2022 해양안전심판사례집

(2021. 1. 1 ~ 12. 31)

해 양 수 산 부
중앙해양안전심판원

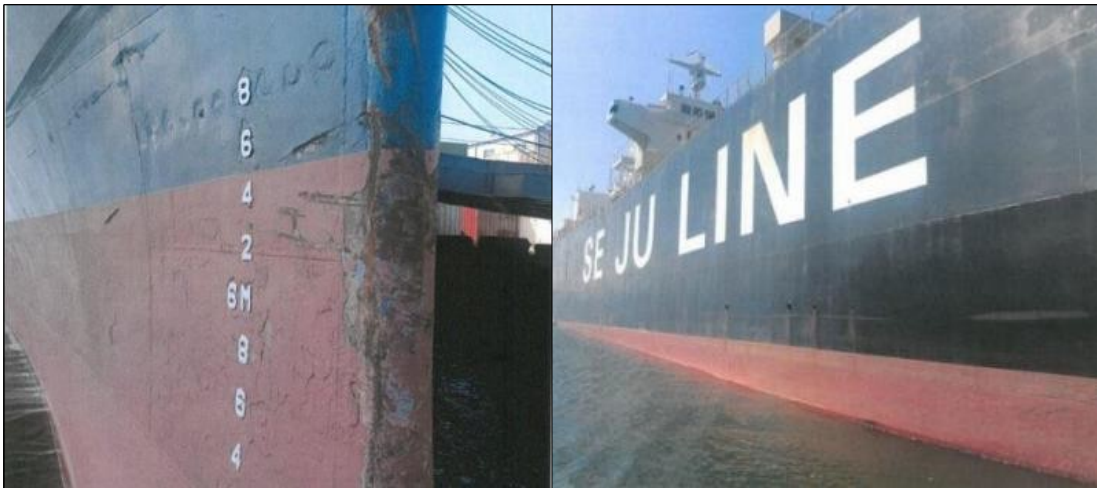
[사진 1, 2] 세주프런티어호의 손상 모습

(주)한리해상손해사정은 해천마린2호의 선체 손해액을 금 이억 이천 육백육십만 원(226,600,000원)으로 산정하였다. 이 충돌사건으로 세주프런티어호는 정선수부와 우현 외판 일부가 긁히는 손상이 발생하였다([사진 1, 2] 참조).

정선수부 손상 모습

우현 외판 손상 모습

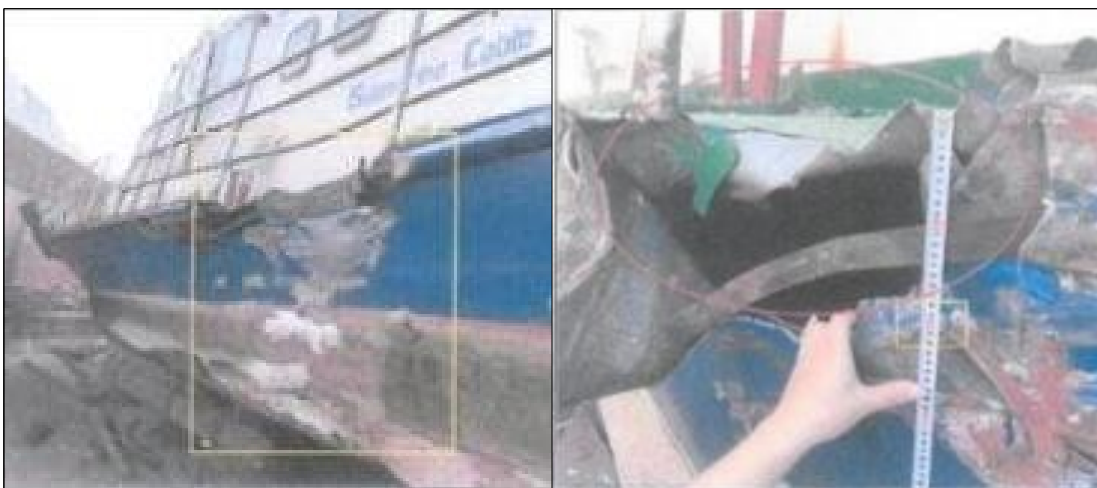
[사진 3, 4] 해천마린2호의 손상 모습

이 충돌사건으로 해천마린2호는 좌현 외판 중앙부 1곳(가로 2.5m x 세로 1.4m)이 손상되고 손상 부위 중 파공(가로 50cm x 세로 20cm)이 발생하여 제주조선소에 상가하여 수리를 진행하였다. 해천마린2호의 소유자는 수리비용을 고려하여 수리가 불가능하다고 판단하여 해천마린2호는 같은 해 10월 31일 제주시에 위치한 (주)한리조선에서 폐선되었다.

좌현 중앙부 손상 모습

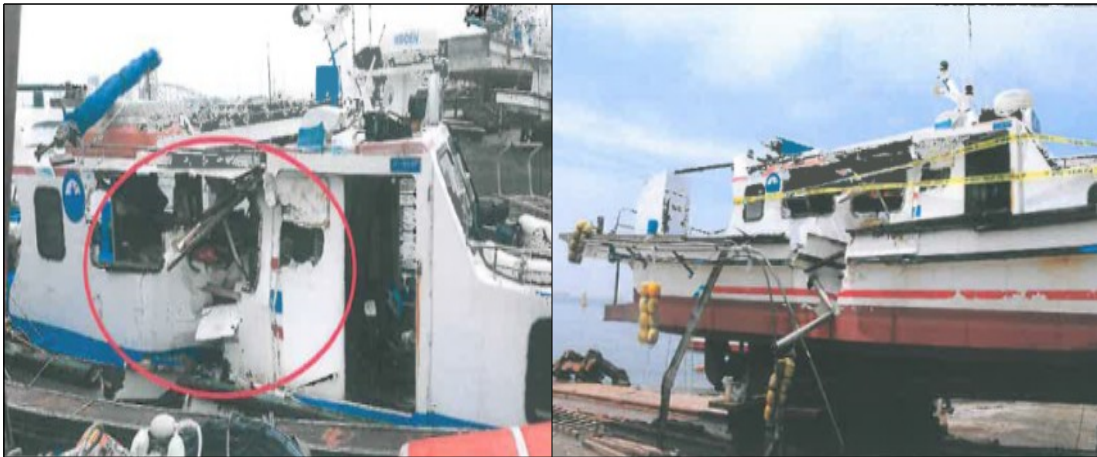
[그림 3] 세진호 손상부위

양성호는 세진호의 우현을 정선수로 충돌하였고, 그 충격으로 세진호는 기관실에 파공이 발생하였다. 사고 후 세진호 및 양성호 선장은 낚시승객을 모두 양성호로 옮기고, 해경에 신고한 후 양성호가 세진호를 예인하여 대천항에 입항하였다.

이 충돌사고로 ① 양성호는 선수 선저부위가 긁히는 손상을, ② 세진호는 낚시승객 4명이 경미한 타박상을 입고, 우현 조타실 약 80%가 파손되었으며, 기관실이 80% 침수되는 피해가 발생하였다.

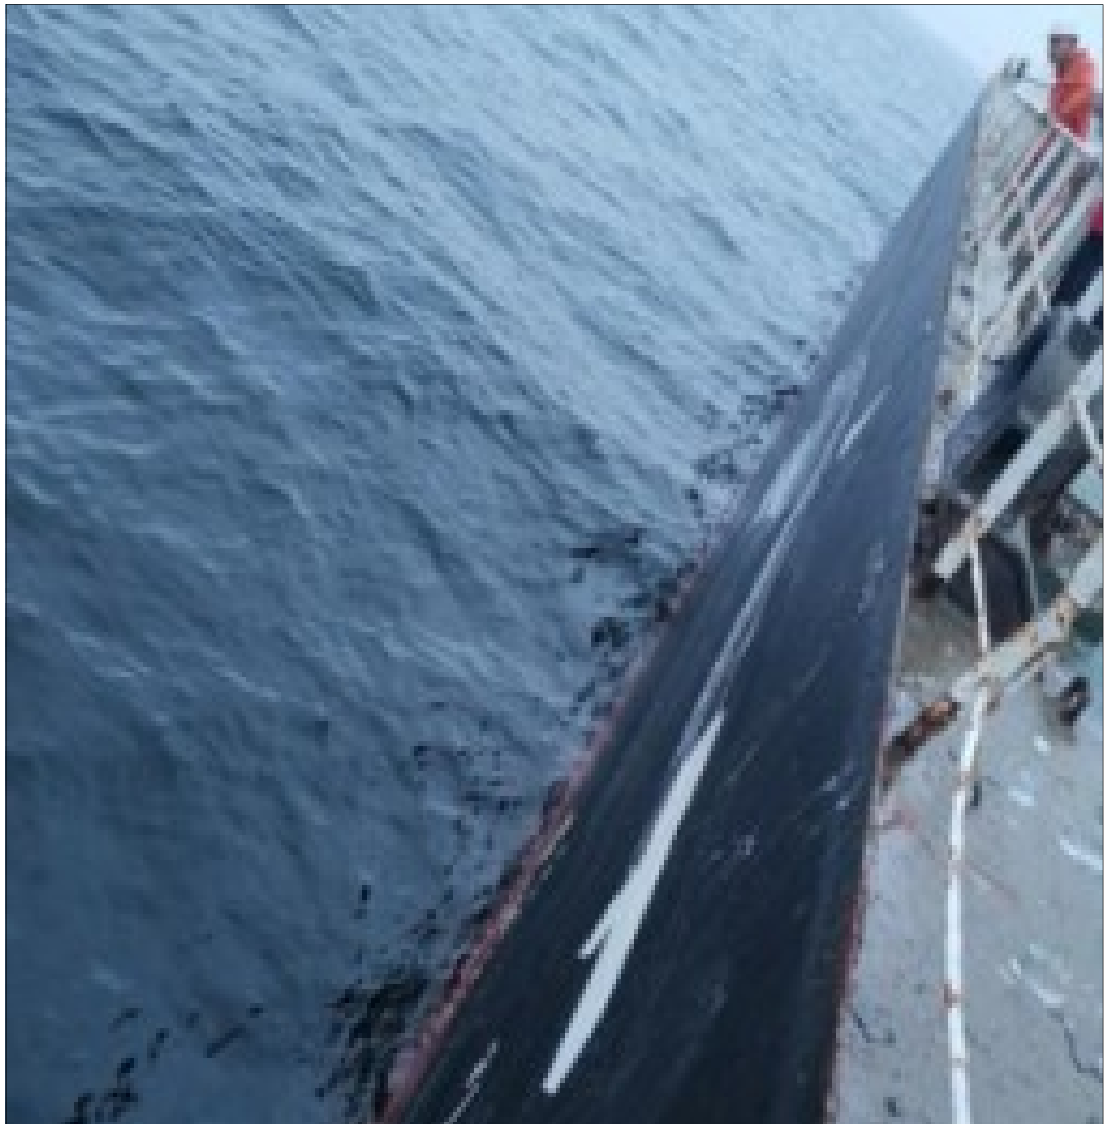
[사진 2] 이제이 오션 손상부위(외부)

이 사고로 대일호는 선수부가 약 1.0미터 함몰되었고, 이제이 오션은 좌현 중앙부 외판에 약 15㎡의 흠집이 발생하고 주변 페인트가 벗겨졌으며, 외판 일부가 굴곡(길이 약 3.0m x 폭 1.0m x 깊이 0.08m) 되었으며 종방향 늑골(Longitudinal frame) 3개가 절손되었다.

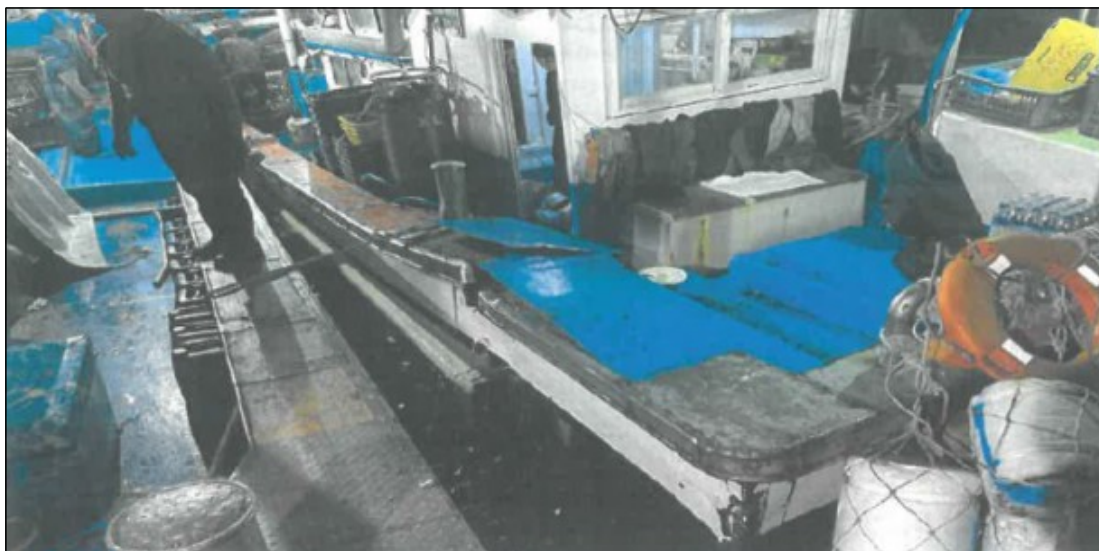
[그림 7] 영창호 손상부위

이 충돌사고로 ① 영창호는 방향타가 손상되고, 충격 부위인 선미 좌측 외판이 파공(1.0미터×1.0미터)되는 피해가 발생하였고(수리비 약 3,200만원), ② 제3대광호는 구상선수부에 경미한 스크래치가 발생하였다.

영창호는 ① 같은 날 21:35경 동광호(9.77톤)에 의해 울도 인근까지 예인된 후 ② 22:20경 배수작업이 진척되어 자력으로 항해를 시작하였으나, ③ 익일 00:36경 무의도 인근에서 방향타(rudder) 손상이 확인되어 대경호에 의해 예인되어 02:14경 인천 연안부두에 도착하였다.

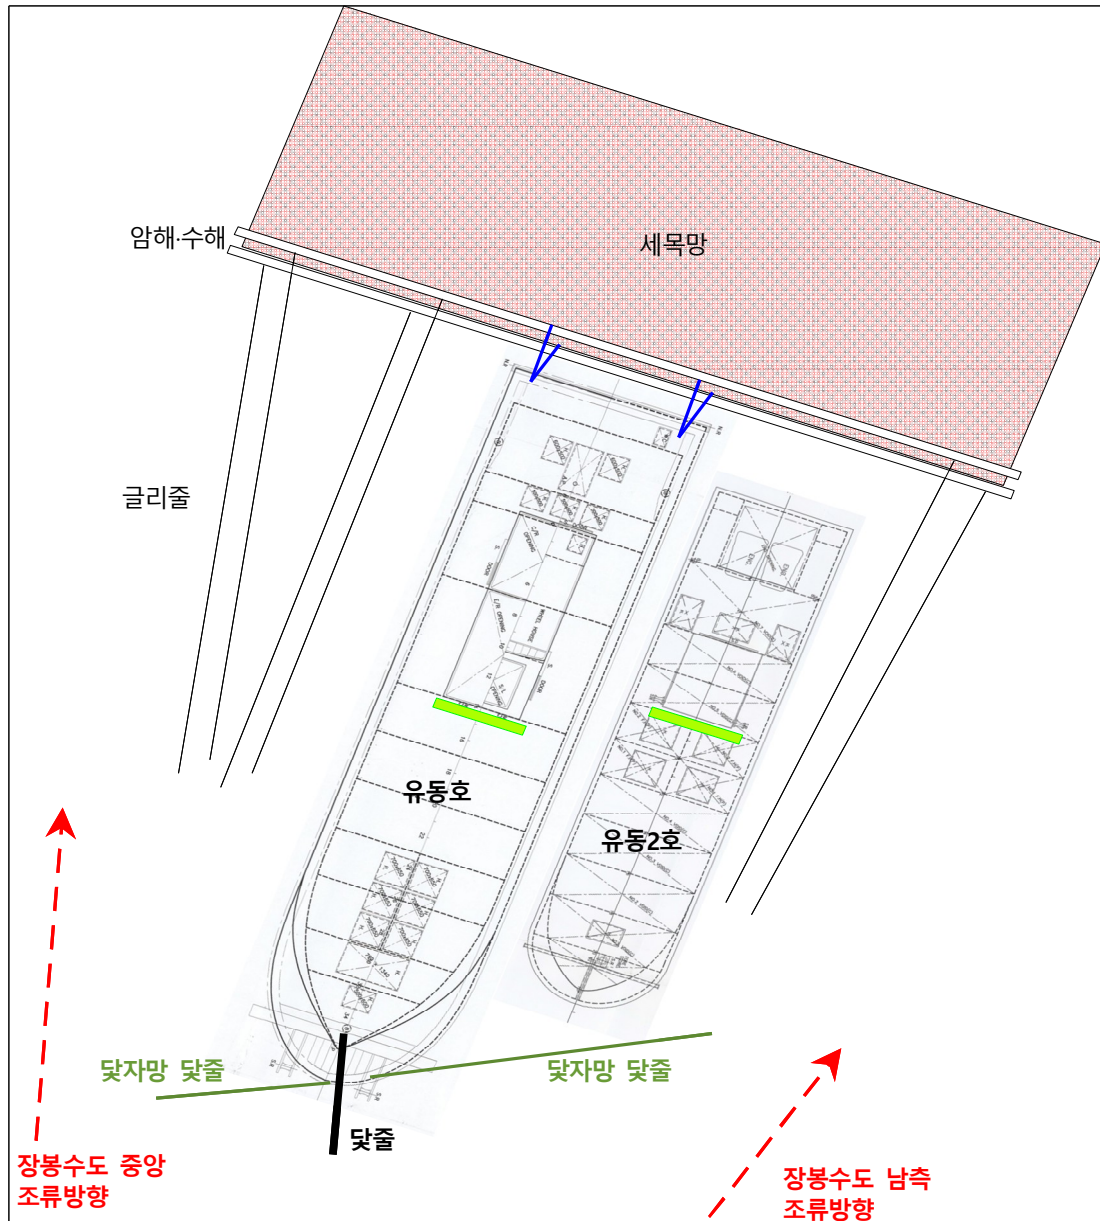
[그림 6] 유동호의 닻자망 닻줄 걸림 상태

이후 선미에서 어망작업을 하던 선장 A는 2020. 9. 16. 00:00경 선수쪽에서 닻줄이 튼 소리가 나고 유동호가 좌현으로 약 5도 가량 기울자 선수 갑판에 가서 투묘 때는 보지 못했던 닻자망 닻줄이 유동호의 닻줄을 올라타고 유동호 갑판 아래 선수재(船首材)에 걸려 있는 것을 보았는데, 유동호의 좌현쪽에 있는 닻자망 닻줄이 우현측에 있는 줄 보다 장력이 더 세어 유동호가 좌현으로 기울어진 것이었다.

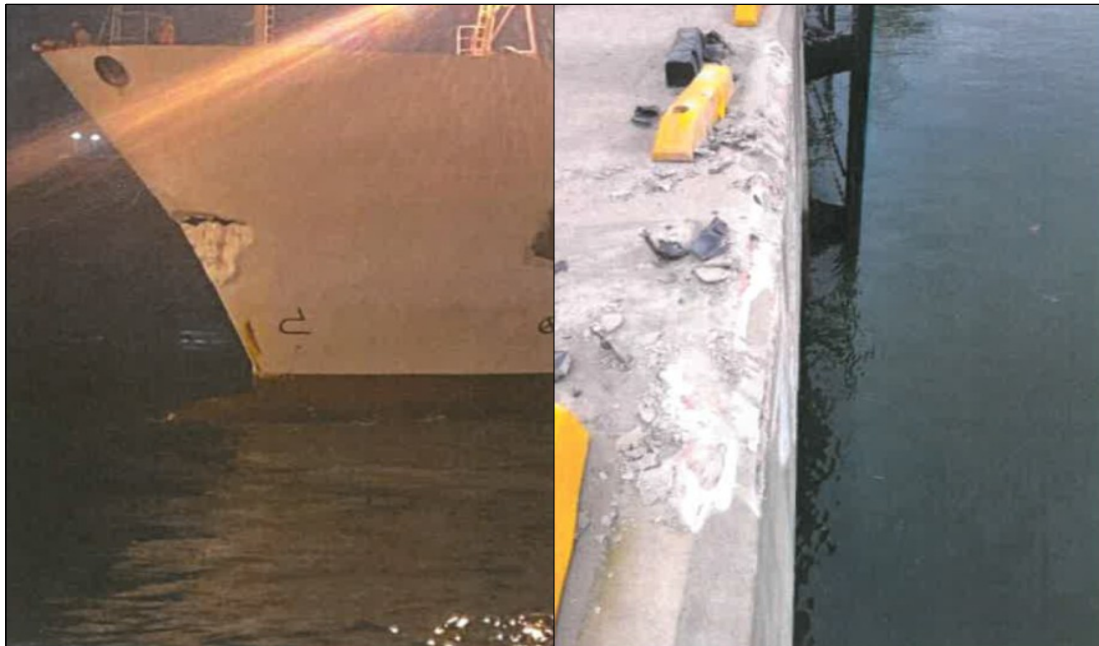
[그림 7] 선체 및 부두 손상부

이 부두접촉사고로 인천항 신국제여객터미널 부두 5번 선석과 6번 선석 사이의 안벽 일부와 격자기둥 1개가 일부 파손되고 부두 하부가 파공(길이 3.7m x 너비 2.7m)되는 손상을 입었고, 상훼란의 선수부 외판이 파손(길이 3.7m x 0.45m)되고 구상선수부 일부가 굴곡 되는 손상이 발생하였다.

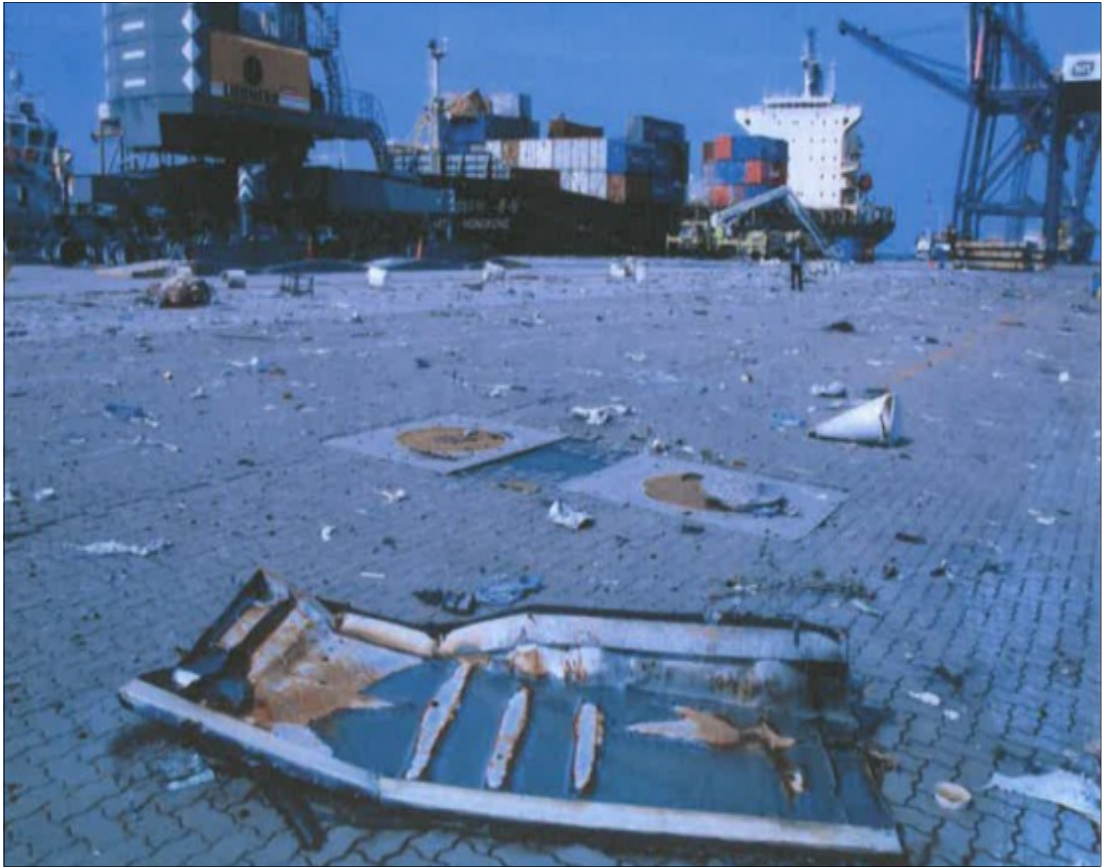
[사진 6] 폭발 후 플라스틱 용기 잔해 모습

폭발로 인하여 대량의 컨테이너 내용물이 화물창·갑판 위 및 부두 위에 날라가 흩어졌으며, 흩어진 잔해 중에는 플라스틱 드럼 파편과 백색 잔유물이 발생하여 주변 표면을 덮고 있는 것도 있었다.

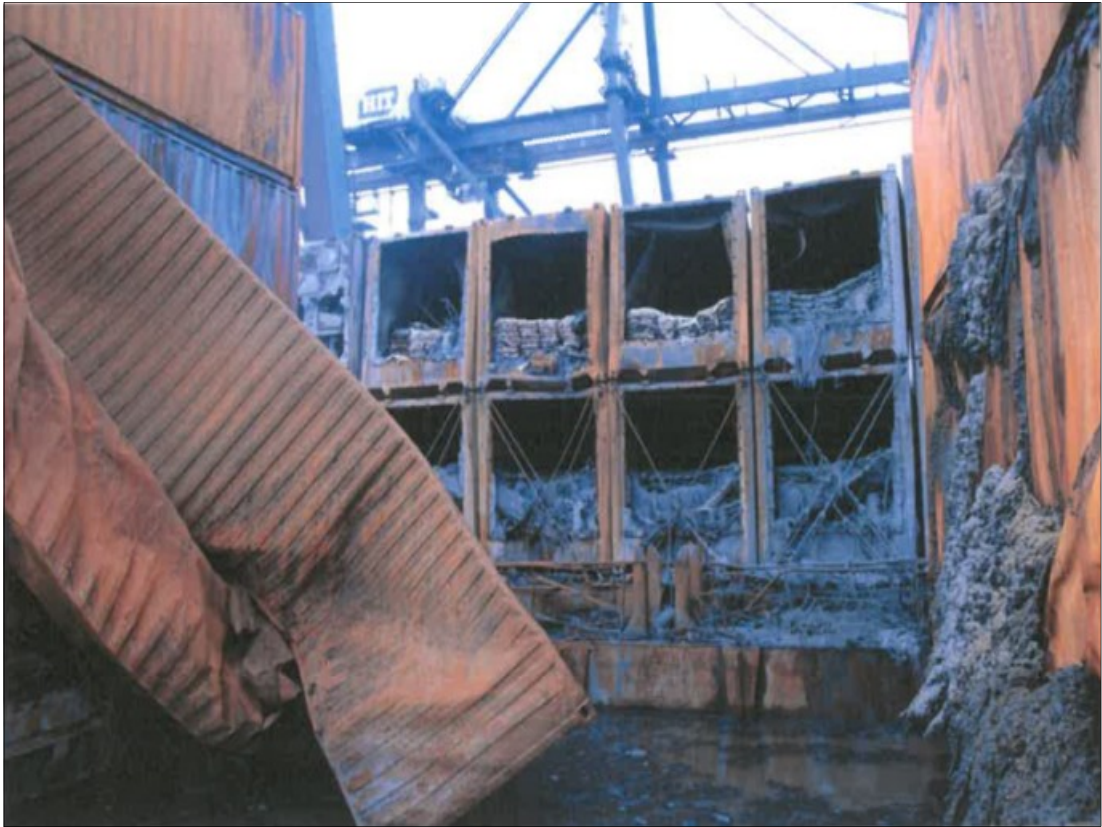
[사진 7] 폭발 후 3번 화물창 전후 모습

이 사고로 인명피해는 없었으나 이 선박의 2번, 3번 및 4번 화물창 선체가 열화되어 변형되는 등의 선체 손상이 커 이 선박은 전손 처리되었고, 화물로 실려 있던 컨테이너 103개(TEU 56개, FEU 47개)가 손상되었다.

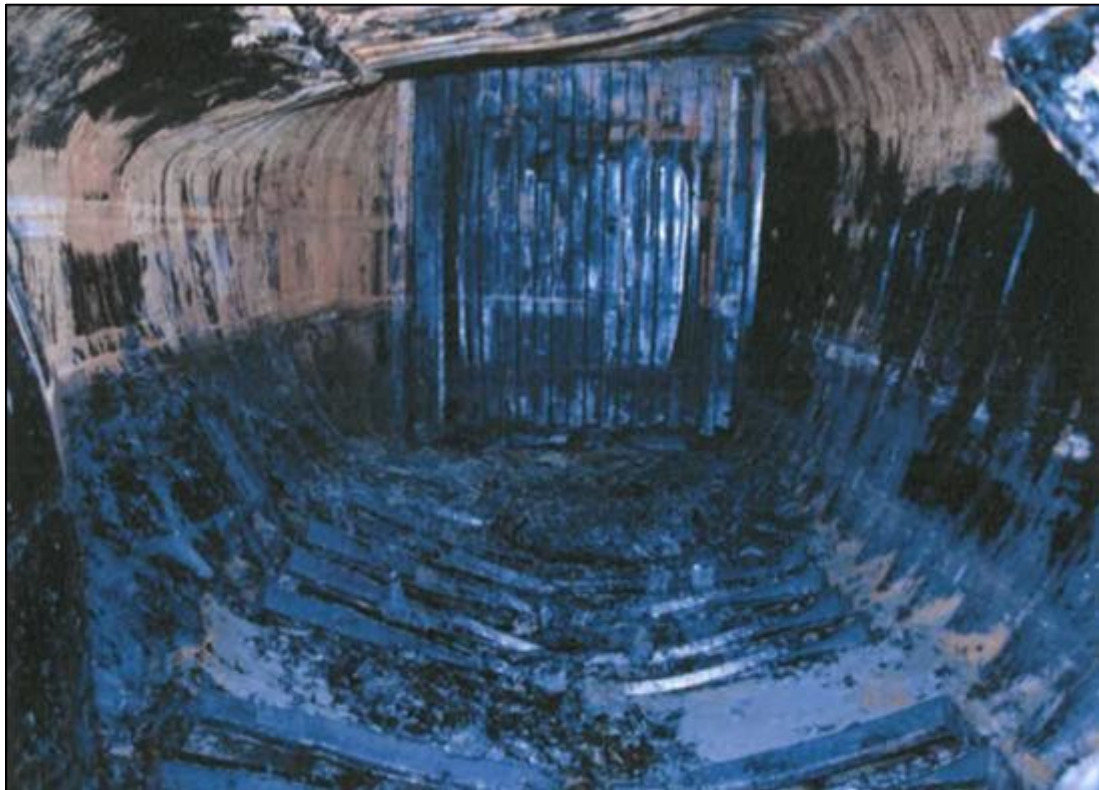
[사진 9] KMTU7410828 폭발압력으로 팽창된 내부

“<7.3> 물리적 증거에 근거하여 판단할 때 최초 폭발은 3번 화물창 우현, 아마도 11번 베이에서 일어났을 가능성이 가장 크고³⁾, <7.4> 현존하는 물적 증거에 근거하여 판단할 때 폭발의 유력한 근원은 해상화물운송장 KMTCHKG 3566482로 홍콩에서 방콕으로 운송되던 4개의 컨테이너 중 하나로서 110704 슬롯에 적하된 컨테이너(KMTU7410828)로⁴⁾, <7.5> 이 컨테이너는 앞서 살펴본 것처럼 송화인에 의하여 ‘살균제’ 라고 품명은 기재되었지만, 운송예약 및 적재 과정에서 아무런 위험물 신고가 이루어지지 않은 컨테이너이다.

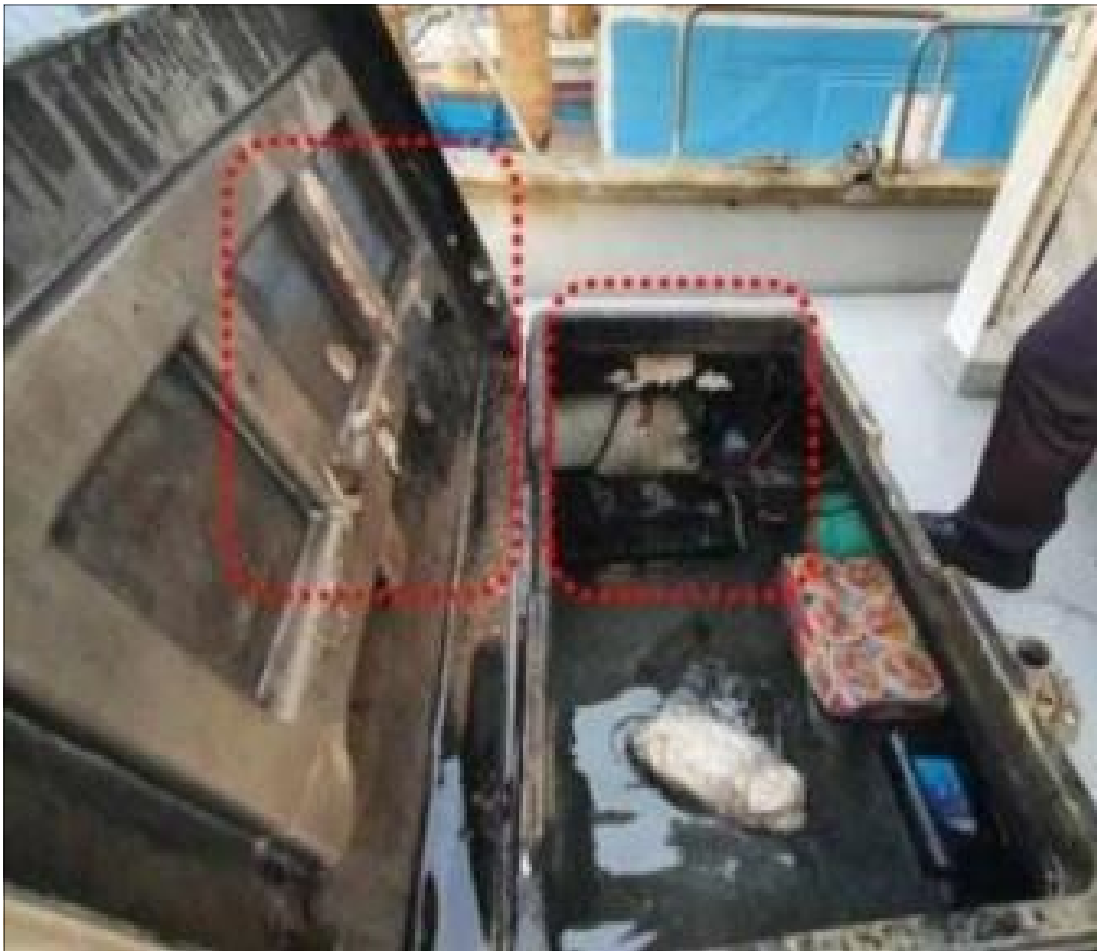
[사진 5] 1차 화재 진압 후 축전지실 상부 덮개 및 축전지 손상 모습

1차 화재 진화 후 축전지실 덮개 안쪽에 열을 받아 타고 그을린 흔적이 확인되었고 축전지 본체 상부의 마이너스(-) 단자 부분이 용융되어 구멍이 나 있었다. 또한 축전지 부근의 가장 얇은 전선 피복이 타고 용융되어 심신이 확인되었고 축전지실 좌현 벽면쪽 얇은 전선의 심선에서 다수의 단락흔이 발견되었다([사진 5-7] 참조).

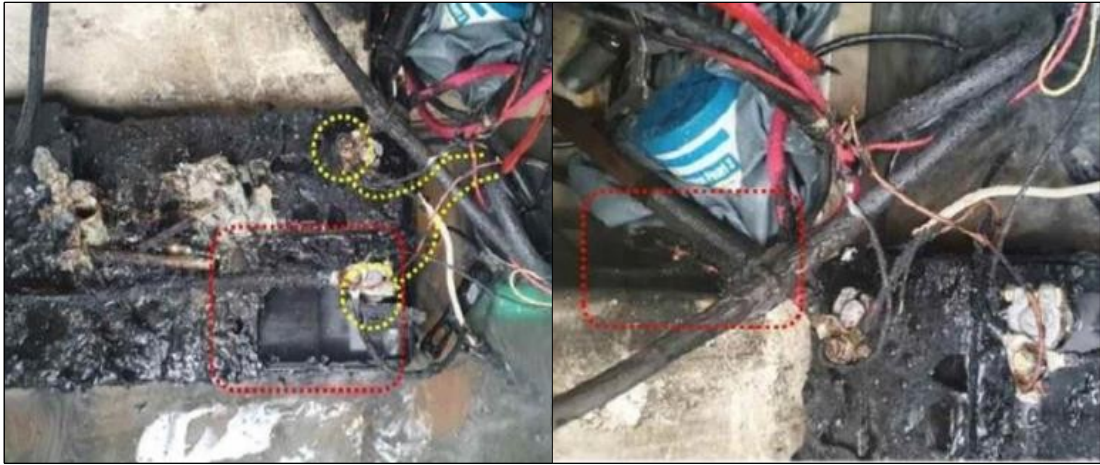
축전지 본체 상부 및 손상된 전선 모습

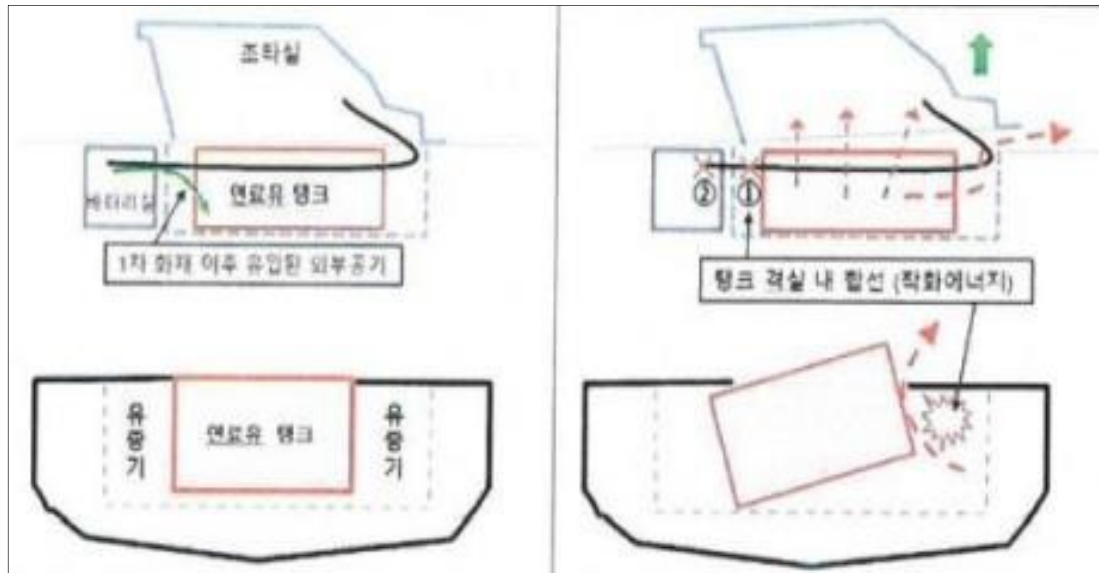
[그림 4] 효성호 연료유탱크 격실 내 폭발 발생 과정 개략도

물이 차 있는 축전지실에 손을 넣고 휘저으며 물건을 찾던 중 손상된 전선을 건드려 합선이 되며 불꽃이 생겨 발생한 것으로 판단된다([그림 4] 참조).
