예인 중 예인줄 절단에 의한 좌초 사건 / 2

예인 중 예인줄 절단에 의한 좌초 사건

선박 및 화물 관리 소홀에 의한 화물 추락 사건

어선 전기설비 점검·정비 소홀로 인한 화재 사건

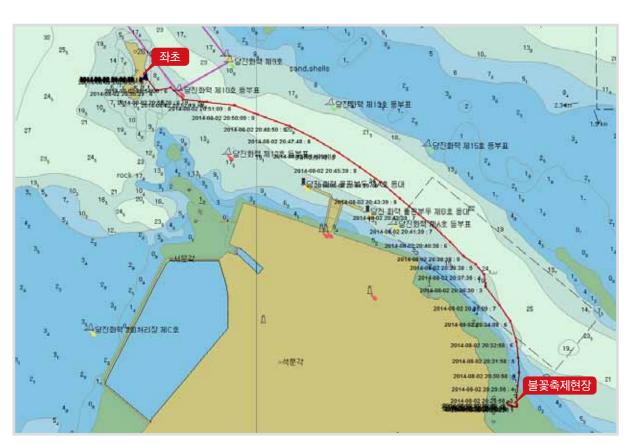
그림 2 A호의 자동식별장치(AIS) 항적

선장은 왜목마을 앞 해상에서 출발 후 6~8노트의 속력으로 항해하던 중 강한 동풍과 조류로 인하여 부선이 진행방향의 좌측으로 밀리게 되자 당진화력 제10호 등부표 부근에서 예인선을 우현으로 약 25도 변침하면서 부선을 우측으로 당기기 시작하였다.

선장이 A호를 우현으로 대각도 변침하자 강풍과 조류의 영향으로 B호에 연결한 예인줄에 강한 장력이 걸리면서 절단되어 부선이 서쪽의 무인도 쪽으로 빠르게 떠밀려 갔다.

선장은 B호를 구조하기 위해 A호를 후진하여 B호의 좌현 중앙부에 붙여서 밀었으나 오히려 부선과 같이 무인도 쪽으로 떠밀리면서 20시 57분경 당진화력 제10호 등부표 부근의 해상에서 A호의 프로펠러가 암초에 접촉하였으며, 이후 B호는 A호로부터 북서쪽으로 약 800m 떨어진 지점의 암초에 좌초하였다.

이 사고로 A호는 프로펠러 및 추진축이 굴곡되었고, B호는 좌현 선수부가 약 1m 손상되었다.

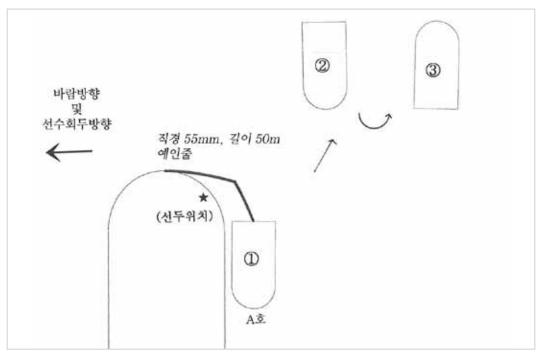
그림 1 상황 발생도

선장은 예인선열을 이안시키기 위해 우선 예인선을 후진시킨 후, 예인선의 선수 방위를 180도 회전시켜 선수 방위를 000도로 하고, 이러한 조선에 의해 예인줄에 장력이 걸렸을 무렵 갑자기 동풍이 불어 부선의 선수가 좌현으로 돌기 시작하고 이에 따라 예인줄에 강한 장력이 걸려 팽팽해졌다.

이로 인해 부선 선수에 있던 작업자가 부선의 거주구역 구조물 벽과 예인줄 사이에 가슴 부분이 끼었다. 선장은 부선이 강풍에 의해 갑자기 선수가 좌현으로 돌아간 것을 보고 놀라 무전기로 "B호"를 호출하였으 나 응답이 없자 예인선을 부선에 접현시키고 부선에 올라가 부선 작업자가 선수 갑판상에 쓰러져 있는 것을 발견하였다.

- » 접안·계류 작업 등의 위험작업 시 선장은 선원들이 어디에 위치하고 있는지 확인하여야 한다.
- » 선장은 예인선열의 입출항 시 조류, 바람의 방향 등 주변환경을 고려하여 사고가 발생하지 않도록 조선을 하여야 한다.

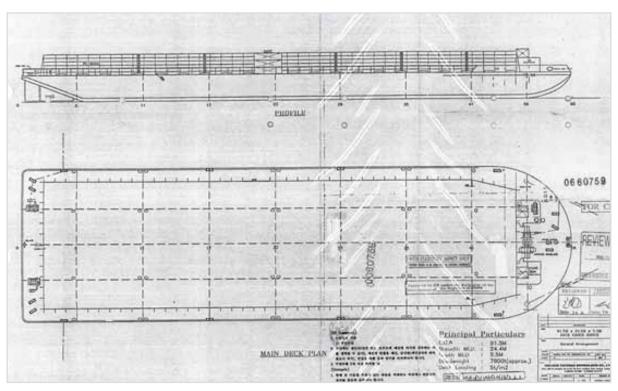
그림 1 부선 M호 일반 배치도

사고 이후 부선 M호는 목포항으로 예인되어 크레인부선에 의해 복원된 후 인천으로 이동, 이번 전복 사건으로 파손된 우현 코밍 전체와 좌현 코밍 약 1/3, 우현 보이드스페이스의 에어벤트 등을 신환하였으나, 선체의 수선 하부에는 파공이나 손상부가 없어 수리하지 아니하였다.

이 전복 사건은 부선 M호가 항해 중 황천으로 인해 우현 갑판 위에 지속적으로 유입된 해수가 코밍 아래 드레인 홀을 통해 적재된 모래에 흡수되면서 우현의 무게가 증가하여 우현으로 초기 경사되자 평탄화 작업을 하지 아니한 채 산적되어 있던 모래가 우현으로 이동하면서 발생하였다. 이동한 모래의 무게를 견디지 못한 코밍이 우현 측으로 밀려나며 보이드스페이스의 에어벤트를 파손하고, 파손된 에어벤트로 해수가 보이드스페이스에 유입되면서 급격히 경사하며 전복한 것이다.

- 황천과 조
- » 예인선은 출항 전 기상상태를 확인하여 황천과 조우하지 않도록 하여야 하며, 항해 중 황천과 조 우하여 안전한 항해가 의심스러울 때에는 즉시 가까운 피항지로 피항하여야 한다.
- » 예인선의 선장은 출항 전 적법하게 감항성이 확인되지 아니한 피예인부선을 예인하여서는 안 된다.
- » 안전설비와 거주설비를 갖추고 선박검사기관으로부터 적절한 검사를 받지 아니한 무인부선에 선원을 승선시켜서는 안 된다.
- » 모든 산적 고체화물은 각 화물의 '정지각(靜止角)'을 고려하여 항해 중 화물이 무너져 내리며 이동하는 것을 방지하기 위해 산적된 화물의 원추 경사면 사이의 각도를 인위적으로 제거하는 평탄화 작업을 하는 것이 필수적이다.

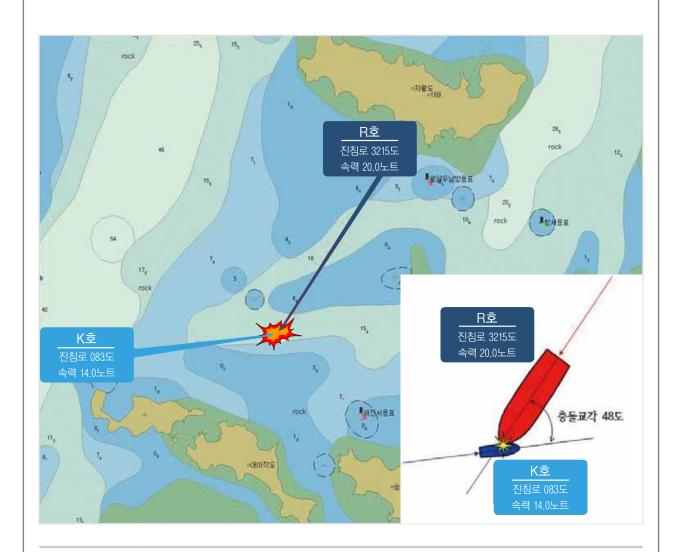
충돌 상황도

시정이 약 100m로 악화된 상태에서 레이더를 통해 상대선 K호를 지속적으로 관찰하지 아니하던 R호의 선장은 상대선이 우현 약 100m 떨어진 거리에서 R호의 진로 전방으로 들어오는 것을 육안으로 발견하고 주기관을 정지하고 전속 후진하였으나, 2014년 7월 19일 16시 26분경 인천광역시 옹진군 자월면 대이작도 북방 1.3마일 거리인 북위 37도 12분 00초·동경 126도 16분 30초 해상에서 R호의 정선수부와 상대선 K호의 좌현선수부가 충돌하였다.

이 충돌 사고로 R호는 정선수부가 굴곡되었으며, K호는 조타실 일부와 좌현 외판이 약 3m 파손되고 낚시승객 8명이 경상을 당하였다.

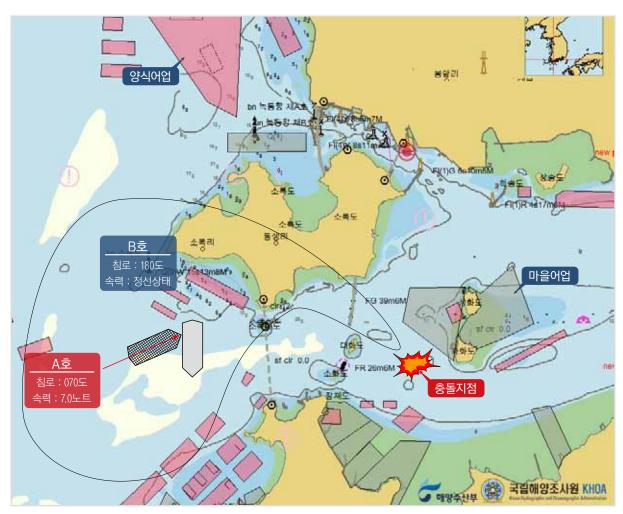
그림 1 충돌 상황도

A호는 2013년 11월 13일 6시경 녹동항을 출항하여 금진항 부근 해상에 도착하였다. 그곳에서 투승해 둔통발의 부표를 찾았으나 잘 보이지 않아 같은 날 6시 37분경 금진항 부근 해상을 떠나 상화도 인근 해상을 향해 침로 약 070도, 속력 약 7.0노트로 항해하였다. A호 선장은 조타실에서 혼자 항해 당직을 수행하고 있었는데, 충돌 직전 상대 선박인 B호에서 소리를 질렀으나 이를 듣지 못하였다. B호를 발견하지 못한 상태에서 2013년 11월 13일 6시 45분경 전라남도 고흥군 소재 하회도 서방, 약 630m 떨어진 해상에서 A호의 정선수부와 B호의 우현선수부가 양 선박의 선수미선 교각이 약 70도를 이루며 충돌하였다.

전 상대 선박인 A호가 약 5~6m로 접근하였을 때 A호를 발견하고 소리를 질렀으나 양 선박이 충돌하였다. 이 사고로 A호는 피해가 없었으나, B호는 선체 우현 및 조타실 등이 파손(수리비용 약 500만 원 상당)되었고, 선장이 팔의 신근 및 힘줄 손상 등으로 수술 후 8주 이상의 부상을, 선원 1명이 약 6주의 부상을 당하였다.

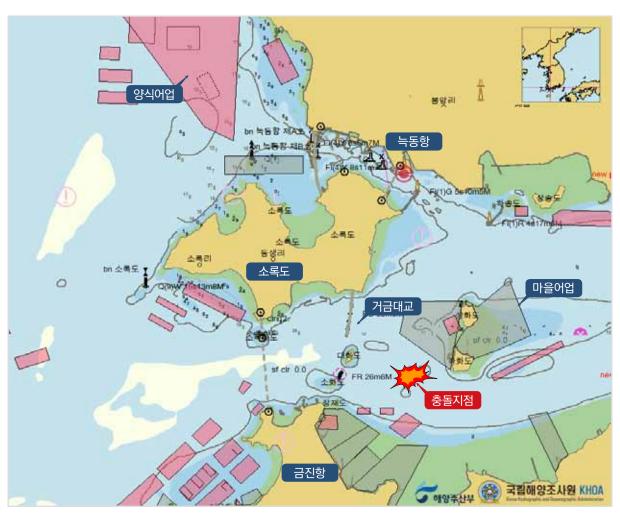
그림 2 사고 해역과 주변 어장 분포 현황

사고 해역은 [그림 2]에서 보는 바와 같이 전라남도 고흥군 소재 소록도와 거금도를 연결하는 거금대교와 상화도·하화도 사이에 위치한다. 또한 이 해역 주변에는 육지 및 섬 가까이에서 양식어업과 마을어업에 종 사하는 어장이 있다.

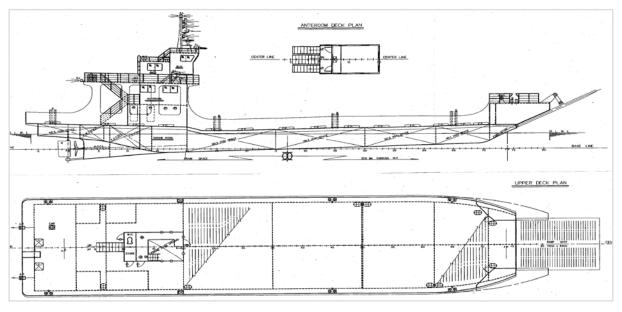
그림 1 N호 일반 배치도

그러나 이 선박은 사고 당시 트랙터 등 외 적재한 승용차, 트럭 및 탱크로리의 중량 35.325톤을 고려할 때 사고 당시 적재된 차량의 총중량이 157.035톤으로서 '완성 복원성 계산서'상 적재차량 총중량(119.2톤)을 37.835톤 초과하여 부적절하게 적재하였다.

N호는 선박소유자 S가 H로부터 이 선박을 인수하여 대폭적인 수리를 하여 선체가 외관상 양호한 상태가 되었다고 하더라도, 이 선박은 선령이 17년을 초과하여 1997년 8월 5일 건조·진수 당시보다는 선체의 노후·부식이 진행되어 전체적으로 강도가 약해졌다고 할 수 있다. 이런 상태에서 적재하였던 트랙터, 트레일러, 기중기 등 중량차량을 양하하던 중 선박이 선착장(경사물양장)으로부터 떨어져서 느슨한 상태로 와이어를 잡고 있던 선수램프가 하강하고, 선수램프에 걸려 있던 중량차량의 무게에 견디지 못하고 선체 노후로 부식되어 있던 좌·우현 선수창고와 외판 등이 손상되었다고 판단한다.

- >> 선박소유자와 선원들은 선박이 관련 법령에 따라 선박검사를 받아 통과하였다 할지라도, 관련 법령에 따른 선박검사기준이 선박안전을 확보하기 위한 최소한의 필요요건이란 점을 명심하여 선박의 안전을 위해 선체외판 등의 상태를 지속적이고 체계적으로 점검하고 정비하여야 한다.
- >> 차량갑판에 차량적재도에 따른 차량 외 중량차량 또는 특수한 형태의 차량을 적재하고자 할 경 우에는 사전에 선박검사기관에서 차량적재도, 복원성 자료를 승인받아야 한다.
- >> 카페리선박의 선장은 승선하는 선박의 차량적재도와 복원성 자료 등을 면밀하고 정확하게 파악한 후 승인된 차량과 적재차량의 총중량(적재화물 포함) 범위 내에서 차량을 적재하여야 한다.
- » 선박검사기관에서는 「카페리선박의 구조 및 설비 등에 관한 기준」에 의하여 적재가 가능한 차량을 검토할 경우에 승인된 차량이 안전하게 적재될 수 있도록 차량갑판, 램프의 강도뿐만 아니라 램프를 지지하고 있는 선수 좌·우현 상부구조물(선수창고), 와이어(wire) 등도 함께 검토하고, 선박검사시에는 램프를 지지하고 있는 상부구조물에 대한 강판과 용접부위 등도 함께 확인하여야 한다.
- >> 카페리선박을 이용하는 특수한 형태의 차량이나 중량차량의 운전기사는 선장에게 자동차등록 증 사본을 제시하여 적재할 수 있는지 여부를 정확히 파악하고, 차량을 적재하거나 양하할 때 선장 또는 선원의 지시에 따라야 한다.
