2017 海洋安全審判事例集

(2016.1.1~12.31)

海 洋 水 産 部
中央海洋安全審判院

I . 해양안전심판사례

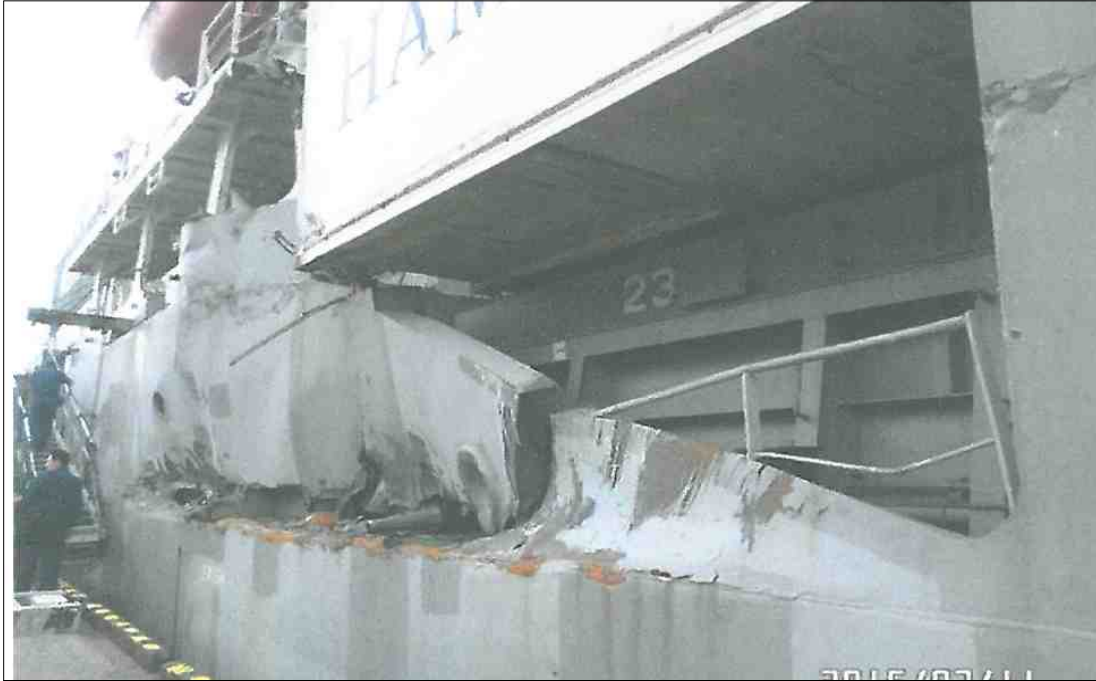
이 사고로 인하여 페가서스 페이서호는 우현 선미 외판이 굽히고 불워크가 약 30cm 파공되었으며, 스피너3은 선수 좌현 외판 등에 굽히는 손상을 입었다.

[사진 2] 페가서스 페이스호 손상부(우현 선미쪽 불워크)

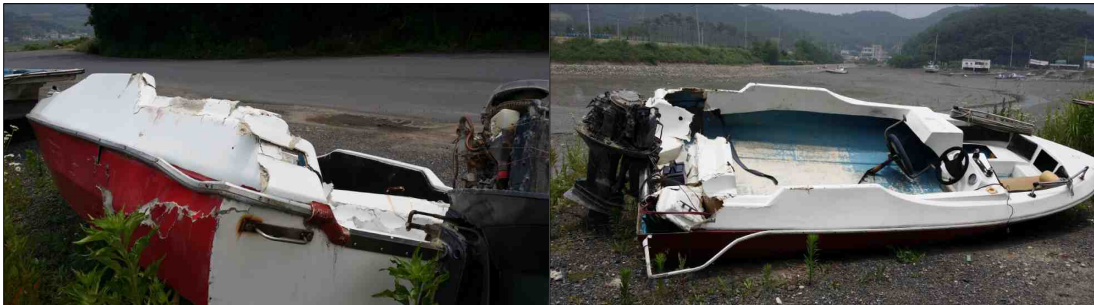
[사진 1, 2] 케이제이에스호의 손상 모습

이 사고로 백상어호는 피해가 없었으나, 케이제이에스호는 선미부 상부구조물과 선외기가 파손되면서 침몰하였으며, 승선한 2명 모두 3주간의 치료를 요하는 부상을 당하였다.

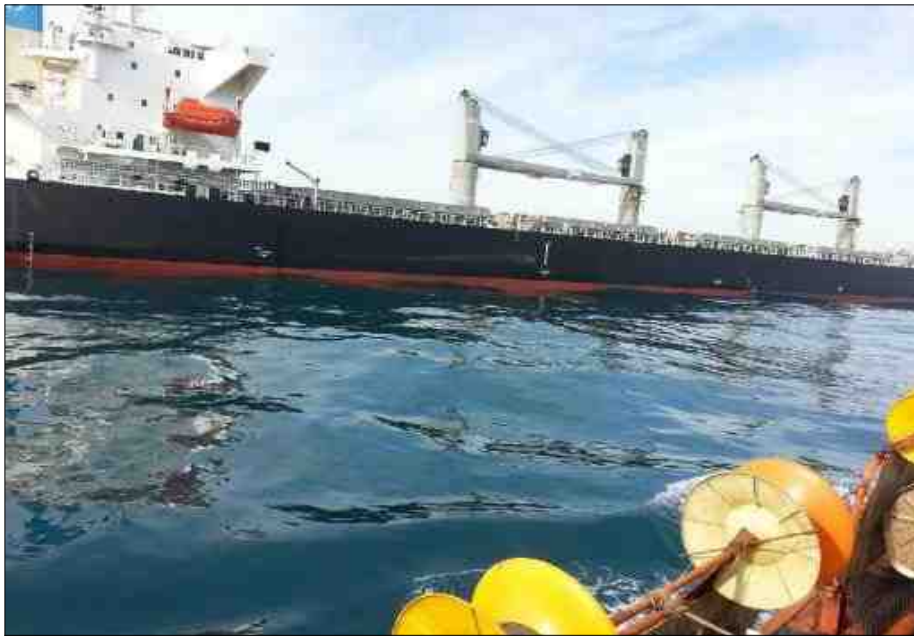
[그림 1] 조스코 양조우 충돌흔적(5번 화물창 우현현측 외판)

이러한 상황에서 조스코 양조우의 선체 손상이 선수 우현선체 외판에 굴곡 없이 굽힌 자국만 있었고, 방주호의 우현 선수부가 4미터 x 1미터 정도 경미하게 손상된 것으로 보아 충돌직전에 방주호가 주기관을 전속후진 함으로써 침몰 등의 2차 사고를 예방한 것으로 추정된다.

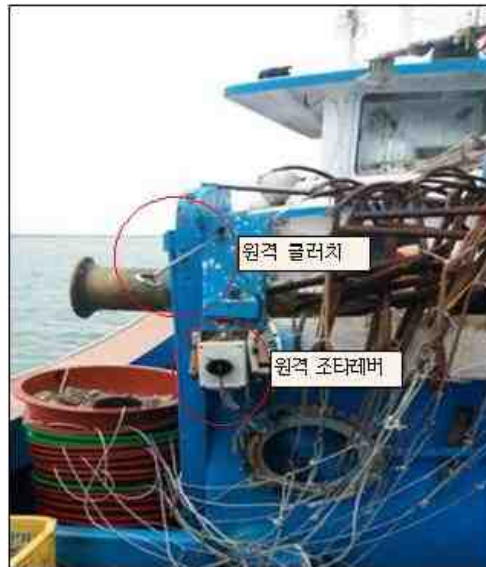
천신호 선장 B는 충돌 약 1분 40초전 상대선 삼산1호가 정지된 상태에서 이동하기 시작하였으나 이를 알지 못한 채, 충돌 약 1분전 이 선박의 선수방위 약 080도로 향한 상태에서 4번째 연승어구의 투승작업을 마치자, 선교 앞에 있는 원격 클러치를 전진으로 놓고 깃대가 추진기에 걸리지 않도록 원격 조타레버를 우 회두 방향으로 조작하고 선미부로 이동하여 어구위치 표시용 부표와 깃대를 투하하고 조타실로 이동하던 중, 이 선박이 전진하며 선수부가 우 회두하여 침로 약 230도로 선회될 무렵인 2015. 12. 6. 12:19:10경 앞서 설명한 바와 같이 충돌하였다.

[사진 1] 조타실 앞쪽 원격 클러치 및 조타레버

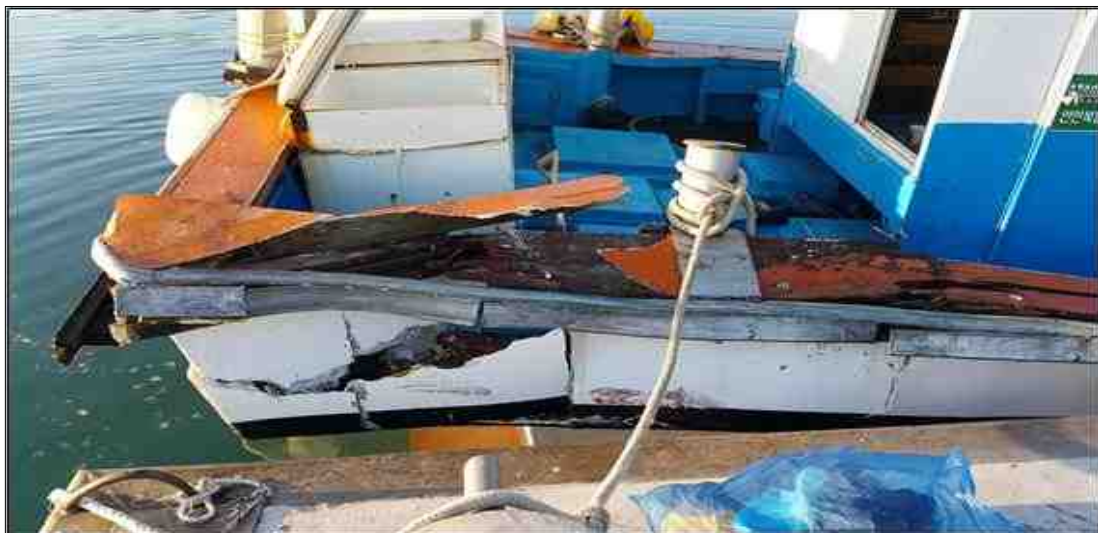
이 사고로 삼산1호는 구상선수부에 직경 40 내지 50cm 파공이 발생하였고, 천신호는 우현선미 현측외판에 길이 1.5m, 높이 0.5m 손상과 조타실이 파손되는 피해를 입었으며, 삼산1호 낚시승객 1명과 천신호 선장이 충돌의 충격으로 각각 부상을 입었으나, 양 선박은 침수가 되지 않아 목적지로 각각 항해하였다.

[사진 2] 천신호의 파손된 우현선미 현측외판

이 사고 후 삼산1호는 선미부에 물받이를 설치하여 선미부가 부상되고 선수부가 하강되도록 개조하였다.

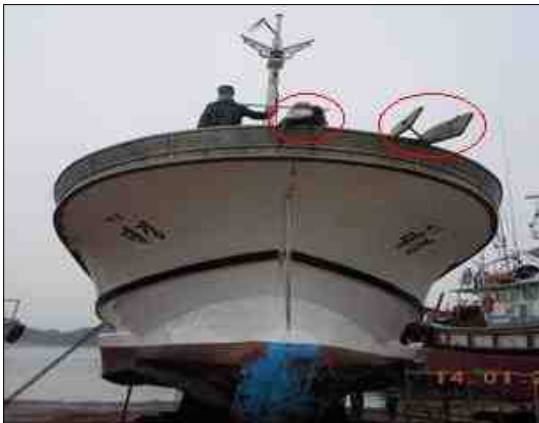
이 사고로 제5대경호는 선수 닻 받침대, 양망기의 지주 대와 롤러가이드, 그물 등이 손상되어 조업을 중단하고 목포항으로 입항하여 수리하였으나, 제703대경호는 좌현 선수부에 일부 급한 피해밖에 없어 조업지로 계속 항해하여 약 1주일간 조업을 하고 제주시 한림항으로 귀항하였다.

[사진 1] 제5대경호의 선수부 손상부위

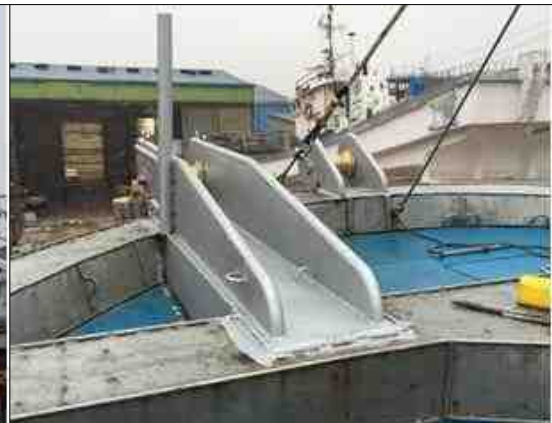
[사진 2] 제5대경호의 선수 닻 받침대 및 양망기 롤러가이드 수리완료

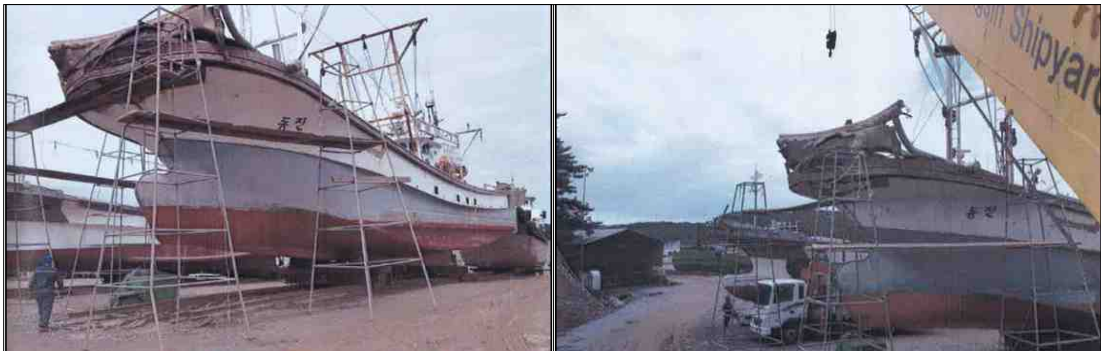
이 사고로 에프 스타호는 좌현 제4번 화물창 부분의 선체 외판에 페인트가 벗겨지고(가로 7.2m x 세로 3.5m), 4곳에 굴곡(약 2mm)이 발생하였으며, 동진호는 정선수의 닻을 올려놓는 구조물이 일부 파손되었다.

[사진 1] 어선 동진호의 정선수 손상부 모습

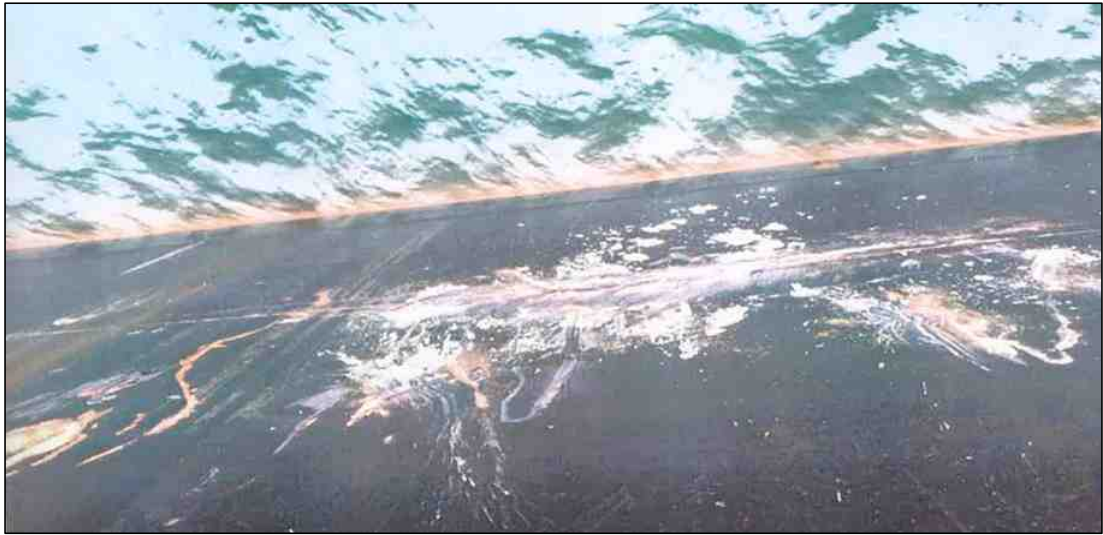
[사진 2] 산적화물선 에프 스타호의 좌현 선체외판 손상부 모습

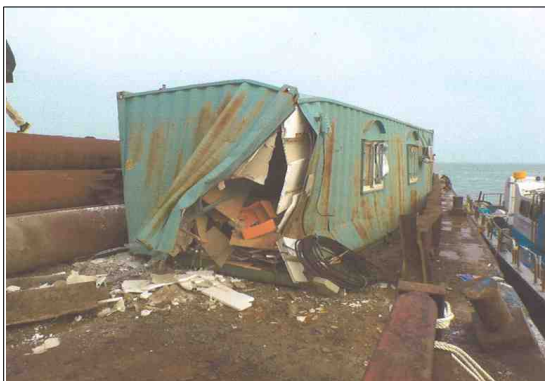
이 사고로 인하여 백상어호는 승선자 중 2명이 사망하고 7명이 부상을 입었고, 선수 쪽 선저 부분이 크게 손상되었으며, 명성101호는 인명피해 없이 선미 우현 쪽 비트 및 갑판상에 있던 컨테이너가 심하게 손상되었다([사진 3] 및 [사진 4] 참조).

[사진 3] 명성101호 컨테이너, 비트 손상모습

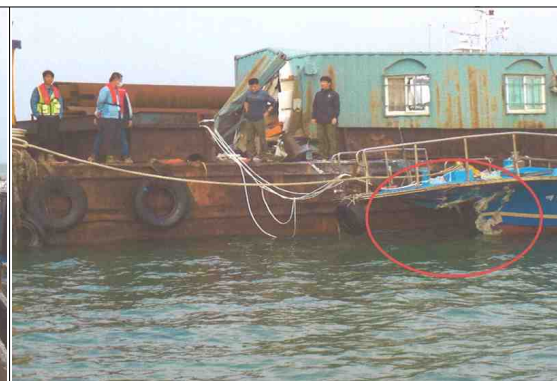
[사진 4] 백상어호 선수쪽 선저 부분의 손상모습

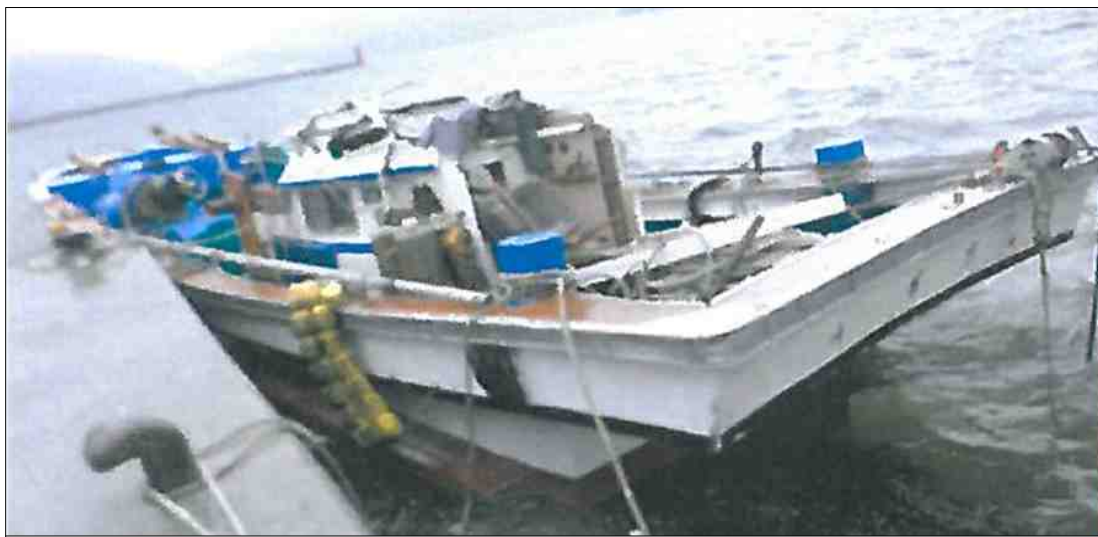
[그림 3] 청명호 충돌 후 모습(조타실 상부 등 손상)

이 충돌사고로 부산 101호창호는 손상이 없었으나, 청명호는 조타실 상부가 크게 파손되고 선장 B는 얼굴에 찰과상을 입었다([그림 3] 참조).

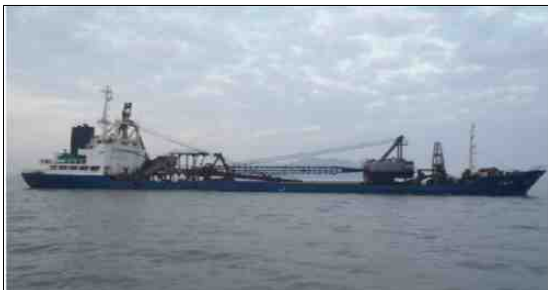
이후 현진케이에스1호는 약 5분간 조류에 떠밀려 약 400미터 정도 떨어진 새천년대교 주탑 1번 교각 항로 내측부분(PC HOUSE 모서리 부분)과 부딪쳐 선수부 파공 손상(길이 약 8.8m, 높이 약 2.3m)을 입었고, 새천년대교 교각도 약 3.5m×4m 정도가 손상되었다. 당시 예인줄이 끊어진 후 선장 C는 야간이라 잘 보이지 않는 상태에서 새천년대교 교각과 거리가 너무 가깝다고 생각하고 또 경황이 없어 부선 선두에게 비상투묘 등의 조치를 하도록 지시하지는 못하였다. 이후 이 선박은 새천년대교 남단 암치도 근방 해상에 투묘한 다음 같은 날 01시 25분경 목포 VTS에 충돌사고를 보고하였고, 목포VTS는 같은 날 01시 29분경 목포해양경비안전서 상황센터에 사고 통보를 하였다. 목포해양경비안전서 소속 경비정이 같은 날 02시 15분경 현장에 도착, 같은 날 02시 35분경부터 양 선박의 선장, 항해사 등에 대한 조사를 하였으며, 사고당시 양 선박의 모습과 새천년대교 파손부위 등은 [사진 1] 부터 [사진 6] 과 같다.

[사진 1] 금호9호 사고 당시 사진(해경자료)

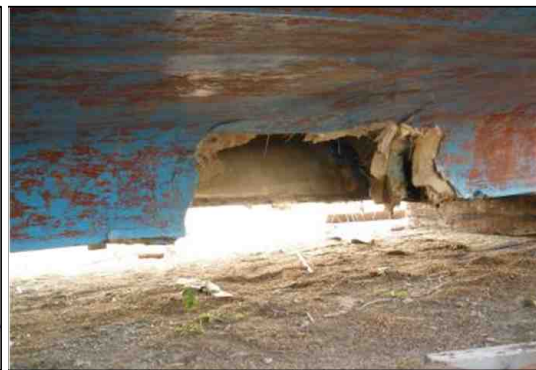
좌현 선저부의 파공부

[사진 1] 어선 아리랑호의 손상부 사진

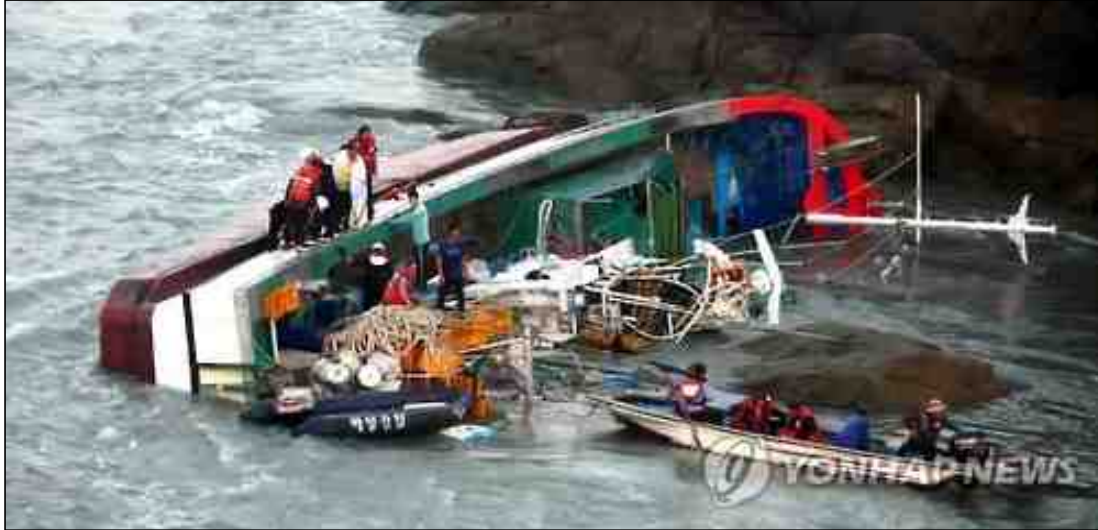
[사진 1] 제708만복호의 좌초된 모습

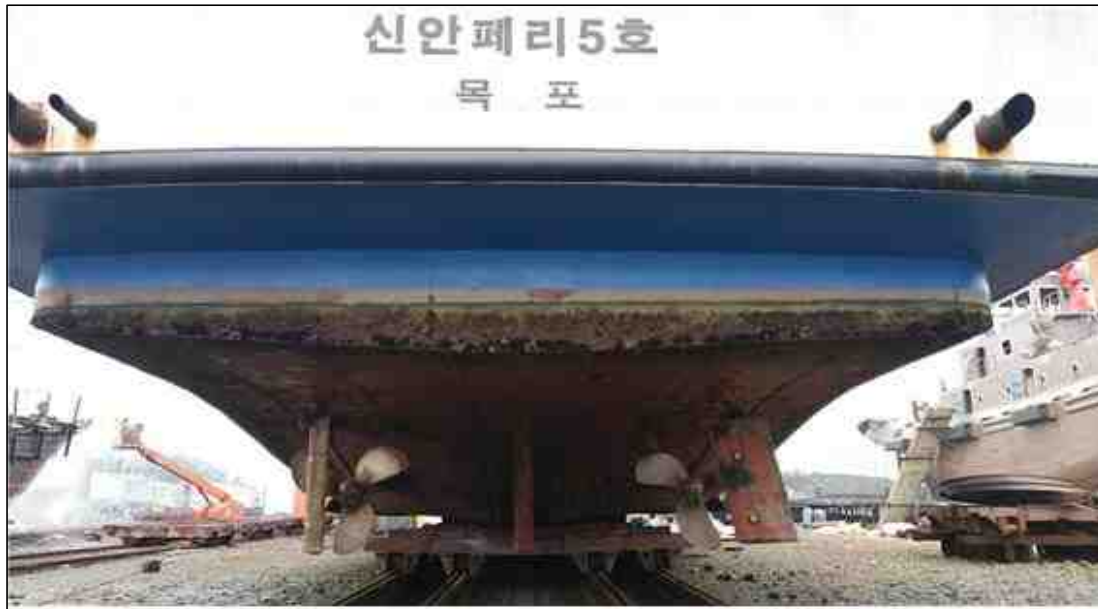
[사진 2] 우현 러더 및 우현 추진기 손상

이후 소유자 B주는 신안페리5호가 신안페리1호 보다 기관마력이 작아 유사 사고를 방지하기 위하여 2016. 1. 중순경 목포↔상태(동리) 항로구간에 신안페리5호 대신 신조선박인 신안페리 1호를 투입하였다.

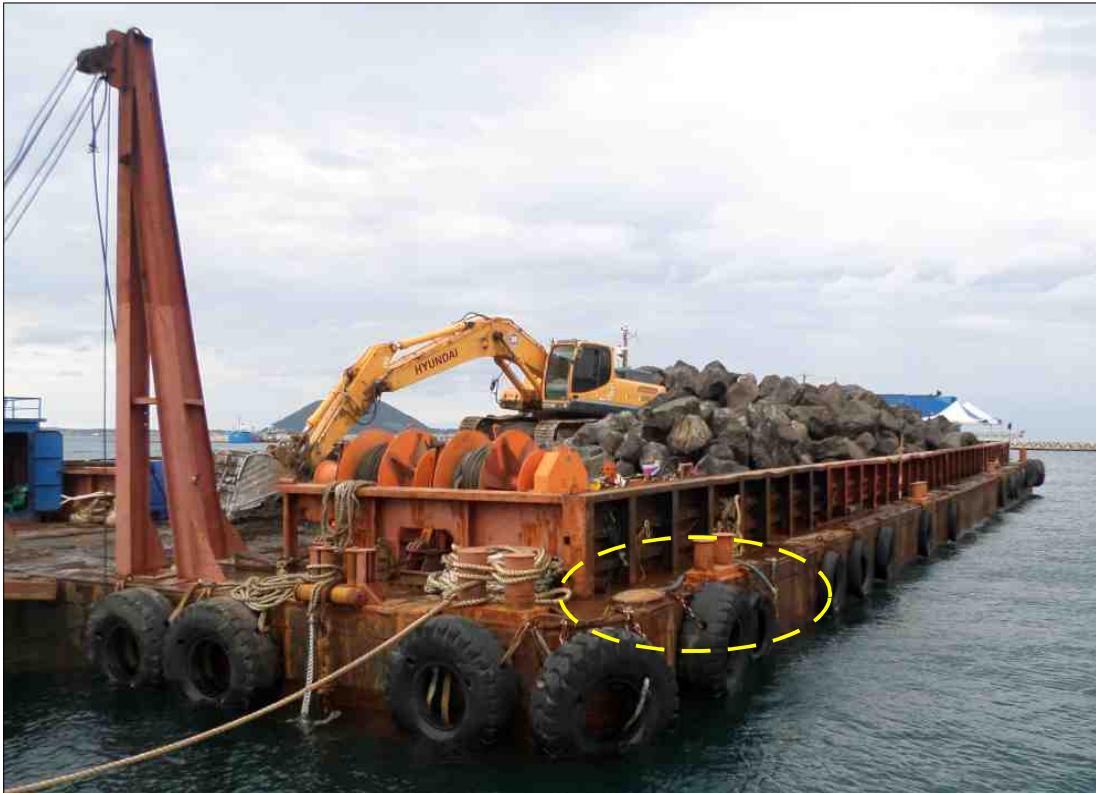
해양사고관련자 삼창5000호 선두 B(이하 “선두 B” 라 한다)는 2014. 8. 15.경 우도공사 현장에서 삼창5000호에 승선하였으며, 전임 선두로부터 우현 선미 부력탱크 하부 외판에 파공이 있으므로 잠수펌프로 부력탱크의 해수를 배수하여야 한다는 말을 들었다([사진 1] 참조).

[사진 1] 삼창5000호 사석 선적 중(8.18. 16:27) 우현선미 부력탱크 맨홀에 파란색 배수 파이프 설치 모습(노란 점선 내)

선두 B는 부산 삼창5000호에 근무하면서 우현 선미 부력탱크 안에 임시로 설치한 잠수펌프로 매일 1회, 약 30분간 부력탱크 안에 들어찬 해수를 선외로 배출하였으며, 성산포항에서 추자도 공사용 사석을 적재하기 전 공선 상태에서 2014. 8. 28.경 이사 D의 지시로 우현 선미 부력탱크 내부 굴곡부분(공선 시 수선 상부에 위치)의 길이 약 15cm 파공(Crack)에 대한 용접 작업을 보조하였다([사진 1] 참조).

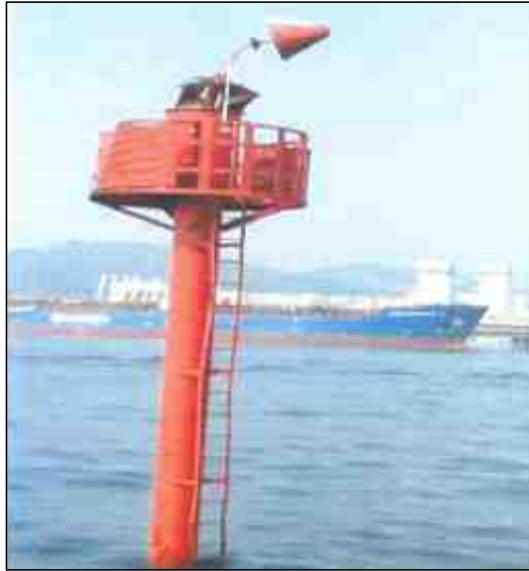
[그림 3] 등부표 손상모습

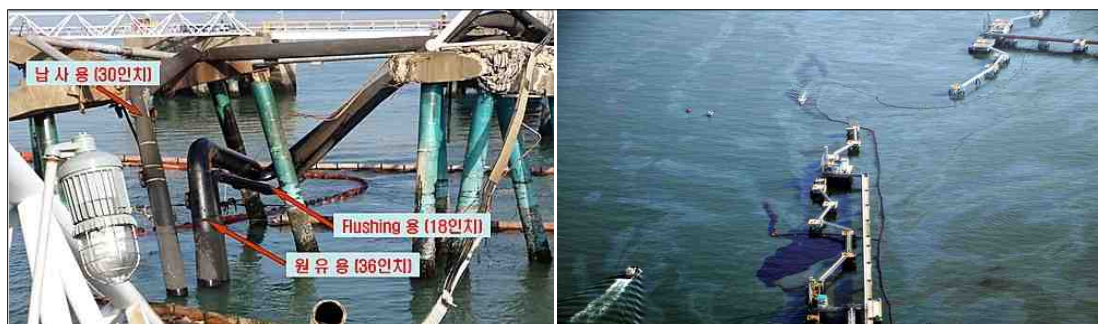
[그림 5] 접촉사고로 파손된 부두의 모습

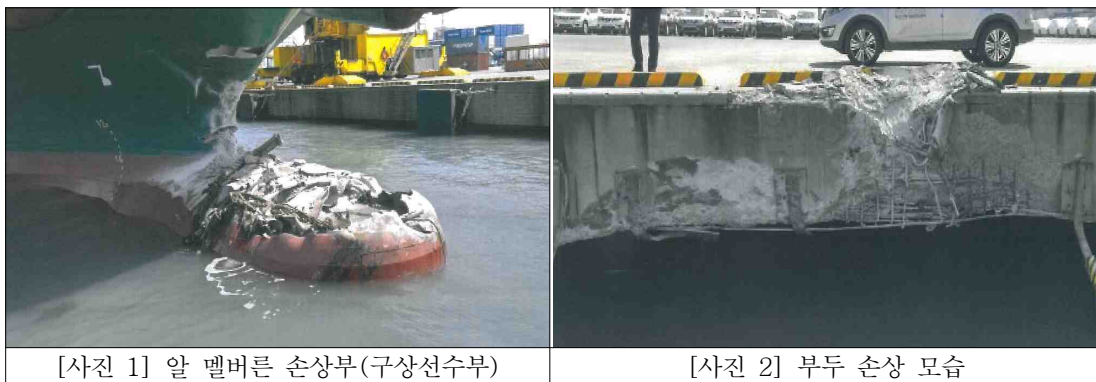
이 사고로 부산신항 다목적부두가 약 10m 파손되고, 알 멜버른은 구상선수부가 일부 손상되었다 ([사진 1, 2] 참조).

사고 후 도선사 A는 도선사 직무교육을 실시하는 (사)한국도선안전교육연구센터에서 특별안전교육의 일환으로 선박조종시물레이션 교육을 받았다.

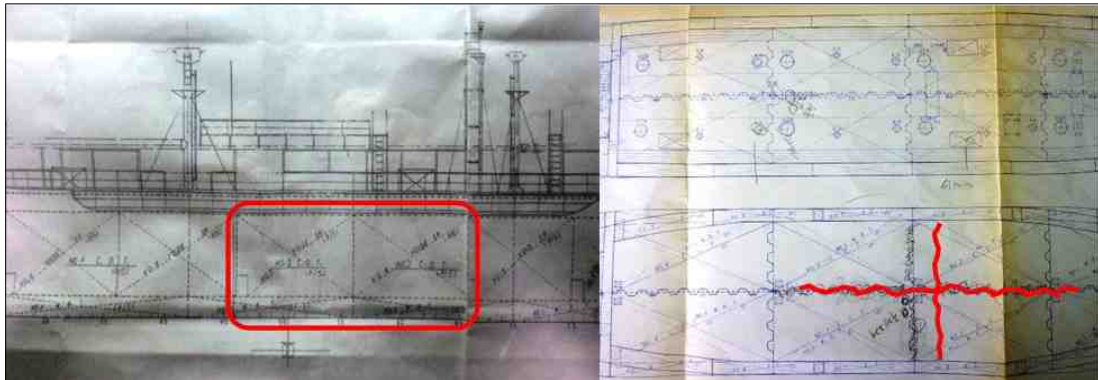
[그림 3] 손상된 화물창 (2번 좌·우현, 3번 좌·우현 탱크)

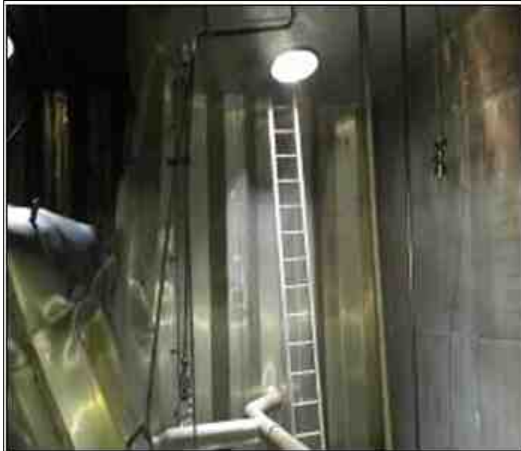
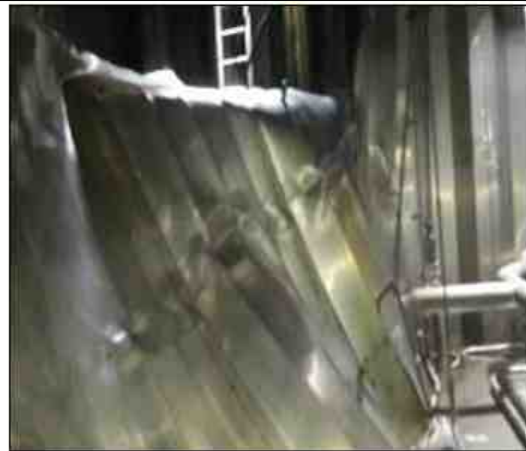
[그림 4] 손상된 화물창 내부

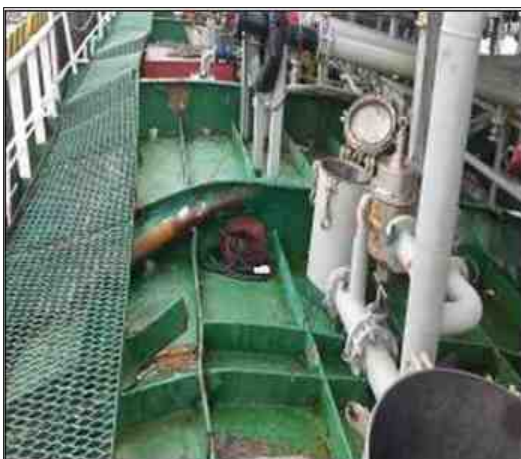
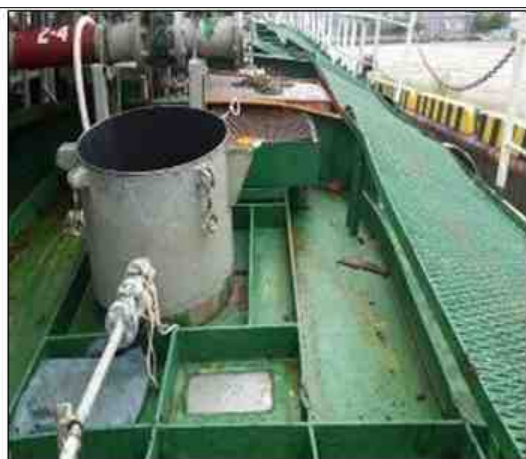
[그림 5] 화물창이 부풀어 올라와 있는 모습

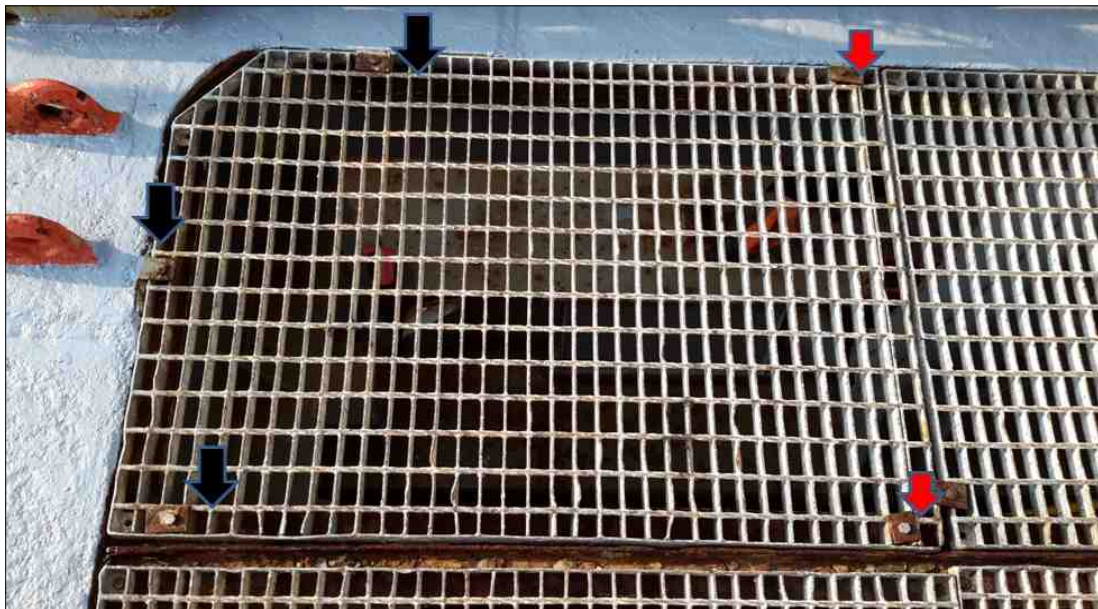
이 선박에서는 이러한 라싱브릿지의 발판을 간헐적으로 점검하여 왔으나, 사고 당시에는 지지대와 채워져 있던 볼트 2개의 상당부분에 부식이 진행된 상태였다.

[그림1] 발판. 사고 이전에는 우측 상하의 2개소에만 볼트-너트가 채워져 있었음

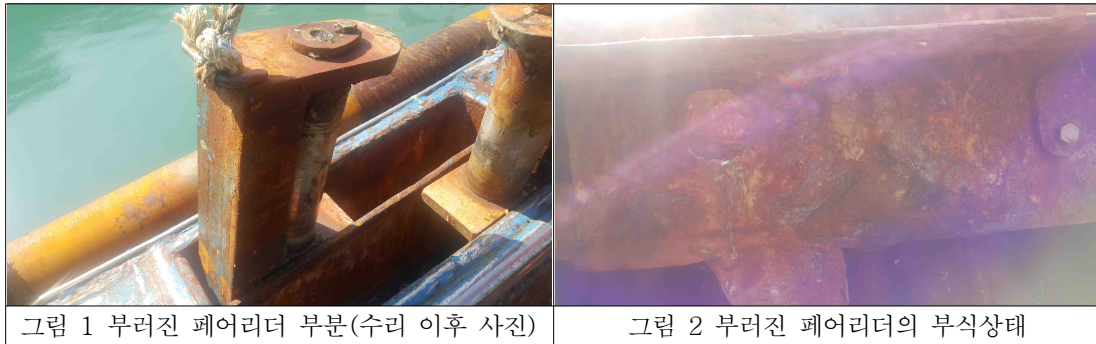
그림 1 부러진 페어리더 부분(수리 이후 사진)

이 사고 이후 이 선박은 페어리더 바깥쪽에 안전봉을 추가로 설치하여 향후 페어리더가 설령 부러지더라도 줍줄이 튕겨나가지 않도록 하는 예방조치를 하였다.

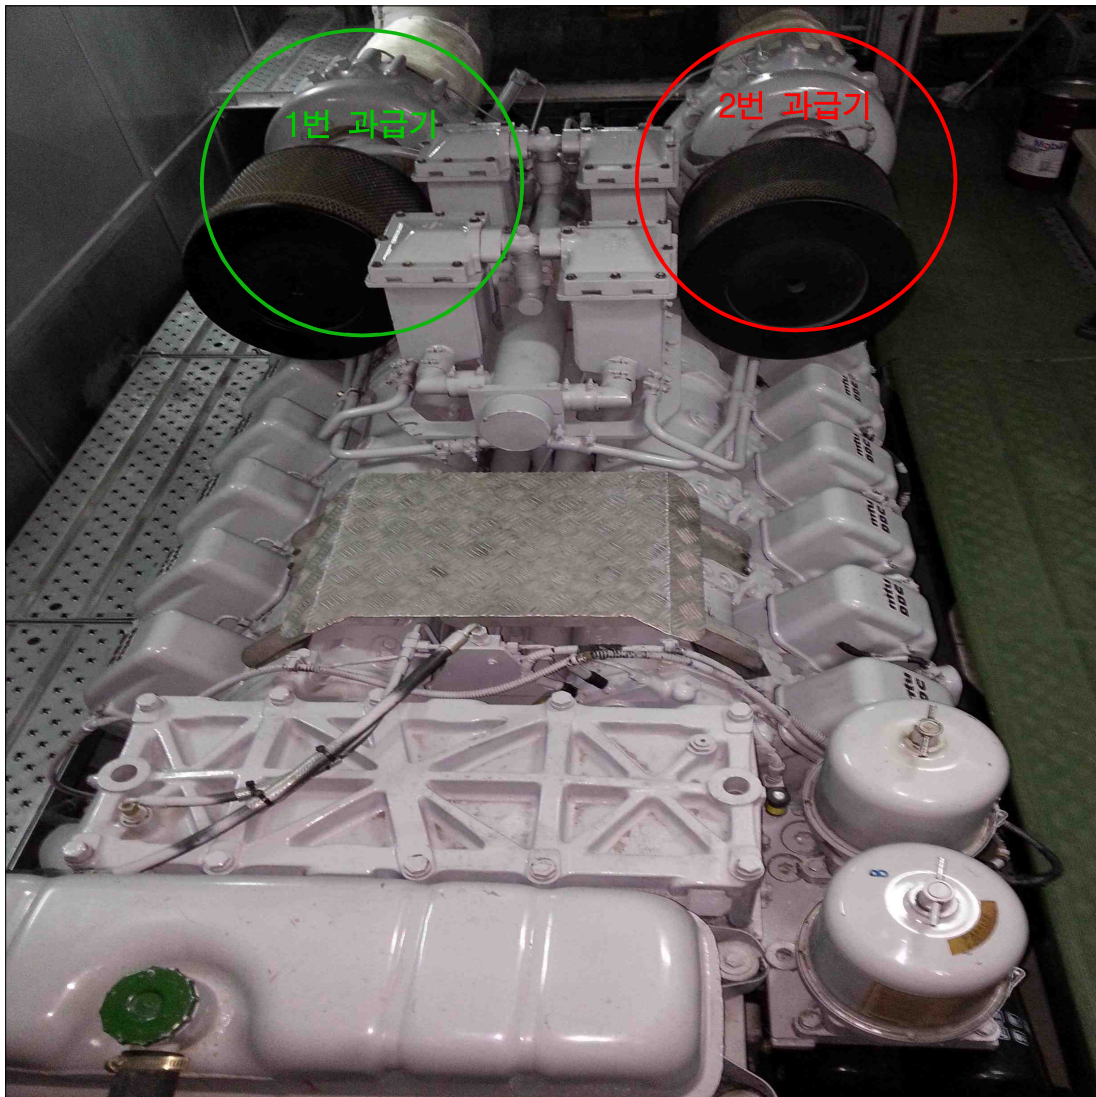
[사진 3] 사고당시 1번 주기관 배기온도 상승으로 회항(공기흡입구 선미방향)

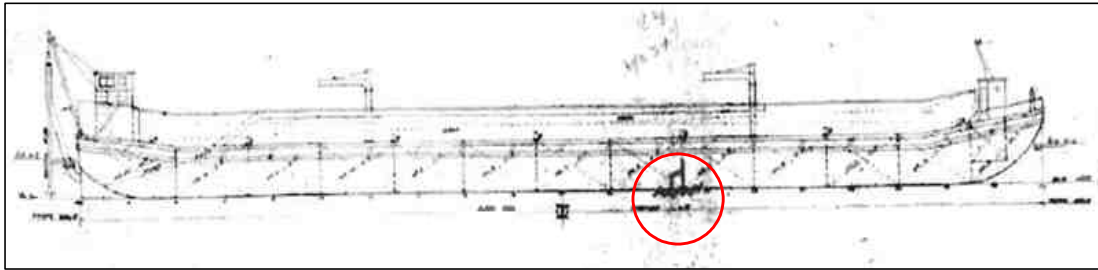
[그림 1] 일반배치도 및 사고당시 균열부위

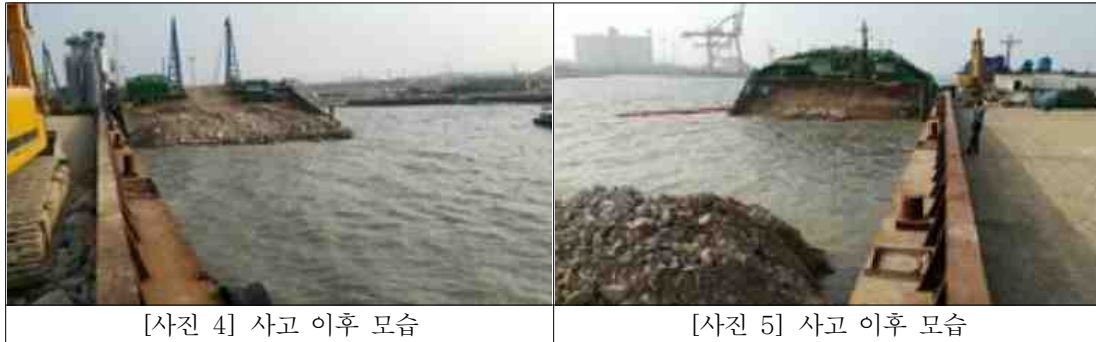
이 선박의 5번 부력탱크와 6번 부력탱크 사이가 균열되면서 ‘V’ 자 모양으로 꺾여 부러지고, 침수되었다([사진 4, 5] 참조).
