2015 海洋安全審判事例集

(2014. 1. 1~12. 31)

海 洋 水 産 部
中央海洋安全審判院

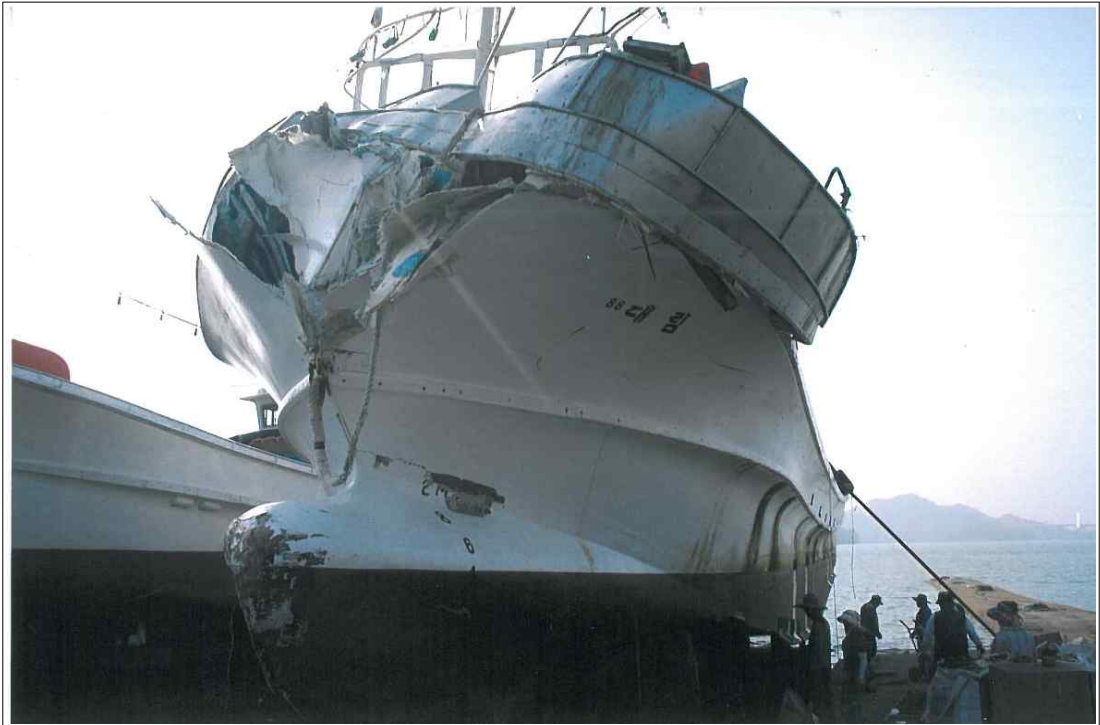
이 충돌사고로 울산가스호는 좌현 선수부에 약간 굽히는 정도의 손상이 있었고, 제88대립호는 선수부가 길이 4m, 폭 2m 정도 파손되었다.(사진. 1 참조)

<사진. 1> 제88대림호 손상 모습

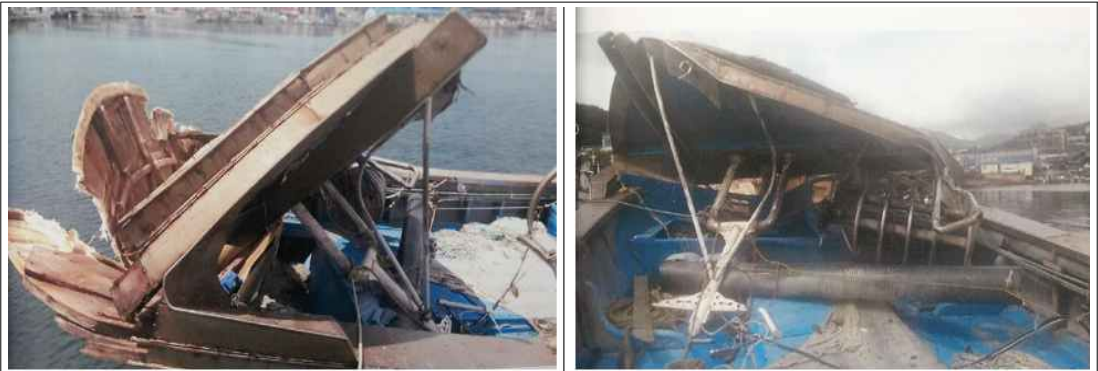
이 사고 후 2동명호는 자력으로 항해하여 같은 날 08:25경 울산광역시 정자항에 입항하였고, 시무쉬르는 같은 날 13:10경 포항항에 입항하였으며, 이 사고로 인하여 시무쉬르는 피해가 없었으나 2동명호는 정선수부가 약 3m 파손되었다.

<사진. 1> 2동명호 선수부 손상 상태

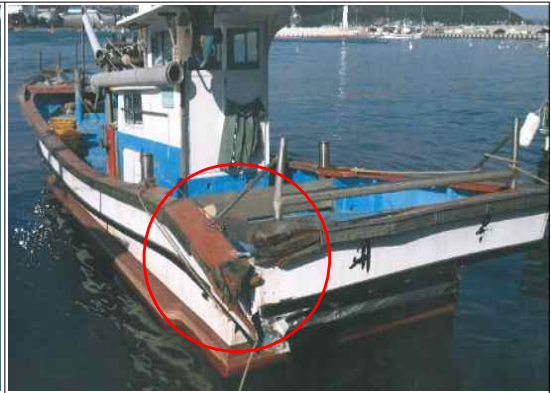
[사진 3] 대용호 좌현선미 손상부위

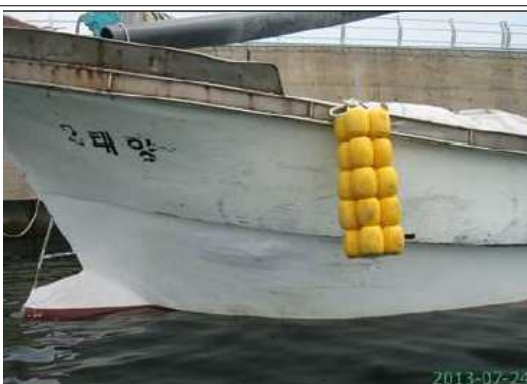
이 사고로 제2태양호는 수선상부의 좌현 선수외판이 손상되었으며, 부광호 선장 B는 선체가 전복되자 해상으로 추락된 후 제2태양호에 의해 구조되었고, 전복된 부광호 선체는 제2태양호에 의해 정자향으로 예인되던 중 충돌위치로부터 북방 약 4km 해상에 침몰되었다.

[사진 3] 제2태양호 좌현선수부 모습

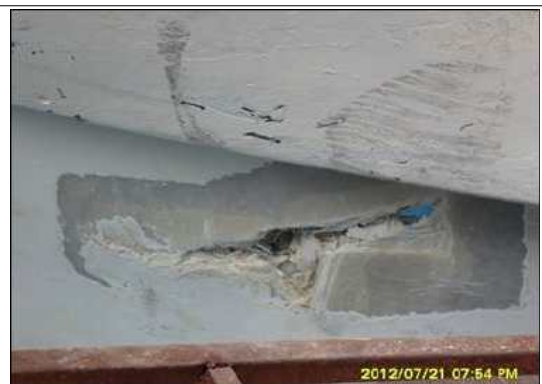
[사진 4] 제2태양호 좌현선수부 손상부위

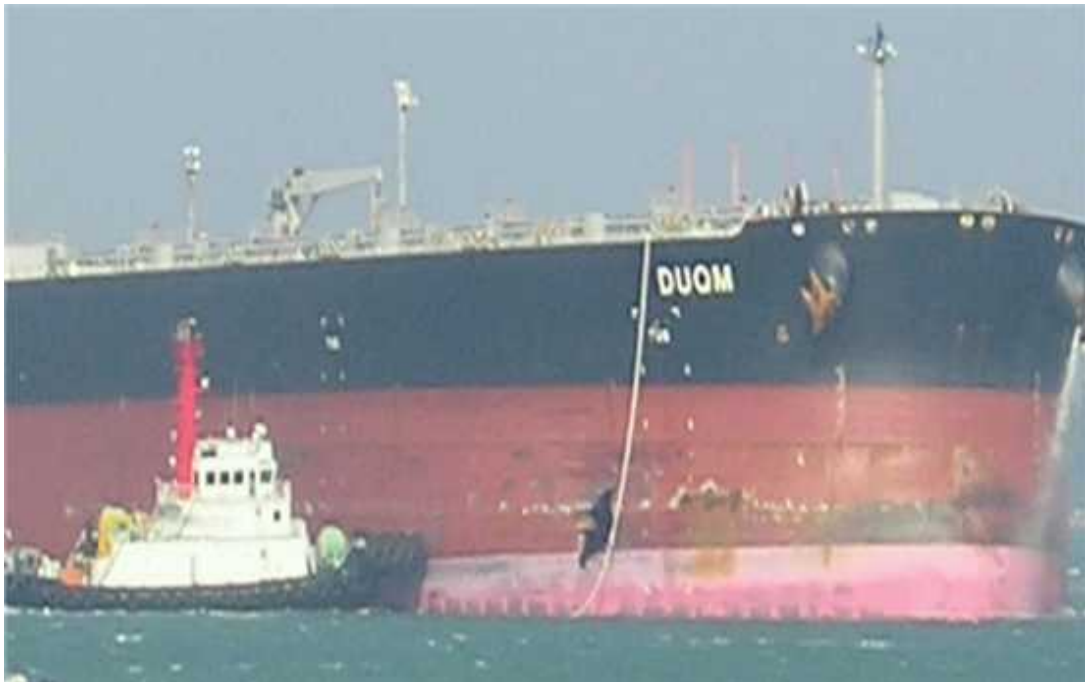
이 건 충돌사고로 두콴은 선수 우현 밸러스트 탱크 외판에 가로 4미터, 세로 6미터 정도의 파공·손상을 입고, 우현 중앙 외판에 굴곡·손상을 입었으며, 포춘미라클은 선수 좌현 닻 등이 손상되었다.

그림 6. 두쿰 손상부위 사진(1)

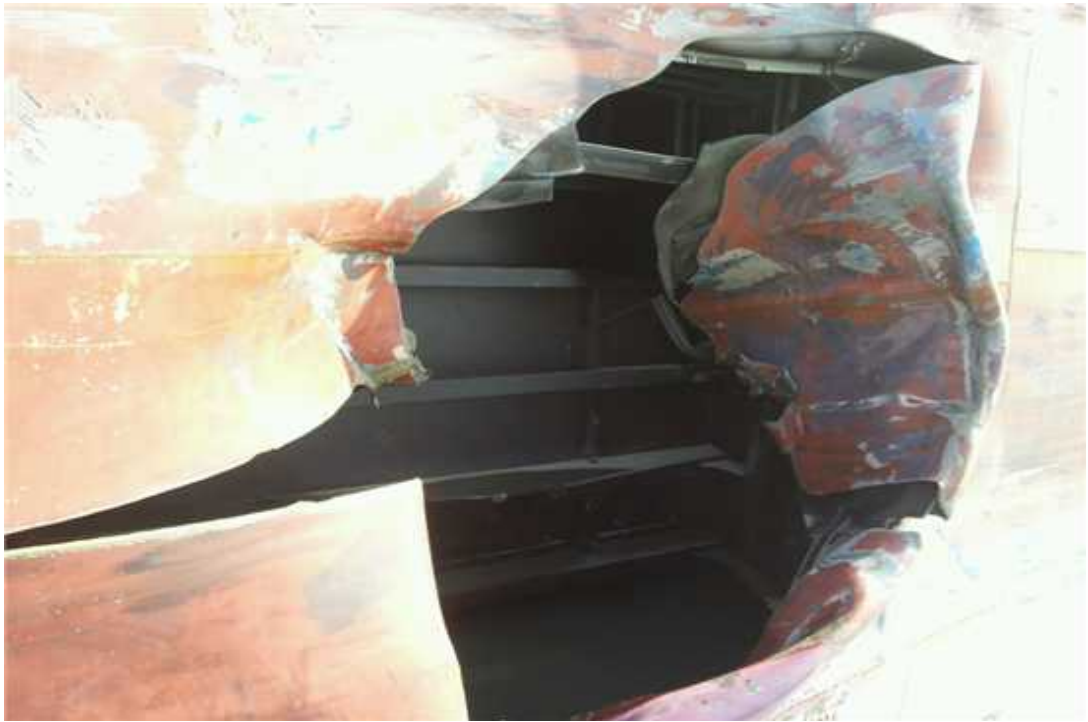
그림 7. 두쿰 손상부위 사진(2)

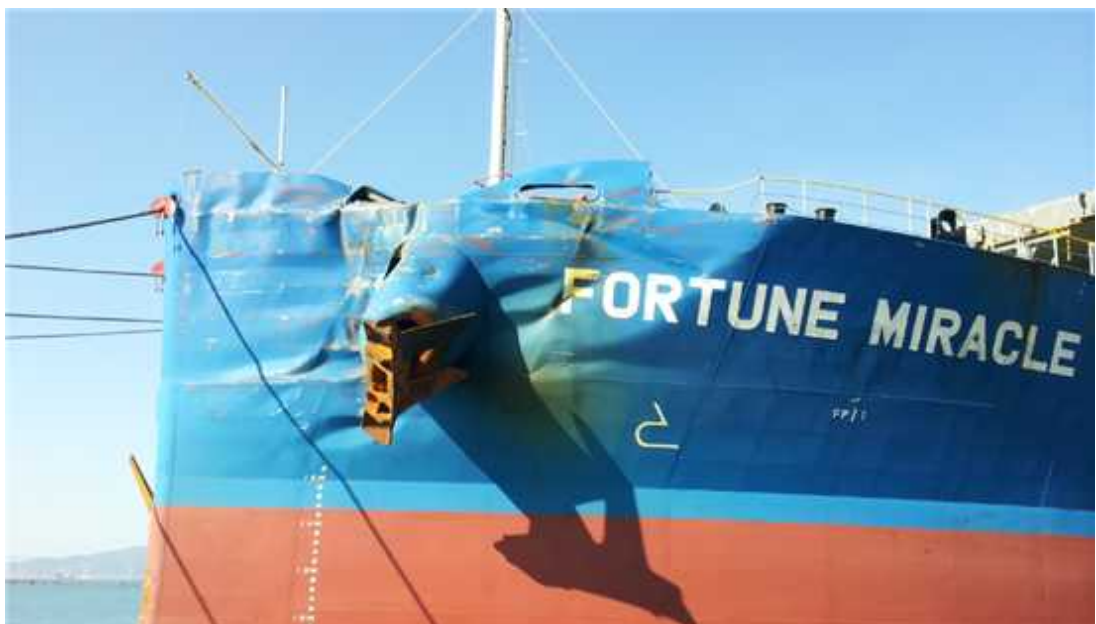
그림 8. 포춘미라클 손상부위 사진

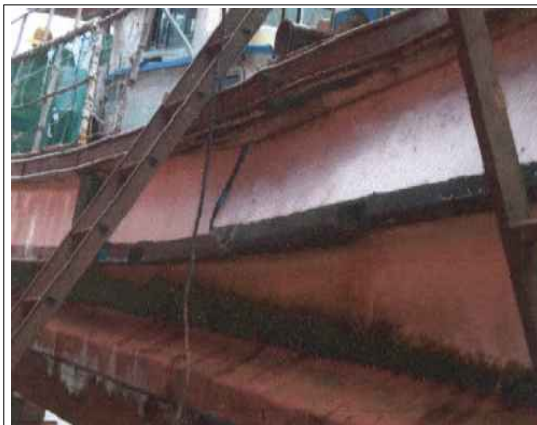
이 사고로 건양호는 피해가 없으나, 신한호는 충돌의 충격으로 선원 1명이 넘어지며 갈비뼈가 골절되는 피해를 입었고 우현 중앙부의 불워크가 길이 약 2m 균열되었다(아래 사진 1, 2 참조).

사진 1. 신한호 우현중앙부 불워크 손상

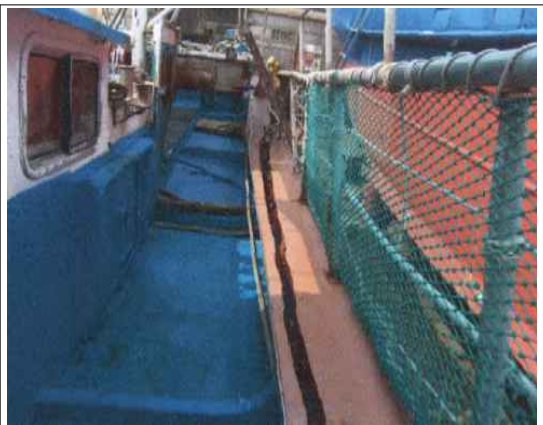
사진 2. 신한호 우현 불워크 균열부위

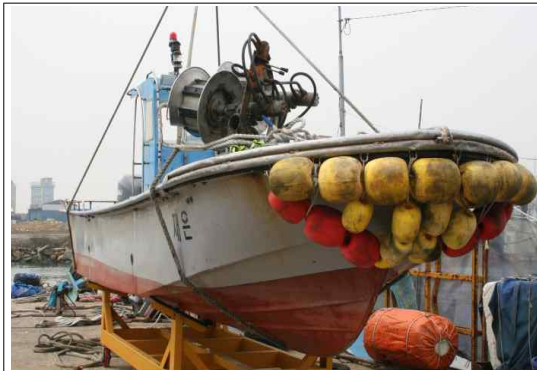
이 사고로 예인선 2003중영호는 피해가 없으나, 어선 재은호는 선장의 처가 부상을 입었고 우현 선수에 설치된 양망기의 지주대가 상대선의 좌현선수에 걸려 전복된 후 전복된 선체의 선저가 손상되는 피해를 입었다(아래 사진 3, 4 참조).

[사진 3] 재은호의 양망기 손상

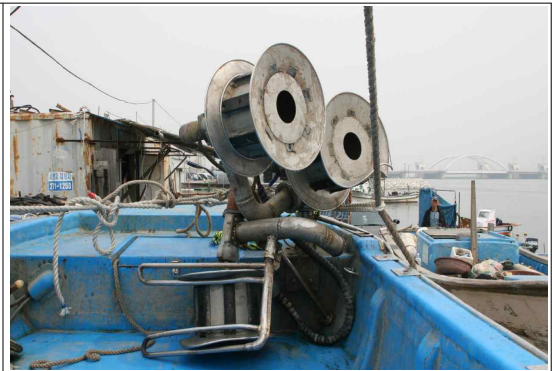
[사진 4] 재은호의 양망기 지주대 굴곡

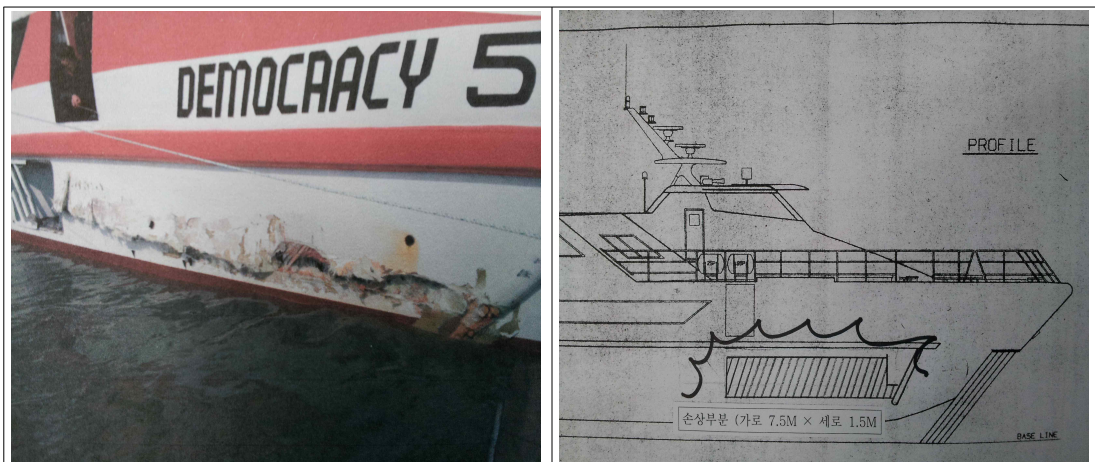
<그림. 3> 데모크라시5호 손상부(우현 외판)

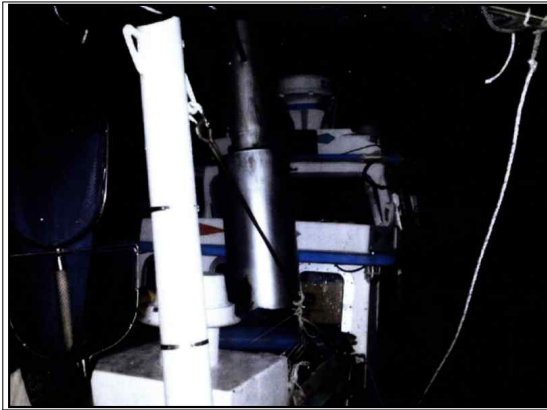
<사진 1. 제2신창호 조타실 일부손상>

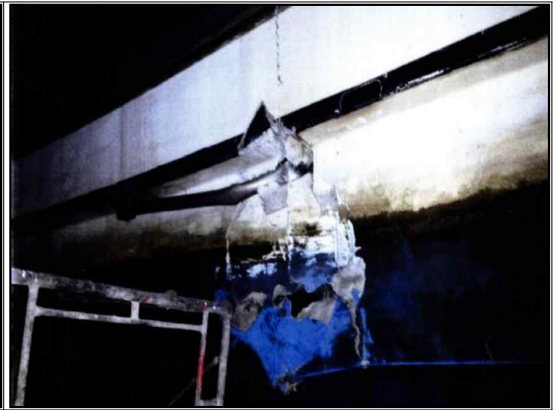
<사진 2. 좌현 중앙부 외판 손상>

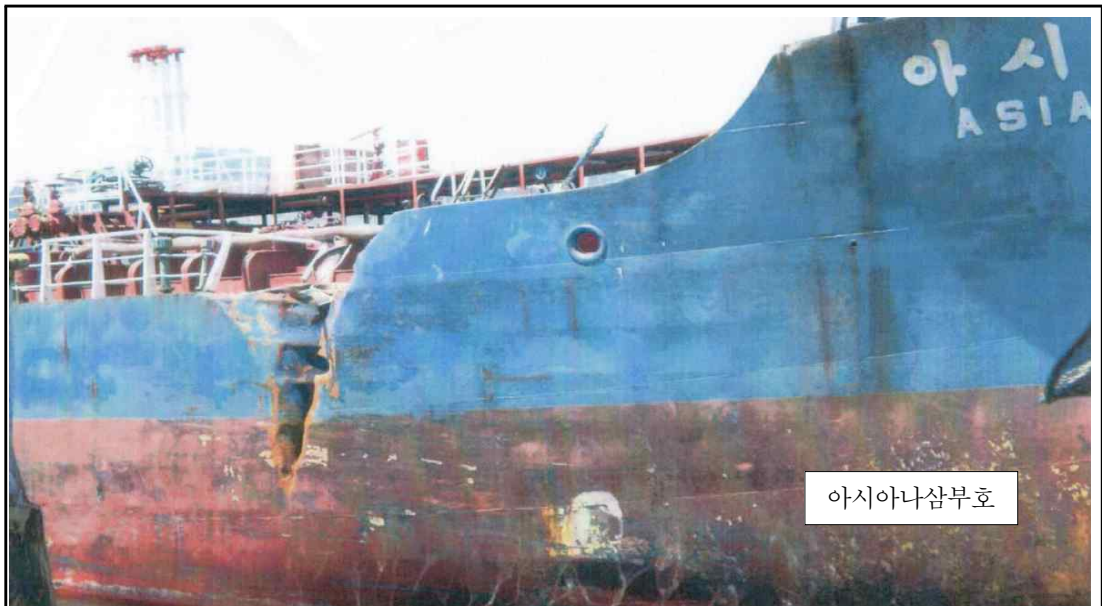
[사진. 1] 아시아나삼부호의 손상사진(우현 선수부)

양 선박은 주위 해상에서 완도해양경찰로부터 조사를 받고, 아시아나삼부호는 자력항해하여 여수항에 입항한 후 화물을 이적하고, 부산항 소재 K조선소에서 선박수리를 완료하였다. 그리고 청창강10455호는 자력 항해가 가능하여 조업지로 향하였다.

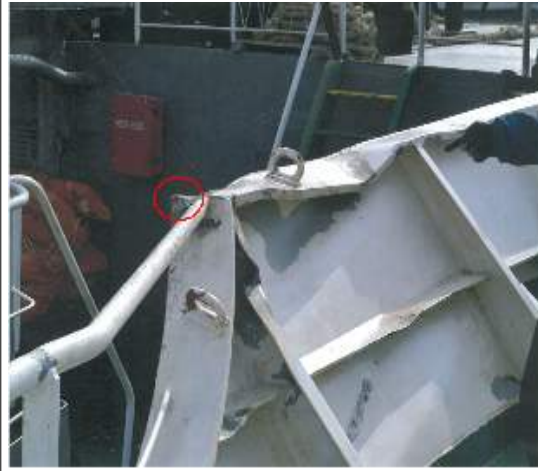
이 사고로 그린 플러스호는 좌현 선수갑판의 불워크 및 핸드레일이 굴곡되었고, 화물선은 수면상 높이 약 7m 지점의 좌현 선미외판에 길이 약 20cm, 높이 약 30cm 손상이 발생되어 벙커-씨유 약 237kl가 해상으로 유출되었다(아래 사진 4, 5 참조).

[사진 4] 그린플러스호 좌현선수 불워크 돌출부

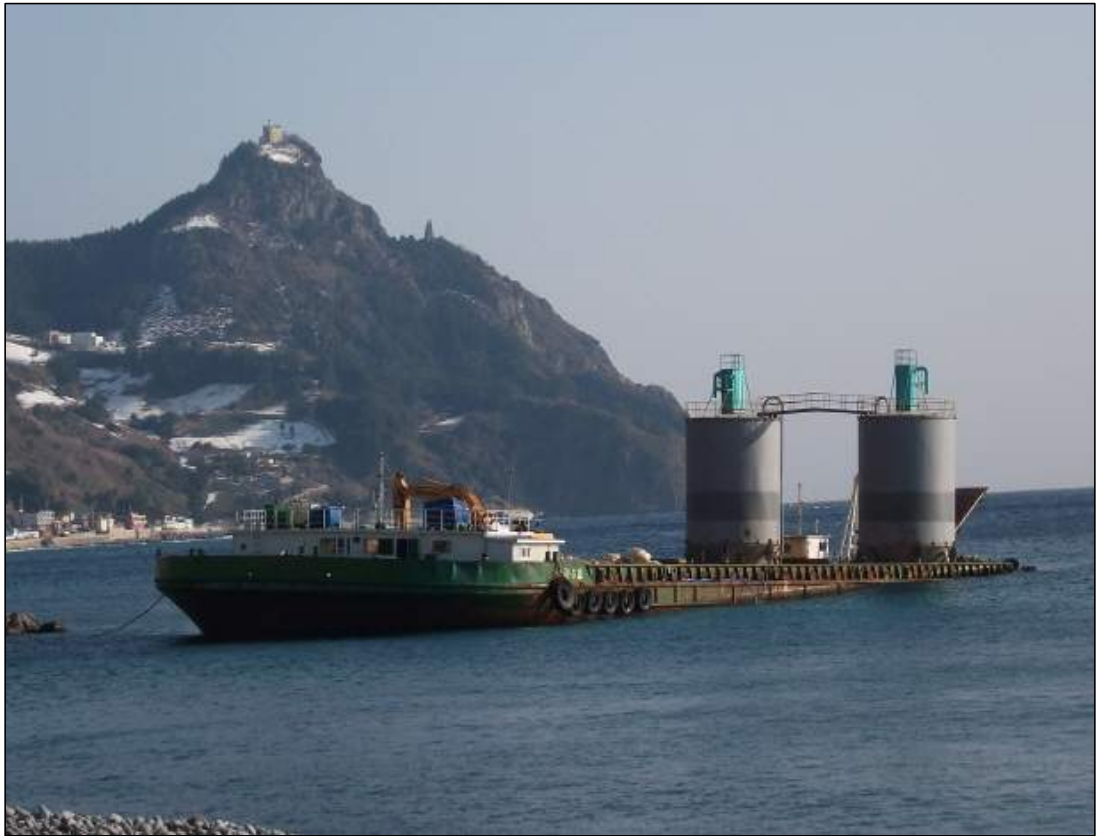
[사진 3] 금광6호의 좌초 모습

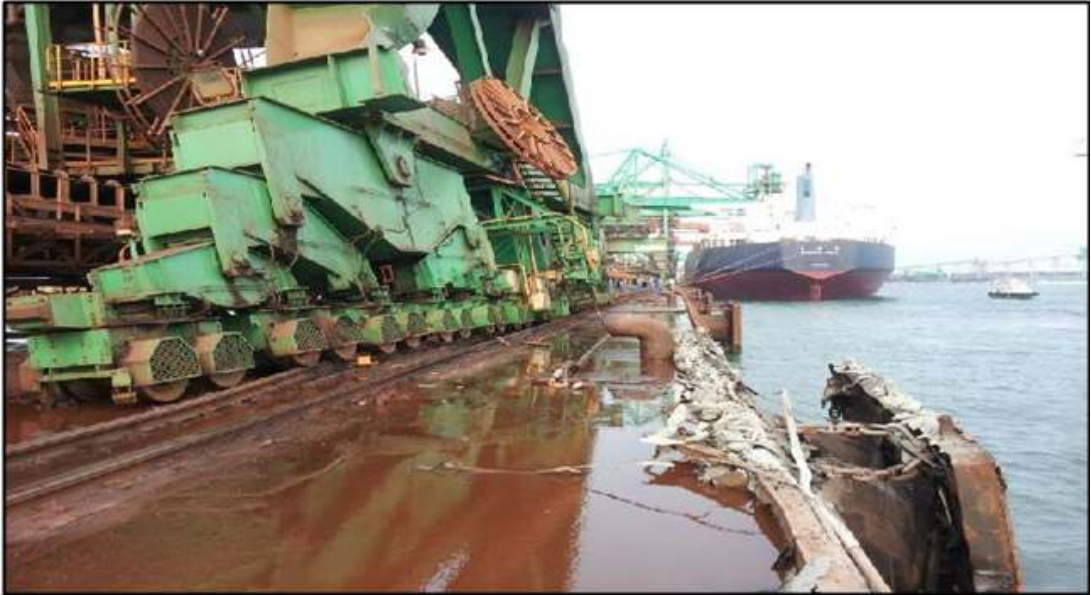
그림 9. 원료부두 및 하역기기 손상사진

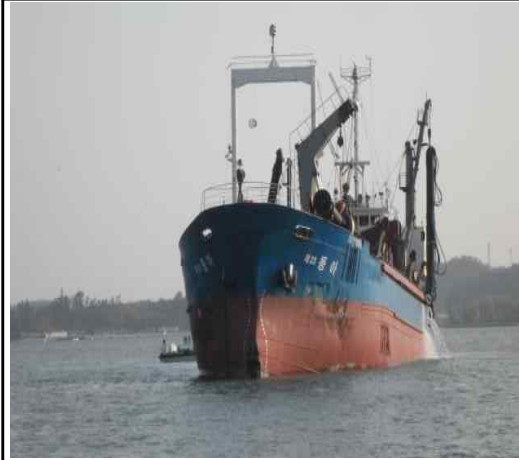
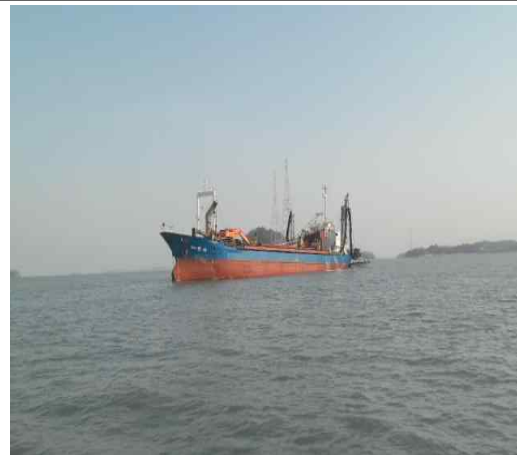
[사진. 1] 제23동아호 손상사진

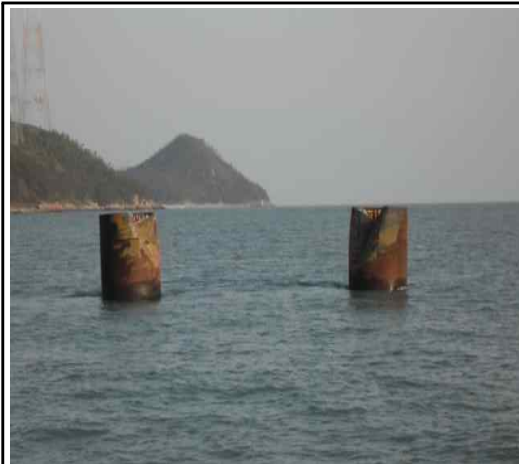
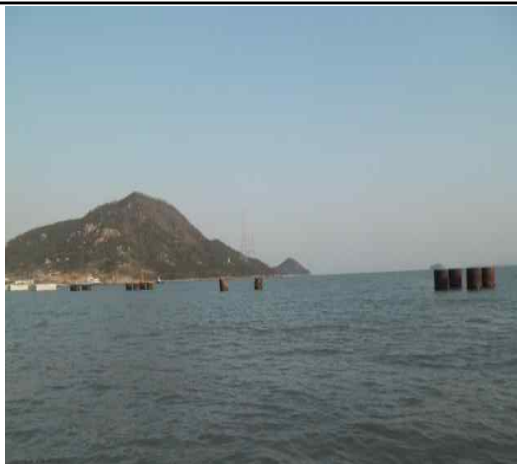
[사진. 2] 교각 공사현장 말뚝기초 손상사진

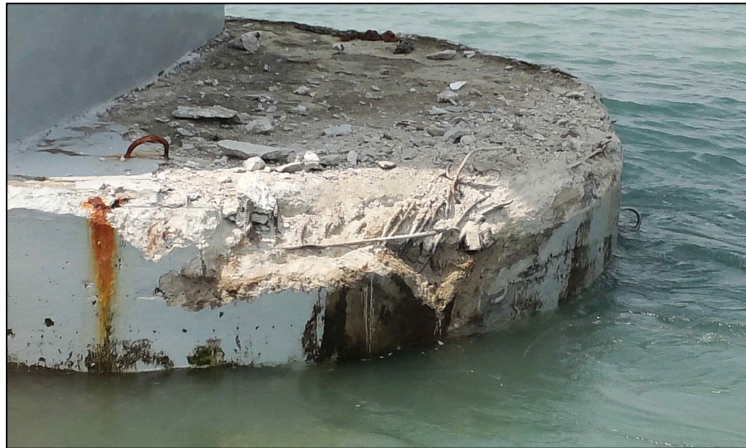
이 사고로 비금농협카페리호는 좌현 선수부와 앵커호스부분이 굴곡되었고, 여객 3명이 경상을 입었으며, 차량 2대에 경미한 손상이 발생하였다. 그리고 신안1교의 제5번 교각 하부의 우물통이 [사진 2]와 같이 일부 파손되었다.

[사진 2] 신안1교 제5번 교각의 우물통 파손상태

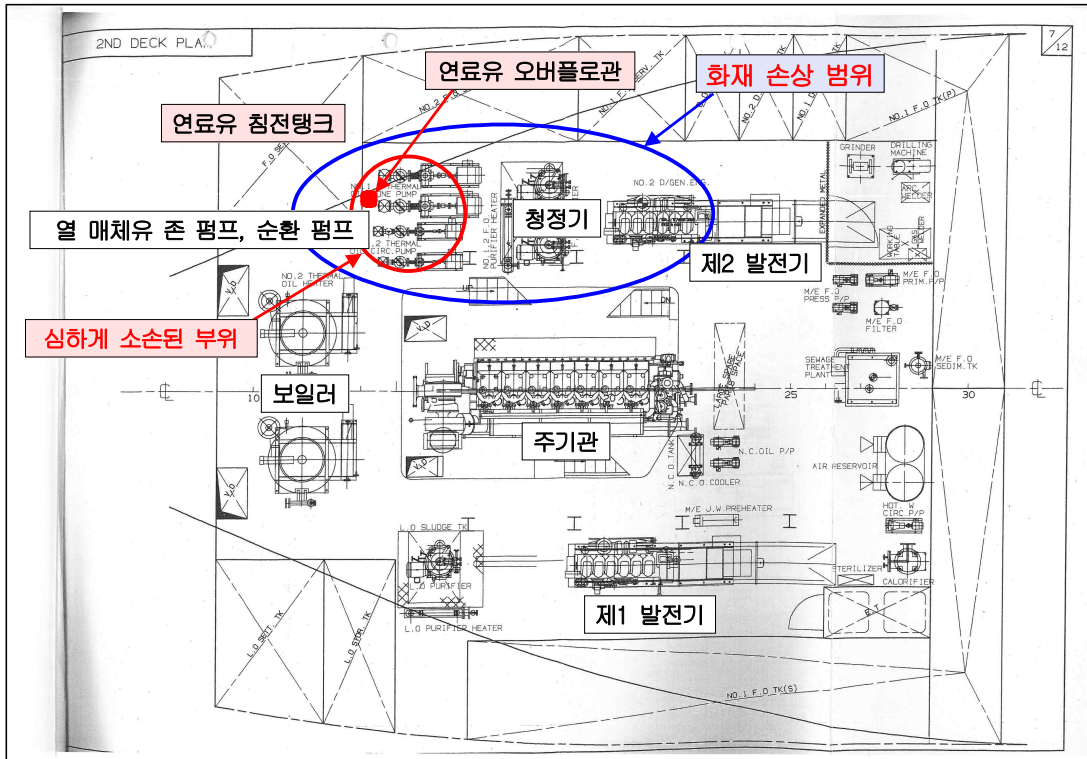
모닝시호 기관실 2층 배치 및 화재 손상부위

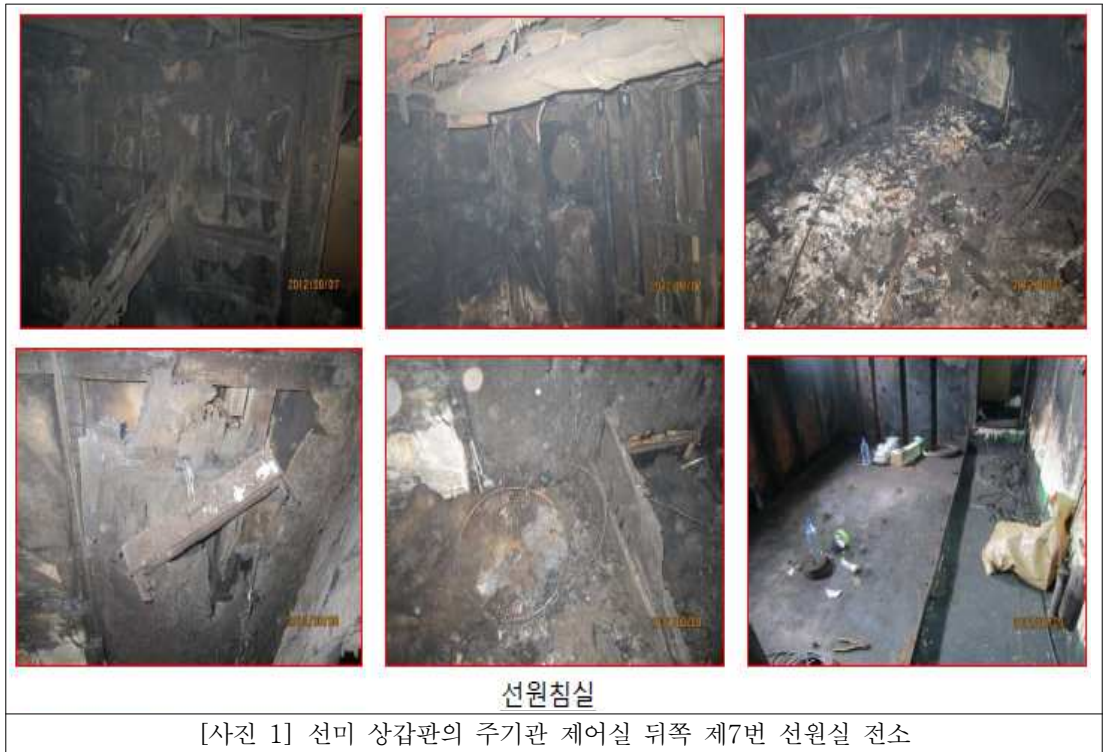
이후 이 선박은 2012. 8. 7.부터 2012. 9. 4.까지 부두에 계류된 상태에서 선미 상갑판의 손상부위(①주기관 제어실의 배전반 내 전 브레이커 스위치, 계기류 및 램프류 신환, ②주기관 제어실의 배전반에서 선미측 전선 전부 신환, ③냉동실, 타기실, 선미통로, 제7선원실의 형광등 및 전선 교환, ④기관실 및 타기실 분전반의 브레이커 스위치, 퓨즈, 연결단자 신환, ⑤축전지 충전 배전반, 기관실 송풍기, 육전, 조수기의 배전반 신환, ⑥각종 불량 모터 정비점검, ⑦선내 비상벨 및 경보장치 신환, ⑧주기관 제어실의 분전반의 전기설비 신환 등)를 수리하였으며, 이때 (사)P에서 손상부위에 대한 임시검사를 집행하고 작성된 검사보고서에 “선미상갑판의 주기관 제어실 근처에 있는 제7번 선원실에서 발생한 화재”라고 기재되어 있다(아래 사진 1 참조).

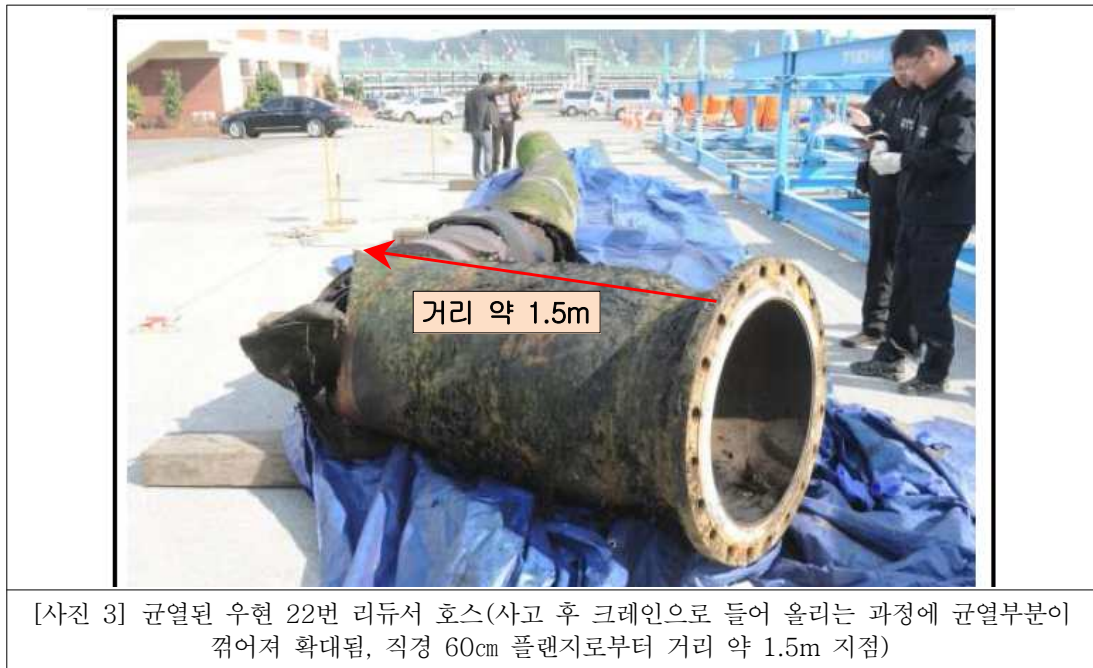
같은 날 06:15경 안전관리자 C는 J(주) 소속 순찰·방제선이 현장에 대기한 가운데 이 선박에 연결된 수상호스를 분리하고 원유 유출부위를 살펴본 바, 이 선박의 현측으로부터 약 35m 떨어진 우현 22번 리듀서 호스(Reducer Hose)의 직경 60cm 플랜지로부터 약 1.5m 떨어진 직경 40cm로 줄어든 부위에서 원유가 유출되는 것을 발견하였다(위 사진 1, 아래 사진 3 참조)

같은 날 06:35경 안전관리자 C는 균열부위로부터 원유의 유출을 최소화하기 위하여 이 선박의 크레인을 이용하여 손상된 수상호스를 수면에서 약 5m 높이로 선박 좌현 측에 끌어올려 잡고 있을 때 균열된 부위가 꺾어져 올라옴으로써 손상부위가 더 확대되었다. 그리고 긴급 투입된 부선에 손상된 호스를 올려놓고 맹판을 삽입한 후 손상된 호스를 분리하여 육상으로 이송하였다.
