2014 海洋安全審判事例集

(2013. 1. 1~12. 31)

海 洋 水 産 部
中央海洋安全審判院

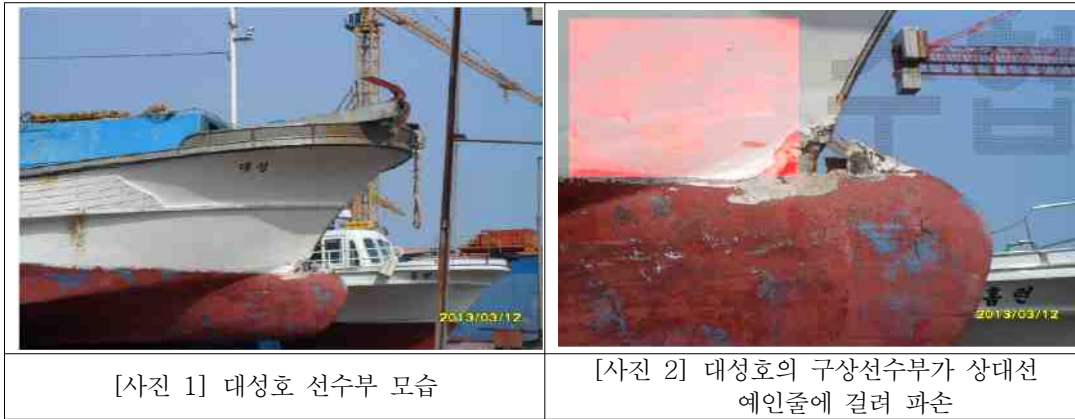
이 사고로 부선 오더블유오 2호는 우현중앙부로부터 선미 방향으로 길이 약 10m 굽힌 자국이 있었고, 어선 대성호는 구상선수부가 파손되고 좌현선수 외판 및 불워크 부분도 길이 2.5m, 높이 1.5m 정도 손상되었다(아래 사진 1, 2 참조)

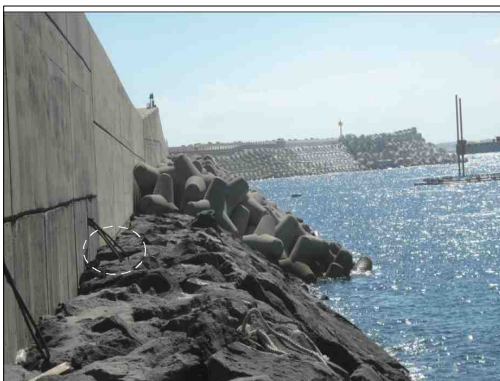
[사진 1] 방파제와 하단부 고리형 강제 로프

이 방파제 하단부에는 방파제 축조당시 설치된 것으로 추정되는 직경 약 35밀리미터 강제 로프 고리 4개(사진 1)가 있어 종전에는 이곳에 계류사를 매어 정박·계류하여 온 것으로 보이나, 이 강제 로프고리는 노후·부식으로 절단되었거나 절단될 우려가 있어 사용하지 아니한 것으로 보이고, 대신 방파제 하단에 축조된 테트라포트(TTP) 또는 기초석에 직경 약 25~40밀리미터 강제 로프(사진 2)를 누군가가 감아 놓아 이곳에 선박들이 계류사를 매어 정박·계류할 수 있게 되어 있다.

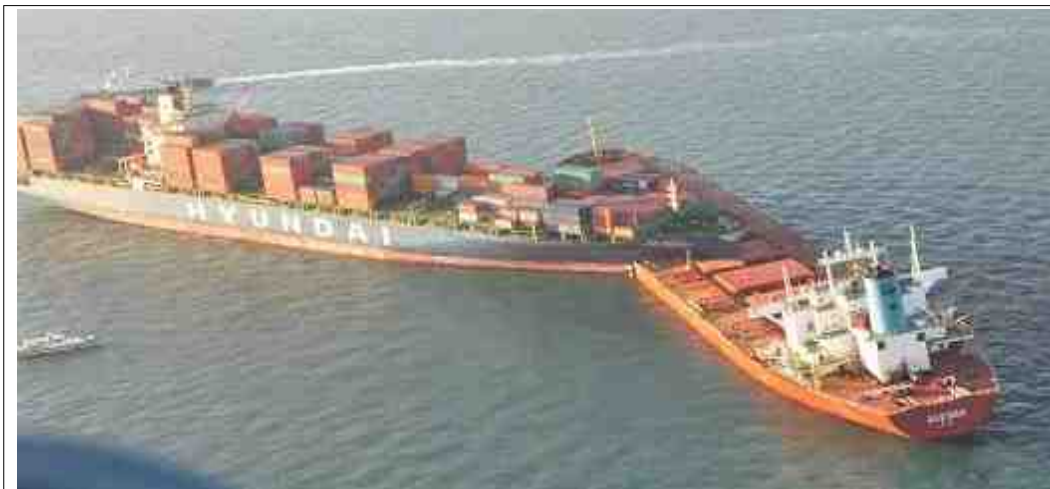
[사진 1] 양 선박의 충돌된 모습

이 선박은 예정항로를 따라 침로 028도, 약 8노트의 속력으로 항해하다가 2011. 12. 14. 06:24 경 경남 남해군 상주면 세존도등대로부터 진방위 약 322도 방향, 약 4.23마일 거리인 북위 34도 33분 17초·동경 128도 01분 49초 해상에서 현대컨피던스호의 선수부가 퍼시픽캐리어호의 좌현 중앙부에 충돌하였다(사진 1 참조).

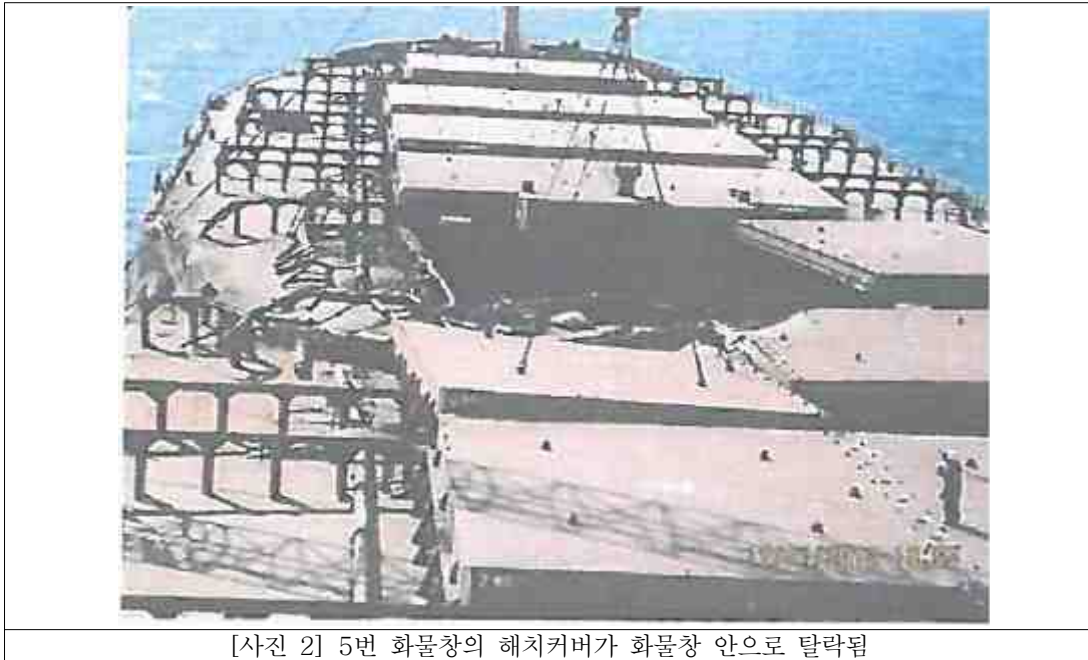
[사진 2] 5번 화물창의 해치커버가 화물창 안으로 탈락됨

이 사고로 퍼시픽캐리어호는 4번, 5번 화물창의 좌현 선측외판 프레임 번호 176번에서 208번까지 파손되었으며, 그 범위는 선저로부터 6m 위치에서 높이 약 17m, 길이 약 26m가 파공되었고, 프레임 번호 169번에서 211번까지 선저에서 상부로 6m 지점부터 상갑판까지 심하게 굴곡 손상되었으며, 5번 화물창의 전·후단 격벽이 파손되었고, 5번 화물창의 해치커버가 화물창 안으로 탈락되고 6번 화물창의 커버가 심하게 변형되었으며, 선저부의 파손으로 덕트킬(Duct Keel)이 침수되고 평형수 공급배관이 손상되어 평형수 운용이 불가능하게 되었다(사진 2 참조).

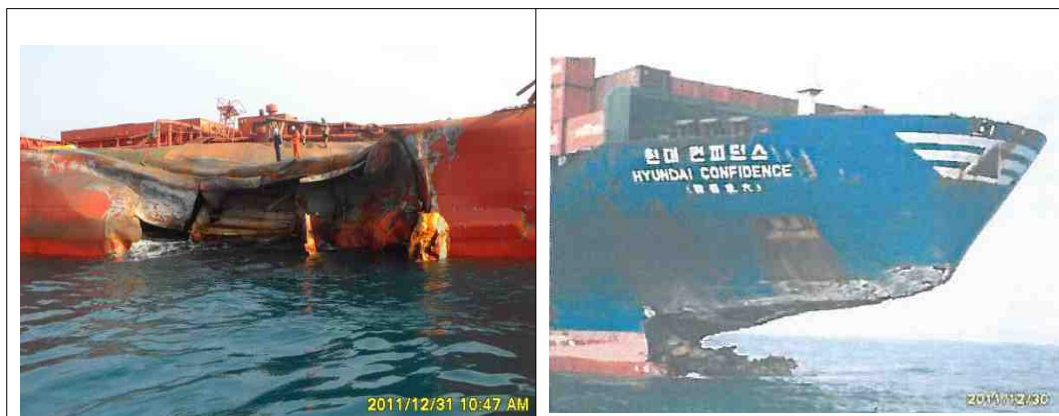
[사진 3] 퍼시픽캐리어호의 손상부위

이후 현대컨피던스호의 구상선수부를 인위적으로 절단한 다음, 현대컨피던스호의 구상선수부가 퍼시픽캐리어호의 5번 화물창에 박힌 상태로 2011. 12. 30. 01:45경 양 선박을 분리하였다(사진 3, 4 참조).

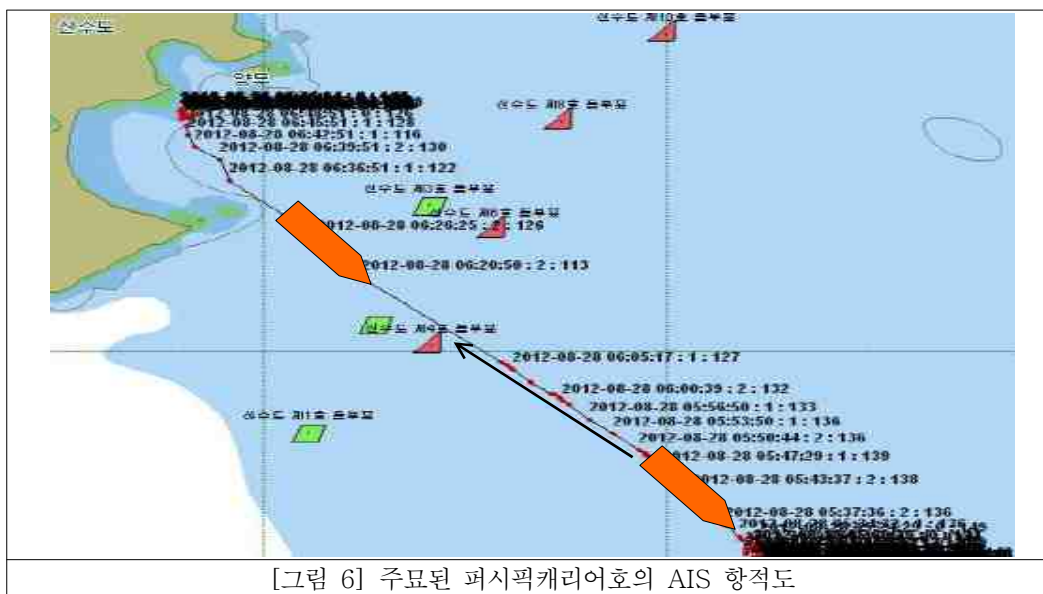
2012. 8. 28. 05:00경 선장 A는 경남 사천시 삼천포화력방파제 등대로부터 178도 방향, 약 1.58마일 떨어진 북위 34도 52분 26초·동경 128도 06분 12초 해상에서 남동쪽에서 불어오는 강풍과 높은 파도에 의해 닻이 끌리고 있는 것을 발견하고 주기관을 저속(Dead Slow Ahead)으로 지속적으로 사용하여 선체가 밀리지 않았으나, 같은 날 05:30경 선수부에서 받는 피칭(Pitching)으로 인한 호깅(Hogging) 및 새깅(Sagging)의 반복으로 선체의 피로가 누적되어 손상된 선체의 중앙부가 아래로 함몰되면서 구상선수부와 선미 추진기가 수면위로 올라와 추진력 및 파주력을 상실함으로써 선체가 사천시 신수도 방향으로 약 1 내지 2노트의 속력으로 밀리기 시작하였으며, 그 후 4번 및 5번 화물창의 파공부위에 용접한 철 구조물이 해상으로 탈락되었다(그림 6 참조).

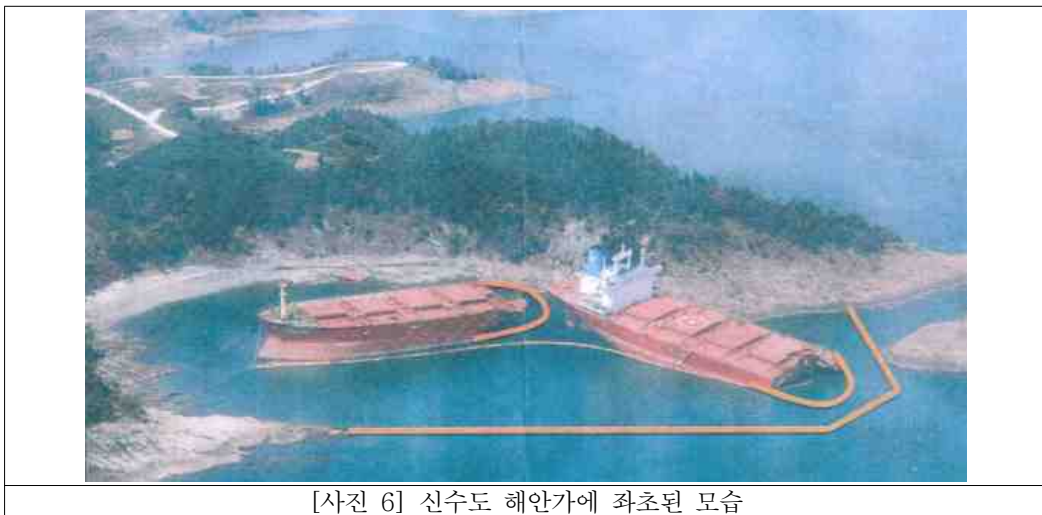
[사진 6] 신수도 해안가에 좌초된 모습

이 좌초사건은 충돌사고로 선박소유자가 보험업자에게 위부를 통지한 후 장기간 정박 중 태풍 대비를 소홀히 하여 손상된 선체의 중앙부가 함몰됨으로써 파주력을 상실하여 발생한 것이다.

2012. 8. 28. 06:50경 이 선박은 경남 사천시 삼천포화력방파제 등대로부터 251도로 약 1.15마일 떨어진 북위 34도 53분 38초·동경 128도 04분 48초 해상인 신수도 해안가에 좌초된 후, 같은 날 10:12경 손상된 5번 화물창이 절단·분리되었다(사진 6 참조).

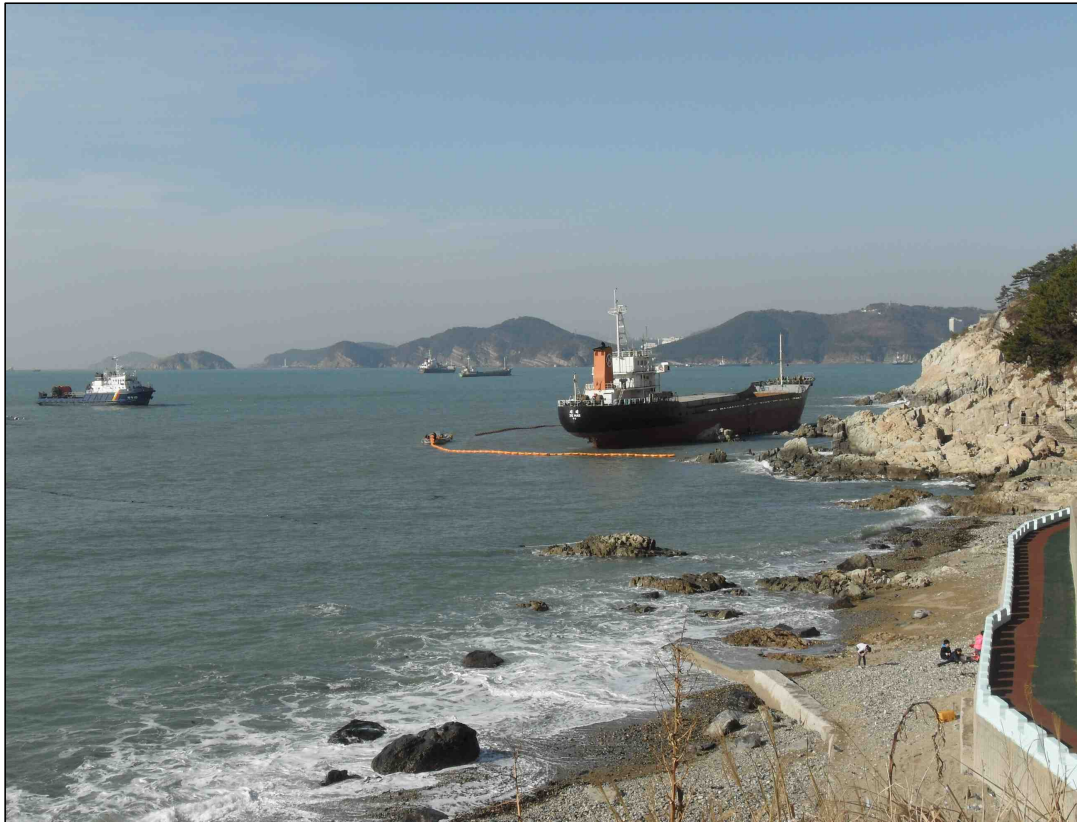
[그림 2] 제해호 좌초 모습

이 선박은 4차 투묘 후 주기관을 사용하여 닻이 끌리는 것을 방지하려 하였으나 계속 닻이 끌리면서 같은 날 16:00경 미역 양식장을 지나며 추진기에 로프 등이 감겨 주기관을 사용할 수 없게 되었고 결국 2013. 2. 1. 16:17경 부산광역시 영도구 중리 앞 해안가 바위 지역인 북위 35도 04분 10초·동경 129도 03분 38초 지점에 선수 방위 270도 정도로 좌초하였다.

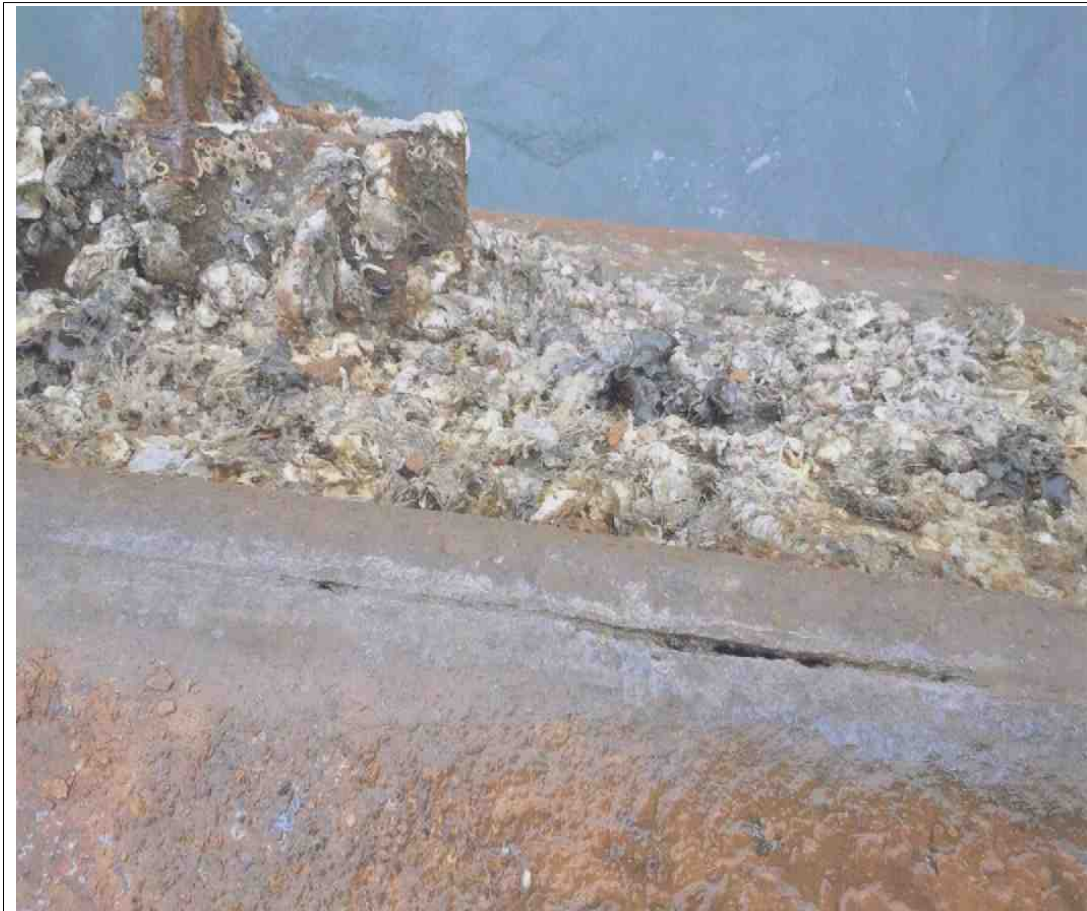
[사진 3] 전복된 우현 선미부 선저 균열·파공 상태(사고 후 인양 전 임시로 용접하기 위하여 녹을 제거한 상태)

수 되는 곳이 있는지 확인하는 등 완벽하게 수리를 하지 않음으로써, 수리 후 하루 만에 수리하지 아니한 우측 선미부 선저의 균열과 파공부위를 통하여 우현 밸런스탱크에 다량의 해수가 유입되면서 복원력을 상실하여 전복에 이르게 되었다고 판단된다.(사진. 3 참조)

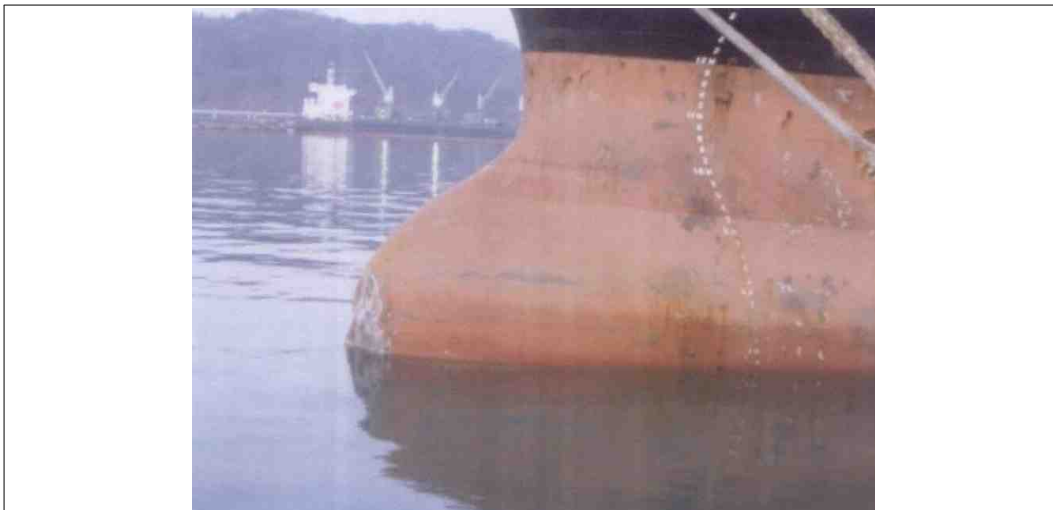
[사진 1] Kang중 구상선수 손상 모습

이 사고로 이 선박의 구상선수가 직경 약 40cm, 깊이 약 1미터 굴곡 손상되었으며, 83번 부두 안벽은 수면 아래 약 3.7미터 부근의 콘크리트 블록이 폭 약 1.2미터, 길이 약 1.4미터, 깊이 약 0.25미터 파손되었다.

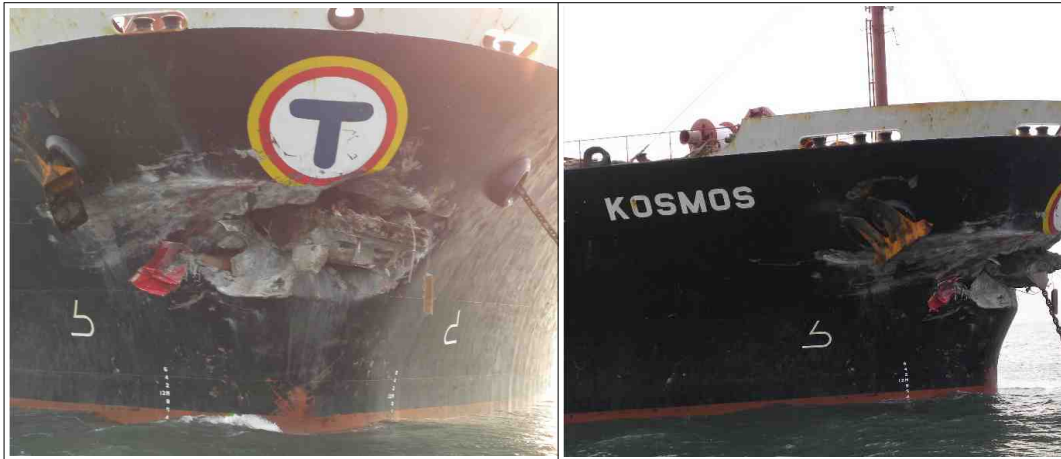
[그림 3] 코스모스 손상사진

이 사고로 코스모스는 선수부(가로 약 5미터, 세로 약 6미터)가 굴곡 손상되었으며, 낙포부두는 상판(약 60미터 × 약 13미터), 크레인 레일(약 20미터), 로딩암 1기, 액체화물 이송용 배관 등이 파손되었다.

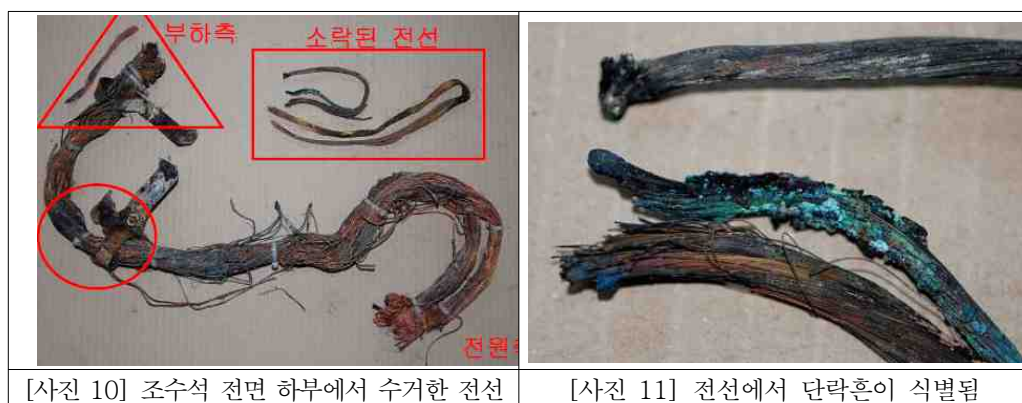
이 화재사건은 출항한 후 약 5시간 경과될 무렵 시동이 정지된 활어차량 조수석 하단부의 엔진룸 내 축전지에 연결된 전선의 절연피복이 손상되는 과정에서 전선이 단락되어 발생한 단락결과 불꽃이 주위의 가연성물질에 옮겨 붙어 발생된 것으로(사진 10, 11 참조), 차량 소유자 K(주)가 평소 차량의 전선에 대한 점검·정비를 소홀히 하였다고 판단된다.(국립과학수사연구원 서부분원의 감정서 참조)

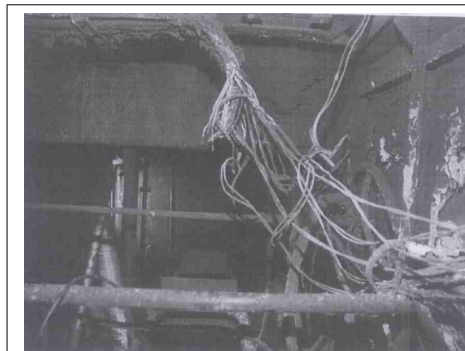
발화장소로 판단되는 유압기실 천정부 전선뭉치에서 전기적 단락흔이 식별되고 바닥부에서 초기 발화될 전기장치 및 인위적 착화흔이 식별되지 않음으로, 천정부 전기배선이 선체진동 등으로 전선이 손상되어 합선이 발생하여 피복이 연소되면서 발화된 것으로 추정되나, 유압기실 전기배선에서 수거하여 국립과학수사연구원에 의뢰한 전선의 단락여부에 대한 감정 결과를 검토하여 판단하기로 하였다.

[사진 2] 유압기실 상부 전선 상태
(기관실 배터리에 연결되어 유압기실 천정
을 관통하여 조타실 전자장비로 연결)

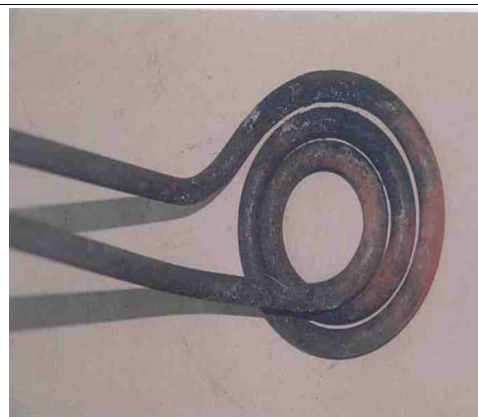
[사진 4] 시즈히터 발열부 가연물 융착 모습
