2013 海洋安全審判事例集

(2012. 1. 1~12. 31)

海 洋 水 産 部
中央海洋安全審判院

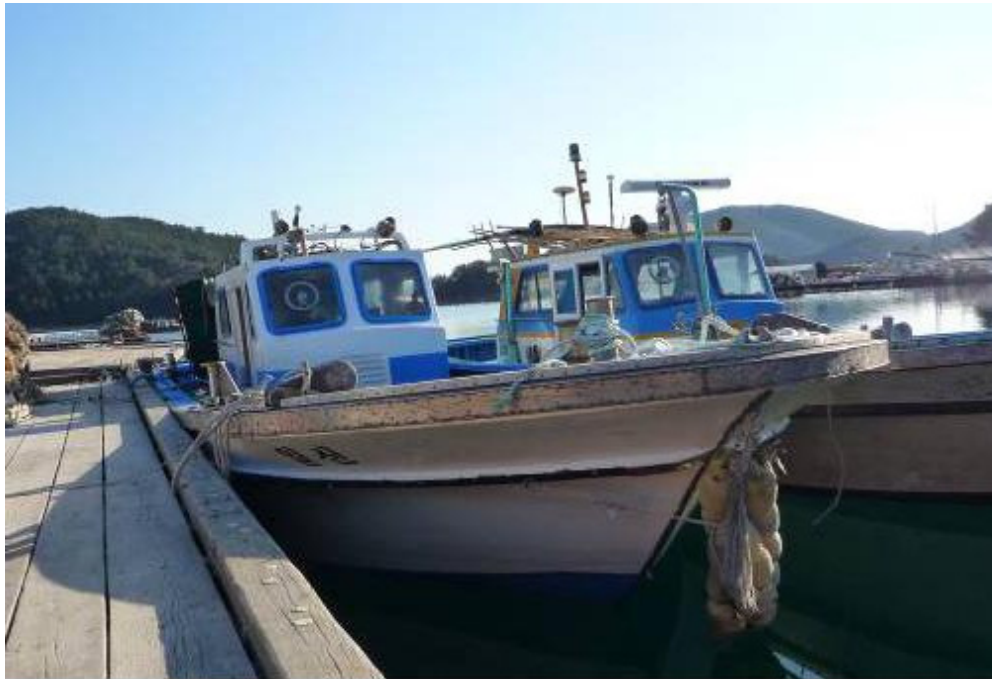
이 사고로 부산 강남5003호는 아무런 손상을 입지 않았으나, 양식장땃목은 예인 줄이 터지고 경사되면서 적재된 일부 굴 자루가 유실되었고, 일신호는 부산 강남5003호의 선미부에 눌러 침몰되면서 이 선박에 승선하고 있던 선장 H(망)이 바다에 빠져 익사하였으며, 침몰되었던 일신호는 2012년 1월 29일 인양된 후 수리되었다.

그림 21. 손상된 상태로 양식장뗏목에 접안되어 있는 일신호

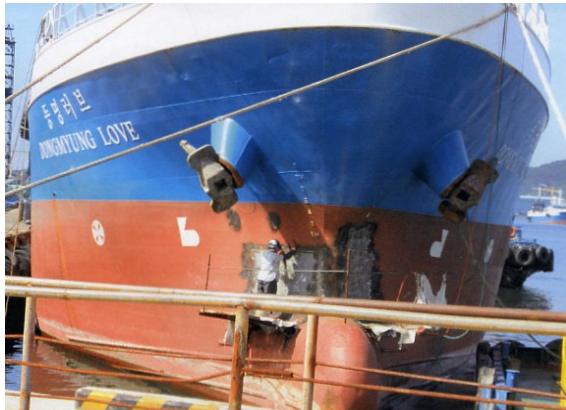
동명러브호 손상 부위

이 사고로 동명러브호는 구상선수 상부 좌우 외판(1.00미터×1.00미터, 0.7미터×0.7미터)이 파공되었으며, 피에인부선 미래비호는 선미 중앙부 외판(길이 약 1.5미터×너비 약 2.5미터)이 파공되었다.

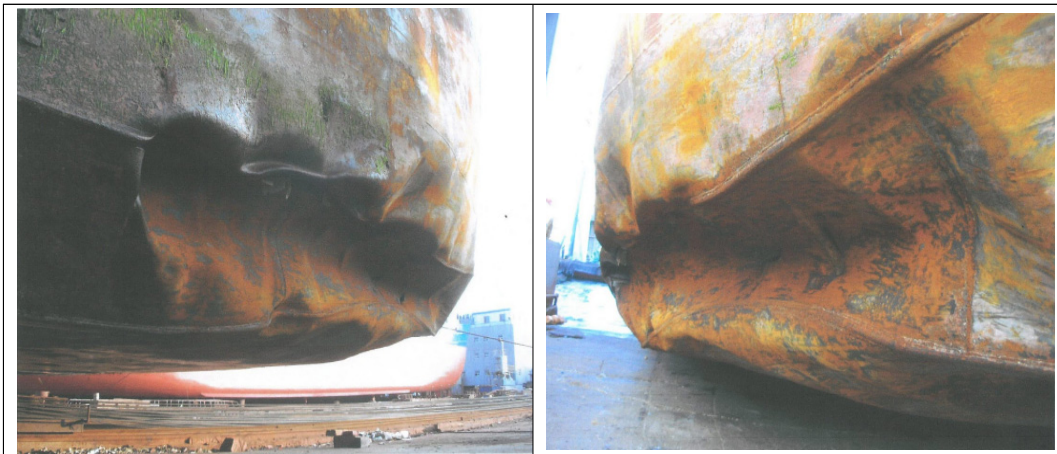
[사진 2] 세아호의 1번 우현 평형수탱크 손상부위

이 사고로 77신정호는 피해가 없으나, 세아호는 아래 [사진 2]와 같이 1번 우현 평형수탱크 외판의 굴곡 및 파공으로 침수피해를 입었다. 이후 이 부선은 선체가 우현으로 기울어지자 1번 좌현 평형수탱크에 해수를 주입하여 선체의 균형을 맞추고 평택항에 입항하여 하역한 후 공선상태로 부산 감천항에 입항하여 동연해양조선소(구:성산조선소)에 상가수리하였다.

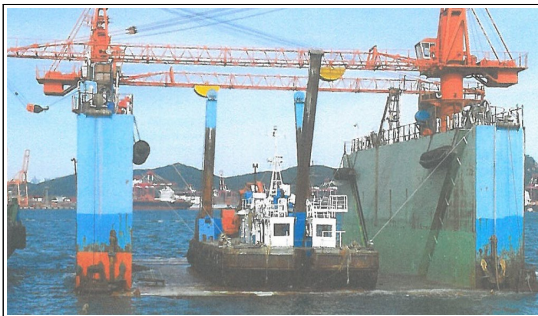
그림 33 피에인플로팅도크 에프디2101호

그러나 이 예인선열이 항해 중 황천과 조우하여 파도에 흔들리자 피에인플로팅도크 에프디2101호의 상갑판에 실려있던 제4007서초호의 무게를 이기지 못한 용접 고박 부위가 파손되며 에프디2101호의 상갑판을 구성하는 철판이 함께 손상되었고 제4007서초호가 선수로 밀려 내려가 예인선과 연결된 예인줄을 절단하며 해상으로 추락하였고 에프디2101호는 상갑판으로 유입된 해수가 손상된 상갑판을 통해 내부로 유입되며 해상으로 침몰한 것으로 판단된다.

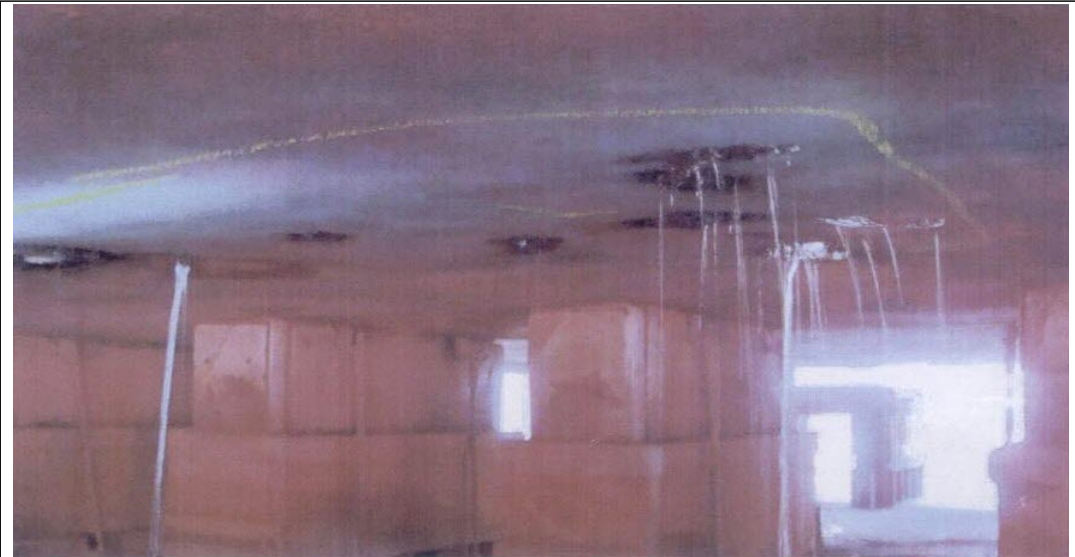
<사진. 1> 2010년 2월 사고 당시 평형수탱크 하부 선저외판 파공 상태

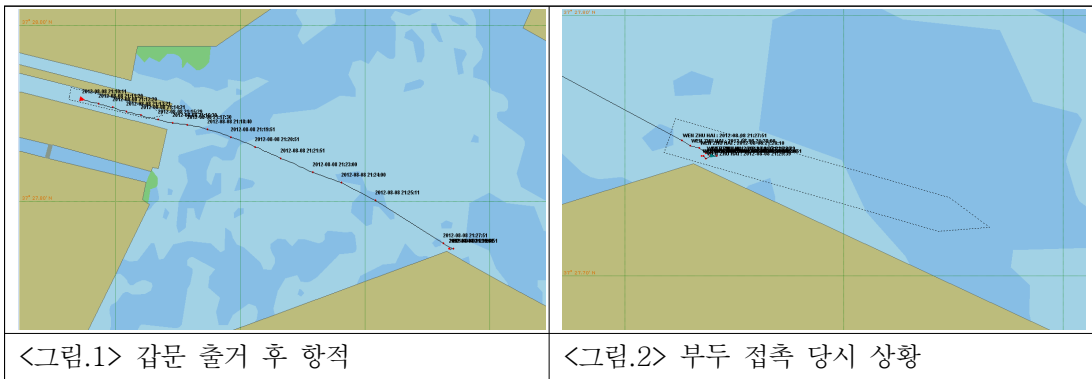
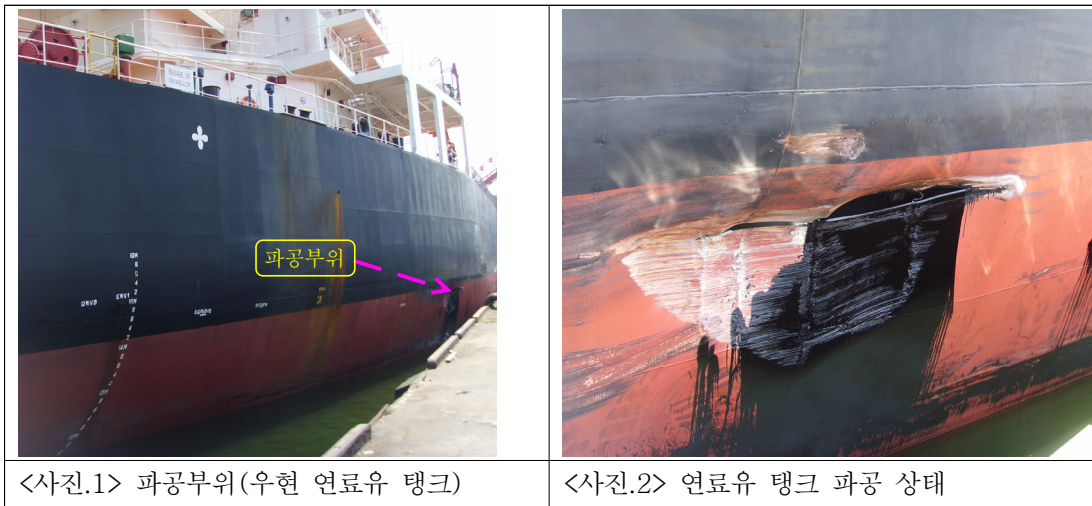
이 사고로 인천항 제4부두와 제5부두 경계의 안벽 일부가 경미하게 손상되었으며, 웬주하이선 기관실 우현 연료유탱크 외관에 길이 약 2미터, 높이 약 5cm의 파공이 발생하여 병커-C유 약 500리터가 해상에 유출되었다.

사고 후 파공된 연료유탱크에 적재된 병커-C유 약 19.5kℓ는 다른 탱크로 이송하여 추가 유출을 방지하였고, 선박 주변에 오일펜스 200미터를 설치하고, 해상에 유출된 기름은 해양경찰서와 방제업체 선박을 동원하여 회수하였다.

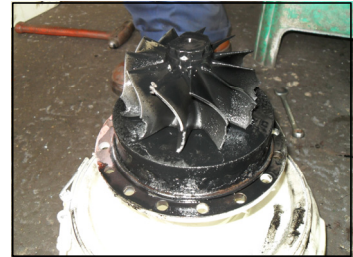
[그림 3] 파손된 과급기

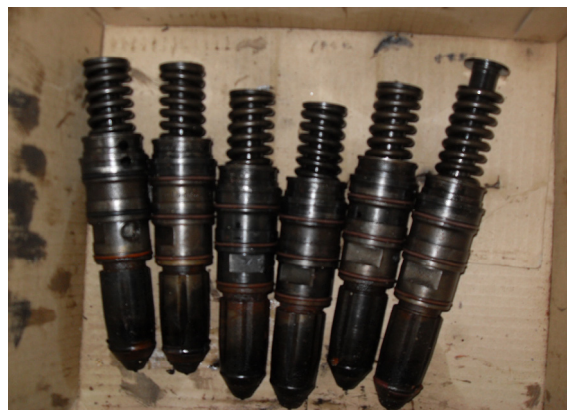
결국 인젝터의 오링이 장기간 사용과 과열 등으로 인하여 손상되는 바람에 실린더 안으로 연료유가 과다하게 누설되어 윤활유에 혼입됨으로 인하여 윤활성을 상실한 윤활유에 의하여 컨넥팅로드 베어링이 크랭크샤프트에 소착(燒着)되는 손상사고가 발생하였다고 판단된다.

[사진 2 손상된 인젝터와 정상 인젝터의 모습]

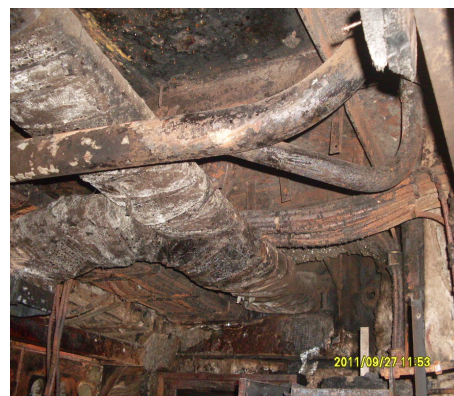
사) 화재사고 후 천정 안에 있는 해수관이 부식되어 손가락이 들어갈 만큼 파공된 부위가 3군데 발견된 점과 해수관 중 위생수관의 부식이 타 관 보다 심한 점

[121동원호 당직실 천정 안의 환풍관, 위생수관, 전선/화재사고 후 촬영]
