해양안전 기록집

해양수산부
해양안전심판원

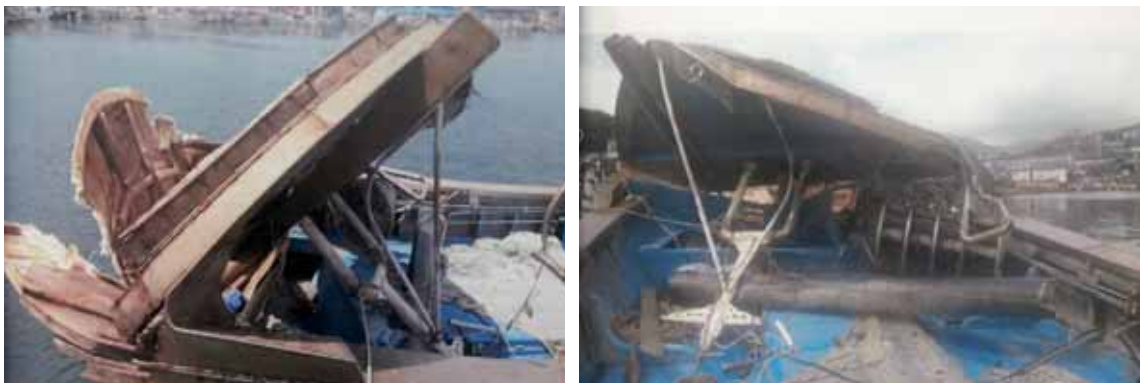
[그림 1] D호 선수부 손상 상태

사고 당시의 기상 및 해상 상태는 흐린 날씨에 남동풍이 초속 7~11m로 불고, 파고는 약 1.5m, 시정은 약 1.5마일로 비교적 양호하였으며, 이 사고로 인하여 S호는 피해가 없었으나 D호는 정선수부가 약 3m 파손되었다.

이 충돌사건은 시계가 양호한 야간에 양 선박이 서로 진로를 가로지르는 상태로 접근하던 중 피항선인 D호가 경계를 소홀히 하여 S호를 충돌 직전에 발견함으로써 충돌을 피하기 위한 동작을 취하지 아니하여 발생한 것이나, 유지선인 S호가 D호를 초인 후 상대선이 피해갈 것으로 속단하고 경계를 소홀히 하여 충돌을 피하기 위한 적절한 협력동작을 취하지 아니한 것도 일인이 된다.

어선들이 많이 집결하여 조업 중인 해역을 통과할 때 어선들의 밝은 불빛으로 인하여 주변 경계가 곤란한 경우에는 가능하면 어선이 집결된 해역에서 멀리 떨어져 항해하고, 레이더 기능을 최대한 활용하여 상대선의 동정과 충돌의 위험을 미리 파악하여 시간 여유를 갖고 충돌을 피하기 위한 동작을 취해야 한다.

횡단상태에서 유지선이 피항선을 처음 발견 후 상대선이 피해갈 것이라고 속단하고 경계를 소홀히 하는 것은 충돌을 자초하는 위험한 행위이므로, 유지선의 위치에 있더라도 레이더 등 이용 가능한 모든 수단을 활용해서 상대선의 동정을 지속적이고 계통적으로 파악하다가 상대선의 동작만으로는 충돌을 피할 수 없다고 판단되는 경우에는 적절한 시기에 충돌을 피하기 위한 충분한 협력동작을 취하여야 한다.

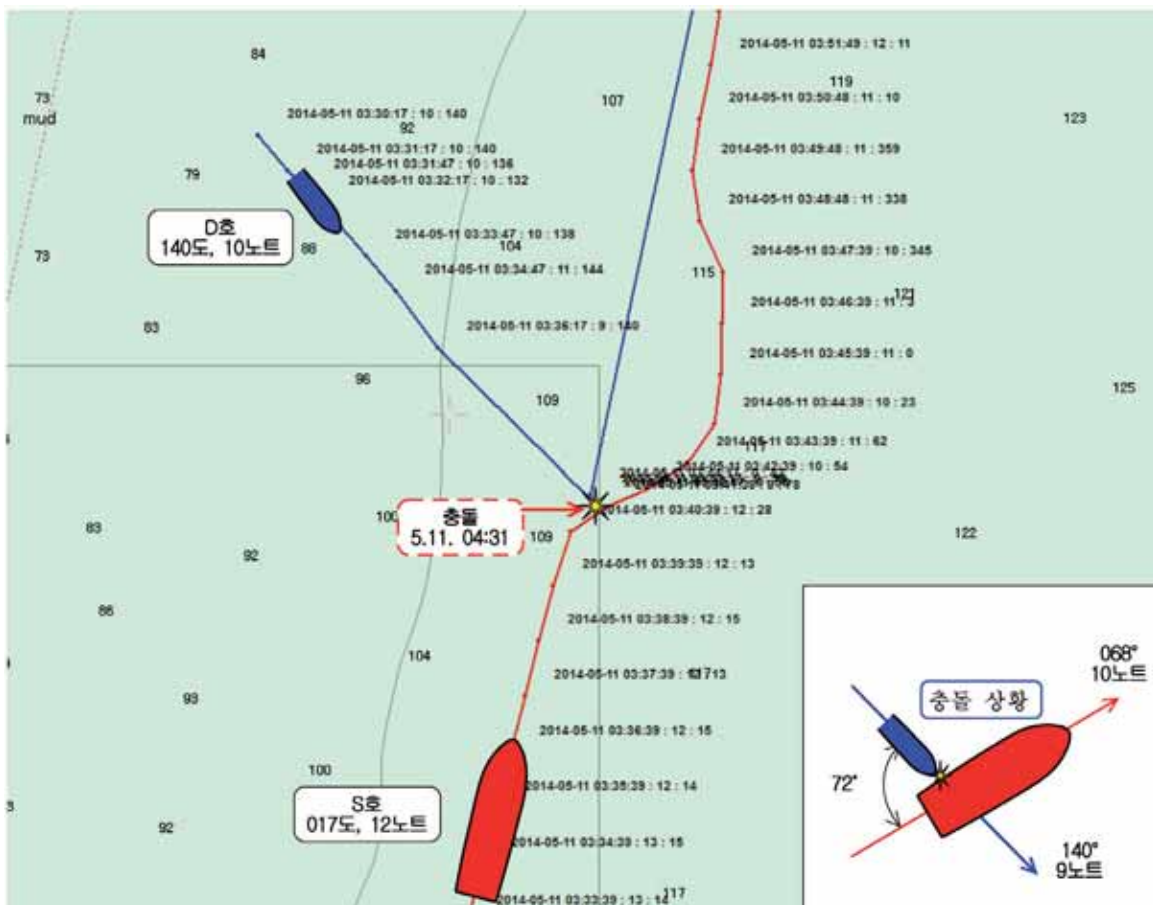
[그림 2] 양 선박의 충돌상황도

어선 D호(9.77톤)는 출력 551kW 디젤기관 1기를 주기관으로 장치한 강화플라스틱(FRP) 재질의 연안자망 어선으로 2014. 5. 11. 03:00경 울산 정자항에서 출항하여 조업지인 정자항 남동방을 향하여 진침로 140도, 속력 약 10노트로 항해를 하면서 선장이 좌현 선수 쪽에 밀집한 어선들에 대하여 신경을 쓰느라 주변 경계를 소홀히 하면서 항해를 하다가 우현쪽에서 화물선 S호가 횡단 상태로 충돌의 위험을 안고 접근하고 있는 것을 알지 못한 채 항해를 하던 중이었고, 러시아 국적 화물선 S호(6,540톤)는 중국 상해항에서 출항하여 러시아를 향해 항해하면서 5. 11. 02:00경 울산항 부근에서 진침로 017도, 속력 12노트로 항해를 하던 중 같은 날 03:33경 항해사가 어선 D호를 2.5마일 거리에서 발견하였으나 D호가 피해 갈 것으로 생각하고 침로와 속력을 유지하다가 충돌 약 1분 전에 우현으로 전타하던 중, 충돌 직전에 S호를 발견한 D호 선장이 급히 주기관을 정지시켰으나 2014. 5. 11. 03:41경, 울산광역시 미포항 북방파제등대 동방 약 5.4마일 거리의 북위 35도 31분 38초 · 동경 129도 33분 50초 해상에서 D호의 정선수부와 S호의 좌현 선미부가 충돌하였다.(충돌 상황도 참조)

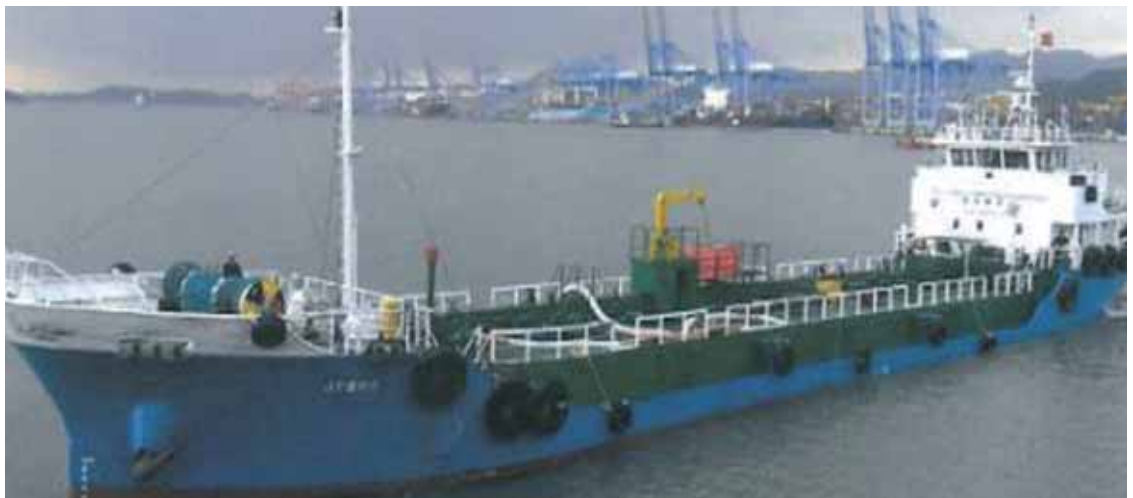
[그림 1] 급유선 G호 만재상태 전경

이 사고로 인하여 화물선 T호의 선미외판(기관실 연료탱크)이 파공되면서 벙커C유 약 237㎥가 바다로 유출되었고, 급유선 G호는 좌현선수갑판 불워크 및 핸드레일이 굴곡되는 손상이 있었다.

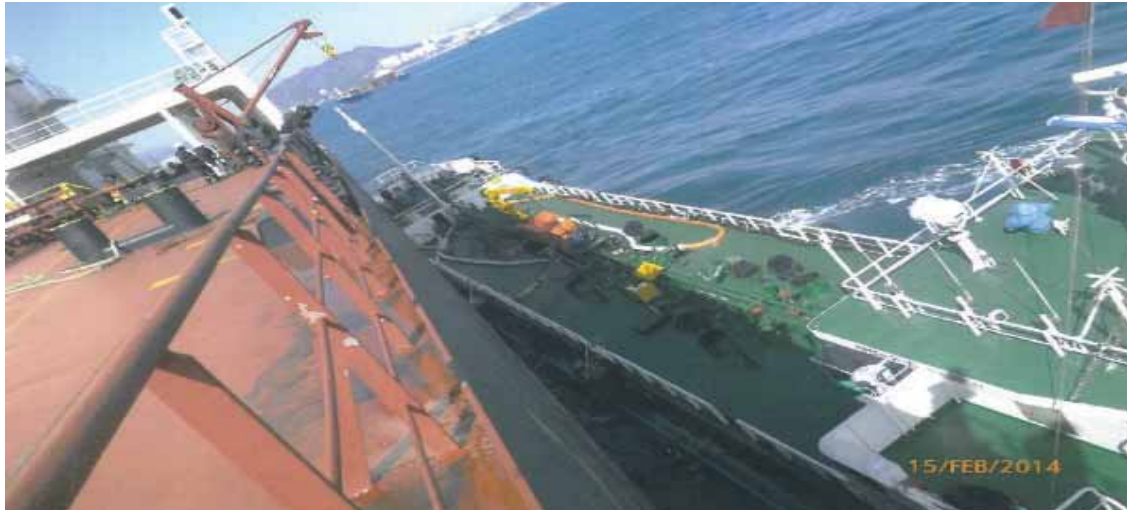
[그림 2] 급유선 G호 선수부가 화물선 선미 쪽으로 압류 당시 모습

이 충돌사건은 풍랑주의보가 발효된 상태에서無理하게 급유선 G호가 부산항 항계 밖의 남외항 정박지에 투모 중인 화물선 T호에 접현하여 해상급유작업을 하다가 기상악화로 작업을 중단하고 급유선 G호를 화물선 T호로부터 분리하는 과정에 급유선 선장의 부적절한 조선으로 급유선의 선수가 화물선의 선미 쪽으로 압류되어 발생한 것이다.

항계 밖의 대기 정박지에서 해상급유작업을 할 경우 항내보다 많은 외력의 영향을 받을 수 있으므로 기상파악을 철저히 하여 풍랑주의보가 발효된 경우 출항을 중지해야 하고 급유작업 중에도 바로 작업을 중단하고 대피하여야 한다.

방파제 밖의 해상급유작업은 너울성 파도 등 외력을 많이 받아 선체가 심하게 흔들리면서 접현선박과 부딪힐 수 있으므로 충분한 펜더를 사용하고 정박선박에 해상급유작업 시 조석 등 외력에 의해 선박이 선회되면서 파도의 영향을 많이 받을 수 있으므로 이에 대한 대비·대응을 해야 할 것이다.

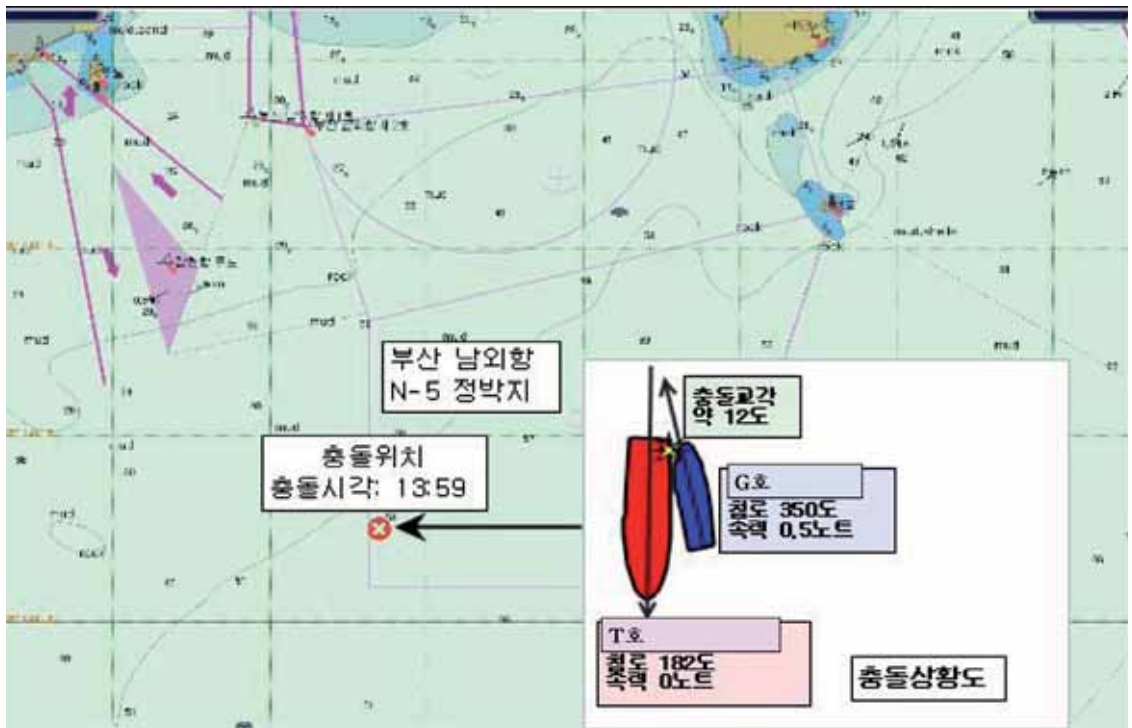
[그림 3] 충돌상황도

이후 급유선 G호가 화물선에 접현하여 벙커씨유 급유작업을 하다가 너울성 파도에 의해 선체가 심하게 흔들리자, 급유선이 작업을 중단하고 화물선으로부터 분리되는 과정에서 2014. 2. 15. 13:59 경, 북위 35도 00분 46초 · 동경 129도 02분 50초 해상에서 급유선의 선수부가 화물선의 좌현 선미부에 충돌하였다.

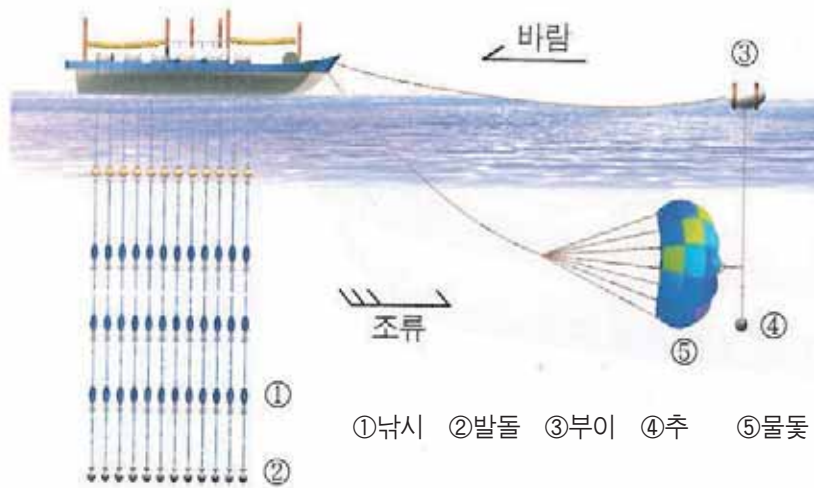
[그림 1] 물뿔을 뿔 때의 상황도(오징어채낚기)

B호는 2012. 12. 7. 경부터 사고 시까지 포클랜드 인근 공해상에서 오징어채낚기 조업을 하였다. 오징어채낚기 조업을 하기 위해서는 선체의 움직임이 되도록 적게 하기 위해 물뿔을 투하한다. 이 선박의 물뿔은 천의 길이가 가로 세로 약 28m이고 연결되는 줄의 길이는 약 100m로 그 무게가 상당하였다. 선장은 선원 SKW(인도네시아 국적, 26세)를 물뿔 거치대의 난간 안에 있게 하였다. 이는 비록 물뿔이 유압으로 작동되는 물뿔 거치대(거치대와 난간 사이에는 폭 약 35cm의 고정 공간이 있다)에 놓여 있다가 선원이 레버를 작동하면 거치대가 좌현 측으로 경사되면서 중력에 의하여 바다에 떨어지도록 되어 있지만, 가끔 물뿔이 잘 안 나가거나, 줄이 엉키는 경우 작업 시간이 지연되므로 이런 경우에 대비하기 위해서였다(그림1, 2 참조)

이 선원실종사건은 오징어채낚기 어선의 물뚫(Sea Anchor) 투하 작업 중 선장의 지시로 안전하지 못한 위치의 물뚫 거치대 난간 안에서 작업을 하고 있던 작업원이 빠르게 바다로 나가던 물뚫 줄을 피하지 못하고 발목에 걸린 줄과 함께 바다에 떨어져 발생한 것이다.

가. 오징어채낚기 어선의 물뚫 투하 작업은 물뚫의 하중에 의하여 줄이 빠르게 흔들리면서 나가다가 가까이에 있는 작업원을 가격할 수 있으므로 작업원은 안전한 거리를 유지한 채 작업에 임하여야 한다.

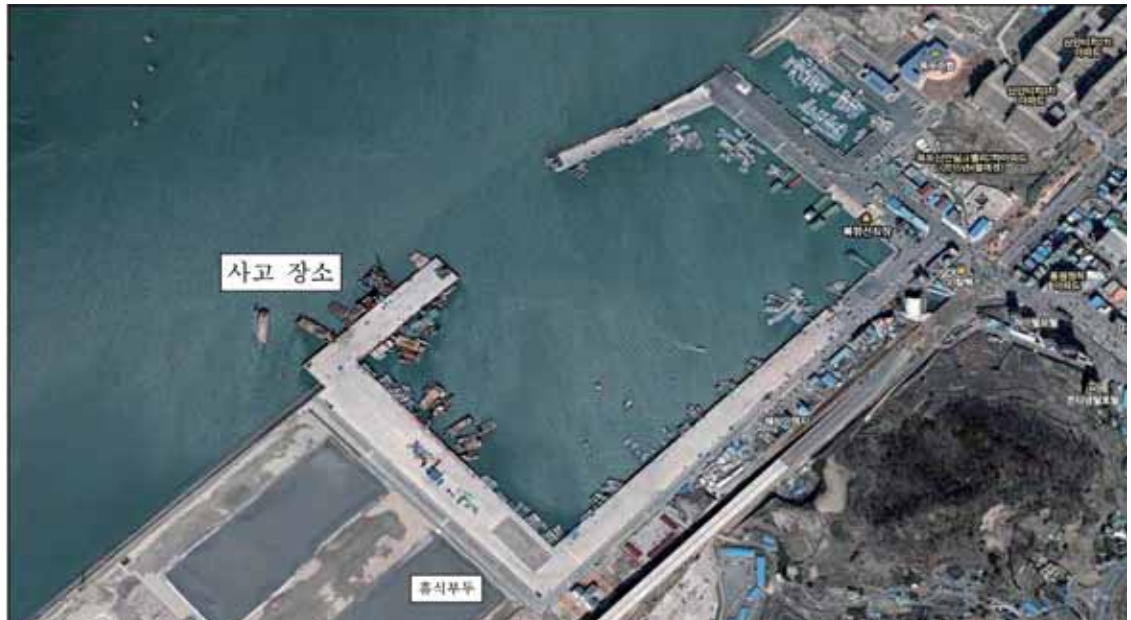
[그림 1] 목포 북항 휴식부두의 위성사진

그리고 휴식부두의 바깥쪽 안벽에 선수 쪽으로 계류하는 선박은 바람과 조류의 영향을 직접 받기 때문에 밀물 때 선수부의 돌출부분이 안벽에 설치된 방충재(防衝材)에 걸려 썰물 때 배가 뒤쪽으로 빠져나가지 못하고 선미부가 해저에 닿아 경사되어 밀물 때 다시 정상적으로 부상 되지 아니하면 해수가 선내로 유입되어 침몰사고가 발생할 수 있다.

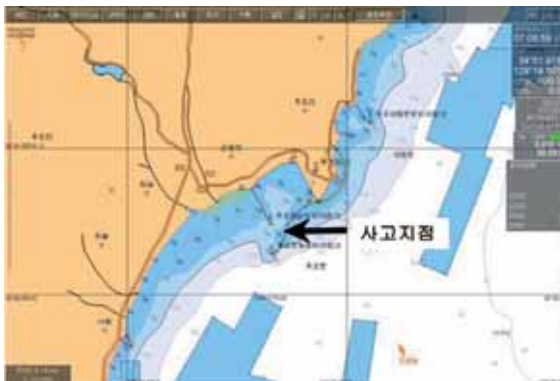
[그림 1] 어선 A호의 후포항 동방파제 좌초지점

이 선박은 해류의 영향을 받으며 예정된 항로에서 우측으로 벗어나 항해하였고 선장은 졸다가 충돌직전 깨어나 전방의 방파제를 발견하고 주기관을 정지하였으나 전진타력에 의해 전진하며 2013. 11. 15. 10:40경, 경상북도 울진군 소재 후포항 동방파제등대끝단으로부터 약 310m 거리의 방파제(북위 36도 40분 24초·동경 129도 27분 26초)에 설치된 테트라포드(Tetrapod, 사발이형 구조물)에 좌초되었다.

이 방파제 접촉사건은 선장이 항해당직과 조업으로 인한 피로와 주취상태에서 항해당직 중 졸음운항을 함으로써 발생한 것이나, 항해계기의 활용에 미숙한 것도 일인이 된다.

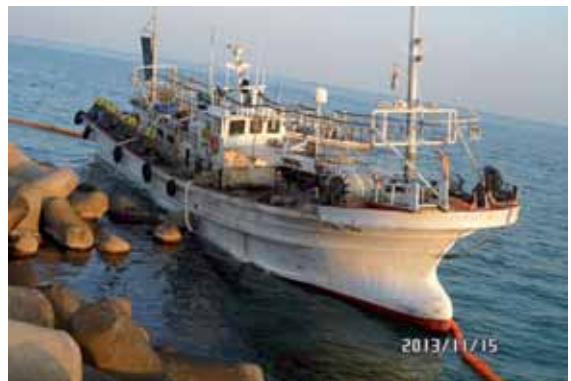
[그림 2] 어선 A호 좌초상태 전경

이 사고로 인하여 어선 A호의 기관실이 선저외판 파공으로 침수가 되어 주기관, 보조기관 및 배전반이 손상되었고, 선장은 혈중 알코올 농도 0.157퍼센트의 술에 취한 상태에서 자선을 운항하였고 그 결과 선박을 파괴한 업무상 과실이 인정되어 벌금을 부과 받았다.

따라서 만성 피로에 노출되어 있는 연근해어선 선장은 술을 마신 상태에서 선박을 운항하여서는 아니 된다.

레이더 등 항해계기의 작동법을 숙지하여 적절한 경계에 적극적으로 활용하여야 한다. 그러나 A호 선장은 본선에 설치된 자동충돌예방보조장치(ARPA) 기능을 갖춘 레이더와 지피에스 플로터의 충돌예방 및 자동항법 기능을 제대로 숙지하지 못하여 활용하지 아니하였고, 그 결과 선장의 졸음운항으로 A호가 방파제에 좌초한 것은 못내 아쉬운 점이 많다. 다른 한편으로 선장 및 항해사는 항해계기를 너무 과신하여 육안에 의한 경계를 소홀히 하는 것도 피하여야 한다.

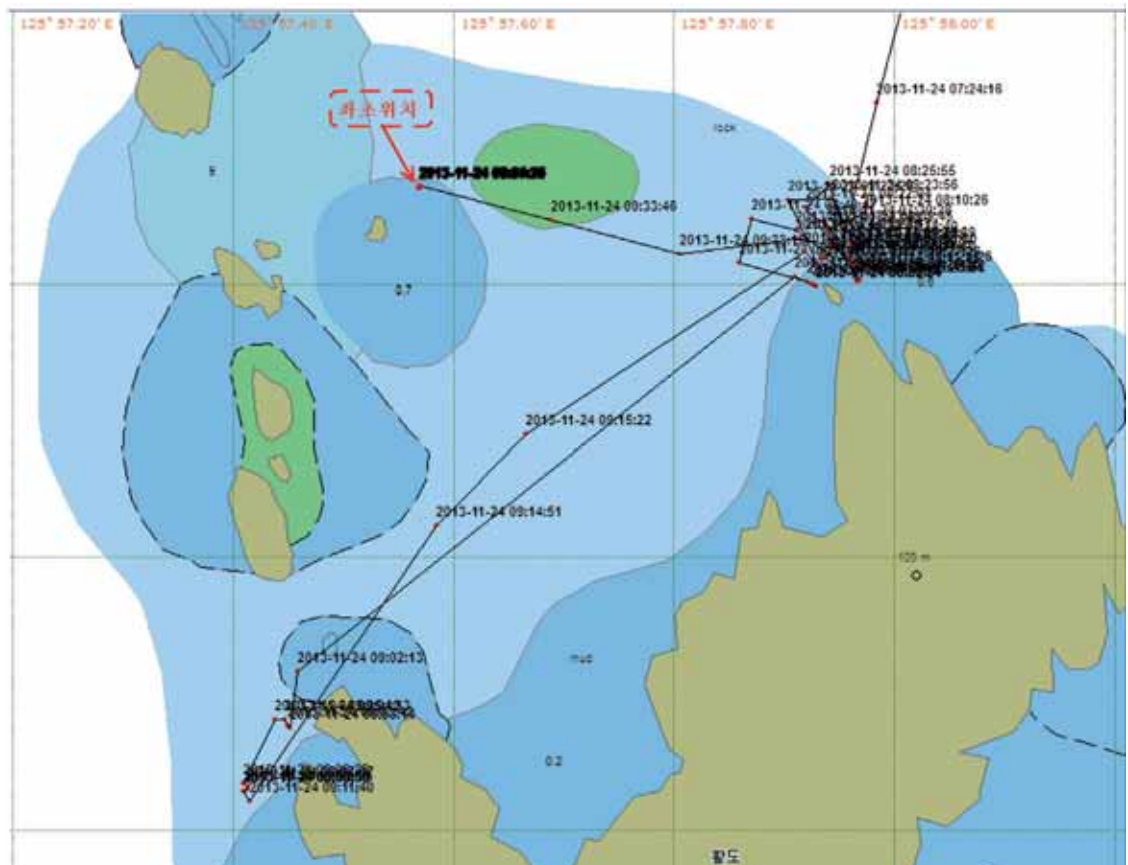
[그림 1] C호 자동식별장치(AIS) 항적

이 선박이 좌초한 사고 해역은 해도에 높이 9m로 표기된 작은 바위섬 주변에 수심이 약 0.7m로 표기된 저수심지대가 위치하고, 사고 장소가 바위섬과는 약 50m로 인접해 있으며, 사고 당시 조석은 만조 후 약 3시간이 경과되어 썰물이 진행 중이었고 조류는 약 0.7노트의 서남서류가 흐르고 있었다.

그런데도 C호 선장은 낚시장소를 이동하기 위하여 섬 주변에서 항해를 하면서 수로상황 파악을 소홀히 한 채 저수심지대가 위치한 바위섬에 매우 근접하게 항로를 설정하고 항해를 하다가 선박이 암초지대로 진행하는 것을 알지 못하여 좌초에 이르게 되었다고 판단된다.

가. 연안 항해 중에는 수로상황을 세심하게 파악하여 저수심, 암초지대 등 위험지대를 피하여 항로를 설정하고 항해를 하여야 한다.

나. 연안 항해 중에는 선박위치를 수시로 확인하여 선박이 위험지대로 접근하지 않도록 주의하여야 한다.
