해양사고 특별조사보고서

- 케미컬운반선 온산케미호 선원사망사고 -

사고일자 : 2020.11.23.

중앙해양안전심판원 특별조사부

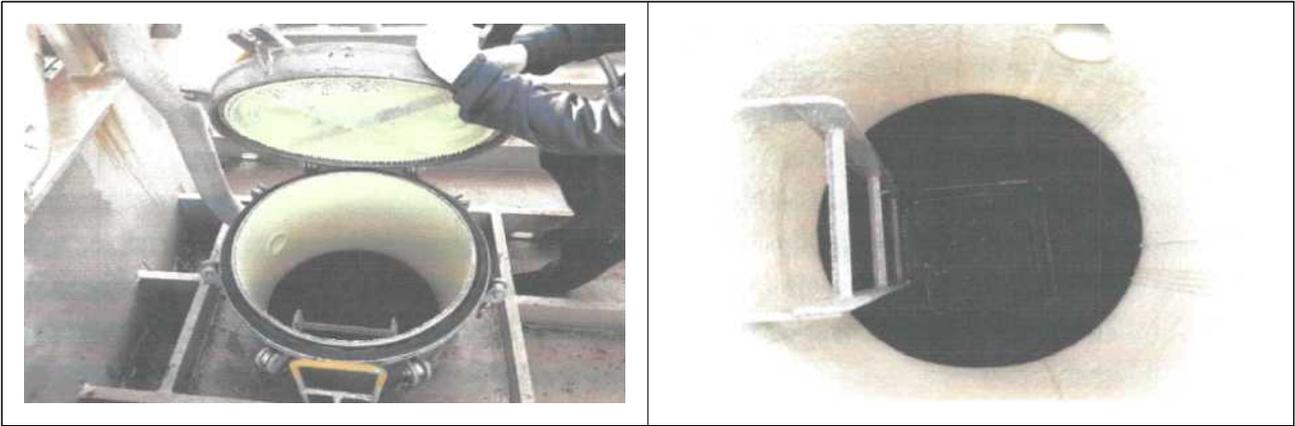
<그림 4> 4번 좌현 화물탱크 해치

2.6.2 이 화물탱크에는 탱크내부 출입을 위해 1개의 화물탱크 해치(Hatch)가 설치되어 있고, 이 해치에는 사람이 내려갈 수 있도록 사다리가 설치되어 있다.

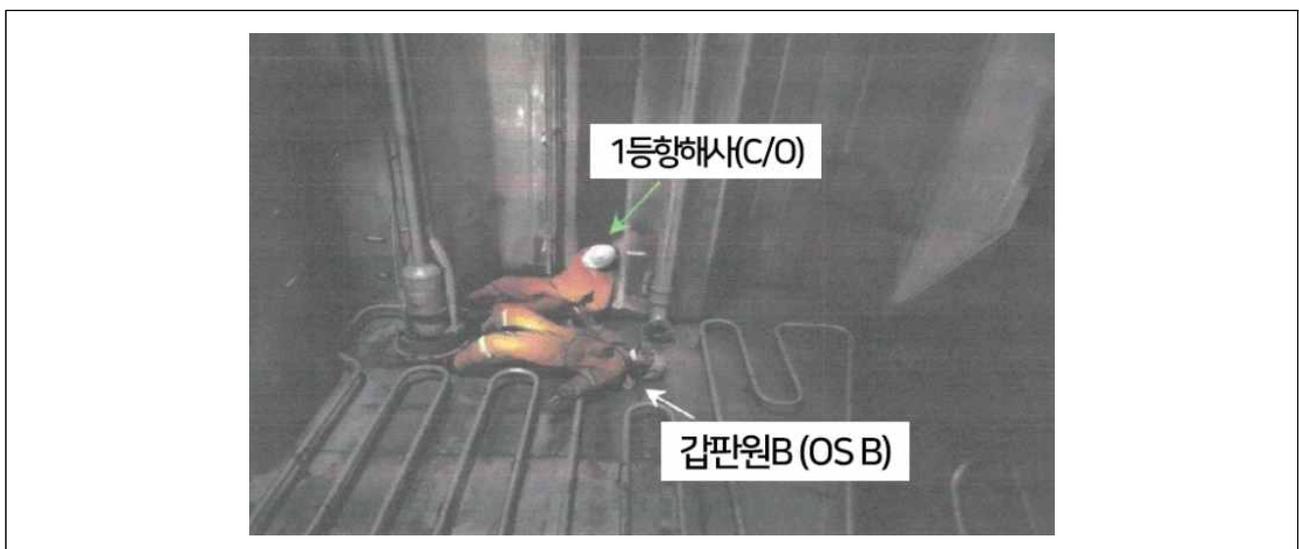
<그림 8> 1등항해사와 갑판원 B가 쓰러진 모습 재연(부산해경제공)

위하여 4번 좌현 화물탱크 바닥을 내려다보던 중 갑판원 B가 얼굴을 위로 향한 채 쓰러져 있는 것을 목격하였다.

- 4.1.1 2020년 11월 23일 1등항해사는 4번 좌현 화물탱크에서 모핑작업 중 탱크 바닥에서 쓰러진 갑판원 B를 구조하고자 탱크에 진입한 뒤 의식을 잃고 쓰러졌다.
- 4.1.2 갑판원 B는 다른 선원들에 의해 구조된 후 의식을 되찾았지만, 1등항해사는 본선 선원들로부터 심폐소생술 등 응급조치를 받았음에도 불구하고 결국 사망하게 되었다.
- 4.1.3 사고가 발생한 4번 좌현 화물탱크는 2020년 11월 7일 마지막 탱크 세정작업 이후 사고 당일까지 약 15일간 밀폐된 상태로 운항되었다. 사고 당일 모핑작업 전에 해당 화물탱크에 대한 가스프리는 실시되지 않았다. 사고 당시 산소 및 가스농도는 측정하지 않았기 때문에 그 수치를 알 수 없다.
- 4.1.4 물질안전보건자료에 따르면 UCO화물은 위험성이 높은 편은 아니다. 또한, UCO화물이 선적되었던 탱크는 화물을 양하한 이후 세정작업까지 완료된 상태였다. 그러나 세정이 완료되었다고 하더라도 눈에 잘 띄지 않는 약간의 잔존물이 남아 있을 수 있고 이로 인해 다소의 가스가 발생할 수 있다.
- 4.1.5 이 선박 화물탱크는 공기가 순환되지 않는 밀폐된 구조이기 때문에 발생된 가스는 인위적으로 제거하지 않으면 화물탱크 내에 남아있게 된다. 또한 환기가 되지 않기 때문에 운항 과정에서 여러 가지 이유로 산소농도의 감소 가능성도 배제할 수 없다.
- 4.1.6 국립과학수사연구원에서도 1등항해사의 사인에 대해 산소결핍성 질식 또는/및 가스(휘발성 유기화합물) 중독으로 추정했다.
- 4.1.7 이와 같은 사실을 고려할 때, 1등항해사는 잔류물에서 발생한 유해가스와 산소가 부족한 상태에 있는 화물탱크에 진입함으로써 가스중독 또는/및 산소결핍으로 인해 사망하였을 것으로 추정된다.
