# 해양사고 특별조사보고서

– 해저전선매설선 리스폰더 화재사고 –

사고일자 : 2020.09.11.

중앙해양안전심판원 특별조사부

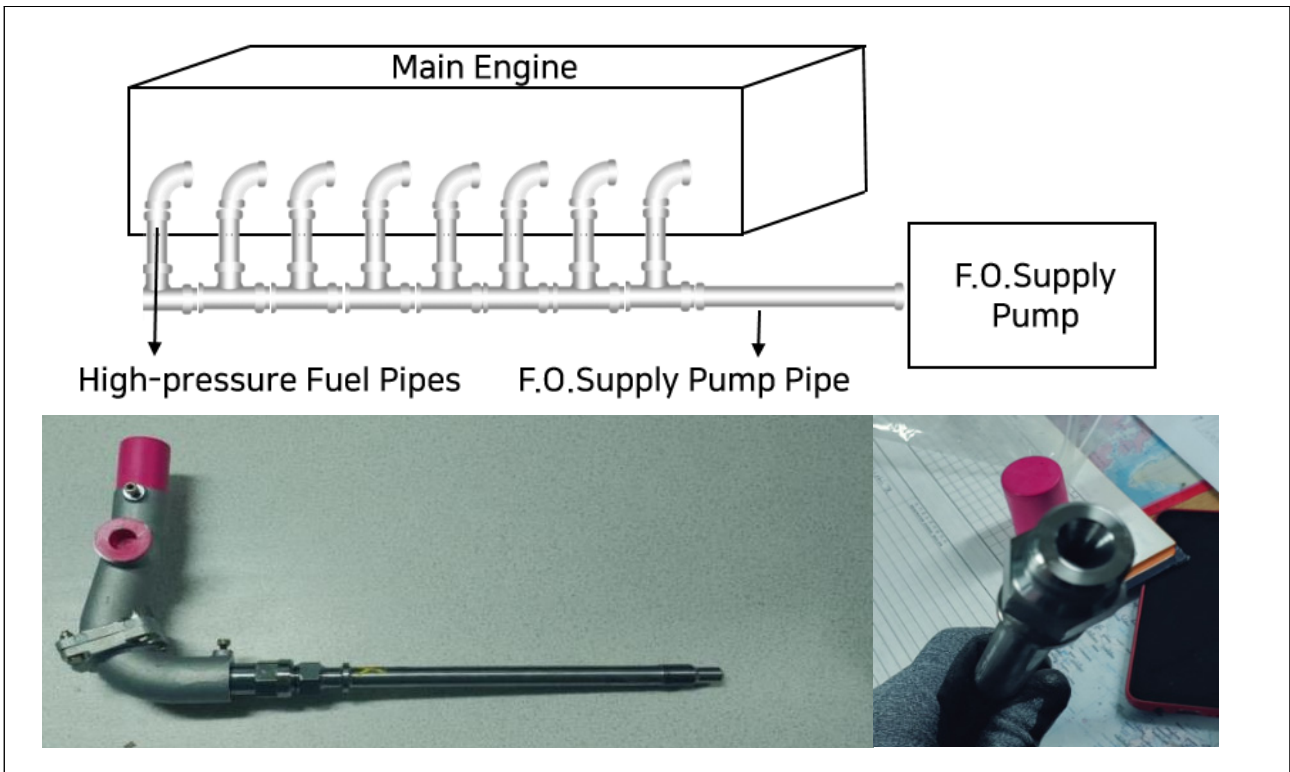
<그림 16> 주기관 배관(선원 진술 재구성) 및 고압파이프(미래로호 샘플)

- 3.2.15 기관장과 1등기관사는 기름이 새고 있는 양이 너무 많아 1~2개의 고압파이프에서 크랙이 간 정도가 아니라 파이프 자체가 단락되거나 큰 파공이 생겼을 것이라 판단하였고, 누유를 막기 위해서는 주기관을 정지시켜야 한다는 결론을 내렸다.
- 3.2.16 그러나 현장에서는 플라이휠의 회전에 따른 기름의 비산으로 어느 위치에서 기름이

- 4.1.2.4 그러나, 주기관 고압파이프는 지속적인 F.O 주기관 펌프의 강한 압력 등에 의해 균열 또는 파공이 생겨 연료유가 샐 수 있으나 리스폰더에서는 이를 정기적으로 정비 및 교체<sup>31)</sup>하고 있었기 때문에 그러한 경우가 흔하지는 않으며, 특히 사고 당시와 같이 1번 주기관의 5~8번 실린더 사이의 고압파이프와 2번 주기관의 5~8번 실린더 사이의 고압파이프에서 동시에 문제가 생겼다는 것은 매우 이례적인 경우로서 실제로 발생할 가능성은 낮다고 판단된다.

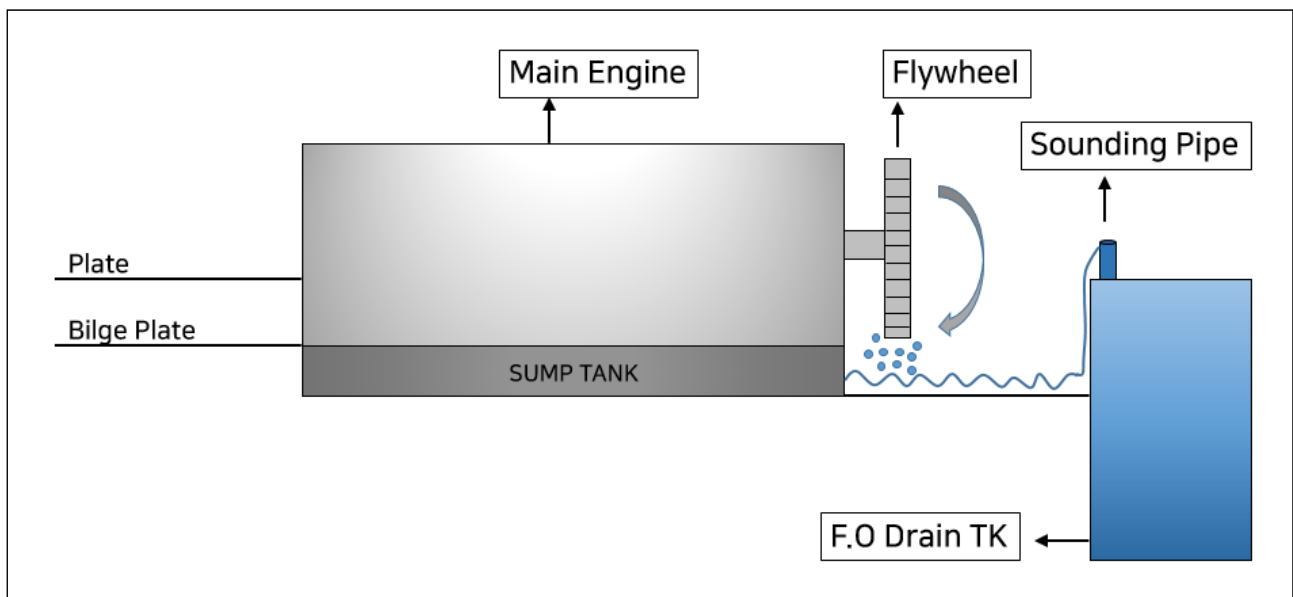
<그림 17> 주기관 및 F.O 드레인탱크 배치(기관실 선원 진술 재구성)

3.2.17 1등기관사는 1번 주기관쪽으로 가서 1번 주기관 플라이휠 아래 빌지웰로 많은 양의 기름이 모여있는 것을 보고 2등기관사 A에게 “1번 엔진 플라이휠 밑에 있는 탱크 맨홀이 무슨 탱크맨홀이지?”라고 물었고 2등기관사 A는 확인해보겠다고 한 후 기관제어실로 올라와서 확인 후 “107번 탱크 아니면 드레인탱크 밖에 없습니다.”라고 답변하였다.

3.2.18 그러나 1번 주기관이 정지된 후에도 2번 주기관 쪽과 F.O 드레인탱크 측심관 쪽에서 기름이 계속 흘러나오고 있었고, 이에 기관장과 1등기관사는 2번 주기관을 확인하기 위해서 1번 주기관을 다시 운전하고 2번 주기관을 정지시켜야 하겠다고 판단하였으며, 기관제어실에서 1번 주기관의 재기동을 시도하였다.

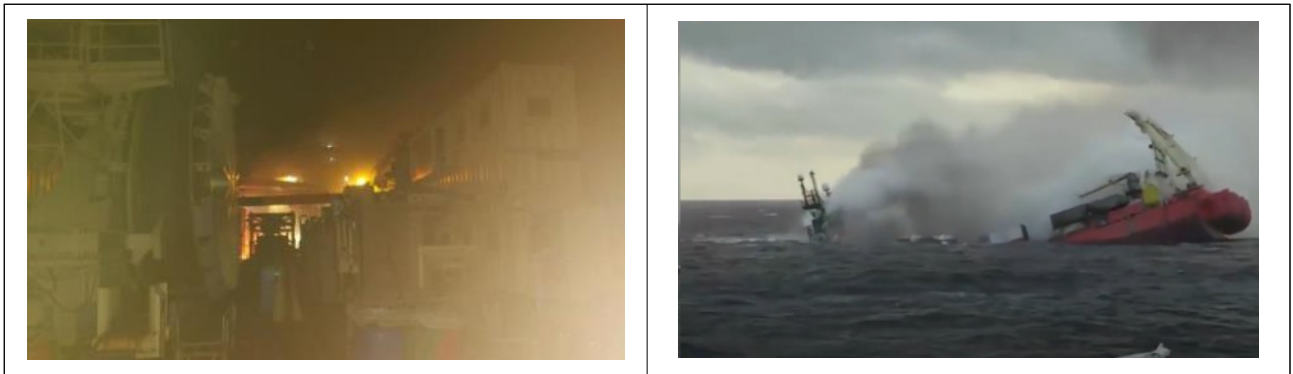
<그림 18> 리스폰더 화재 및 침몰사진

3.4.5 같은 날 11시 45분경 통영해경서 512함에서는 선내로 유입되는 소화수로 인해 선박이 기울어진다고 판단하고 외판 살수 및 냉각 방식으로 전환하였으며, 같은 날 21시 35분경 통영해경서의 화학방제2함이 현장에 도착하여 외부갑판 상 화염을 일부 진화시켰으나 같은 날 23시 10분경 선교, 선실 및 선미부근에서 재발화가 되었다.

3.4.6 다음 날인 2020년 9월 12일 16시 55분경 리스폰더의 선수부가 가라앉기 시작하였고 같은 날 17시 42분경 경상남도 통영시 욕지도 남방 약 42마일 떨어진 위치에서 사고 선박은 완전히 침몰<sup>30)</sup>(북위 33도 54분 20초, 동경 128도 14분 34초 해상)하였다.

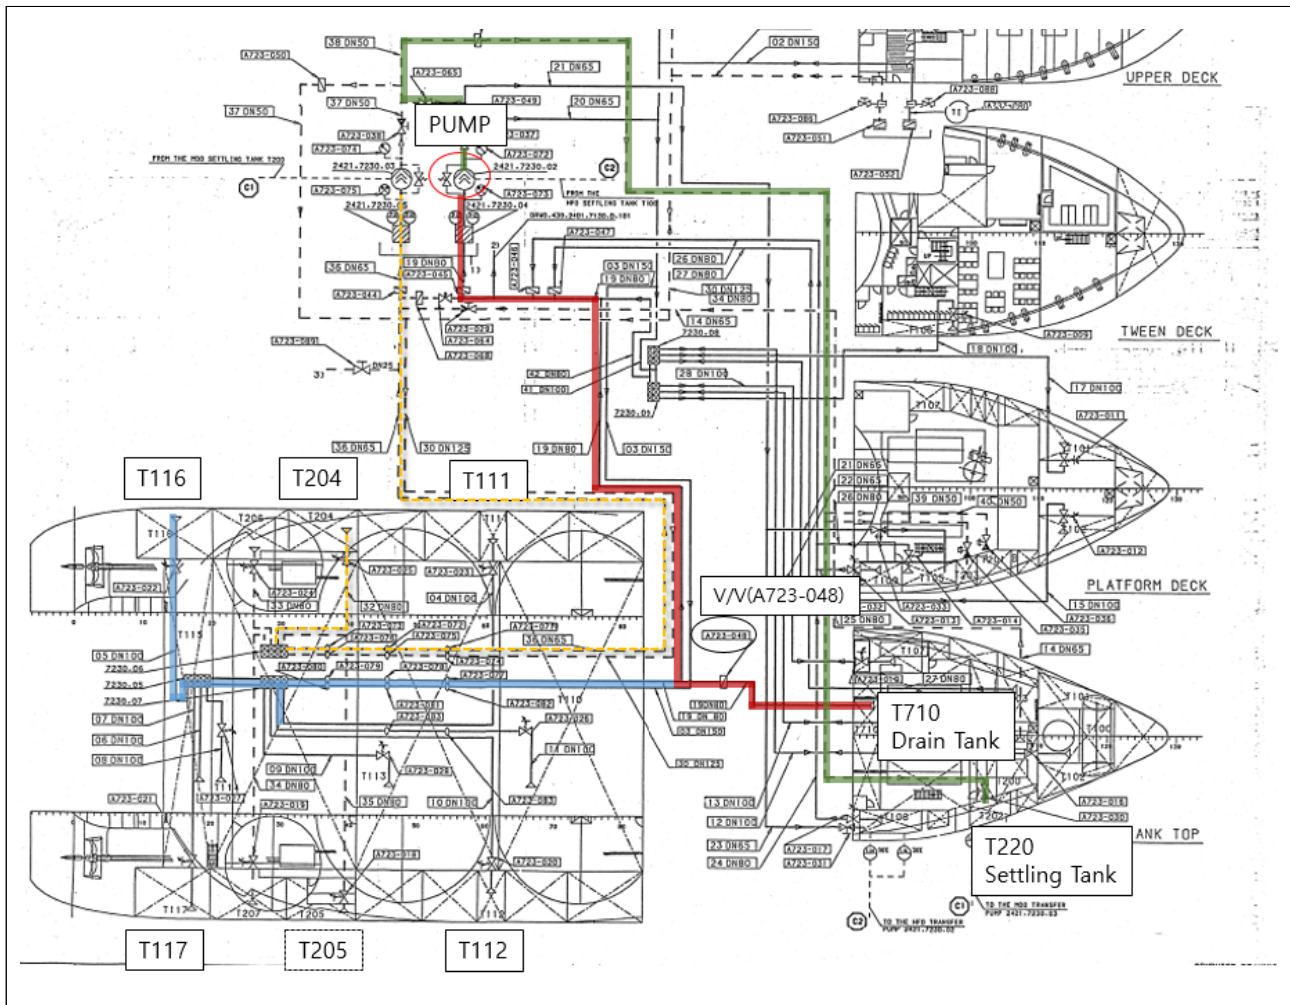
<그림 19> 기관실 배관라인(MDO / HFO Transfer Sys. 도면)

- 4.1.1.11 이러한 사실과 배관 연결구조를 고려하면 2등기관사 A가 연료유 탱크 교체를 위해 밸브를 열어둔 116번(T116)탱크로부터 이송밸브(A723-048)를 거쳐 중력으로 드레인 탱크로 기름이 모이고 있었을 가능성이 크다. 즉, 2등기관사 A가 잠갔다고 진술한 이송밸브가 기계적 고장이든 착각에 의한 조작 오류이든 어떤 이유로든 제대로 잠기지 않은 상태이었다고 추정된다.

4.1.1.12 따라서 약 35분 동안 8.6톤 이상의 연료유가 F.O 드레인탱크에 유입된 원인으로는 F.O 드레인탱크와 116번(T116) 연료유 탱크가 연결된 이송밸브(A723-048)가 열려있

었고, 116번(T116) 연료유탱크의 연료유가 이 밸브의 배관을 통과하여 F.O 드레인탱크로 유입되었을 가능성이 높다고 판단된다.

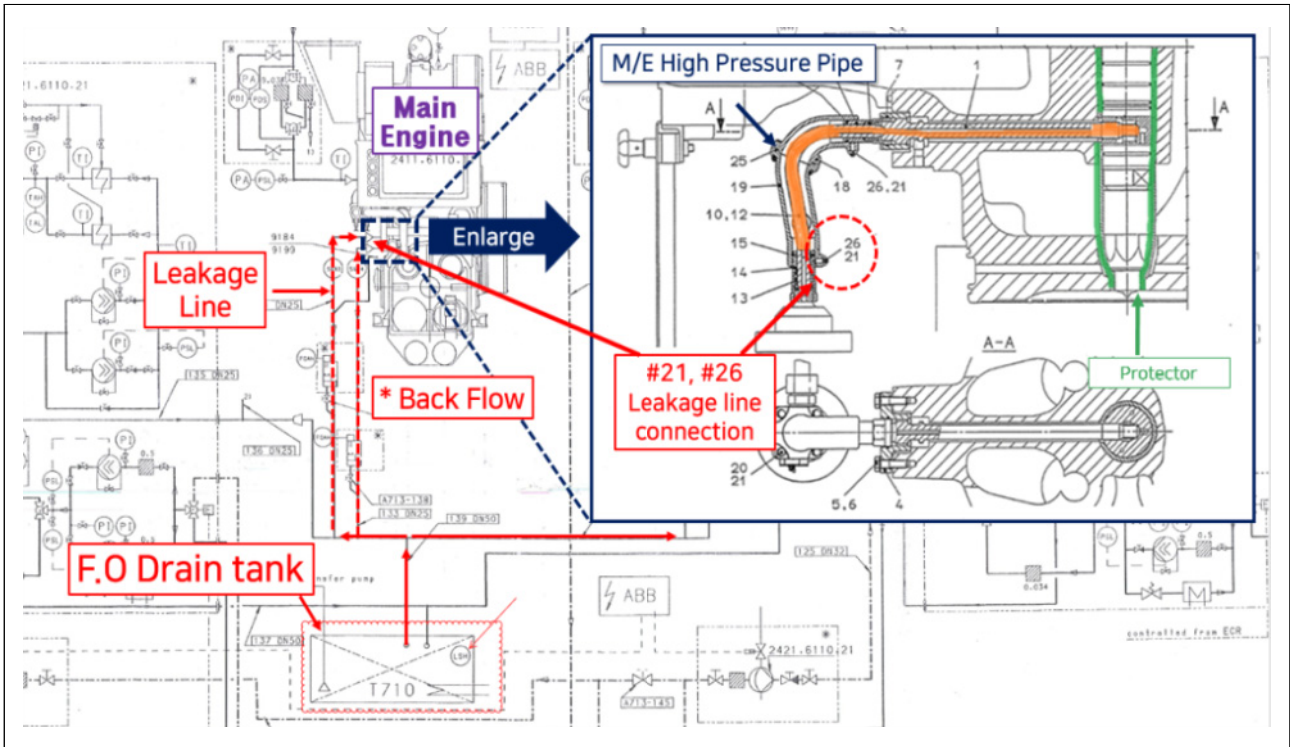
<그림 22> 주기관 누유 연료유 이송 배관(리키지 라인) 배관도(M127, F.O Service System 도면)

4.1.2.10 당시 기관실 선원 중 한 명의 진술에 따르면, 리스폰더에서는 평소 연료공급 고압파이프에서 기름이 새는지 여부를 눈으로 직접 확인하기 위해 고압파이프와 누유 수집 배관(리키지 라인)이 연결된 부분의 너트(그림 22의 #21, #26에 해당)를 느슨하게 풀어두었던 상태<sup>34)</sup>이었던 것으로 보인다. 이는 고압파이프의 손상에 따른 누유가 없을지라도 F.O 드레인탱크로부터 연료유가 역류했을 때 누유 수집 배관(리키지 라인) 연결구 등을 통해 고압파이프 바깥쪽으로 연료유가 새 수 있다는 것이고, 이처럼 고압파이프 주변으로 연료유가 새는 경우, 연료유 누유 알람(F.O Leakage Alarm)이 울리게 된다.

4.1.2.11 즉, 배관구조나 F.O 드레인탱크로부터의 역류 가능성으로 미루어 보아 주기관 누유가 발생한 부위는 주기관 연료분사펌프를 통한 고압파이프 손상부위라기 보다는 고압파이프와 누유 수집 배관(Leakage Line)을 연결하는 부위일 가능성도 있다고 판단된다. 또한, 주기관 플라이휠을 통해 비산된 연료유 일부가 고압파이프 주변에 묻어 흘러내렸을 가능성도 배제할 수 없다.

4.1.2.12 결과적으로 주기관 연료공급용 고압파이프라인 부근에서 새어나온 연료유는 고압파이프 자체에 균열 또는 파공이 생겨 누유되었을 가능성보다는 F.O 드레인탱크로부터 누유 수집 배관을 따라 역류한 연료유가 고압파이프와의 배관연결구를 통해 누유되었을 가능성이 더 높다고 판단된다. 아울러 이곳으로부터 흘러나온 기름은 고압파이프라인 바깥쪽을 타고 흘러내리면서 F.O 드레인탱크 측심관으로부터 넘쳐 흘러나온 기름과 함께 기관실 바닥으로 흘러내렸고, 이들 기름이 주기관 빌지웰에 가득 차면서 바로 위쪽에서 고속 회전하고 있는 플라이휠에 의해 공중으로 흩뿌려진 것으로 추정된다.

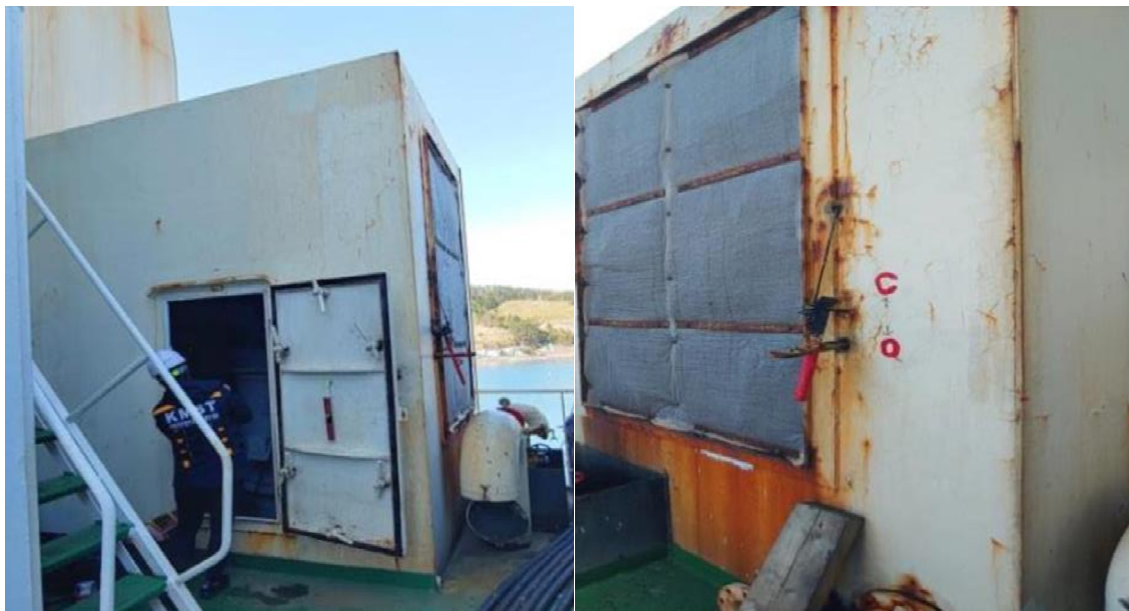
〈그림 23〉 유사선박(미래로호)의 수동형 개폐방식 댐퍼

- 4.3.6 그러나 고정식 CO<sub>2</sub> 소화장치는 가장 효과적인 수단이자 선박에서 단 1회 활용할 수 있는 최후의 화재진압 수단이며, 화재구역을 완전하게 밀폐하고 사용하여야 한다. 만약 화재구역을 밀폐시키지 않고 고정식 CO<sub>2</sub> 소화장치를 작동시키게 되는 경우 발화구역의 화염을 일시적으로 잦아들게 할 수는 있지만 결국 화재를 완전하게 소화시킬 수는 없다. 그러므로 고정식 CO<sub>2</sub> 소화장치의 작동은 신중하게 준비하고 시행함이 바람직하다.
- 4.3.7 선장이 화재 발생을 인지한 03시 40분 직후 휴대형 소화기에 의한 화재진압이 불가능하다고 판단하고 고정식 CO<sub>2</sub> 소화장치를 작동시키기로 결정한 것은 사고 당시 기관실 화재의 심각성을 적절히 고려한 조치였을 것이라고 추정된다. 다만, 화재 발생을 인지한 후 5분여 만에 연돌 측 에어댐퍼를 닫지 않은 채로 고정식 CO<sub>2</sub> 소화장치를 작동시킨 것은 인명안전을 최우선으로 한 조치라고 할지라도 결국 화재 진압의 실효성이 없었던 점에서 아쉬움이 남는다.
- 4.3.8 화재 발생을 인지한 후 약 52분만인 04시 27분경 모든 승조원이 영인207호에 옮겨 타기까지 화재 확산과정 등을 볼 때<sup>40)</sup> 초기 화재발생상황에 대한 판단과 승조원이 퇴선하는 동안에 연돌 측 에어댐퍼를 차단하기 위한 노력에 좀 더 시간을 들일 수도 있었다고 보인다.

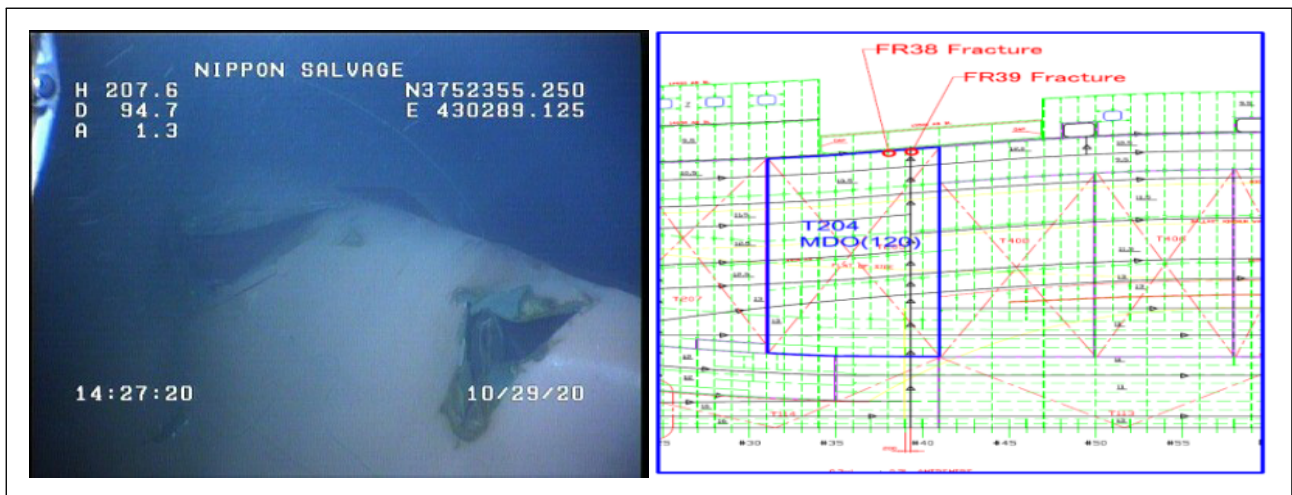
<그림 24> 폭발이 발생한 204번 탱크 사진(파공부) 및 도면

류 이적작업 등을 위해 침몰한 리스폰더를 해저에서 확인<sup>42)</sup>한 결과 204번 연료유 탱크가 위치한 외판에 내부에서 외부로 폭발한 것으로 보이는 2군데의 선체 파공이 생긴 것을 확인하였다.

4.6.3 따라서 리스폰더는 화재진압 중 선수부로 침하가 시작되었고, 기관실에서 발생한 화재가 인접한 케이블탱크 구역으로 확산되면서 열 전도율이 높은 케이블의 발화 및 화재 확산이 이루어졌으며, 케이블탱크 화재로 인한 열이 인접한 연료유탱크<sup>43)</sup>로 전도되면서 연료유 탱크 내 잔존유 및 증기 등이 폭발을 일으켜 선체외판에 파공이 발생하였고, 다량의 해수가 선체로 침입함으로 인해 선체침하가 가속화 되어 결국 이 선박이 침몰하게 되었다고 판단된다.
