해양사고 특별조사보고서

- 광석운반선 스틸라데이지 침몰사고 -

사고일자 : 2017.03.31.

중앙해양안전심판원 특별조사부

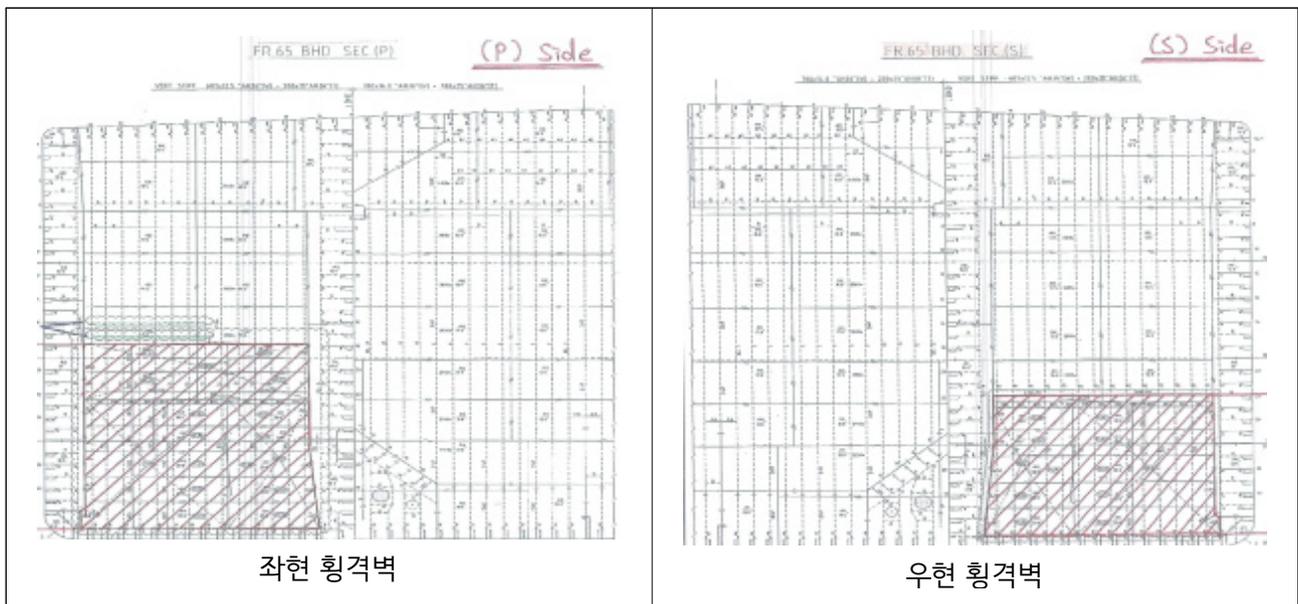
<그림 13> 65번 프레임 횡격벽 수리내역

- 2.9.4.2 한국선급 현장검사원은 해당 손상부위 이외에 인접한 다른 횡격벽(57번과 75번 프레임)에서는 손상이 관찰되지 않았고, 선장진술서에 2016년 2월에 항해 중 풍력계급(Beaufort) 7~8 정도의 바람과 파도를 만나 선박의 동요가 심하게 있었으며, 같은 해 3월에 해당 손상부위를 발견하였다고 서술되어 있음을 확인하였다고 진술하였다.
- 2.9.4.3 한국선급 현장검사원은 65번 프레임 횡격벽 손상을 한국선급 본부(부산)에 보고하였고, 한국선급 본부는 구조해석 보고서 및 검사기록 등을 검토²³⁾한 결과, 해당 손상이 65번 횡격벽에 한정된 것으로 판단하고 손상 부위만 원상복구토록 하였다.
- 2.9.4.4 이에 따라 이 선박은 중국 제스코조선소(저우산)로 이동하여 2016년 8월 16일부터 8월 25일까지 안벽에 접안한 상태에서 <그림 13>과 같이 65번 프레임의 손상 횡격벽을 신환하고 임시검사를 실시하였다. 주요 신환내역은 다음과 같다.
- 좌현 3번과 4번 평형수탱크 사이 횡격벽 : 가로²⁴⁾ 약 12.1미터 × 세로 약 13.4미터의 횡격벽 면재 및 해당 부분의 수직보강재 14개, 브라켓 14개 등이 신환되었다.
 - 우현 3번과 4번 평형수탱크 사이 횡격벽 : 가로 약 12.1미터 × 세로 약 9.4미터의 횡격벽 면재 및 해당 부분의 수직보강재 14개, 브라켓 14개 등이 신환되었다.

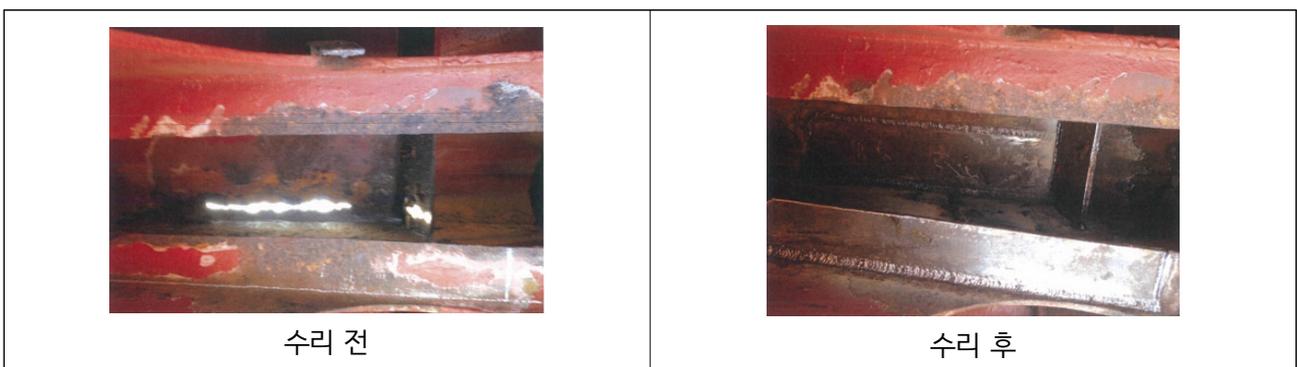
<그림 16> 선수 상갑판 외판파공(2015년 3분기 점검보고서)

2.10.7 또한, 이 선박의 분기별 보고서에는 선수 상갑판 외판파공부위 신환, 선수 갑판창고 바닥판 덧 시공(Doubling)²⁶⁾, 4번 좌현 평형수탱크 트랜스버스 웨브 균열 등 크고 작은 선체손상에 대해 자체 수리한 기록이 있었으나, 이러한 사항이 선박검사기관인 한국선급에 일일이 보고되어 검사받은 것은 아니었다.

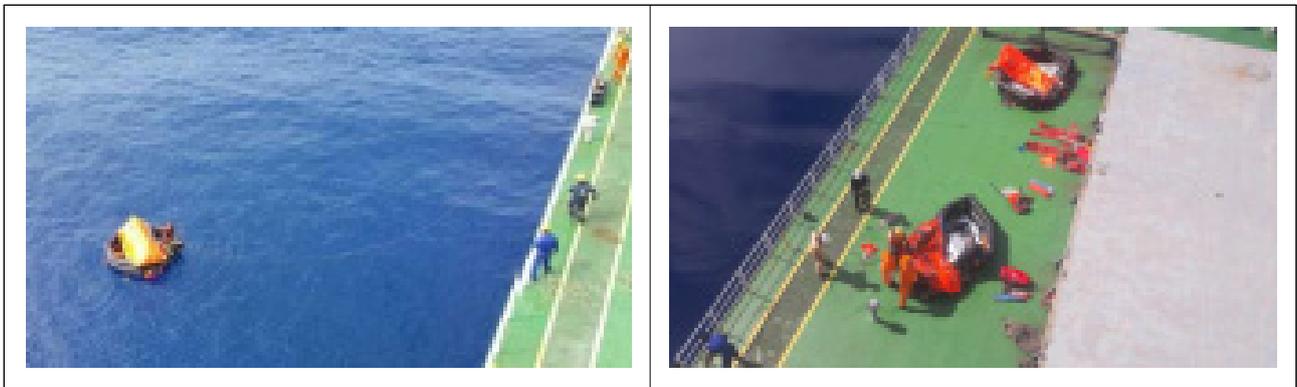
<그림 28> 수색·구조 작업 시 발견된 구명뗏목

3.6.4 같은 날 12시 50분(UTC)경 M/V 엘피다호가 구명뗏목 2척을 발견하였으며 그 중 1척의 구명뗏목에 승선하고 있던 갑판수A와 조기장을 구조³⁴⁾하였고, 같은 날 M/V 씨케이엔지호에서도 손상된 구명뗏목 1척과 손상된 구명정 2척을 추가로 발견하였으나 생존선원은 없었다.

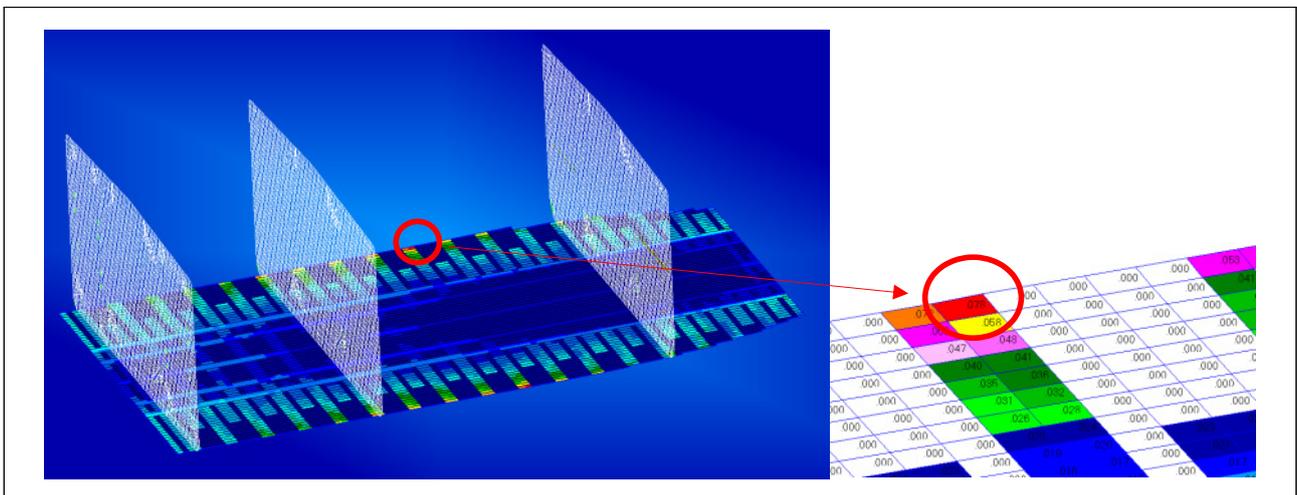
<그림 47> 선저외판의 피로 취약부

- 4.4.4.5 피로손상 예측을 위하여 유조선과 광석운반선으로 운항했던 항로의 해상상태는 노르웨이독일선급(DNV-GL)에서 제공하는 전 세계 취항 해상상태 정보⁸⁸⁾를 사용하였다.
- 4.4.4.6 하중은 영국선급 피로강도해석 절차에 따라 굽힘모멘트, 외력하중 및 화물·평형수 적하상태의 하중을 생성하였다. 피로손상을 구하는데 있어서는 일반적으로 용접 연결부 피로손상사고 검증에 적합한 것으로 알려진 영국선급의 필릿용접 평균 S-N곡선⁸⁹⁾(Fillet Weld Mean S-N Curve)을 사용⁹⁰⁾하였다.
- 4.4.4.7 피로수명의 정확한 예측을 위해서는 해석모델의 요소크기를 해당 판 정도의 두께인 상세분할요소(20~30밀리미터)로 해야 하나, 피로강도해석 대상을 선정함에 있어 응력집중이 예상되는 특정 부위가 아닌 전체 선체부위를 상세분할요소로 하는 것은 현실적으로 어려움이 있다. 이런 이유로 구조강도해석에 활용된 모델의 요소 크기(약 800~900밀리미터)로 피로강도해석을 실시하되, 피로수명의 연수가 아닌 피로에 있어 상대적으로 취약한 부위를 식별하는데 중점을 두고 평가⁹¹⁾하였다.
- 4.4.4.8 피로강도해석 결과, <그림 47>, <그림 48>과 같이 선체구조 주부재⁹²⁾(Primary Member) 중 2번 평형수탱크의 선저만곡부에 인접한 선저외판 및 선측외판이 상대적으로 가장 취약한 것으로 나타났다. 해당 취약부위는 응력집중도를 경감시키기 위한 구조배치가 없기 때문에 상세구조해석을 수행하면 피로손상이 높게 나올 수 있다.

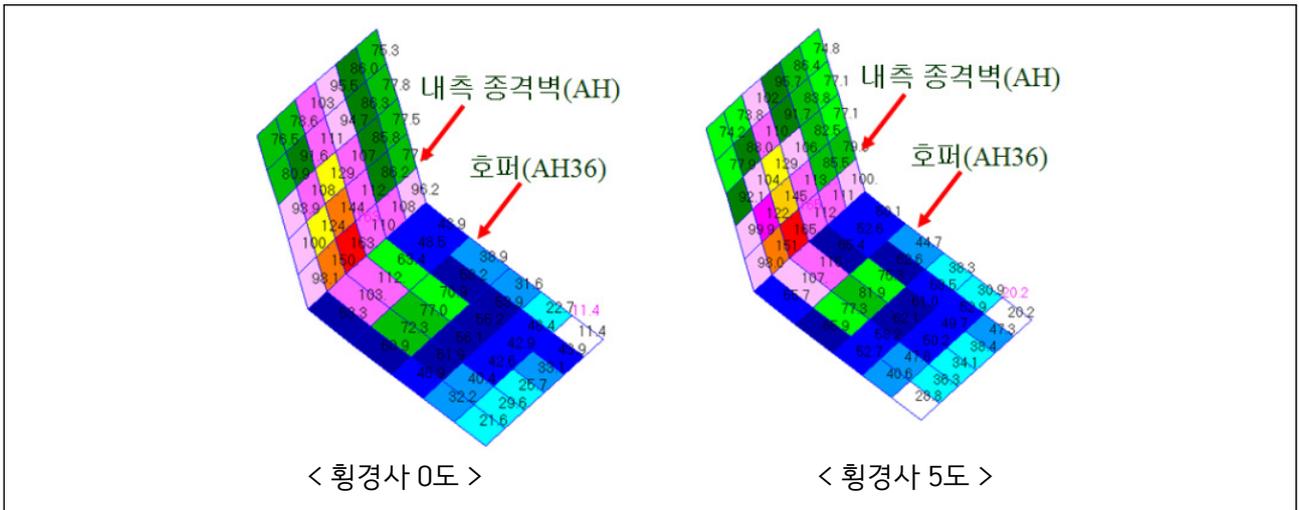
<그림 51> 79번 늑골부분의 응력결과

4.4.5.4 횡경사에 따른 2번과 3번 화물창에 대한 구조강도 해석 결과, 2번 화물창 늑골(FR. 79)의 내측 종격벽, 호퍼 등 일정한 위치에서 응력이 높게 나타남을 알 수 있었다. 다만, 발생응력은 해당부재 항복응력(315MPa)의 약 53% 수준으로 항복응력의 80%를 넘지는 않았다.

4.4.5.5 한편, 화물창과 인접한 구조부재에 대한 구조강도해석 결과에서는 2번 화물창에 있는 79번 늑골 부분의 횡부재, 3번 화물창에 있는 72번 늑골의 횡부재 등에서 0도에서 10도의 경사 시에 일부 허용응력을 초과하는 부분이 식별되었다. 10도 이상 경사 시에는 2번 및 3번 화물창의 많은 횡부재 상부 부분에 구조손상 가능성이 있는 것으로 나타났다. 이는 횡부재의 재료가 연강이고, 고응력이 발생하는 부분의 하단부에 용접선이 있기 때문인 것으로 판단된다.

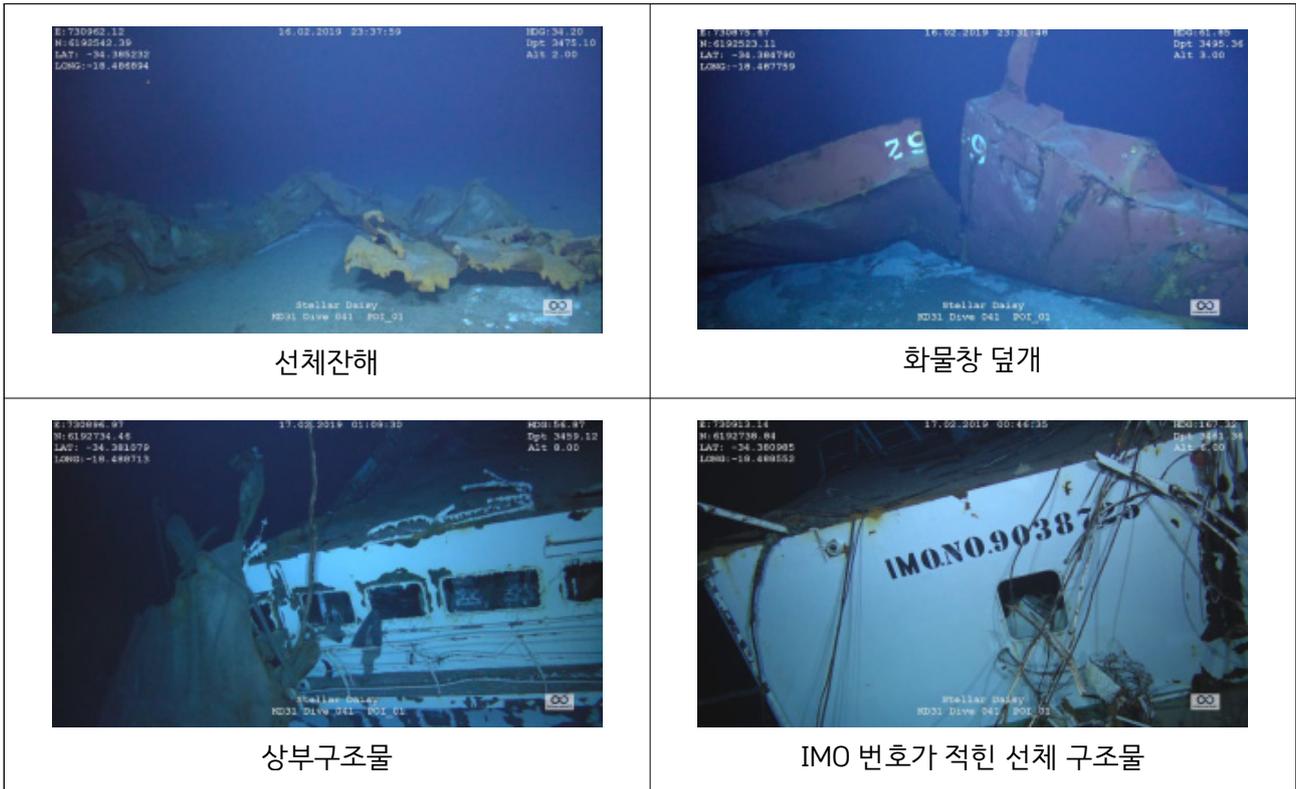
<그림 69> 스텔라데이지 잔해

5.3.2 초기 육안조사에서 적색 페인트가 칠해진 상당히 큰 금속 파편, 화물창 덮개(Hatch Cover) 파편 등이 관찰되었으며 BC 03 지점에서 IMO 번호가 표시된 선박 거주구역 구조물이 발견되어 이 지점이 스텔라데이지의 잔해가 분포된 지역이라는 것이 확인되었다.

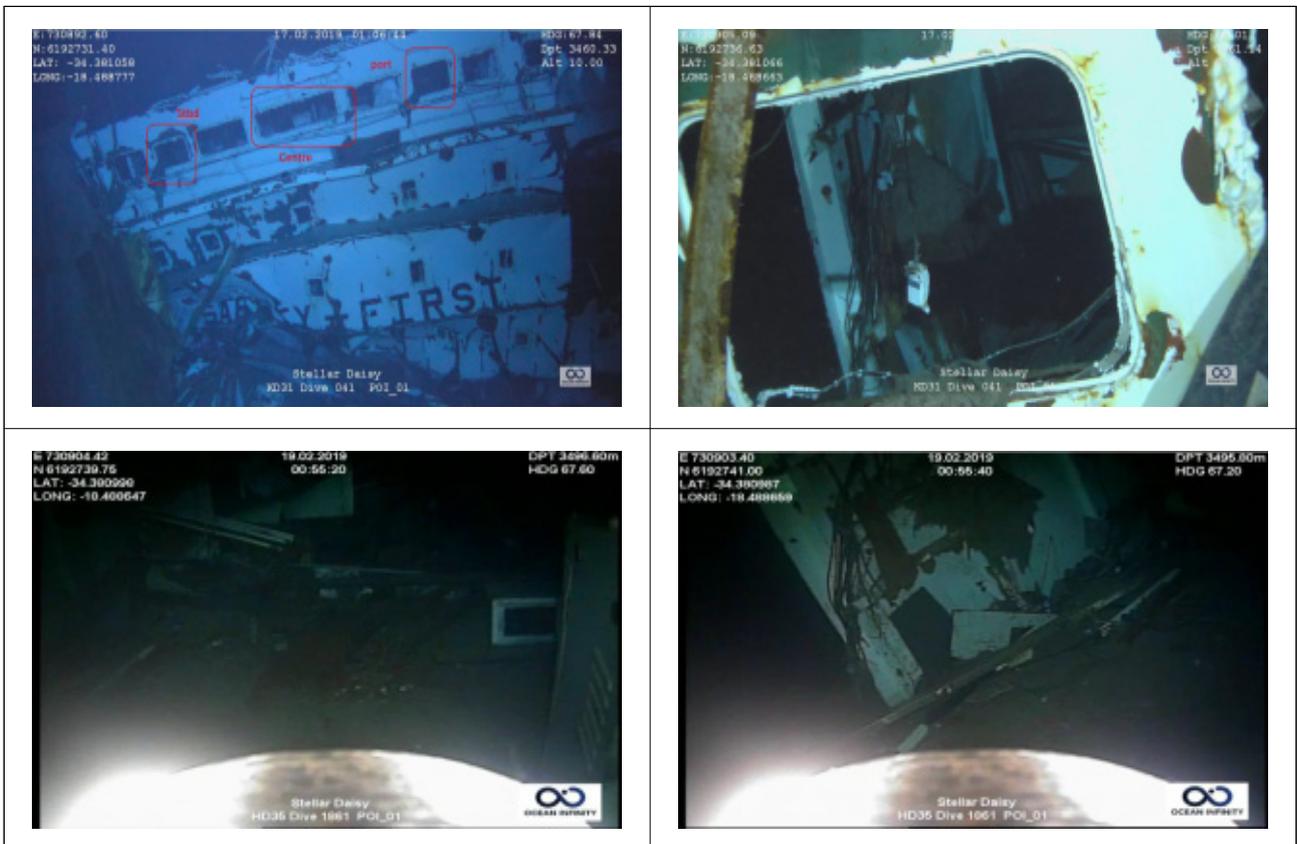
<그림 73> 상부구조물 상세

5.3.7 한편, 자율무인잠수정의 크기에 비해 선교 출입문 또는 창문이 협소하여 선교 내로 진입이 어려워 선교 밖에서 창문을 통해 선교 내부를 확인한 결과, 선교 내부는 전반적으로 광범위하게 손상되었고 벽과 천장의 내부 판넬이 대부분 부서져 있었으며 격벽 내부의 전선도 노출된 상태였다.

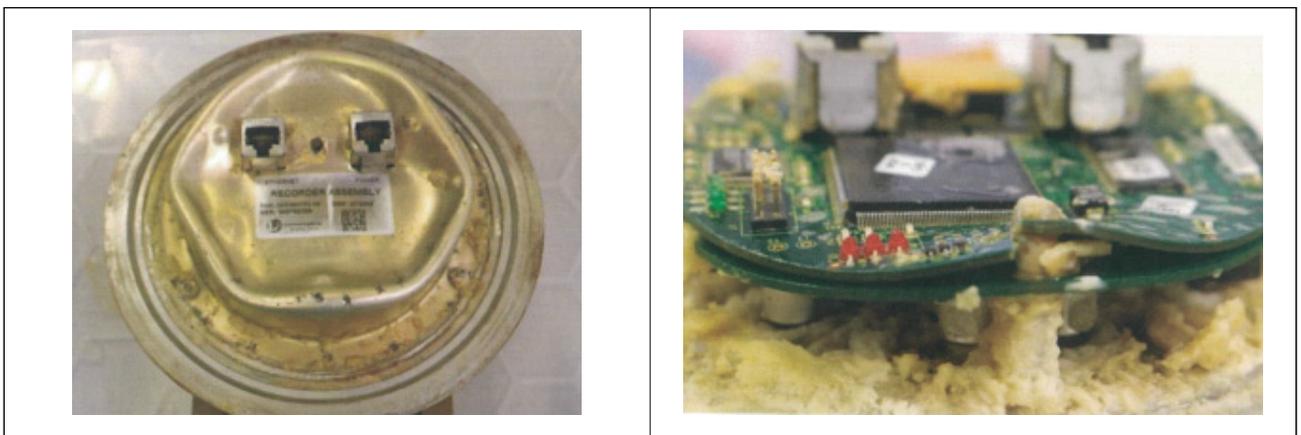
<그림 81> 보호용기 케이싱 및 전자기판

5.8.2 회수된 보호용기의 케이싱은 손상되어 있었고, 케이싱을 분해 후 확인된 전자기판 (Processor Board)도 손상되었으며, 전자기판을 분리하고 내부 절연물질을 빼낸 후 확인한 메모리 모듈 용기는 여러 군데가 일그러져 있었다.
