[특별조사 2022-002]

# 해양사고 특별조사보고서

- 컨테이너운반선 싸왓디방콕호 선원사망사고 -

중앙해양안전심판원 특별조사부

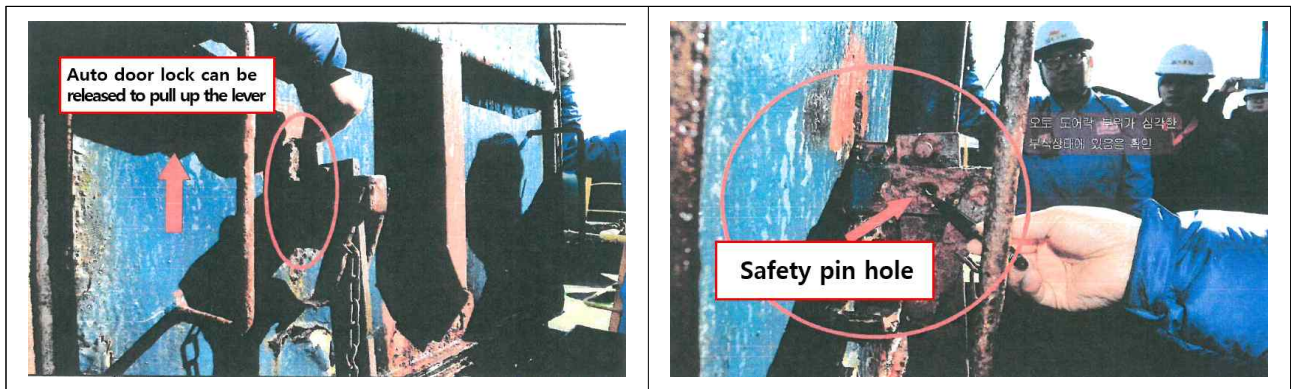
<그림 5> 선수루 갑판창고 덮개 안쪽 사진

2.6.2 갑판창고 덮개에는 개방 후 닫히지 않도록 고정해 주는 장치가 2가지 마련되어 있다. 하나는 자동고정장치(Auto Door Lock)이고, 다른 하나는 안전핀(Safety Pin)이다. 두 가지 장치들은 모두 창고 덮개 안쪽에 설치되어 있다.

2.6.3 자동고정장치는 창고 덮개를 개방하면 덮개 안쪽에 설치된 잠금장치가 자동으로 내려 오면서 손을 놓더라도 덮개가 닫히지 않고 열린 상태를 유지시켜주는 장치이다. 열림 고정 상태에서 안전핀을 추가로 자동고정장치 아래쪽에 위치한 구멍에 끼워넣으면 자동고정장치가 풀리지 않게 된다.

- 4.3.2 이 창고 덮개에는 뒤로 젖혀 문을 열면 그 상태를 자동으로 고정하는 자동고정장치가 설치되어 있다. 또한 열린 자동고정장치가 풀리지 않도록 수동으로 하는 안전핀이 있어 2중의 안전장치가 설치되어 있었다. 그러나 당시 이 선박의 선원들은 이 안전핀이 유실되어 없는 상태였던 것을 인지하지 못한 채 자동고정장치만을 사용하였던 것으로 추정된다.
- 4.3.3 1등항해사의 진술에 따르면, 사고 당시 자동고정장치는 장시간 부식으로 인해 녹이 발생되어 있었다. 이로 인해 자동고정장치가 작동이 되더라도 완전히 고정되지 않고 다소 헐겁게 고정되고 있었다.
- 4.3.4 또한 이 창고 덮개의 스프링은 노후된 상태로 덮개를 닫을 때 천천히 닫히도록 하는 기능이 완전히 상실된 상태였다고 1등항해사는 진술하였다.
- 4.3.5 창고 덮개의 고정장치 구조와 선원 진술 등을 종합하여 볼 때, 헐거운 자동고정장치에만 의존한 채 덮개가 열려 있었고, 안전핀은 채워져 있지 않았기 때문에 선체 종동요와 불워크를 넘어온 파도의 힘에 의해 고정장치가 풀릴 수 있는 상태였던 것으로 판단된다. 스프링은 노후되어 제대로 기능하지 못하면서 덮개 닫힘 속도를 줄이는데 제대로 역할을 하지 못했다.

- 4.4.2 갑판창고 덮개의 자동고정장치 및 안전핀의 상태 점검 등은 갑판정비 작업에 해당하며, 이는 1등항해사의 업무에 해당된다. 당시 자동고정장치는 녹이 발생하고 잠김상태가 헐거웠으며, 안전핀은 유실되어 있었다.
- 4.4.3 이는 1등항해사가 평소 갑판설비의 구조 및 기능에 대한 제대로 이해하고 있지 못하였고, 또한 평소 갑판설비의 상태 등을 철저히 점검하고 정비하지 않았다는 것을 의미한다.
- 4.4.4 아울러, 이 선박의 안전관리를 담당하는 회사인 (주)코리아쉽매니저스는 국제안전관리규약<sup>12)</sup>(ISM Code)에 따라 소속 선박의 안전관리를 확인하고 그 결과 소홀한 부분에 대해서는 적절한 시정조치가 이뤄져야 하나 이에 다소 미흡했던 것으로 판단된다.

- 6.1.1 강철로 제작된 갑판설비는 해수 등 노출로 인해 부식되기 쉽고 이로 인해 그 기능이 저해될 수 있고 장기간 부식을 방치할 경우 장비가 유실될 수도 있다.
- 6.1.2 따라서 갑판설비의 유지·보수를 담당하는 책임 선원은 정비계획에 따라 주기적으로 갑판설비를 관리하여야 하고, 특히 안전장치가 정상적으로 작동하는지 등을 확인하여야 한다.
- 6.1.3 또한 노후화되거나 수리가 필요한 갑판장비에 대해서는 즉시 회사에 보고하여 수리를 할 수 있도록 조치를 취하여야 하며, 회사에서는 선박의 안전운항을 위해 적극 지원할 수 있도록 하여야 한다.

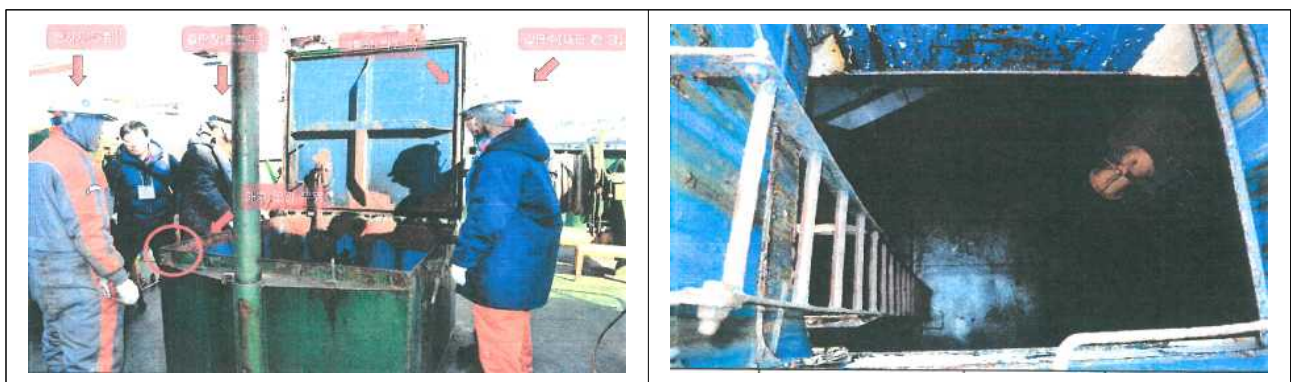
<그림 6> 선수루 갑판창고 덮개(개방상태) 전경 및 내부 진입 사다리

2.6.1 선수 갑판창고 출입구의 턱 높이는 갑판으로부터 약 80센티미터이다. 출입구 폐쇄를 위한 창고덮개는 약 140센티미터 × 약 140센티미터의 사각형 모양이다. 강 재질로 만들어진 이 창고 덮개의 중량은 약 100킬로그램<sup>4)</sup>이다.

2.6.5 이 두 가지 고정장치에 추가하여, 이 창고 덮개의 무게로 인해 창고 덮개가 너무 빠르게 닫히지 않도록 속도를 조절해주는 스프링이 창고 덮개의 바깥쪽 경첩부분에 설치되어 있다.

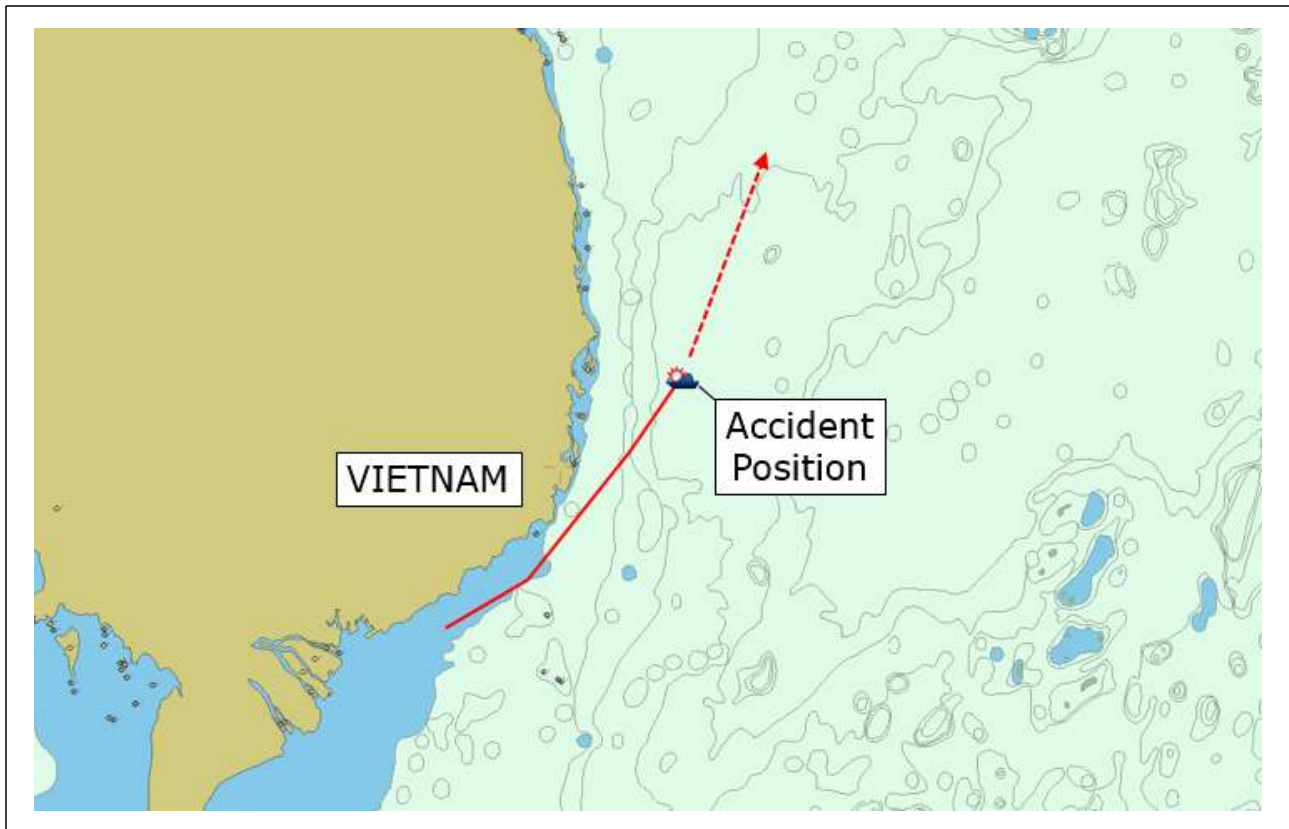
<그림 8> 싸왓디방콕호 항적 및 사고발생 위치

- 4.2.1 갑판창고 덮개가 갑자기 닫힌 원인 등을 파악하기 위해 사고 당시 기상상태를 분석하였다. 이 선박의 항해일지 기록에 따르면 당시 기상은 약 20~26노트(10.3~13.4m/s)의 북풍이 불고 있었다. 파도는 약 2~2.5미터 높이였다.
- 4.2.2 항해일지에 기재된 풍속은 진풍속이므로, 선수에서 작업 중 느끼는 풍속을 알기 위해서는 상대풍속<sup>10)</sup>을 계산해야 한다. 풍향(북풍)과 선수방향이 거의 같으므로 상대풍속은 진풍속(20~26노트)에 선박의 속도인 10.5노트 합한 30.5~36.5노트(15.7~18.8m/s)가 된다.
- 4.2.3 사고 후 조사과정에서 선장은 당시 풍속이 약 50노트(25.7m/s) 정도였고, 파고는 약 2~2.5미터였다고 진술하였다. 이때 선장은 풍속계를 통해 풍속을 확인하였을 것이므로 이는 상대풍속이었을 것으로 판단된다.
- 4.2.4 기상에 관한 기록과 진술을 볼 때 선수에서 작업자는 약 30노트(15.4m/s) 이상<sup>11)</sup>의 바람을 견디며 작업해야 했다. 이 정도의 풍속은 육상에서 나무전체가 움직이고 걷기가 곤란할 정도로 강한 바람이다.
- 4.2.5 또한 파고는 2~2.5미터 정도였던 것으로 추정된다. 풍랑주의보 발효기준이 유의파고 3m인 점을 감안하면, 해면이 잔잔한 상태는 아니었을 것으로 추정된다.

4.2.6 사고 당시 풍속, 파고 등 기상상태가 선수에서의 정비작업을 하기에 적합한 상태였다고 보기는 어려운 것으로 판단된다. 만약, 선체파공으로 인한 침수를 피하기 위해 긴급히 수행해야 하는 부득이한 작업이었다면, 기상이 작업에 미치는 영향에 대한 충분한 평가와 대비가 필요했다.

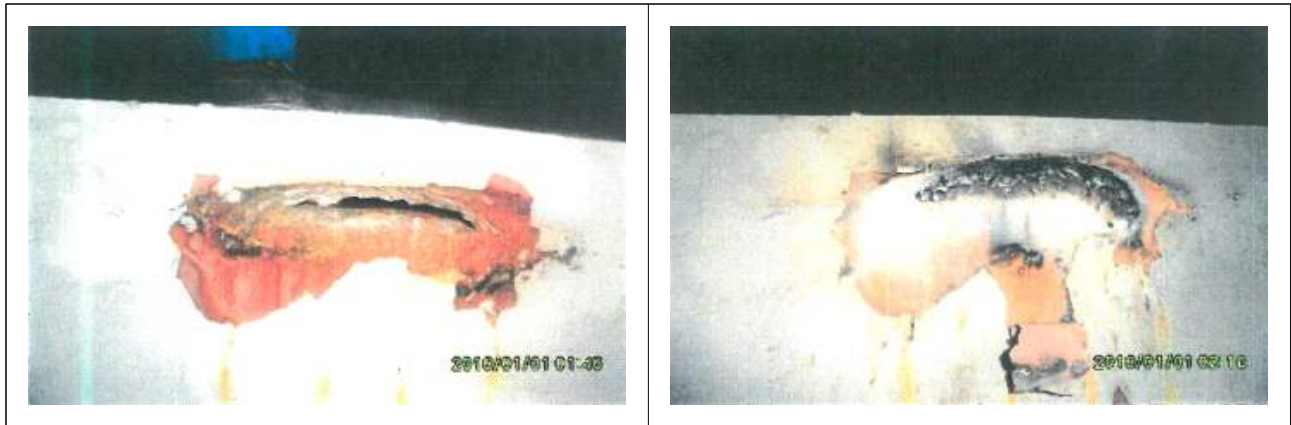
<그림 9> 파공발생부 사진(수리 전·후)

3.2.3 선수로 간 2등항해사는 컨테이너에는 이상이 없는 것을 확인하였다. 그러나 좌현 닻(Anchor)이 완벽하게 당겨지지 않은 채로 격납되어 있어, 닻의 크라운(Crown)과 선체가 맞닿는 부분이 부딪힘으로 인해 파공(Crack)이 발생<sup>7)</sup>하면서 이 부위를 통해 갑판창고로 해수가 유입되고 있는 것을 발견하였다.

3.2.6 16시 10분경 1등항해사는 파공부위를 자세히 확인하기 위하여 갑판창고 덮개를 개방하였고, 갑판장이 갑판창고 내부로 진입하여 약 7센티미터 길이의 파공 부위를 확인하였다.

7) 1등항해사는 2017년 12월 30일 베트남 호치민항 출항시 비상 투묘 준비를 위하여 닻을 조금 내렸는데, 출항 후 닻이 제대로 격납되지 않아 선체 동요로 인해 닻이 흔들리면서 닻의 크라운과 선체가 부딪혀 파공이 발생된 것으로 추정된다고 진술함

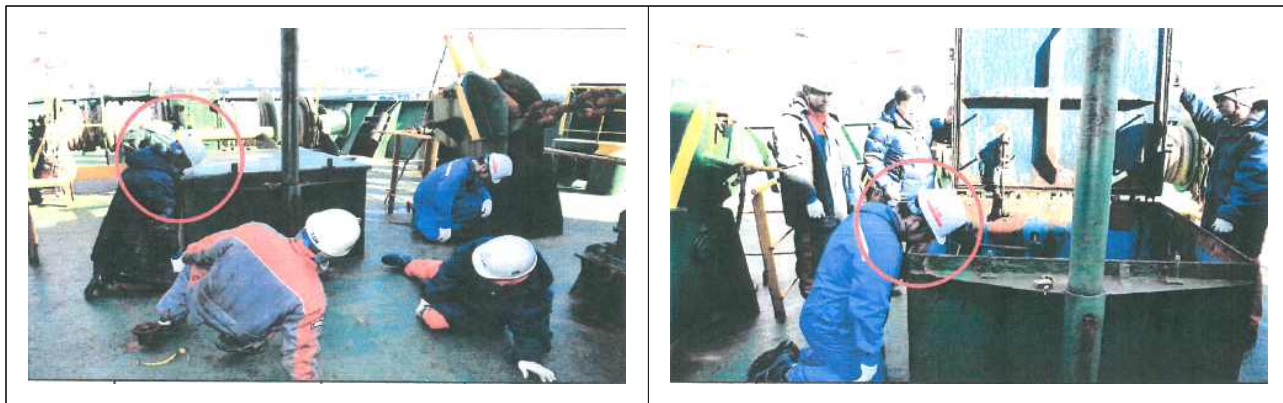
<그림 10> 사고 당시 재연

- 1.6 1등항해사는 갑판장, 갑판수, 갑판원 등 선원들과 함께 선수부 갑판창고로 이동하여 창고 덮개(Small Hatch)를 개방한 후 창고 안에 공구를 넣으며 진입을 준비하였다. 이때 선수부에 큰 파도를 2차례 맞은 이 선박의 선수부가 파도에 의하여 크게 충격(Slamming)을 받았고, 이 영향으로 창고 덮개가 갑자기 닫혔다.

- 1.7 이로 인해 창고 덮개를 잡고 있던 갑판원이 닫힌 창고 덮개와 문턱(Hatch Coaming) 사이에 머리를 끼게 되었고, 결국 사망하였다.

- 1.8 갑판창고 덮개에는 의도하지 않은 닫힘을 방지하기 위해 열림상태 자동고정장치(Auto Door Lock)와 2차 안전장치인 안전핀(Safety Pin)이 설치되어 있었으나 사고 당시 자동고정장치는 노후되어 있었고, 안전핀은 유실된 상태였다. 이와 같은 상태에서 파도에 의한 충격에 의해 덮개가 갑자기 닫히면서 사고가 발생한 것으로 판단된다.

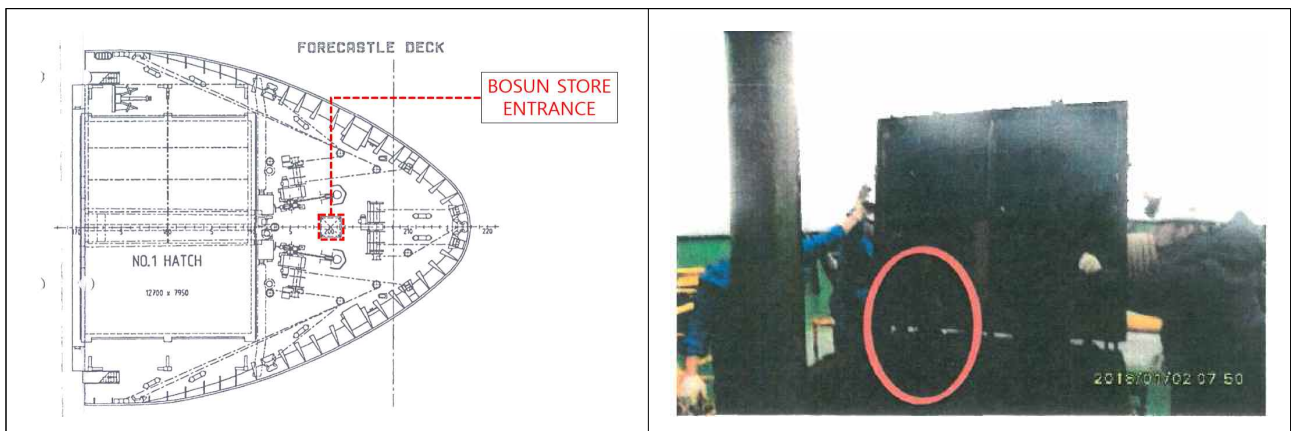
<그림 12> 선수부 갑판창고 위치 및 입구

4.3.1 싸왓디방콕호의 갑판창고 출입은 위로 들어서 덮개를 열고, 사다리를 통해 사람이 위에서 아래로 출입하는 방식으로 이루어진다.

- 6.3.1 싸왓디방콕호와 같이 출입을 상갑판상의 덮개가 아닌, 선수부 갑판창고 덮개를 위로 들어서 여는 방식의 경우, 덮개가 무겁기 때문에 선원 혼자서 문을 열기가 어렵다. 또한 덮개 고정장치인 자동고정장치 등이 노후된 경우에는 위험한 상황이 발생할 수도 있다.

6.3.2 따라서 이러한 위험성을 낮춰 안전한 작업환경 제공하기 위해, 가능하다면 선수 갑판창고 출입구를 앞뒤로 여닫는 방식으로 변경하는 방안도 고려해볼 필요가 있다.

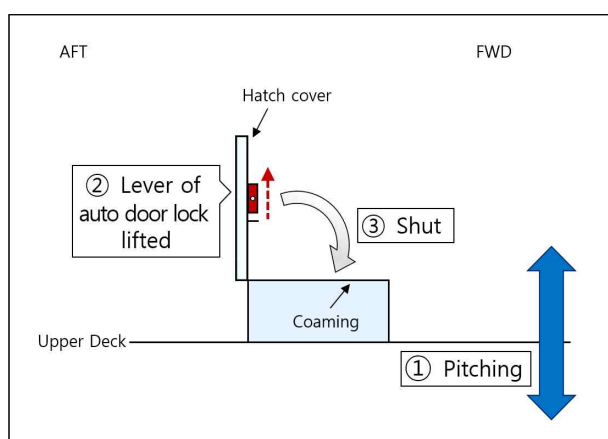
<그림 13> 갑판창고 덮개 닫힘 전개도

- 5.1 이 사고는 싸왓디방콕호 선수 갑판창고 덮개가 갑자기 닫히면서 창고 덮개와 문턱 사이에 머리가 끼어 갑판원이 사망하게 된 사고이다.
- 5.2 사고 당시 갑판창고 덮개의 개방상태를 유지시켜주는 장치인 자동고정장치가 노후되어 헐거운 상태였고, 안전핀은 유실되어 있는 등 갑판창고 덮개에 설치된 안전장치가 제대로 역할을 하지 못하는 상태였다.
- 5.3 이러한 상태에서 갑판창고 덮개를 개방하여 작업을 수행하던 중, 파도로 인해 선체가 종동요하여 갑판창고 덮개 자동고정장치가 풀렸다. 동시에 선수 불워크를 넘어온 해수에 선원들이 쓰러지면서 잡고 있던 덮개를 놓치게 되었다. 이로 인해 열려 있던 갑판창고 덮개가 갑자기 닫히게 되었을 것으로 판단된다.
- 5.4 이 사고는 평소 자동고정장치 등 갑판설비에 대한 점검 및 정비 미흡, 작업 전 충분한 안전성 평가의 미수행, 작업 중 위험요인에 대한 추가안전조치 미이행 등에 기인한 것으로 판단된다.

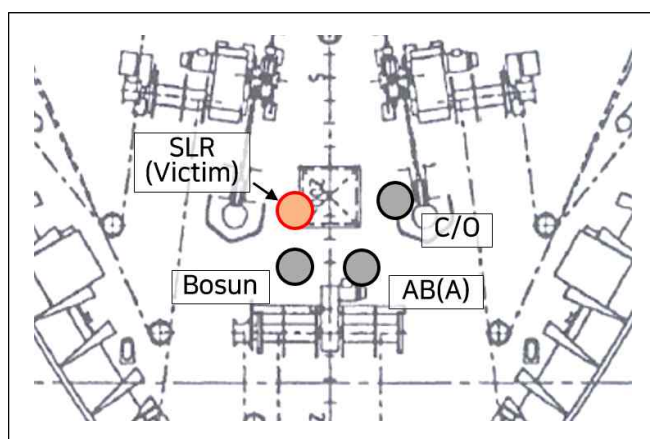
<그림 14> 사고 당시 선원들 위치

- 4.5.1 싸왓디방콕호의 선장은 선박 안전관리의 총책임자로서 해상에서의 안전 및 환경보호와 관련된 최종적인 결정을 내리고 회사의 지원을 요청할 수 있는 최우선적인 책임과 권한을 가지고 있다.
- 4.5.2 운항 중 선체에 파공이 생기는 경우와 같이 선박의 안전운항에 직접 영향을 미치는 사항이라고 판단되는 때에는 본선에서 자체적으로 수리를 실시할 수 있다. 그러나 바람이 세게 불고 높은 파도가 치는 등의 위험상황에서는 작업 전에 작업 안전성에 대해 충분히 평가한 후 작업을 실시하여야 했을 것으로 판단된다.
- 4.5.3 당시 선장의 작업지시는 상당히 센 바람이 불고, 파고도 높았음에도 불구하고 회사 및 책임 선원들과 적절한 논의 과정을 거치지 않은 상태에서 작업을 지시하였다.
- 4.5.4 또한 이 선박의 1등항해사는 업무 분장에 따라 이번 사고가 발생한 선수부 갑판창고 내 파공부 수리 작업을 총괄하는 자로서 안전하게 해당업무가 수행되도록 갑판부 직원들을 지도·감독할 책임이 있었다.
- 4.5.5 선원들로 하여금 덮개의 좌·우를 잡고 있도록 하였던 점을 볼 때 당시 1등항해사는 갑판창고 덮개의 열림 고정상태가 헐거웠고, 이로 인해 덮개가 닫힐 수 있다는 위험성을 어느 정도 인지하고 있었던 것으로 판단된다. 그러나 안전핀을 꽂거나, 밧줄 등을 이용하여 고박하는 등 별도의 추가안전 조치는 취하지 않았다.
