[특별조사 2022-006]

해양사고 특별조사보고서

- 일반화물선 유진에이스호 선원사망사고 -

사고일자 : 2019.06.28.

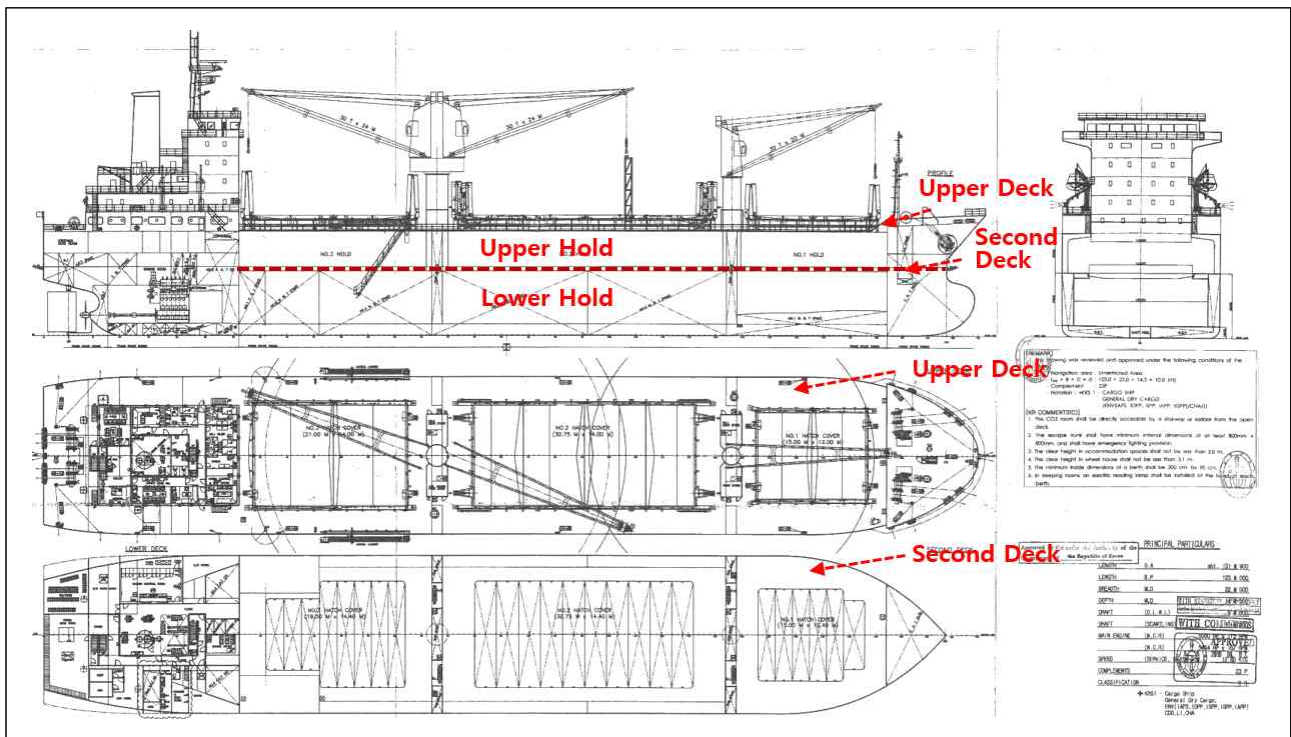
<그림 2> 화물창 배치 및 구조

2.5.2 이 선박에는 3개의 화물창이 있으며, 각 화물창은 상부 화물창(Upper Hold)과 하부 화물창(Lower Hold)으로 구분되어 있다. 상부 화물창과 하부 화물창을 나누기 위해 화물창 중간에는 하부갑판(Second Deck)이 설치되어 있다. 화물창 바닥에서 하부갑판까지의 높이는 약 7.4미터이다.

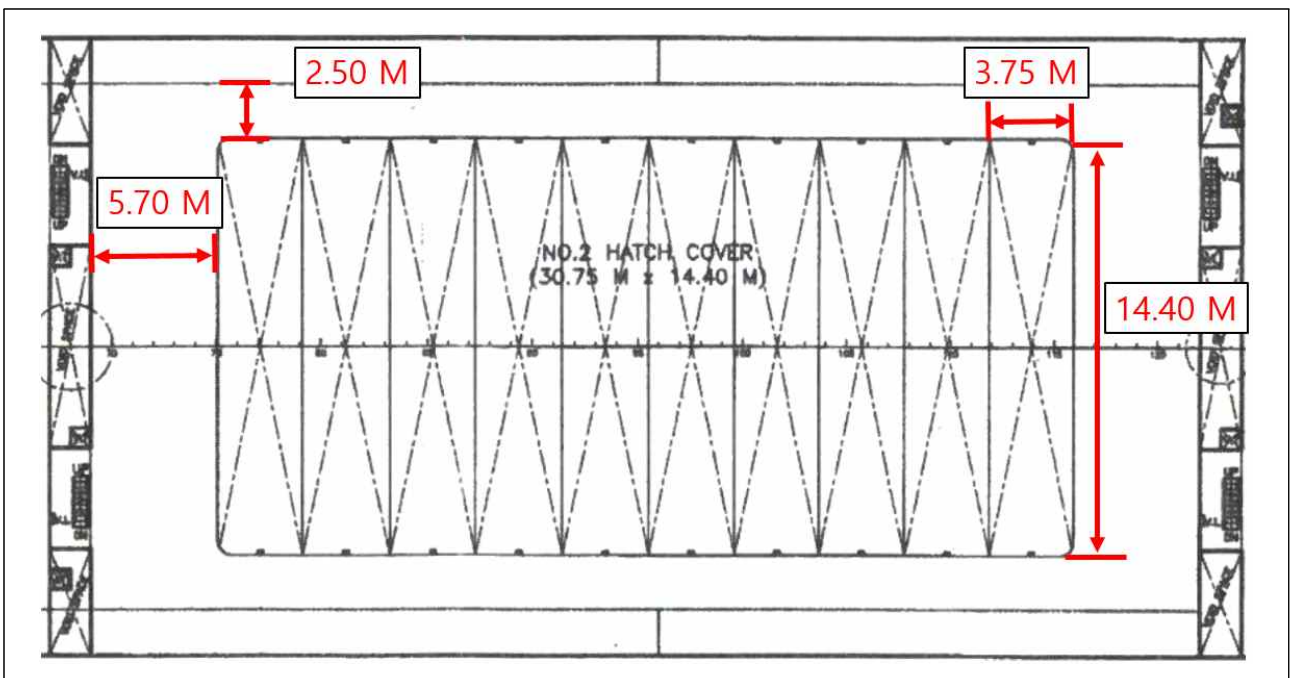
<그림 4> 2번 화물창의 하부갑판 도면(일반배치도)

2.5.4 2번 하부 화물창 덮개는 10개의 판(Pontoon)으로 구성되어 있다. 2번 화물창은 선박의 중간부분에 위치하고 있기 때문에 덮개의 모양은 직사각형이며, 1개 판의 크기는 약 3.75×14.40 미터이다.

2.5.5 하역작업 등을 위해 들어낸 화물창 덮개는 육상에 내려놓거나, 화물창 덮개 판의 일부만 들어내는 경우에는 화물창내 하부갑판의 앞(선수방향) 또는 뒤(선미방향)에 쌓아두기도 한다. 2번 화물창의 경우, 쌓아둘 수 있는 공간의 너비는 약 5.7미터로 판(Pontoon)들이 적재될 경우 약 2미터의 공간이 남아있어 사람들이 지나다닐 수는 있는 정도이다.

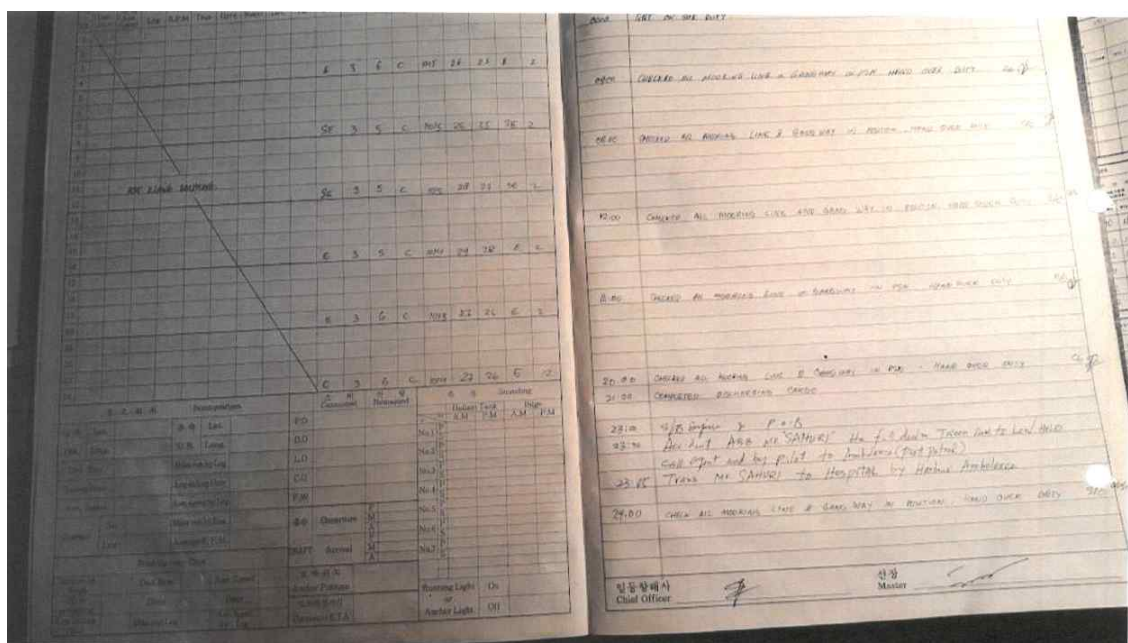
<그림 6> 사고 당시 항해일지 기록

2.6.1 유진에이스호의 항해일지 기록에 따르면 사고 당시 바람은 초속 약 3~5미터의 동풍이 불고 있었고, 날씨는 흐린 상태였으며, 기온은 섭씨 약 27도 가량이었다.

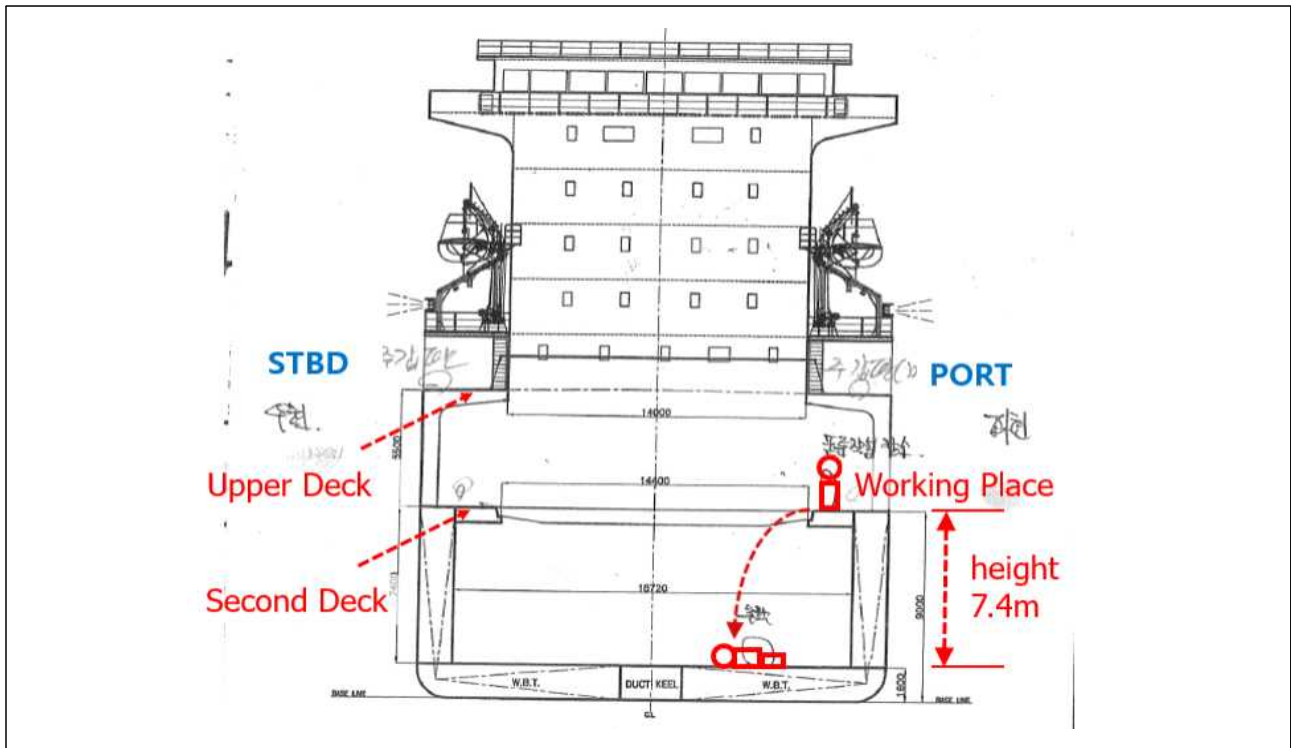
<그림 7> 사고 당시 작업 및 추락장소

- 4.1.1 사고 순간을 직접 목격한 사람은 없다. 사고 사실은 수습갑판원 A가 처음 인지하였는데 수습갑판원 A는 사고 당사자인 갑판수 인근에서 작업 중에 무엇인가 떨어지는 소리를 들었고 고개를 돌려보니 갑판수가 화물창 바닥에 떨어져 있는 것을 보았다고 진술하였다.
- 4.1.2 또한 이 선원은 진술에서 갑판수가 화물창 덮개에 걸쇠를 걸고 난 뒤 이동하다가 발을 헛디디며 추락한 것 같다고 하였다. 한편 선사의 사고보고서에서는 정황상 사고 선원이 뒷걸음을 치다가 추락한 것으로 기술되어 있다.
- 4.1.3 말레이시아 현지 병원 의사의 검시보고서⁴⁾에 따르면 사고 선원의 직접적인 사망 원인은 ‘추락에 의한 심각한 두부 외상’으로 판단하였다.
- 4.1.4 따라서 선원의 진술, 선사 사고보고서와 병원 검시보고서를 종합하여 볼 때, 갑판수는 화물창 덮개를 닫기 위해 걸쇠 연결작업을 마친 후 뒷걸음으로 물러서면서 발을 헛디디거나 발이 바닥에 걸려서 중심을 잃는 등⁵⁾으로 인해 하부갑판에서 화물창 바닥으로 추락하여 사망한 것으로 추정된다.

- 4.2.1 갑판수가 작업 중이던 하부갑판은 상갑판과 화물창 바닥의 중간에 위치한 갑판으로 화물창 바닥으로부터 약 7.4미터 높이에 위치하고 있다. 덮개를 닫아 놓지 않으면 외곽을 제외한 부분이 모두 뚫려 있는 갑판 구조이기 때문에 덮개가 없는 상태에서 작업 시에는 자칫 추락하기 쉽다.

- 5.1 이 사고는 유진에이스호가 하역작업 후 출항을 준비하기 위해 하부 화물창 덮개를 덮는 과정에서 크레인에 연결된 걸쇠를 화물창 덮개에 체결한 후 이동하던 갑판수가 하부갑판 아래로 추락하여 사망하게 된 사고이다.
- 5.2 갑판수가 추락하는 순간을 목격한 사람이 없어 추락의 직접적인 원인은 알 수 없으나 화물창 덮개를 들어올리는 과정에서 덮개와 부딪칠 것을 우려하여 이를 피하기 위해 뒷걸음치다가 발을 헛디디거나 발이 바닥에 걸려서 중심을 잃는 등으로 인해 추락하였을 것으로 추정된다.
- 5.3 이 사고는 갑판수의 실수로 인해 발생한 것으로 판단되나 고소작업, 화물창 내부에서의 작업 등을 수행하기 전에 안전총괄책임자(선장), 하역작업책임자(1등항해사)가 안전관리를 철저히 하지 않은 것도 사고 발생의 일부 원인이 된 것으로 판단된다.

- 6.1 선장 및 1등항해사는 선박의 안전관리절차서에 따라 ‘고소작업’이나, ‘하역작업 중 화물창 진입’ 등의 작업 전 위험성 및 안전성 등을 사전에 평가하여야 하고, 작업 선원들을 대상으로 그 작업의 방식, 잠재된 위험성 등에 대해 충분한 사전교육을 실시하여야 한다. 또한, 선사는 선원들이 안전관리절차서를 철저히 준수하도록 지속적으로 교육 및 계도하여야 한다.
- 6.2 추락 위험성이 있는 작업에 투입되는 선원은 작은 실수도 중대한 사고로 이어질 수 있으므로 작업 시 항상 주의하여야 한다. 또한 선장 및 1등항해사는 작업상황을 지휘·감독할 수 있는 감독자를 지정·배치하여야 한다.
