# 해양사고 특별조사보고서

## - 일반화물선 에니 작업원사망사고 -

사고일자 : 2021.03.18.

중앙해양안전심판원 특별조사부

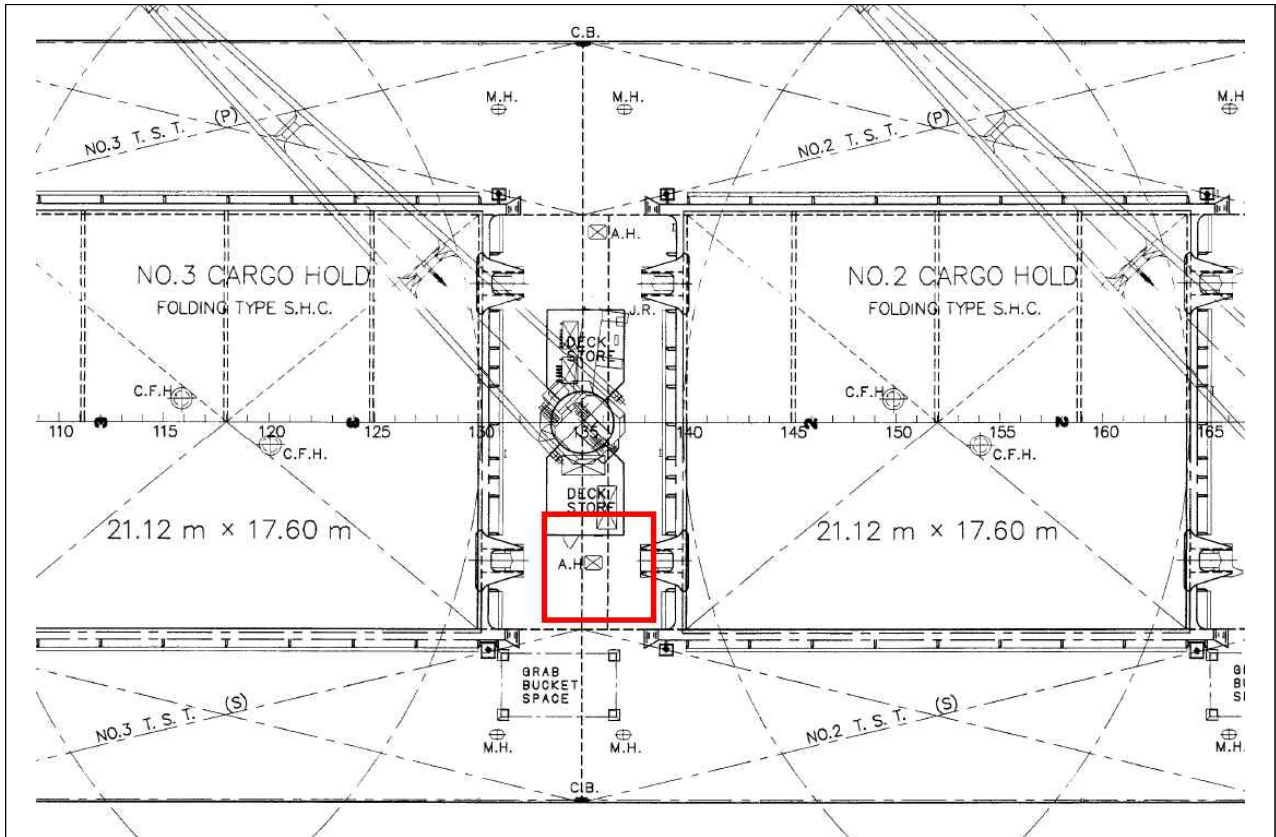
[그림 2] 2번 화물창 출입구 위치

2.5.1 이 선박은 선미선교형 구조이며, 상갑판 아래 기관구역 앞에는 각각 21.12미터×17.60미터 크기의 화물창이 5개 배치되어 있다. 각 화물창은 덮개(Hatch Cover)와 출입구(Access Hatch)가 있다. 이번 사고가 발생한 2번

화물창의 출입구는 2번과 3번 화물창 사이 갑판(Cross Deck)에 위치해 있다.

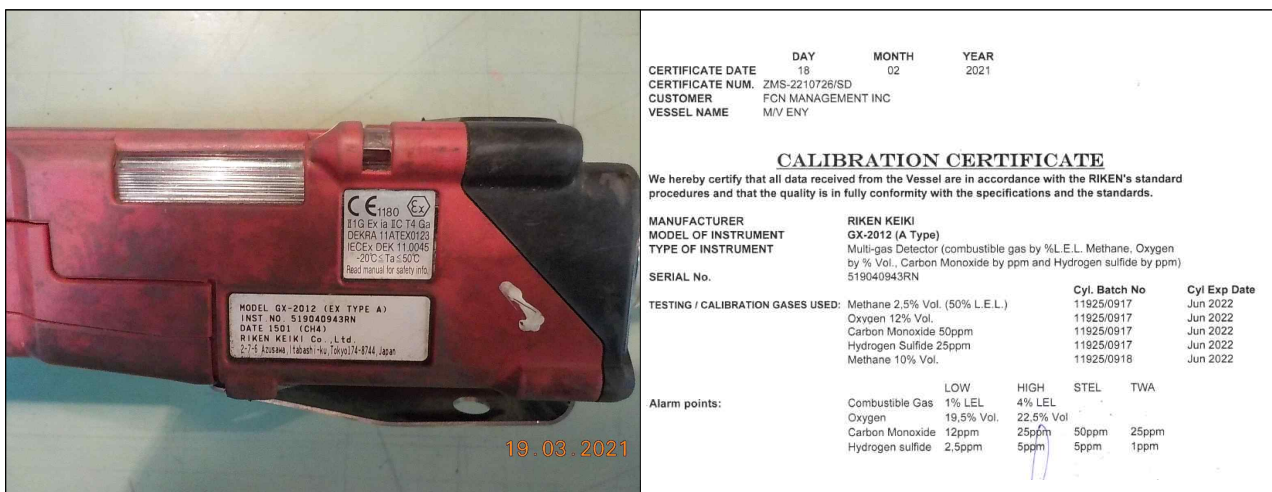
[그림 5] 선박내 보유 중인 가스검지기

2.7.1 이 선박은 밀폐구역 등 진입 전 산소와 가스농도 측정을 위해 산소·가스 검지기를 보유하고 있었다. 이 기기는 2021년 2월 18일 검·교정을 받았다.

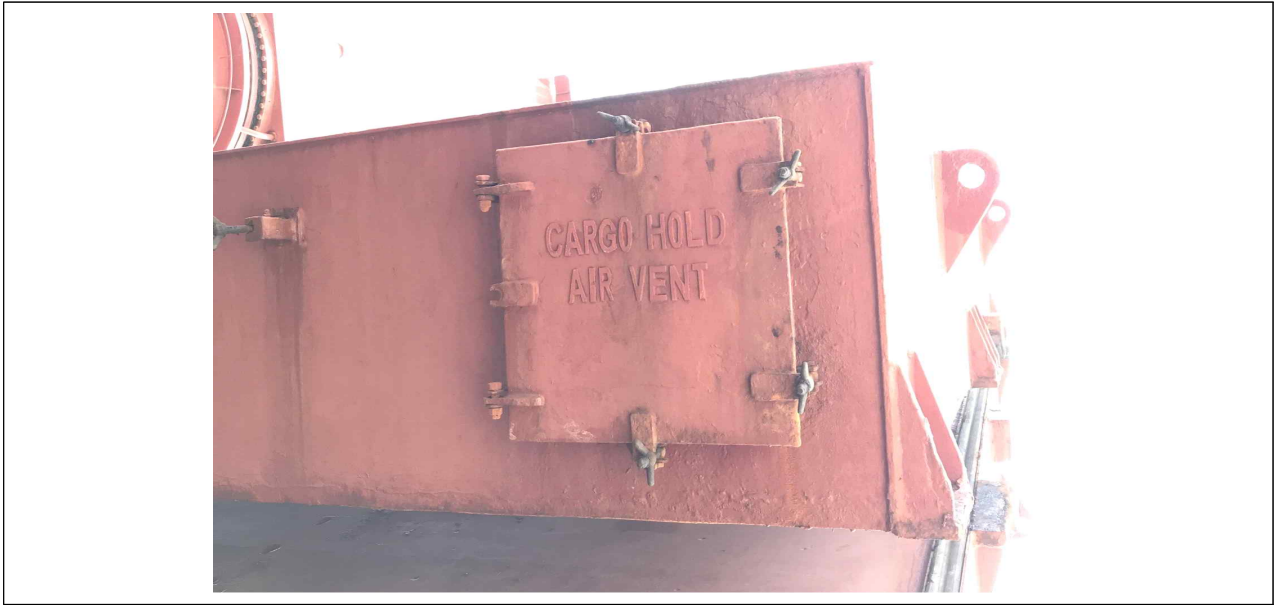
[그림 6] 화물창 통풍구

2.7.2 화물창에는 자연환기를 위한 통풍구(Cargo Hold Air Vent.)가 화물창 덮개 측면에 설치되어 있으나, 기계식 통풍장치와 같은 강제통풍장치는 없다.

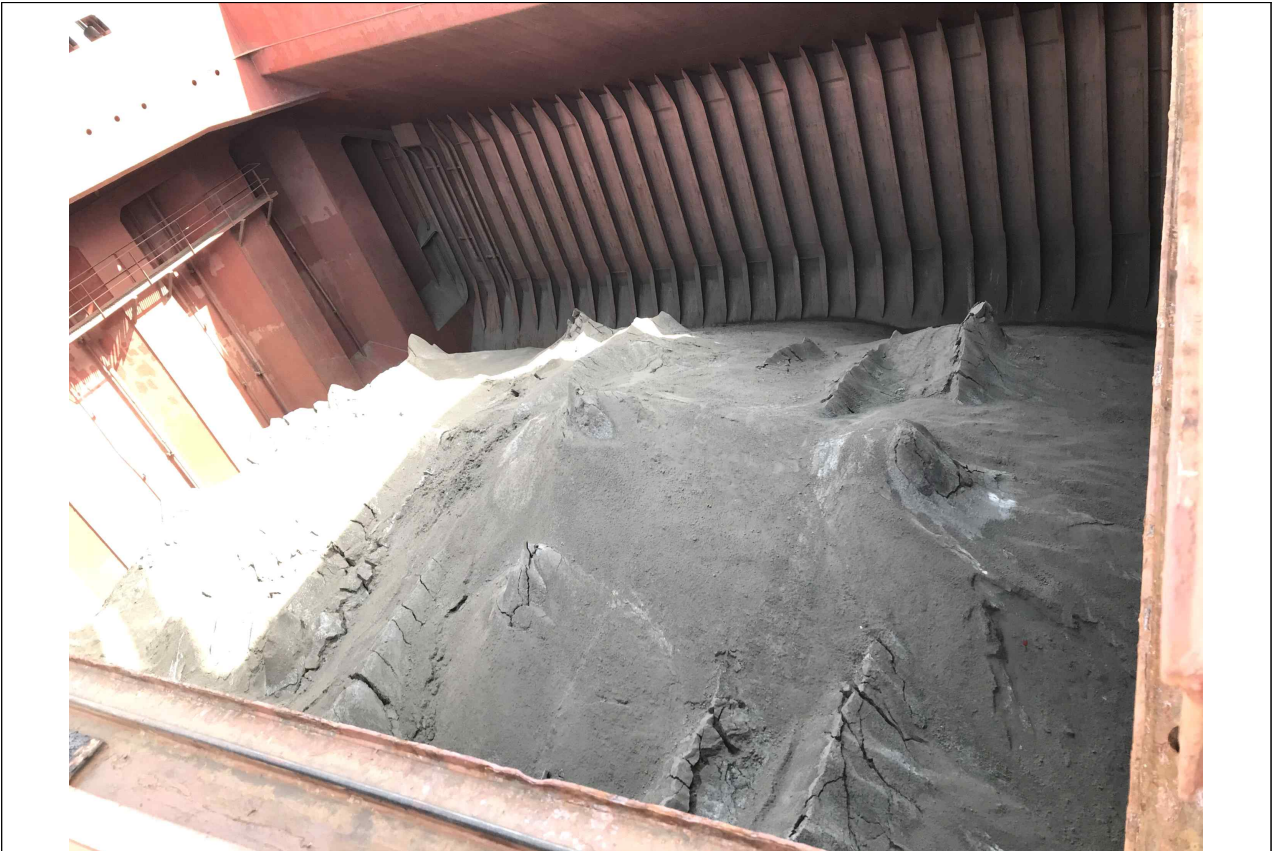
[그림 10] 사고 당시 화물창 내 화물이 적재되어 있는 모습

4.1.3 화물창 개방 후 약 30분 정도 짧은 시간밖에 경과하지 않았고, 자연환기만 되었기 때문에 화물창 내부 공기가 외부 공기로 완전히 치환되지 않아 화물창 내부는 산소가 부족한 상태였을 것으로 추정<sup>7)</sup>된다.

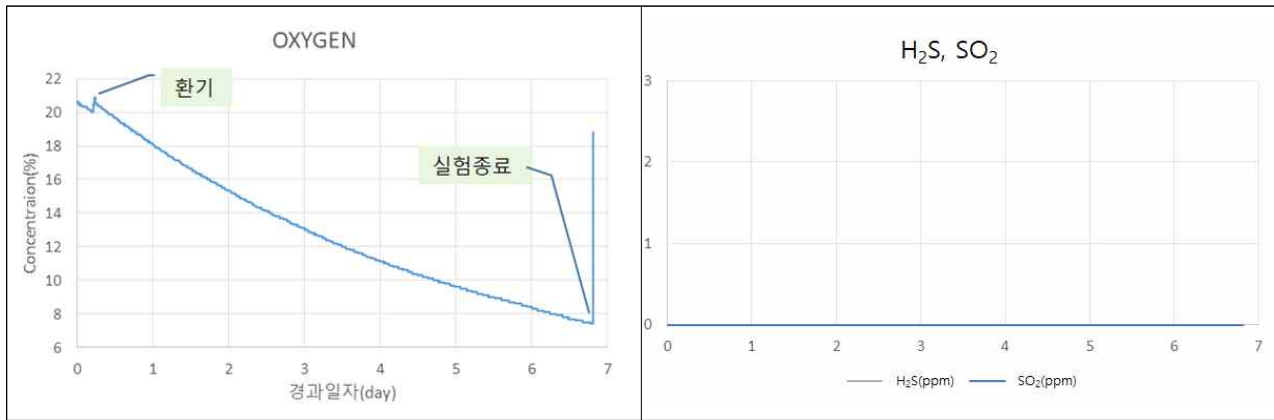
[그림 12] 사고 선박에 선적된 아연정광 실험 결과

4.2.6 그 결과 채취한 화물이 담긴 시험용기에서 산소농도가 지속적으로 감소하는 것으로 나타났다. 실험 시작 시 20.5%였던 산소농도는 약 6.5일 경과 후 7.4%까지 떨어졌다.<sup>11)</sup>

4.2.9 이와 같은 실험 결과를 볼 때 사고 당시 에니(ENY)에 선적된 화물은 산소를 소모하는 경향을 가진 화물이었던 것으로 판단된다. 그러나 이와 같은 정보는 선적서류 등에 명시되지 않았고, 선박에도 관련 정보가 적절히 제공되지 않았다.

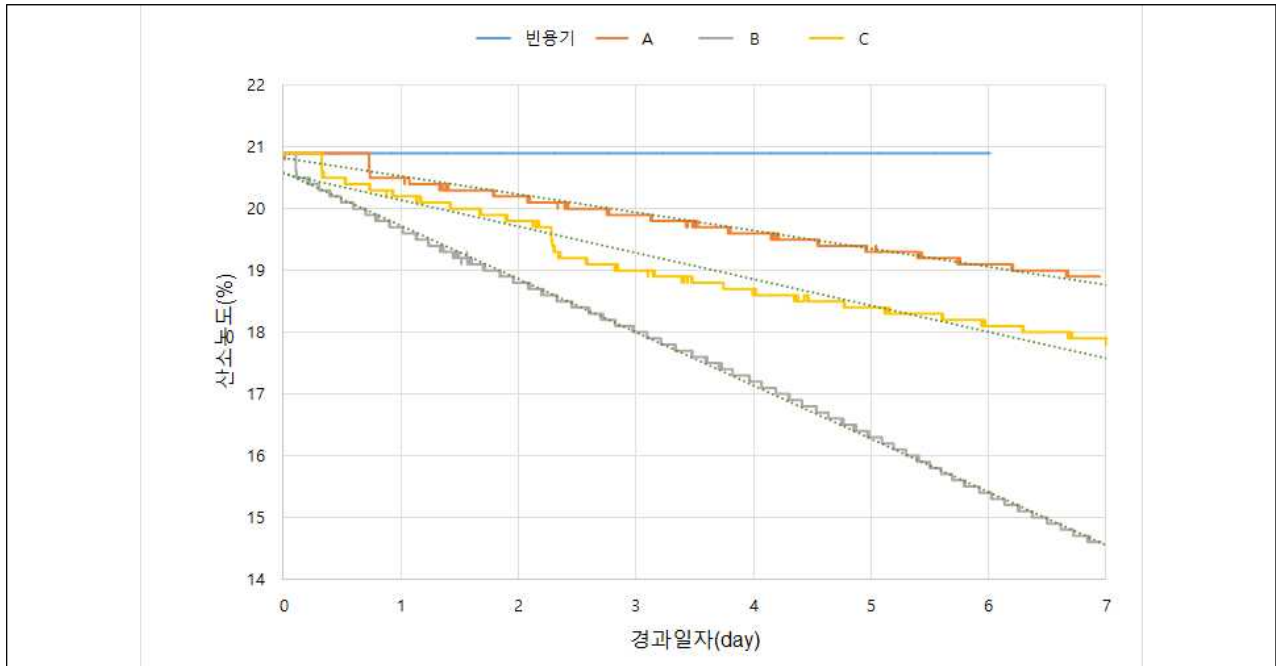
[그림 13] 각각 다른 선박 3척에서 채취한 아연정광 실험 결과

4.2.8 그 결과 정도의 차이만 있을 뿐 모든 경우에 산소농도 감소의 경향을 보였다. 약 7일 경과 후 A 아연정광<sup>13)</sup>의 산소농도는 20.9% → 18.9%, B<sup>14)</sup>는 20.9% → 14.6%, C<sup>15)</sup>는 20.9% → 17.9%로 감소<sup>16)</sup>하였다.

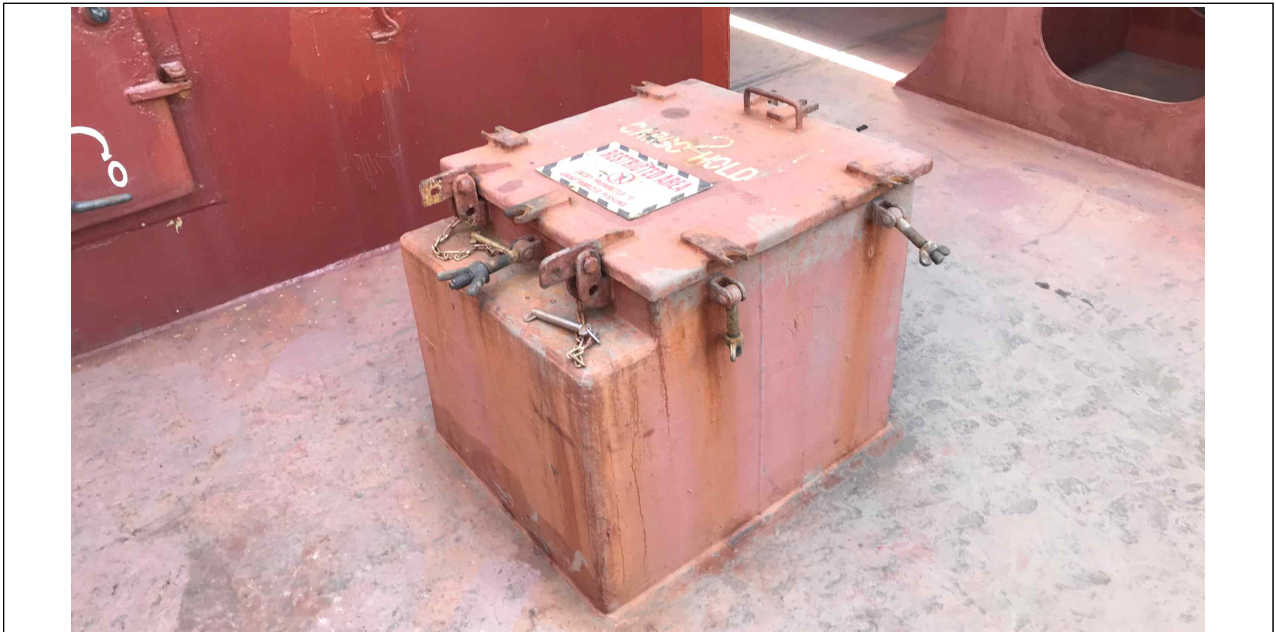
[그림 19] 2번 화물창 출입구 및 제한구역 표시 모습

4.4.8 해당 화물창 출입구(Access Hatch)에는 '제한구역(RESTRICTED AREA)'이라는 표시는 있었으나 잠금장치 등 출입자를 통제하기 위한 다른 조치는 없었던 것<sup>27)</sup>으로 나타났다. 이 표시는 안전이 아니라 보안을 위한 것이고, 다른 선박에서도 흔히 볼 수 있는 것이어서 하역작업자가 이 표시를 보았다고 하더라도 특별한 위험성을 느끼지 못하였을 것으로 추정된다.

4.4.9 제한구역에 대한 선박의 통제가 엄격하지 않았고, 하역작업자는 선박에 사전 통보없이 임의로 화물창에 들어갔다. 이로 인해 밀폐구역에 대한 출입 절차가 이행되지 못했다. 즉 제한구역에 대한 통제가 충분했다면 선원의 도움이나 허가없이 하역작업자가 밀폐구역에 임의로 들어가는 것을 막을 수 있었을 것으로 판단된다.

6.1.2 선장은 본선에 승선한 외부인이 허가없이 밀폐구역에 임의로 출입하지 않도록 출입구에 인원을 배치하거나 밧줄, 자물쇠 등을 이용하여 임의 출입을 철저히 통제해야 한다. 또한 외부인이 승선 시 밀폐구역의 출입 등에 대한 위험성, 출입절차 등을 외부인에게 충분히 주지시킬 필요가 있다.
