해양사고 특별조사보고서

- 시험조사선 이사부호 선원사망사고 -

사고일자 : 2022.07.05.

중앙해양안전심판원 특별조사부

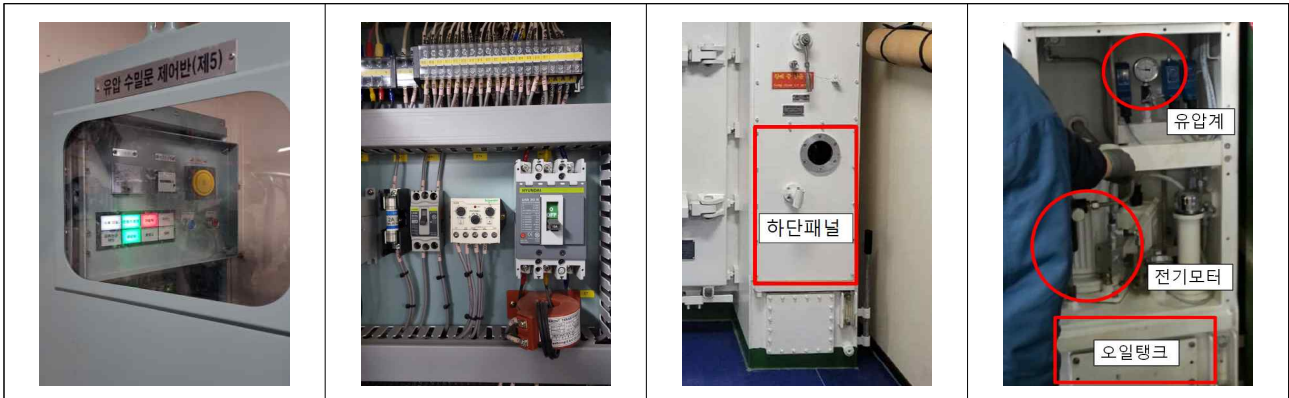
<그림 7> (좌측부터) 배전반, 배전반 내부, 구동계 하단패널, 하단패널 개방모습

3.3.4 사고 발견 당시 체육실 안에 있는 개별 수밀문 제어반의 공급전원은 내려진 채 제어반 덮개가 열려있었다. 수밀문 구동계의 하단커버도 개방되어 체육실 바닥에 놓여있었고, 구동계 앞에는 공구가 담겨있는 철제양동이 있었다.

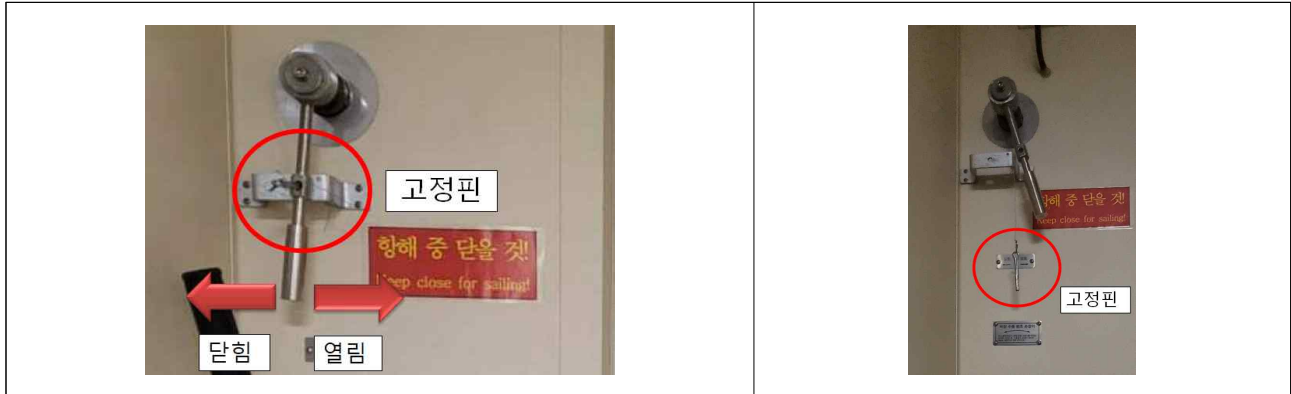
3.2.2 15시 15분경 전기장은 조작레버에 꽂혀있는 고정핀을 뽑고서 레버를 오른쪽으로 조작하여 수밀문을 개방하였다. 당시 수밀문 배전반의 전원¹²⁾이 모두 꺼져있었으므로 수밀문은 축압기의 잔존유압에 의해서 구동되었다. 전기장은 수밀문을 여는 동안 조작레버를 열림 방향으로 잡고 있었다.¹³⁾

<그림 10> 고정핀을 꽂은 상태(좌), 고정핀을 뺀 상태(우)

- 4.2.11 이번 사고가 움직이는 수밀문 사이를 통과하려고 했던 전기장의 순간적인 판단과실에서 기인하였음을 부인하기는 어렵다. 그러나, 5번 수밀문에 임의로 설치된 고정핀으로 인하여 조작레버에 고정핀을 꽂아야 하는 추가 동작을 야기한 것도 사고발생의 잠재적인 위험요소였던 것으로 판단된다.

- 6.1.1 국제규정에 따라 수밀문은 항상 닫혀있어야 하며, 수밀문 통행이나 작업을 위해 개방하더라도 사용이 완료되면 그 즉시 닫도록 규정하고 있다.
- 6.1.2 그러나, 이사부호는 총 아홉 개의 수밀문 중에서 단지 두 개의 수밀문만 정상 가동하고 있었으며, 여섯 개의 수밀문은 전원을 끈 채 열어두었고, 사고가 발생한 5번 수밀문은 전원을 끈 채 닫아두었다.
- 6.1.3 수밀문은 선체손상으로 인한 침수발생 시 이를 제어하여 선체의 부력과 안전성을 유지하는 주요 설비이므로 수밀문 정비 등의 예외적인 상황 이외에는 항상 닫힌 상태를 유지하도록 하여야 한다.
- 6.1.4 그러나, 다수의 수밀문을 임의적으로 상시 개방한 채 배전반의 전원을 꺼두어 동력가동 준비상태를 유지하지 않는 것은 침수사고 발생 시 신속한 폐쇄를 곤란하게 하여 인명 및 재산피해를 키울 수 있으므로 개선해야 한다.
- 6.1.5 따라서, 이사부호는 수밀문의 안전성 유지를 위해 체계적인 수밀문 운영 및 관리 절차를 수립하여 운영지침에 반영할 것을 강구하여야 한다. 이에 추가하여 수밀문을 운영하는 책임자를 지정하고 안전한 수밀문 통행절차³⁷⁾를 함께 마련할 것을 적극 검토할 필요성이 있다.
- 6.1.6 또한, 수밀문 조작레버에 임의로 설치한 고정핀 때문에 한 쪽에서 수밀문을 개폐할 수 없는 등 문제가 있으므로 설치된 고정핀을 제거하여 정상 작동상태를 유지하도록 해야 한다.

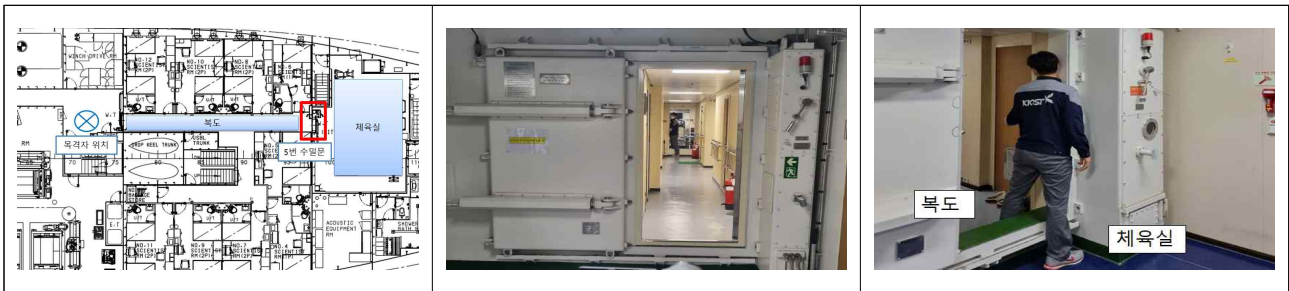
3.3.2 발견 당시 사고자는 닫히는 수밀문을 등진 채 얼굴은 거주구역의 복도쪽 방향을 보는 자세로 오른발이 체육실, 왼발이 복도쪽을 딛은 채 서 있었고 신체 움직임은 없었다.

〈그림 11〉 목격자와 수밀문 위치(좌), 목격자 발견시점(중), 발견 당시 자세 재현(우)

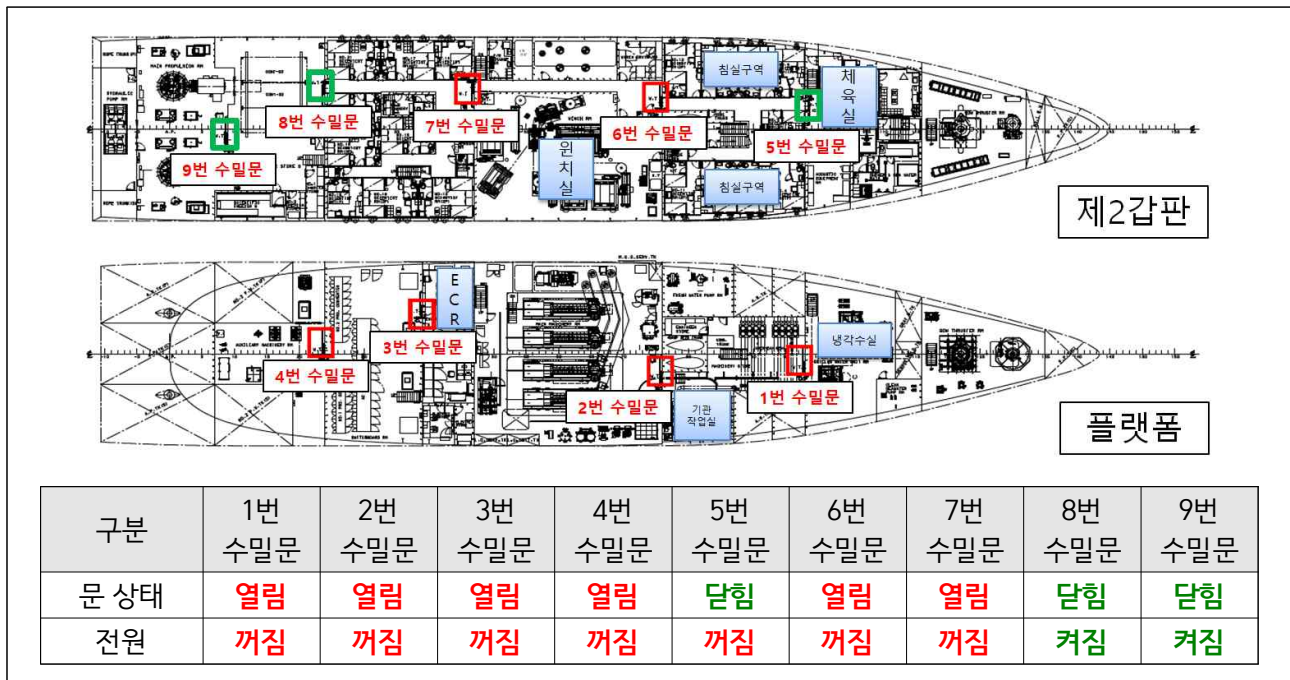
4.1.1 이사부호에 따르면 평상 시 총 아홉 개 수밀문 중 세 개는 닫힘상태였고, 여섯 개는 열림상태로 있었다. 닫아둔 세 개의 문은 제2갑판 상 기관구역 쪽에 있는 9번 수밀문과 8번 수밀문 두 개와 사고가 발생한 선수 체육실의 5번 수밀문이며, 나머지 여섯 개의 수밀문은 플랫폼에 네 개, 제2갑판에 두 개로 상시 열려있었다.

4.1.2 또한, 수밀문과 연결된 개별 배전반의 전원상태는 8번과 9번 수밀문 외에는 모두 전원을 꺼둔 상태였다. 평상 시 이사부호 수밀문의 개폐 및 전원공급 상태는 다음과 같다.

<그림 12> 평상 시 수밀문 상태

- 4.1.4 선박의 수밀격벽은 충돌이나 좌초로 인해 선박의 구조적 손상과 침수가 발생할 경우 선체 안전성을 유지하는 것을 가능하게 하는 중요 설비이다. 그러므로, 수밀격벽의 개구를 제어하는 수밀문은 규정에 따라서 엄격히 운영되고 관리되어야 한다. 그러나, 이사부호는 수밀문의 개방과 폐쇄를 구역별로 임의적으로 설정하였고, 수밀문의 운영 및 관리의 중요성을 간과한 측면이 있다.
- 4.1.5 더군다나, 이사부호는 설계 및 건조단계에서부터 특수목적선코드가 적용되었고²⁰⁾ 손상 복원성 요건을 만족하는 범위에서 수밀격벽과 수밀문이 추가된 선박이었다. 이처럼 강화된 안전설계 요건을 적용한 선박임을 감안하여 한층 더 세밀한 안전관리가 필요하였으나, 이사부호는 수밀문 관리를 체계적으로 하지 않았던 것으로 판단된다.

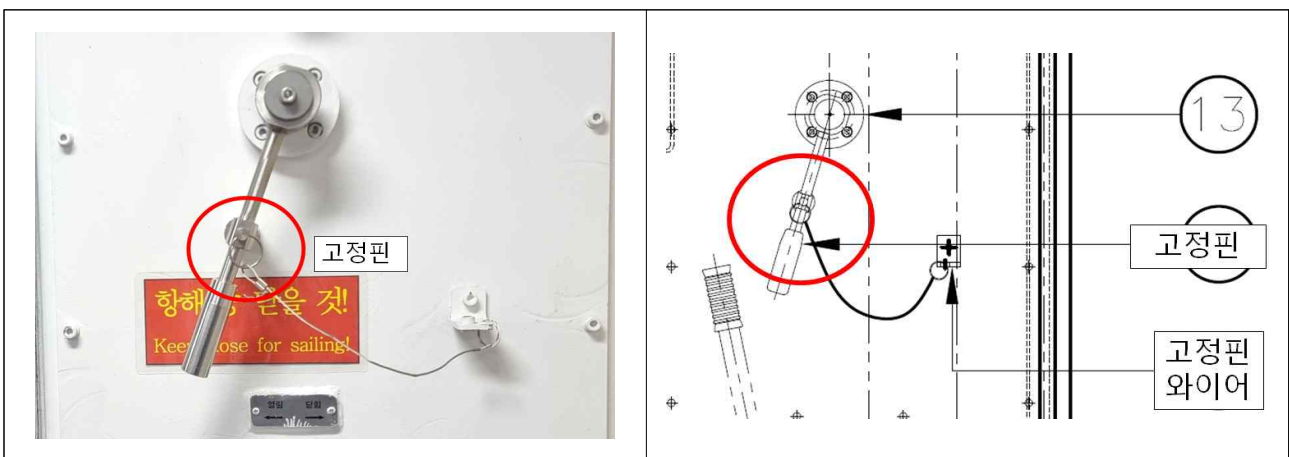
<그림 13> 수밀문 열림 고정핀(좌), 도면 상 고정핀 해당 부분(우)

- 4.2.3 구동계쪽에 설치된 고정핀의 용도는 수밀문 점검 등을 위해서 수밀문을 장시간 개방해야 할 경우 조작레버를 고정하여 혹시 모를 오작동을 방지하기 위해서 설치한 것이다. 수밀문이 개방된 상태에서 조작레버는 중립에 위치하며 단힘방향으로 조작하지 않는 한 개방상태는 유지된다.²¹⁾ 그러나, 만일 부주의나 오작동으로 인해 레버가 조작되어 수밀문이 닫히게 된다면 사고 우려가 있으므로 작업 중 개방상태를 유지하도록 고정핀을 설치한 것이다.
- 4.2.4 그러나, 이처럼 수밀문을 개방상태에서 고정할 경우 비상 상황 발생 시 해당 수밀문을 선교에서 원격으로 폐쇄할 수 없게 된다. 그러므로, 수밀문을 개방한 후 고정한 채 정비작업 등을 하는 경우에는 작업이 끝날 때까지 수밀문의 중앙제어반이 있는 선교와 정비를 하는 현장 간에 통신체계를 유지하고 안전한 작업절차에 따라서 관리되어야 한다.
- 4.2.5 한편, 사고가 발생한 5번 수밀문의 복도쪽 조작레버에는 단힘방향으로 레버를 고정하는 또 다른 고정핀이 설치되어 있다. 이 고정핀은 이사부호에서 자체적으로 제작하여 임의로 설치한 것으로 5번 수밀문에만 유일하게 설치되어 있다.²²⁾
- 4.2.6 이사부호에 따르면 체육실 소음 때문에 거주구역에 인접한 5번 수밀문을 닫아두었고 복도쪽 조작레버를 고정핀으로 고정하였다고 한다. 또한, 수밀문 작동에 익숙하지 않은 연구원들이 인근에 주로 거주하고 있어 사고예방 측면에서 선급검사 등 특별한 경우를 제외하고는 항상 닫아두었다고 한다. 아울러, 수밀문 배전반의 전원도 모두 꺼두었기에 평상시 5번 수밀문의 개구는 계속 닫혀진 채 실질적으로 폐쇄된 상태였다.

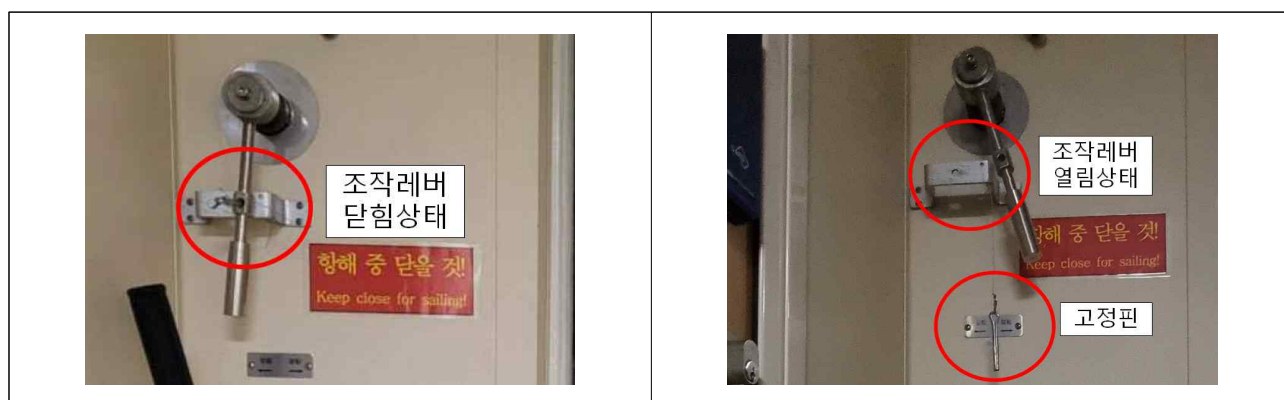
<그림 14> 5번 수밀문 복도쪽 조작레버 닫힘상태(좌)·열림상태(우)

- 4.2.7 SOLAS Ch.II-1/13.7.1.4 규정에 따르면 수밀문은 수동조작 장치로 어느 쪽에서든 손으로 개폐할 수 있어야 한다. 수밀문 양쪽에 설치된 조작레버는 상호연동되어 움직이므로 이처럼 수밀문을 닫아둔 채 한쪽 조작레버를 고정핀으로 고정할 경우에는 맞은편에서 수밀문을 개폐할 수 없으며, 조작레버의 정상적인 작동을 저해하게 된다.

- 4.2.9 또한, 수밀문의 조작레버는 SOLAS Ch.II-1/13.7.4 규정에 따라 수밀문의 운동방향으로 개폐하는 단순 동작으로 작동되는데, 고정핀으로 인해서 개폐동작에 더해서 고정핀을 다시 꽂아야 하는 행위를 함으로써 시간을 지체하게 한 측면이 있을 수 있다.
- 4.2.10 한편, 사고자는 수밀문 점검보다는 건너가려는 의도가 더 있었던 것으로 판단되는 바²⁴⁾ 이 경우 만일 고정핀이 없었다면 단지 수밀문을 열고나서 건너간 후 체육실 쪽에서 조작레버로 문을 닫으면 되었을 것이다. 그러나, 원래대로 고정핀을 꽂아야 한다는 잘못된 인식은 전기장의 건너려는 행동을 제약하며 사고 위험성을 유발하였다고 보여진다. 즉, 전기장이 수밀문을 넘어가려는 의도와 동시에 고정핀을 고정해야만 한다는 인식이 상호 같이 작용하면서 사고로 이어진 개연성이 있다.

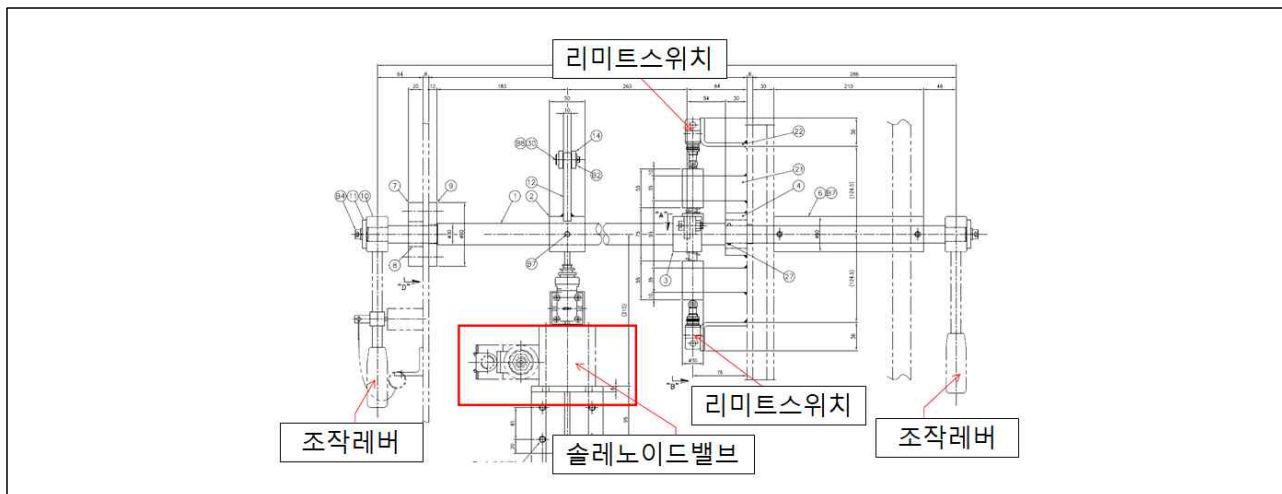
- 4.3.8 이와 같이 이사부호의 수밀문 담당 업무분장의 불일치와 점검체계의 불명확한 점으로 볼 때 수밀문 점검이 주기적이고 실질적으로 이뤄졌다고 보기 어려운 것으로 판단된다.
- 4.3.9 한편, 사고 조사 중에 이사부호 5번 수밀문의 개폐 동작이 정상적이지 않음을 식별하였다. 수밀문의 작동원리는 조작레버를 열림 또는 닫힘으로 조작하면 리미트스위치가 개폐신호를 솔레노이드 밸브에 전달한다. 그 다음에 솔레노이드 밸브가 유압관로를 열림이나 닫힘으로 작동하여 수밀문을 구동한다. 그런데, 현장조사 당시 수밀문이 닫히는 중에 조작레버를 열림으로 변환하니 수밀문이 다시 열렸고, 이어서 조작레버를 중립에 놓자 수밀문이 다시 닫히는 증상이 식별되었다.

- 4.3.10 제조사 문의 결과 이는 구동계에 있는 솔레노이드밸브 또는 리미트스위치의 결함으로 인하여 조작레버를 통해서 보내는 개폐신호가 전달되지 않는 상태로 정비가 필요한 것으로 확인되었다.²⁷⁾

〈그림 15〉 솔레노이드 밸브와 리미트스위치 도면표시

4.3.11 이번 사고는 전원이 꺼진 상태에서 잔존유압으로 수밀문을 닫는 중에 발생하였으므로 전원으로 구동되는 해당 부품의 결함과 사고 연관성은 낮다. 다만, 이러한 부품 결함으로 인하여 평상시 수밀문의 작동이 원활하지 않을 수 있으므로 주기적인 작동점검을 통해 필요시 정비 및 수리를 실시하고 정상적인 작동상태를 유지할 필요성이 있다고 판단된다.

27) 제조사에 따르면 해당 부품을 조달하여 본선에서 직접 교체수리가 가능하다.

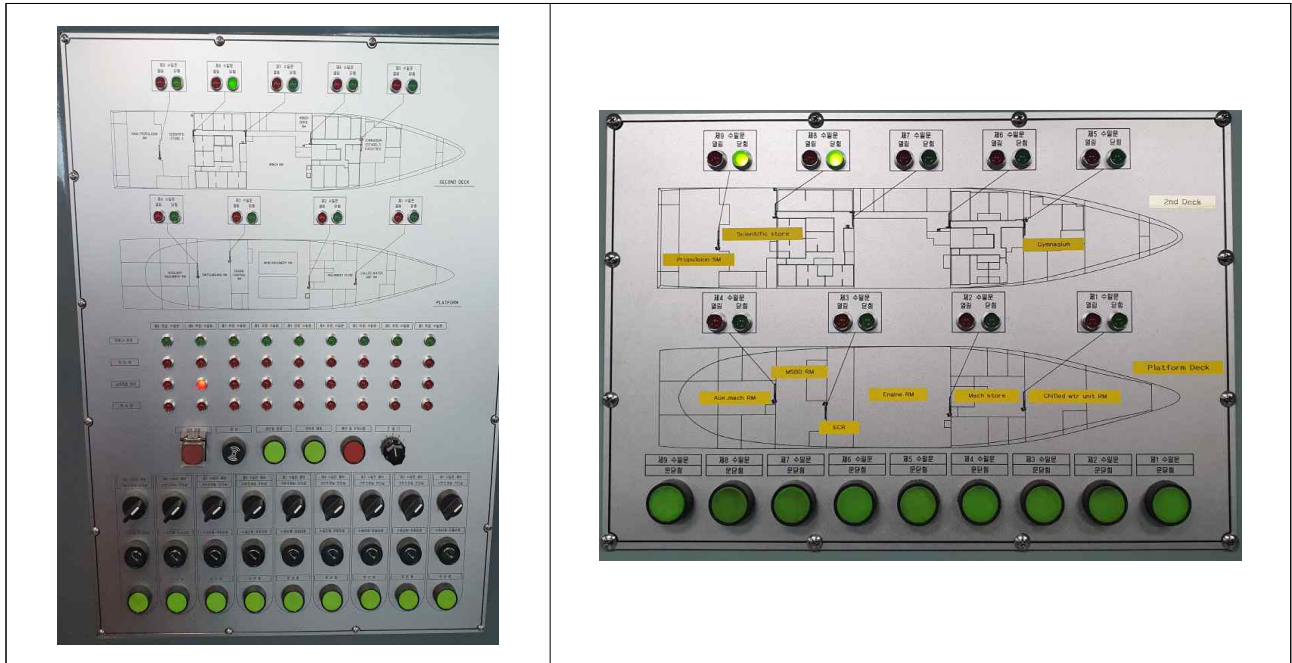
<그림 16> 선교 수밀문 원격제어반(좌), 기관조정실 제어반(우)

4.6.3 SOLAS Ch.II-1/13.8.1 규정 상 선교의 원격제어반에는 “지역제어(local control)”와 “문폐쇄(doors closed)”를 제어하는 “마스터모드(master mode)” 스위치를 두게 되어있다. 그러나, 이사부호의 수밀문 제어반을 살펴보면 “지역제어”는 개별 수밀문의 “수동단힘” 기능으로, “문폐쇄”는 빨간색 “비상단힘” 버튼으로 그 용어와 기능이 조금 다름을 확인할 수 있다.

4.6.6 또한, SOLAS Ch.II-1/13.6. 규정 상 원격제어위치는 “항해선교와 격벽갑판 상부 장소로 제한되어야 한다”고 되어 있으나, 이사부호는 기관조정실에서도 수밀문 폐쇄가 가능하도록 선택할 수 있게 설계되어 있어 규정과는 다른 방식으로 운영될 여지가 있어 주의가 필요한 것으로 보인다.³⁵⁾

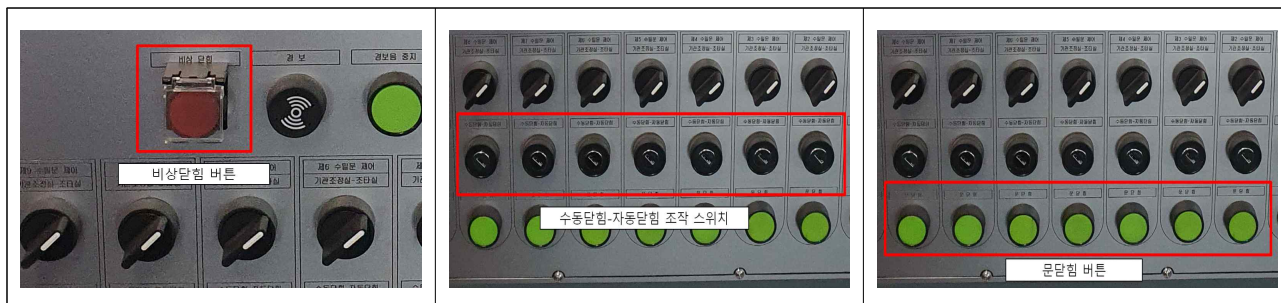
<그림 17> “비상단힘” 버튼(좌), “자동단힘” 스위치(중), “문단힘” 버튼(우)

4.6.8 이사부호의 경우 “지역제어”는 선교 제어반의 열쇠형 스위치를 “수동단힘”에 놓는 경우 가능하다. 평상시 아홉 개의 수밀문 스위치는 모두 “수동단힘” 위치인 “지역제어” 상태였다. 다만, 이사부호는 “지역제어” 상태일지라도 선교 제어반 하단의 초록색 “문단힘” 버튼을 누르면 “원격제어”와 동일하게 문이 폐쇄되므로 시스템적으로 명확히 구별되고 분리된 “지역제어” 상태로 보기 어려워 수밀문 제어와 운용에 주의가 요구된다고 판단된다.
