[특별조사 2023-004]

해양사고 특별조사보고서

- 일반화물선 삼성1호 침몰사고 -

중앙해양안전심판원 특별조사부

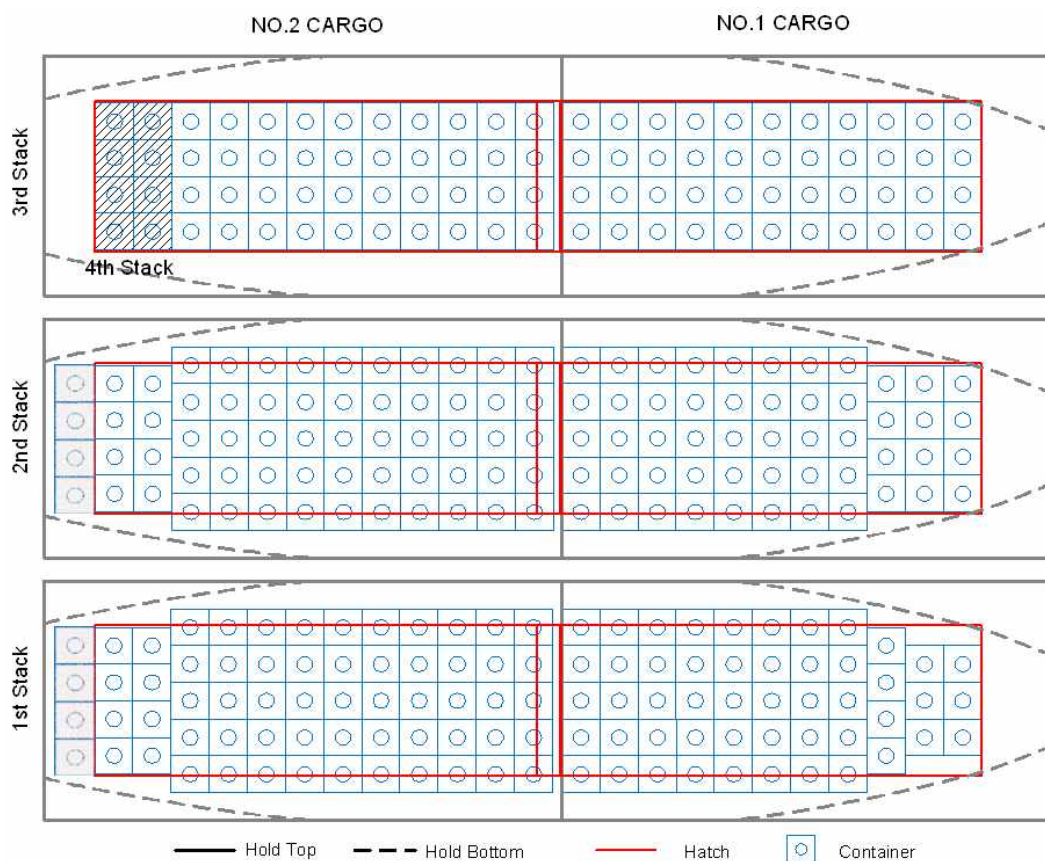
<그림 10> 삼성1호에 실린 철재상자 적부도

3.1.6 삼성1호 선장은 대표이사의 지시를 더 이상 거부하지 못하고, 지시대로 대표이사가 가져온 철재상자 7개와 이동방지를 위해서 1개의 빈 철재상자를 더해서 총 8개의 철재상자를 2번 화물창 선미쪽 상단에 적재하였다. 이로써 삼성1호에 적재된 철재상자는 총 318개가 되었으며, 각 화물창별 철재상자의 적부상태는 다음 그림 10과 표 3과 같다.

3.1.8 한편, 삼성1호의 2번 화물창의 선미쪽 공간에는 1단과 2단으로 4개씩 총 8개의 빈 철재상자를 상시 적재해두고 있었다.⁶⁾ 이는 화물창의 빈 공간을 채워서 화물의 이동방지를 위한 용도였다. 그러나, 이외 다른 구역에는 별다른 이동방지 조치를 하진 않았다.

4.6.7 삼성1호의 경우 2번 화물창 상단에 8개의 철재상자가 적재되어있었으나, 무게중심을 변화시킬 정도는 아니었으며, 철재상자와 현측 간에 간격은 있었으나, 화물의 움직임을 좌우로 크게 발생시킬 정도는 아니었다. 따라서 삼성1호는 화물의 배치와 이동 때문이 아니라 화물창의 침수로 인한 자유표면 효과 때문에 초기 횡경사가 발생했을 가능성이 더 높은 것으로 판단된다.

4.4.7 만일, 삼성1호가 선적 작업 시작 전에 화물선적을 위한 적재 계획을 체계적으로 수립하고, 총 317개의 화물을 반드시 선적해야 했다면 지게차 등을 이용하여 여유공간을 확보하면서 화물 적부를 할 수 있었을 것으로 사료되며, 계획된 수량을

모두 적재한 후 2번 화물창의 덮개를 닫고서 출항할 수 있었을 것으로 판단된다.

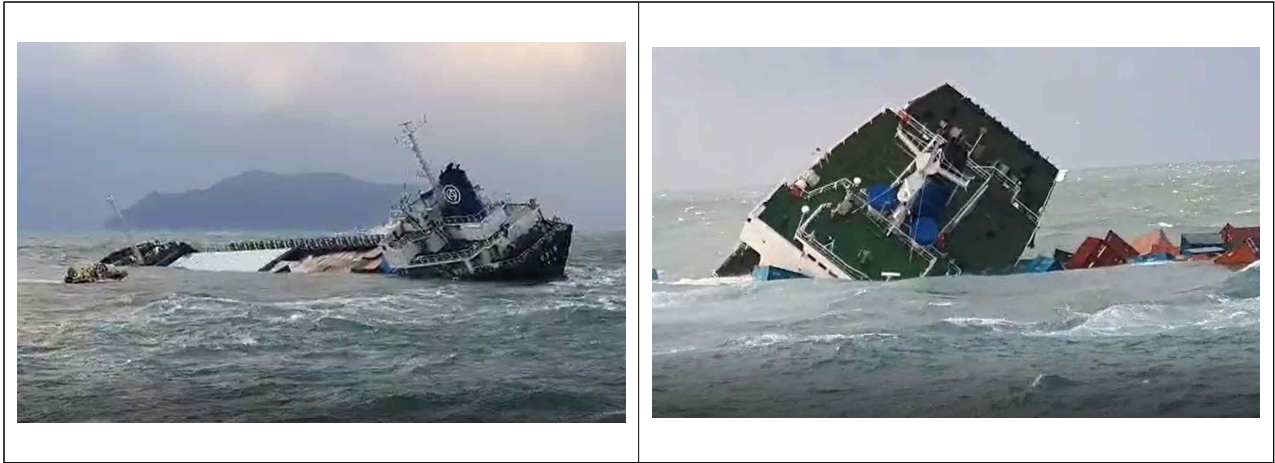
<사진 5> 삼성1호 좌현 침몰장면(좌), 삼성1호 침몰장면(우)-완도해양경찰서 제공 영상 갈무리

- 3.4.1 같은 날 08시 13분경 청산도로 향하던 삼성1호는 선수가 가라앉은 상태에서 선수로부터 약 10시~11시 방향에서 파도를 맞은 후 좌현으로 경사되었다. 선장은 재차 좌전타를 시도하며 기울어진 배를 세우고자 하였다. 그러나, 삼성1호는 한 차례 제 자리에서 좌선회하면서 좌현 선수부터 가라앉기 시작하였다.
- 3.4.2 삼성1호의 선체가 가라앉기 시작하자 08시 22분경 선장은 퇴선명령을 내렸고, 선원들은 퇴선을 시작하였다. 삼성1호는 퇴선명령 후 10여분이 지난 08시 32분경 전라남도 완도군 청산도 남동방 약 4.5해리 해상⁹⁾에서 침몰하였다.
- 3.4.3 이 사고로 삼성1호가 침몰하였고, 일등항해사가 퇴선 중에 실종되었다. 또

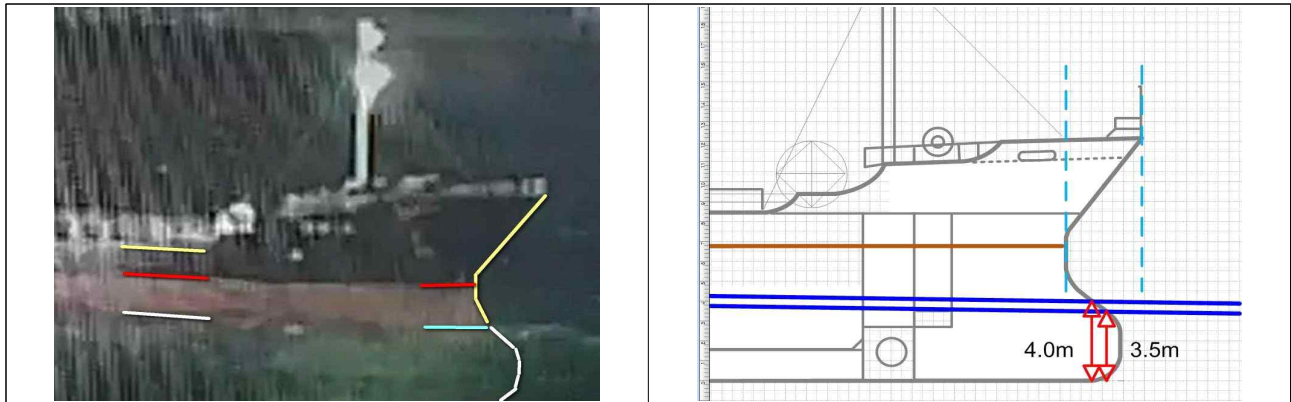
<그림 12> 삼성1호 출항 당시 CCTV 영상(좌), 도면대조(우)

- 4.1.1 삼성1호가 성산포항을 출항할 당시 정확한 출항상태를 알기 위해서는 선적한 화물량(3.1절 참고)에 더하여 평형수량, 연료량 및 청수량을 산정하는 것이 필요하다.
- 4.1.2 선장의 진술에 따르면 평상시 평형수는 90퍼센트 이상 채웠으며, 제주 성산포항에서 출항 전에 좌우 기울기를 맞추기 위해 평형수를 조정하는 정도로 운용하였다고 한다. 그러나, 삼성1호의 평형수탱크에는 레벨게이지가 없기 때문에 이는 선장의 운항 경험상의 수치로 정확한 양은 아니다.
- 4.1.3 한편, 삼성1호의 출항흘수에 대해서 선장은 선수 3.5미터, 선미 5.0미터로 진술했지만, 선원은 선수 3.5미터, 선미 5.5미터로 진술하여 서로 상이하였다. 아울러, 삼성1호의 화물적하계획 및 점검표 상에는 기록된 흘수는 없었다.
- 4.1.4 이에 따라 사고 당일 성산포항을 출항하는 삼성1호의 폐회로텔레비전(CCTV)영상을 입수하여 분석한 결과, 다음 그림 12와 같이 삼성1호가 출항할 때 앞쪽 구상선수(Bulbous Bow)가 보이지 않는 상태인 것을 확인하였다. 이러한 상태를 선박도면과 대조한 결과, 선수흘수가 3.5미터가 아닌 4.0미터에 가깝다는 것을 확인하였다.

4.1.5 이렇게 확인한 사실을 근거로 최종적으로 산출한 삼성1호의 출항 당시 적재량과 세부 계산값은 아래의 표와 같다. 구체적으로 출항 당시 흘수는 선수 3.94미터, 중앙 4.71미터, 선미 5.47미터이며, 평형수는 약 80퍼센트(1,082.7톤)¹⁰⁾, 연료량은 좌우 연료유탱크에 균등하게 70~80 kl(69.2톤)를 적재하였고¹¹⁾, 청수량은 약 50%(101.9톤) 적재¹²⁾되어 선박무게는 총 5,219톤으로 산정되었다.

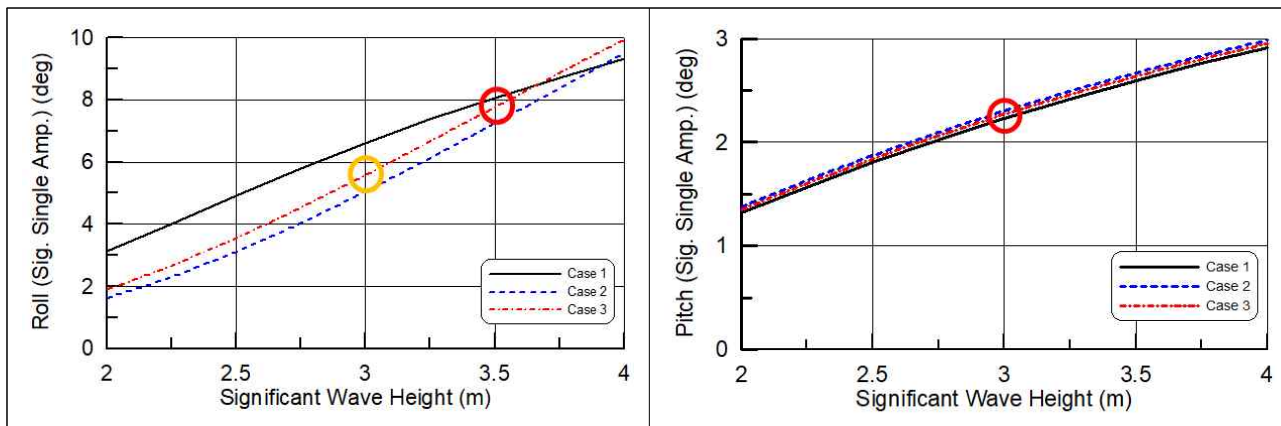
<그림 15> 유의파고에 따른 삼성1호의 횡동요 산출그래프(좌), 종동요 산출그래프(우)

- 4.3.1 선체의 운동 중 각 축의 왕복회전운동(Rolling, Pitching, Yawing 등)은 선박의 조선과 밀접한 관계가 있다. 그 중에서 횡동요(Rolling)는 선박의 복원력과 관계가 있으며 횡동요로 인하여 적재된 화물이 무너지는 등의 경우에는 선박이 전복되기도 한다.¹⁷⁾
- 4.3.2 앞서 4.2절에서 도출한 해상상태를 기준으로 삼성1호의 고유주기를 계산하면 횡동요(Rolling)는 11.267초, 종동요(Pitching)는 6.044초, 상하동요(Heave)는 5.833초로 나타났다. 이때, 4.2절의 표 6에서 해상상태의 최대파주기가 삼성1호의 고유주기 횡동요와 비슷한 약 10초가 되는 파도와 만날 경우¹⁸⁾ 공진 횡동요의 영향이 있을 수 있으며¹⁹⁾ 이 경우 선박의 횡동요 운동이 급격히 커질 수 있는 위험성이 있다.
- 4.3.3 다음 아래의 왼쪽 그림은 유의파고에 따른 삼성1호의 횡동요를 나타내고 있다. 앞서 4.2절에서 살펴본 바와 같이 삼성1호가 조우한 유의파고 약 3.4미터 정도의 해상상태에서 횡동요는 8도 정도로 계산이 되었다. 이 수치는 유의값으로 실제 횡동요의 최대값은 약 2배인 16도까지 발생할 수 있다.²⁰⁾ 앞서 4.2절의 표 6에서 삼성1호가 출항한 02시경부터 06시 30분경까지 측정된 유의파고는 3미터 수준으로 계속 일어나고 있었는데, 이 경우 산출된 횡동요 수치는 5 이상이므로 최대값은 모두 10도를 넘었던 것을 알 수 있다.²¹⁾

4.3.2 또한, 위 그림 15 오른쪽의 유의파고에 따른 삼성1호의 종동요 그래프에서 보듯이 유의파고가 3미터 정도일 때는 삼성1호의 종동요 최대값이 2.3 수준이므로 이때 종동요의 최대값도 4도 이상임을 알 수 있다. 즉, 삼성1호가 출항하여 침수가 발생하는 3시간 반 동안의 항해 중 해상파랑으로 인한 선박의 동요는 상당히 컸다는 것을 의미한다.

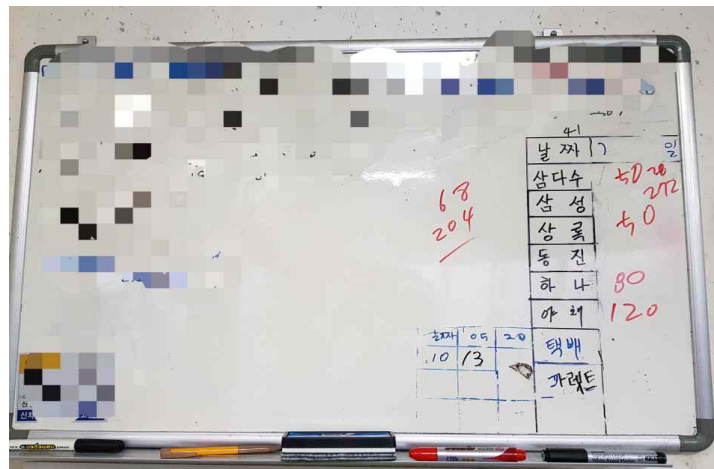
<사진 7> 성산대리점 사무실에 게재된 화물품목 및 수량

- 4.4.2 삼성해운 성산대리점은 화물선적 및 양하에 관한 감독 등 하역관련 업무를 수행한다. 화물선적 과정은 성산대리점에서 화물을 수배하여 당일 선적할 화물량 개수를 구두로 성산포항의 항운노조에 알려주면 항운노조가 자체적으로 판단하여 적재하고, 화물선적을 위한 적재계획서를 작성하지는 않는다.
- 4.4.3 또한, 철재상자의 개수는 따로 문서 등에 기록하지 않고, 단순히 성산대리점 사무실 내의 화이트보드에 품목과 개수를 기재할 뿐이다. 화물무게 역시 따로 계측하여 기록하지 않으며 대략적으로 밀감과 야채류 등은 철재상자 당 5톤, 생수는 4톤으로 간주하여 무게를 산정을 한다.

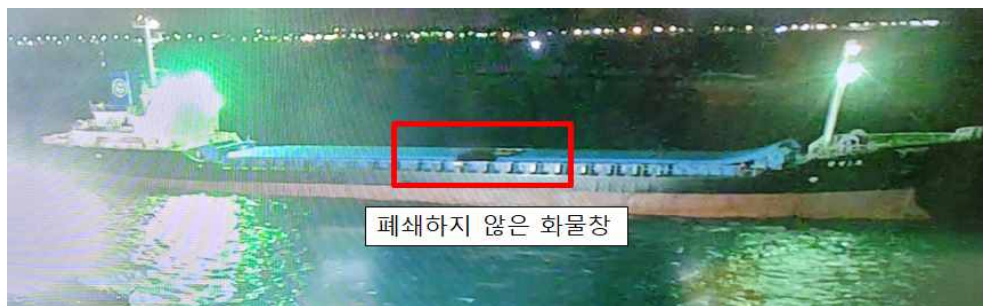
<사진 9> '21.1.3. 삼성1호 출항 영상

4.5.2 한편, 삼성1호 침몰사고가 발생한 같은 달인 2021년 1월 3일과 1월 10일의 출항 당시 촬영된 다른 영상을 확인한 결과, 이때도 역시 삼성1호는 화물창을 규정대로 폐쇄하지 않고서 일부 구역을 열어둔 채 출항한 것으로 확인되었다.

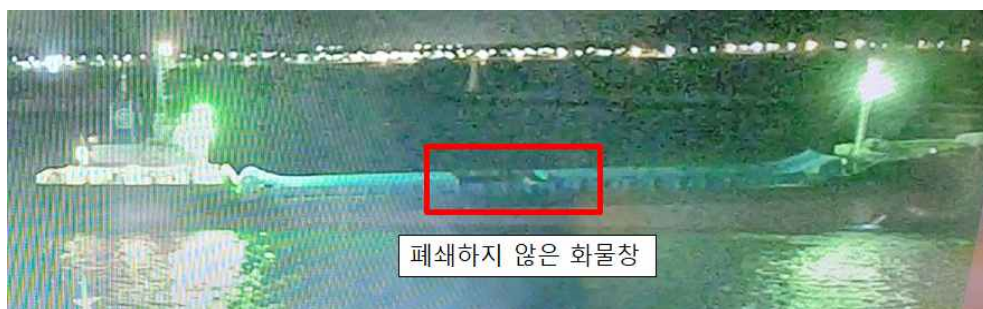
<사진 10> '21.1.10. 삼성1호 출항 영상

- 4.5.4 그러나, 삼성해운은 이러한 정부기관의 점검과 개선이행 명령에도 불구하고 이를 미봉책으로 시정할 뿐이었으며, 사고가 발생한 당해 월의 항차까지도 화물창 덮개를 닫지 않고서 운항한 것을 확인할 수 있었다.
- 4.5.5 법적으로 선박안전법 제2조 제6항에는 선박이 일정한 기상이나 항해조건에서 안전하게 항해할 수 있는 능력으로 감항성을 정의하고 있다. 이는 선체나 기관 등 선박자체, 항해에 필요한 선박의장 및 선원 등이 통상의 해상위험을 감내할 수 있는 상태에서 갖추진다.²⁵⁾ 선장은 선원법 제7조에 따라서 출항 전에 이러한 선박의 감항성을 점검해야 한다. 또한, 선사안전관리절차서 13.4에는 화물창 닫힘 상태를 점검하도록 하고 있다.
- 4.5.6 그러나, 삼성1호가 화물의 적재를 마친 후 화물창 덮개를 닫고 풍우밀 조치를 하여 항해 중 해수가 유입되지 않도록 안전조치를 하여야 함에도 불구하고, 화물창의 덮개를 개방한 채 출항한 것은 선박의 감항성 유지 및 점검이 이뤄지지 않았다는 것을 의미한다.
- 4.5.7 이처럼 삼성1호는 출항 전에 화물창 덮개를 닫고, 풍우밀을 유지해야 함에도 불구하고, 사고 발생 전까지 덮개를 개방한 채로 빈번하게 운항하며 감항성을 유지하지 않았고, 결과적으로 사고 발생의 위험성을 항시 안고서 운항한 것으로 판단된다.

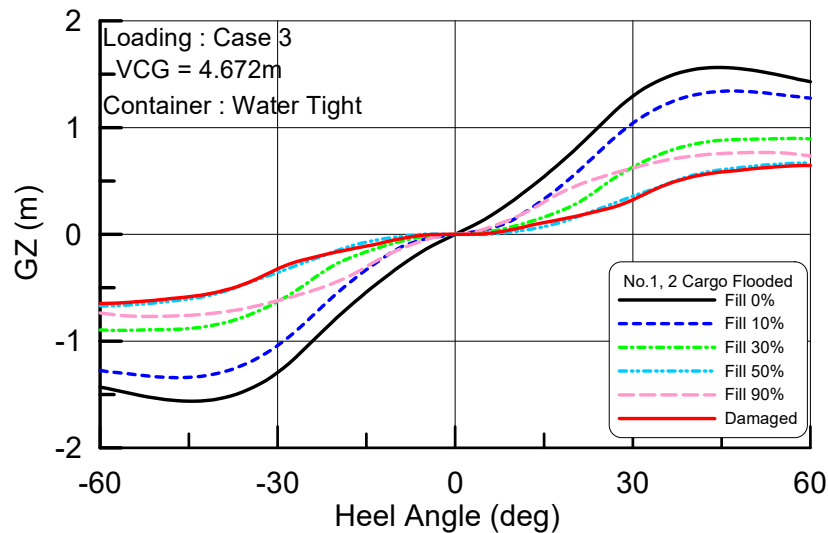
<그림 18> 화물창 침수 상태에 따른 정적 복원력 곡선

4.6.5 한편, 사고 원인분석을 위해 실시한 시뮬레이션의 정역학적인 분석에서도 이와 유사한 초기 불안정한 형태의 정적 복원력 곡선이 다음 그림 18과 같이 계산으로도출되었다. 곡선의 형태 중 1번 및 2번 화물창이 손상되어 해수가 찼을 때의 곡선(적색)이 제일 유사한 형태를 보인다. 단, 이때 화물창에 적재된 철재상자는 침수되지 않은 것으로 설정하였는데, 이 경우에는 침몰까지 이르지 않았다. 즉, 적재된 철재상자도 함께 침수가 되어야 침몰이 발생한다는 사실이 도출되었다.

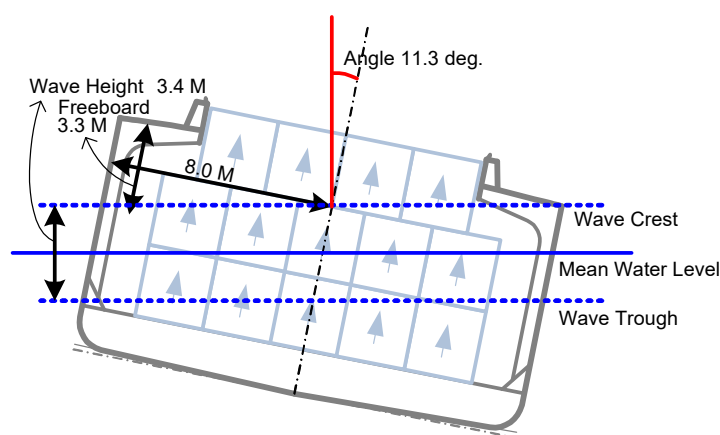
<그림 19> 건현 3.3미터, 횡경사 11.3도에서의 도식

4.7.3 삼성1호의 경우 횡경사 값이 약 11.30도에서 12.68도 정도일 경우 상갑판이 수면에 닿게 된다.³⁴⁾ 또한, 최대파고는 유의파고의 두 배인 약 6.8미터 정도로 일어날 수 있으며, 이 경우에는 횡경사가 없어도 상갑판이 수면에 닿게 된다. 다음 그림은 건현이 3.3미터 때 11.3도의 횡경사가 발생하였을 경우 파정(파도의 봉우리, Wave Crest)이 현단에 닿는 것을 도식한 것으로 사고 당시 해상상태를 감안하였을 때 삼성1호에 이러한 상황이 지속적으로 발생하였을 것으로 판단된다.

4.7.4 결과적으로 삼성1호가 항해하는 중에 상갑판까지 해수가 올라오는 환경이 계속 발생하였고, 넘어온 해수는 화물창 코밍을 넘거나 부딪치면서 2번 화물창에 지속적으로 해수가 유입이 된 것으로 판단된다.

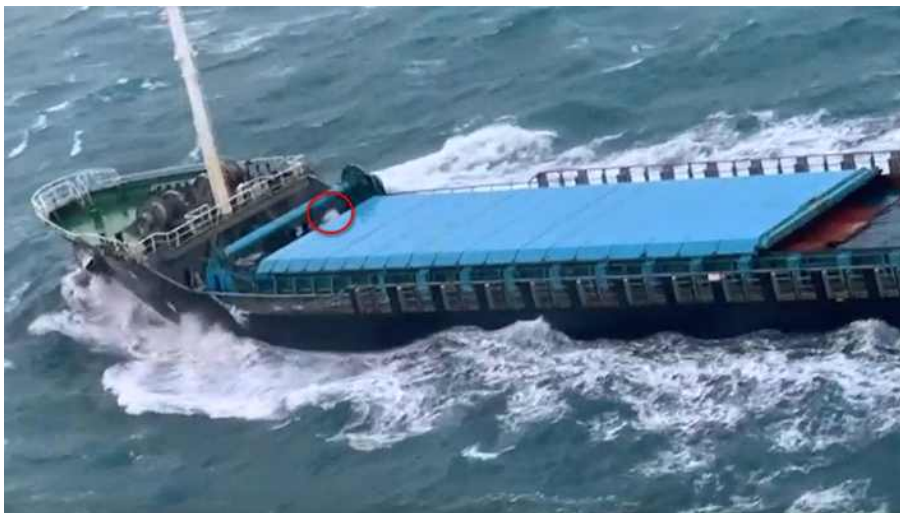
<사진 12> 삼성1호 1번 화물창 개구에서 해수분출 장면(해경 동영상)

4.8.1 삼성1호의 1번 화물창에 침수가 발생하였다는 사실은 사고해역에 출동한 해양경찰의 헬기에서 촬영된 영상자료로 확인할 수 있다. 당시 영상에는 선수부에 있는 1번 화물창 개구에서 해수가 분출되는 장면이 식별된다. 이는 당시 1번 화물창에 해수가 거의 가득차 있었으며, 선수미 방향의 종동요 운동에 의해서 화물창 내 해수가 선수방향으로 쏠리면서 화물창 개구로 솟구쳐 오르는 상태였음을 의미한다. 그렇다면 1번 화물창에 해수가 어떻게 유입이 된 것인지 몇 가지 유추 가능한 경로를 추론할 필요성이 있다.

4.8.3 즉, 삼성1호는 기상이 좋지 않은 상태에서 출항을 한 이래로 계속되는 악천후 항해로 인해 고박하지 않은 1번 화물창이 계속 들려지게 되었고, 그 틈 사이로 해수가 지속적으로 유입되었을 가능성이 있으며, 이는 외부에서 해수가 유입되는 일차적인 경로로 추론할 수 있을 것으로 판단된다.

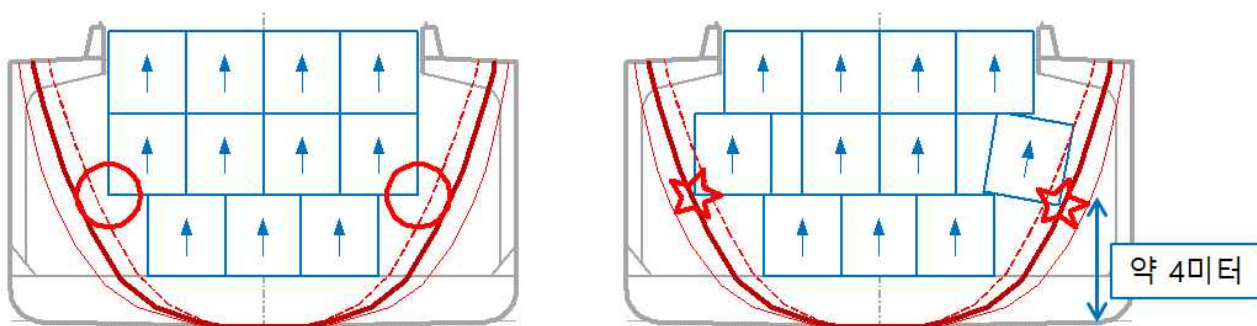
<그림 20> 1번 화물창 적재상태(좌), 1번 화물창 항해 중 파공발생 상태(우)

4.8.4 한편, 1번 화물창에 적재된 철재상자가 움직임으로 인하여 선박외판에 파공이 발생되면서 침수가 발생했을 가능성이 있다. 즉, 항해를 시작하면서 좌현 70도에서 약 3.6미터의 유의파고가 들이치는 상태에서 횡동요가 발생하였으며, 선수 쪽에서 종동요의 영향도 있었을 것으로 판단된다. 이런 해상상태에서 적재된 철재상자가 옆으로 밀리면서 모서리가 선체에 충격을 가하면서 파공이 생겼을 가능성이 있다.³⁷⁾ 이때, 발생할 수 있는 파공부위의 높이는 선저로부터 화물창 바닥까지 높이 약 1.5미터에 철재상자의 높이 약 2.5미터를 더한 약 4미터 정도의 높이로 선수 홀수선과 닿는다.

4.8.5 삼성1호 선장에 따르면 철재상자의 모서리 부분이 예리하여 선적 작업 시에 종종 화물창 바닥을 충격하면서 파공이 생기면서 평형수가 누수되는 사고가 있었다고 한다. 또한, 이단 적재된 철재상자가 좌우 횡요에 의해서 이동하면서 밀리는 경우가 있었으며, 이때 철재상자가 하중에 의해서 들어지는 경우에는 철재상자

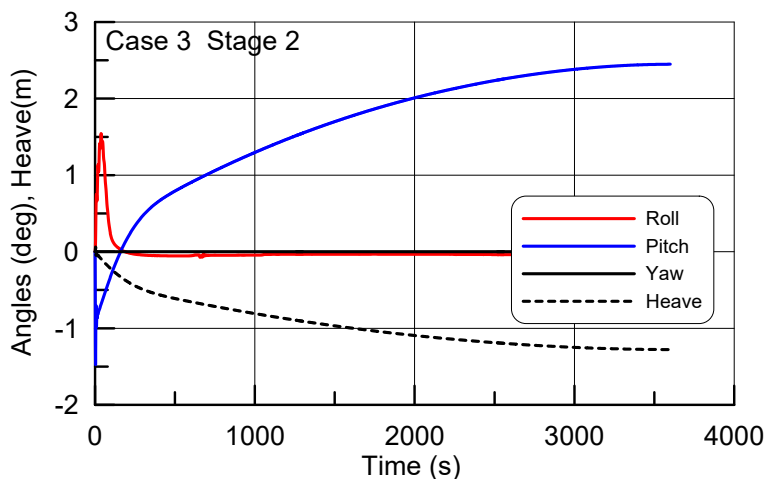
<그림 21> 삼성1호의 1번 화물창만 침수된 경우 거동분석

- 4.9.1 삼성1호의 1번 화물창과 2번 화물창에 유입된 침수량이 어느 정도였으며, 어떤 상태에서 침몰이 진행되었는지 분석할 필요성이 있다. 단계적으로 먼저, 1번 화물창이 침수되는 상황에서 2번 화물창에 해수가 유입되는 상황 순으로 구성하여 분석하고자 한다.³⁹⁾
- 4.9.2 먼저, 1번 화물창에 침수가 발생하였을 경우 침몰 가능성이다. 앞서 4.8절에서 살펴본 바와 같이 1번 화물창에는 흘수선까지 해수가 가득 차 있었다. 이를 토대로 이에 따라 4.8절에서 분석한 바와 같이 1번 화물창에 파공 손상이 발생한 것으로 설정한 후 시간의 경과에 따라서 화물창에 해수가 점차 유입되고, 철재상자가 침수되는 것으로 시뮬레이션을 실시하였다.
- 4.9.3 실험 결과 다음 그림 21과 같이 횡요(Roll)와 종요(Pitch)에서 선박의 침몰로 이어지는 특징적인 선체운동 현상은 나타나지 않았다. 즉, 계산 결과 1번 화물창만 침

수가 되는 경우에는 삼성1호는 침몰하지 않는다는 것을 알 수 있다.

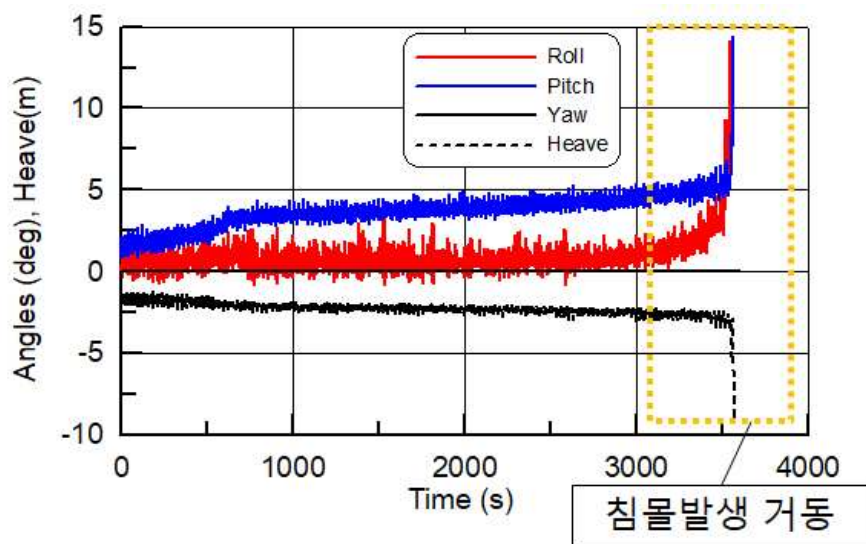
<그림 22> 1번 화물창 침수 후 2번 화물창 20% 침수된 경우 거동분석

4.9.4 다음으로 상기 1번 화물창이 침수된 상황에서 2번 화물창에 해수를 적재한 후 시뮬레이션을 하였다. 2번 화물창의 침수량이 어느 정도였는지는 확실하지 않다. 다만, 침몰 전 촬영된 삼성1호의 사진 및 영상자료를 분석한 결과 1번 화물창의 화물창 개구에서 해수가 뿔어져 올라오는 것과는 대조적으로 2번 화물창에서는 해수가 움직이거나 요동치는 현상은 관찰되지 않았다. 이를 감안하면 2번 화물창의 침수량은 크지 않은 것으로 판단되어 해수의 유입량을 점차적으로 늘려갔다. 그 결과 약 20퍼센트 정도의 해수가 유입된 상황에서 일정시간 경과 후 횡요(Roll) 및 종요(Pitch) 값 등이 극대화되는 양상을 보였으며, 이는 선박의 거동이 침몰하는 것을 의미한다.

4.9.5 결론적으로 삼성1호는 출항 후 조우한 높은 파도에 의하여 선박의 동요가 커졌으며, 2번 화물창 안으로 넘어 들어오는 해수로 인하여 2번 화물창의 약 20퍼센트⁴⁰⁾ 정도가 침수되는 상황이 발생하였다. 이와 더불어 1번 화물창에 발생한 파공 또는 파도에 의하여 화물창 덮개 사이로 해수가 유입되면서 화물창이 흘수선까지 침수가 되면서 침몰하게 된 것으로 판단된다.⁴¹⁾
