「**준해양사고(좌초)**」 **약식조사 보고서**

A호 준해양사고(좌초) 상황도

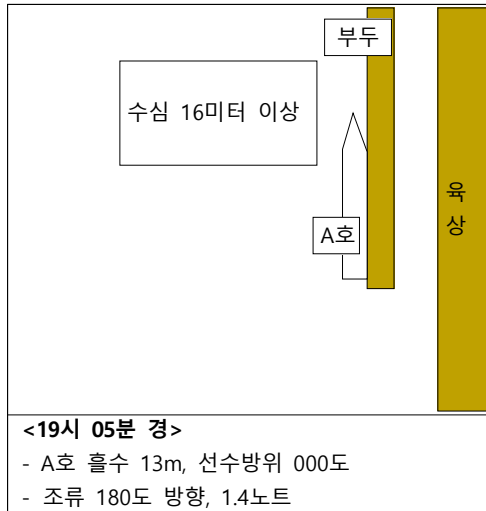
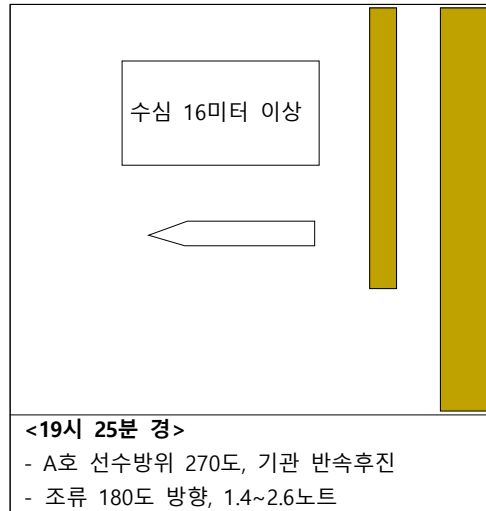
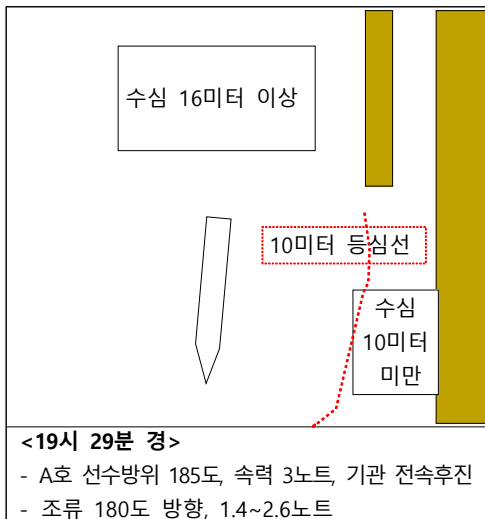
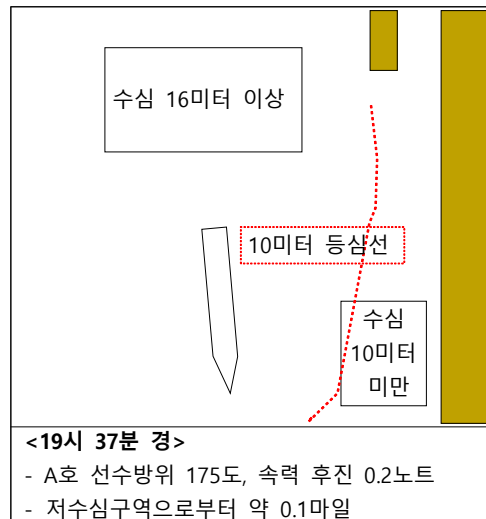
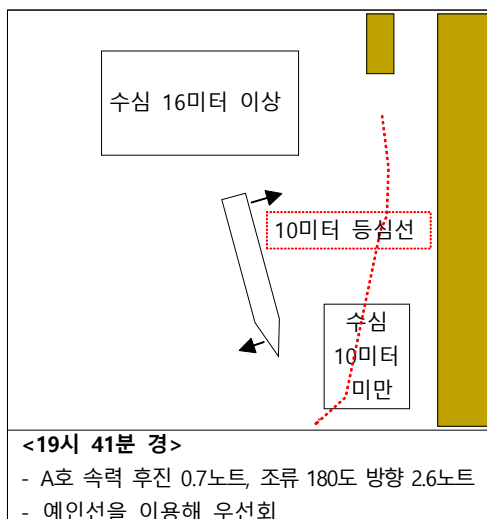
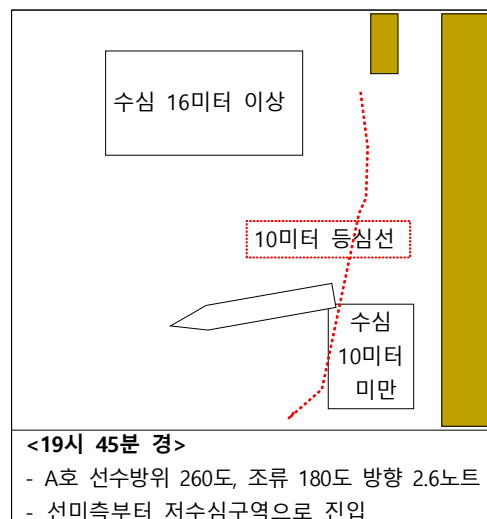
<p>의 조류는 약 180도 방향, 2.6노트로 흐르고 있었다.</p> <p>A호는 19시 45분경 선수방위 약 260도로, 선미측부터 해도상 수심 10미터 이하로 표시되는 저수심해역에 진입하여 우현 선미측이 육측 공사구간을 나타내는 등부표(특수표지)에 접촉하였다. 다만, 당시 A호의 흘수(13미터) 보다 낮은 저수심해역으로 진입했음에도 불구하고, 약 4미터의 조위*로 인해 A호는 좌초되는 상황을 회피하였다.</p> <p>* 당시(19시 45분경) 만조로부터 약 3시간이 경과되어 준해양사고발생 해역의 실제 수심은 약 14~15미터로 추정됨(사고당일 만조 16:57, 876cm, 간조 23:19, 31cm)</p>
분석	<p>가. A호의 조선방법</p> <p>「도선법」 및 관련법령에 따르면 도선사는 항해에 관련된 전문적인 지식, 항만의 특성에 관한 지식 및 경험을 바탕으로 선박을 안전한 수로로 안내하는 도선사면허를 받은 자를 말한다. 따라서 도선사는 항만의 조석, 조류의 흐름 및 저수심 해역 등의 특성을 충분히 반영해 안전하게 선박을 조선해야 한다.</p> <p>도선사가 A호에 제시한 도선계획이 존재하지 않으므로 당시 도선사의 항해계획을 확인하기 어려우나, 당시 부두로부터 서측에 수심이 최소 16미터 이상인 충분한 여유수역이 있어 선박의 선회를 위해 A호를 남측으로 조선해야 할 이유는 없었다. A호의 이안 후 선수방위가 약 270도를 향할 때 급격한 좌회두가 발생하고, 이후 선박이 남측으로 압류된 원인은 당시 약 180도 방향, 1.4~2.6노트로 흐르던 조류의 영향인 것으로 판단된다.</p> <p>다만, 당시 도선사는 선박의 기관과 함께 예인선을 적절히 활용해 A호가 수심 10미터 이하인 저수심해역으로 진입하기 전인 약 19시 37분 경 전진타력을 제어할 수 있었던 것으로 판단된다.</p> <p>이후 19시 41분 경 도선사는 선박을 접안자세로 바로잡기 위해 A호의 좌현 선수 및 우현 선미에 배치된 예선을 사용해 A호를 우측으로 회전시켰는데, A호를 선수방향 180도로 OO발전소 석탄전용부두에 재접안시키려 했던 점과, 당시 A호의 좌측에 저수심해역이 존재했던 점을 감안할 때, 선수방향 260도까지 A호를 회전시켜야 할 이유는 없었다. 따라서 당시 180도 방향, 약 2.6노트로 흐르던 조류의 영향으로 A호의 급격한 우선회를 제어하지 못하고 A호의 선미가 수심 10미터 이하의 저수심해역으로 진입한 것으로 판단된다.</p> <p>연안해역에서 선박조선에 가장 현저한 영향을 미치는 조류는, 그 방향이 선박의 종방향 축에 대해 작은 각도라 하더라도 커다란 횡방향의 힘을 발생시킨다. 또한 조류는 선체의 회두보다는 이동을 야기하며, 1노트의 정횡방향 조류가 약 230톤의 압력을 선박에 가할 수 있다.(250K DWT 유조선에 대한 시험결과, OCIMF “Prediction of Wind and Current Load on VLCCs”)</p> <p>예인선을 활용해 A호를 우선회한 것 또한 조류의 영향과 함께 A호의 선회를 제어하지 못하는 상황에 복합적으로 작용한 것으로 판단된다.</p> <p>나. 도선사가 도선 중인 때의 선장의 책임</p> <p>「도선법」 제18조제5항에 따라 선장은 도선사가 승선하여 도선을 하고 있는 경우에도 선박의 안전운항에 대한 책임을 면제받지 않는다. 또한, 「선원</p>

<p>미치는 점과 함께, 선체에 대한 조류의 입사각에 따른 대응타각을 충분히 고려해 선박의 선회각을 결정해야 한다.</p> <p>A호에 승선한 도선사가 조류의 영향을 간과하고 A호를 조선함에 따라 급격한 선회를 제어하지 못하여 준해양사고가 발생한 것으로 판단된다.</p> <p>나. 도선사가 승선 중인 때의 선장의 책임</p> <p>선장은 관련 법령에 따른 안전운항의 책임자로서, 도선사가 승선하여 도선을 하고 있는 경우에도 선박의 안전운항에 대한 책임을 면제받지 않는다.</p> <p>A호의 선장이 사전에 도선계획을 확인하지 않고, 도선사의 도선업무에 대한 관리감독을 소홀히 한 것이 준해양사고 발생의 일인이 된 것으로 판단된다.</p> <p>다. 도선사의 도선계획 제공</p> <p>도선사는 관련 법령에 따라 선박의 선장에게 항만의 특성, 도선 시 선박의 이동경로와 속도, 접안 방법, 예선의 배치 등을 포함한 도선계획을 제공하고 설명할 의무가 있다.</p> <p>A호의 도선사가 사전에 선장에게 도선계획을 설명하지 않음에 따라, 선장이 선박의 안전한 조선을 위한 조언이나 의견을 도선사에게 제시하지 못하게 된 것이 준해양사고 발생의 일인으로 판단된다.</p>
안전권고	<p>가. 항만 내에서 조선할 때에는 상대적으로 선박의 조선에 영향을 크게 미치는 조류, 바람 등 외력의 영향을 확인하고, 이에 맞는 항해계획을 마련해야 한다.</p> <p>나. 도선사는 도선할 당시 항만의 특성, 도선 시 해당 선박의 이동경로와 속도, 접안방법, 예선의 배치 등 정보를 충분히 고려한 도선계획을 수립해야 하고, 선장에게 도선계획을 제공하고 설명해야 한다.</p> <p>다. 선장은 도선사가 도선하는 중이라도 도선사가 올바르게 도선하고 있는지 항상 주의 깊게 감독해야 하고, 도선사의 도선업무 수행에 대해 의문이 있을 때에는 즉시 명확한 설명을 요구해야 한다. 그래도 여전히 의심스러울 때에는 도선사에게 의사표시를 한 후 자신이 직접 조선하는 등 적극적인 조치를 취해야 한다.</p>
