준 해양사고 교훈 사례집

MARINE CASUALTY

### 준해양사고 교훈사례

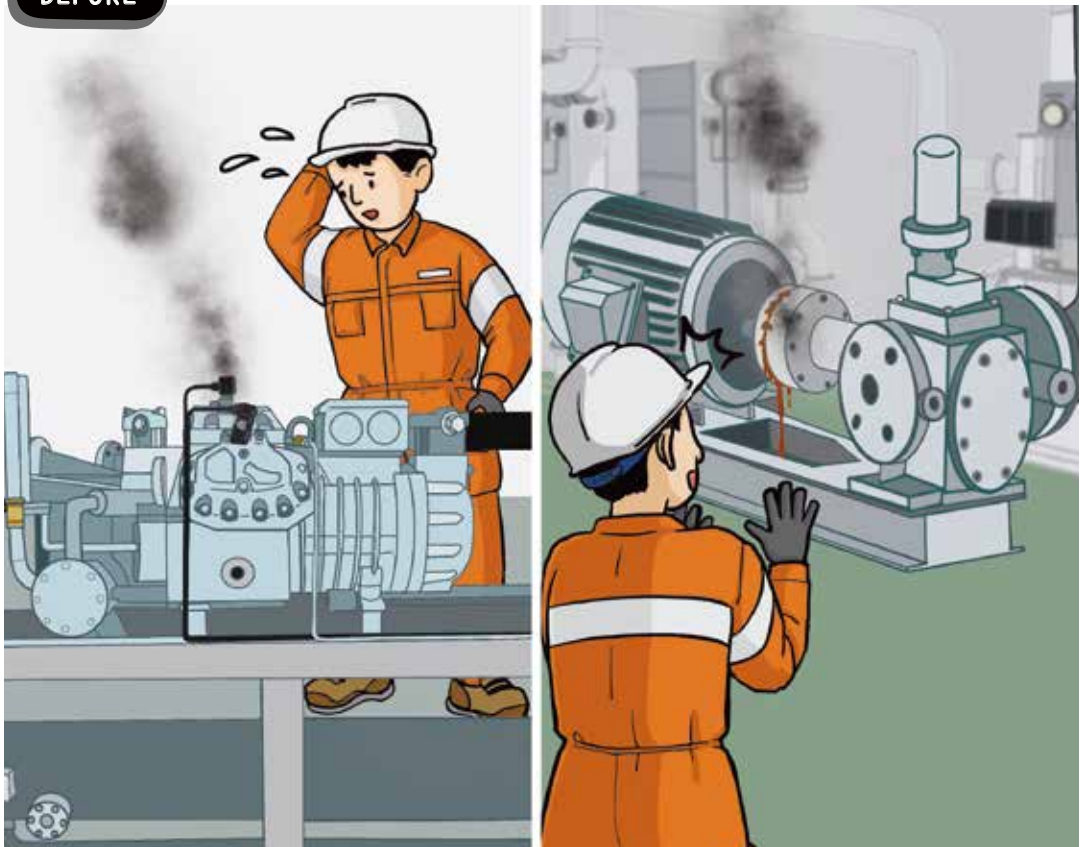
- 운전 중인 2번 연료유(No.2 F.O.) 공급 펌프의 메커니컬 씰(Mechanical Seal) 불량으로 누유가 발생 하였으나, 배수구(Drain Nipple)가 막혀 사전 식별할 수 없었음
- 연료 누유로 인해 모터 베어링과 전선 피복의 일부가 손상되었으며, 합선으로 인한 화재 위험이 있었음
- Mechanical Seal 누유 여부는 설계상 식별이 어려우므로 주기적인 점검을 시행할 것을 지시함

| 직접원인 | <p>사례 ① • 에어컨 압축기의 전선 단자의 과열 • 에어컨 압축기의 누유</p> <p>사례 ② • 설비 연결부 씰(Seal) 노후화로 인한 누유</p> <p>• 메커니컬 씰(Mechanical seal)의 불량 혹은 손상으로 인한 누유</p> <p>• 누출된 연료유에 의한 부품 손상</p> |

| 향후 유사한 상황을<br>예방하기 위해<br>추가적으로 필요한 조치 | <ul style="list-style-type: none"> <li>누유가 발생할 수 있는 설비에 대한 정비·점검 체계를 검토하고, 필요 시 점검 주기 및 점검 개소 등 개선</li> <li>전기를 동력원으로 사용하고, 누유가 발생할 수 있는 설비는 누유 시 식별이 가능한 설비(경고 장치 등) 설치 필요성 검토</li> <li>경고 장치를 임의로 작동 정지하는 사례가 발생하지 않도록 선내 안전교육</li> <li>기름을 사용하는 장비의 설치 형태, 배관 구조의 적정성을 점검하고 필요 시 화재 예방을 위한 구조의 변경을 검토</li> </ul> |

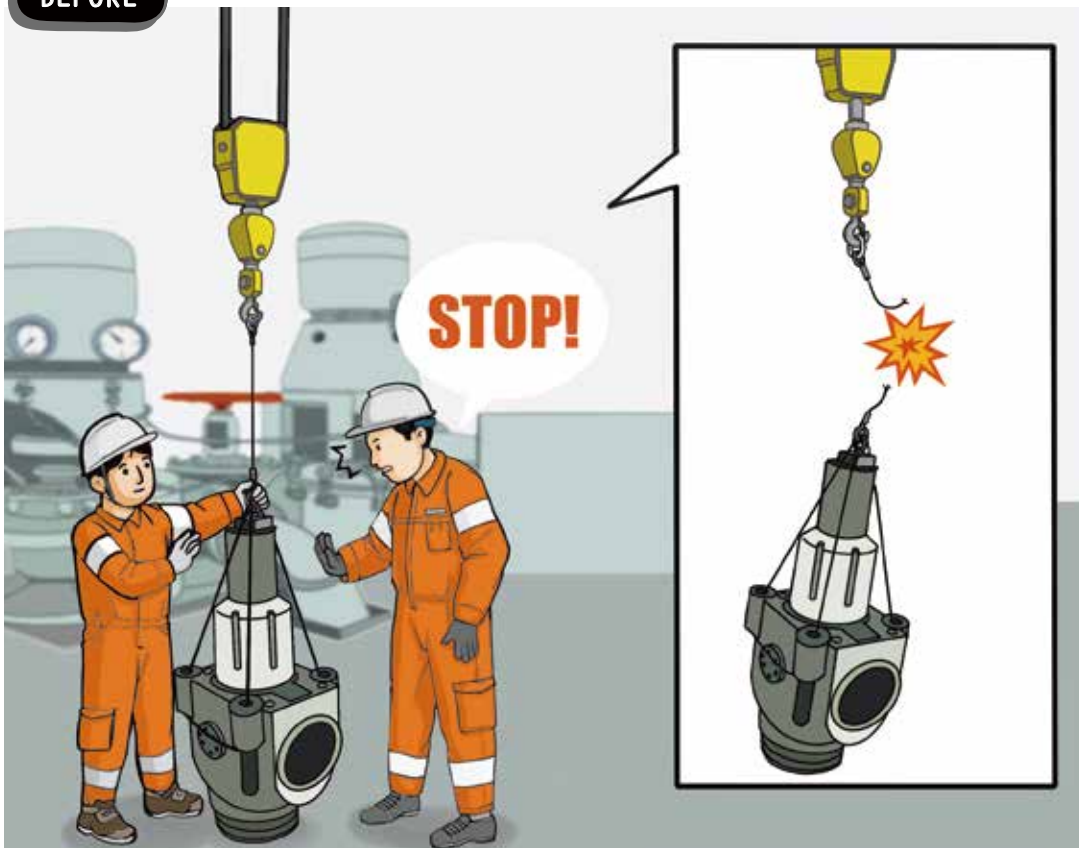
## ○ 중량물 이동 시 불충분한 안전하중의 고박장치 사용으로 인한 손상 위험

- 항해 중 예비용 주기관 배기밸브(M/E Exh. Valve)를 정비하기 위해 기관실 상부에 설치된 작업용 크레인을 이용하여 배기밸브를 들어 올리고자 함
- 와이어 슬링(Wire Sling)을 배기밸브 상단에 설치된 고리와 크레인 훅(hook)에 건 다음 일기사에게 보고함
- 일기사가 준비 상태를 점검하던 중 안전하중이 충분하지 않은 와이어 슬링이 사용된 것을 발견하고 즉시 작업을 중지함
- 일기사는 배기밸브의 하중을 들어 올리기에 충분한 강도의 와이어 슬링으로 교체한 후 작업을 재개함
- 충분하지 않은 안전하중의 와이어 슬링을 사용하였다면, 중량물 이동 중 와이어가 끊어져서 중량물과 선체가 손상될 위험뿐만 아니라 인명피해 위험도 있었음

| 직·간접적인<br>준해양사고 발생의 원인을<br>제거하기 위한 조치 | <ul style="list-style-type: none"> <li>• 작업 전 고박장치의 안전하중, 강도 및 상태(노후화, 손상 여부 등) 확인</li> <li>• 고박장치 사용 장소의 경고 문구 게시(중량물 무게 및 안전하중 확인 등)</li> <li>• 중량물 이송작업 절차 및 작업 전 안전회의 절차를 검토하고 필요 시 개선</li> <li>• 달기구의 안전하중을 식별할 수 있도록 조치</li> </ul> |
| 향후 유사한 상황을<br>예방하기 위해<br>추가적으로 필요한 조치 | <ul style="list-style-type: none"> <li>• 중량물 이동을 위한 달기구의 안전하중 식별 및 계산 방법에 대한 교육</li> <li>• 중량물 이동 시 사용되는 달기구가 혼용되지 않도록 각 작업 전용 달기구를 서로 다른 색깔로 표시하거나 구별할 수 있도록 태그(Tag) 작업</li> </ul> |

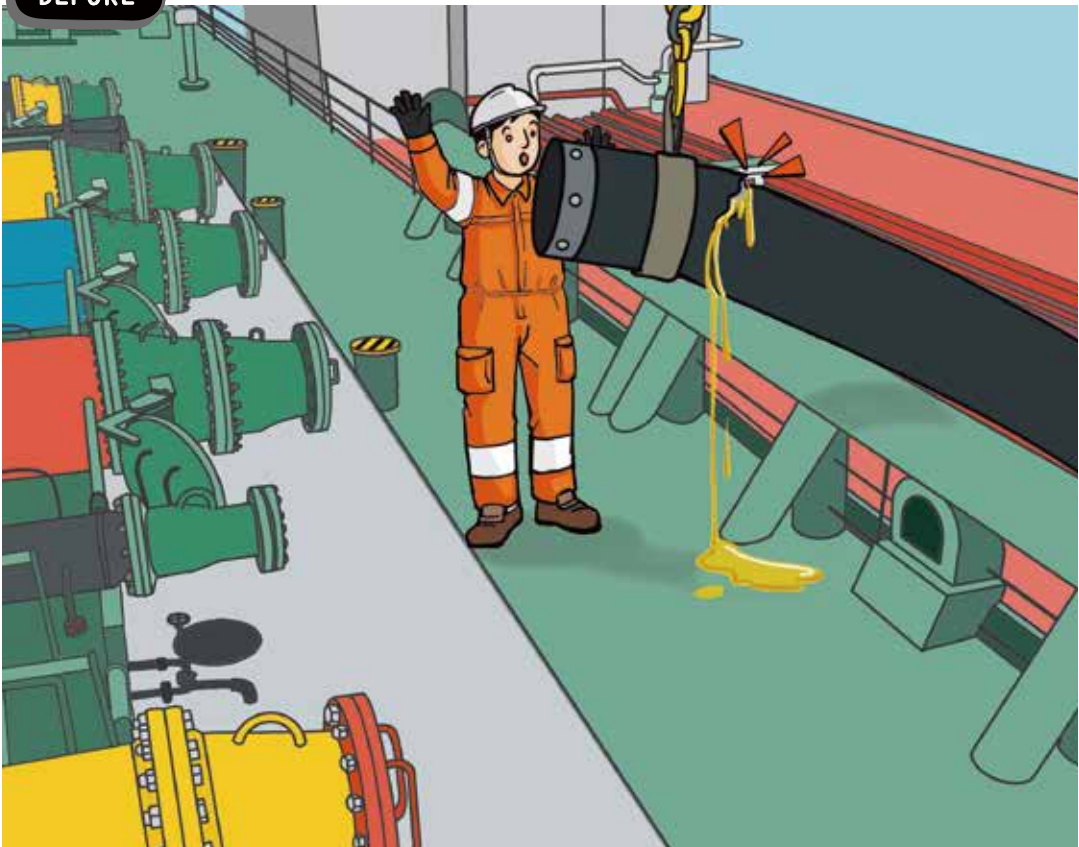
- 윤활유 수급을 위해 윤활유 공급 바지선(Barge)의 급유호스에 로프를 감아 본선 벙커링용 대빗(Davit)을 이용하여 들어 올릴 준비를 함
- 본선 작업자의 잘못된 수신호로 공급호스를 과도하게 들어 올리게 되었고, 이로 인해 급유호스의 로프가 감겨있던 부분이 약 15cm 손상됨
- 만약 급유호스에 윤활유가 채워져 있었다면 누유로 인한 해양오염사고 발생 위험이 있었음

| 직접원인 | <ul style="list-style-type: none"> <li>• 부적절한 의사소통으로 인한 급유호스 손상</li> <li>• 작업자 간 수신호에 대한 반복 확인 미이행</li> </ul> |

| 직·간접적인<br>준해양사고 발생의 원인을<br>제거하기 위한 조치 | <ul style="list-style-type: none"> <li>표준 수신호 등 작업자 간 명확한 의사소통 방법 교육 및 훈련</li> <li>의사소통 중 수신호가 불명확한 경우, 다른 방법(복명복창, 무전기 등)으로 확인을 통한 인적오류 예방</li> <li>작업 책임자의 관리 감독에 대한 교육 및 훈련<br/>필요시 신호수, 하역 설비 안전관리자 등의 안전요원 추가 배치</li> <li>작업 전 안전회의(TBM)를 통해 위험 요소를 사전에 식별하고 작업 절차 사전 공유</li> </ul> |
| 향후 유사한 상황을<br>예방하기 위해<br>추가적으로 필요한 조치 | <ul style="list-style-type: none"> <li>선내작업 신호체계의 검토 및 개선(통일화 등)</li> <li>다양한 선원 구성으로 인한 의사소통의 문제점을 식별하고 개선사항 도출</li> <li>충분한 선내 의사소통 수단(무전기, 선내 방송장치 등) 확보</li> </ul> |

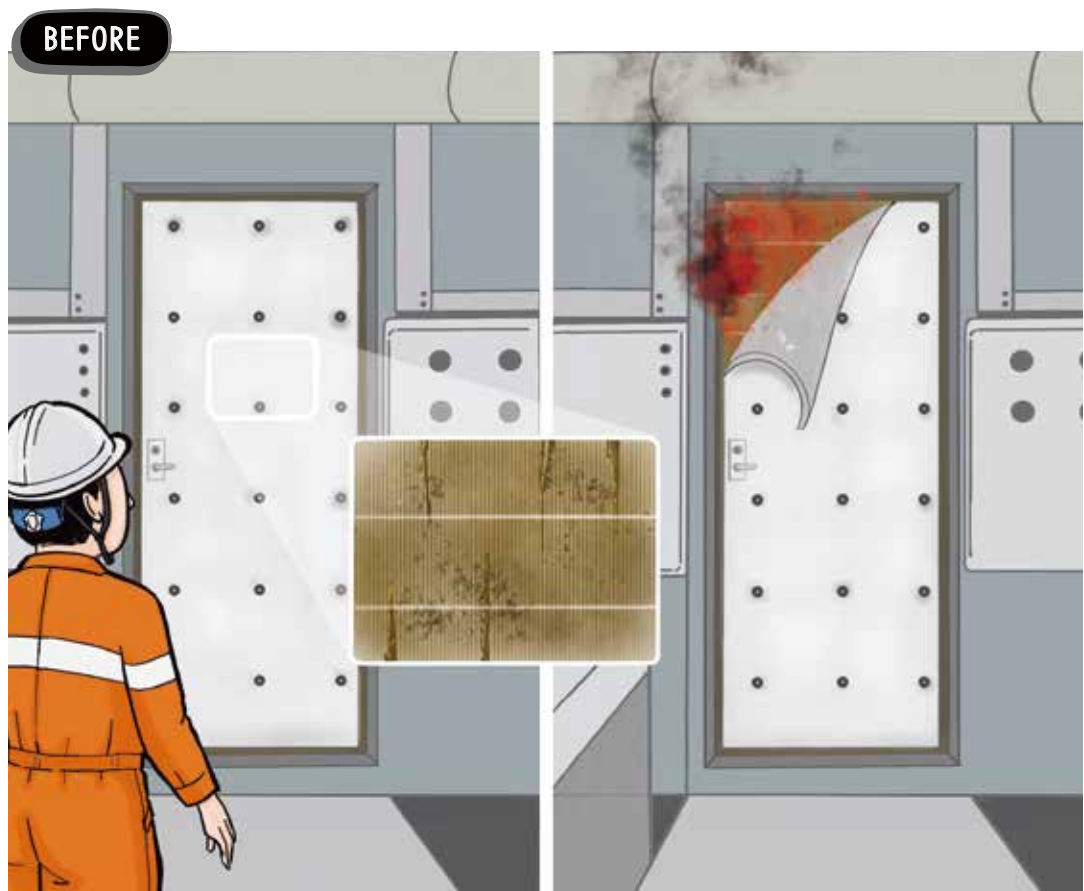
- 미국항 입항 전, PSC 수검 대비 선내 방화문의 방열 상태를 점검함
- 점검 시 기관실 내 방화문이 노후되어 방열재가 탈락하고 손상된 것을 확인함
- 상태 불량한 방화문(청정기실, 비상탈출구, ECR 등)의 방열재를 교체함
- 만약 이를 미연에 식별하지 못했다면, 화재 발생 시 화재가 확산되는 사고가 발생할 수 있었음

| <p>향후 유사한 상황을<br/>예방하기 위해<br/>추가적으로 필요한 조치</p> | <ul style="list-style-type: none"> <li>• 모든 방화문의 방열재를 점검할 수 있도록 방화문 위치 숙지 교육</li> <li>• 방화문 점검 전 점검인력의 충분한 휴식 필요</li> <li>• 방열재가 부착된 열악한 환경에서는 보다 세심한 주의 필요</li> <li>• 기관실 내 소화설비 점검 시 인력 지원(기관 부원 등) 필요</li> </ul> |

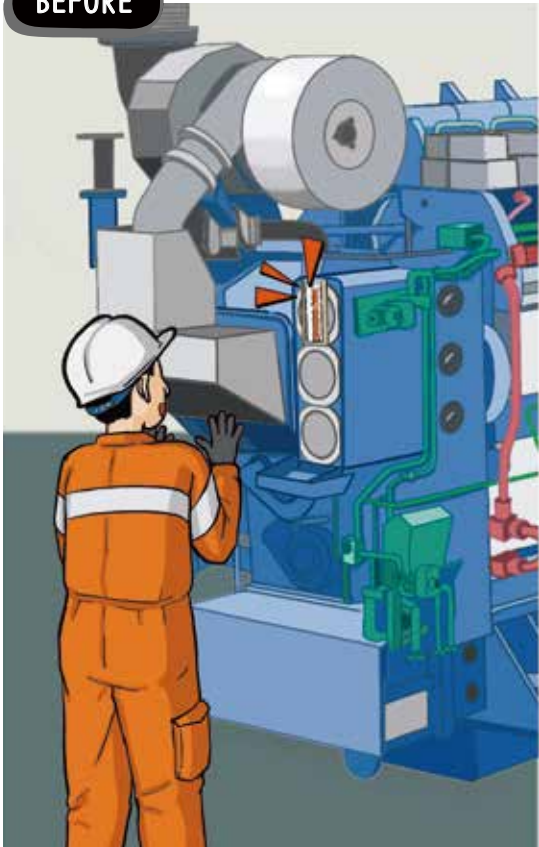
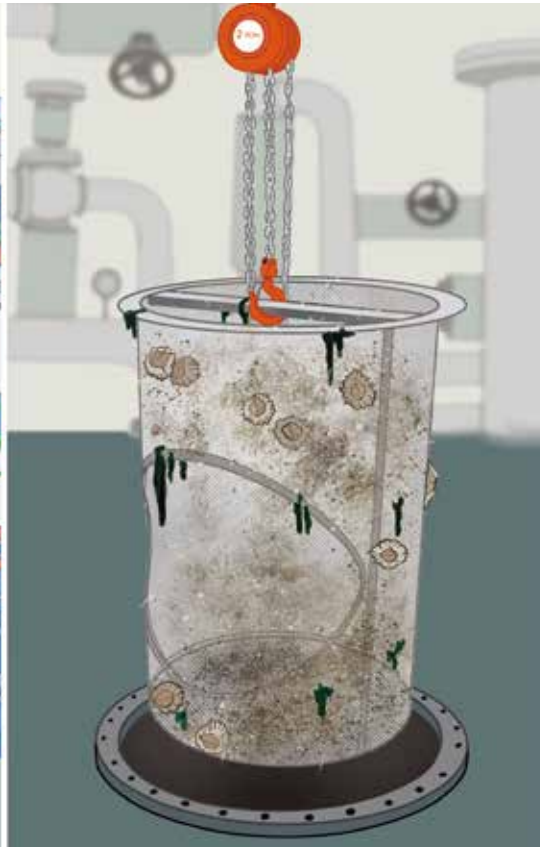
- 정박 중 기관실 내 발전기 냉각수 온도가 과다 상승한 것을 발견함
- 해수유입장치(Sea Chest)를 변경(Low → High)하여 작동시키고, 냉각기(Cooler)와 각종 해수 여과기(Strainer)를 청소 후 냉각수 온도 정상 작동상태 확인함
- 기관실 순찰 시 이를 조기 발견하지 못했다면 냉각수 고온으로 인해 발전기에 손상이 발생할 수 있었음
- 발전기 손상이 발생할 경우 선내 전력공급 문제로 인해 2차 사고가 발생할 수 있었음

| 향후 유사한 상황을<br>예방하기 위해<br>추가적으로 필요한 조치 | <ul style="list-style-type: none"> <li>해수유입장치에 대한 선내 정비기준·절차를 점검하고<br/>필요 시 상세한 기준을 선박에 제공</li> </ul> |

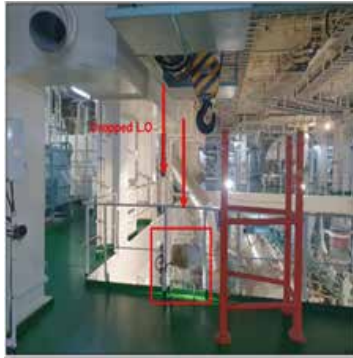
해당 준해양사고의 (추정)원인은 기관실 오버헤드 크레인의 부적절한 정지 위치, L.O 누출로 인한 조명 오염, 부주의한 순찰로 오염 부위가 장기간 방치되어 화재 위험이 증가했기 때문입니다. 조명은 최고 200℃ 후반까지 온도가 상승하여 화재 3요소(연료, 열, 산소)로 인해 화재로 발생할 수 있는 위험한 상태였습니다. 만약 부주의한 순찰로 인해 지속 오염상태가 방치되었다면 대형 화재로 이어질 수 있었으며, 항해 중 LNG 화물이 폭발하고 선원들이 퇴선해야 하는 상황까지 이어질 수 있는 심각한 사안이었습니다.

기관실 순찰 중 발견한  
OVERHEAD CRANE(P) 위치

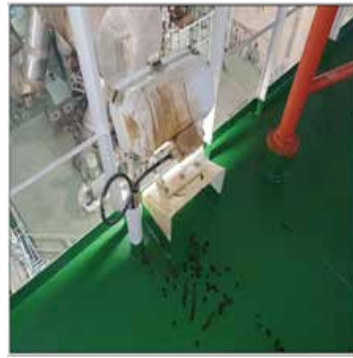
E/R ILLUMINATION (SODIUM)  
LIGHT 오염부

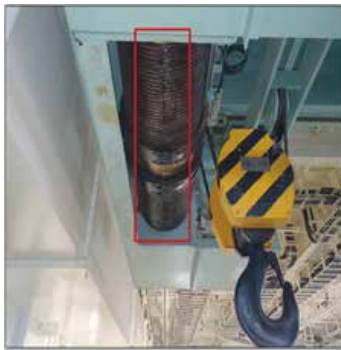
기관실 OVERHEAD CRANE(P)  
L.O DROP 위치

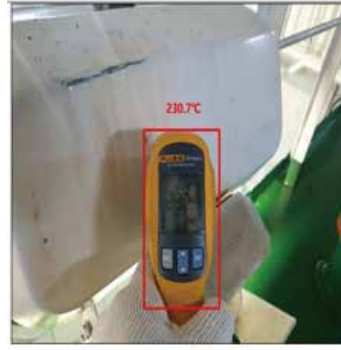
ILLUMINATION (SODIUM) LIGHT  
소제 이후, 온도 측정값 (평균)
