# 해양사고 특별조사보고서

- 어선 제22서경호 침몰사고 -

사고일자 : 2025.02.09.

중앙해양안전심판원 특별조사부

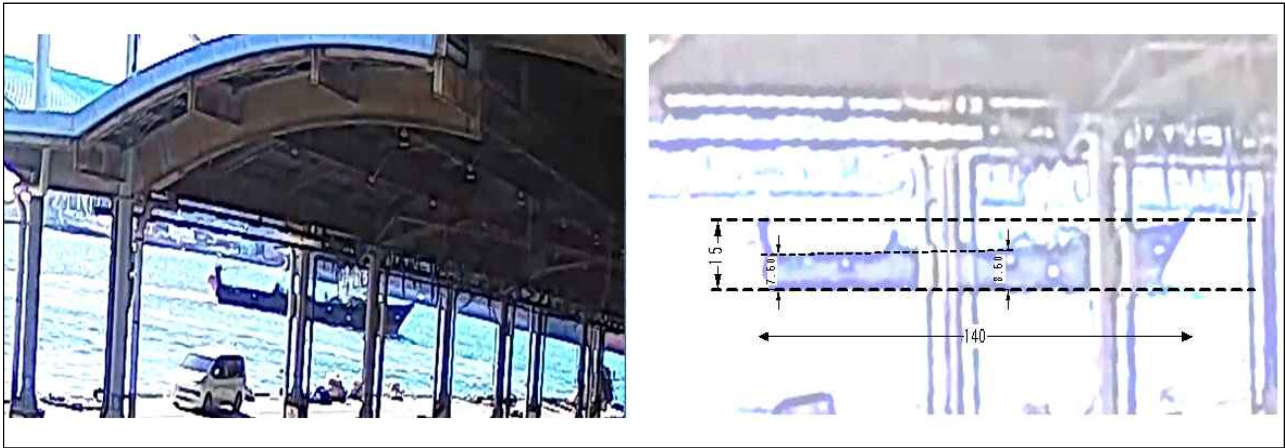
<그림 17> 제22서경호 출항 직후 모습(CCTV 화면 갈무리)

4.2.7 사진을 살펴보면 선수 불워크 상단 부위가 선미 갤로스 상단과 비교하여 약간 높거나 비슷한 모습이다. 선미부를 보면 불워크 상단선이 수면과 거의 평행한 것으로 보인다. 이러한 상태로 이 선박의 흘수를 확인하면 선수가 2.19미터, 선미는 약 4.01미터가 된다.

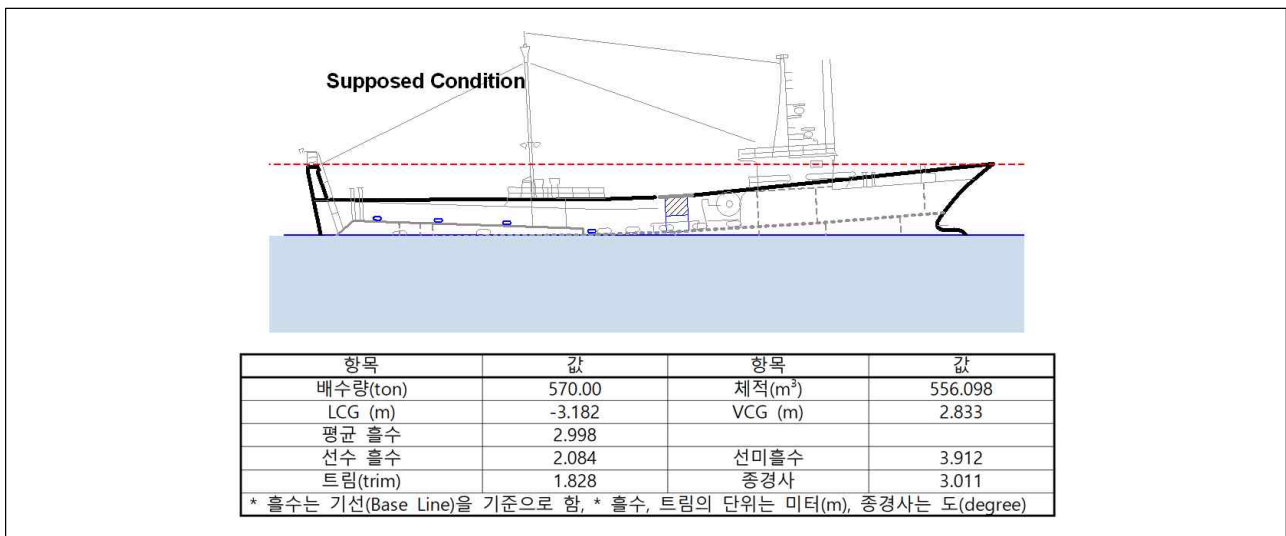
〈그림 20〉 CCTV 화면을 바탕으로 최종 추정한 제22서경호 출항 상태

4.2.9 다만 이 선박이 운항 중인 상황임을 고려하여 항주 침하<sup>19)</sup> 영향으로 인해 더해진 홀수는 약 0.1미터로 계산되며 이를 제외하면 출항 전 평균 홀수는 2.998미터, 선수 홀수는 2.084미터이며 선미홀수는 3.912미터, 상당 홀수로는 3.402미터<sup>20)</sup>로 추정된다.

4.2.10 또한 이 홀수 상태에서의 배수량은 약 570톤이고, 이 선박의 복원성 계산서에 따라 만재하였을 때의 배수량은 509.38톤으로 출항 당시 약 61톤 더 많이 실린 것으로 계산되었다.

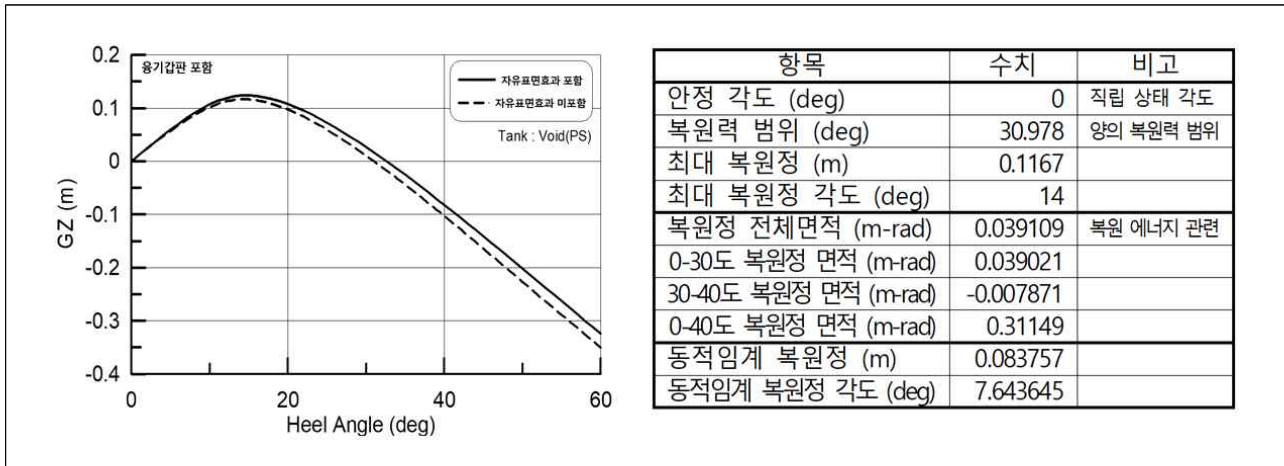
<그림 21> 제22서경호의 출항 전 적재 상태 최종 추정

4.2.11 이 때 복원정 곡선 및 복원성 관련 수치는 아래 그림과 같으며, GM 값은 0.717미터로 어선 복원성 기준에 따른 규정 수치인 0.619미터를 만족시킨다.

4.2.12 그러나, 이 상태의 건현을 계산하여 보면 0.287미터로, 이 선박의 복원성 계산서에 포함된 선박 안전운항 지침서에서 요구하는 건현 수치인 0.419미터 보다 낮다. 또한 상당 흘수도 3.402미터로 지침서에서 요구하는 3.270미터를 0.132미터 초과<sup>21)</sup>한 상태이다.

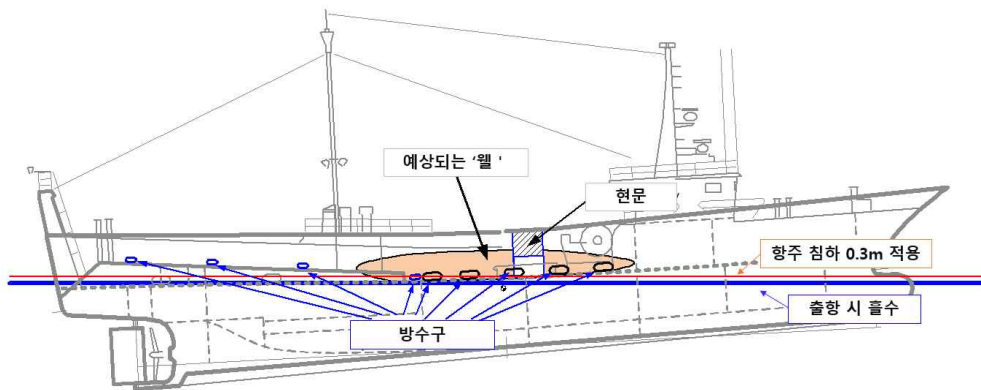
〈그림 25〉 사고 당시 제22서경호의 흘수와 방수구 상태

4.5.3 또한, 이 선박은 사고 당시와 같이 약 11.8노트로 운항하였으며 이에 따라 최대 약 0.376미터의 항주 침하가 발생할 수 있다. 당시 약 0.3미터의 항주 침하가 발생했다고 가정했을 경우, 선체 중앙부 상갑판 끝의 방수구 하단은 해수면 보다 낮아지는 상태가 될 수 있다.

4.5.4 이러한 상태에서 선체가 우현 정횡 방향에서 오는 파도를 받게 되면 갑판 상의 배수구를 통해 해수가 들어오고 나갈 수 있는 상태가 되고, 갑판에 들어오는 해수가 높은 파도 등에 의해 갑자기 많아지게 되면 상갑판 중앙부 웰에는 해수가 고일 수 있을 것이다.

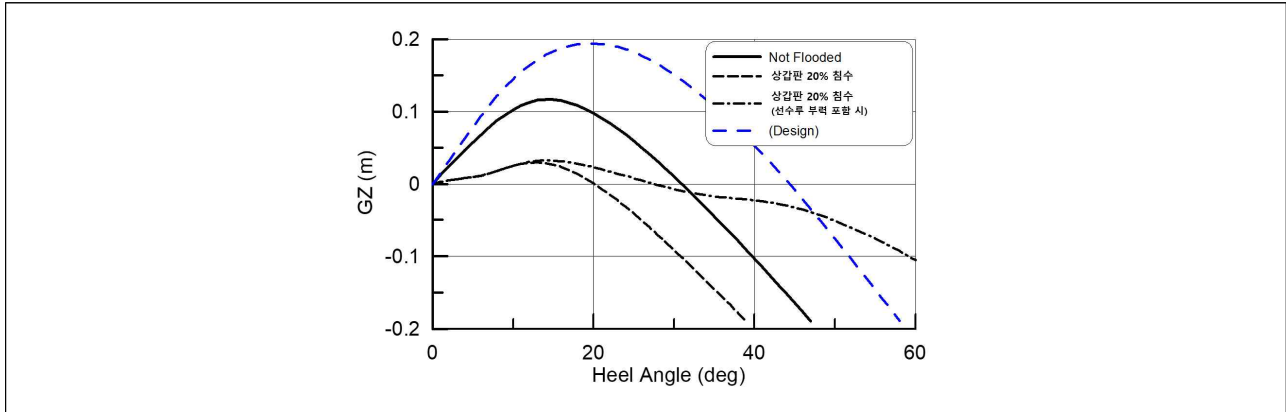
<그림 26> 제22서경호 상갑판에 해수가 찼을 때(약 20%) 복원정

4.5.5 상갑판에 들어온 해수가 배출되지 않고 웰을 형성하여 불워크 높이의 약 20 퍼센트 정도 까지 물이 차 있는 상황을 가정했을 때 이 선박의 복원정은 다음 그림과 같다.

4.5.6 그래프를 살펴보면 해수가 갑판 위에 고여 있는 상황에서 해수의 자유표면효과에 무게 중심이 위로 올라가는 것까지 더해져 복원성은 매우 나빠지게 되는 것으로 확인된다.

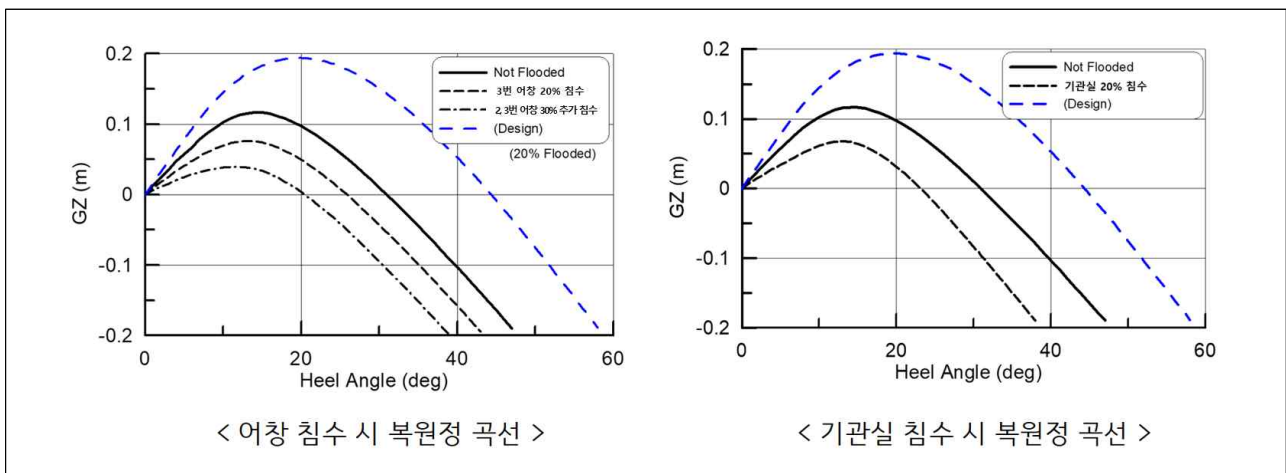
<그림 27> 제22서경호 어창 및 기관실 침수시 복원정 곡선

4.5.9 또한 선체가 갑자기 크게 기울면서 수밀문이 열리거나 어창의 덮개가 탈락하여 선체 구획 중 자유표면이 넓은 기관실과 어창에 해수가 유입되었을 수도 있다. 이를 가정하여 복원정을 계산해 보면 아래 그림과 같이 나타난다.

4.5.10 위 그림의 왼쪽 그래프는 3번 어창이 약 20 퍼센트 정도 침수되었을 때와 여기에 더해 2번 어창도 추가적으로 30 퍼센트 침수되었을 때의 상황이며 복원정은 침수 전보다 더 작아지는 것을 볼 수 있다.

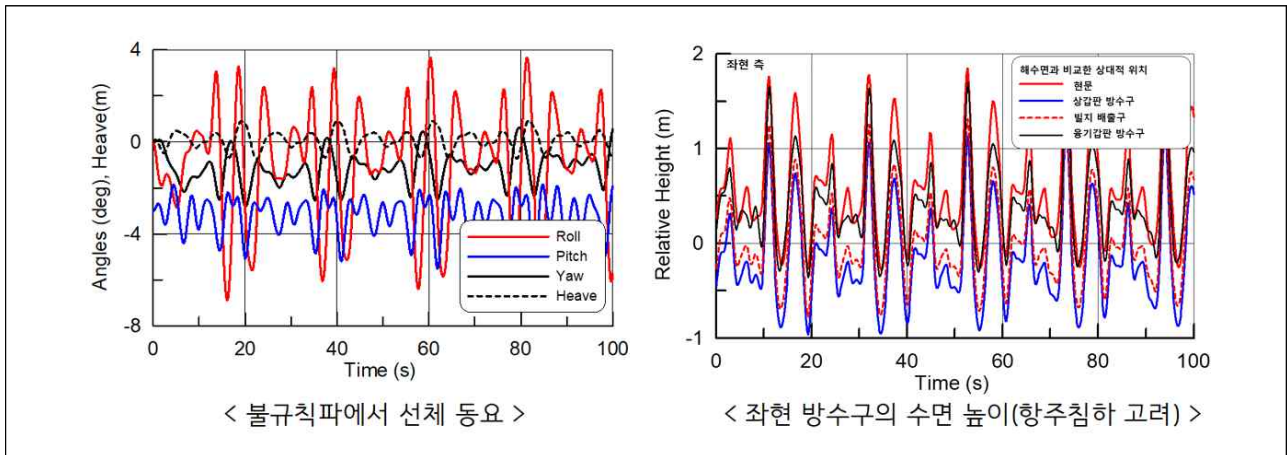
<그림 30> 선체 동요 및 방수구의 상대 높이 시뮬레이션 결과

4.6.5 선체는 우현 측에서 부는 바람의 영향으로 좌현 쪽(음수 값)으로 치우쳐서 횡동요를 하고 있는 것으로 확인되었다. 이에 좌현 쪽에서의 방수구와 해수면과의 높이를 분석해 보면 상갑판 중앙부에 있는 방수구는 해수면 밑에 있는 시간과 위에 있는 시간이 거의 동일할 정도로 해수면 위아래를 반복해서 움직이는 것으로 나타났다.

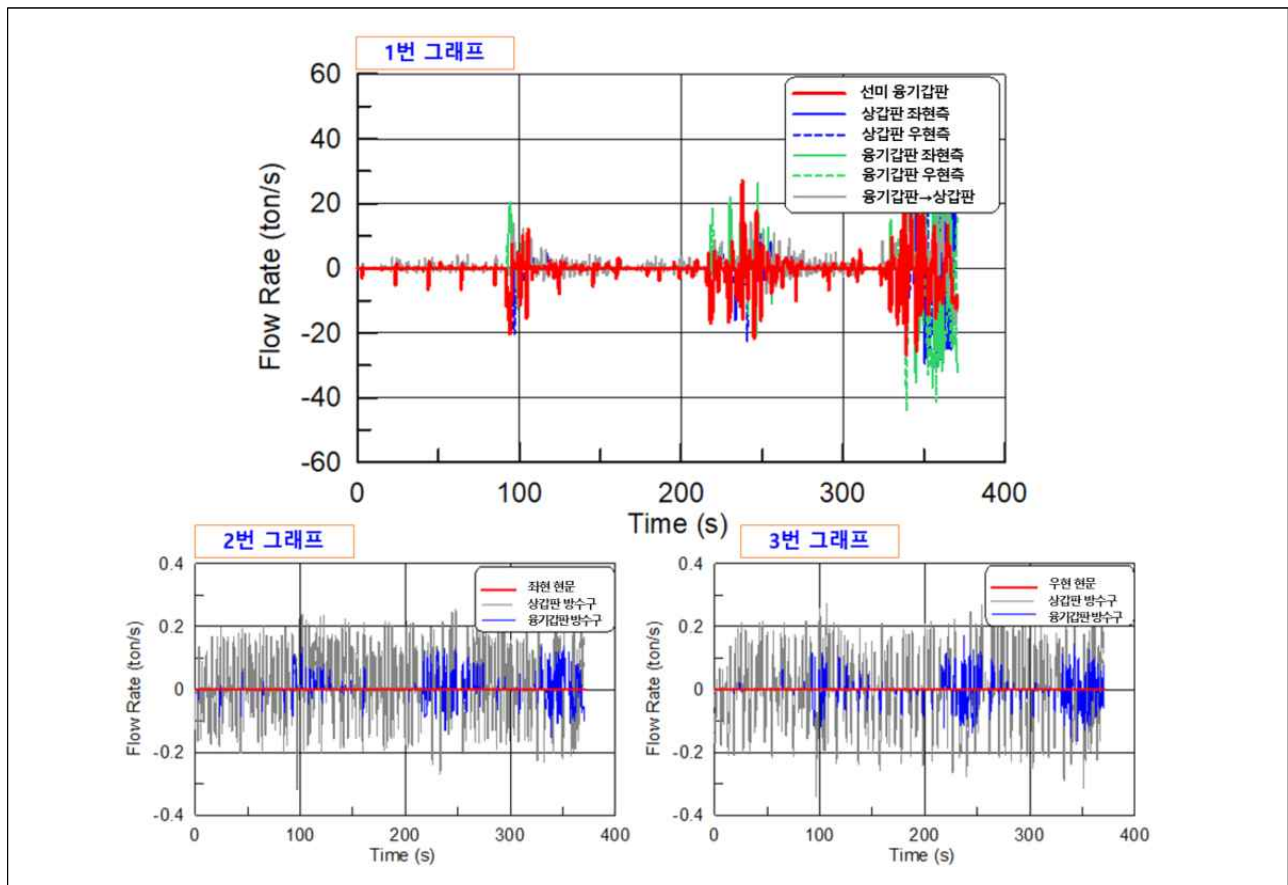
<그림 31> 갑판 상 해수 유출입량 시뮬레이션 결과

4.6.8 1번 그래프를 보면 약 100초, 약 220초 및 약 330초 부근에서 선미 쪽에서 들어온 해수의 양이 많았다. 그래프 2와 3번은 갑판으로 들어온 해수가 방수구를 통해 배출되는 것을 나타내는 것으로 배출이 잘 이루어지다 약 330초 이후부터는 갑판 상 해수가 방수구를 통해 원활히 배출하지 못하는 것으로 나타났다.

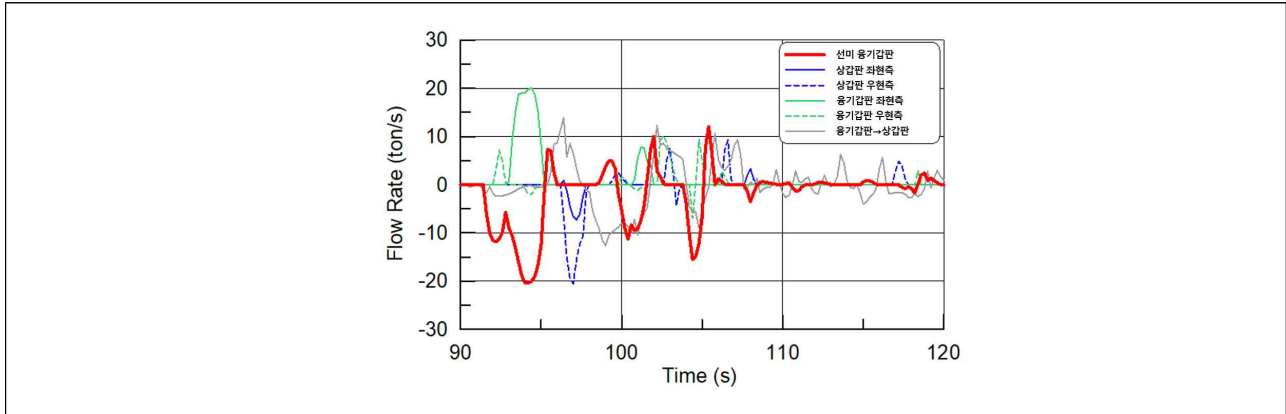
<그림 32> 갑판 상 해수 출입량 시뮬레이션

4.6.9 약 100초 부근에서의 해수 유출입량을 확대하면 아래 그림과 같으며 약 92초부터 95초까지 선미를 통하여 대량의 해수가 용기갑판으로 흘러 들어오고 있는 것이 확인된다.

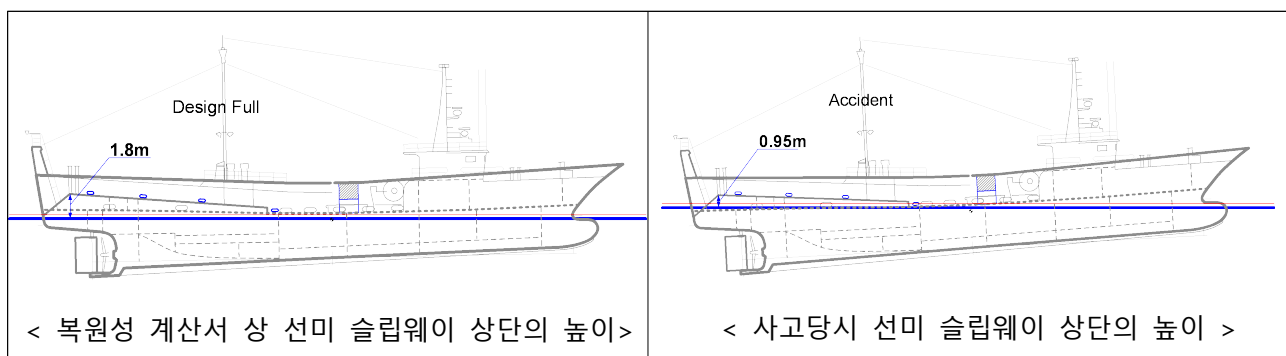
<그림 34> 제22서경호 선미부 슬립웨이 높이 비교

4.8.3 그러나 사고 당시 출항 상태는 만재흘수선이 초과하여 선체는 더 잠기게 되었으며 이에 슬립웨이 상단의 높이는 약 0.95미터가 되었을 것으로 추정<sup>32)</sup>된다.

4.8.4 여기에 항해 중 항주 침하로 약 0.3미터 정도 더 잠기게 되는 것을 감안하면, 슬립웨이 상단의 높이는 해수면으로부터 약 0.65미터 정도로 계산되며, 이에 악천후로 인해 파도가 높을 경우 슬립웨이를 통해 해수가 들어오기 쉬운 상태였을 것으로 추정된다.
