# **Laporan Investigasi Khusus Kecelakaan Maritim**

**- Tenggelamnya Kapal Penangkap Ikan Seogyong No. 22 -**

Tanggal Kecelakaan: 9 Februari 2025

**Pengadilan Keselamatan Maritim Korea  
Divisi Investigasi Khusus**

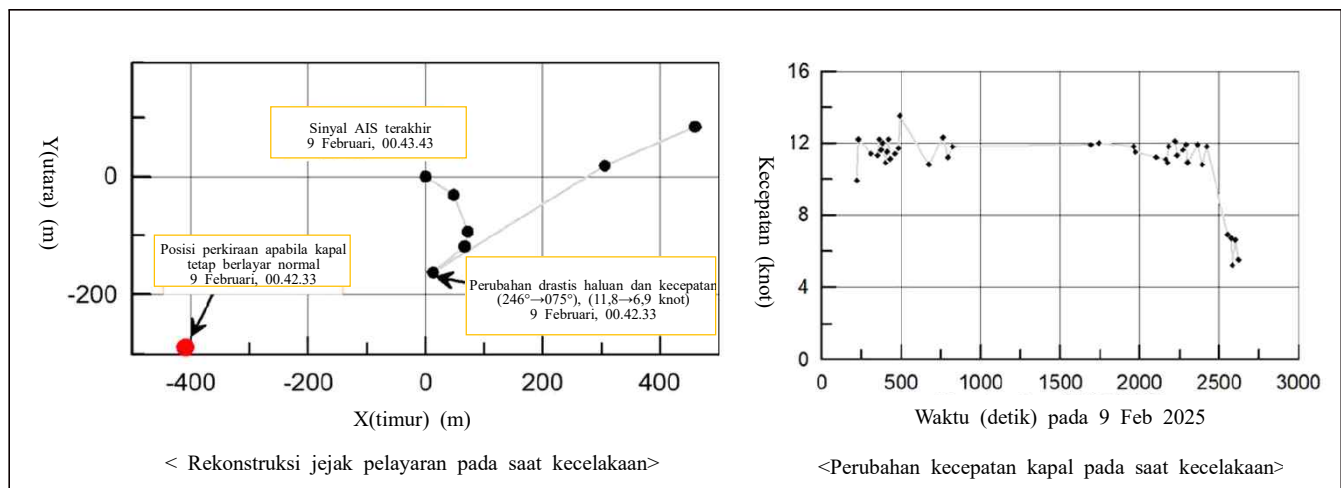
<Gambar 14> Perubahan Jejak Pelayaran dan Kecepatan Kapal Seogyong No. 22 saat Terjadinya Kecelakaan

4.1.3 Melalui analisis data jejak pelayaran, terkonfirmasi bahwa pada saat kecelakaan kapal berlayar secara normal hingga pukul 00.40.23 tanggal 9 Februari, lalu sekitar 2 menit 10 detik<sup>15)</sup> kemudian kecepatan kapal turun dari sekitar 12 knot menjadi sekitar 7 knot, dan haluan<sup>16)</sup> berubah secara mendadak dari sekitar 246 derajat menjadi sekitar 075 derajat.

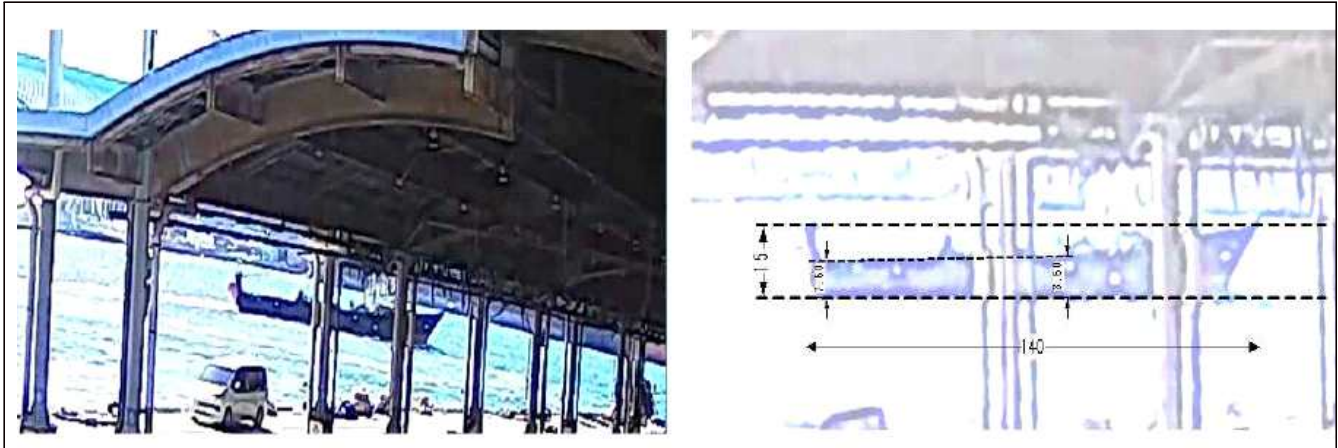
<Gambar 17> Tampilan Kapal Seogyong No. 22 Sesaat Setelah Keberangkatan (Cuplikan Layar CCTV)

- 4.2.7 Dari pengamatan foto tersebut, bagian atas *bulwark* (kubu-kubu) haluan terlihat sedikit lebih tinggi atau hampir setara dibandingkan dengan bagian atas tiang pengangkat (*gallows*) buritan. Dari pengamatan bagian buritan, garis atas *bulwark* terlihat hampir sejajar dengan permukaan air. Jika sarat air kapal dikonfirmasi dalam kondisi tersebut, sarat air haluan adalah sebesar 2,19 meter dan sarat air buritan adalah sekitar 4,01 meter.

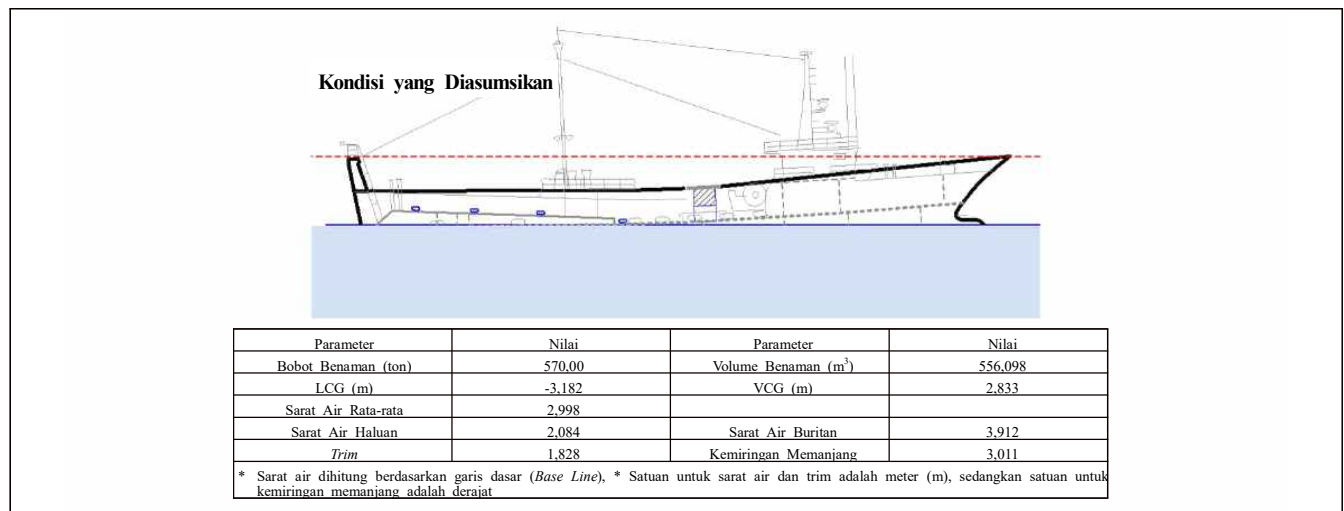
- 4.2.10 Selain itu, bobot benaman (deplasemen/*displacement*) pada kondisi sarat air ini adalah sekitar 570 ton. Dibandingkan dengan bobot benaman saat muatan penuh berdasarkan lembar perhitungan stabilitas kapal ini yang sebesar 509,38 ton, terhitung bahwa kapal memuat beban berlebih sekitar 61 ton saat berangkat berlayar.

**<Gambar 20> Estimasi Akhir Kondisi Keberangkatan Kapal Seogyong No. 22 Berdasarkan Rekaman CCTV**

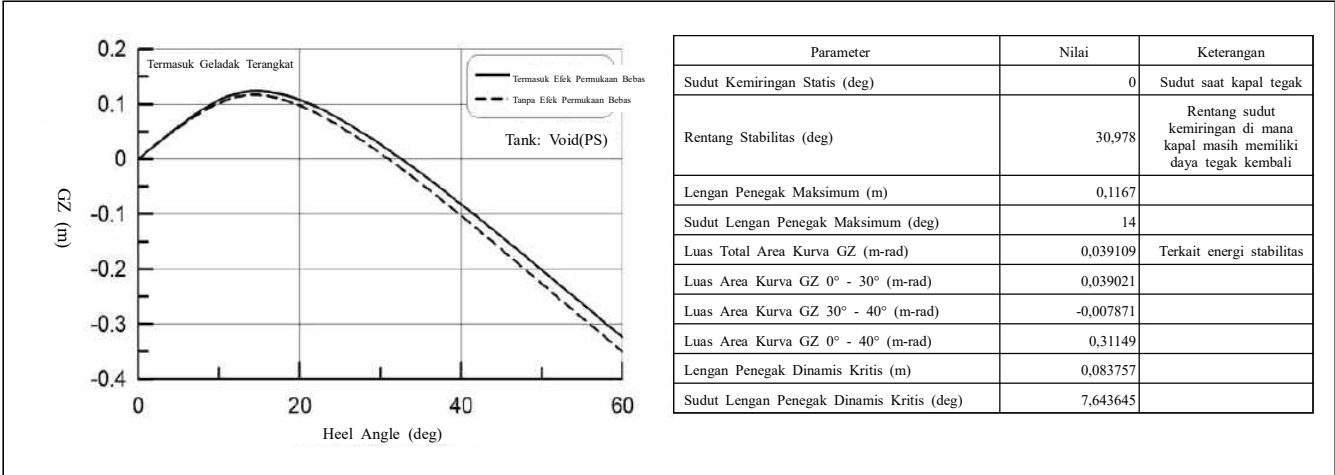
- 4.2.11 Pada kondisi ini, kurva lengan penegak dan angka-angka terkait stabilitas adalah seperti pada gambar di bawah ini, di mana nilai GM adalah 0,717 meter yang memenuhi kriteria batas regulasi sesuai standar stabilitas kapal penangkap ikan sebesar 0,619 meter.
- 4.2.12 Namun, jika lambung timbul dalam kondisi ini dihitung, nilainya adalah 0,287 meter, di mana angka ini lebih rendah daripada angka lambung timbul yang dipersyaratkan dalam Pedoman Keselamatan Pelayaran Kapal yang tercantum pada lembar perhitungan stabilitas kapal ini, yaitu sebesar 0,419 meter. Selain itu, sarat air ekuivalen juga sebesar 3,402 meter, melampaui batas<sup>21)</sup> yang dipersyaratkan dalam pedoman tersebut sebesar 3,270 meter (melampaui 0,132 meter).

<Gambar 21> Estimasi Akhir Kondisi Muatan Seogyong No. 22 Sebelum Keberangkatan

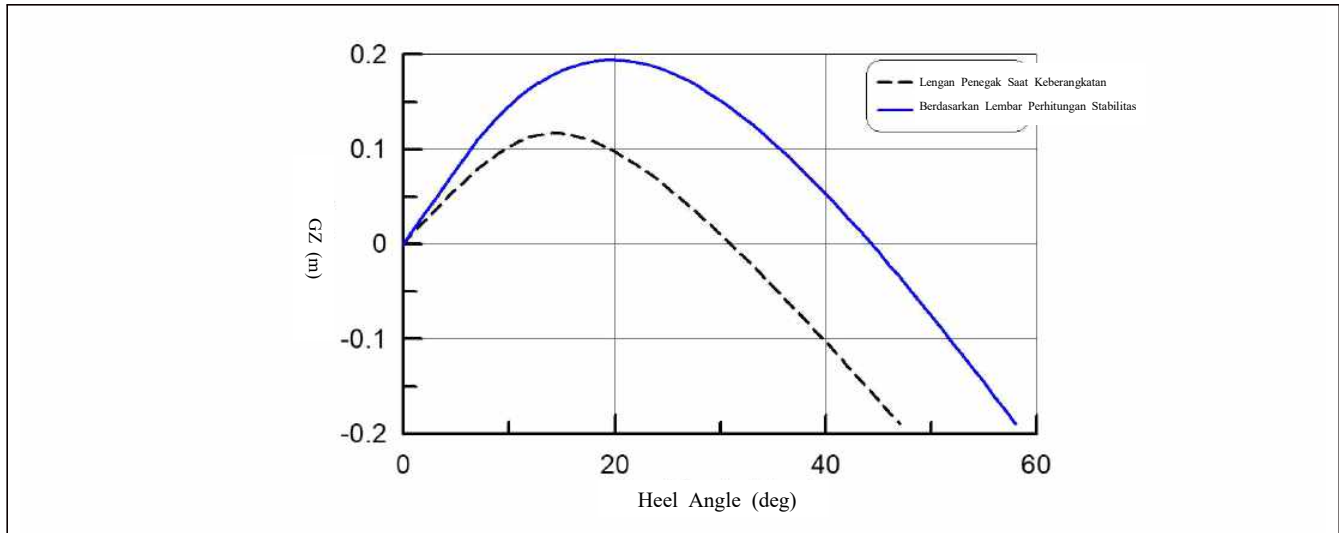
<Gambar 24> Perbandingan Lengan Penegak Kondisi Muatan Penuh Berdasarkan Lembar Perhitungan Stabilitas dan Lengan Penegak saat Keberangkatan pada Kapal Seogyong No. 22

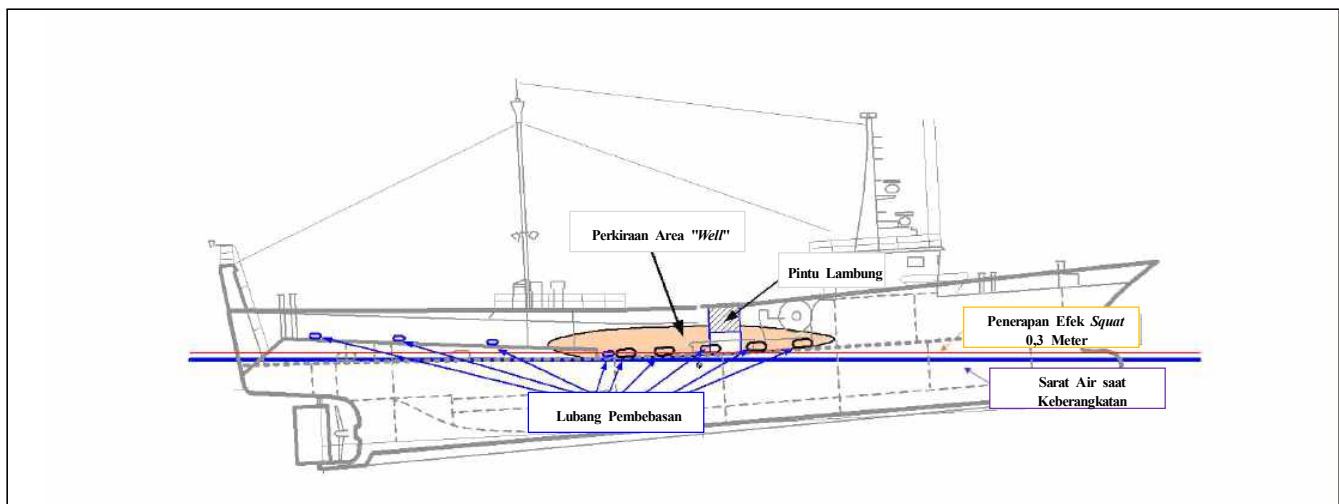
4.5.3 Selain itu, kapal ini berlayar dengan kecepatan sekitar 11,8 knot seperti pada saat kejadian, sehingga dapat mengalami *squat* (penurunan badan kapal saat berlayar) hingga maksimum sekitar 0,376 meter. Apabila diasumsikan terjadi *squat effect* sebesar sekitar 0,3 meter pada saat kejadian, tepi bawah lubang pembebasan pada geladak atas di bagian tengah badan kapal dapat berada pada posisi yang lebih rendah dari permukaan air laut.

<Gambar 25> Kondisi Sarat Air dan Lubang Pembebasan Kapal Seogyong No. 22 saat Kejadian Kecelakaan

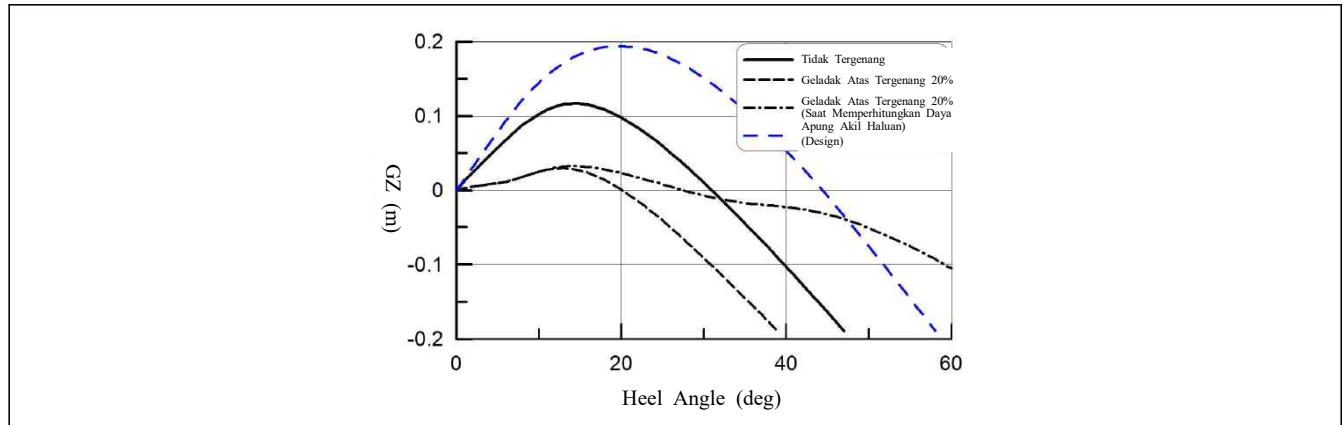
4.5.5 Apabila mengasumsikan situasi di mana air laut yang masuk ke geladak atas tidak terbuang keluar melainkan membentuk *well* hingga terisi air setinggi sekitar 20 persen dari tinggi *bulwark*, maka lengan penegak kapal ini adalah seperti ditunjukkan pada gambar berikut.

<Gambar 26> Lengan Penegak Seogyong No. 22 saat Geladak Atas Terisi Air Laut (Sekitar 20%)

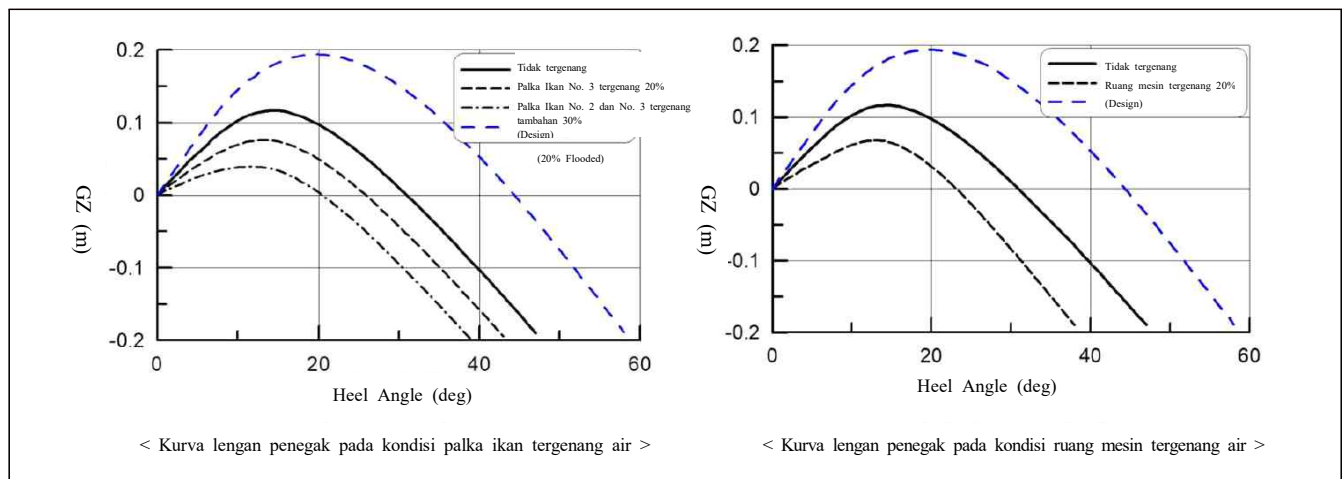
- 4.5.9 Selain itu, ketika badan kapal mendadak miring secara drastis, pintu kedap air dapat terbuka atau penutup palka ikan terlepas, sehingga air laut mungkin telah mengalir masuk ke dalam ruang mesin dan palka ikan yang memiliki luas permukaan bebas besar di antara kompartemen kapal. Apabila memperhitungkan pengandaian ini dan menghitung lengan penegaknya, hasilnya adalah seperti ditunjukkan pada gambar di bawah ini.

<Gambar 27> Kurva Lengan Penegak Kapal Seogyong No. 22 saat Palka Ikan dan Ruang Mesin Tergenang Air

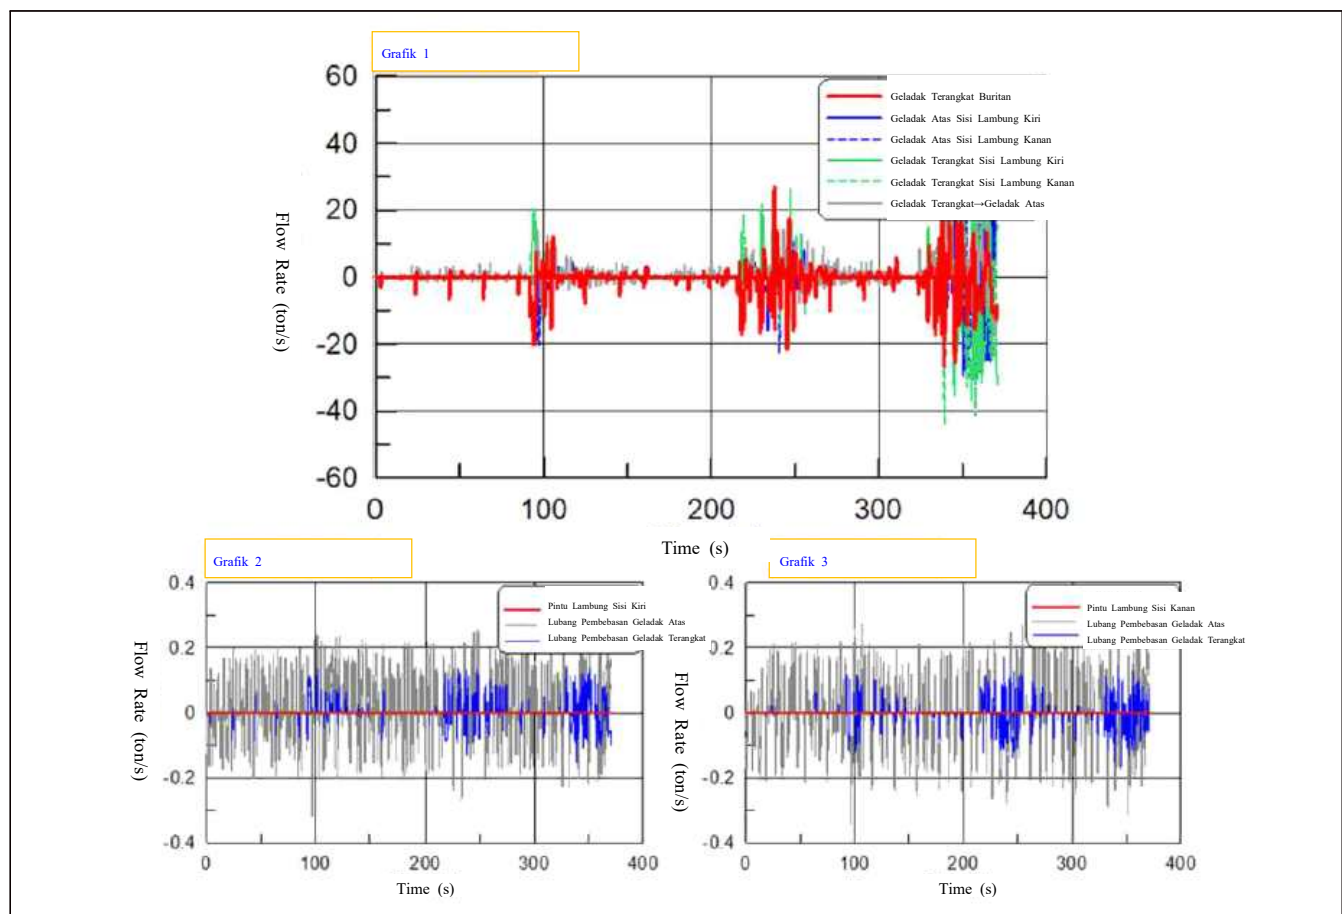
- 4.6.8 Mengamati Grafik 1, terlihat bahwa pada kisaran waktu sekitar 100 detik, 220 detik, dan 330 detik, volume air laut yang masuk dari arah buritan bernilai tinggi. Grafik 2 dan 3 menunjukkan air laut yang masuk ke geladak terbangun keluar melalui lubang pembebasan, di mana proses pembuangan berjalan lancar hingga akhirnya setelah kisaran waktu 330 detik, air laut di atas geladak tidak dapat terbangun dengan lancar lagi melalui lubang pembebasan.

<Gambar 31> Hasil Simulasi Volume Masuk dan Keluarnya Air Laut di Atas Geladak

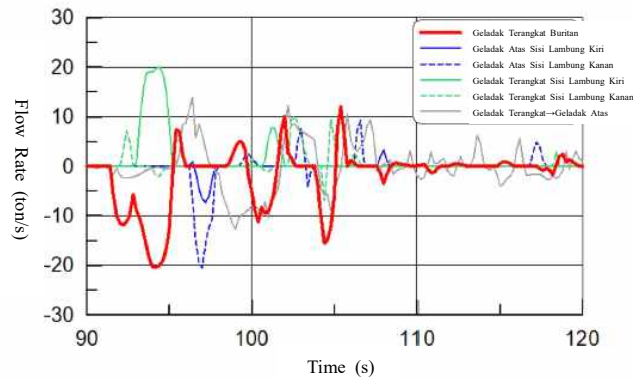
- 4.6.9 Apabila volume masuk dan keluarnya air laut pada kisaran waktu sekitar 100 detik diperbesar, hasilnya adalah seperti ditunjukkan pada gambar di bawah ini. Terkonfirmasi bahwa dari detik ke-92 hingga detik ke-95, air laut dalam jumlah besar mengalir masuk ke geladak terangkat melalui bagian buritan.

<Gambar 32> Simulasi Masuk dan Keluarnya Air Laut di Atas Geladak

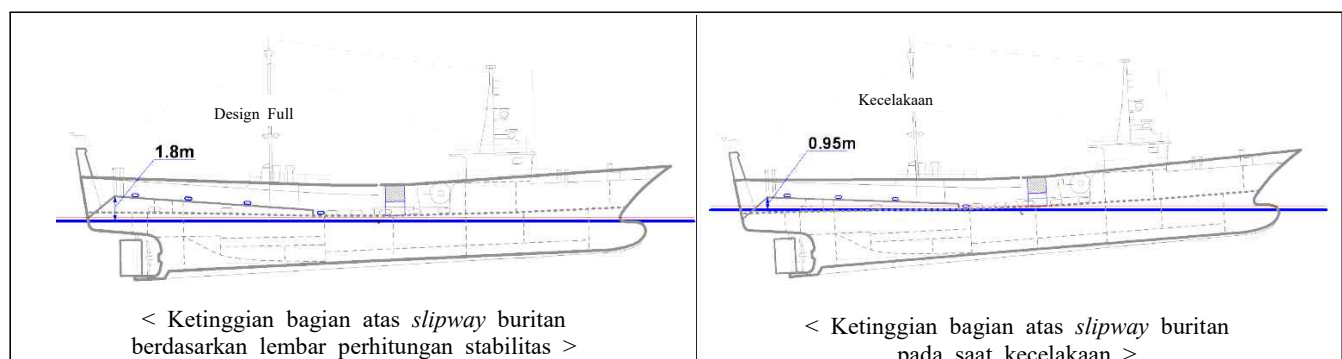
4.8.4 Dengan mempertimbangkan *squat* (penurunan badan kapal saat berlayar) sebesar sekitar 0,3 meter saat berlayar, ketinggian bagian atas *slipway* dihitung hanya tersisa sekitar 0,65 meter dari permukaan air laut. Oleh karena itu, diperkirakan dalam kondisi cuaca buruk dengan gelombang tinggi, air laut sangat mudah menerobos masuk melalui *slipway*.

<Gambar 34> Perbandingan Ketinggian Slipway Buritan Kapal Seogyong No. 22
