# **BÁO CÁO ĐIỀU TRA ĐẶC BIỆT VỀ TAI NẠN HÀNG HẢI**

**- Tai nạn chìm tàu cá số hiệu 22 Seogyong -**

Ngày xảy ra tai nạn: 09/02/2025

**- Tòa án Xét xử An toàn Hàng hải Trung ương**

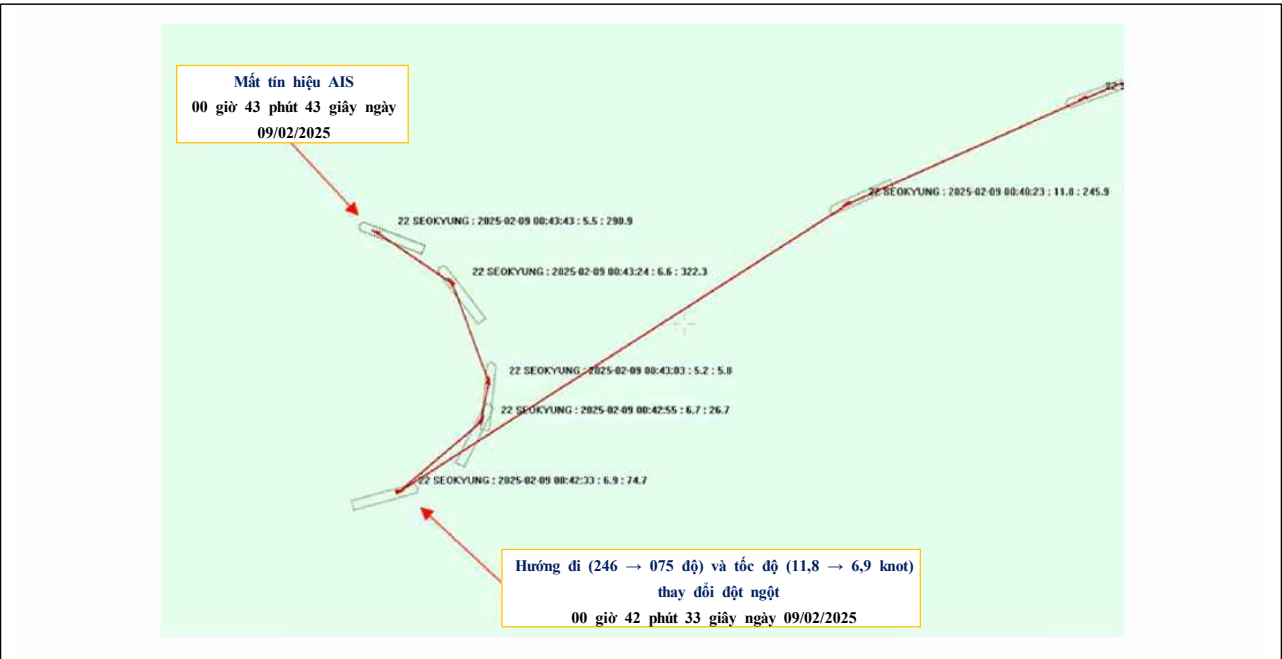
<Hình 11> Hải trình của tàu cá số hiệu 22 Seogyong vào thời điểm xảy ra tai nạn lật tàu (Tham khảo thông tin hải trình AIS)

3.2.3 Khoảng 00 giờ 42 phút cùng ngày, tốc độ của tàu giảm đột ngột từ khoảng 11 knot xuống dưới 7 knot; hướng đi của tàu cũng thay đổi mạnh từ khoảng 250 độ sang khoảng 075 độ. Ngoài ra, xác nhận tín hiệu AIS của tàu đã bị mất vào khoảng 00 giờ 43 phút cùng ngày.

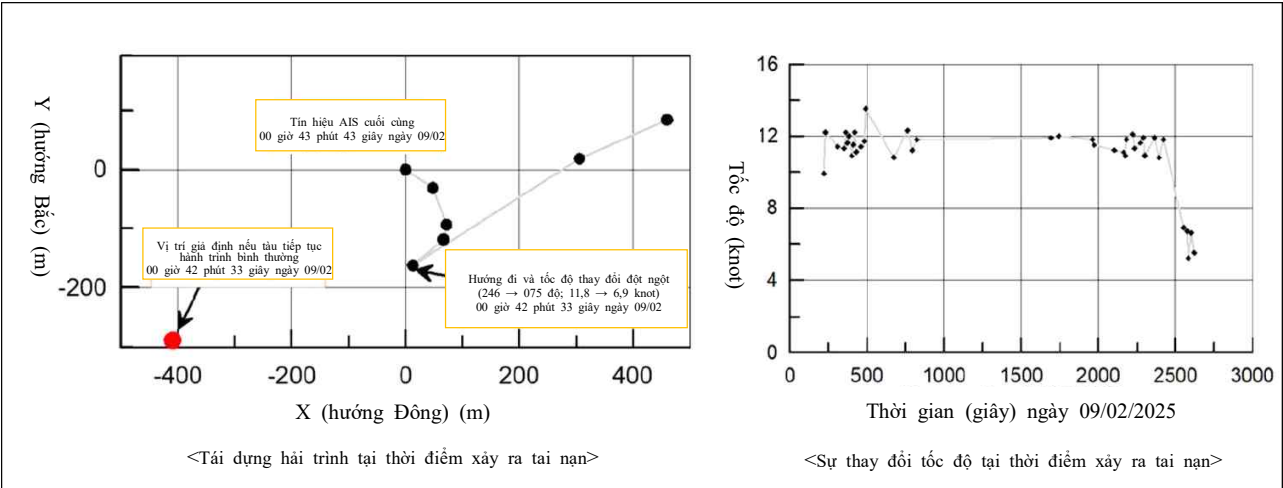
<Hình 14> Hải trình và sự thay đổi tốc độ của tàu cá số hiệu 22 Seogyong tại thời điểm xảy ra tai nạn

4.1.3 Qua phân tích dữ liệu hải trình, có thể xác nhận rằng tàu vẫn hành trình bình thường cho đến 00 giờ 40 phút 23 giây ngày 09/02. Khoảng 02 phút 10 giây<sup>15)</sup> sau đó, tốc độ tàu giảm từ khoảng 12 knot xuống khoảng 7 knot, đồng thời hướng đi<sup>16)</sup> thay đổi đột ngột từ khoảng 246 độ sang khoảng 075 độ.

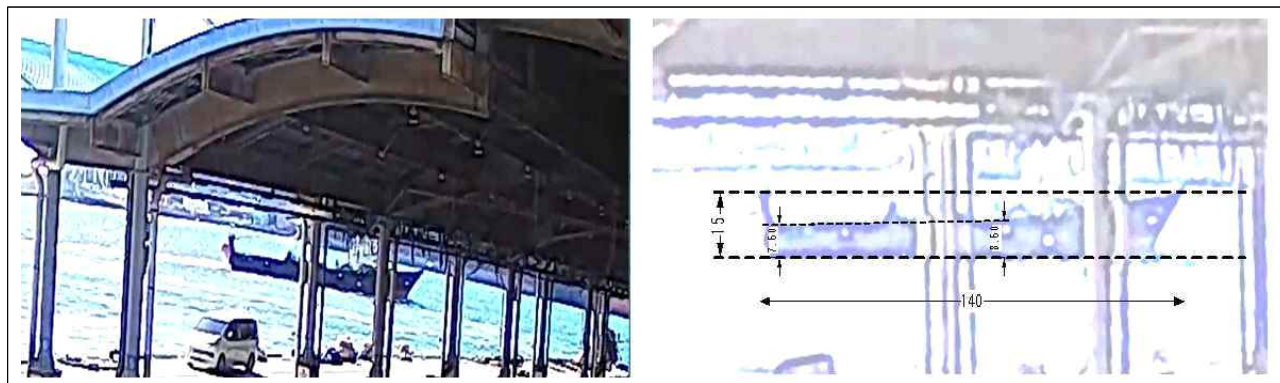
<Hình 17> Tàu cá số hiệu 22 Seogyong ngay sau khi rời cảng (hình ảnh trích xuất từ camera giám sát)

4.2.7 Quan sát hình ảnh cho thấy phần mép trên của mạn chắn sóng tại mũi tàu cao hơn một chút hoặc gần ngang bằng với phần trên của khung giá đỡ ở đuôi tàu. Tại khu vực đuôi tàu, đường mép trên của mạn chắn sóng có vẻ gần như song song với mặt nước. Căn cứ vào trạng thái này, mớn nước của tàu được xác định là 2,19 m ở mũi tàu và khoảng 4,01 m ở đuôi tàu.

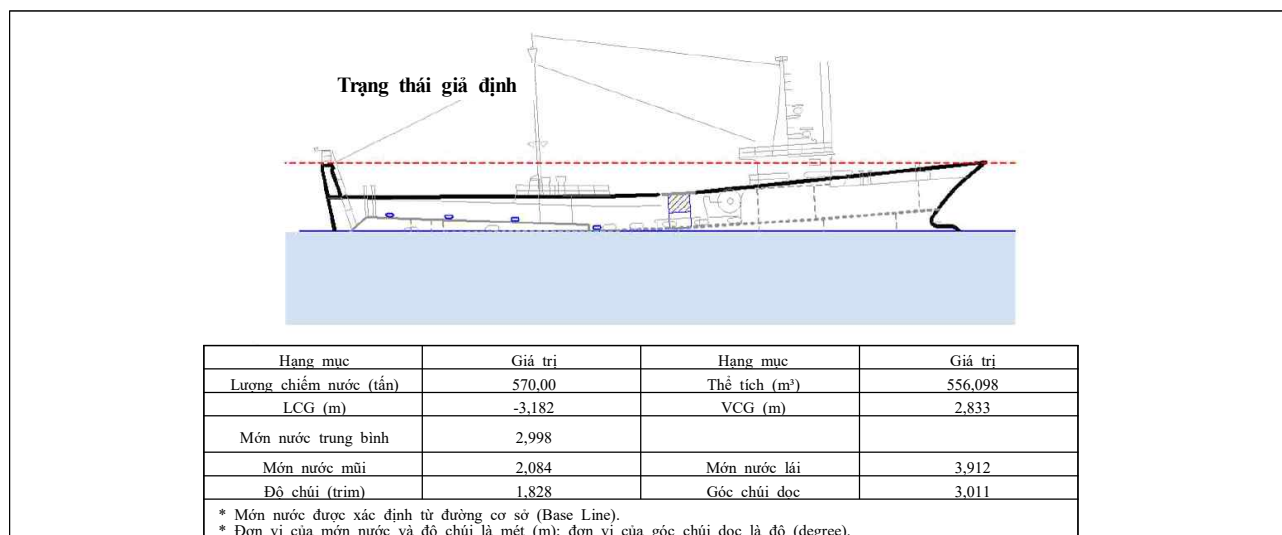
**<Hình 20> Trạng thái của tàu cá số hiệu 22 Seogyeong khi rời cảng được ước tính cuối cùng dựa trên hình ảnh camera giám sát**

4.2.10 Ngoài ra, lượng chiếm nước ở trạng thái mốn nước này là khoảng 570 tấn. Trong khi đó, theo bảng tính ổn định của tàu, lượng chiếm nước khi đầy tải là 509,38 tấn. Như vậy, tàu được tính toán là đã chở vượt khoảng 61 tấn tại thời điểm rời cảng.

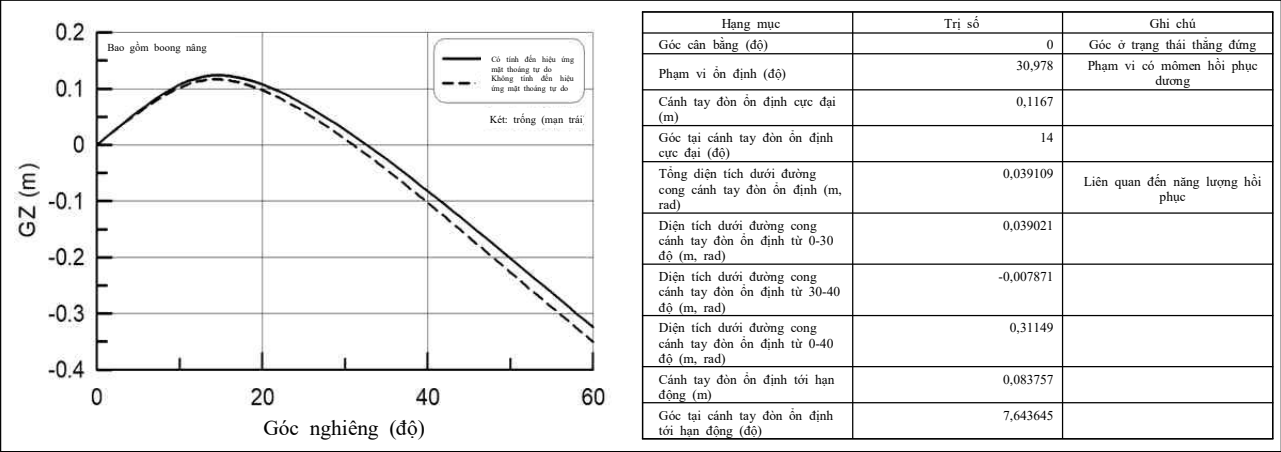
<Hình 21> Ước tính cuối cùng về trạng thái tải trọng của tàu cá số hiệu 22 Seogyong trước khi rời cảng

4.2.12 Tuy nhiên, mạn khô ở trạng thái này được tính là 0,287 m, thấp hơn mức 0,419 m được yêu cầu trong Hướng dẫn vận hành tàu an toàn kèm theo bảng tính ổn định của tàu. Ngoài ra, món nước tương đương là 3,402 m, vượt 0,132 m<sup>21)</sup> so với mức 3,270 m được yêu cầu trong hướng dẫn.

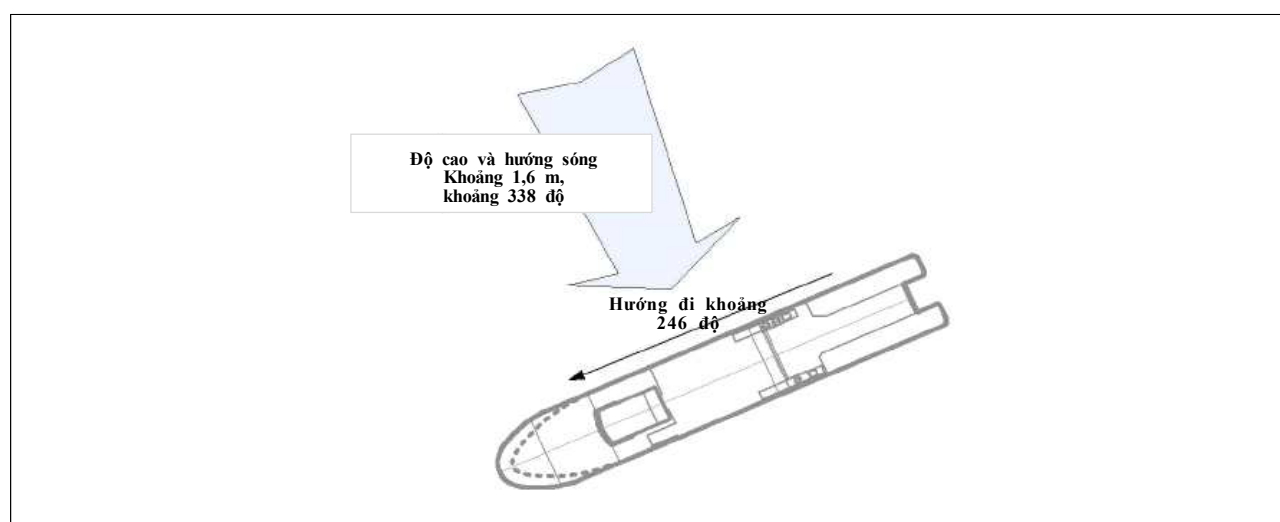
<Hình 22> Hướng đi và hướng sóng tại thời điểm xảy ra tai nạn của tàu cá số hiệu 22 Seogyong

4.4.2 Như đã xem xét tại mục 2.5, tình trạng khí tượng trên biển vào thời điểm đó có gió thổi từ hướng Bắc Tây Bắc với tốc độ khoảng 10,8 m/s; độ cao sóng có ý nghĩa khoảng 1,6 m và sóng đến từ hướng Bắc Tây Bắc. Như thể hiện trong hình dưới đây, tại thời điểm xảy ra tai nạn, sóng<sup>22)</sup> đánh vào tàu từ hướng khoảng 90 độ bên mạn phải.

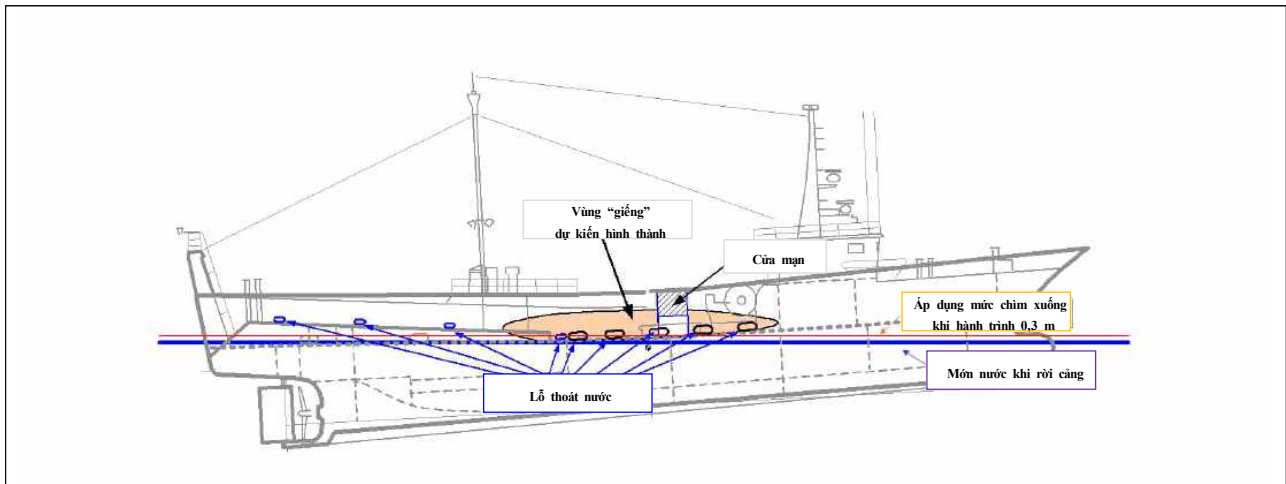
<Hình 25> Trạng thái mớn nước và lỗ thoát nước của tàu cá số hiệu 22 Seogyeong tại thời điểm xảy ra tai nạn

4.5.3 Ngoài ra, vào thời điểm xảy ra tai nạn, tàu đang chạy với tốc độ khoảng 11,8 knot; do đó, mức chìm xuống khi hành trình có thể đạt cực đại khoảng 0,376 m. Nếu giả định tại thời điểm đó mức chìm xuống khi hành trình là khoảng 0,3 m, mép dưới của lỗ thoát nước tại đầu ngoài boong trên ở khu vực giữa tàu có thể nằm thấp hơn mặt nước biển.

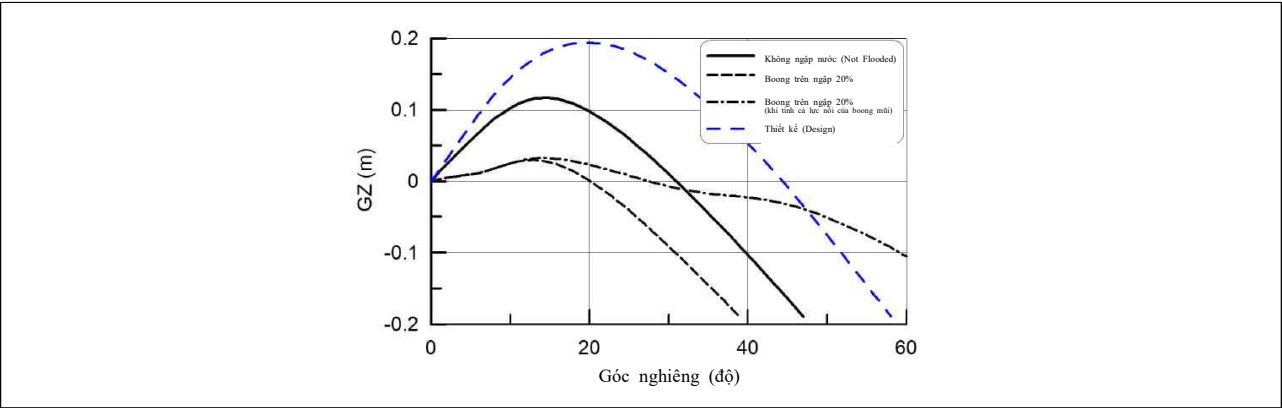
<Hình 26> Cánh tay đòn ổn định khi nước biển động trên boong trên của tàu cá số hiệu 22 Seogyong (khoảng 20%)

4.5.5 Giả định nước biển tràn lên boong trên không thoát được, hình thành vùng đọng nước và ngập đến khoảng 20% chiều cao của mạn chắn sóng, cánh tay đòn ổn định của tàu được thể hiện trong hình dưới đây.

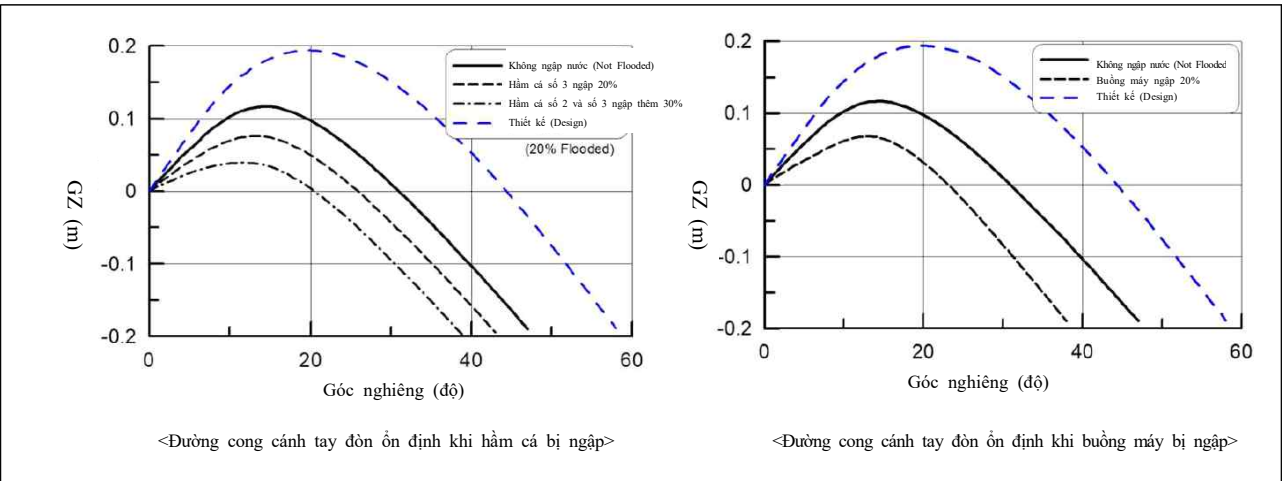
<Hình 27> Đường cong cánh tay đòn ổn định khi hầm cá và buồng máy của tàu cá số hiệu 22 Seogyong bị ngập

4.5.9 Ngoài ra, khi thân tàu đột ngột nghiêng mạnh, cửa kín nước có thể đã bật mở hoặc nắp hầm cá bị bung ra, khiến nước biển tràn vào buồng máy và hầm cá, đây là những khoang có diện tích mặt thoáng lớn. Khi giả định tình huống này và tính toán cánh tay đòn ổn định, kết quả được thể hiện như hình dưới đây.

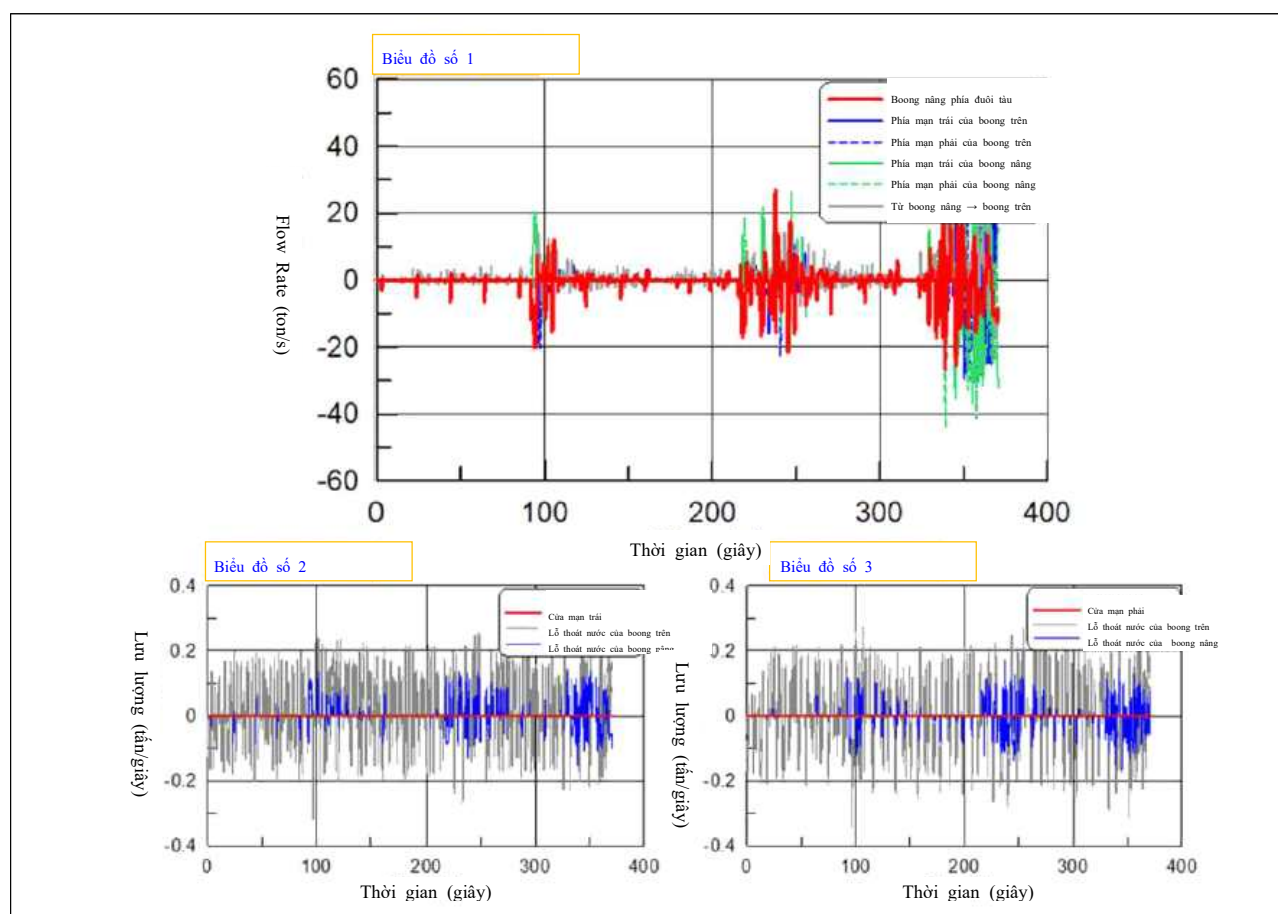
<Hình 31> Kết quả mô phỏng lưu lượng nước biển chảy vào và thoát ra trên boong

4.6.8 Quan sát biểu đồ số 1 cho thấy, vào khoảng giây thứ 100, 220 và 330, một lượng lớn nước biển đã tràn vào từ phía đuôi tàu. Biểu đồ số 2 và số 3 thể hiện nước biển đã tràn lên boong được thoát ra qua các lỗ thoát nước. Ban đầu, nước được thoát ra tương đối thuận lợi; tuy nhiên, từ khoảng giây thứ 330 trở đi, nước biển trên boong không còn được thoát ra thuận lợi qua các lỗ thoát nước.

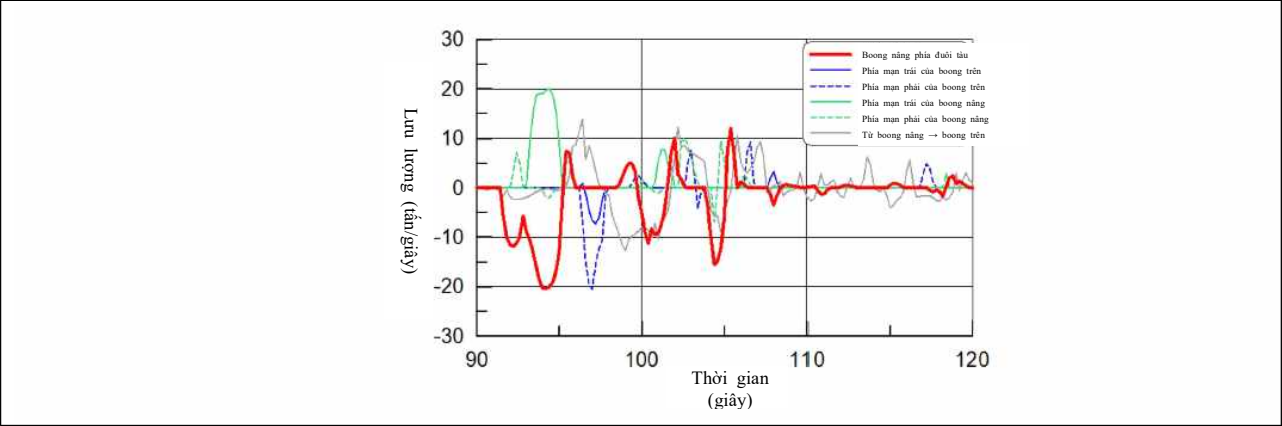
<Hình 32> Mô phỏng lưu lượng nước biển chảy vào và thoát ra trên boong

4.6.9 Khi phóng to kết quả về lưu lượng nước biển chảy vào và thoát ra tại thời điểm khoảng giây thứ 100, ta có hình dưới đây. Kết quả xác nhận rằng từ khoảng giây thứ 92 đến giây thứ 95, một lượng lớn nước biển đã tràn qua đuôi tàu vào boong nâng.

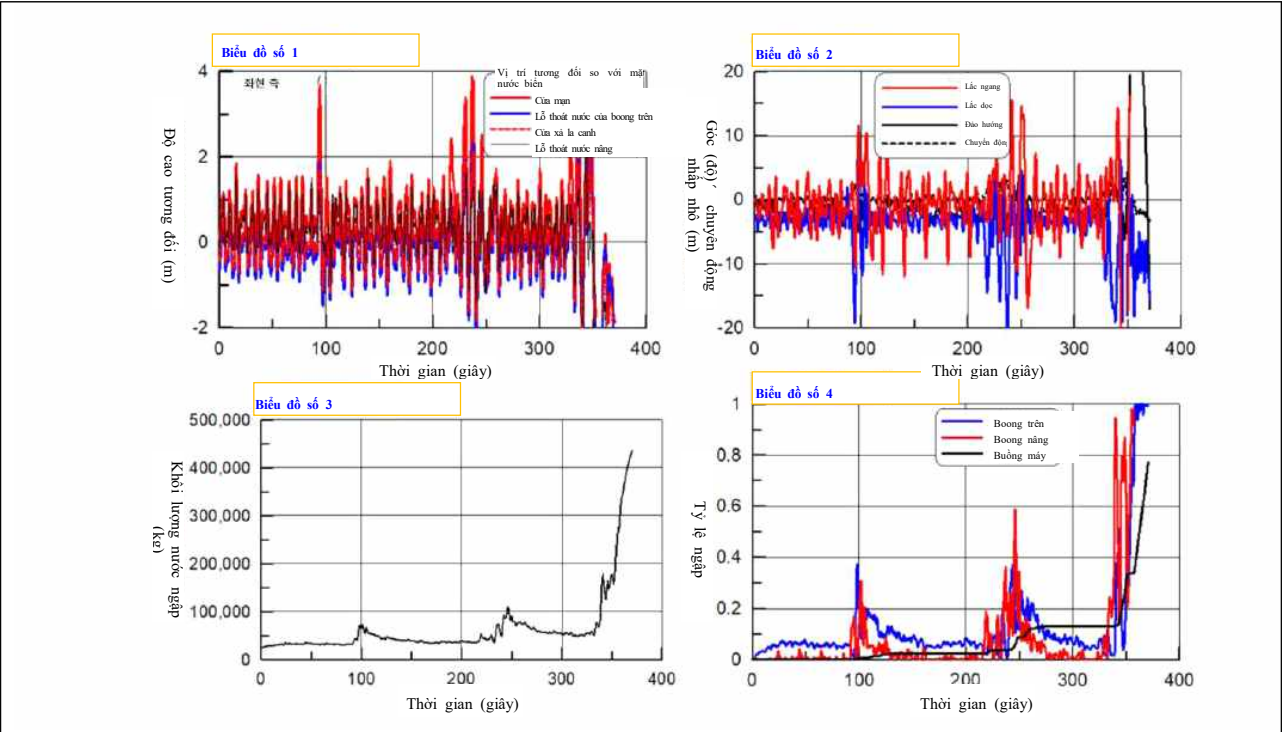
<Hình 33> Kết quả mô phỏng (trong điều kiện nước biển khó xâm nhập vào bên trong tàu nhất)

4.6.10 Cuối cùng, nhóm điều tra mô phỏng quá trình chìm của tàu bằng cách điều chỉnh<sup>27)</sup> lưu lượng nước biển tràn vào qua các lỗ mở khác nhau. Kết quả mô phỏng trong điều kiện nước biển khó xâm nhập vào bên trong tàu nhất được thể hiện trong hình dưới đây.

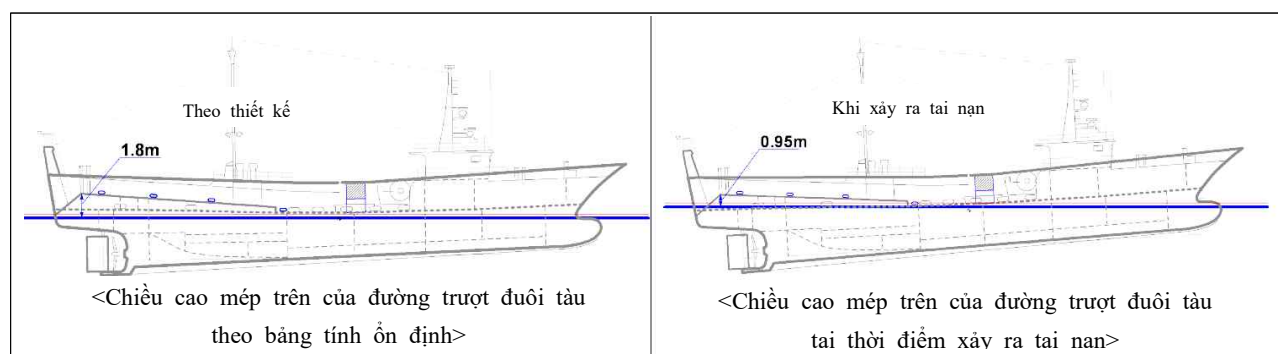
**<Hình 34> So sánh độ cao đường trượt đuôi tàu cá số hiệu 22 Seogyong**

4.8.4 Nếu tính thêm việc tàu chìm xuống khoảng 0,3 m do hiện tượng chìm xuống khi hành trình, mép trên của đường trượt đuôi tàu chỉ còn cao hơn mặt nước biển khoảng 0,65 m. Vì vậy, trong điều kiện thời tiết xấu và sóng cao, đây được cho là trạng thái nước biển có thể dễ dàng tràn vào qua đường trượt đuôi tàu.
