# 해양사고 특별조사보고서

– 어선 제2해신호 전복사고 –

사고일자 : 2024.03.08.

중앙해양안전심판원 특별조사부

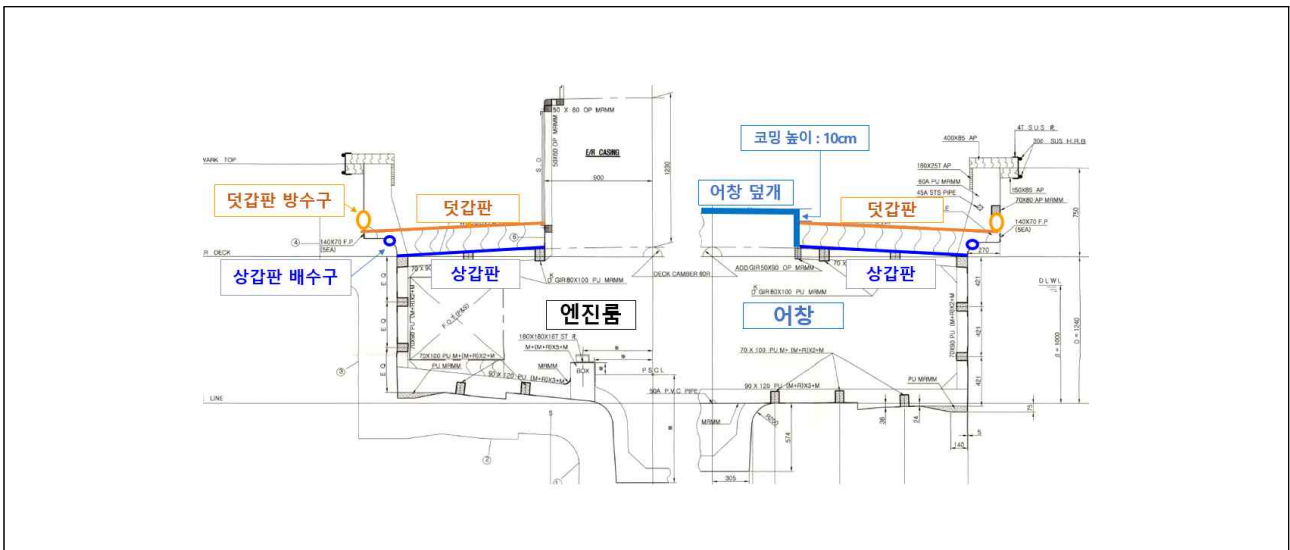
<그림 3> 제2해신호 종단면도(방수구 및 배수구 위치 등 개략 표시)

2.2.7 이 덧갑판은 <그림 3>과 같이 설치되어 있으며, 덧갑판 현측 끝단과 난간(Bulwark)이 만나는 곳에 <그림 4>와 같은 방수구<sup>7)</sup>(Freeing port)가 가로 25센티미터, 세로는 10센티미터 크기로 각 현에 4개씩 설치되어 있다.

4.5.6 한편, 어선구조기준 제352조(갑판구의 코밍)에서는 어창 및 기관실 내부로의 해수 유입을 막기 위해 코밍의 높이를 규정하고 있는데, 갑판 상에 설치된 어창과 같은 갑판구는 코밍의 높이를 30센티미터 이상으로 하도록 규정하고 있다.

4.5.7 그러나 이 선박은 덧갑판 설치로 코밍 높이가 10센티미터로 줄어들었고, 만일 선내로 유입된 해수가 이물질 등으로 배수되지 못하고 계속 갑판에 고이게 되면, 덧갑판에서 유동하는 다량의 해수는 어창 덮개를 부상시켜 어창 내부로 유입될 수도 있을 것이다.

7.2.2 정부 대행검사기관은 어선 상갑판 위에 FRP 덧갑판을 설치할 경우, 관련 기준에 맞게 적절히 설치되었는지 면밀히 검사하고, 어선 소유자에게 덧갑판 설치로 인한 운항 및 조업시 주의사항을 안내하는 등 유사 사고가 발생하지 않도록 조치해야 할 것이다.

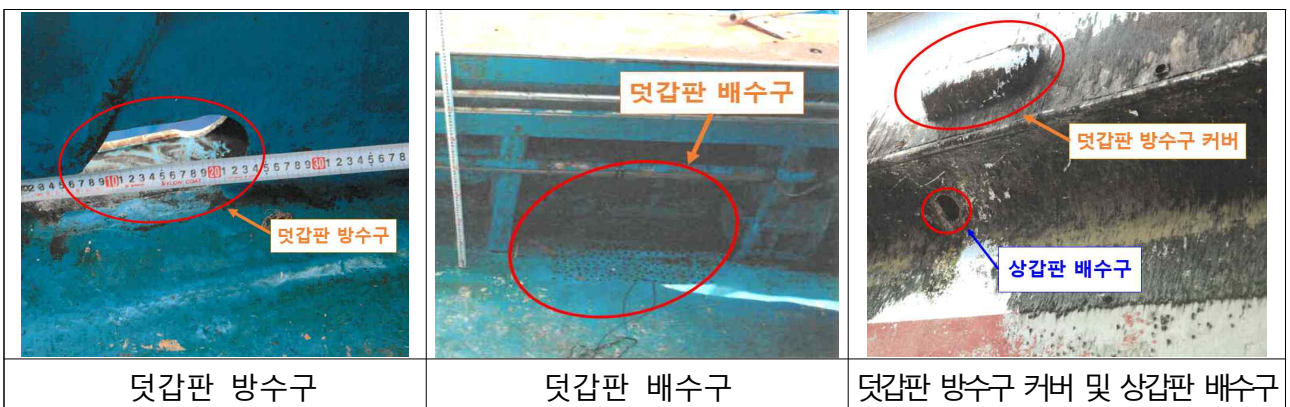
<그림 4> 제2해신호 방수구 및 상갑판 배수구 모습

2.2.8 또한 덧갑판에는 상갑판으로 연결되는 길이 40센티미터, 너비 20센티미터 크기의 배수구가 <그림 4>와 같이 설치되어 있고, 이 배수구에는 직경 약 0.5센티미터의 작은 구멍이 2센티미터 내지 3센티미터 간격으로 뚫려 있다.

4.4.7 앞서 기술한 바와 같이 만일 우현 선미로 해수가 유입되고 이물질에 의해 배수가 지연된다면, 갑판 상 해수는 자유표면효과를 발생시켜 선체 복원성을 악화시키는 원인으로 작용하였을 것이다.

- 6.2.1 근해연승어선의 선장은 바람막이가 설치되지 않은 우현 선미부가 갑판의 다른 부위보다 악천후 시 해수 유입 가능성이 더 높은 곳임을 인식하고, 해수의 유입을 줄이기 위해 바람과 파도의 방향 등을 고려하여 선박을 조종해야 할 것이다.
- 6.2.2 아울러, 선장 및 어선 소유자는 갑판 상의 해수가 원활하게 선외로 배출될 수 있도록 방수구와 배수구를 철저히 관리해야 할 것이다. 특히, 악천후 시에는 많은 해수가 유입될 수 있으므로 방수구 막힘 여부를 수시로 확인하여 배수 기능을 확보해야 할 것이다.

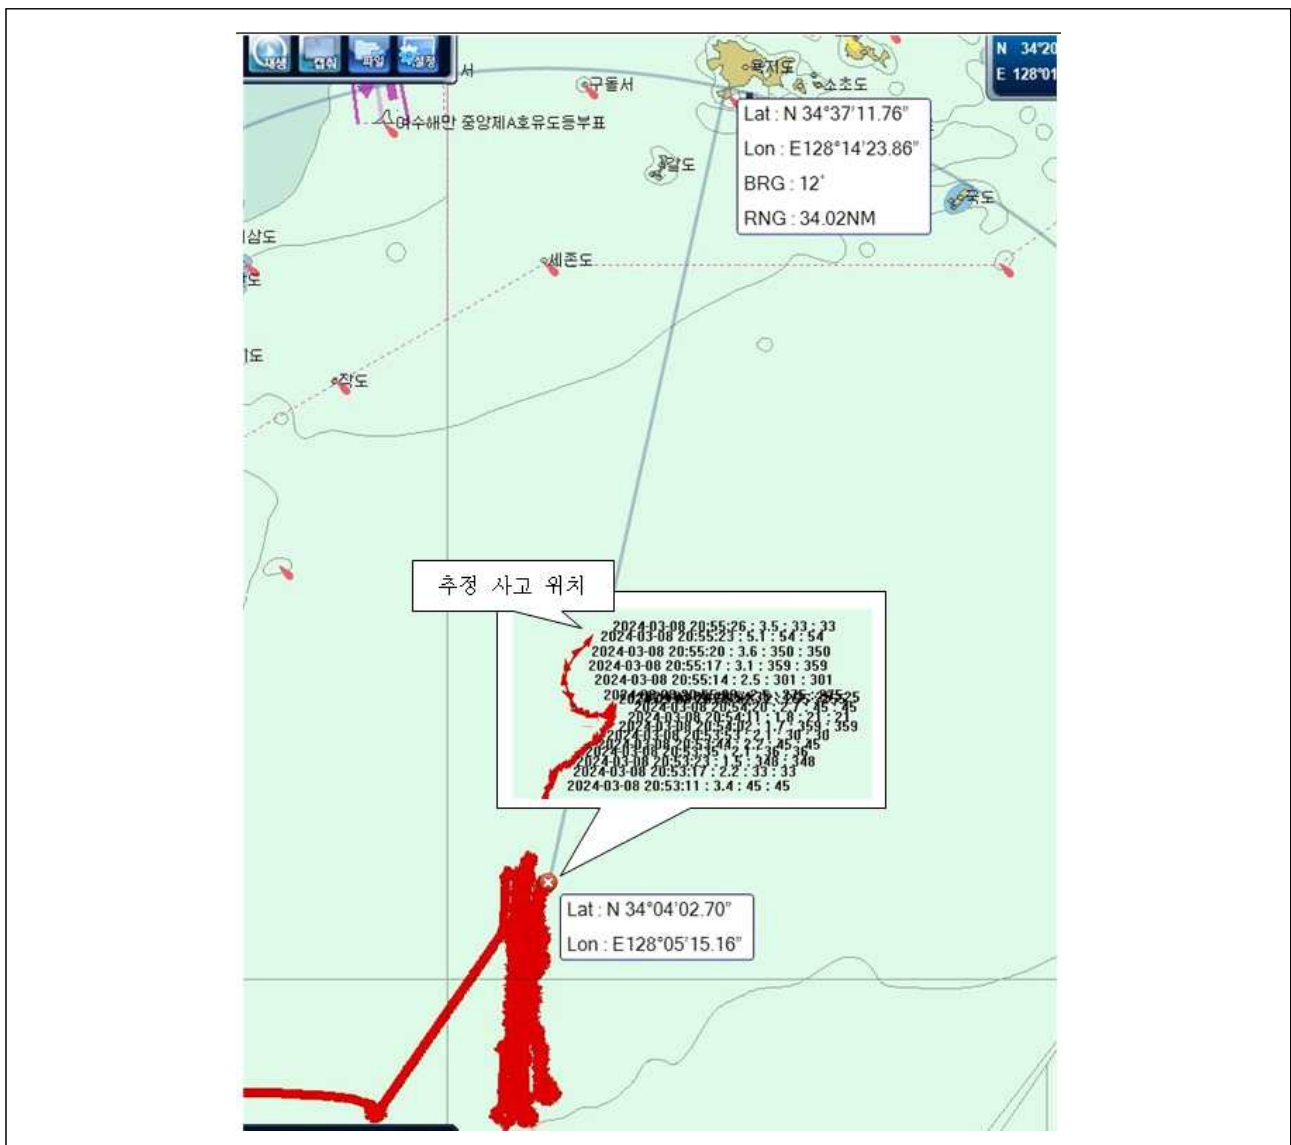
<그림 9> 제2해신호 사고 직전 상세 항적(어선 제2해신호 전복사건 재결서 인용)

3.2.3 이 선박은 양승이 거의 마무리 단계에 이르는 3월 8일 20시 54분경, 갑작스럽게 약 30초간 좌선회를 하였으며 선수 방위는 약 025도에서 약 270도가 되었다.

3.2.4 이 선박은 이후 약 0.01해리(약 19미터) 진행한 후 다시 급격하게 우선회하였고, 동시에 우선회 과정에서 선속은 최대 약 5.1노트까지 증가했으며 곧이어 선체는 전복되었다.

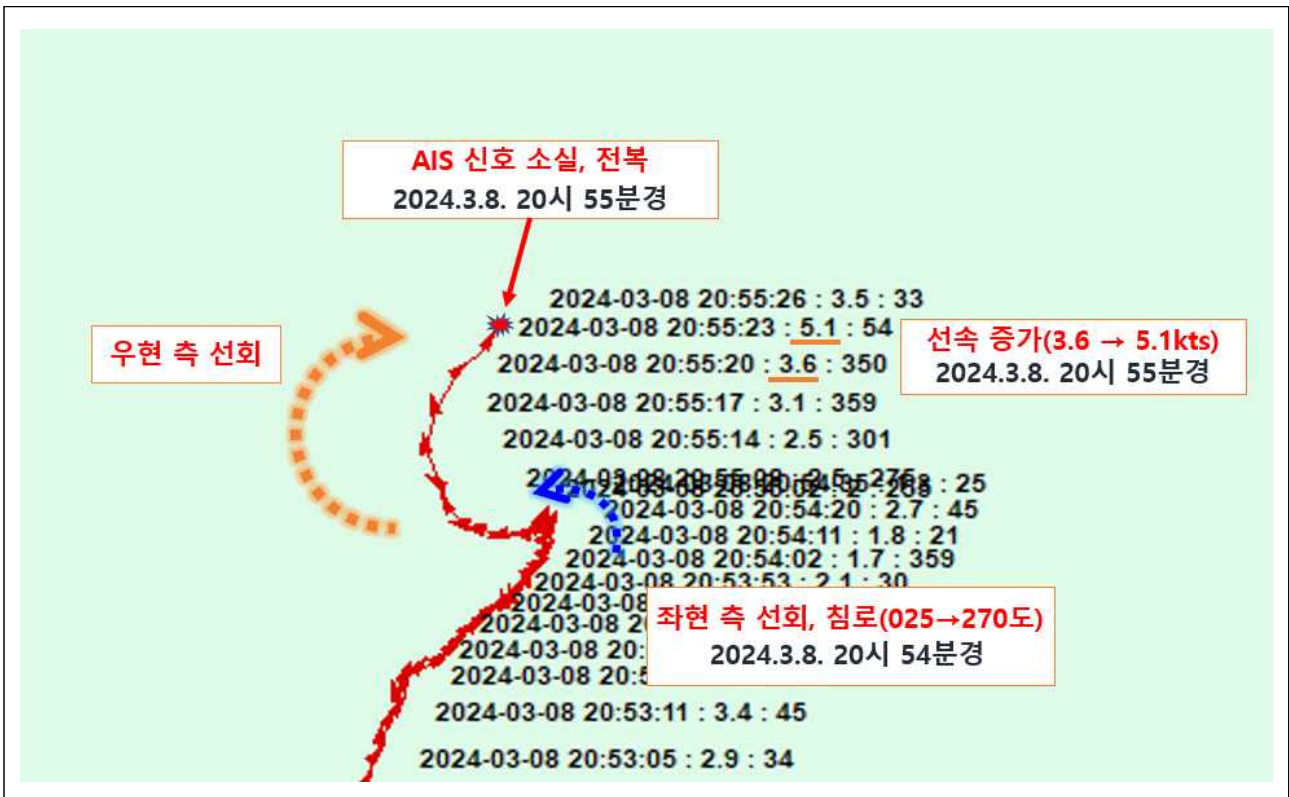
<그림 11> 사고 직전 항적자료 분석

4.3.1 이 선박의 항적 자료를 살펴보면, 이 선박은 사고 발생 시까지 약 4시간 30분을 북상하며 양승 작업을 하였고, 양승 작업이 마무리되는 2024년 3월 8일 20시 54분경 급작스럽게 좌현 측으로 선회하여 선수 방위는 약 025도(54분 29초)에서 약 270도(54분 59초)가 되었다.

4.3.2 이후 이 선박은 3월 8일 20시 55분경 다시 우현 측으로 방향을 바꿔 급격히 선회하였다. 선회 과정에서 선속은 약 5.1노트까지 증가하였고, 선수 방위는 빠르게 약 054도까지 변화하였으며 얼마 뒤 선체는 전복되었다.

4.3.3 선체가 급격히 우현 측으로 선회를 시작하고 전복에 이르기까지는 1분이 채 걸리지 않았으며, 이에 당시 선체의 복원성은 급격하게 악화되었을 것으로 추정된다.

- 4.3.8 선장이 왜 이와 같은 조종<sup>16)</sup>을 하였는지는 명확히 알 수는 없으나, 이러한 선박 조종은 좌현 측으로의 외방경사를 발생시켰고, 갑작스러운 선속 증가는 외방경사를 가중시켜 전복사고의 직접적인 원인으로 작용하였을 것으로 추정된다.
- 4.3.9 한편, 부적절한 조타기 사용으로 외방경사를 유발하여 발생한 전복사고는 종종 발생하고 있으며 같은 근해연승어선인 ‘제2066재성호 전복사고<sup>17)</sup>’에서도 외방경사가 사고의 원인으로 작용한 바 있다.

- 6.1.1 선장과 항해사는 선박의 침로 변경 등의 목적으로 대각도로 타를 사용할 경우 일반적으로 내방경사 후 외방경사가 발생하고 내방경사보다는 외방경사가 더욱 크게 발생함을 인지하고 타를 사용하는 데 주의해야 할 것이다.
- 6.1.2 아울러, 선박이 선회 중 선속이 높아질 경우 외방경사는 훨씬 더 커진다는 것을 감안하여 엔진 사용 시 주의하고, 급격하게 큰 타각을 사용하기 보다는 타각을 조금씩 사용하는 것이 외방경사를 줄이는 방법임을 유념하여 선박을 조종해야 할 것이다.
- 6.1.3 어선소유자 및 관련 교육기관에서는 선체의 급격한 변침 및 선회, 선회 중 선속 증가는 외방경사를 크게 발생시켜 전복사고의 원인으로 작용함을 인식하고, 선장과 항해사에게 안전한 선박 조종 방법에 대한 교육을 지속적으로 실시해야 할 것이다.

7.1.1 해양수산부는 악천후 해역에서 조업하며 선체의 급격한 변침 및 선회, 선회 중 선속 증가로 인한 외방경사 발생 및 이에 따른 전복사고 위험성에 대한 안전 교육을 실시하고 안내 자료를 제작·배포하여 경각심을 높이는 등 재발 방지 조치를 시행할 필요가 있다.

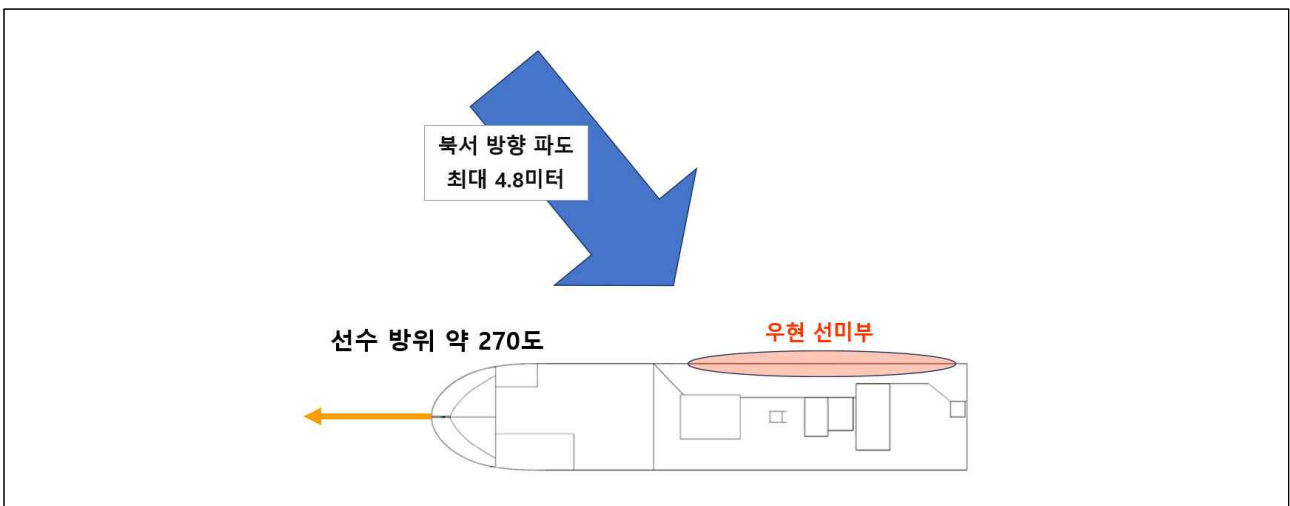
<그림 12> 제2해신호 선수 방위 및 파향

- 4.4.1 이 선박의 사고 당시 해상에는 풍랑주의보가 발효 중이었고, 북서풍의 순간풍속은 최대 초속 18.0미터였으며, 북서 방향의 최대파고는 4.8미터까지 일었던 것으로 관측되었다.
- 4.4.2 이 선박은 선수 방위를 북쪽 내지 북동쪽으로 두고 양승 작업을 계속하였는데 이 동안에는 북북서 내지 북서 방향의 강한 바람과 파도를 좌현 쪽에서 받았을 것이다.
- 4.4.3 이 선박이 좌현 측에서 바람과 파도를 맞으면 좌현 전체에 설치된 바람막이가 선내로 해수 유입을 막아주는 역할을 하며, 이에 선내 해수 유입은 크지 않았을 것으로 추정<sup>18)</sup>된다.
- 4.4.4 이후 이 선박은 북쪽으로 계속 이동하며 양승 작업을 이어가다가 3월 8일 20시 54분경 좌현 측으로 급작스럽게 선회하였고, 선수 방위는 약 025도에서 약 270도가 되었다.
- 4.4.5 이 상황에서는 <그림 12>와 같이 북서 방향의 강한 바람과 파도에 의해 선체 횡요는 심해지고 동시에 강한 바람과 해수는 바람막이가 없는 우현 측 선미부로 들어치게 되며, 이때 순식간에 다량의 해수가 난간을 넘어 선내로 유입될 수 있다.
- 4.4.6 통상 양승 조업과정에서 해조류와 퇴적물이 어구에 딸려 같이 올라오는데, 이와 같은 이물질들은 덧갑판에 설치된 방수구와 배수구를 막아 해수 배출을 지연시킬 수 있다.
