2015년 주요 해양사고 사례와 교훈

해양수산부
중앙해양안전심판원

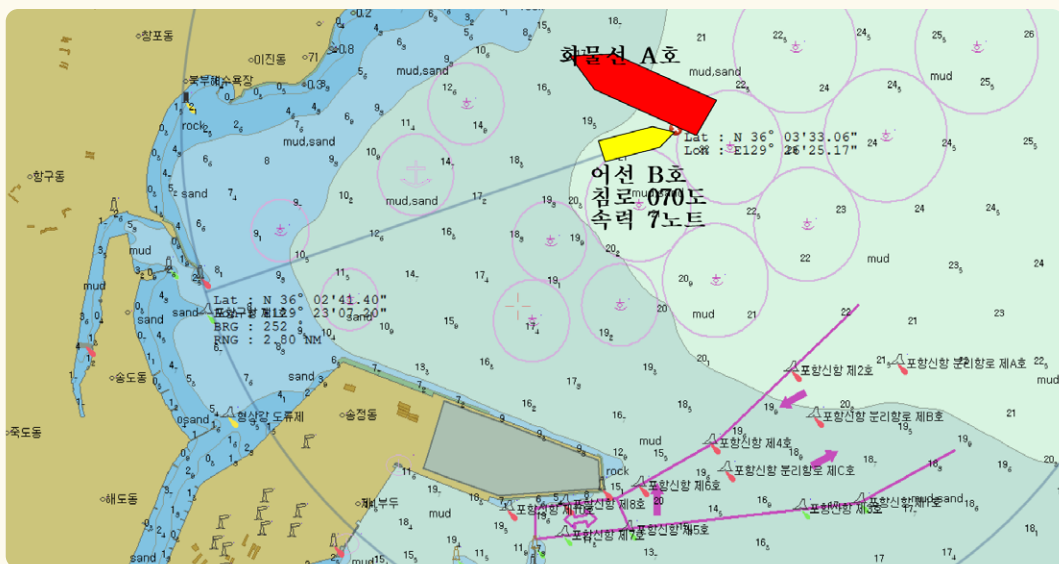
충돌 상황도

- 포항 소재 급유소에서 연료유 및 청수를 적재하고 조업지로 향해 중인 어선 B호가 음주하여 취침한 선장의 지시로 무자격자인 갑판장이 조타기를 잡고 어선 B호를 조종하던 중,
- 기상악화로 인하여 포항 외항 정박지에 닻 정박하여 항해당직 체제를 유지하며 대기 중인 화물선 A호와 충돌
- 당시 해상은 맑은 날씨에 시정은 양호한 상태였으며 이 사고로 화물선 A호는 좌현선미 외판과 공기관의 용접부가 탈락 되고 어선 B호는 구상선수부가 일부 파손됨

- 시계가 양호한 상태에서 항해 중인 어선 B호가 음주하여 취침한 선장의 지시로 무자격자인 갑판장이 조타기를 잡고 어선 B호를 조종하면서 경계소홀로 정박하고 있는 화물선 A호를 발견하지 못함으로써 발생

- 항해 중인 모든 선박은 당시의 상황에 적절한 모든 수단을 동원하여 적절한 경계를 유지하여 충돌의 위험을 파악하여야 하고,
- 선수 구조물에 의해 시야를 제한 받으며 항해할 때에는 선수에 경계요원을 배치하는 등 주의 깊게 경계하며 항행하여야 함

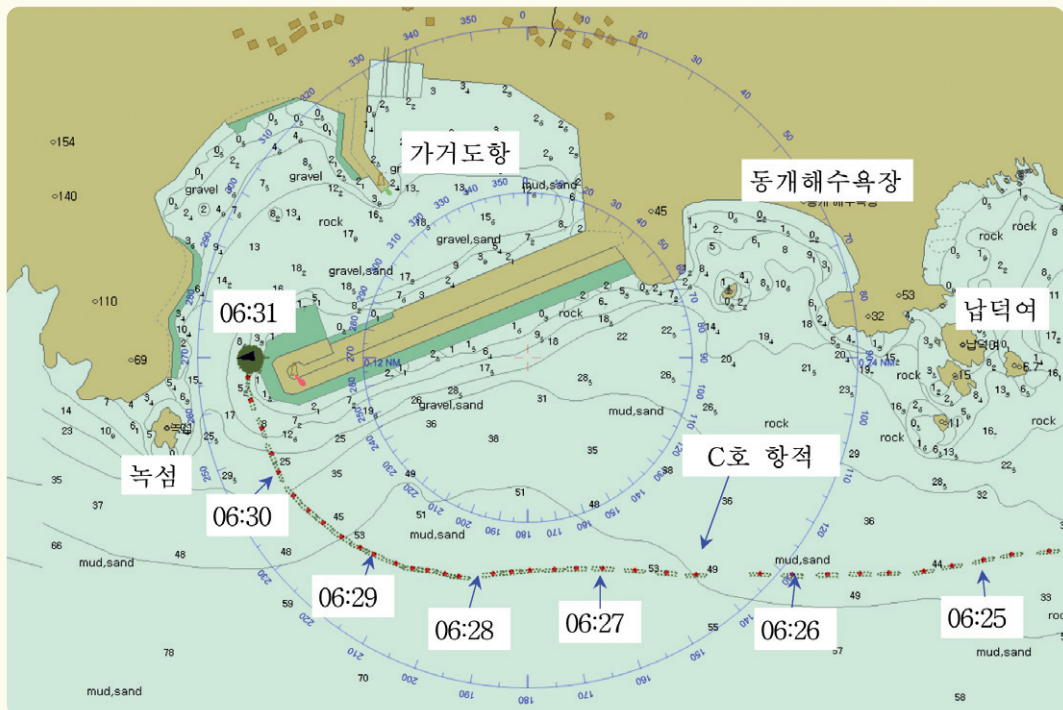
[그림] 어획물운반선 C호의 항적

- 어획물운반선 C호가 전남 가거도항에 입항 중인 어선에게 통발 및 경유를 공급하기 위하여 통영항에서 출항하여 가거도항으로 향하던 중,
- 가거도항 방파제 끝단을 우현 정형, 약 40미터 떨어져 통과하면서 우현변침을 하자마자 방파제 끝단에 설치된 수중 테트라포트(TTP)에 좌초
- 선체가 일부 침수되면서 기관실 연료유탱크에 적재되어 있던 경유 2,750리터가 해상으로 유출됨

- 가거도항의 여건을 제대로 파악하지 못한 상태에서 육안과 지피에스 플로터(GPS Plotter)에 의존한 채 방파제에 가까이 접근하여 항해하였고,
- 방파제를 통과하자마자 우현변침을 함으로써 방파제를 둘러싸고 있던 수중의 테트라포트(TTP) 위에 선체가 좌초

- 우리나라 연안의 어항을 야간에 입항하는 소형 선박의 선장은 항 주변의 여건을 사전에 파악하여 방파제 및 암초 등 장애물과 충분히 떨어져 항해하도록 주의하여야 함

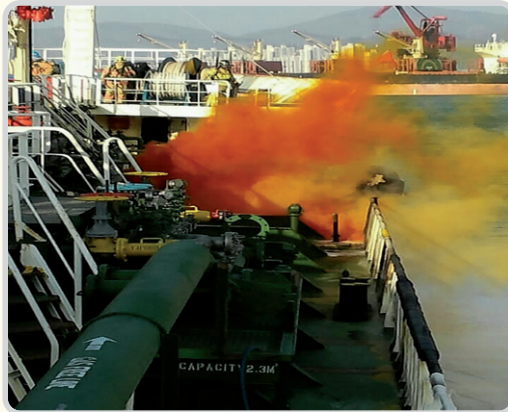
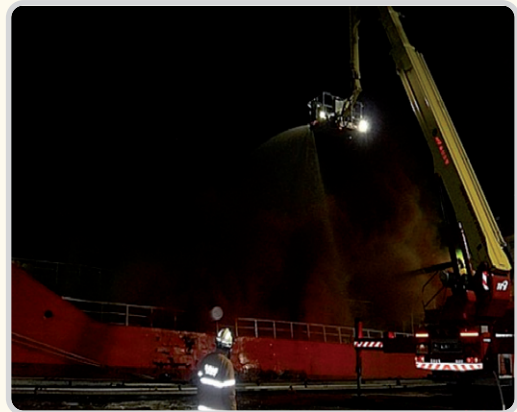
[사진] 케미컬탱커 D호 폭발사고 현장

- 울산항에 접안하여 혼산화물(질산 80%, 황산 20%)을 선적 중이던 케미컬탱커 D호의 화물 탱크에서 폭발이 발생하여 일부 화물 탱크 및 발라스트 탱크가 파손되고 혼산이 유출되었으며 선원 4명이 화상을 입음

- 2번 화물창에 생긴 핀홀(Pin hole)을 통해 평형수 탱크로 유출된 혼산이 철 부재물과 화학적 반응을 하면서 수소가스가 발생하였고, 이 수소가스가 폭발하면서 화물창을 손상시키며 확대

- 황산이나 혼산을 운반하는 탱커 선박은 화물적재 전 화물탱크내의 누출검사를 더욱 철저히 시행하고 그 과정을 정확히 기록·보존하도록 하여야 함

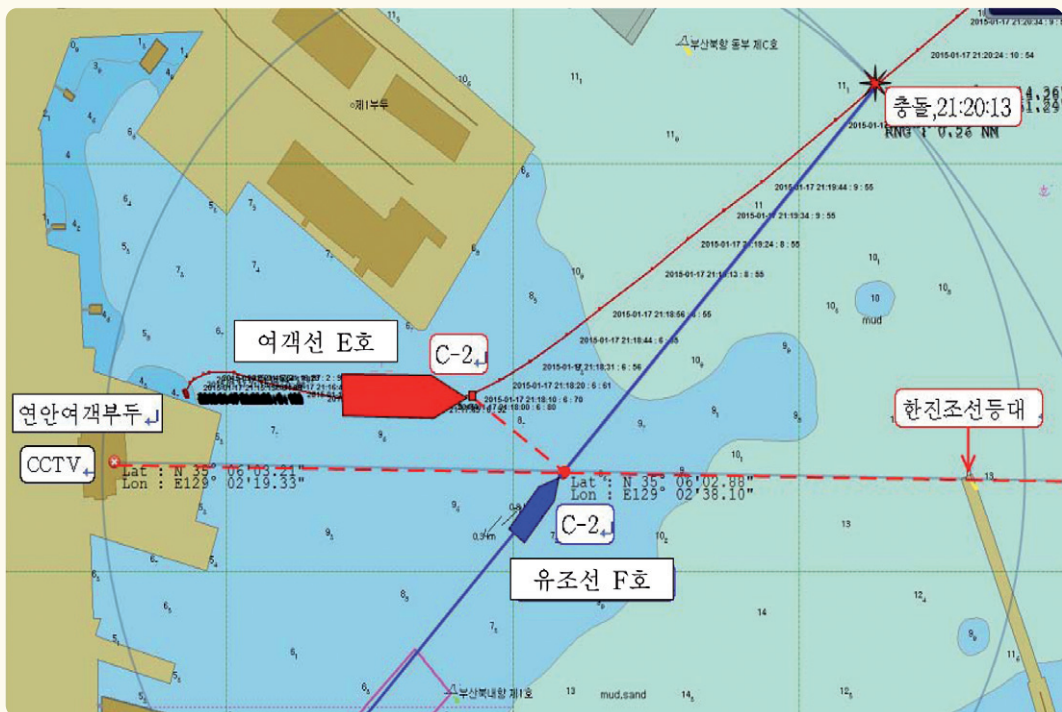
[그림] 여객선 E호 AIS 항적과 유조선 F호의 추정 항적

- 부산항 연안여객부두에서 승객, 화물, 차량 및 컨테이너 등을 적재한 가운데 제주항으로 가기 위해 부산항을 출항하던 여객선 E호가,
- 감천항 중앙부두에서 세정수를 적재한 후 출항하여 부산항 제5부두를 향하여 항해하던 유조선 F호와 충돌
- 유조선 F호는 우현으로 경사되어 기관실 및 조타실이 침수되면서 1명이 사망하고 1명이 부상을 입었으며, 여객선 E호는 우현 선수부에 스크래칭이 발생

- 시계가 양호한 부산항의 항계 안에서 우선피항선인 유조선 F호가 항해 중 경계를 소홀히 하여 상대선을 피하지 못하여 발생한 것이나, 여객선 E호가 항계 안에서의 제한속력을 초과하여 항해하면서 경계를 소홀히 하여 상대선을 발견하지 못한 것도 일인

- 개항의 항계 안 등이나 항계 부근에서 항해 중인 우선피항선은 다른 선박의 진로를 방해하여서는 안되고,
- 특히 선박의 통항이 빈번한 개항의 항계 안에서는 다른 선박과의 충돌을 피하기 위하여 더욱 엄격하게 안전한 속력을 유지하여야 함

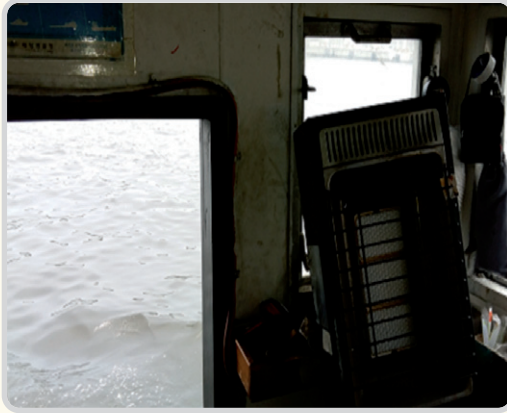
[사진1] 유조선 F호 조타실 좌현 출입문
(난방기가 가려서 창문 시야 확보 안됨)

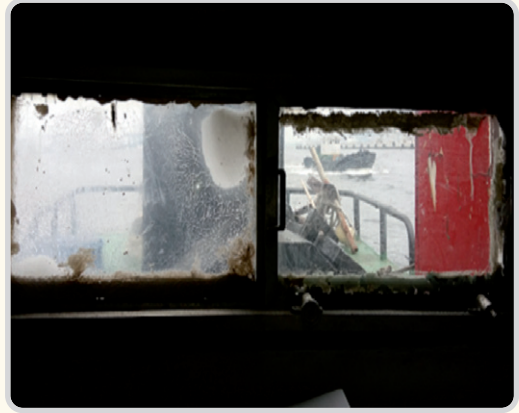
[사진2] 유조선 F호 조타실 뒤쪽 창문
(연돌에 가려서 시야가 방해됨)

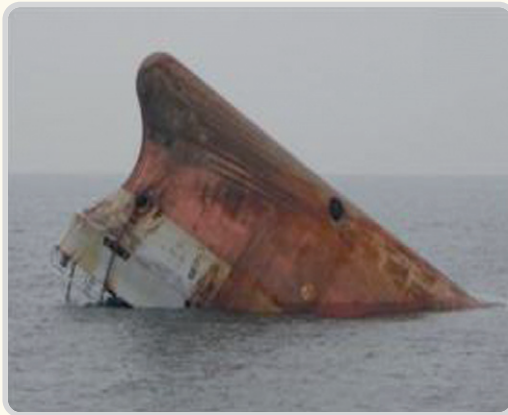
[사진1] 돌출된 압항부선 G호

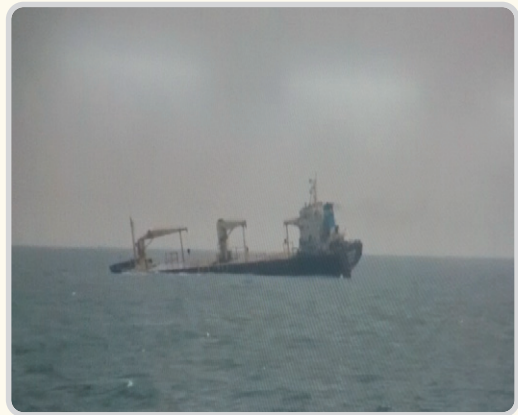
[사진2] 일반화물선 H호 침수

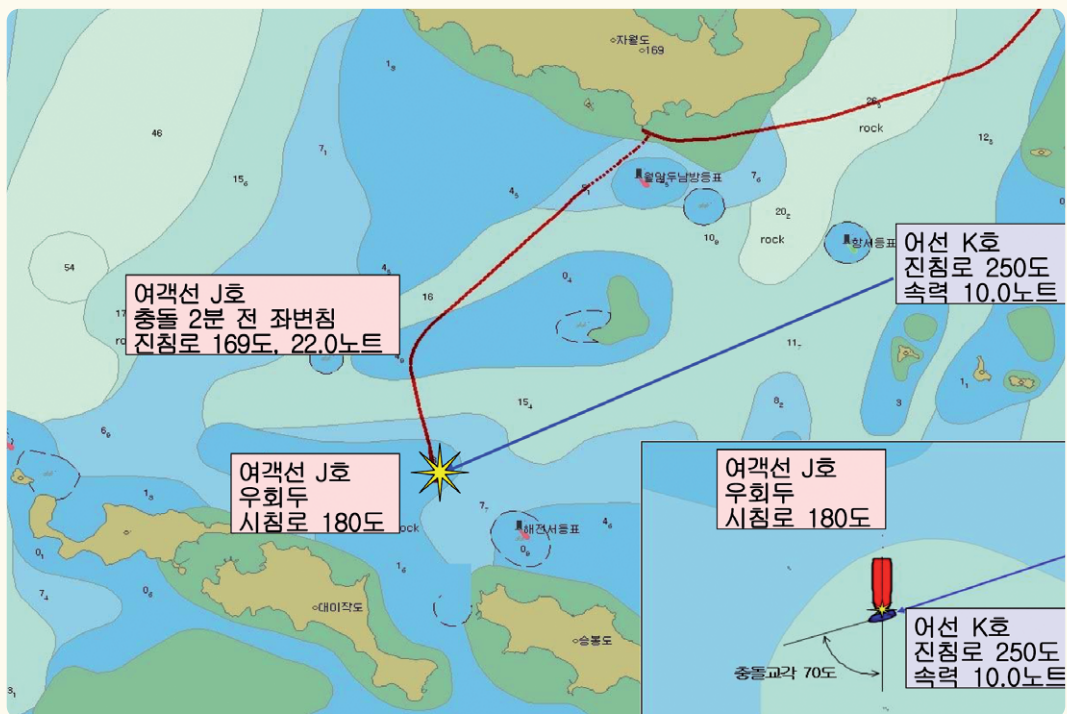
[그림] 여객선 J호와 어선 K호 충돌상황도

- 인천에 소재한 승봉도에 기항하기 위해 승객을 태우고 항해하던 여객선 J호가 짙은 안개 및 국지성 폭우까지 내리면서 시정이 매우 나빠진 상황에서 감속하지 아니한 채 그대로 항해하다가,
- 대이작도로 귀항하기 위해 영흥도를 출항하여 항해하던 어선 K호와 충돌
- 어선 K호는 충돌하면서 3등분되어 전복되었고, 여객선 J호는 좌현 선수부 수면 상부 및 하부에 충격으로 인한 파공이 발생함

- 여객선 J호는 안전한 속력으로 감속하지 아니한 채 매우 빠른 속력으로 항해하면서 레이더에 의한 경계를 소홀히 하였을 뿐만 아니라 충돌 2분전에 좌현 변침하는 등 항법을 준수하지 아니하였음
- 어선 K호 또한 안전한 속력으로 감속하지 아니한 채 레이더에 의한 경계를 소홀히 하는 등 항법을 준수하지 않았음

- 항해당직자는 제한된 시계 내에서는 상대선을 충분한 거리에서 발견할 수 있도록 레이더의 탐지거리를 자주 바꾸어가며 지속적으로 관찰하여야 함
- 제한시계 내에서 무중신호는 자선의 존재를 청각으로 상대선에게 알려주어 충돌의 위험을 사전에 제거할 수 있는 매우 유용한 방법이므로 항해당직자가 이를 취명하는 것이 습관화 되어야 함
- 레이더 사용법 및 제한시계 내에서의 항법, 안전속력의 결정, 무중신호 취명, 충돌회피 방법 등에 대한 직무교육을 보완·강화 하여야 함

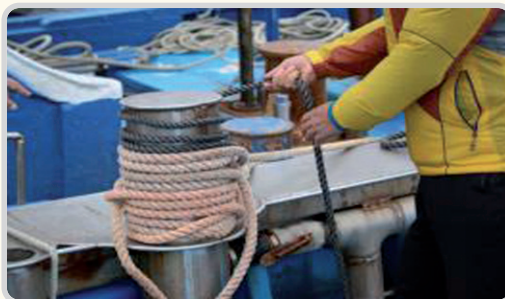
[사진1] 돛단줄을 계선주에 고정(재연)

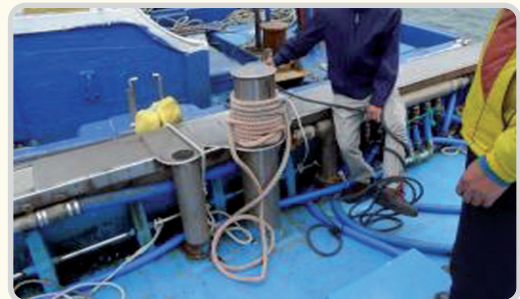
[사진2] 계류줄에 다리 감김(재연)

- 어선 M호의 선장이 부주의하여 정치망 어장에 고정되어 있는 선미계류삭을 풀어 선체 밖으로 던졌는지 확인하지 아니하고 주기관을 기동하여 출발함으로써 작업하던 선원의 다리에 계류삭이 감겨 다리가 절단되어 발생한 것이나, 선미계류삭을 풀어주던 선원이 부주의하여 계류삭을 밟고 작업을 한 것도 일인

- 항해중인 선박에서는 항상 안전사고의 위험에 노출되어 있다는 사실을 염두에 두고 갑판 위에서 일상의 작업 중 안전수칙을 철저히 준수하여 안전사고를 예방하여야 함

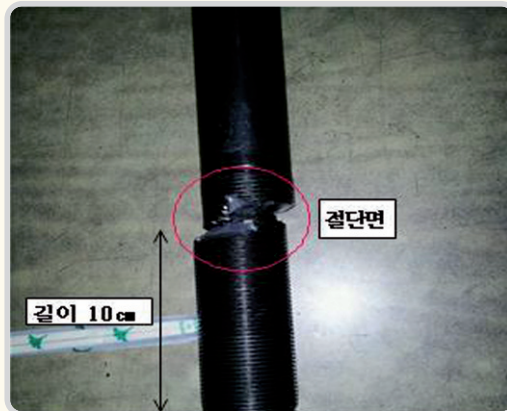
- 주기관의 실린더블록과 실린더헤드를 고정해 주는 스토퍼에 대한 점검 · 정비를 소홀히 하여 장기간 사용으로 인한 재질의 피로누적으로 스토퍼가 절단되어 발생

[사진 1] 스테드의 절단부위

- 고속기관의 실린더블록과 실린더헤드를 고정해 주는 스토퍼는 실린더의 폭발압력에 견디어야 하므로 조립하기 전에 비파괴검사 등을 실시하여 균열 등 결함사항을 확인하고 사용하여야 함

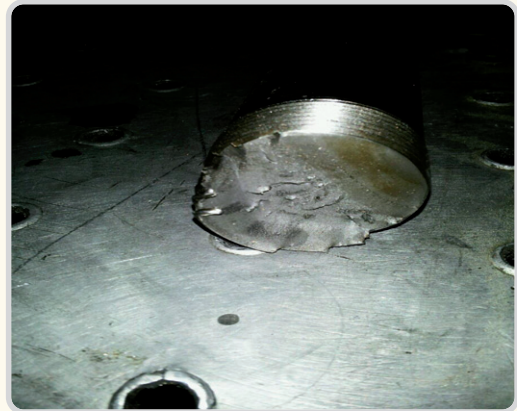
[사진 2] 스테드 절단면의 형태

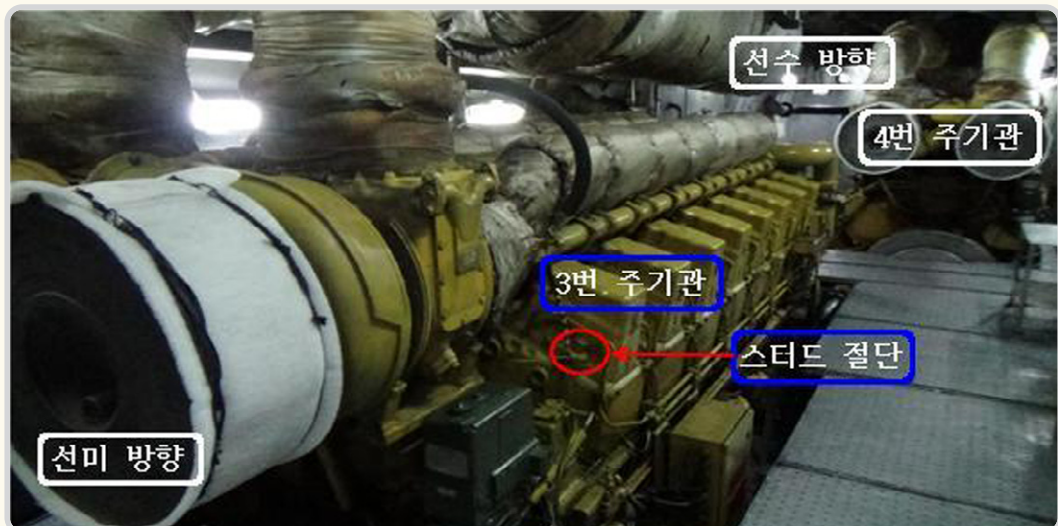
- 울릉도 도동항에서 여객을 태우고 포항항을 향하여 항해 중이던 여객선 N호의 기관실에서, 3번 주기관 2번 실린더헤드와 헤드커버 사이에서 고온의 압축가스가 분출되어 3번 주기관을 정지하고 감속운항으로 인해 운항지연 발생
- ☞ 3번 주기관 2번 실린더헤드의 스톨드 1개가 상부 끝단으로부터 약 10센티미터 부분이 절단됨

[사진 3] 기관사고가 발생된 우현 기관실의 3번 주기관(스테드 절단)

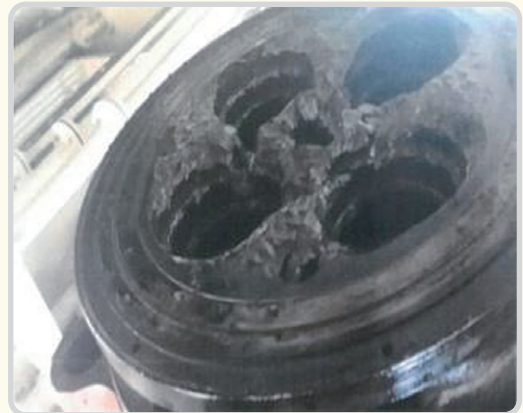
- 재질과 분해 · 조립 등의 이력이 관리되지 아니한 주기관 예비품인 5번 실린더헤드를 장착 하여 운전하면서 작동상태 점검 소홀로 5번 실린더헤드의 배기밸브가 파손됨으로써 발생
- 기관고장으로 예인작업을 하던 중 선체에 파공이 발생한 것과 심해 투묘를 하다가 닻과 닻줄을 유실한 것은 선장의 부주의로 인하여 발생

[사진 2] 실린더 헤드 밸브 시트링 손상

- 인수 선박의 기관장은 주기관에 이상 징후 여부를 파악하기 위하여 최우선적으로 제조회사의 점검·정비 매뉴얼에 따라 주기관 운전 안정화 계획을 수립하여 주기관의 컨디션 변화를 점검하고, 그 기록을 관리하여야 함

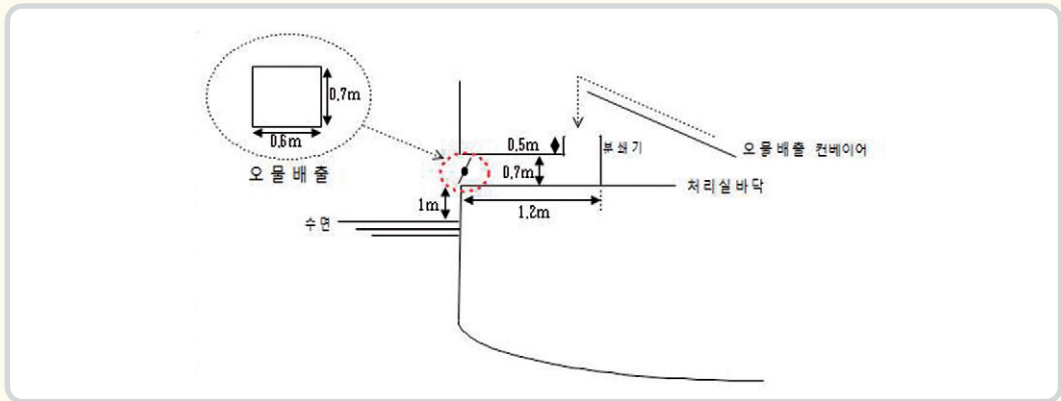
참고3 오물배출구 설치 상황

- 2014년 9월 중순 경 오물배출구의 외판부에 있던 셔터가 파도로 인하여 탈락하였으나 이를 수리하지 않고 조업을 강행하여 사고 당시 이 오물배출구를 통해 해수가 지속적으로 유입됨

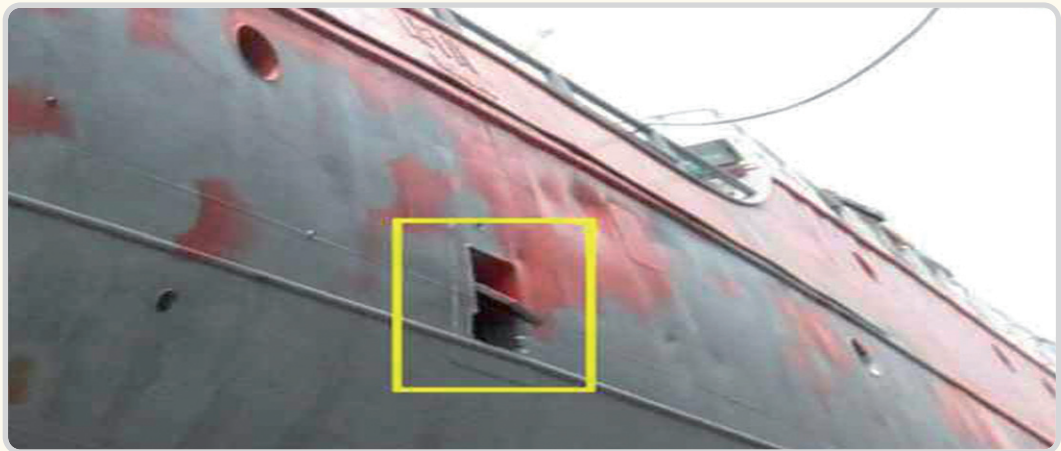
참고4 동형선의 오물배출구 설치 상황(우현측)

* 원양어선 S호는 같은 위치 좌현측에 설치되어 있음

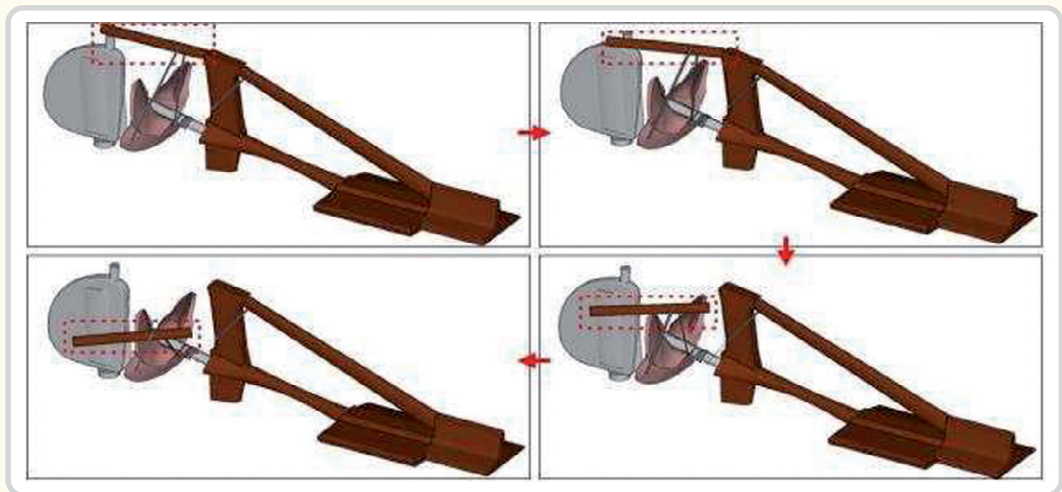
참고3 슈피스 부분의 파손 및 이탈 상황

- 원인 미상의 로프가 낚시어선 T호의 스크류 · 스크류 샤프트 · 슈피스 부분에 감긴 후 낚시어선 T호의 전진 회전에 의해 발생한 장력에 의해 파손되면서 이탈된 것으로 추정

- 낚시어선 등 소형선의 경우 갑작스러운 파도에 의해 선체가 기울어져 선박이 전복 될 위험이 있어 구명조끼 착용이 매우 중요하기에 승선자의 안전강화를 위해서는 낚시어선 승선시 구명조끼 착용을 의무화 할 필요가 있음
