# 중앙해양안전심판원 재 결

중앙해심 제2026-001호

여객선 세월호 전복사건

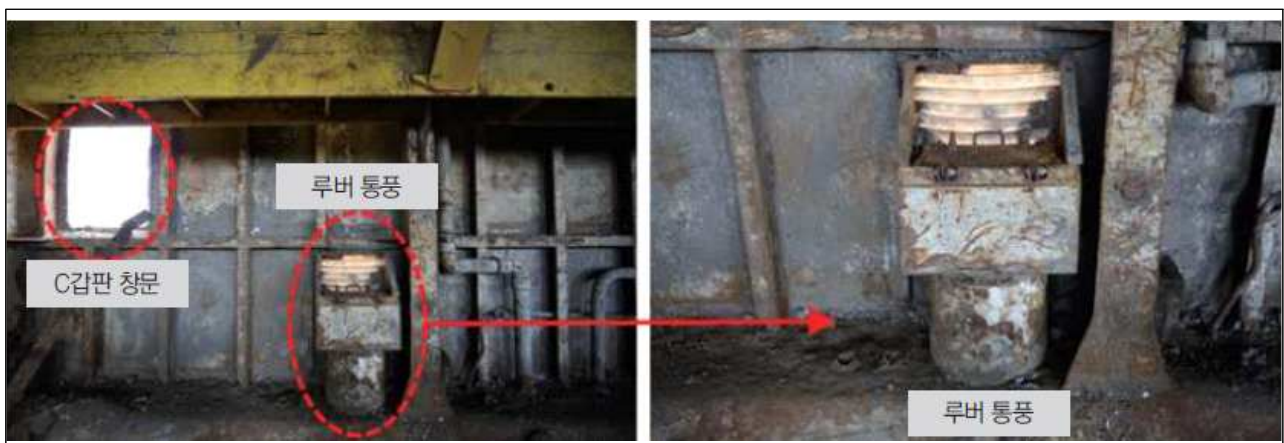
[사진 1] 현장조사에서 확인된 C갑판의 루버 통풍과 창문(선조위 보고서)

이 중 E갑판의 핀안정기실과 연결된 C갑판의 좌현 하부 외판에 설치된 통풍 트렁크의 루버(Louver)는 위치상 가장 하단에 있어 횡경사 시 제일 먼저 해수면에 닿는다([사진 1] 참조).

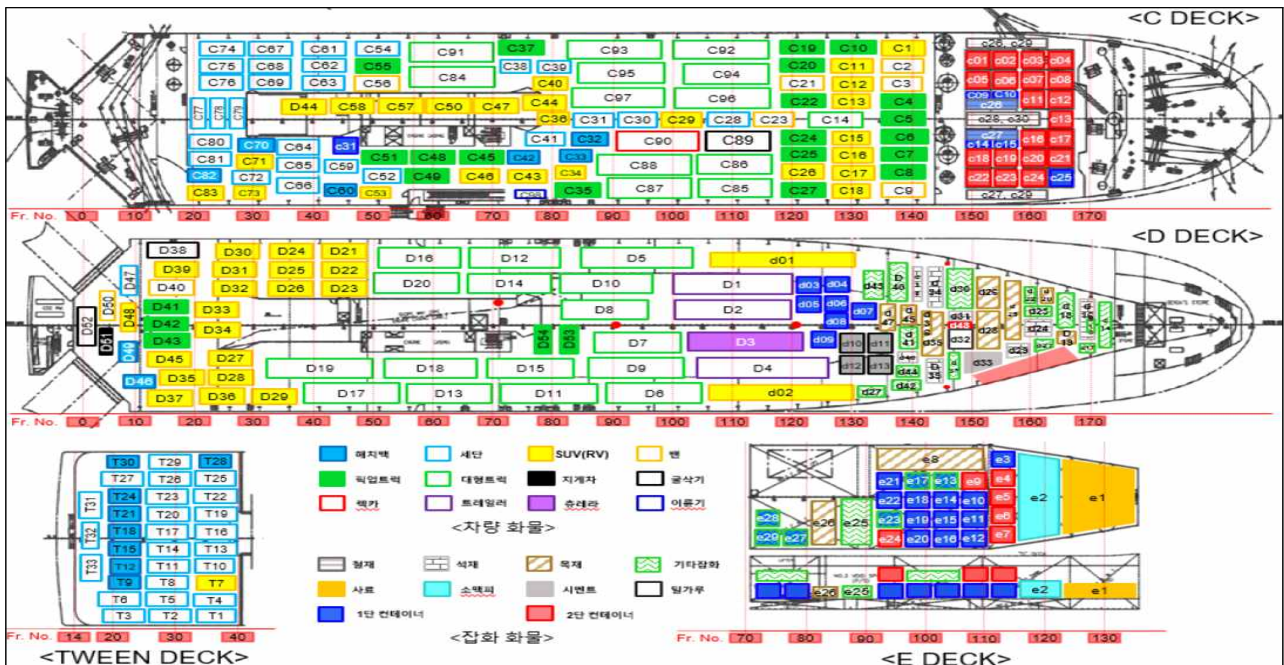
[그림 12] 세월호에 실린 화물의 위치(사참위 보고서)

하지만 출항 전 화물 적재가 종료된 상황에서 이 선박에는 [표 15]의 화물이 [그림 12]에서 보는 바와 같이 실려있었다.

차량은 트윈갑판에 33대, C갑판 화물창에 110대, D갑판에 73대 등 총 216대가 실렸

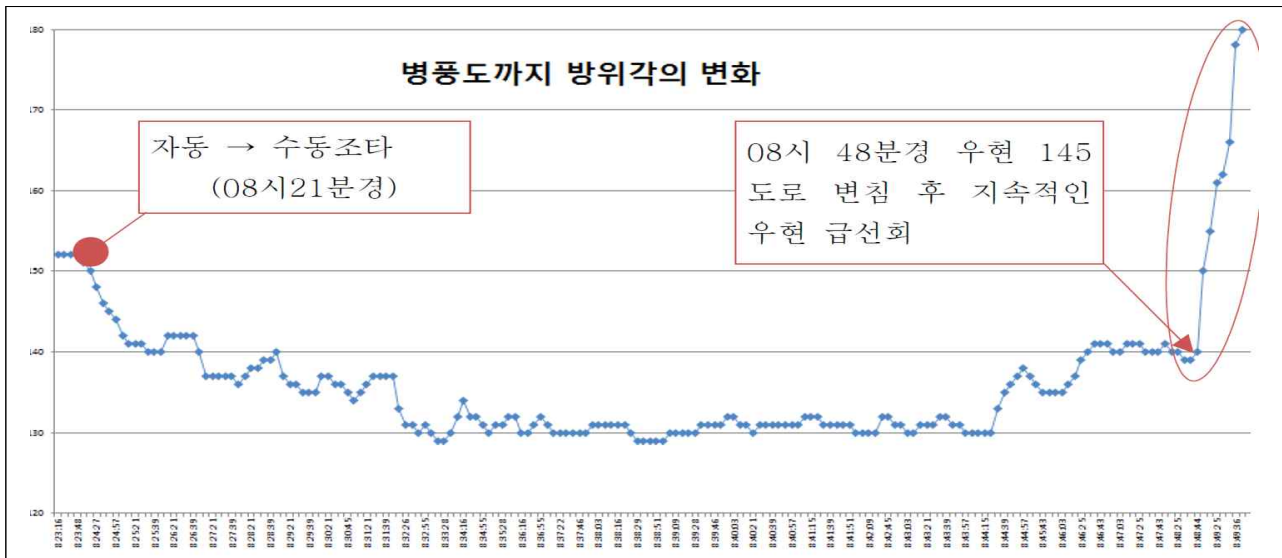
[그림 14] 세월호 방위각 변화(08:20경 ~08:49경, 선조위 보고서)

당직조타수는 3등항해사의 지시에 따라 수동조타 상태에서 변침하여 08:21경부터 이 선박의 선수방위가 변화되기 시작하였고, 08:30경 선수방위는 약 135도였고 약 3분 후인 08:33경에는 선수방위가 약 130도가 되었으며, 이후 약 11분간은 약 2~3도 정도의 흔들림은 있었으나, 약 130도의 선수방위를 유지하다가 08:44경부터는 선수방위가 135도 내외로 유지되었다.

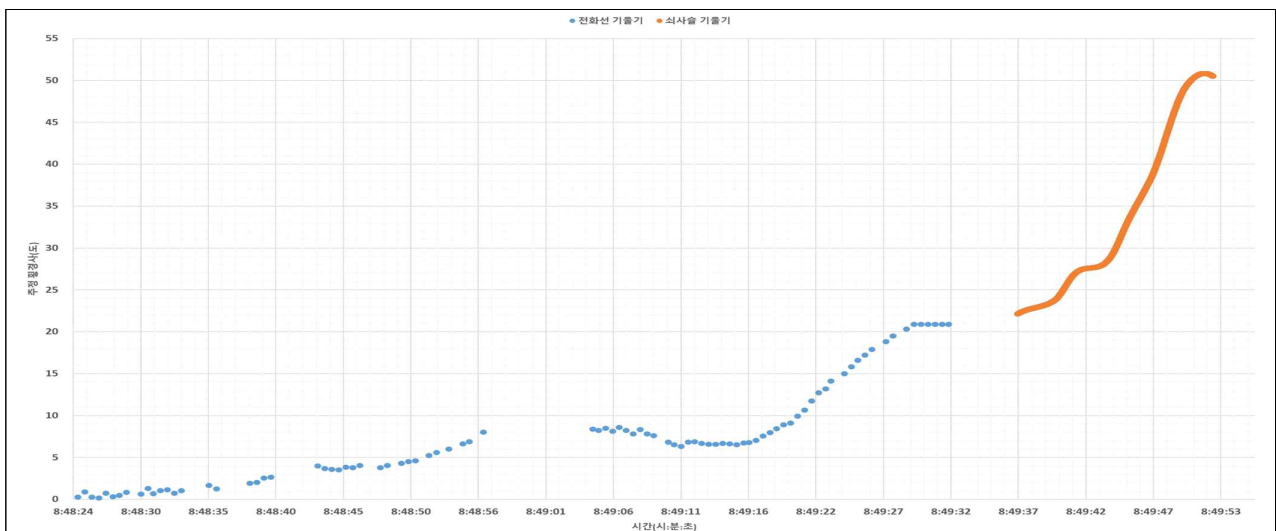
[그림 15] 전화선과 쇠사슬의 횡경사(08:48~08:50, 사참위 보고서)

위 시간 동안 이 선박의 3층 매점 벽면에 설치된 전화기 선(이하 ‘전화선’이라 한다)의 기울기가 08:48:37경 약 2도에서 08:49:13경 약 7~8도가 되었고, 약 4~5초 정도 주춤한 뒤 더 변화되어 08:49:30경에는 약 20도까지 되었다([그림 15]의 파란색 그래프 참조).

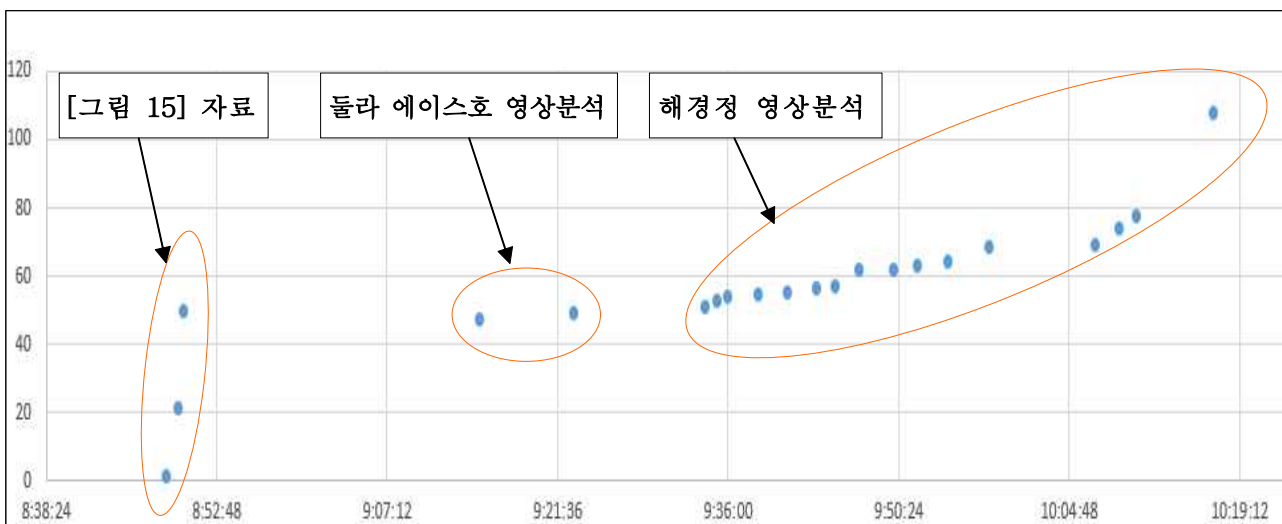
[그림 16] 급선회 이후 세월호의 선체 기울기 변화(08:47 ~ 10:17)

08:50경 선체가 50도 부근까지 급속하게 기운 뒤 약간의 소강상태를 보이면서 선체

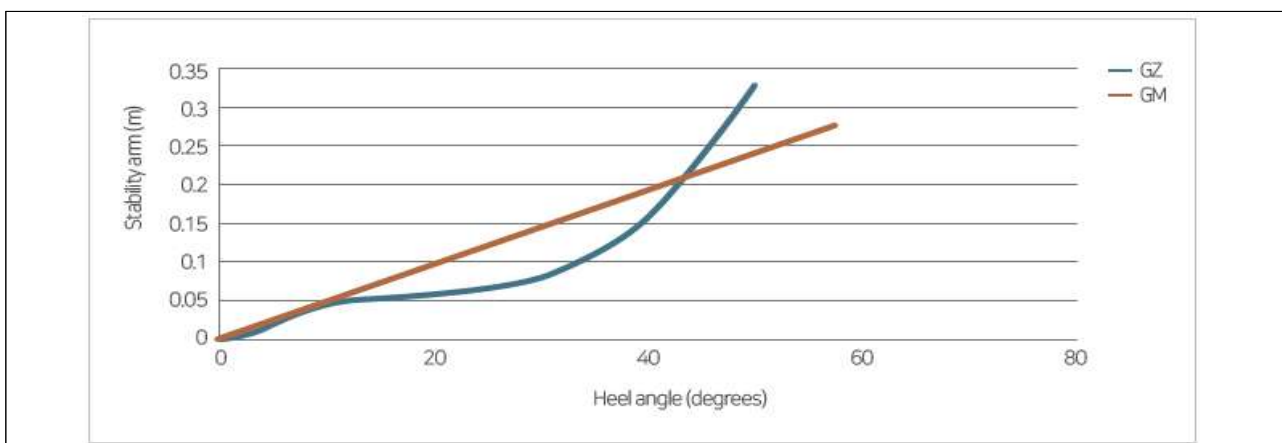
[그림 23] 횡경사 각도에 따른  $GM$ 과  $GZ$  비교

다섯 번째로, 선조위는 보고서에서 “W<sup>28)</sup> 모형시험에서 횡경사 10도와 40도 사이에서 이 선박의 복원정 값은 초기의 복원력인  $GM$  값보다 훨씬 낮아지는 것으로 분석 ([그림 23]에서 파란색 그래프가 빨간색 그래프보다 아래에 있는 부분)되었는데, 이는

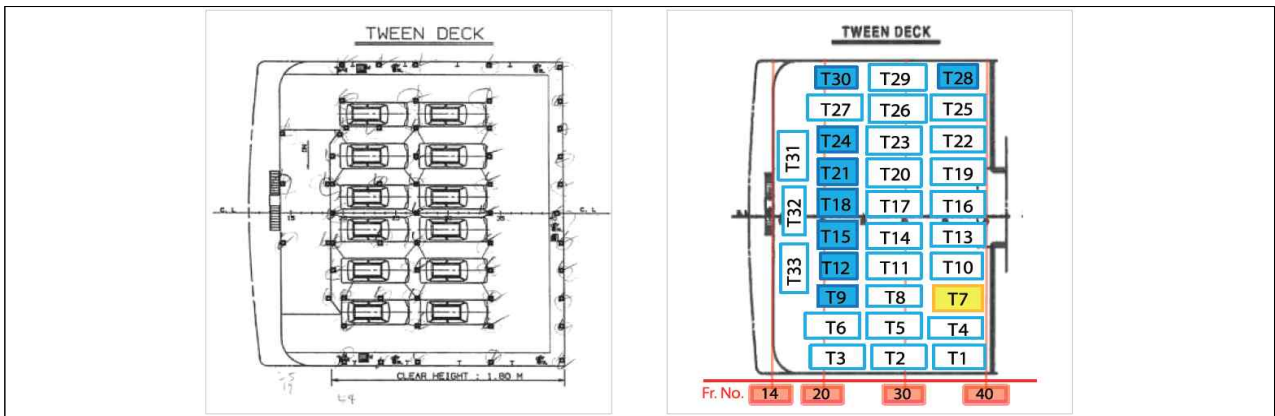
[그림 24] 트윈갑판의 적재도면(왼쪽)과 실제 적재도(오른쪽)(선조위 보고서)

먼저 이 선박의 트윈갑판에 승용차를 6대씩 2열로 총 12대(중량 약 14.4톤)를 싣도록 승인받았으나, 실제로 총 33대의 승용차(중량 약 41.46톤)가 적재되었다([그림 24] 참조).

C갑판의 중앙부에 화물차가 아닌 승용차 63대(중량 75.6톤), 선미부에 일반화물 8개(총무게 60톤) 등 총 135.6톤을 적재하도록 승인받았으나, 실제로 C갑판 화물칸에 승용차 65대, 화물차 33대를 합쳐서 100대 가까운 차가 실렸으며, 차량 7대는 원래 화물을 실어서는 안되는 경사로에 실리는 등 총 349.392톤이 실렸다.

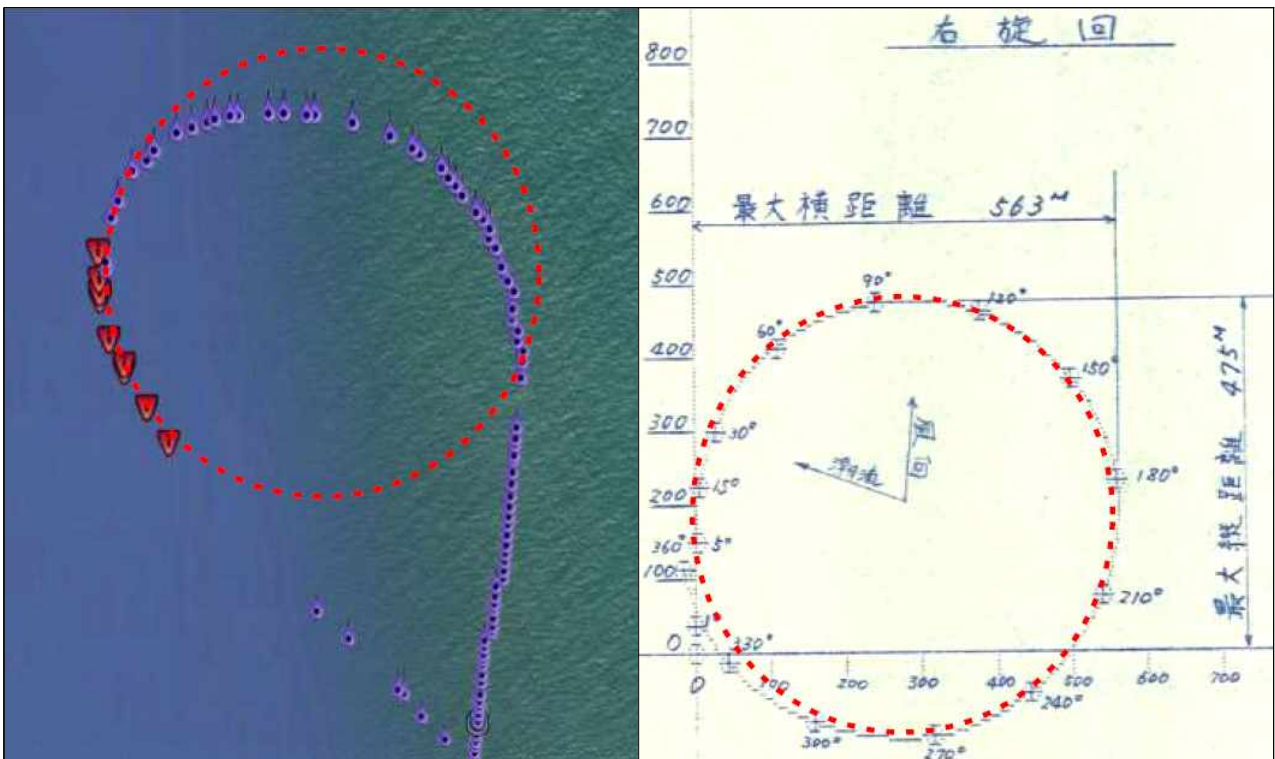
[그림 26] AIS 위치정보 항적(선회 초기 1분) 및 시운전 선회권(선조위 보고서)

사고 당일 08:48:37경 이 선박의 선수방위는 139도, 대지(對地)침로는 135.2도로 그 차이가 3.8도였고, 36초 뒤인 같은 날 08:49:13경에는 선수방위 150도, 대지침로(COG) 146.1도로 그 차이는 3.9도였으며, 다시 24초 뒤인 같은 날 08:49:37경에는 선수방위 180도, 대지침로 171.5도로 그 차이가 8.5도였다.

이 선박의 AIS 송신기 위치가 이 선박의 선체 중심과 다르고 대지침로가 각 위치 궤적의 선회각과 다를 수 있으며, AIS 위치정보에 의한 선체 움직임이 일부 구간에서 비선형적 현상을 보이므로 위의 차이 값이 선회에서 발생하는 편각과 정확히 같지는 않다. 그러나 급선회에 따른 선수방위의 변화가 선회 궤적의 선회각과 반드시 일치하지 않더라도 편각이 발생하는 추이는 참고할 수 있다.

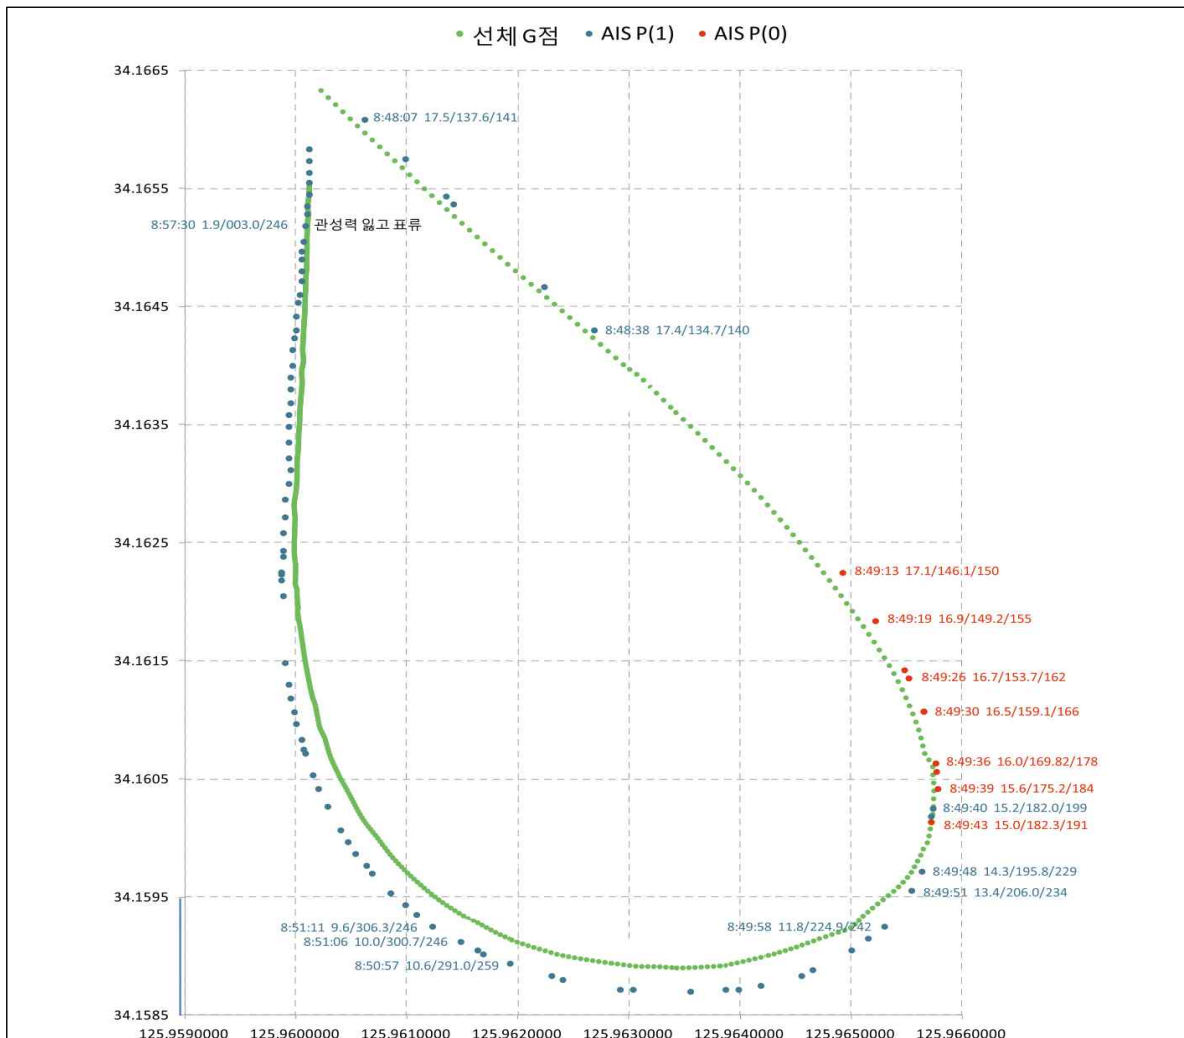
[그림 27] 보정된 세월호 항적(AIS 및 무게중심, 선조위 보고서)

도 외방경사가 발생할 수 있다는 통설과 같이 당시 이 선박의 좌측 외방경사를 초래하였고, 앞서 살펴본 바와 같이 여객선 복원성 기준에서 정한 복원정이 확보되지 못한 이 선박은 선회에 의한 경사우력정으로 인해 선내의 매점 전화선이 약 21도까지 기울 정도로 좌현으로 급경사하였다.

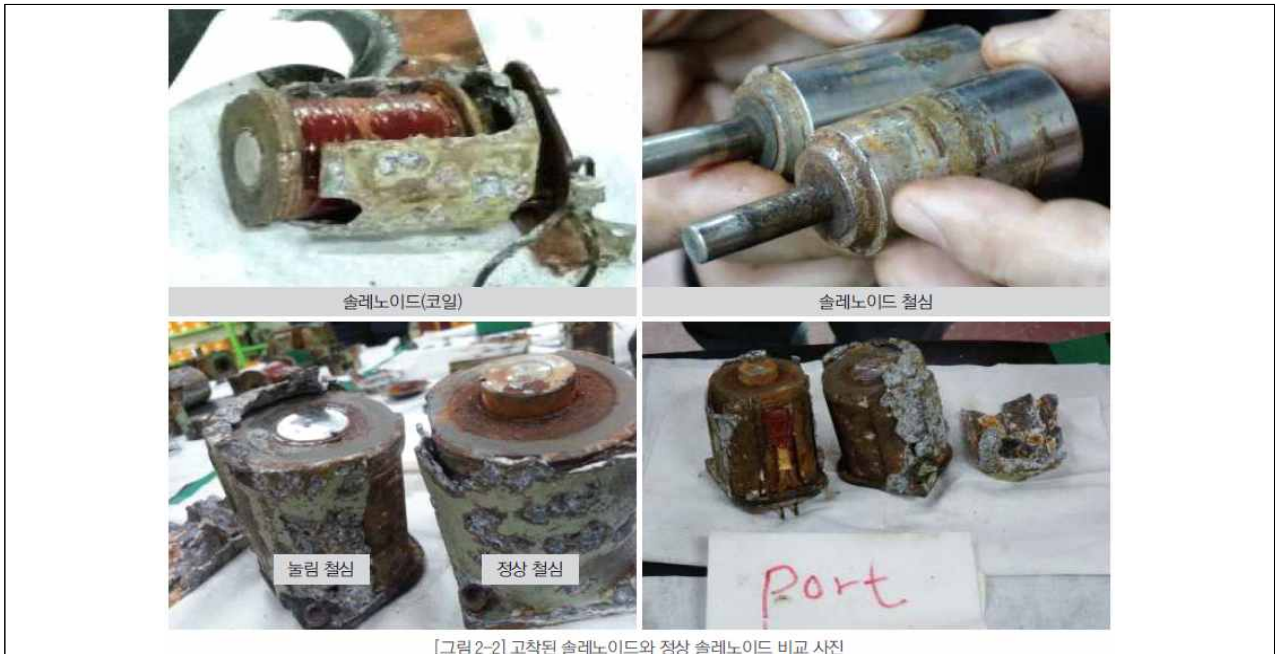
[사진 5] 세월호 솔레노이드 밸브의 철심 고착 사진(선조위 보고서)

또한 2018년 선조위의 솔레노이드 밸브 증거물의 분해 조사 과정을 담은 영상과 사진 자료를 분석한 결과, 솔레노이드 밸브 덮개인 케이싱이 손상되어 있었음을 확인하였고, 손상된 솔레노이드 밸브 케이싱이 러버 스톱퍼와 철심을 밀어 눌렀으며 철심의 위치 회복을 막았다고 보는 것이 합리적이라는 결론을 내렸다.

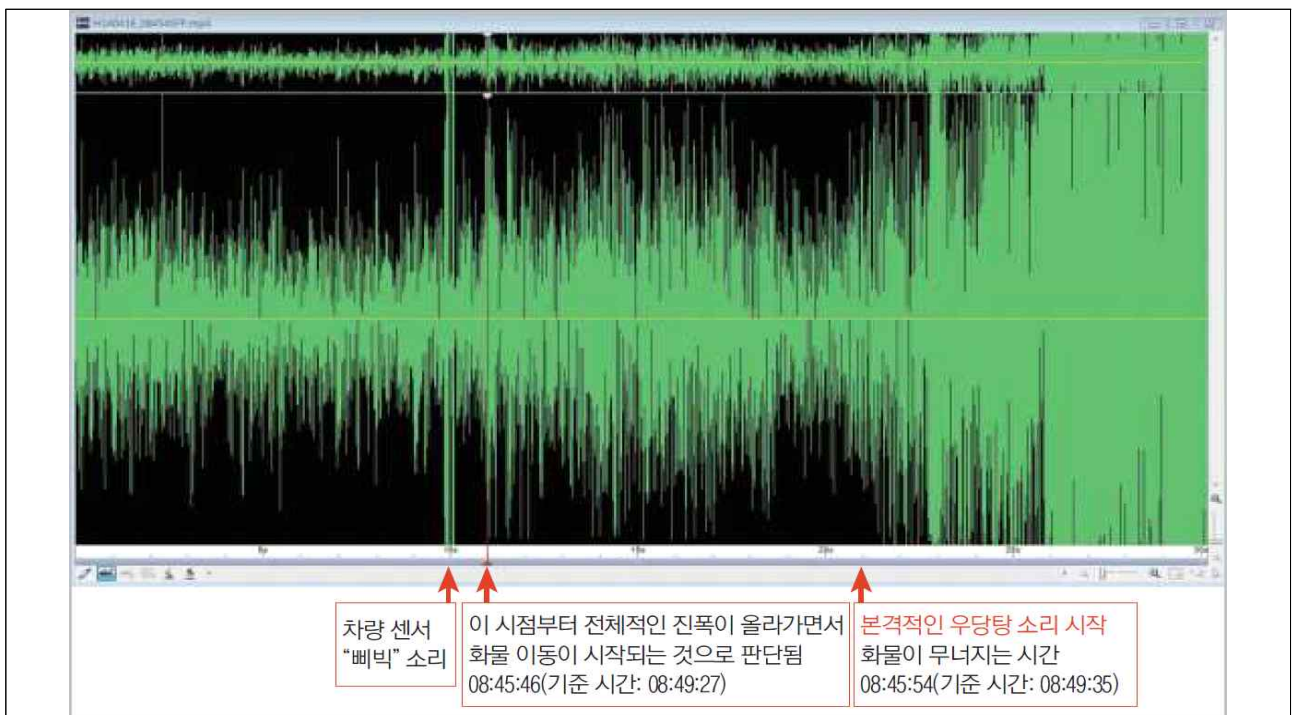
[그림 29] 세월호 적재 차량 블랙박스 진동 주파수 분석자료(선조위 보고서)

선조위 보고서에 따르면, 일부 화물이 무너지는 것으로 추정되는 소리가 같은 날 08:49:27경(이때 [그림 15]의 전화선 기울기는 약 18도임) 발생하고, 본격적으로 화물의 쓰러짐으로 추정되는 소리가 7초 뒤인 같은 날 08:49:35경 발생하며([그림 29] 참조), 다시 6초 뒤인 같은 날 08:49:41경에는 C갑판의 화물이 무너지는 것이 육안으로 관찰

같은 날 08:49:37경 이후 발생한 추가적인 급경사는 부실하게 고박된 화물들이 횡경사에 의해 좌현으로 미끄러지거나 쓰러진 후 해수가 선체로 유입되는 상태에서 화물이 전체적으로 좌현으로 이동하는 과정이며, 이에 따라 이 선박의 무게중심이 좌현으로 쏠렸기 때문이라고 판단된다.

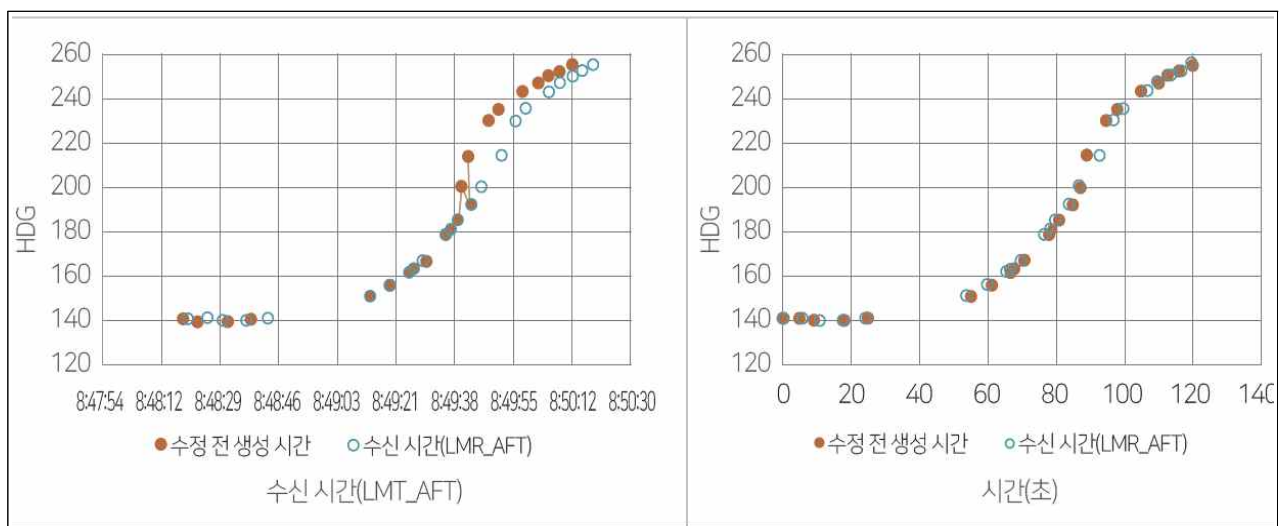
[그림 30] 세월호 AIS 선수방위 정보 분석자료(선조위 보고서)

추가 선회와 관련하여 위 시간 동안에 발생한 이 선박의 선회 궤적은 [그림 26]과 [그림 27]에서 보듯이 해상 시운전 중 나타난 선회 궤적보다 더 빠른 각속도와 더 작은 선회반경으로 이뤄졌으며, 이 선박의 선수방위 변화는 [그림 30]에서 보듯이 같은 날 08:49:38경부터 08:49:55경까지 가장 급격하게 이루어졌음을 알 수 있다.

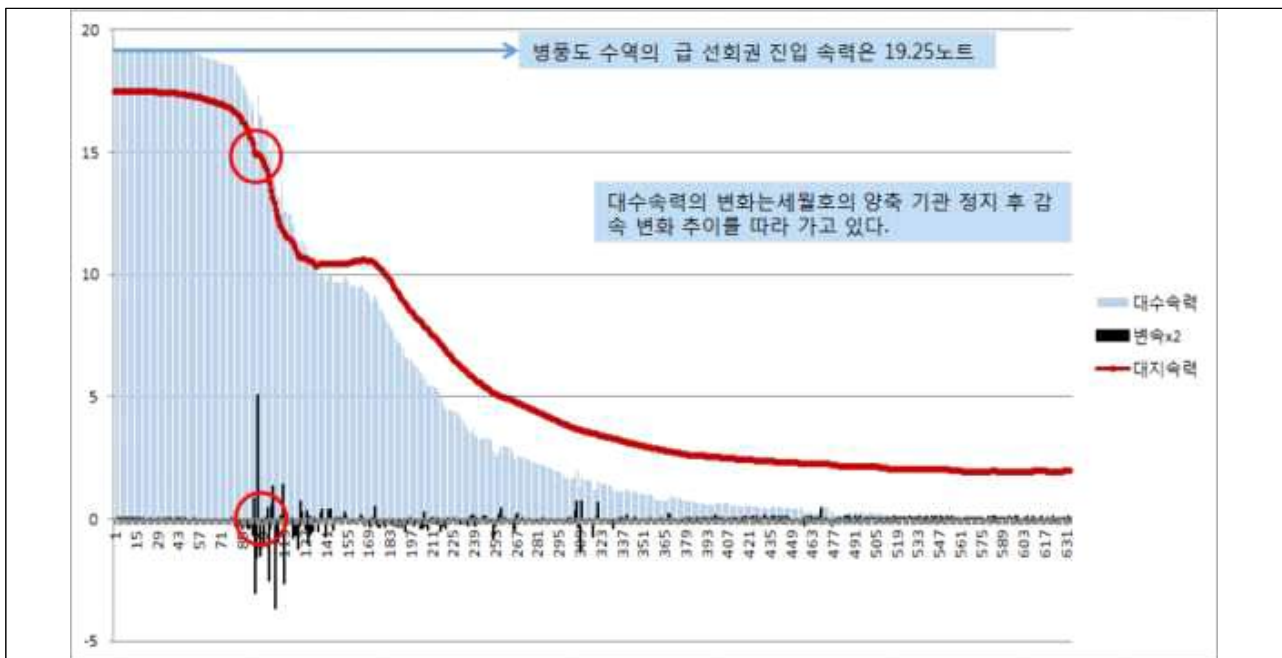
[그림 31] 세월호 속력 변화(08:48:07~08:58:40, 선조위 보고서)

또한 선조위는 AIS 항적정보 등을 통해 위치와 속력, 당시 조류 등을 종합하여 [그림 31]과 같이 이 선박의 속력 변화를 파악한 결과, 이 선박의 대지속력과 대수속력은 08:49:39경와 08:50:42경 사이에서 가장 급속하게 감속되었다.

이러한 급격한 속력 감소와 더불어 이 선박이 좌현 주기관만을 사용하여 선회하면 양현 주기관을 모두 사용하여 선회한 궤적에 비해 종방향으로 14.7%, 횡방향으로 8.5% 선회반경이 줄어드는 것으로 확인된바, 우현 주기관이 멈춘 이후 약 1분간 좌현 주기관의 극미속전진 상태는 이 선박의 우선회 반경 감소에 영향을 미쳤다고 판단된다.

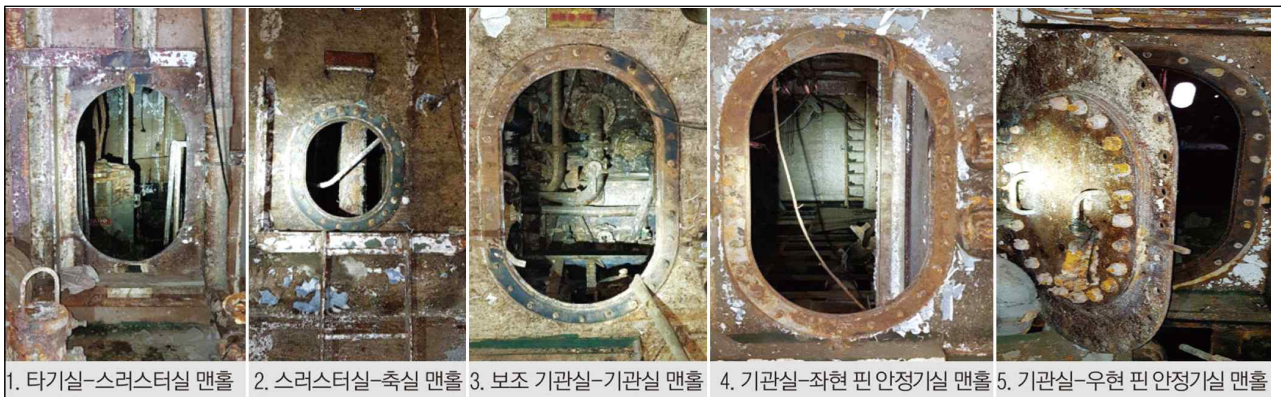
[사진 6] D갑판 하부 구획 간 맨홀 개방상태(선조위 보고서)

선조위는 “선원들이 (수밀문을) 제대로 관리하지 않아 고장이 잦았고, 이를 제대로 유지·보수하지도 않았다. 조타실에서도 수밀문을 작동하는지 점검하지도 않았다”라고 보고하였다.

또한 평소 다수의 볼트와 너트 및 패킹으로 단단히 잠가두어야 하는 맨홀은 통상 검사나 수리작업 시에만 한시적으로 개방되는 개구부임에도 불구하고, 선원들은 잦은 수리와 확인 및 다른 통로 이용 시 멀리 돌아가야 하는 불편 등의 이유로 [사진 6]에서와 같이 항시 개방한 상태로 유지되고 있었다.
