대한민국  
해양안전  
백서

2017

해양수산부  
중앙해양안전심판원

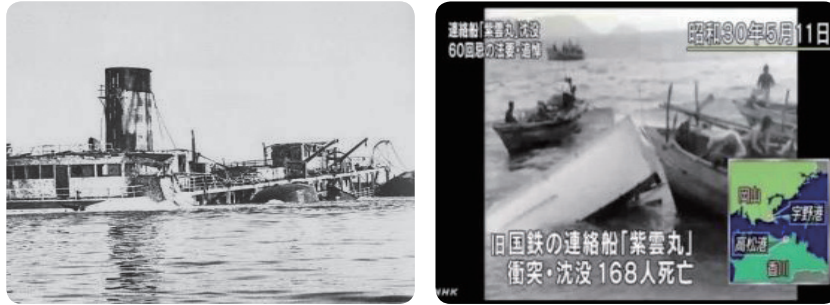
[ 그림 2-1-11 ] 시운마루 사고

고 이후 일본에서는 복원력과 관련한 규칙이 만들어졌는데, 이를 바탕으로 한 국제적인 규칙이 국제해사기구(IMO)에서 제정됐다. 선박 간 충돌하여 선체가 일정 부분 파괴되어도 침몰이나 전복을 피하기 위해 격벽을 증설하는 기준을 마련해 선박의 구조를 강화했다. 현재 연안해역 이상을 항해하는 일본의 소형 선박은 예외 없이 기관실 앞쪽에 수밀 격벽을 설치하도록 하였다. 또한 사고 이후 세토나이카이는 선원 실습생의 훈련 장소로 탈바꿈했다. 실습생들은 항로와 항법을 연구하고 세토 내해의 어선과 어법을 조사하며 이곳의 기상과 해상을 익히고 실제 항해까지 수행하고 있다.

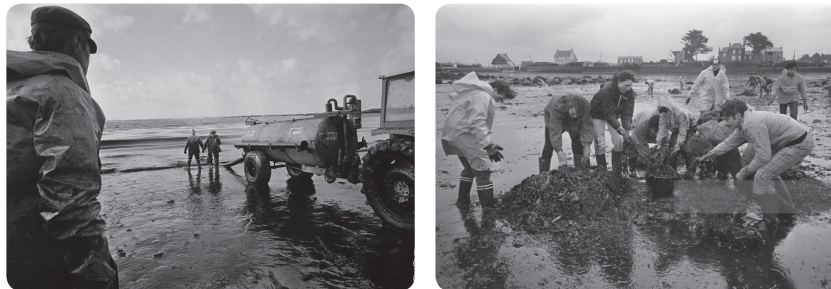
[ 그림 2-1-17 ] 아모코 카디즈호 사고 후 해양오염 방제 모습

1978년 3월 16일, 페르시아만에서 22만 3,000톤의 원유를 싣고 로테르담으로 가던 Amoco Cadiz호의 러더(Rudder)가 거센 파도로 인해 고장이 난다. 러더가 고장난 상태에서 표류를 하던 Amoco Cadiz호는 결국 프랑스 브리테니포트살 연안에서 암초에 부딪히고 이 사고로 인해 Torrey Canyon호 사고의 두 배 가까운 원유가 바다로 흘러나와 프랑스 북서해안을 기름바다로 만들었다. 특히 Amoco Cadiz호 사고는 세계 최대의 유류오염 사고로 주변 생태계를 모두 망가뜨려 버리는 재앙을 가져왔다. 이 배의 좌초는 선장의 과실로 판명되었으나 피해규모가 워낙 커 전 세계를 경악시켜 결국에는 MARPOL 73/78 이라는 강력한 협약의 발효를 앞당기게 되었다.

이 사고의 피해규모는 원유 220,000톤이 유출되었으며, 200킬로미터가 넘는 프랑스 해안과 130개가 넘는 해변에 기름이 유출되었다. 이 사고로 굴 수확량의 80%가 줄고 해조류의 70%가 파괴되는 천문학적인 피해를 가져왔다. 또한 약 3,200마리 이상의 해양생물이 폐사되어 생태계를 파괴시켰다.

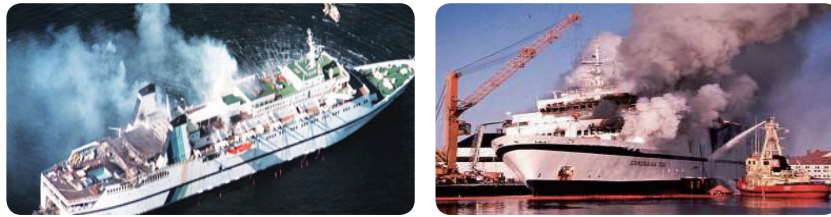
[ 그림 2-1-23 ] 스칸디나비안 스타호 사고

1990년 4월 6일 21시 45분 여객선 스칸디나비안 스타호는 노르웨이 오슬로항을 출항하여 Frederiksvaen항으로 향하고 있었다. 몇 시간 후 배가 덴마크 인근 해역을 향해하고 있을 때 선박에서 화재가 발생했고 이 화재사고로 158명이 사망하는 사고가 발생하였다. 이 화재사고는 4월 7일 새벽 2시경에 발생했다. 선박의 승객구역인 3번 갑판 두 곳에서 화재가 발생했다. 조사결과에 따르면 첫 번째, 두 번째 화재 모두 의도적으로 발생한 것으로 밝혀졌다. 승객구역의 격벽은 석면으로 만들어졌으나 불에 잘 타는 멜라민 수지 합판이 벽면으로 사용되어 3번 갑판 전체에 불이 번졌다. 이 합판들이 연소하면서 수소화탄소와 일산화탄소를 발생시켜 많은 사람들이 사망하였다. 화재 확산을 방지하기 위하여 선장이 방화문을 닫으려 시도했으나 자동으로 닫히지 않았고 현장에서 수동으로 닫아야 했다. 방화문이 제때 닫히지 않으면서 불이 선박의 전 구역으로 확산되었다. 선장이 퇴선명령을 내렸으나 선내 소음과 혼란으로 승객들이 퇴선하지 못했다. 결국 많은 사람들을 배에 남겨둔 채 퇴선해야 했고 일부의 선원과 승객만이 탈출했다. 이 선박은 스웨덴 Lysekil로 예인되었고 선박의 화재를 진압하는데 10시간 이상이 소요되었다. 결국 이 화재사고로 인해 승객의 1/3에 해당하는 158명이 사망하였고 부상으로 인한 사망자도 다수 발생하였다.

이 사고의 원인은 의도적인 화재로 인한 것이었다. 첫 번째 화재의 경우 침구에 불을 붙인 것이고 두 번째 화재는 현장에 종이와 침구를 쌓아두고 불을 붙인 것이다. 화재로 인해 많은 사람이 사망한 이유는 여러 가지가 있었으며 그 가운데 차량 갑판 윗면의 스프링클러가 녹이 슬어 작동하지 않았고, 압력용기가 부적절하게 보관되었다. 차량갑판 좌현쪽 방화문에 결함이 있어 작동하지 않았고 화재알람시스템에서 알람벨이 없었던 구역도 있었다.

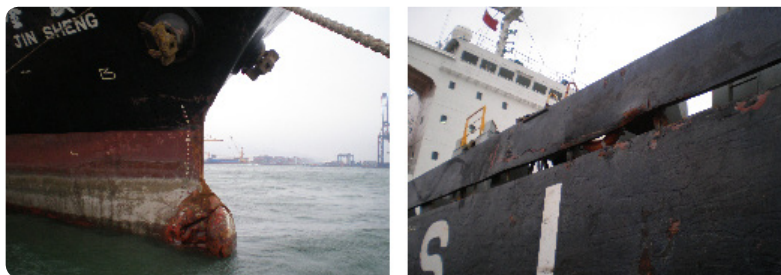
[ 그림 2-1-71 ] 진생호의 손상모습\_인해심 특 제2008-1호

진생호는 2007년 5월 12일 01시경 안개가 끼기 시작하여 시정이 0.5마일로 줄어든 상태에서 2등항해사가 02시 30분경 약 11.29마일 떨어진 골든 로즈호를 레이더로 발견, 03시 05분경 선수좌현에서 약 0.75마일 거리까지 접근된 골든 로즈호를 레이더 상에서 확인하고는 주기관 텔레그래프를 정지하고 좌현 쪽으로 변침하였으나 충돌을 피하지 못하였다. 골든 로즈호는 중앙부 우현외판이 크게 파공되는 손상을 입고 침몰하여 선원 16명 중 6명은 사망하고 10명은 실종되었다. 진생호에서는 구상선수와 늑골이 크게 찌그러지고, 선수부 외판에 찍히는 손상을 입었다. 그리고 제4번 화물창 우현 측 외판이 굽히고 현장(舷牆, Bulwark)이 6미터 가량 휘어졌다.

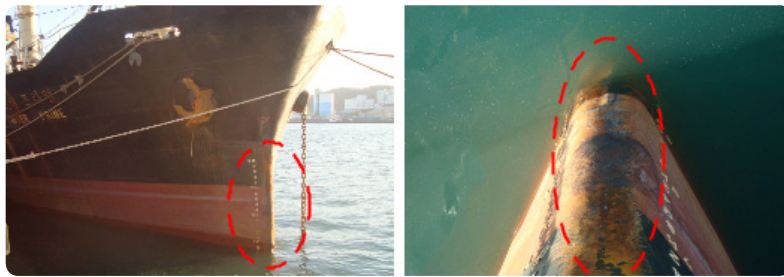
[ 그림 2-1-79 ] 인터 프라임호 선수 손상부위\_인해심 제2011-45호

2009년 8월 24일 01시 50분경 인터 프라임호는 양곤강을 따라 항해하였다. 03시 04분경 도선사가 기적을 올렸으며, 선장 A는 조타실 우현쪽으로 이동하여 전방을 확인하다가 선수 정면에 희미한 불빛이 우현에서 좌현쪽으로 지나가는 것을 확인한 순간 03시 05분경에 양곤강 중류의 북위 16도 35분 38초, 동경 096도 14분 56초 부근 해상에서 도선사의 지시에 따라 타를 좌현으로 돌리면서 기관을 정지하였다. 당시 기상 및 해상 상태는 비가 내리는 날씨에 남서풍이 초속 약 2~3미터로 불고 잔잔하였으며, 비로 인하여 시정은 약 1마일로 제한되었다. 이때 선수가 어떤 물체와 접촉하는 정도의 느낌을 받았으나 당시 소리가 선박과 충돌인지 원목과 접촉인지 정확히 알 수 없었다. 기관을 정지한 후 곧바로 탐조등(Daylight Signal)을 비추면서 선박 주변을 확인하였으나 아무 것도 발견하지 못하였다.

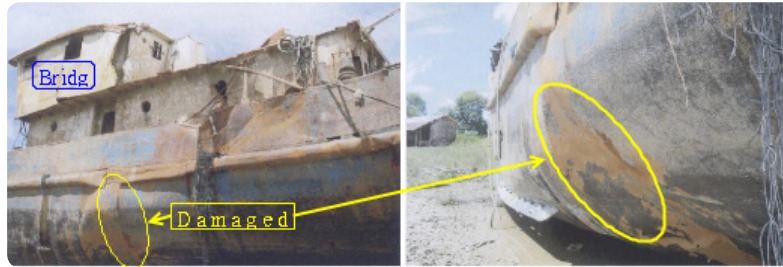
[ 그림 2-1-80 ] 양브라더2호 손상부(조타실 뒤 기관실 수면 아래 좌현 외판)\_인해심 제2011-45호

한편, 어선 양브라더2호는 2009년 8월 14일 선장 유튼튼을 포함한 14명의 미얀마 선원과 3명의 중국인 어업전문가가 함께 승무한 가운데 미얀마 양곤항(Port of Yangon) 아론(Ahlone) 집하검사소에서 출항하여 조업지에서 조업을 마치고 양곤강(Yangon River) 도선사 승·하선 위치(Pilot Station) 부근의 란타냐(Lanthaya) 묘박지로 귀항한 후 같은 해 8월 24일 01시경 란타냐 묘박지에서 약 15마일 떨어진 양곤강 입구(Sin Min Point 부근)에서 양곤강을 따라 약 8노트의 속력으로 항해를 하고 있었다. 이후 이 선박은 아무런 연락 없이 행방불명이 되었으며, 같은 해 8월 26일 양곤강 다낏 포인트(Danot Point) 남동방 약 1.3마일 거리의 북위 16도 35분 38초, 동경 096도 14분 56초 해상에서 침몰된 채 발견되었고 선원 17명도 실종되었다가 선체 인양 전·후에 사체를 모두 발견하였다.

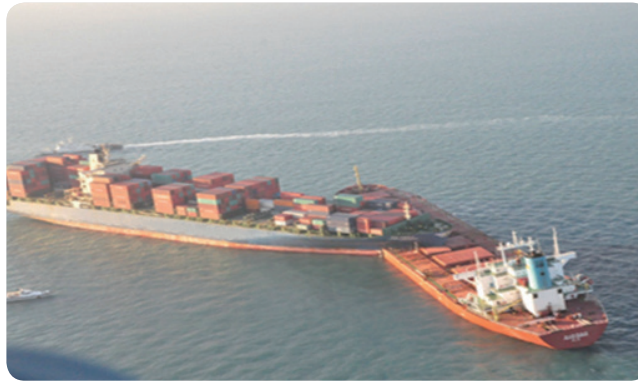
[ 그림 2-1-82 ] 양 선박의 충돌된 모습\_중앙해심 제2012-005호

선 종 / 선 명	컨테이너선 / 현대 컨피던스호	일반화물선 / 퍼시픽 캐리어호
선 적 항	파나마	제주
총 톤 수	64,845톤	77,458톤
기관종류/출력	디젤 / 54,794kW	디젤 / 9,168kW
사 고 일 시	2011년 12월 14일 06시 24분경	
사 고 장 소	경남 남해군 상주면 세존도등대로부터 진방위 약 322도 방향, 약 4.23마일 거리 (북위 34도 33분 17초, 동경 128도 01분 49초)	
피 해	선체손상	
관 련 자 료	중앙해심 재결서 제2012-005호

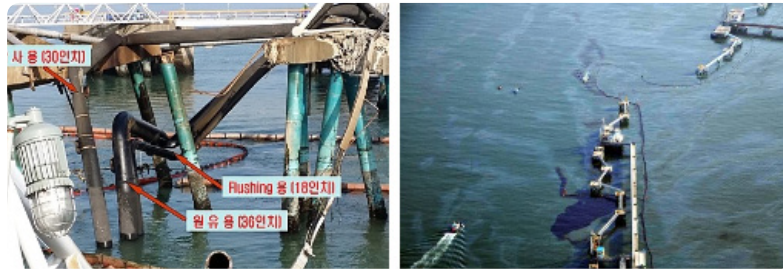
[ 그림 2-1-90 ] 접촉사고로 파손된 부두 모습\_중앙해심 제2016-022호

약 37도로 1차 접촉하였고, 계속 전진하여 1차 접촉부와 약 180미터 떨어진 육상연결 도교와 약 1.4노트 속력으로 2차 접촉하면서 육상연결 도교에 설치된 송유관을 파손시켰고, 이 송유관에 있던 원유 등 유류가 유출되기 시작하였다.

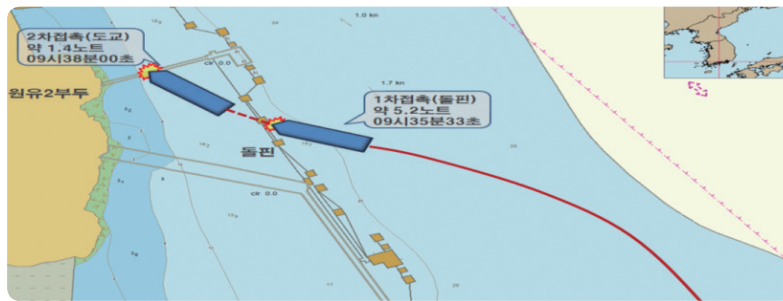
[ 그림 2-1-91 ] 우이산호 부두 접촉상황도

우이산호는 원유 약 278,584톤을 적재하고 여수·광양항 정박지에 투묘·대기하다가 원유 2부두에 접안하기 위하여 도선사와 보조도선사가 2014년 1월 31일 08시 15분경 승선하였다. 09시 26분경 도선사 A는 원유 2부두와 거리 1.4마일인 해상에서 속력 9.2노트의 선박을 주기관 정지를 지시하고, 선장에게 접안 예정부두를 확인 후 선박의 속력을 감속할 의도로 조타기를 사용하였으나 이 선박의 선수가 계속 좌현으로 선회하자 예인선을 이용하여 선회를 멈추려고 하였으나 멈추지 않았다. 부두와의 충돌 위험을 느낀 도선사는 좌현선미에 있던 예인선 호남1호에게 좌현선수로 이동하여 전속으로 우이산호를 밀라는 지시를 하였으나, 호남1호는 부두 등과의 충돌위험을 느껴 우이산호 좌현 선수쪽으로 이동하지 못하고 우이산호 선미 방향으로 대피하였다. 도선사는 부두와의 충돌을 피하기 위하여 우현 닻을 비상투묘했으나, 광양항 원유 2부두 돌핀과 선수미 교각

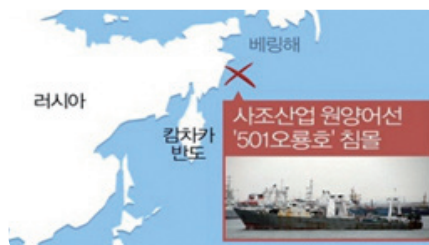
[ 그림 2-1-95 ] 제501오룡호 사고 위치

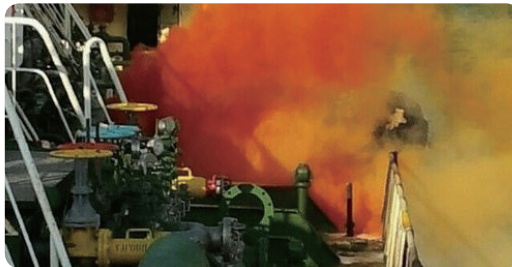
[ 그림 2-1-96 ] 한양에이스호 폭발 사고

화물창에 생긴 핀홀(Pin hole)을 통해 평형수 탱크로 유출된 혼산이 철 부재물과 화학적 반응을 하면서 수소가스가 발생하였고, 이 수소가스가 폭발하면서 화물창을 손상시키며 확대된 것이다. 한양에이스호의 1등항해사는 위험 화물을 적재하기 전에 케미컬 화물이 화물창에 손상을 주지 않았는지 검사를 정확하게 실시하여야 할 주의의무가 있음에도 불구하고 혼산운송지침서에 나와 있는 핀홀테스트를 충분히 실시하지 않았다. 선박소유자는 화물이 안전하게 하역할 수 있도록 선장 및 1등항해사에게 화물에 대한 정보를 제공하고 나아가 각종 안전 검사 시 이를 위한 문서 양식 등을 제공하는 등 체계적인 안전 관리 매뉴얼 및 시스템을 구축하여, 검사를 시행했는지 여부를 감독해야 할 의무가 있었으나, 이를 소홀히 하였다.

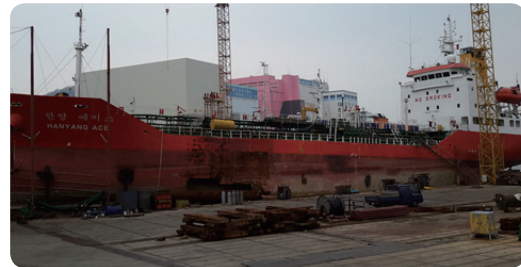
[ 그림 2-1-97 ] 사고 후 한양에이스호
