해양사고 특별조사보고서

- 케미컬운반선 스톨트그로엔랜드 폭발사고 -

사고일자 : 2019.09.28.

중앙해양안전심판원 특별조사부

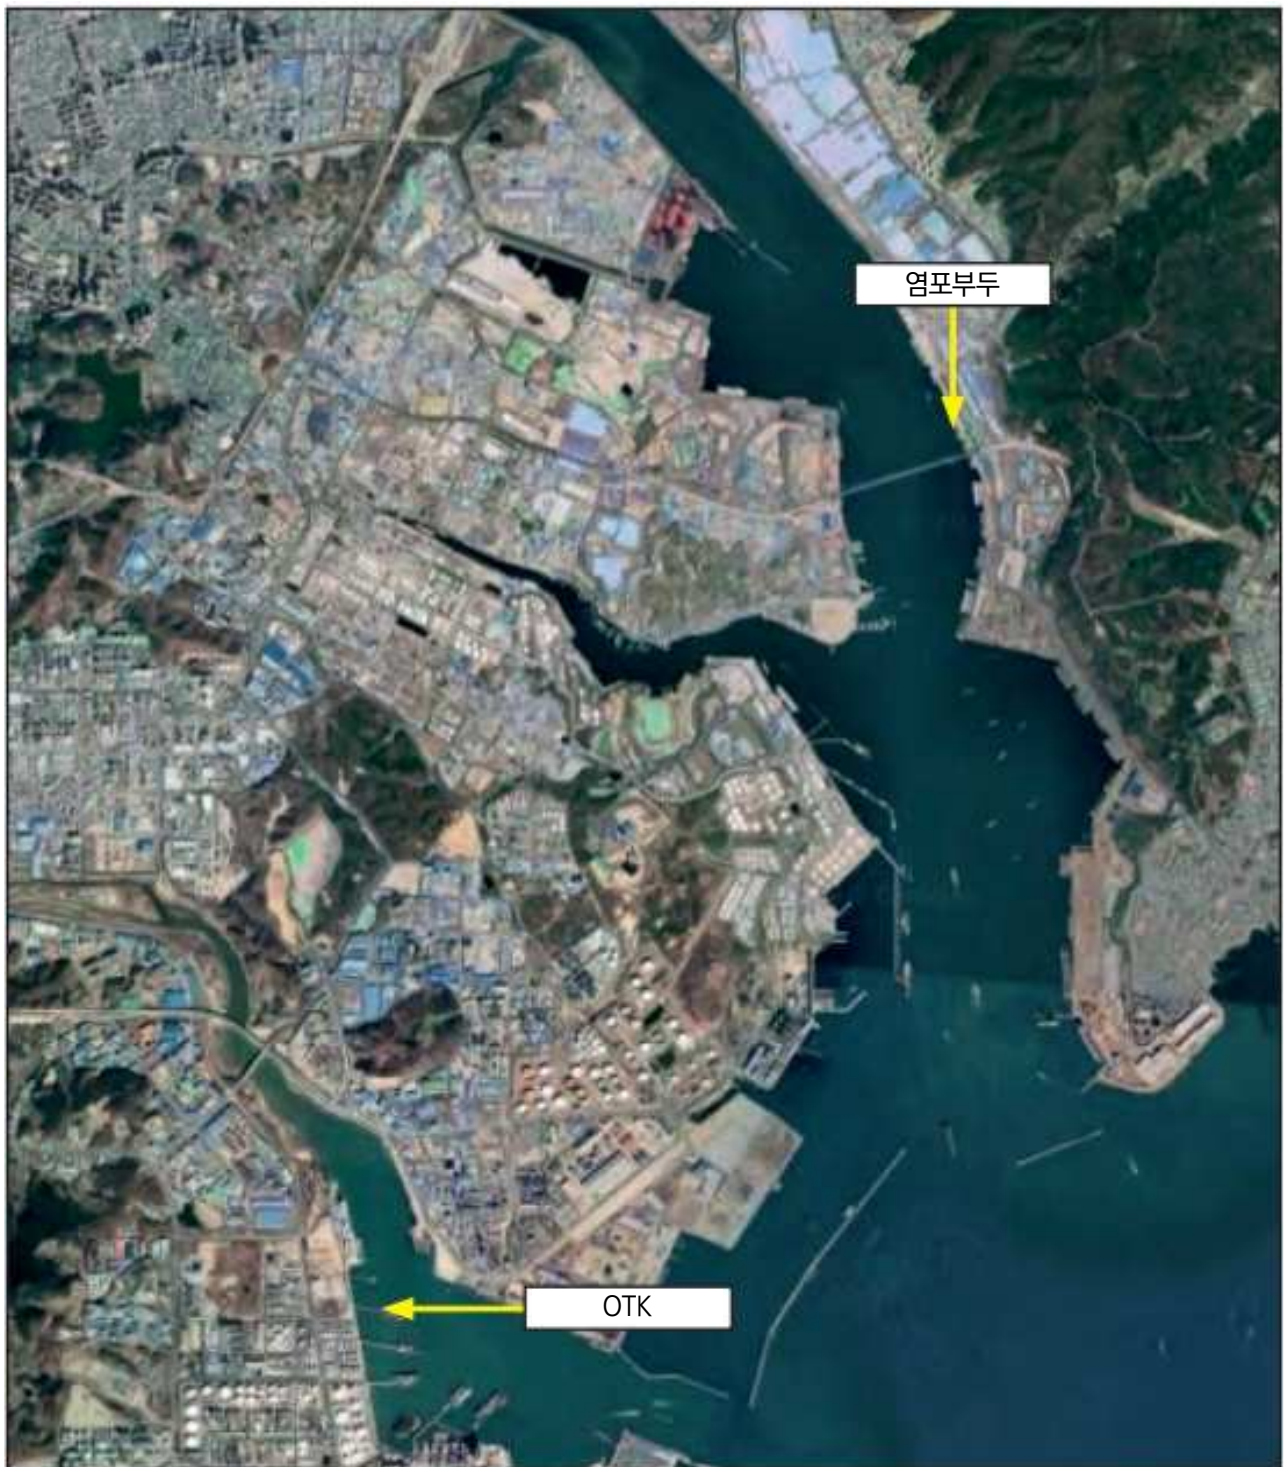
그림 1: 울산항 오드펠터미널 및 염포부두

2019년 9월 27일 오후 동안 *스톨트 그로엔랜드호*는 OTK에서 울산대교 아래 염포부두 제3선석(YMP3)으로 이동하였다(그림 1). 해당 선박은 부두에 우현 접안하였고 저녁 동안 선박대선박(ship-to-ship, STS) 이송방식을 통해 화물 VORANOL을 화물탱크 10C와 11S에서 *스톨트 보이저호(Stolt Voyager)*로 양하하였다. 화물작업 완료 후 *스톨트 보이저호*는 *스톨트 그로엔랜드호* 앞에 접안하였다.

염포부두가 일반화물 선석인 점을 감안하였을 때 현지 비상대응서비스도 시의적절 했으며, 화학물질이나 석유제품을 취급하는 터미널과는 다르게 해당 부두에는 강화된 소방시설이나 비상대응절차가 확립되어 있지 않았다. 울산시 및 울산대교(그림 1과 6)와 선석의 인접성, 그리고 화재 및 폭발에서 배출된 유독성 연기를 고려하였을 때 해당 사고가 대기 환경에 미칠 잠재적 영향도 중대하였다.

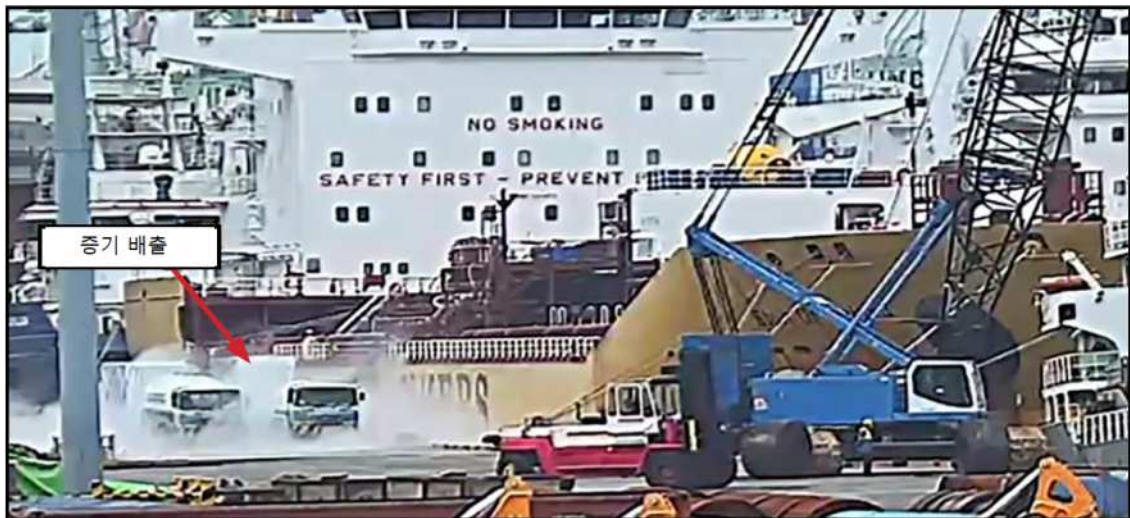
그림 3: 9S의 P/V 밸브에서 여전히 배출되고 있는 증기(CCTV 정지화면)

10시 43분경 *스톨트 그로엔랜드호* 화물탱크 9S의 압력진공차단밸브(P/V 밸브)에서 증기가 배출되기 시작하였다(그림 3). 약 2분 경과 후, 탱크에서 상위수준 위험경보(9S 수치가 95%에 도달했음을 알림)가 울렸고 선교 전단에 섬광 등이 켜졌다. 갑판원(OS)은 현문 당직 중 이 경고신호를 발견하였고 즉시 휴대용 무전기로 당직 갑판사관인 3등 항해사(3/O)에게 이를 알렸다. 3/O는 선장실에서 근무 중이었으며 조사를 위해 무인 하역제어실(CCR)로 갔다.

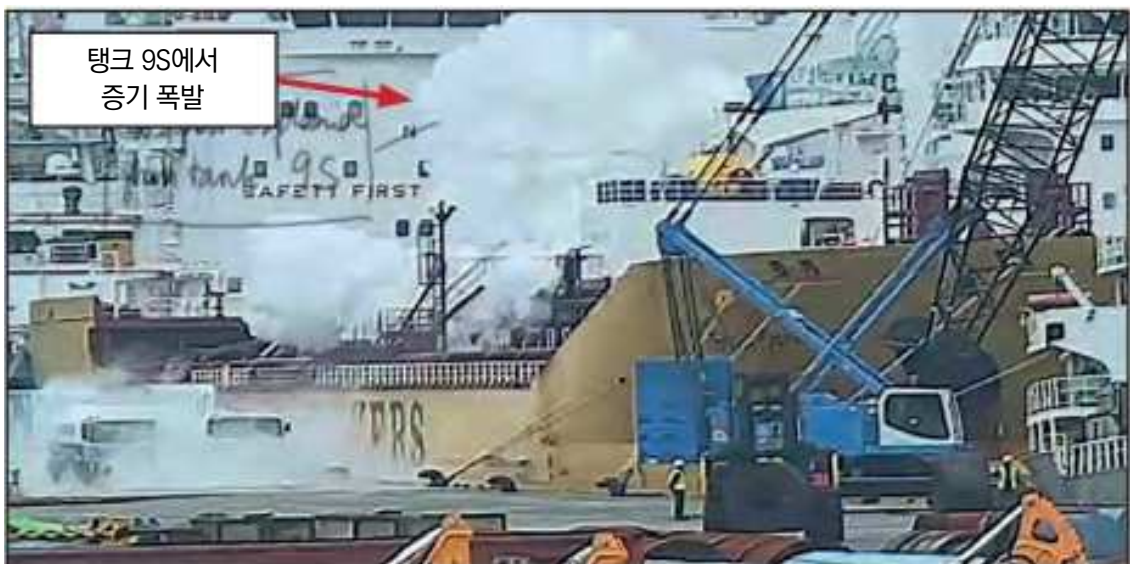
그림 4: 탱크 파열과 증기배출 장면(CCTV 정지화면)

10시 50분경 선박의 화물 매니폴드 근처에서 폭발이 두 차례 연달아 발생하였다(그림 4). 두 번째 폭발은 배출된 스티렌 모노머 증기를 인화시켰고(그림 5) 그 결과 발생한 화재가 부두 위 울산대교와 매우 인접하여 지나갔다(그림 6). 또한, 불길은 9S와 9C의 P/V 밸브에서 배출된 증기를 연소시켰다.

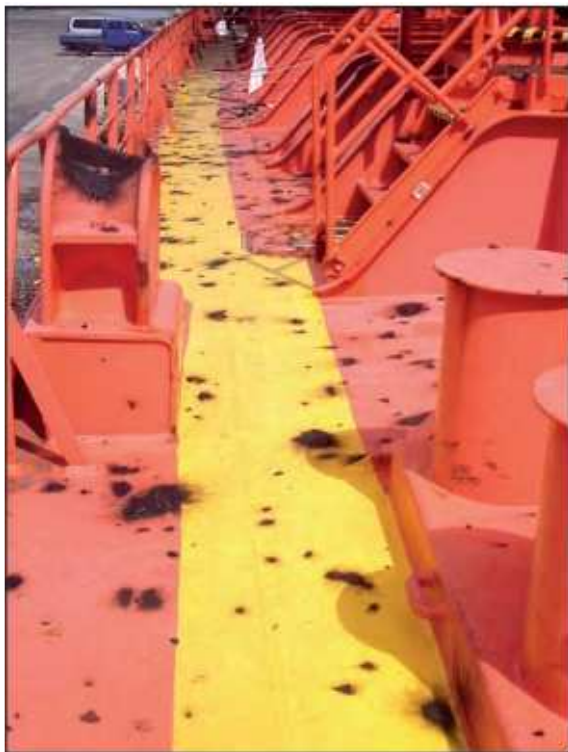
그림 7: *바우 달리안호* 상갑판 위 연소된 스티렌 모노머 잔여물

10월 3일 *바우 달리안호* 선주와 싱가포르 교통안전조사국(Transport Safety Investigation Bureau, TSIB)의 협조로 MAIB 및 KMST의 조사관들은 울산에 있는 *바우 달리안호*를 방문하였다. 선박의 노천갑판과 거주구역에는 연소된 잔여물이 떨어져 있었다(그림 7). 증기가 9S P/V 밸브에서 배출되는 동안 갑판에 있었던 승무원 1명의 작업복(그림 9)과 잔여물 표본(그림 8)은 분석을 위해 수거되었다[제1.2장 참고].

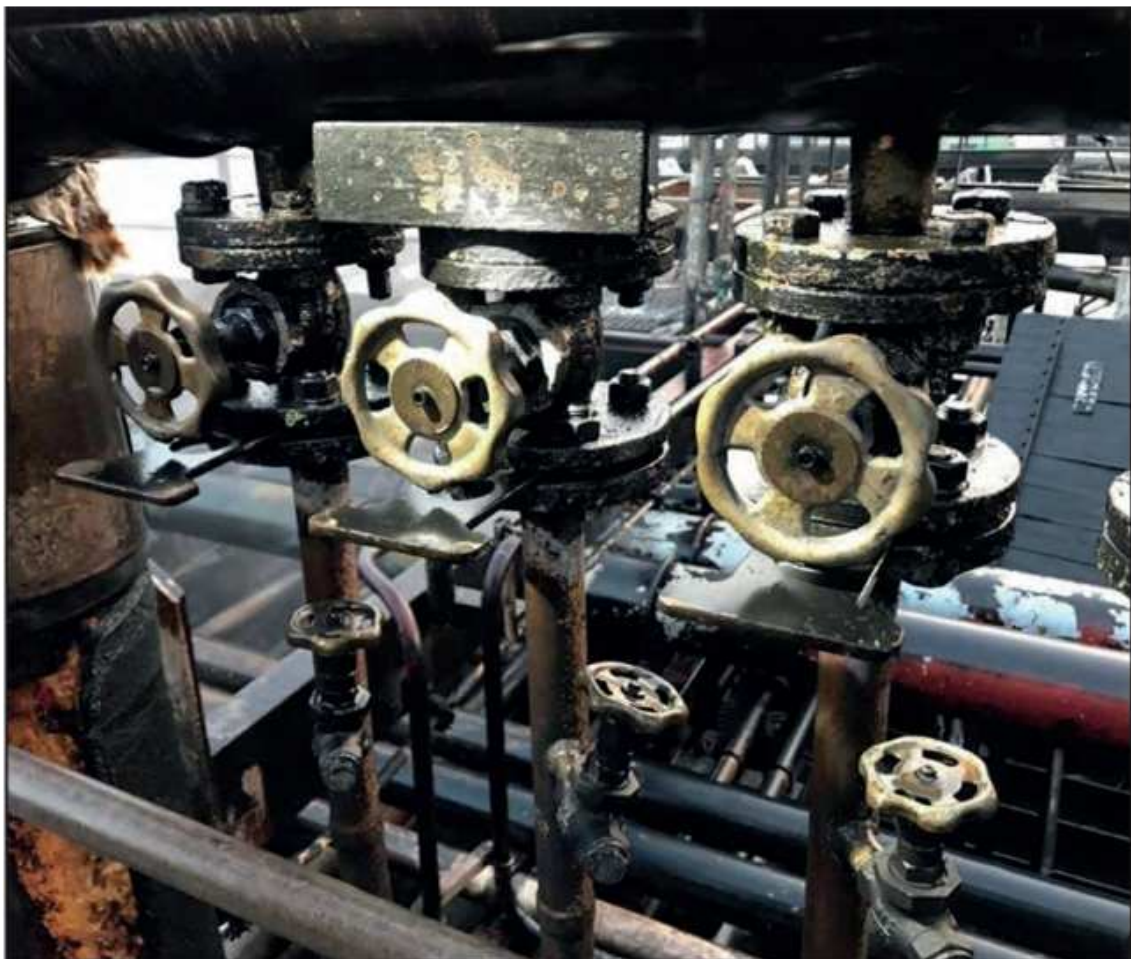
그림 10: 9S 온도조절밸브

10월 7일 *스톨트 그로엔랜드호* 화물탱크 6C와 6P에서 수집한 스티렌 모노머 표본분석으로 중합억제제 TBC(4-tert-Butylcatechol)의 농도가 각각 8ppm, 7ppm이었음을 알게 되었다. 다음 날 MAIB 조사관은 선박 접근을 승인받았다. 그러나 잔여 유해화학물질과 화재손상으로 인해 주로 검사는 상갑판까지로 제한되었다. 11월 12일 KMST와 KCG의 도움으로 추가 검사를 하였다. 이 검사와 스톨트社가 직접 또는 스톨트社를 대신하여 실시된 검사를 통해 9C와 9S가 열관이 닫혀 있었고 막혀있다는 것(그림 10), 9S와 9C의 P/V 밸브에서 배출된 증기가 점화되었음을 확인하였다.

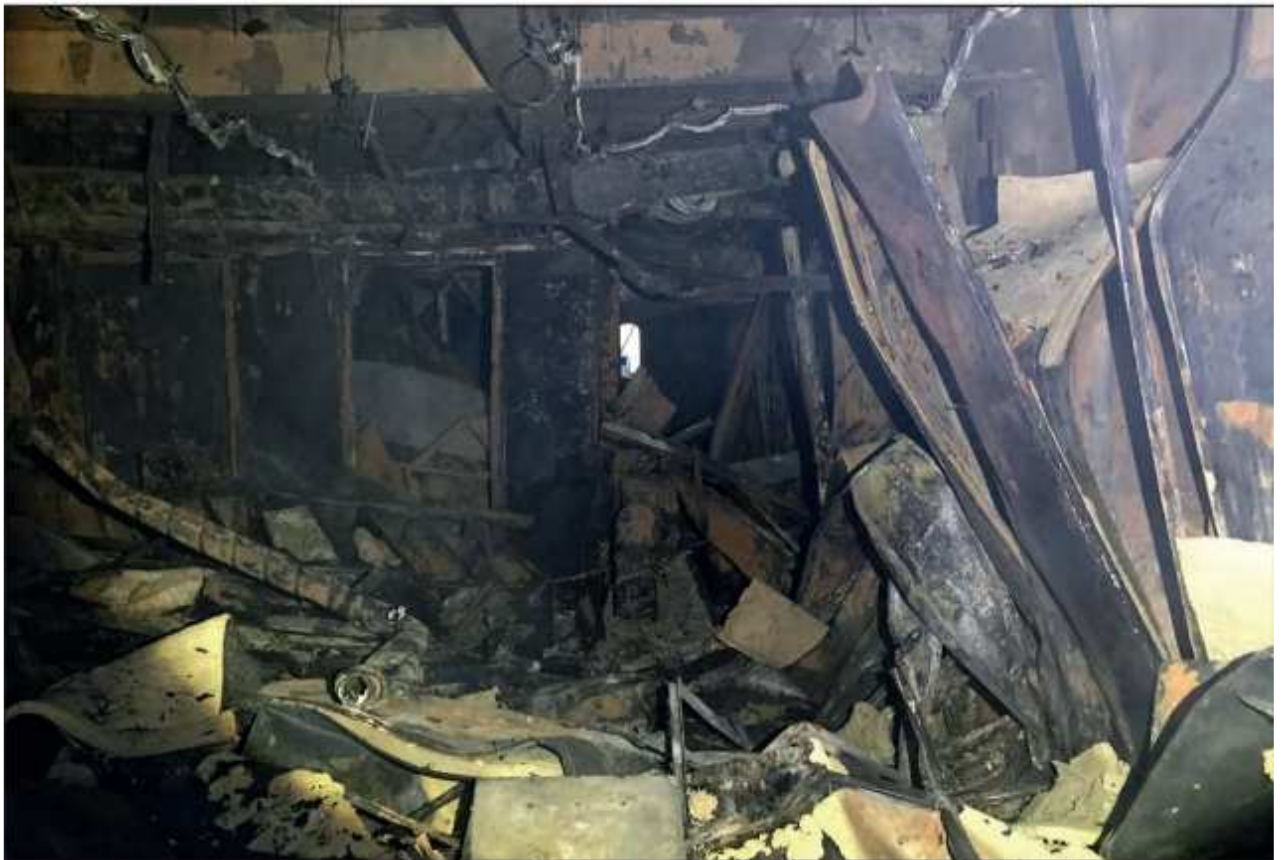
그림 15: 거주구역 내부

선박의 거주구역 내부는 광범위한 화재피해를 입었다(그림 15). 기계실과 CCR 사이 갑판은 붕괴되었으며 두 공간 모두 전소되었다. 열기와 연기는 선교를 관통하면서 선교에 있는 장비의 상당 부분을 손상시켰다. 비상대응 기간중 화재 진압을 위해 소방요원들이 깨뜨린 창문을 제외하면 거주구역 전면에는 외부 손상이 적었다(그림 16).

스톨트 그로엔랜드호 선내 화재는 5시간 30분 동안 계속되었으며 그동안 화재는 매니폴드 구역에서 거주구역까지 번졌다. 거주구역 전단이 비교적 큰 손상을 입지 않았기에 현장조사를 하는 동안 화재확산 경로는 불분명했다. 불이 거주구역으로 확산된 것은 가스감지 또는 화물탱크의 가열시스템에서 가연성인 스티렌 모노머 증기가 나왔기 때문일 가능성이 있다.
