해양사고 특별조사보고서

- 유류 및 액체화학품산적운반선 아라하나호 선원사망사고 -

사고일자 : 2022.08.27.

중앙해양안전심판원 특별조사부

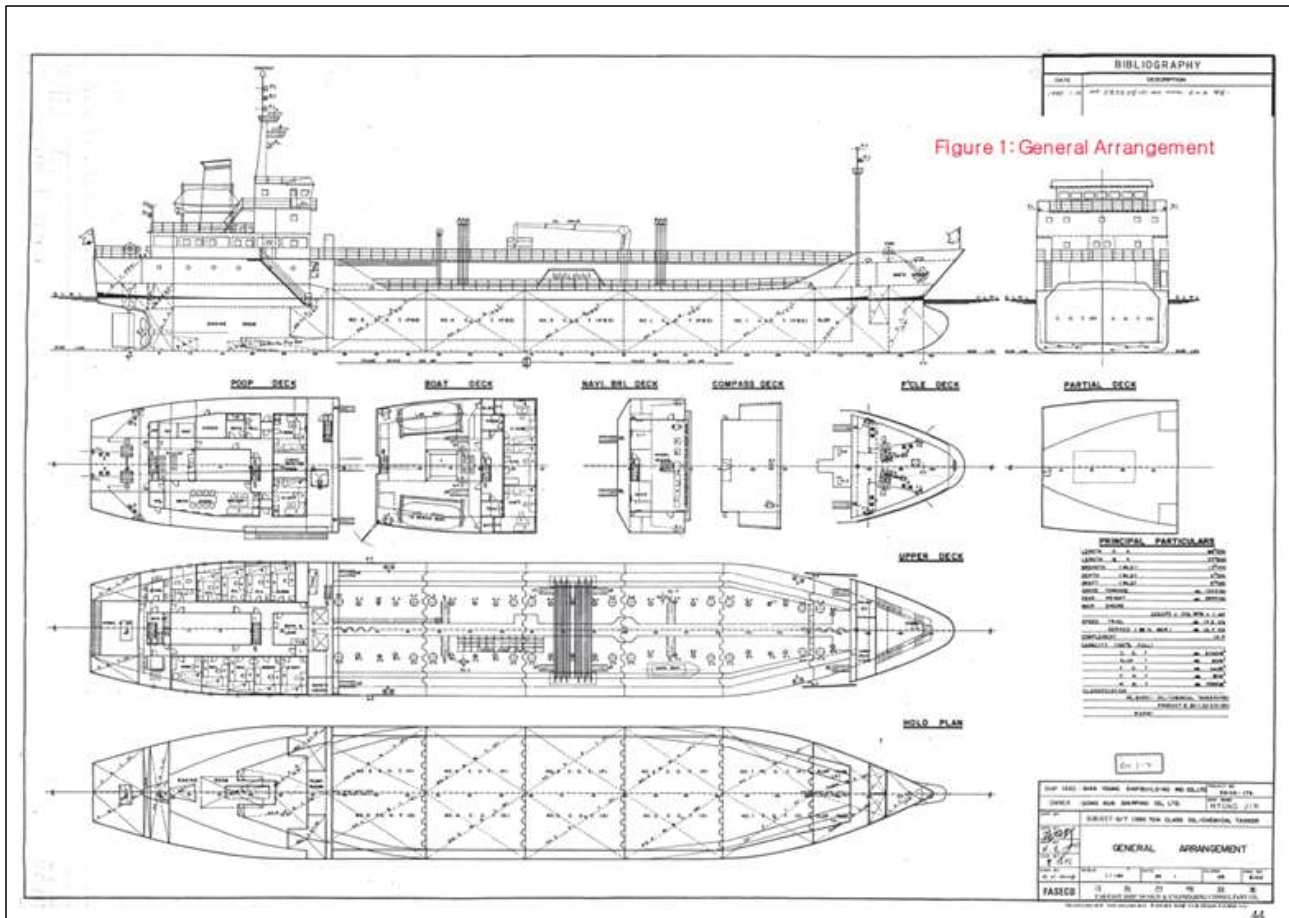
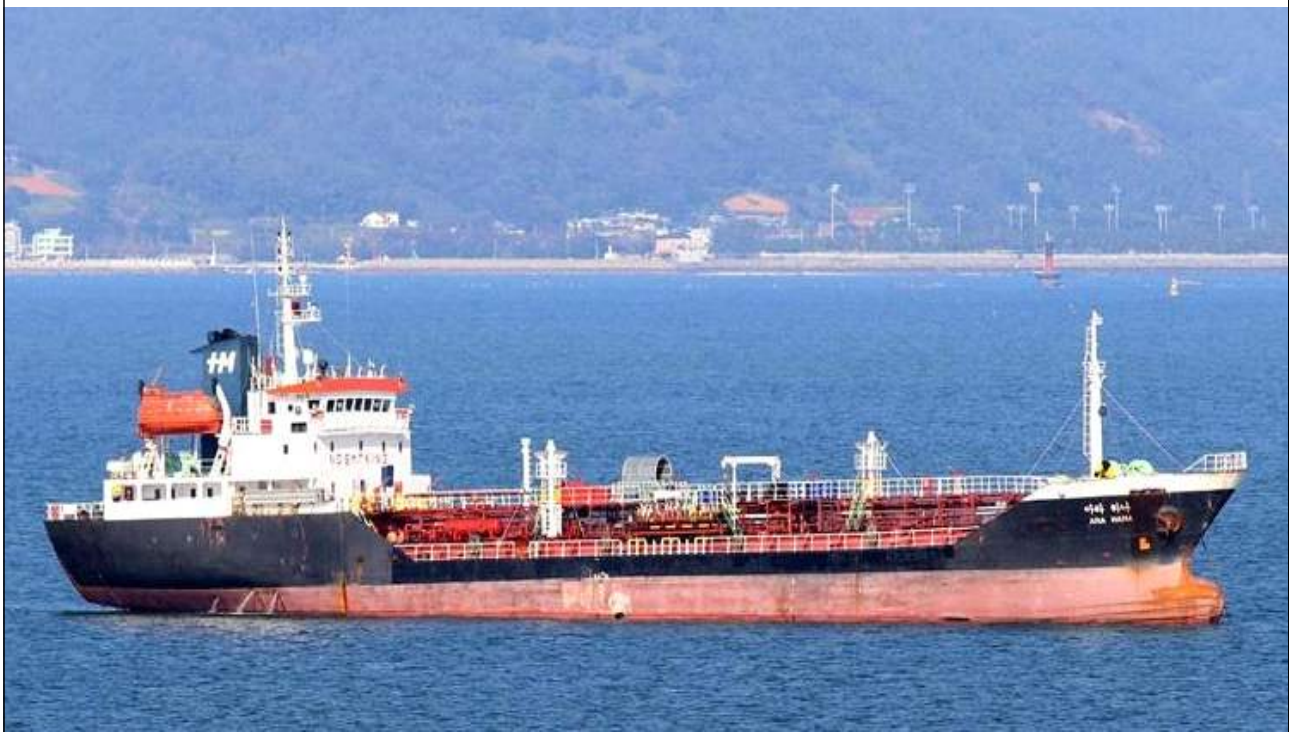
〈그림 1〉 아라하나호(ARA HANA) 일반배치도 및 전경

선명	아라하나호(ARA HANA)
국적	대한민국
선적항	제주시
IMO 번호 / 선박번호	9121613 / JJR-941281
선박종류	유조선(유류 및 액체화학품산적운반선)
선박소유자	하나마린(주)
안전관리사	(주)에이치엔씨씨
최대승선인원(명)	14
조선자	신영 조선소(주)
용골거치일	1994년 6월 17일
진수일	1994년 11월 19일
인도일	1995년 2월 9일
선박검사기관	(사)한국선급
총톤수(톤)	1,384(국제톤수 1,780)
길이(미터)	77.21
너비(미터)	13.00
깊이(미터)	6.20
재화중량톤수(톤)	2,584
주기관	디젤기관
최대출력	1,713kW × 775RPM
추진기(Inward)	1(나선일체식)
타(Rudder)	1

- 2.2.1 아라하나(ARA HANA)호는 1994년 11월 19일 전남 여천군 돌산읍 신영조선소에서 진수된 선박으로 총톤수 1,384톤, 길이 77.21미터, 너비 13.00미터, 깊이는 6.20미터이며 유류 및 액체화학품을 산적 운반하는 유조선(유류 및 액체화학품산적운반선)(이하 액체화학품운반선 이라 하다.)이다.
- 2.2.2 이 선박은 진수 후 동건해운(주)(Dong kun Shipping Co., Ltd. 현재 폐업) 소유의 명진호(MYUNG JIN)라는 선명으로 운항하다, 2014년 4월 14일에 하나마린(주)에 매각되었으며 선명도 아라하나호로 변경되었다.
- 2.2.3 이 선박의 소유자인 하나마린(주)은 석유화학제품, 케미컬 화물을 운송하는 탱커선단을 운용하고 있다. 선박은 총 19척으로 재화중량톤수 2,500톤급 5척(아라하나호 포함), 3,500톤급 이상 8척, 1,000톤급 미만 6척이다.
- 2.2.4 이들 선박은 한·중·일을 포함한 극동아시아, 대만 등 동중국해 지역을 주로 운항하며 적재 화물은 벤젠, 톨루엔, 자일렌, 아세트산, 에탄올 등 액체화학품이다.

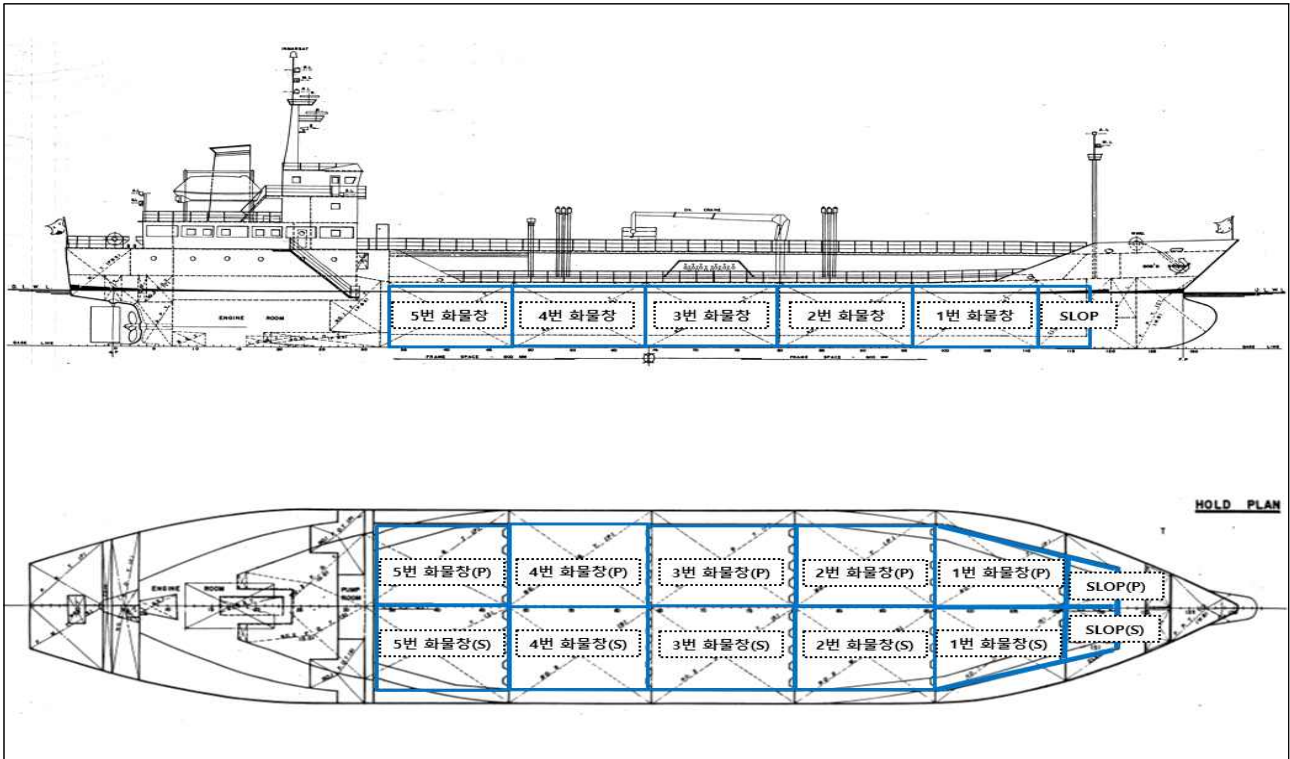
<그림 2> 아라하나호 구조 및 화물탱크 배치

2.5.1 아라하나호는 선미에 선교가 위치해 있는 선미선교형 선박으로 선수에서 선미 방향으로 화물탱크가 배치되어 있다. 화물탱크는 좌우현 각각 6개(선수 좌우현 Slop탱크 포함)이며 선수부터 선미방향으로 1번부터 5번까지 구분되어 있다.

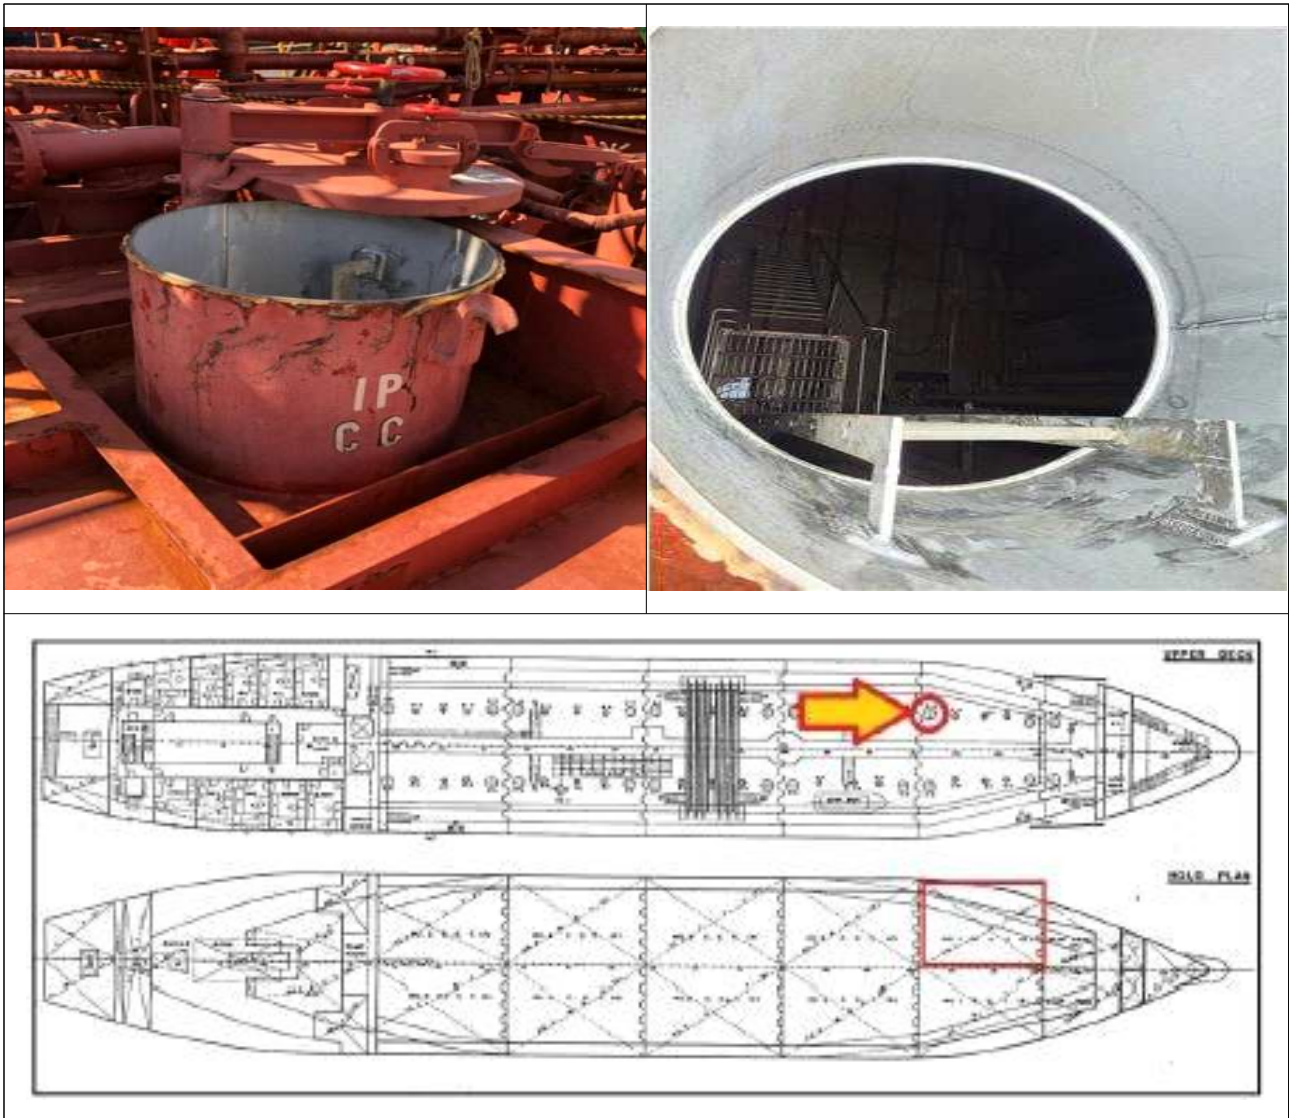
〈그림 3〉 1번 좌현 화물탱크 해치(Hatch)사진 및 탱크위치

2.6.1 사고가 발생한 1번 좌현 화물탱크 용적은 약 213m³, 길이는 약 9미터이다. 화물탱크 내부에는 1개의 해치(Hatch)가 설치되어 있고, 이 해치에는 사람이 탱크 바닥까지 내려갈 수 있도록 사다리가 설치되어 있다.

2.6.2 아라하나호는 제30항차⁴⁾선적항인 대만 카오슝항에서 부탄디올 화물을 적재하였고, 일본 오키나와항에서 이 화물을 전량 양하 하였다. 이에 사고 당시 1번 좌현 화물탱크에는 적재 화물이 없었다.

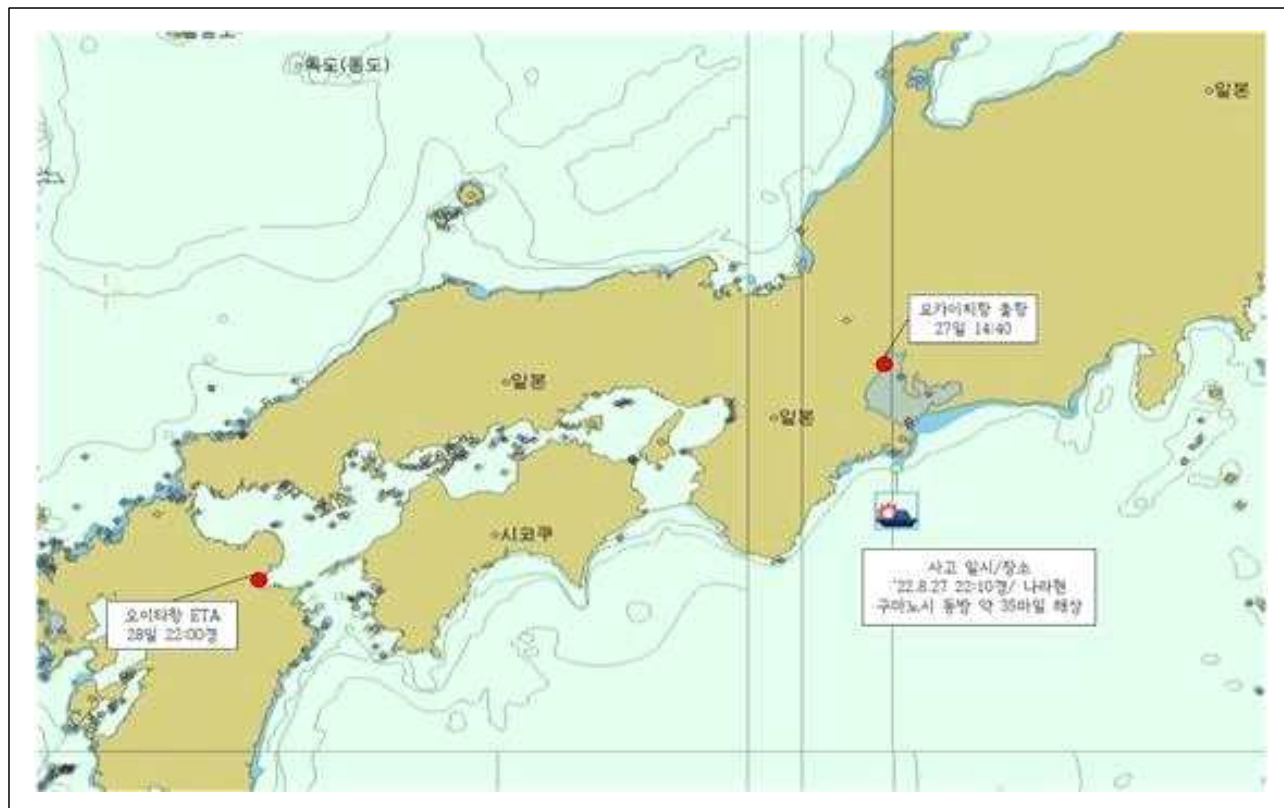
<그림 4> 아라하나호 운항경로 및 사고위치

2.8.1 아라하나호는 2022년 8월 27일 13시 45분경 일본 미에현 옷카이치항에서 화물 양하 작업을 완료한 후 화물 선적 작업을 위해 오이타항을 향해 출항하였고, 같은날 20시경 일본 연안해역에서 항해 중 화물탱크 세정작업을 진행하고 있었다.

3.1.3 화물 양하 후 오키나와에서 2022년 8월 27일 14시 30분 출항하였으며 선적항은 일본 오이타로 화물(Pigas, pyrolysis gasoline) 1,500톤을 적재하기로 계획되어 있었다. 동 선박은 같은 날 20시경 구마노시 동방 약 35해리 위치에서 다음 화물을 선적하기 위한 절차로 화물탱크 세정작업을 시작하였다.

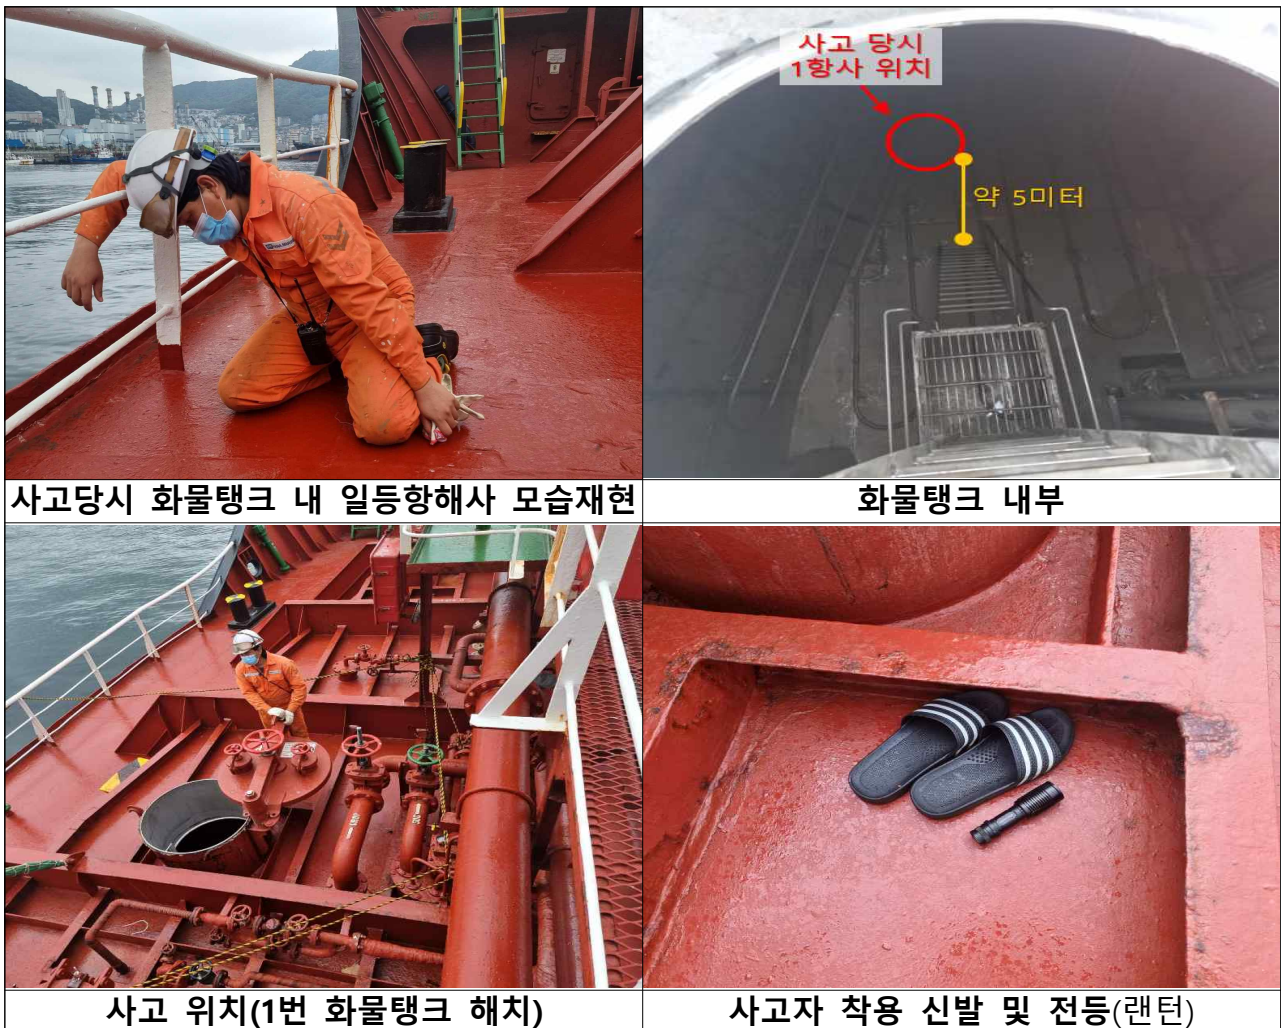
<그림 7> 사고 현장 재구성

3.3.2 탱크 예비세정이 진행 중이던 21시 20분경 일등항해사는 갑판수 C에게 1번 탱크 해치(Hatch)를 열라고 지시하였고, 갑판수가 해치를 열자 일등항해사는 가스검지기 및 안전모 등 안전장비를 착용하지 아니하고 무전기도 없이 랜턴만 들고 맨발로 1번 탱크에 진입하였다. 갑판수는 ‘화물탱크 내부가 뜨거우니 들어갈 수 없다’라고 일차 제지하였으나 일등항해사는 ‘이 화물은 위험하지 않다’라고 말하며 화물탱크에 혼자 들어갔다.

3.3.3 사고 당시 1번 화물탱크는 덮고 뿌연 증기가 있어 시야가 잘 확보되지 않은 상황이었으나, 가스측정은 되지 않았고, 가스프리도 실시되지 않았다. 또한, 밀폐구역⁸⁾으로 지정된 화물탱크 출입을 위한 밀폐구역 출입 허가서도 작성되지 않았다.

4.1.7 종합해 보면 일등항해사는 탱크세정 중 산소가 부족한 상태에 있는 화물탱크에 가스 및 산소 농도도 확인하지 않고, 휴대용 가스검지기 등 개인보호장구 착용 없이 들어가 산소 결핍성 질식으로 인해 사망한 것으로 추정된다.

- 6.2.1 밀폐구역 출입 시에는 선박의 안전관리절차서에 따른 밀폐구역 출입허가서를 작성하여 선장으로부터 승인을 받고, 안전 수칙을 철저히 준수하여 작업을 수행해야 한다.
- 6.2.2 밀폐구역에서의 작업은 질식, 가스중독뿐만 아니라 화물탱크 내 폭발성 가스로 인한 폭발의 위험성도 있다. 따라서 밀폐구역 구역은 반드시 환기시키고 출입 전 가스농도를 측정해 안전을 확보해야 한다.
- 6.2.3 밀폐구역 출입 시에는 휴대용 가스검지기 등을 소지하여 가스 및 산소농도를 지속적으로 확인해야 하며 비상 시 즉시 연락 가능한 감시원을 배치해야 한다. 또한 비상탈출용 호흡구 등 인명구조장비는 필요할 때 언제라도 사용될 수 있도록 준비해야 한다.
