해양안전심판원 소식지 통권 제64호

어구자동식별 모니터링 시스템 개발에 관하여

2018년 하반기 주요 해양사고 재결

중앙해심 : 여객선 G호 · 낚시어선 B호 충돌사건

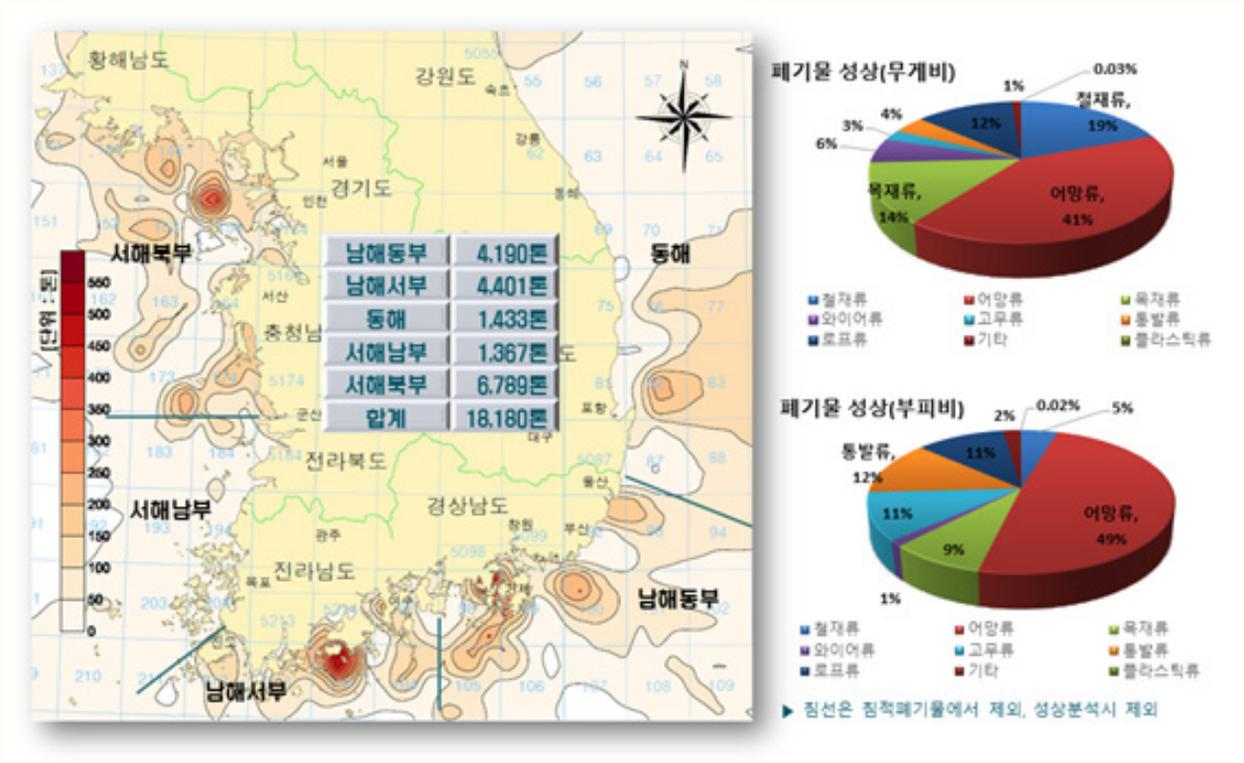
[그림 1] 연근해 해역의 해양쓰레기 실태조사 결과

최근 연근 해역에서는 해양에 버려진 페그물(어망), 페로프 등 해양쓰레기 발생량이 지속해서 증가하고 있으며, 이로 인하여 어획량의 감소 및 어업 활동에 큰 피해를 주고 있는 실정이다. 이에 해양수산부(MOF, 2012~2017)에서는 2012년부터 2016년까지 5년간의 권역별 해양쓰레기 실태조사를 하였는데, [그림 1]과 같이 서해 북부가 약 6,789톤(약 37.3%)으로 가장 많이 차지하였고, 다음으로 남해서부, 남해동부 순으로 나타났다. 특히, 서해 남부에서는 해양에 버려지는 폐어구가 약 52.5%로 다른 지역보다 높게 나타난 것을 볼 수 있다.

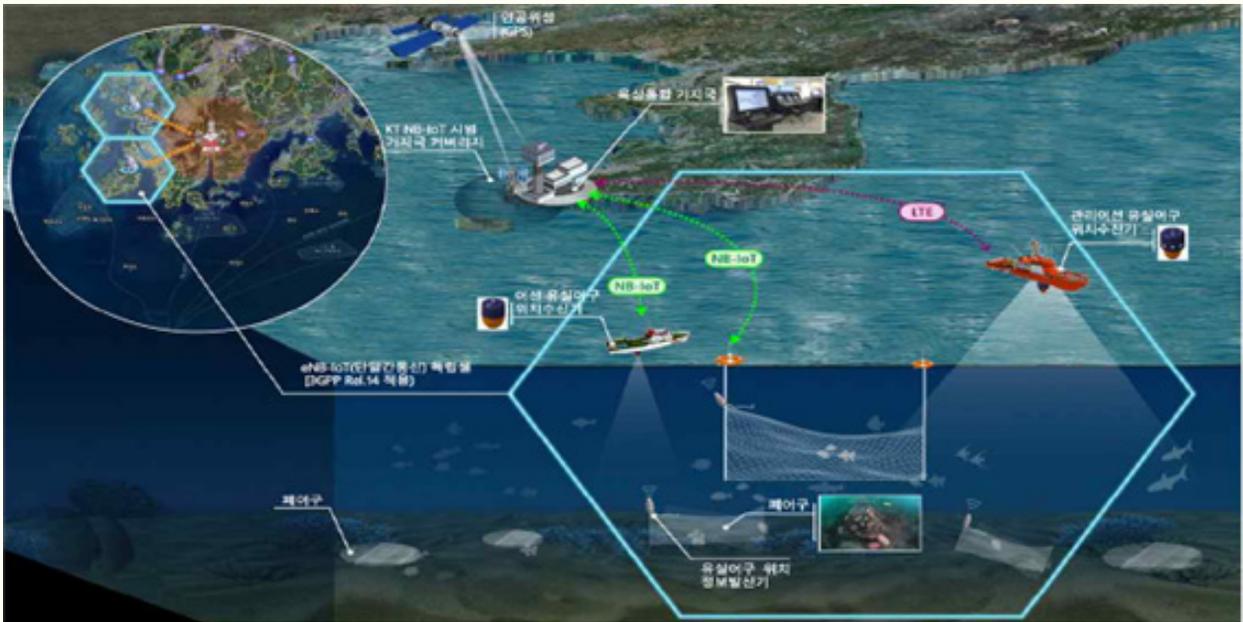
[그림 2] 어구 자동식별 통합 모니터링 시스템

광주과학기술원에서는 2017년 9월부터 현재까지 해양수산부로부터 R&D 지원을 받아 깨끗하고 풍요로운 어업공간 실현을 위하여 [그림 2]와 같이 어구 자동식별 부이를 이용한 조업, 어구의 종류 및 위치 정보 파악과 더불어 유실 어구 관리 장비 개발(수중, 수상 관리장비), 효율적인 어구관리를 위한 ICT(Information and Communications Technologies) 기반 어구 모니터링 시스템 개발 및 실증화, 어구의 과다 사용 및 폐 유실 어구 저감을 위한 어구관리 시스템을 구축 등 어구 자동식별 통합 모니터링 시스템 개발에 노력을 경주하고 있다.

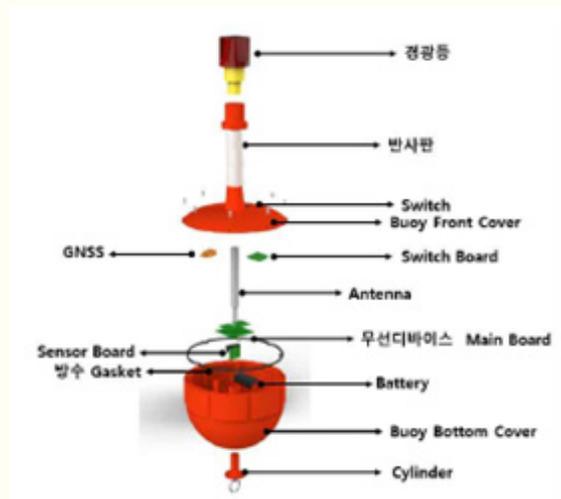
[그림 3] 어구 자동식별 부이 개발

해상 IoT 기술은 여러 사물에 정보통신기술이 융합되어 실시간으로 데이터를 인터넷으로 주고받는 기술을 활용함으로써 [그림 3]과 같이 해상 IoT 무선통신을 기반으로 한 어구 자동식별 부이 개발을 수행하고 있다.

- ① 어구 자동식별 부이용 저전력·장거리 통신 모듈 개발
- ② 방수, 방진, 내파성 강화를 위한 부이 구조물 개발
- ③ 저전력 운용을 고려한 통합제어 임베디드 H/W 및 S/W 개발
- ④ 부이 내장형 고감도 소형 무선통신 안테나 개발 및 통신 감도 검증

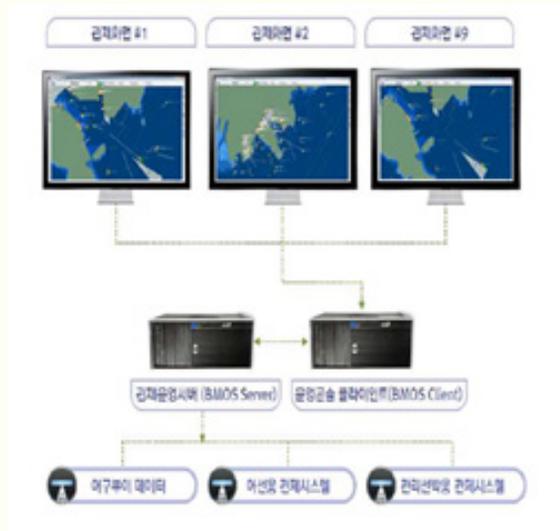
[그림 4] 어구 자동식별 부이 관제시스템 개발

육상 관제용 어구 자동식별 부이 통합관제시스템 개발은 [그림 4]와 같이 관제 구역의 해도 전시 및 오버레이(수심, 수심윤곽선, 항행수로 등)를 통하여 어구 자동식별 부이의 이동궤적 및 이탈(유실, 분실) 감시, 경보를 실시간으로 위치추적 및 사고 상황을 예측할 수 있는 관제시스템 개발을 수행하고 있다.

- ① 어선용 어구식별 부이 관제시스템 개발
- ② 관리선박용 어구식별 부이 관제시스템 개발
- ③ 전자해도 기반 어구식별 운용 단말 시스템 개발
- ④ 해상환경 적합형 고성능 관제시스템용 안테나 개발

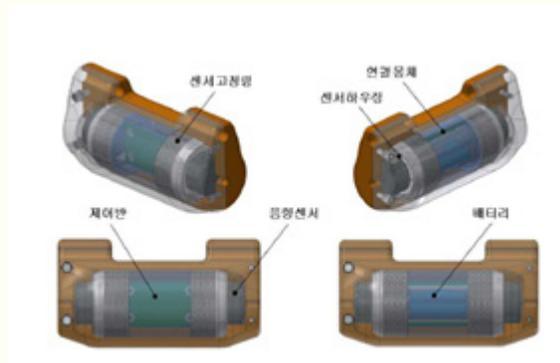
[그림 5] 수중발신기

어구관리 기술개발은 틸트 스위치 기반의 3축 운동 기울기 센서를 이용한 수중발신기 개발로 어구의 도난방지 및 이상 상태를 즉각적으로 인식할 수 있으므로 [그림 5], [그림 6]과 같이 3축 운동 수중발신기 개발 및 어구 자동식별 부이에 장착한 도난감지 기술을 통해 어구의 이상 상태 및 상황을 판단할 수 있다.

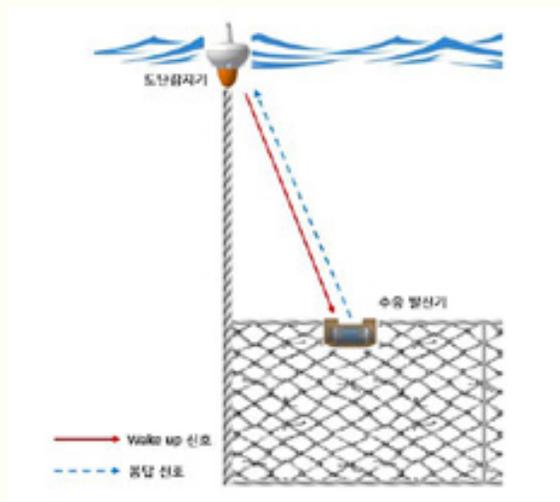
[그림 6] 수중 도난감지 개념도

- ① 유실 어구 위치 정보 추적 및 관리기술 개발
 - 유실 어구 위치 정보 수중발신기 개발
 - 어선용 유실 어구 위치 정보 수신기 개발
 - 관리선박용 유실 어구 위치 정보 수신기 개발
 - 어구 자동식별 부이 관리기술 개발
- ② 어구별 상황판단 기술(도난감지, 이상 상태 등) 개발
 - 어구 자동식별 부이 상황판단 기술 개발

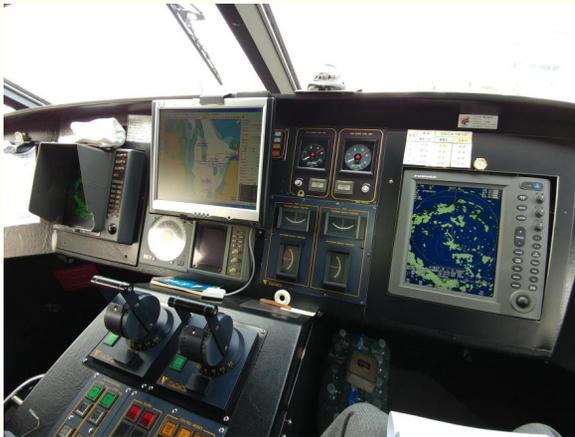
[사진 1] 선장 의자에 앉아 본 조타실 전면 항해 장비 (AIS플로터, 레이더)

이 선박은 선수선교형으로 상갑판 하부에는 선수로부터 2개의 부력탱크(Void Tank), 연료유 탱크, 부력탱크, 에어컨룸, 기관실의 순으로 구축되어 있고, 상갑판 상에는 여객 377명과 선원 5명이 탑승할 수 있는 여객실과 조타실이 배치되어 있으며, 조타실의 주요 항해 장비로는 레이더 2대, 자동식별장치(AIS) 플로터, 초단파무선전화(이하 'VHF'라 한다), 전동유압식 조타장치가 설치되어 있다.

G호 선장 A가 화물선 H에 집중해 있는 동안 상대선 B호는 화원반도 서쪽 해안을 따라 항해하며 목포북항에 입항하기 위해 목포구 지정항로를 횡단하려고 접근하는 중이었으며, 이 선박이 자동식별장치(AIS)를 작동하고 있어 위 [사진 1]과 같이 G호 선장 A의 조타실 의자 맞은편 정면에 있는 AIS플로터 화면의 해도에 B호의 침로 및 속력이 표시되어 있었으나 G호 선장 A은 이를 확인하지 않아 양 선박이 충돌의 위험을 가지고 접근하고 있는 것을 알지 못하였다.

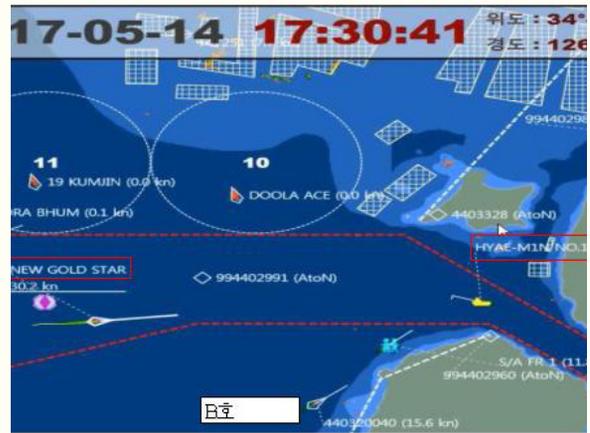
[그림 2] 충돌 3분 전 G호와 H호 간에 우현통과 교신 당시 상황

G호 선장 A는 충돌 약 6분 전인 같은 날 17:28경 우현 선수 약 030도 방향, 약 2.5마일 거리에서 상대선(뒤에 'B호'로 밝혀짐)을 레이더와 육안으로 초인하였으나 조업하는 어선으로 생각한 후, 충돌 약 3분 전 [그림 2]와 같이 침로 약 080도, 약 30노트의 속력으로 항해하면서 목포구등대 방향에서 나오는 화물선 H호와 우현 대 우현

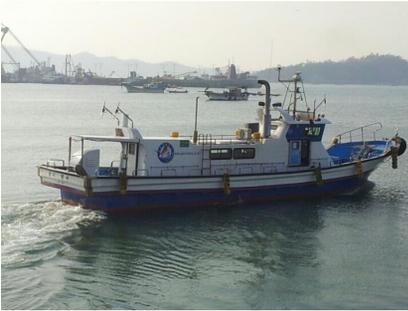
[사진 2] B호 선체 전경

선명	G호	B호
선적항	목포시	목포시
선박소유자	(주)C	K
총톤수	308톤	9.77톤
기관종류 · 출력	디젤기관 1,969kW x 2기	디젤기관 477kW x 1기
피해	G호: 우현 선수부 손상(세로 4m x 가로 3m), 승객 15명이 타박상 등 경상 B호: 선체가 2등분으로 절단되면서 침몰, 승객 9명이 중 · 경상외 부상, 분리된 선체는 장 좌도 해안으로 예인되어 폐선

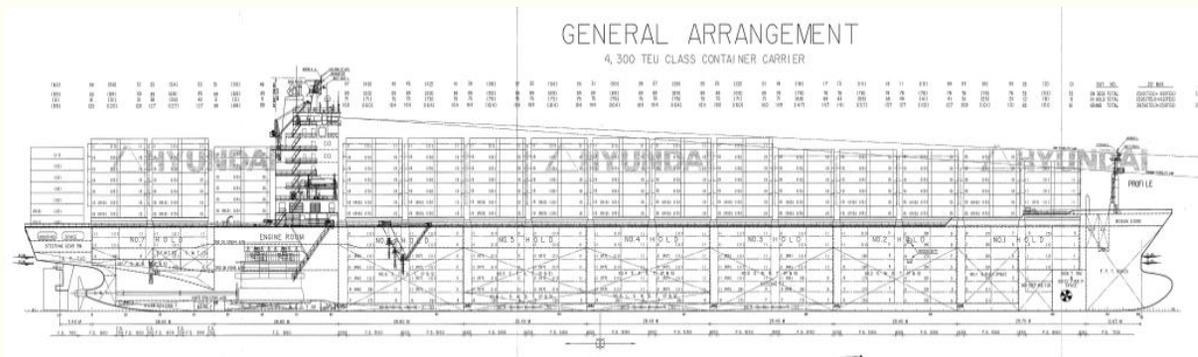
[그림 1] N호 일반배치도

선명	N호
선박종류	컨테이너선
선적항	파나마(Panama)
총톤수/길이	41,899톤/249,95m
기관종류 · 출력	디젤기관 36,560kW × 1기
피해	N호: 좌현 승하선사다리 손상, 적재컨테이너 2개 손상 인천신항컨테이너부두 : E1돌핀 4번 계류돌핀 상판 손상

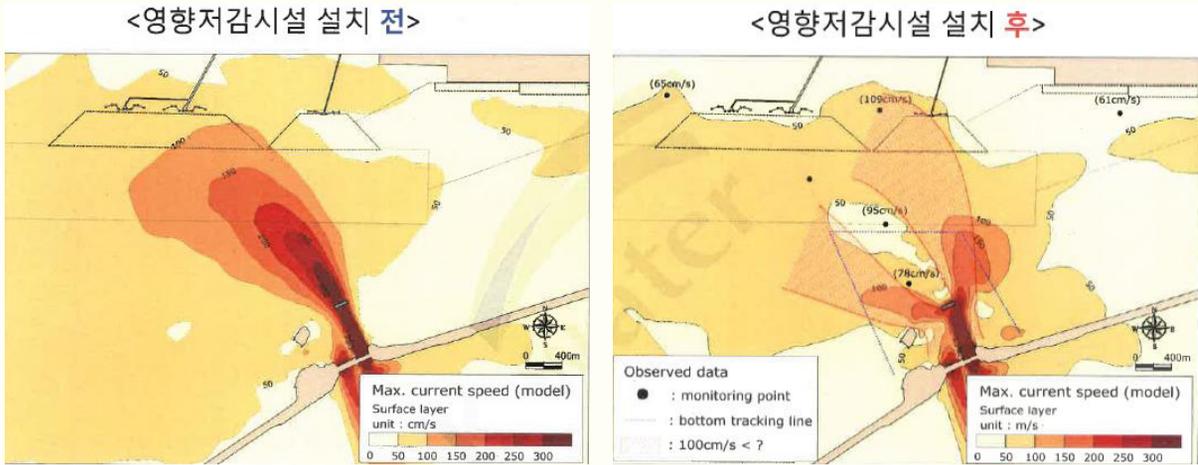
[그림 2] 영향저감시설 설치 전·후 방류수 유속 변화

컨테이너선 N호가 2018. 3. 4. 10:00경 선장 포함 외국 선원 21명이 승선한 상태에서 인천항 장안 승선 구역에 도착한 후 도선사를 승선시키고 인천항 제3항로를 따라 인천신항 컨테이너부두로 향하던 중 시화호 조력발전소 방류수 영향을 받아 항로 밖으로 압류되고 상기 일시 및 장소에서 E1돌핀과 접촉한 사건

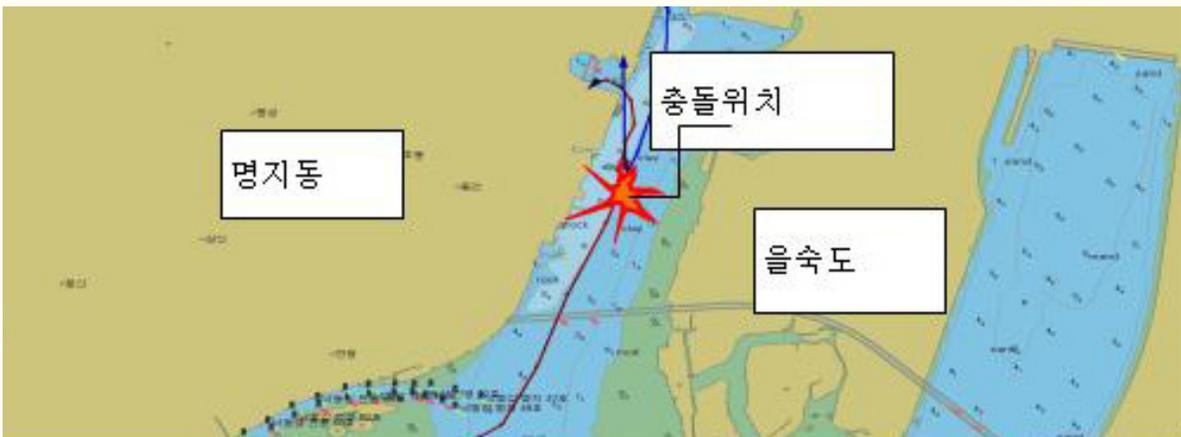
[그림1] 충돌사고 발생 수역의 수로 현황

이 충돌 사고가 발생한 해역은 부산광역시 사하구 명지동과 을숙도 사이에 있는 낙동강 하구 수로(이하 '명지수로'로 한다)로, 「항만법」에 의한 부산항 항계 안의 수역이다. 이 수로는 강서구 명지동 진목항과 중리항에 입출항하는 선박들의 출입로, 수심(기분수준면) '3m' 이상 수로 폭은 약 250m이다. [그림 1 참조].

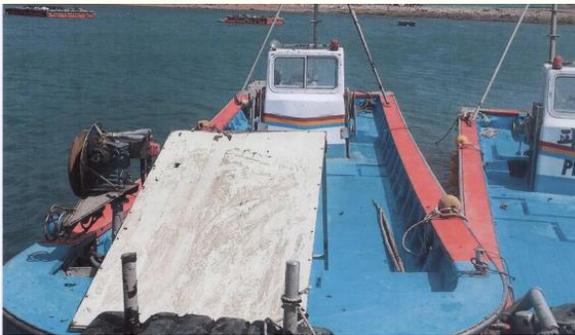
[사진 1] S호 전경 사진

선명	S호	J호
선적항	전남 완도군 금일읍	전남 완도군 금일읍
선박소유자	D	F
총톤수	1.7톤	1.28톤
기관의 종류 · 출력	가솔린 선외기 110kW 1기	가솔린 선외기 62.475kW 1기
피해	S호는 일부 파손되었고 J호는 운항할 수 없을 정도의 선체 손상을 입어 폐선되었으며, J호 선장은 사망함

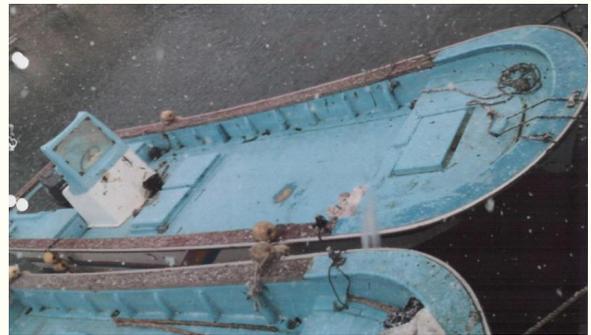
[사진 2] J호 전경 사진

이 사고로 S호 선수부가 일부 파손되었고, J호는 운항이 불가할 정도의 선체 손상을 입어 폐선되었으며, J호의 선장이 사망하였다.

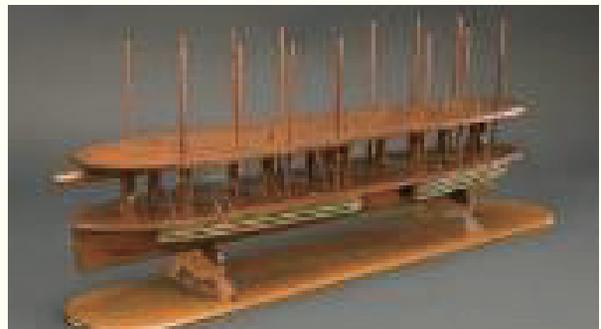
링컨 특허 신청 모형

그의 관찰력 또한 특허 출원에 도움이 되었다. 1848년 의회 회기 사이에 일리노이 집으로 향하던 중 그가 승선한 선박이 모래톱에 좌초되었다. 이때 선장이 선원들에게 선박 좌우측 아래쪽에 판자와 빈 통 및 박스 등을 밀어 넣게 하고 통나무와 로프 및 윈치를 활용하여 선박을 부양시키는 장면을 유심히 관찰하였다.

3 특허번호 6,469, 제목 'Buoying Vessels Over Shoals', 1849년 5월 22일/일리노이

링컨은 선박과 관련한 특허도 출원했다. 특허 사실은 그동안 드러나지 않다가 1849년 특허 원본도면이 1997년 미국 특허청 사무실에서 발견되면서 세상에 알려졌다. 특허는 링컨의 오대호 선박 여행과 미시시피강에서 선원으로 항해하고 화물을 운송한 경험, 기계에 대한 관심 그리고 특허 변호사 일을 맡았던 지식이 어우러져 나왔다.
