2022 해양안전심판사례집

(2021. 1. 1 ~ 12. 31)

해 양 수 산 부
중앙해양안전심판원

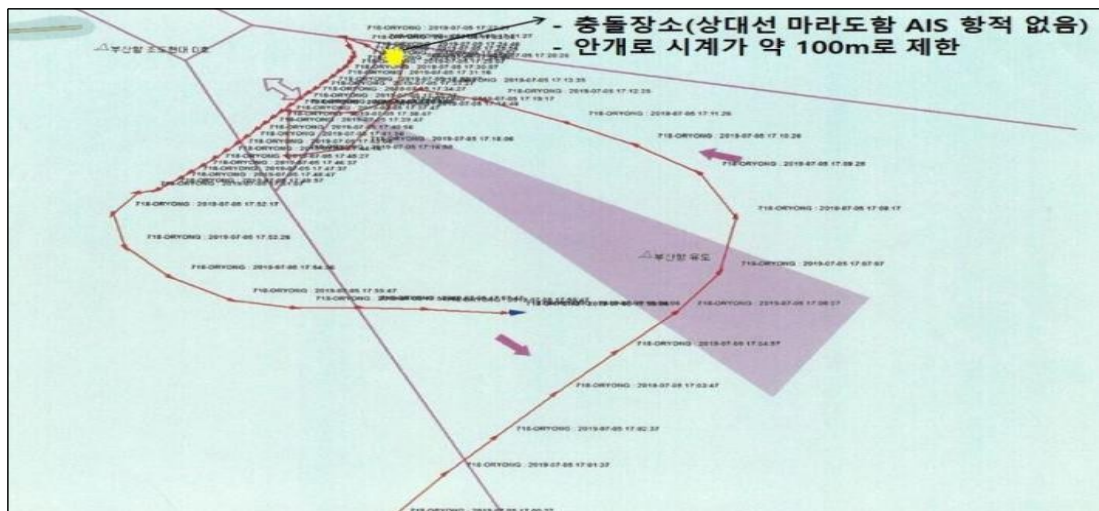
[그림2] 제718오룡호 항적도

선장 B는 약 2년여 만에 선박이 많은 해역의 항해였으며 게다가 안개로 시야가 제한되어 당혹스러웠다. 이러한 이유로 감천항 항계에서 부산 북항 항계로 접어들며 VHF 채널을 9번에서 12번으로 바꾸어 부산항 VTS의 경고 또는 호출을 받아야 했으나 VHF 채널을 여전히 9번에 두고 있었다. 이 선박은 2019. 7. 5. 15:00경에는 통항분리수역을 가로지르고 있었는데, 부산항VTS에서는 제718오룡호를 불러 입항 순서를 정해주려 하였으나 위와 같은 이유로 통화가 되지 않았다.

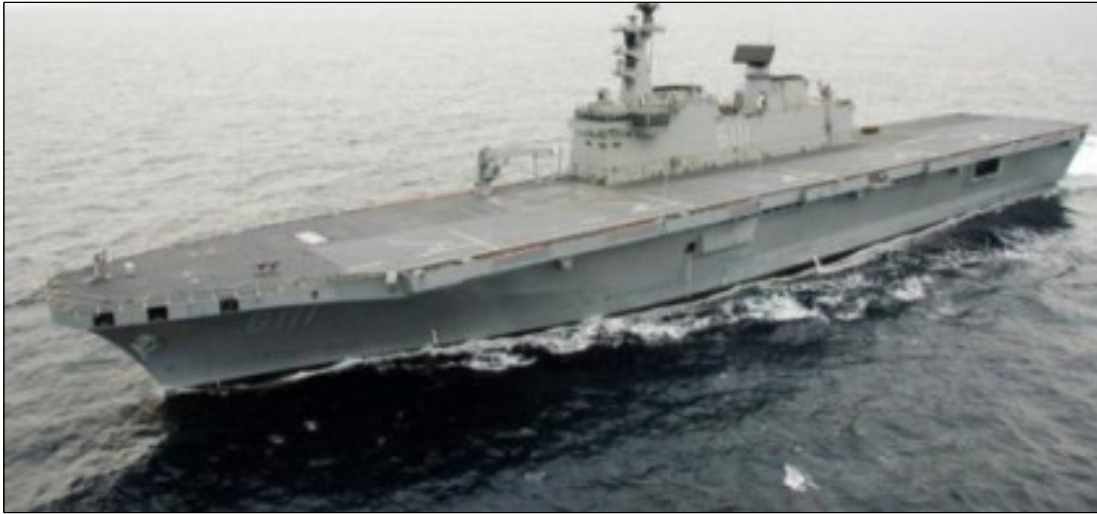
[그림2] 마라도함

이 사고로 마라도함은 수리비 약 6,000만원이 소요되는 외판 손상 피해를 입었으며, 제718오룡호도 선수 부분이 파손되었다. 다만, 군함과 원양어선은 사고 후에도 인명 피해 없이 항행이 가능하였으므로 군함은 계속 항행을 하여 한진중공업 부두에 입항하였으며, 제718오룡호 또한 경남조선 수리부두로 항해를 계속하였다.

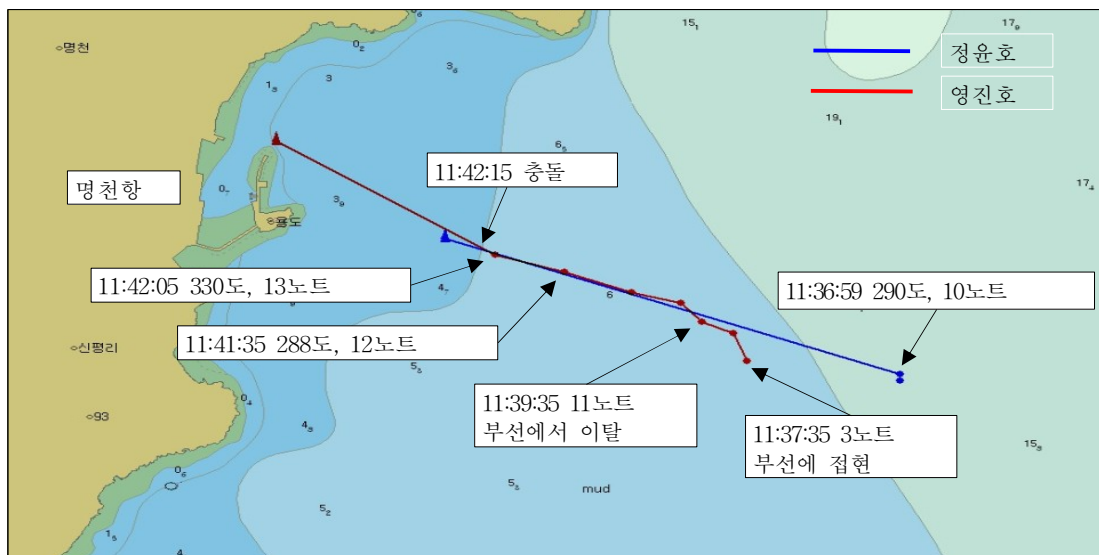
[그림 1] 충돌 당시 양 선박의 항적

이 선박은 우현으로 변침한 직후 2019. 3. 6. 11:42:15경 전라남도 고흥군 거금도 명천항방파제 끝단으로부터 118도 방향, 약 0.3마일 거리인 북위 34도 28분 04초 · 동경 127도 14분 12초 해상에서 정선수 우현부와 침로 약 290도, 속력 약 10노트로 항해 중이던 상대선의 좌현 중앙부가 양 선박의 선수미선 교각 약 40도를 이루며 충돌하였고, 이 선박이 상대선의 상갑판으로 올라탔다.

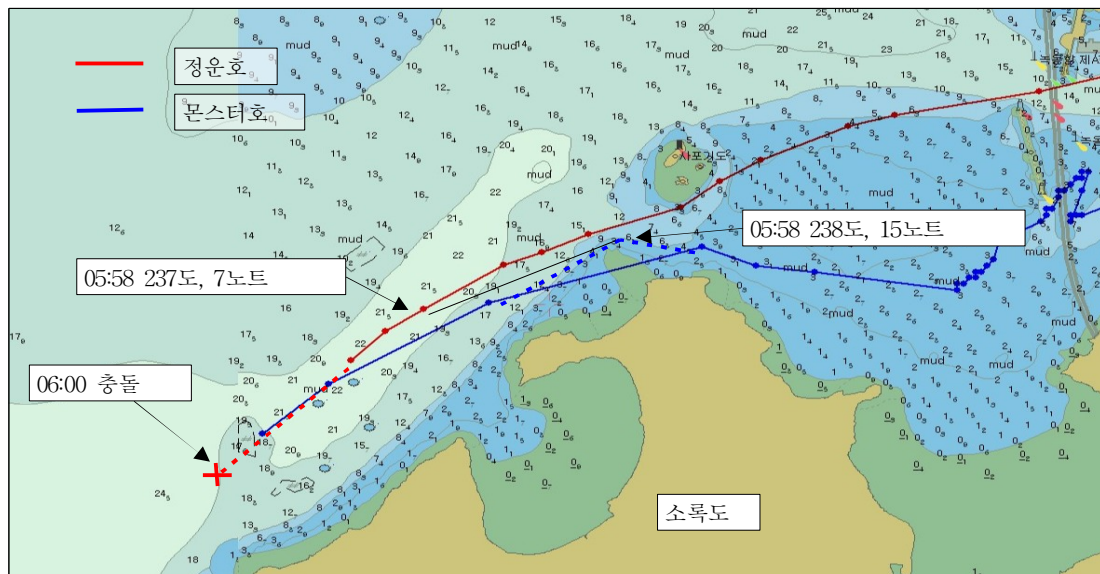
[그림 2] 사고 당시 양 선박의 항적

몬스터호 선장 A는 소록도 해안 쪽에 어망 부이 등의 항행장애물이 있는지 신경쓰며 살피느라 충돌 시까지 상대선을 육안으로 보거나 레이더로 탐지하지 못하였고, 충돌 충격과 함께 이 선박의 속력이 줄어들자 상대선과의 충돌을 인식하고 즉시 주기관을 정지하였다.

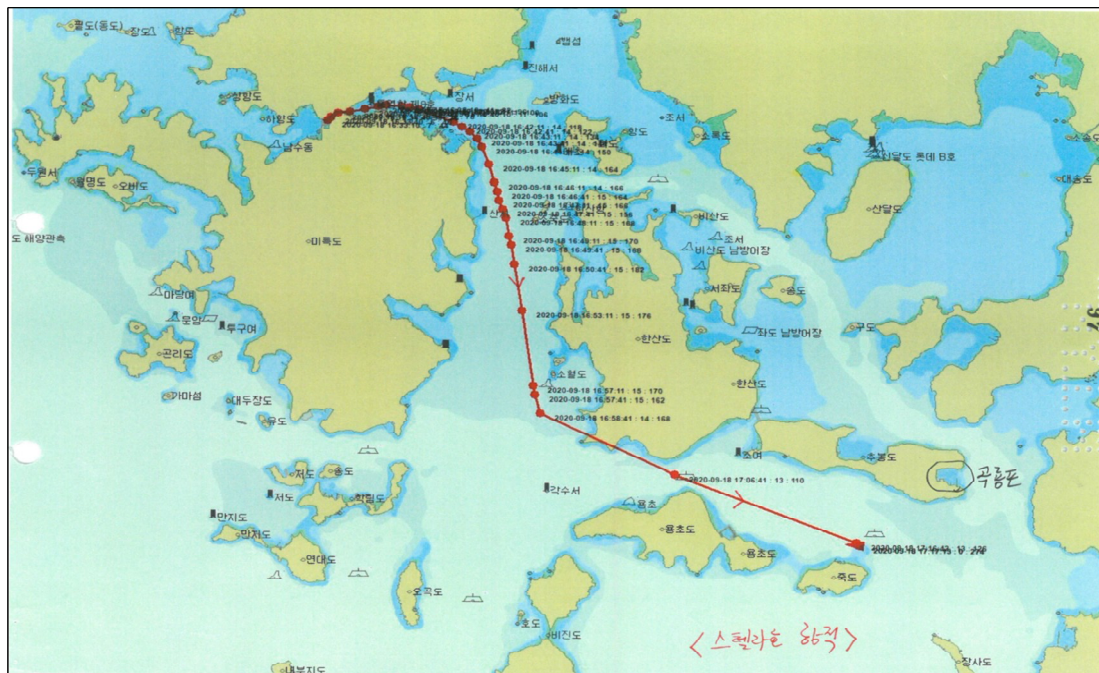
[그림 5] 스텔라호 항적(V-Pass 자료)

이후에도 상대선이 자선 쪽으로 계속 접근하자 스텔라호 선장은 기적을 올리고 자선의 침로를 우현으로 조금씩 변침하면서 항해하다가 상대선이 좌현으로 변침하는 것을 보고 자선의 침로를 126도까지 우현 변침했지만 상대선을 피하지 못하였고, 2020년 9월 18일 17시 16분경 경남 통영시 죽도항 동방파제 끝단으로부터 약 0.29마일 거리(진방위 약 40도)의 북위 34도 44분 18초·동경 128도 32분 06초 해상에서 스텔라호 선수 좌현부와 동성호의 선수 우현부가 선수미선 교각 약 076도로 충돌하였다.([그림 5] 참조)

두 선박이 충돌하면서 스텔라호 선체가 상대선의 상갑판을 타고 넘어갔으며, 상대선의 선장은 바다에 빠졌고 선박은 전복되면서 침몰하였다. 상대선 선장은 이후 스텔라호에 의해 구조되었다.

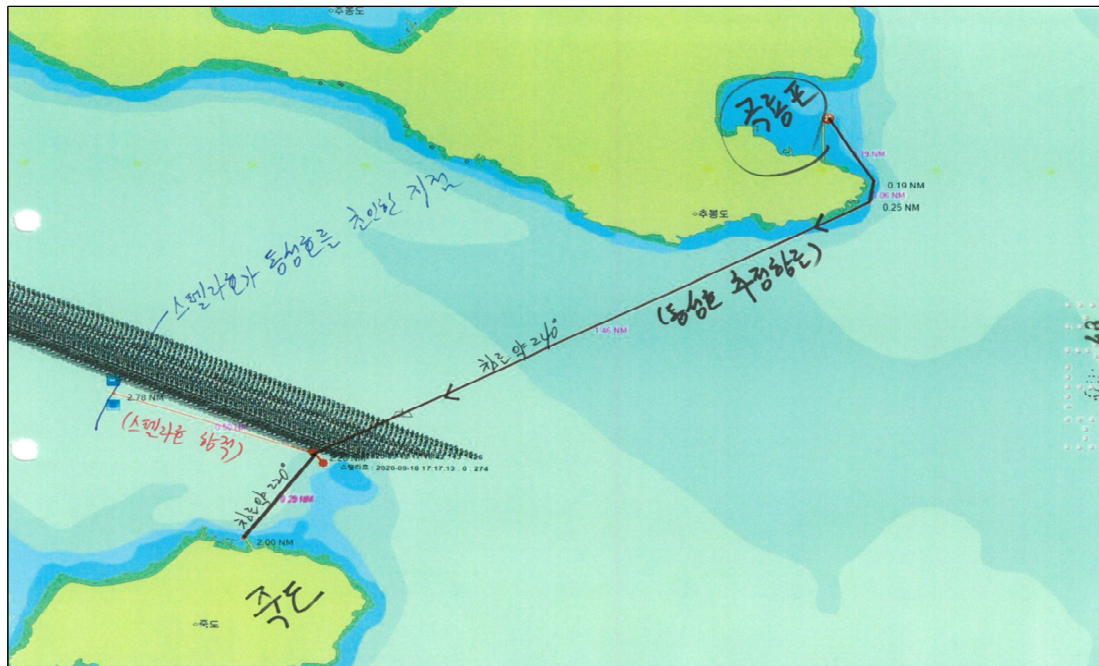
[그림 6] 동성호 추정 항적

이후 동성호 선장은 죽도의 친구에게 그날 잡은 삼치를 전달해 주기 위해 17시경 동성호를 조선하여 곡룡포항을 출항하였다. 동성호 선장은 이 선박의 V-Pass를 켜지 않았고 곡룡포항을 벗어나 추봉도 동남쪽 해안을 돌아 나와서는 속력 약 3노트와 침로 약 240도로 죽도를 향해 항해하였다.([그림 6] 참조)

동성호가 죽도 방향으로 항해할 당시 스텔라호는 동성호 선수 우현 쪽에서 동성호 진로 방향으로 접근하고 있었으나, 동성호 선장은 이러한 상황을 파악하지 못했다. 이 사람은 죽도항 동방과제 북쪽 약 0.3마일 해상에서 죽도항 쪽으로 좌현 변침(진방위 약 220도) 했으나, 이때도 자선에 근접한 상대선의 존재를 알지 못했다. 동성호가 좌현으로 변침한 직후인 2020년 9월 18일 17시 16분경, 동성호는 앞서 기술한 바와 같이 스텔라호와 충돌하였다. 이 사고로 스텔라호는 인명피해 없이 선저 일부의 페인트가 벗겨지고 스크루가 휘는 피해를 입었다. 한편 동성호 선장은 충돌의 충격으로 인한 타박상으로 약 한 달간 병원 입원 후 통원치료를 받는 피해를 입었으며, 동성호는 사고 지점에서 침몰하였다.

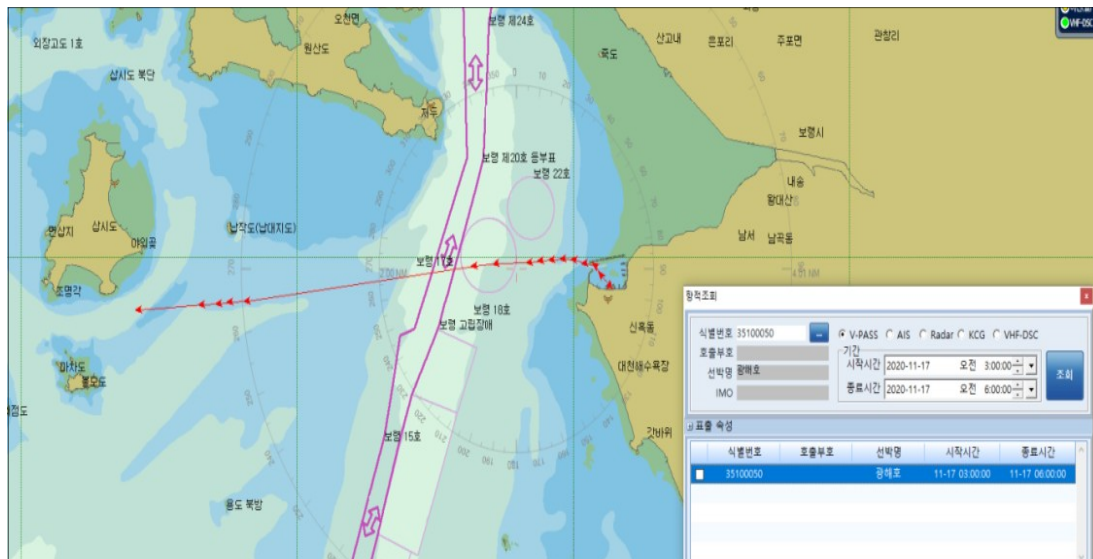
[그림 6] 광해호 V-PASS 항적

유지하였음을 알수있고, 이후 사고 발생시간인 05:19경까지 약 12분의 항적자료는 없으나 1항사 A의 진술 및 301조양호 선박자동식별장치(AIS) 항적자료 등을 고려할 때 같은 침로와 같은 속력으로 항해하였던 것으로 판단된다. 요약하면, 광해호가 약 264도, 속력 약 10노트로 항해하던 중 자선의 선수 우현 쪽에서 횡단하는 상태로 접근하는 301조양호와 건민17000호의 예인줄에 이 선박의 좌현 선수부가 걸린 후 전복되면서 전술한 바와 같이 부선 건민17000호와 충돌하였다. 당시 이 선박의 조타실에는 선장 혼자 항해당직에 임하고 있었고 나머지 선원 2명은 선원실에서 취침 중이었다.

이 충돌사고로 광해호 선장이 사망하였고 선원 2명은 사고 직후 신고를 받고 출동한 해경 경비정에 의해 구조되었으며 광해호 선체는 전복으로 전체가 침수되었고 선저 용골부·외판·조타실 일부 등이 파손되었으나 건민1700호 측의 피해는 없었다. 사고 당시 기상 및 해상상태는 대체로 맑은 날씨에 북서풍 2~4m/s, 파고는 0.5m로 대체로 평온하였고 시정은 3마일 이상으로 양호하였다.

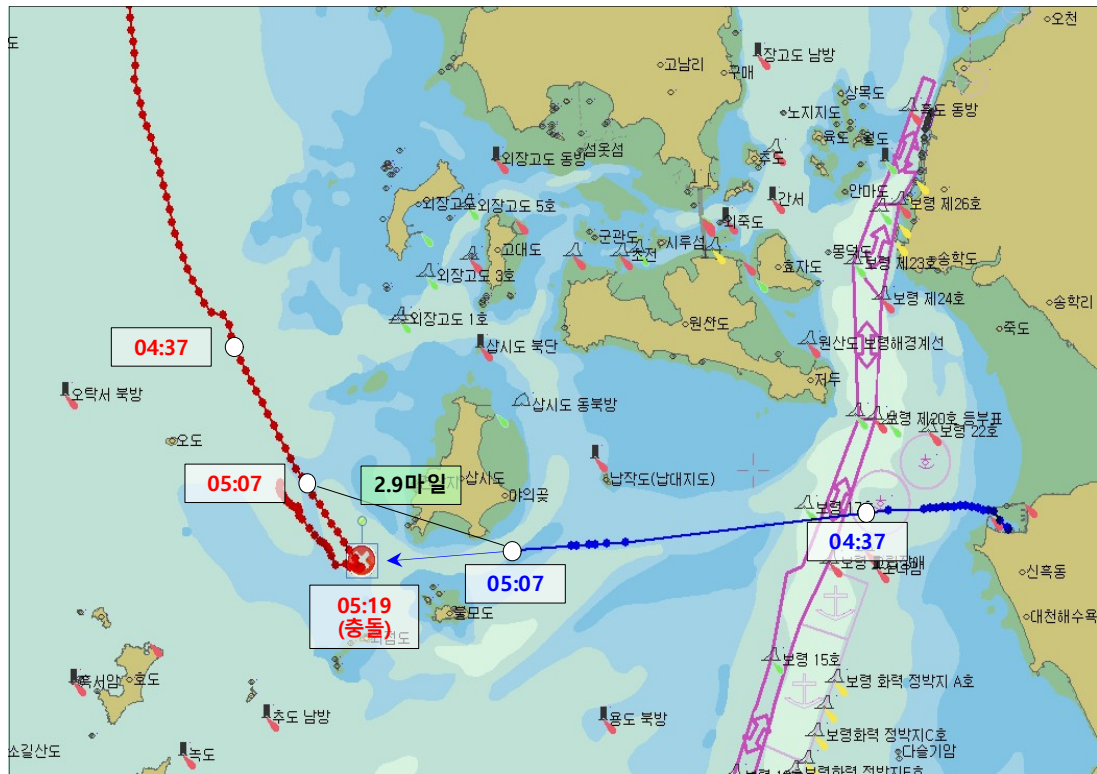
[그림 7] 301조양호 예인선열과 광해호 - 조우상황

태안군 가의도 인근 해상에서 선장으로 부터 항해당직(23:30~05:30)을 인계받은 1항사 A는 혼자서 GPS Plotter 및 두 대의 레이더(1.5마일 및 0.5마일) 등의 항해장비를 보면서 수동으로 조타하면서 진침로 약 145도, 약 4노트의 속력으로 예인선열을 조선하여 무창포항을 향해 남하하던 중 사고 발생 약 10분전인 2020. 11. 17. 05:10경 삼시도 남쪽방향 1.5~2해리 거리에서 작업등을 환하게 밝힌 채 본선을 향해 접근하는 광해호를 발견한 후 서치라이트를 비추고 기적을 울리는 등 주의 환기신호를 발하였으나 광해호가 그대로 접근하여 301조양호를 지나친 후 후미의 예인줄(50미터 지점)에 걸려 전복되면서 건민17000호와 충돌하였다.

「해사안전법」 제75조(유지선의 동작)의 규정에 따르면 ①유지선은 자선의 침로와 속력을 유지하되 ②피항선과 매우 가깝게 접근하여 피항선의 동작만으로는 충돌을 피할 수 없다고 판단되는 경우에는 충돌을 피하기 위하여 충분한 협력을 하여야 하며 ③피항선이 적절한 피항동작을 취하고 있지 아니하다고 판단되면 스스로의 조종만으로 충돌을 피하기 위한 조치를 취하여야 한다. 그러나 이번 사건의 경우에는 대천항에서 출발한 광해호가 삼시도 뒤편으로부터 접근한 관계로 섬에 가려 조기에 상대선을 발견할 수 없었고, 주변 해역에 안강망 어구들이 산재해 있는 데다 301조양호가 속력을 급히 낮출 경우 부선과 충돌할 우려에서 침로와 속력을 조절할 엄두도 내지 못한 채 상대선을 향해 주의 환기신호만 발하다가 광해호가 빠른 속력(10노트)으로 계속 접근하자 사고 직전에 301조양호의 가변피치를 조정하여 충돌 직전에 속력을 낮추었다(4.3노트→1.8노트)는 1항사 A의 증언내용에 비추어 볼 때 유지선의 지위에 있는 저속 운항의 301조양호 예인선열측에 대각도 변침이나 후진기관 사용과 같은 적극적인 피항협력동작을 주문하기는 어려운 상황이라고 판단된다.

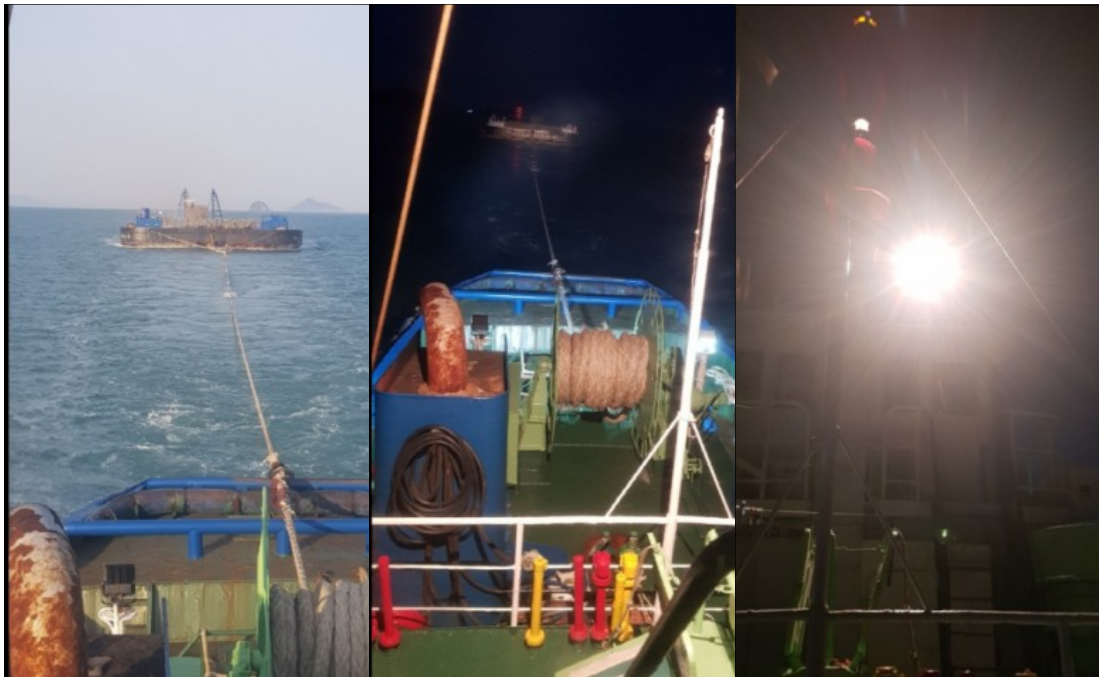
[사진 4] 301조양호 후미 - 예인줄 탐조등

광해호는 피항선으로서, 「해사안전법」 제74조(피항선의 동작)의 규정에 따라 될 수 있는 대로 조기에 큰 동작을 취하여 301조양호 예인선열로부터 충분히 멀리 떨어져 301조양호 예인선열의 진로를 피하여야 하지만, 충돌에 이를 때까지 어떠한 피항동작도 취하지 아니하였다. 광해호의 운항상황은 항해자인 선장이 사망한 데다 생존선원 2명도 선원실에서 취침 중이었던 관계로 조타실 상황을 알 길이 없어 광해호의 선박패스장치(V-Pass) 항적자료와 1항사 A의 증언내용을 토대로 추론할 수밖에 없는데 광해호는 대천항 항계를 벗어난 후 서서히 속력을 올려 2020. 11. 17. 04:28부터 05:07까지 침로 약 264도~270도, 약 10노트의 속력을 유지하였고, 이후 사고 발생시간인 05:19경까지 약 12분의 항적자료는 없으나 1항사 A의 진술 및 301조양호 자동식별장치(AIS) 항적자료 등을 고려할 때 같은 침로와 같은 속력으로 항해하였던 것으로 판단된다. 시정이 3해리 이상으로 양호한 가운데 301조양호가 예인항해에 수반되는 각종 등화에 더하여 301조양호 후미에서 예인줄을 비추는 탐조등까지 밝히고 있었음에도 광해호가 301조양호를 지나 예인줄에 걸려 전복될 때까지도 기존의 침로와 속력을 그대로 유지한 채 진행한 점을 미루어 볼 때 당시 광해호 선장이 자동조타 상태로 운항하면서 견시 외에 다른 업무를 보았거나 졸지 않았나 하는 의구심이 든다. 한편, 보령해경에서 사고 후 확인한 결과 301조양호의 마스트등 및 예인등이 제대로 점등되지 않는 것을 발견하였으나 사고 당시 광해호가 고풍력의 갑판 작업등을 켜 채 항해하고 있었던

점을 감안하면 광해호 항해자가 상대선의 등화를 통해 예인선열을 식별할 수 있으리라 기대하기는 어렵다고 본다. 이는 양쪽 모두 고풍력의 작업등(광해호)과 탐조등(301조양호)을 밝히고 있었고, 이에 더하여 1항사 A가 상대선 초인 후 피항선의 주의 환기를 위해 광해호를 향해 계속해서 썬치라이트를 발광(發光)하고 있었던 사실을 상기하면 더욱 자명해진다.

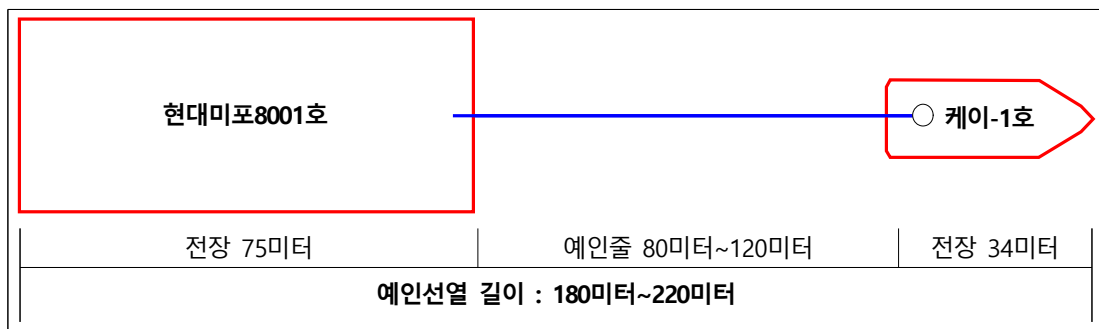
[그림 7] 케이-1호와 현대미포8001호 예인선열 구성 및 길이

해양사고관련자 케이-1호 선장 A(이하 ‘케이-1호 선장 A’ 이라 한다)는 [그림 7]과 같이 최소 80미터 이상의 예인줄(P.P 로프, 직경 85밀리미터, 전체 길이 200미터)을 내어 현대미포8001호를 연결하였으므로, 출항 당시 케이-1호와 현대미포8001호로 구성된 예인선열의 길이는 180미터 이상이였다.

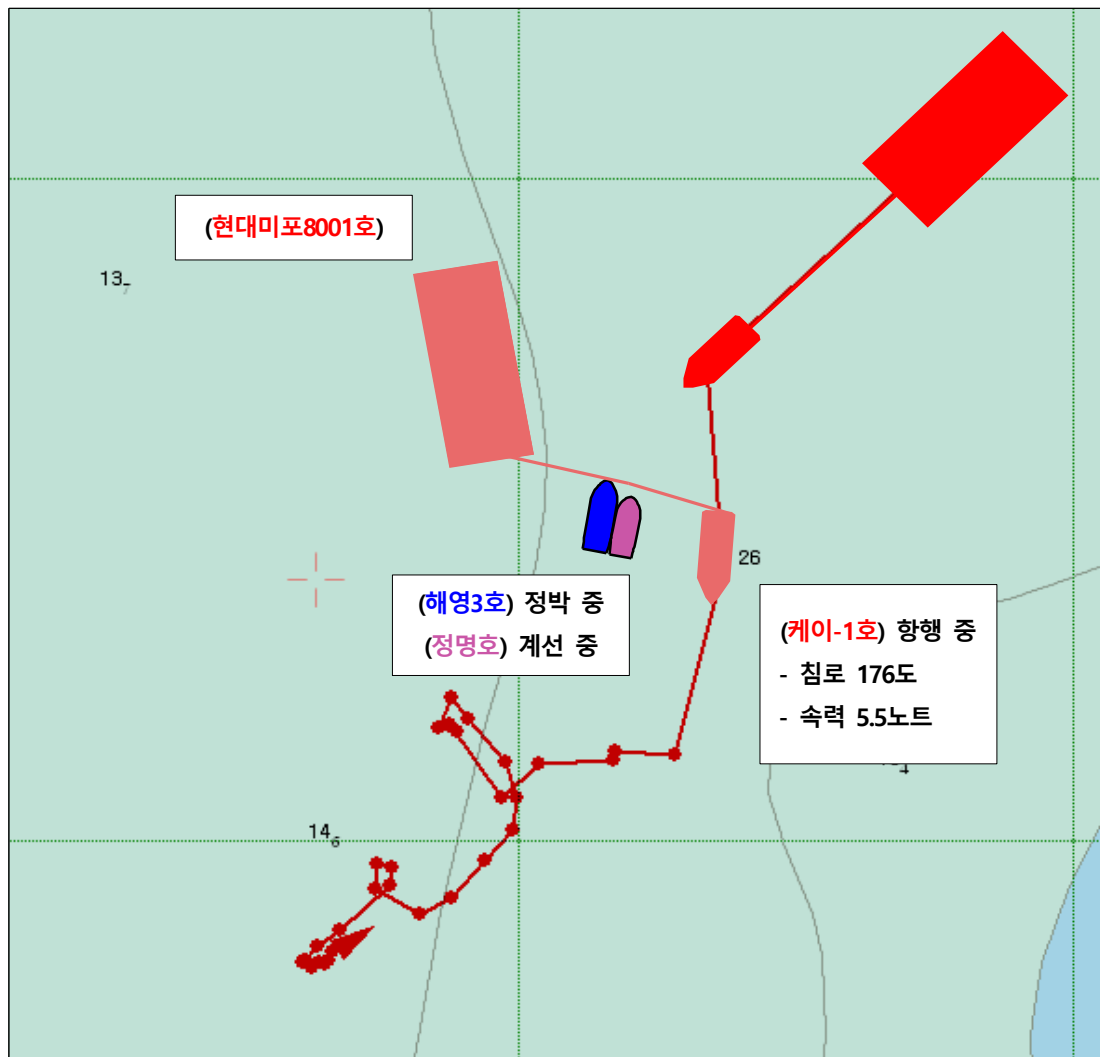
[그림 11] 충돌사고 발생 상황

변침과 감속을 한 케이-1호는 해영3호와 정명호의 동쪽으로 이동하였으나, 이 선박에 끌려오던 현대미포8001호가 아직 선회하지 않은 상태로 해영3호와 정명호의 서쪽으로 이동하던 이 날 07:06경 이 예인선열의 느슨해진 예인줄이 인천광역시 용유도 왕산마리나 방파제등대 북서방 약 1.2해리 해상(북위 37도 28분 18초·동경 126도 20분 50초)에서 [그림 11]과 같이 해영3호와 정명호에 걸리는 사건이 발생하였다.

사고 당시 현대미포8001호에 승선해 있던 선두는 케이-1호가 울리는 기적소리를 듣고 외부를 보았다가 해영3호가 예인줄에 걸린 것을 보았으며, 이후 케이-1호 선장의 지시에 따라 현대미포8001호의 닻을 투묘하였다.

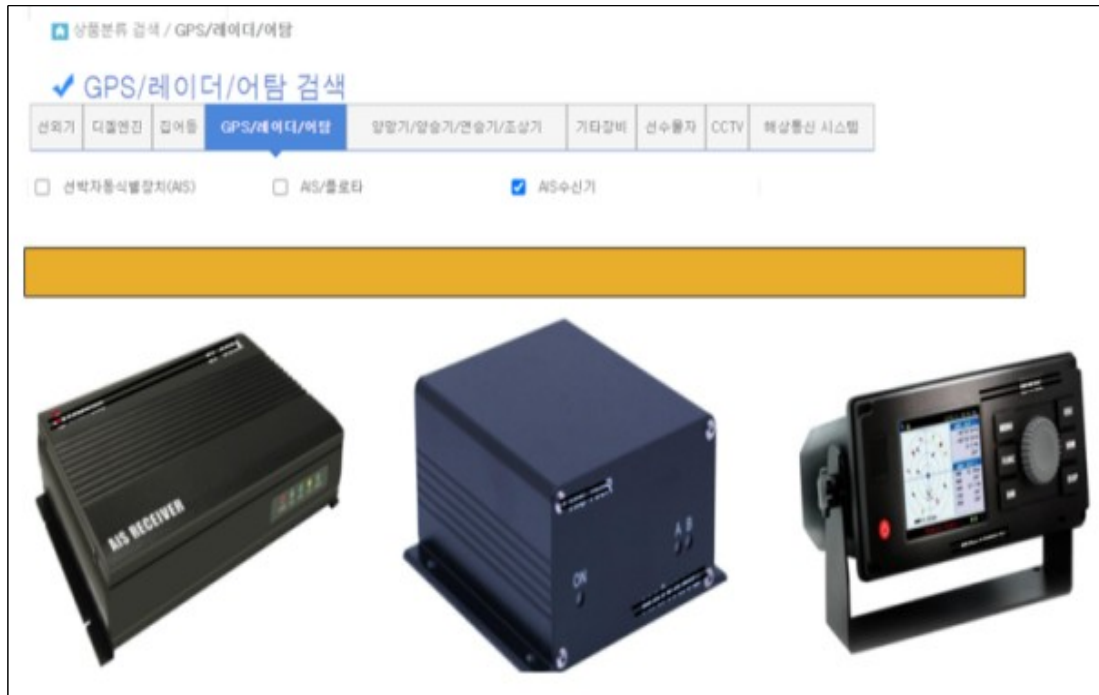
[그림 12] 시판 중인 AIS 수신전용 장비 사례

그러나, ① 해양교통안전공단의 해영3호에 대한 정기적검사점검표에는 AIS가 설치되지 않은 것으로 기재된 점, ② 이 사건 발생일인 2019. 8. 29. 해양수산부의 해양안전종합시스템(GICOMS)에는 해영3호의 AIS 정보가 수신되지 않은 점, ③ 정명호 선장 C가 심판정에서 이와 관련한 진술을 하면서 AIS 수신전용 장비([그림 12] 참고) 중 하나를 구매·설치하였다고 한 점, ④ 해당 장비는 AIS 수신전용 장비라는 설명에 대해 정명호 선장 C가 해영3호에 설치된 장비가

AIS라는 것을 증빙하는 자료를 제출하겠다고 하였으나 2020. 12. 17. 이 사건 의견진술일까지 별다른 자료가 제출되지 않은 점을 종합하면, 해영 3호에 설치된 장비는 AIS 수신전용 장비이고, 정명호 선장 C는 이 장비를 설치하면 다른 선박에서 해영3호의 위치정보 등을 자동으로 수신하는 것으로 오인한 것이라고 여겨진다.

이와 관련하여, 이와 같은 AIS 수신전용 장비는 「선박안전법령」, 「어선법령」의 규정에 따라 제작되어 자선(自船)의 위치·침로·속력 등을 자동으로 송신·수신하는 형식승인된 선박자동식별장치(AIS)와 달리 자선 위치 정보 등을 발신하지 않으므로, 이 장비를 설치한 선박의 운항자는 다른 선박이 자선의 위치 정보 등을 수신하여 충돌 방지에 필요한 조치를 취할 것이라고 오해하여서는 아니 될 것이다.

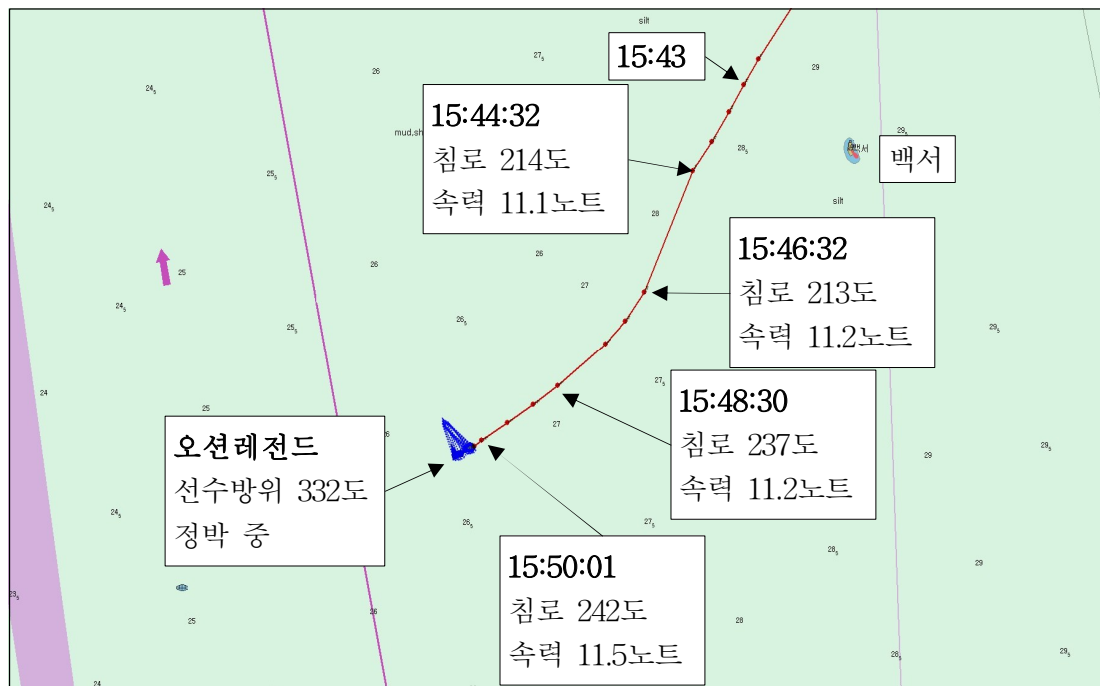
선장 A는 충돌 직전 정선수 전방 2~3미터 거리에 큰 선박이 있는 것을 육안으로 보고 기관을 전속 후진으로 사용하며 타를 조작하였다. 그러나 이 선박은 2020년 7월 22일 15시 50분경 이 선박이 침로 242도 및 속도 11.5노트로 항행 중 경상남도 남해군 상주면에 위치한 백서등대로부터 235도 방향, 거리 1.49마일 떨어진 북위 34도 37분 02초·동경 128도 58분 10초 해상에서 이 선박의 정선수부와 정박 중인 오션레전드(선수방위 332도)의 선미 우현부가 양 선박의 선수미선 교각 약 090도를 이루며 충돌하였다.

이 충돌사건으로 제69해동호는 기관실에서 작업 중이던 기관장이 충돌의 충격으로 우측 어깨의 견관절·견갑골 탈구 및 다발성 인대파열 등으로 약 8주간의 중상을 입었고, 이 선박의 선수 상부 파손(길이 약 2m x 너비 약 4m) 등으로 수리비 약 7~8천만 원이 발생하였으며, 선수 상갑판에 설치된 크레인 유압유탱크의 뚜껑이 열리면서 유압유 0.5리터(넓은 유막 50m x 30m)가 해상에 유출되었다. 그리고 오션레전드는 선미 우현부(가로 약 6m x 세로 약 3m)가 손상되었다.

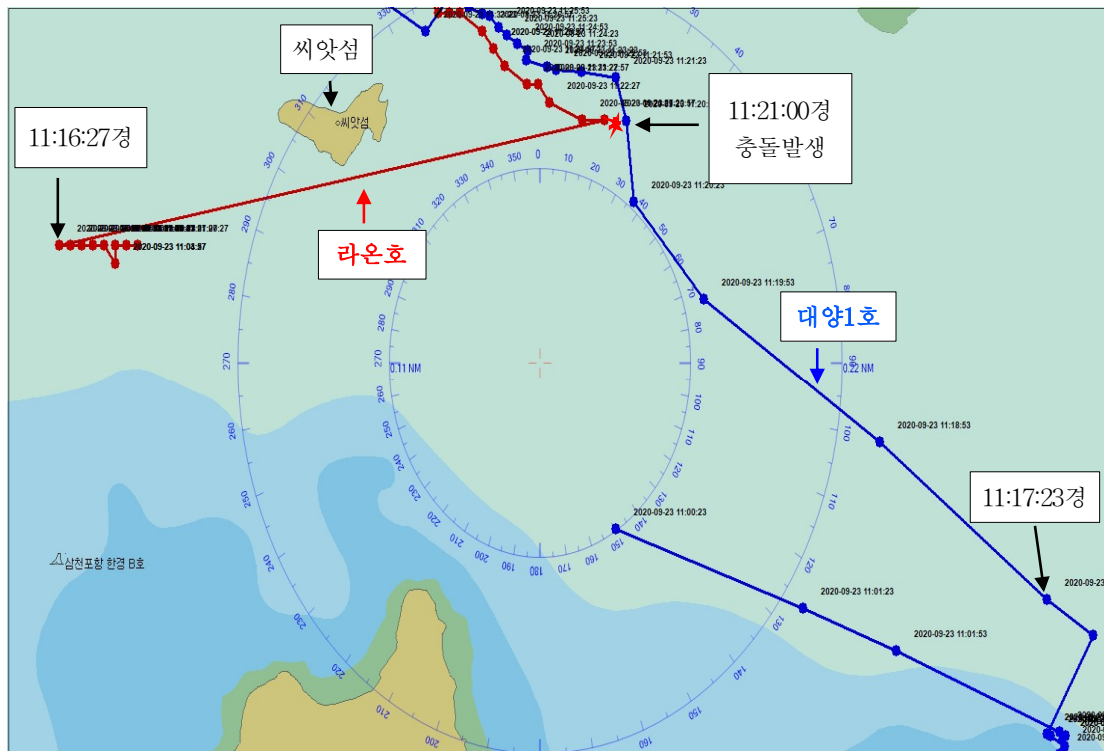
[그림 3] V-PASS 정보에 의한 라온호 및 대양1호 항적

선장 A는 같은 침로와 속력으로 항행하던 중 충돌에 임박하여 상대선박을 발견하고 충돌의 위험을 느껴 기관을 전속후진하였다. 그러나 선장 A는 상대선박이 계속 접근해오자 충돌 직전에 이 선박을 좌현으로 돌리던 중 같은 날 11:21:00경 씨앗섬 동방 끝단으로부터 0.16마일 떨어진 북위 34도 54분 55초, 동경 128도 04분 42초 해상에서 이 선박의 우현부와 상대선박의 좌현 선수부가 충돌했다([그림 2-2] 참조). 선장 A는 충돌 발생 전에 기적 등 경고 신호를 발신하지 않았다.

이 충돌 사고로 라온호의 선장, 선원 및 낚시승객 1명 등 총 3명은 경상을 입어 병원 치료(통원치료)를 받았다. 또한 라온호는 우현 측 핸드레일이 파손되는 손상(피해액 약 180만원)을 입었다. 대양1호는 이 충돌 사고로 인한 피해가 없었다.

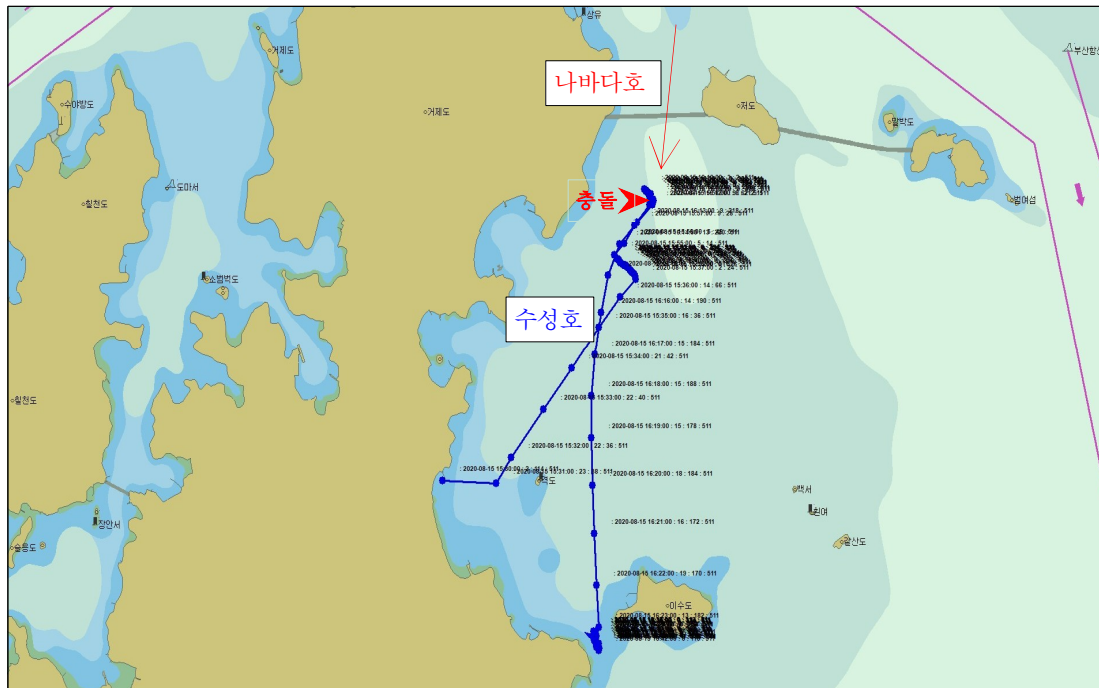
[그림 3] 양 선박의 항적

이후 나바다호가 자선과 약 20~30미터 거리에 이르렀을 때에도 나바다호 측에서 인사를 하기 위해 접근한다고만 생각하였고, 나바다호가 자선과 약 5미터 이내의 가까운 거리에 이르렀을 때에야 충돌의 위험을 느꼈으나 낚시객들이 넘어져 다칠 것을 우려하여 피항동작을 취하지 않은 상태에서 위에 기술한 것과 같이 충돌하였다.

이 충돌사고로 나바다호는 좌현 선미부에 약 20센티미터(cm)의 파공과 약 20센티미터의 긁힘이 발생하는 손상을 입었다.

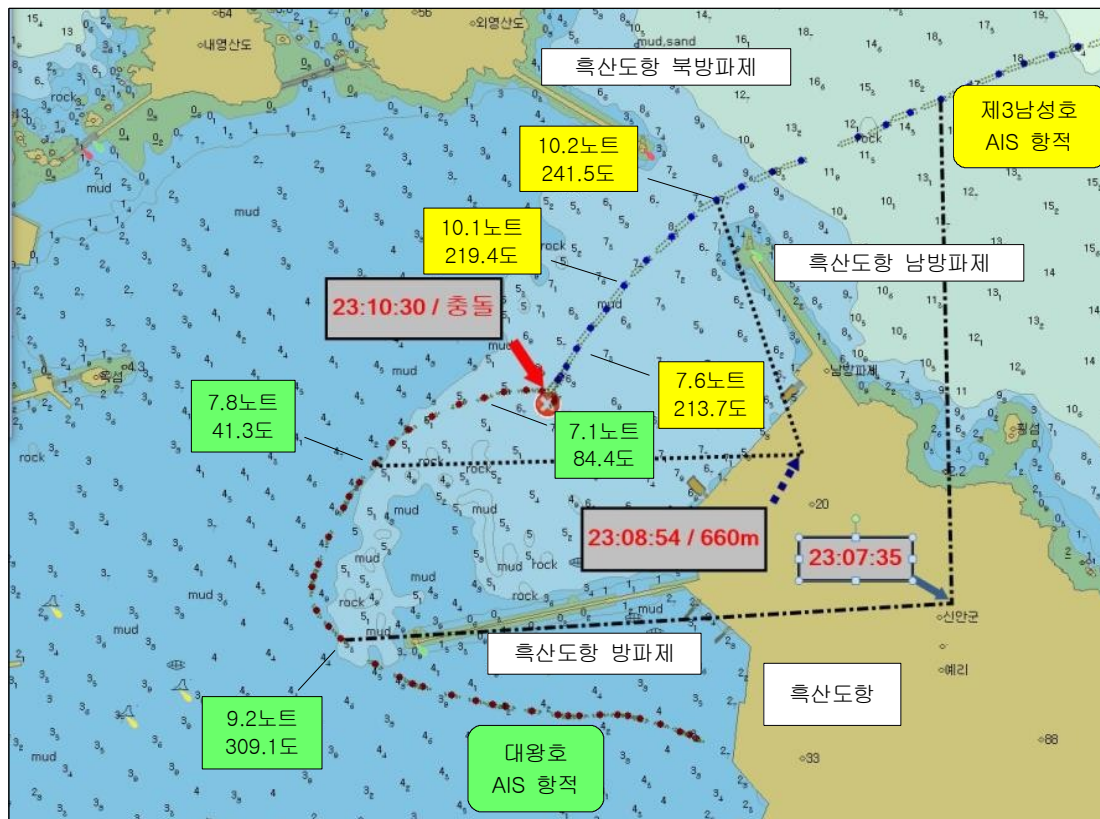
[그림 3] 제3남성호 및 대왕호 항해 경로(AIS 기록 기준)

이 사고로 제3남성호는 구상선수 일부의 페인트가 벗겨지는 경미한 피해를 입었으나, 대왕호는 좌현 중앙 외판이 파공(0.8m × 1.5m)되고 침수로 어창 안의 시설이 손상되는 등의 피해를 입었다. 한편 이 사고로 인한 해양오염 피해는 없었던 것으로 보고되었다.

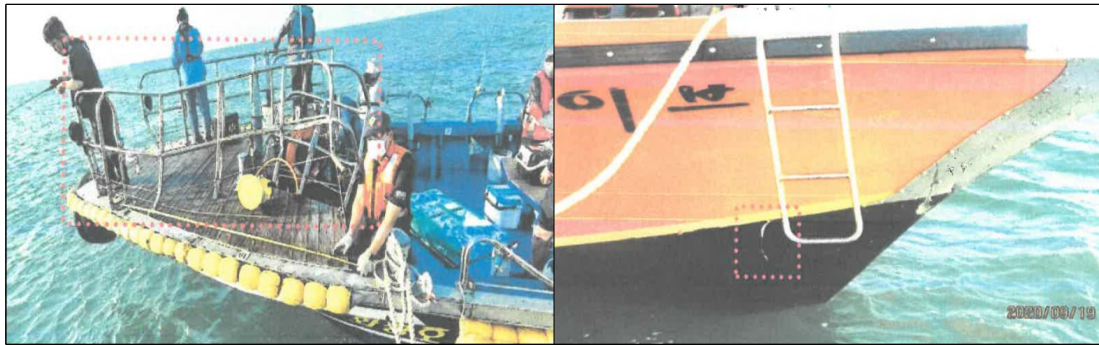
[그림 5] 화성호 좌현 안전펜스 파손부위(좌) 및 뉴웨이브호 우현 충돌흔(우) 사진

이 충돌사건으로 화성호는 선수 쪽에 앉아 있던 낚시승객 1명이 넘어지면서 골절로 전치 6주간의 통원치료를 요하는 상해를 입었고, 선수 좌현 측 안전펜스와 낚시여객들의 낚시장비 일부가 파손되었으며, 뉴웨이브호는 낚시승객 중 두 명이 통증을 호소하여 육상으로 이송되었으나 다행히 큰 부상은 아니었고, 수면 위 우현 선체 일부에 파공이 발생하고 선수 방충제(타이어)가 탈락되었다.

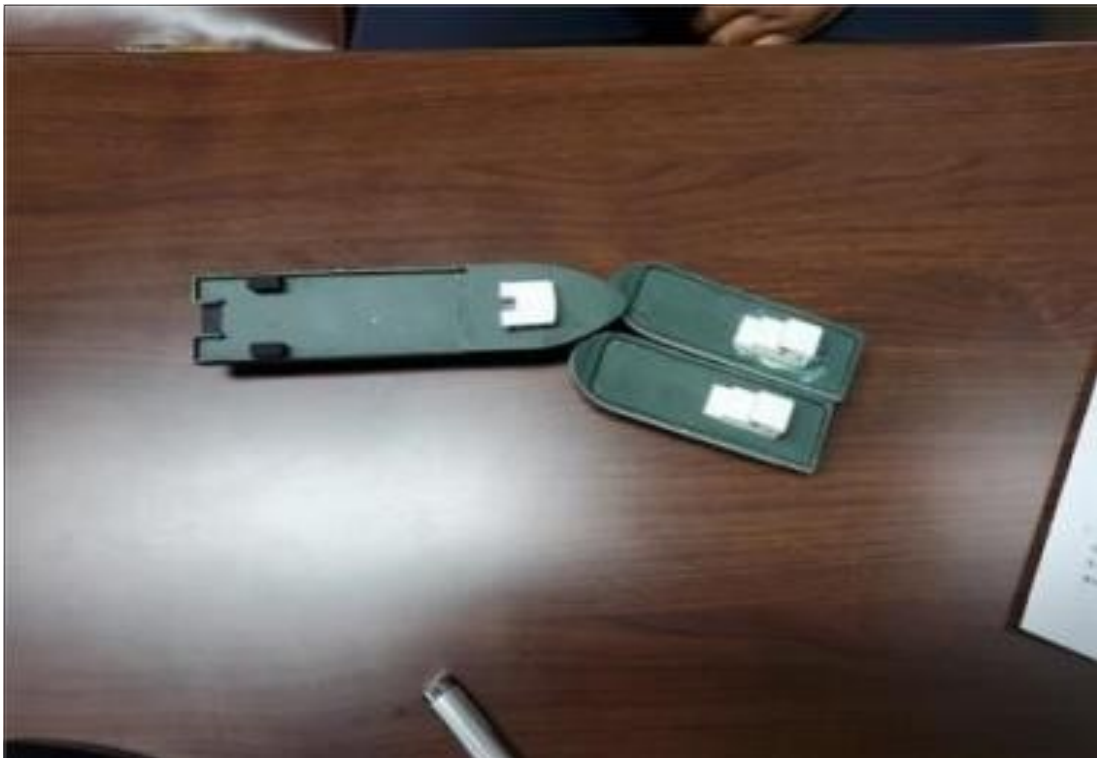
[사진 1] 충돌상황 재연사진(좌-107성보호, 우-웅천호 작업선들)

이 사건 충돌사고로 인적 피해는 없으나, 107성보호 선수부가 파손되었고, 제113웅천호 선수부에 균열이 발생하였으며, 제115웅천호 선수부 페인트가 벗겨졌다.

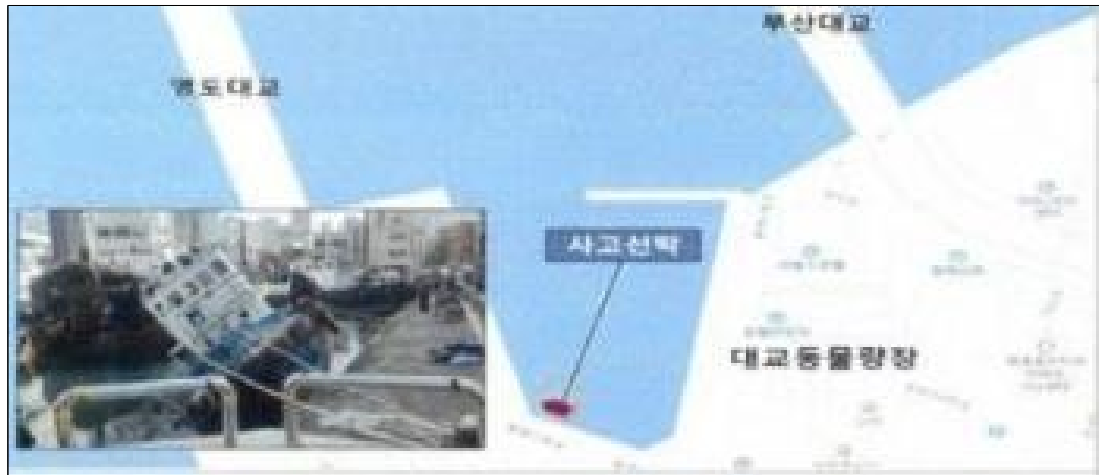
이후 선체가 계속 왼쪽으로 기울면서 선내에 잔존해 있던 경유 중 약 788 L가 해상으로 유출되었다. 사고 후 이 선박은 인양되었고, 이후 선박조사에서 좌현 선저 킹스톤밸브 주변 철판에 가로 10 cm × 세로 5 cm 크기의 파공이 발견되었으며, 파공의 형태가 불규칙적이고 주변이 부식되어 있는 것으로 보아 노후로 인한 파공인 것으로 판단되었다.

[그림2] 사고 당시 CCTV 모습 및 사고 위치

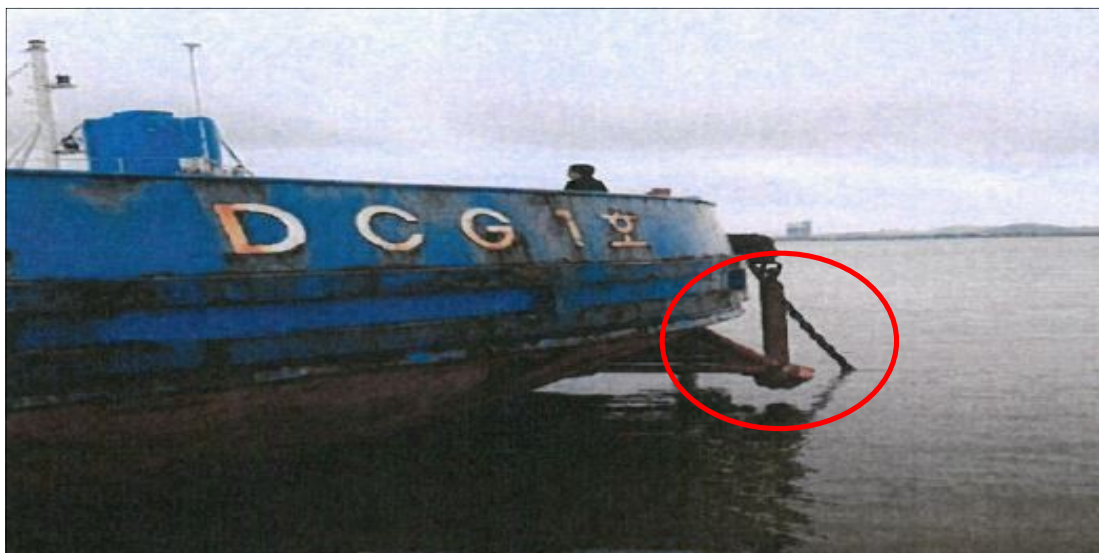
[사진 1] 디씨지1호 선수에 돌출된 형태로 설치되어 있는 닻 모습

선장 A는 출항 전 서해남부면바다(가거도 포함)에 풍랑주의보가 발효된 후 해제된 사실에 대하여 알고 있었고, 출항 당시 피예인부선이 콘크리트 블록을 적재하여 선수 앞쪽에 돌출된 형식으로 설치된 닻이 수면 아래에 위치하게 되어 육안으로 보이지 아니하였으나 예인선 제305해송호로 피예인부선을 여러 차례 예인한 경험이 있어 피예인부선의 닻에 대하여 잘 알고 있었다.

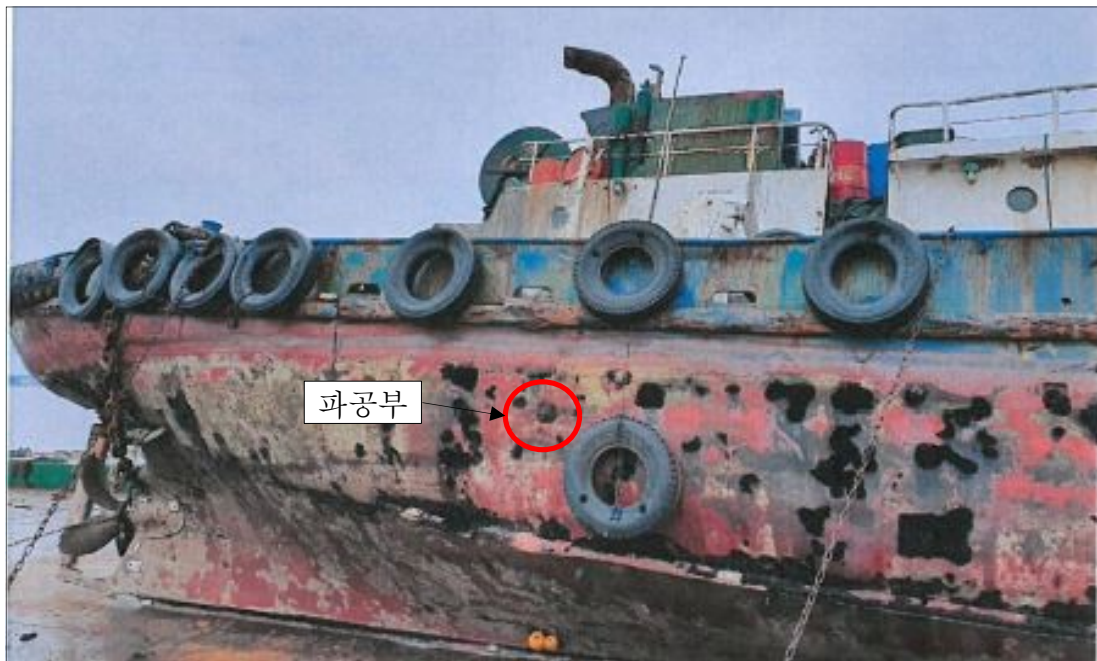
예인선 제305해송호 기관장 정충환은 선미 갑판에서 선체 외판을 살펴본 후 기관실로 내려가 [사진 3]과 같이 우현 외판에 발생한 파공부(가로 15 cm x 세로 15 cm)를 통하여 기관실로 해수가 유입되는 것을 발견하고 마른걸레 등으로 파공부를 막기 위한 방수조치를 시도하였으나 실패하였고 이후 조타실로 올라가 선장 A에게 우현 외판 파공부를 통하여 기관실로 해수가 유입되고 있음을 보고하였다.

[사진 3] 제305해송호 우현 외판에 충돌로 발생한 파공부 모습

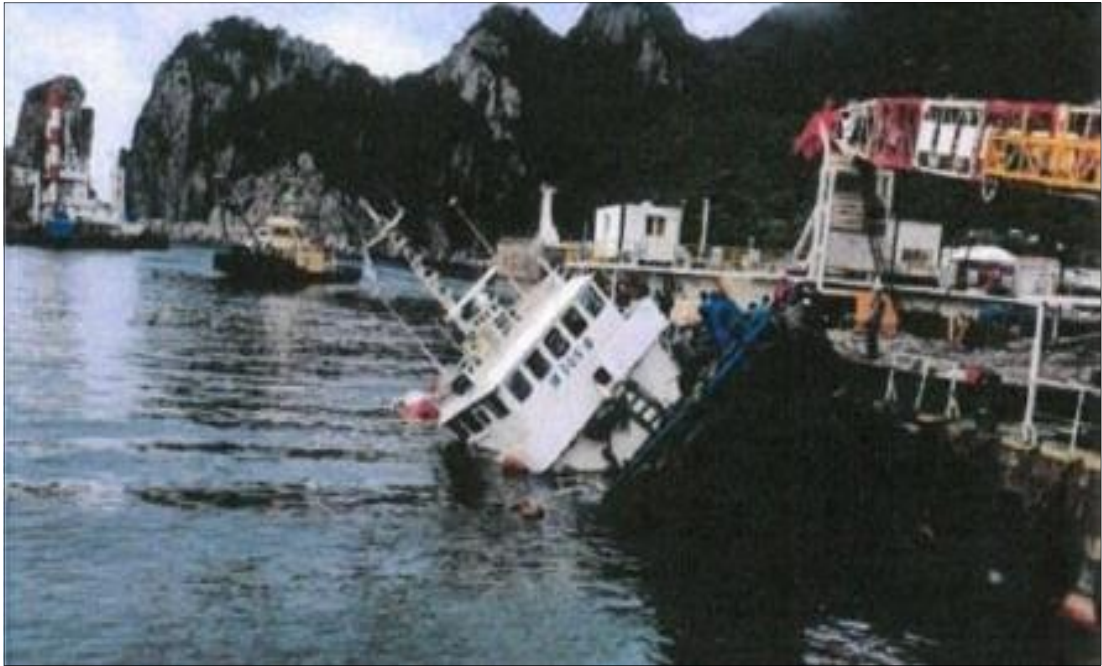
[사진 4] 제305해송호가 가거도항에 입항한 후 우현 쪽으로 기울어진 모습

예인선 제305해송호는 예인선 창령3호에 의해 예인되어 같은 날 15시 42분경 가거도항의 부두에 계류하고 있던 크레인 부선의 현측에 계류하였으나 같은 날 15시 47분경 [사진 4]와 같이 선체가 우현 쪽으로 기울기 시작하자 선장 A를 포함한 모든 선원들은 연료유탱크의 에어벤트(Air vent, 통기구)를 봉쇄하지 못한 채 육상으로 대피하였고, 같은 날 15시 49분경 수심 약 8미터 해저로 침몰하였다.

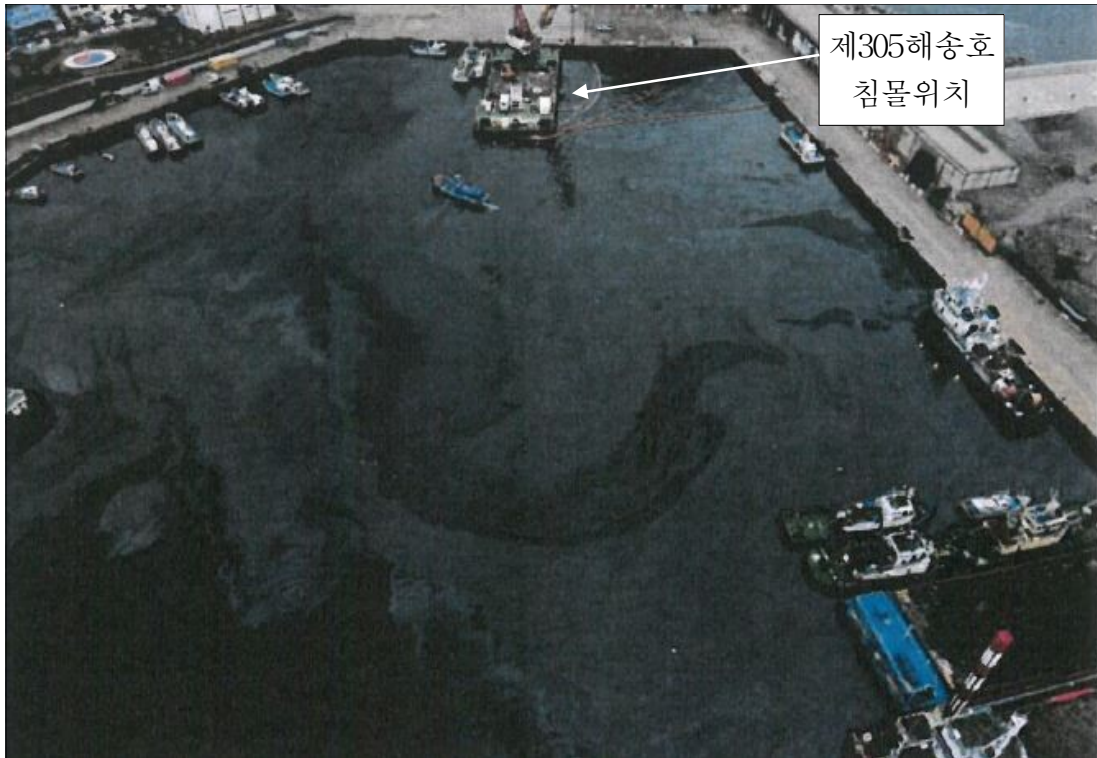
침몰된 예인선 제305해송호 주위로 선박소유자, 가거도내연발전소 및 해양경찰 방제선 등에 의해 3중으로 오일펜스가 설치되었다. 해양경찰 잠수요원은 같은 날 18시 31분경 예인선 제305해송호 연료유탱크 에어벤트 총 6개소를 봉쇄하였으나, 좌현 중앙부에 위치한 연료유탱크의 에어벤트에 균열(가로 20 cm x 세로 10 cm)이 발생하여 적재된 연료유[병커 A유 20킬로리터(kl)] 중 16킬로리터(kl)가 선외로 유출되었다. 선외로 유출된 연료유는 오일펜스 안에 포집된 상태에서 해양환경공단에서 유회수기로 11톤(해수 포함)을 회수하였고, 이후 가거도자율방제대 등에서 유흡착재로 유류를 흡착 제거하여 15톤 분량의 유흡착재가 발생하였다. 그 결과 선외로 유출된 연료유 대부분이 회수 및 제거되었고 [사진 5]와 같이 가거도항 안쪽의 해상에만 얇은 유막이 발생하였다.

[사진 5] 제305해송호 침몰후 가거도항 안쪽 모습(2020년 7월 22일 06시 00분)

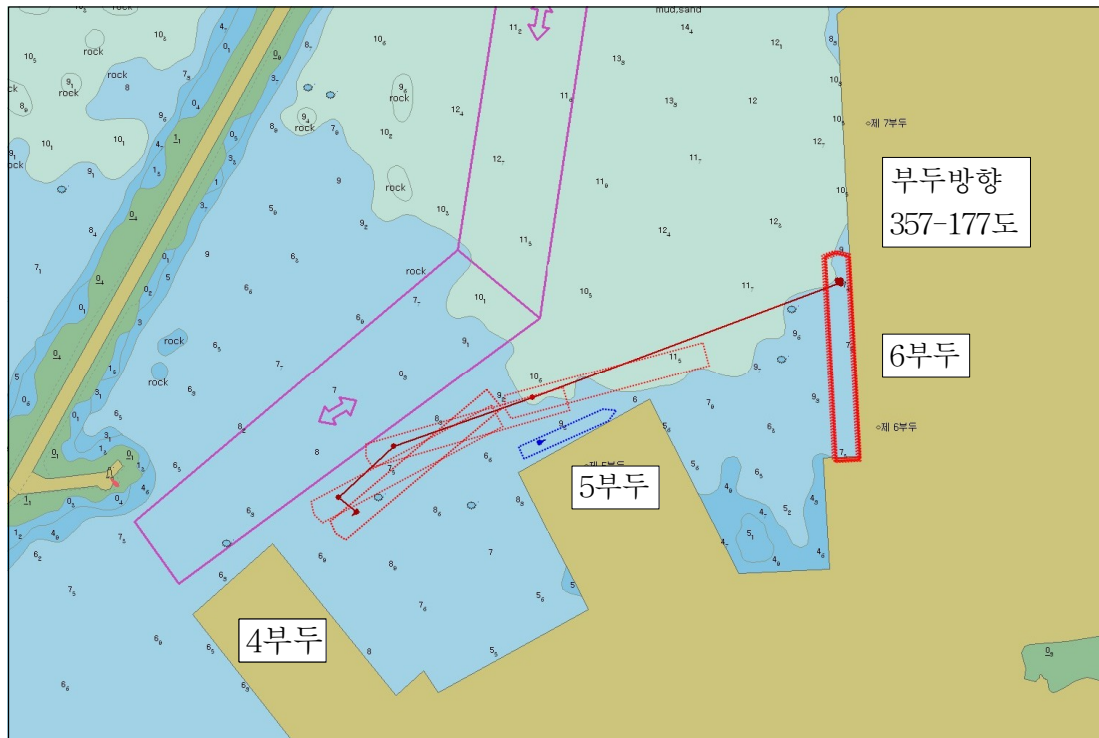
[그림 2] 한일골드스텔라호의 제6부두 이안 후 충돌 전·후 항적

이에 선장 A는 예선 쥬피터호에게 자선의 좌현 선미를 전속으로 밀게 하고, 선수선미 횡추진기(Thruster)를 전속으로 사용하여 선체가 제5부두로 압류되는 것을 막고자 하였다. 그러나 이 선박은 2020년 2월 16일 08시 53분경 북위 33도 31분 27초·동경 126도 32분 26초(제주항 제5부두 52번 선석 전면 수역) 해상에서 이 선박의 좌현 중앙부와 선수방위 061도로 제5부두 52번석에 계류 중인 제107대양호의 좌현선수 상부가 스치면서 충돌하였다.

이 충돌사건으로 한일골드스텔라호는 선체 좌현이 손상(만재흡수선으로부터 약 3.3m 위쪽, 중앙부에서 선미 방향으로 길이 27m x 너비 약 5cm)되었다. 그리고 제107대양호는 선수 좌현 선체 외판이 길이 약 20미터 손상(수면 위 약 4m 위쪽)되었고, 페어리더 및 모래채취펌프 마우스 등이 손상되었으며, 선수 우현 상부가 안벽과 접촉하여 약 2미터 손상되었다.

따라서 이 충돌사건은 풍랑주의보 발효 중 초속 18미터의 북서풍이 불고 있는 기상악화 상태에서 선장이 제6부두에 우현 계류해 있던 이 선박을 이안한 후 적절한 전전타력이 생기기 이전에 대각도 좌현 변침을 하는 등 부적절하게 조선했던 것과 좌현 선회 중 강한 북서풍의 영향으로 선체가 좌현 쪽으로 압류되는 상황에서 예선 2척을 적절하게 사용하지 못한 것이 주요 원인이 되어 발생한 것으로 판단된다.

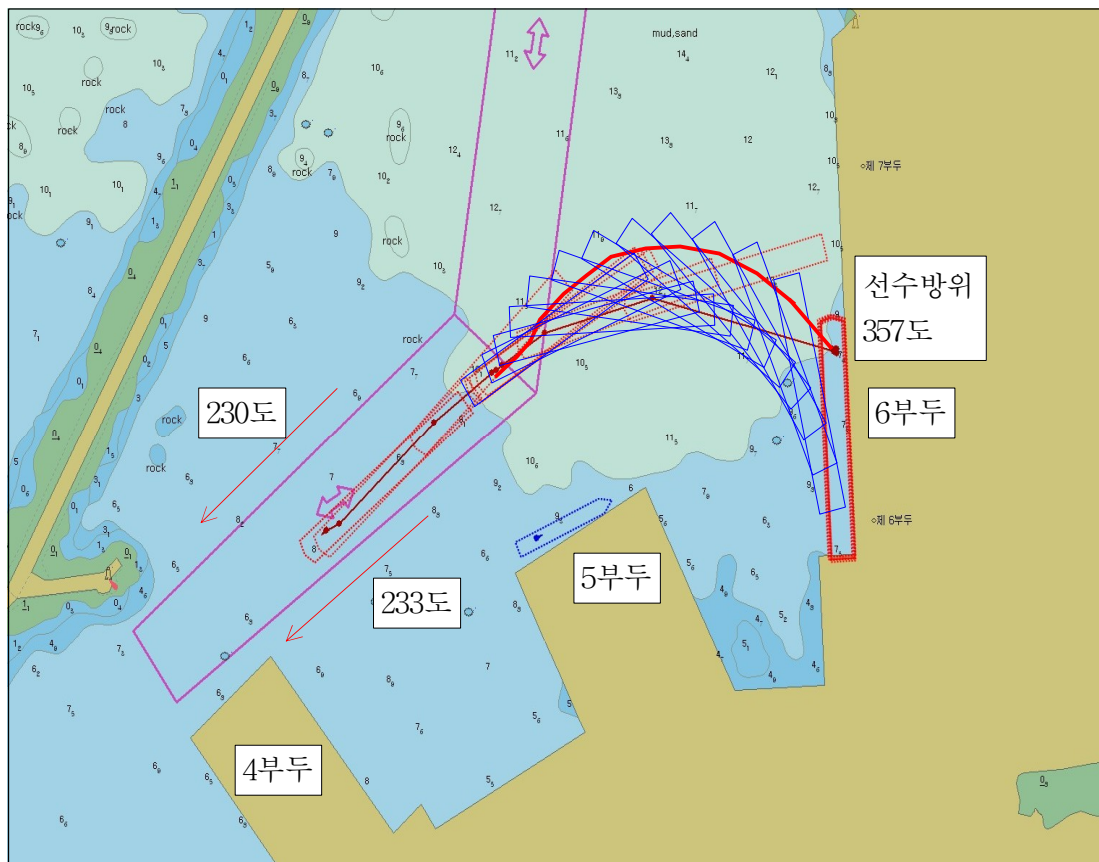
[그림 4] 한일골드스텔라호의 이상적인 6부두 이안조선

이 선박의 제6부두 이안 후 충돌할 때까지 항적과 선장의 주기관·횡추진기·타 사용 및 예선 2척의 배치·사용을 살펴보면, 선장은 충돌 8분 전 이 선박을 제6부두에서 이안한 후 속력 3노트 이하 상태에서 항로에 진입하기 전에 큰 선회각속도로 대각도 좌현 변침을 하였고, 이후 초속 18미터의 강한 복서풍을 이 선박의 우현 정횡에서 받아 선미부가 좌현 쪽으로 압류되자 선미 좌현에 배치한 예선 주피터호에게 전속으로 선미 좌현 쪽을 밀게 하고 선수·선미 횡추진기를 전속으로 사용하였으나 선체의 좌현 압류를 제어하지 못하였다고 판단된다. 특히 예선 207황룡호는 이 선박이 제6부두를 이안하기 전부터 선수 우현 쪽에 대기하고 있었으나 선장은 이 선박이 제5부두에 계류하고 있는 제107대양호와 충돌할 때까지 예선 207황룡호를 전혀 사용하지 않았다.

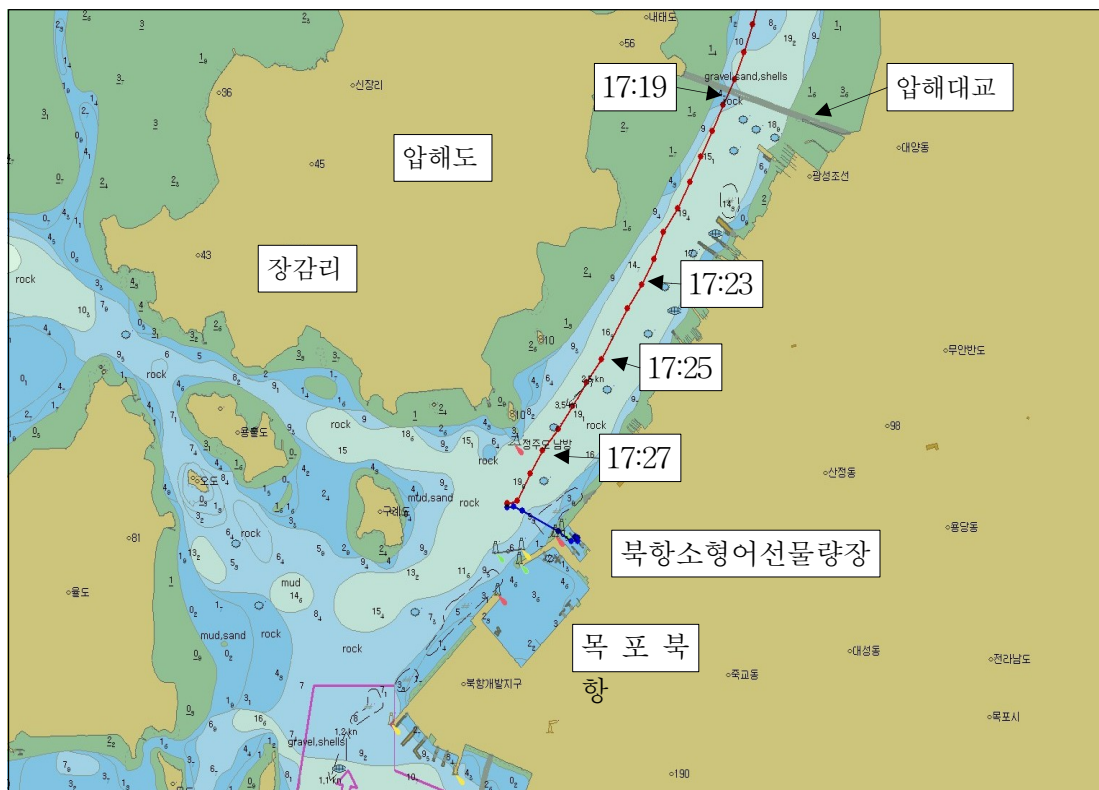
[그림 1] 어선 건영호의 충돌 전 항적과 충돌장소

이 선박은 2020년 10월 9일 17시 28분 01초경 침로 210도 및 속력 11노트로 항행하던 중 전라남도 목포시에 위치한 북항 동과제제등대로부터 351도 방향, 거리 0.15마일 떨어진 북위 34도 48분 31초·동경 126도 21분 34초 해상에서 건영호의 선수 좌현부와 아시아호의 선수 우현부가 양 선박의 선수미선 교각 약 80도를 이루며 충돌하였다.

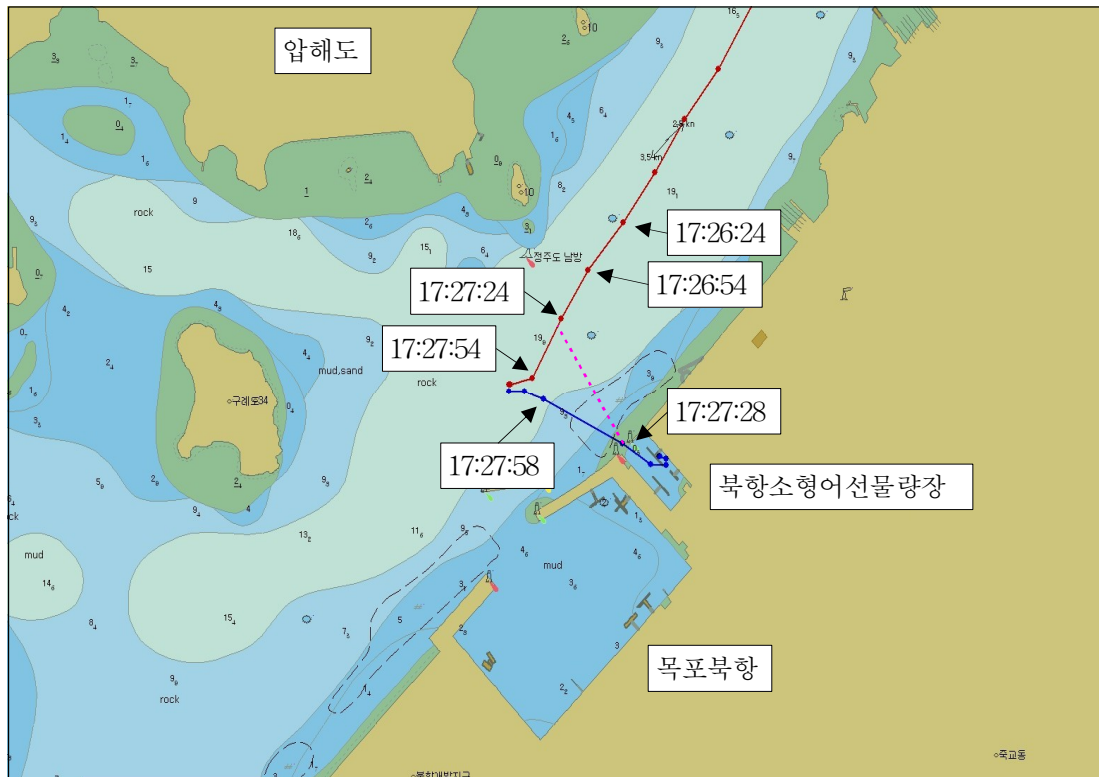
[그림 2] 어선 건영호와 어선 아시아호의 항적과 충돌장소

이 선박은 이후 같은 날 17시 27분 58초경 침로 290도 및 속력 22노트로 항행하던 중 2020년 10월 9일 17시 28분 01초경 앞서 기술한 바와 같이 건영호와 충돌하였다.

이 충돌사고로 아시아호는 선장 B가 충돌 충격으로 갑판으로 넘어지면서 안면부 골절 등의 상해를 입었고, 선수 우현 난간과 양망기 등이 파손되어 약 230만 원의 수리비가 발생하였다. 그리고 건영호는 선수 좌현 외판이 파공되면서 침수되어 약 200만 원의 수리비가 발생하였다. 사고 후, 양 선박은 자력 항해가 가능하여 아시아호는 같은 날 17시 47분경, 건영호는 같은 날 17시 50분경 북향소형어선물량장에 각각 입항하였다.
