2022 해양안전심판사례집

(2021. 1. 1 ~ 12. 31)

해 양 수 산 부
중앙해양안전심판원

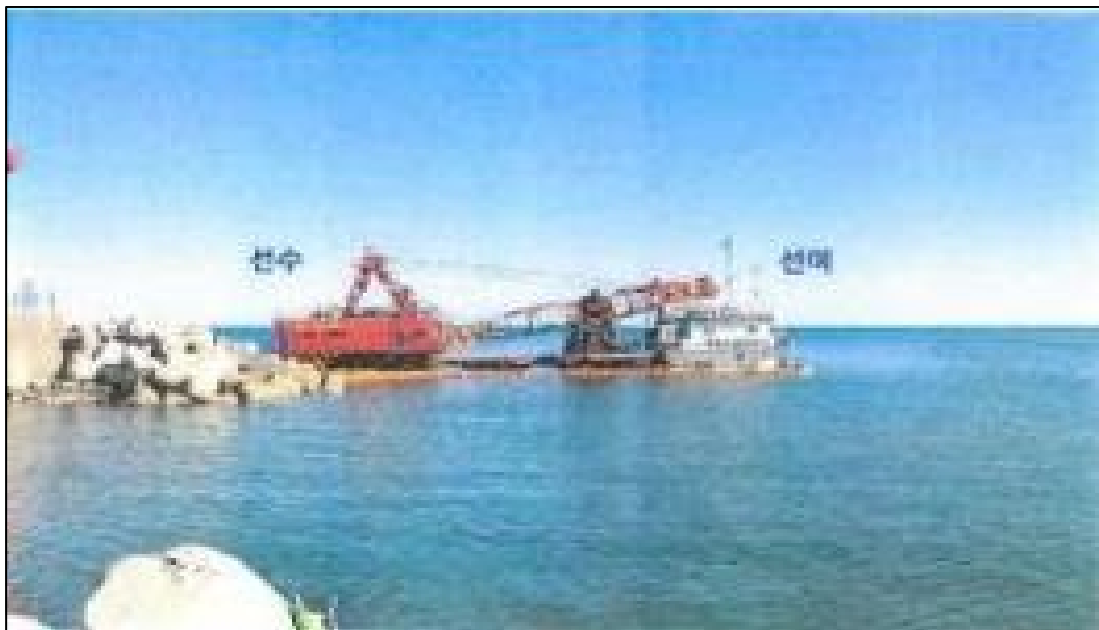
[사진 1] 조원 G-13호의 좌초 모습

조원G-13호는 사고 당일 11시 50분경 높은 파도의 영향으로 주묘(走錨, DrA(주)gging A(주)nchor)¹⁰⁾되어 기사문항 북방파제 쪽으로 접근하면서 약 30도 정도의 횡요와 종요¹¹⁾가 발생했고, 조원G-13호 선두는 몸을 가눌 수 없는 상황에 직면하자 생명에 위협을 느껴 구조를 요청하였다. 12시 40분경 조원G-13호 선두와 직원 2명은 해양경찰 헬리콥터에 의해 무사히 구조되어 육상으로 이송되었다.

조원G-13호는 2019년 11월 3일 20시 00분경 북위 38도 00분 25초·동경 128도 43분 59초 지점인 강원도 양양군 기사문항 북방파제 앞 해상에서 좌초되었다.([사진 1] 참조)

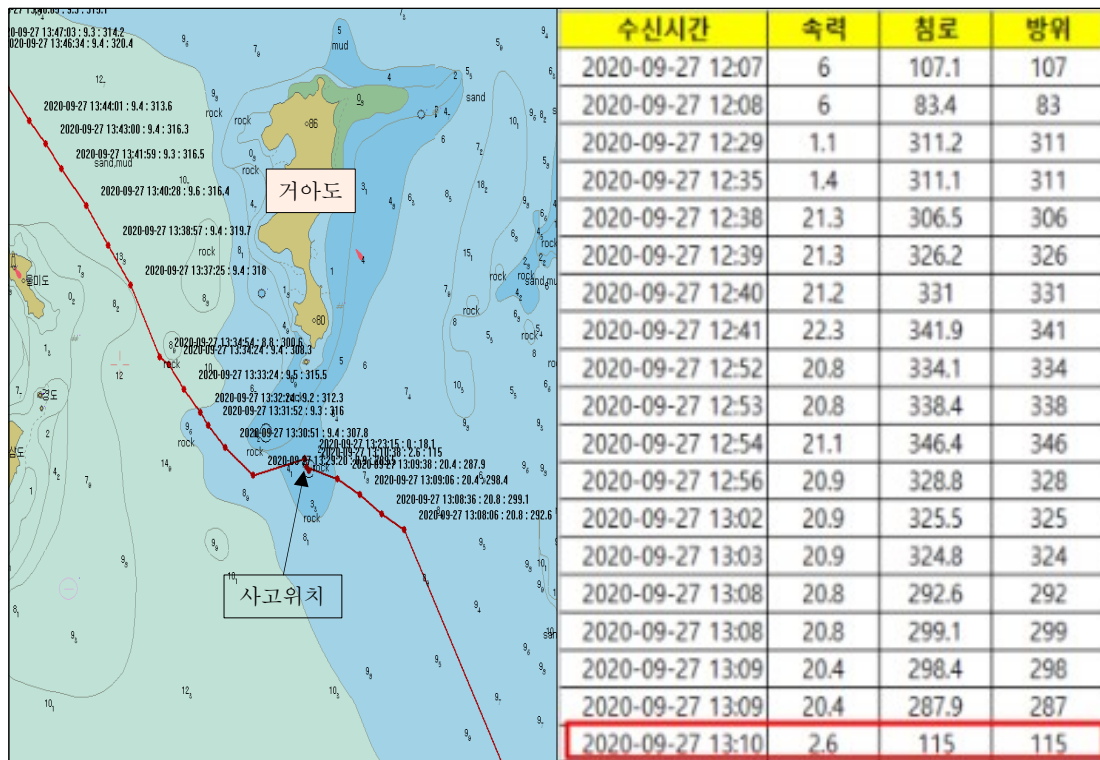
[그림 3] 사고위치, AIS항적

선장 A은 좌현 변침하였을 때 주변 해상에 어망 부표가 산재되어 있는 것을 발견하고 부표를 피해 항해 중 같은 날 13:10경 충남 태안군 거아도 남방 약 0.5해리 거리인 북위 36도 34분 44초·동경 126도 14분 29초 해상에서 레드스카이호 선저가 수중암초에 닿아 좌초하였다.

선장 A는 자선의 진로 전방에 저수심 수역 및 암초가 있는 것을 알고 있었으나, 당시 물때가 고조였고²⁾ 인근에 어장 부표가 많아 이를 피하던 중 거아도와 너무 가까워졌다는 생각에 남서쪽으로 변침하여 나오다가 수중암초에 좌초하게 되었다.

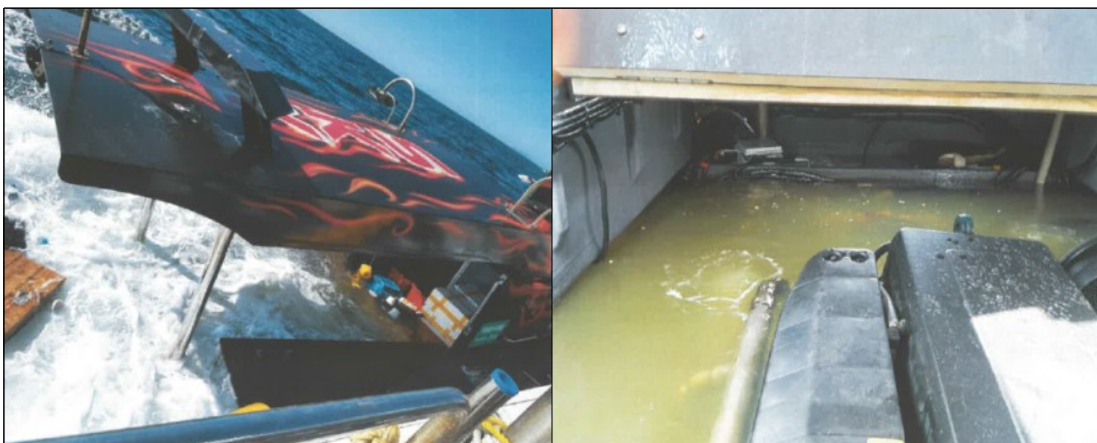
[사진 1] 레드스카이호 침수모습

인근에 있던 팀스카이호는 13:20경 현장에 도착하여 승객 17명을 편승시킨 다음 선저 파공으로 기관실이 침수되어 자력항해가 불가능한 레드스카이호를 좌현에 계류한 상태로 예인하기 시작하였다.

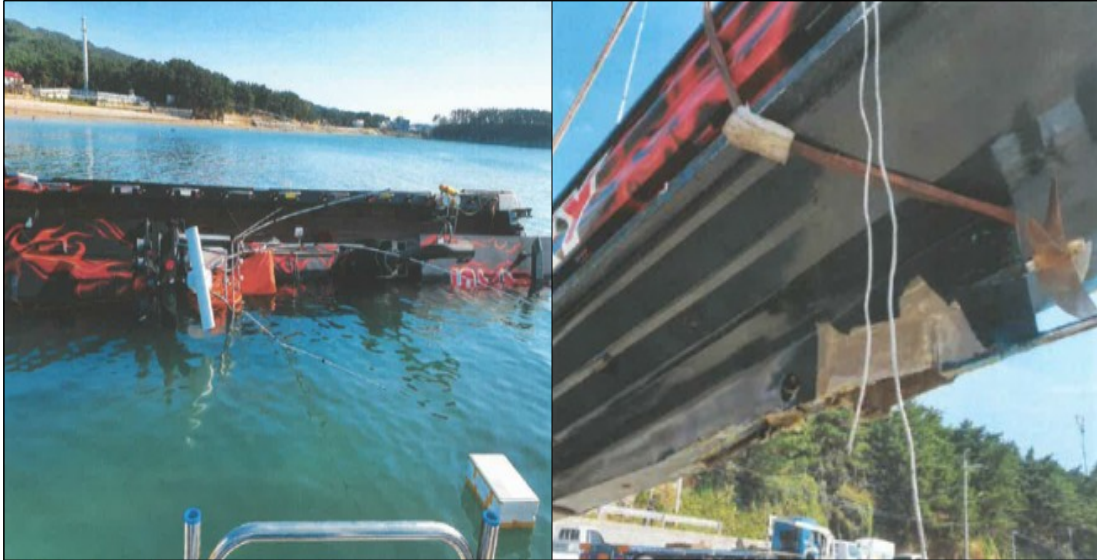
[사진 2] 임의좌주 모습

팀스카이호는 같은 날 15:38경 천리포항에 도달하여 선체가 침몰하지 않도록 천리포항 모래해변에 레드스카이호를 임의좌주시킨 후 팀스카이호에 좌측과 계류된 줄을 모두 끊었는데 [사진 2]와 같이 레드스카이호가 좌측으로 90도 기울면서 경유 63리터가 유출되었다.

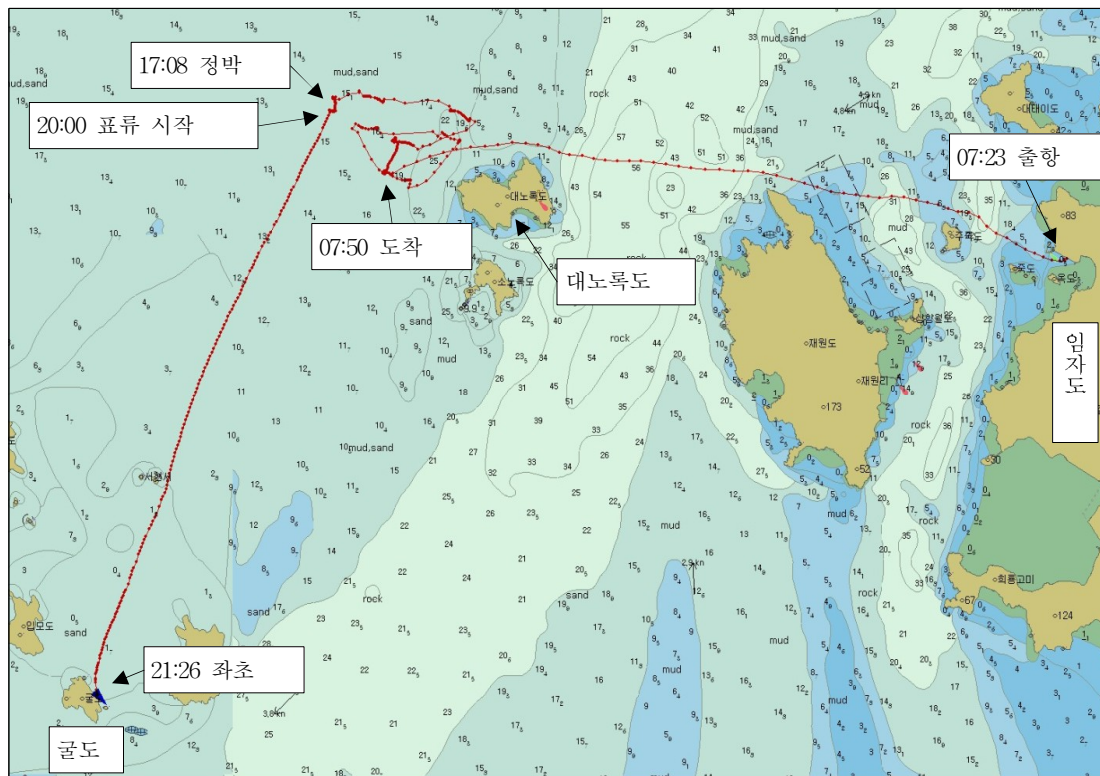
[그림 3] 사고 당일 라온호의 항적

이 선박은 계속 표류하던 중 2020. 10. 7. 21:26경 전라남도 신안군 임자면 굴도 북동쪽 해안인 북위 35도 03분 27초 · 동경 125도 56분 00초 지점에 좌초하였다.

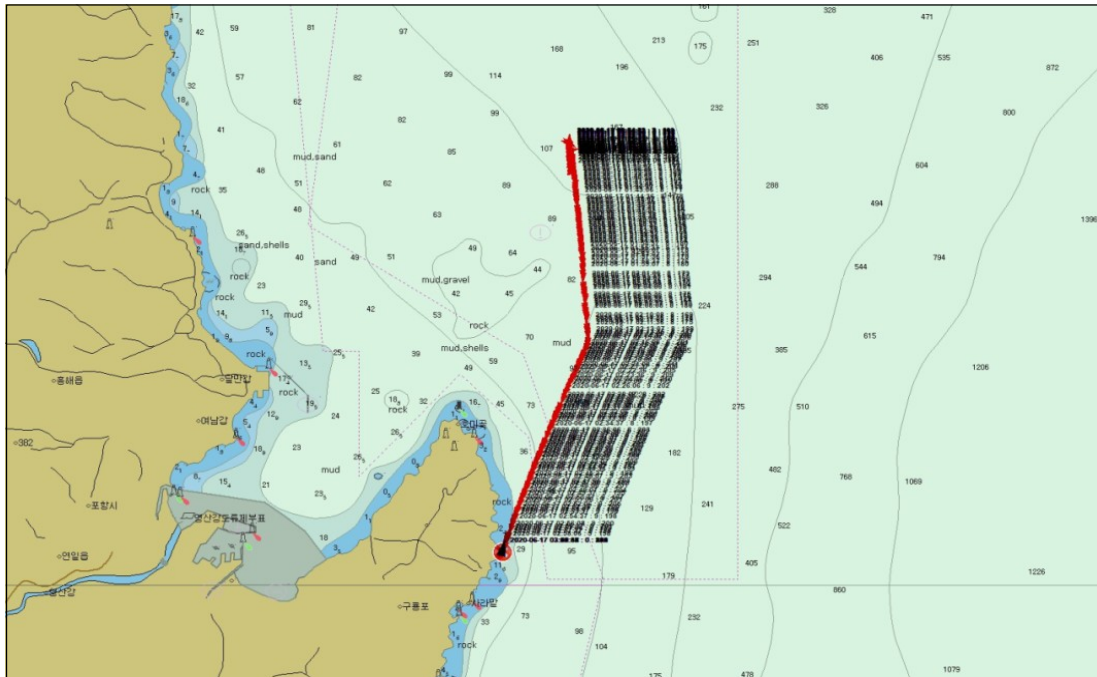
[그림 2] 어선 제83양진호 항적도

선장 A는 조타실 창문에 기대어 선원들이 갑판에서 어획물을 정리하고 있는 것을 지켜보다가 부지불식간에 잠이 들었고, 이 선박은 자동조타로 설정된 침로를 따라 구룡포읍 석병리 해안가로 항행하던 중 2020년 6월 17일 02시 59분경 경상북도 포항시 사라말등대로부터 028도 방향, 약 1.76해리 떨어진 북위 36도 01분 01초동경 129도 35분 06초 해상의 암초 지대에 좌초하였다.

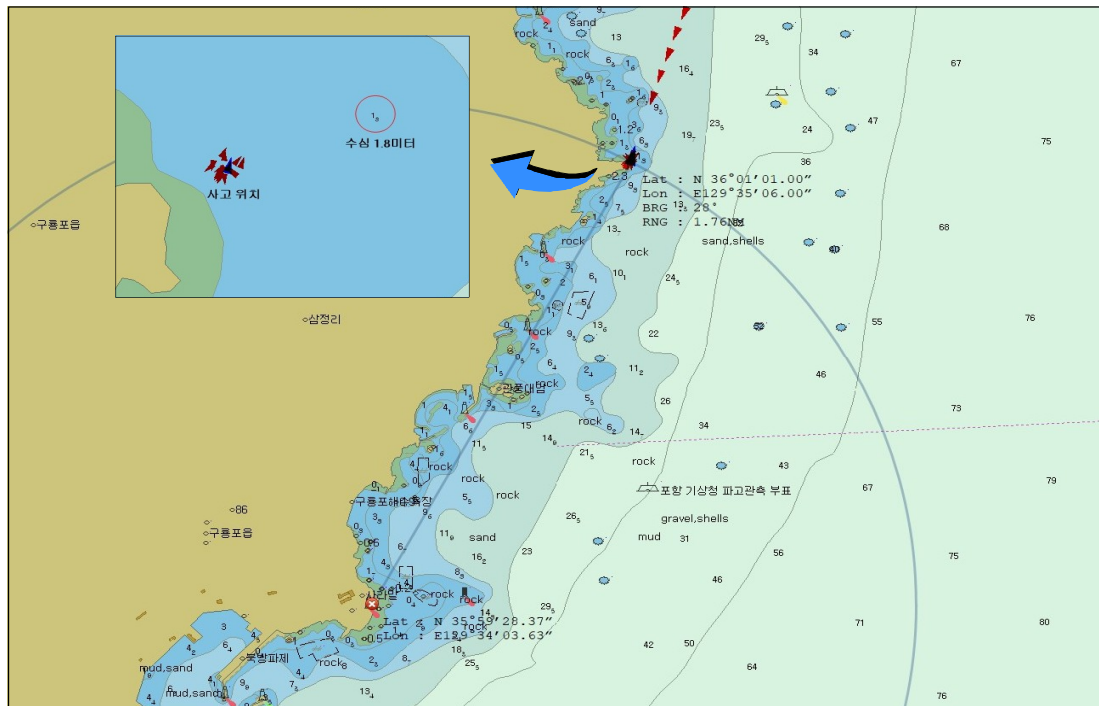
[그림 3] 좌초 해상 주변의 저수심 암초지대

제83양진호가 좌초된 사고 장소는 [그림 3]에서 보는 바와 같이 경상북도 포항시 사라말등대로부터 028도 방향, 약 1.76해리 떨어진 해상으로 2미터 등심선이 위치하고 있으며 주변 수심이 1.8미터로 저수심 해역이다.

선박이 연안을 따라 항행할 경우 암초는 수면 아래에 잠기어 보이지 않기 때문에 암초 지역에서 가능한 한 멀리 떨어져 항해해야 하고, 선박의 흘수 및 해상상태 등을 고려하여 저수심 해역에 접근하지 아니하도록 선박을 조선하여 좌초 위험을 피하여야 한다.

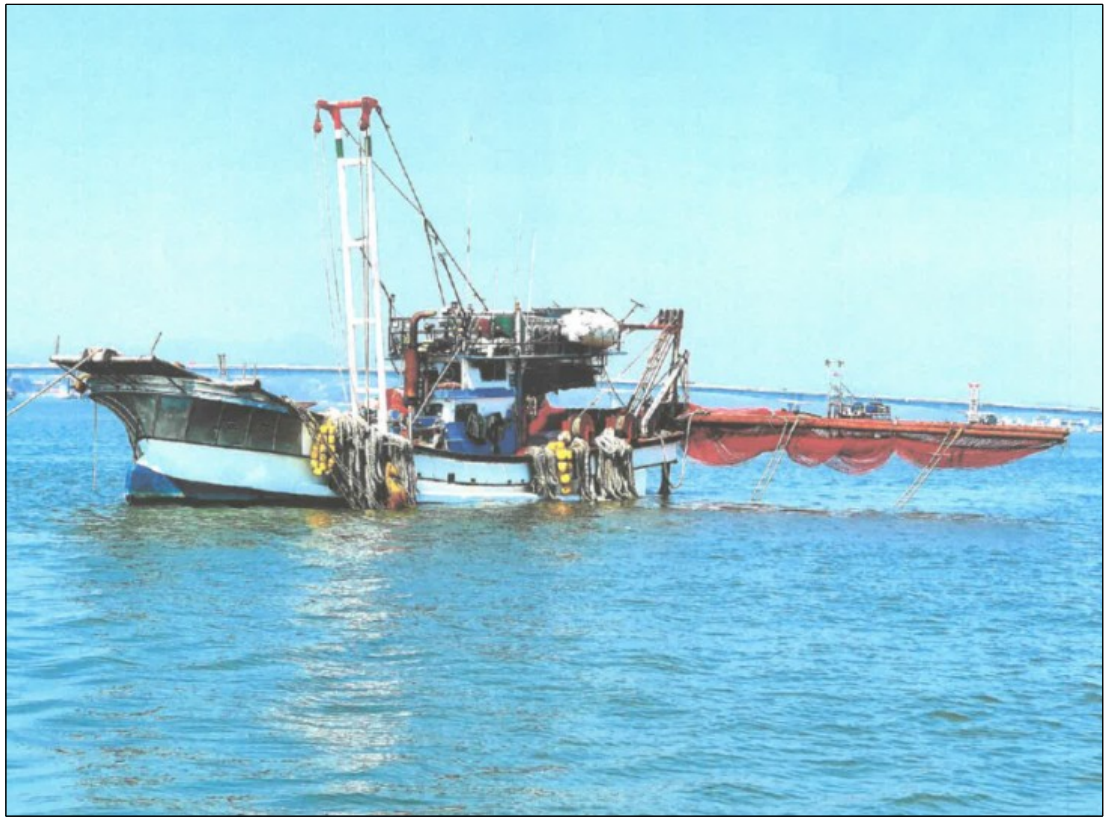
[사진 1] 세목망을 설치한 순경7호

이 선박은 [사진 1] 및 [그림 3]과 같이 꿩당배 방식으로 갯새우 조업에 나섰는데, 이 방법은 선미에서 와이어로 수해와 암해라고 부르는 철재 파이프(순경7호의 경우 각각의 길이 약 24미터, 직경 150밀리미터)와 세목망(순경7호의 경우 높이 16미터, 길이 140미터)을 연결하고, 수해와 암해는 와이어 재질의 글리줄과 PP(폴리프로필렌)로프를 이용하여 닻줄에 연결하며, 조업장소에 닻을 내린 후 수해와 암해를 내어 주면 그물이 위아래로 벌어지며 갯새우를 포획하게 된다.

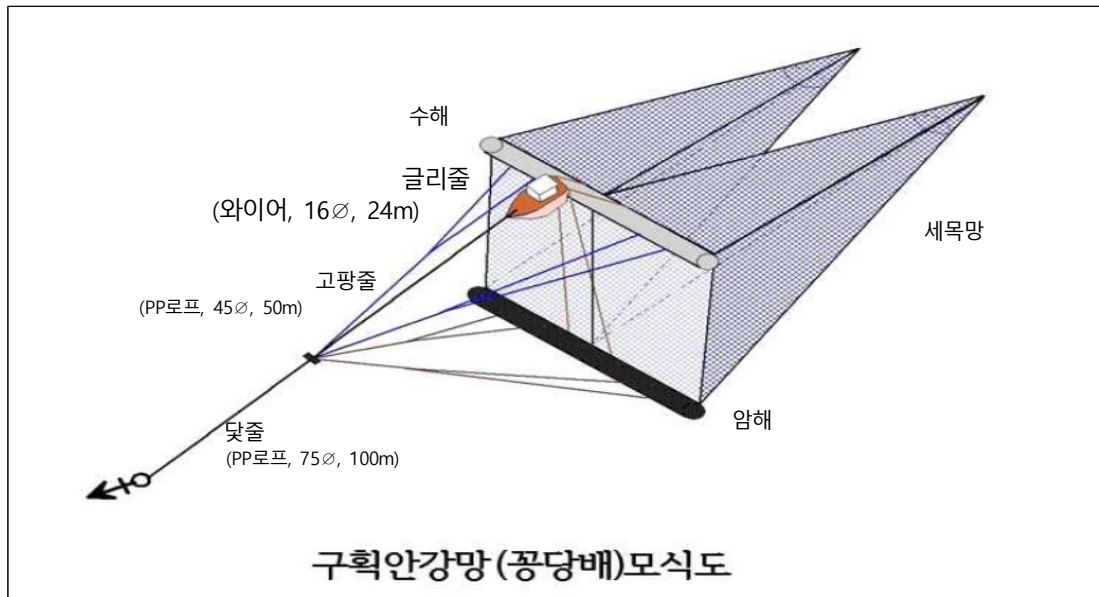
[그림 3] 구획안강망 모식도

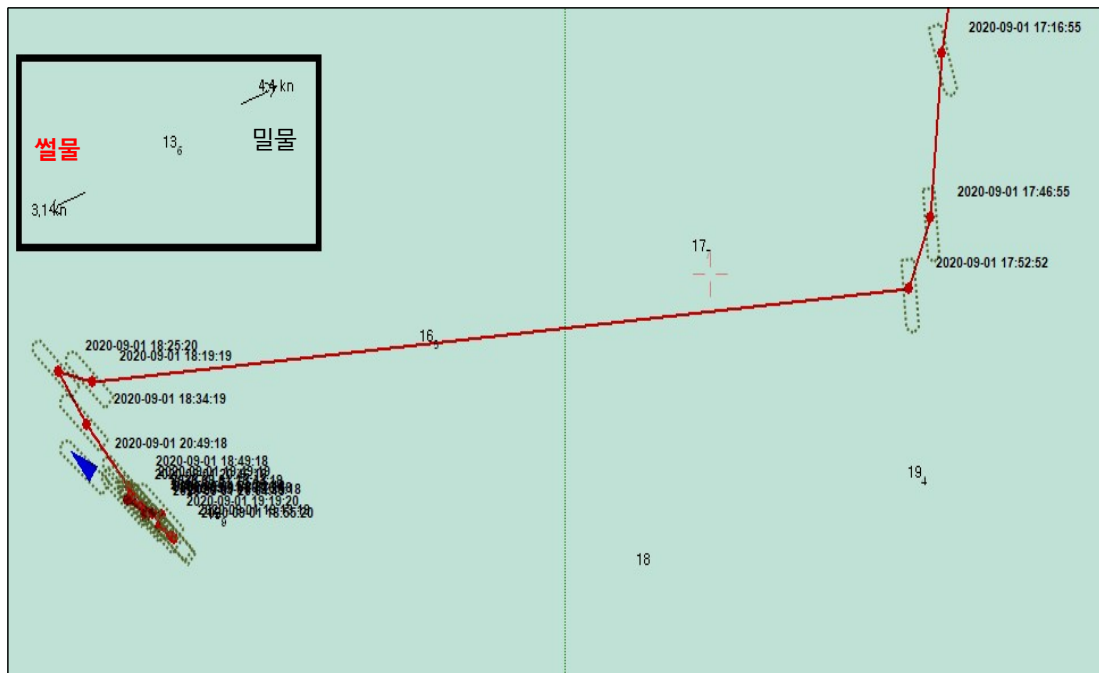
그러다가 선장 A는 2020. 9. 1. 오후 순경8호가 포획한 젖새우를 후포항으로 운반해 주고 돌아오자, 양망해 놓았던 세목망을 고조(강화외포 기준 17:11경) 즈음의 정조 때에 투망하려고 글리줄²⁾을 내리다가 조류를 받으며 선회하여야 할 순경7호가 선수를 어유정향으로 향한 채 더 이상 오른쪽으로 선회하지 못하여 조류를 선수방향인 아닌 우현측으로 받고 있다는 것을 같은 날 18:00경 알게 되었다.

[그림 6] 사고 당시 순경7호 AIS항적 및 석모수도 조류방향(사각형 안)

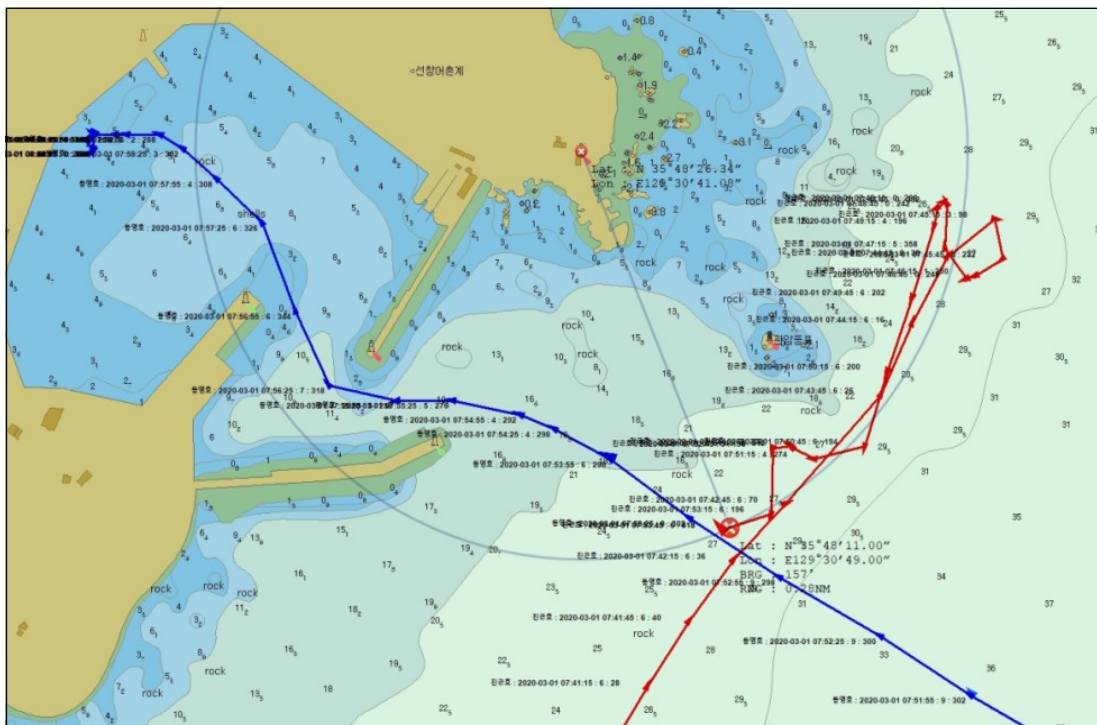
[그림 2] 사고 위치

동영호 선장 A는 감포항에 입항하기 위하여 남방과제 입구를 주시하느라 해수면에 떠 있던 부유로프를 발견하지 못하였고, 이 선박은 구상선수에 부유로프가 걸쳐있는 상태로 항행하던 중, 2020년 3월 1일 07시 53분경 경상북도 경주시 송대말등대로부터 157도 방향, 약 0.28마일 거리인 북위 35도 48분 11초, 동경 129도 30분 49초 해상에서 이 선박의 선미 측을 횡단하던 소형선박(사고 후 ‘진곤호’로 밝혀짐)의 프로펠러와 샤프트(Shaft)에 부유로프가 감기면서 강한 장력이 발생하여 진곤호의 프로펠러와 샤프트가 휘어지고, 선체가 파손되어 기관실이 침수되면서 전복되었다.

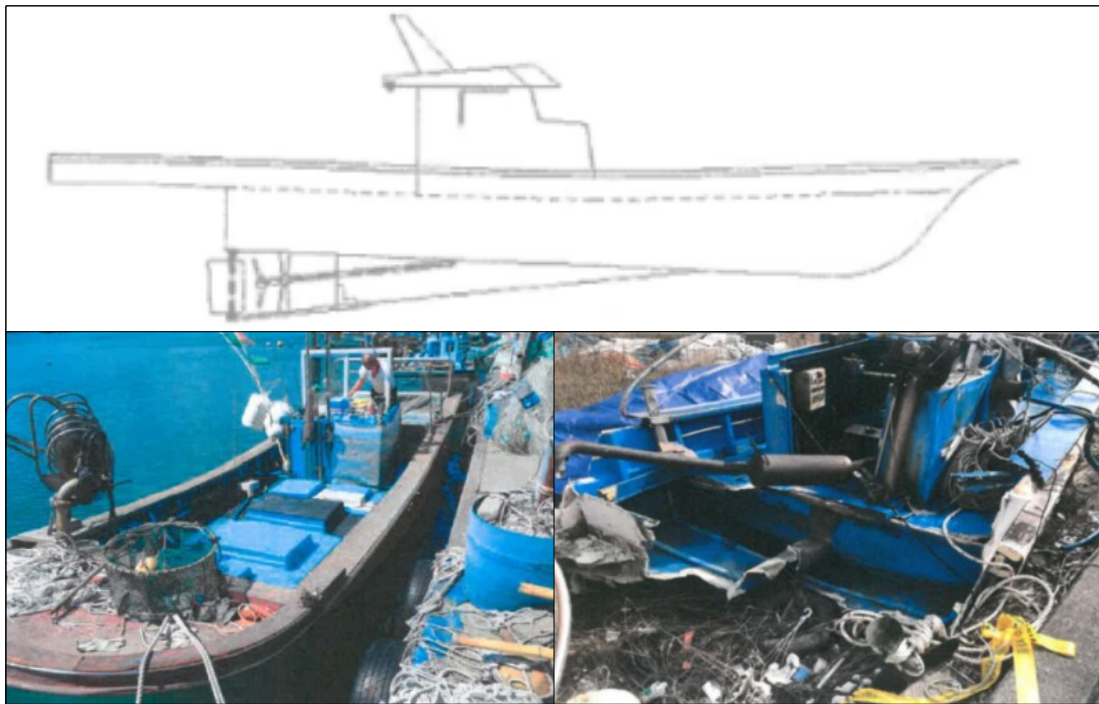
[그림 3] 어선 진곤호 간략도 및 사고 전·후 사진

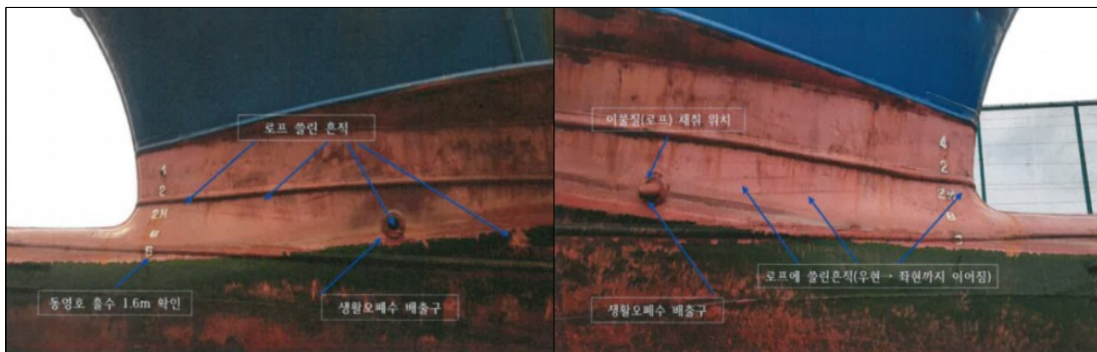
[그림 5] 동명호의 구상선수

포항해양경찰서장이 제출한 수사자료에 의하면 [그림 5]와 같이 동명호의 양현 구상선수부 표면에 사선 방향의 로프 등에 쏠린 흔적이 발견되었고, 진곤호 프로펠러와 샤프트에 감긴 로프의 규격은 약 22밀리미터와 약 18밀리미터였으며, 통발을 매달 수 있는 아릿줄과 약 26센티미터 크기의 멍(돛)을 묶었던 흔적이 확인되었다.

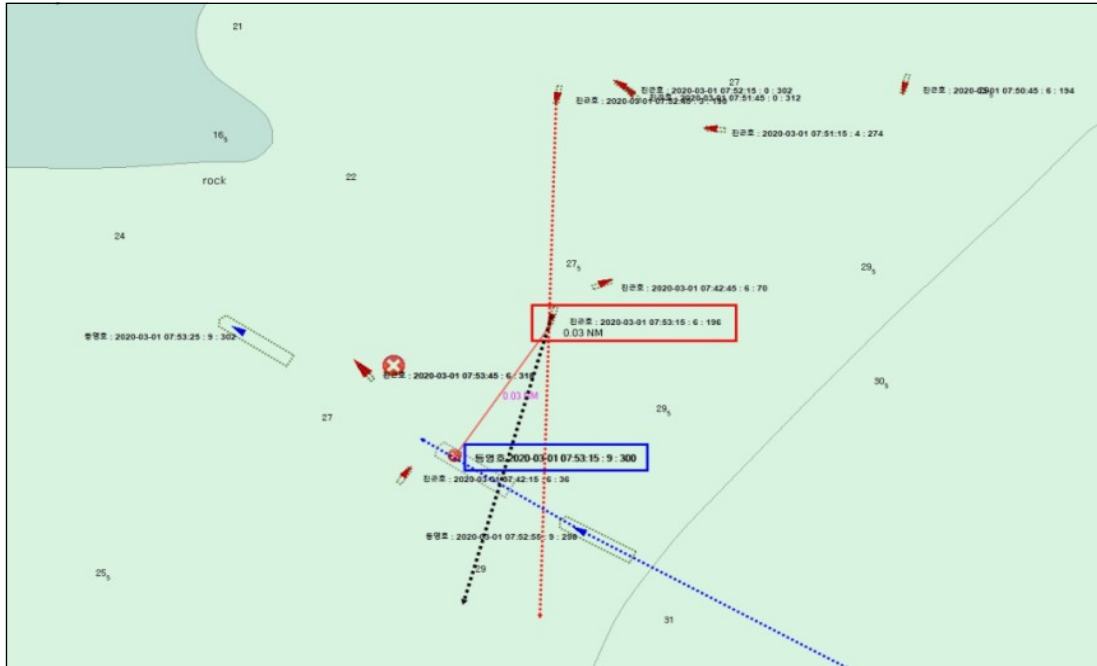
[그림 7] 양 선박의 항적

그러나 이 건 사고의 경우 목격자나 직접적인 증거가 전혀 없어 정확한 사고원인은 알 수 없으나 객관적으로 주어진 동영호와 진곤호의 어선위치발신장치(V-PASS) 자료, 각종 증거자료 및 당시 상황 등을 종합하여 판단해보면, ①동영호는 감포항 남방파제 등대 약 0.6마일 전방에서 자선 우현 전방 약 0.3마일 거리에 있는 진곤호를 육안으로 확인한 후 안전을 위하여 평상시보다 조금 더 남하하여 항행하였고, ②진곤호 선장은 심판정에서 약 0.2마일(약 370미터)의 거리를 두고 양선박이 교차하는 것이 위험하다고 진술하였으나 사고 당시 [그림 7]과 같이 동영호의 선미 쪽으로 통과하기 위하여 좌현으로 변침함으로써 상대선과 약 0.03마일(약 56미터) 거리로 근접하게 항행하여 로프에 감기게 되었으며, ③로프가 물에 잠길 경우 이론적으로 92% 정도가 물에 잠기기 때문에 원거리에서는 그 존재를 파악하기가 쉽지 않아 항행 중에 부유로프를 발견하기 어렵고, ④진곤호 선장 자신과 선수에 앉아 있던 선원도 자선의 전방에 있는 부유로프를 발견하지 못하였으며, ⑤매일 운항하는 항로에 부유로프와 같은 해상 장애물이 있으리라고는 예상하기 어렵고, ⑥국립과학수사연구원의 법화학감정서에 진곤호의 프로펠러와 샤프트에 감긴 부유로프와 동영호의 구상선수부에서 채취한 도료 성분이 일치하지 않는다는 의견이 제시되었으며, ⑦진곤호 선장의 진술 외에 동영호의 구상선수에 걸쳐있었던 부유로프가 진곤호의 프로펠러와 샤프트에 감긴 로프와 일치한다는 직접적인 증거가 제출되지 아니하였으므로 이를 받아들이지 않는다.

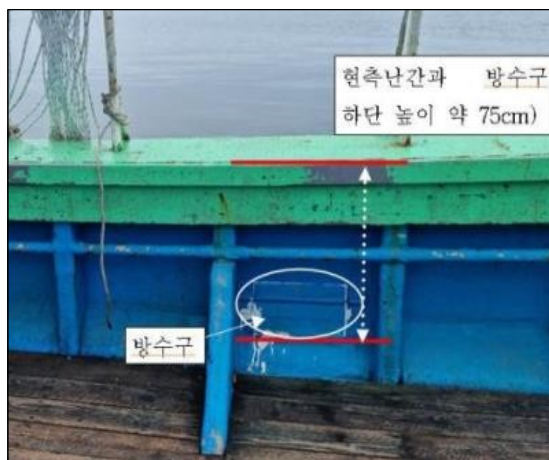
이 선박은 [그림 3과 4]와 같이 목갑판 위의 현측 난간 측면에 복원력을 유지하기 위해 다량의 해수가 현측 난간을 넘어 갑판에 들어차면 짧은 시간에 배수를 할 수 있도록 사각형 모양의 방수구(현측 난간에서 방수구 아래까지의 높이는 약 75cm이고, 크기는 길이 34, 폭 37, 높이 20cm)가 해면으로부터 약 50센티미터 높이에 좌우현에 2개씩 설치되어 있다.

[그림 3] 방수구의 위치

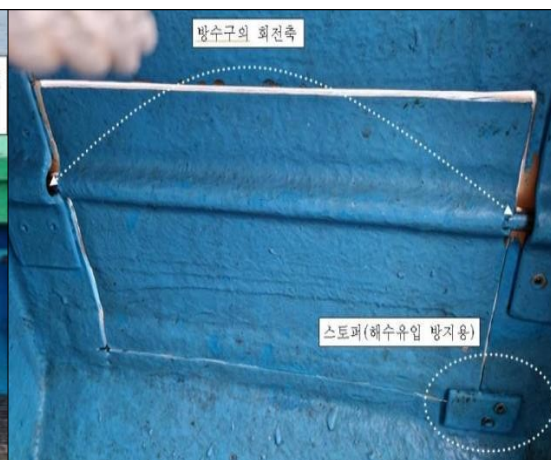
[그림 4] 방수구의 내측 모습
(수평 힌지식 플랩도어(Flap Door))

그리고 각 방수구의 내측 상단에 좌우 회전이 가능한 회전축과 수평 힌지식 플랩도어(Flap Door)가 설치되어 있어 해수 유입은 막고, 유입된 해수는 배출이 가능하다. 그러나 해수의 유입을 막는 스톱퍼가 두 군데 떨어져 있어 제 기능을 하지 못하는 상태였다.

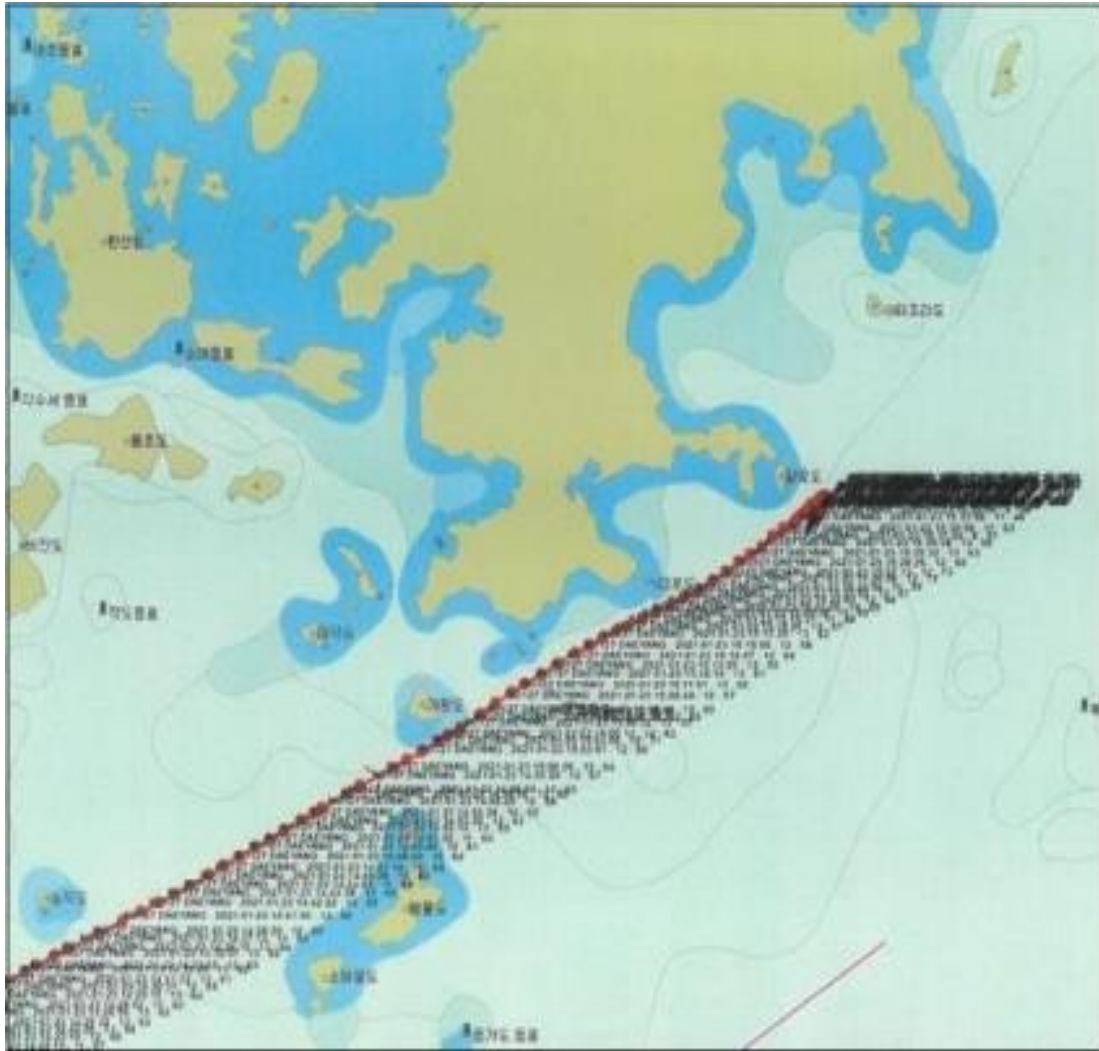
1등항해사는 기상정보를 확인하지 아니하여 풍랑주의보 발효 사실을 전혀 모른 채 항해를 지속하다가 제127대양호가 통영시 소재 매물도 북쪽 해상을 지날 무렵 해상의 날씨가 더 나빠지자 수동조타로 침로 약 060도, 속력 약 13노트로 항해를 계속하였다. 그런데 2021. 1. 23. 15:10경 초속 15초 이상의 북동풍이 강하게 불면서 약 3미터 이상의 삼각파도가 일었고, 제127대양호 갑판 위로 파도가 올라와 어창에 해수가 유입되기 시작했다. 그러나 1등항해사는 황천항해에 대한 준비를 전혀 하지 아니하였고, 선속을 감소시키지도 아니하였고 계속하여 선수 정면으로 파도를 맞으면서 항해를 지속하였다.

[그림 2] 제127대양호 항적

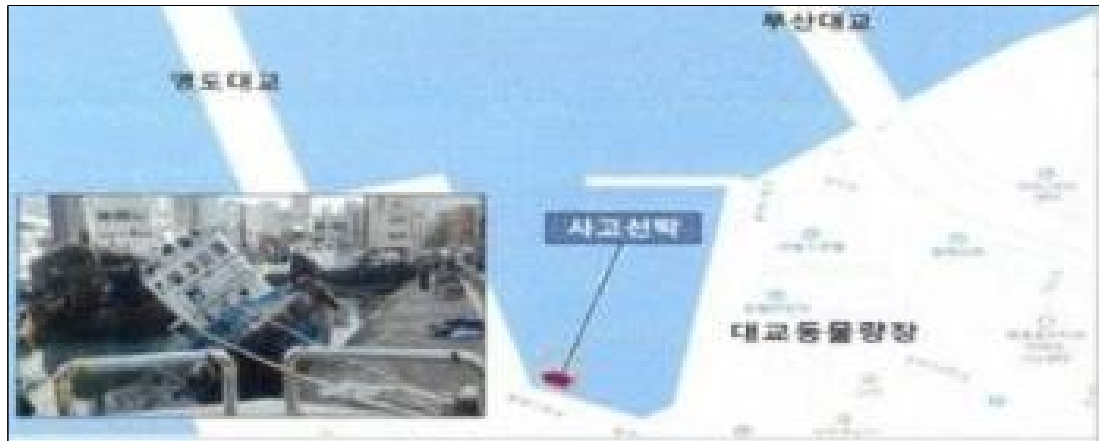
이후 선체가 계속 왼쪽으로 기울면서 선내에 잔존해 있던 경유 중 약 788 L가 해상으로 유출되었다. 사고 후 이 선박은 인양되었고, 이후 선박조사에서 좌현 선저 킹스톤밸브 주변 철판에 가로 10 cm × 세로 5 cm 크기의 파공이 발견되었으며, 파공의 형태가 불규칙적이고 주변이 부식되어 있는 것으로 보아 노후로 인한 파공인 것으로 판단되었다.

[그림2] 사고 당시 CCTV 모습 및 사고 위치

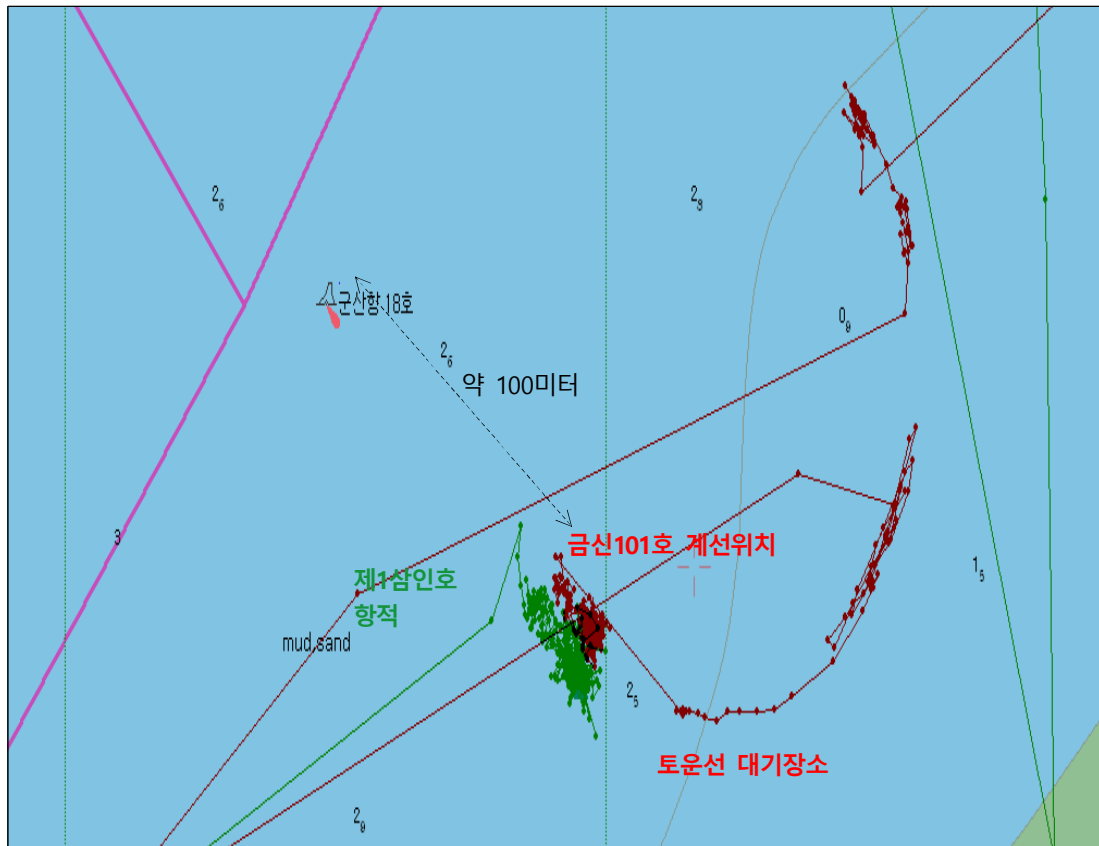
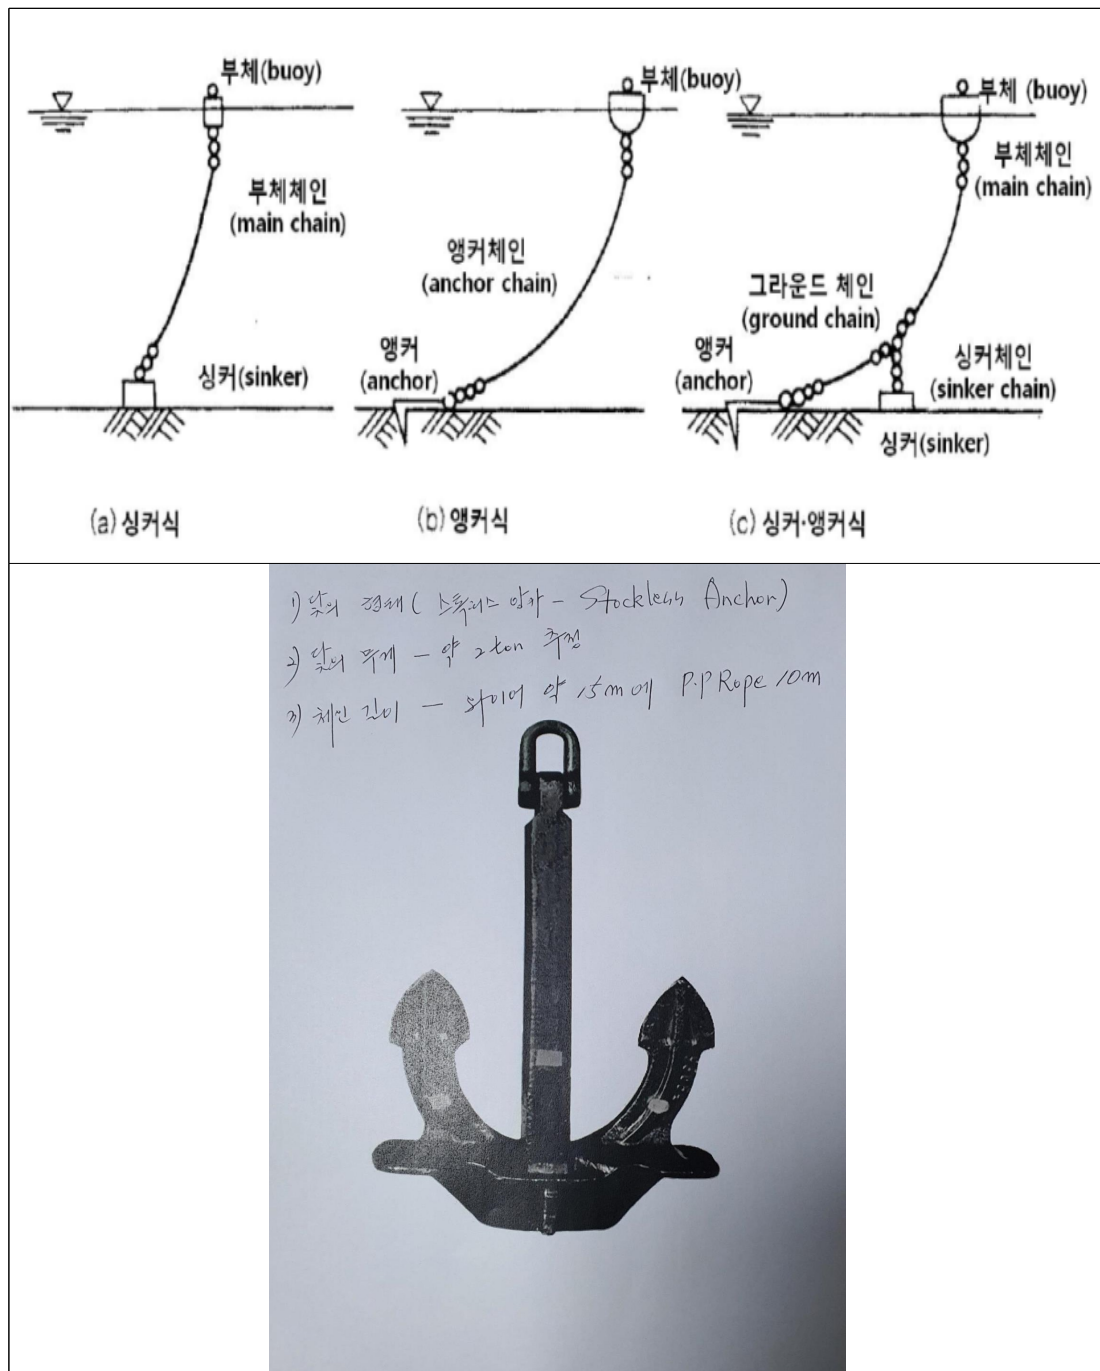
[그림 4] 작업용 계선부표의 형식(위)²⁾ 및 해당 계선부표의 사양(아래)

그러나 선장 A는 이 계선부표의 정확한 형식이나 닛의 무게 등을 시공사에 확인하지 않은 채 다른 작업선의 선장들이 하는 이야기만 듣고 계선부표의 닛 무게를 5톤 이상 될 것으로 잘못 알고 있었다.

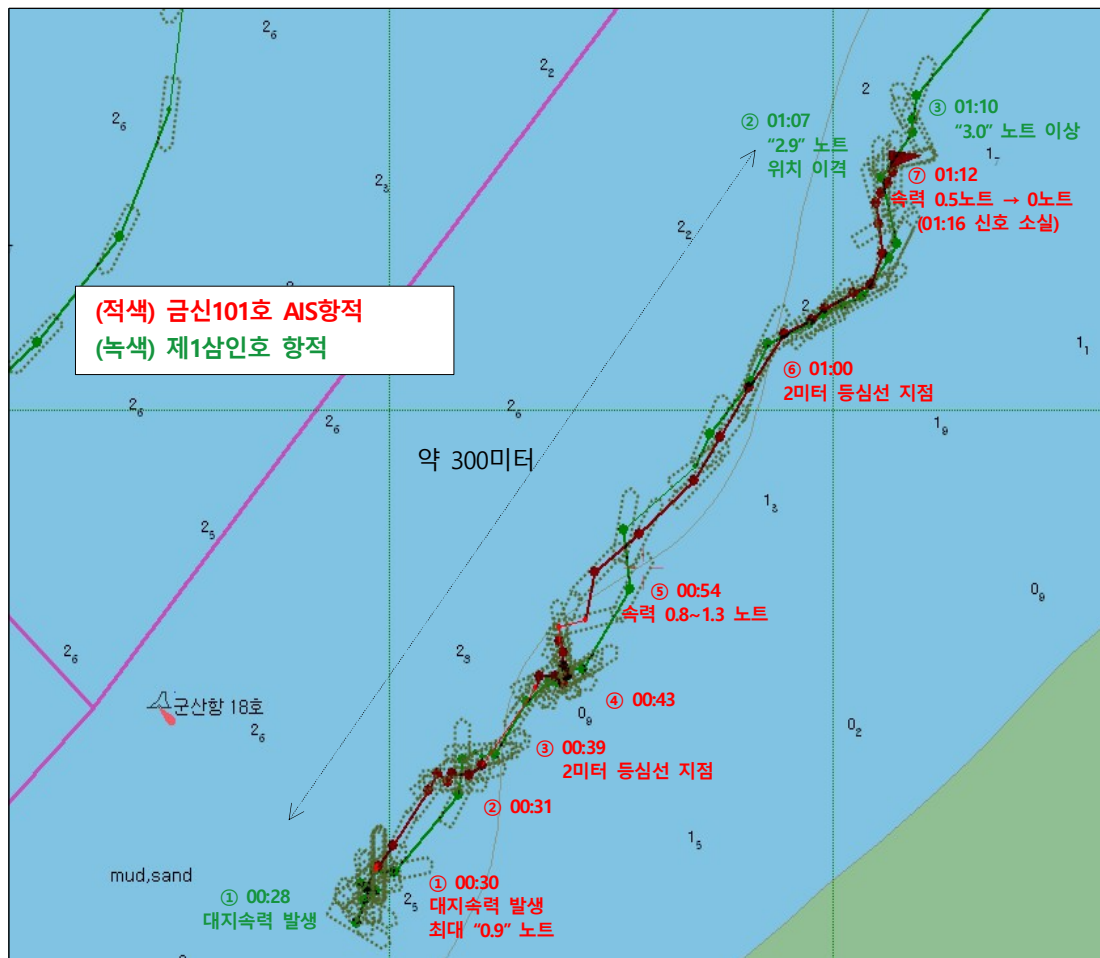
[그림 7] 사고 당시 AIS 항적

잠시 후 금신101호에 경사가 더욱 심해져 이 선박의 마스트가 제1삼인호의 선체에 부딪히는 상태에 이르자 이 사람도 제1삼인호로 이동한 다음 두 선박을 연결한 계류줄을 칼로 잘라 내었고, 금신101호의 선원들을 태운 제1삼인호는 그 동안 준비한 주기관을 사용하여 같은 날 01:07경 금신101호로부터 떨어졌다([그림 7]의 녹색 ② 위치).

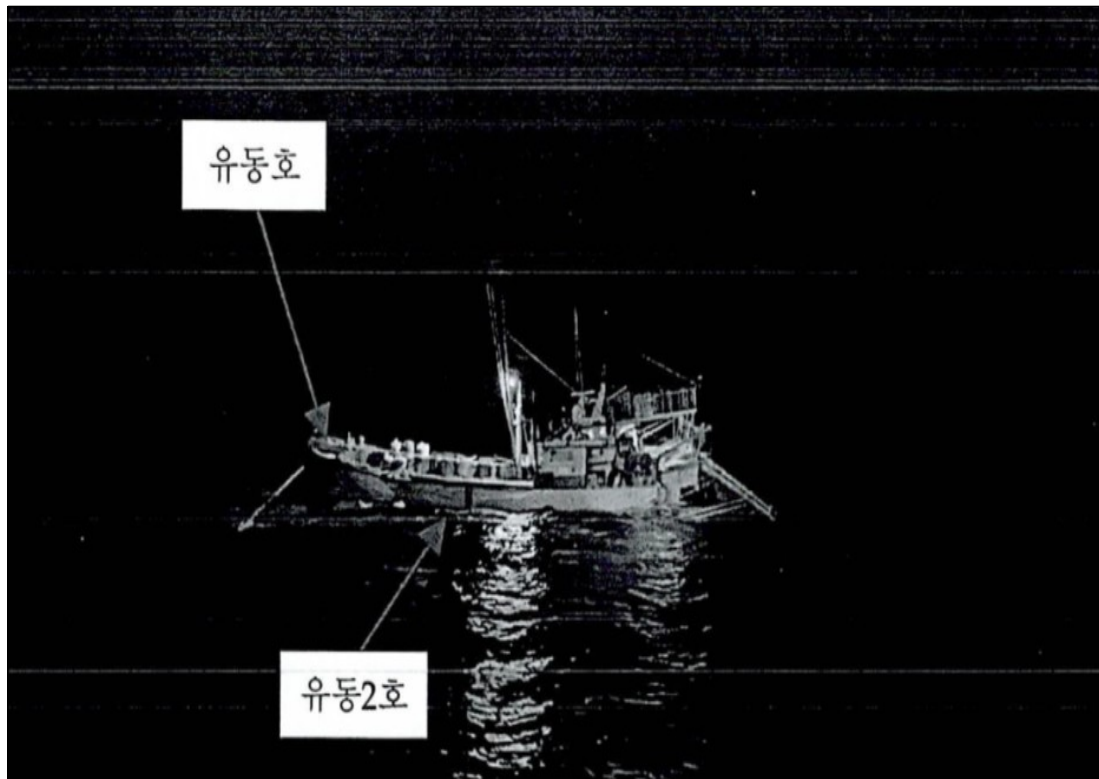
[사진 1] 좌현 경사 상태의 유동호 (해양경찰 경비정 촬영)

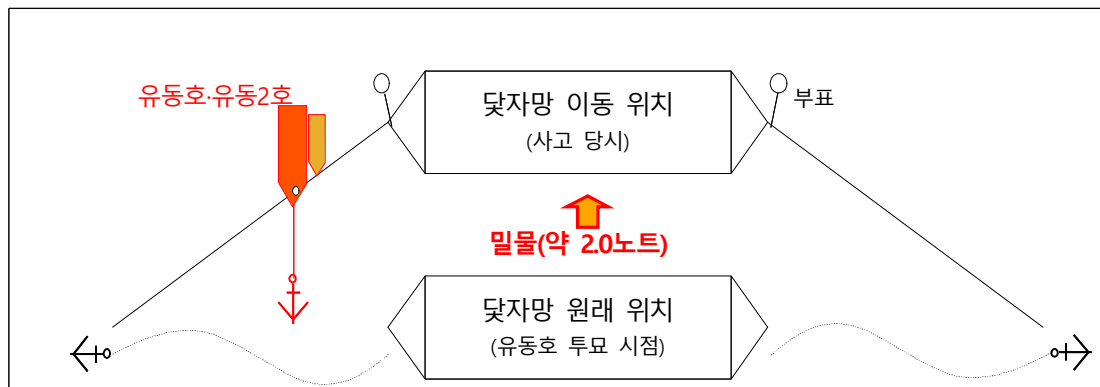
[그림 9] 유동호의 어구줄 걸림 상황 추정도

선장 A가 야간에 유동호의 투묘위치를 찾으면서 육안에 의존하여 주변에 미리 설치되어 있는 닻자망(부표)을 제대로 확인·식별하지 못한 채 투묘를 하여, ① 유동호는 밀물을 따라 투묘위치로부터 약 40미터 가량을 이동하였지만, ② 인근에 설치된 닻자망은 [그림 9]와 같이 유동호가 이동한 범위보다 더욱 멀리 조류의 흐름을 따라 이동하면서, ③ 닻자망 닻줄이 해저에 박혀 있던 유동호 닻의 위를 지나가다가 유동호의 닻줄을 타면서 이 선박의 선수 갑판 아래 선수재에 걸리게 된 것으로 보인다.

이와 같이 밧줄이나 선체에 조류의 영향을 많이 받는 다른 어구 등이 걸리게 되면 자체 대응이 어려운 경우가 많으므로, 투묘 또는 투망을 하기 전에 육안 및 레이더 등을 적극 활용하여 인근에 설치된 어구 등은 없는지를 철저히 확인하여야 하며, 혹시라도 이와 유사한 상황이 발생하면 지체하지 말고 전문 구난세력 등에 연락하여 도움을 청하여야 할 것이다.

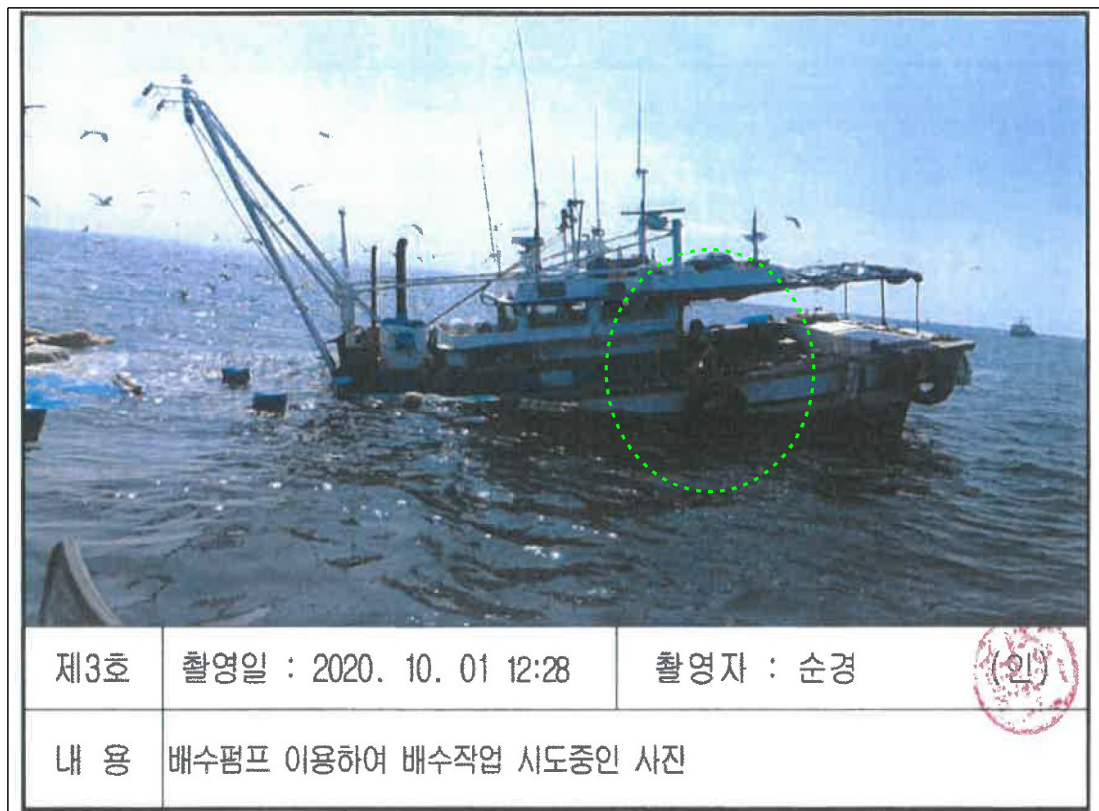
대천항이 있는 북쪽방향으로 이동하던 신아호는 기관 정지 후 대수속력을 상실하자 조류의 영향으로 선수방향이 남쪽으로 역전하였고, 이 과정에서 갑판 위로 유입된 해수로 1번·4번 어창 및 공소의 어창덮개가 유실되며 이 장소들이 침수되는 사건이 2020. 10. 1. 12:20경 충청남도 보령시 대천항북방파제 서단 남서방 약 0.96해리 해상인 북위 36도 19분 22초·동경 126도 29분 21초([그림 2]의 ⑤)에서 발생하였다.

[그림 3] 신아호 침수 상황

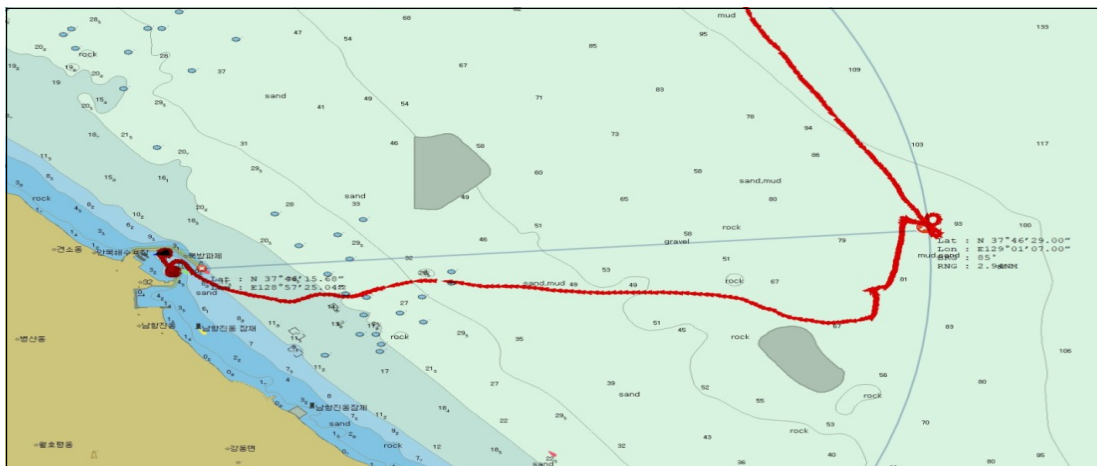
[그림 3] 사고 위치

예인선 선장 A가 트랜스시버(Transceiver)로 선두 E를 호출하였으나 응답이 없자 선두 E를 구조하러 가기 위하여 예인선 707대진호를 선화하는 순간, 2019년 10월 25일 14시 19분경 강원도 강릉시 강릉항 북방파제등대로부터 085도 방향, 약 3해리 거리인 북위 37도 46분 29초·동경 129도 01분 07초 해상에서 부산 제202한성호는 선체 가운데 부분이 접히듯이 부러지면서 침몰하였다.

따라서 이 선박의 선저부에 균열이 발생하여 침수가 진행되고 있었으나 즉각적인 수리를 하지 아니하여 침수량이 증가하고 있었음에도 모래를 화물창 중앙에 편중되게 만재한 상태로 운항함으로써 항행 중 선체 중앙부에 큰 굽힘 모멘트가 작용하여 호강과 새김이 반복적으로 발생하였고, 그 결과 인장 또는 압축 응력이 계획된 허용 응력을 초과하여 선저부의 균열이 급속도로 진행되면서 선체 가운데 부분이 절단되어 침몰한 것으로 판단된다.

가. 선박의 선저부에서 침수될 경우에는 침수 원인을 파악한 후 손상부위에 대하여 영구수리를 하여야 한다.

다. 그랩(Grab)을 사용하여 적·양하를 할 경우에는 그랩에 의한 선박 화물창 바닥의 손상 여부에 대하여 점검 및 정비를 하여야 한다.

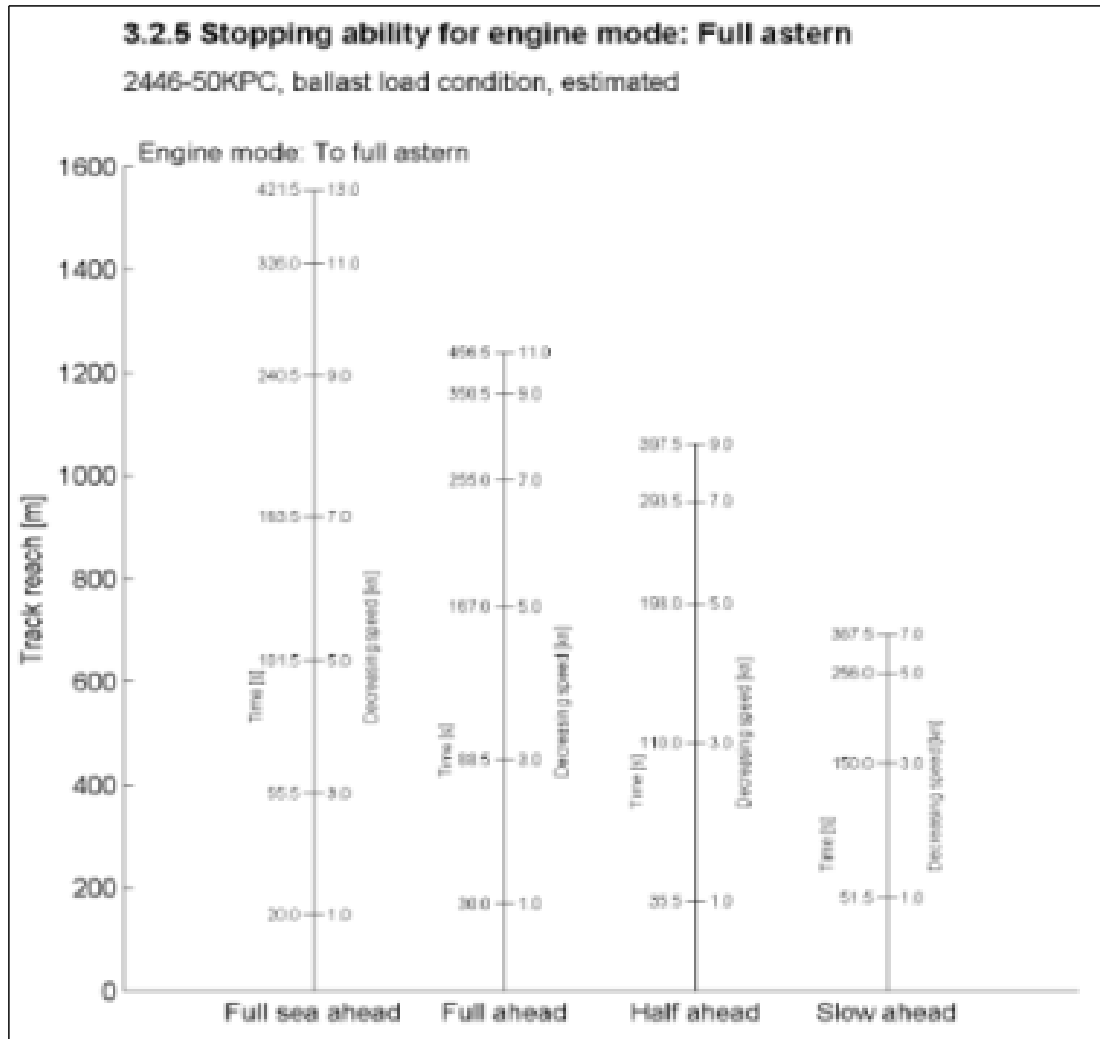
[그림 8] 동아 테미스의 공선상태 전속후진 사용 시 정지특성

그러나 ① 본선의 속력이 5~6노트인 상태에서는 예선의 효과가 나타나기 시작할 뿐이고 본선의 속력이 3노트 이하일 경우 본선을 멈추거나 회두시키는 실질적인 효과가 나타나는 점, ② 속력 5노트에서 정지할 때 까지의 이동거리가 256m인 점 등을 고려할 때 도선사 A가 주기관 전속후진을 사용하였더라도 이 선박은 대한항공돌핀과의 접촉을 피하기 어려웠을 것으로 판단된다.

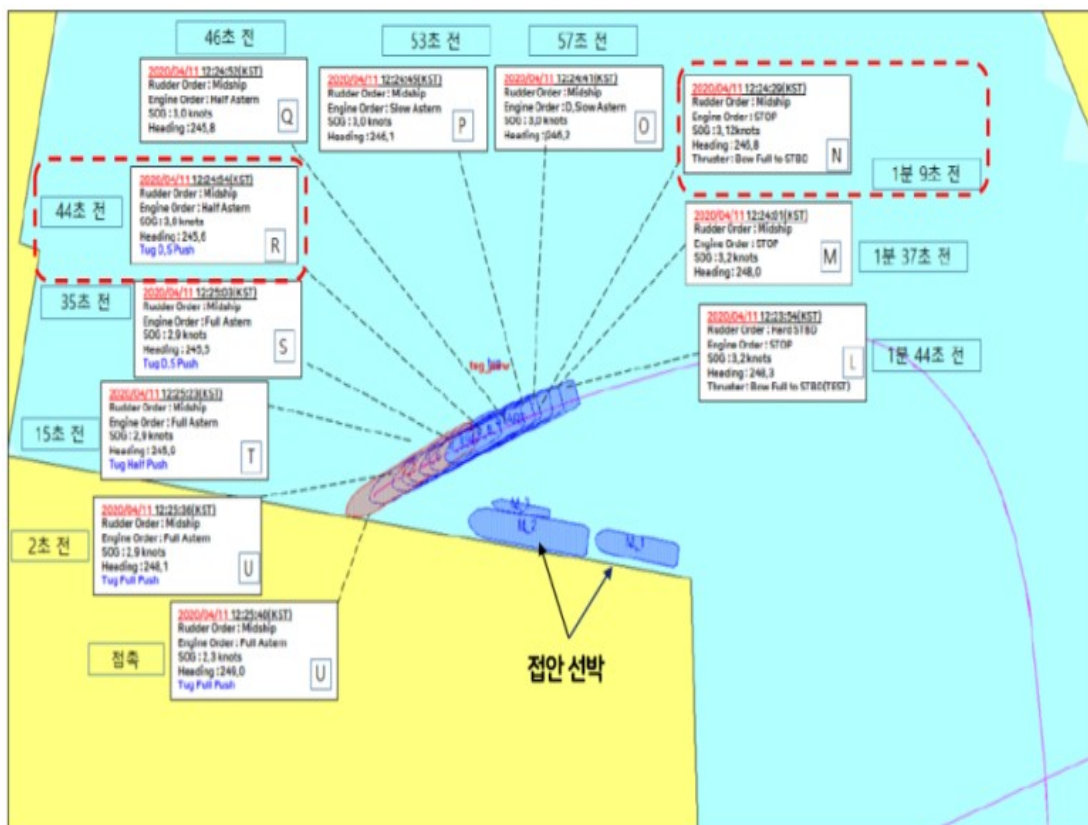
[그림 2] 나비그8 스카이 부두접촉 상황도

이 충돌사고로 63번석 부두가 길이 약 6.5m, 폭 약 2.9m 정도 파손 되었고, 이 선박의 구상선수가 손상되었다.

이 부두접촉사건이 발생하는 과정에서 해양사고관련자는 부두접촉이 발생하기 1분 9초전인 12:24:29경 부두와의 거리가 약 130m 떨어진 [그림 2]의 'N' 지점을 시침로 247도, 속도 3.1노트로 지나며 선수횡추진기를 우현전속(Full to Stb' d)할 것을 지시하였고, 이때부터 이 선박이 부두와 접촉할 때까지 선수횡추진기는 제원 상 최고출력의 76%출력으로 작동되었던 점을 고려하여, 만약 해양사고관련자의 지시대로 선수횡추진기가 제원 상 출력의 100%로 작동하였더라면 이 선박이 부두와 접촉을 피할 수 있었는지의 여부와 부두 접근속도를 줄였을 경우 접촉 회피가능성에 대해 '세이프텍리서치' 에 연구용역을 의뢰하였고 그 결과 [그림 3]과 같이, ① 선수횡추진기가 제원상 출력의 100%로 작동하였어도 부두와 접촉을 피할 수 없으며, ② 선수횡추진기를 우현전속(Full to Stb' d)할 것을 지시하던 시점에서 3.1노트이던 접근 속도를 2.0노트로 낮추면 여유있게 부두와 접촉을 피할 수 있었다는 것을 알 수 있었다.

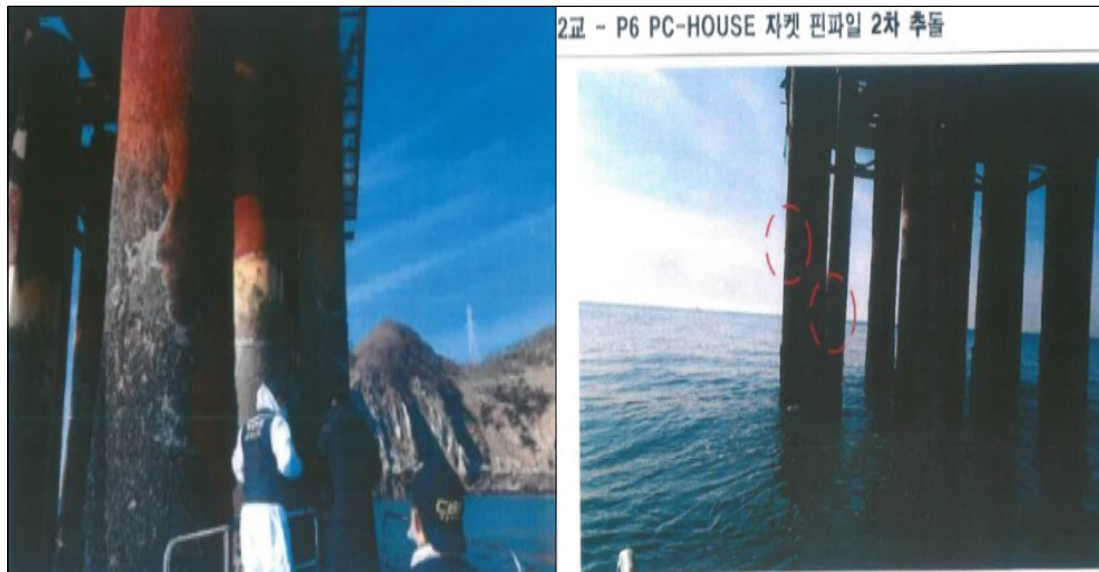
[그림 11] 사고발생 교각공사시설 접촉부위(왼쪽이 희생강관, 오른쪽이 자켓핀파일)

사고시점은 저조 1시간 전이었으므로 교각공사시설이 상당부분 수면 위로 드러났을 것으로 보이는데(그림 11의 교각공사시설 접촉부위 참조), 비록 교각공사시설에 대한 적절한 항로표지가 없었다고 하더라도 육안에 의한 경계를 소홀히 한 것으로 볼 수밖에 없다(사고당시 챔피언호에는 쌍안경도 비치되어 있지 않았다).

이처럼 챔피언호가 교각공사시설 2기가 설치된 수역을 통과하면서 레이더 및 육안에 의한 경계를 소홀히 한 것은 이 사고의 직접적인 원인이 되었다고 판단된다.
