2022 해양안전심판사례집

(2021. 1. 1 ~ 12. 31)

해 양 수 산 부
중앙해양안전심판원

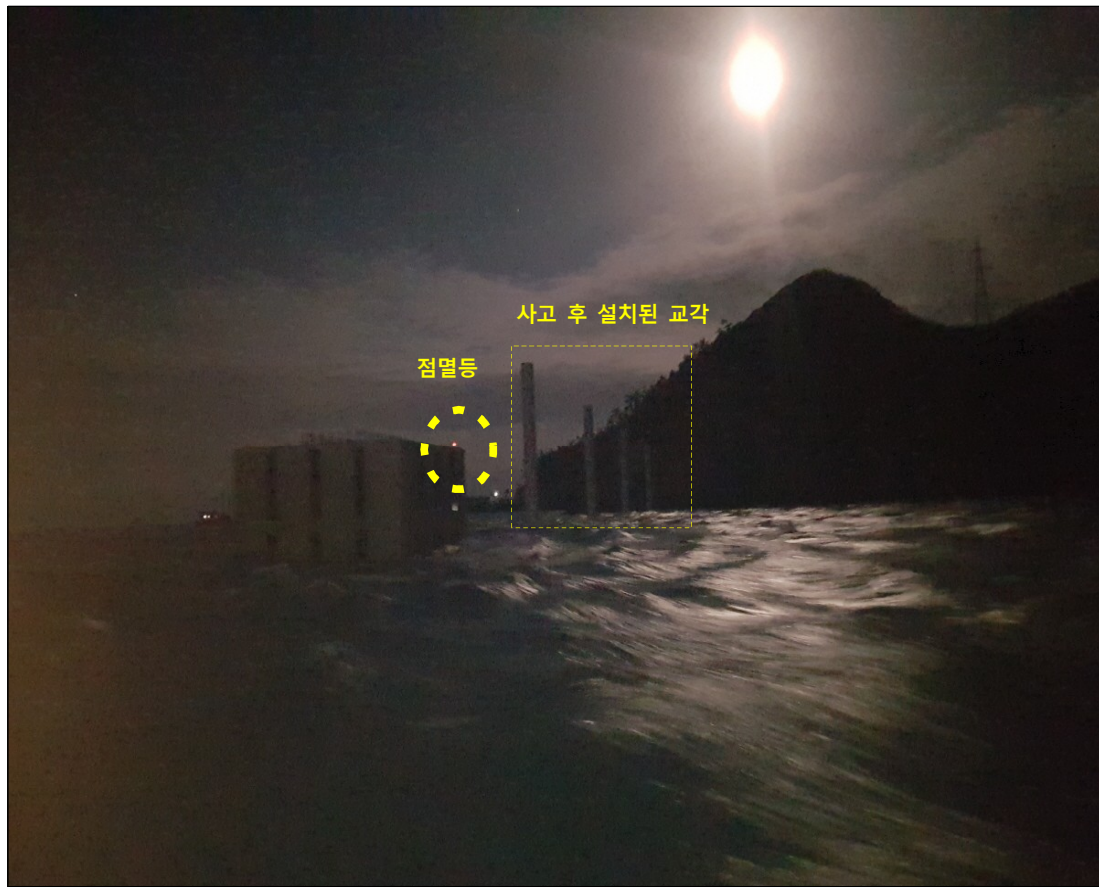
[그림 12] 조사관 현장검사(2020. 12. 2.)

또한, 조사관이 2020. 12. 2. 실시한 현장검사에 의하면, “사고해역은 명도와 보농도 사이 좁은 수로로 인접한 바다에 비하여 물살이 세고 파고가 높게 이는 특성이 있음”, “검사 당시 대체로 맑고 달빛이 밝아 시설 존재를 미리 알고 유의하여 쌍안경을 이용해서야 인지할 수 있었음”, “점멸등이 시설 상단에 설치되어 근접하면 소형선 조타실에서는 오히려 인지하기 쉽지 않음” 등을 알 수 있는바, 야간 저조시간대에 통항하는 소형선박에서는 교각공사시설을 인지하지 어려웠을 것으로 보이며, 결국 B가 교각공사시설에 대한 표시를 부적절하게 한 것은 이 접촉사고 발생과 무관하다고 보기 어렵다.

이 접촉사건 후 B가 ‘말도-보농도-명도’ 사이의 공사구역에 등부표 6기를 설치하고, 관련 항행통보를 한 것은 인정된다. 그러나 ① 등부표는 공사구역을 표시하는 항로표지로 통항선박의 경각심을 불러일으키기는 하나, 직접 공사시설물의 위치를 표시하지는 못하는 점, ② 이 사건 공사시설물이 교량·교각으로 완성되기 전이기는 하나, 야간에 통항하는 소형선박의 안전에 위험이 되는 점에서 완성된 교량과 별다른 차이가 없는 점, ③ 사고 후 교각들이 추가로 설치되고 있으나 해당 교각에는 아무런 표지가 설치되지 않은 점(그림 12 참조), ④ 앞으로 공사기간이 2년 정도 남아있는 점 등을 고려할 때 향후 이러한 사고의 재발방지를 위하여 ‘교량·교각 공사시설물 식별을 위하여 관할 지방해양수산청과 협의하여 공사단계별로 교량표지에 준하는 적정한 표지를 설치하는 것’이 필요하다고 보인다.

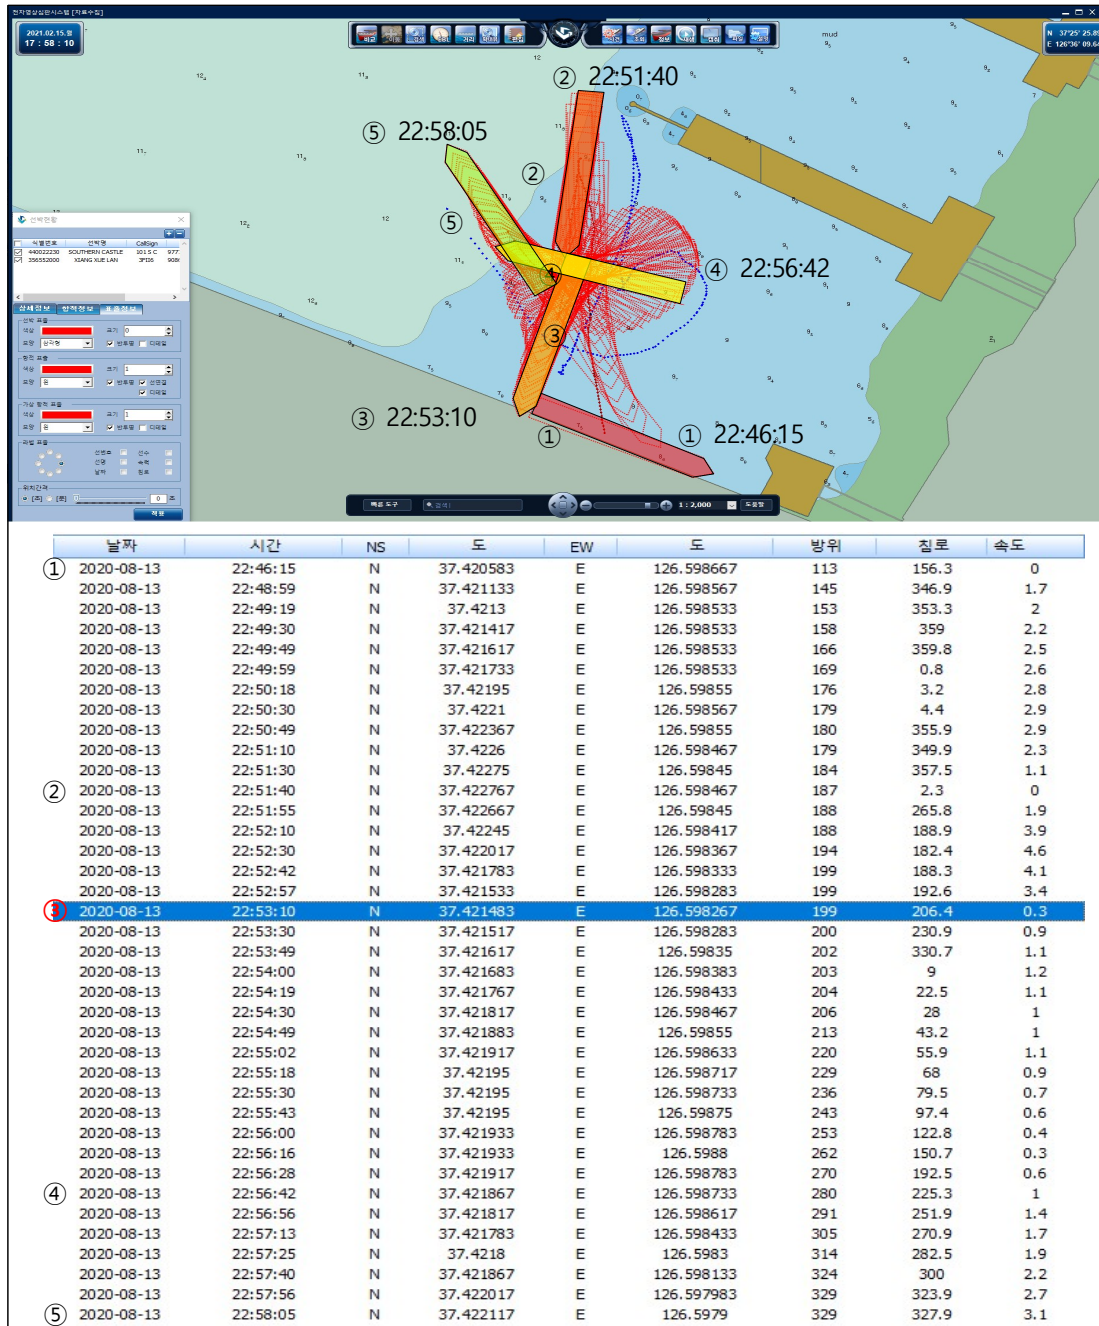
[그림 5] 접촉사고 당시 상해란 항적

그러나 상쾌란이 아직 선미조차 4번 선석 끝단을 통과하지도 않은 위치에서 우회두하고 후진 속력이 2.9노트까지 높아지면서 선미가 4번 선석의 끝단에 근접하게 되자 선미에 배치된 항해사와

상훼란은 선장이 타와 바우스러스터의 사용을 정지(“Midship, Bow Stop”)한 후에도 계속해서 4번 선석에 접근하였으나 다행히 선석에 접촉에 하지는 않았지만([그림 5]의 ② 참고), 계속된 전진 기관 사용으로 인하여 오히려 22:51경부터는 전진 속력이 가속되기 시작하였는데 그림에도 불구하고 상훼란 선장이 별다른 기관 사용을 지시하지 아니하자, 도선사 A는 22:52경 기관을 정지(“Stop Engine”)시킨 후 연달아 기관을 전속 후진까지 사용(“Dead Slow Astern” → “Full Astern”)하고 씨던캐슬호에게 전속으로 대응(“풀로 미세요”)하도록 하였다.

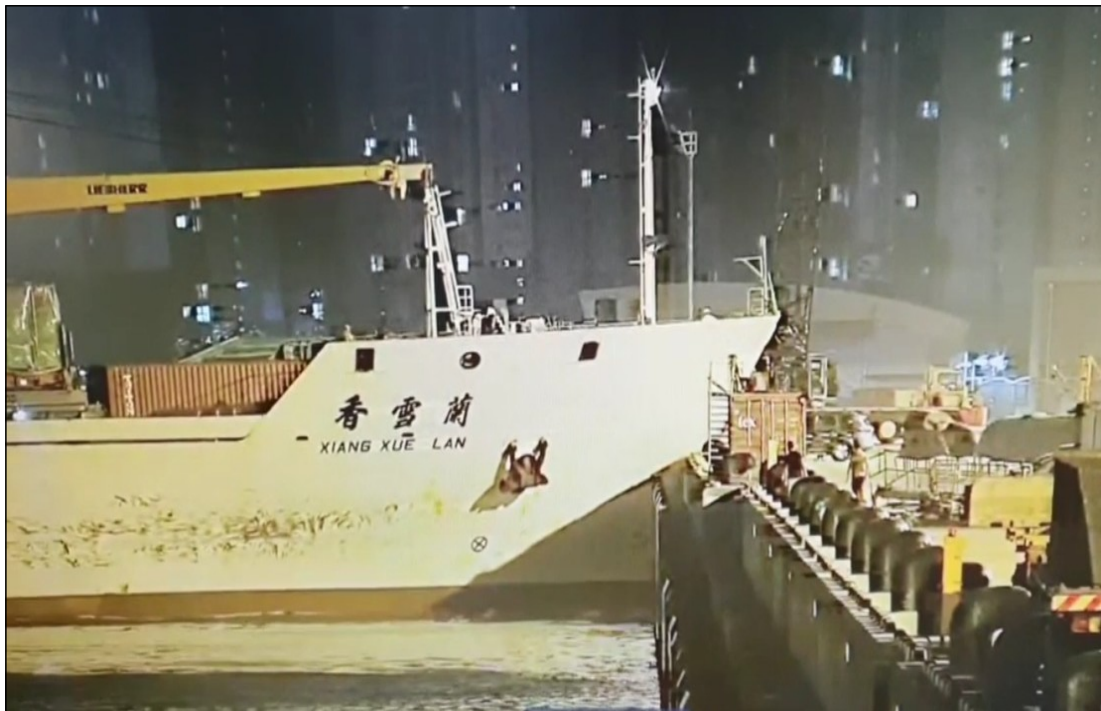
[그림 6] 상훼란 부두접촉 상황

이후 상훼란의 전진 속력은 4.6노트까지 이른 후 점차 줄어들었으나 계속하여 선수 방향으로 진행하다가 2020. 8. 13. 22:53경 인천항 신국제여객터미널 5번 선석과 6번 선석 사이인 북위 37도 25분 15초·동경 126도 35분 52초 지점에 [그림 6]과 같이 거의 직각으로 접촉하였다.

이 부두접촉사고로 인천항 신국제여객터미널 부두 5번 선석과 6번 선석 사이의 안벽 일부와 격자기둥 1개가 일부 파손되고 부두 하부가 파공(길이 3.7m x 너비 2.7m)되는 손상을 입었고, 상훼란의 선수부 외판이 파손(길이 3.7m x 0.45m)되고 구상선수부 일부가 굴곡 되는 손상이 발생하였다.

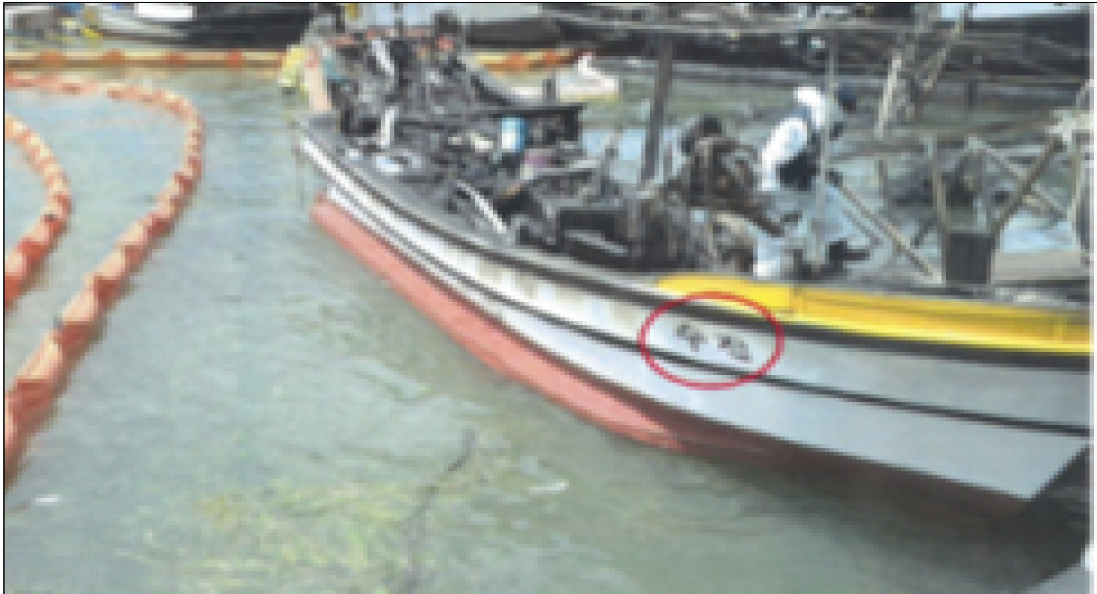
[그림1] 사고 후 수진호 모습

이러한 전선의 노후화로 인해 전선에서 절연손상에 의한 단락(감식결과 단락흔 다수 발견)이 발생하였으며 이로 인한 화염이 주위 가연성 물질을 태우며 수진호 선미부를 태우기 시작하였고 이 불꽃이 바람에 의해 주위 인근에 접안하고 있던 선박으로 확산된 것이다.

해양사고관련자 A는 수진호의 선박소유자 겸 선장이다. 또한 선박 건조 이후 이 선박은 인수한 이래 약 24년간 이 선박을 운항하여 왔다. 이러한 경우 노후 선박일수록 화재 위험에 노출될 경우가 많으므로 평소 배전반의 유지 보수를 철저히 하거나 주기적으로 전문 수리업자에게 그 점검을 위탁하여야 한다. 그럼에도 불구하고 전선의 관리를 소홀히 하여 배전반 전선 절연손상이 발생하게 방치한 행위는 이 사람의 직무상 과실이다.

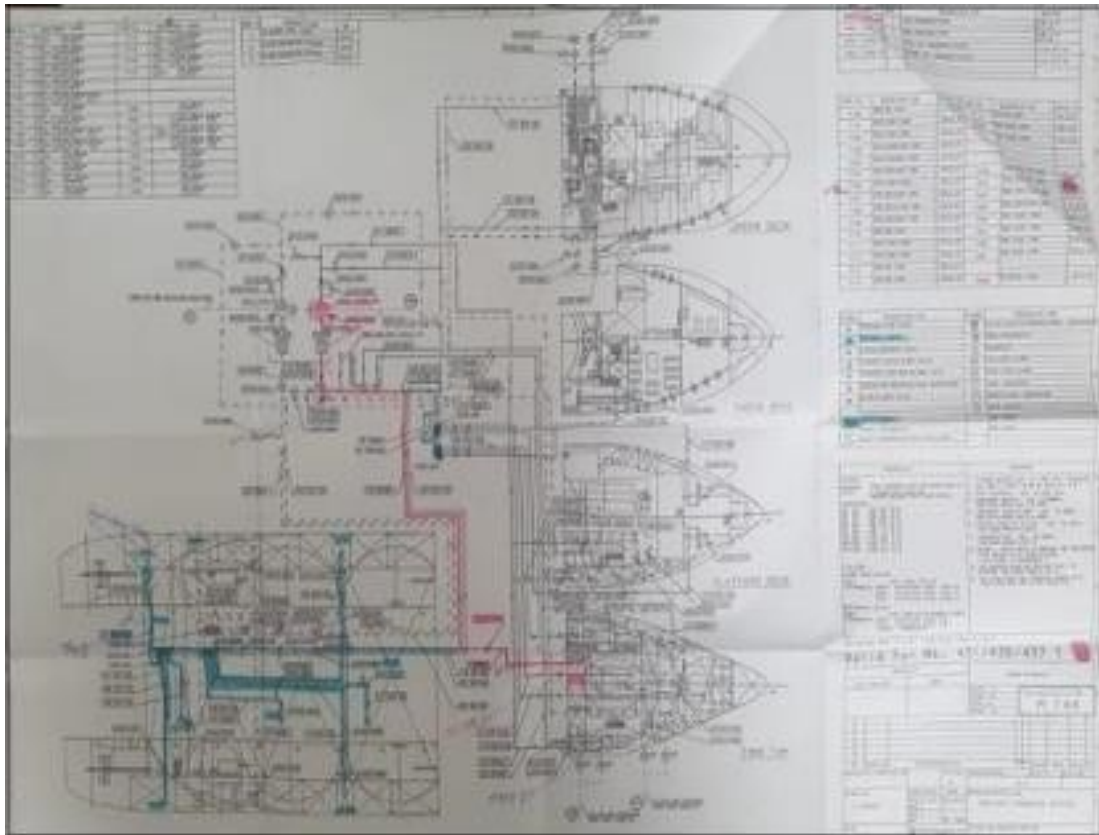
[그림 2] M.D.O./H.F.O. 이송 시스템 도면

F. O. 드레인 탱크는 연료유 저장 탱크와도 연결되어 있는데, F. O. 드레인 탱크는 111번, 112번, 116번, 117번 등의 연료유 저장 탱크 보다 아래쪽에 있어, 버터플라이형 이송밸브 (A723-048)가 열려 있으면 연료유가 중력에 의해 F. O. 드레인 탱크로 이동될 수 있다.

위 이송밸브는 버터플라이형으로 되어 있어 조금 덜 돌아가면 완벽한 차단이 되지 않으며, 외관상으로는 밸브가 제대로 잠겼는지 확인하기도 쉽지 않다. 밸브를 분해하여 내부를 살펴보기도 쉽지 아니하여, 평소에는 육안으로 점검하거나 한 번 씩 여닫아 보는 정도의 점검에 그치고, 실제 문제가 발생하였을 때 이송밸브를 교체한다.

이송밸브(A723-048) 오작동 또는 이송밸브 손상으로 인하여 빌지 웰에 기름이 고이게 되었을 가능성이 높다. 갑자기 많은 양의 누유가 일어났고, 주기관의 배기온도가 상승하는 등의 이상증상이 발견되지 아니하였으며, 누유가 의심되는 주기관을 정지하였어도 계속해서 빌지 웰에 연료유가 고였다는 사실들은 이를 뒷받침한다.

라. 연료유를 이송하기 전 해당 선박의 연료 이송 시스템을 철저히 숙지하여, 의도치 않은 혼유(混油)나 누유(漏油)를 방지하여야 한다.

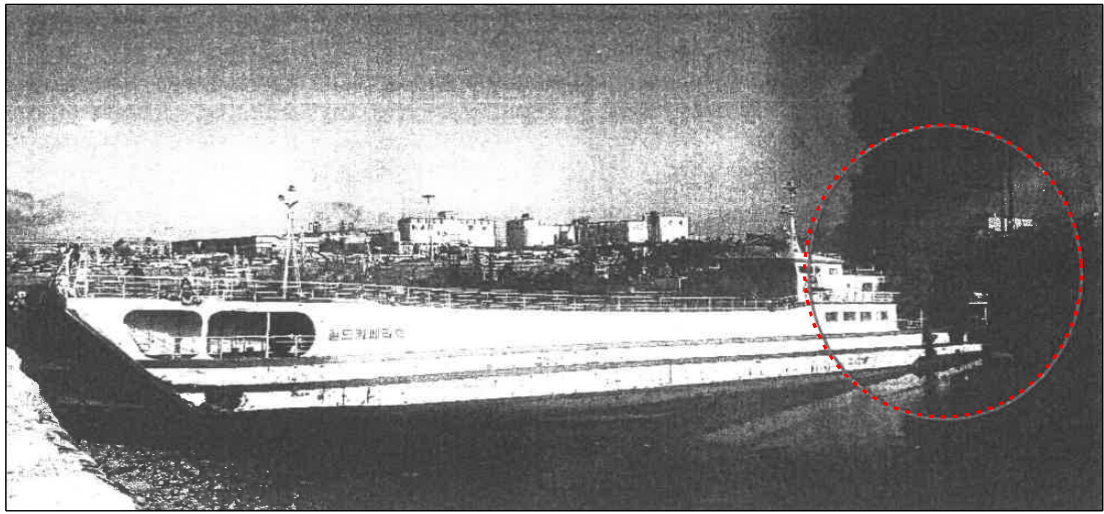
[사진 2] 골드카페리호 화재 상황

골드카페리호가 정박해 있던 중 발생한 이 화재사고로 별다른 인명피해는 발생하지 않았으나, 1층 내부공간과 2층 식당이 전소되고 주변이 소훼되는 등의 피해가 발생하였다.

이 화재사건 후 연평해운은 골드카페리호를 상가하여 화재로 손상된 구역을 수리하였으며, 전기설비에 대하여는 1층 및 2층의 분전반, 각종 조명설비, 전로(거래명세서 기준 약 1,050미터) 등 전기설비를 교체하였다.

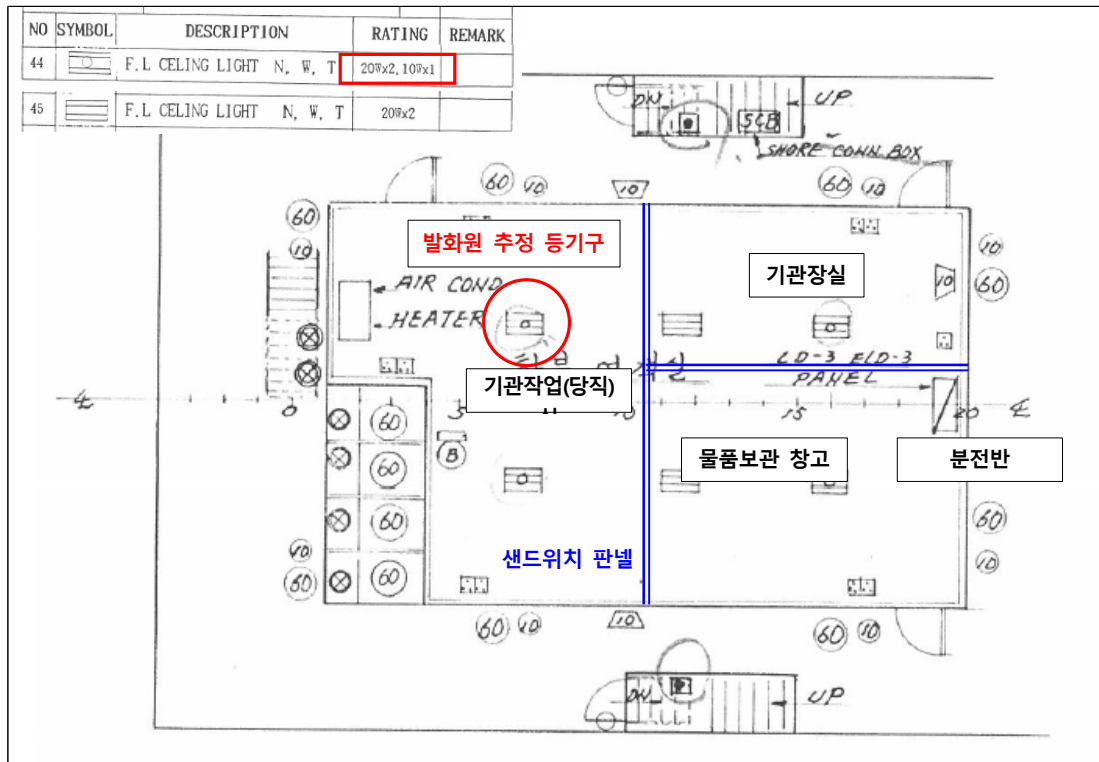
[그림 3] 골드카페리호 1층 배치도 및 발화원 위치

이 화재사건의 발화장소는 골드카페리호 1층, 2층, 기관실 등의 소훼형태에 볼 때 [그림 3]에 표시된 1층 내부공간 중 기관작업(당직)실로 특정할 수 있고, 이 공간 내에 좌현 선미쪽에서 발생한 화재가 다른 1층 공간과 2층 식당으로 확산된 것으로 추정 가능하다고 감식되었다.

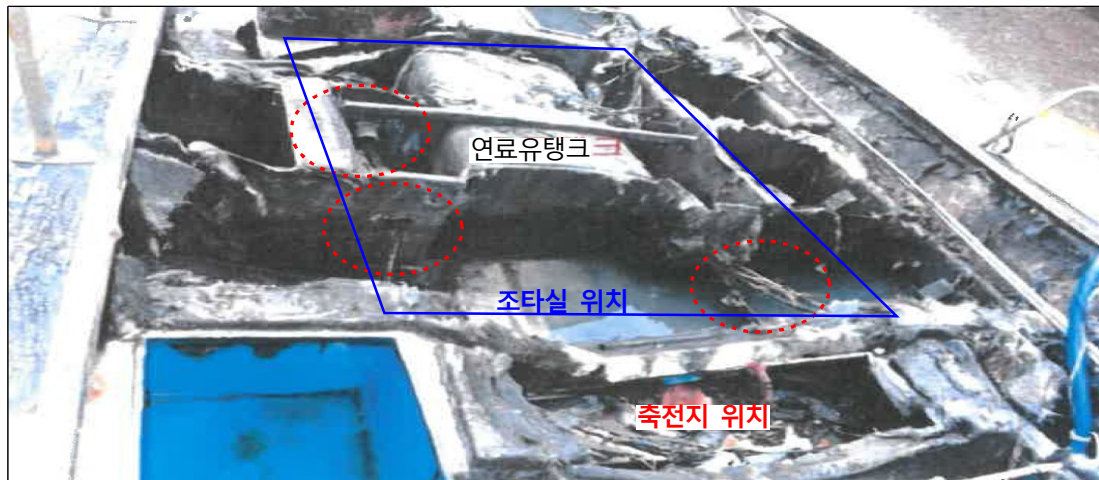
[그림 2] 연료유탱크 주변의 전선 및 전로(電路)

누리호의 전기계통은 “선외기-축전지-배전반-전기설비”로 구성되고 배전반과 선외기 시동장치가 조타실에 있으므로, 전기계통을 구성하는 일부 전선들은 [그림 2]에서 알 수 있듯이 조타실 하부에 연료유탱크가 설치된 공소와 그 인근의 격벽을 통과하여 다른 곳에 있는 축전지나 선외기와 연결된다.

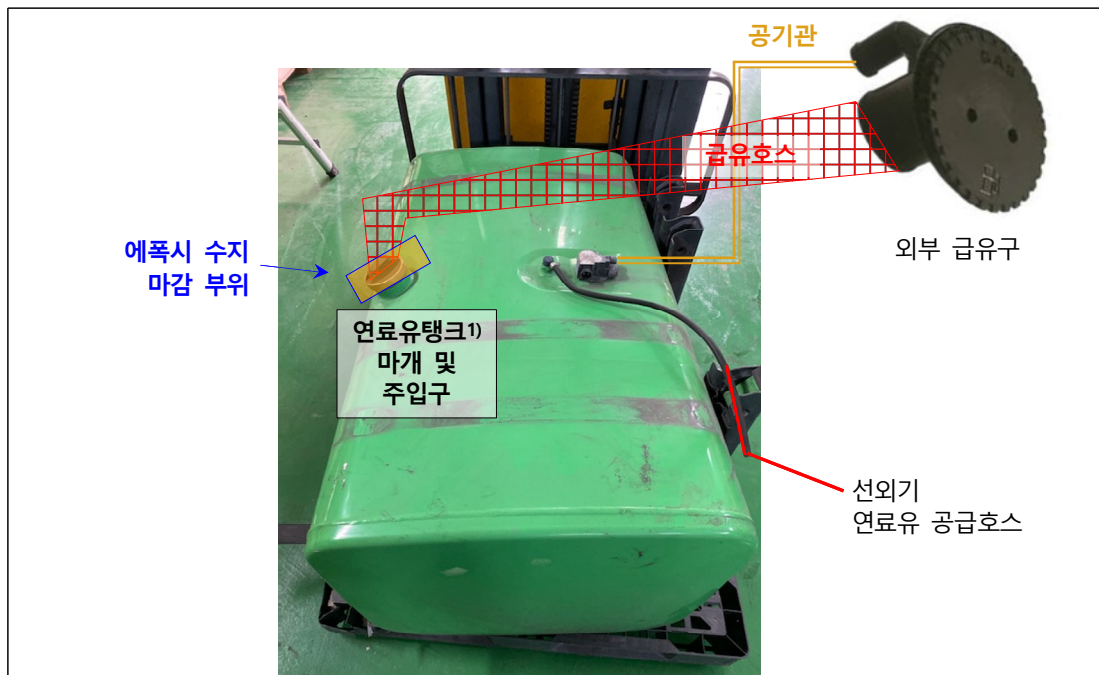
[그림 4] 누리호의 급유호스 등 연결형태

선외기 설치업자는 누리호 연료유탱크가 트럭용이라서 이 연료유탱크의 주입구와 선외기용 급유호스의 고정·연결을 위한 규격화된 부품이 없자, [그림 4]과 같은 방법으로 ① 급유호스의 한쪽은 공기관과 함께 조타실 외벽의 외부 급유구에 고정하여 연결하고, ② 다른 한쪽은 마개를 떼어 낸 연료유탱크의 주입구 안에 넣어 인입시킨 후, ③ 연료유 호스 고정 및 누유 방지를 위해 연료유탱크 주입구와 급유호스의 연결부를 에폭시(Epoxy) 수지로 마감하였다.

그러나, 누리호의 경우 선외기용이 아닌 트럭용 연료유탱크가 설치되는 바람에 선외기용의 규격화된 부품을 확보할 수 없었고, 이러한 이유로 선외기 설치업자는 단순히 급유호스를 연료유탱크에 인입하고 나서 그 연결부를 에폭시 수지로 마감한 것으로 보인다.

특히 누리호와 같이 높은 출력의 선외기를 사용하는 어선의 경우 상당한 진동과 충격이 발생할 수 있고, 연료유탱크와 급유호스는 서로 재질과 선체에 고정된 방식이 달라서 이러한 외력이 서로 다르게 가해지므로 운항을 반복하는 과정에서 에폭시 수지 마감부에 균열이나 탈락이 발생할 개연성이 있는데, 일단 마감부가 훼손되면 연료유계통에 있던 휘발유나 유증기가 이곳으로 누유 또는 유출되어 조타실 하부 공소에 폭발범위를 형성한 채 축적될 수 있다⁴⁾.

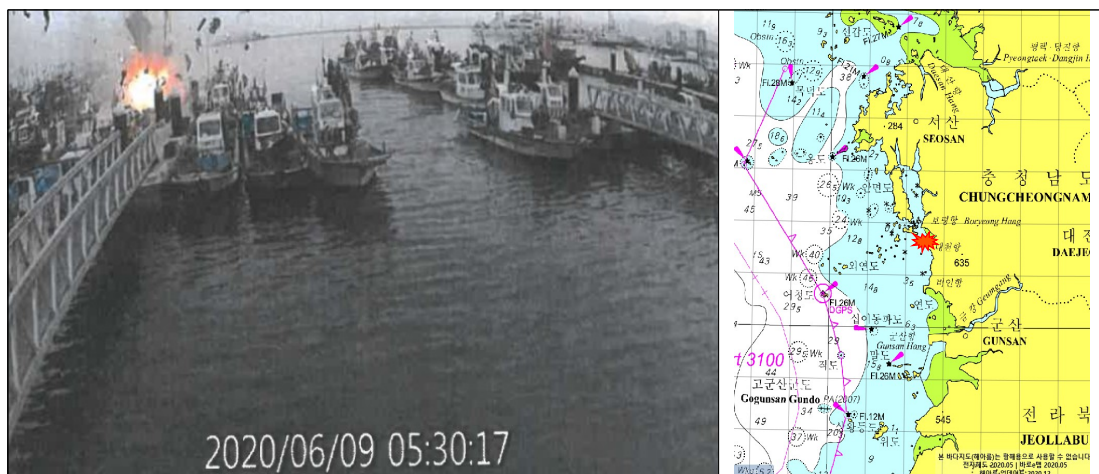
[그림 5] 누리호 폭발 상황 및 사건 발생장소

잠시 후 이 사람이 선외기 시동 스위치를 켰 2020. 6. 9. 05:30경 충청남도 보령시 대천항 소형어선부두 해상인 북위 36도 19분 41초·동경 126도 30분 55초에서 누리호 조타실 하단 공소에서 폭발이 일어나는 사건이 발생하였다.

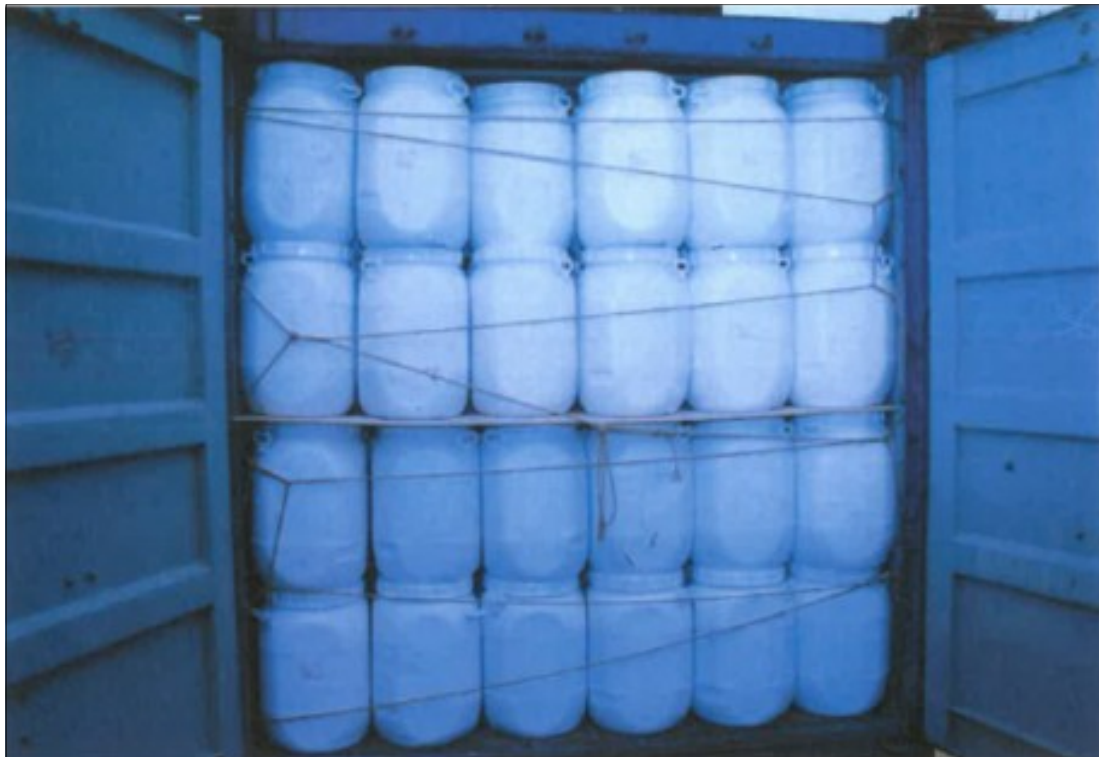
[사진 2] Calcium Hypochlorite 적부 사진

구체적으로 ① 수경첨가제라고 기재된 KMTCHKG 3564260은 드럼 2,720통(드럼 한 개당
42.8kg)이 5개의 컨테이너에 544통(23,283kg)씩 나누어 적재되어 있었고, ② 살균제라고
기재된 KMTCHKG 3564393 및 KMTCHKG 3566482에는 각각 드럼 2,176통(드럼 한 개당
42.8kg)이 4개의 컨테이너에 544통(23,283kg)씩 나누어 적재되어 있었다.

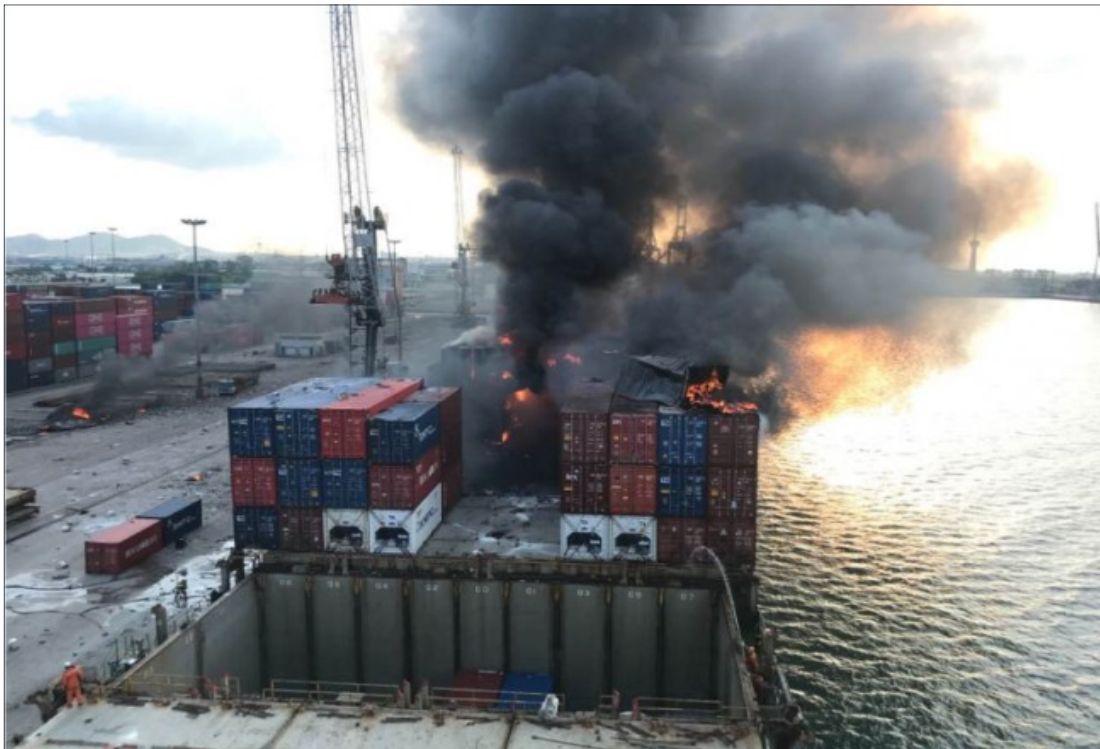
[사진 5] 폭발사고 현장

갑판 상 화물 작업이 진행 중이던 2019. 5. 25. 06:55경(UTC + 7시간) 3번 화물창 안에서 처음 백색 연무가 발생하여 확산되다가, 약 2분 동안 수차례 폭발이 일어나며 그 충격으로 3번 화물창 중앙부 해치커버가 4번 화물창으로 날아가고, 컨테이너 수개가 날아갔으며, 2번·3번 및 4번 화물창 내부 및 격벽이 불에 타고, 부두 주변·갑판 위 등으로 화재가 확산되었다.

이 사고로 인명피해는 없었으나 이 선박의 2번, 3번 및 4번 화물창 선체가 열화되어 변형되는 등의 선체 손상이 커 이 선박은 전손 처리되었고, 화물로 실려 있던 컨테이너 103개(TEU 56개, FEU 47개)가 손상되었다.

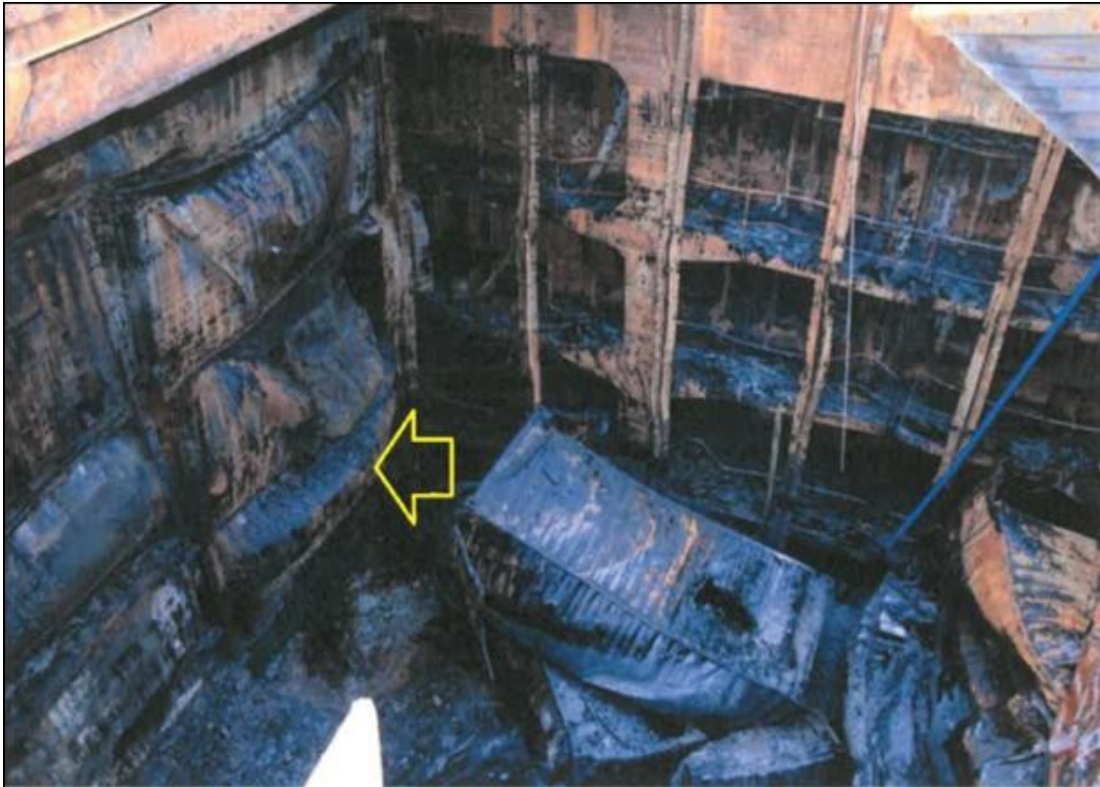
[사진 8] 110704슬롯에 적재된 KMTU7410828

“<7.3> 물리적 증거에 근거하여 판단할 때 최초 폭발은 3번 화물창 우현, 아마도 11번 베이에서 일어났을 가능성이 가장 크고³⁾, <7.4> 현존하는 물적 증거에 근거하여 판단할 때 폭발의 유력한 근원은 해상화물운송장 KMTCHKG 3566482로 홍콩에서 방콕으로 운송되던 4개의 컨테이너 중 하나로서 110704 슬롯에 적하된 컨테이너(KMTU7410828)로⁴⁾, <7.5> 이 컨테이너는 앞서 살펴본 것처럼 송화인에 의하여 ‘살균제’ 라고 품명은 기재되었지만, 운송예약 및 적재 과정에서 아무런 위험물 신고가 이루어지지 않은 컨테이너이다.

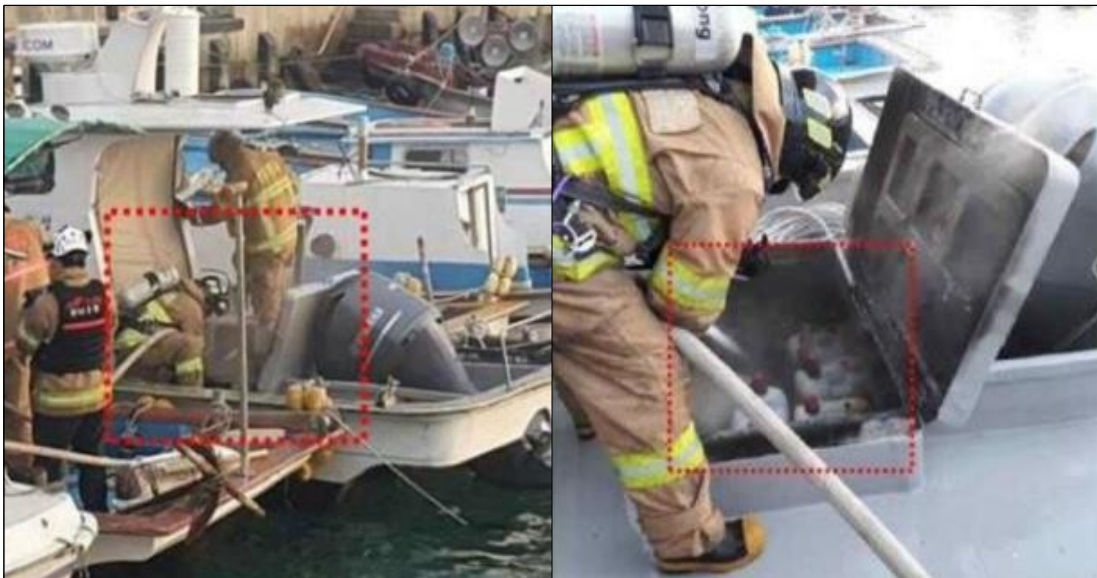
[사진 2, 3] 효성호 축전지실에 발생한 1차 화재 진압 장면

이후 같은 해 11월 1일 06시 57분경 인근 주민이 이 선박에서 연기가 발생한다고 119안전신고센터에 화재를 신고하였고, 이에 따라 같은 날 07시 07분경 여수소방서 소방대가 현장에 출동 및 축전지실에 발생한 화재 소화 작업을 진행하였고 같은 날 07시 15분경 축전지실에 발생한 화재(이하 ‘1차 화재’라 한다)가 진화되었다([사진 2, 3] 참조).

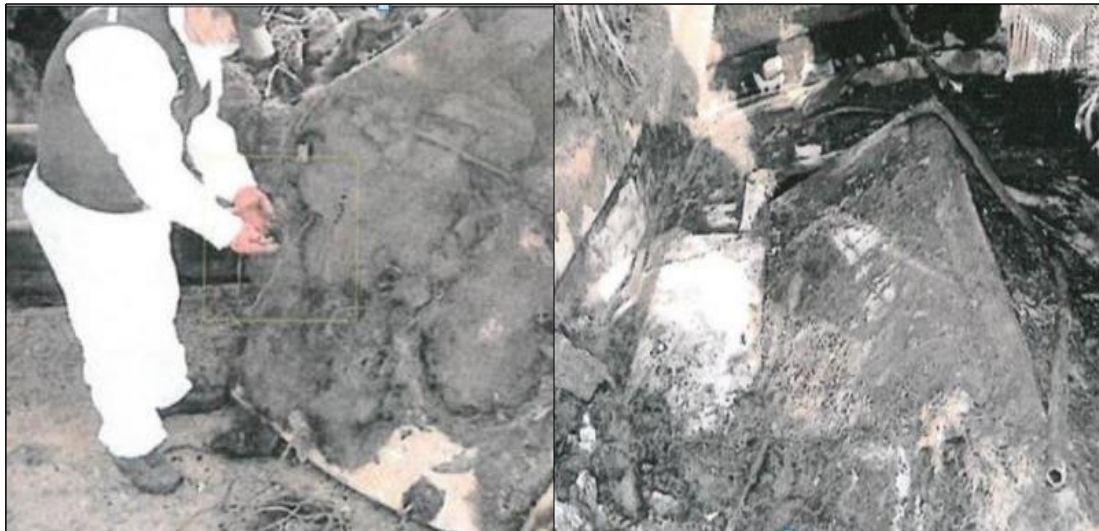
[사진 8, 9] 화재 감식 시 촬영 사진

상부구조물 전선에서 합선흔 확인

폭발로 침실 하부 연료유탱크 이탈 모습

서해지방해양경찰청 과학수사계 감식반은 2020년 11월 2일경 이 선박에 대한 화재 감식을 실시하였고, 그 결과 ① 항해장비가 있는 상부구조물에 설치된 전기선에서 합선이 확인되었고, ② 조종석 하부 침실 아래에 설치된 연료유탱크가 바닥 고정틀에서 벗어나 우현 측 전체가 10센티미터 정도 솟아올라 틀어져 있는 것이 확인되었으며, ③ 연료유탱크 격실과 분리되어 맞닿아 있는 축전지실 우현 상부 측에 직경 약 6센티미터의 구멍에 전선이 통과되며 설치되어 있고 마감재가 녹아 틈이 발생해 있는 것이 확인되었다. 또한 ④ 축전지실에서 연료유탱크 격실 우측으로 배선되어 조종석 우현 바닥으로 관통되어 있는 한 전선에서 연료유탱크 격실 내부와 축전지실에서 각각 합선이 생긴 것이 확인되었다.

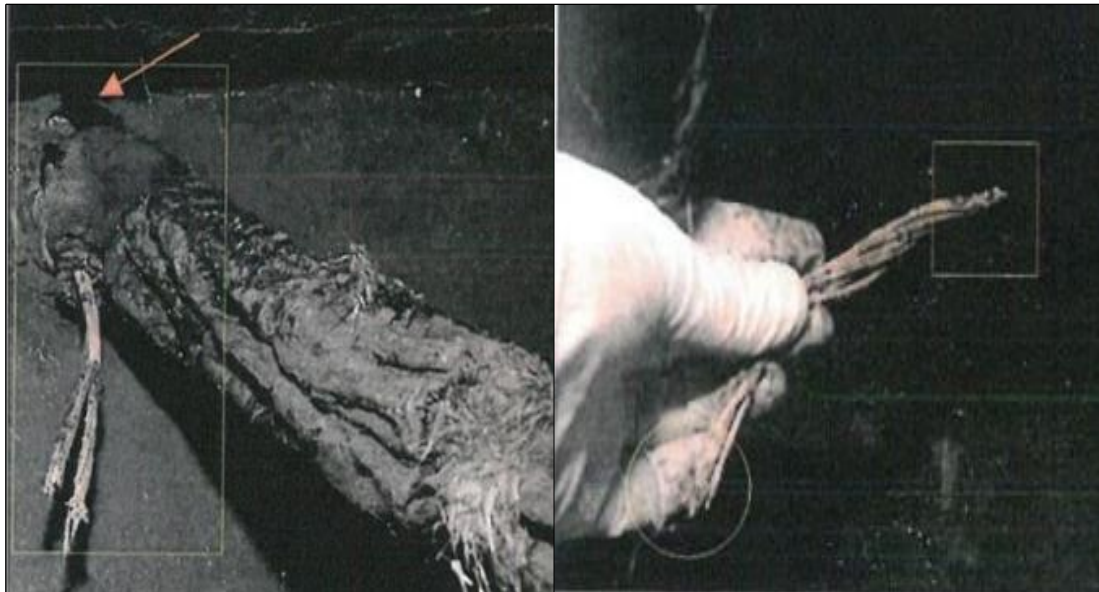
축전지실 앞쪽 우현 상부 전선 통과부

연료유탱크 격실과 축전지실 전선 합선흔

이 선박의 연료유탱크가 설치된 격실과 축전지실은 서로 연결되어 있지 않은 독립된 구조로 되어 있고 축전지실 우현 상부 측에 직경 약 6센티미터 정도의 구멍이 전선 통과를 위해 설치되어 있다. 그 구멍은 실리콘 등의 마감재로 밀봉되어 있었던 것으로 보이나 화재 감식 시 마감재 부분에 생긴 틈이 발견되었다. 1차 화재 진화 후 확인된 축전지와 부근 전선의 손상 형태로 보아 전기적 원인에 의한 화재에 해당하므로 위 마감재에 발생한 틈은 1차 화재 시 구멍에 설치된 전선에서 발열이 발생하여 마감재가 녹으며 틈이 생겼다고 판단된다.

축전지실에서 연료유탱크 격실 우측으로 배선되어 조종석 우현 바닥으로 관통되어 있는 한 전선에서 연료유탱크 격실과 축전지실에서 각각 합선이 확인된 점, 축전지실 배전반 스위치가 꺼져 있었으므로 축전지실 배전반에서 조종석의 항해장비 등으로 연결된 전선에서는 전기가 통하지 않았다고 볼 수 있는 점, 태양광 충전 판넬에서 조종석에 설치된 충전 컨트롤러를 거쳐 축전지실로 전기가 충전중이었다고 볼 수 있는 점 등을 고려할 때 연료유탱크 격실과 축전지실에서 확인된 합선이 발생한 전선은 태양광 충전 설비의 전선으로 판단되고 1차 화재로 인하여 해당 전선이 손상되었을 것으로 판단된다.

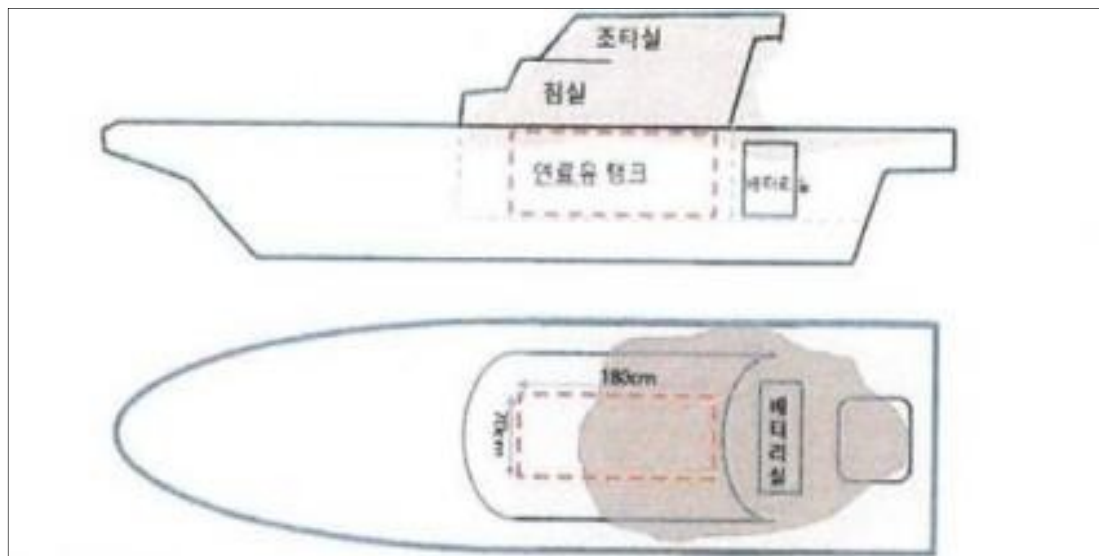
[그림 3] 효성호 선박구조도 및 연소형태

이 화재사건의 폭발은 효성호의 조종석 아래 침실 하부에 설치된 연료유탱크의 격실에서 발생하였는데 침실 바닥에서 연료유탱크 상부가 보이고 강화플라스틱으로 된 침실 하부를 연료유탱크 상부 가장자리 위에 얹은 형태로 하여 침실과 연료유탱크 격실이 분리되어 있다. 침실 하부의 재료인 강화플라스틱의 재질과 구조 상 연료유탱크 격실과 침실 하부 사이에 틈이 생길 수 있으므로 완전한 밀폐는 불가능하더라도 거의 밀폐된 상태로 되어 있는 것으로 판단된다([그림 3] 참조). 연료유탱크 격실은 연료유탱크 본체 자체의 손상, 연료유탱크와 선외기 사이를 연결한 배관·호스 자체의 손상 또는 본체와 배관의 접합부 또는 배관·호스 연결부의 손상 등으로 유증기가 누설될 수 있는 점, 휘발유는 증기비중¹⁾이 공기의 3~4배로 공기보다 무거운 점 등을 고려할 때 이 선박의 연료유탱크에서 누설된 유증기가 연료유탱크 격실과 침실 바닥 틈 사이로 배출되기보다 유증기가 격실 아래부터 축적되어 1차 화재가 발생했을 때까지 이 선박의 연료유탱크 격실 내부는 유증기가 충만해 있었다고 판단된다. 따라서 산소(공기)의 유입과 점화원에 대해 검토하도록 한다.

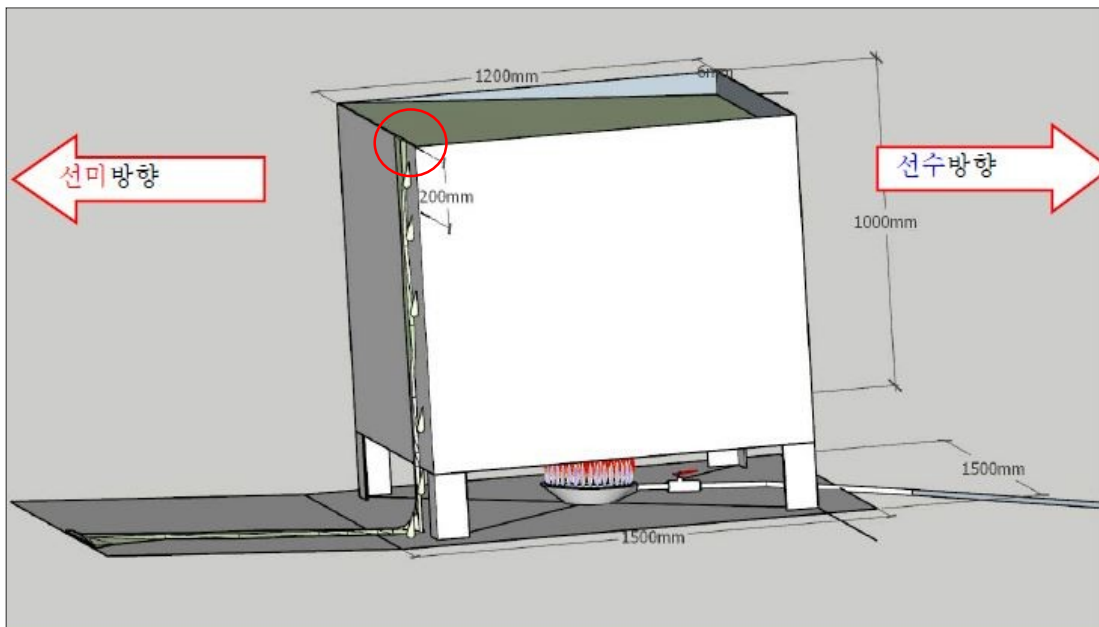
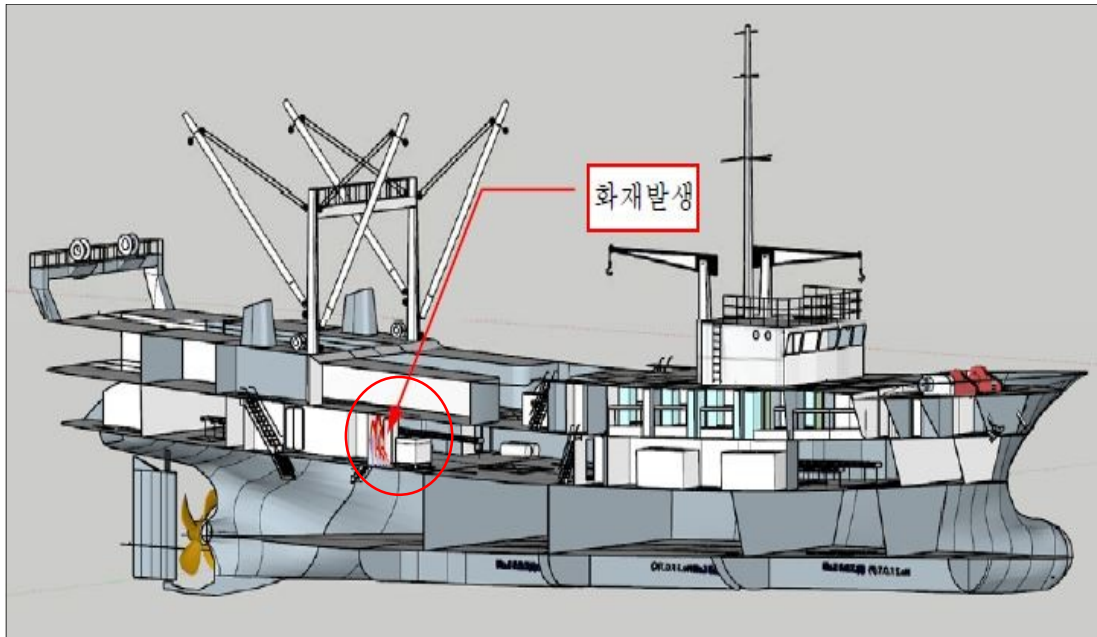
[그림 6] 세척통에서 혼합액이 흘러내리는 상황을 재연한 3차원 이미지

[그림 7] 선박의 화재 발생 장소를 재연한 3차원 이미지

이 선박이 2020년 6월 23일 11시 10분경 우루과이 몬테비데오항 6번 부두(남위 34도 54분 00초서경 056도 12분 30초)에 계류 중 1등기관사B B는 냉각기 소제작업을 잠시 중단하고 일어서서 뒤로 돌아서는 순간 인터쿨러 세척통의 선미 외벽 쪽 모서리 윗부분에 불꽃이 붙어 있는 것을 발견하였다([그림 6, 7] 참조).

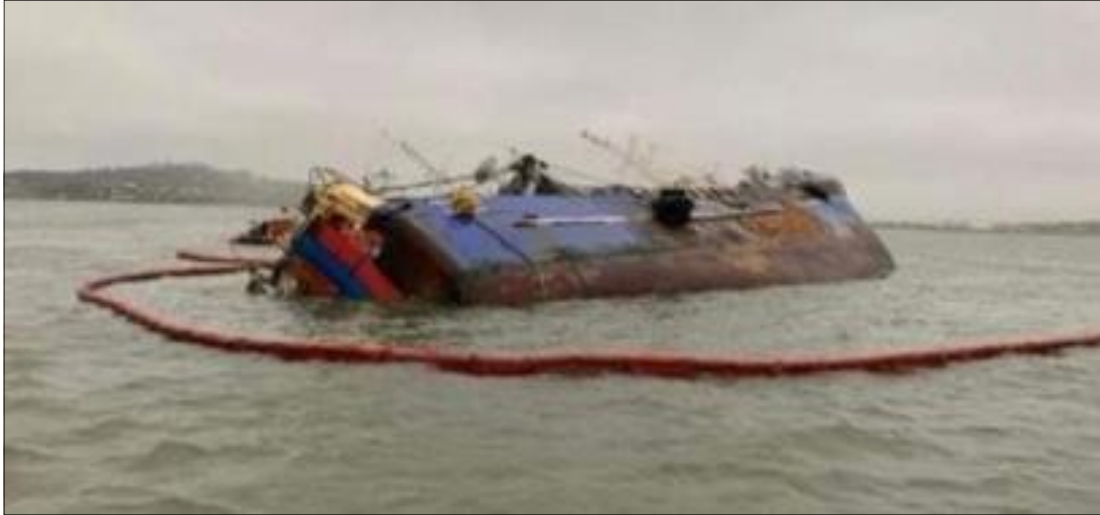
[사진 2] 좌현으로 기울어진 채로 침몰한 술 에스테709호 모습

이후 이 선박은 좌초된 상태로 소화 작업을 진행하여 같은 해 7월 6일 17시 22분경 진화가 완료되었으나 소방수로 인하여 기울어진 후 침몰하여 전손 처리되었다.

이 화재사건으로 선박은 침몰되어 전손 처리되었으나, 인명피해나 해양오염은 발생하지 않았다.

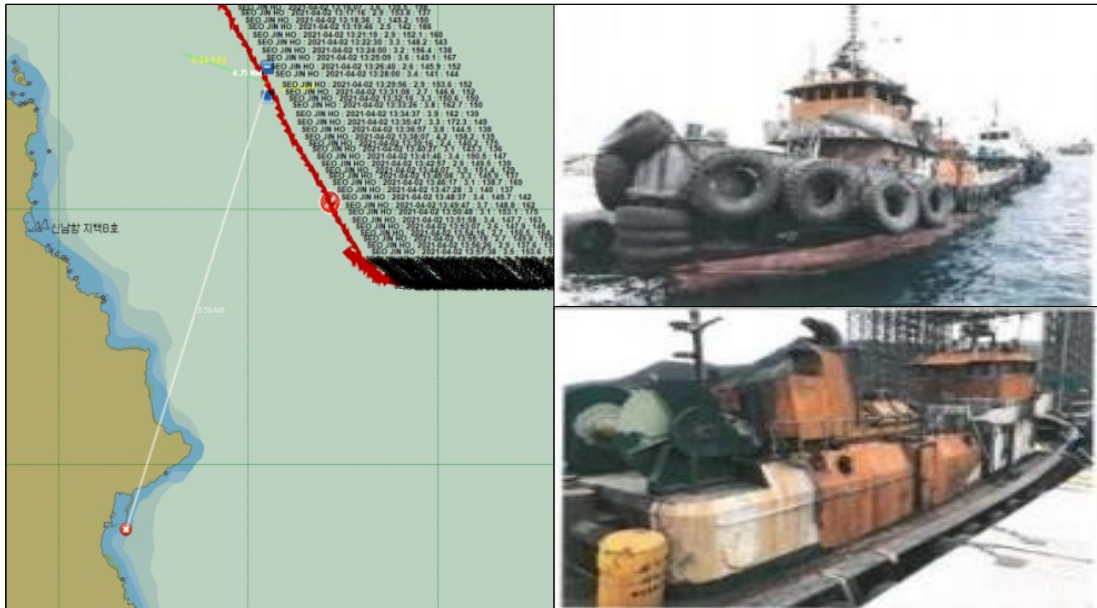
이 선박의 선원 3명은 사고 현장에 도착한 해경정에 의해 전원 구조되었으나, [사진 3]과 같이 서진호의 기관실, 조타실 및 거주구역 대부분이 전소되었으며, 일부 축전지의 윗면 플라스틱 덮개와 옆면을 둘러싼 패널이 녹았고, 축전지들 중 좌현 측에서 5번째 축전지가 심하게 불에 타는 등 일부 축전지가 훼손되었으며, 배선차단기(뚜껑과 전선 일부 포함)도 불에 녹아 벽면에서 바닥으로 떨어지는 등의 피해를 입었다.

[사진 3] 서진호 선수부(위)와 우현측 기관실(아래)

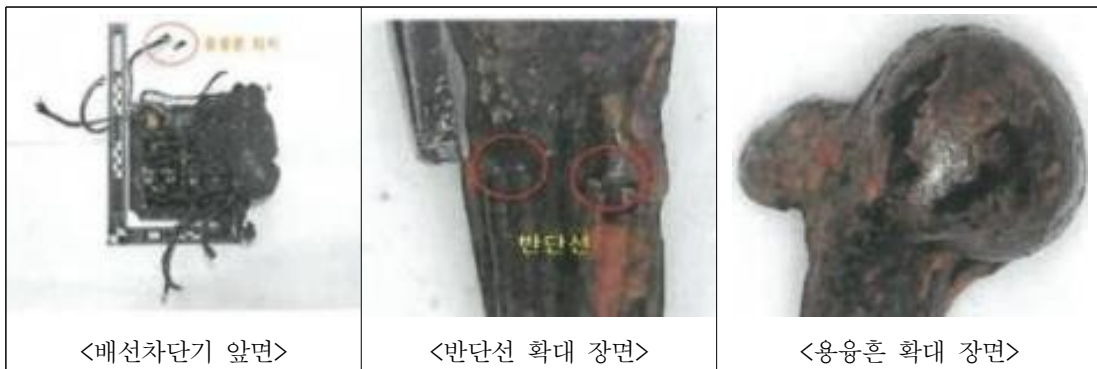
[사진 4, 5, 6] 서진호 선미 창고 내 배선차단기와 전선 상태

같은 달 7일 동해지방해양경찰청에서 실시한 이 선박에 대한 화재감식 결과보고서에는 축전지 위 벽면에 있던 배선차단기의 위쪽 전선에서 반단선⁵⁾ 형태의 용융흔이 식별되어 이것이 최초

따라서 위의 사항들을 고려할 때, 선미 창고 내 배선차단기의 충전용 전선들은 서진호의 선령을 고려할 때, ①관리 소홀로 인한 전선 피복의 경화, ②습기에 의한 부식, ③장시간 사용에 따른 전선 피복의 노후, ④기관의 진동에 의한 마찰과 충격, ⑤유성혼합물에 의한 손상 및 과부하 발생 등의 원인으로 인해 피복이 벗겨지고 단락이 발생함으로써 생긴 열과 불꽃에 의해 전선 피복이 타면서 산소가 있는 배선통로를 따라 화재가 확산된 것으로 판단된다.

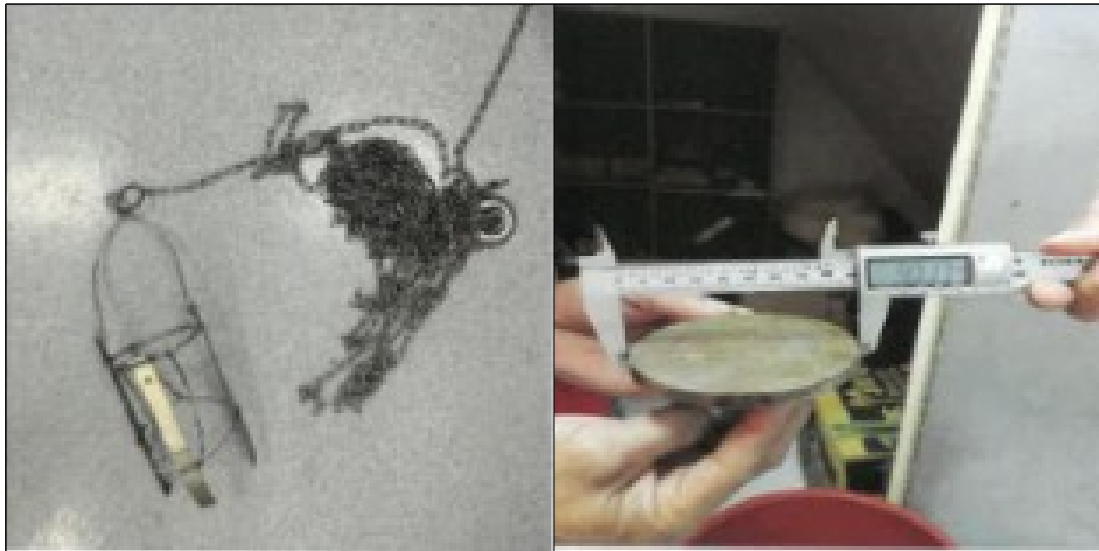
[사진 1] (좌)샘플 채취 기구, (우)채취 기구 하부 받침판

2번 우현 화물창의 샘플 채취를 마친 화물검정원이 2번 좌현 화물창의 맨홀 덮개를 열고, [사진 1]과 같이 끝단에 지름 약 12cm 내외 크기의 유리병을 넣을 수 있는 케이스(Case)와 그것을 체인(Chain)으로 연결한 스테인리스 스틸(Stainless Steel) 재질로 된 샘플 채취 기구로 화물 샘플을 채취하던 중 샘플 채취 기구의 유리병 케이스 아래쪽 받침판이 탈락하면서 받침판과 유리병이 화물창 바닥으로 떨어졌다.

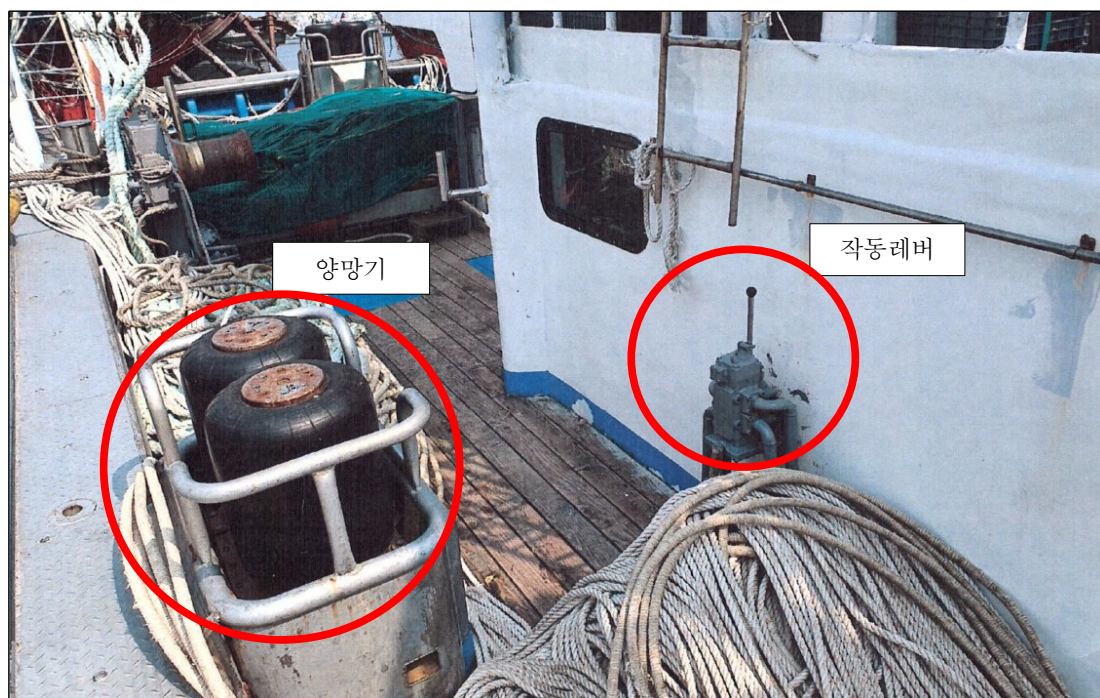
[사진 1] 사고가 발생한 제505협신호 우현 양망기

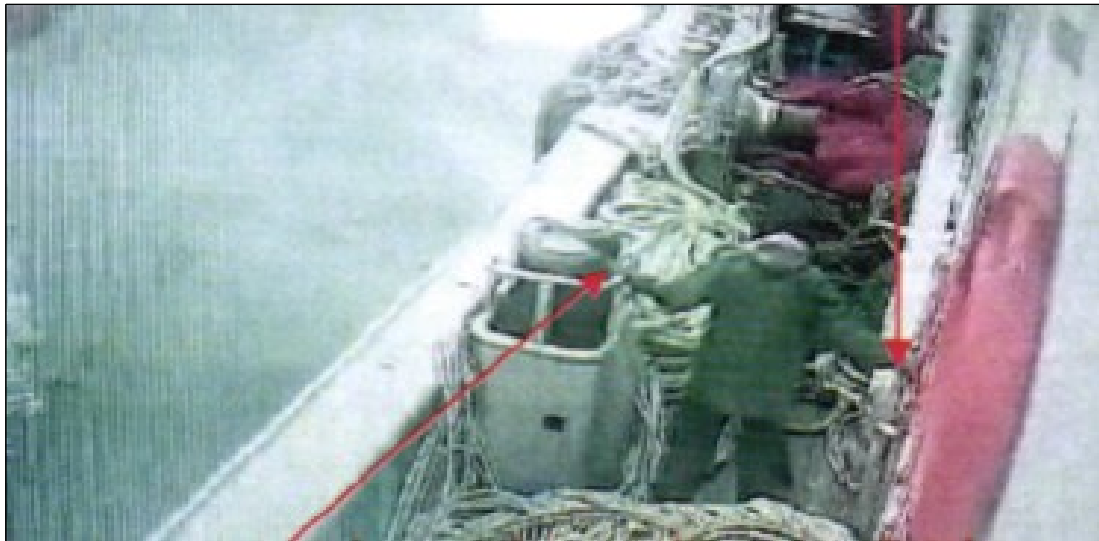
[사진 2] 사고 당시 폐쇄회로텔레비전 녹화 영상 발췌

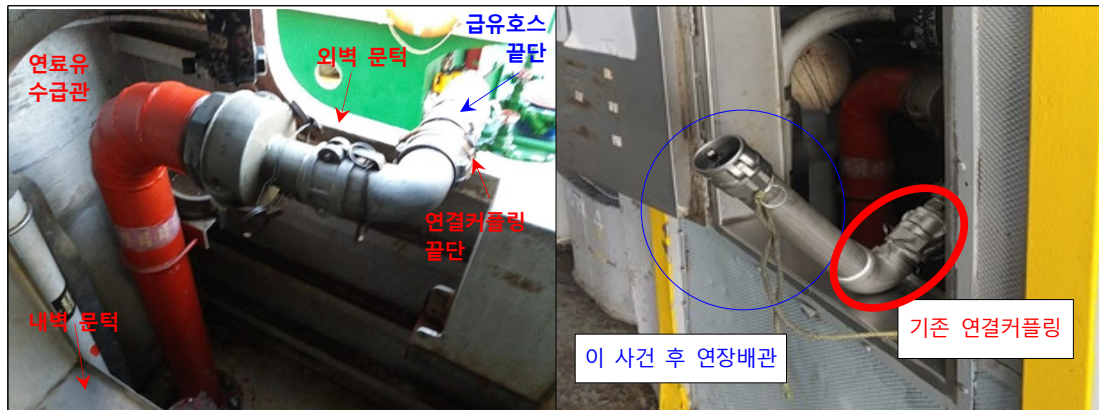
연료유수급관 끝에는 급유호스를 연결하는 L자형 연결커플링(이하 ‘연결커플링’ 이라 한다)이 있다. 연결커플링은 평소에는 병커스테이션 내부에 두었다가 연료유를 받을 때는 선체 바깥쪽으로 회전시켜 사용할 수 있는 구조이다.([사진 2] 참조)

[사진 2] 하모니플라워호의 연결커플링 회전 범위

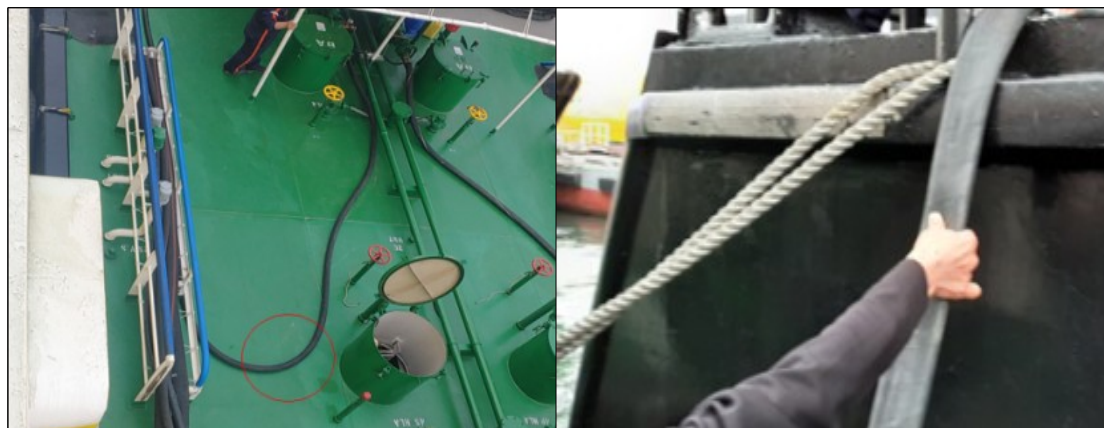
이 선박 급유호스는 부드러운 고무 재질로서, 손이나 발로 눌러 보면 급유호스 안에 연료유나 압축공기가 남아 있는지 여부를 쉽게 확인할 수 있다.

[사진 7] 동양1호 급유호스 상태 비교(왼쪽 : 급유 중 / 오른쪽 급유 후)

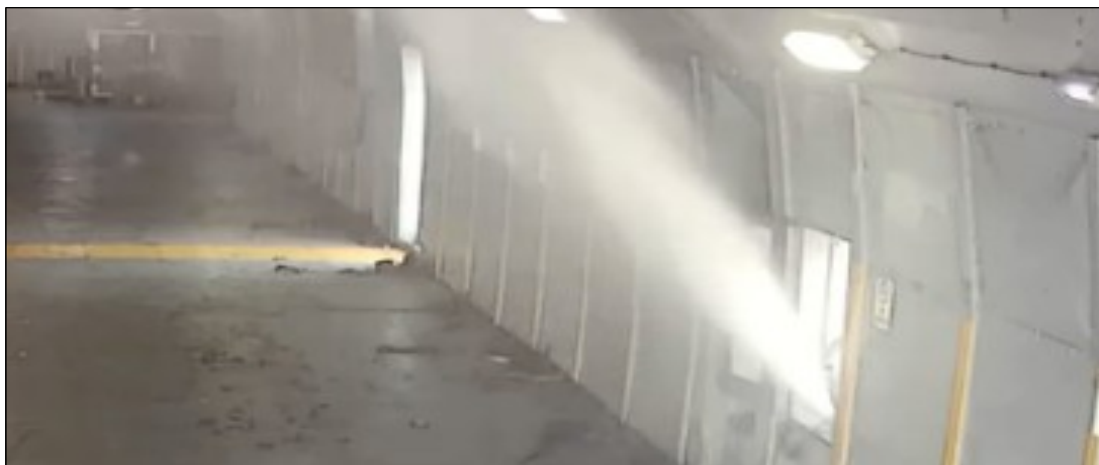
하모니플라워호 2등기관사 B가 급유호스를 분리하는 순간, 연결커플링에 연료유와 압축공기 혼합물이 분출되었다. 동시에 압력으로 연결커플링이 하모니플라워호의 벙커스테이션 안쪽으로 회전하면서 하모니플라워호 2등기관사 B의 얼굴을 때렸다.

[사진 13] 사고발생 순간

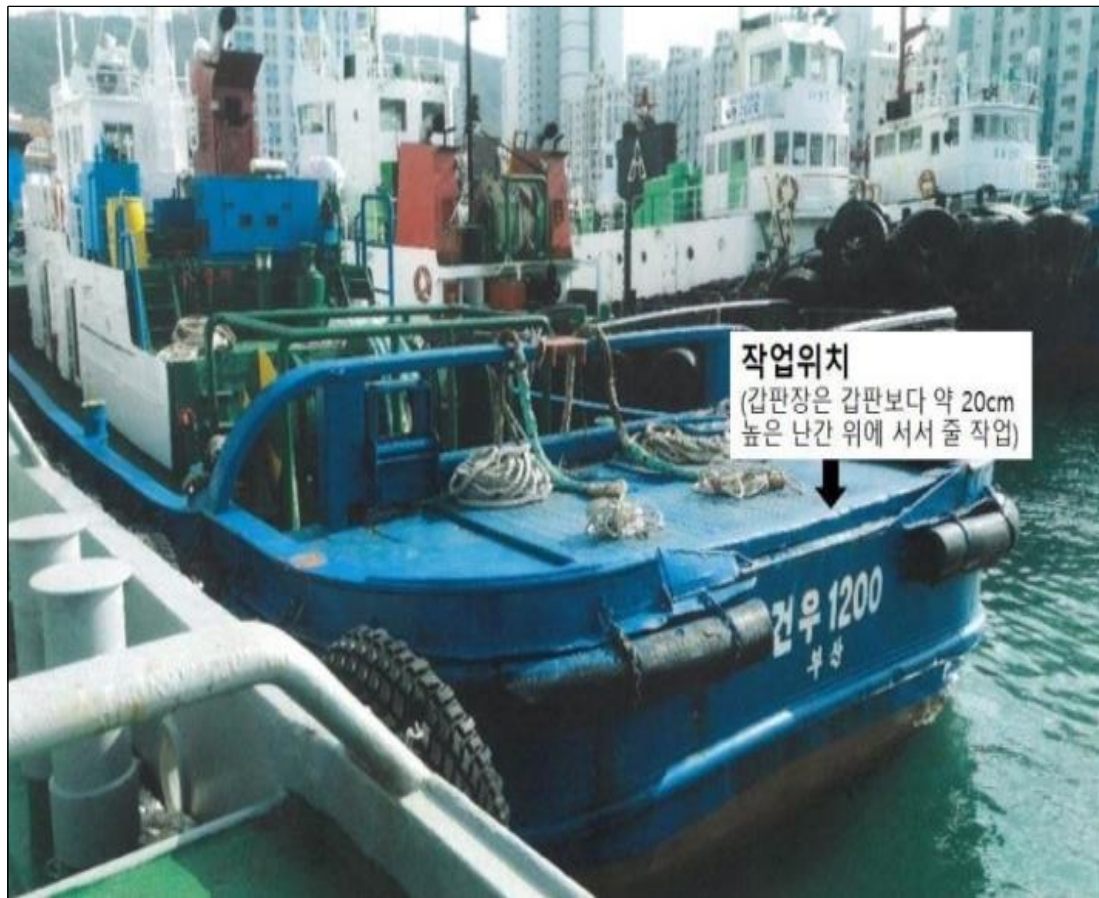
예인줄 줄이는 작업은 예인선이 상대적으로 작고 부선이 무게도 많이 나가고 크기 때문에 부선이 달려오면서 예인줄에 장력이 걸렸다, 안 걸렸다는 반복한다. 따라서 장력에 걸린 예인줄에 사람에게 접촉하지 않도록 주의하여야 한다. 선미는 갑판이 있고 끝부분에 갑판보다 약 20cm 높은 턱이 있는데 갑판장은 가끔 그 턱 위에 올라가 작업을 하였다. 아마도 갑판보다 높은 곳에서 작업을 하면 줄 높이가 낮아지는 효과가 있으므로 작업하기에는 좀 더 편리했을 것이다. 물론 갑판 턱은 좁으므로 중심 잡기가 훨씬 어렵고 또 해상으로 추락할 위험도 증가한다.

[그림1] 건우1200호 및 갑판장 작업 위치
