2022 해양안전심판사례집

(2021. 1. 1 ~ 12. 31)

해 양 수 산 부
중앙해양안전심판원

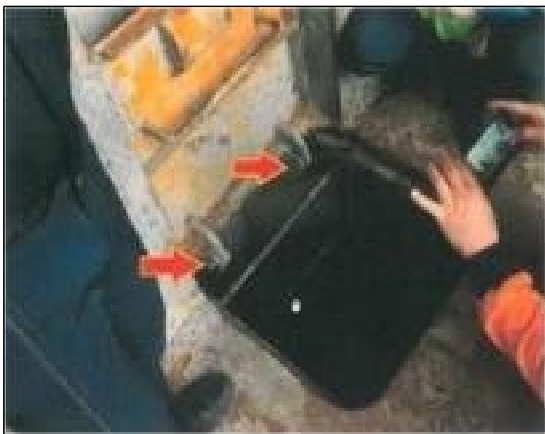
부상자 이송 후 과장 A가 1번 화물창 중갑판 맨홀 커버를 확인한 바, 커버를 개방상태로 계속 고정시켜두기 위해 커버 힌지 옆 구멍에 추가로 U볼트가 설치되었고 오랜 시간이 지나 U볼트와 너트가 녹슬어 고착된 사실을 발견하였으며, 이후 수동 공구를 이용하여 U볼트를 풀어 제거하였다.

그림 3. 중갑판 맨홀과 커버

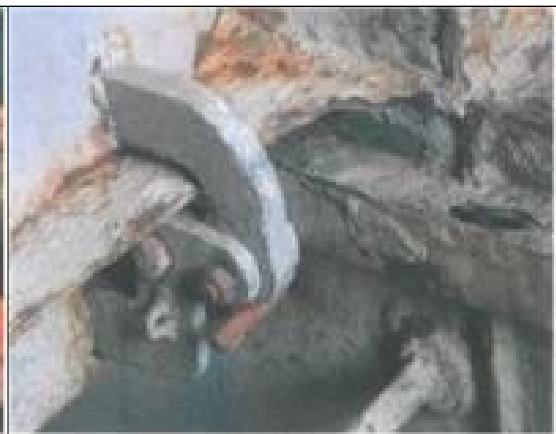
그림 4. 녹슬어 고착된 커버 U볼트

안전관리자(DP)의 직책으로서 오랜 기간 책임감 있고 정상적으로 안전관리 업무를 수행한 사람이라면 프린세스호 1번 화물창 중갑판 맨홀을 한두 번 통과하면, U볼트 추가 설치와 볼트 녹슨 상태를 발견할 수 있고 즉시 시정해야할 ‘결함’ 사항임을 곧바로 인식할 수 있다. 하지만 그러한 조치를 하지 아니한 점으로 보아 선장 G와 상무 B가 화물창에 들어가 보지 않았거나, 현장을 방문한 시기가 U볼트에 녹슬 정도 긴 시간이 지났음을 의미한다. 그것도 아니라면, 이들이 U볼트 설치 사실을 발견하고도 그 위험성을 인식하지 못했거나 사용을 묵인했다고 볼 수밖에 없다.

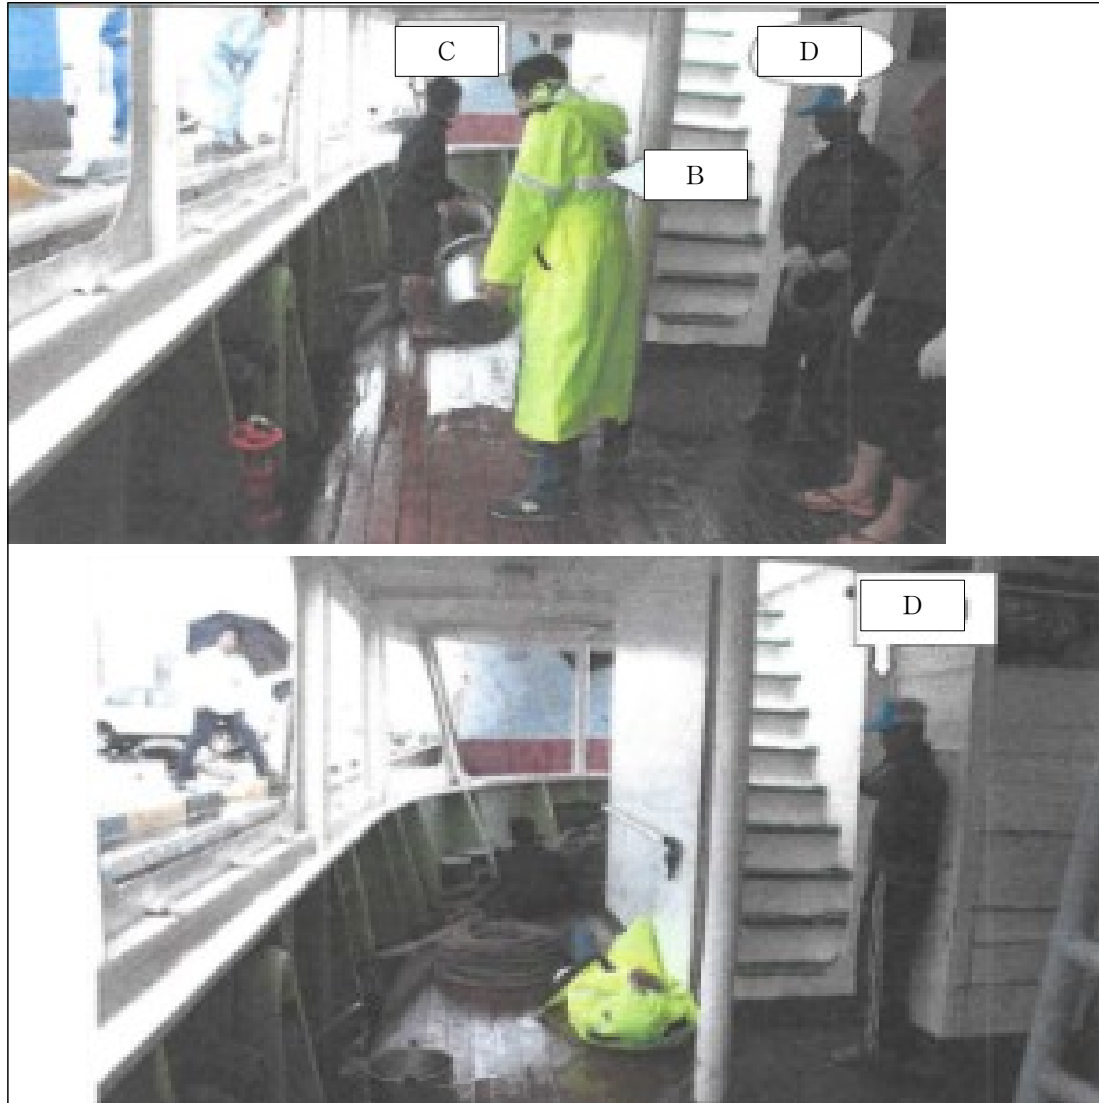
일본 다네가시마 남동쪽 약 78해리 거리인 북위 29도 30분 00초·동경 132도 03분 30초 해상에서 우현 선미 불워크 상부를 통해 넘어온 너울성 파도에 맞아 우현 선미 기둥에 부딪치는 사고가 발생하였다.

[그림 2] 사망선원이 쓰러진 현장 재연(우현 선미)

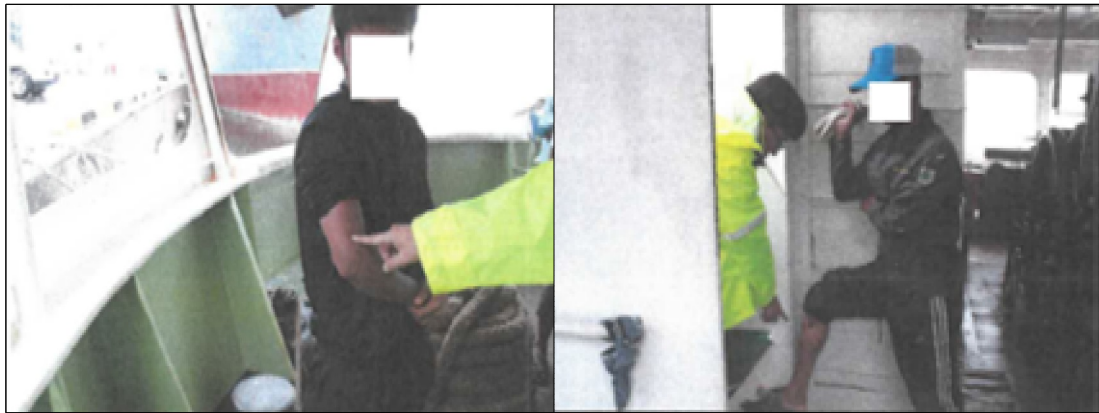
사고당시 현장에 있던 다른 선원 2명(C, D)도 선원 (망)B와 함께 너울성 파도에 맞고 넘어지면서 팔과 다리에 경상을 입었다.

[그림 5] 선원 C(팔)

선원 D(다리)

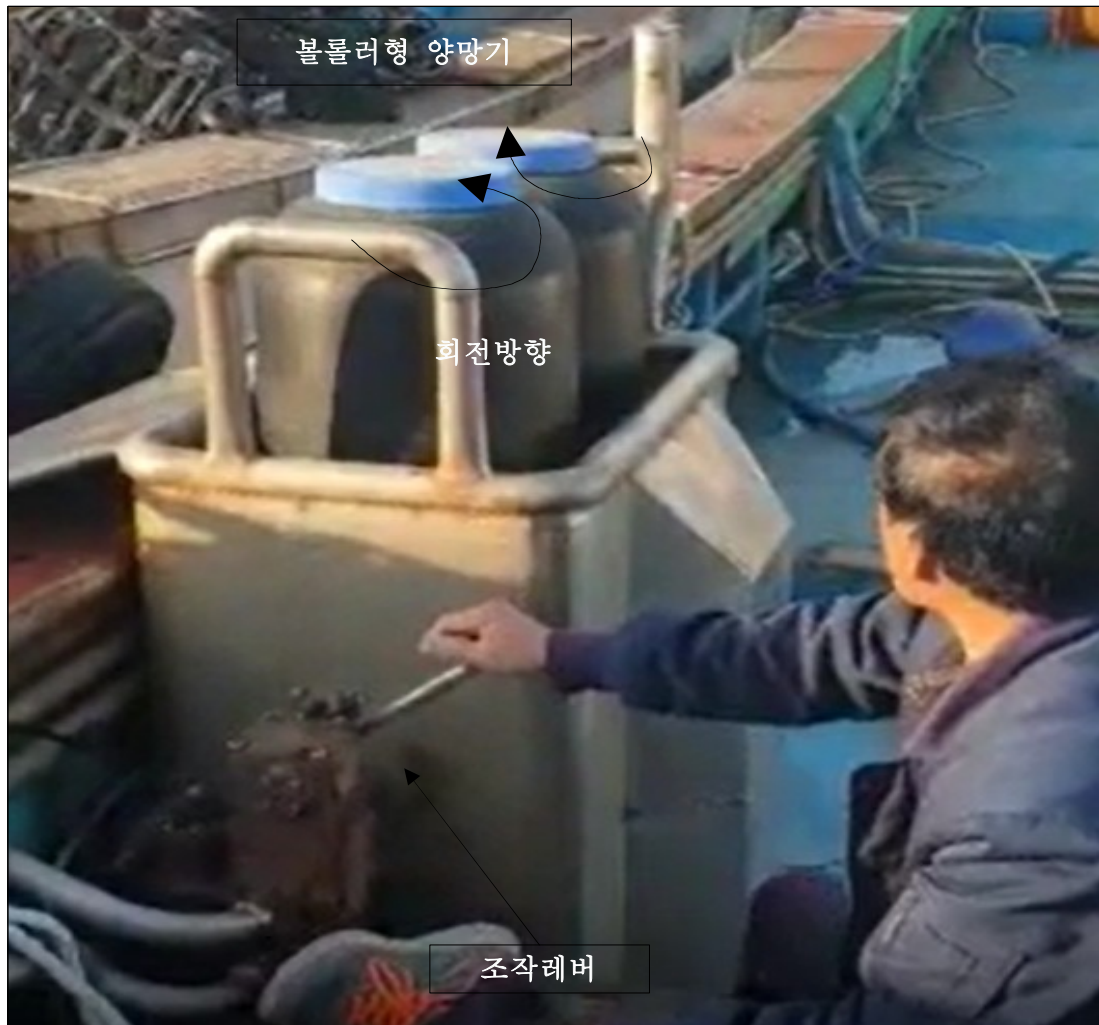
한편, 신성호의 위 볼롤러형 양망기는 다른 선박들과 달리 ‘레버 조작방향’과 ‘볼롤러 회전 방향’이 반대로 설정되어 있다. 즉, 이 선박의 볼롤러 좌측에 부착된 작동레버를 ① 선내 방향으로 당기면 바다 쪽으로 양망기가 회전하고, ② 바다방향으로 밀면 선내 방향으로 양망기가 회전한다.

[그림 2] 신성호 볼볼러형 양망기 회전방향

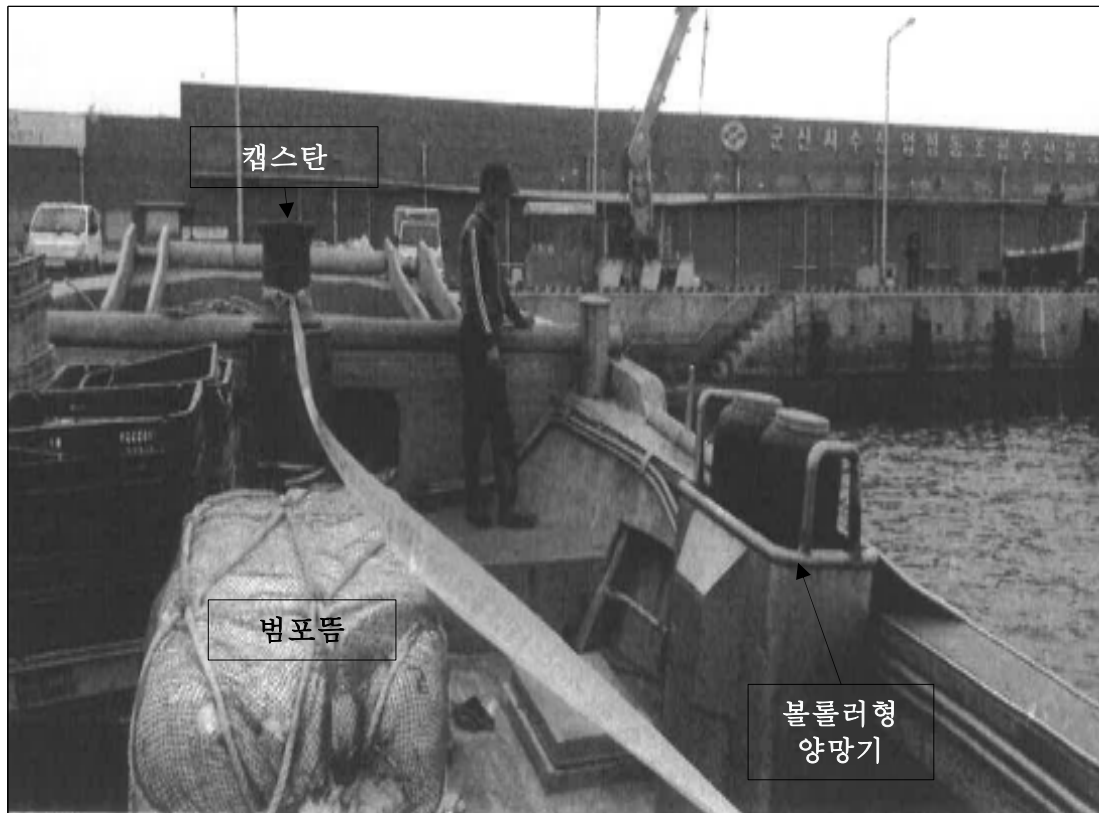
선원 Y이 선수에서 갈고리로 돈움줄을 건어올린 후 선원 (망)K가 선수 우현에 있는 볼볼러형 양망기에 돈움줄을 걸어 조작레버를 당기는 순간 2020. 6. 6. 14:21경 군산시 옥도면 관리도 서방 약 9해리 거리인 북위 35도 47분 05초·동경 126도 10분 27초 해상에서 선원 (망)K의 오른팔과 몸통이 볼볼러형 양망기에 딸려 들어가 끼이는 사고가 발생하였다.

[그림 4] 신성호 볼롤러형 양망기(고무재질)

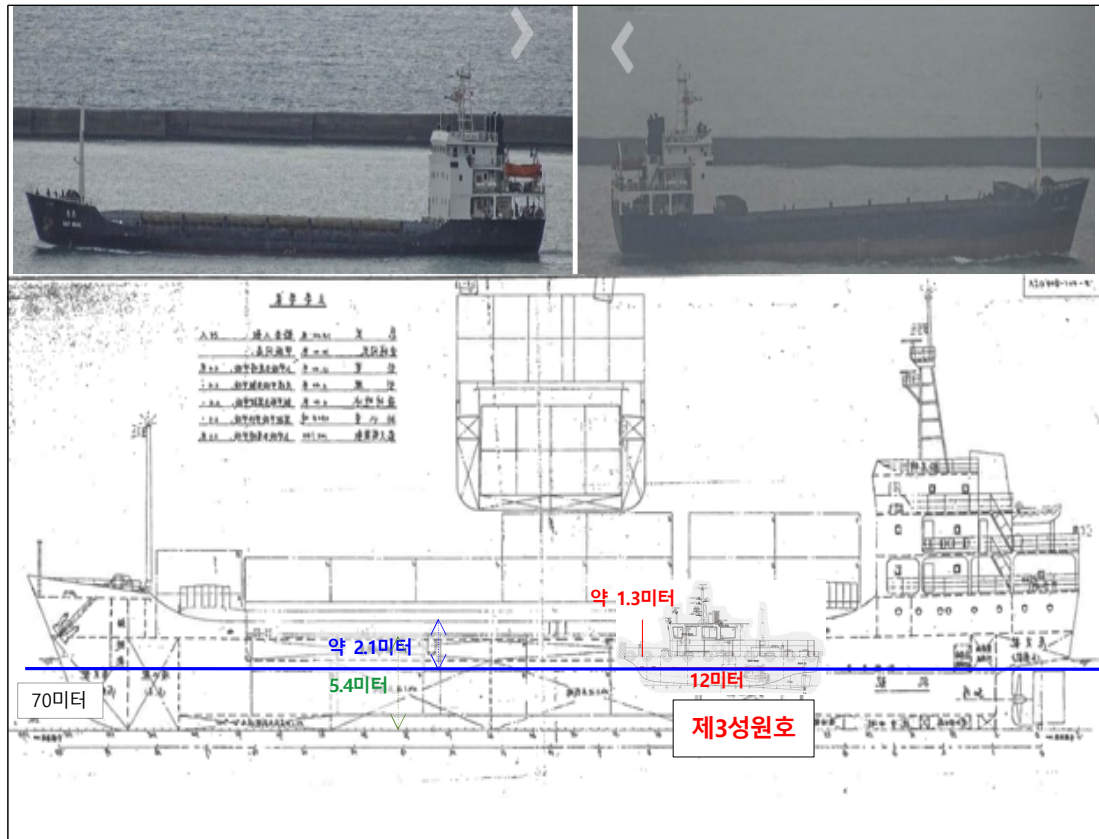
[그림 3] 동용호 전경사진 및 제3성원호와 동용호의 갑판 높이 비교

이 선박은 [그림 3]과 같이 화물을 실었을 때의 건현 높이가 약 2.1미터이므로 이 상태에서 제3성원호가 계선하였다면 두 선박 갑판의 높이 차는 약 1.3미터 내외가 될 것이나, 이 선박이 공선(空船)일 때에는 두 선박 갑판의 높이 차이는 약 2.0미터~2.5미터 정도가 되어서 제3성원호를 이용하여 동용호에 승선이나 하선을 하려는 사람은 2미터 이상 높이를 승선용 줄사다리(이하 “줄사다리” 라고 한다)를 타고 오르거나 내려야 한다.

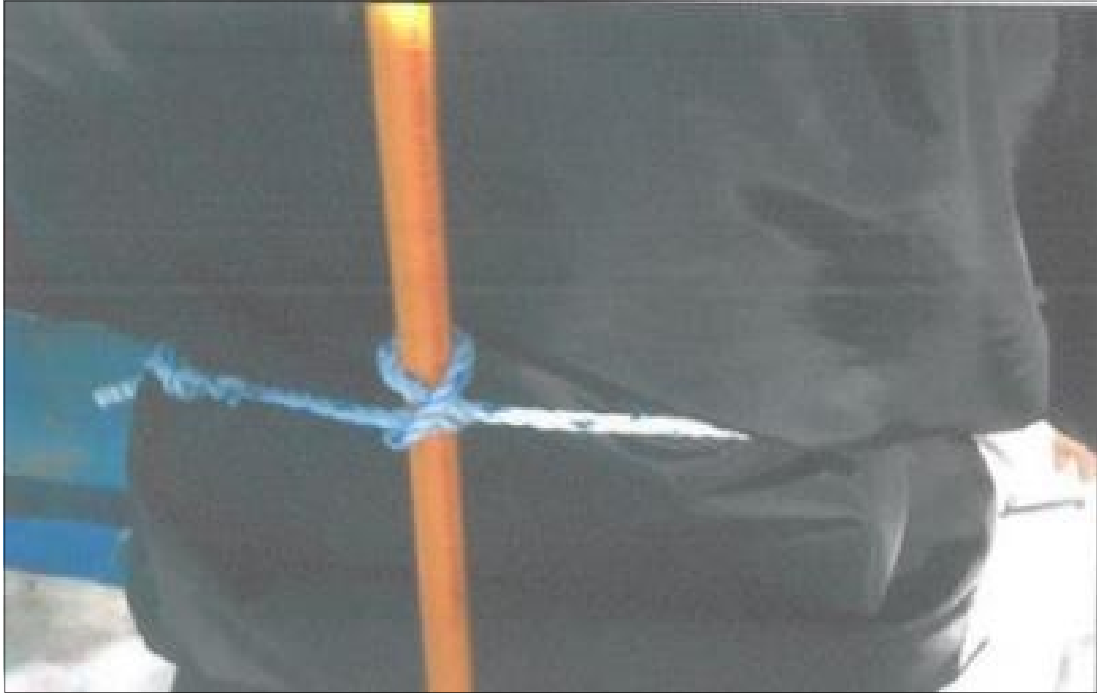
[사진 2] 사고 선원이 공기호스를 등 뒤로 내려 고정한 것을 재연한 장면

사고 선원은 일체형 잠수복을 입은 후 물안경과 낚벨트 및 공기호흡기를 착용하고 호흡이 잘 되는지 확인한 뒤 [사진 2]와 같이 별도의 신호줄 없이 공기호스만 등 뒤로 내려가도록 하고 로프(재질: 나일론)로 허리에 묶은 후 작업용 칼을 손에 들고 같은 날 11시 35분경 [사진 3]과 같이 계선주에 공기호스를 한 바퀴 반 정도 감아 놓고 선미 좌현 바람막이 개구부를 통하여 미리 설치된 하강사다리로 바다에 내려가 추진기에 갇힌 물체 제거작업을 수행하였다.

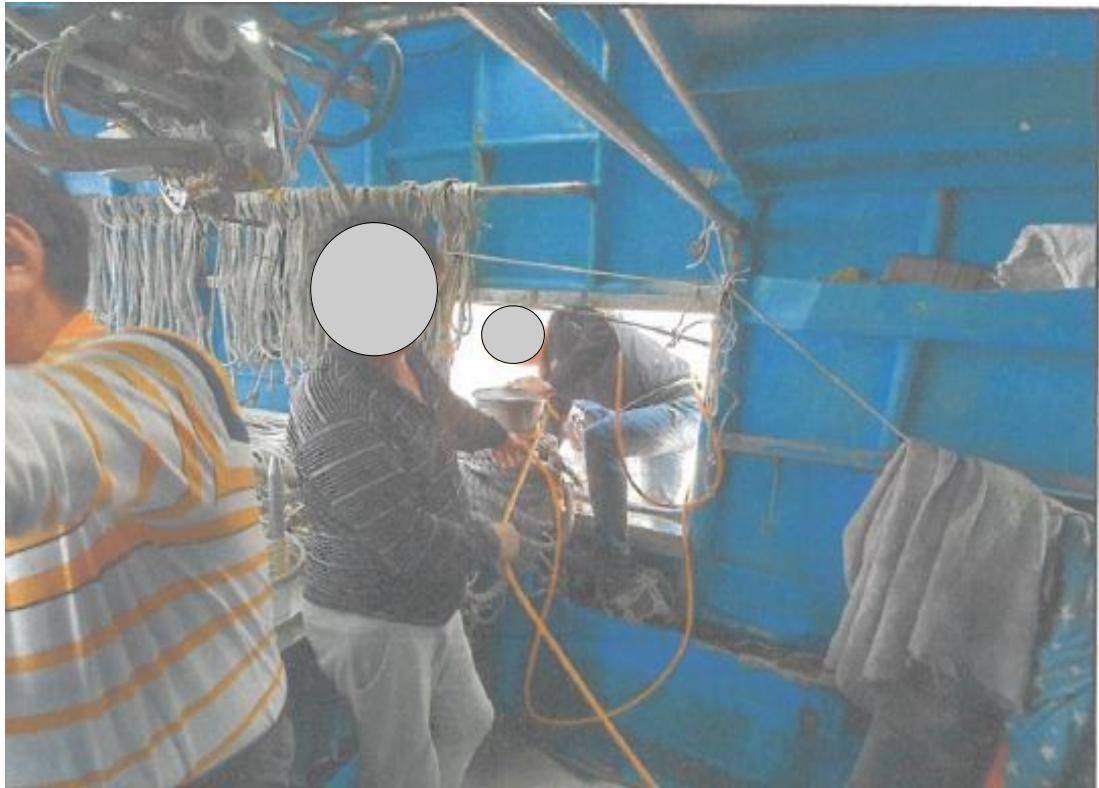
[사진 3] 사고 선원이 선미 좌현 바람막이 개구부 통해 입수하는 상황 재연 장면

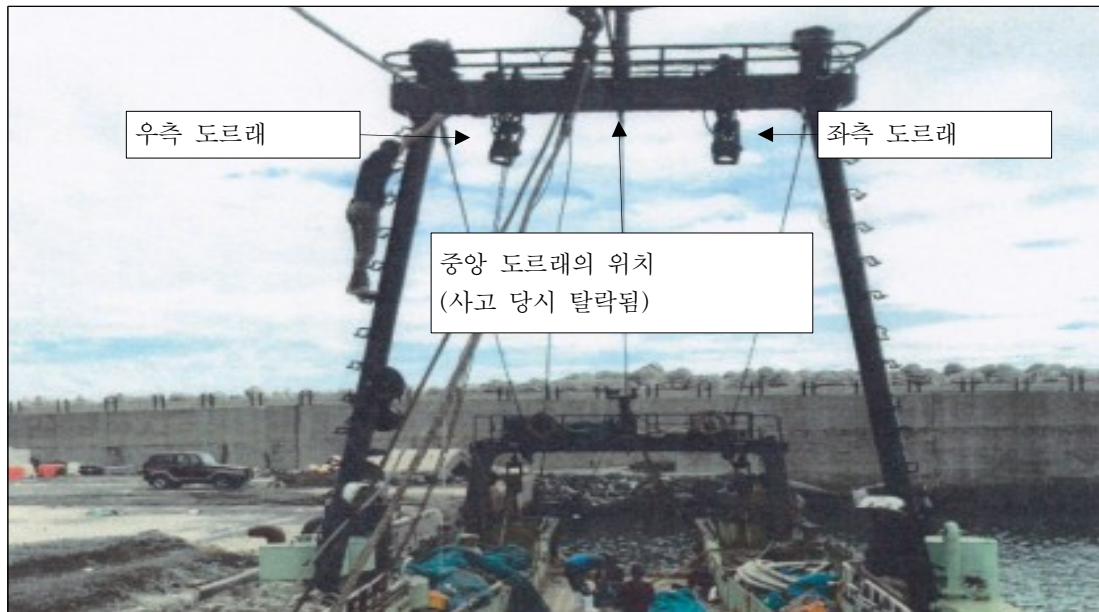
이 선박의 트롤 포스트 상단 가로 보에는 [사진 1]과 같이 무게 약 10킬로그램인 도르래 3개가 매달려 있고, 각 도르래는 트롤 포스트 가로 보에 설치된 U볼트(직경 40mm) 고리에 샤클(Shackle)로 체결되어 있으며, 상갑판으로부터 가로 보까지의 높이는 약 7.5미터이다.

[사진 1] 트롤 포스트 가로 보에 설치된 도르래(선미 방향으로 바라본 모습)

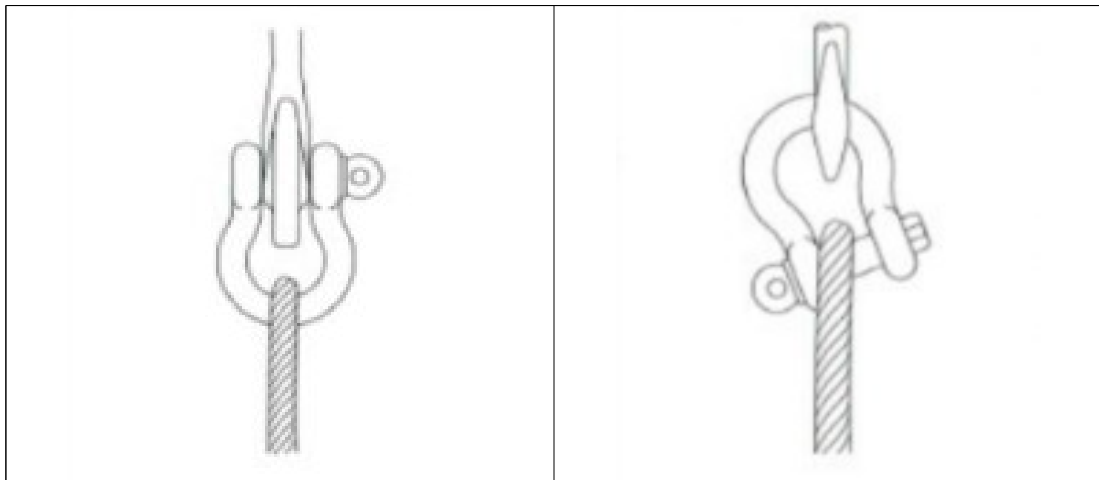
샤클에 와이어 로프, 도르래 등을 연결하여 사용하는 경우 샤클 일부분에만 하중이 걸리지 않고 샤클 전체에 하중이 걸리도록 [그림 2]와 같이 샤클핀에 걸리는 후크나 고리가 샤클 두부 사이에서 유격이 발생하지 않도록 연결하고 사용하여야 한다. 샤클핀에 걸리는 후크나 고리가 샤클 두부 사이에서 유격이 있는 경우 하중이 샤클 일부분에만 걸리면서 샤클이 안전하중 이하의 하중을 받는 상태에서도 손상되게 된다.

[그림 2] 샤클의 올바른 사용 예시

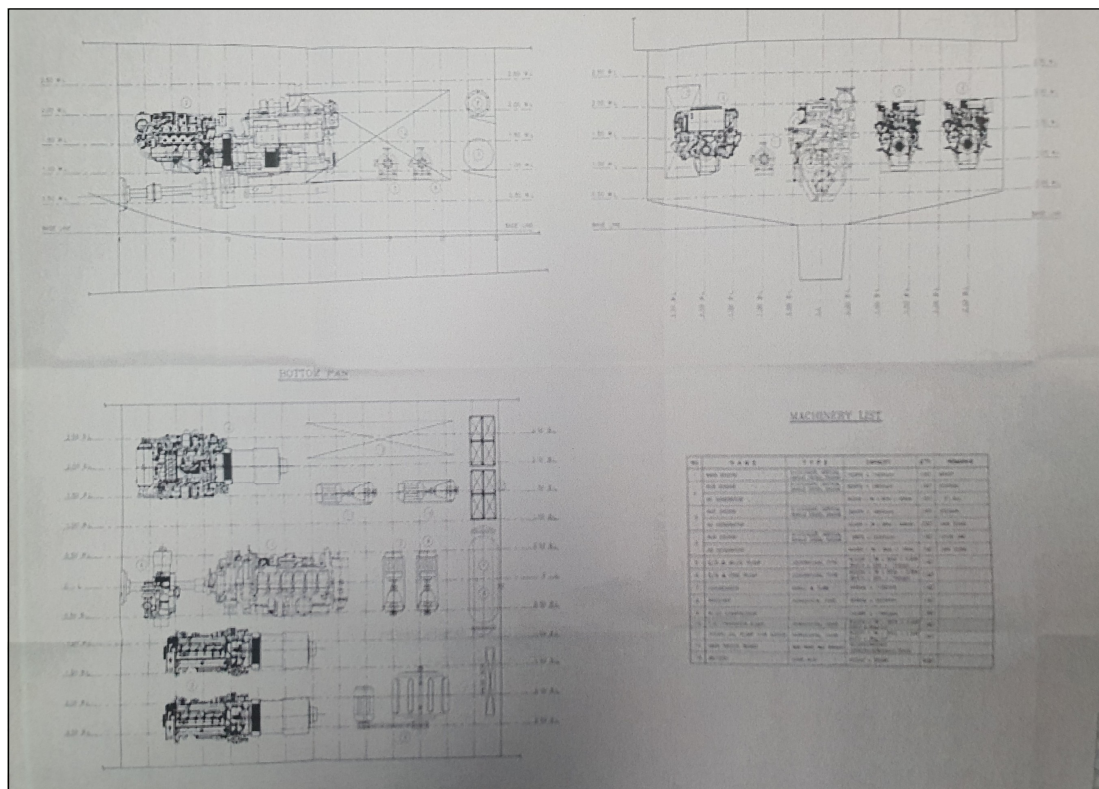
[그림 2] 제209신광호 기관실 배치도

이 선박의 기관실 중앙부에는 [그림 2]와 같이 일본국 미쓰비시(MITSUBISHI)사에서 2010년 7월 제조한 S6R2F-MTK2 모델, 출력 529킬로와트(kW, 720PS, 1,400RPM)의 주기관(4행정, 6CYL×B160mm×S220mm) 1대가 설치되어 있다.

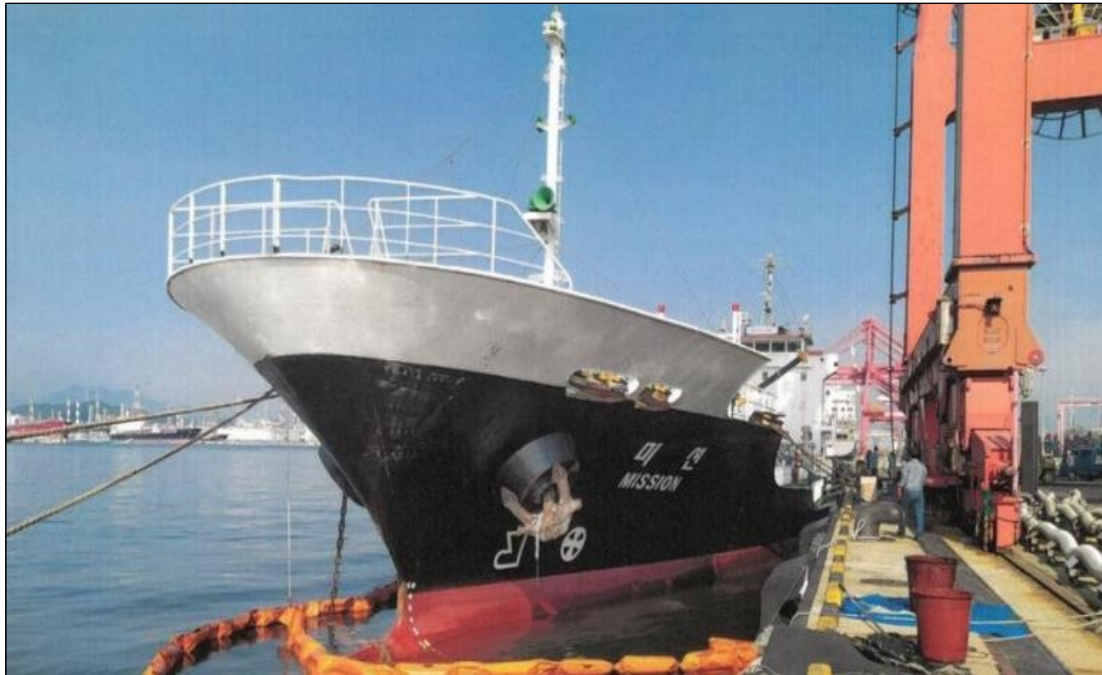
[그림2] 사고 당시 모습

한편 피깅이 끝나 갈 무렵 5번 좌현 화물탱크 부근에서 화물량 확인 등 마무리 작업을 하던 일등항해사 A는 5번 좌현 화물탱크의 수위가 선적 계획인 90%를 초과하여 92%가 된 것을 확인하고 육상 측 D 근무자에게 큰 소리로 “화물이 많이 들어온다.” 라고 두 번 소리 질렀을 뿐 미션의 화물 수급관 밸브를 차단하거나 무전기로 로딩마스터에게 피깅을 중단하라는 등의 조치를 취하지 않았다.

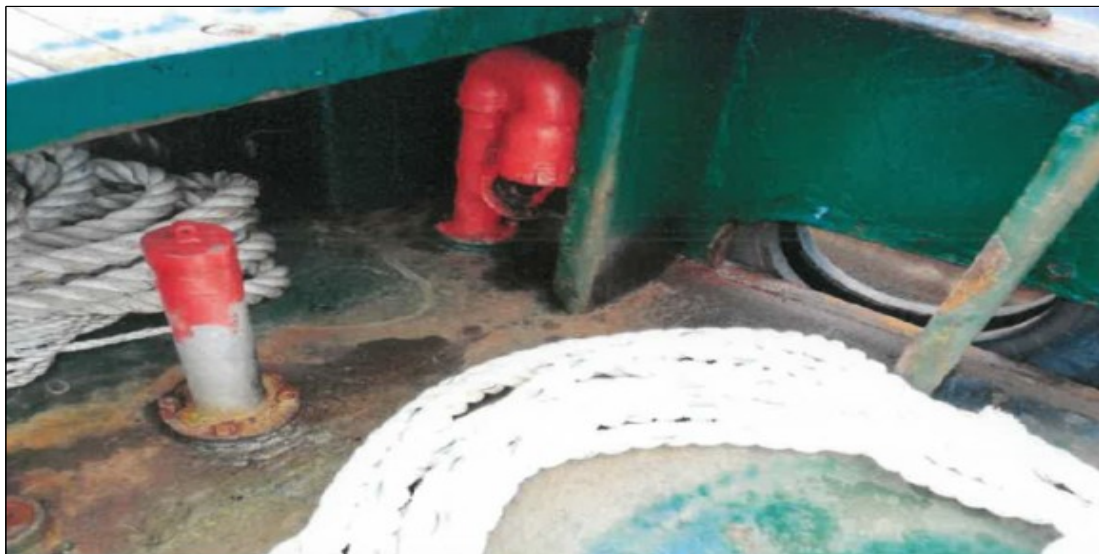
동아티3호가 선박수리를 위해 계선하여 있던 2020. 6. 25. 01:14경 인천광역시 중구 향동7가 소재 남항부두, 북위 37도 27분 10초·동경 126도 36분 43초 해상에서 이 선박의 선저가 바닷물이 완전히 빠져 해저가 드러난 바닥에 얹히면서 선체가 좌현으로 약 20~30도 정도 기울어져 좌현 선미 5번 연료유탱크의 공기관으로부터 경유 약 280 ℓ가 유출되는 사고가 발생하였다.

[그림 3] 기름유출 에어벤트

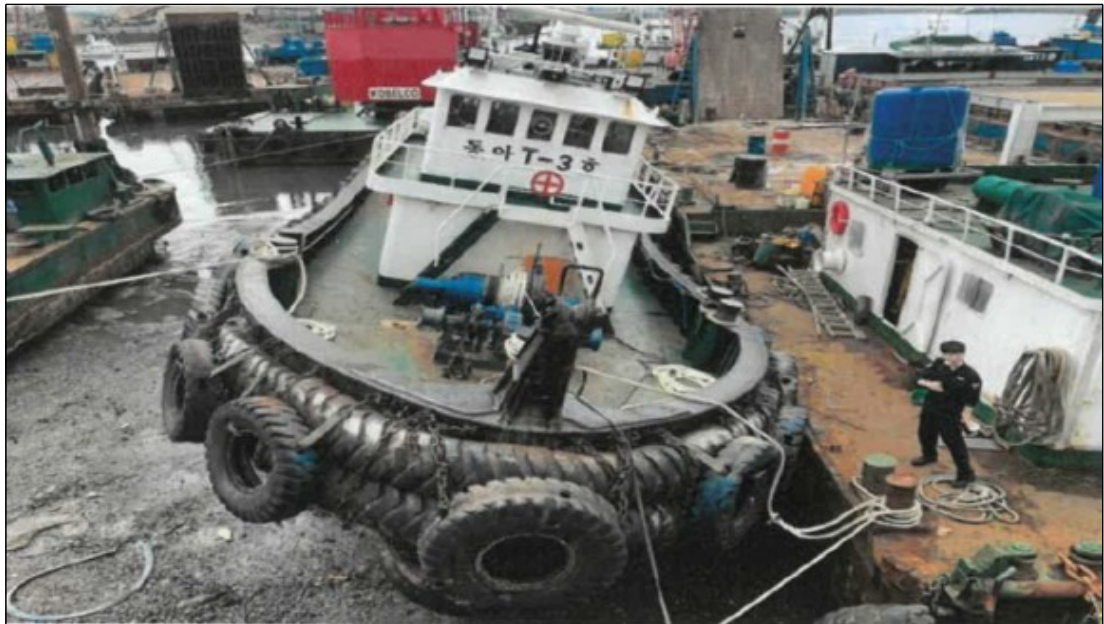
[그림 4] 기름유출 당시 동아티3호 모습(은아11호 우현에 계선)

선장 A은 2020. 6. 25. 10:00경 해경의 연락을 받고 현장에 도착하였는데, 도착 당시 동아티3호의 좌현이 웅덩이 모양으로 파여진 펄에 빠져 20~30도 정도 기울어진 상태였다.

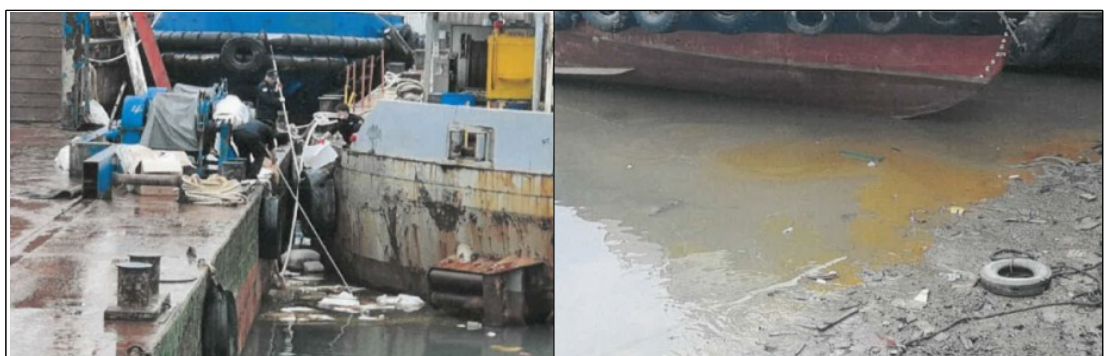
[그림 5] 선박 주변 오염모습
