예인 중 예인줄 절단에 의한 좌초 사건 / 2

예인 중 예인줄 절단에 의한 좌초 사건

선박 및 화물 관리 소홀에 의한 화물 추락 사건

어선 전기설비 점검·정비 소홀로 인한 화재 사건

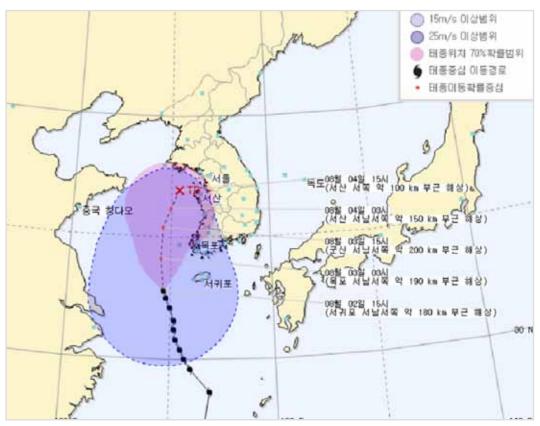
그림 1 태풍 나크리 이동경로

바다불꽃축제 행사 당일인 8월 2일, 기상청에서는 태풍 나크리의 영향으로 이날 19시를 기해 서해 중부 전 해상에 풍랑주의보가 발효된다고 예보하였다.

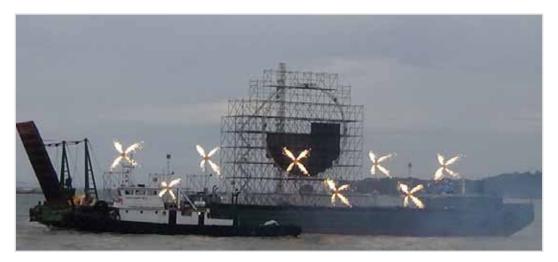
사진 1 B호의 바다불꽃축제 행사 모습

강조 예인선 A호(총톤수 46톤, 길이 21.98m)는 바다불꽃축제 연출을 위하여 화약과 장비를 부선 B호(총톤수 617톤)에 적재하고 2014년 8월 2일 오전 당진시 석문면 왜목마을 앞 해상으로 이동하여 정박하였다.

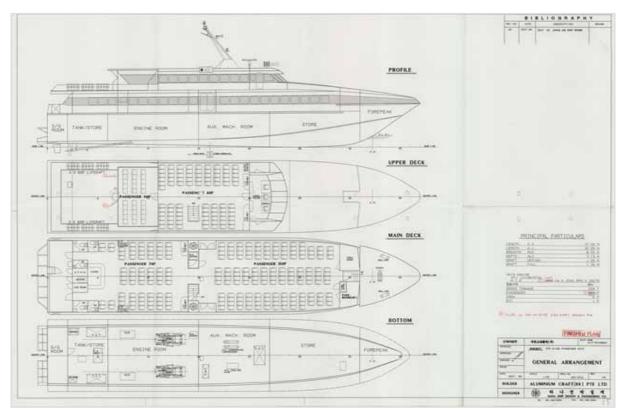
그림 1 R호 일반 배치도

R호(총톤수 228톤, 길이 33.80m)는 출력 1,455kW 디젤기관 2대를 주기관으로 설치한 인천광역시 선적의 알루미늄합금조 여객선으로, 안개로 출항이 지연되어 대기 중이던 인천항 연안여객터미널에서 안개가 걷히면서 시정이 약 1마일 정도로 좋아지자 2014년 7월 19일 15시 10분경 선장을 포함한 선원 6명과 승객 309명 등 총 315명을 태우고 인천광역시 옹진군 자월도, 소이작도, 대이작도, 승봉도 등을 향해 출항하였다.

시정이 약 100m로 악화된 상태에서 레이더를 통해 상대선 K호를 지속적으로 관찰하지 아니하던 R호의 선장은 상대선이 우현 약 100m 떨어진 거리에서 R호의 진로 전방으로 들어오는 것을 육안으로 발견하고 주기관을 정지하고 전속 후진하였으나, 2014년 7월 19일 16시 26분경 인천광역시 옹진군 자월면 대이작도 북방 1.3마일 거리인 북위 37도 12분 00초·동경 126도 16분 30초 해상에서 R호의 정선수부와 상대선 K호의 좌현선수부가 충돌하였다.

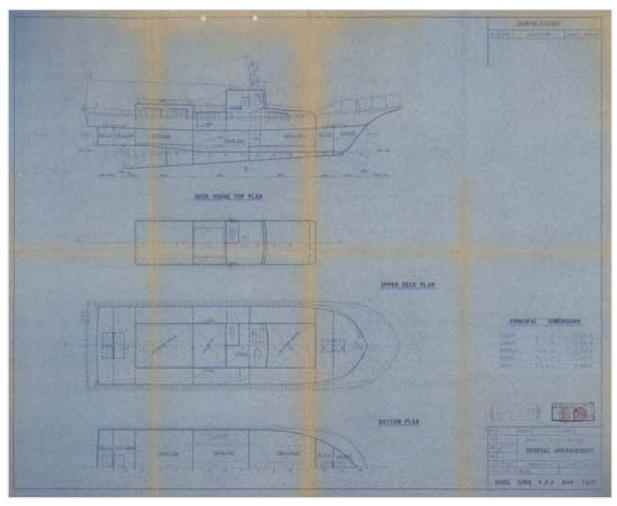
그림 2 K호 일반 배치도

한편 K호(총톤수 9.77톤, 길이 13.30m)는 출력 441kW 디젤기관 1기를 주기관으로 설치한 인천광역시 옹진군 영흥면 선적의 강화플라스틱(FRP)조 연안자망어선으로, 2014년 7월 19일 6시경 K호 선장과 선원 1명, 낚시승객 14명 등 총 16명을 태우고 인천광역시 옹진군 영흥도를 출항하여 같은 날 7시 20분경 옹진군 덕적면 지도 인근 해상에 도착하여 선상낚시를 한 후 같은 날 15시 30분경 귀항하기 위해 영흥도로 향하던 중이었다.
