2017 海洋安全審判事例集

(2016.1.1~12.31)

海 洋 水 産 部
中央海洋安全審判院

I . 해양안전심판사례

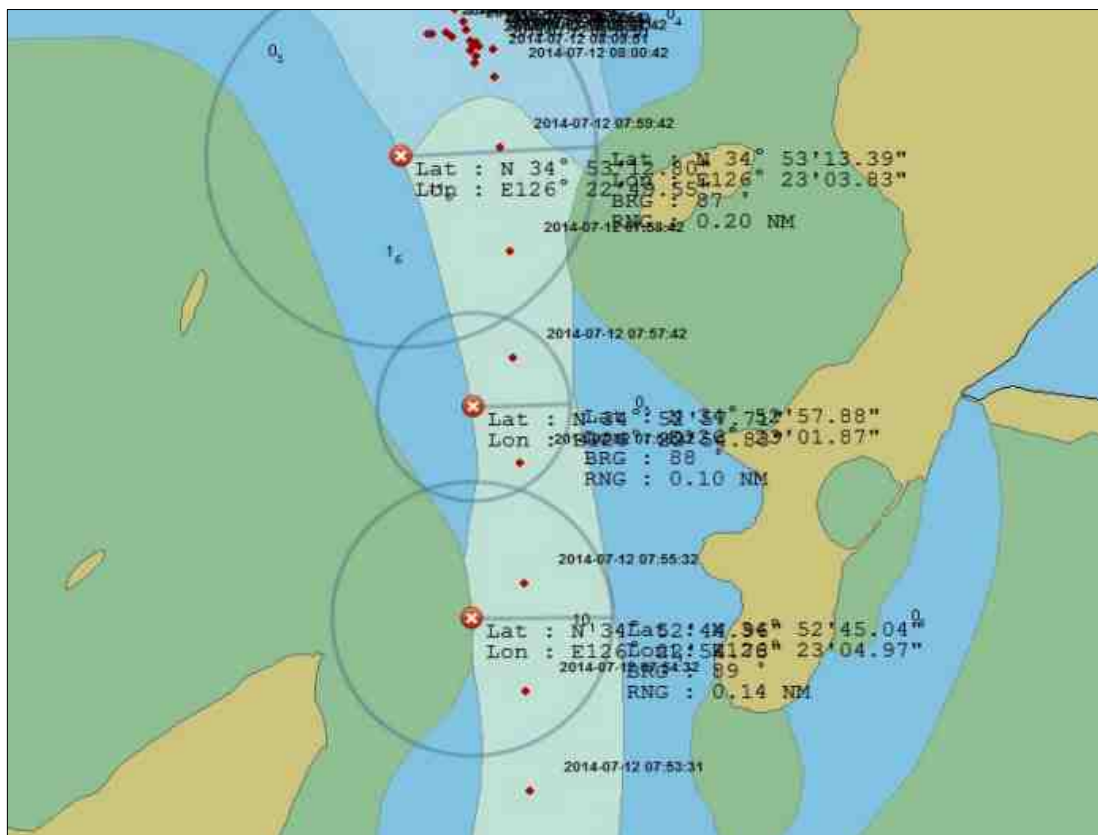
[그림 6] 충돌사고 직전의 사고 해역의 가항수역의 폭

101백두호 만재흘수가 2.60미터로 사고 당시 101백두호에 사석 200입방미터(약 520톤)의 적재된 사실 등을 감안하면 이 예인선열의 항행이 가능한 수역은 실제 수심 약 3미터 이상이 되어야 할 것으로 판단된다.

따라서 사고 당시 조고가 약 106cm이므로 해도상 수심이 2미터 이상이 되는 수역을 이 예인선열의 가항수역으로 볼 수 있으며, 아래의 [그림 6]에 나타난 바와 같이 이 예인선열의 가항 수역 폭은 0.1마일(185미터)~0.14마일(260미터)이 된다.

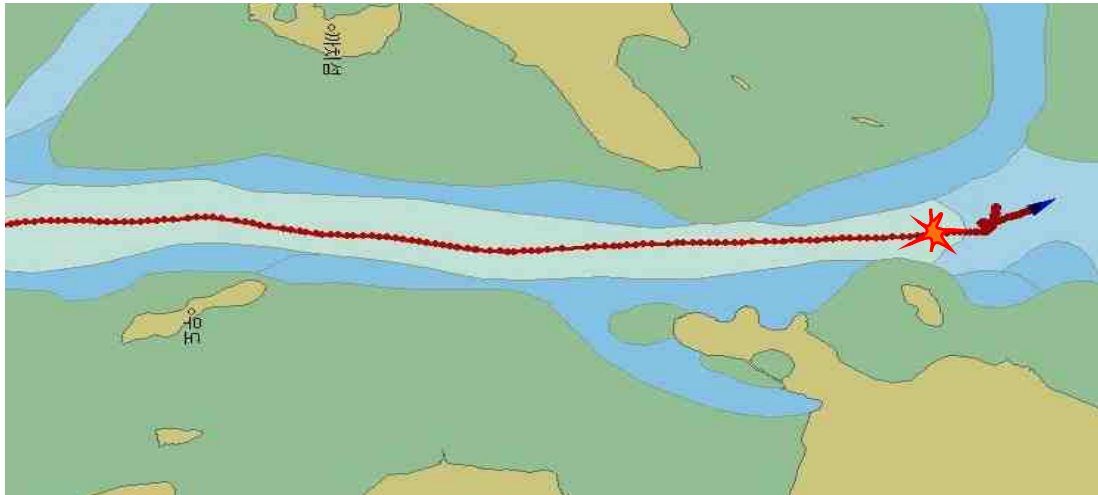
[그림 7] 충돌 20분전부터 충돌 및 충돌이후 AIS항적

그러나 사고 당시 이 예인선열은 [그림 7]에서 나타난 바와 같이 좁은 수로의 중앙에서 오른편 쪽에 치우쳐 항행하지 않았고, 충돌 10분전부터는 오히려 가항수역 수로의 왼편 쪽에서 항행하다가 가항수역의 중앙으로 항행하여 수로 중앙에 정박하고 있던 그린피스호와 충돌하였다.

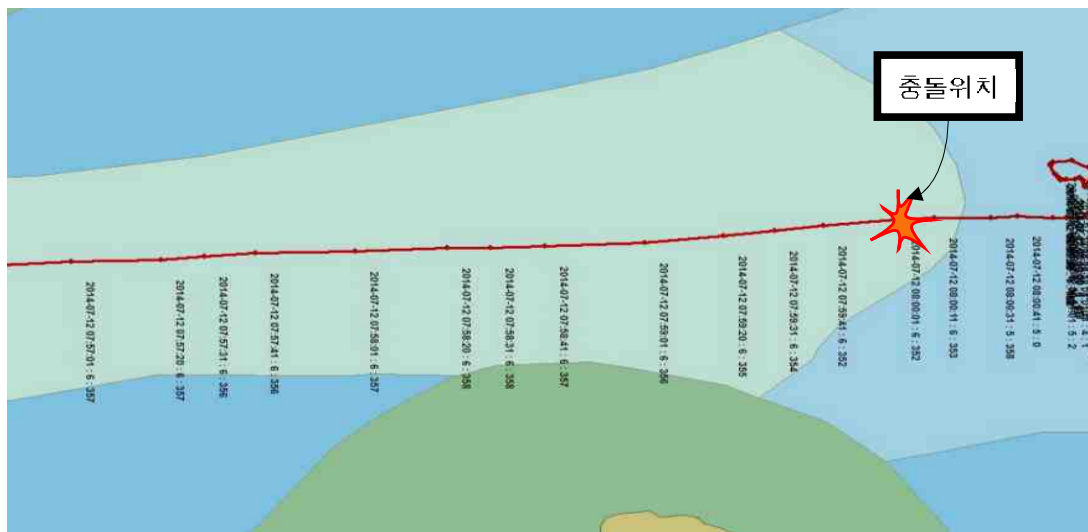
[그림 8] 충돌 3분전부터 충돌 및 충돌이후 AIS항적

따라서 예인선열 우성호·101백두호는 좁은 수로의 규정을 준수하지 않았다고 판단되며, 이러한 행위는 비난 받아야 한다([그림 8] 참조).

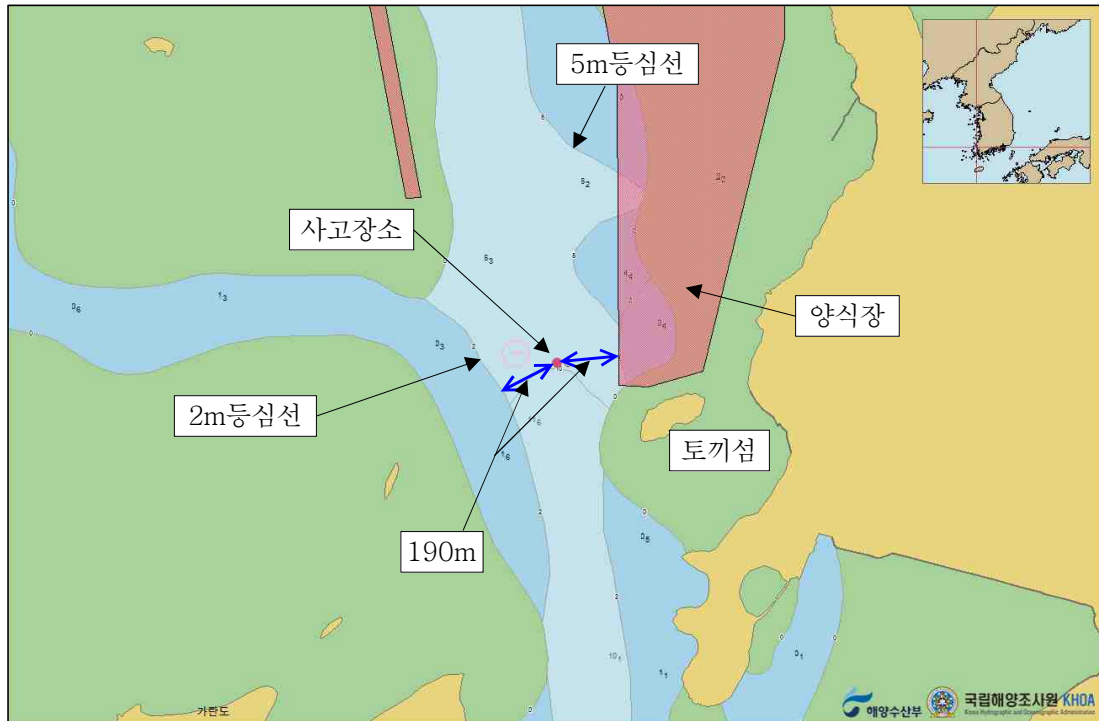
[그림 9] 사고장소 주변의 가항수역

사고 당시 예인선 열 우성호·101백두호의 가항수역을 살펴보면, [그림 9]에서 보는 바와 같이 사고 장소의 주변으로 최소한 약 190미터 거리의 가항수역이 있었다.

그러나 예인선 열 우성호 선장은 사고발생수역에서 예인선 열 우성호·101백두호의 길이(43.20미터) 및 너비(19미터) 등을 고려할 때 충돌 피향동작을 할 수 있는 가항수역이 있었

으나, 레이더와 육안에 의한 경계를 소홀히 하여 그린피스호를 충돌직전에 발견함으로써 충돌을 피하기 위한 동작을 이행하지 못하였다.

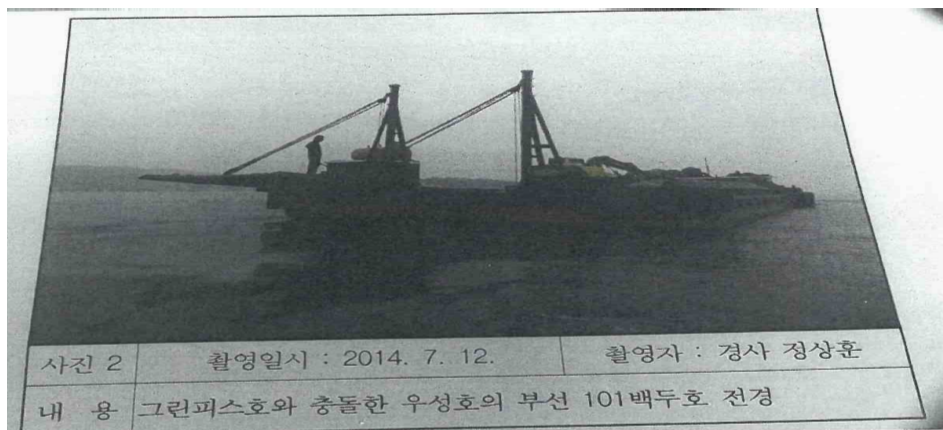
[그림 10] 사고 당시 부선 101백두호 램프 상태

두호의 선수 우현 갑판실(길이 250cm x 너비 250cm x 높이 220cm)은 예인선 우성호의 조타실 당직자의 눈높이(수면상 약 4.1미터)를 기준으로 전방 시야를 산정한 바, 부선 101백두호 전면으로부터 약 70미터이내의 일부 구간이 일시적인 맹목구간으로 나타났으나 통상적인 전방 시야에 지장이 없을 것으로 확인되었으며, ③부선 101백두호 선수 중앙에 있는 승하용 램프(폭 405cm x 길이 약 8m)는 사고 당시 목포해양경찰서(현: 목포해양경비안전서)에서 찍은 현장 사진을 보면 이 램프가 낮게 놓혀져 있어 예인선 우성호 조타실 전방 시야에 지장이 없는 것으로 확인되었다([그림 10] 참조).

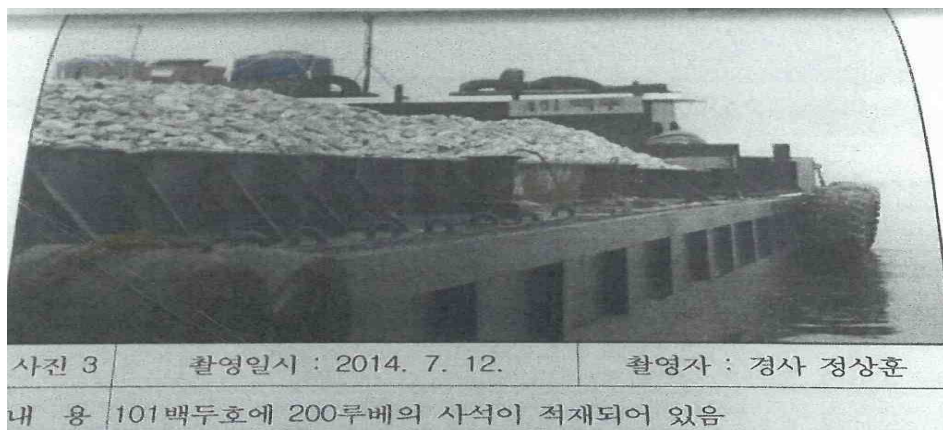
[그림 11] 사고 당시 부선 101백두호 사석 적재상태

또한 사고 당시 부선 101백두호 갑판상 좌우현에 선수방향으로 설치된 블워크(높이: 약 50 cm) 안쪽 갑판상에 사석 약 200입방미터(m^3)가 적재되어 있으나 적재된 사석($200m^3$)의 갑판상 높이가 1.0~1.2미터로 추정되며, 최대 1.2미터 기준으로 우성호 조타실 당직자의 전방 시야를 산정한 바, 예인선 우성호 조타실 당직자의 맹목구간이 부선 101백두호 전방 약 25미터로 이내로 나타났으나 이 또한 우성호 조타실의 전방 시야에 지장이 없을 것으로 판단된다([그림 11] 참조).

따라서 예인선 우성호 조타실에는 소형 선박이 부선 101백두호의 선수에 매우 근접했을 경우에 한하여 동정 파악이 곤란할 것으로 보이나 이는 예·부선 결합 항해시 통상적으로 발생할 수 있는 맹목구간이므로 사고 당시 우성호 조타실의 전방 시야가 제한되었다고 볼 수 없다. 그러므로 이 충돌사고의 직접적인 원인이 예인선 우성호 조타실에서의 전방 시야가 확보되지 않은 상태에서 무리하게 운항하다가 발생하였다는 그린피스호 측의 주장을 인정하지 아니한다.

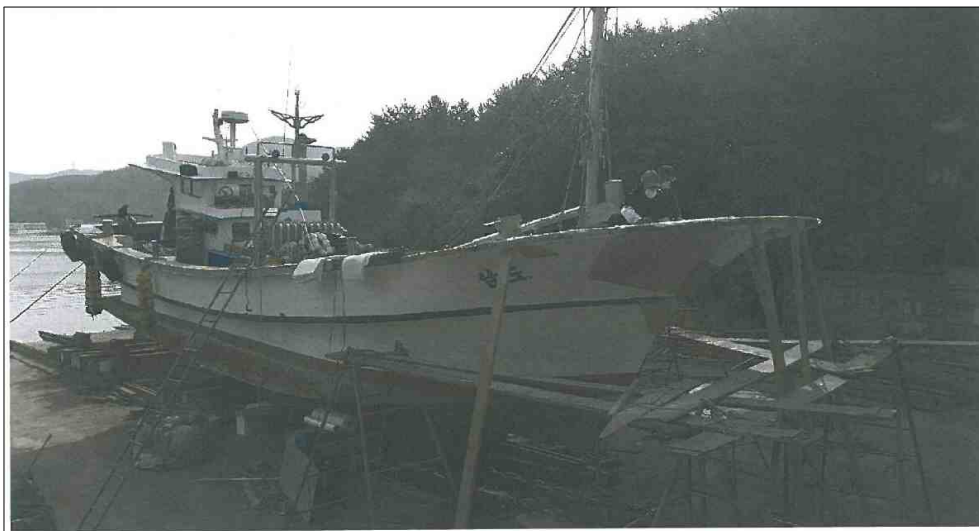
[그림1] 충돌 사고 후 파손된 남도호 모습

이 사고로 싱가포르스타는 피해가 없었으나, 남도호는 선수부 가드레일이 약 8m 손상됐고, 선수 윗부분이 일그러졌다.

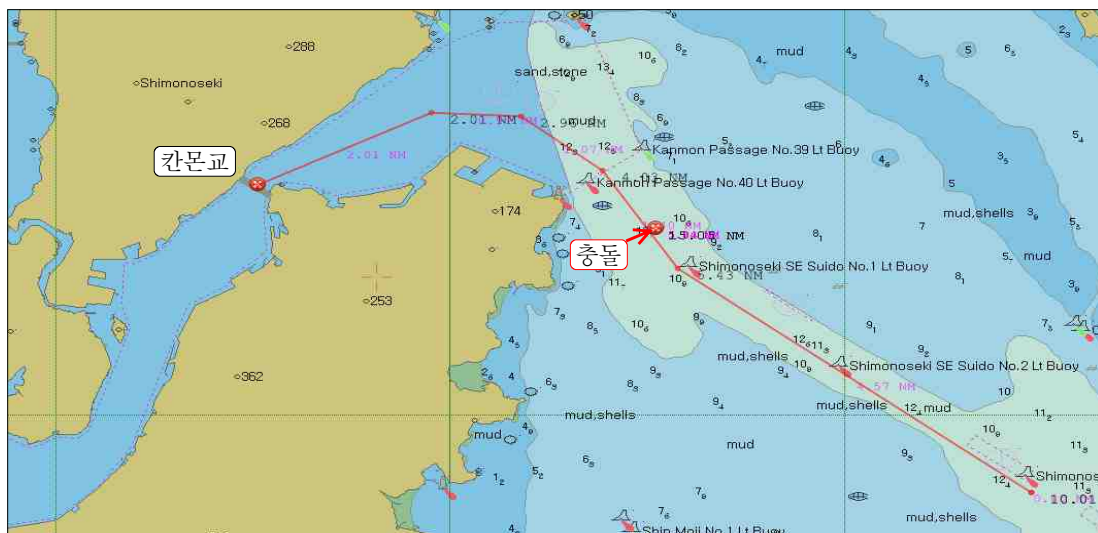
[그림 1] 페가서스 페이서호의 예정항로 및 사고 위치

그 후 페가서스 페이서호가 상대선과 근접하여 충돌이 임박하자 3등 항해사는 극좌전타 명령을 내렸으나 미처 타효가 발생하기 전에 선수방위가 약 143도인 상태에서 2015. 7. 12. 22:27경 일본 칸몬항로 40번 부표 부근의 북위 33도 57분 12초·동경 131도 02분 36초 해상에서 페가서스 페이서호의 우현선미부와 선수방위가 약 138도인 스피너3의 좌현선수부가 양 선박의 선수미선 교각 약 5도로 충돌하였다.

이 사고로 인하여 페가서스 페이서호는 우현 선미 외판이 굽히고 불워크가 약 30cm 파공되었으며, 스피너3은 선수 좌현 외판 등에 굽히는 손상을 입었다.

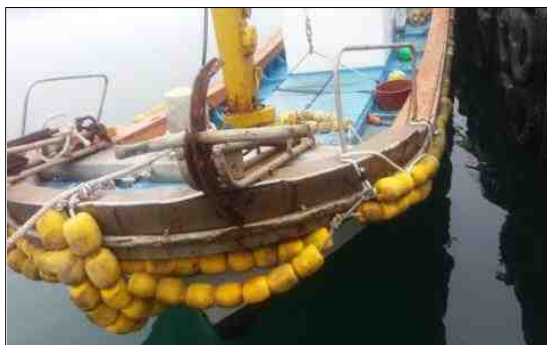
이 사고로 한동1호는 우현선수 닻이 탈락되는 피해밖에 입지 않아 선장이 타각지시기 옆 유량을 조절하는 작은 밸브 등을 잠그자 타각지시기가 정상으로 작동되어 해저케이블 감시업무를 계속 수행하였다.

[사진 2] 한동1호 선수부 피해없음

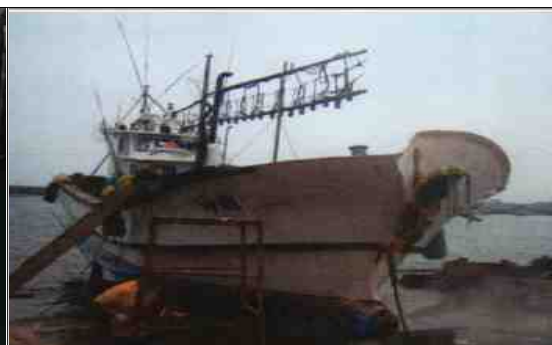
[사진 3] 낙원호 좌현선수부 파손

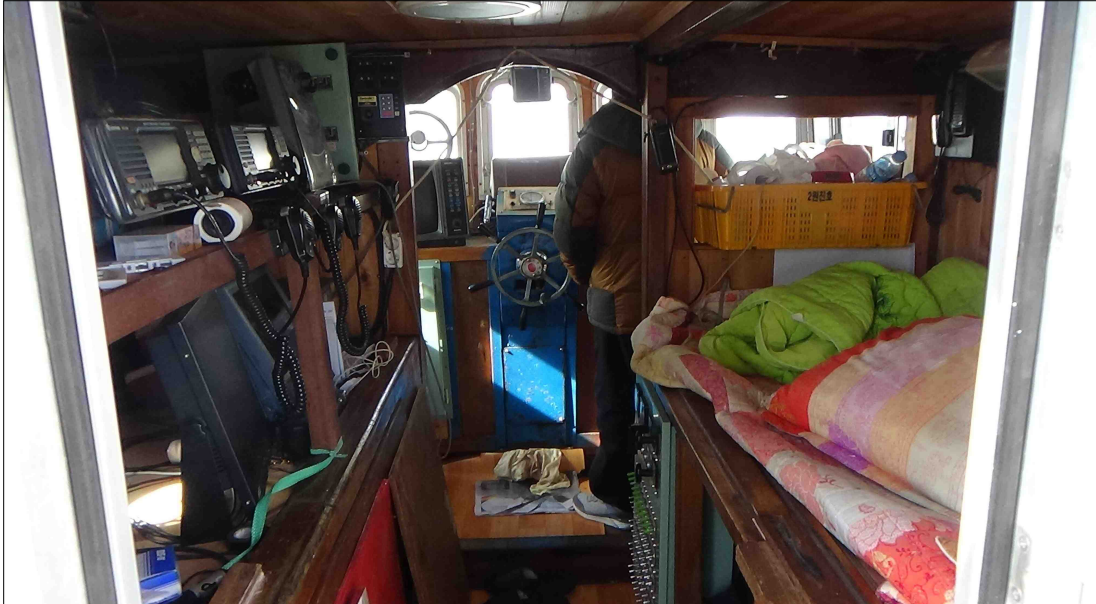
[사진 3] SSB 무선통신기가 설치된 조타실 뒤쪽

따라서 향후 이와 유사한 사고를 예방하기 위해서는 항해 중 다른 선박과 충돌의 위험이 예상되는 경우 등 긴급한 상황에서는 어획량 보고 등 안전과 무관한 불요불급한 무선통신은 하지 말아야

하고, SSB 무선통신기 등 통신장비는 교신 중에도 주위경계가 가능한 위치인 조타실 앞쪽으로 설치하여야 하며, 만약 조타실이 협소하여 조타실 앞쪽에 통신장비를 설치할 수 없을 경우에는 마이크 연결선을 길게 연장하여 조타실 앞쪽에서도 교신할 수 있도록 조치하여야 할 것이다.

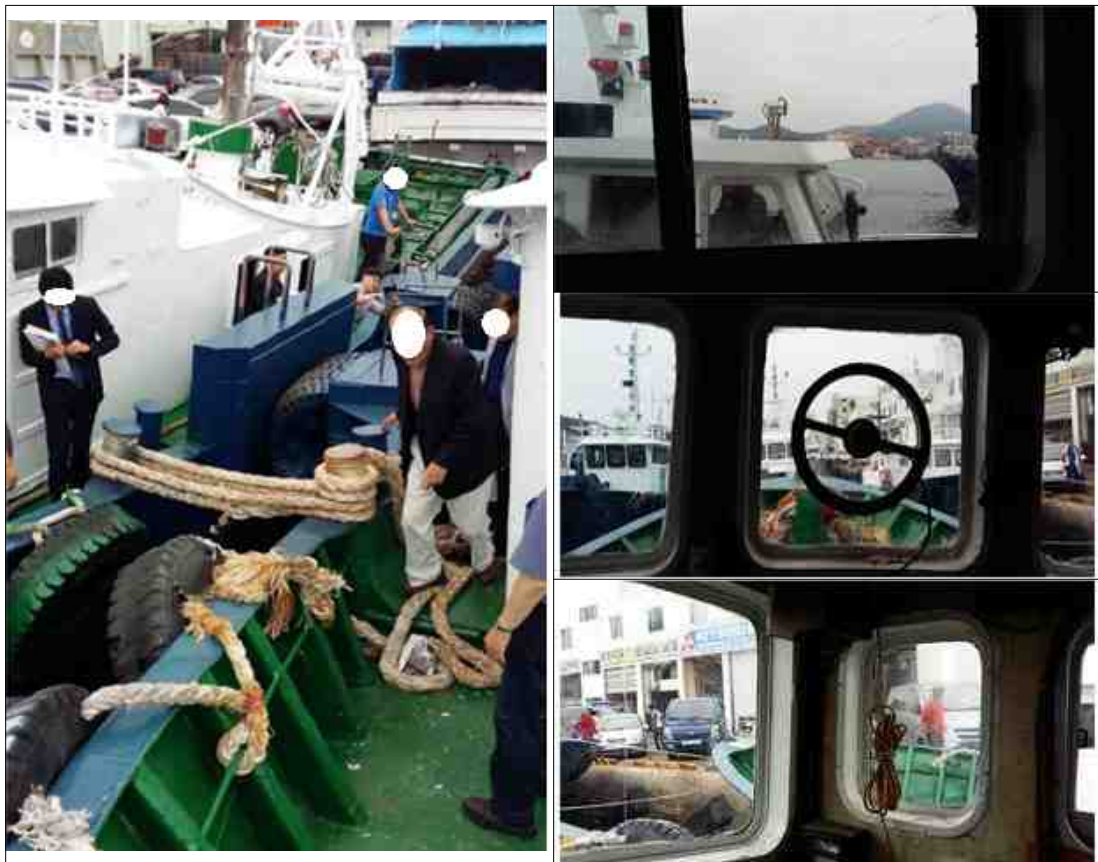
[사진 2] 제101·제102제일호 결합 상태

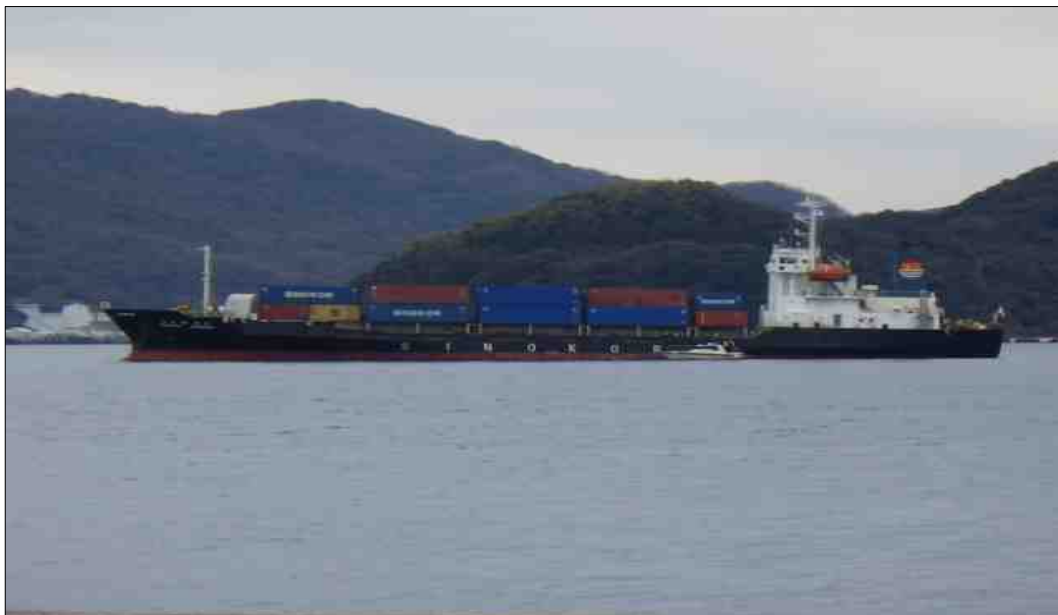
[그림 2] 사고 후 시노코 인천호의 모습

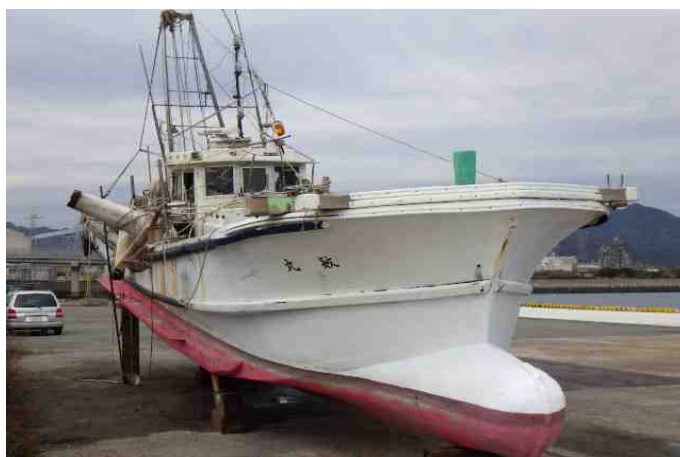
한편, 토시마루는 1976.7.20. 일본국 오이타현 호요화학공업사(Hoyo Chemical Industry Co., Ltd.)에서 건조된 총톤수 4.97(길이 10.96 × 너비 2.41 × 깊이 0.86 미터), 디젤기관 48kW 1기를 장치한 강화플라스틱(FRP)조 소형기선저인망 어선으로서 야마구치현에 등록되어 있다. 사고 당시 토시마루는 침로 약 315도 속력 약 8.5노트로 작업등을 켜고 조업하다가 상기에서 설명한 바와 같이 시노코 인천호와 충돌하였다. 충돌 후 토시마루는 전복·침몰되었고, 승선하고 있던 선장 K는 물에 빠져 사망하였다. 인양한 후 토시마루의 모습은 다음의 [그림 4]와 같다.

[그림 4] 침몰되었던 토시마루를 인양한 후의 모습

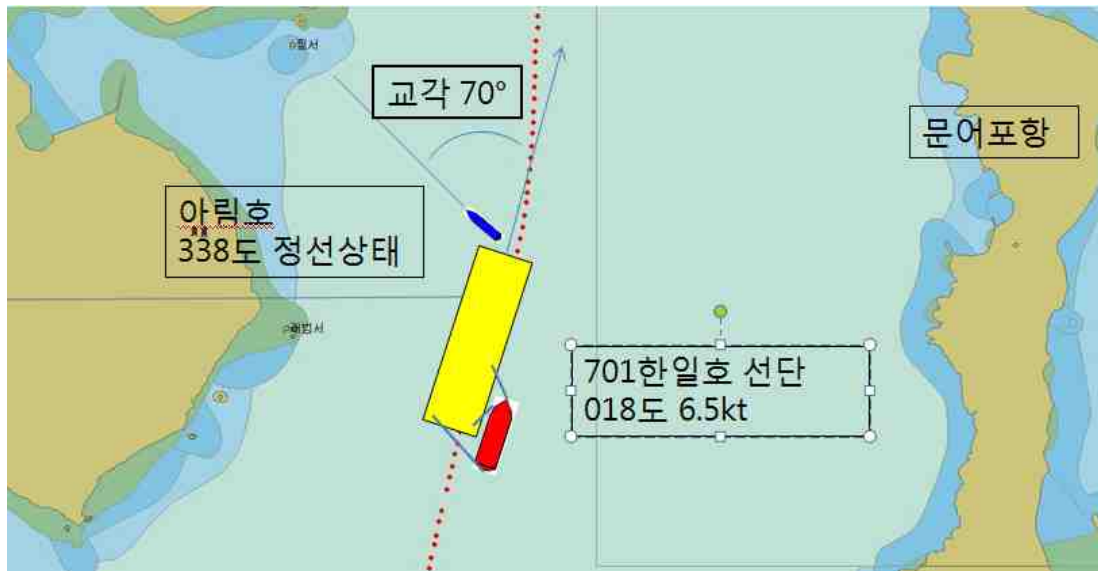
[그림 3] 충돌 당시 관련된 선박의 모습

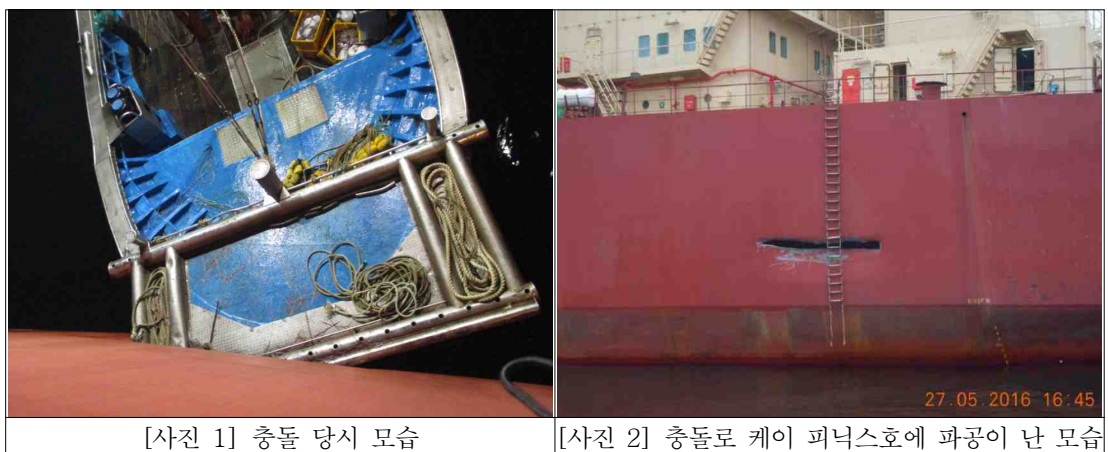
이 사고로 케이 피닉스호는 좌현 선미 연료유 탱크 쪽 외판이 폭 약 5미터, 높이 약 0.9미터 크기의 파공이 발생하였으며, 평은7호는 선수부에 설치된 닻을 놓는 구조물이 파손되었다([사진 1, 2] 참조).

[사진 1] 충돌 당시 모습

[사진 2] 충돌로 케이 피닉스호에 파공이 난 모습

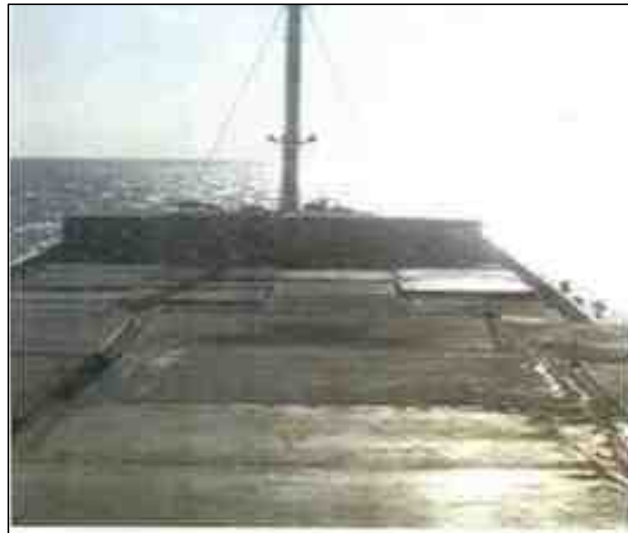
[사진 1] 조타실의 전방시야 모습

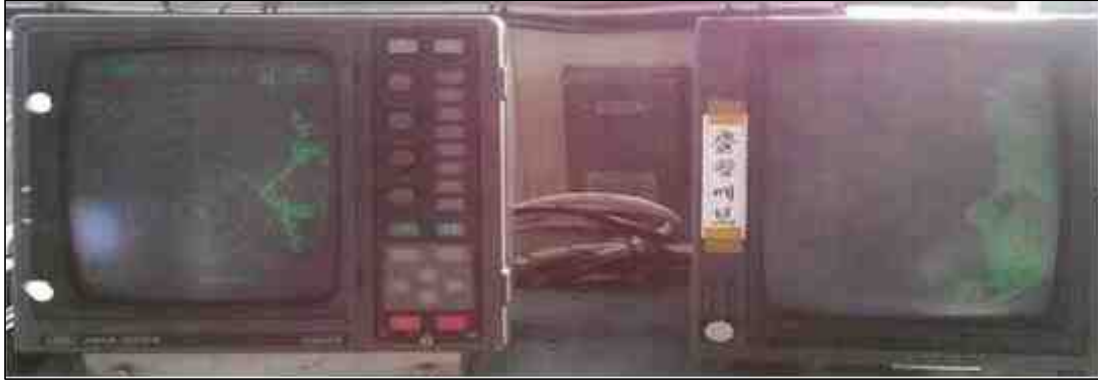
이후 삼진력키3호 선장 A는 태양을 바로 마주보고 항해를 하고 있어 해면반사로 눈이 부셔 전방이 잘 보이지 않은 상태에서 레이더 2대의 탐지거리를 3마일과 1.5마일로 각각 작동하였는데, 이때 메인 레이더는 야간에 잘 보이나 주간에는 화면의 밝기 조절이 안 되어 확인이 어려웠고, 보조 레이더는 성능이 안 좋아 파도가 좀 일면 소형어선들이 관측되지 않아 선수 진로 상에서 조업 중인 상대선 제2홍안호를 발견하지 못하고 있었다([사진 2] 참조).

[사진 2] 레이더 2대의 화면 모습(왼쪽 메인 레이더, 오른쪽 보조 레이더)

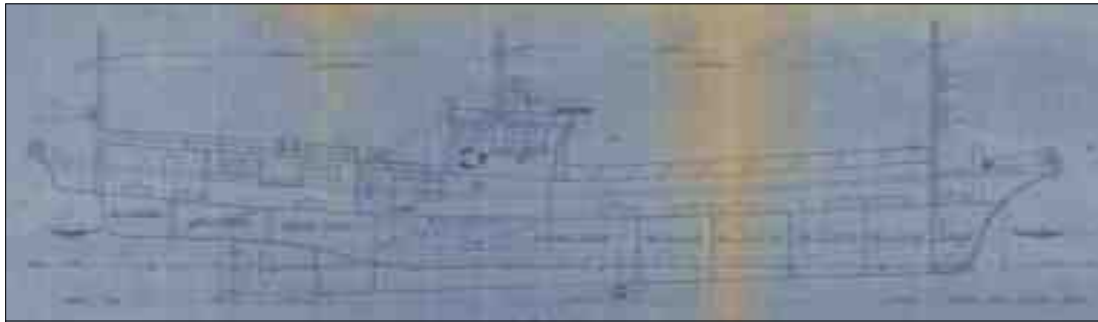
[그림 2] 삼창호의 일반배치도

삼창호 선장 A와 선원들은 삼창호가 제105동아호에 의해 피예인된 채 항해를 계속하면서 손상된 기관실 등에 침수량이 증가하며 침몰의 위험에 노출된 상황에서 2016년 1월 28일 14시 47분경 사고 소식을 듣고 접근한 무궁화 32호로 편승하여 구조되었다가 후포선적 어선 동운호(총톤수 27톤)로 옮겨 타고 후포항에 입항하였다.

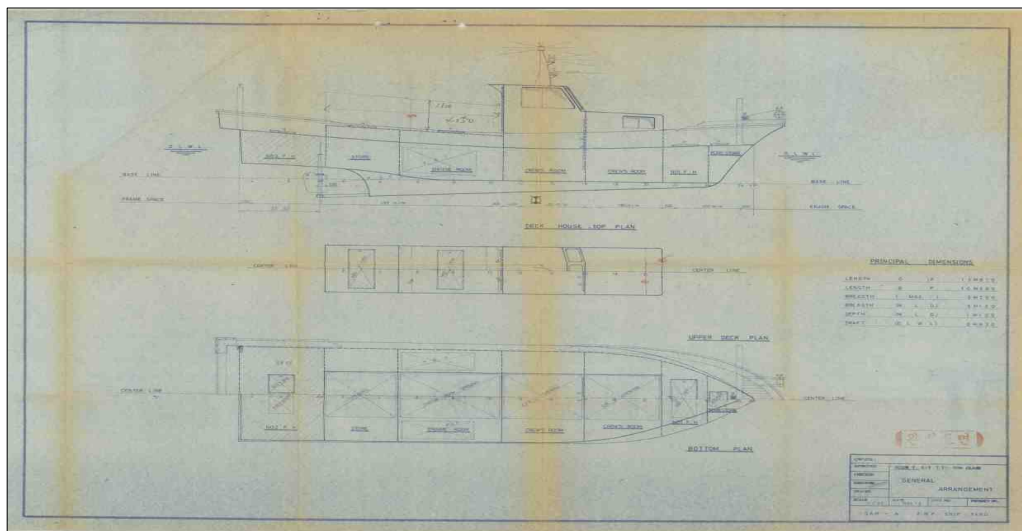
[그림 1] 분점호 일반배치도

이 충돌사고로 분점호의 좌현 외판과 조타실 일부가 파손되었으나 장원호는 손상이 없었다.

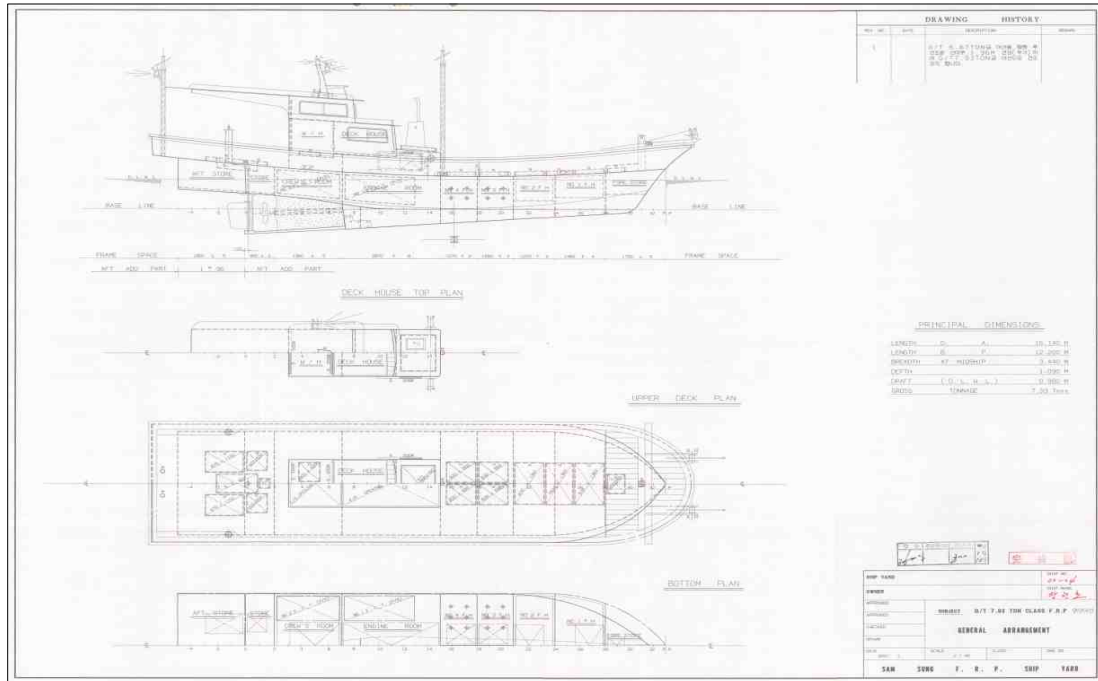
[그림 2] 장원호 일반배치도

장원호가 연도도 인근에 설치된 3틀의 통발 중 마지막 통발을 양승하고 서쪽으로 약 8노트의 속력으로 항해하며 통발 재투승 작업을 하는 동안 장원호 선장 B는 갑판에서 선원이 통발 투승작업하는 것을 주시하느라 주변에 대한 경계를 소홀히 하였다. 이후 통발 투승작업을 마치고 진침로 215도 속력 8.8노트를 유지하며 그대로 항해하던 장원호 선장 B는 충돌 직전 정선수 방향에서 낚

시 중인 상대선 분점호를 발견하고 당황하여 주기관의 조종간을 전속전진으로 놓는 순간 앞서 기술한 바와 같이 충돌하였다.

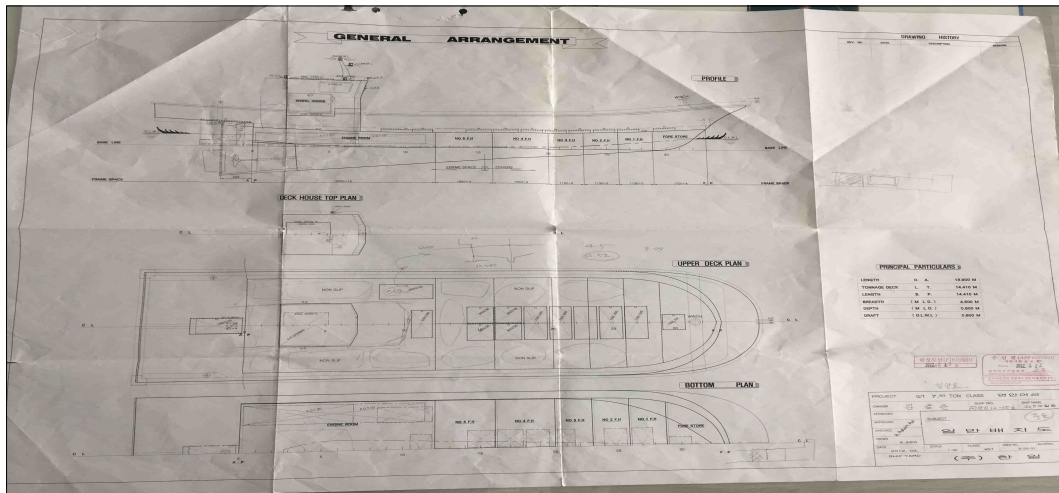
[그림 1] 일광호 일반배치도

이 충돌사고로 일광호는 별다른 손상이 없었으나 항구2호는 선수부가 손상되고 승선해 있던 작업자 3명이 부상을 당하였으며, 그 중 한명은 숨을 쉬지 못할 정도의 중상이었으나 적극적으로 구조에 나선 일광호 선장 A가 환자를 일광호로 옮기고 심폐소생술을 실시하면서 해양경비청에 구조를 요청하고 환자를 이송하여 생명을 구하였다.

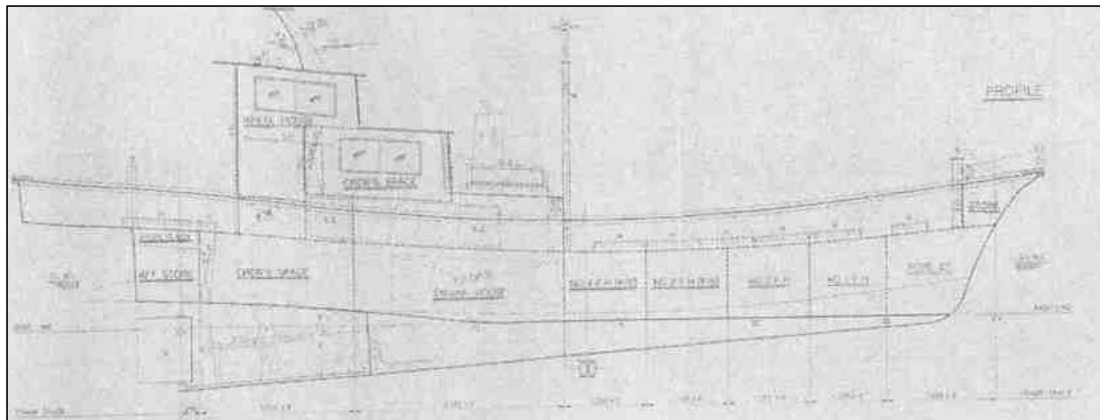
[그림 1] 대흥호 일반배치도

대흥호 선장 A는 양망을 한 뒤 다시 투망하기 위하여 조타실로 이동하여 배를 돌리려 하였고, 당시 시정이 악화되어 약 10미터 정도 밖에 보이지 않는 상태였으나 레이더 등으로 주변 경계를 전혀 하지 않고 침로 015도, 속력 4.3노트로 향해 중 2016. 6. 30. 06:24경 충청남도 태안군 천리포항 서방 약 2.9마일 해상(북위 36도 47분 52초·동경 126도 05분 12초)에서 이 선박의 우현 중앙부와 대양호의 선수부가 충돌하였다. 당시 대흥호 선장 A는 레이더나 육안으로 상대선박을 전혀 인지하지 못한 상태였다.

이 사고로 대양호는 선수부가 손상되고, 대양호 선장 B과 낚시승객들은 경상을 입었으며, 대흥호는 인명피해 없이 우현 중앙부에 가로 약 1m × 세로 약 0.15m 파공이 발생하였다.

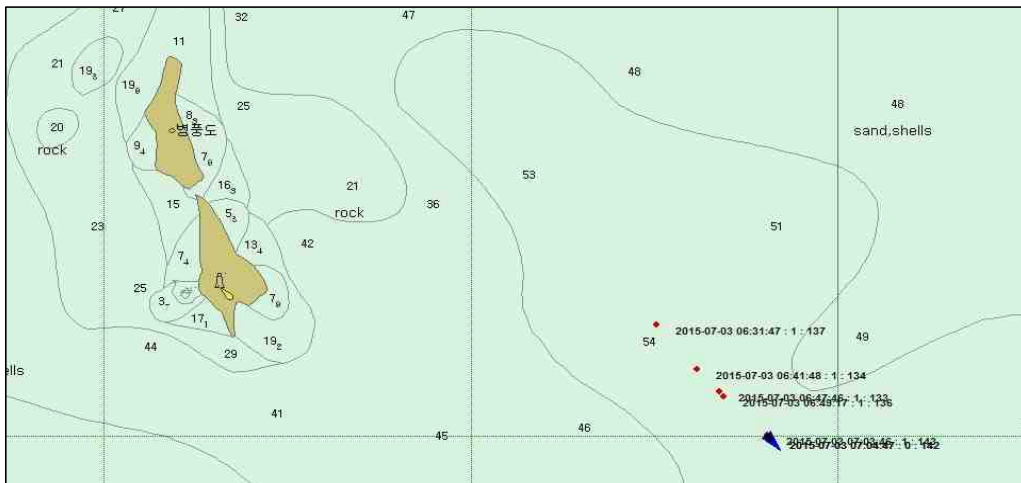
[그림 5] 사고당시 606유진호 이동경로(AIS 항적자료)

이때 이 선박은 [그림 5, 6]에서 보는 바와 같이 조류 등 외력에 의해 선수방위 약 316도를 향한 채 대지속력 약 1노트로 떠밀리고 있었고, 주변 해상에는 짙은 안개가 끼어 시정이가 약 20m로 제한되었으나, 606유진호 선장 B는 레이더를 작동하지 않고 무중신호를 취명하지 않았다.

충돌직전 606유진호 선장 B는 08:30경 밀물 때에 맞춰 안강망어구를 해저에 설치하기 위하여 조타실에서 밖을 보고 있다가, 2015. 7. 3. 07:03경 조타실 앞 좌현 방향에서 갑자기 나타난 상대 선박의 구상선수부가 자선의 좌현 중앙부에 앞서 설명한 바와 같이 충돌하였다.

이 사고로 303청용호는 구상선수부가 손상되었고, 606유진호는 상대선의 구상선수부에 의해 조타실 앞쪽 좌현 중앙부 외판이 파손되었으며, 이로 인해 어창이 침수되면서 어창과 기관실에 연결되어 있는 빌지 배출 관을 통해 해수가 기관실로 유입되고 있었으나, 기관실에서 밸브를 잠가 해수 유입을 차단하였고 기관실의 클러치 및 셸모터 등의 손상으로 자력 항해가 불가하여 인근에 있던 선단선과 303청용호에 예인되어 목포항 동명부두에 같은 날 17:00경 입항하였다.

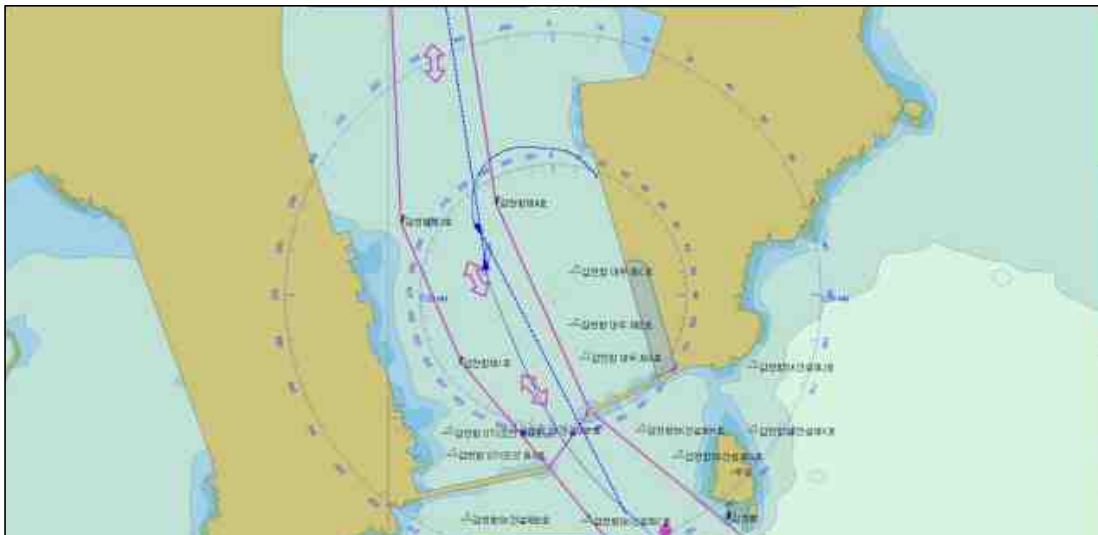
[그림 3] 해정호와 태림로즈호 상황(충돌 직전)

그러나 태림로즈호는 좌선회하면서 이 선박의 진로전방으로 계속해서 접근하였고, 이에 선장 A는 충돌직전 이 선박의 기관을 전속후진으로 사용하였고, 기적을 울리며 극우 전타하였으나 ([그림 3] 참조), 이 선박은 2015. 9. 23. 21:59경 선수방위 약 013도, 속력 약 6.9노트인 상태에서 부산 감천항 제4호등부표 부근인 북위 35도 03분 28초·동경 129도 00분 15초 해상에서 이 선박의 정선수부와 태림로즈호의 우현 증양부(조타실 전면부분)가 양 선박의 선수미선 교각이 약 74도를 이루며 충돌하였다.

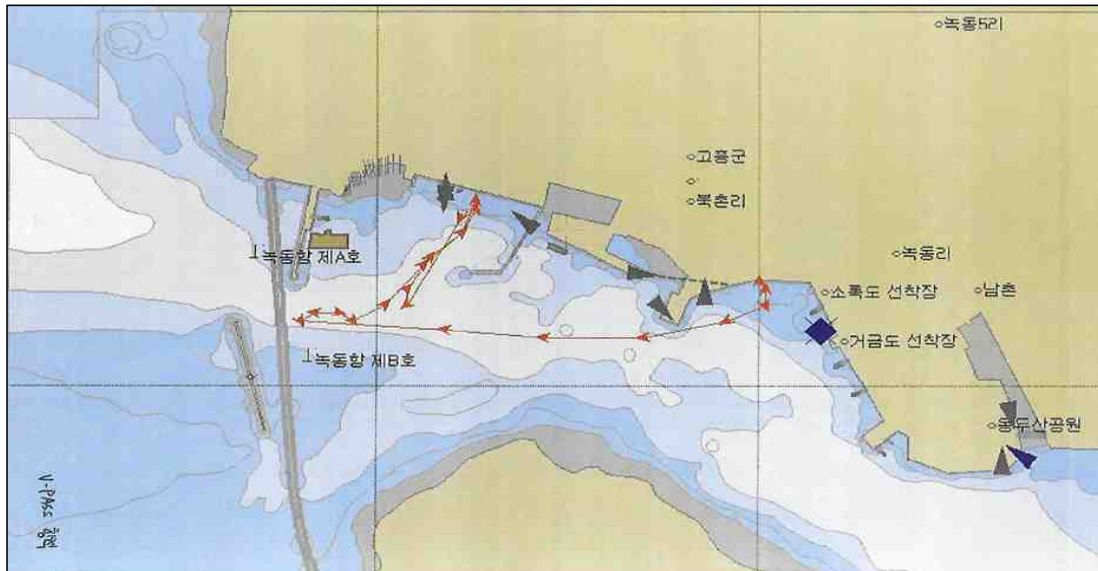
[그림 4] 어선 재승호의 선박패스(V-PASS) 항적

이 사고로 인하여 재승호는 선수 우현 하부에 경미한 손상이 발생하였고, 스마일호는 선원 1명이 부상을 입었고 선체의 우현 외판 및 선실 일부 등이 손상되었다.

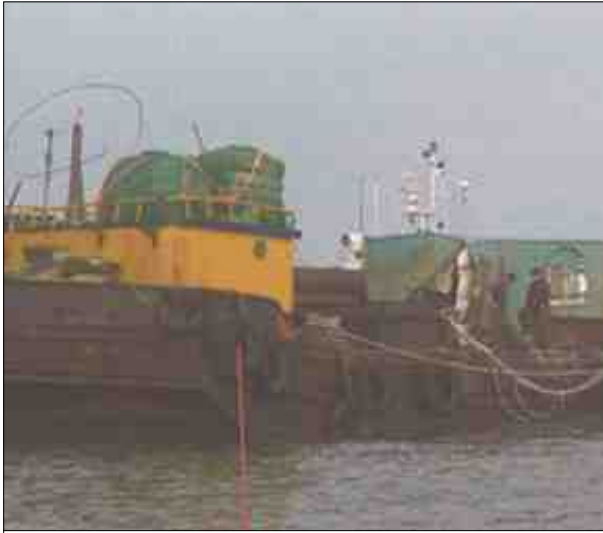
[사진 1] 선미에 설치된 점멸등 2개

이 선박은 선미에 점멸등 2개(1개는 홍색만 반복, 1개는 홍색, 녹색, 백색 각 반복), 선수에 점멸등 1개(홍색, 녹색, 백색 각 반복)가 설치되어 있는데 선미 점멸등 중 높은 곳에 위치한 것은 상갑판(충돌부위에서의 상갑판의 수면상 높이 : 약 1.35m)으로부터 4.48m 높이에, 선수에 설치된 점멸등은 상갑판으로부터 5.40미터 높이에 각각 설치되어 있다. 선미 쪽에 설치된 점멸등 중 1개는 발전기에 의하여, 나머지 1개는 태양열로 각각 충전되어 작동되고, 선수 쪽은 12V 배터리로 작동되며, 모두 야간에 자동으로 점등되는 방식이다. 상기의 점멸등을 제작한 회사에서 이 점멸등을 어구를 표시하는 용도로 제작하였다고 밝혔다([사진 1] 참조).

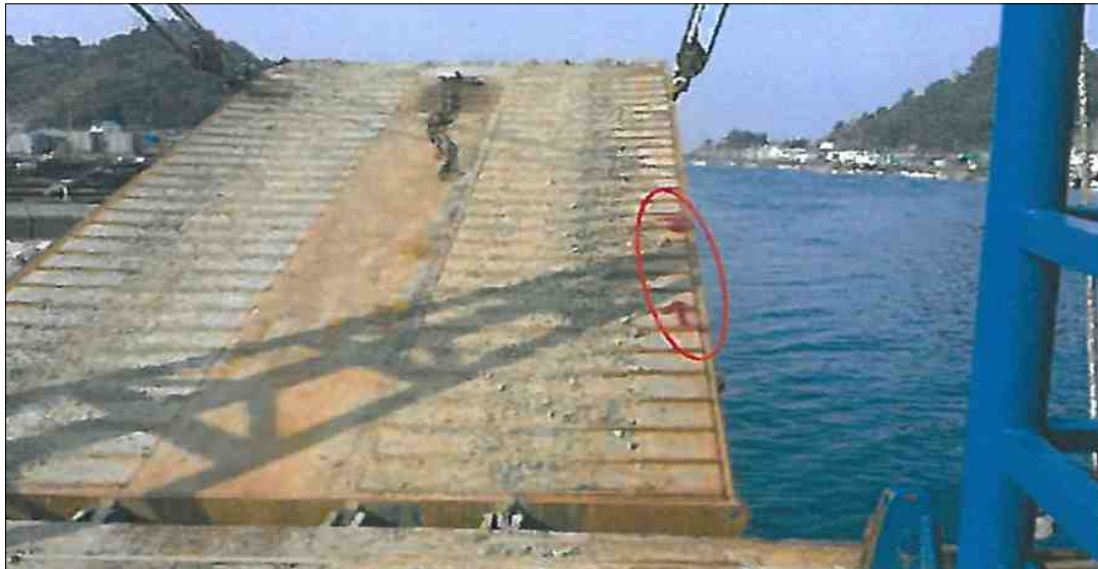
[그림 2] 101호창호 선수램프 충돌 부위(선수에서 약 1.5m)

이 선박이 출항한 지 약 5분 후인 같은 날 04:28경 침로 약 024도, 속력 약 8노트로 항해하던 중 지세포방파제등대로부터 약 250도 방향, 약 0.55마일 거리의 북위 34도 50분 10초·동경 128도 42분 43초 해상에서 청명호의 조타실 상부가 부선 101호창호의 선수램프 우측 모서리와 양 선박의 선수미선 교각 약 90도로 충돌하였다.

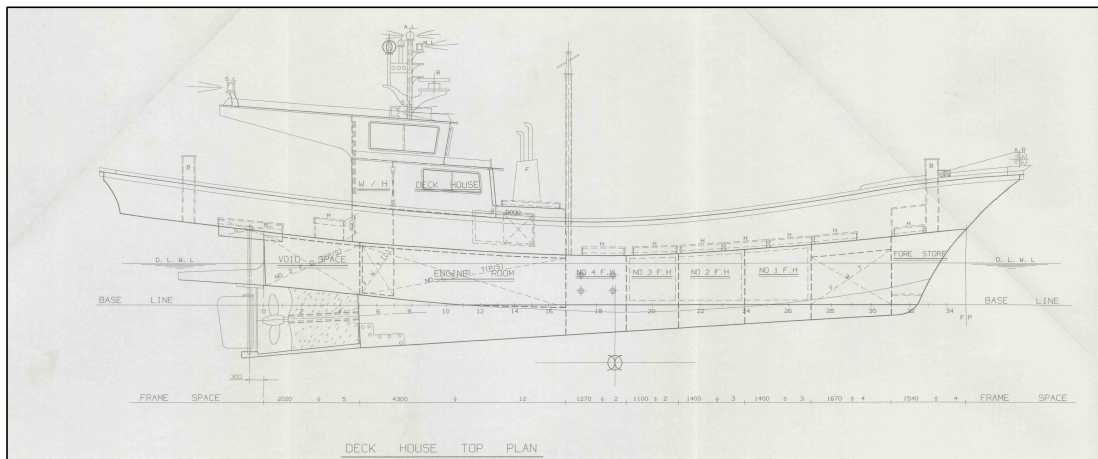
[그림 3] 어선 99현진호의 일반배치도(측면도)

이 선박은 일반적인 구조는 [그림 3]에서 보는 바와 같이 상갑판 아래 선수로부터 선수창고, 청수탱크, 어창 4개, 기관실(좌·우 연료유탱크), 공소(Void Space, 좌·우 연료유탱크) 순으로 구성되어 있고, 상갑판 위로 기관실 상부에 조타실이 있는 선미선교형이다. 이 선박의 조타실에는 레이더와 지피에스 플로터(GPS plotter) 등의 항해장비가 설비되어 있다.

이 사고로 제2013지원호는 선수부의 페인트 일부가 손상되었다. 그리고 99현진호는 좌현 기관실 부근에 파공(길이 2.6m x 폭 2.35m)이 생기며 좌현 연료유탱크에 적재되어 있던 연료유(경유) 2,000리터가 해상으로 유출되었고, 선장 B는 요추 및 경추의 염좌 등으로 약 2주간의 치료를 요하는 부상을 당하였다.

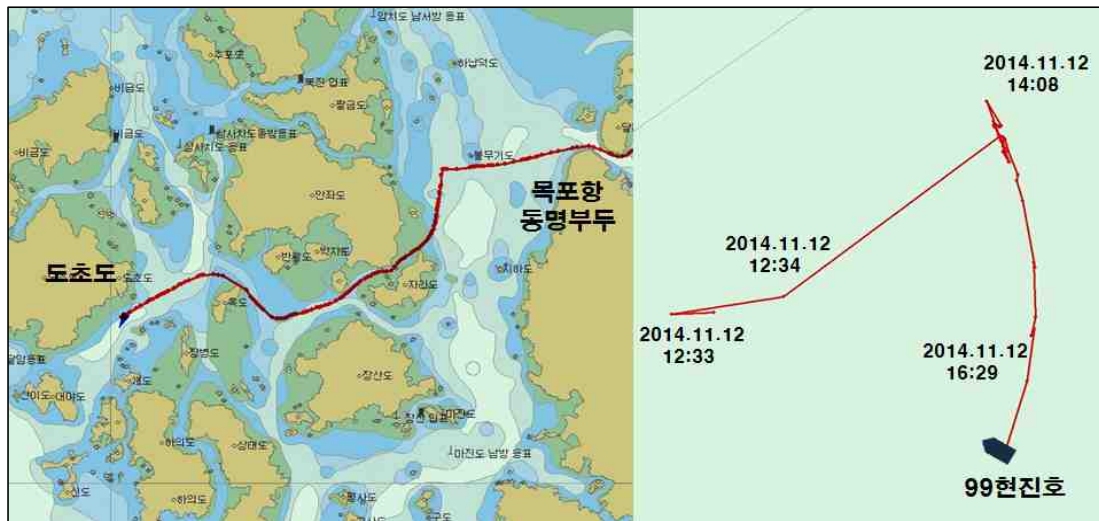
[그림 4] 어선 99현진호의 운항상황도

선장 B는 [그림 4]와 같이 같은 날 12시 33분경 전라남도 신안군 소재 도초도 남동쪽 해안에서 0.7마일 떨어진 북위 34도 40분 27초·동경 126도 00분 23초 해상(수심 약 35m)에서 닻줄(직경 32mm의 합성수지로프) 200미터를 내어 닻(무게 40관)을 놓아 이 선박을 정박하였다. 이 선박은 정박 후 조류 및 바람의 영향으로 닻줄이 뻗쳐 조류가 강할 때 북동방향에 위치하였고, 조류가 약해지자 부채꼴 모양을 그리며 시계방향으로 선회하였다.

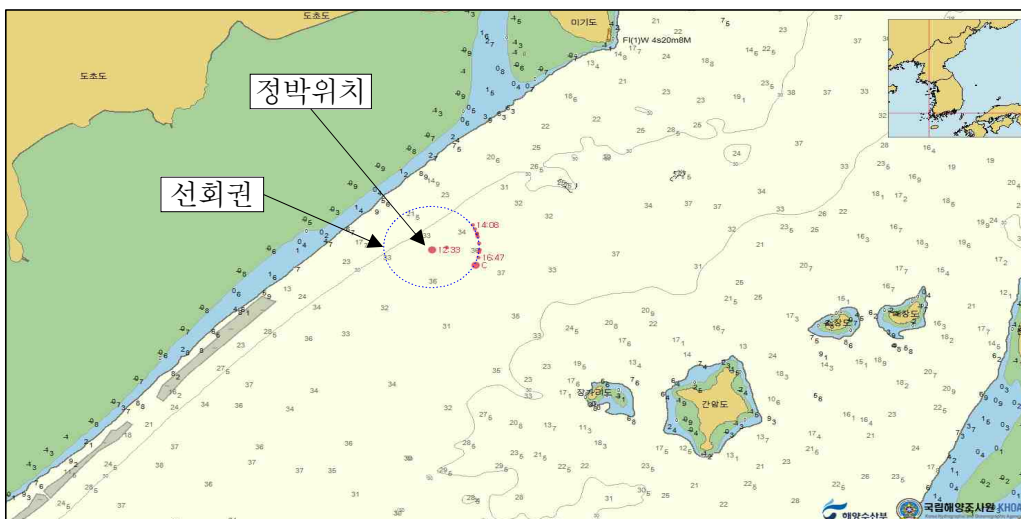
[그림 5] 어선 99현진호의 정박장소와 주변 현황

한편 이 선박이 형상물을 표시하지 아니한 행위가 이건 충돌사고와 관련이 있는지 여부를 살펴보면, 99현진호는 [그림 5]에서 보는 바와 같이 도초도와 장가리도 사이의 수역(수심 5m 이상의 가항수역 폭 : 약 1,300m)에서 도초도의 5미터 등심선에서 약 120미터 떨어진 위치(수심 약 35m)에 정박하였고, 닛줄 200미터를 선회반경으로 하여 조류 및 바람의 영향에 따라 이동하였고, 충돌장소는 도초도의 5미터 등심선으로부터 약 520미터 떨어진 해상이었다.

따라서 99현진호는 제2013지원호의 통항을 방해하지 아니한 장소에 정박을 하였고, 비록 형상물을 표시하지 아니하였다고는 하지만 형상물을 표시하지 아니한 것이 이건 충돌사고의 원인으로 기여하였다고 보기 어렵다고 판단된다.

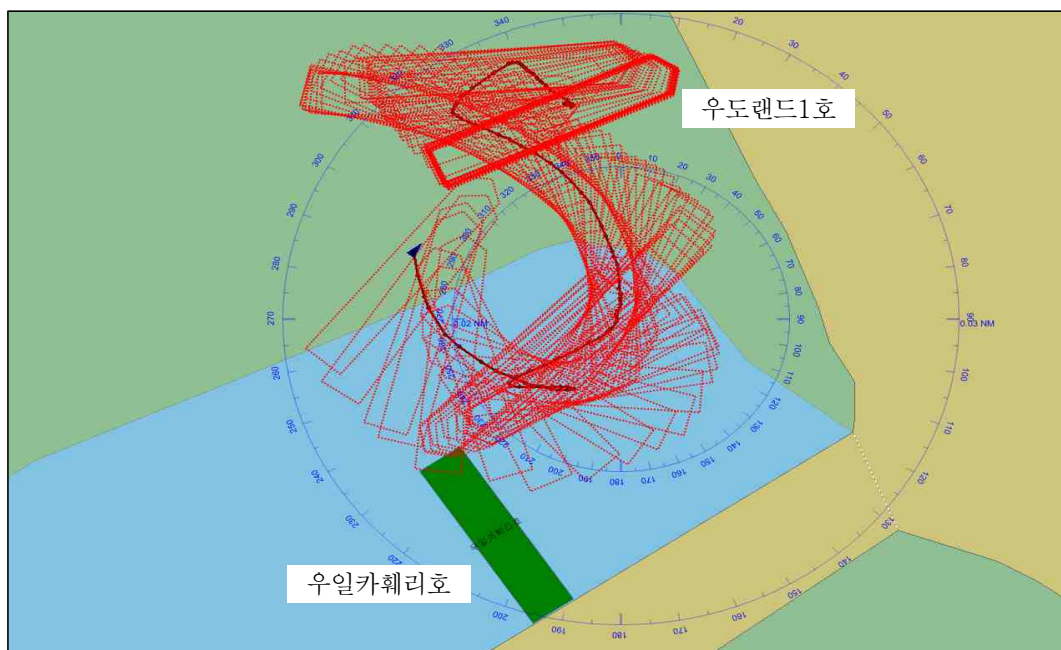
[그림 6] 카페리어객선 우도랜드1호의 이안·출항조선과 충돌상황도

이 선박은 같은 날 13시 45분경 분당 약 60도의 각속도로 우현 선회를 하였고, 선장 A는 같은 날 13시 46분경 진침로 약 218도일 때 좌현 타를 사용하며 이 선박의 진침로를 225~226도로 정침하고자 하였고, 속력은 약 0.9~1.0노트에서 점차 증가하였다. 선장 A는 진침로 약 226도, 속력 약 1.7노트인 상태에서 남방파제부두에 선수 계류하고 있던 우일카훼리호와의 충돌 위험을 느끼고 후진기관을 사용하였으나, 2013년 8월 26일 13시 47분경 진침로 226도, 속력 1.5노트인 상태로 우도항내의 북위 33도 29분 33초·동경 126도 57분 01초 해상에서 이 선박의 좌현선수와 우일카훼리호의 좌현선미가 선수미선 교각 약 80도를 이루며 [그림 7]과 같이 1차 충돌을 하였다.

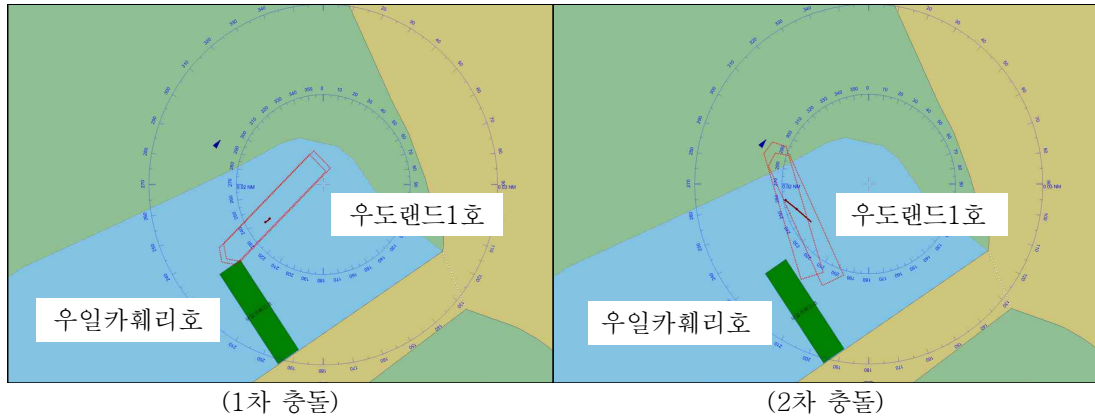
[그림 7] 우도랜드1호와 우일카훼리호의 충돌상황도

이 선박은 1차 충돌 후 후진기관을 사용하여 우일카훼리호와 떨어진 후 선미부가 경사물량장부두와 접촉하는 것을 방지하기 위해 전진기관을 사용하며 우현 변침을 하였으나 이 과정에서 이 선박의 좌현 선미와 우일카훼리호의 좌현 선미가 [그림 7]과 같이 2차 충돌을 하였다.

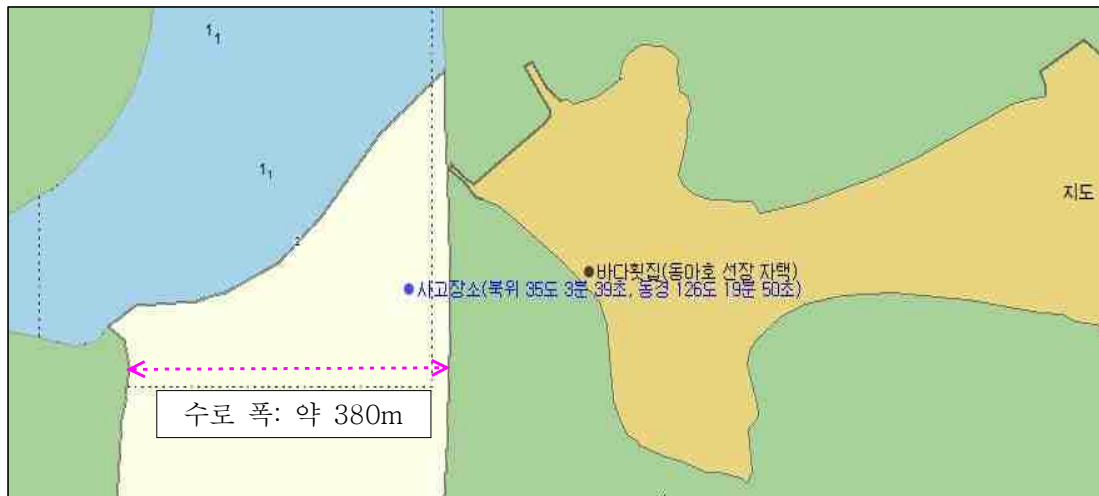
[그림 3] 사고장소 주변의 수로 폭 약 380m, 사고장소 및 바다횃집 위치

동아호는 2014. 9. 9. 10:00경 전라남도 무안군 현경면 홀통항 선착장에서 해양사고관련자 선장 A(이하 “동아호 선장 A” 라 한다)와 낚시승객 4명(동생과 조카들)을 태우고, 위 [그림 2]와 같이 탄도 섬과 탄도 동방 등표 사이 해역에 도착하여 손낚시를 하고, 같은 날 오후 1시경 홀통항 선착장에 입항하여 낚시승객을 내려준 뒤, 동아호 선장 A는 평소 정박위치로 이 선박을 이동하여 수로의 폭 약 380m 구간 중 [그림 3]의 사고 장소에 닻줄 약 30m와 닻을 내려 정박해 놓고 자택(바다횃집)으로 귀가하였다.

이때 동아호 선장 A는 선박이 통행하는 수로 주변에 닻을 내리고 정박하는 경우 가장 잘 보이는 곳에 정박선의 주간형상물인 구형 형상물 1개를 표시해야 하지만 이를 표시하지 않았고 자기 집과 정박선 사이 거리가 약 200m 떨어져 있어 잘 보였다.

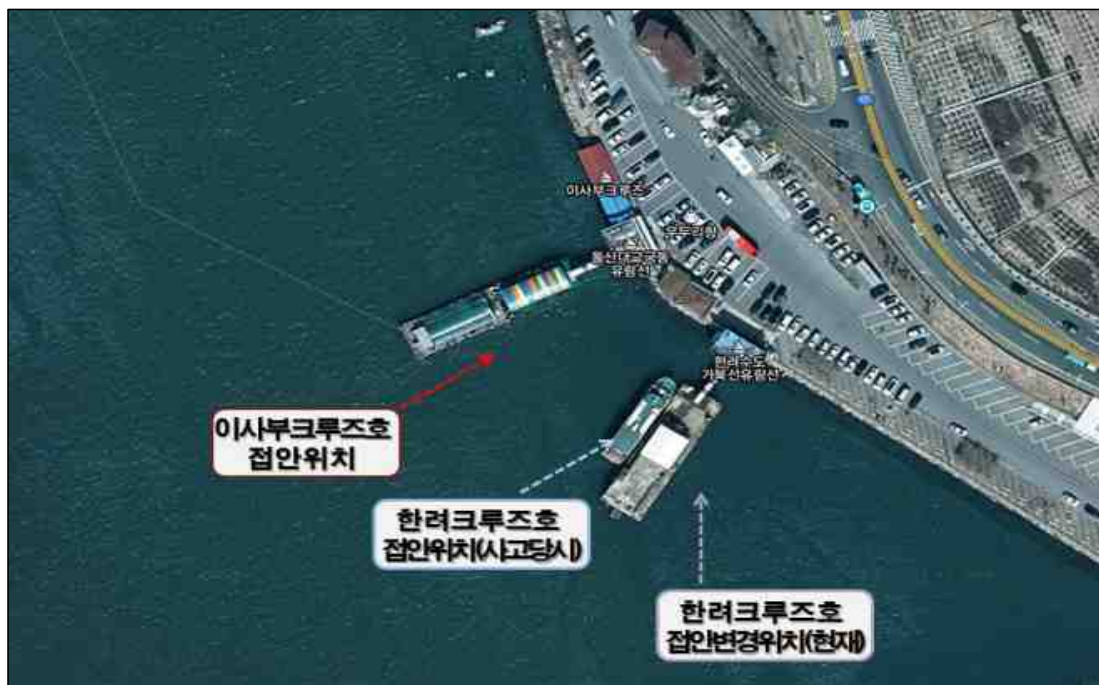
[그림 1] 사고해역의 선착장 등 현황

사고해역은 [그림 1]에서 보는 바와 같이 전라남도 여수시 돌산을 우두리 소재 한려수도 거북선유람선 선착장(이하 “한려수도 선착장”이라 한다.)과 돌산대교 국동 유람선 선착장(이하 “국동 유람선 선착장”이라 한다.)이 설치되어 있는 곳으로, 양 선착장 간의 간격이 30미터에 불과하여 바람이 우측에서 불 경우 한려수도 선착장에 접안 중인 선박이 출항할 때에는 좌측의 국동 유람선 선착장 쪽으로 밀릴 위험성이 높은 곳이다. 따라서 한려수도 선착장을 이용하는 선박은 가급적 오른편 쪽에 접안하는 것이 입항 시는 물론 출항 시에도 더 안전하다.

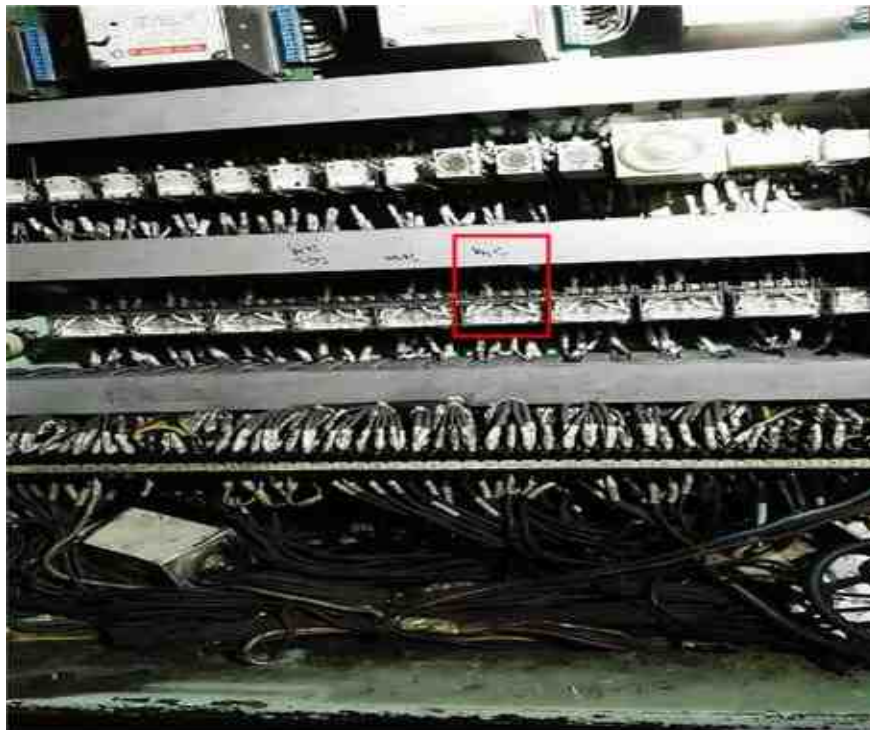
[그림 5] 주기판 배전반 내부 모습(후진 릴레이 교체)

이 사고로 제87임수호는 선체피해가 없으나 부산광역시 영도구 소재의 D췌에서 점검한 결과 조타실 주기판 원격제어장치로 후진할 경우 클러치의 전기신호 전달장치인 릴레이가 작동되지 않은 것을 확인하고 이를 교체한 후 시운전 결과 정상으로 작동되었고, 제207서현호는 수면하부의 우현 외판에 가로 약 0.4m, 세로 약 1.2m가 파손되어 여수항 제일조선소에 상가하여 수리하였다.

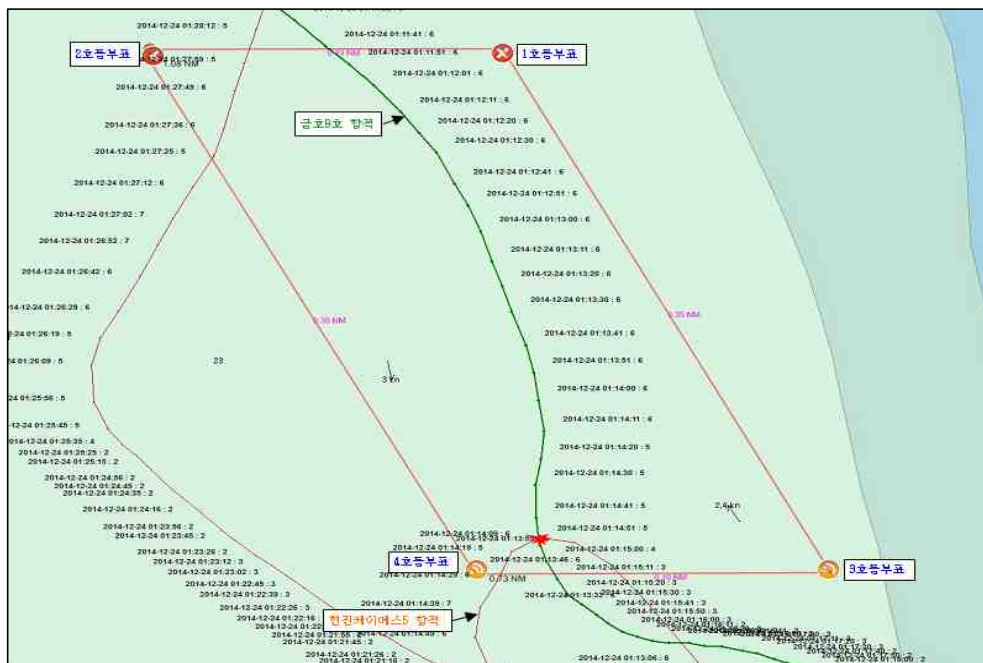
[그림 3] 금호9호 및 상대선 현진케이에스5의 사고 당시 항적

이후 이 선박의 AIS 항적을 살펴보면, [그림 3] 과 같이 같은 날 01시 11분 41초경에 침로 132도/속력 6.6노트로 1, 2번 등부표 중간부분으로 진입하였다.

이후 이 선박은 [그림 3] 에서 보는 바와 같이 같은 날 01시 12분 30초경까지 3호 등부표 쪽을 향하여 진행하다 우변침을 시작하여 같은 날 01시 14분 30초경부터 다시 좌변침을 시작하였고, 이 무렵 상대선박은 같은 날 01시 13분 46초경부터 좌변침을 시작하여 양 선박이 서로 접근 한 후 금호9호가 현진케이에스5는 피해 갔으나 예인선열의 중간부분으로 진입하면서 같은 날 01시 14분 51초경 북위 34도 51분 29분·동경 126도 10분 19초경 압태대우4호등부표로부터 동북방 약 70미터 해상에서 이 배의 선수부가 예인선열의 예인줄과 충돌하였다. 금호9호가 1, 2호 등부표 사이로 진입할 때부터 충돌 직후까지 양 선박의 AIS 기록 상 위치와 침로 및 속력은 아래 [표 1] 과 같다.
