2017 海洋安全審判事例集

(2016.1.1~12.31)

海 洋 水 産 部
中央海洋安全審判院

I . 해양안전심판사례

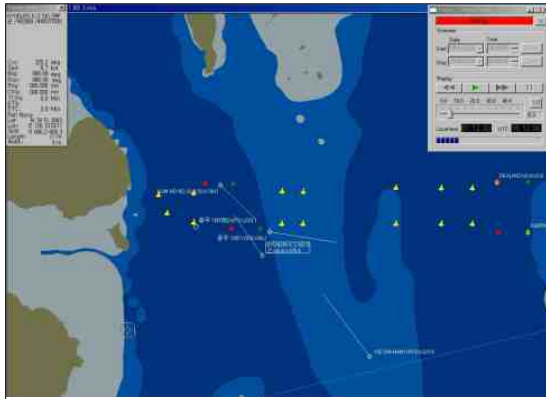
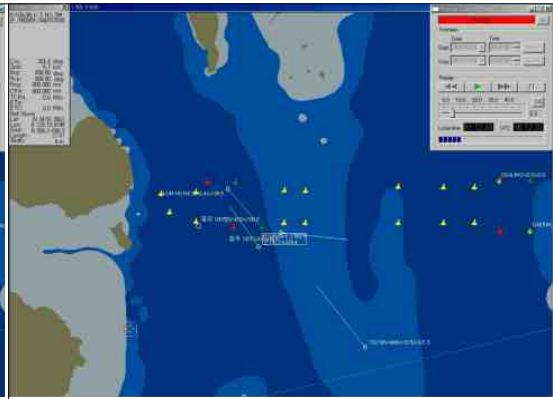
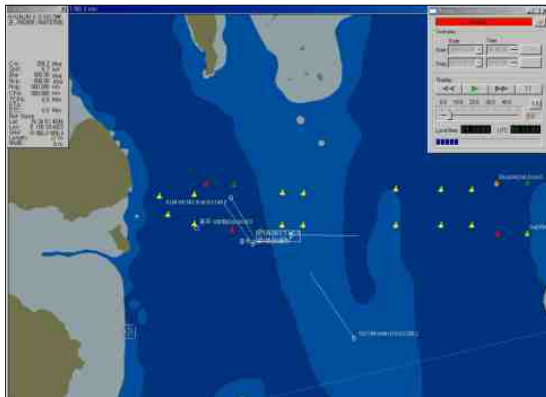
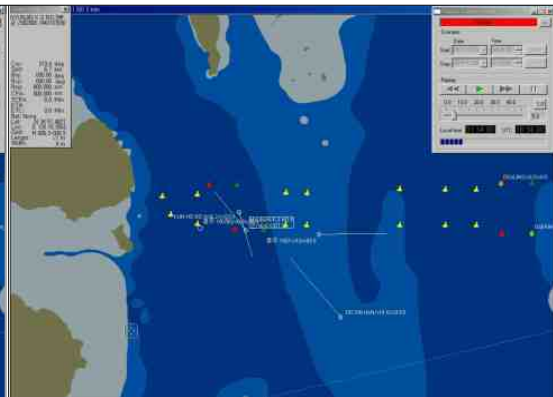
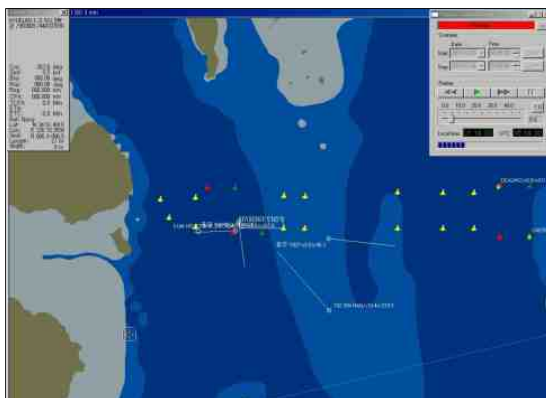
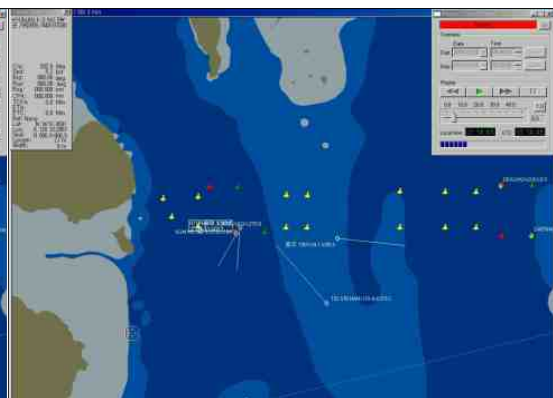
한편, 목포VTS의 레이더/AIS 항적자료에 의하면, 금호9호는 [그림 4-1] 과 같이 같은 날 01:12:00경 북쪽에서 남쪽으로 내려가면서 1, 2번 등부표 사이를 통과할 때부터 이미 수로의 중앙부분으로 지나고 있었으며, 이후 01:12:30경 [그림 4-2] 와 같이 좌측의 3번 등부표를 향하여 진행하고 있었으며, [그림 4-3] 과 같이 01:13:01경 우현변침을 시작하였고, 01:14:00경 [그림 4-4] 와 같이 선수방위가 상대 예인선을 지나고 있었고, 01:14:30경 [그림 4-5] 와 같이 근접거리에서 상대선은 좌변침하여 침로가 267도까지 변화였고, 이후 [그림 4-6] 과 같이 01:14:45경 상대선의 선수침로가 약 200도일 무렵 금호9호가 상대 예인선열의 사이로 진입하여 예인줄과 충돌한 것으로 나타나고 있다.

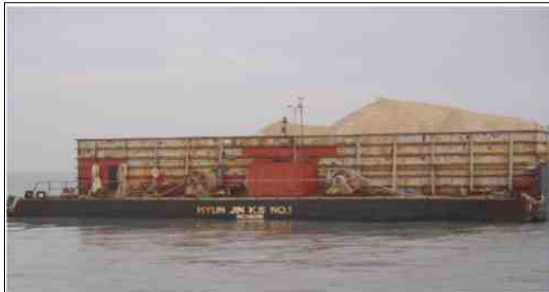
[사진 3] 현진케이에스1호 당시 사진(해경자료)

이후 현진케이에스1호는 약 5분간 조류에 떠밀려 약 400미터 정도 떨어진 새천년대교 주탑 1번 교각 항로 내측부분(PC HOUSE 모서리 부분)과 부딪쳐 선수부 파공 손상(길이 약 8.8m, 높이 약 2.3m)을 입었고, 새천년대교 교각도 약 3.5m×4m 정도가 손상되었다. 당시 예인줄이 끊어진 후 선장 C는 야간이라 잘 보이지 않는 상태에서 새천년대교 교각과 거리가 너무 가깝다고 생각하고 또 경황이 없어 부선 선두에게 비상투묘 등의 조치를 하도록 지시하지는 못하였다. 이후 이 선박은 새천년대교 남단 암치도 근방 해상에 투묘한 다음 같은 날 01시 25분경 목포 VTS에 충돌사고를 보고하였고, 목포VTS는 같은 날 01시 29분경 목포해양경비안전서 상황센터에 사고 통보를 하였다. 목포해양경비안전서 소속 경비정이 같은 날 02시 15분경 현장에 도착, 같은 날 02시 35분경부터 양 선박의 선장, 항해사 등에 대한 조사를 하였으며, 사고당시 양 선박의 모습과 새천년대교 파손부위 등은 [사진 1] 부터 [사진 6] 과 같다.

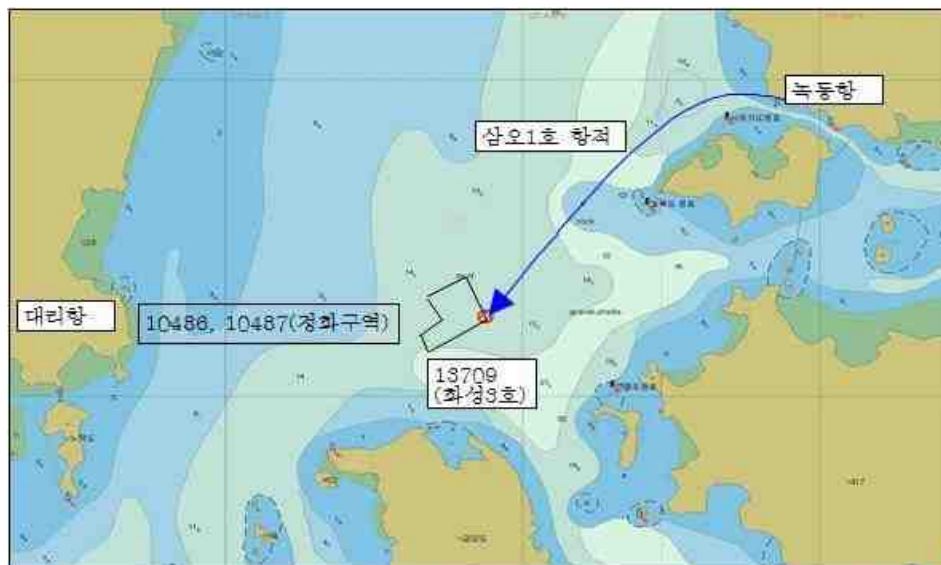
[그림 2] 녹동항에서 출항한 삼오1호의 항로선정 부적절

이후 삼오1호 선장 A는 조타기를 잡으면서 침로 230도, 약 5노트의 속력으로 항해하며 레이더를 작동시켰으나 레이더가 오래되어서 양식장의 김발부이 등 작은 물체가 나타나지 않아 다수의 김발 약 600개가 설치된 F의 부류식 김양식장(완도군 양식면허 제13709호) 안으로 잘못 진입하여 김발과 김발 사이 수로 약 50m 구간을 따라 항해하게 되었다.

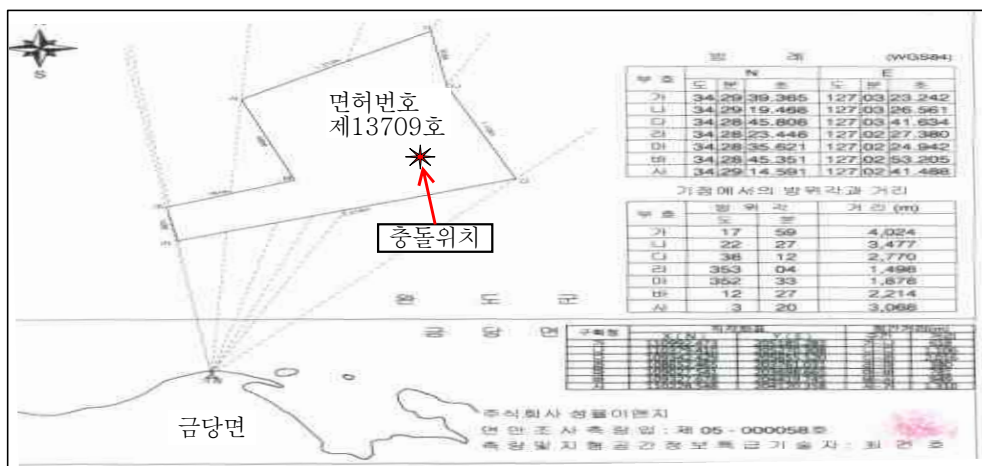
[그림 4] 화성3호의 김양식장 및 충돌 위치

그 후 삼오1호 선장 A는 혼자서 조타업무와 전방경계를 함께 하며 지피에스플로터에 표시된 작업장을 향하여 침로 약 270도, 3 내지 4노트로 항해하던 중, 우현선수 약 5m 전방에서 상대선 화성3호를 발견하고 주기관을 정지하였으나 피하지 못하고 2015. 5. 17. 07:40경 전라남도 완도군 금당면 금당도 등대로부터 진방위 045도, 약 2.4마일 거리인 북위 34도 29분 00초·동경 127도 03분 30초 해상에서 삼오1호의 정선수부가 화성3호의 좌현선수부를 양 선박의 선수미선 교각 약 50도로 충돌하였다(붙임 ‘충돌상황도’ 참조).

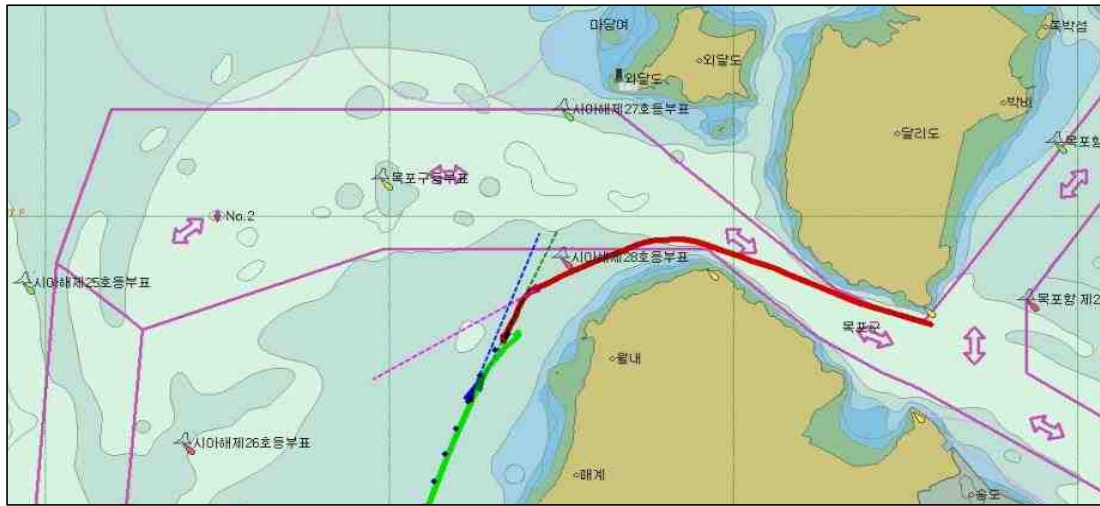
[그림 3] 충돌 약 4분전 양 선박의 AIS항적자료

동진호 선장 A는 충돌 약 4분전 같은 침로, 같은 속력으로 항해하면서 레이더와 자동식별장치(AIS)로 좌현 전방 약 1마일 거리에서 목포항으로 입항하는 선박 2척을 발견하였으나 해가 정면으로 비추고 자선의 선수부가 들려 앞이 잘 보이지 않는 상태에서 2척(제2강화호와 태양3호)의 선박이 서로 벌어져 있어 각각 항해하는 선박으로 속단하여 예인 중이라는 사실을 알지 못하였다.

동진호 선장 A는 충돌 약 2분전 양 선박 사이로 통과하기 위해 좌현변침을 하여 침로 200도로 변경하고 상대선 제2강화호와 약 50m 떨어져 좌현 대 좌현으로 통과한 다음, 제2강화호의 선미에 연결된 예인줄을 발견하고 급히 기관을 정지하고 후진하였으나 전진타력을 줄이지 못하고, 2015. 12. 25. 11:18경 전라남도 해남군 화원면 목포구등대로부터 진방위 250도, 1.04마일 거리인 북위 34도 45분 22초·동경 126도 16분 40초 해상에서 동진호 선수부가 1차로 예인줄에 걸린 후 전진타력에 의해 예인줄을 밀고 나가면서 2차로 동진호 우현선수부(침로 175도)와 피예인어선 태양3호 정선수부(침로 046도)가 약 선박의 선수미선 교각 약 51도로 충돌하였다.

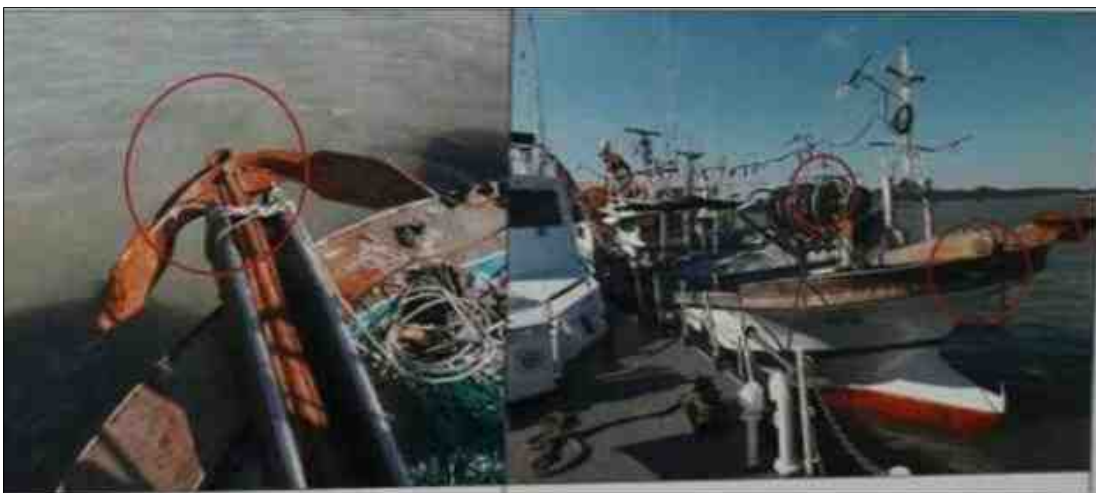
이 사고로 동진호는 선수부의 닻이 예인줄에 걸려 분리되지 않아 태양3호 선원들이 칼로 예인줄을 잘라 분리되었고, 이 과정에서 동진호는 선수 닻이 탈락되어 태양3호의 선수갑판으로 떨어져 태양3호 양망기와 우현선수 난간이 파손되었고 충돌의 충격으로 태양3호 기관장이 얼굴에 타박상을 입었다.

[사진 1] 동진호 선수 닻이 태양3호로 탈락

[사진 2] 태양3호 양망기 파손

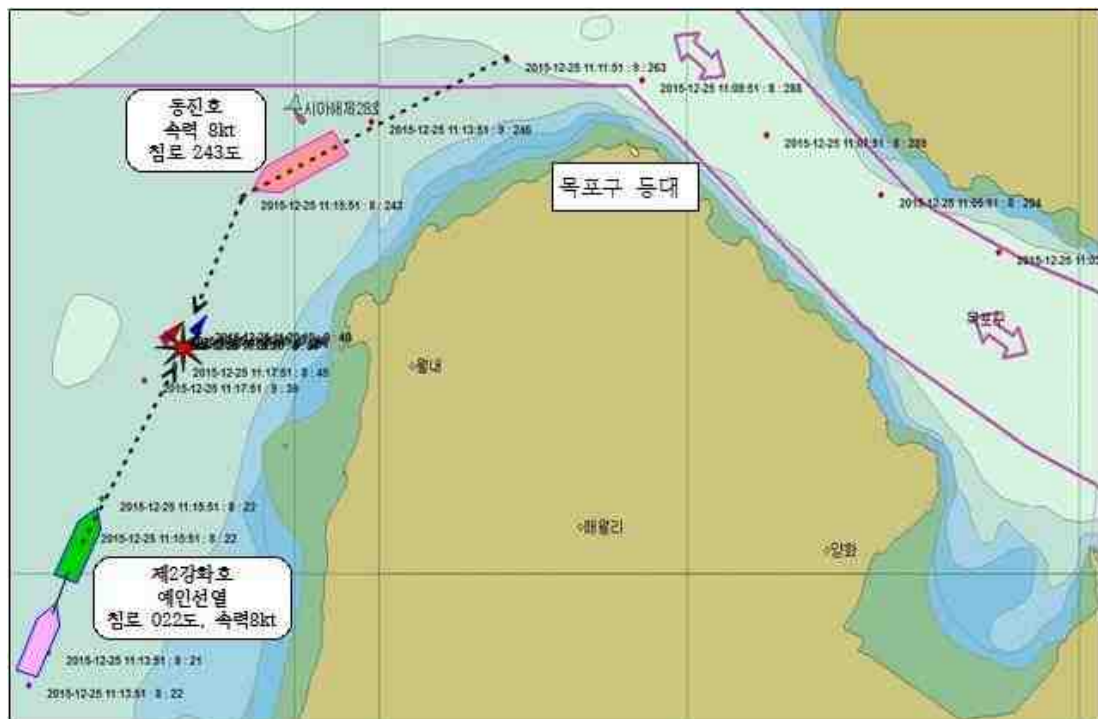
[그림 6] 양 선박의 이동항적(AIS자료)

그러나 동진호가 충돌 약 2분전 제2강화호 예인선열의 예인줄을 발견하지 못하고 양 선박 사이(길이 약 100m)로 통과하기 위하여 좌현 변침을 하여 침로 약 200도로 변경함으로써 충돌의 위험을 야기하였으므로 「해사안전법」 제6절 특수한 상황에서 선박의 항법인 제96조(절박한 위험이 있는 특수한 상황)의 규정을 적용하여 양 선박이 서로 합당한 주의를 했어야 한다고 판단된다.

따라서 양 선박은 다른 선박과의 충돌을 피하거나 상황 판단을 위한 시간적 여유를 얻기 위하여 필요하면 속력을 줄이거나 기관을 정지하거나 후진하여 선박의 진행을 완전히 멈추는 등 적절한 피항동작을 취하여야 한다.

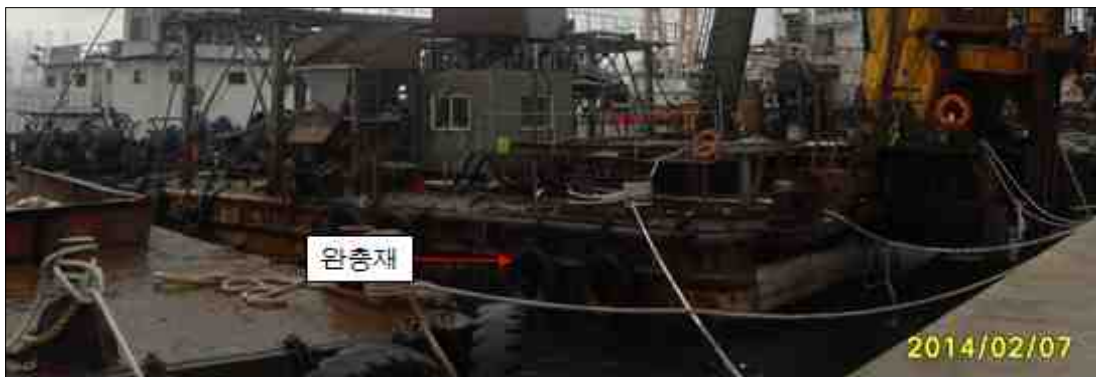
제97대진호 측에서는 신양101호 우현 선수 쪽 완충재(고무타이어)가 충돌 전부터 탈락된 상태였다고 주장하고 있으나 충돌 전 신양101호가 청학안벽에 계류된 상태에서 촬영한 사진을 보면 우현 선수 쪽에 고무타이어 2개가 부착되어 있는 것을 볼 수 있으므로 제97대진호 측의 주장을 받아들이지 아니한다([사진 4] 참조).

[사진 4] 신양101호 우현선수 완충재가 부착된 모습(촬영일시: ' 14. 2. 7, 08:44)

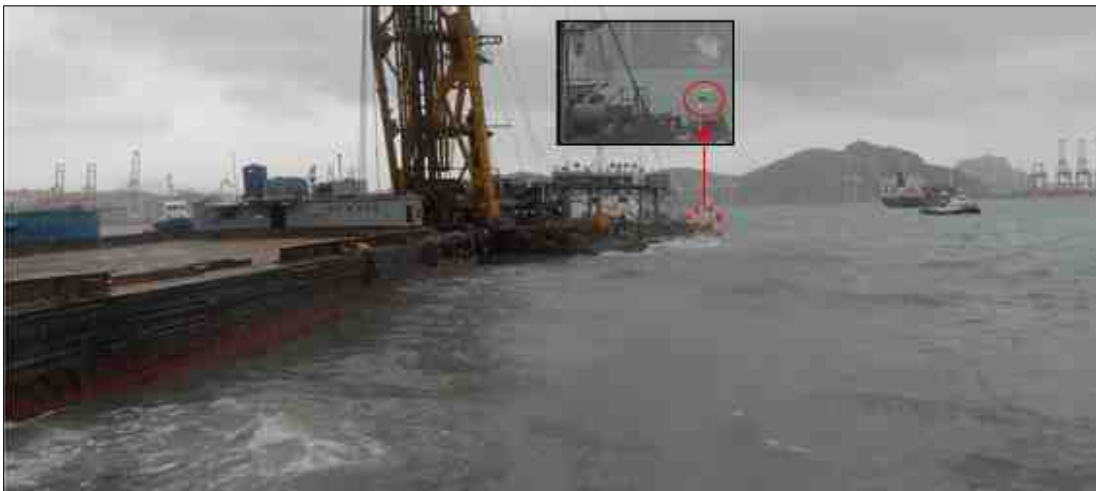
이렇게 엉킨 닻줄은 절단하지 않고는 출항할 수 없는 점과 신양101호가 이미 예인되고 있는 시각(15시 50분)에 촬영한 사진을 보면 닻 부표를 현장에 남겨둔 채 신양101호가 현장을 떠나고 있는 것을 확인할 수 있는 점 등을 고려하여 이 부선이 청학안벽을 떠나면서 투묘된 닻을 현장에 남겨둔 상태에서 닻줄을 절단하였다고 인정하였다([사진 5] 및 [그림 2] 참조).

[사진 5] 신양101호가 출항하면서 남겨진 닻 부표 모습(촬영일시: ' 14. 2. 7, 15:50)

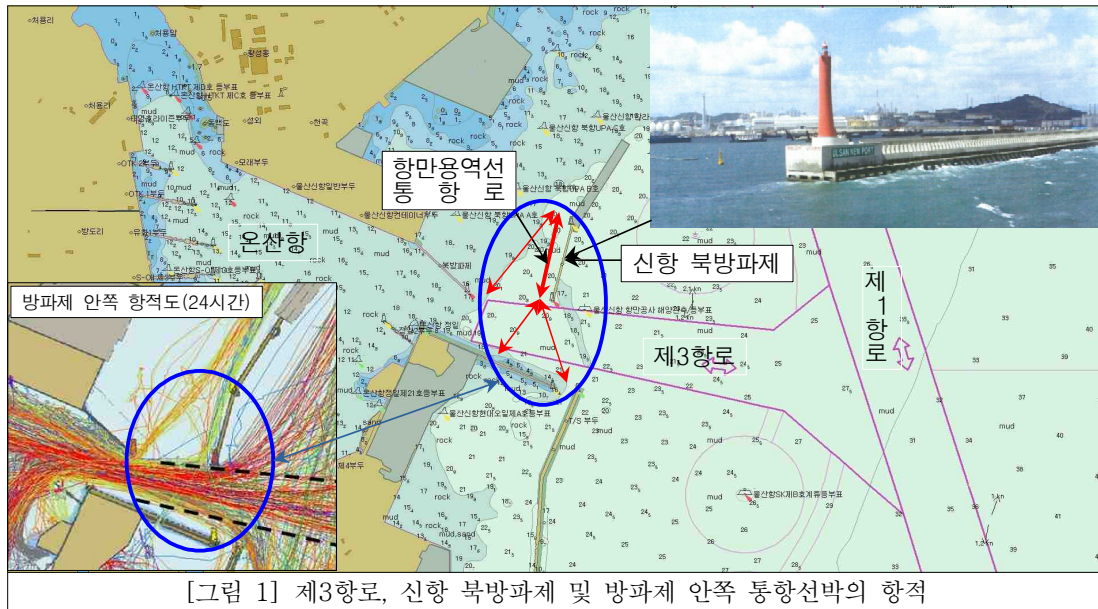
[그림 1] 제3항로, 신항 북방파제 및 방파제 안쪽 통항선박의 항적

특히, 이 충돌사건이 발생한 울산항 제3항로(이하 ‘제3항로’라 한다)의 경우, 항로 북쪽에 평균해수면으로부터 높이가 8.7미터정도인 울산신항 북방파제(이하 ‘신항 북방파제’라 한다)가 남북방향으로 길게 놓여 있고 동 방파제의 안쪽은 항내를 운항하는 통선, 도선선, 급수선 등 소형 항만용역선의 주요 통항로(通航路)로 이용되고 있는 실정이다. 이런 상황에서 제3항로를 따라 온산항으로 입항하는 선박들은 방파제 높이로 인하여 방파제 안쪽에서 항행하는 소형항만용역선의 운항 상황을 파악하기 어렵고, 또 상황파악이 안된 이들 선박이 갑자기 방파제 남쪽 끝단에서 나타나 제3항로를 횡단하는 상황이 이루어지는 등 이 해역은 선박 상호간에 위험한 조우 관계가 수시로 발생하는 해역이다([그림 1] 참조).

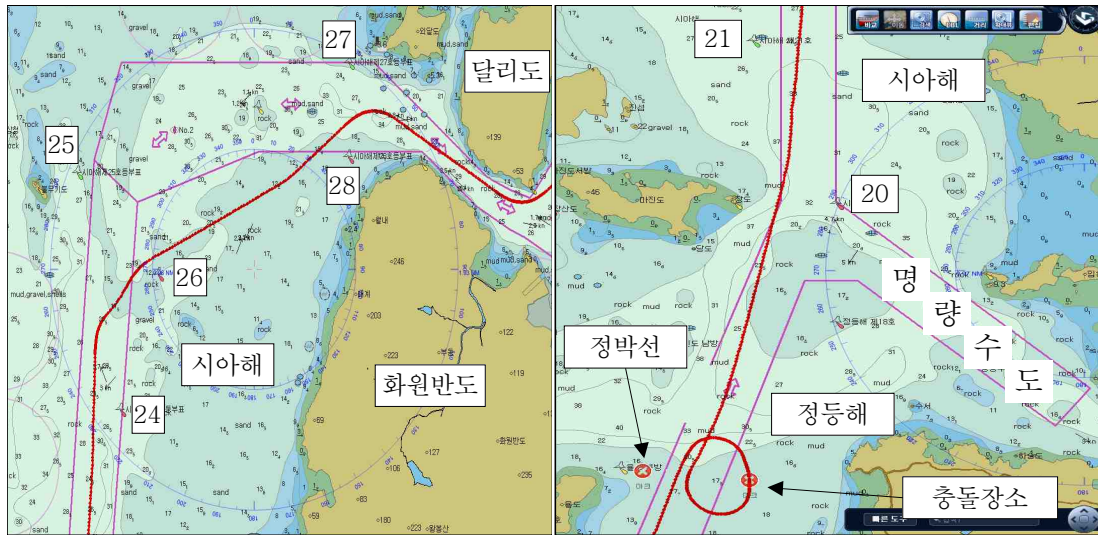
[그림 3] 화물선 케이라인호의 (시아해 · 정등해 항로) 항적

선장 A는 이 선박의 항행시간을 단축하기 위하여 [그림 3]에서 보는 바와 같이 지정항로의 일부 구간을 가로질러서 항행하였다. 즉 이 선박은 같은 날 06시 23분경 시아해 28번 등부표를 좌현에 두고 통과하면서 침로 230도로 변침하여 지정항로를 벗어난 후 같은 날 06시 30분경 지정항로로 다시 진입하였고, 같은 날 06시 33분경 침로 180도로 정침하였으며, 속력은 17.8~18.1노트로 항행하였다.

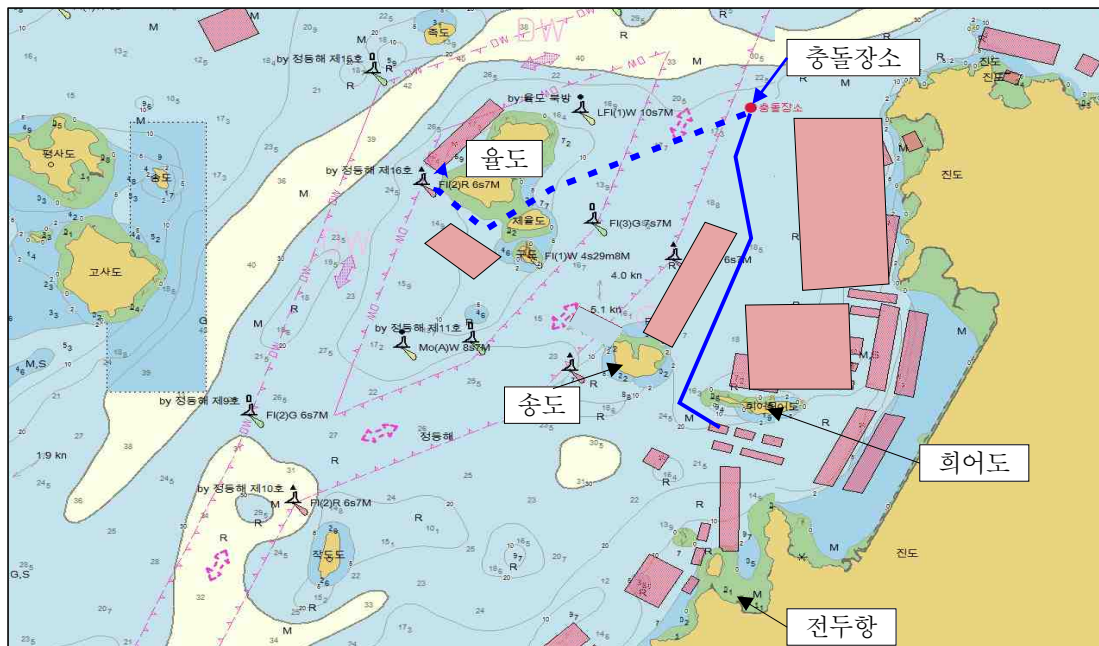
[그림 5] 아리랑호의 항적 및 예정항로와 충돌장소

아리랑호의 예인선열은 정조 때 정등해의 지정항로를 횡단하기 위해 약 2.9노트의 속력으로 [그림 5]와 같이 항행하였다. 선장 B는 달력에 표시된 목포항의 고조시간이 07시 09분이었기에 이 고조시간을 정조로 알고 있었다.

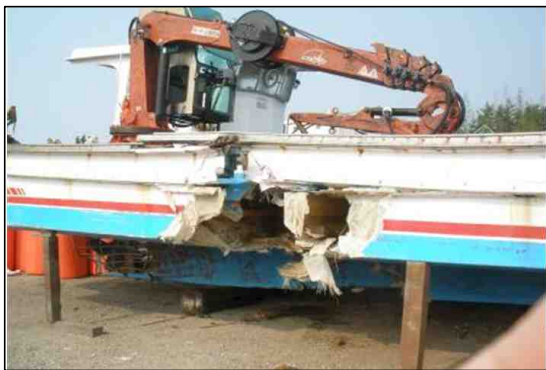
이 사고로 케이라인호는 피해가 없었으나, 아리랑호는 선미 우현 기관실 부근이 크게 파손되어 침몰하였다. 그리고 아리랑호 선장이 어깨 및 갈비뼈가 골절되는 증상을 입었고, 작업자 1명이 머리(7cm) 및 눈 부근(1cm)이 찢어져 봉합하는 부상을 입었으며, 바다에 빠졌던 작업원 2명이 경미한 부상을 입었다.

우현 조타실 앞 현측의 충돌부위

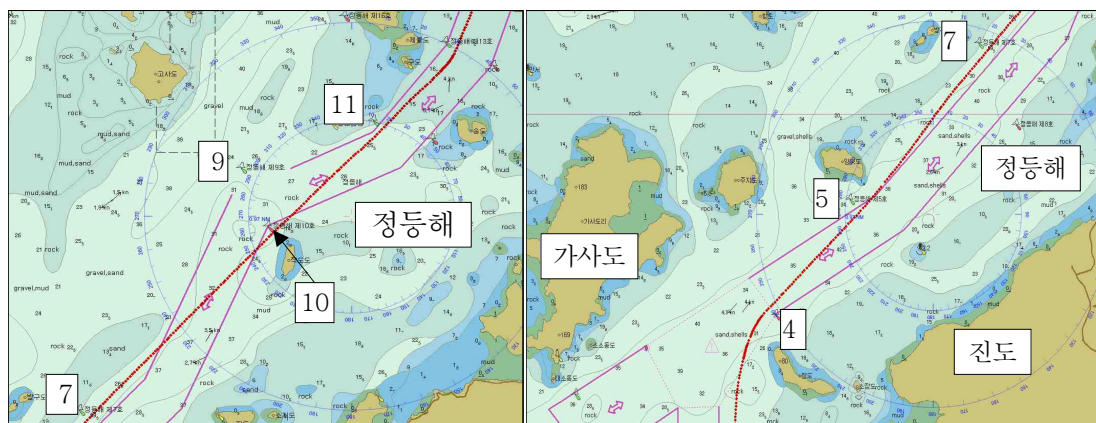
[그림 7] 화물선 케이라인호의 충돌 후 (정등해 항로) 항적

케이라인호는 같은 날 07시 35분경 침로 220도, 속력 19.4노트로 정등해의 지정항로에 진입하여 지정항로를 비스듬하게 항해한 후 같은 날 07시 41분경 침로 220도, 속력 19.3노트로 정등해의 제4호 등부표를 좌현에 두고 통과하면서 좌현 변침하여 다시 제5호 등부표 쪽으로 정등해의 지정항로를 가로질러 항행하였다.

이후 케이라인호는 진도해양교통관제센터의 지시에 따라 같은 날 08시 24분경 가사도 정박지에 투묘하여 대기하였고, 같은 날 09시 20분경 목포해양경비안전서의 경비정이 동 선박에 접현하여 조사한 바, 케이라인호의 구상선수부에서 충돌 흔적이 발견되었다.

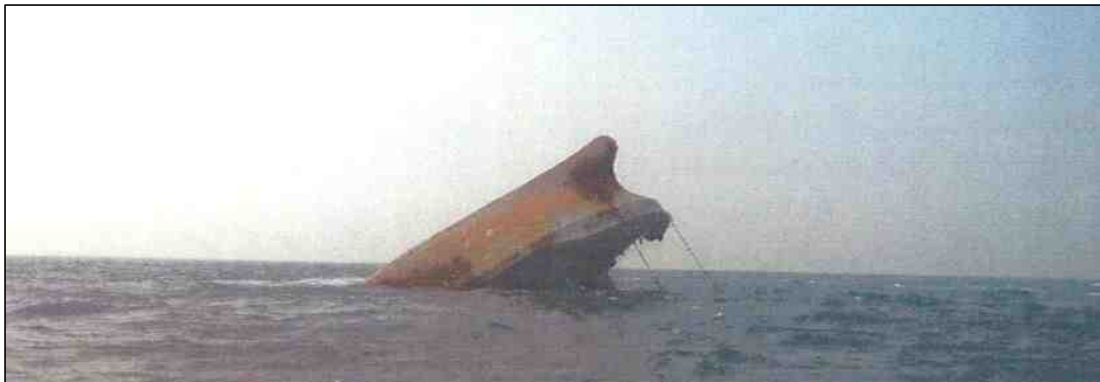
[사진 2] 전복·침몰된 대흥7호

압향예부선 선장 G는 같은 날 05시 28분경 압향부선 대흥7호가 선미 측 펌프실에 해수가 차며 기울기 시작하자 군산해양경비안전서에 구조를 요청하였고, 이에 군산해양경비안전서 소속 해경정 1001함은 현장으로 출동하여 같은 날 06시 23분경 선원 11명 모두를 구조하였으며, 압향부선 대흥7호는 수심 약 52미터인 북위 36도 04분 12초·동경 125도 48분 34초(36-04.20N 125-48.56E) 해상에서 투묘한 채 선체가 침몰하여 뒤집혀 선미부가 해저에 닿은 상태로 [사진 2]와 같이 선수부가 수면 위 약 15미터 돌출된 상태를 유지하였다. 이때 대흥7호에는 연료유(Bunker-A) 4킬로리터 및 경유 8킬로리터가 적재되어 있었다.

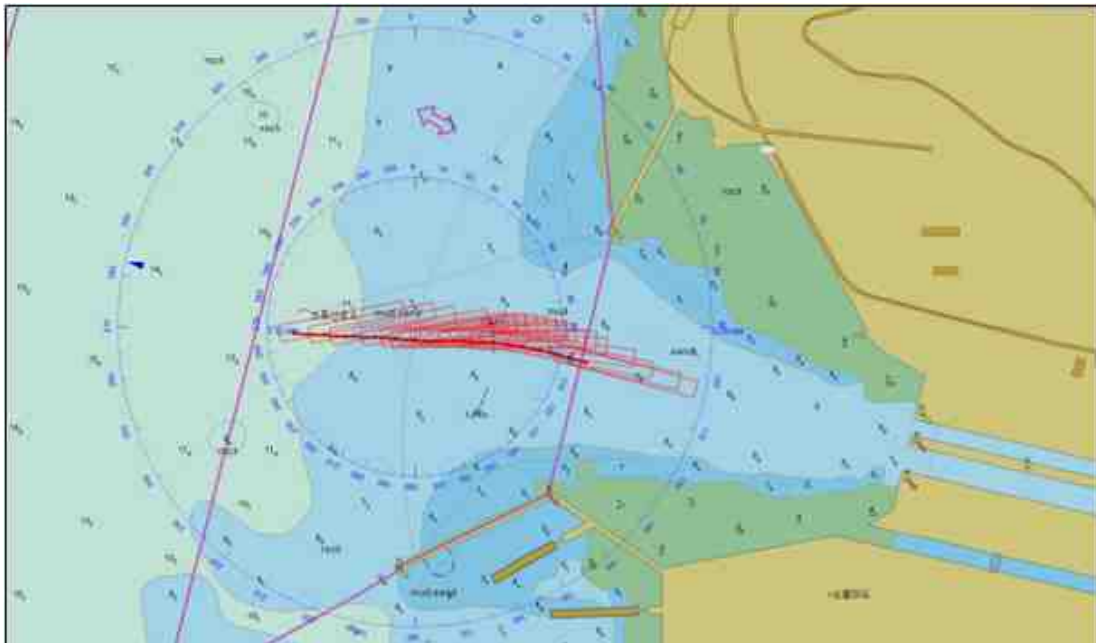
[그림 3] 모닝카밀라의 항적(사고당일 18:36:48~18:38:48)

도선사 A는 같은 날 18시 38분 09초경 타 좌현 20도로, 같은 날 18시 38분 12초경 주기관을 전속전진(Full Ahead)으로 사용토록 지시하였고, 이에 같은 날 18시 38분 24초경 조타수가 타를 좌현 20도로 사용하였다. 도선사 A는 이후 같은 날 18시 38분 26초경 글로비스콘도르와 충돌의 위험을 느껴 타를 중앙(Midship), 같은 날 18시 38분 36초경 우현 전타(Hard Starboard)를 지시하였다. 그러나 이 선박은 2016년 2월 13일 18시 38분 42초경 선수방위 258도, 항적 273도, 속력 7.5노트 및 타 우현 12도인 상태에서 인천광역시 소재 인천항 갑문 북방파제등대로부터 250도 방향, 약 0.22마일 떨어진 북위 37도 28분 04초·동경 126도 35분 25초 해상에서 이 선박의 우현 선미부와 글로비스콘도르의 정선수부가 선수미선 교각 약 90도를 이루며 충돌하였다.

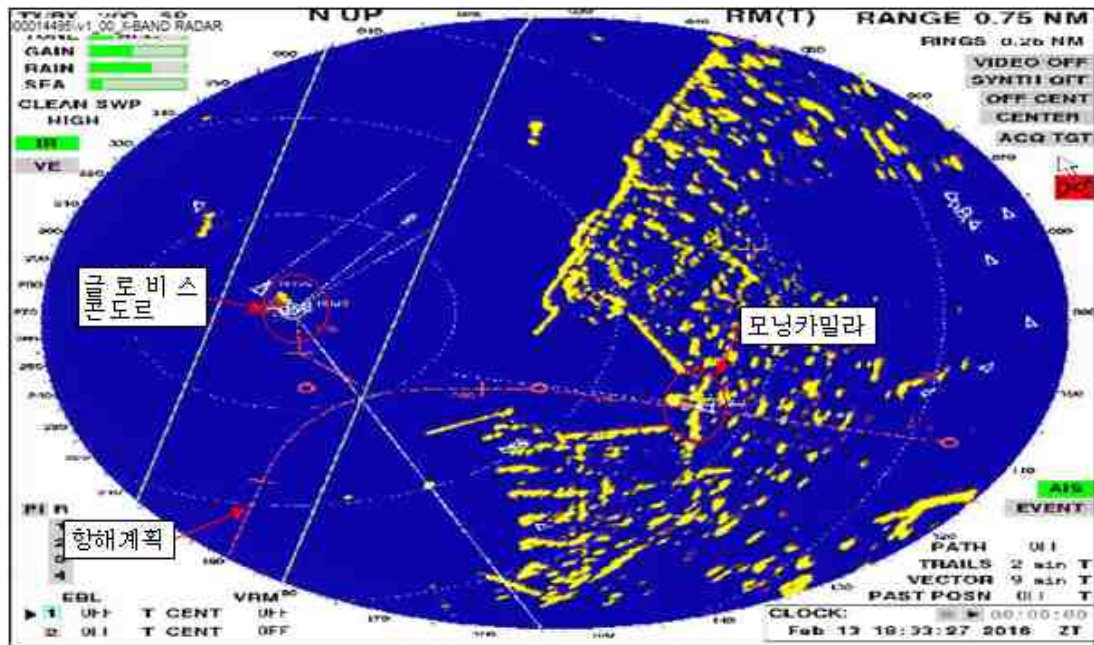
[그림 7] 글로벌비스콘도르의 레이더 영상(사고당일 18:33:36)

주도선사 B는 [그림 7]과 같이 이 선박의 레이더 영상에서 모닝카밀라가 인천항 갑문을 빠져나오는 것을 보면서 같은 날 18시 33분 36초경 주기관을 극미속전진으로 사용하였고, 이후 선교 중앙의 자이로리피터 부근에 위치하면서 [표 3]과 같이 주기관과 타를 사용하며 인천항 갑문으로 접근하였으며, 그 결과 이 선박은 [그림 8]과 같이 항해하였다.

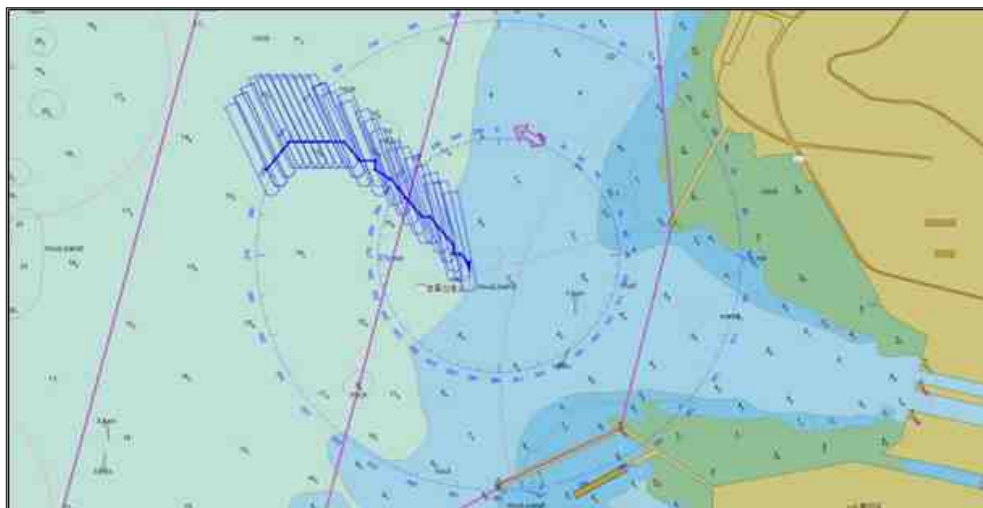
[그림 8] 글로벌비스콘도르의 항적(사고당일 18:33:28~18:38:48)

특히 주도선사 B는 인천항 갑문을 빠져나온 모닝카밀라가 평소대로 남방파제에 접근하여 항행한 후 좌현 변침을 하여 인천항 제1항로에 진입할 것으로 안이하게 판단하고 모닝카밀라의 동정을 제대로 확인하지 아니한 채 이 선박을 인천항 갑문에 접근토록 조선했고, 같은 날 18시 37분경 기적소리를 들었으나 인천북항 쪽을 향해 항행하는 다른 선박의 주의환기신호로 생각하였다. 이때 선교에 있던 보조도선사 C와 선장 D 및 항해사 3명 중 어느 누구도 주도선사 B에게 모닝카밀라의 동정을 보고하거나 알려주지 아니하였다.

주도선사는 사고당일 18시 20분경 이 선박의 선수 좌·우현과 선미 우현에 각각 3척의 예선을 잡은 채 인천항 제1항로에서 대기하였고 레이더 영상을 보며 모닝카밀라의 동정을 살피던 중 모닝카밀라가 인천항 갑문을 빠져나오고 있자 충돌 5분 6초 전(18:33:36) 주기관을 극미속전진으로 사용하며 [그림 8] 및 <표3>과 같이 인천항 제2항로로 접근하였다. 이때 주도선사는 선교 중앙의 자이로리피터 부근에 위치하면서 모닝카밀라가 평소대로 남방파제에 접근한 후 좌현 변침을 하여 인천항 제1항로에 진입할 것으로 안이하게 판단하고 모닝카밀라의 동정을 제대로 확인하지 아니한 채 주기관을 미속전진 및 반속전진으로 사용하며 증속하였다. 특히 주도선사는 충돌 1분 42초 전(18:37:00)¹³⁾ 기적소리를 들었으나, 인천북항 쪽을 향해 항행하는 다른 선박의 주의환기신호로 생각하였고 이선박의 속력은 4.3노트까지 증속되었으며, 모닝카밀라까지 거리는 0.26마일까지 가까워졌다.

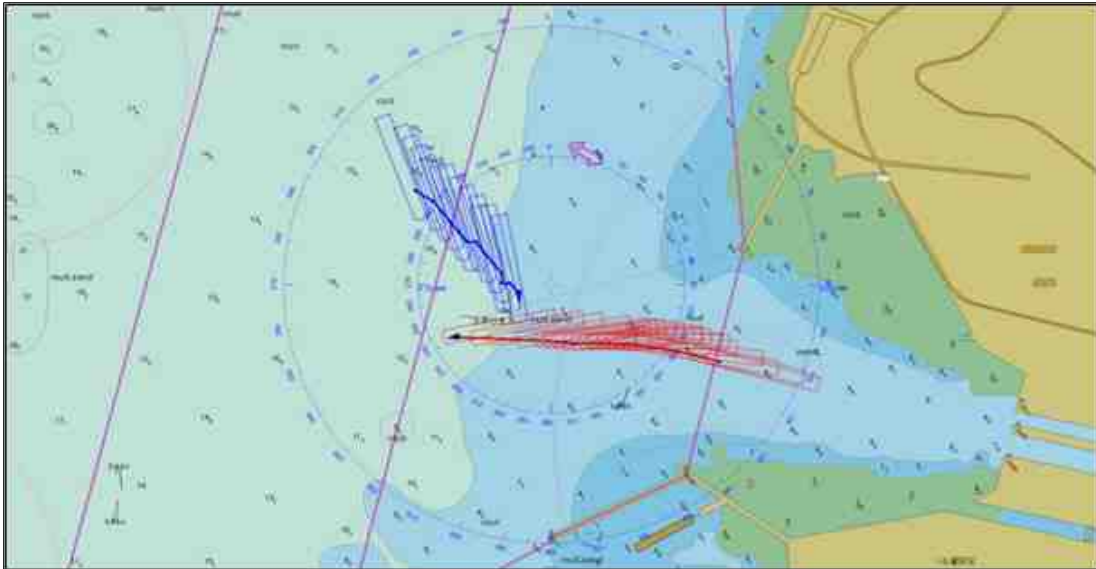
[그림 9] 모닝카밀라와 글로비스콘도르의 항적
(사고당일 18:36:48~18:38:48)

인천갑문의 수로는 282-092도 방향으로 놓여있다. 도선사는 이 선박의 주기관을 미속전진(Slow Ahead)으로 사용하며 이 선박이 인천갑문에서 빠져나온 직후(18:35:14) 선수방위를 285도로 정침시켰고, 주기관을 반속전진(Half Ahead, 18:35:14), 전속전진(Full Ahead, 18:35:30)로 사용하며 증속시켰다. 이 선박은 좌현 거의 정횡(약 200도 방향)에서 초속 7~8미터의 바람과 조류의 영향을 받으며 2~4도의 풍압차에 의해 선체가 우현 쪽으로 밀리고 있었고, 인천항 갑문 남·북방과제를 통과 약 55미터 전에 타를 좌현 20도 사용하여 좌현 변

침을 하였다. 그 결과 이 선박은 [그림 2]에서 보는 바와 같이 인천항 갑문을 벗어난 후 남·북방파제 중앙을 따라 항행하여 선수부는 사고당일 18시 36분 48초경 남·북방파제의 중앙을 통과하였으나, 선미부는 같은 날 18시 37분 38초경 분당 각속도 21도로 좌현 선회하면서 북방파제 쪽으로 약 55미터 치우쳐 통과하였다([그림 9] 및 [표 5] 참조).

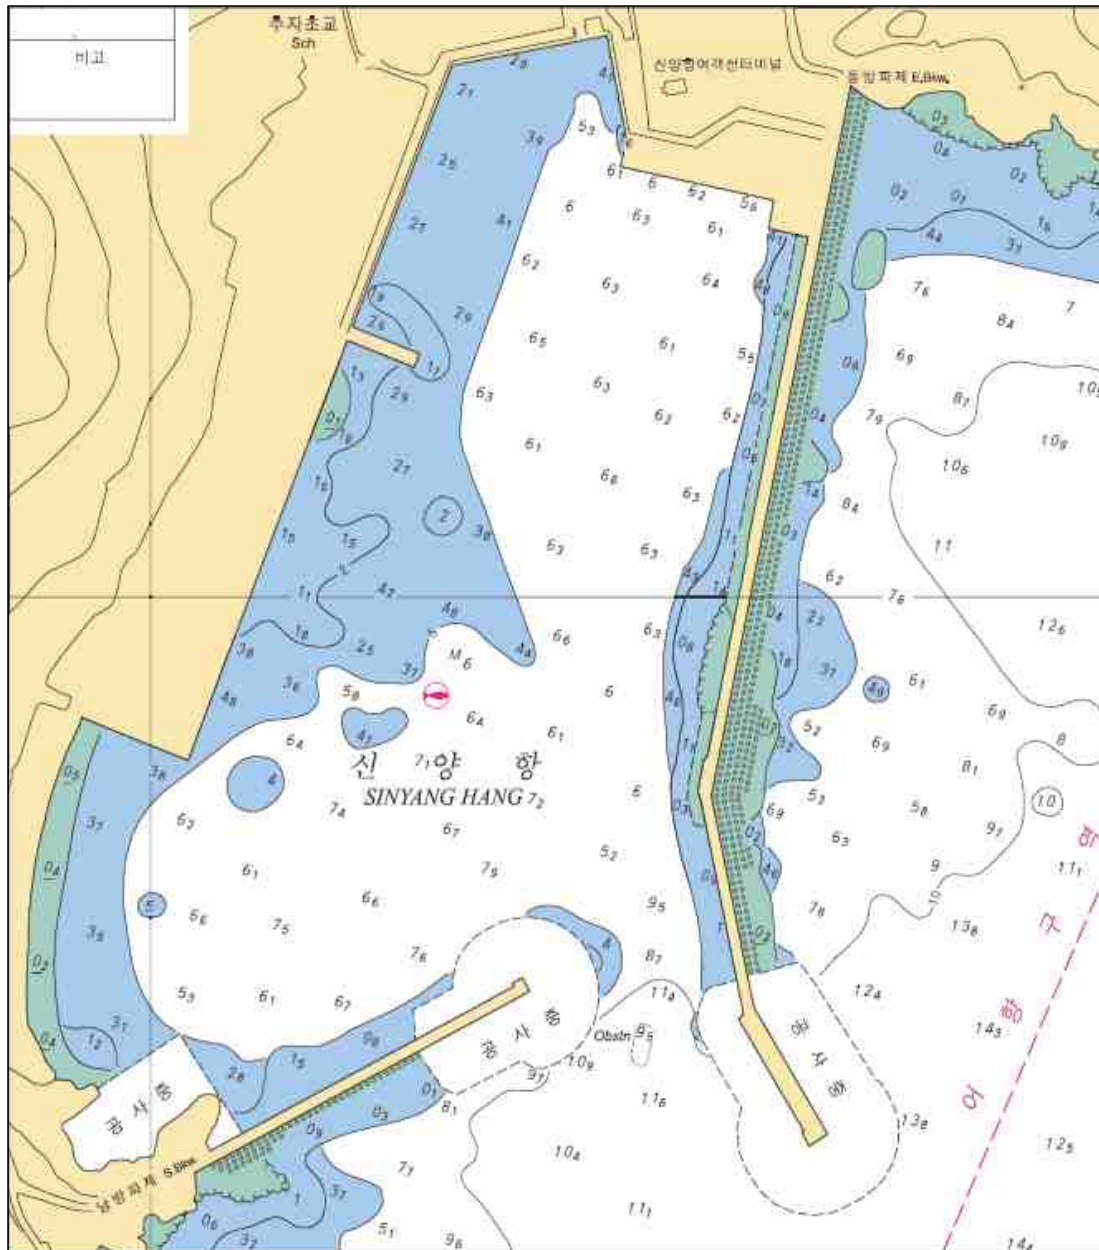
[그림 4] 신양항 해도(No. 6906)의 보정도(항행통보 제29호, 2015. 7. 17)

그리고 국립해양조사원에서는 남해해양조사사무소로부터 같은 해 7월 1일 수로조사 성과 심사 결과보고를 받아 같은 해 7월 17일 항행통보 제29호(399항)에 [그림 4]와 같이 신양항 해도 (No. 6906)의 보정도를 고시하였다.

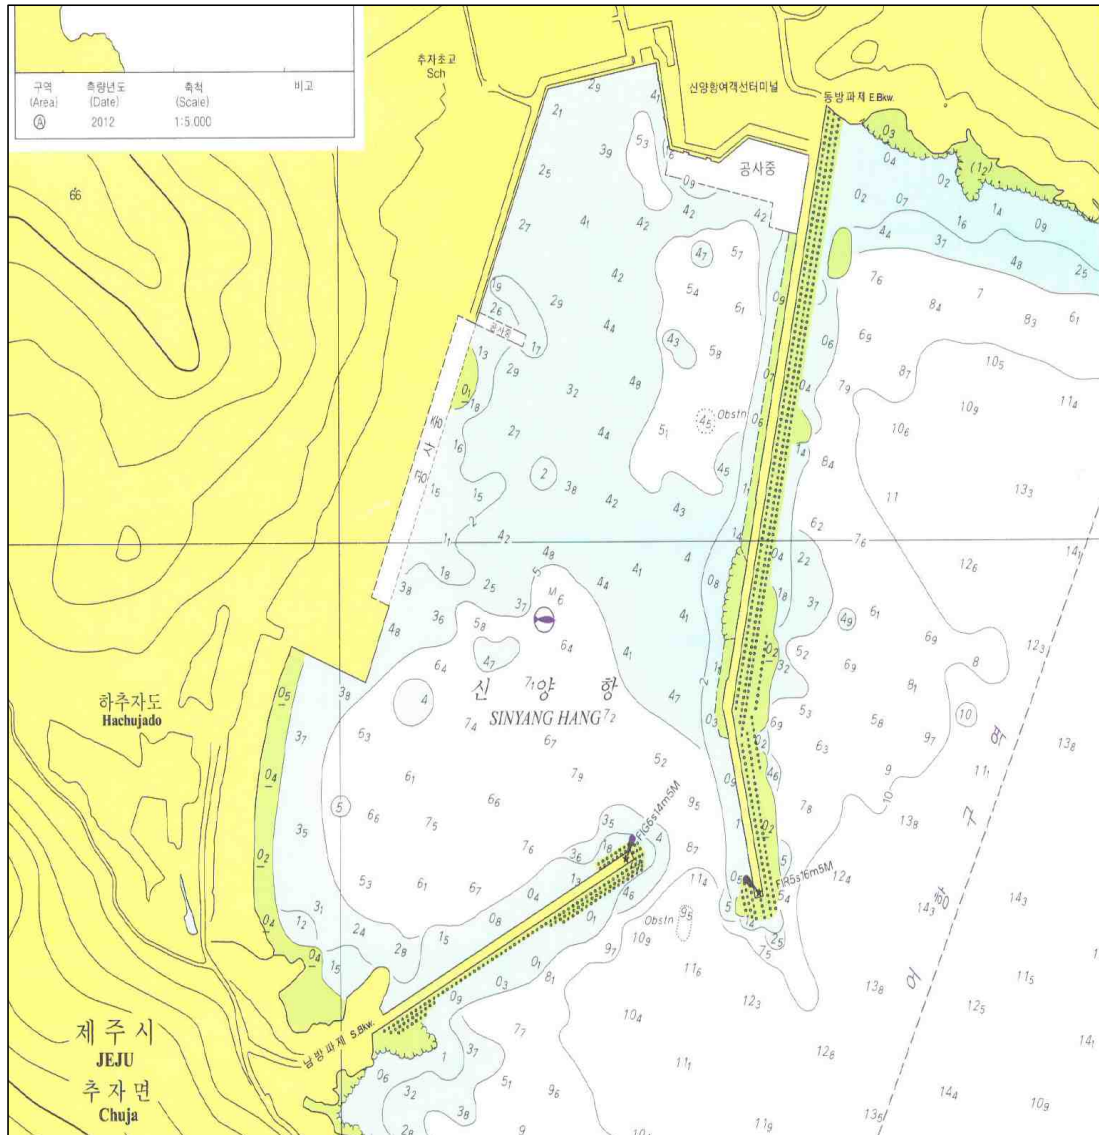
[그림 5] 한일레드펄의 시험운항 시 사용했던 해도 No.6906
(국립해양조사원 2012년 측량, 2013년 12월 발행)

선장 A는 신양항에 입항하기 전 신양항의 준설현황을 알지 못하였고, 준설 수심이 반영되지 아니한 [그림 5]의 해도를 사용하고 있었으나, 이 해도에는 준설 후 변경된 신양항 내 수심과 저수심수역 등 위험수역이 식별되어 표시되어 있지 않았고, 신양항 부두 접근 시 선박이 좌·우로 치우치는 정도를 확인할 수 있는 중시선도 설정·표시되어 있지 않았다.

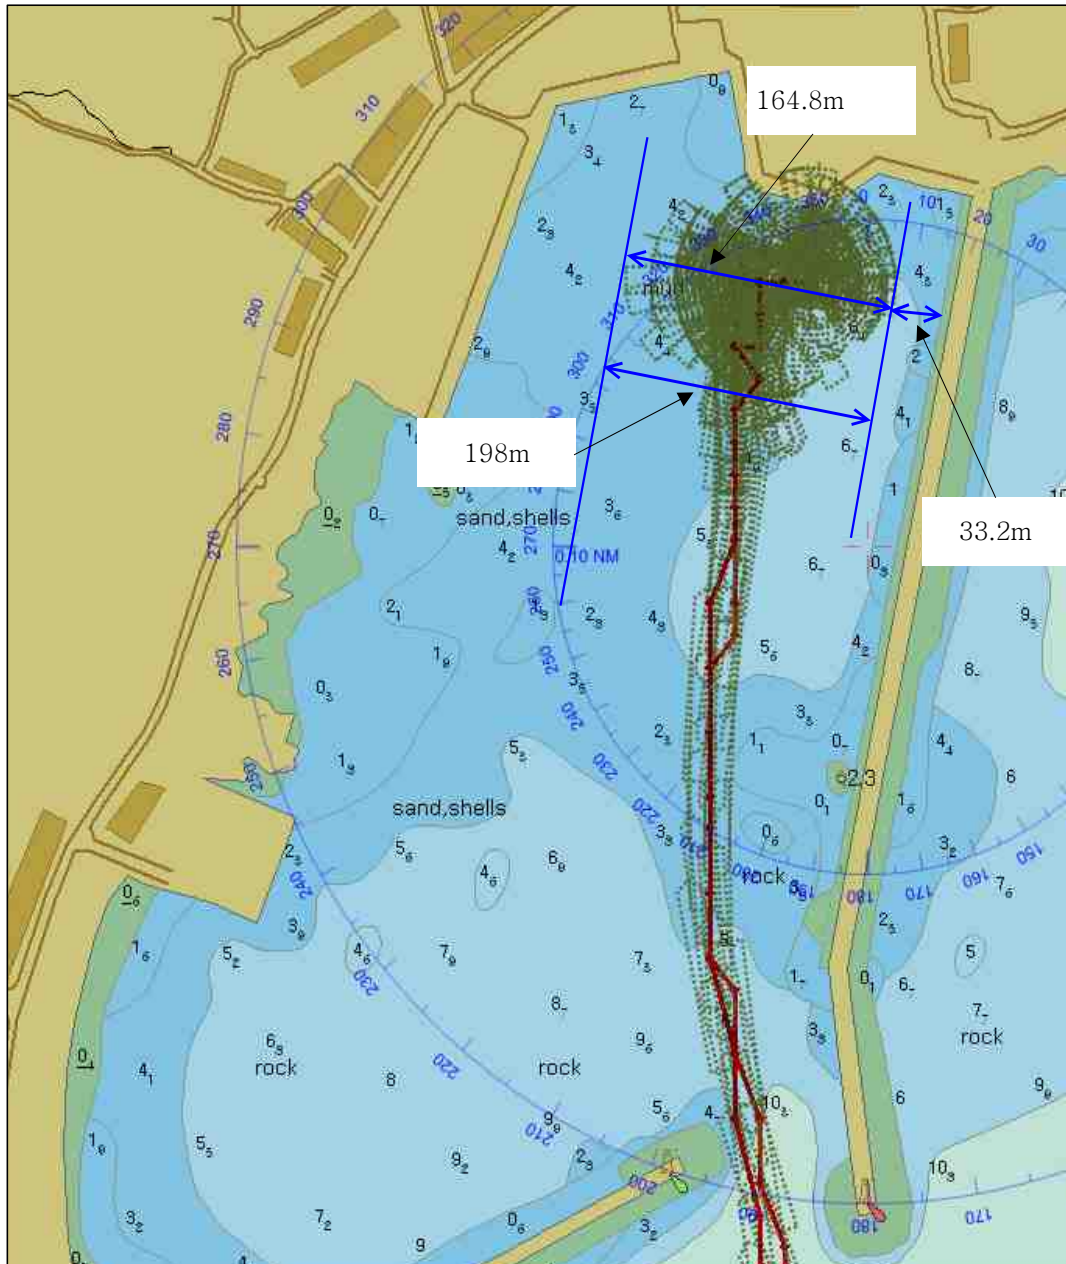
[그림 6] 한일레드필의 수리 후 시험운항 항적도

이 선박은 시험운항 중 신양항 부두 접안 시 좌현 닻을 놓은 후 닻줄 약 3~4절(Shackles)을 내어주었고, 부두 이안 시 닻줄을 감으며 쓰러스터와 주기관을 사용하여 출항침로로 정침하였다. 당시 항내 조선 중 항적은 [그림 6]과 같으며, 이 선박의 접·이안 조선 중 선회 폭은 약 165미터이었고, 동방파제로부터 약 198미터 떨어진 구역까지 사용하였다. 이 선박은 2015년 7월 25일 15시 56분경 제주항을 출항하여 같은 날 19시 05분경 완도항에 입항하였고, 이후 정상적으로 운항하고 있다.

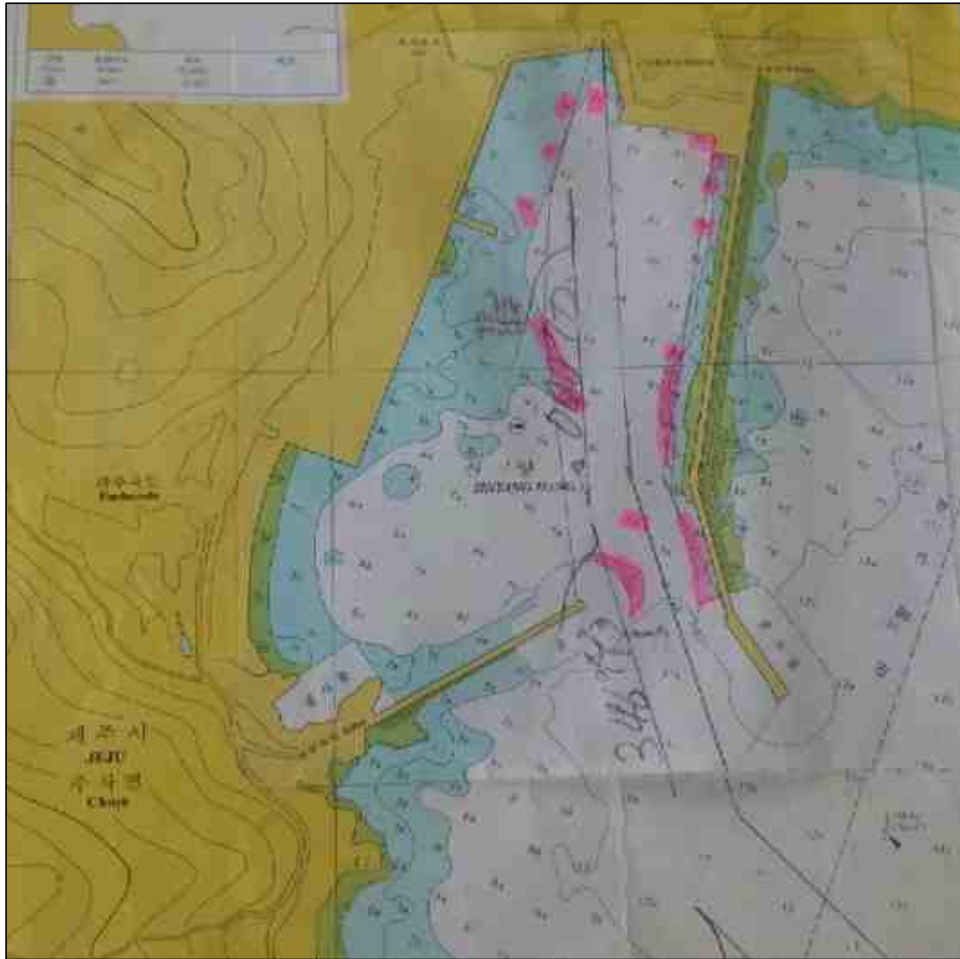
[그림 7] 현행 한일레드필이 사용하고 있는 신양항 해도(No. 6906)

또한 B는 이 선박의 신양항 해도(No. 6906)에 [그림 7]에서 보는 바와 같이 2015년 항행통보 제29호 및 제31호에 따라 보정도를 붙이고, 등부표를 표시하였다. 또한 이 선박의 해도에 저수심 수역의 경계를 표시하는 선을 그어놓았고, 신양항 방파제를 통과한 후 부두 접근 시 증시선을 그어 선장이 접안조선 중 선체의 좌·우 이동을 확인할 수 있도록 하였다.

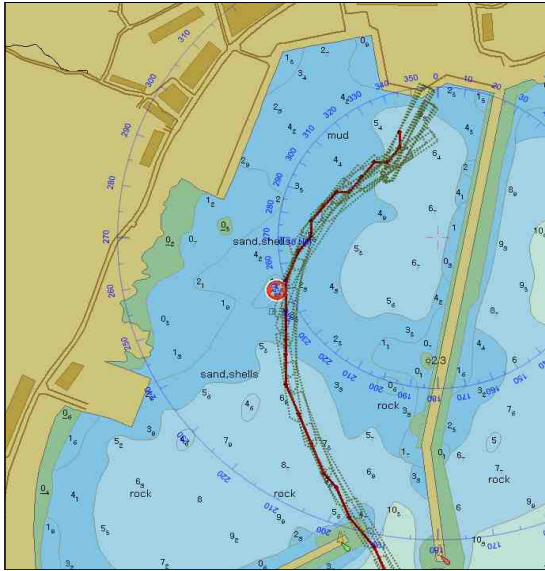
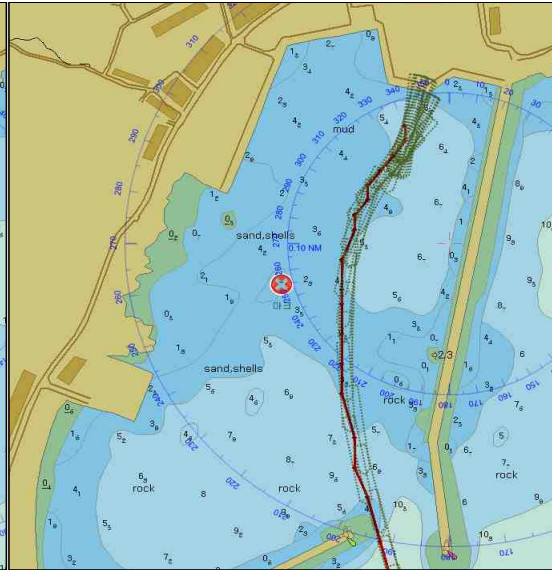
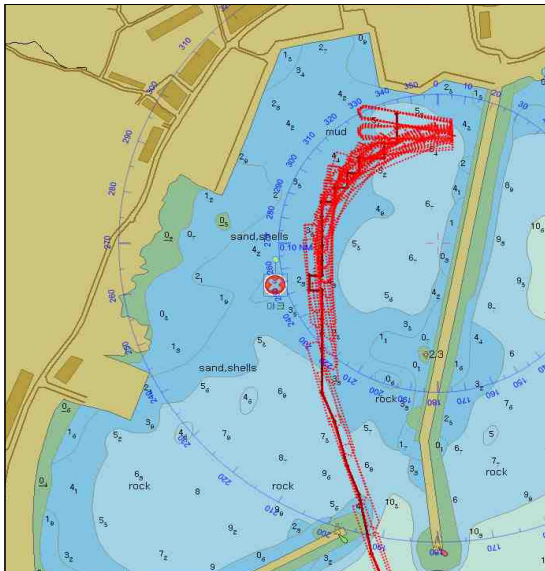
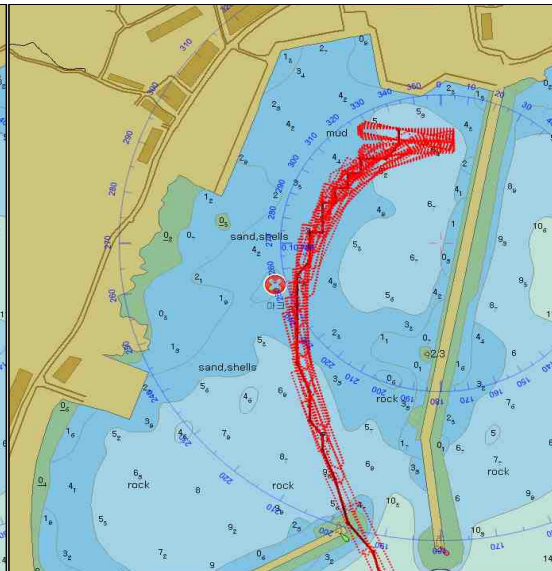
이 선박은 2015년 6월 17일 시험운항을 실시한 후 6월 19일 여객을 태우고 첫 항해를 시작하였다. 다음 [그림 8]부터 [그림 17]은 이 선박의 첫 항차일(6월 19일)부터 사고가 발생한 6월 23일까지의 신양항 출항 시 항적을 나타내며, 이를 분석한 결과, [표 5]부터 [표 7]에서 보는 바와 같이 이진 좌초사고가 발생한 경우를 제외하고 선회 폭(Swept path)은 155.9~209.8미터이고, 사고가 발생한 저수심 수역과 거리는 거의 접근(0.0m)~60.0미터로 분석되었다. 참고로 해도는 해양안전심판원에서 개발된 전자영상시스템에 내장된 해도를 사용하였다.

신양항 출항 일자 및 시간		선회 폭(Swept path)	저수심수역과 거리
6월 19일	12:06~12:12	201.2m(일부 보정) ¹⁶⁾	거의 접근
	17:42~17:49	155.9m(일부 보정)	60.0m
6월 20일	12:04~12:09	181.3m	32.1m
	17:30~17:37	202.3m	10.4m

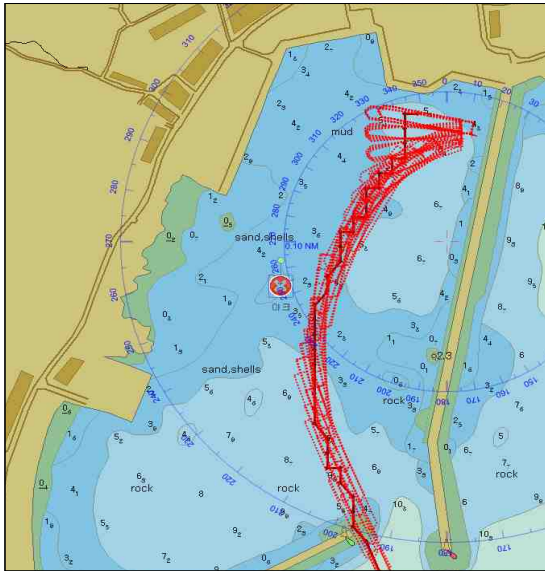
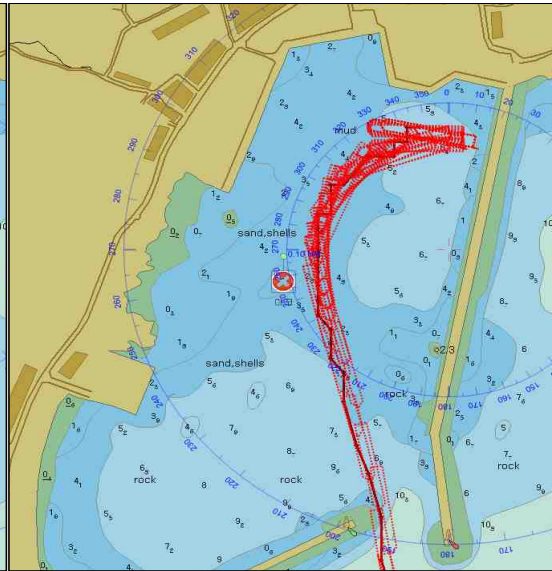
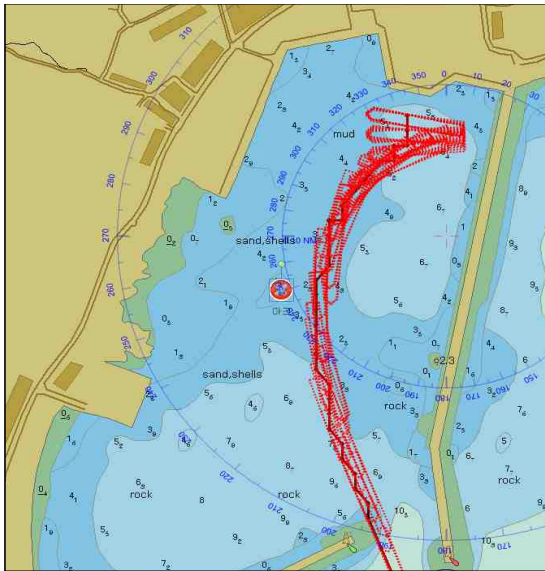
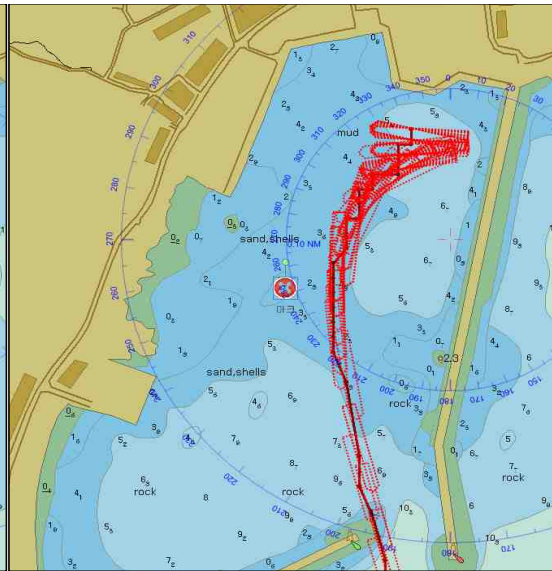
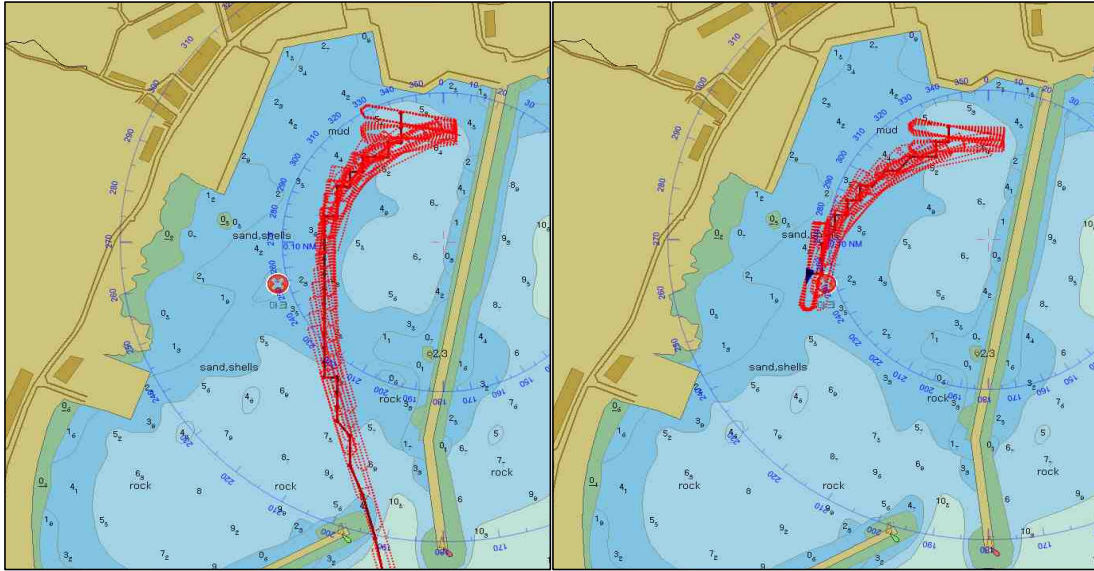
신양항 출항 일자 및 시간		선회폭(Swept path)	저수심수역과 거리
6월 21일	11:54~12:01	209.8m	38.8m
	17:24~17:30	200.2m	21.8m
6월 22일	12:01~12:07	185.1m	28.4m
	17:29~17:35	167.3m	46.3m

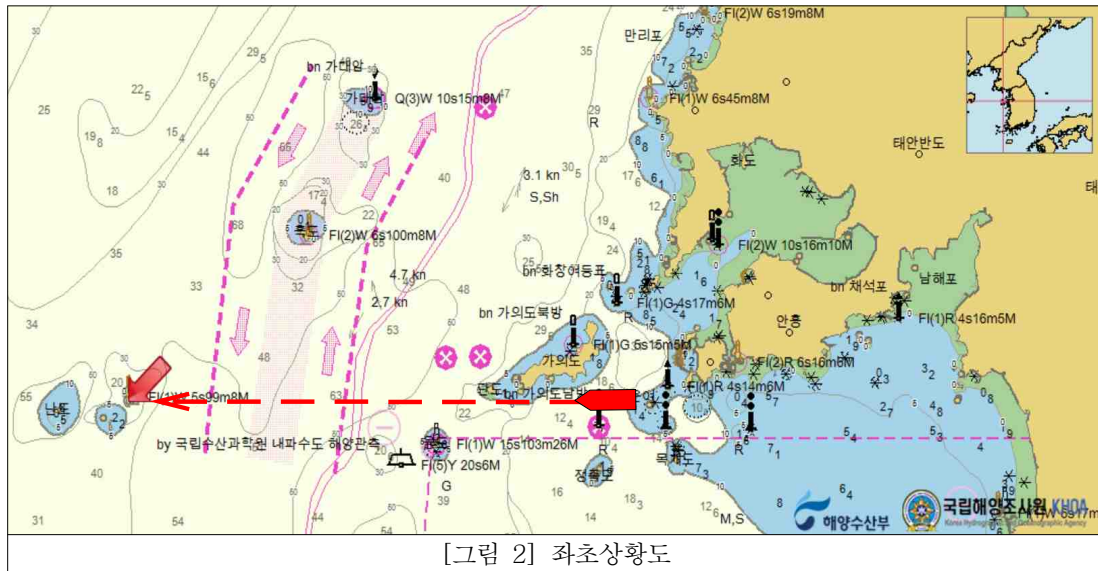
이 선박은 자동조타 상태로 진침로 270도, 8노트의 속력으로 충남 태안군 근흥면 가의도 남단으로부터 약 0.5마일의 거리를 두고 통과하였으며, 이후 선장 A는 깜박 잠이 들었다. 2015년 8월 5일 14시 55분경 선장 A는 졸다가 선박이 암초를 타고 넘는 느낌이 들어 잠에서 깨어나 이 선박이 충남 태안군 근흥면 궁시도 남단 암초인 북위 36도 39분 42초, 동경 125도 51분 30초 해상에서 좌초된 것을 알게 되었다. 좌초상황도는 다음의 [그림 2]와 같다.

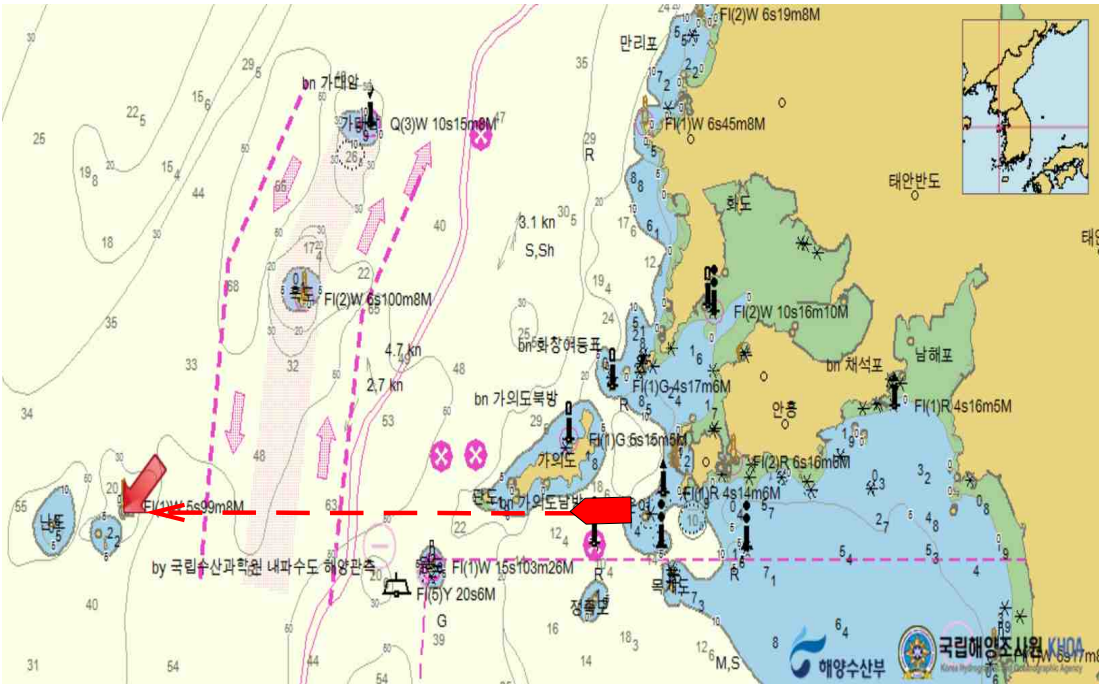
좌 초 상 황 도
<p>어선 제7대평호 좌초사건 (부산해심 제2016-027호)</p>

사고 발생 해역	사 고 일 시	
	2015. 8. 5. 14:50경	
	사고 장소(세계측지계)	
	북위 36도 39분 42초·동경 125도 51분 30초 해점 (충남 태안군 궁서도 남방 0.25마일 해상)

항행 중 자동조타 상태로 선장이 조타실을 벗어나 저수심대에 좌초
