2017 海洋安全審判事例集

(2016.1.1~12.31)

海 洋 水 産 部
中央海洋安全審判院

I . 해양안전심판사례

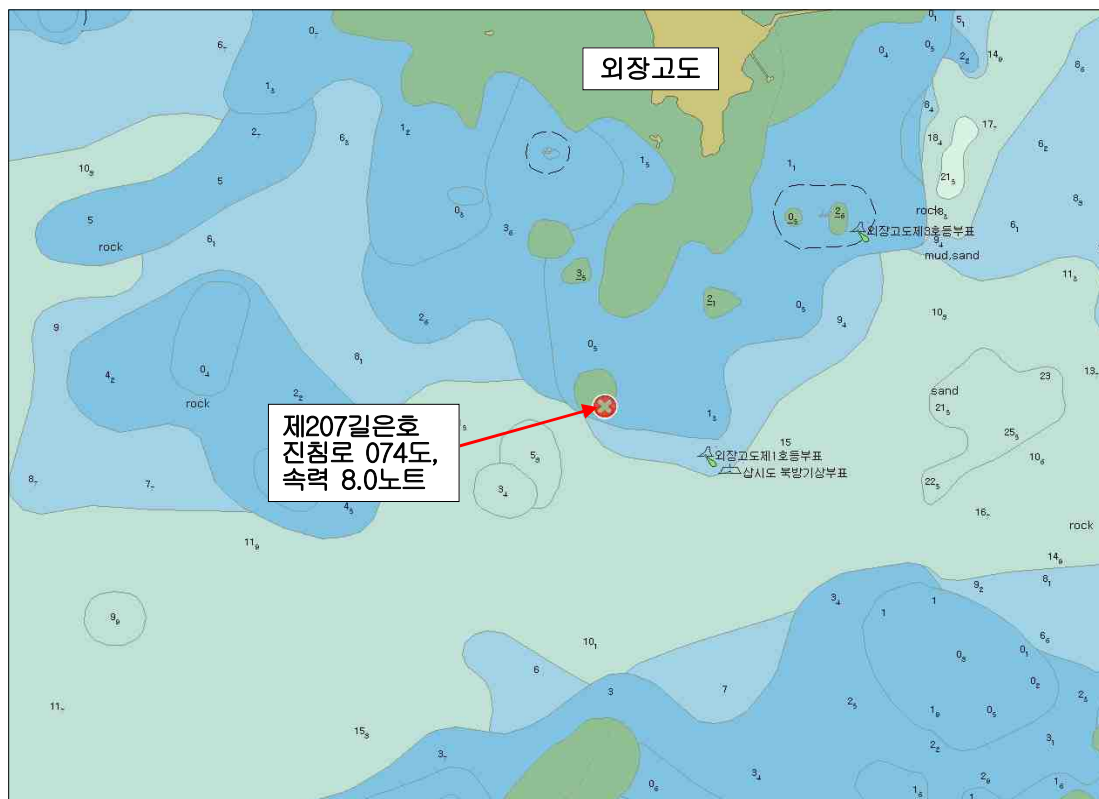
[그림 2] 제207길은호 좌초상황

선장 A는 조타실에서 진침로 074도, 속력 8.0노트로 조전하며 갑판에서 하고 있는 어망 수리작업을 지켜보던 중, 선원이 원활하게 수리작업을 하지 못하자 같은 날 09:40경 선박을 자동조타 상태로 두고 조타실을 떠나 갑판 상으로 내려가 선원에게 작업 요령을 알려 주고 다시 조타실로 향하던 2014. 9. 9. 09:50경 “덜컹” 하는 소리와 함께 충청남도 보령시 오천면 외장고도 남방 0.8마일 거리인 북위 36도 22분 24초·동경 126도 20분 00초 해상의 저수심 해역에 좌초하였다.

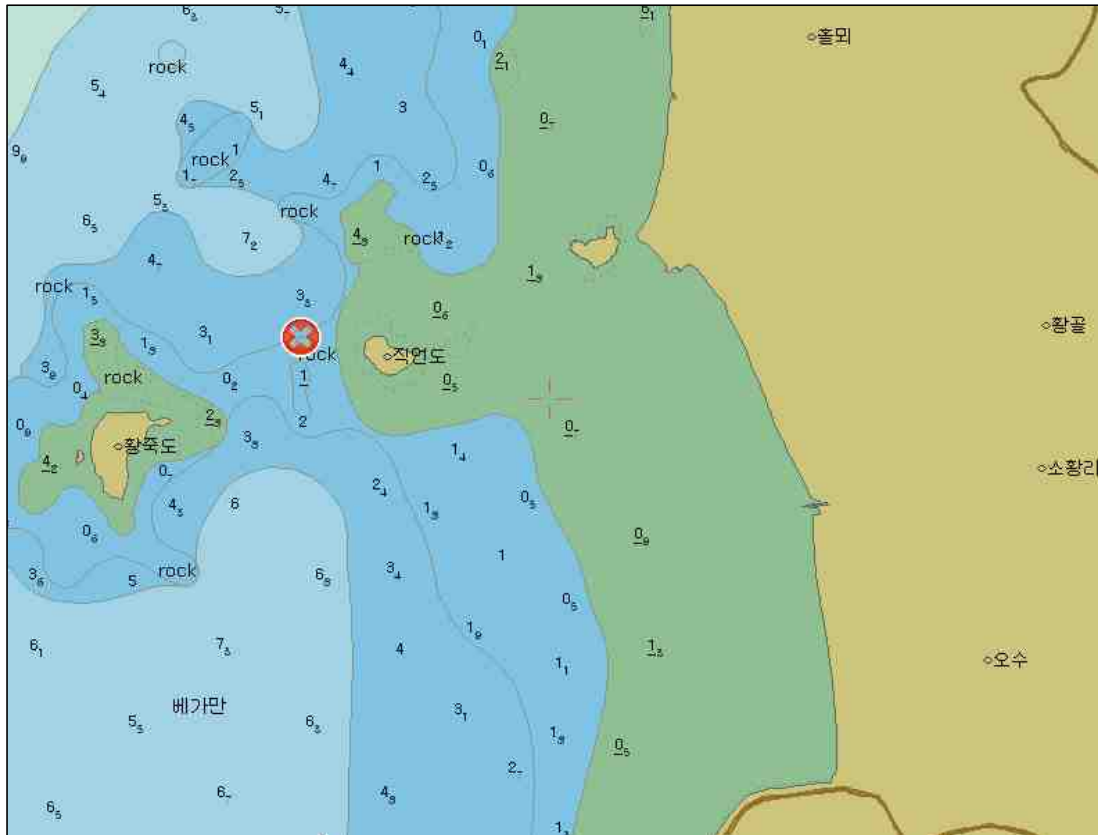
[그림 2] 좌초 위치

이 선박은 황죽도 인근과 부사방조제 인근에서 낚시를 한 이후 2016. 9. 3. 10:36경 다시 낚시 포인트를 찾아 침로 347도, 속력 13노트로 항해 중 같은 날 10:46경 충청남도 보령시 웅천읍 직언도 서방 약 0.14마일 해상에서 좌초되었다([그림 2] 참조).

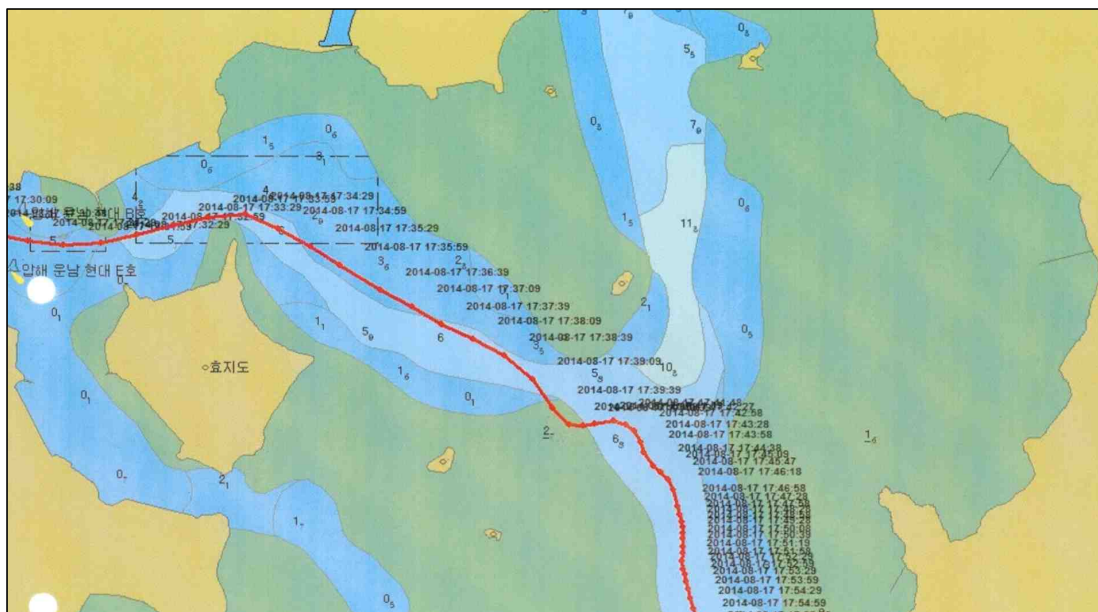
[그림 2] 천사카훼리의 주요 항적

이 선박의 예정항로는 [그림 2]에서 보이는 바와 같이 신안군 압해면 북쪽을 지나 무안군 청계면 북길리 인근 해역에 이르기까지 좁은 수로이고, 특히 효지도 북방의 경우에는 수심 2미터 등심선과 효지도 북쪽 끝단과의 거리가 약 0.1마일, 간출암(간조 시 높이 2미터)이 있는 곳과 북쪽의 2미터 수심선까지 거리는 약 0.13마일에 불과할 정도로 수로의 폭이 좁았다.

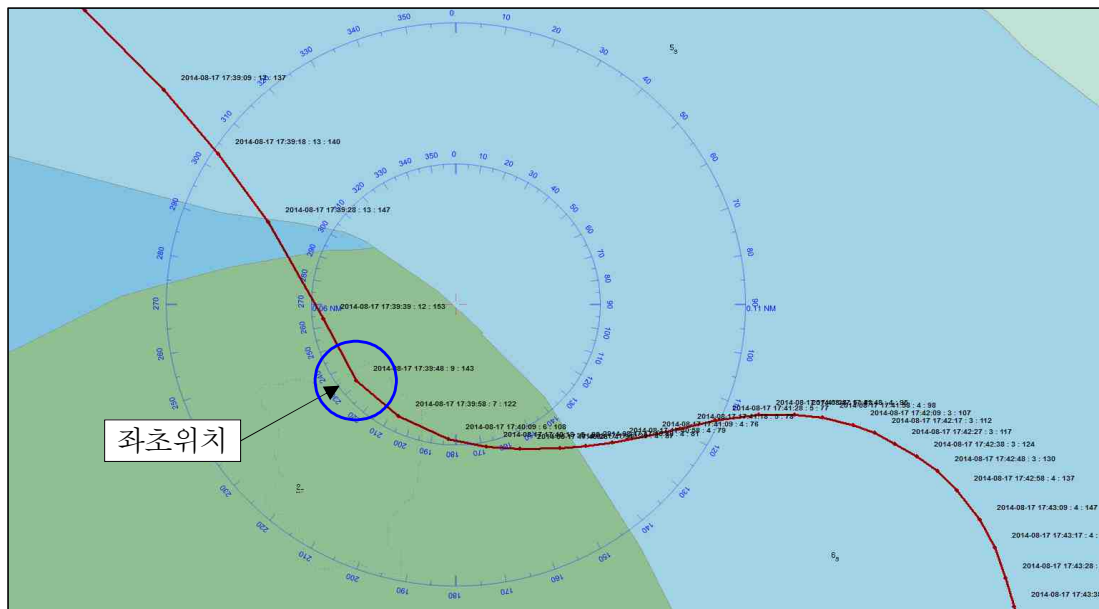
[그림 3] 천사카훼리의 좌초위치

이 선박이 좌초된 지역은 간출암으로서 평소 간조 때는 수면 위로 약 2.7미터 드러나는 곳이었으나, 당시 이 해역의 「목포조위관측소 1시간 조위자료」에 의하면, 17시 39분경 조위는 348센티미터로서 암초가 수면 하에 잠겨서 보이지 않는 상태였다. 그리고 이날 목포항의 고조 시각은 19시 30분, 조고는 432센티미터로서 사고당시 조고가 계속해서 증가하는 밀물 때였다.

이 선박은 이진 좌초사고로 선미부 우측 추진기가 완전히 손상되고, 좌측 추진기는 일부 손상되었으며, 추진축이 손상되었다.

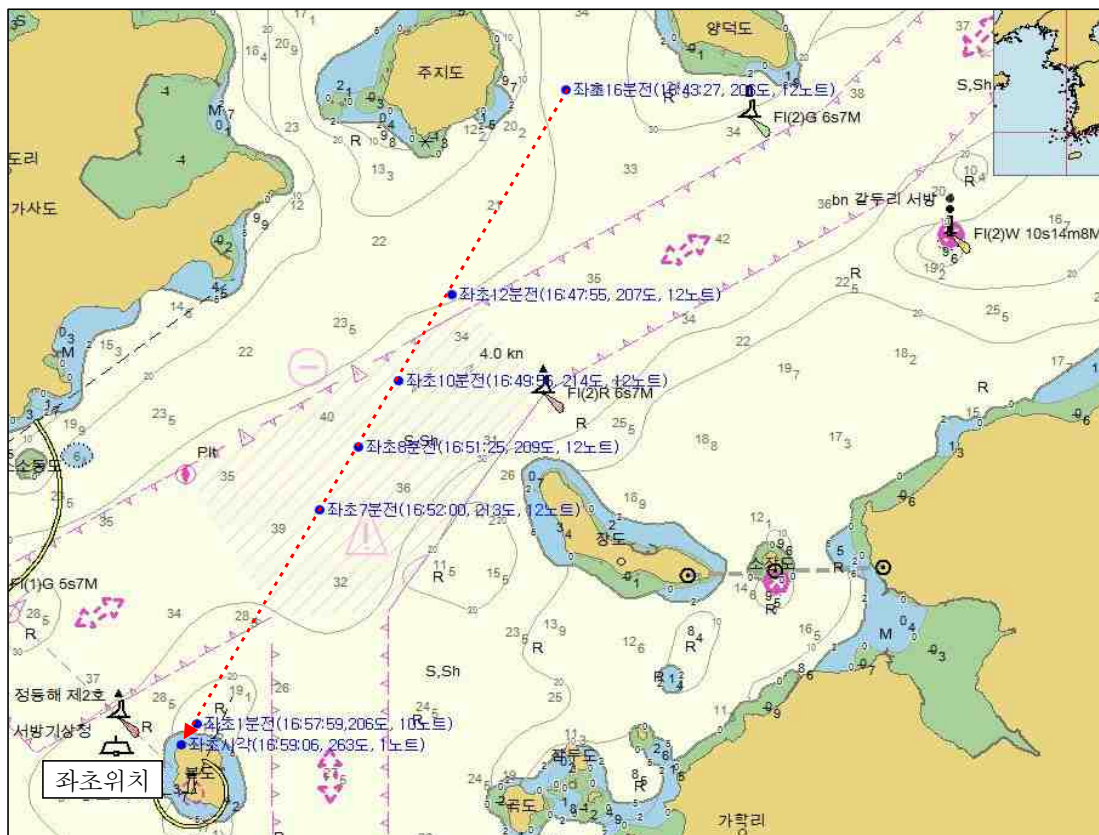
[그림 2] 제708만복호 이동항적 및 좌초위치

이때 이 선박은 조류 등 외력에 의해 대지침로 약 210도로 항해하고 있었으나, 선장 A는 이를 알지 못한 채 변침 점 부근인 좌초 약 5분전 갑박 잠이 들어 침로를 변경하지 않아, 2015. 10. 16. 16:59경 전라남도 진도군 지산면 불도등대로부터 진방위 347도, 약 0.21마일 거리인 북위 34도 26분 35초·동경 126도 03분 43초 해안가에 좌초되었다([그림 2] 참조).

선장 A는 평소 고혈압으로 인해 고혈압 약을 계속 복용해 오고 있었고, 사고전날 밤에는 저녁 9시부터 다음날 새벽까지 잠을 충분히 자지 못했으며, 사고당일에도 오전에 출항해야 하는데 부식조달이 늦어져 오후에 출항하게 되어 피로가 풀리지 않은 상태였다. 이와 같은 상태에서 출항한 후 자신이 직접 조타기의 키를 잡고 도서지역의 좁은 수로를 따라 항해하다가, 좌초사고 약 10분전 자동조타로 변경하고 사고 약 5분전부터는 조타실 의자에 앉아 깜박 잠이 들어 변침 점에서 변침을 하지 못해서 이 건 사고가 발생되었다고 판단된다.

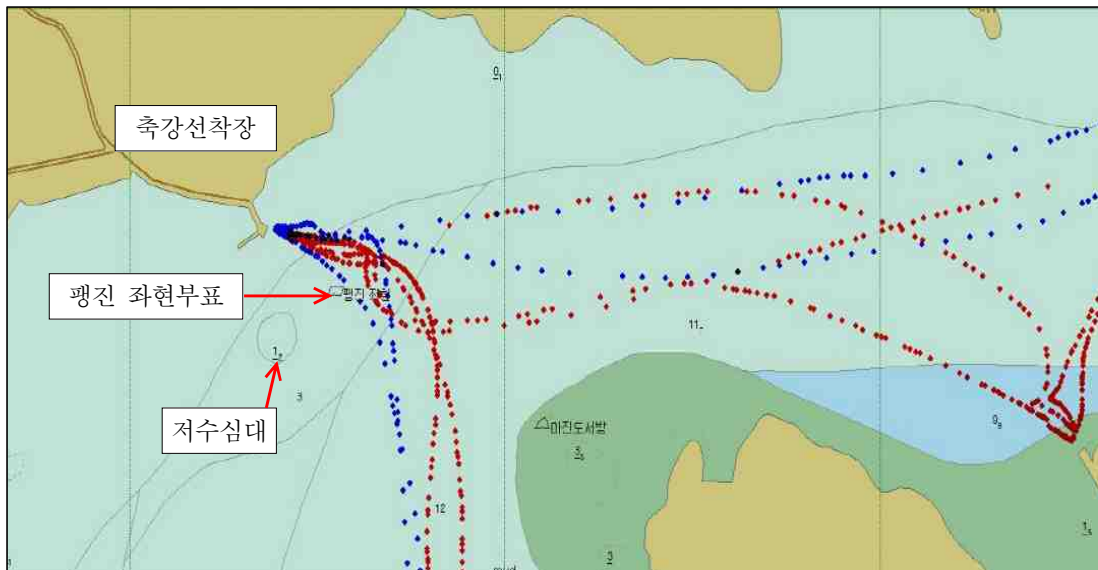
[그림 2] 축강 선착장을 이용하는 여객선(4척)의 항적자료

우리원 전자영상심판시스템으로 장산도의 축강선착장 이용 여객선의 입출항 항적자료를 조회한 결과 [그림 2]와 같이 저수심지대를 피해 팽진 좌현 부표의 동쪽으로 입출항을 하고 있음을 알 수 있다.

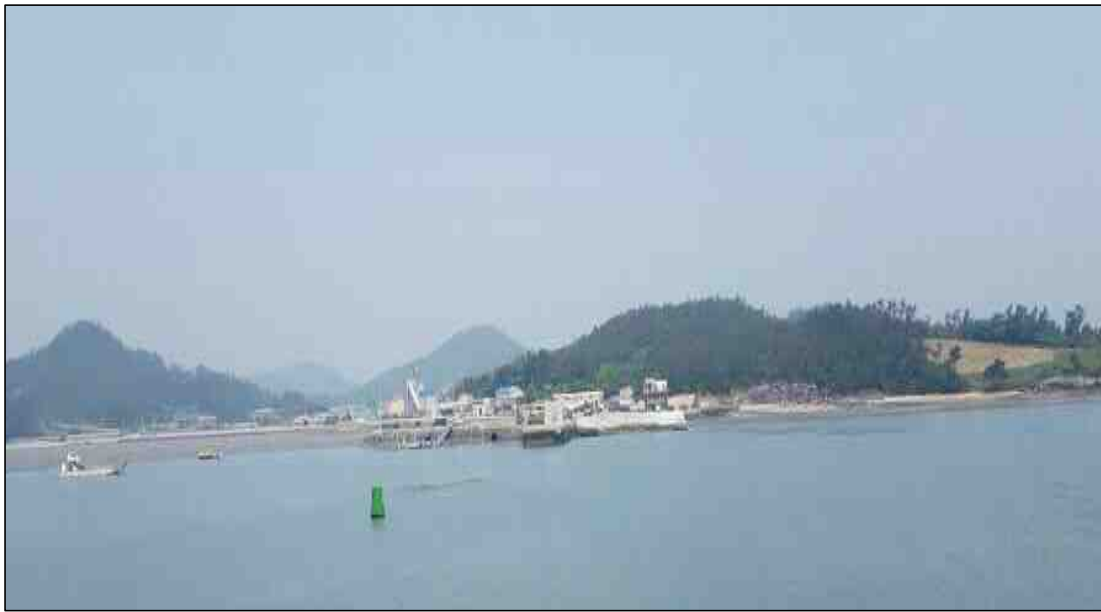
[사진 1] 장산도 축강 선착장 모습(땡진 좌현부표)

이 선박은 예정된 항로를 따라 마진, 장산도(축강), 상태도 기항지에 기항한 다음, 날이 어두워지자 항해등을 켜고 같은 날 18:20경 신안군 장산도에 기항하기 위하여 선장 A가 조타실에서 조타기의 키를 잡고 주기관의 클러치와 거버너로 속력을 조절하며 [사진 1]의 저수심대인 땡진 좌현부표의 동쪽 해역을 통과한 후 축강 선착장을 향하여 접근하였다.

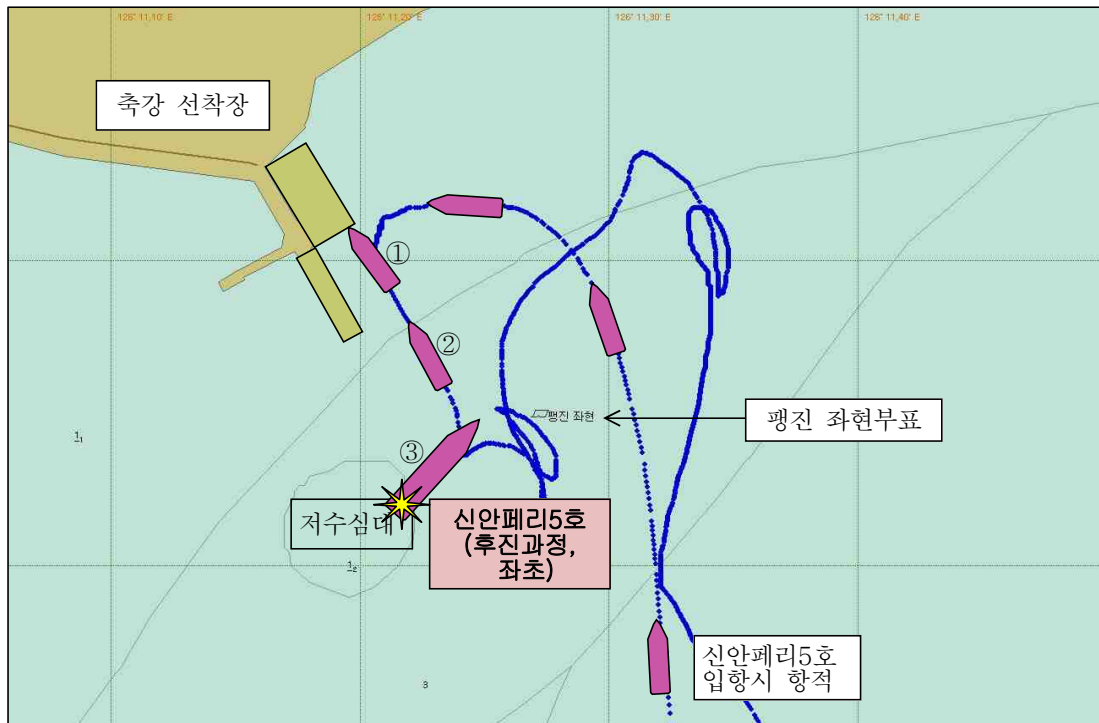
[그림 3] 축강 선착장에 도착한 후 출발한 신안페리5호의 후진 항적(AIS자료)

같은 날 18:28경 선장 A는 날이 어두워 선미방향에 있는 땡진 좌현부표가 보이지 않은 상태에서 축강 선착장을 빠져 나오기 위해 후진하다가 조류(유향은 남서쪽, 유속 0.8노트)와 북동풍의 바람에 의해 선체가 남서쪽으로 밀리면서 2015. 12. 15. 18:29경 전라남도 신안군 장산면 장산도등표로부터 진방위 324도 방향, 거리 약 0.54마일 거리인 북위 34도 37분 44초·동경 126도 11분 13초 해상에서 [그림 3]에서와 같이 이 선박의 선미부가 인근 저수심지대에 좌초된 후 분리되었다.

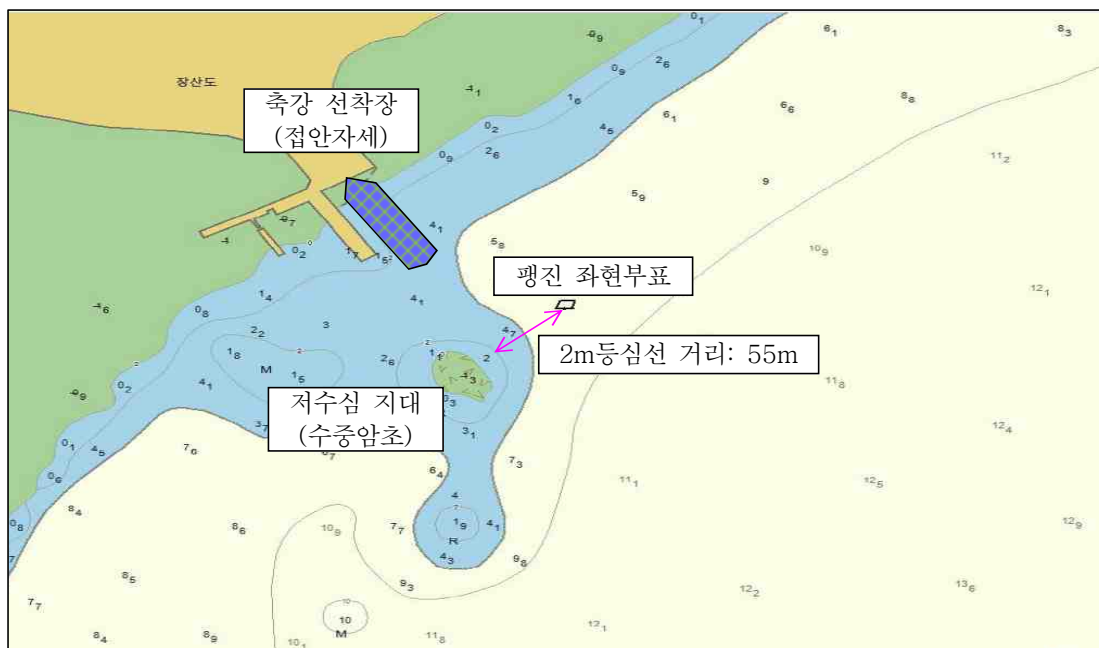
[그림 4] 장산도 측강 선착장 수로여건

팽진 좌현부표의 남쪽 방향에서 입항하는 선박들이 장산도 측강 선착장으로 접근하기 위해서는 아래 [그림 4]와 같이 이 부표의 동쪽 수역으로 통과해야 하나 부표위치가 저수심지대(2m 등심선)에서 북동방 약 55m 떨어져 있고 야간 등화가 없어 유사한 해양사고가 발생할 우려가 있으며, 특히 겨울철에는 낮의 길이가 짧아 여객선이 후진으로 출항할 경우 팽진 좌현부표가 보이지 않아 안전사고의 우려가 있어 동 부표의 위치를 저수심지대(서쪽 방향)로 이동시켜 선박의 입출항시 항로를 확보하고 동 부표에 야간등화를 설치하여 유사한 사고가 발생하지 않도록 개선되어야 할 것이다.

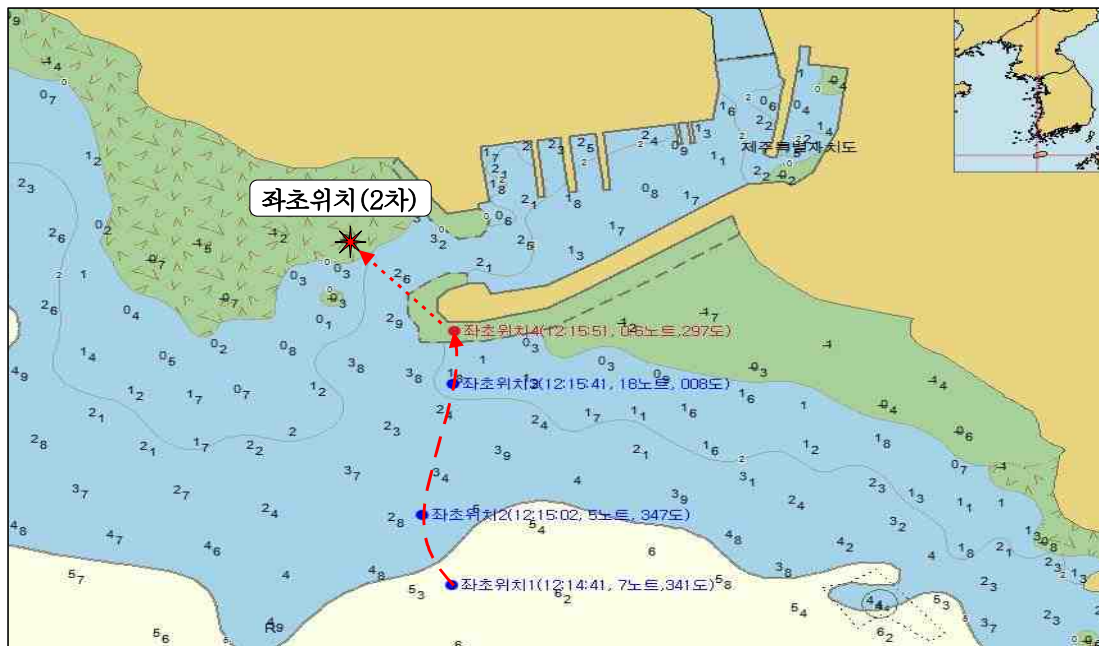
[그림 5] 좌초당시 성천포항 입구 이동항적(AIS)

이 선박은 파고 2m 내지 3m의 너울성 파도를 선미부로 받으면서 4노트 내지 5노트의 속력으로 귀항하던 중 성천포항 입구 연안에 접근하자, 좌초 약 1분전 선미부에 증폭된 높은 파도가 덮쳐서 그 충격에 기관실의 현측 출입구가 열리면서 해수가 유입되어 주기관이 정지되었고, 바로 이어 두 번째의 높은 파도가 덮쳐 선체가 방파제 쪽으로 순식간에 떠밀리면서 2015. 7. 15. 12:16경 제주특별자치도 서귀포시 중문동 성천포항 입구 방파제의 테트라포드(Tetrapod)인 북위 33도 14분 31초·동경 126도 24분 59초 지점에 1차 접촉된 후, 계속 떠밀려 인근 갯바위에 2차 좌초되었다(아래 [그림 5], [사진 1] 참조).

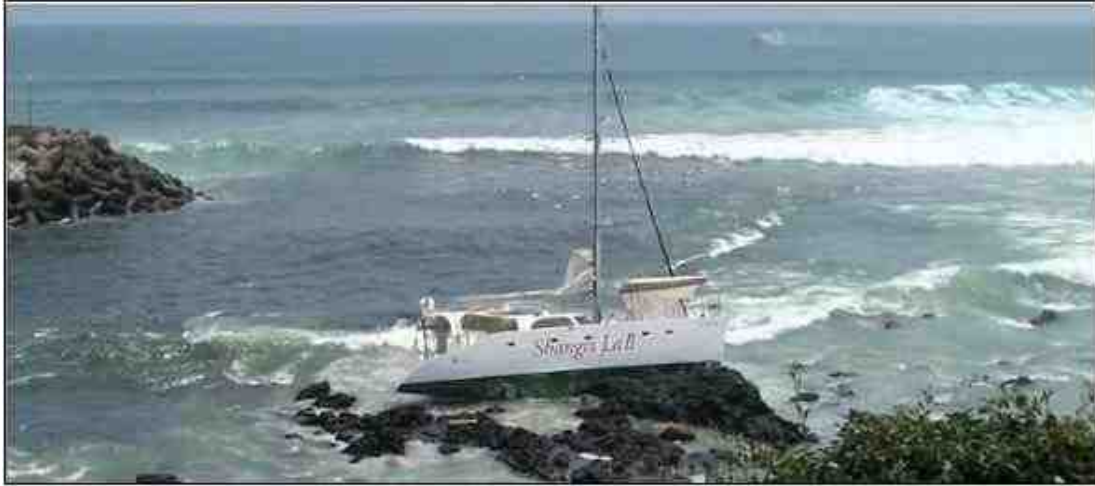
[사진 1] 사고 후 찍은 상그릴라2호의 좌초지점(2차)

이 사고로 상그릴라2호는 선체가 심하게 손상되어 수리불가로 폐선되었고, 승선원 30명은 자체 구조선 선외기선 토네이너호(총톤수 약 1톤)와 선외기선 비바제트호(총톤수 약 1톤)에 의해 구조되었으며, 기관장 C(37세)는 선장의자 뒤쪽에 서 있다가 첫 번째 선미 파도를 맞고 앞으로 넘어지면서 조타기의 타륜에 부딪쳐 안면골절 등 중상을 입었고 나머지 승객 27명이 타박상 등 경상을 입어 서귀포의료원에서 치료받고 귀가하였다.

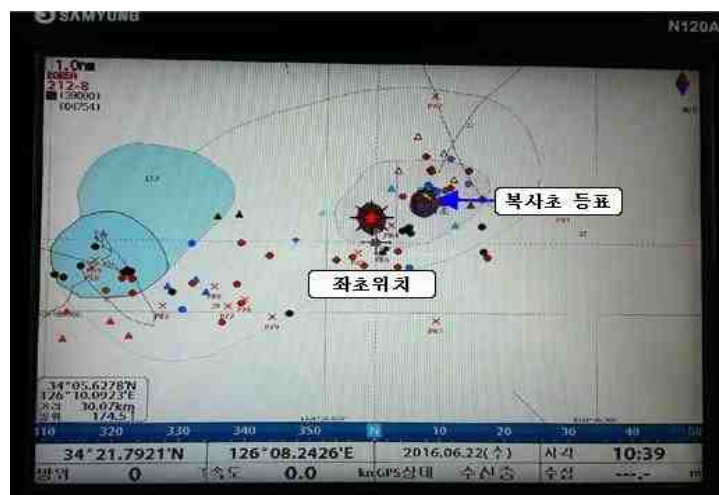
[사진 2] 지피에스플로터에 표시된 복사초 좌초위치의 저수심대

선장 A는 지피에스플로터의 화면에 복사초의 저수심대가 [사진 2]에서 보는 바와 같이 등표와 등
 심선으로 표시되어 있었고 사고당일 조수간만의 차가 가장 큰 때라는 것을 알고 있었으나 지피에스
 플로터에서 자선의 위치를 확인하지 않아 자선이 저수심대로 접근하고 있는 것을 알지 못하였다.

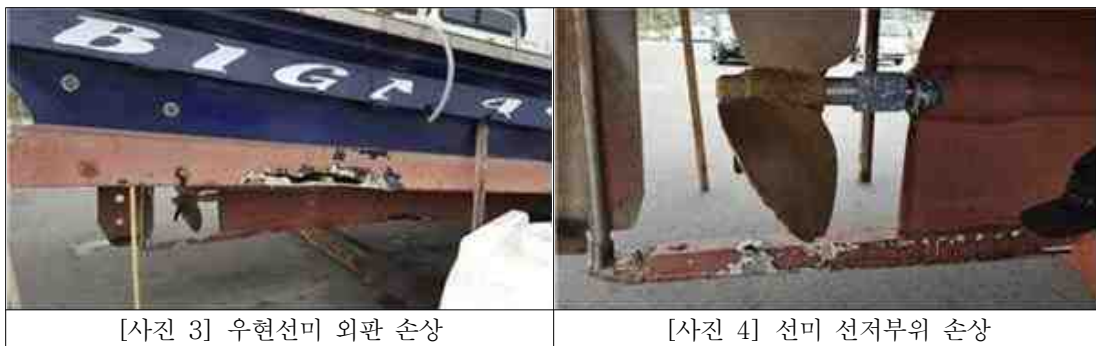
이 사고로 [사진 3, 4]와 같이 우현선미 외판이 길이방향 약 1.6m가 파손되고, 선체의 중앙부 선저에 약 30cm, 선미선저에 약 15cm 파공이 각각 발생하였고 기관실이 침수되는 피해를 입었다.

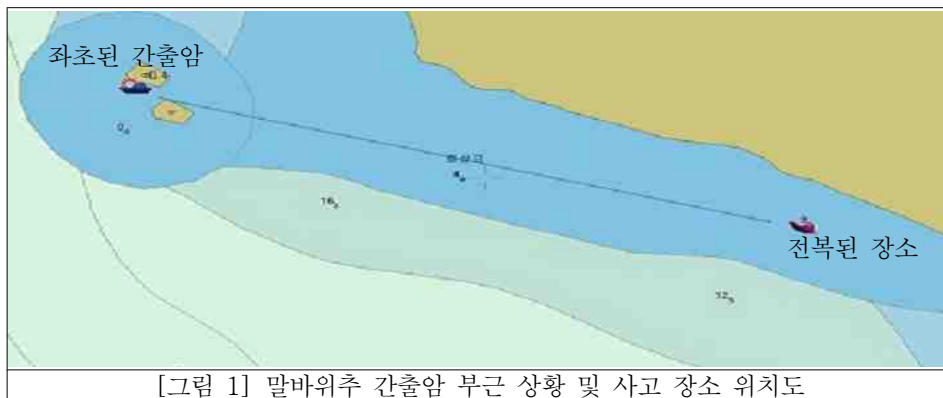
[그림 1] 말바위추 간출암 부근 상황 및 사고 장소 위치도

제6어복호가 좌초된 지점도 해안선으로부터 약 240미터 거리까지 수심이 5미터 이하의 해역이고 해저가 바위로 되어 있어 두 개의 간출암뿐만 아니라 육지와 간출암 사이의 해저에 수심 1~2미터짜리 암초가 산재하고 있어 대부분의 울릉도 어선 선장들은 이 암초들의 존재를 알고 있으나, 평소에 어선들이 낮 시간 동안만 해상상태가 잔잔할 때 이 암초 위를 지나 항해를 하는 경우도 있다.

그러나 말바위추라 불리우는 간출암은 수면위로 40센티미터 정도 올라와 있고 최고조가 되어 도 10센티미터 정도는 보이므로 선박이 이곳을 항행하면 암초에 선저가 부딪히게 되어 언제든 지 좌초하게 된다.

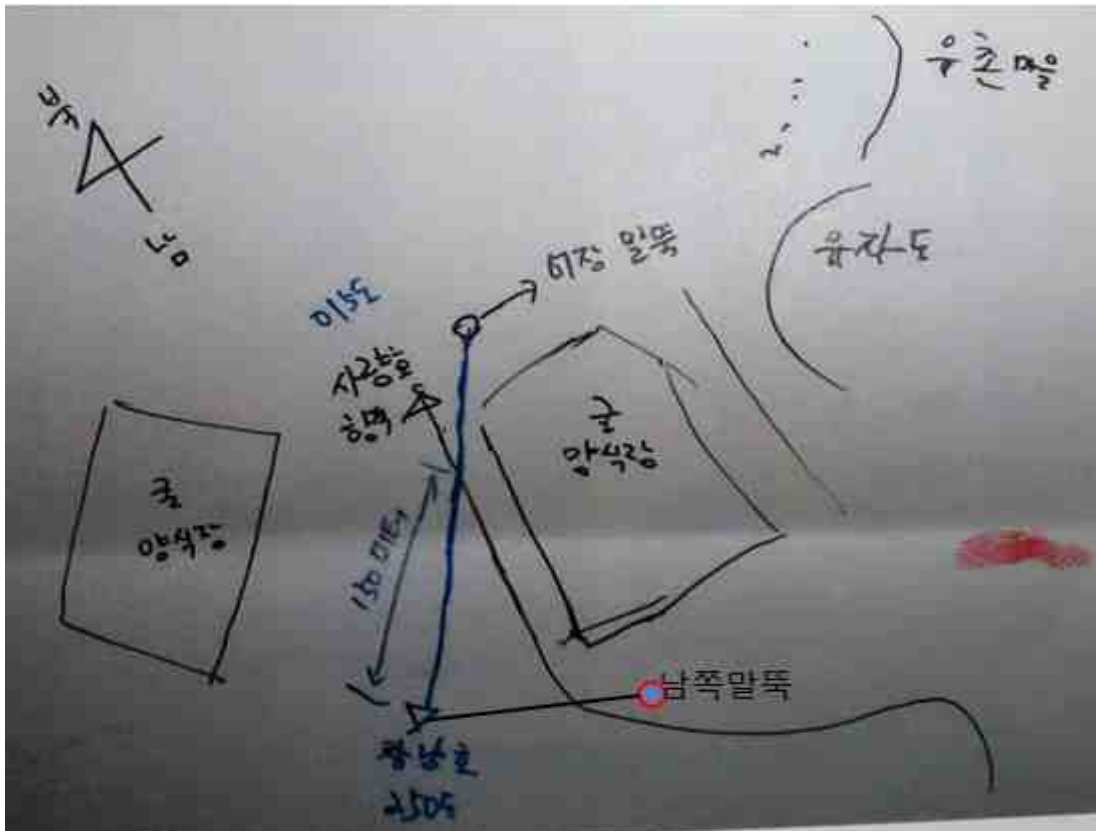
[그림 2] 사고상황도

C는 뗏목에 머물면서 작업을 지휘하였으며, 조종자 A는 C의 요청에 따라 창남호의 선미에 북쪽 말뚝의 연승줄(직경 24밀리미터, PP재질, 신품, 하얀색)을 연결한 후 남쪽 말뚝에 연결된 연승줄을 창남호의 선수에 연결하려고 창남호를 조종하여 남쪽 말뚝으로 향하였다. 그러나 당시 북동쪽에서 불어오는 바람과 조류에 의하여 창남호는 다음 [그림 2]의 사고상황도와 같이 북쪽 말뚝으로부터 약 190도 방향으로 밀리고 있었다. 따라서 이러한 외력의 영향 때문에 연승줄에는 장력이 걸려 약간 팽팽한 상태에 있었다.

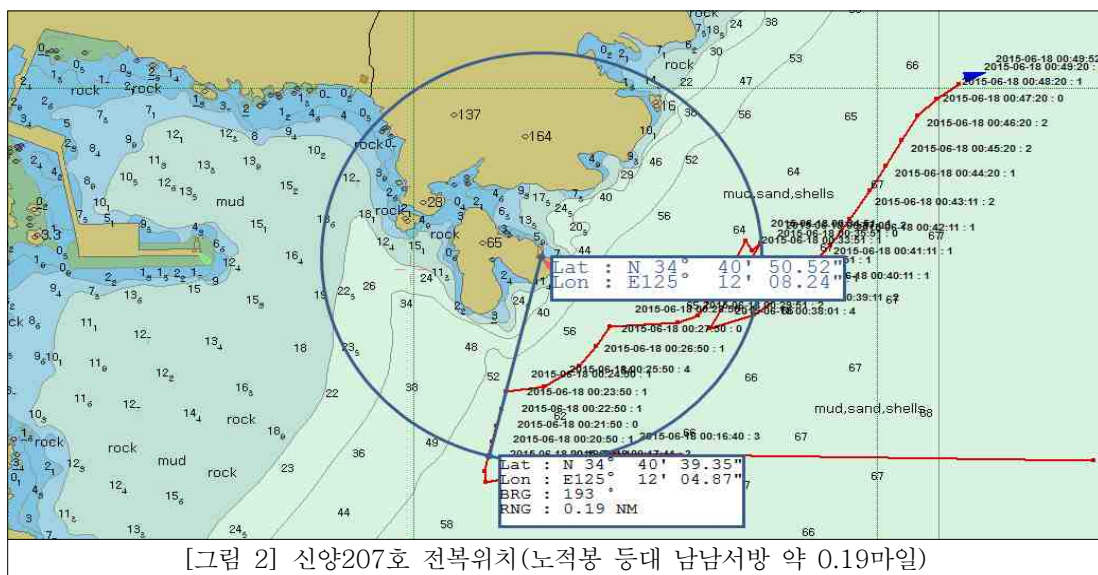
선장 A는 예인줄을 10분 정도 감았을 무렵 탐조등으로 신양207호를 비춰보니 신양207호가 우현으로 약 10도 이상 기울어진 것을 보고 위험을 느껴 선두를 구조하기 위하여 부선으로 접근하던 중 2015. 6. 18. 00:40경 홍도 노적봉 남남서방 약 0.19마일거리의 북위 34도 40분 39초·동경 125도 12분 04초 해상에서 순식간에 신양207호가 전복되는 것을 보았다([그림 2] 참조).

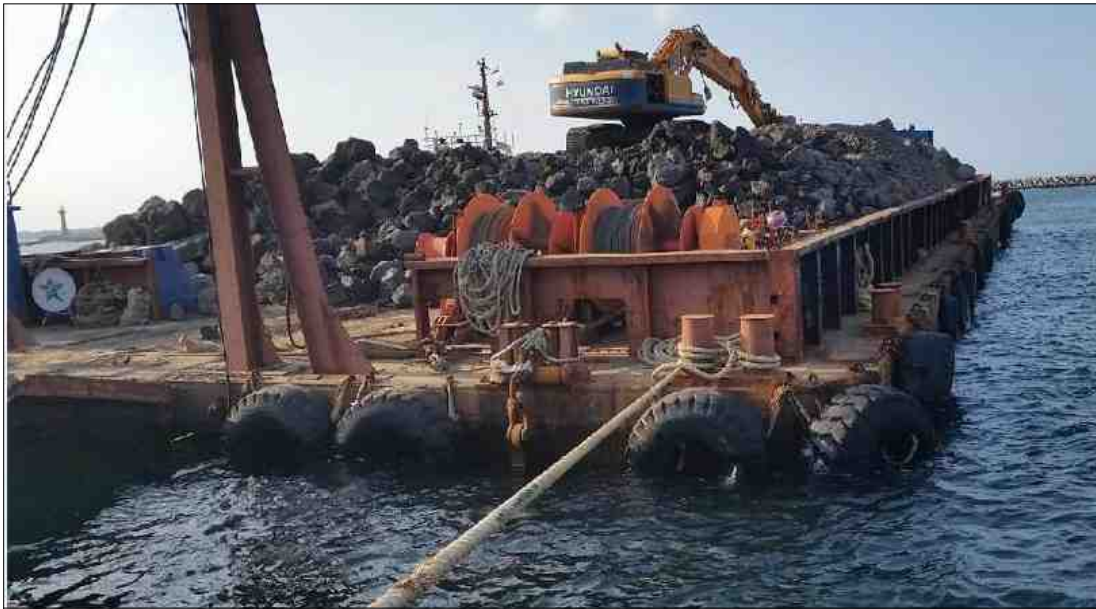
[사진 2] 삼창5000호 성산포항 출항 전 모습(선미 건현 약 0.8m)

삼창5000호가 성산포항에서 출항 당시의 선미 건현은 상갑판과 같은 높이에 달린 직경 약 1.6m의 방충재(페이로더 타이어)가 수면에 절반 정도 잠긴 약 0.8m이고, 약간의 선미 트림이 있는 상태였다([사진 2] 참조).

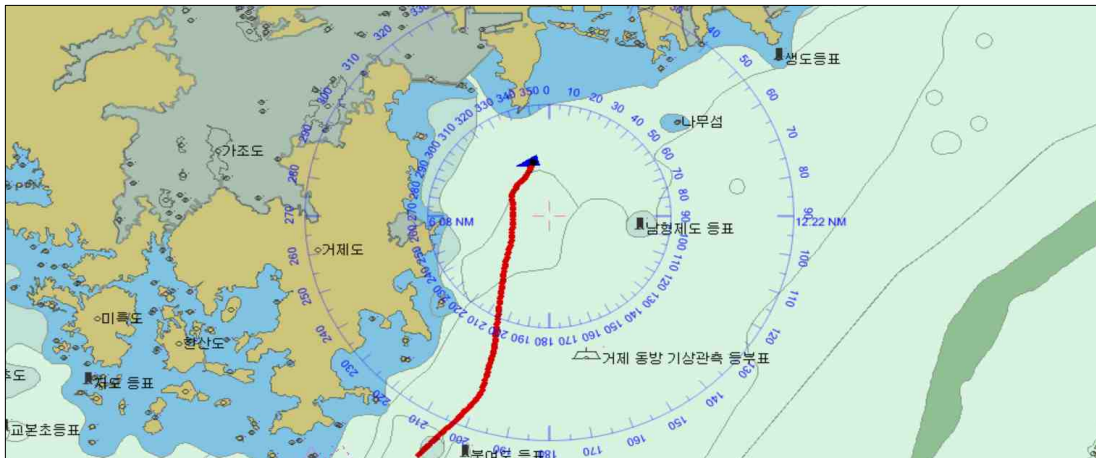
[그림 2] 사고 당시 707바루나의 항적

그 당시 이 선박은 모래와 물이 화물창에 가득 찬 상태였으나 시간적 여유가 없어 물을 배출하지 않았다. 또 선장 A는 모래를 이 선박의 최대적재한도까지 적재하지 않았기 때문에 4번 평형수탱크에는 해수를 채우지 않았다. 그 결과 화물창에 적재되어 있는 물(유동수)의 영향 및 4번 평형수탱크를 비워둠으로 인하여 이 선박의 복원성은 선박복원성기준에서 정한 기준에 미치지 못하고 있었다.

이 선박은 바람과 풍랑이 강한 가운데 항해를 계속하여 가덕도 남방 약 5마일 부근까지 왔을 때 인 2015년 9월 24일 10시 경 우현에서 큰 파도가 이 선박을 때리자 화물창 내의 모래가 왼쪽으로 쏠리며 선체가 좌현으로 약 7~8도 기울어졌다. 선장 A는 선체를 똑바로 세우기 위하여 기관장 B로 하여금 우현 공탱크에 평형수를 채우도록 지시하였다. 평형수를 채움에 따라 선박은 바로 섰으나 이후 다시 우현으로 경사됨에 따라 우현 공탱크의 평형수를 좌현 공탱크에 이송하여 선박을 바로 잡았다. 그러나 이 선박이 다시 좌현으로 경사되자 선장 A는 기관장 B에게 다시 평형수를 이송하도록 지시하였다. 그러나 강한 바람과 풍랑의 영향으로 갑판 상에 올라온 해수는 덮개를 덮지 않은 화물창으로 계속 유입되었으며, 펌프실에도 유입되어 스위치박스를 침수시키면서 평형수를 이송하던 펌프가 정지되었고, 이후 이 선박은 좌현으로 경사가 더욱 심해졌다. 사고 당시 이 선박의 항적은 다음의 [그림 2]와 같다.

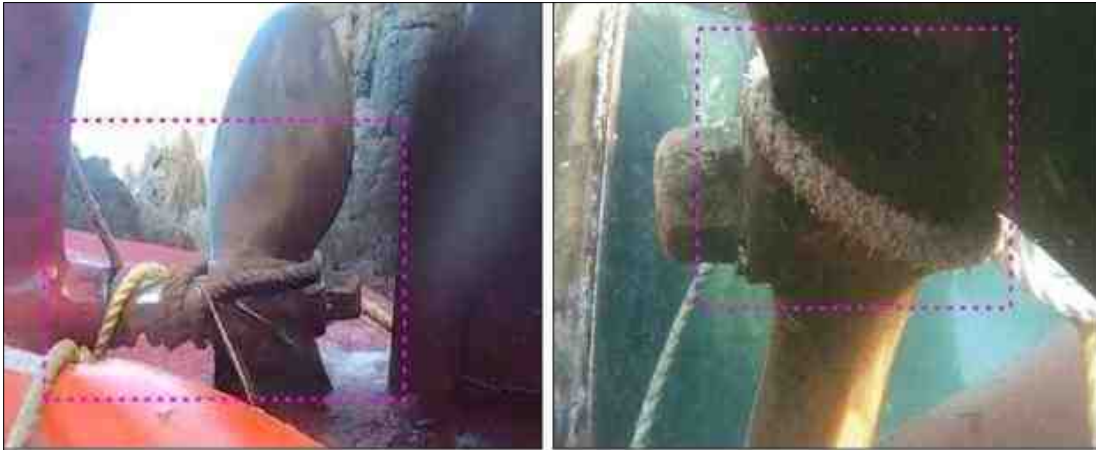
[그림 4] 추진기 및 추진축에 감겨 있는 진회색 로프

정부합동감식 현장 확인 및 국과수의 돌고래호 사고분석 감정 결과를 토대로 분석한 결과, 사고 후 청도 바위에 계류 된 돌고래호의 추진기 부위에는 [그림 4] 에서 보는 바와 같이 돌고래호를 바위에 계류하기 위해 사용된 백색 로프 이외에 원인미상의 진회색 로프가 추진기에 1회, 추진축에 4회 감겨 있었다.

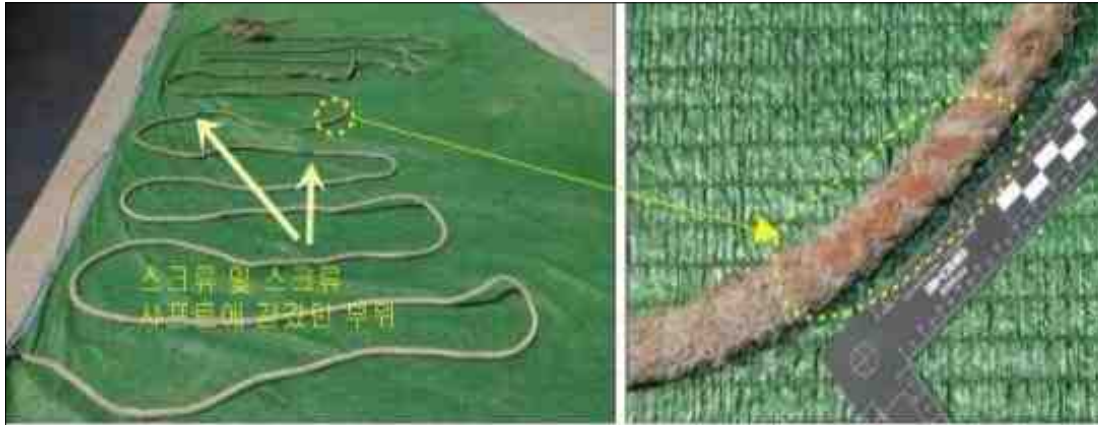
[그림 5] 돌고래호에서 수거된 로프 및 적갈색 페인트 부착 부위

위의 추진기에 감긴 진회색 로프는 [그림 5] 와 같이 직경 약 20mm로 해조류나 이끼가 부착되어 있지 않으며, 로프의 중간 부분은 마찰로 인해 표면의 압착과 함께 적갈색 페인트가 부착되어 있고, 그 이외 부분은 현저한 압착 흔적 및 열로 인한 변형 흔적이 식별되지 않았다.

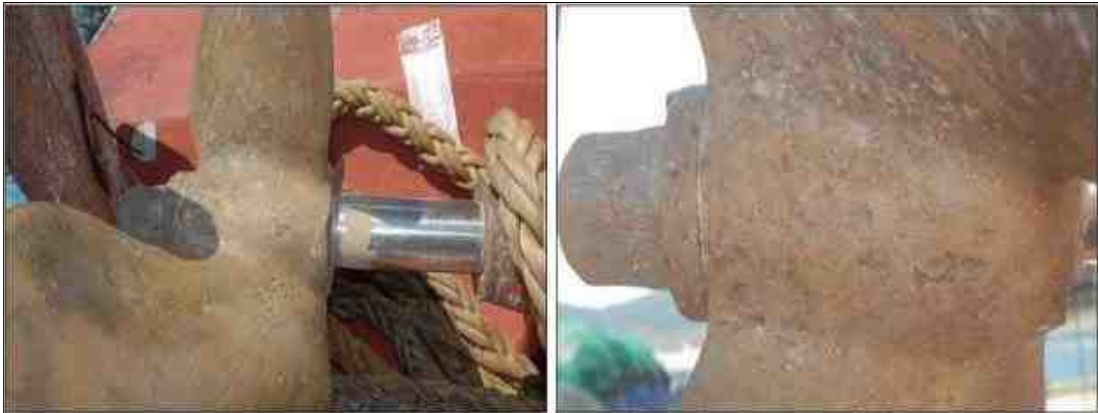
[그림 6] 신양항에 양륙된 돌고래호의 추진기 및 추진축

돌고래호의 진회색 로프가 감겨 있던 추진기와 추진축 부분도 [그림 6] 과 같이 일부 마찰 흔적이 식별될 뿐 진회색 로프가 고온에 의해 녹아 부착된 흔적은 식별되지 않았다.

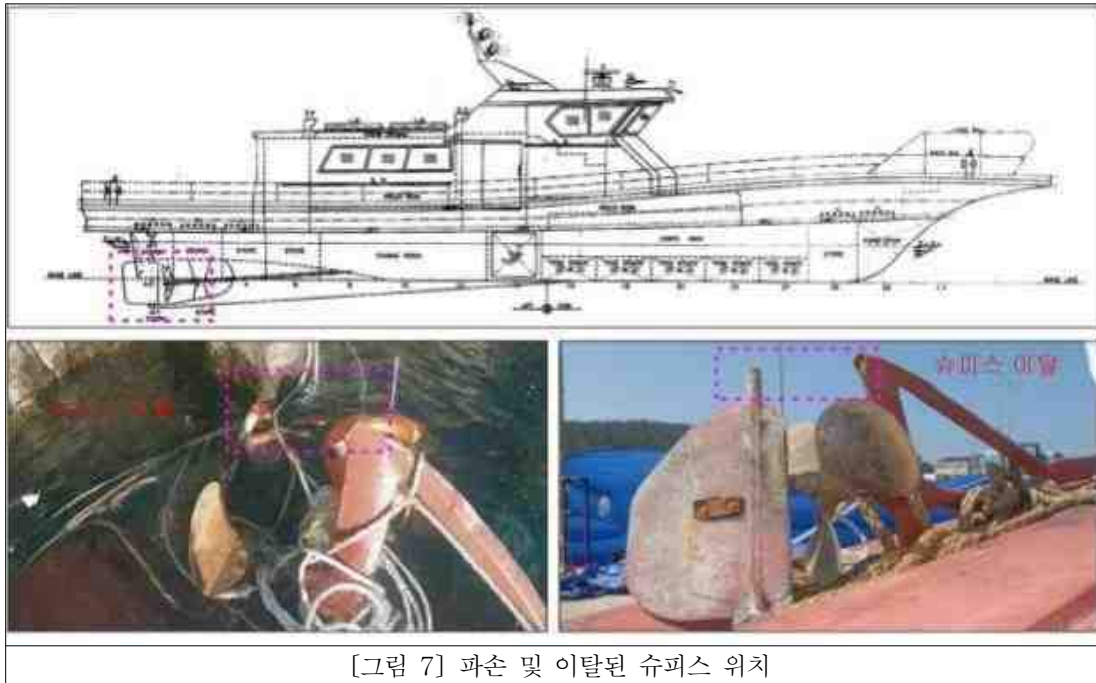
국과수 감정결과서를 토대로 분석한 결과, 사고 후 청도바위에 계류되어 있는 돌고래호의 방향타 지지대인 슈피스는 [그림 7] 에서 보는바와 같이 파손·이탈되었으며, 돌고래호 생존자들이 전복된 돌고래호에 올라갔을 때 슈피스 부분은 없었다고 진술한 것으로 볼 때 전복되기 전 파손된 것으로 추정된다.

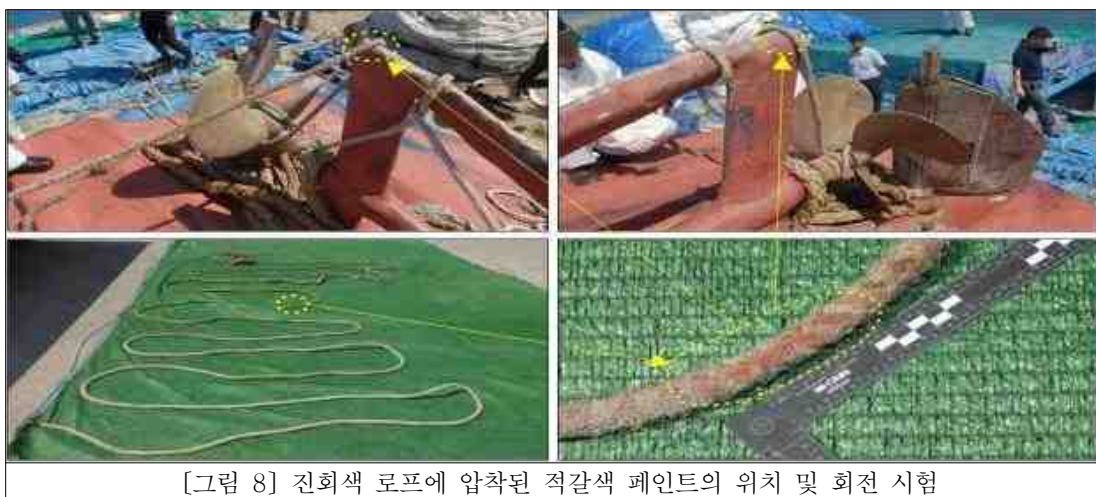
신양항에 양륙된 돌고래호의 정부합동감식 시 [그림 5] 의 로프를 돌고래호의 추진기 및 추진 축 등에 [그림 8] 와 같이 재현하여 위치시킨 후 적갈색 페인트가 압착된 로프를 연장해 보니, 압착된 로프 부위가 파손된 슈피스 부분에 위치하는 것이 확인되고 추진기를 돌고래호의 전진방향으로 회전시킨 결과 추진기가 조금 회전되다가 로프에 장력이 발생하여 회전되지 않았다.

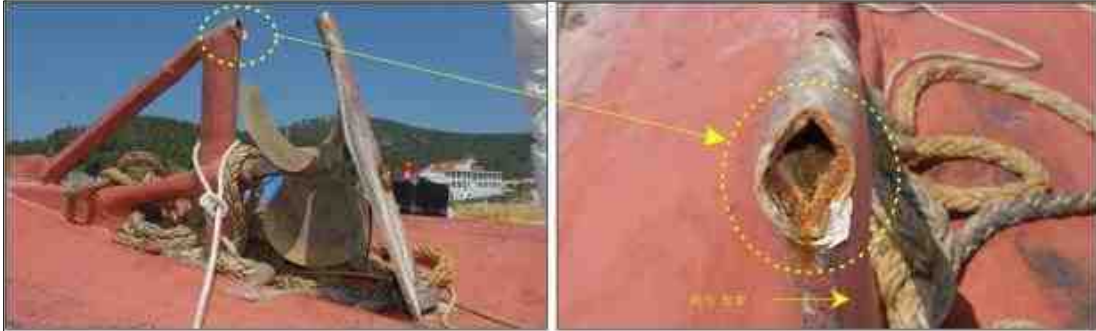
[그림 9] 돌고래호 슈피스의 파단면

돌고래호의 슈피스 파단면은 [그림 9] 에서 보는 바와 같이 돌고래호의 우측면에서 좌측면

쪽(전진방향 기준)으로 뜯겨져 나간 형상으로, 슈피스 파손은 돌고래호의 우측면에서 좌측면으로 작용하는 힘에 의해 발생한 것으로 보인다.

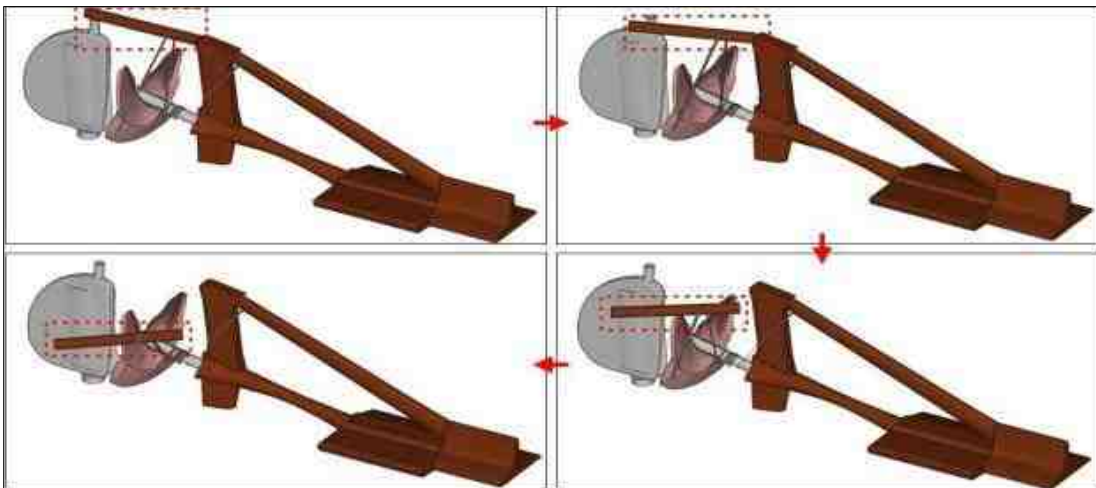
[그림 10] 슈피스 부분의 파손 및 이탈 상황

아울러, 국과수 감정 결과에 따르면, [그림 5]의 진회색 로프의 압착된 부분에 유리섬유가 박혀 있고 이 유리섬유가 슈피스 파단면 주변에서 채취한 적갈색 페인트에서도 확인되었으며 슈피스 파단면의 적갈색 페인트와 진회색 로프의 압착된 적갈색 페인트는 상호 동일계통의 페인트로 확인된다. 따라서, 위와 같은 여러 사실을 종합하면, 돌고래호 슈피스 부분은 원인미상의 로프가 돌고래호의 추진기·추진축·슈피스 부분에 감긴 후 돌고래호의 전진 회전에 의해 발생한 장력에 의해 파손되면서 이탈된 것으로 추정된다.

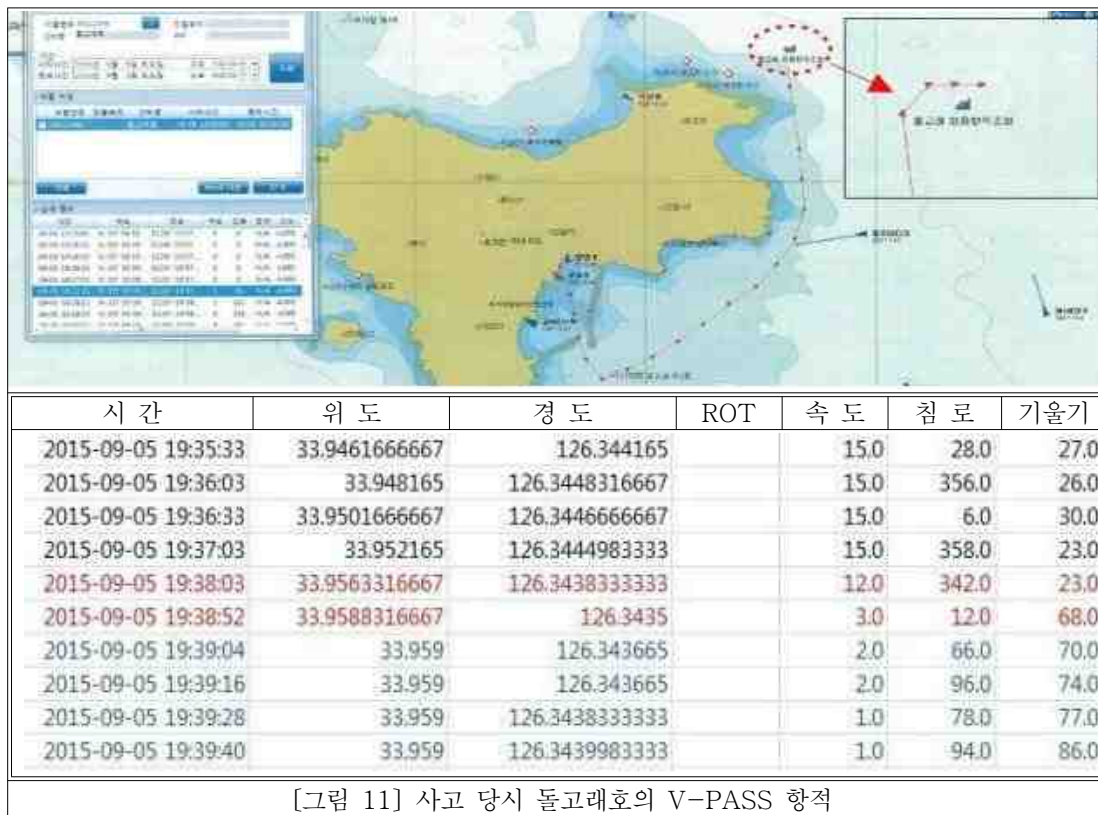
돌고래호 생존자들은 사고 당시 선장의 탈출 지시가 있기 전 엔진이 멈추었다고 진술하고 있고, 돌고래호의 V-PASS 기록을 분석하여 보면, 사고 당일 19시 38분 03초에서 19시 38분

52초까지 49초간 돌고래호 속력은 12노트에서 3노트로 감속되고 기울기도 23도에서 68도로 급격히 변경된 것으로 보아 이 시점에 돌고래호에 이상이 발생하여 전복이 진행되었던 것으로 보이며, 이후 [그림 11] 과 같이 19시 39분 04초부터 19시 39분 40초까지 36초간 배는 70도→74도→77도→86도로 계속 기울었으며, 19시 39분 04초 이후는 돌고래호가 위도 변화 없이 경도만 동쪽으로 변화하는데, 이 시점에 돌고래호는 전진타력을 상실하고 동쪽으로 떠 밀려갔으며, 돌고래호의 엔진은 돌고래호 선장과 돌고래호 1호 선장이 통화를 시작한 19시 38분 09초 이후, 돌고래호가 전진타력을 상실하기 전인 19시 38분 52초 이전에 꺼진 것으로 추정된다.

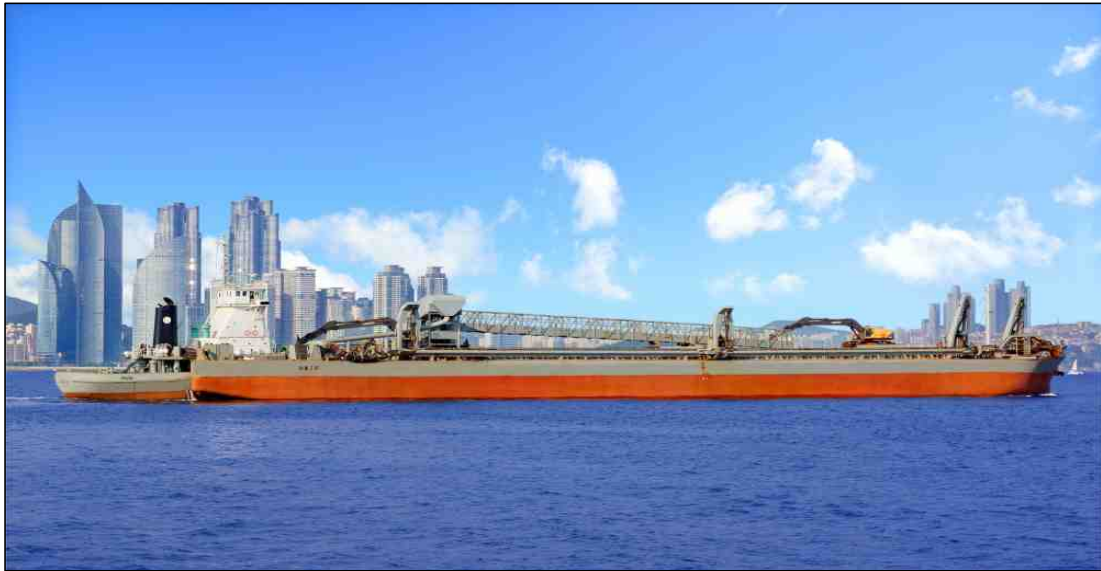
이 압항예부선은 예인선 대흥8호의 선수부가 부선 대흥7호의 선미부에 삽입되어 ([사진 1] 참조) 직경 100mm 피피로프(Polypropylene Rope)로 좌·우현과 중앙부 등 3줄로 연결되어 운항하

[사진 1] 압항예인선 대홍8호와 부선 대홍7호가 연결된 모습

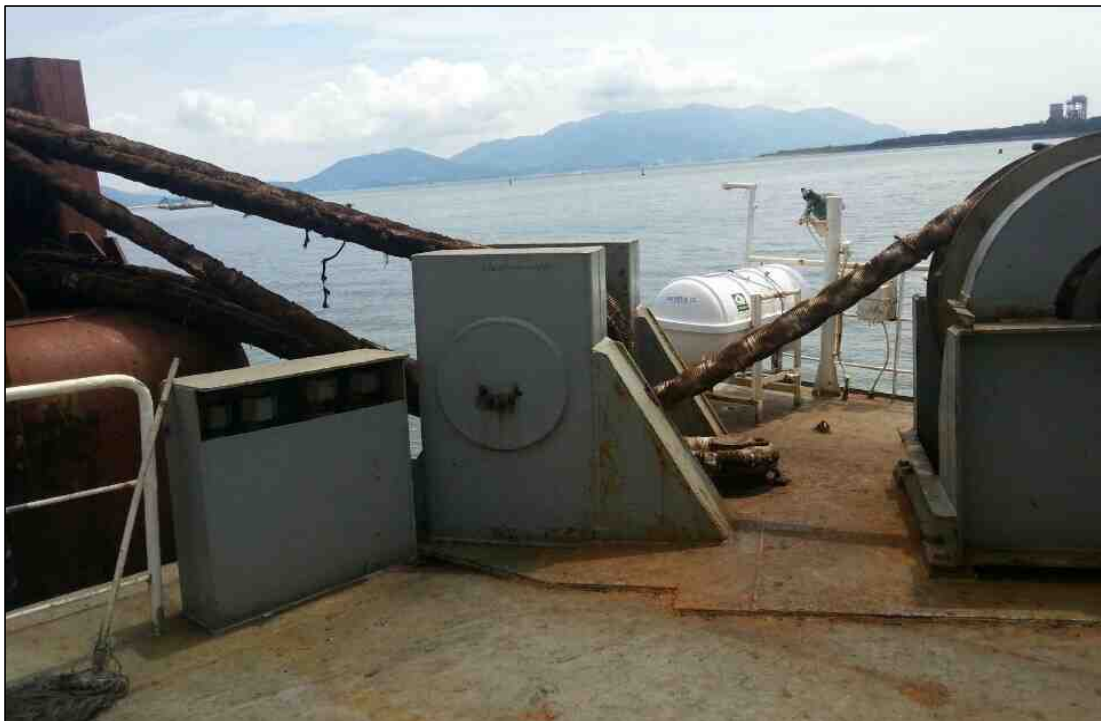
같은 날 12:30경 풍랑주의보는 풍랑경보로 대체되었고 악화된 기상과 높은 파도로 압항예인선 대홍8호와 압항부선 대홍7호가 따로 움직였고, 같은 날 23:30경 예인선과 부선을 연결한 좌·우현 로프(사진2 참조)가 절단되어 양 선박이 서로 부딪치면서 예인선 대홍8호 기관실 상부에 생긴 파공으로 해수가 유입되어 침수되기 시작하였다.

[사진 2] 압항예부선 대홍8호와 대홍7호의 연결부분

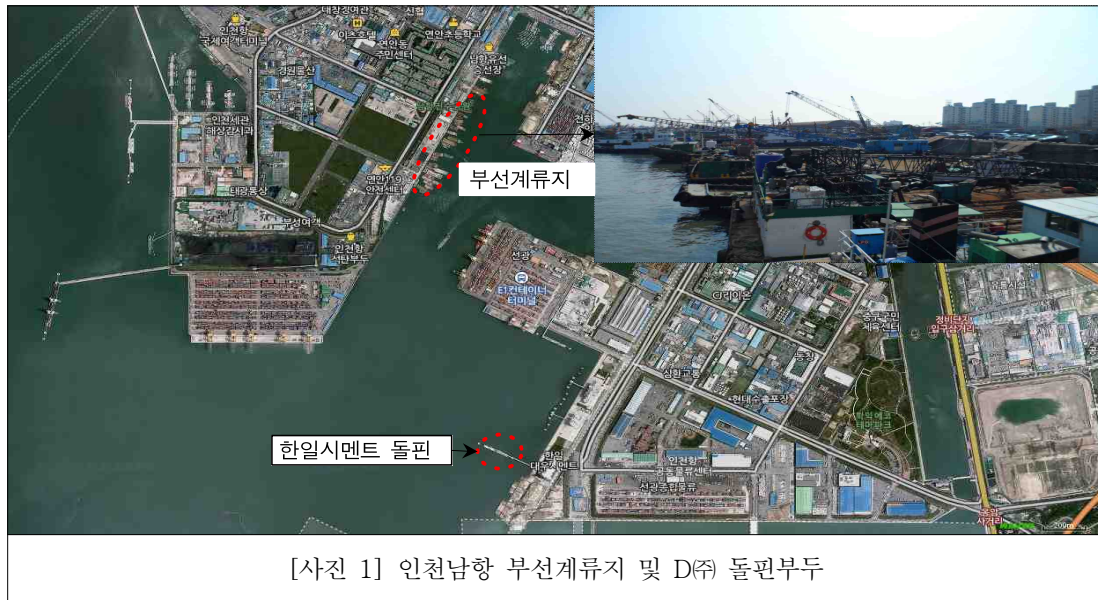
이 부두에 접안하는 부선은 통상적으로 부두에 접근하면서 먼저 닻을 투묘한 후 부두와 인근 다른 선박에 밧줄(rope)로 묶어서 계류하고, 출항할 때는 옆에 계류되어 있는 선박과 묶어진 밧줄을 풀고 선미 닻을 양묘하면서 부선을 빼낸 후, 밧줄을 풀었던 부선을 다른 선박과 다시 묶어 주거나 묶을 수 없을 경우에는 밧줄이 풀어진 부선 선두(船頭) 등에게 연락을 하여 필요한 조치를 취한 후 출항하는 것이 이 부두에 출·입항하는 부선 선두들의 일반적인 관례(慣例)이다([사진 1] 참조).

[사진 1] 인천남항 부산계류지 및 D(주) 돌핀부두

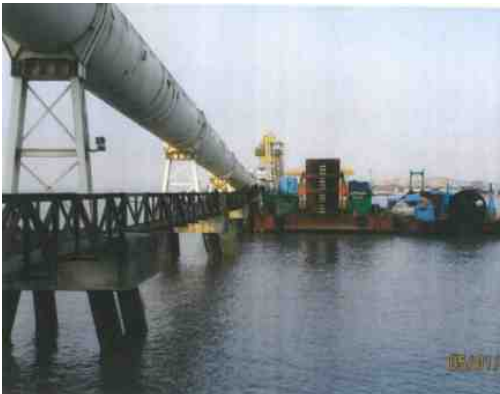
[사진 2] 돌핀부두에 걸려있는 부선
--	-----------------------

이후 함께 묶여있던 상아101호와 경인3005호는 닻이 투묘되어 있지 않고, 주변의 다른 선박과도 묶여 있지 않은 상태에서 조류를 따라 떠내려가다가 계류장소로부터 남쪽으로 약 1,500미터 떨어진 D(주) 돌핀부두와 접촉한 후, 동 부두에 걸려있는 상태에서 2014년 1월 5일 07시 00분경 D(주) 경비원 S가 부두를 순찰하던 중 이를 발견하였다([사진 1, 2] 참조).

이 부두접촉사건으로 D(주) 돌핀부두의 시멘트 구조물과 철골 통행로가 일부 손상되고, 부선 경인3005호의 좌현 중갑판 코밍이 3m x 0.5m 손상되었다.

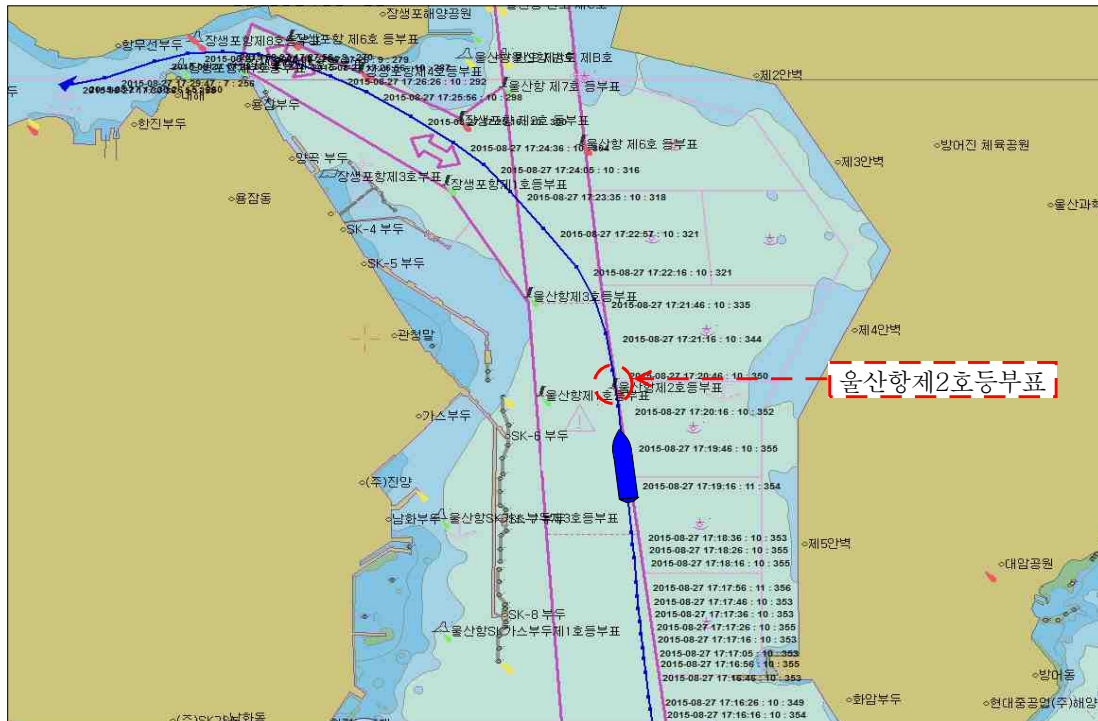
선장 A는 울산항 해상교통관제센터로부터 지시를 받은 후, 본인이 평소에 이 항로를 자주 다니고 있어 항로에 설치된 울산항 제2호 등부표(Spar Buoy) 위치를 잘 알고 있다고 과신한 나머지 레이더로 선박의 위치와 등부표의 위치를 정확하게 확인하지 아니한 채 같은 날 17시 17분경 이 선박을 항로 오른편 끝 쪽으로 가까이 붙어서 항행할 수 있도록 침로를 352도에서 353도로 변경하여 항행하던 중 2015년 8월 27일 17시 20분경 북위 35도 29분 16초·동경 129도 23분 45초 해상에서 이 선박의 우현 선미부와 울산항 제2호 등부표가 스치듯 접촉하였다(그림 2 참조). 접촉 당시 이 선박의 선수방위는 약 353도, 속력은 약 10.0노트였다.

[그림 2] 삼진2호 AIS 항적도

해상교통관제센터의 지시에 따라 항로의 오른쪽 끝 쪽으로 가까이 붙어 항행할 경우 본선의 위치와 항로의 끝단에 위치한 등부표의 위치를 육안 또는 레이더를 이용 수시로 확인하여 이 선박이 등부표와 일정한 거리를 유지하며 항행하도록 조선하여야 한다. 특히 울산항 제1항로에 설치된 등부표는 스파부표(Spar Buoy)로서 일반적인 부표보다 선회반경이 작기 때문에 선박과 접촉하였을 경우 손상이 불가피하다.

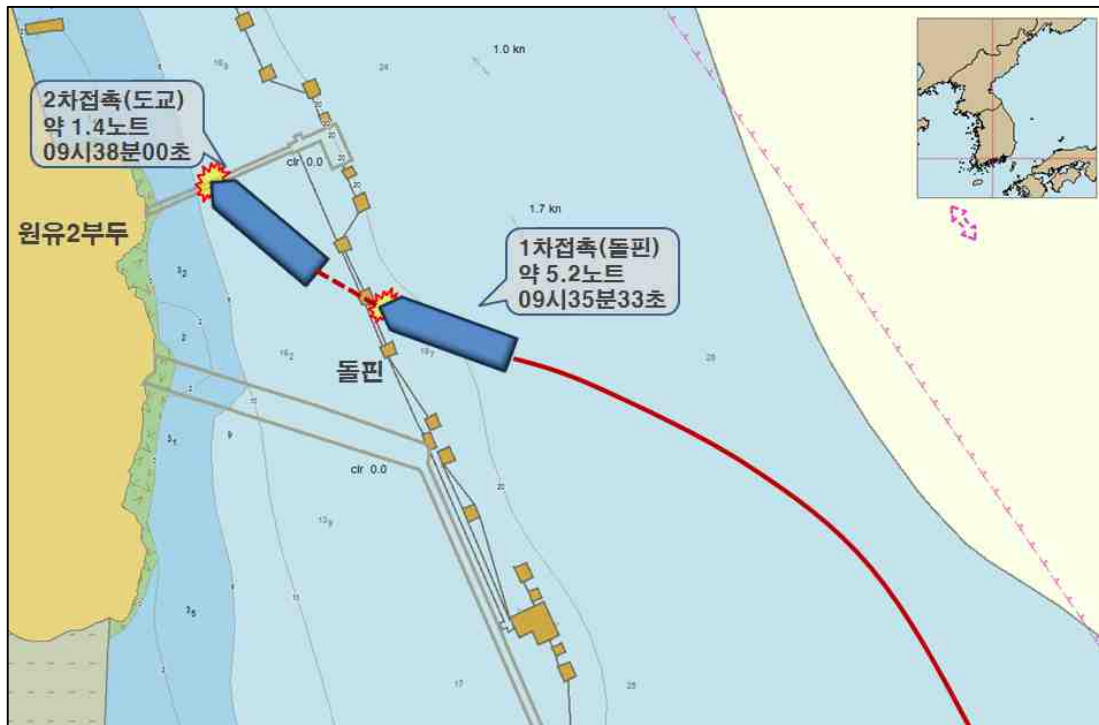
같은 날 09:34경 부두와의 충돌 위험을 느낀 주도선사 A는 좌현선미에 있던 예인선 호남1호에게 좌현선수로 이동하여 전속으로 우이산을 밀라는 지시를 하였으나, 호남1호는 부두 등과의 충돌위험을 느껴 우이산 좌현 선수쪽으로 이동하지 못하고 우이산 선미 방향으로 대피하였다. 주도선사 A는 부두와의 충돌을 피하기 위하여 같은 날 09:35경 우현 닻을 비상투묘했으나, 이 선박은 2014. 1. 31. 09:35:33경 시침로(Heading) 298도, 속력 5.2노트로 광양항 원유 2부두 돌핀과 선수미 교각 약 37도로 1차 접촉하였고, 계속 전진하여 같은 날 09:38:00경 1차 접촉부와 약 180미터 떨어진 육상연결 도교와 약 1.4노트 속력으로 2차 접촉하면서 육상연결 도교에 설치된 송유관을 파손시켰고, 이 송유관에 있던 원유 등 유류가 유출되기 시작하였다([그림 4] 참조).

[그림 4] 우이산 부두 접촉상황도
