2017 海洋安全審判事例集

(2016.1.1~12.31)

海 洋 水 産 部
中央海洋安全審判院

I . 해양안전심판사례

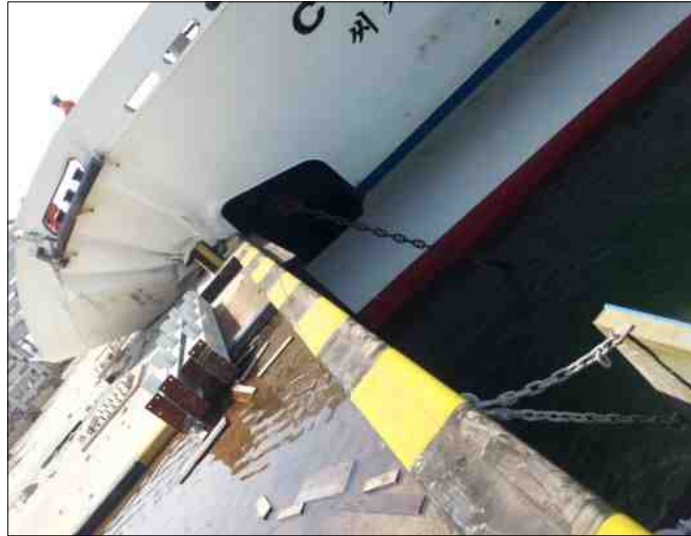
[그림 1] 부두와 접촉한 모습

중국 해사국과 선급, 선사 측 등에서 사고 원인을 합동으로 조사한 결과 조타실 정전은 비상발전기실에 설치된 배전반 안에 있는 440V용 배선용차단기(M.C.C.B, Molded Case Circuit Breaker)가 밀폐된 비상발전기실의 높은 온도와 자체 열 발생으로 인해 자기 유지력이 약화되면서 접점이 자동으로 떨어져 조타실로 공급되는 전원이 차단되었던 것으로 확인되었다.

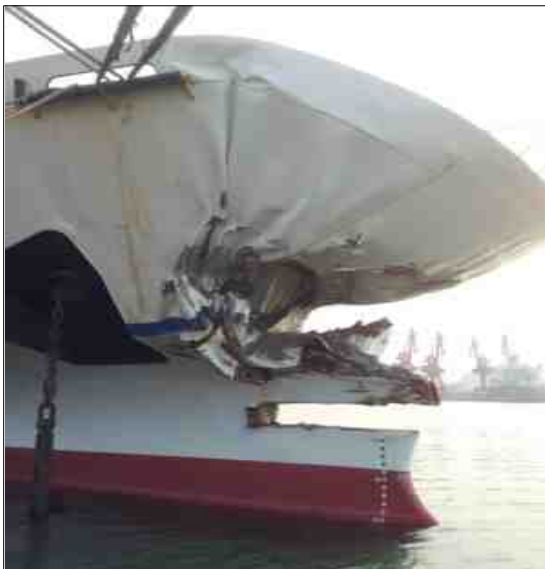
이 부두접촉사건으로 이 선박의 선수부가 FR. 197까지 심하게 파손되었고, 화물창 내 화물이 이동하며 화물 및 선체구조물이 일부 파손되었으며, 신설 중이던 렌원강케미칼부두가 약 10 x 5 m 파손되었으나 인명피해 및 오염발생은 없었다.

[그림 2] 파손된 선수부

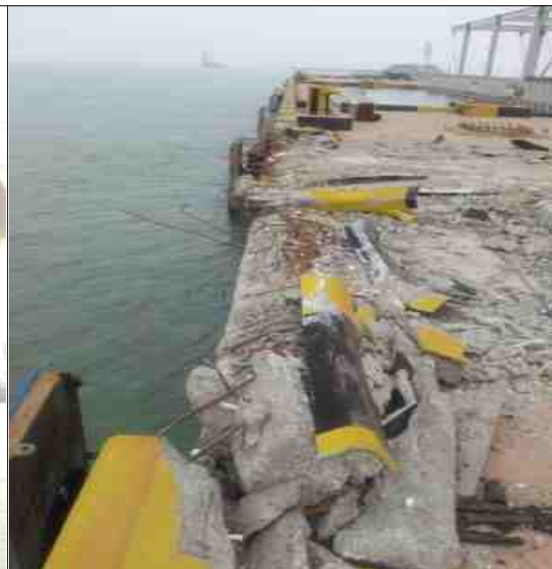
[그림 3] 파손된 부두의 모습

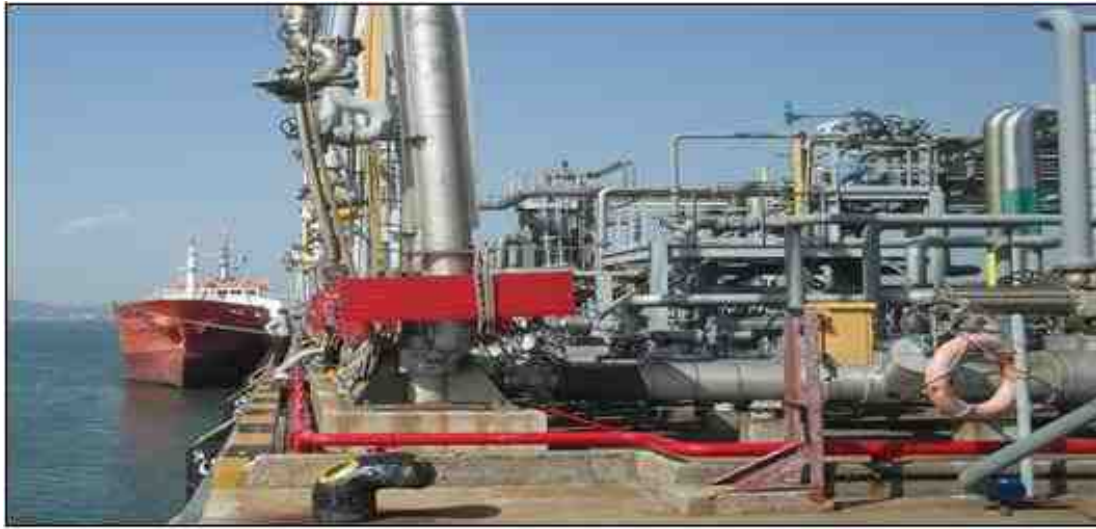
[사진 2] 중흥부두 4번 선석의 안벽과 로딩암 사이 거리(약 90cm)

특히, 이 중흥부두는 북동쪽에서 남서쪽인 약 203도 방향으로 향하고 있어 겨울철 북서풍의 영향으로 선박접안 시 선체가 부두시설에 접촉할 가능성이 많고, 4번 선석 상부에는 [사진 2]와 [그림 2]에서 보는 바와 같이 개별 화주가 설치한 로딩암 11개가 배치되어 있을 뿐만 아니라 부두 안벽과 하역시설인 로딩암 사이 직선거리가 약 90cm 밖에 떨어지지 않아 선박의 이·접안작업 시 주의가 요구된다.

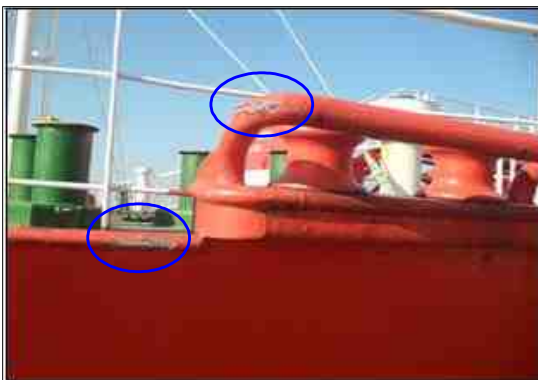
[사진 4] 좌현선수 페어리더 보호대

이 사고로 가스에바호의 좌현선수부에 설치된 페어리더의 보호대(Pipe) 등이 굽혔고, 중흥부 두 4번 선석의 접촉된 8번 로딩암이 회전하며 9번과 10번 로딩암에 2차 접촉되면서 8번에서 10번까지의 로딩암의 하부 고정 핀이 파손되어 각각 수리하였다.

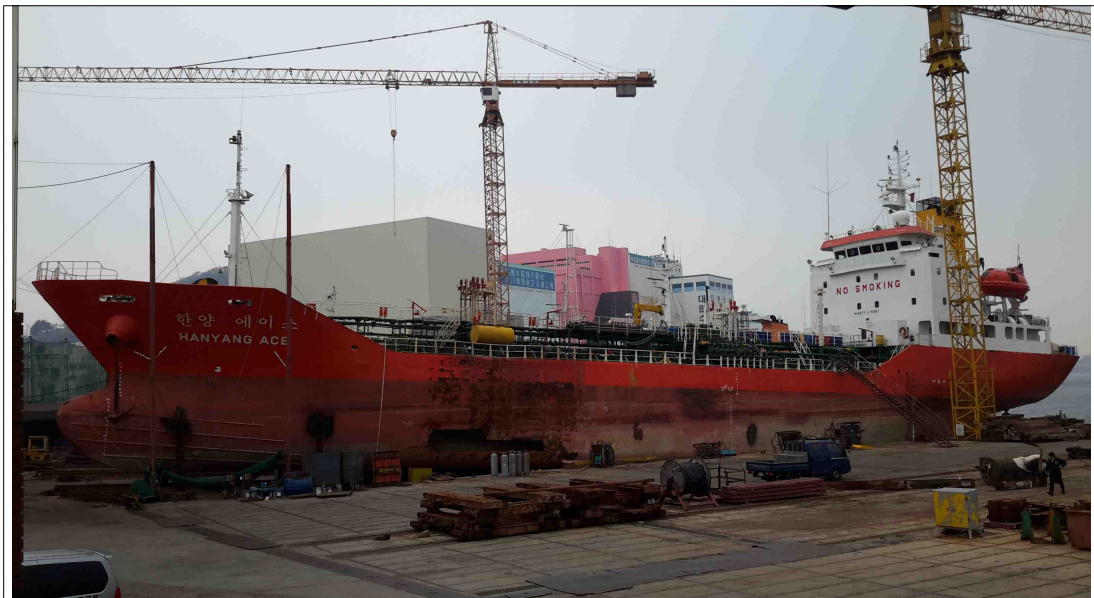
[그림 5] 사고 이후 조선소에 상가된 한양에이스호

이후 이 선박은 울산항 북방파제에서 오염되지 않은 혼산은 다른 선박에, 오염된 혼산은 처리 컨테이너 용기에 이적을 완료하였다. 이후 2015. 2. 6. 수리를 위해 부산광역시 소재 동일조선소로 이동되었다. 폭발 이후 이 선박의 상태는 [그림 5]와 같다.

이 폭발사건은 혼산을 적재하던 한양에이스호의 2번 화물창 부근에서 폭발이 발생한 것이다. 이로 인해 2번 화물창과 평형수 탱크가 손상되었다. 이하에서는 이 폭발사고가 일어난 원인에 대하여 고찰하고자 한다.

이 폭발사고는 2번 화물창에 생긴 핀홀(Pin hole)을 통해 평형수 탱크로 유출된 혼산이 철 부재물과 화학적 반응을 하면서 수소가스가 발생하였고, 이 수소가스가 폭발하면서 화물창을 손상시키며 확대된 것이다.

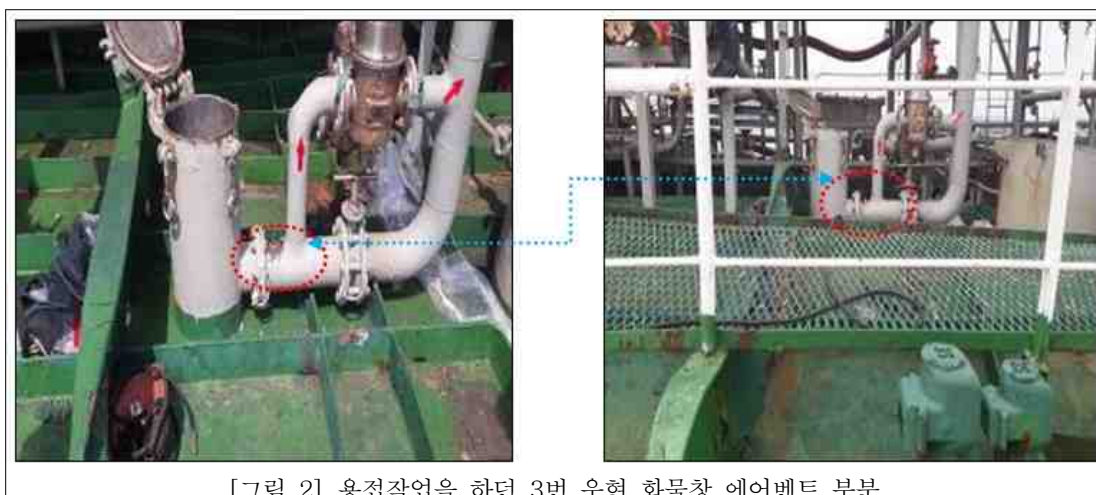
[그림 2] 용접작업을 하던 3번 우현 화물창 에어벤트 부분

폭발은 순간적이었으나 진행은 다단계로 이루어졌다. 우선 폭발의 시작지점은 3번 우현 화물창인 것으로 판단된다. 이는 사고를 목격한 선원들이 일관되게 3번 우현 화물창에서 시작되었다고 진술하고 있고 폭발로 인한 손상도 3번 우현 화물창이 가장 심대하기 때문이다.

폭발사고 당시 순간적으로 3번 우현 화물창 입구에서 화염이 순간적으로 목격되었다. 그러나 폭발로 인한 손상을 입은 3번 우현 및 좌현 화물창, 2번 우현 및 좌현 화물창 안의 탱크에는 그을음 등이 발견되지 않았다. 따라서 이러한 사실로 비추어보아 폭발은 가연성 기체에 의한 폭발로 판단된다. 다만, 베이스 오일은 상대적으로 폭발성이 낮으며, 이전 항차에 실었던 폭발성 화물이 세정 작업 등에도 제거되지 않고 화물창 에어벤트 내에 잔존해 있다가 용접 불꽃에 의해 폭발한 것이 아닌가 하는 의문도 있다. 그러나 이번 폭발사건은 시작 지점이 화물창이고 또한 폭발로 인한 파손도 국부적인 것이 아니라 화물창의 수리에 과다한 비용이 요구되어질 정도로 범위도 크고 폭발력도 강했다. 또한 당시 화물창 에어벤트는 밀폐되어 있지 않았다. 따라서 화물창 에어벤트에 남아있던 폭발성 물질로 인한 폭발 가능성은 매우 적다.

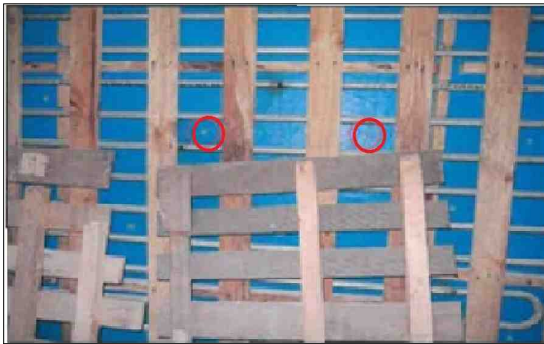
[그림 2] 폼 충전을 위해 격벽에 뚫은 구멍

사무장 A는 같은 날 10시 00분경 선수어창에 통풍기를 작동시켜 작업준비를 완료한 가운데 선원들에게 드릴로 어창 격벽에 구멍을 뚫어 우레탄 폼 총(Gun) 3개를 이용하여 충전(充填) 작업을 시작하도록 지시하면서 자신은 갑판상에서 나무 췌기를 준비하기도 하고 작업 관리 감독 차 선수어창을 들락거렸다.

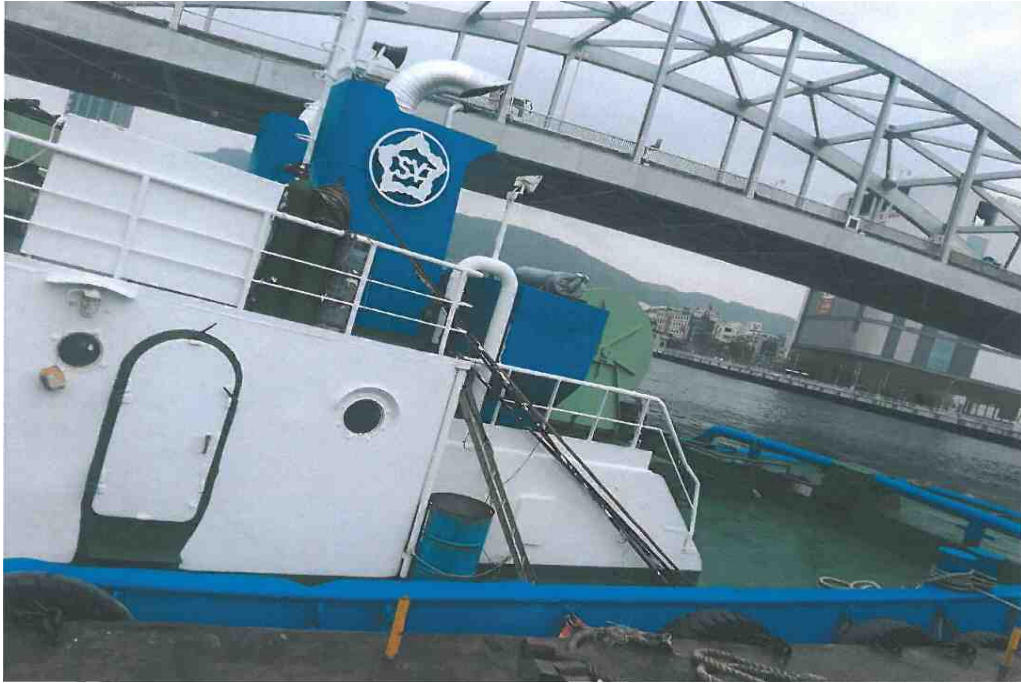
[그림 1] 줄 작업이 이루어지던 선미 갑판

줄 작업이 막바지에 이르러 줄 길이가 약 30m로 줄어들자 (망)기관사는 예인줄을 비트에 고정시키기 위해 선미 비트 옆 발판에 올라가 예인줄을 들어 올렸다.

그 순간 예인선과 부선간의 줄 길이는 30m이었으나 부선은 예인선의 약 5m 뒤 까지 접근해 온 상태였고, 비록 예인줄이 물에 뜨는 재질이었으나 가변피치 프로펠러에 빨려 들어가 예인줄에 장력이 가해졌다. 그 장력에 의해 예인줄이 팽팽해지며 튕겨 (망)기관사 우측 안면부를 강하게 타격하였고, 이에 충격을 받은 피해자가 정신을 잃으며 약 1.5m 아래의 선미 갑판으로 추락하였다.

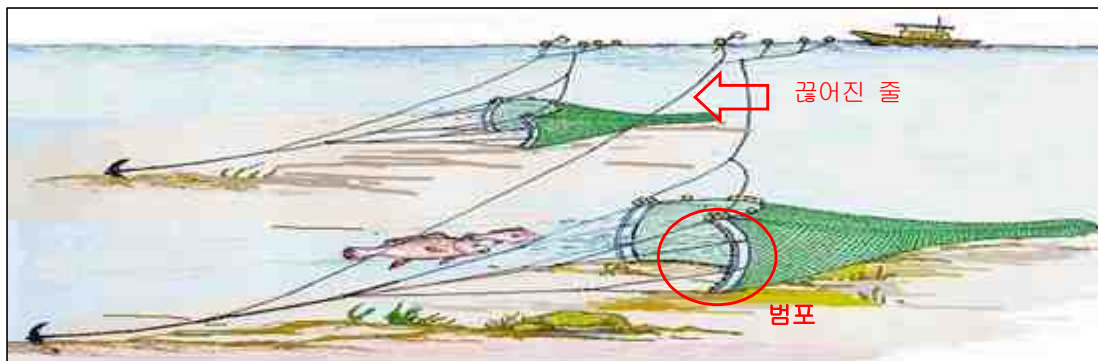
[그림 2] 연안개량안강망 어선 모식도

선장 A가 선수 부분에서 정리 작업을 하던 중, 양망하여 선박 위에 올라 와있던 범포가 어망 무게 등에 의해 바다로 다시 내려갔고([그림 2] 참조), 갑판장 C는 양망기에서 가장 가까이 있던 선원 E에게 양망기를 사용하여 이를 올리라고 지시하여 선원 E는 양망기를 작동하였다. 그러나 양망기를 작동하고 얼마 안되어 E가 입고 있던 방수용 우의(상의) 밑단이 양망기와 줄사이에 끼면서 2016. 3. 27. 22:45경 전라북도 군산시 옥도면 여청도 남동방 17해리 해상(북위 35도 53분 51초·동경 126도 12분 42초)에서 E는 양망기와 함께 따라 돌아 상갑판 바닥에 안면을 부딪쳤다. 선장 A는 선원 E의 비명소리를 듣고 바로 양망기 옆에 있는 작동레버를 정지 상태로 하고 줄을

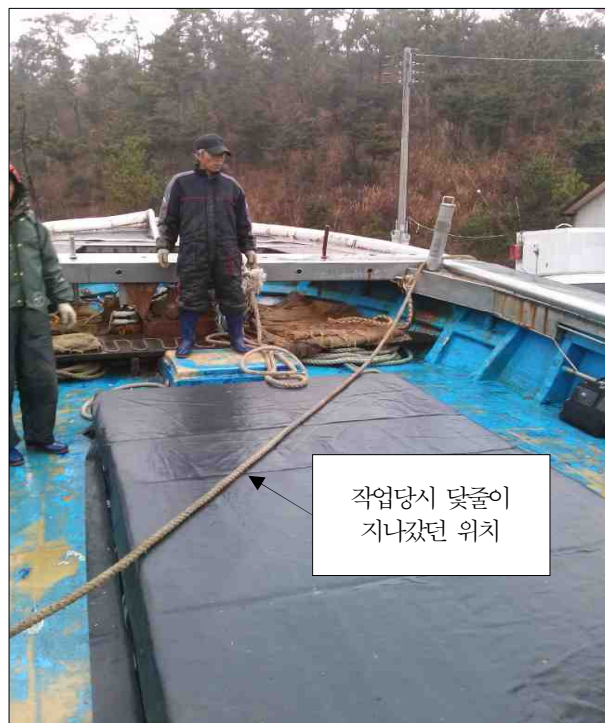
[사진 3] 모자반 제거작업 재현

모자반 제거작업은 이 선박을 2시 방향으로 미속으로 전진시켰다 멈추었다를 반복하며 이루어졌다. 닻자망의 닻이 해저에 고정된 채 닻자망만 배 위로 끌어올린 상태에서 선박을 우측 대각선 방향으로 이동시키면, 자연스레 닻자망이 [사진 3]에서 보이는 것처럼 좌현 후미를 통해 바다로 내려가게 되고 동시에 바다에 잠겨있던 닻자망 닻줄이 우현 선수쪽으로 올라오며 배 위를 대각선 방향으로 가로지르게 된다. 배 위를 가로지르는 닻자망 닻줄에 모자반이 붙어 있으면 그 때 배를 멈추고 모자반을 제거하는 식으로 작업이 진행되었다.

한편 이 배의 선원인 (망)C는 2015. 3.경 월급 3,000,000원을 받기로 하고 이 선박에 승선하여 항해를 보조하는 역할을 주로 해왔는데, 2015. 6. 28. 12:50경 모자반 제거작업을 하던 중 위험하니 피해 있으라는 선장 A의 지시를 무시하고 닻자망 닻줄 근처를 지나가다 큰 장력이 실린 닻자망 닻줄에 머리를 맞아 상세불명의 두개내 손상으로 사망하였다. 당시 (망)C는 안전모나 구명동의는 착용하지 아니한 상태였고, 평소 선장 A로부터 안전교육을 받은 적도 없었다.

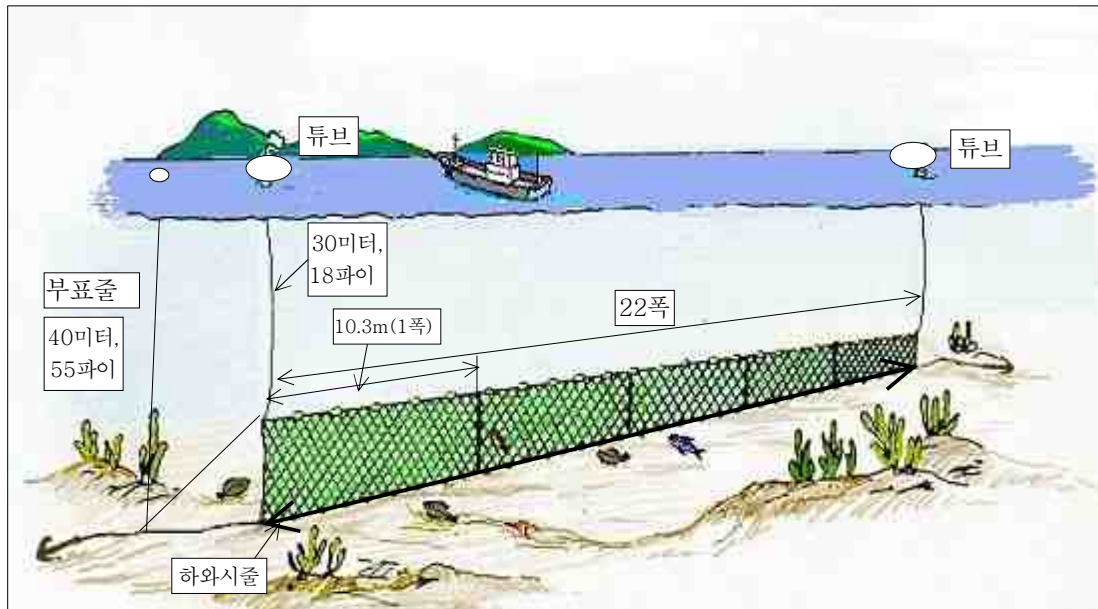
[그림 2] 윤성호의 고정자망어업 모식도

그런데 이 선박의 선원 C는 조업 3일째인 2015. 9. 23. 첫 번째 고정자망을 끌어올려 어획을 한 후 09:05경 투망을 위해 선박이 후진할 때 튜브줄을 밟고 있다가 발에 튜브줄이 감기면서 어구와 같이 바다로 추락하였다.

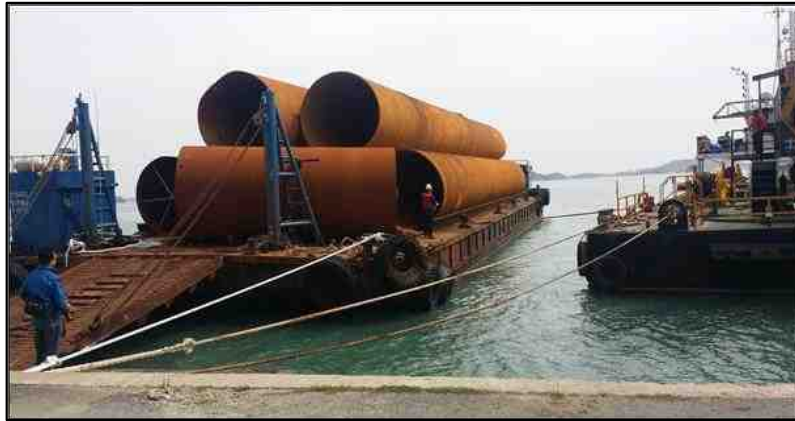
[사진 2] 지신개 선착장에 접안된 부선 송강비-201호의 사고당시 모습

이후 토성2호 선장 A는 정박지에서 부선 송강비-201호의 현측에 결합된 상태로 출발한 후 직접 조선하여 지신개 선착장 거리 80m 내지 100m 전방에서 송강비-201호의 선미 중앙부에 위치한 닻과 닻줄(와이어로프 직경 32mm) 길이 200m 중에서 100m를 내어주며, 접안되어 있는 크레인 부선 살코200의 우현에서 25 내지 30m 떨어져 지신개 선착장을 향해 진입하여 부선 송강비-201호가 어느 정도 접안되자, 부선을 선착장에 고정하기 위해 토성2호 선장 A는 선두 김석철에게 송강비-201호의 선수램프를 내리도록 마이크로 지시하고 선수램프(길이 약 7m)로 접안하였다([사진 2] 참조).

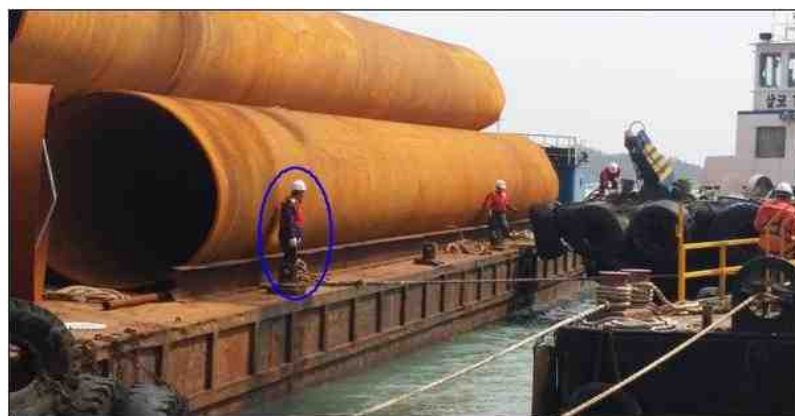
[사진 3] 사고당시 작업원의 사망위치(추정)

이때 살코티-26 선장 B는 크레인부선 살코200과 부선 송강비-201호 사이 거리가 크게 벌어져 살코200호에 있는 크레인으로 하역작업을 하는데 지장이 있다고 판단하고 2척의 부선을 완전히 붙이기 위해 선외 마이크를 “토성2호나 송강비-201호에 사람이 있으면 나와서 예인줄을 잡아 달라고 방송을 하자” 선착장에 대기하고 있던 (망)작업원 E(49세, 일용직 근로자, 2015. 4. 14. 토성토건과 근로계약 체결)가 방송을 듣고 송강비-201호에 승선하여 예인줄을 잡기 위해 좌현 선수부 비트 부근에 대기하고 있었다([사진 3] 참조).

이후 살코티-26 선장 B는 주기관의 클러치를 중립에 놓고 전진타력에 의해 진입하던 중 선체가 바람 등 외력에 의해 부선 송강비-201호 쪽으로 밀리자, 즉시 후진기관을 사용하였으나 후진기관이 걸리기 전, 살코티-26의 선수부에 설치된 타이어 펜더가 위 [사진 3]과 같이 송강비-201호의 좌현선수 현측 통로에서 비트에 예인줄을 걸기 위해 강관 앞에 서 있던 일용직 (망) 작업원 E를 가격하여 작업원이 타이어 펜더와 강관 사이에 끼어 부상을 입고 병원으로 후송하였으나 사망하였다.

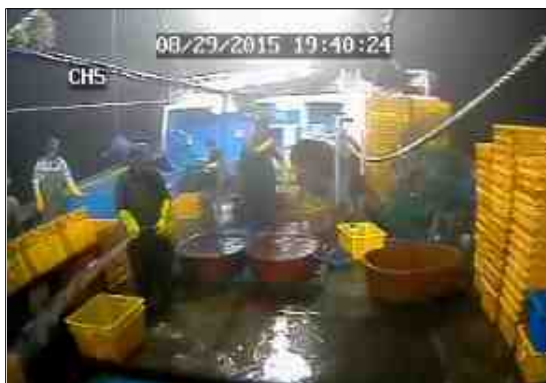
[사진 4] 통발양승완료시점에 선원 7명이 보임(19:40:24)

선장 A는 같은 날 09:00경 대진항 동방 약 66마일 해상으로 이동한 후 통발어구 1틀(5번째)을 양승하여 통발에 미끼를 넣어 투승하고, 같은 날 14:00경 인근에 있는 다른 통발어구 1틀(6번째)을 양승작업하기 위해 조업지에 도착한 후 선장과 조리장을 제외한 선원 10명이 배치되어 [사진 4]과 같이 양승작업을 하면서 선원 D에게 올라온 모릿줄을 우현통로에 정리하도록 하고 외국선원 1명에게는 모릿줄에 설치된 고달이코(약 280개)를 선미갑판의 철봉(2개: 1번 38개, 2번 242개)에 거는 작업을 하도록 하여 같은 날 19:40경 완료하였다.

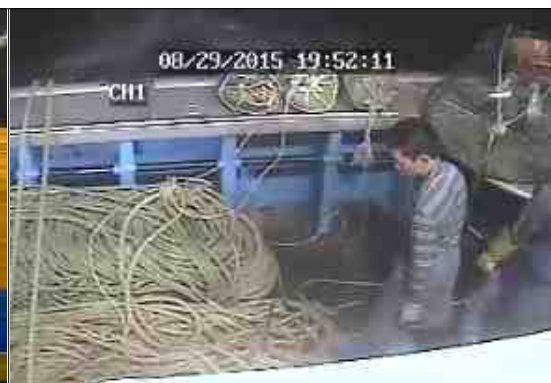
[사진 5] 통발투승작업을 시작하여 명돌 4개 중 1개 투하(19:52:11)

선장 A는 이와 같이 대게통발 6틀을 작업한 결과로 붉은 대게 약 800kg를 포획하였고, 양승한 6번째의 통발어구를 투승하기 위해 선미갑판의 좌현통로에 약 280개의 통발을 쌓아두고 우현통로에 모릿줄 약 10km를 정리해 둔 상태에서 [사진 5]에 보이는 것처럼 선미 난간에 부표, 명돌 4개를 준비하였는지 확인한 후 선원들에게 붉은 대게 통발 투승작업을 위해 선미로 이동하도록 지시하였다.

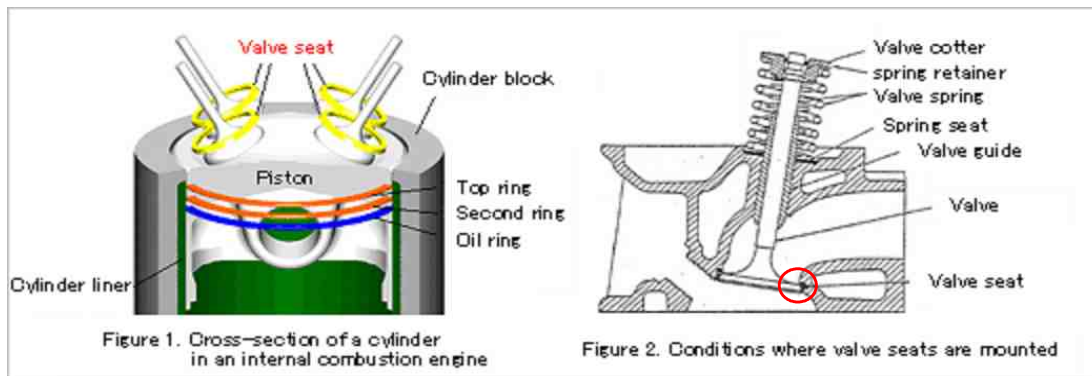
[그림 2] 통상 디젤기관에서 밸브 시트링의 위치

이후 수리과정에서 좌현 주기관 2번 실린더 흡기밸브 시트링이 파손되어 그 파편이 과급기에 유입되면서 과급기가 손상된 것으로 밝혀진바, 과급기가 손상된 직접적인 원인은 예비품으로 보관 중이던 실린더 커버 내 밸브 시트링이 주기관을 운전하며 부하가 걸리자 견디지 못하고 파손되었기 때문이다.

흡기밸브 시트링은 주기관 실린더 본체와 흡기밸브 사이에 끼워져 있으면서 주기관이 압축·폭발·배기하는 동안 흡기밸브와 밀착되어 주기관과 흡기관의 밀폐 상태를 유지하고 흡기밸브와 접촉하는 실린더 헤드 부분을 보호하는 역할을 한다. 이 밸브 시트링은 실린더 커버를 구성하는 소모품 성격의 부품으로 예비 실린더 커버를 정비할 때 함께 각 밸브와 밀착 상태, 마모도 등을 확인하여 점검하여야 하며, 정비 주기 및 정비 방법 등은 각 제조사의 정비지침에 따르고 이상이 있거나 마모도가 심할 경우 정비지침에 따라 교환하여야 한다.

나. 주요기기 예비품은 사용시간과 정비상태 등을 면밀히 관찰하여 이상이 발견되면 더 큰 손상이 발생하기 전에 미리 합당한 조치를 취하여야 한다.

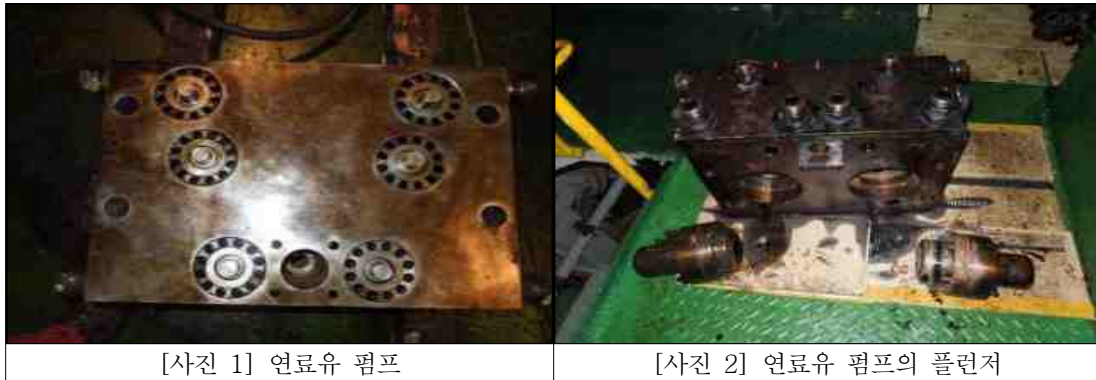
사고 후 기관장 A는 연료유 펌프를 분해해서 점검한바 4개 실린더의 플런저와 2개 실린더의 스펀밸브(Spill Valve) 푸시로드 등이 고착된 것을 확인하고 본선에서는 수리가 불가한 상태임을 선장 B에 보고하자 선장 B는 회사에 본선의 예인을 요청하였다.

이 선박은 같은 달 8일 21시 30분경 회사요청을 받고 현장에 도착한 SST-1호(예인선, 273톤, 승선원 7명)에 피예인 되어 같은 날 11일 11시 15분경 여수·광양항에 입항하여 C묘박지에 정박한 후 J로부터 수리의뢰를 받은 경상남도 양산시 소재 M에 의해 주기관 3, 4번 실린더의 피스톤, 연료유 펌프 등 분해점검과 1, 2, 3, 4번 실린더 연료유 펌프의 플런저 신환, 3, 4번 실린더의 피스톤 크라운 신환 등 수리를 마쳤다.

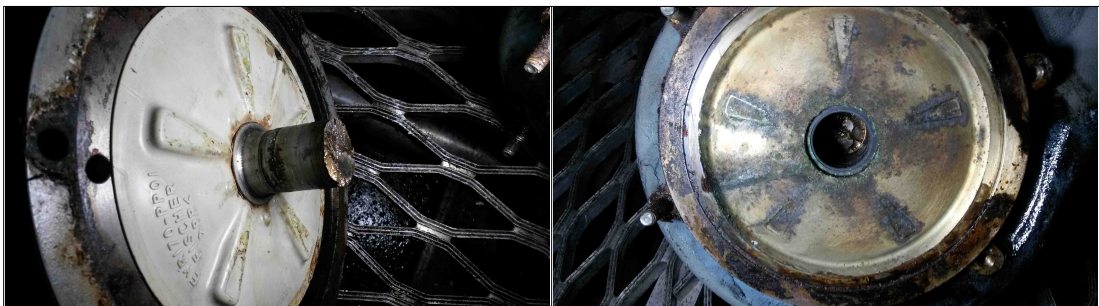
[그림 5] 해수펌프 회전축 절단면(분해한 후 양쪽 사진)

또한, 이 선박 주기관의 해수펌프는 운전정비지침에 운전만료시간(Due Date))이 6,000시간으로 되어 있는데, 1번 주기관 해수펌프가 운전시간 4,835시간이 경과한 2013. 8. 1. 회전축이 절단되어 재사용 예비품으로 교환하였고, 이 예비품에 대한 이력이 기록으로 관리되어 있지 아니한 상태에서 교환 후 운전시간 2,435시간이 경과하였다.

기관장 A는 울릉도 사동항에 접안하여 여객들이 모두 하선한 후에 1번 주기관의 해수펌프를 분해하여 확인한 결과 해수펌프 내부의 회전축이 절단된 것으로 확인되어 보유하고 있는 해수펌프 예비품으로 교체하여 조립하고 같은 날 13:55경 울릉운항관리자 입회하에 시운전을 한 결과 정상적으로 작동함을 확인하였다.

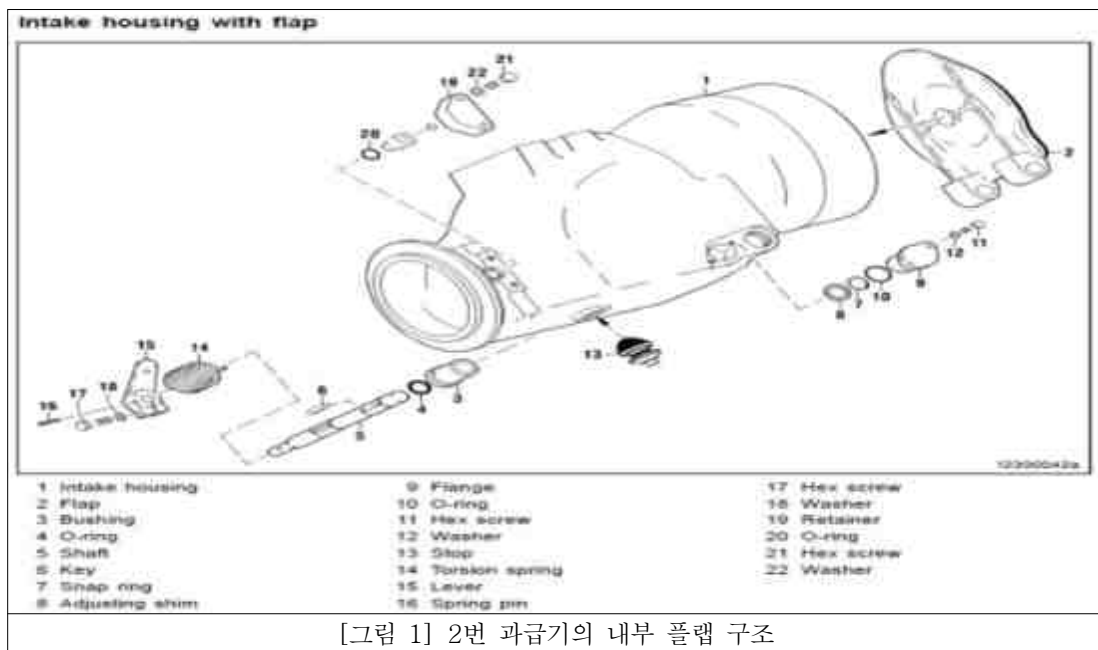
[그림 2] 1번 주기관의 과급기 내부 플랩 점검주기 및 점검일자(2015년 8월 2일)

이 선박의 계획정비점검표(PMS)에 의하면 주기관의 운전시간 500시간 마다 2개월에 한 번씩 과급기의 에어플로우 컨트롤 플랩 작동여부를 점검하도록 되어 있으며, 사고발생 전 플랩의 작동상태는 [그림 2]와 같이 2015년 8월 2일 점검한 것으로 기재되어 있고, 평소 점검방식은 플랩의 레버핸들([그림 1]의 15번)에 스프링 장력이 걸려 있는지 레버핸들을 조작하여 플랩이 열리고 닫히는지를 확인하고 이상이 있는 경우 과급기 필터를 개방하여 내부를 확인하는 방식으로 해 왔다.

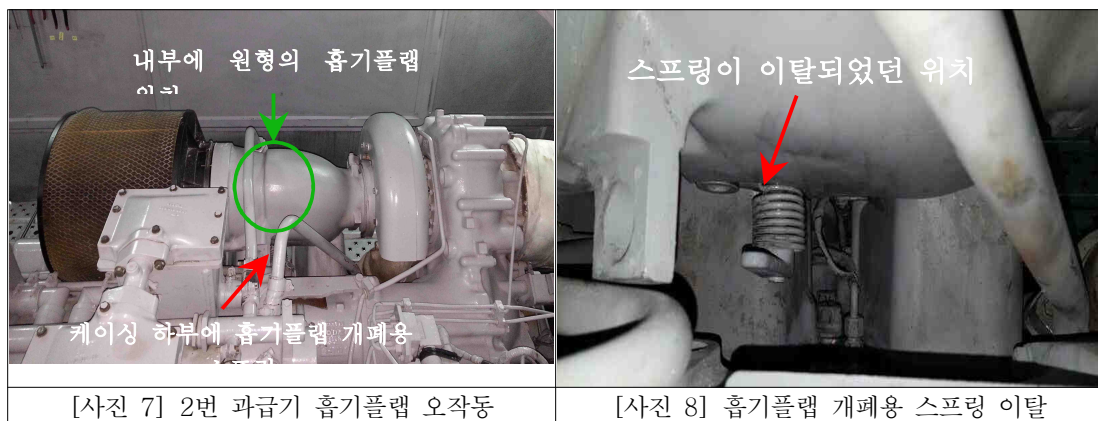
기관장 A는 즉시 선장에게 강릉항으로 회항할 것을 건의하고 같은 날 08시 25분경 이 선박은 3대의 주기관을 사용하여 약 20분 후 강릉항에 입항한 다음, 자체적으로 1번 주기관을 점검한 결과 2번 과급기의 흡기플랩을 작동시키는 스프링([그림 1]의 14번, [사진 8])이 케이싱에서 빠져있는 것을 발견하고 스프링 등을 다시 조립하였다. 이후 해상시운전을 실시한 결과 같은 날 09:35경 정상적으로 작동되는 것을 확인하고 같은 날 10:10경 울릉도를 향하여 출항하였다.

1번 주기관 계기판에서 경보음이 울린 것은 2번 과급기의 흡기플랩이 주기관 회전수 1,600에 도달할 때까지 스프링의 장력에 의해 닫혀 있어야 하는데 스프링이 플랩에서 이탈되면서 플랩이 열려 1번 과급기에 흡입된 공기가 2번 과급기의 흡기플랩을 통해 빠져 나감으로써 과급효율이

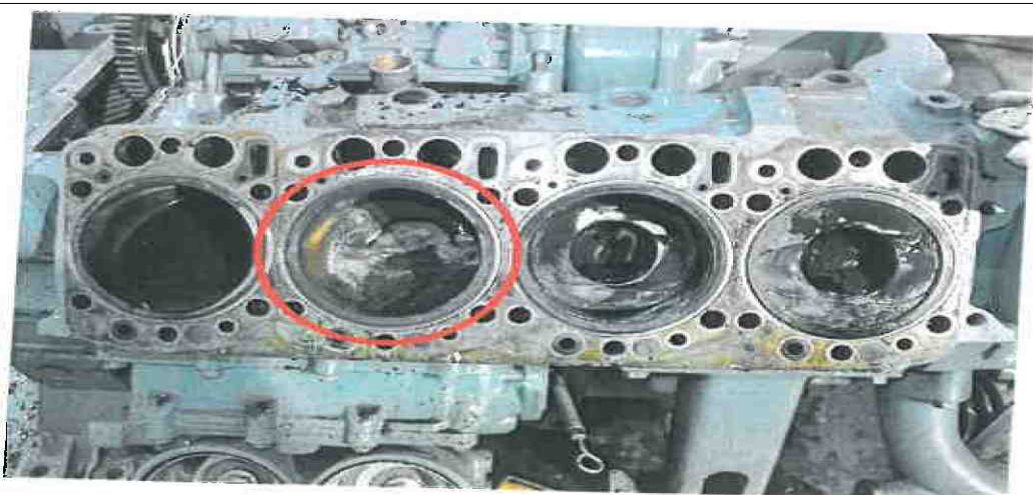
[그림 2] 피스톤이 과열되어 소착(燒着)된 장면

이 선박의 주기관 각 부위를 냉각해주는 청수 및 윤활유가 냉각이 안 될 경우에는 기관이 과열되어 정상작동이 안 될 뿐만 아니라, 심하면 크랭크 핀, 피스톤 등이 소착(燒着)되어 [그림 2] 같이 운전이 불가능한 사고가 발생할 수 있다.

이 사고로 이 선박은 주기관의 피스톤이 소착(燒着)되었으며, 선저외판과 빌지 킬 및 스크류 등이 손상되는 피해가 발생하였다.

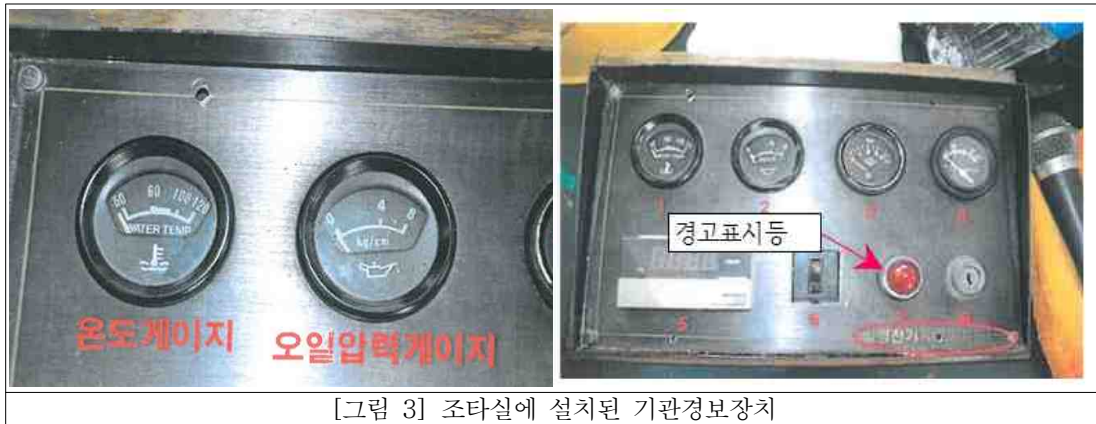
[그림 3] 조타실에 설치된 기관경보장치

해양사고관련자 선장 A(이하 “선장 A” 라 한다.)는 주기관의 윤활유 압력이나 청수냉각수 온도가 이상이 생기면 조타기 바로 오른쪽에 위치한 기관경보장치([그림 3])가 사전에 작동하는 지를 알지 못하고 운항을 하고 있었다.

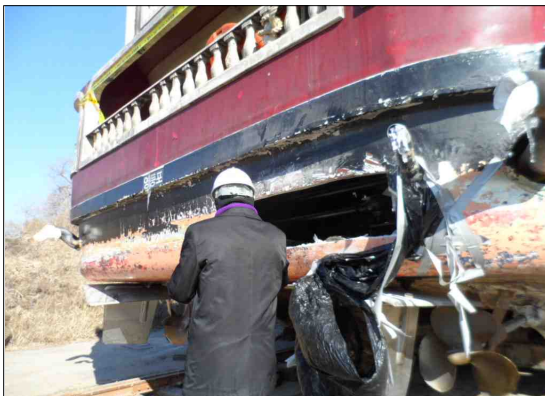
[그림 3] 선미파공부

이 선박은 같은 달 29일 인양되어 서울시에 소재한 난지상가대에 상가되었고, 이 선박의 우현 선미부에 파공(가로 1.20m x 세로 0.10m)과 선미 타기실과 기관실을 관통하는 배기관 고정용 플랜지(Flange)의 7개의 볼트 홀(Bolt hole)에 볼트가 채워져 있지 아니한 것이 발견되었다.

이에 따라 국립과학수사연구원에서는 이 침수사건에 대해 ‘침수가 발생한 파공 부위는 잠실선착장을 출항하던 코코몽크루즈호가 얼음의 간섭에 의해 정상적으로 회전을 하지 못하는 상황에서 영상캡처와 같이 전·후진하며 항로 주위 결빙된 곳의 얼음을 충격한 시점에 코코몽크루즈호의 선미 우측 부분이 파공되었을 것으로 사료된다.’ 라고 감정하였다.

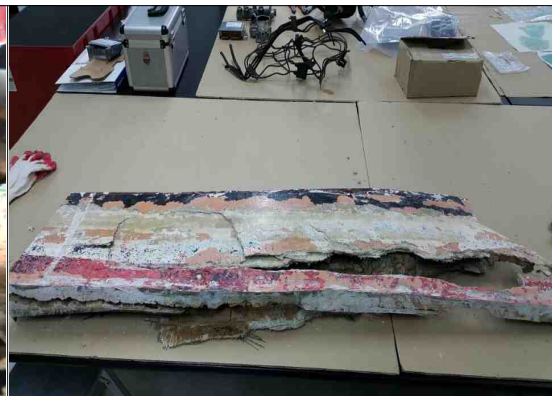
[그림 4] 파공부위

상기 분석결과, 코코몽크루즈호는 우현 선미부 파공 이외에 선체 파손부가 식별되지 않았고, 사고 당시 이 선박은 얼음 간섭에 의해 정상적 회전이 곤란하여 기관을 전·후진하면서 주위 결빙된 얼음을 깬 후 시계방향으로 선수를 선회하여 전진 운항하였고, 코코몽크루즈호의 강화플라스틱(FRP) 재질로는 결빙된 곳의 얼음 혹은 유빙과 충격 시 충분히 파손될 수 있다고 보는 점, 선미 타기실과 기관실을 가르는 격벽에 있는 7개의 볼트 홀(bolt hole)을 통하여 기관실 내 흡수선까지 침수하는 시간이 약 2시간 44분 예상되나 실제로는 기관실 내 각종 설비로 체적이 좁아지므로 훨씬 짧은 시간에 유입될 수 있다고 판단하였다.

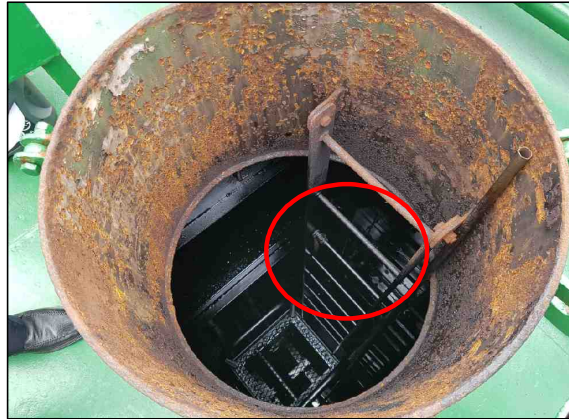
[사진 1] 탱크 내부와 기름이 90% 찼다는 것을 표시한 노끈

각 탱크에는 화물유를 95%이상 실을 수 없으며, 한 탱크에 화물유가 90%정도 차면 다음으로 적재할 탱크의 밸브를 열고 해당 탱크의 밸브를 닫는 방법으로 화물유를 적재하고 있다. 이때 화물량은 해치커버를 연 상태로 직접 육안으로 확인하며, 화물창 안에 90%를 표시하는 끈이 묶여 있다([사진 1] 참조). 또한 각 탱크별로 화물유가 95%이상 주입되면 레벨 스위치에 의해 감지된 신호를 받아 경고음과 경고등이 작동하는 하이레벨알람시스템(고액면경보장치)이 장착되어 있다([사진 2, 3, 4, 5] 참조).

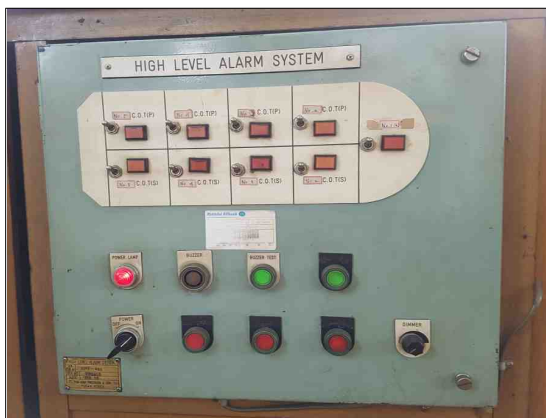
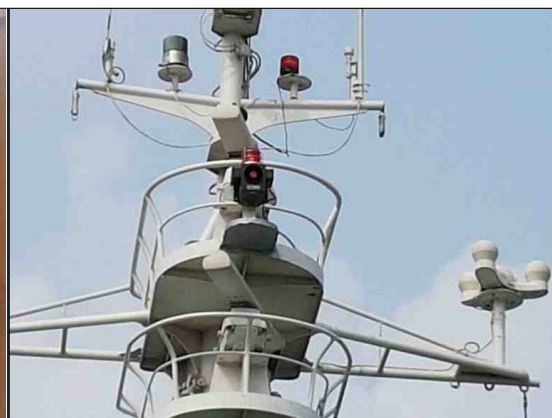
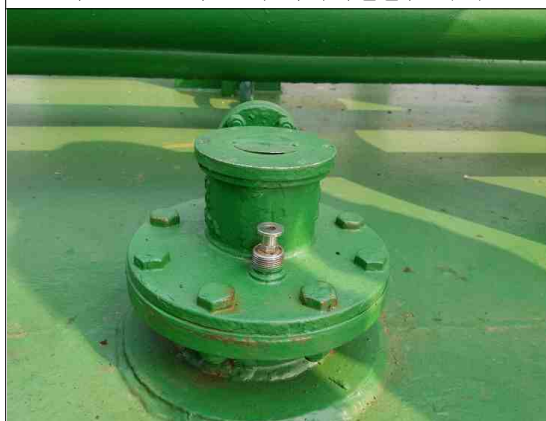
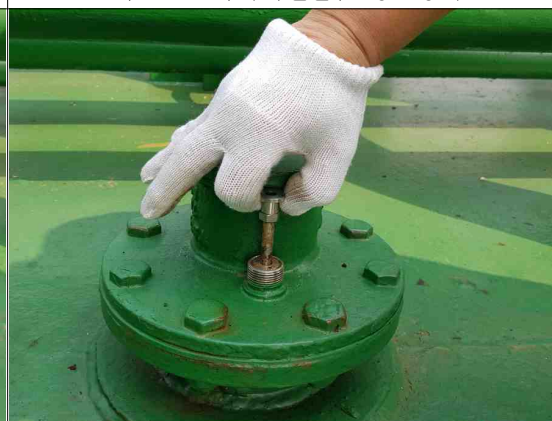
[사진 2] 조타실 내 하이레벨알람 유니트

[사진 3] 하이레벨알람 경보장치

[사진 4] 화물량 센서

[사진 5] 화물량 센서

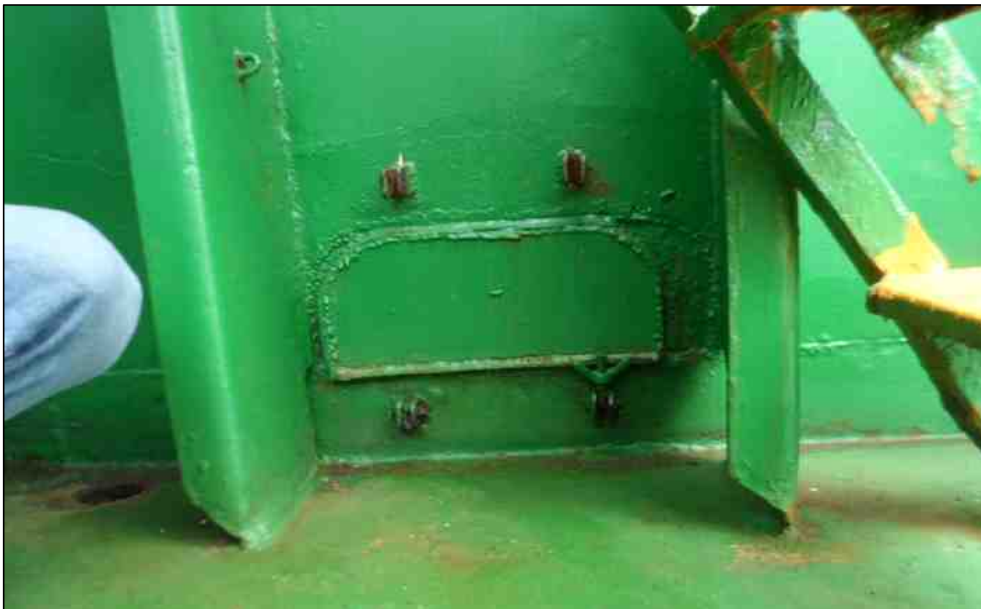
[사진 6] 사고 이후 용접으로 완전히 밀폐시킨 상태의 방수구

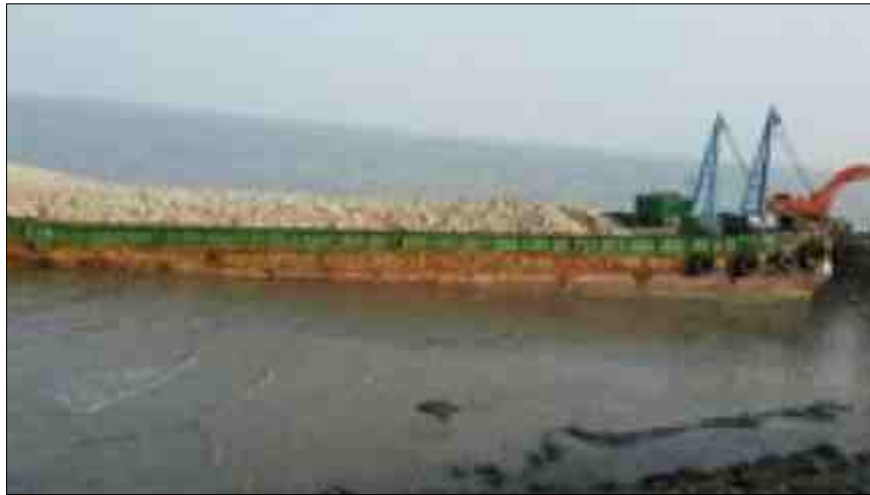
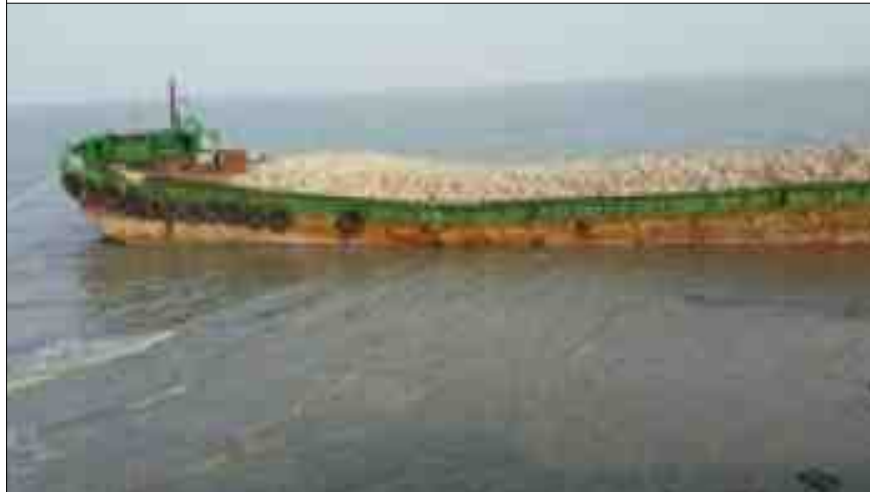
[사진 2] 잡석을 실은 성혜1호 모습(선미 쪽)

[사진 3] 잡석을 실은 성혜1호 모습(선수 쪽)

한편, 이 선박의 복원성 계산서에 따르면 본선에 적재할 수 있는 최대 화물량(재화중량, dead weight)은 약 2,910톤으로, K 대표이사 B는 25.5톤 트럭 한 대당 13m³이상 싣고 있다고 진술하고, 석경산업에서 제출한 화물차당 평균적재부피가 16m³이므로 사석의 1m³당 무게를 1.8톤으로 계산할 때 이 선박은 최소 3,510톤(=13m³×150대×1.8톤)을 싣어 600톤 이상을 초과하여 화물을 적재한 상태였다. 이 사건과 관련하여 K 대표이사 B는 과적신고를 하여 형사처벌을 받았으며, 심판정에서 이 선박뿐만 아니라 다른 선박을 임차하면서도 과적을 해왔다고 진술하고 있다. 다만, 이 선박의 출항 당시 만재홀수선을 확인한 사람은 없다.

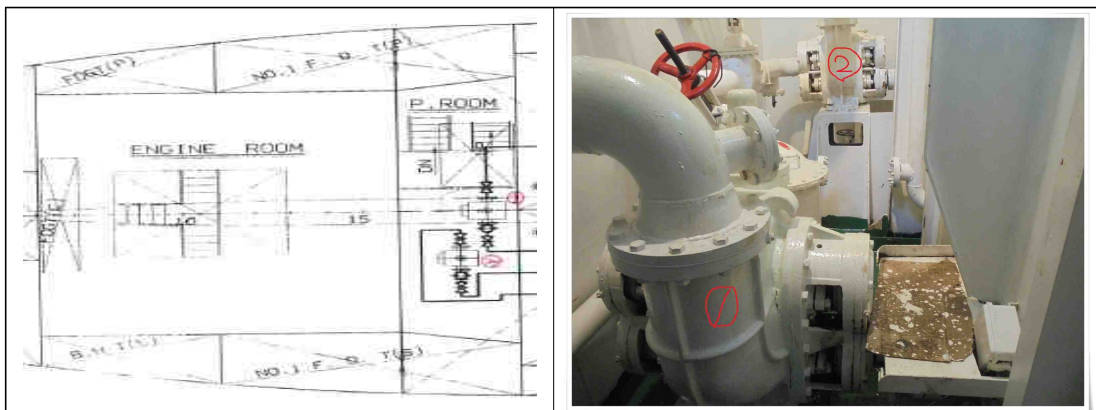
[그림 1] 펌프 룸 내 펌프 라인 배관도와 펌프(1, 2번) 사진

펌프 룸(Pump room) 내에는 2개의 화물유 펌프가 설치되어 있는데, ①번 펌프는 400m³/h (주기관 구동, 200A)이고, ②번 펌프는 200m³/h (보조기관 구동, 150A)이며, ①번 펌프는 주로 병커 A, ②번 펌프는 주로 M.D.O 용으로 사용하고 있었다.

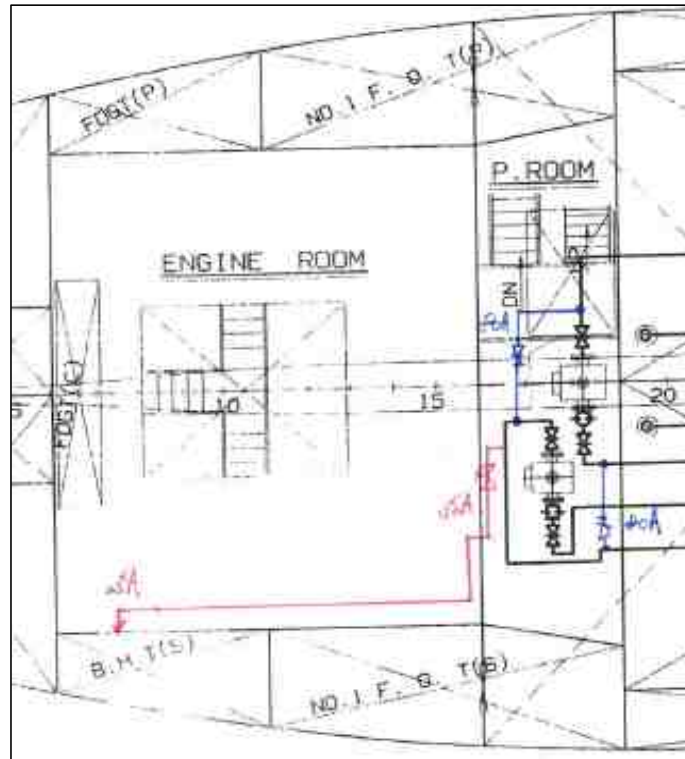
또한, 이 배의 펌프 룸의 배관 라인을 살펴보면, [그림 2] 에서 보는 바와 같이 ①번과 ②번 화물유 펌프를 겸용하기 위해 파란색으로 표시한 흡입 및 토출 라인을 연결(80A)하였고, 붉은 색으로 표시한 ②번 화물유 펌프 토출 라인에 50A 배관을 시공하여 기관실내 빌지 저장용 탱크 (BILGE HOLDING TANK; B.H.T.)의 라인(25A)과 연결시켜 사용하고 있었다.

[그림 2] 펌프실 내 펌프 배관과 B. H. T.와의 연결 도면

유조선에서 연료공급라인과 빌지(또는 슬러지)탱크 라인의 관장치는 서로 분리되어야 하나(선박기관기준 제113조 관장치의 분리 참조), 이 배에서는 그동안 작업 상 편의를 위하여 위와 같은 배관 라인을 임의로 설치한 후 개폐용 밸브를 두어 연료 이송작업 시에는 통상 밸브를 폐쇄하였다.

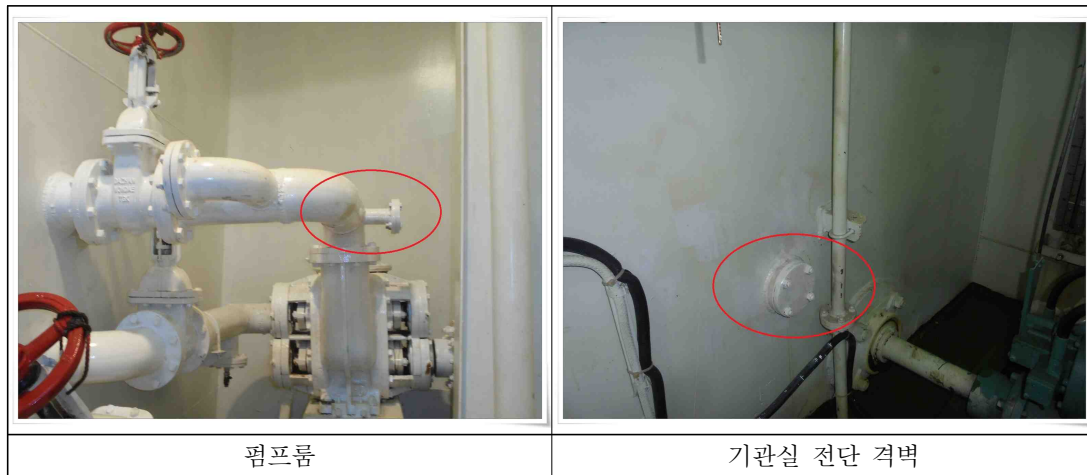
[사진 1] ②번 화물유펌프 토출라인에 설치되었던 배관(50A: 기관실 유도)

그러나 최근에 이 선박의 검사기관인 선박안전기술공단 소속 검사원이 현장 점검(2016. 4. 4, 인천 북항)한 결과, [그림 2] 에서 붉은 색으로 표시된 ②번 화물유펌프 토출라인에 설치되었던 배관(50A: 기관실 유도)과 파란색으로 표시된 ①, ②번 화물유펌프 토출라인 연결 배관(80A)은 [사진 1] 및 [사진 2] 에서 보는 바와 같이 철거 및 봉쇄하여 원상복구하였다.

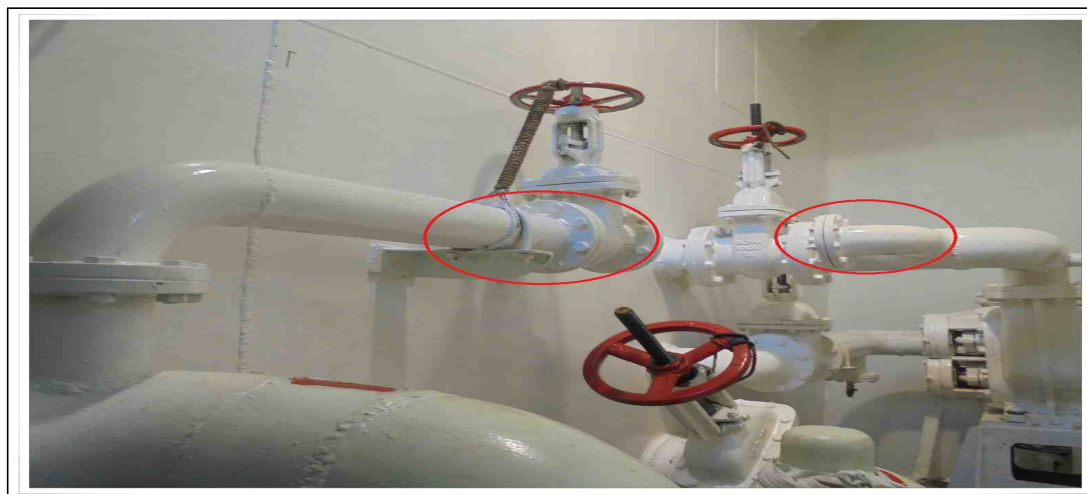
[사진 2] 펌프 룸 내 ①, ②번 화물유 펌프 토출라인 연결 배관(80A)

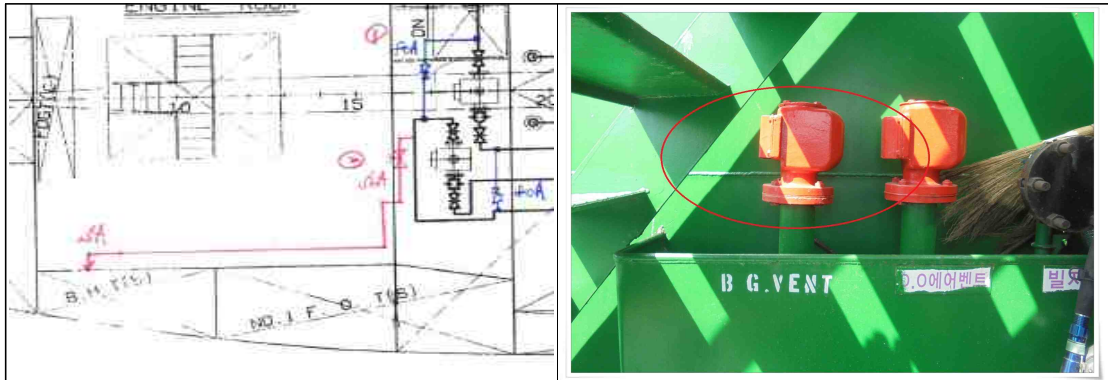
당시 기관장 A는 해양오염방지비상계획서(3.1)에 따라 작업 중 기름 유출에 대한 예방조치로서 기름을 이송하기 전에 갑판 스카퍼(Deck Scupper) 및 개구부를 막는 것을 확인하지 않았기 때문에 차단되지 않은 갑판 상의 스카퍼(Scupper, 상갑판에 2개, 선미부에 2개 등 총 4개)를 통하여 병커 D유 약 250리터가 해상에 유출되는 오염사고가 발생하였다.

당시의 기름 유출경로를 요약하면, 아래의 [그림 4] 에서 보는 바와 같이 주화물펌프(400m³/h)를 사용하여 연료유를 공급하고 마지막 고압공기로 밀어내는 작업(일명 “Air blow 작업”)을 하던 중 잠그지 않은 토출 측 80A 밸브(아래 그림 중 ①) 및 50A밸브(아래 그림 중 ②)를 통해 밀지탱크(B.H.T)의 공기관(Air Vent)으로 기름 및 슬러지가 유출(Overflow)된 것이다.

[그림 4] 연료유 유출경로 및 갑판 상 발지탱크(B.H.T.)의 공기관 모습

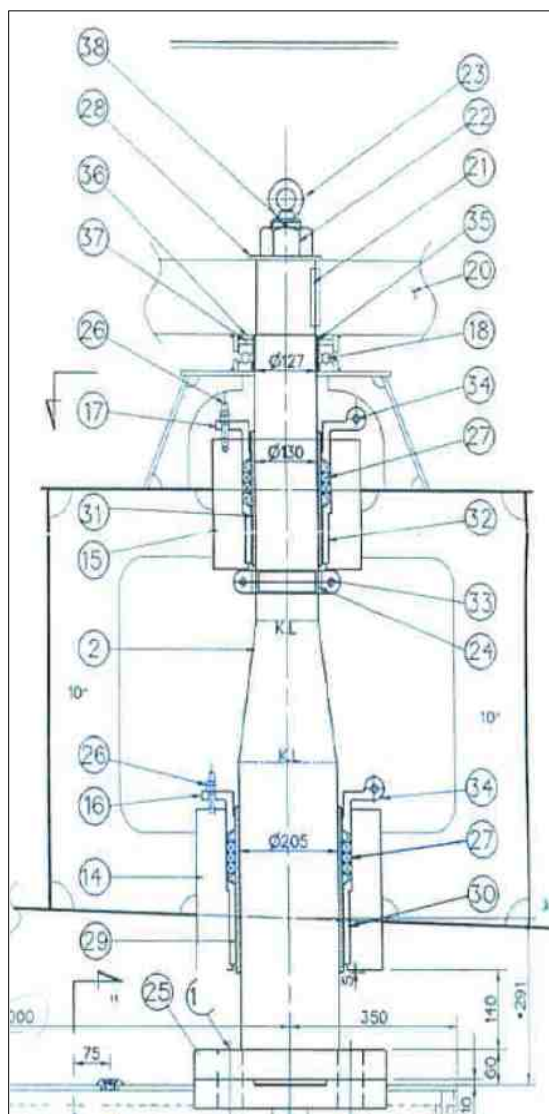
(사)한국선급으로부터 승인을 받은 타 및 타축의 도면([그림 3])과 사고 후 촬영된 타([사진 1, 2])를 비교해 보면, (사)한국선급의 승인도면에는 타축이 탈락되지 않도록 육각형 너트에 스플리트 핀을 설치하도록 되어 있다.

그러나 이 선박에는 타축의 타두재 상부에 있는 볼트와 육각형 너트에 구멍을 뚫어 고정하는 스플리트 핀이 설치되어 있지 않아 장기간 사용 시 탈락될 위험이 있고, 육각형 너트가 아닌 원형너트가 설치되어 있어 너트가 풀릴 경우 이를 다시 잠그기가 매우 어려운 구조로 되어 있었다.

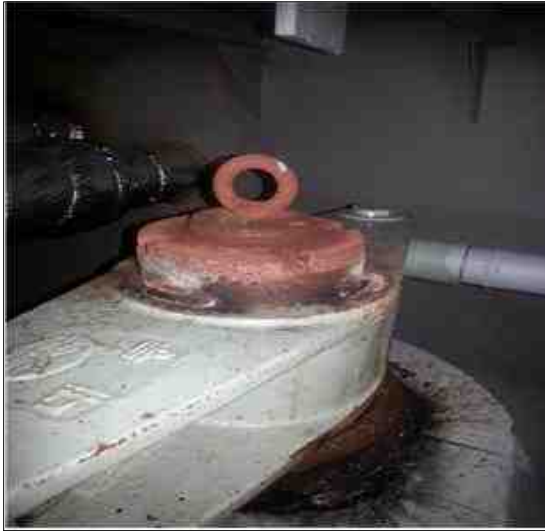
[사진 1] 건조당시 좌현 타축의 타두재 상단에 원형너트만 설치됨(풀리지 않도록 용접함)

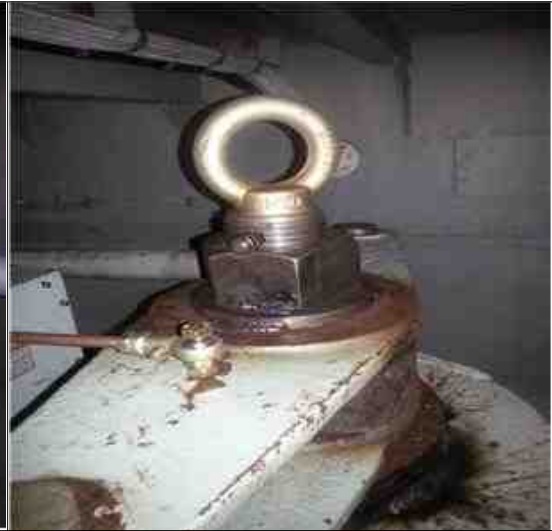
[사진 2] 사고 후 우현 타축의 타두재 상단에 육각형 너트와 스플리트 키를 설치함

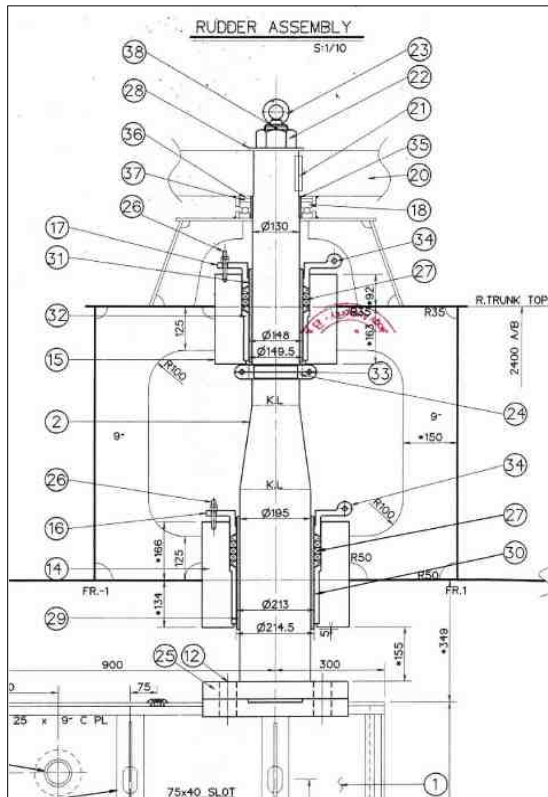
[그림 3] 타 및 타축의 구조도

그러나 선박안전기술공단으로부터 승인을 받은 C형타의 도면([그림 3])과 타기실에 설치된 타([사진 1, 2])를 비교해 보면, 승인도면에는 타축이 탈락되지 않도록 육각형 너트와 스플리트 핀을 설치하도록 되어 있으나, 이 선박에는 타축의 타두재 상부에 있는 볼트와 원형 너트에 구멍을 뚫어 고정하는 스플리트 핀이 설치되어 있지 않아 장기간 사용 시 탈락될 위험이 있고, 육각형 너트가 아닌 원형너트가 설치되어 있어 너트가 풀릴 경우 이를 다시 잠그기가 매우 어려운 구조로 되어 있다.

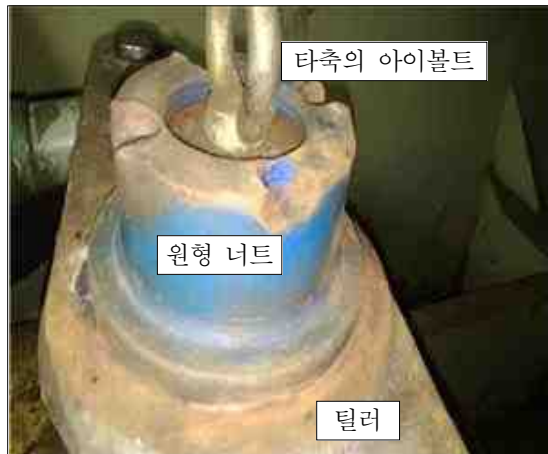
[사진 1] 건조당시 설치된 우현 타의 원형 너트(풀림방지용 스플리트 핀 없음)

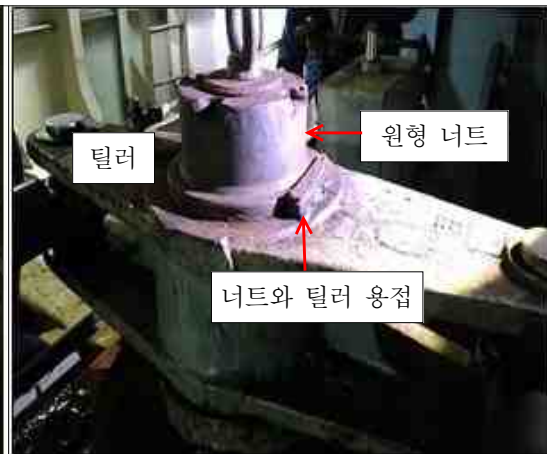
[사진 2] 사고 후 재조립된 좌현 타의 원형 너트(풀림방지를 위해 용접)

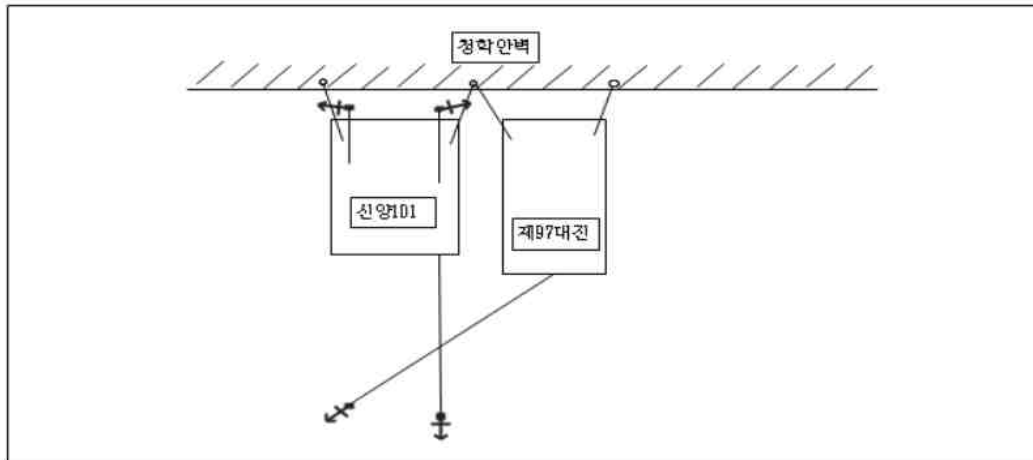
충돌상황도
부선 신양101호·부선 제97대진호 충돌사건 (중앙해심 제2016-006)

차. 중앙해양안전심판원은 2016. 4. 14. 중앙해심 제2016-006호로 ‘이 사건 해양사고는 제 97대진호가 계류하면서 주의의무를 소홀히 하여 신양101호의 닻줄과 엉키게 닻을 놓아 발생한 것이나(아래 ‘충돌상황도’ 참조), 신양101호가 출항과정에서 적절한 안전조치를 취하지 아니한 것도 일인이 된다. 해양사고관련자 홍△△, 원고 박□□, 석정건설 주식회사, 원고 도○○에게 각각 시정할 것을 권고한다.’ 라는 내용의 재결(이하 ‘이 사건 재결’ 이라 한다)을 하였다.

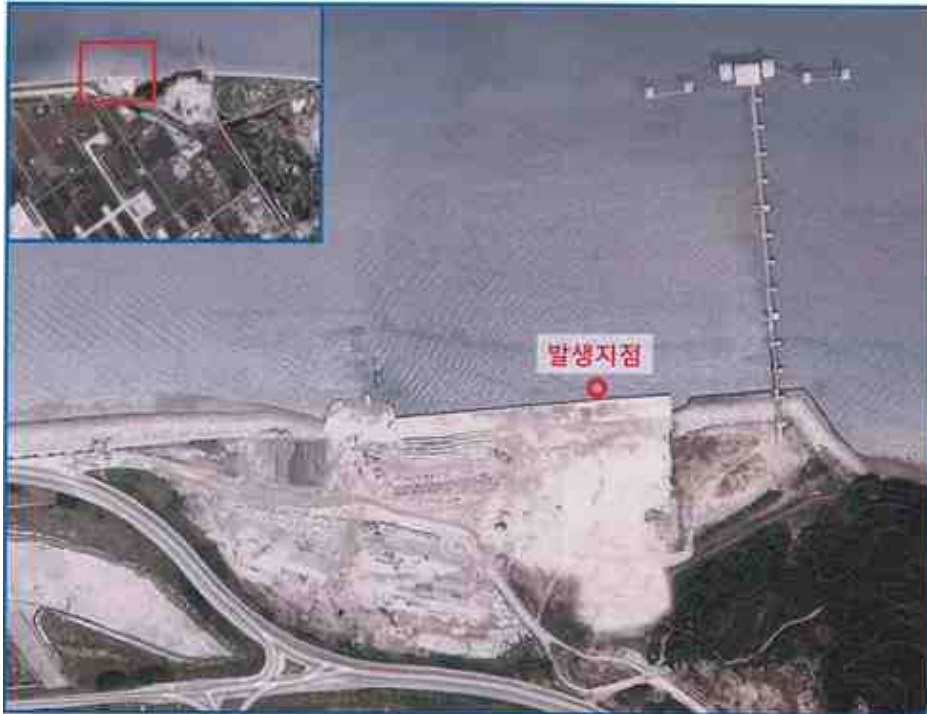
[사고발생지점 표시도]

3) 2014. 7. 17. 01:30경 간조로 물이 빠지면서 이 사건 선박은 갯벌에 얹히게 되었고, 이때 갯벌에 있던 철제구조물(이하 ‘이 사건 철제구조물’ 이라 한다)의 돌출부가 이 사건 선박 좌측 선저 부위에 접촉되면서 1번 연료유탱크에 파공이 발생, 이를 통하여 연료유(Bunker A) 약 180리터가 바다로 유출되는 해양오염사고(이하 ‘이 사건 해양오염사고’ 이라 한다)이 발생하게 되었다(그 지점은 아래 ‘사고발생지점 표시도’ 에 ‘발생지점’ 으로 표시된 곳이다).

나. 중앙해양안전심판원은 2015. 8. 19. 이 사건 해양오염사고에 관하여 ‘이 사건 해양오염사고는 이 사건 선박이 인천광역시 소재 삼목부두에 접안 중 간조 시 물이 빠지자 갯벌 위에 얹히면서 부두관리자의 안전관리 소홀로 갯벌 속에 방치되어 있던 철제구조물의 돌출부와 연료유탱크 하부 선저가 접촉하여 파공이 생기면서 발생한 것이다. 해양사고관련자 최○○을 견책한다. 해양사고관련자 원고에 대하여 시정을 권고한다.’ 라는 내용의 재결(이하 ‘이 사건 재결’ 이라 한다)을 하였다.

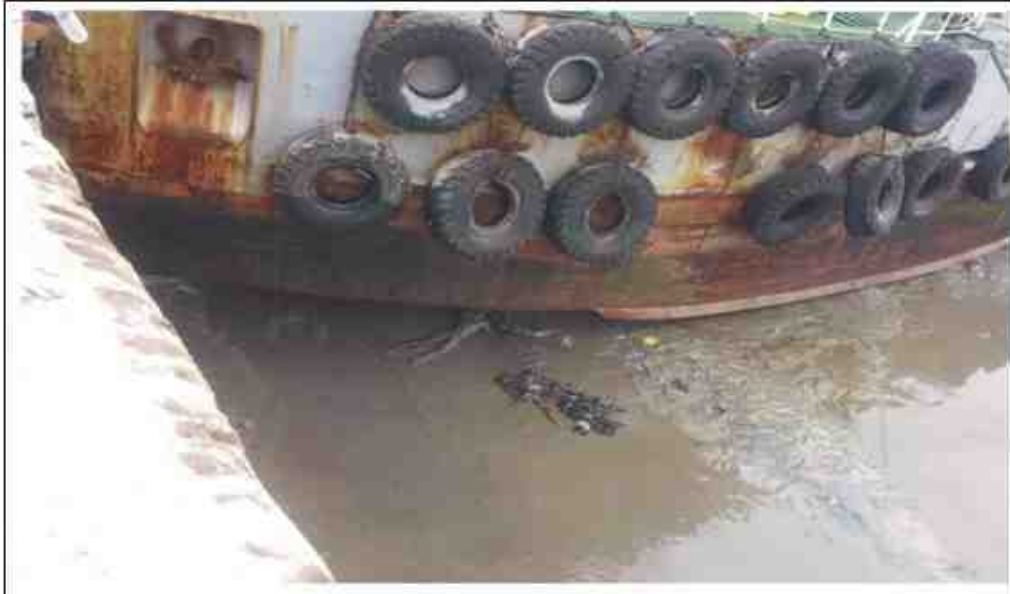
[사진 2] 선수부의 선저 파공에 따른 해양오염 모습

- [1] 이 해양오염사건은 비에스11호가 수심이 기본수준면보다 낮은 삼목부두에 계류 중 저조(低潮) 때 선체가 갯벌 위에 얹히면서 갯벌에 파묻혀 있던 장애물(철제구조물)의 돌출부에 의해 선저(船底)의 연료유탱크 하부가 파공되어 발생한 것이나, 선장이 장애물에 대한 주의를 소홀히 한 것도 일인이 된다.
- [2] 조석간만의 차가 크고, 저조 시 해저(바닥)가 드러나는 부두에 선박을 계류 경우에는 저조 시 선체가 해저(바닥)에 얹히게 된다. 만약 해저(바닥)에 장애물이 존재할 경우 선박의 선저가 장애물과 접촉하여 손상을 입을 수 있다. 그러므로 선박소유자는 선박의 계류 전 부두 전면 수역의 해저(바닥)이 드러났을 때 장애물의 존재여부를 확인하여 선장에게 정보를 제공함으로써 선저에 손상이 발생하지 않도록 주의할 필요가 있다.
- [3] 부두 소유자(관리자)는 부두 전면 수역의 해저(바닥)에 존재하는 장애물을 제거하고, 필요 시 준설을 하여 선박이 안전하게 부두에 접·이안 및 계류할 수 있도록 하여야 한다.

당시 부두 근처에는 바닥이 거의 드러나 비에스11호의 선미부가 바닥에 얹히며 약간 기울어져 있었고, 기름이 일부 유출되어 있는 상태였다. 선장 A는 이를 확인하고 같은 날 11시 06분경 인

이 선박은 사고 다음 날인 2014년 7월 18일 인천항 G부두에 계류하여 파공부위를 수리하였다.
