2017 海洋安全審判事例集

(2016.1.1~12.31)

海 洋 水 産 部
中央海洋安全審判院

I . 해양안전심판사례

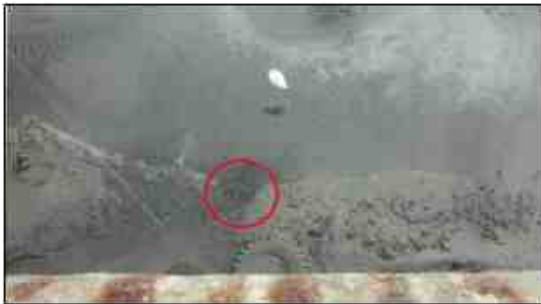
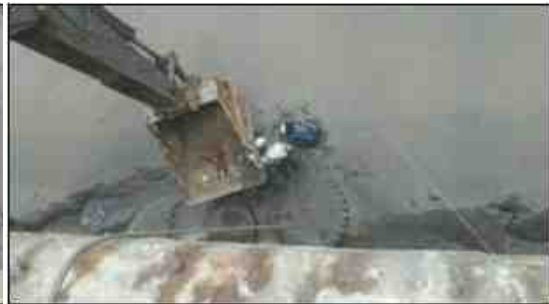
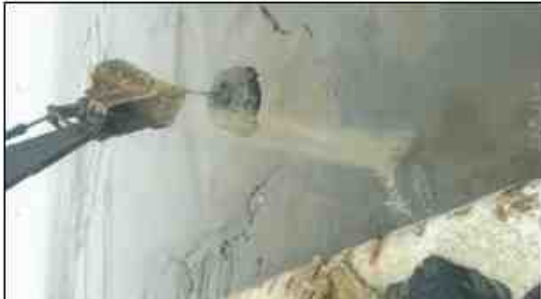
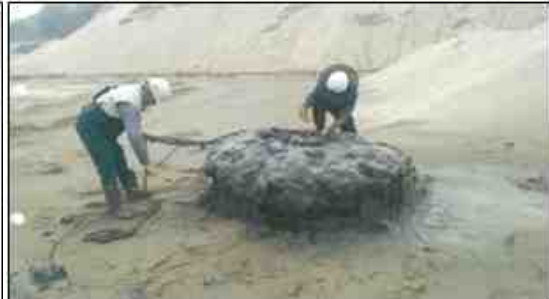
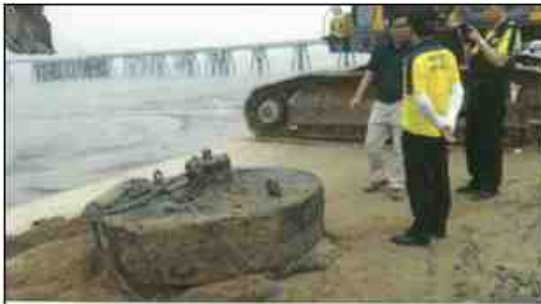
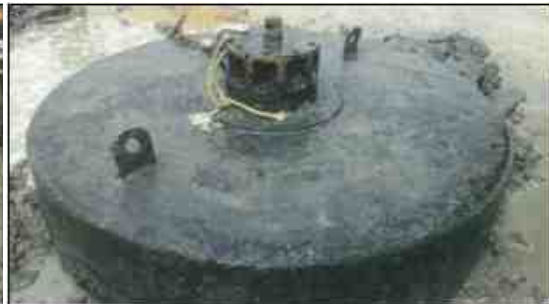
[사진 3] 갯벌에 파묻혀있는 철제구조물의 발굴 과정

삼목부두로부터 약 3미터 떨어진 사고장소에 파묻혀있던 철제구조물은 같은 해 7월 28일 삼목부두의 하역을 담당하는 F건설(주) 직원들이 크레인을 이용하여 발굴한 후 폐기처분하였다([사진 3] 참조).

① 갯벌에 파묻혀있는 철제구조물

② 포크레인을 이용한 철제구조물 발굴

③ 포크레인으로 끌어올리는 철제구조물

④ 갯벌에서 끌어낸 철제구조물

⑤ 일부 세정된 철제구조물

⑥ 세정된 철제구조물 모습

조석간만의 차가 크고, 저조 시 해저(바닥)가 드러나는 부두에 선박을 계류 경우에는 저조 시 선체가 해저(바닥)에 얹히게 된다. 만약 해저(바닥)에 장애물이 존재할 경우 선박의 선저가 장애물과 접촉하여 손상을 입을 수 있다. 그러므로 선박소유자는 선박의 계류 전 부두 전면 수역의 해저(바닥)이 드러났을 때 장애물의 존재여부를 확인하여 선장에게 정보를 제공함으로써 선저에 손상이 발생하지 않도록 주의할 필요가 있다.
