2015 海洋安全審判事例集

(2014. 1. 1~12. 31)

海 洋 水 産 部
中央海洋安全審判院

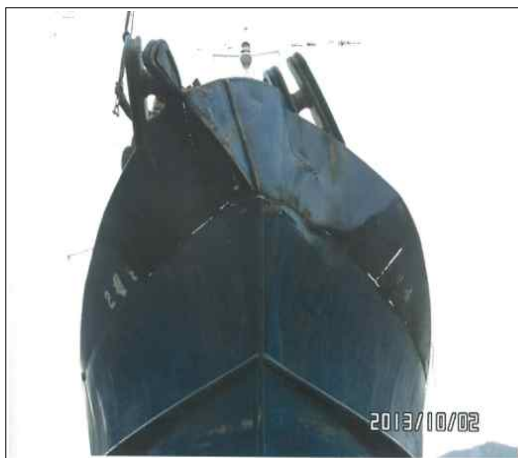
이 사고로 제2천양호는 선수 불워크가 굴곡되었고, 완하이 307은 수선상부 측 우현 선미외판이 굴곡되었다(아래 사진 2, 3 참조).

[사진 2] 제2천양호 선수 불워크 굴곡

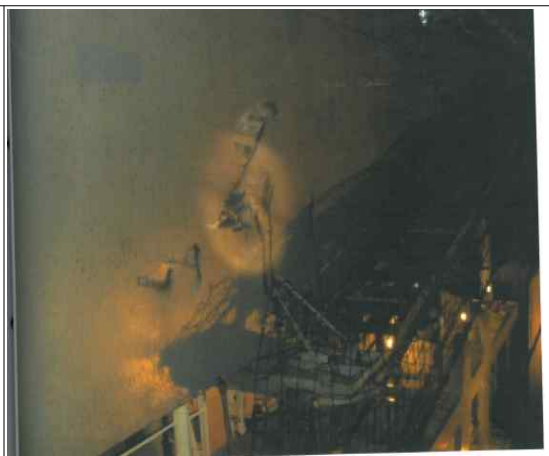
[사진 3] 완하이 307의 우현선미외판 굴곡

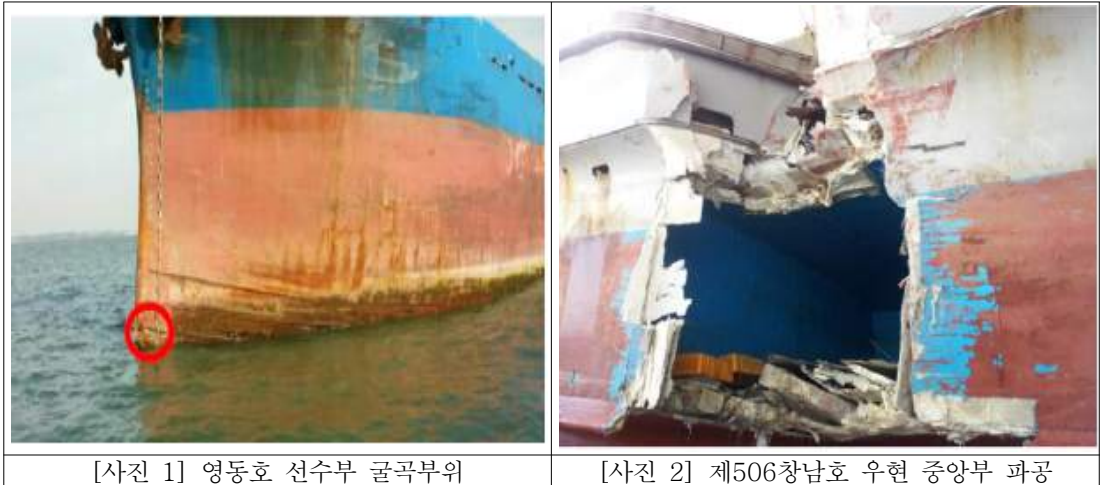
이 사고로 영동호는 선수재가 길이 0.25m, 높이 0.2m 굴곡되었으며, 제506창남호는 우현 중앙

부 어창에 길이 2m, 높이 2m의 파공이 발생하였고 충돌의 충격으로 상갑판에서 작업하던 선원 3명이 넘어져 부상을 입었다(사진 1, 2 참조).

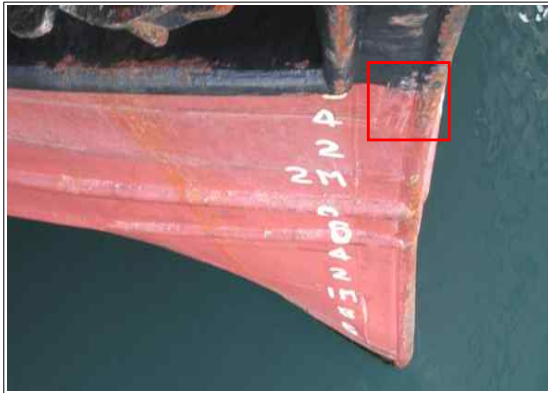
이 사고로 제이호는 정선수부에 긁힌 자국이 있었으나, 대용호는 충돌의 충격으로 선장과 선원이 넘어져 부상을 당하였고 좌현선미 부분의 선체가 파손되었다.(아래 사진 2, 3 참조)

[사진 2] 제이호 정선수부 긁힌 자국

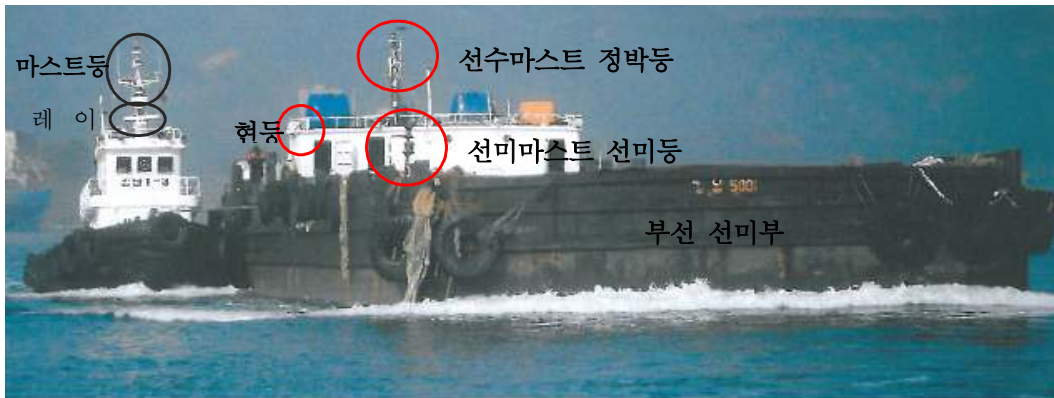
그림 1. 강남티-3호 및 강남5001호 선체 전경(공선상태인 부선의 등화 모습)

강남5001호는 평갑판 부선으로 선수 부분에 갑판실이 배치되어 있고 그 갑판실의 상부에 양현 끝단에는 현등이, 갑판실 상부 중앙부분에는 상갑판으로부터 높이가 4.66미터 정도인 선수마스트를 설치하고 여기에 마스트등과 정박등이 설치되어 있고, 상갑판의 선미 부분 좌현 모서리에는 높이 0.8미터 정도인 선미마스트를 설치하고 여기에 선미등이 설치되어 있으며, 선체 외판의 선수미 부분 각 모서리에는 고무 타이어로 된 펜더가 각각 설치되어 있다(그림 1 참조).

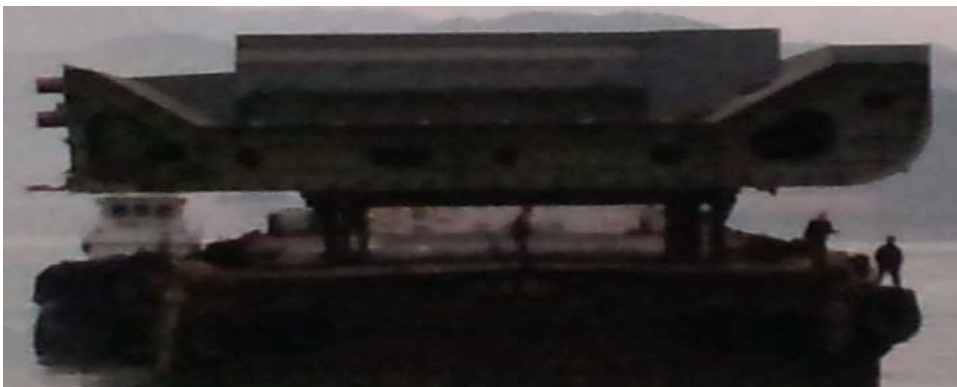
그림 2. 강남5001호에 선체블록을 적재한 모습

해양사고관련자 A는 강남티-3호의 좌현 측에 부산 강남5001호를 거꾸로 결합하여 강남티-3호의 좌현 측에 부산 강남5001호의 선미 부분이 자선의 선수 앞쪽으로 40미터 정도 튀어 나오게 하여 결합한 관계로 부산 강남5001호의 선수 부분에 위치한 높이 2미터 정도인 갑판실과 상갑판에 적재된 선체블록에 의하여 자선의 좌현 측 시야가 제한되는 상태였으나 부산 강남5001호 우현 측에 경계원을 배치하지 아니하였다.

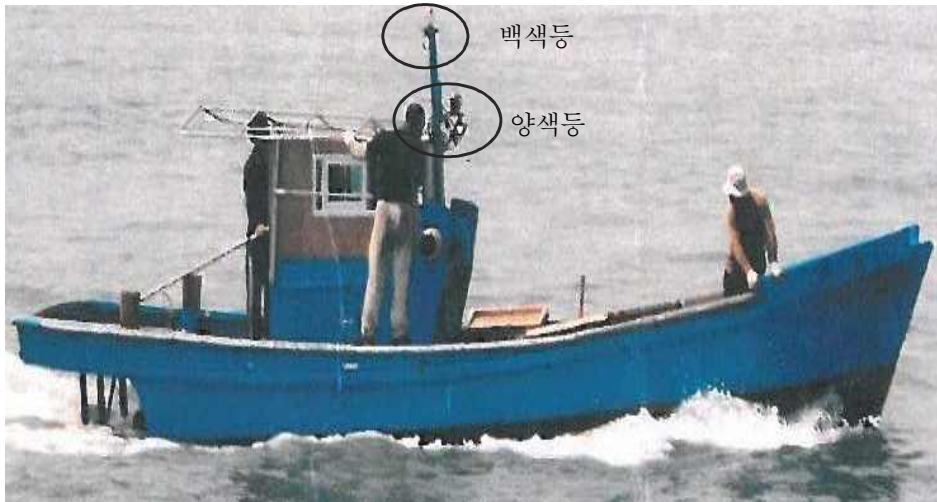
그림 7. 남영호의 등화

마도선착장에 도착한 선장 D와 그의 부인은 선착장으로부터 50미터 정도 떨어진 어장막(그림 6 참조)에 들러 작업복을 벗고 외출복으로 갈아입은 다음 같은 날 04시 17분경 일출 3시간 이상 전임에도 불구하고 어획물을 판매하기 위하여 출항신고를 하지 아니한 채 삼천포수협공판장으로 가기 위하여 백색 등화 1개만을 표시한 상태(그림 7 참조)로 마도선착장에서 출발하였는데, 이때 자선의 우현 전방 진방위 102도 750미터 거리의 해상에 강남티-3호 예인선열이 충돌의 위험이 있는 상태로 대방수도를 따라 항진하고 있었으나 남영호 선장 D는 주변 경계를 대만히 하는 바람에 강남티-3호 예인선열을 관측하지 못하였다.

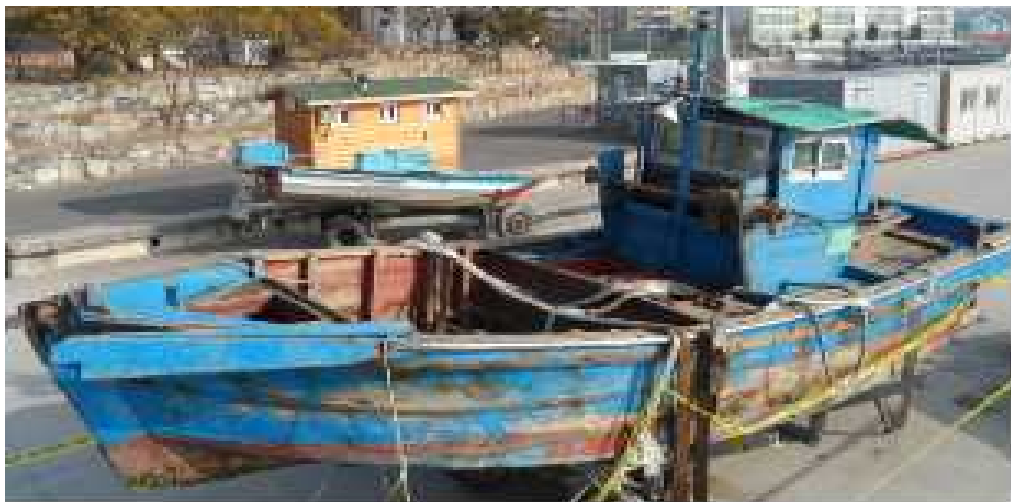
그림 8. 침몰 후 인양된 남용호 선체

고, 선장 D의 시신도 사천시 코섬 인근 해상에서 발견되어 각각 인양되었으며, 남용호 선체는 2013년 1월 14일 14시 28분경 충돌위치로부터 진방위 282도 1.7마일 떨어진 북위 34도 56분 31초·동경 128도 00분 13초 해상에서 잠수기 어업에 종사하던 잠수부에 의하여 침몰된 상태로 발견된 후 인양되어 삼천포항 대방진굴항으로 예인되었다(그림 8 참조).

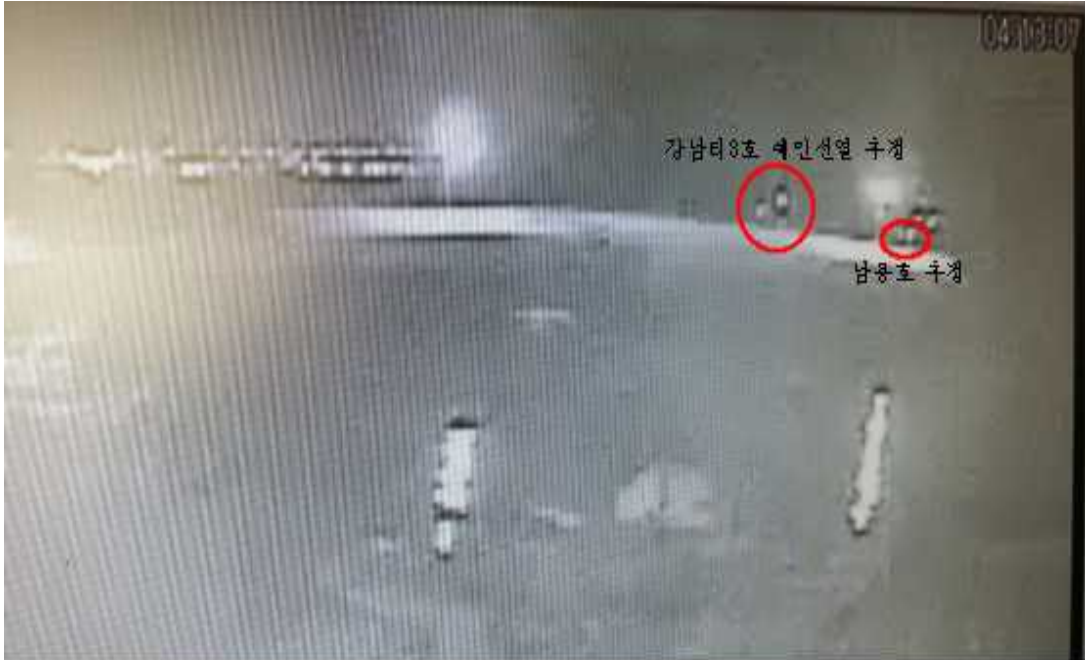
그림 11. 실안항 CCTV 녹화자료 재생화면 중 양 선박 접근 상황 화면갈무리 결과

강남티-3호 예인선열 측은 피예인부선 강남5001호 선체에 충돌의 흔적이 없고, 선장 등 선원들이 충돌 사실을 인지하지 못한 것을 사유로 충돌한 사실이 없다고 주장하고 있으나, ① VMS 상황재생프로그램으로 재생한 예인선 강남티-3호 AIS 항적 자료에 의하여 강남티-3호의 예인선열은 사고 당시 충돌사고 발생 장소를 진침로 315도 속력 9노트로 통과한 사실을 확인할 수 있는 점(충돌상황도 참조), ②실안항 CCTV에 녹화자료 재생화면 중 6번 카메라 녹화자료에서 남용호로 추정되는 불빛이 강남티-3호 예인선열로 추정되는 선박과 충돌한 후 남용호의 불빛이 뒤로 약 2초간 밀리다가 소멸되는 모습을 확인할 수 있는 점(그림 11 참조), ③충돌 후 강남티-3호 추정 선박이 탐조등을 6초 정도 비추는 것을 확인할 수 있는 점(그림 12참조), ④해양사고관련자 A가 심판정에서 실안항 입구에서 탐조등을 비춘 사실을 인정한 점, ⑤부선의 선미 각 모서리에 타이어 펜더가 설치되어 선박에 충돌 흔적이 남지 않을 수도 있는 점(그림 13 참조), ⑥남용호의 침몰 위치가 충돌사고 발생 장소로부터 상당히 떨어진 장소이기는 하나 대방수도 조류 최대 유속이 복서류 2.5노트 정도였던 점을 고려할 때 조류에 떠밀려 표류하다가 침몰된 것으로 인정될 수 있는 점, ⑦해양사고관련자 A가 형사재판 과정에서 남용호와 충돌한 사실을 인정한 사실 등을 종합하여 강남5001호와 남용호가 2012년 12월 14일 04시 19분경 북위 34도 56분 11초·동경 128도 02분 14초 지점인 경남 사천시 장서등표 기점 289도 440미터 해상에서 충돌한 것으로 인정할 수 있으므로 강남티-3호 예인선열 측의 주장은 받아들이지 아니한다.

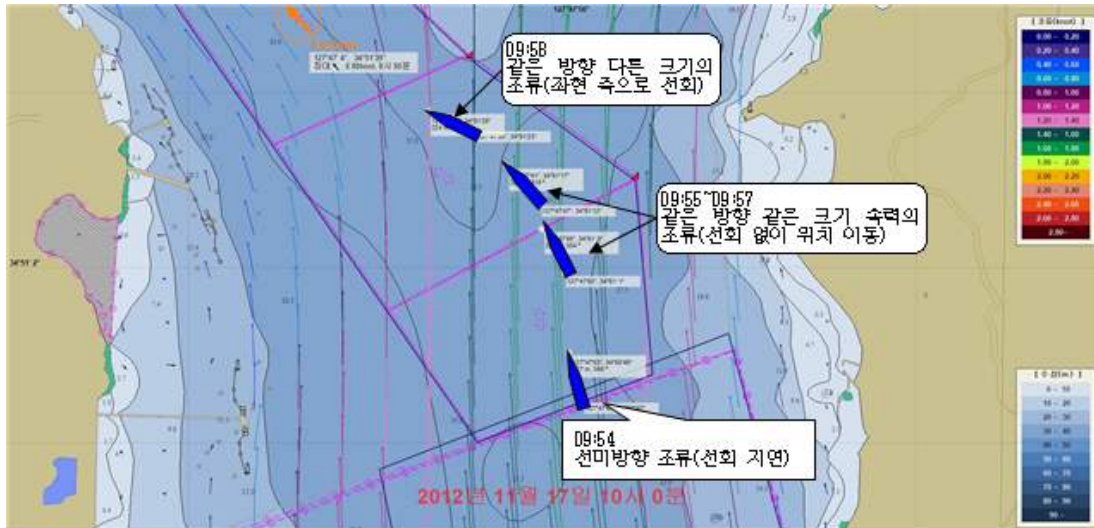
그림 9. 사고발생 당시 포춘미라클에 미친 조류의 영향

선체가 일정한 방향으로 일정한 크기의 조류를 받을 때에는 선체를 회두시키기보다는 조류 방향을 따라 일정하게 이동시키며, 선수방향에서 조류를 받을 때에는 대응타효가 적절하게 생기지만 선미방향에서 조류를 받게 되면 선체가 조타에 응답하는 시간이 길어지고, 조류방향이 나 속도가 일정하지 아니한 수역에서 선체에 작용하는 유속에 차이가 있는 경우는 선체를 회

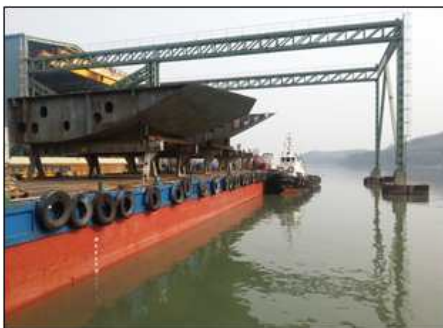
사진 1. 화물을 실은 부선 강남비1호

부선 강남비1호에 선적된 선체블록은 가로 12.00미터 x 세로 16.00미터 x 높이 15.00미터 크기로 제작되어 부선의 갑판상 일정 높이의 거치대에 적재되므로(아래 사진1 참조), 이 거치대는 예선 강남티-15호의 시야를 상당히 가리게 된다. 또 강남티-15호는 거치대 사이로 통하여 전방을 제한적으로 관측할 수 있다고 해도 부선 강남비1호의 상갑판이 상대적으로 예선 강남티-15호의 갑판보다 높다 보니 부선 강남비1호 진행방향 쪽(거꾸로 밀고 있으므로 선미 쪽)으로 상당한 거리의 맹목구간이 발생하게 된다(사진1, 2 참조).

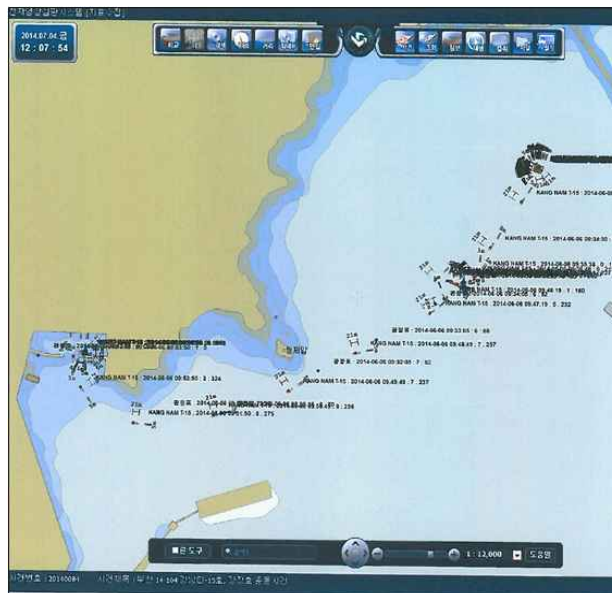
그림 1. 충돌상황도

이후 상대선이 충돌 30초 전, 약 100미터 거리까지 접근하자 선장 A는 급히 전속후진을 하였으나 피하지 못하고 이 예인선열의 선수방향이 215도, 속력이 약 2.7노트가 되었을 무렵인 2014년 6월 6일 09시 35분 북위 34도 53분 37초·동경 128도 42분 43초 해점(경남 거제시 옥포항 내항)에서 부산 강남비1호의 선미부와 상대선 강장호가 거의 정면으로 충돌하였다.

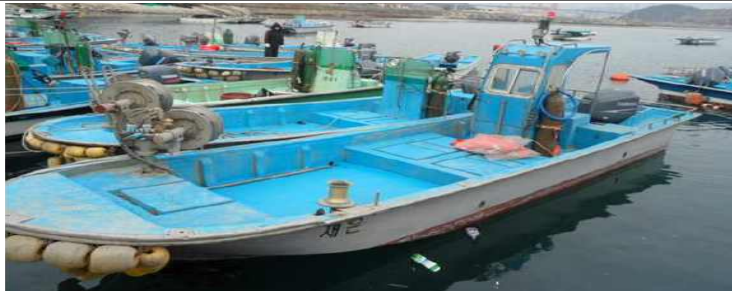
[사진 2] 재은호 선체 전경

이 사고로 예인선 2003중영호는 피해가 없으나, 어선 재은호는 선장의 처가 부상을 입었고 우현 선수에 설치된 양망기의 지주대가 상대선의 좌현선수에 걸려 전복된 후 전복된 선체의 선저가 손상되는 피해를 입었다(아래 사진 3, 4 참조).

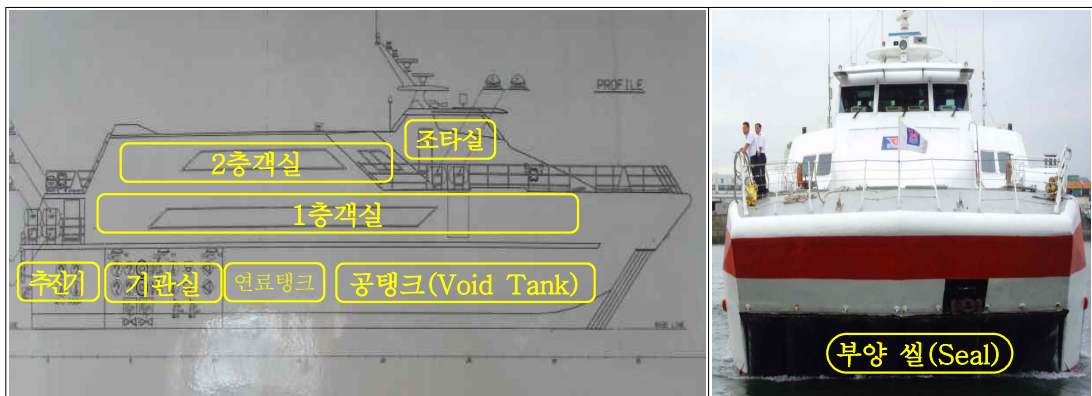
<그림. 1> 데모크라시5호 일반배치도 및 정면 사진

이 사고로 인하여 은석5호는 선체 및 인명피해가 없었으며, 데모크라시5호는 우현 선수 쪽 수면 위 외판이 약 7미터 긁히면서 길이 약 5미터의 파공이 발생하였으나 인명피해는 없었다.

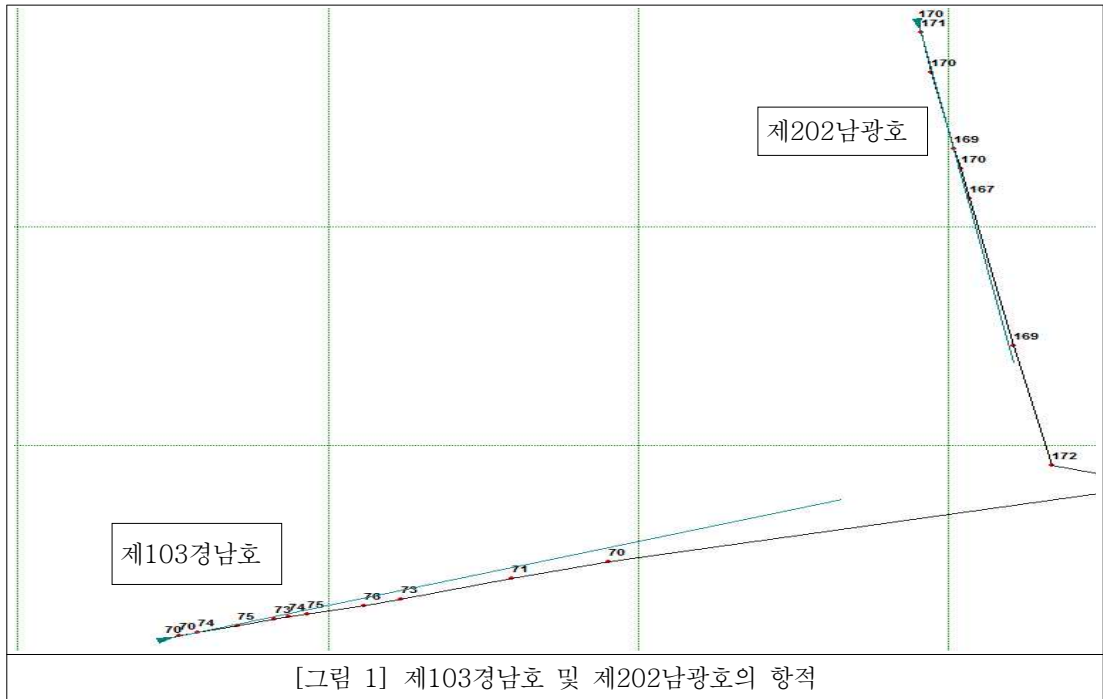
[그림 1] 제103경남호 및 제202남광호의 항적

이런 상태로 항해하던 선장 A는 선용품 구입명세서 작성에 열중하느라 상대선박에 대하여 지속적으로 체계적인 레이더 관찰 등 경계를 소홀히 하여 충돌의 위험성을 안고 접근하는 상대선박에 대하여 충돌을 피하기 위한 아무런 조치를 취하지 못하고 2013년 8월 7일 02시 38분경 완도군 청산면 청산도항 서방파제등대로부터 약 196도 방향, 약 5.7마일 떨어진 북위 34도 05분 24초·동경 126도 49분 12초 해상에서 선수방위 약 070도인 제103경남호의 좌현 선미부와 선수방위 약 172도인 제202남광호의 정선수부가 양 선박의 선수미선 교각 약 78도로 충돌하였다.

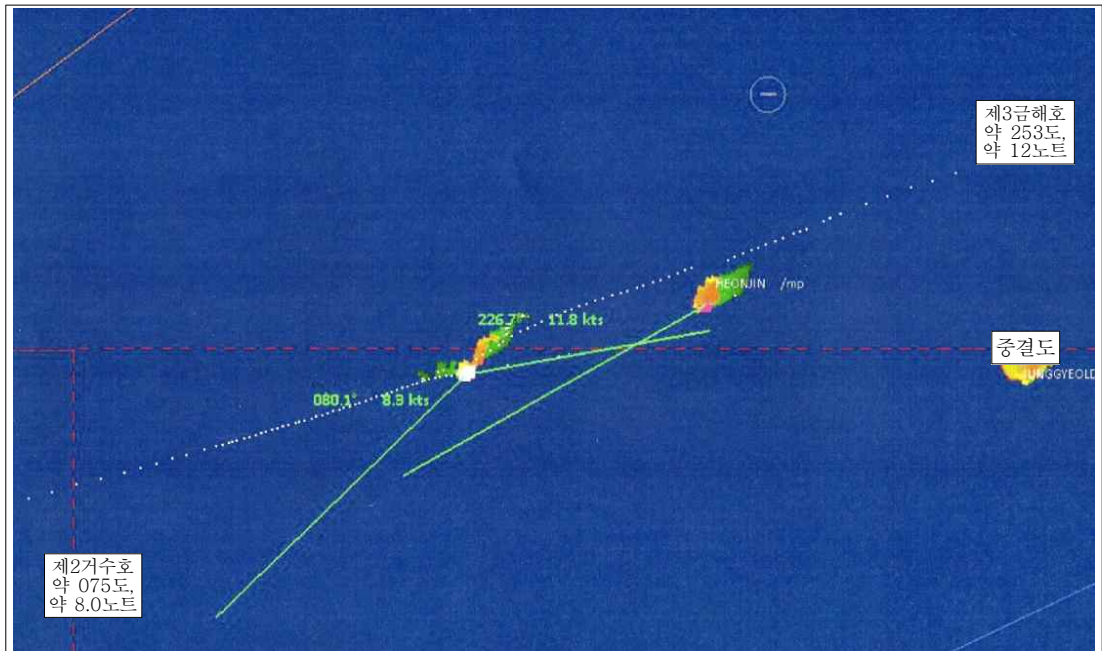
[그림. 1] 제3급해호 및 제2거수호의 항적

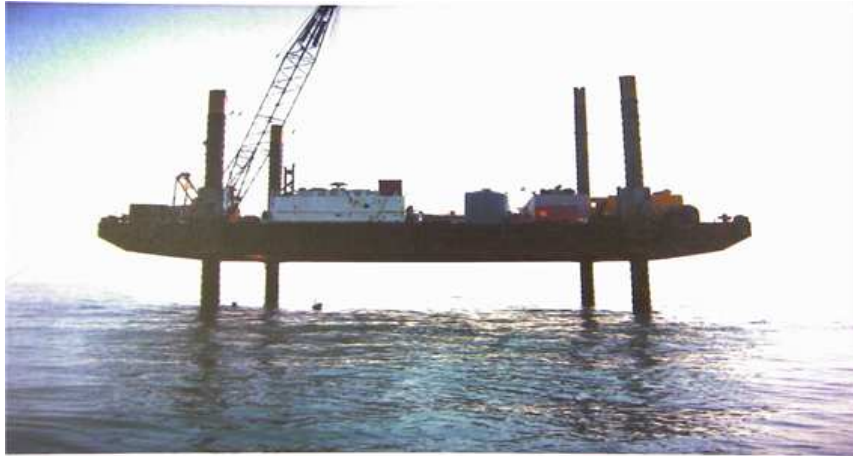
<사진 1> (수면위에 부상한 이스트랜드1호와 유사한 자력승강식작업부선 전경)

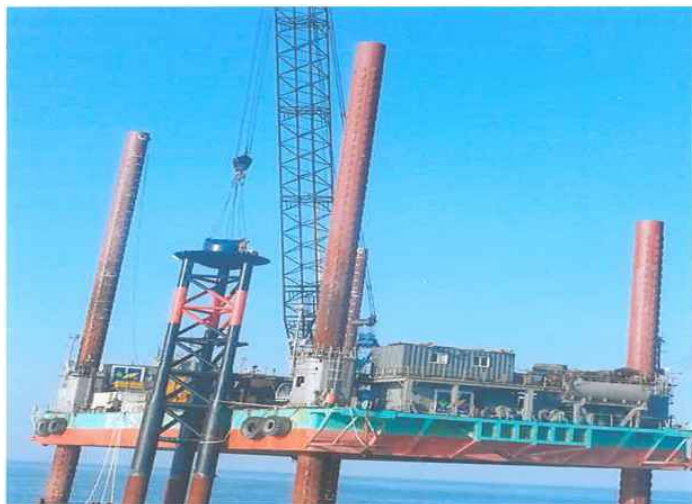
<사진 2> (자력승강식작업부선 이스트랜드1호의 전경)

접근하고 있는 부선 상아101호의 동태를 지속적으로 관찰하지 아니한 채 이스트랜드1호의 평갑판 하강작업을 계속함으로써 부선 상아101호가 조류에 떠밀려 수면위에 떠있는 평갑판 아래의 이스트랜드1호의 지지기둥과 접촉한 상태에서 부선 상아101호가 파랑에 의해 선체가 상하로 움직이면서 하강하는 평갑판 선미 하부 구조물에 부선 상아101호 위에 실려 있던 포크레인 이 눌러지면서 손상사고가 발생한 것은 이스트랜드1호를 관리하는 B사의 직무상 과실로 인정되나 이 충돌사건 발생의 원인이 되지 아니하였으므로 굳이 시정·권고하지 아니한다.

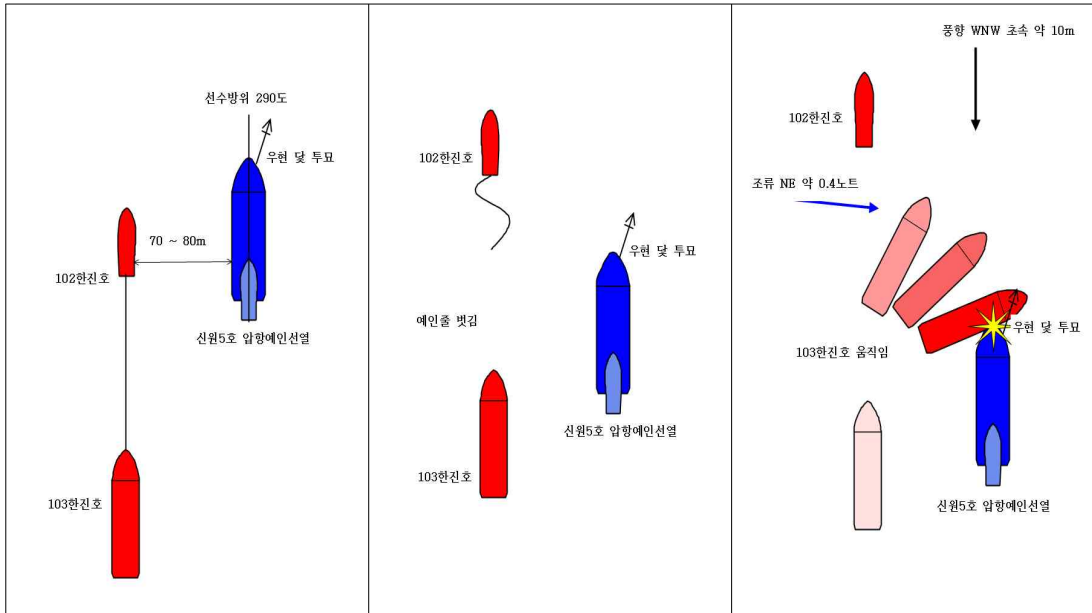
이 충돌사고로 신원6호는 정선수 상부가 폭 1.5m, 높이 0.5m 굴곡되었고, 제103한진호는 우현 선수 모래채취파이프가 약 1m 굴곡되었다.

[그림 1] 충돌상황

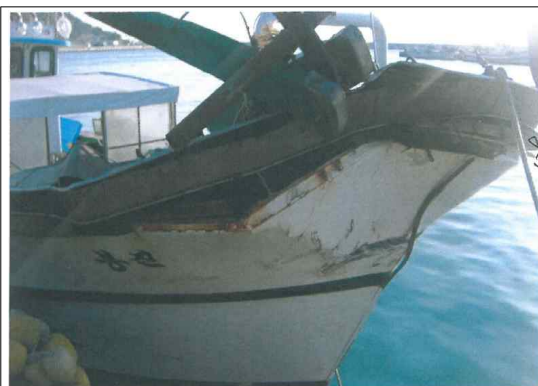
이 사고로 피예인부산 대평3001호는 피해가 없으나, 어선 봉진호는 충돌의 충격으로 선원 1명이 상갑판에 넘어져 부상을 입었고 선수부가 길이 1.5m, 높이 1m 정도 파손되었다(아래 사진 3, 4 참조).

[사진 3] 봉진호의 선수부 파손부위

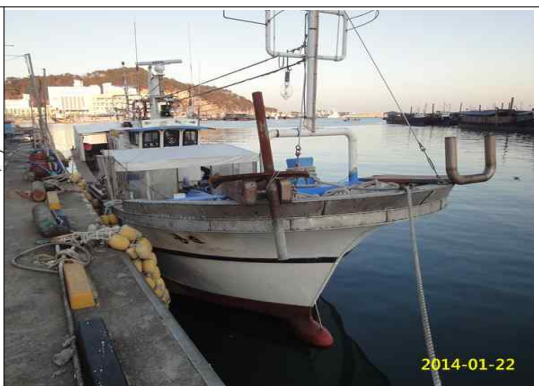
[사진 4] 봉진호 수리완료 후 선체모습

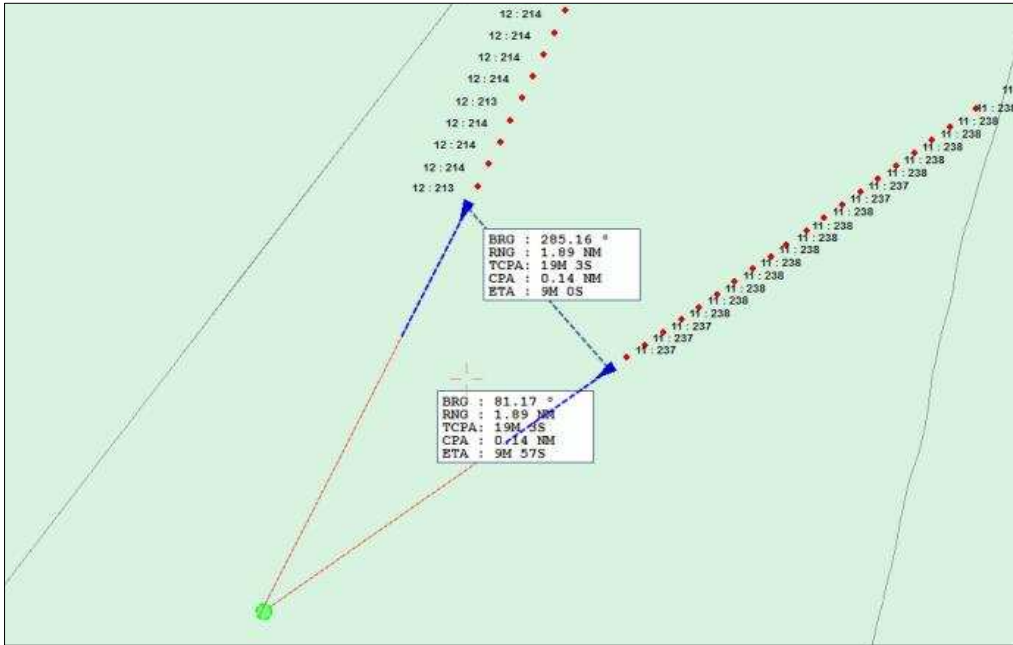
그림 1 충돌 30분 전에 양 선박의 조우 모습

같은 날 02:00경에 디엘 섀플라워호는 리가리와 서로 진로를 가로 지르는 자세로 조우하고 있었으며 상대거리는 1.89마일, 상대방위 좌현 75도 방향, 19분 후에 최근접거리 0.14마일로 만나게 되어 있었다.(그림1 참조) 당시 이 선박의 좌현에는 가까이부터 하나부사(Hanabusa), 리가리(Ligari), 후지산(Fujisan)이 같은 방향으로 항해하고 있었다.

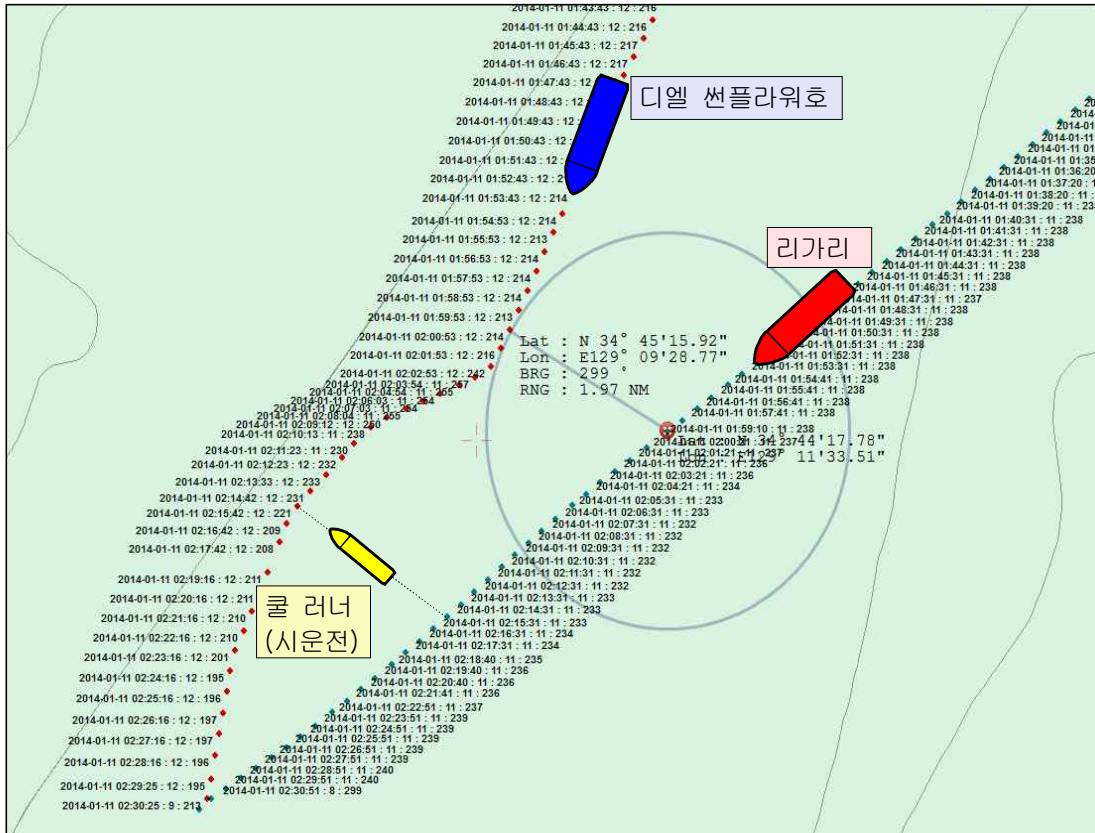
그림 2 전체 충돌상황도(충돌 30분 전 포함)

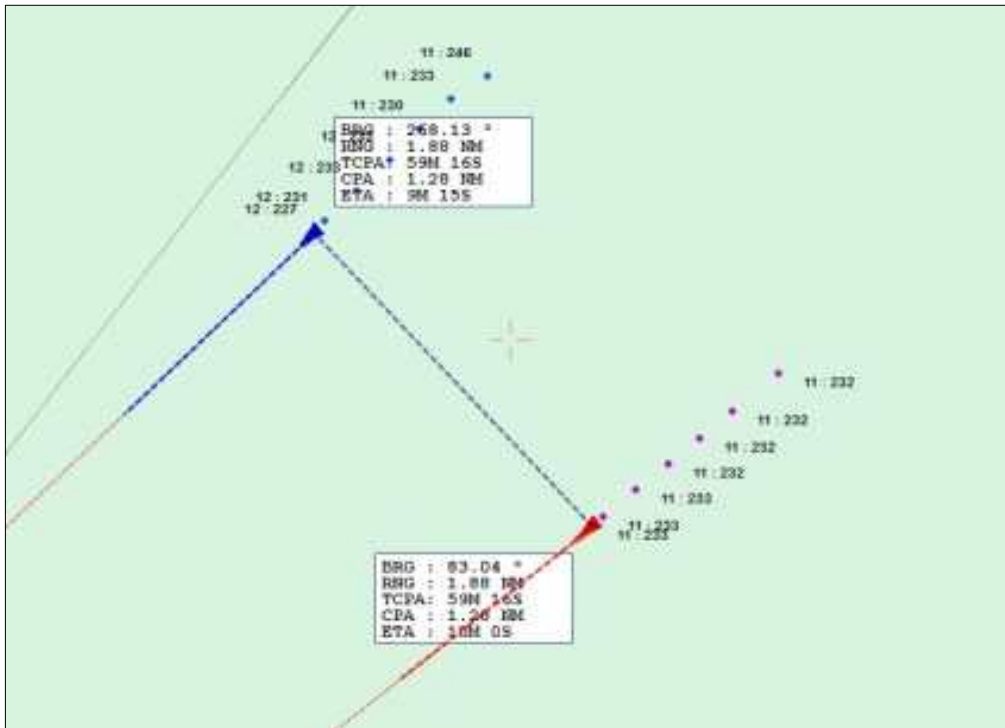
그림 3 충돌 15분 전 양 선박의 조우관계

하지만 같은 시 16분경 내지 17분경에는 디엘 썬플라워호가 원침로인 206도로 되돌아오면서 충돌의 위험성이 발생하였고, 같은 시 20분경에는 1.44마일로 접근하면서 최근접거리도 0.07마일로 충돌의 위험성이 확실하게 존재하게 된 시기였다고 보인다. 즉 충돌 13분 전인 같은 시 17분경 이후에는 양 선박이 서로 진로가 어긋나게 접근하여 충돌의 위험성이 있었다고 판단된다.

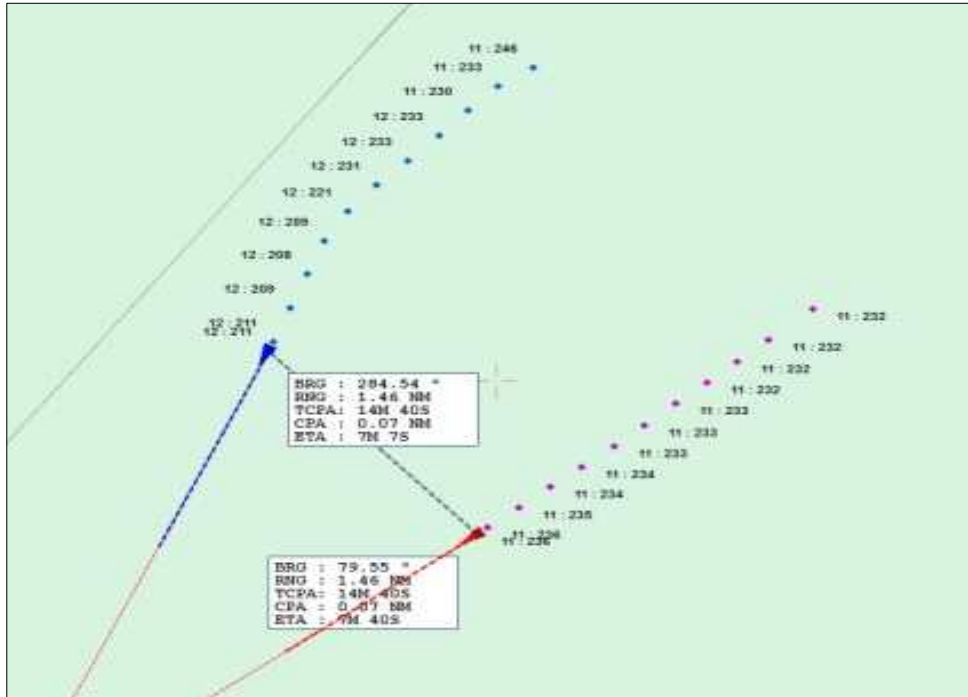
그림 4 충돌 10분 전 접근 모습

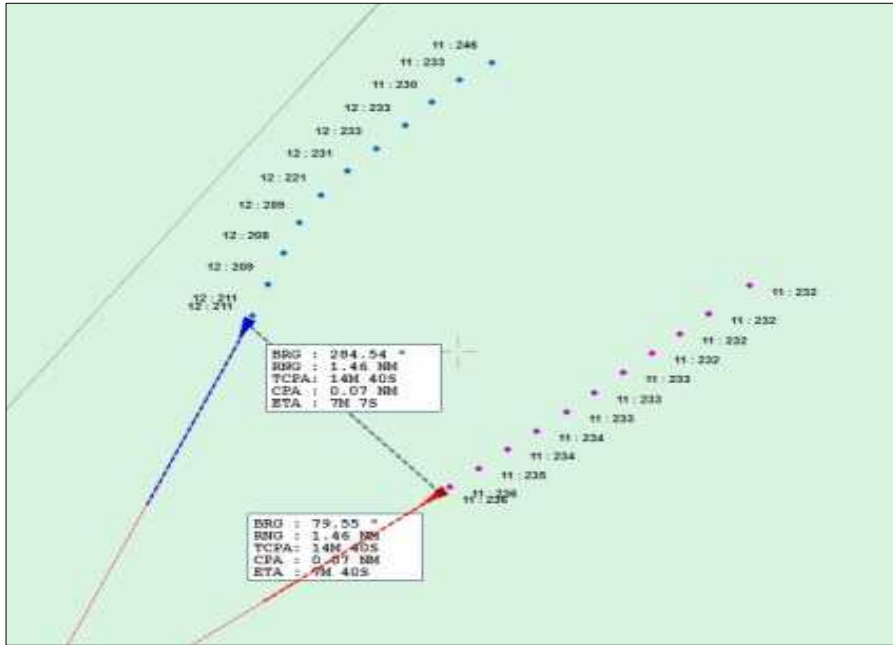
그림 5 충돌 10분 전 조우 모습

디엘 썬플라워호 2항사는 상대선과 서로 진로를 가로지르는 자세로 접근하여 충돌의 위험성을 파악한 후에 상대선이 피항을 할 기미를 보이지 아니하자 충돌 약 10분 전에 상대선을 호출하여 상대선이 우현으로 변침 피항하면 상대선의 선미로 통과하겠다고 제안하여 피항방법에 대한 합의를 하였다. 이 합의 시점에서는 상대거리가 약 1.46마일로 가까워져 있었다.

이러한 합의가 자선(自船)의 조종성능에 대하여 전혀 이해하지 못하고 당해 엄중한 상황도 제대로 판단하지 못한 상태에서 이루어졌고 이후에도 상대선의 피항조치가 합의한 내용대로 이행되지 않았는데도 이에 대하여 의문을 제기하지도 않았고 자선만으로 피항을 하는 경우 충분한 시간이 아니더라도(not in ample time) 즉각적으로 대각도 피항 변침을 하거나 조타 가능한 속력으로 급속히 감속하지 않은 것은 조종성능을 제대로 파악하지 못하고 엄중한 충돌 위험성을 파악하지 못한 결과라고 할 것이다.

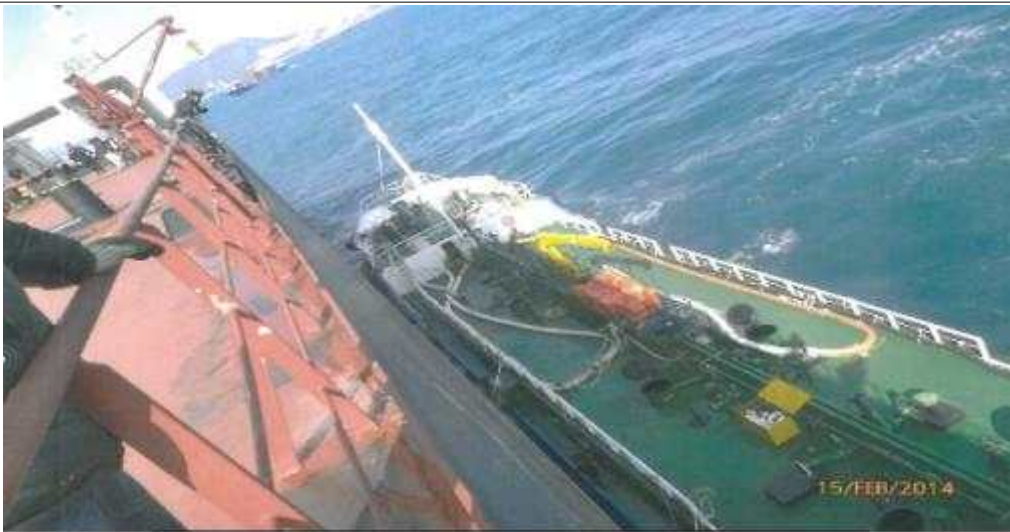
[사진 2] 그린 플러스호가 급유작업을 위해 화물선에 계류형태

이후 급유선은 화물선의 기름 수급용 연결 매니폴드(Manifold)가 좌현선미 조타실 앞쪽에 있고 급유선의 급유호스 연결 매니폴드가 선수에 있어 이에 맞추어 계류줄을 잡기 위해 화물선의 좌현선미에 자신의 좌현으로 양 선박의 선수미가 반대방향이 되게 접현하였다(아래 사진 2 참조).

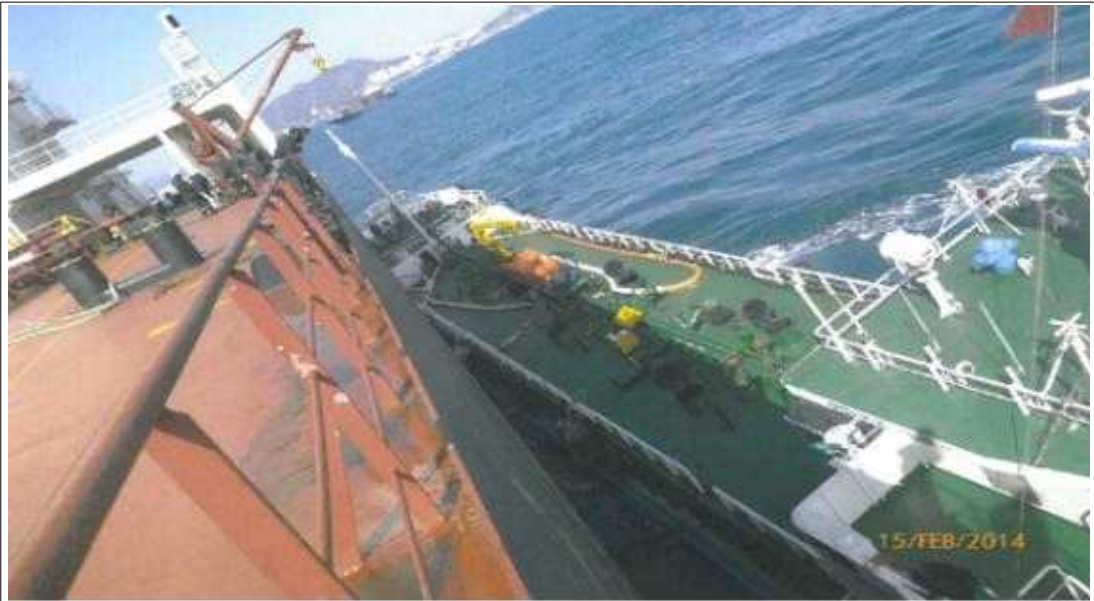
[사진 3] 그린 플러스호 선수부가 화물선 선미 쪽으로 압류당시 모습

같은 날 13:50경 급유선에서는 선원들이 선수·미에 배치된 후 중간 계류줄을 먼저 풀 다음, 선수 계류줄 2개를 풀고 미속후진 기관을 사용하며 약 3m 후진한 다음, 선미 계류줄 3개를 풀고 이를 감아 들이기 위하여 잠시 엔진을 정지하자 자선과 화물선이 약 2 내지 3m 떨어져 있는 상태에서 동쪽에서 오는 너울성 파도에 의해 그린플러스호의 선수부가 화물선의 선미쪽으로 압류되고 있었다(아래 사진 3 참조).

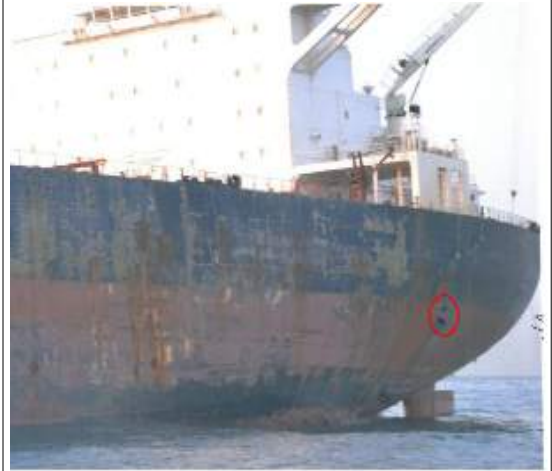
[사진 5] 캡틴반젤리스 엘의 좌현선미과공

이 사고로 그린 플러스호는 좌현 선수갑판의 불워크 및 핸드레일이 굴곡되었고, 화물선은 수면상 높이 약 7m 지점의 좌현 선미외판에 길이 약 20cm, 높이 약 30cm 손상이 발생되어 벙커-씨유 약 237kl가 해상으로 유출되었다(아래 사진 4, 5 참조).

이 충돌사건은 풍랑주의보가 발효된 조건에서 부산 항계 밖의 남외항 N-5 정박지에서 화물선과 급유선이 불충분한 타이어 펜더로 접현하고 해상급유작업 중, 급유선이 기상악화로 선체가 심하게 흔들리자 해상급유작업을 중단하고 분리하는 과정에 급유선의 선수부가 화물선의 선미부에 접촉하여 단순한 손상을 일으킨 사고이지만, 손상부위가 기관실 연료탱크가 있던 선미 만곡부(Hopper)이고 2중 선체로 보호되지 않아 비교적 많은 양의 병커씨유가 유출되어 심각한 해양오염을 야기한 사고이다.

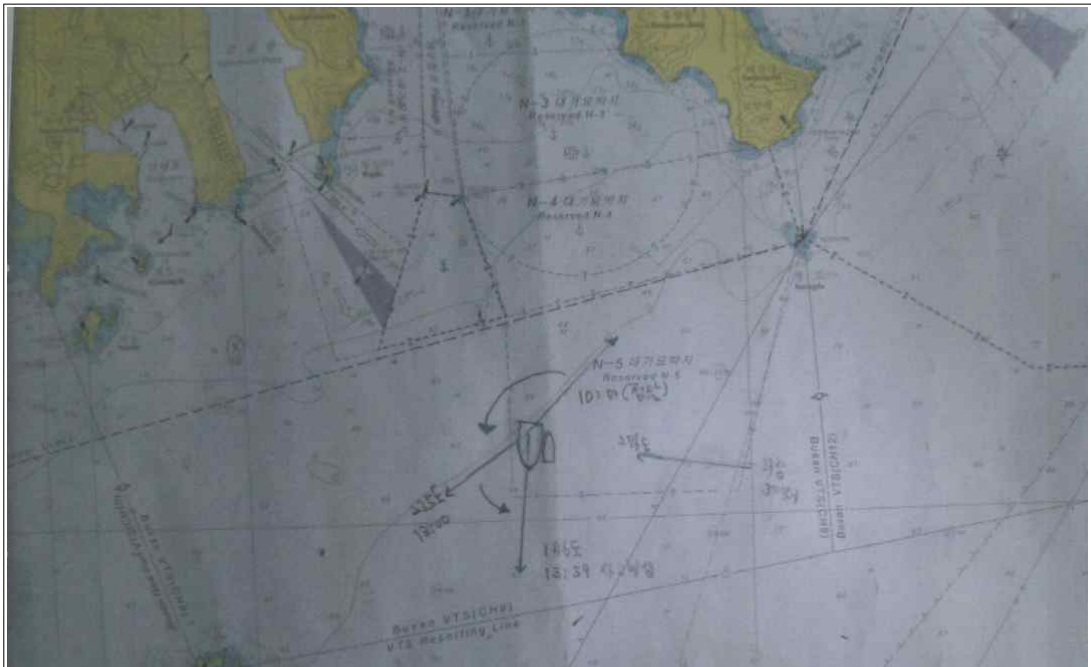
[그림 7] 화물선 정박위치(부산항계 밖의 남외항 N-5 정박지)

화물선 캡틴 반젤리스 엘이 급유작업시 정박한 곳은 부산항 항계 밖의 부산 남외항 N-5 정박지로 연안으로부터 멀리 떨어져 있고 파도 등 외력을 더 많이 받은 곳이므로 풍랑주의보가 발효된 경우 급유작업 차 출항을 하지 않아야 함에도 출항하였고, 정박지에 도착하여 너울성 파도가 주기적으로 밀려오는 상황에서 무리하게 급유작업을 한 것이 이번 사고의 원인 중 하나가 되었다고 판단된다.

그리고 높은 파고를 막아주는 방파제가 없는 외항에서 총톤수 88,420톤의 화물선과 총톤수 460톤의 급유선이 서로 현측으로 접현하고 해상급유작업을 할 때, 급유선과 화물선 사이에 설치된 급유선의 소형 타이어 펜더(직경 약 1m)가 선박규모에 비해 충분하지 못함으로써 파도에 의해 급유선의 선체가 좌우현으로 심하게 흔들리며 화물선에 부딪히는 것을 방지하는 완충역할을 하지 못하였고, 선수부도 좌우로 심하게 선회운동을 하는 것을 방지하지 못한 것도 비난받아 마땅하다(아래 그림 7 참조).

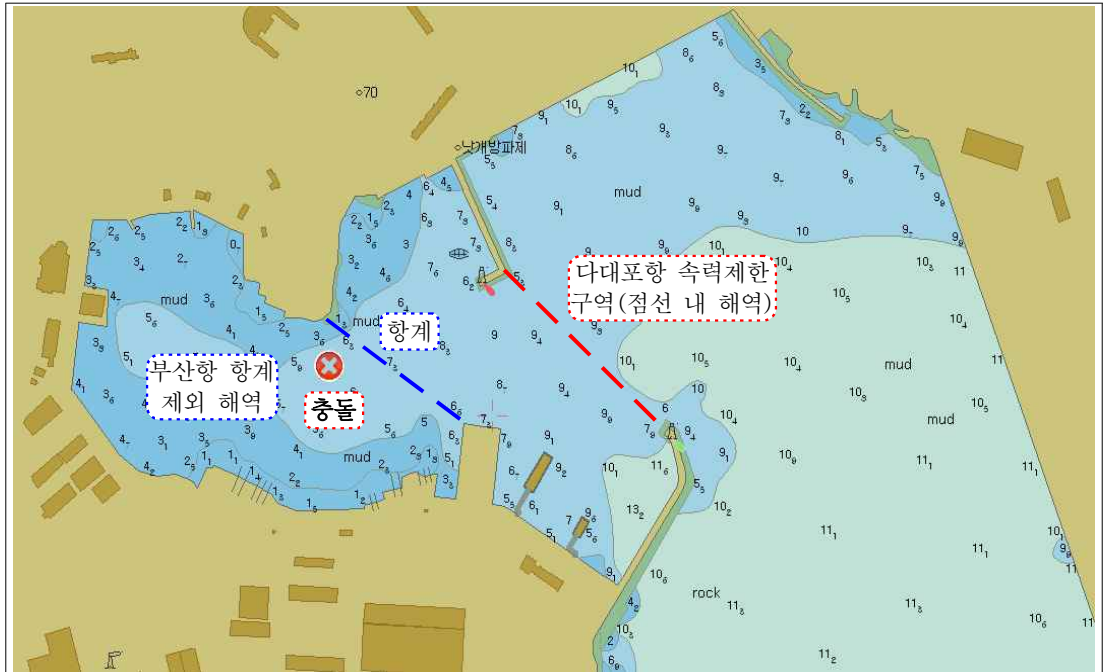
<그림. 1> 다대포항 항계 및 속력제한 구역

따라서 다대포항(해경 정비창 방파제~갯방파제 내측 해역)에서 운항하는 모든 선박은 「부산항 항법 등에 관한 규칙」 제6조의 규정에 따라 7노트 이하의 속력으로 항행하여야 한다.

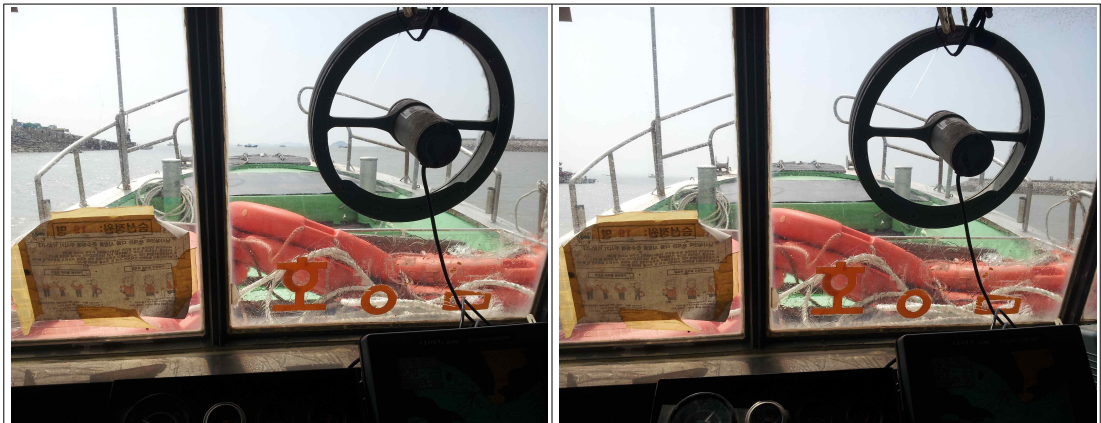
<사진. 2> 금강호 조타실 전망

한편, 금강호는 정지해 있을 때는 선수와 선미홀수가 비슷한 상태여서 조타실에서 선수쪽을 보았을 때 사각지대가 발생하지 않으나, 항해를 시작해서 속력을 높이면 선수부가 약 1.5미터 이상 수면 위로 부상하여 선수쪽에 보이지 않는 사각지대가 발생하는데, 선장 A는 이러한 현상을 사고 전부터 잘 알고 있었다.(사진. 2 참조)

[좌: 속력 높이기 전(수평선 보임), 우: 속력 높인 후(수평선 안보임)]

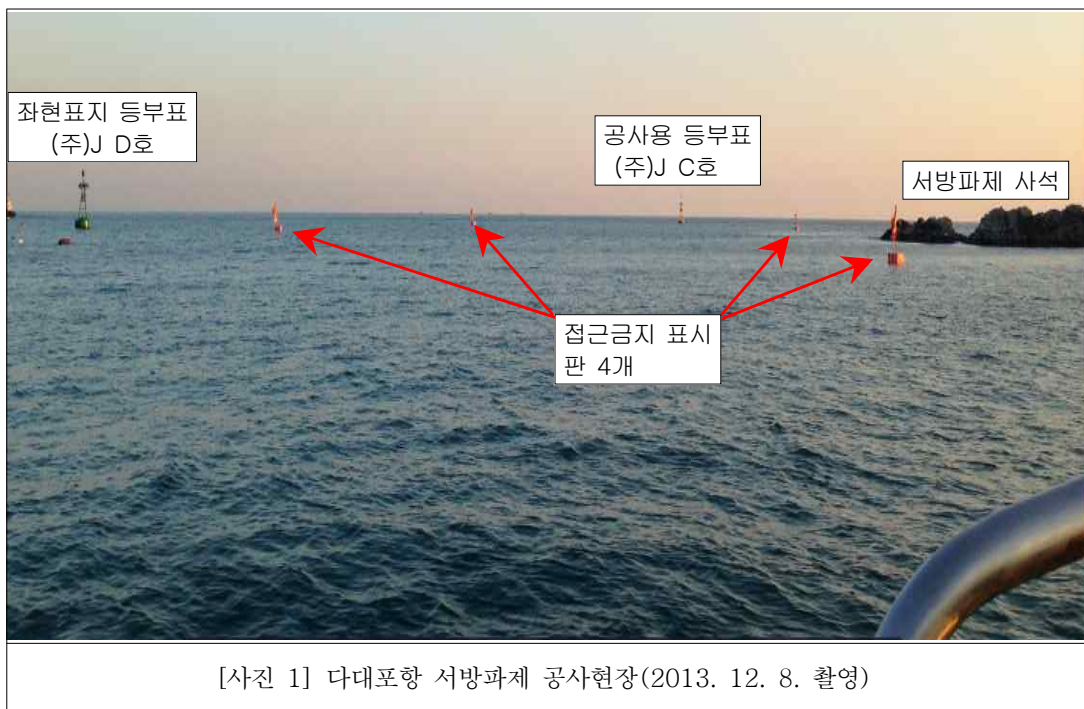
접근금지 표지판은 2013. 12. 8.경에는 사진 상 4개 이상이 보이지만 사고 당일에는 북쪽에서 남동쪽으로 향해하는 선박에서는 가깝게 볼 수 있는 접근금지 표지판이 없는 상태였다.

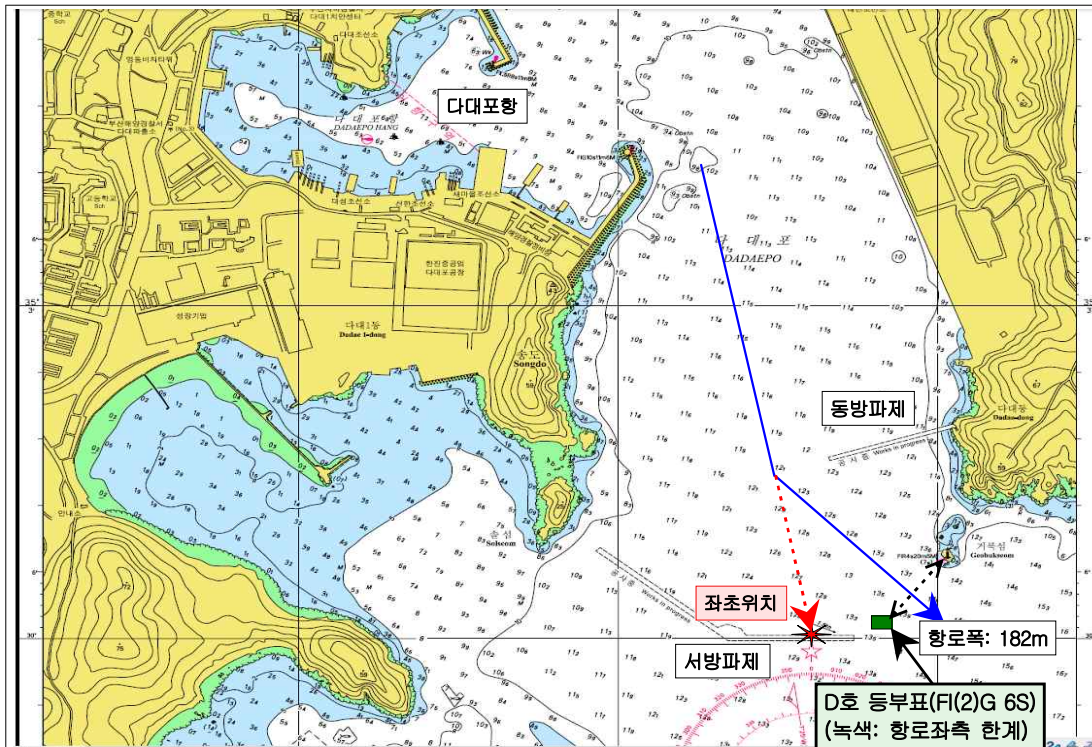
[그림 3] 다대포항 항박도((주)J D호 등부표와 오리섬(일명 거북섬) 사이 항로폭: 182m),
(다대포항 (주)J D호 등부표 변경·설치 항행통보일: 2013. 5. 31.)

사고 당시 (주)J이 다대포항 서방파제 축조공사를 위하여 기존 다대포항 1호 등부표(측방표지)를 철거하고 공사용 등부표를 설치하였다가 다시 등부표 D호를 측방표지로 변경한 후의 항로(물론 국립해양조사원의 항로고시가 뒤따랐다.)는 출항선 기준으로 우현측에 등부표 D《F(2) G 6s》가 설치되었고, 좌현측에는 예전부터 오리섬 등대《F(1) R 4s》가 설치되어 있었으므로 양 항로표지 사이의 항로폭이 공사를 하기 전에는 약 480m였으나 서방파제 축조공사로 인하여 항로폭이 182m(약 0.1마일)로 좁혀져 있었다.(그림 3 참조)

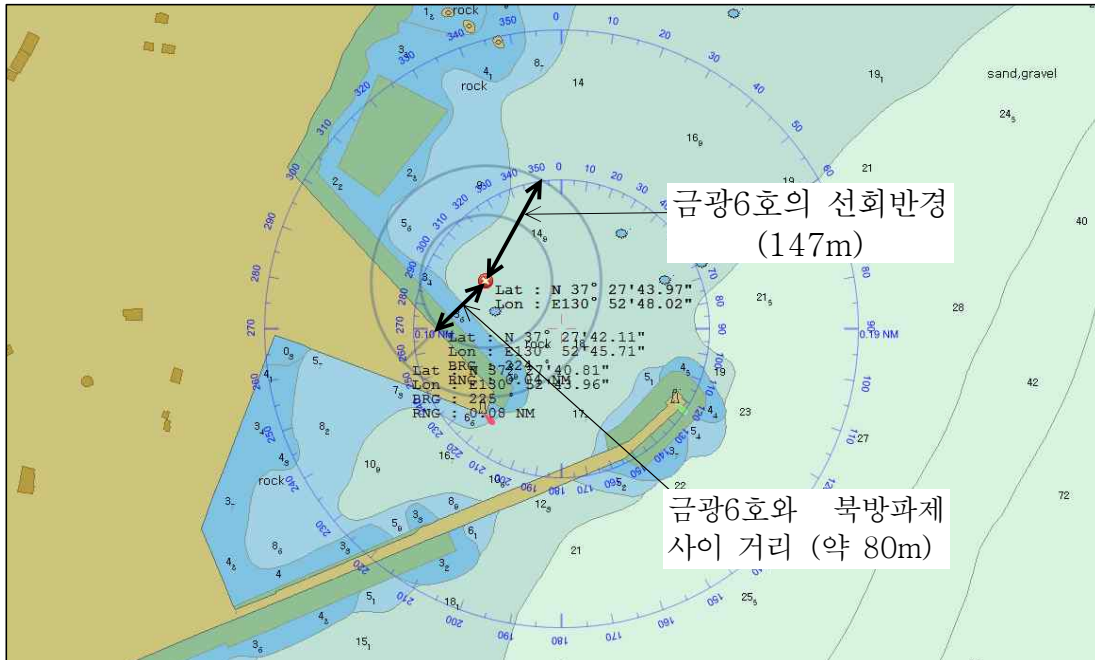
[그림 3] 피예인부선 금광6호의 정박위치 및 선회반경과 북방파제까지 거리

피예인부선 금광6호는 전장이 64.5미터로서 [그림 3]에서 보는 바와 같이 투묘지점을 중심으로 최대 147m(27.5m x 3Shackles + 64.5m)의 반경을 가지고 선회하게 되나, 북방파제까지의 최단거리가 약 80미터로서 안전을 담보할 수 없는 위치에 정박하였다. 특히 정박지의 저질은 파주계수가 상대적으로 낮은 모래 또는 자갈로서 정박 중인 금광6호의 닻이 끌렸다는 것은 정박 당시 금광6호 닻의 파주력이 충분히 확보되어 있지 아니하였다는 것을 방증한다고 할 것이다.

따라서 피예인부선 금광6호의 정박지 선정은 기상악화 상태에서 부적절하였다고 판단된다.

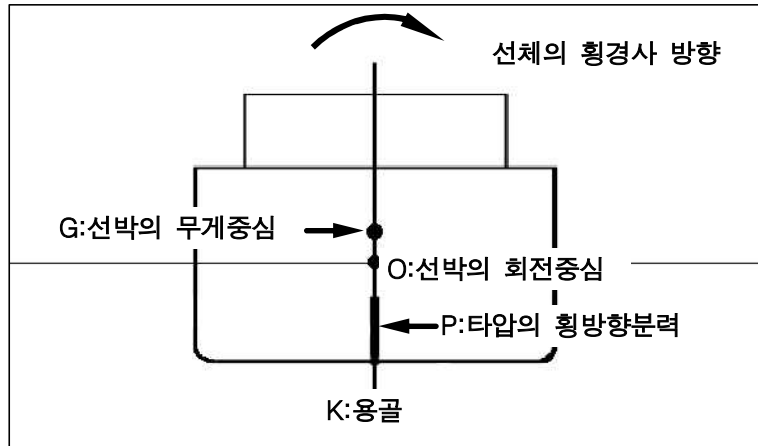
[그림 1] 제201태현호의 타압에 의한 횡경사 방향

따라서 제201태현호가 우현으로 횡경사되자 횡경사를 복원시키기 우현전타하고 주기관을 전속 전진으로 사용한 행위는 타압에 의해 발생한 횡방향분력(P)과 선박의 무게중심(G)에서 발생하는 관성력에 의해 우현으로 횡경사를 가중시키며 이 선박의 전복을 가속화시킨 것으로 판단된다.([그림 1] 참조)

따라서 선체가 어떤 이유로 일단 횡경사 되면 처음부터 무조건 경사현 측으로 대각도 전타하여 급속히 전진하지 말고, 일단 경사된 현 측으로 소각도 타각을 주고 서서히 전진하면서 일차적으로 발생하는 내방경사(경사현 측)의 정도를 살핀다.

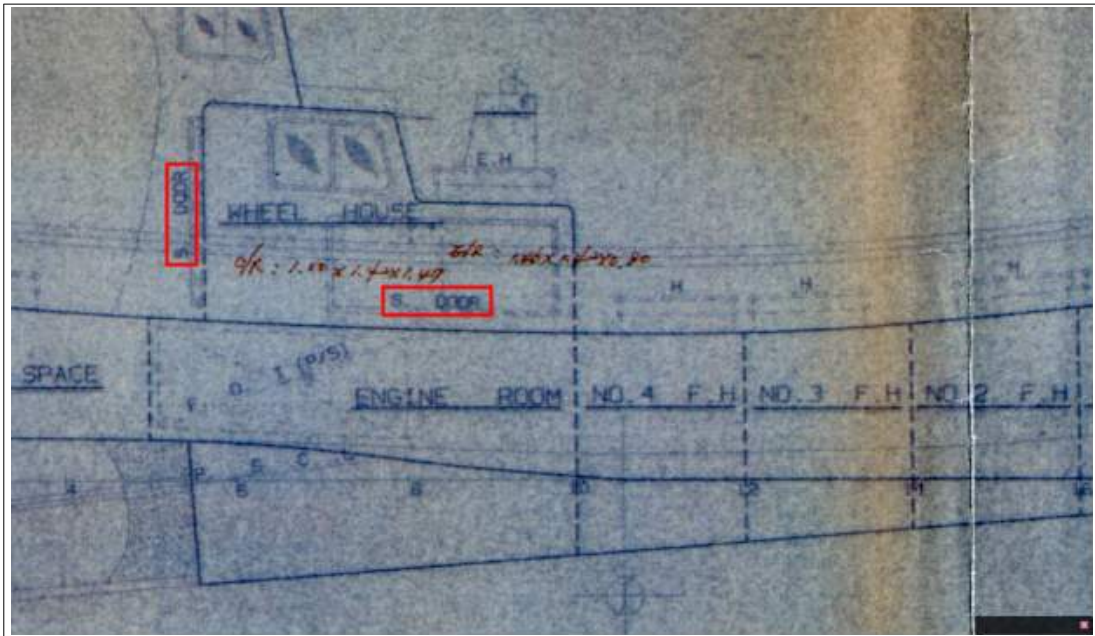
[그림 5] 좌우현 및 선미 기관실 출입구의 여닫이문(Slide Door) 형태

이 선박의 주기관은 기관실 중앙부에 배치되어 있으며 주기관에 부착된 공기를 빨아들이는 흡기구가 기관실 우현 출입구 문턱 아래에 위치하고 있고, 이 선박은 여단이문의 형태로 되어 있는 기관실의 출입구가 닫혀 있는 경우에도 여단이문의 틈새로 손가락이 들어갈 정도로 벌어진 상태로 평소 운항해 왔다(아래 그림 5 참조).

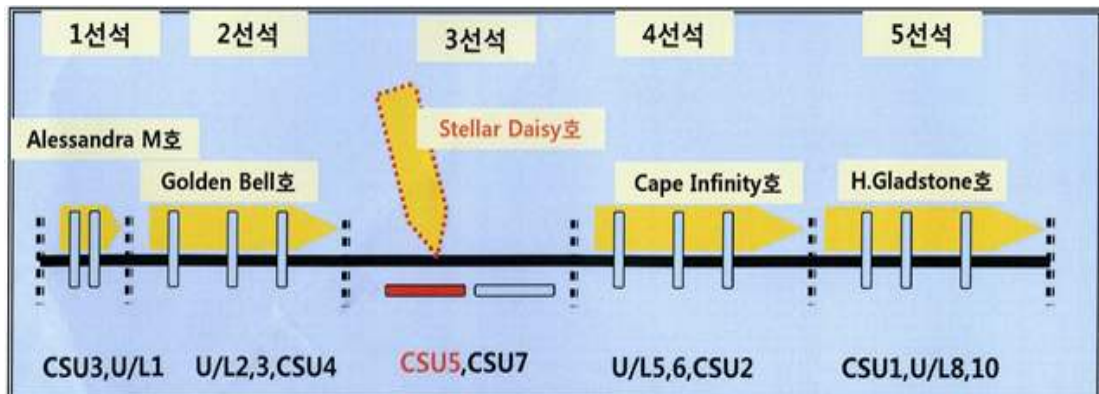
그림 6. 광양항 원료부두 하역기기 위치 및 계류 선박 현황

포트엘(주)의 표준작업 매뉴얼에는 계류예정 선석 앞, 뒤 선석에 다른 선박이 계류하고 있을 때에는 하역기를 계류예정 선석의 중앙에 위치하도록 정하고 있으며, 이에 따라 사고 당시 광양항 원료부두 제2번 선석과 제4번 선석 등에는 선박이 계류되어 있었고, 제3번 선석에는 하역기 2대가 선석 중앙에 위치하고 있었다.(그림 6 참조)

따라서, 하역기기를 선석의 중앙부분에 둔 것이 이 건 부두접사고에 의한 하역기기 손상의 원인이라는 주장은 배척한다.

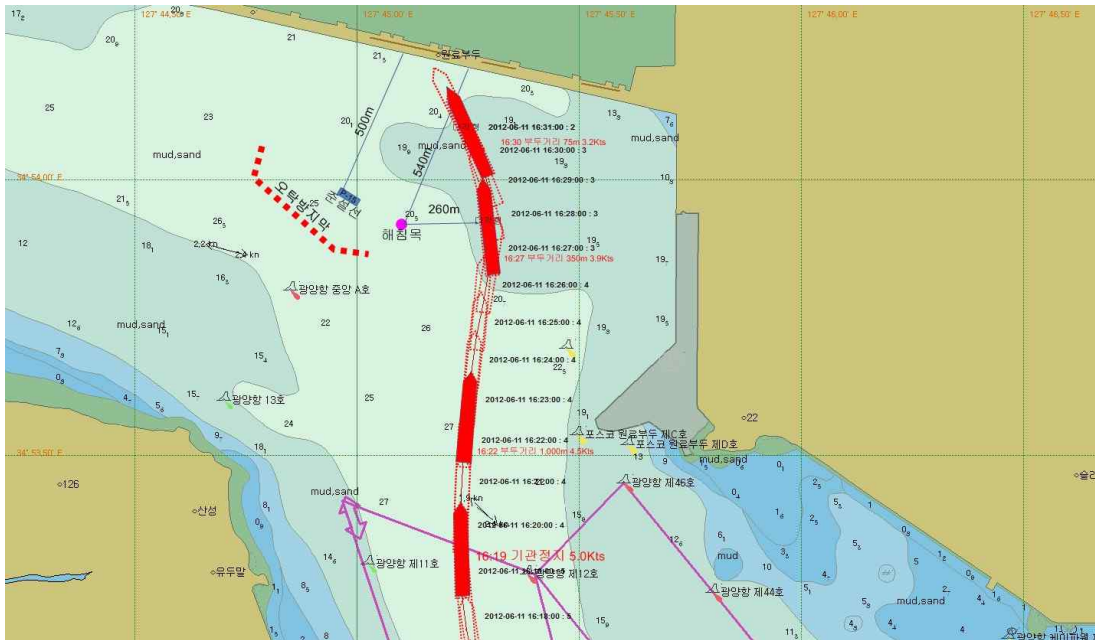
그림 7. 사고 발생 당시 스텔라데이지 항적(출처: 우리원 VMS 상황재생시스템)

또한, 승선 전 중심준설공사 현장을 확인하지 아니한 상태에서 도선지휘를 시작하였더라도 여유수역 부족 등 부적합사항을 발견하였을 경우 시정할 여유시간 확보를 위한 선박 진행 중지 또는 전진타력 제어를 위하여서라도 충분히 안전한 속력으로 접근하고, 계류예정 부두 부근 수역의 여유수심 등을 고려하여 천수효과의 최소화와 선박조종을 보조하기 위한 예인선의 효율의 극대화를 위하여 충분히 감속하였어야 하지만 스텔라데이지 주도선사는 총돌 12분 전경 부두로부터 1,500미터 정도의 거리에 도착해서야 주기관을 정지하고 타력으로 진행하기 시작하였으며, 이때 속력이 5노트 정도로 과도한 상태였음에도 예인선의 사용이나 후진기관 사용 등 선박의 전진타력을 줄이기 위하여 필요한 조치를 취하지 아니하고 계속 과도한 속력으로 항진하는 등 전진타력을 적절하게 제어하지 못하였다.
