2015 海洋安全審判事例集

(2014. 1. 1~12. 31)

海 洋 水 産 部
中央海洋安全審判院

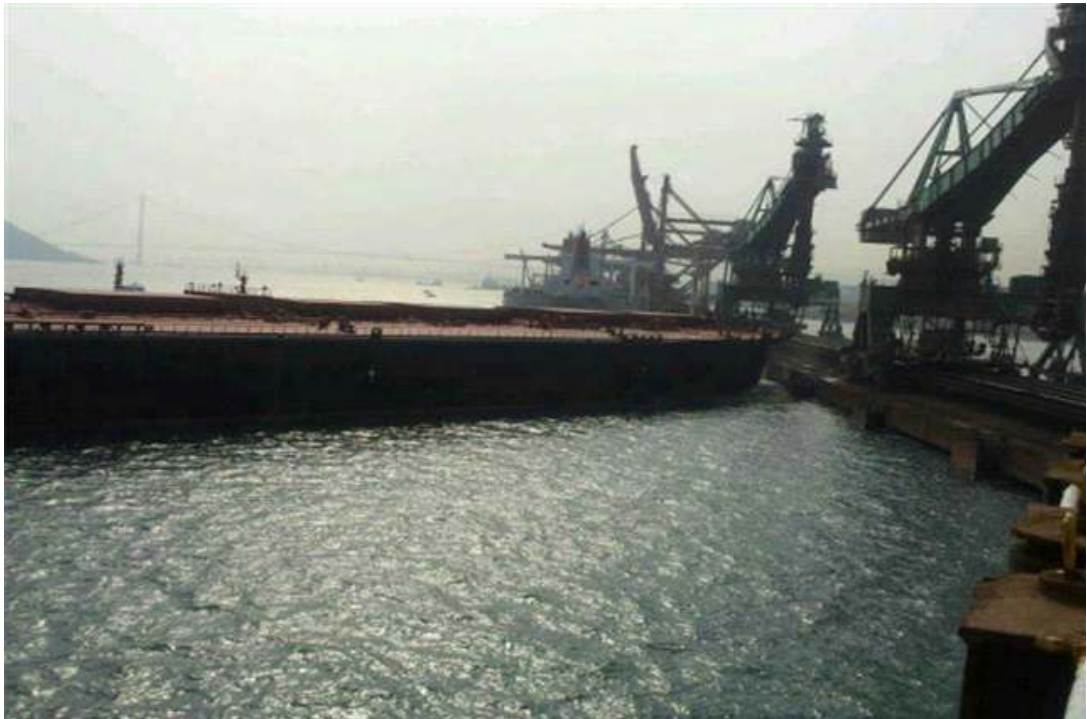
그림 8. 스텔라데이지 부두접촉 순간 모습

이 건 부두접촉사고로 스텔라데이지는 선수우현 수선 상부 외판, 갑판창고, 선수 외판, 선수 갑판, 선수 창고 및 첫 번째 스트링거(Stringer) 등이 손상되었고, 원료부두 제3번 선석 판형 방충재, 부두상판 6미터, 연속식 하역기 크레인(CSU)의 골재가 휘어지고 레일(Rail)에서 이탈하여 약 10도 정도 경사되는 손상이 발생하였으며, 사고 발생 후 스텔라데이지는 해양사고관련자 C의 도선지휘 아래 여수 외항 D-1정박지로 이동하여 같은 날 20시 54분경 정박하였다.

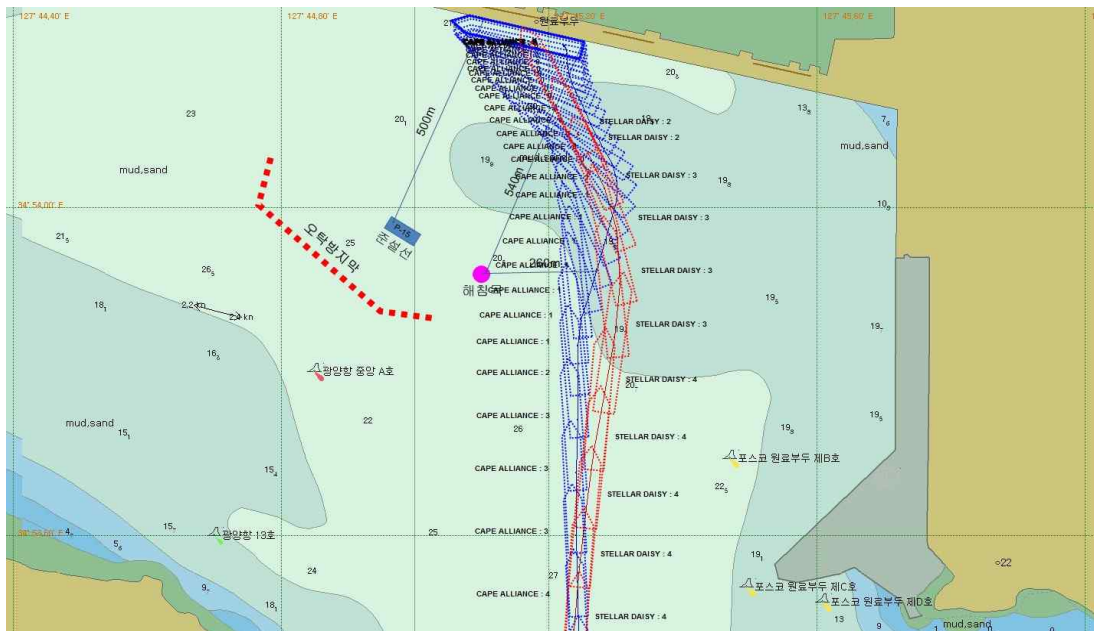
그림 10. 같은 부두 계류 선박인 ‘Cape Alliance(청색)’와 ‘Stellar Daisy(적색)’ 접근 속도 비교
(출처: 우리원 VMS 상황재생시스템에 의한 항적 재생)

우리 심판원의 상황재생분석시스템으로 광양항 원료부두에 계류한 거대형선의 접근상황을 재생하여 확인해 보아도 부두 전방 600~700미터 거리에서 속력을 2노트 이하로 줄이는 것을 확인할 수 있었으며, 이후 지속적으로 감속하면서 150~200미터 정도까지 접근하였을 때 부두와 평행하게 선회시킨 후 평행이동으로 계류시키는 것을 확인할 수 있었다.

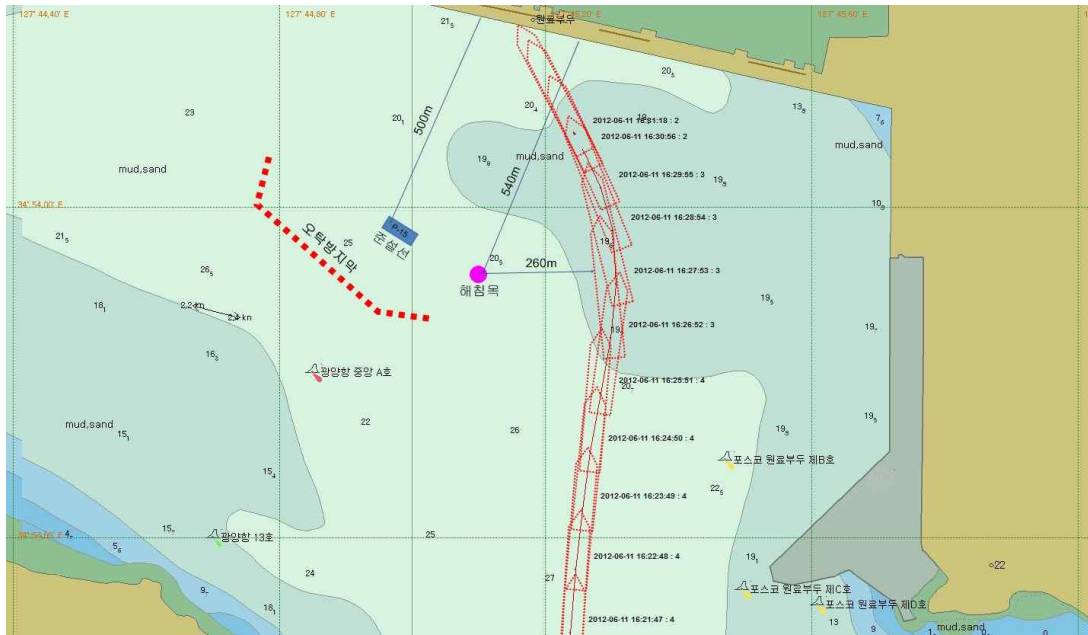
그림 11. 스텔라데이지 접근 항적(출처: 우리원 VMS 상황재생시스템에 의한 항적 재생)

과도한 속력으로 부두로 접근할수록 여유수심이 적어지면서(기본수심 19.5미터 + 조위 2.38미터 + 수심 21.88미터, 당시 흘수 19.66미터, 따라서 여유수심은 2.22미터) 전진타력을 제어하거나 선박을 선회시키는 것이 더욱 어렵다는 사실은 거대형선을 도선지휘하는 통상의 도선사라면 모두가 알 수 있는 선박조종에 관한 지식임에도 스텔라데이지 주도선사는 선박의 선수가 부두로부터 740미터 정도까지 접근한 총돌 7분 전경 준설선 및 해침목 등을 피하여 선박을 좌현 측으로 선회시킬 수 있는 수역에 도달하여 조타기만으로 좌현 측으로 선회를 시도하였으나 4.2노트 정도의 과도한 속력으로 항진하는 바람에 원활하게 선회되지 아니하였으며, 선수로부터 부두까지 거리가 350미터 정도로 접근한 총돌 4분 전경 5척의 예인선의 도움을 받아 좌현 측으로 선회를 시도하였지만 3.8노트 정도의 과도한 속력에 따른 천수효과의 상승으로 인하여 선박을 부두와 평행하게 선박을 선회시켜서 정지시키는데 실패하였으며, 그 결과 선박은 광양항 원료부두 제3번 선석 중앙부분에 부두와 선박 선수·미선 교각 49도 정도로 접촉하게 하였다.

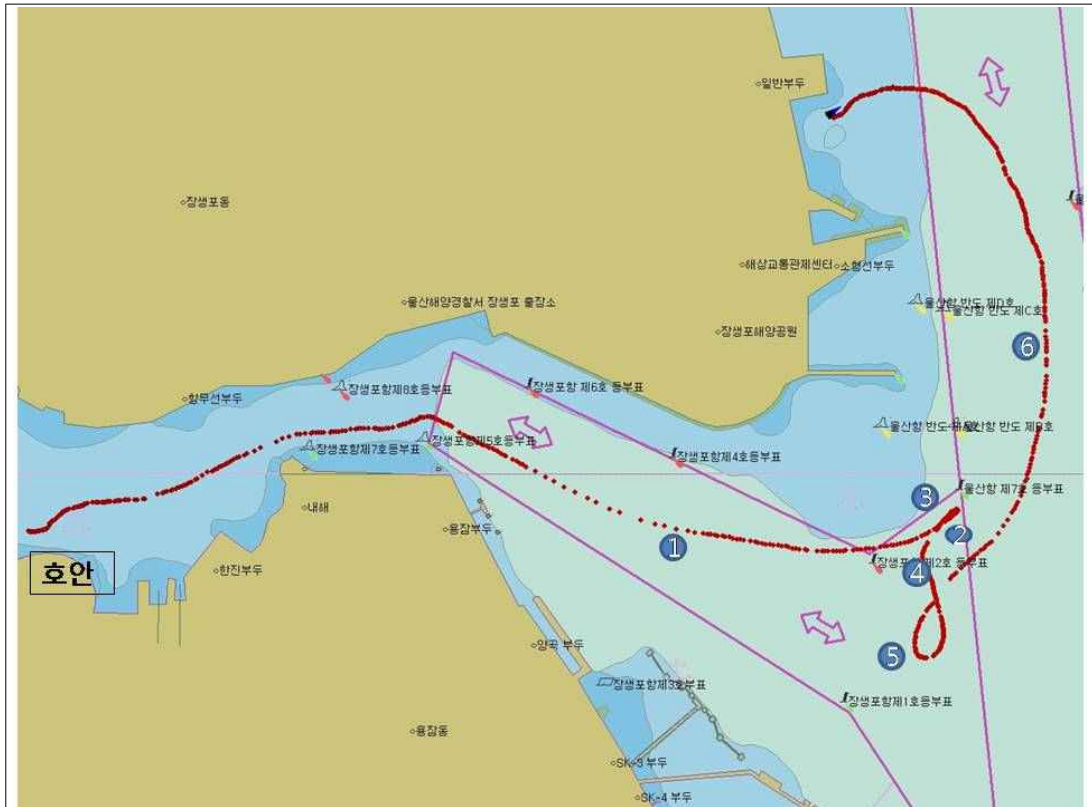
그림 1 글로벌102호 예인선열 항적

그러나 엔진의 사용으로 이 예인선열의 속력은 어느 정도 줄었으나 전진하던 타력에 의하여 2014. 7. 10. 9:43경 예인선 글로벌102호의 선수방향이 약 050도, 속력 약 1노트였을 때 이 예인선의 좌현 선수가 울산항 제7호 등부표에 접촉하였다.

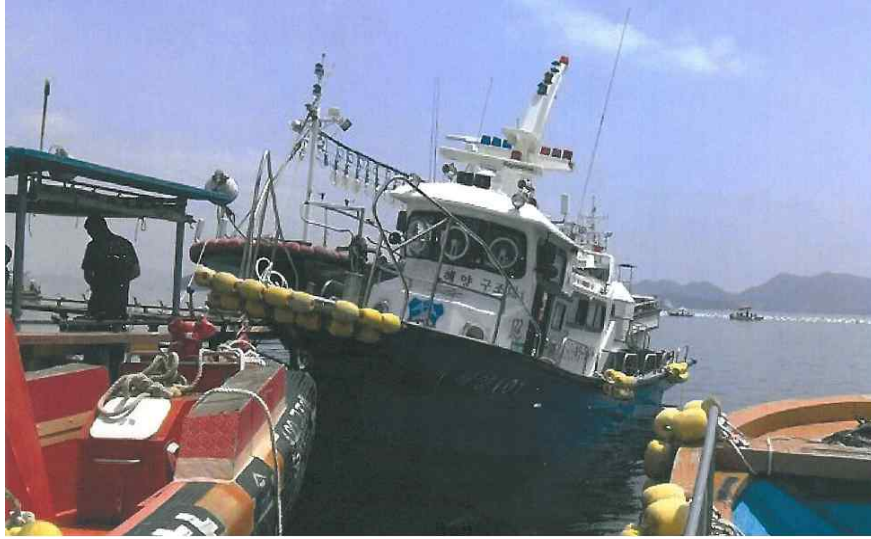
<사진. 2> 해양101호 유어장 접촉 상황

이 접촉사고로 해양101호는 우현 선수 외판에 가로 0.25m, 세로 0.25m 크기의 파공이 발생하였고 선장과 낚시승객 3명이 부상을 입었으며, 유어장은 좌측 후미부 핸드레일이 약 2m 파손되었다.

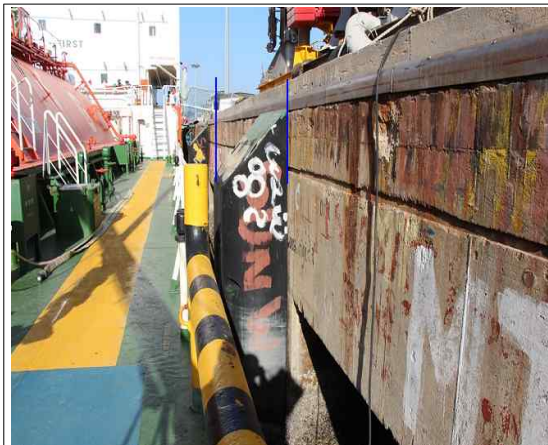
〈사진 1. 중흥부두 안벽에 설치된 방충재〉

특히 동 부두위에 설치된 로딩암은 로딩암의 지지대로부터 부두 안벽까지 거리가 약 0.8미터, 부두 안벽에 설치된 방충재(Rubber Fender) 폭이 약 0.6미터로서, 로딩암으로부터 접안선박의 현까지의 거리가 약 1.4미터 정도로 가깝게 설치되어 있어 선박이 부두 지선과 경사된 상태로 접안하거나, 풍랑에 의한 횡요로 선수나 거주구역 등 상부구조물이 부두 안쪽 방향으로 침범하였을 때 로딩암과 접촉할 위험이 높다.

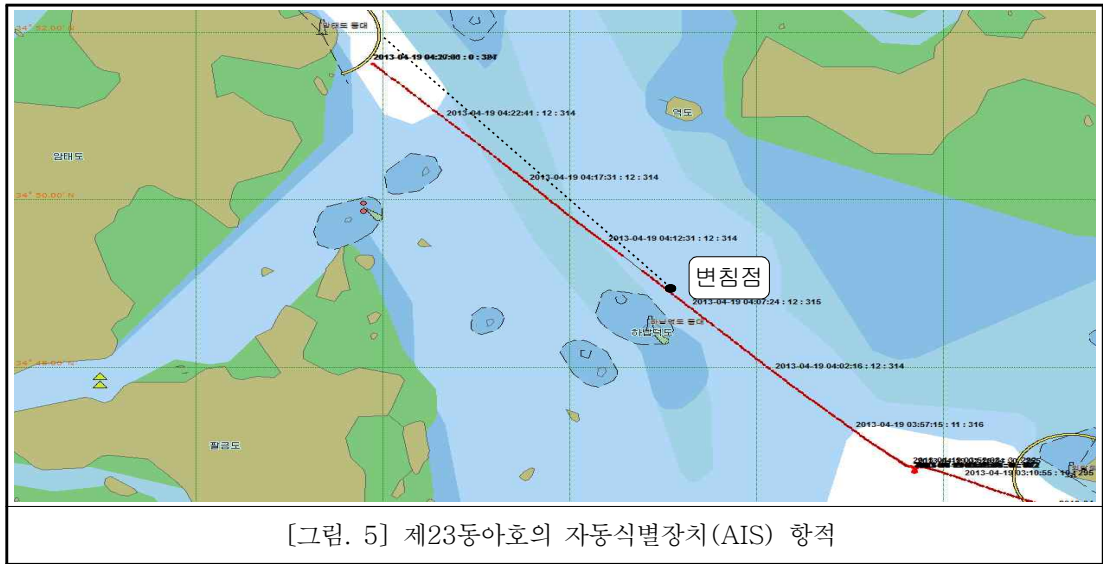
그러나 선장 A는 조느라 변침점에서 계획 항로인 암태도와 초란도 사이 약 320도로 변침하지 못하고 진로 전방에 있는 압해-암태 [1공구] 도로건설공사 현장 쪽으로 항해를 계속하다가 2013년 4월 19일 04시 27분경 전라남도 신안군 암태도 앞 공사현장인 북위 34도 51분 36초 · 동경 126도 09분 56초에서 말뚝기초와 접촉하였다.

이 교각 접촉사고로 제23동아호는 구상선수부, 선수 좌·우현 외판 등이 손상되었고, 압해-암태 [1공구] 도로건설공사 말뚝기초(P-15) 2본 등이 파손되는 피해가 발생하였다.

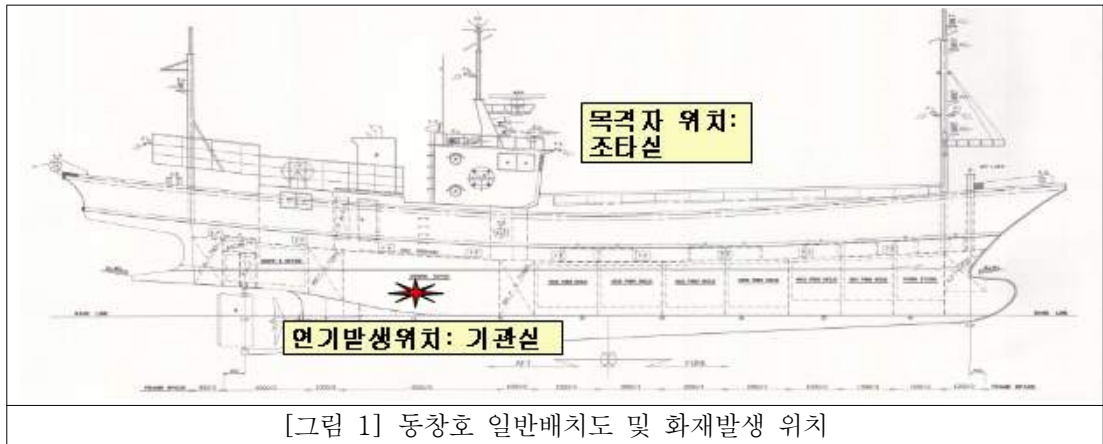
[그림 1] 동창호 일반배치도 및 화재발생 위치

이 선박의 선체구조는 중앙선교형으로 상갑판 하부에 선수로부터 선수창고, 1번~6번 어창, 연료탱크, 기관실, 연료탱크, 선원실, 타기실로 구획되어 있고, 기관실 상부에 조타실이 배치되어 있으며, 조타실의 앞쪽 상갑판에 자망그물이 적재되어 있다.

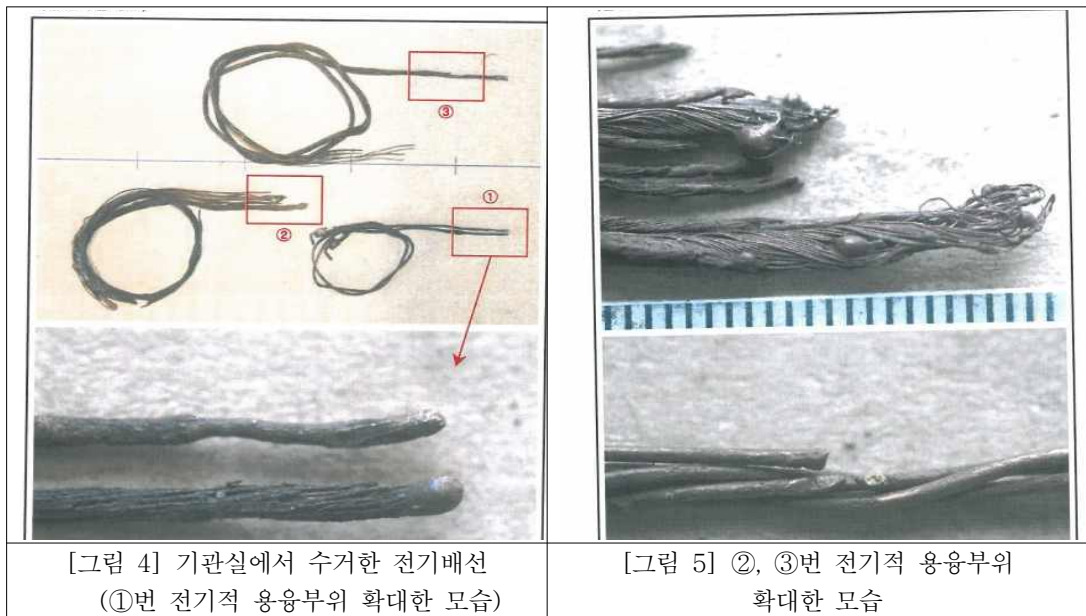
이 선박의 화재사건에 대하여 국립과학수사연구원은 2014. 4. 8. 발행된 감정서에 “동창호 선박의 연소형상이 기관실, 조타실 및 선수기준 우측부분이 상대적으로 심하게 연소된 상태이고, 기관실 우측 발전기 주변에서 다수의 전기적 용융흔이 식별되는 점을 고려할 경우, 기관실 내부 우측 부분에서 최초 발화되어 연소 확대된 것으로 추정됨” 이라고 감정하였다(아래 그림 4, 5 참조).

이 화재사건 기관실의 전기설비에 대한 점검·정비를 소홀히 하여 기관실 우현 제2호 발전기 주변의 노후된 전선 피복이 손상되어 전선의 단락으로 인하여 발생한 고온의 불꽃이 전선 피복을 태우고 인근 가연성물질에 옮겨 붙어 발생한 것으로 추정된다.

선박을 매수한 경우 전 소유자로부터 선박의 정비기록을 인수받아 선박의 관리상태를 파악해야 하며, 어선의 특성상 기관실이 협소하고 염분에 전기설비가 부식되어 화재에 취약하므로 전기설비에 대한 절연저항시험을 하여 노후된 전선 등을 교체하여야 한다.

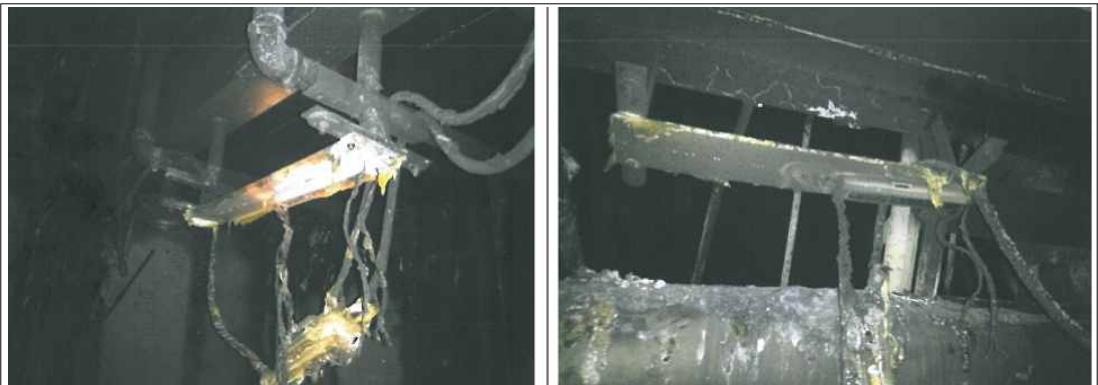
<사진. 1> 주기관 상부 조명등 및 전선 등 소손 상태

한편, 기관장 A는 사고 후 화재 현장을 확인한 결과 과급기 위 약 1m 높이에 있는 조명등(형광등)과 주변 전선 등이 심하게 소손되고 연료유관 고무호스가 완전히 타서 없어진 것을 발견하였다.

사고 후 여수해양경찰서에서 발화 원인을 명확히 밝히기 위하여 국립과학수사연구원에 현대당진호 기관실 과급기 위에 설치되었던 형광등의 연소 잔해물에 대한 검사를 의뢰하였으며, 국립과학수사연구원에서는 형광등 전선의 한 지점에서 단락흔이 발견되었으나, 감정물에 대한 검사만으로는 이 단락흔이 발화원으로 작용한 것인지 여부 및 발화지점에 대한 한정이 불가하다는 감정서를 통보하였다.

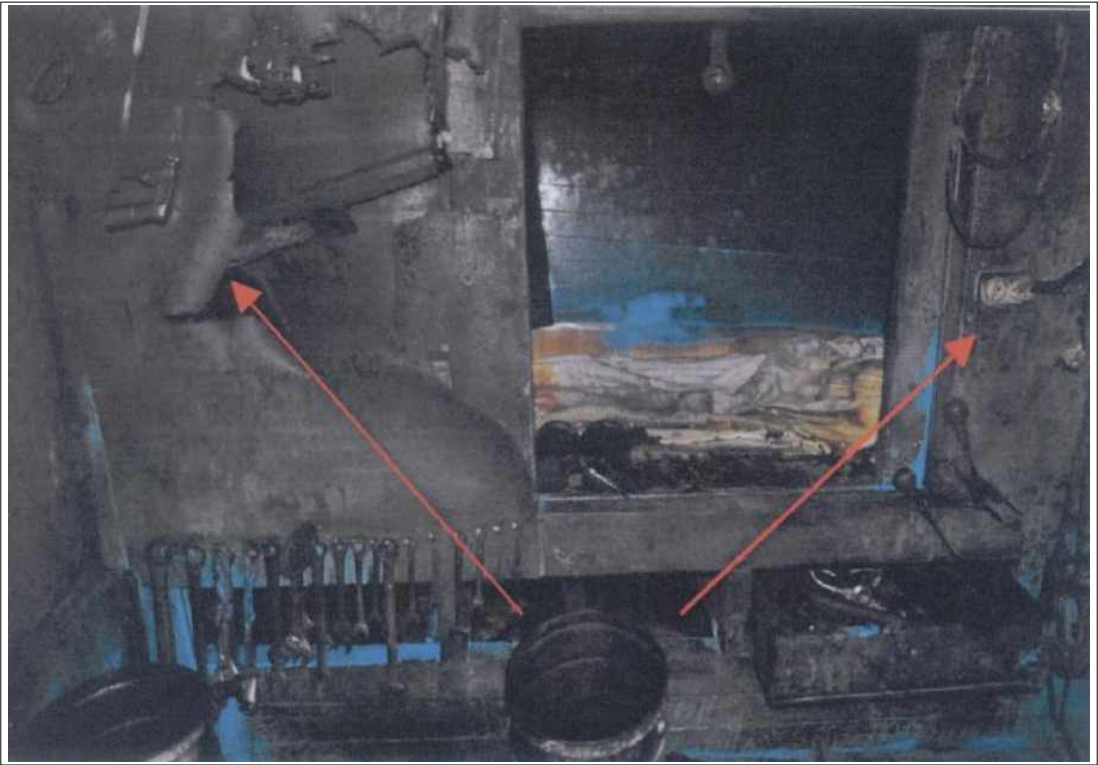
<사진. 1> 기관실내 침실 입구(최초 발화추정 장소, V형 연소형태)

화재를 최초로 목격한 기관장은 기관실 안 침실에서 잠을 자고 있다가 자신의 바지에 불이 붙어 화기를 느끼고 잠에서 깨어 최초 발화장소 및 발화원인을 알지 못하고, 서해지방해양경찰청 과학수사팀도 사고 후 화재현장을 면밀히 감식한 결과 발화점을 V형 연소형태가 시작되는 기관실 좌현에 위치한 침실의 외측 벽면부 아래에 위치한 빈 윤활유통 내부로 추정하였으나 발화원인은 알 수 없다고 하였다.

즉, 이 화재사고는 기관실 침실 앞쪽 바닥부에 놓인 빈 윤활유통 내부에서 발화되어 벽면부로 확산된 것으로 추정되지만 발화원인이 될 만한 주기관 주변의 기름누설 흔적, 전선 합선 등 증거가 없어 구체적인 화재원인을 알 수 없는 상황이다.

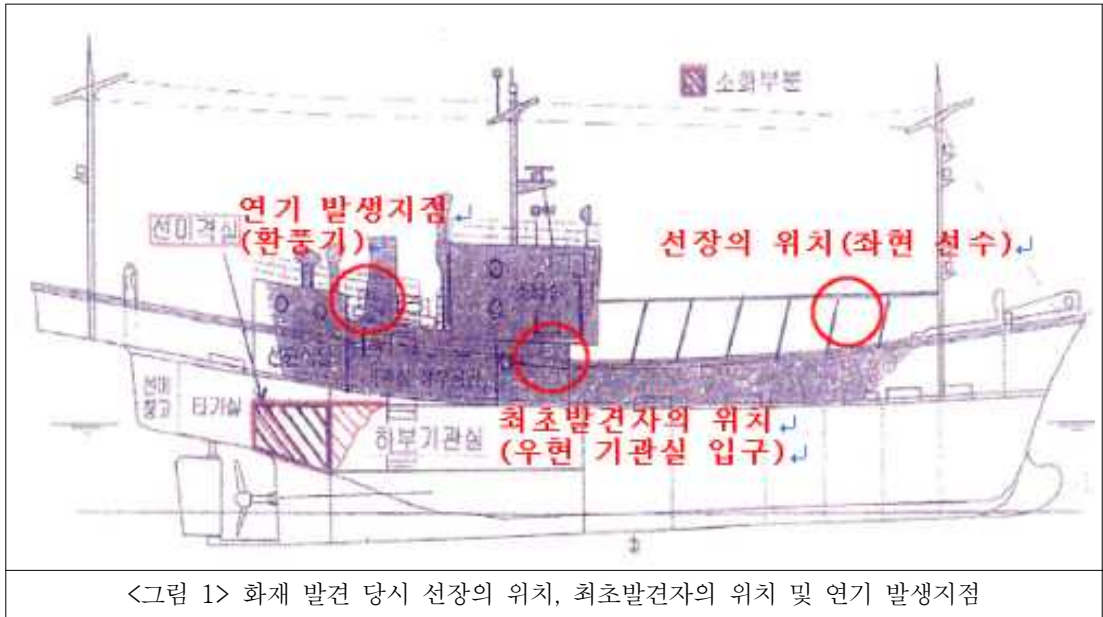
<그림 1> 화재 발견 당시 선장의 위치, 최초발견자의 위치 및 연기 발생지점

선장 A는 한치 채낚기 조업이 시작 된 후 같은 날 저녁 20시가 지나고 나서 조타실을 비우고 상갑판으로 나아가 좌현 선수 부근의 채낚기용 자동조획기를 차지하고 조업을 하고 있던 중 선장의 첫째 아들인 선원 C가 다가와 선체 중앙부에서 낚시하던 외국인 선원이 기관실 통풍기 쪽에서 연기가 나고 있는 것을 목격했다는 말을 전하여 급히 기관실로 달려가니 연기가 가득한 것을 발견했다.

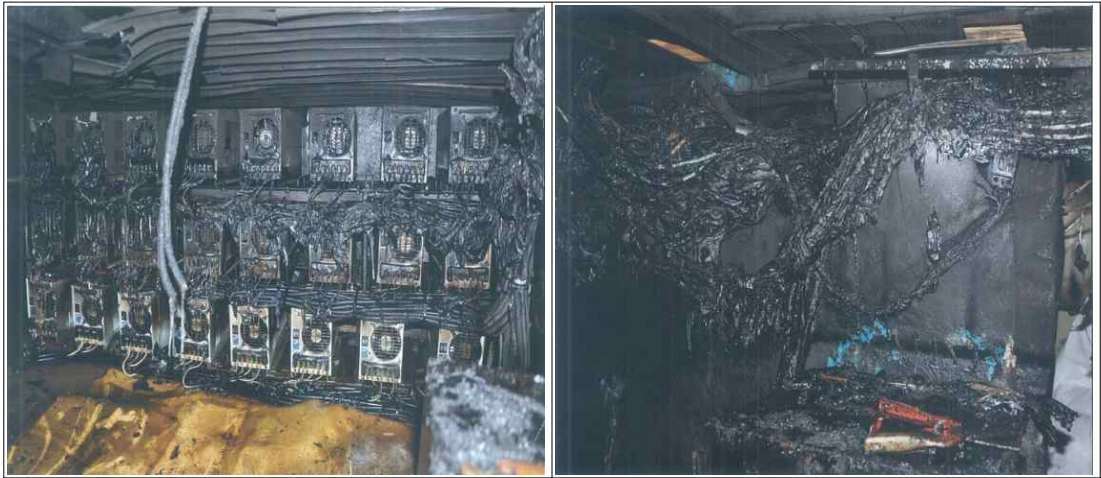
<그림 2> 안정기와 배전선의 소손 된 모습

제3재성호는 후포항에 입항한 후 화재로 인한 피해를 조사하여 기관실내 하부 선미격실의 상부(2단)에 설치된 안정기들의 전원 스위치가 모두 열흔에 의해 녹아내린 것을 볼 수 있으나 하부 1단의 안정기들은 원형 모습을 유지하고 있으며, 집어등으로 나가는 배전선들은 피복이 벗겨지거나 열흔에 의해 녹아내려 뭉쳐있는 모습과 일부의 구리선에 녹색의 녹이 발생한 곳도 있었다.

등을 종합·고려하면 안정기에서 집어등으로 가는 배전선들의 누전 또는 절연불량에 의한 전선 간 접촉으로 피복상태가 손상된 부분에서 단락이 발생하면서 생성된 고온의 단락열과 불꽃이 발화원이 된 것으로 판단된다.

집어등 안정기에 접속된 단자와 배전선들의 절연불량 및 피복상태가 손상된 부분에서 단락이 발생하면서 생성된 고온의 단락열과 불꽃이 전선의 피복과 주위의 가연성 물질에 옮겨붙어 화재가 발생한 것으로 화재가 발생한 후에 화재를 인지하고 기관실에 가득 찬 연기 때문에 소화기 등을 이용한 직접적인 화재진압 작업을 포기하고 기관실의 모든 개구부를 폐쇄한 뒤 공기의 유통을 차단하며 질식에 의한 화재진압을 효과적으로 시도한 것은 강화플라스틱(FRP)재질의 선체 전반으로 화재가 확산되지 아니하도록 적절하게 조치를 취하였다고 판단된다.

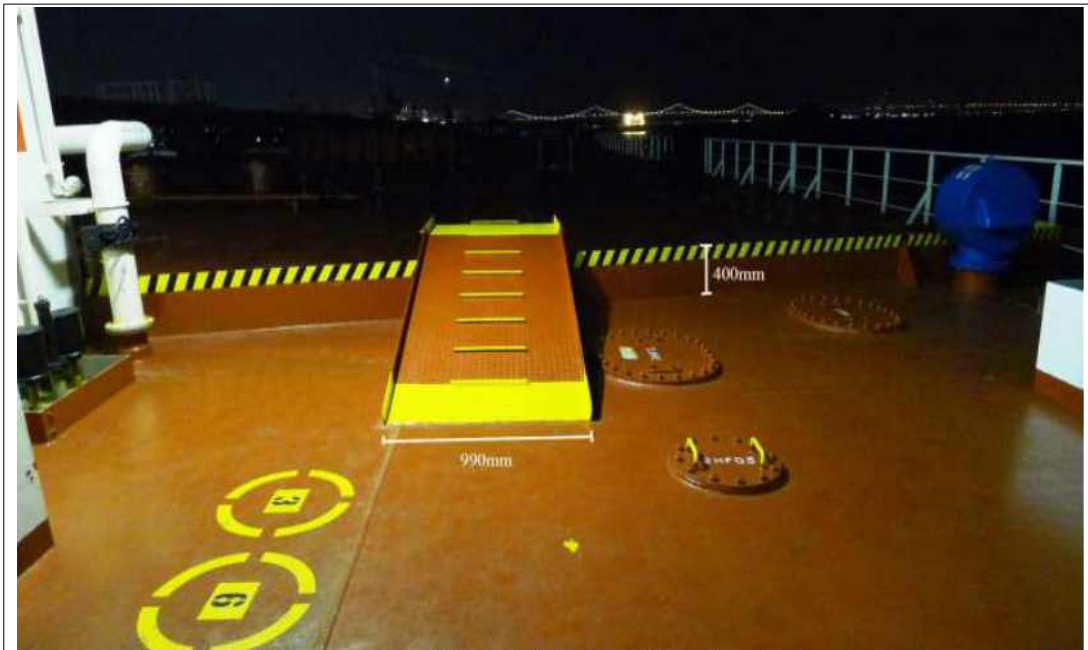
[사진 1] 우현선미 상갑판에 설치된 보행자 통로의 램프 형태

야사 골든 보스포러스에는 동 규정에 따라 높이 약 400mm의 기름유입방지코밍이 선미상갑판의 선원거주구역 앞쪽에 설치되어 있고 선원들이 그 위를 안전하게 넘어 다닐 수 있도록 너비 약 990mm, 높이 약 565mm의 보행자 통로의 램프가 설치되어 있다(아래 사진 1, 2 참조).

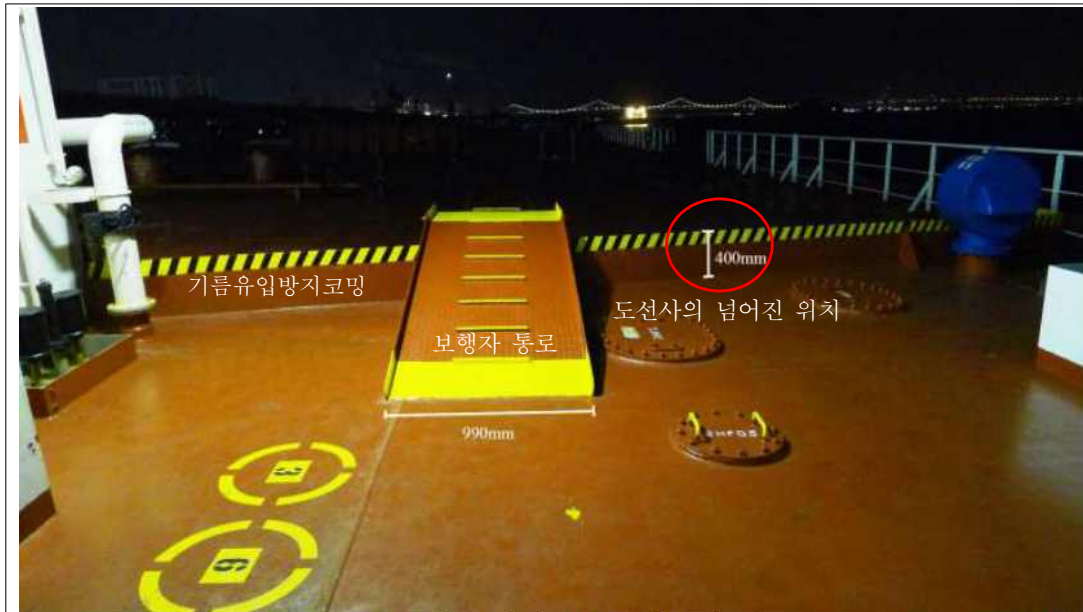
[사진 3] 사고당시 도선사가 넘어진 위치(노란 페인트 도장은 사고 후에 칠함)

도선사가 5층에 있는 조타실에서 2등항해사의 안내를 받고 선원거주구역의 통로계단을 내려오다가 3층에서 2등항해사가 보이지 않으면 2등항해사를 호출하거나 기다려야 함에도 기다리지 않고 2등항해사의 안내 없이 혼자서 1층 선원거주구역의 출입구를 나와 우현선미 상갑판에 설치된 기름유입방지코밍 쪽으로 이동하다가 기름유입방지코밍에 걸려 넘어진 것은 도선사가 주

의를 소홀히 한 것으로 이번 사고의 일부 원인이 되었다고 판단된다.

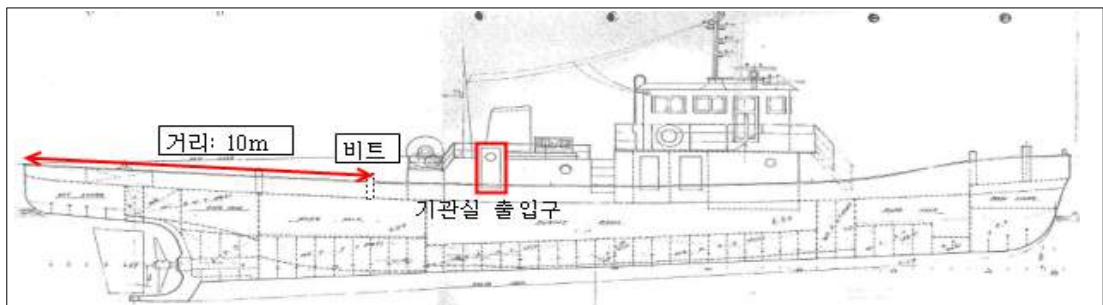
[그림 1] 주안2호 일반배치도

주안2호는 예인줄을 잡는 선미비트가 예인선 길이 26m 중에서 선미끝단으로부터 약 10m 안쪽에 설치되어 있어 비트에 부선의 예인줄을 걸고 대각도 선회할 경우, 비트에 걸린 예인줄이 선미방향에서 정횡방향을 넘어 선수방향으로 이동되면서 선미갑판과 기관실 출입구 부근에 있던 선원을 가격할 수 있지만 이 선박에는 이와 같은 거텅(Girting)현상을 방지할 수 있는 예인 설비가 없다(아래 그림 1 참조).

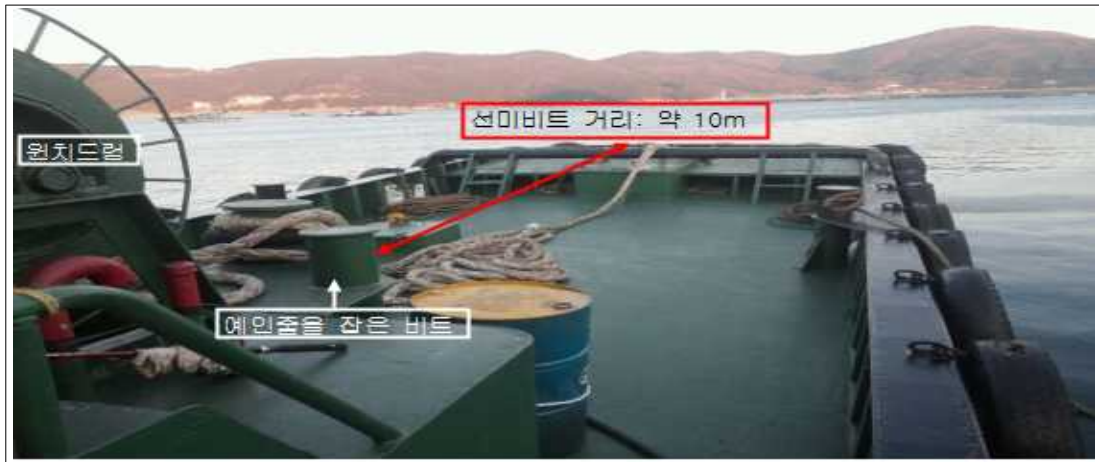
[사진 1] 주안2호 선미갑판의 전경(윈치드럼, 비트, 선미 끝단에서 비트까지 거리)

주안2호의 예인줄은 폴리프로필렌 재질의 직경 약 65mm, 길이 약 200m를 사용하고 있으며, 이 예인줄 200m 구간에는 50m, 100m, 150m의 지점에 올가미를 만들어 선미갑판의 윈치드럼 앞에 있는 비트에 올가미를 모두 걸어놓고 드럼에 감긴 예인줄을 풀어 선미갑판에 정리해 놓았다가, 좁은 수로에서는 부선의 예인작업을 고려하여 짧은 50m 예인줄의 올가미를 비트에 거는 등 예인구역에 따라 예인줄의 길이를 조절하여 예인작업을 수행하였다(아래 사진 1 참조).

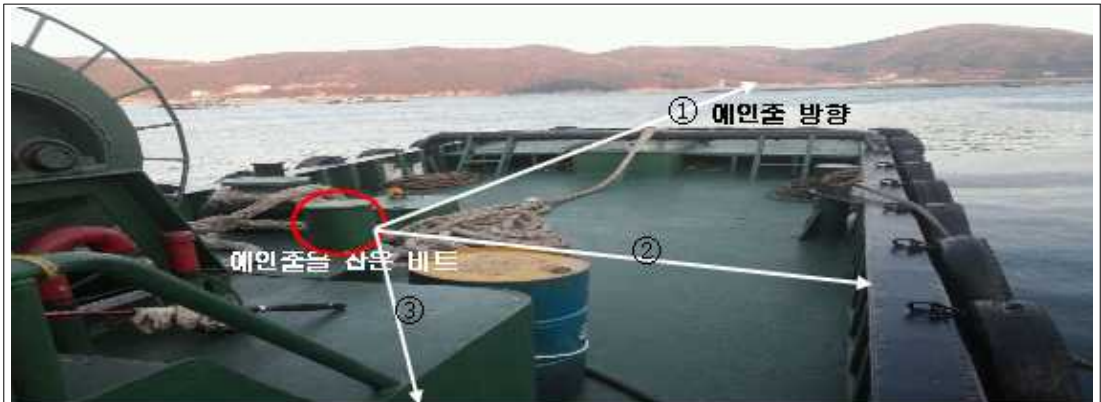
[사진 3] 좌현변침으로 선미방향에 있던 예인줄이 선수방향으로 이동(① → ③)

따라서 기관장이 해상으로 추락당시 목격자가 없지만 기관장의 팔과 다리가 골절된 것으로 볼 때, 북쪽을 향하고 있던 주안2호 예인선열이 목적지인 남쪽방향의 외도를 향해 좌현변침을 하던 중, 주안2호 침로가 348도에서 192도로 순식간에 대각도 좌선회되면서 선미방향으로 장력이 걸려 있던 예인줄이 선수방향으로 이동하며 기관실 좌현 출입구 부근에 있던 기관장 C를 가격하였고, 이때 기관장의 신체가 좌현 불워크 난간 등에 부딪혀 해상으로 추락되면서 사망한 것으로 판단된다(아래 그림 6, 사진 3 참조).

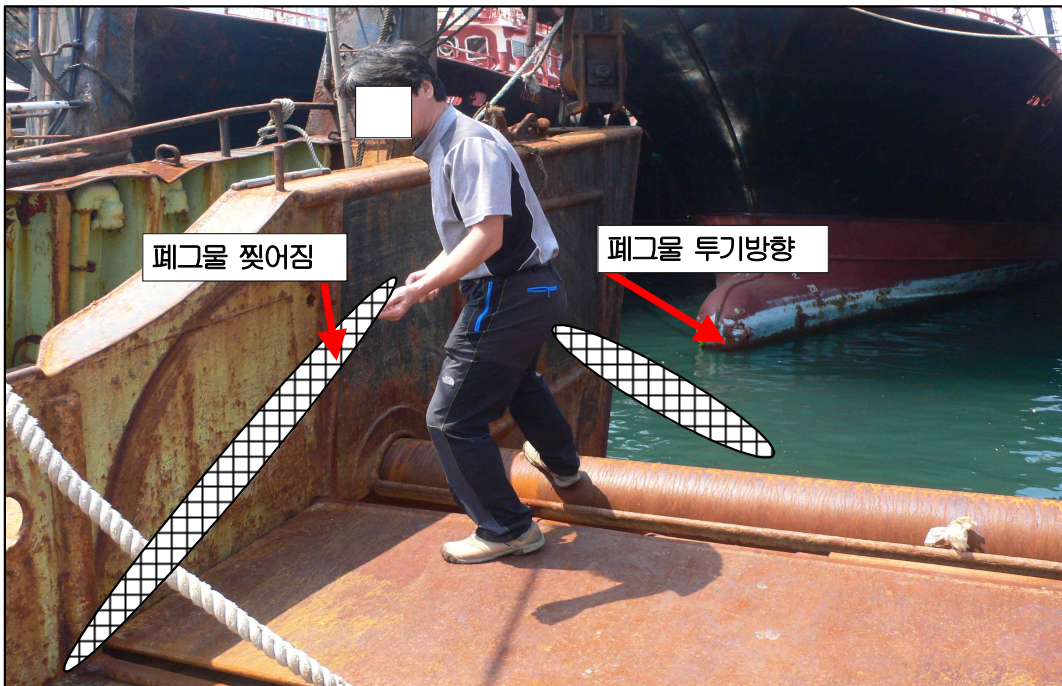
[사진 1] 추락 당시 작업모습 재연

갑판장 C는 구멍동의를 착용하지 아니한 상태에서 양망작업 중 팔려 올라온 폐그물을 끌며 선미로 이동하여 선미 끝단의 그물 올리는 경사판[슬립웨이(Slip way), 이하 “슬립웨이” 라 한다.] 앞쪽에서 갑판에 있는 폐그물을 잡아당겨 슬립웨이를 통해 바다로 버리던 중 잡아 당기던 폐그물이 찢어지면서 중심을 잃고 2014. 3. 11. 22:18경 통영시 욕지도 남단으로부터 진방위 173도 방향 약 19마일 거리인 북위 34도 18분 00초, 동경 128도 17분 00초 해상에서 선미 슬립웨이를 통해 바다로 추락하였다.

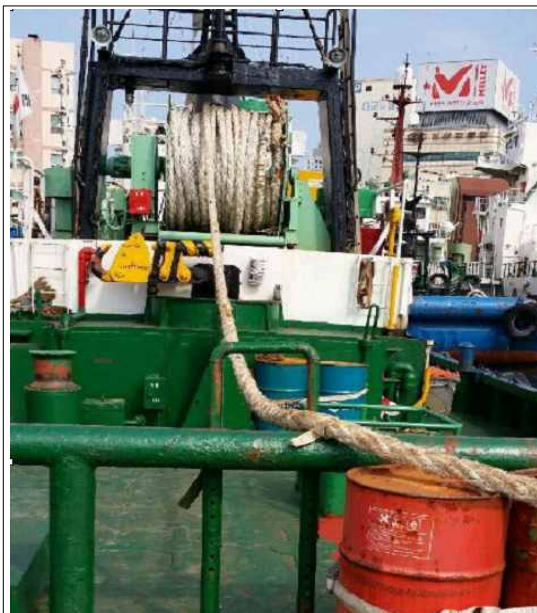
<사진. 5> 예인줄 가이드를 통과해 드럼에 연결한 상태

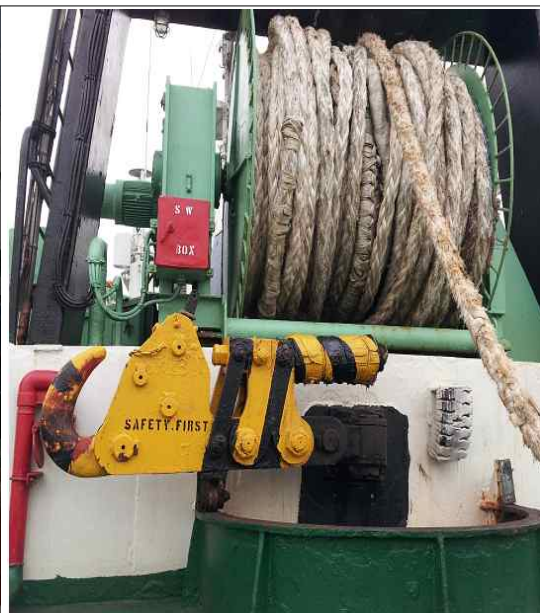
부선을 예인할 때에는 드럼 바로 밑에 설치된 예인줄 훅(Hook)에 예인줄을 걸어서 고정하며, 이 예인줄 훅은 180° 회전이 가능하여 예인선의 변침에 따라 회전하면서 움직이기 때문에 예인줄 가이드를 사용하면 예인줄에 걸리는 강한 장력을 견디지 못하고 튕겨 나가게 된다.(사진. 6 참조)

<사진. 6> 예인줄 드럼 및 Hook(180° 회전)

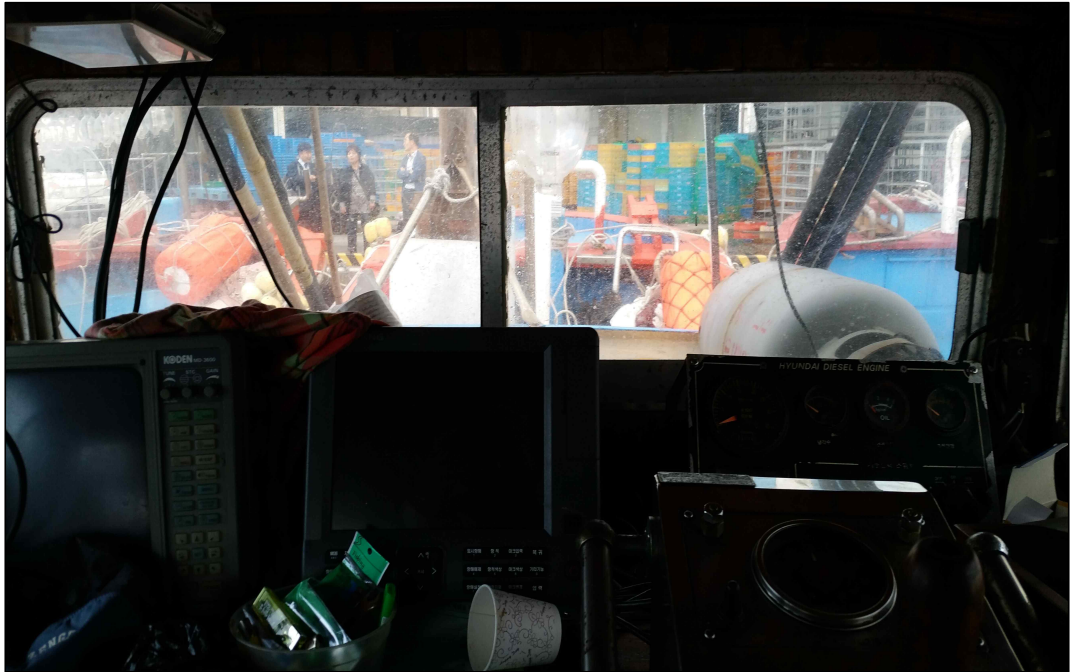
이 선박의 일반적인 구조는 [그림 1]에서 보는 바와 같이 상갑판 아래 선수로부터 선수창, 어창 4개, 기관실, 선원실, 선미창고 및 공소(Void Space) 순으로 구획되어 있고, 갑판 위로 기관실과 선원실 상부에 조타실이 위치하고 있다. 항해당직자는 조타실 전방의 기관실 연돌과 낚싯대 등으로 인해 전방경계를 일부 방해받았고, 조타실 오른쪽에 위치하고 있는 타를 잡고 있는 상태에서 기관실 좌현 쪽에 설치된 사이드롤러(Side Roller)와 사이드롤러를 조종하는 선원이 보이지 아니하기 때문에 사이드롤러를 작동하는 선원을 보고자 할 경우 조타실 왼쪽 창문을 열고 보아야 한다.

[사진 1] 조타실에서 바라 본 전방

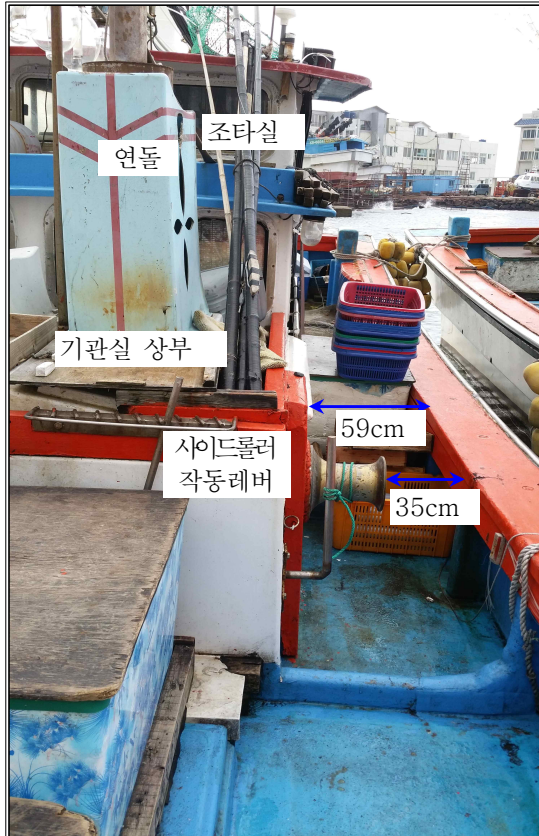
그리고 사이드롤러는 상갑판의 기관실과 불워크 사이 좌우현 통로에 각각 1개씩 설치되어 있으며, 특별한 사정이 없는 한, 주로 상갑판 좌현 통로에 설치되어 있는 사이드롤러를 사용한다. 상갑판 상 좌우현 통로의 너비는 [사진 2]에서 보는 바와 같이 59센티미터이고, 사이드롤러가 설치된 곳은 35센티미터이며, 사이드롤러작동레버도 상갑판의 좌현 쪽에 설치되어 있다.

[사진 2] (선수에서 선미 쪽으로 본)
신성호의 좌현 쪽 전경

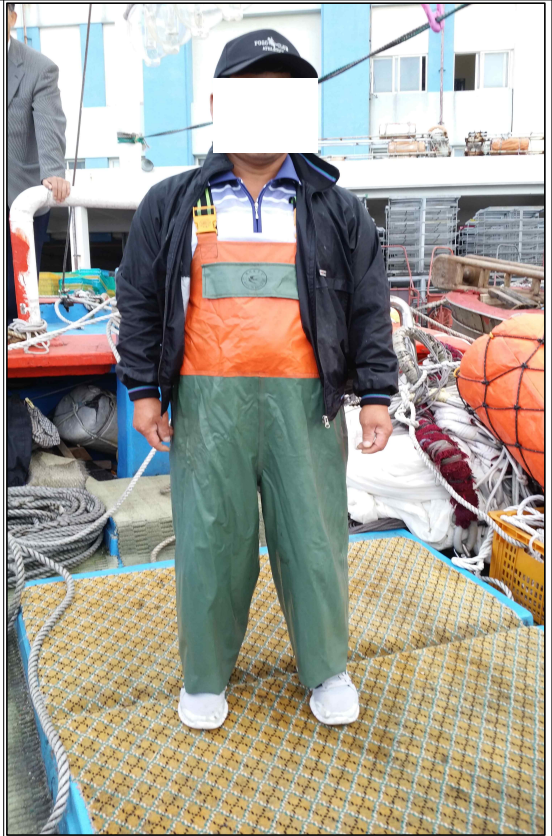
[사진 3] 사고당시 선원의 복장
(옷은 겨울 점퍼를 입고 있었음)

이 선박은 조업을 재개하기 위하여 같은 날 11시 15분경 닻줄을 감아올리기 시작하였다. 이때 선장 A는 조타실 중앙에 서서 주기관을 작동한 후 사이드롤러를 작동하기 위하여 전원을 넣었고, 선원 D는 정선수에서 계선주에 고박해 두었던 닻줄을 풀고 닻이 올라오면 고박하기 위해 대기하고 있었으며, 선원 C는 사이드롤러작동레버를 조작하여 사이드롤러를 작동하여 좌현 통로의 사이드롤러와 불워크 사이에 서서 닻줄을 사이드롤러에 감아올리고 있었다. 그리고 선원 C는 장화를 신고 [사진 3]에서 보는 바와 같이 우의를 입고 그 위에 겨울용 점퍼를 입었으나 점퍼의 지퍼를 올리지 아니한 상태이었고, 안전모와 구명둥이를 입지 아니하였다.

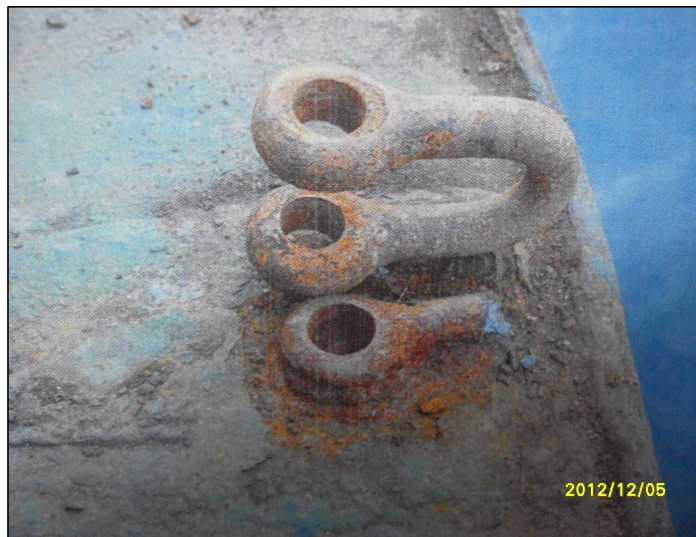
와이케이티-1호가 준설선 와이케이티-2호의 선미 좌현에 계류하고자 할 경우에는 와이케이티-1호의 선미 계류삭을 적절하게 걸 수 있는 계선주가 없었다. 이에 기관장 망 B는 같은 해 8월 중순경 준설선 와이케이티-2호의 창고에서 작업용 샤클(ㄷ자 모형의 Shackle, 직경 약 50mm)을 준설선 와이케이티-2호 선미 상갑판에 [그림 1]과 같이 임시적으로 설치하였다.

[그림 1] 준설선 와이케이티-2호 선미 상갑판에 설치한
임시 계선주와 재현모습

그러나 접현 완료 후 얼마 되지 않은 같은 날 13시 30분경 이 사건 선박이 약한 너울성 파도의 영향으로 옆으로 움직이며 받는 장력을 이기지 못하여 위 계선주(Bitt) 대용의 ㄱ자 모형의 샤클의 옆 부분이 절단되면서 그곳에 걸려 있던 선미 계류삭이 튕겨져 나와 선미 부분에 머물러 있던 기관장 망 B의 팔과 몸을 강타하였다.

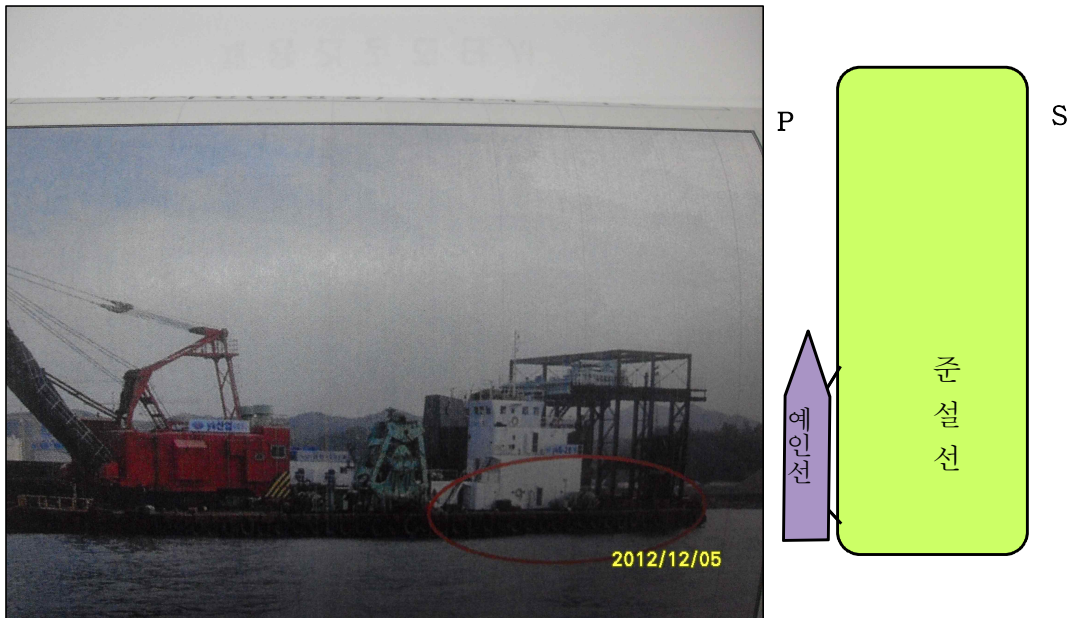
선장 A는 작업 중 부식이 심하여 부러진 예인선의 선내 텔레비전 수신용으로 사용하던 강철재질의 안테나가 부러진 것을 수리하고자 준설선에 가서 강철파이프를 구하려고 와이케이티-1호를 조선하여 같은 날 13시 27분경 준설선 좌현 선미 쪽에 우현 접현계류 하였다. 계류작업 시 항해사 C는 이 사건 선박이 계류되는 준설선에 넘어가 선수에서 조기장 D가 던져준 계류삭을 준설선의 볼라드에 걸고, 이어서 선미에서 기관장 망 B가 던져준 계류삭을 준설선의 선미 쪽 임시 계선주에 걸어, 이 선박은 [그림 2]와 같은 모습으로 접현하였다.

[그림 2] 예인선 와이케이티-1호가 준설선 와이케이지-2호에 접현한 모습

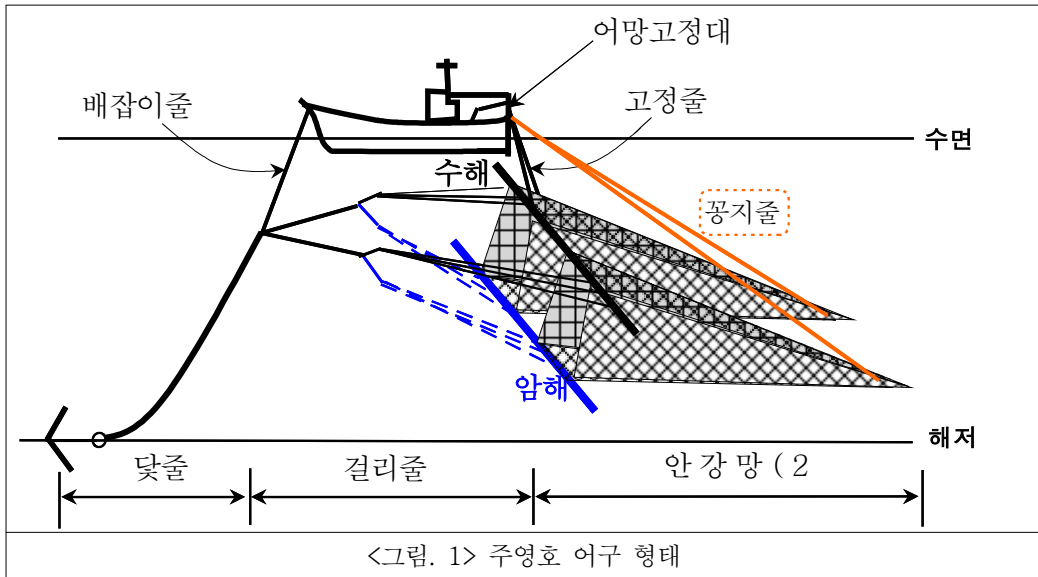
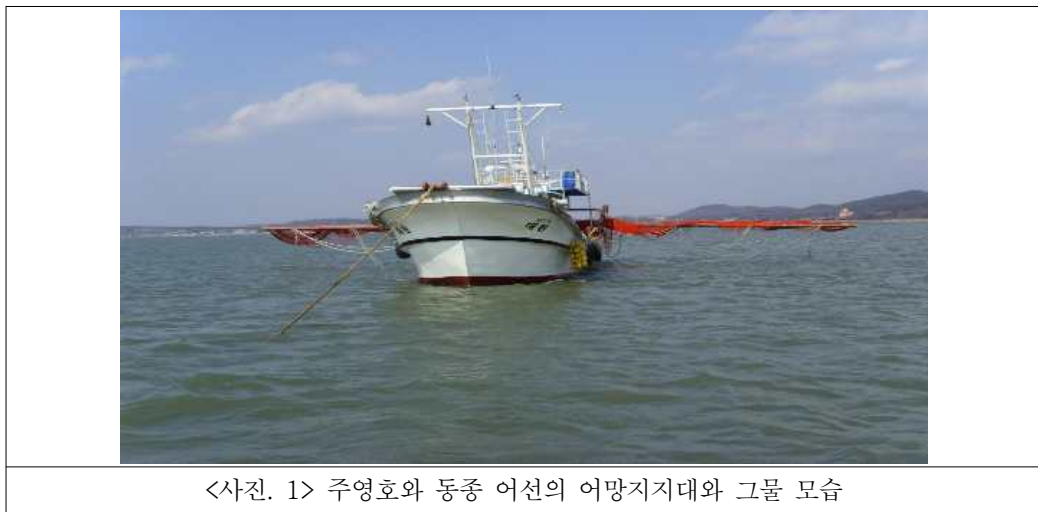
이 사고로 부산 보령2003호는 손상이 없었으나, 주영호는 어망줄 절단 및 어망지지대(수해) 등 어망이 파손되는 손상이 있었다.

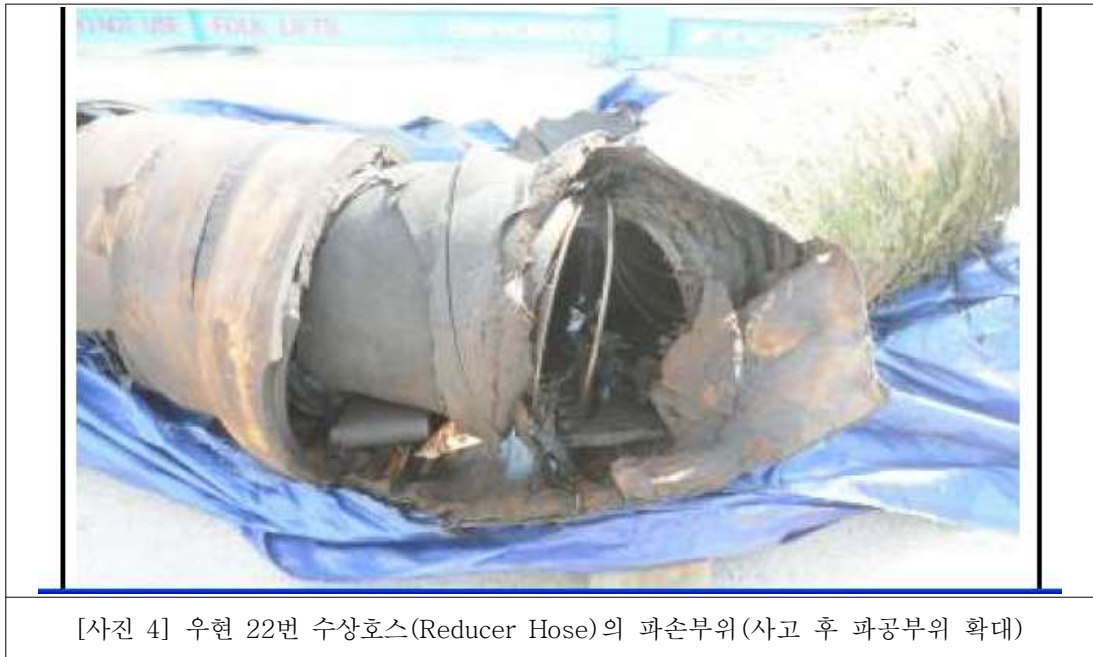
[사진 4] 우현 22번 수상호스(Reducer Hose)의 파손부위 (사고 후 파공부위 확대)

이 해양오염사건은 유조선 씨·이터너티가 SK-2 부이에 계류하여 원유 양하작업 중 직경이 60cm에서 40cm로 감소되는 우현 22번 리듀서(Reducer) 호스의 균열로 원유가 유출되었는데 이 균열의 원인을 검토해 보고자 한다.

이번 원유가 유출된 우현 리듀서 호스(Reducer Hose, 길이 약 12m)는 SK-2 부이로부터 22 번째, 선측으로부터 약 35m 떨어져 배치된 호스로 유조선의 높이 등을 감안하면 ①메인호스 보다 꺾임이 잦고 피로도가 상대적으로 높은 호스에 해당되며, ②2010. 8.경 해상부이 3기에서 2 기로 줄여 운영함으로써 수상호스의 사용빈도가 가중되었고, ③울산 신항만 건설로 축조된 방파 제 등의 영향으로 파도와 조류 등의 영향을 신항만 건설 이전보다 많이 받아 수상호스의 사용연 한이 줄어들었으며, ④우현 리듀서 호스 길이 12m 중에서 균열이 발생된 위치가 직경 60cm 플 랜지 끝단으로부터 약 1.5m에 지점으로 이곳에서 호스의 직경이 40cm로 감소되어 상대적으로 취약한 부분으로 보인다. 이와 같이 취약한 상태에서 리듀서 호스를 7년 3개월간 교체하지 않고 계속 사용함으로써 그간 외력의 굽힘응력으로 인한 피로가 누적된 약한 부분이 균열되었다고 판 단된다.

이 해양오염사건은 J(주)가 SK-2 부이 인근 울산 신항만 방파제 축조로 해상여건이 변화되었 고 SK-1 부이철거로 SK-2 부이의 사용빈도가 가중되었으나 이를 고려하지 않고 리듀서 호스 에 대한 사용연한을 6년에서 8년으로 연장해서 사용하는 등 이에 대한 관리를 소홀히 하여 파도 에 의해 리듀서 호스가 과도한 굽힘응력을 받아 피로가 누적된 부분이 균열되어 발생한 것이다.

송유관의 직경이 다른 경우 이를 연결하기 위한 호스로 파도에 의한 선체의 이동시 굽힘응력을 많이 받아 균열이 발생할 수 있으므로 점검시 각별한 주의가 요구된다.

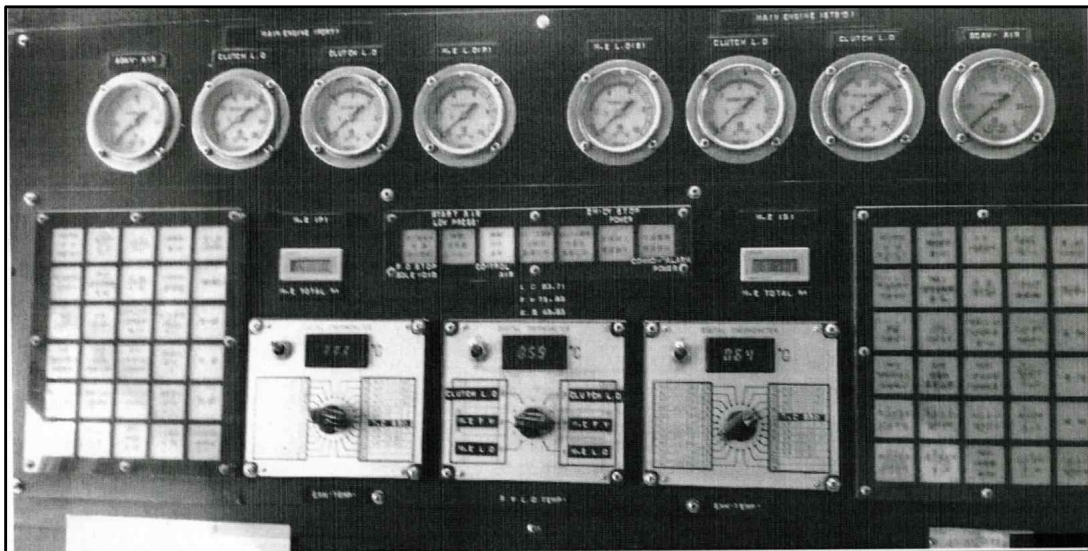
<조타실 내 기관 게이지>

기관당직업무를 수행하던 기관장 A는 우현 측 주기관 제14번 실린더의 배기가스 온도가 다른 실린더 보다 많게는 약 100도 이상 높게 나타나고 있었으나 이전부터 이와 같은 현상이 이어져 왔고, 점검을 하여도 다른 실린더와 차이나 이상이 없는데 게이지 상에 이렇게 나타날 때가 있다는 생각으로 점검·정비를 소홀히 한 채 주기관을 운전하여 왔다.

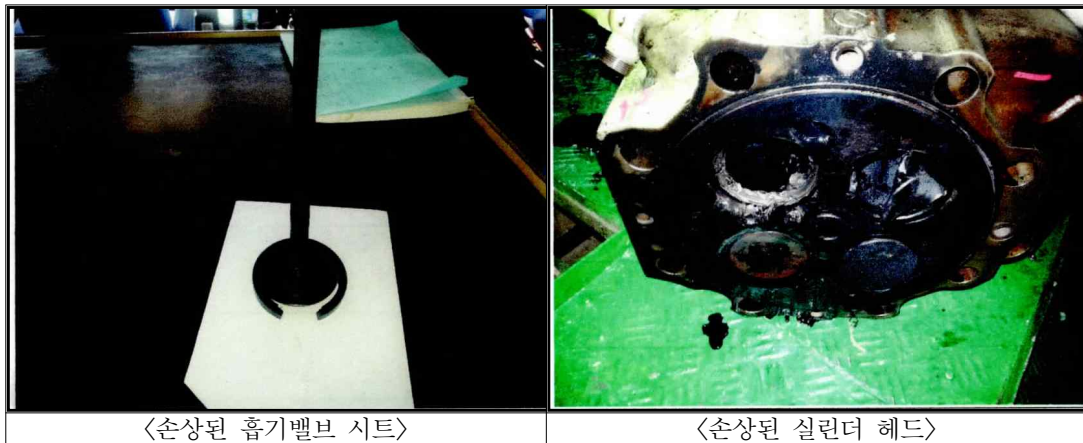
이후 이 선박은 우현 측 주기관을 개방하여 점검한 결과 제14번 흡기밸브 시트, 흡배기밸브, 피스톤, 과급기의 터빈 등이 손상된 것을 확인하였다. 이때 흡기밸브 시트, 흡배기밸브는 교환 후 사용시간이 약 450시간으로 주기관 제조회사 점검·정비 매뉴얼에 의한 교환주기 8,600시간에 도래하기까지 많은 시간이 남아있는 상태였다.

선박소유자 B(주)는 주기관 제조회사에 흡기밸브 시트에 대한 ‘조기마모 경도조사’를 의뢰한 결과 ‘열처리에 따른 탄화물이 검출된 조직’이라는 통보를 받았고, 제조회사로부터 흡기밸브 시트(64개)를 무상으로 공급받아 다른 손상부분과 함께 수리를 마쳤다.

이 선박의 흡기밸브 시트는 2014년 2월 25일 (사)한국선급으로부터 정기검사 수검 당시 교환한 이후 사용시간이 약 450시간으로 주기관 제조회사 점검·정비 매뉴얼에 의한 교환주기 8,600시간에 도래하기까지 많은 시간이 남아있는 상태에서 손상이 발생됨에 따라 선박소유자가 주기관 제조회사에 흡기밸브 시트에 대한 ‘조기마모경도조사’를 의뢰한 결과 ‘열처리에 따른 탄화물이 검출된 조직’이라는 통보를 받은 것으로 보아 흡기밸브 시트의 손상은 재질 불량에 의한 것으로 판단된다.

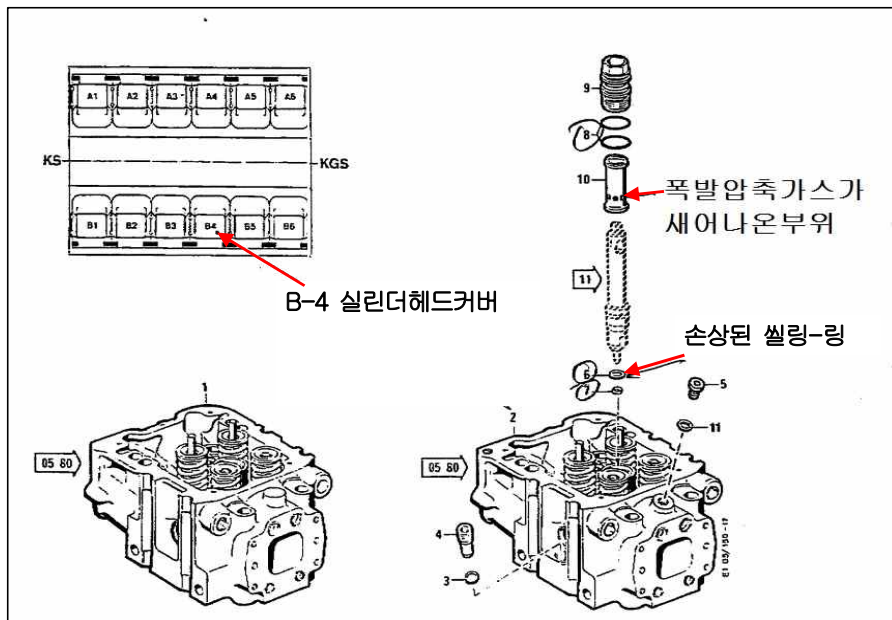
[그림 1] 코리아나호 주기관 및 가스 누설 부위

기관실을 순찰하던 기관장 A는 2014. 5. 10. 08:50경 인천광역시 중구 무의동 팔미도 서방 1.2마일 거리인 북위 37도 22분 26초·동경 126도 29분 25초 해상에서 좌현 주기관 B-4번 실린더 헤드커버(Cylinder Head Cover)에서 압축가스가 새어나오는 것을 발견하고 선장에게 보고하여 주기관을 정지한 후 B-4번 실린더 헤드커버를 개방하고 확인한 결과 연료분사노즐과 노즐캡 사이에서 연소 시 발생한 고압의 연소가스가 새어나온 것을 확인하였다.

이 건 연소가스가 누출사고 이후 수리를 위해 점검한 결과 노즐캡을 과도한 힘으로 조여 슬리브(Sleeve)가 과도하게 압착된 상태에서 주기관의 시동 및 정지 시 발생한 진동에 의해 씰링-링이 손상되며 접합부위에서 미세하게 압축가스가 새어 나오면서 씰링-링이 압축가스의 높은 열에 녹으며 점차적으로 많은 압축가스가 새어나와 발생한 것으로 판단되었다.

이후 정상적인 운항을 할 수 없다고 판단한 이 선박은 인천해양경찰서 소속의 해경정(P-100정)의 호위를 받으며 우현 주기관만으로 인천항 연안여객터미널로 회항하여 같은 날 09:40경 접안하였으며, 선박소유자인 B(주)에서 육상에 보관 중이던 예비품 연료분사노즐, 노즐캡 및 씰링-링(Sealing-ring)을 교환한 후 선박안전기술공단 인천지부로부터 임시검사를 받고 같은 날 11:30경부터 정상 운항하였다.

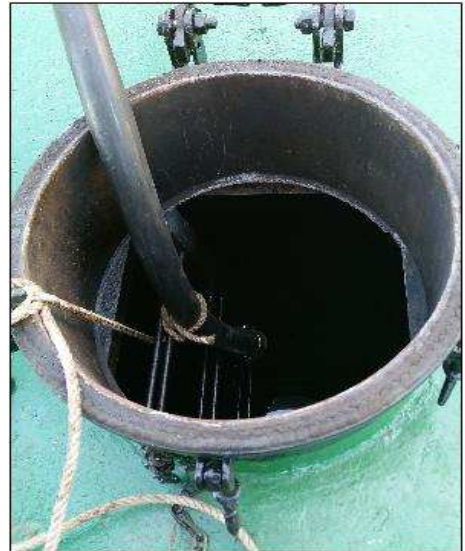
[사진 2] 폐기물 이송호스 끝단의 화물창내 고정된 상태

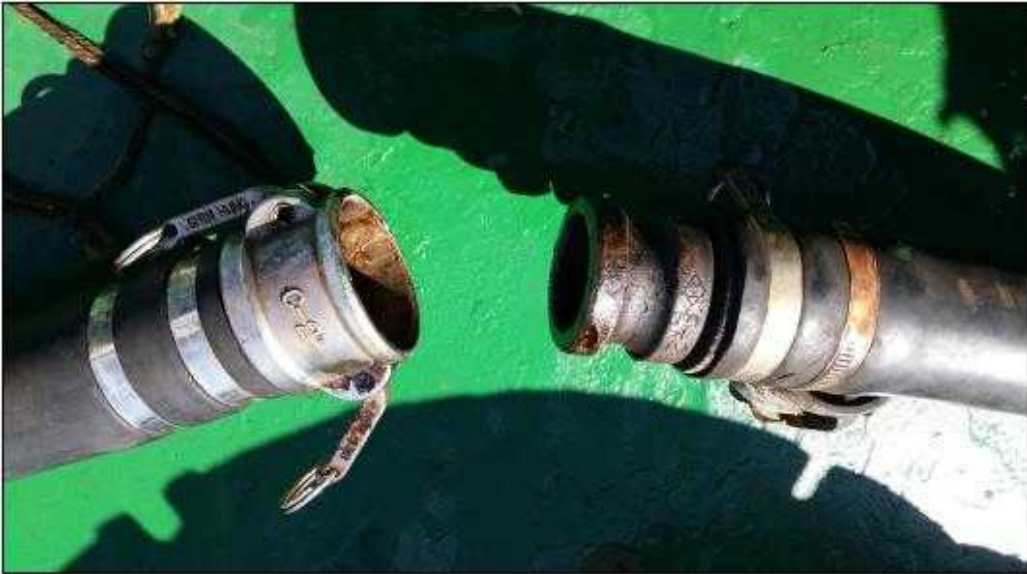
[사진 3] 이송호스 연결부 커플러(C형)와 어댑터(E형)의 분리된 상태

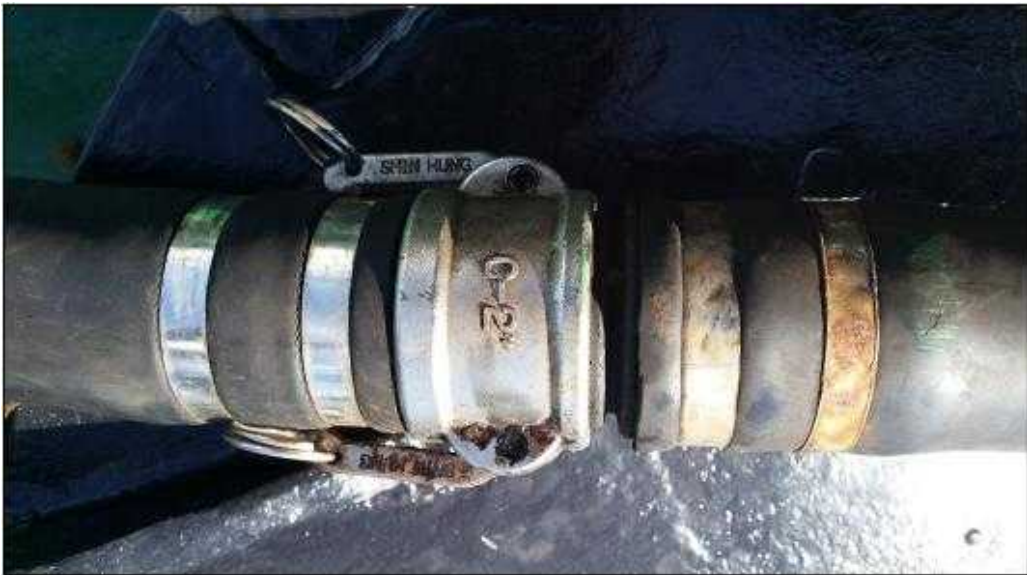
[사진 4] 이송호스 연결부의 결합된 상태

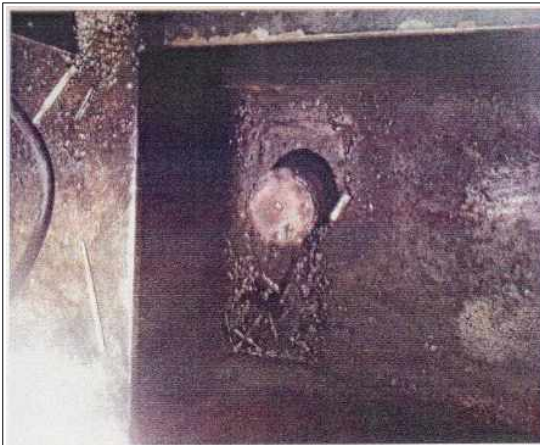
또한 이 선박은 이 침수사건 후 조선소에 상가하여 기관실 바닥의 파공부 선저 외판을 검사한 결과, 운항 중 [사진 1] 및 [사진 2]에서 보는 바와 같이 다른 선박과 충돌하거나, 또는 해저 등 다른 물체와 부딪치거나 접촉하여 파공이 생긴 것으로 볼 수 없다.

[사진 1] 기관실 바닥 파공부위(수리 전)
