2015 海洋安全審判事例集

(2014. 1. 1~12. 31)

海 洋 水 産 部
中央海洋安全審判院

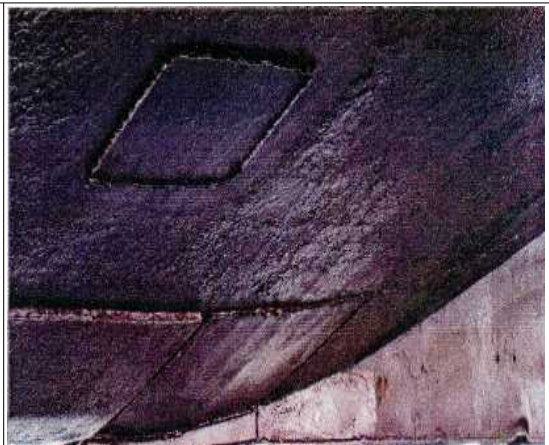
[사진 2] 기관실 바닥 파공부위(수리 후)
