2014 海洋安全審判事例集

(2013. 1. 1~12. 31)

海 洋 水 産 部
中央海洋安全審判院

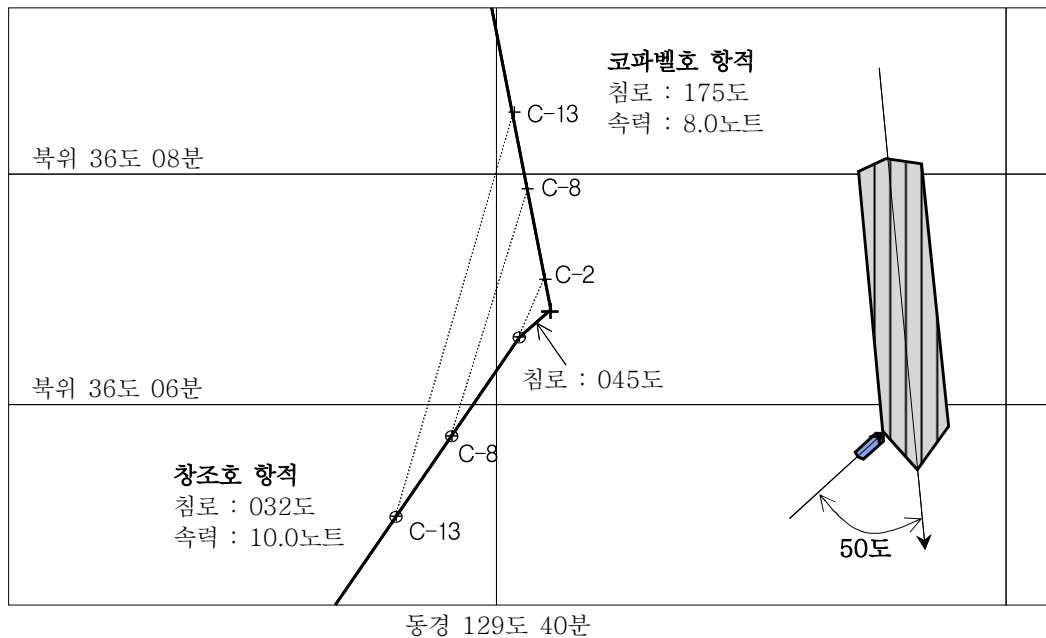
[그림 3] 코파벨호와 창조호의 항적 및 충돌상황도

시정이 3마일 정도로 양호한 포항시 호미곶등대로부터 북동방, 약 5.6마일 떨어진 해상에서 침로 175도(항적 170도), 속력 약 8.0노트로 항행 중이던 코파벨호와 침로 032도(항적과 동일한 것으로 추정), 약 10.0노트의 속력으로 항행한 후 충돌 2분 전에 침로를 045도로 변경하여 항행 중이던 창조호 사이에 발생하였다.

창조호는 속력을 유지한 채 충돌 2분 전 침로를 032도에서 045도로 변침함으로써 예정된 진로에서 약 0.07마일(10노트의 속력으로 2분 간 항해거리 약 0.33마일 $\times \sin 13^\circ$) 오른쪽으로 벗어나게 되어 결론적으로 양 선박이 충돌에 이르게 되었다고 볼 수 있다. 결과적으로 창조호가 코파벨호의 우현 정선수로부터 약 9미터 후방에 위치한 지점과 충돌하였고, 코파벨호의 전장이 102.71미터이기 때문에 창조호가 침로 032도를 유지한 채 항해하였을 경우에는 창조호가 코파벨호의 선미로부터 약 0.02마일 떨어져 통과할 수 있었음에도 불구하고, 창조호의 우현 변침으로 인해 충돌사고가 발생하였다고 할 수도 있을 것이다.

그러나 양 선박은 [그림 3]에서 보는 바와 같이 양 선박의 항적을 고려할 때 약 16.7노트의 속력으로 접근하고, 시정이 3마일 정도이었기 때문에 충돌 약 11분 전 육안으로 볼 수 있었을 것으로 추정된다. 그리고 양 선박은 이후 거의 방위변화가 없는 상태로 접근하고, 창조호는 침로와 속력을 유지하였다면 앞서 기술한 바와 같이 코파벨호의 정선미 후방 약 0.02마일 떨어져 통과하였을 것이다.

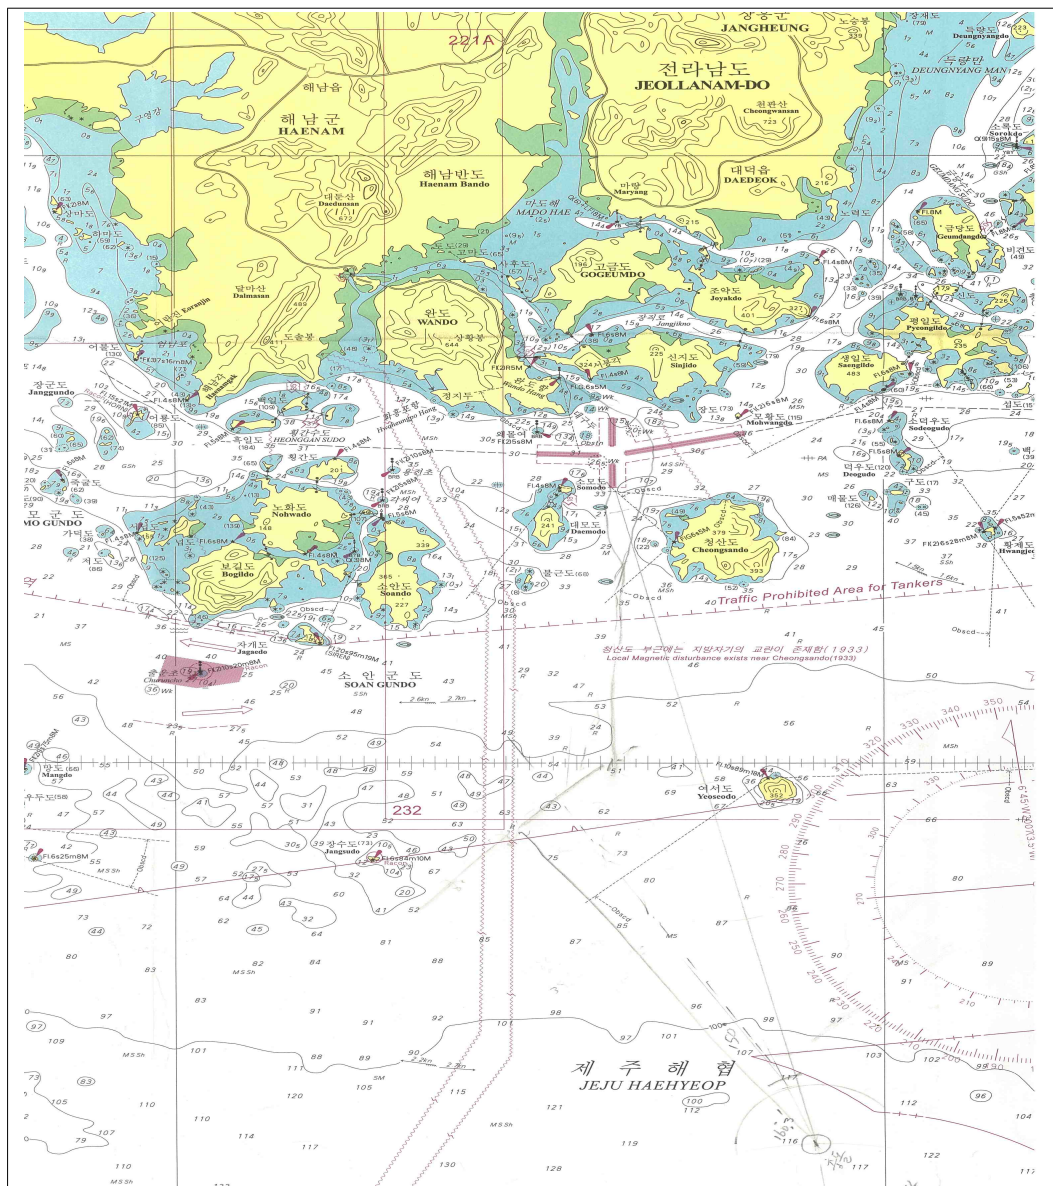
[그림 5] 제807명성호 항적(선장 A가 해도에 표시한 것임)

선장 A는 충돌하기 약 30분전 레이더로 약 3.4마일 떨어진 자선의 진로 전방에 제307해양호를 포함한 5~6척의 선박이 불을 흰하게 밝히고 정박하고 있는 것을 발견하고 선수방향을 오른쪽으로 약 10도 변경하여 진침로 160도 정도로 항해하였다.

이후 선장 A는 10도 정도 오른쪽으로 변경한 다음 선수 전방의 선박이 빗겨 났는지를 확인하지 아니하였을 뿐만 아니라, 이후에도 체계적이고 지속적인 레이더 관측 등 경계를 소홀히 한 채 항해하다가 충돌직전에 상대선박을 발견하고 후진기관을 사용하였으나 전진타력을 제어하지 못하고 2012년 12월 27일 23시 00분경 제주시 우도면 우도등대로부터 북방 약 9.5마일 떨어진 북위 33도 41분 00초·동경 126도 57분 00초 해상에서 선수방위 약 160도인 제807명성호의 선수부와 선수방위가 약 090도인 제307해양호의 좌현 선미부가 양 선박 선수미선 교각 약 70도로 충돌하였다.

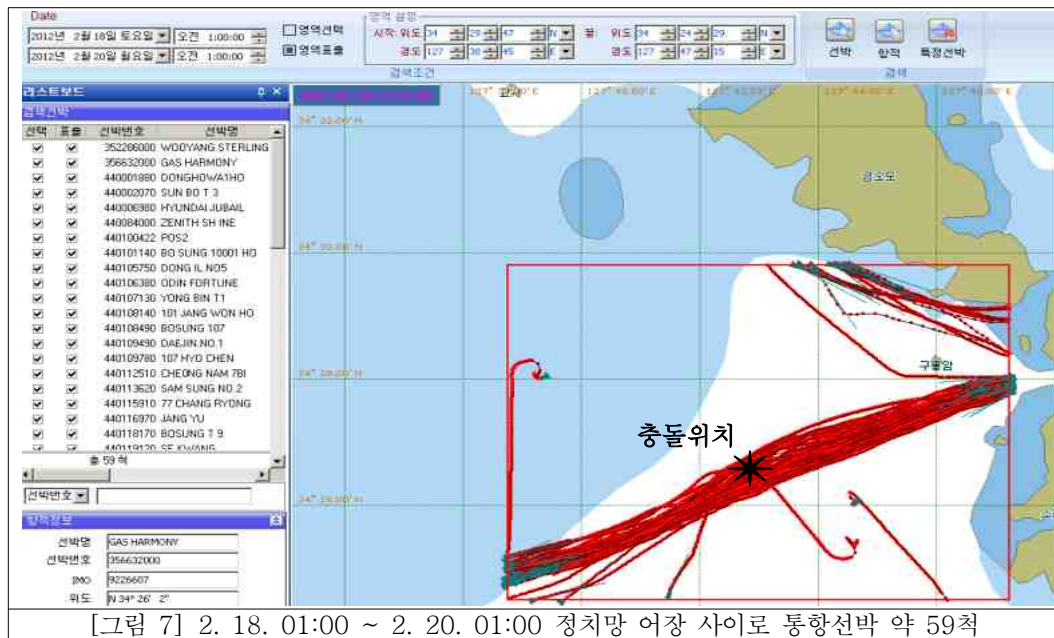
이 선박이 정박한 사고해역은 아래 [그림 7]과 같이 사고당일(2. 19.) 전후 2일간 정치망 어장 사이로 약 59척의 선박들이 통과할 정도로 통항이 빈번한 곳이다.

우양스터링이 정박한 사고해역은 위 “사실” 란의 [그림 7]과 같이 사고당일(2. 19.) 전후 2일간 정치망 어장 사이로 약 59척의 선박들이 통과할 정도로 통항이 빈번한 곳이지만, 이 선박의 선장은 이를 알지 못한 채 주변에 많은 선박들이 통항하는 길목에 정박한 뒤에 정박당직을 소홀히 함으로써 이를 미리 파악하지 못하고 있다가 이번 충돌사고 후 남동방 약 1.8마일 위치로 선박을 이동시켜 정박한 것으로 볼 때, 부적절한 장소에 투묘함으로써 이번 사고의 일부 원인이 되었다고 판단된다.

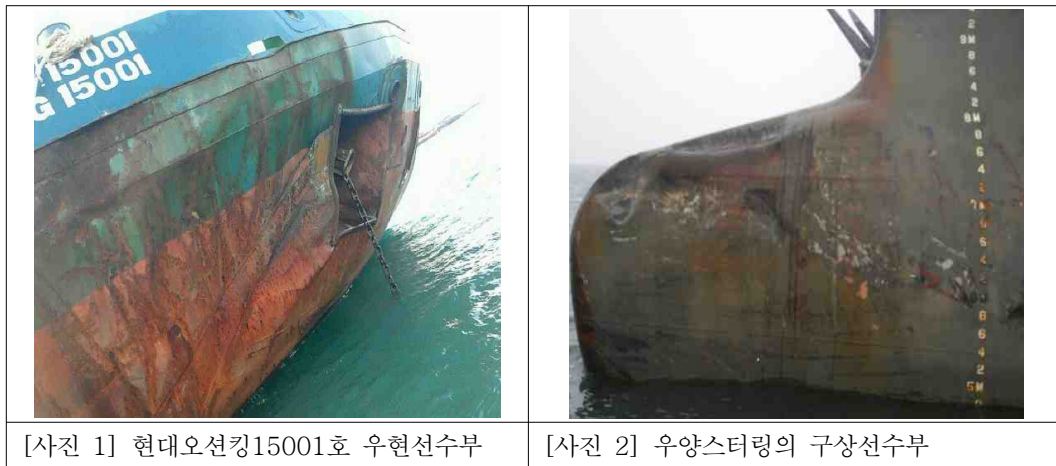
이 사고로 피에인부선 현대오선킹15001호는 우현 선수부가 아래 [사진 1]과 같이 굴곡되었고, 화물선 우양스터링호는 좌현 구상선수부가 아래 [사진 2]와 같이 일부 굴곡되는 피해를 입었다.

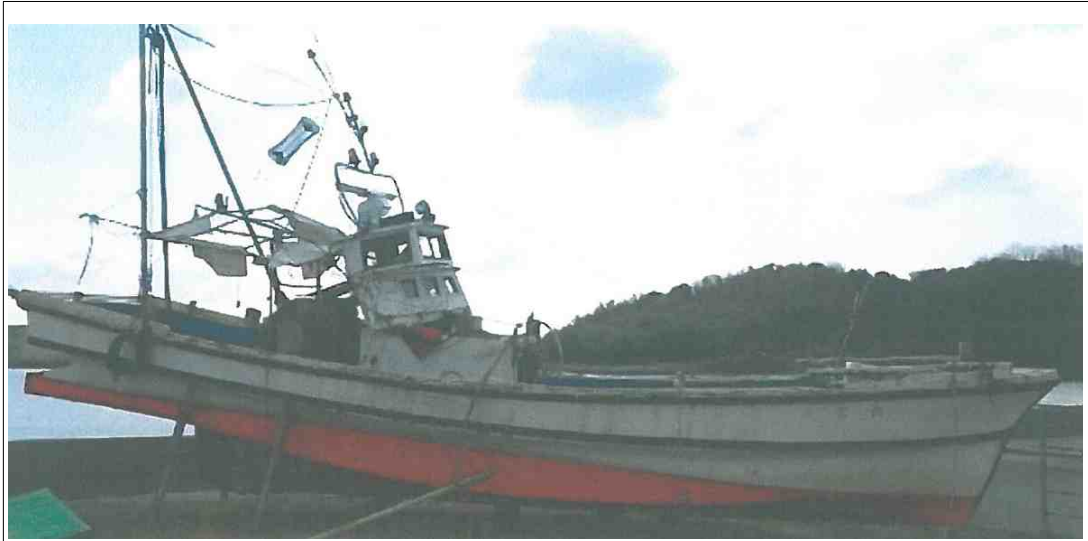
[그림1] 인양된 초호마루(CHOHO MARU)

초호마루는 일본 국적 선장 B 혼자 승선하고 지름 9mm, 길이 500m의 예망삭(와이어 로프)으로 연결된 저인망그물을 북동 방향, 저속으로 선미로 예인하던 중 경계를 소홀히 하여 적절한 피항협력 동작을 취하지 못함으로써 전술한 바와 같이 전복되었다.

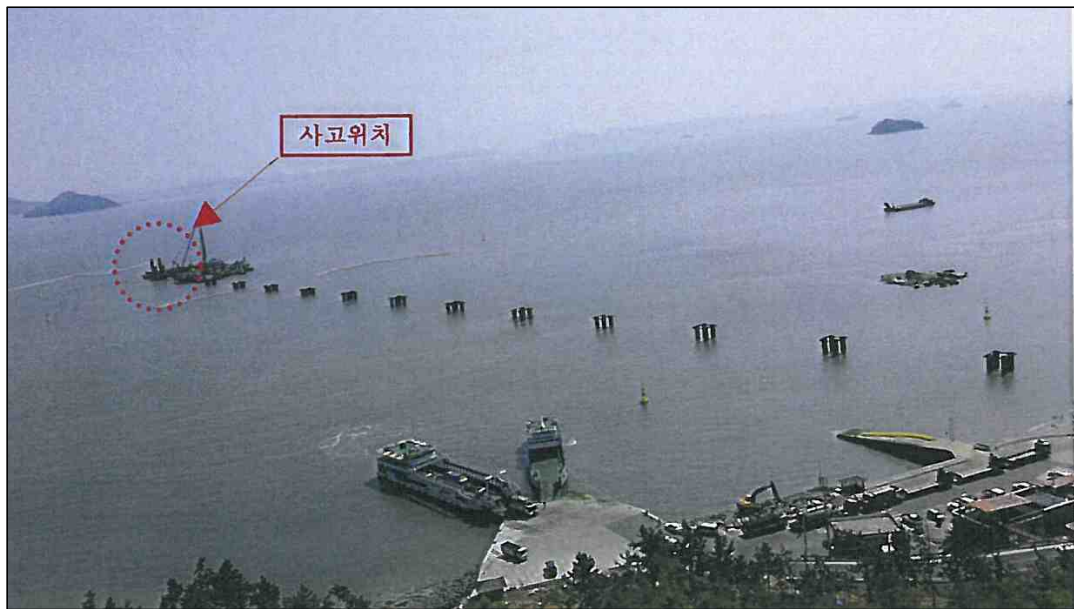
[그림 1] 새천년대교 공사현장

이 충돌사고로 금호2호는 좌현 선수부가 3 x 4m 정도 굴곡되었으며, 안성CR106호는 우현 선수부가 3 x 4m 정도 굴곡되고, 새천년대교 공사현장의 17번 교각 기초파일 4개가 파손되었으며, 기초 파일에 얹어져 있던 역순환굴착기(RCD, Reverse Circuation Drill)가 휘어져 손상되었다.

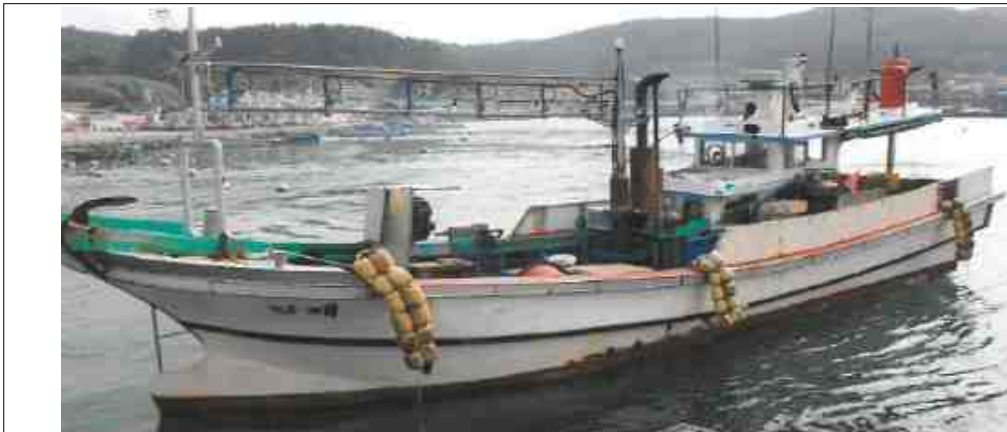
[사진 4] 달해호 선체 전경

이 선박은 선미선교형으로 조타실 앞에 기관실과 기관실의 연돌이 있고, 조타실에서 선수갑판을 보면 연돌로 인해 정선수 방향이 잘 보이지 않으며, 조타실의 좌측 전면에는 레이더, 지피에스플로터(GPS Plotter), 어군탐지기 등이 설치되어 있어 전방 시야를 제한하고 있다(아래 사진 4, 5, 6 참조).

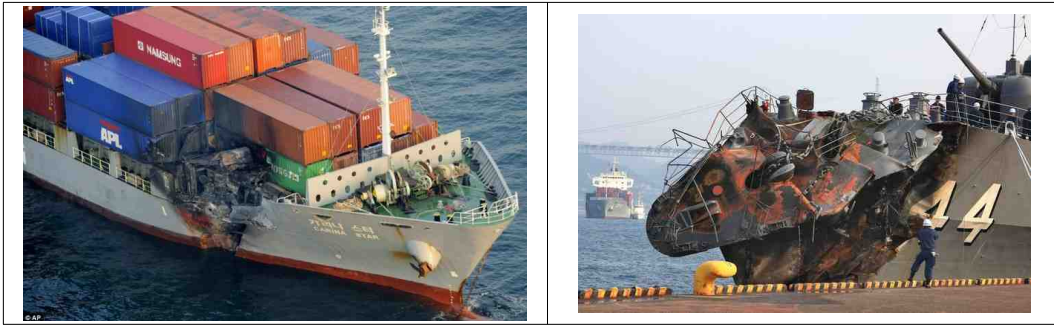
[그림 3] 양 선박의 피해상황

이 충돌사고로 카리나스타호는 우현 선수부가 10 x 6 m 파공되어 제1번 화물창이 침수(컨테이너 1단 침수 - 20피트 x 6개)되었으며 상갑판에 적재되었던 40피트, 20피트 컨테이너 각 1개가 파손되고 적재된 컨테이너 1개에서 화재가 발생하였으나 선원들에 의해 진화되었으며, 구라마는 선수부가 파손되고 화재가 발생하여 승무원 6명이 부상당하였다.

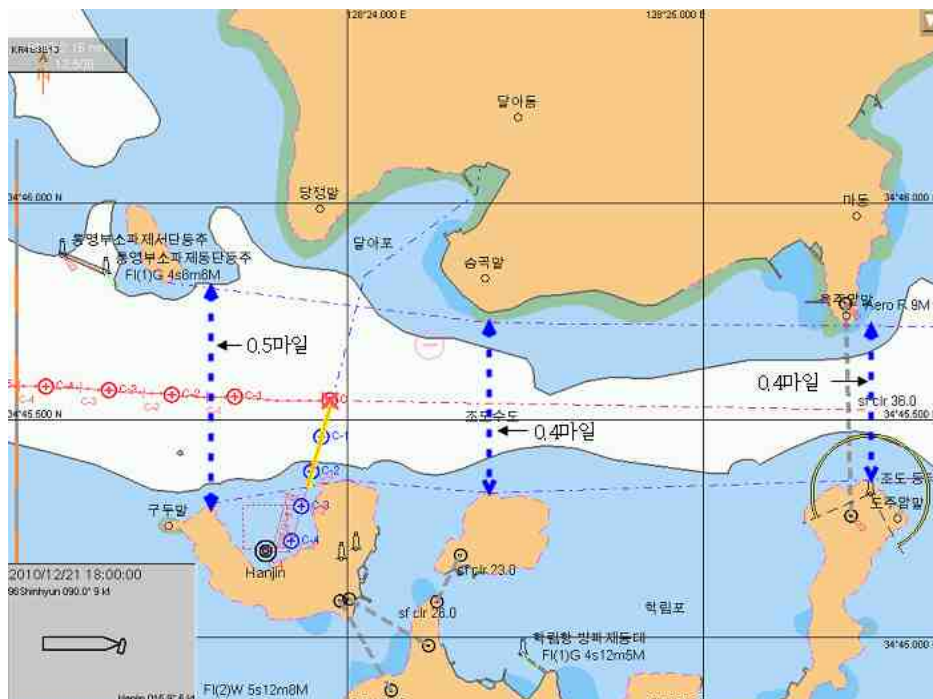
[그림 3] 사고 발생 해역인 조도수도(전자해도 중 발체)

위 <그림 3. 사고 발생 해역인 조도수도>에 표시된 바와 같이 조도수도의 폭은 0.4 내지 0.5마일(660미터 내지 920미터) 정도이며, 대법원 판례 검토 결과 폭 0.8마일 정도인 거제도 가오도 근해 협수로(대법원 1991.12.10. 선고 91추10 판결), 폭 0.5마일 정도인 전라남도 여천군 남면 소두리도 남방 0.5마일 해상 금오수도(대법원 1993.6.11. 선고 92추55 판결), 폭 1.5마일 정도인 횡간수도(대법원 2005. 9. 28. 선고 2004추65 판결) 등이 ‘좁은 수로’ 로 인정된 사실을 두고 볼 때 조도수도는 지리적 조건으로서는 ‘좁은 수로’ 에 해당하는 것으로 볼 수 있을 것이다.

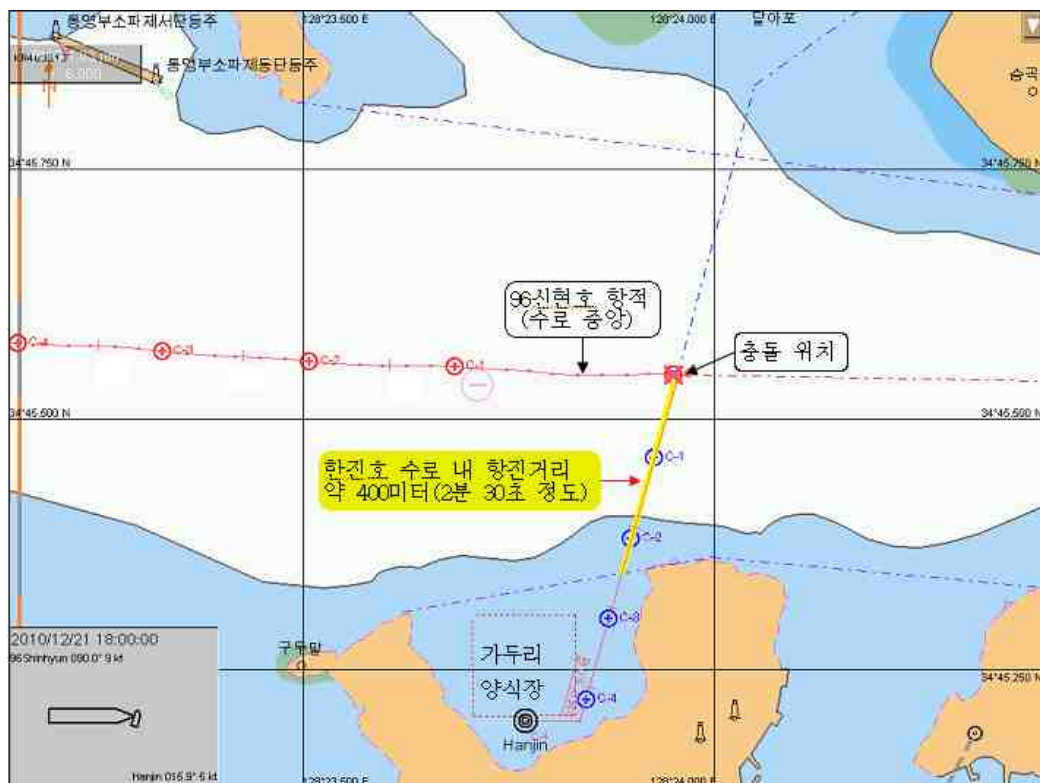
[그림 6] 96신현호 및 한진호의 충돌에 이르기까지 항적(전자해도 발췌)

96신현호는 좁은 수로인 조도수도를 통항하면서 좁은 수로에서는 될 수 있으면 수로의 오른편 끝 쪽을 따라 항행하여야 함에도 그렇게 하지 아니하고 수로의 중앙으로 항행하였는데, 96신현호가 수로의 오른편 끝 쪽을 따라 항행을 할 수 없었던 특별한 사정이 있었음이 입증되지 아니하였으므로 수로의 중앙으로 항행한 것은 ‘좁은 수로’에서의 항행방법으로 적절하지 아니하였던 것으로 인정되며, 이러한 행위는 좁은 수로를 따라 항행하는 다른 선박의 안전한 통항을 방해하는 행위로서 비난받아야 마땅할 것이다.(아래의 <그림 6> 참조)

위 <그림 6>에서 보는 바와 같이 한진호가 가두리양식장에서 출발한 후 수로로 진입하여 충돌에 이르기까지 항행한 거리는 400미터 정도로서 항행시간이 2분 30초 정도였던 것을 확인할 수 있는데, 이러한 거리와 시간을 두고 '횡단하는 상태'임을 판단하고 필요한 동작을 하는데 충분한 시간과 여유가 있는 것으로 보기는 어려울 것이므로 이 건 충돌사고에 있어서 '횡단하는 상태' 항법 규정을 적용하기에는 다소 무리가 있는 것으로 판단된다.

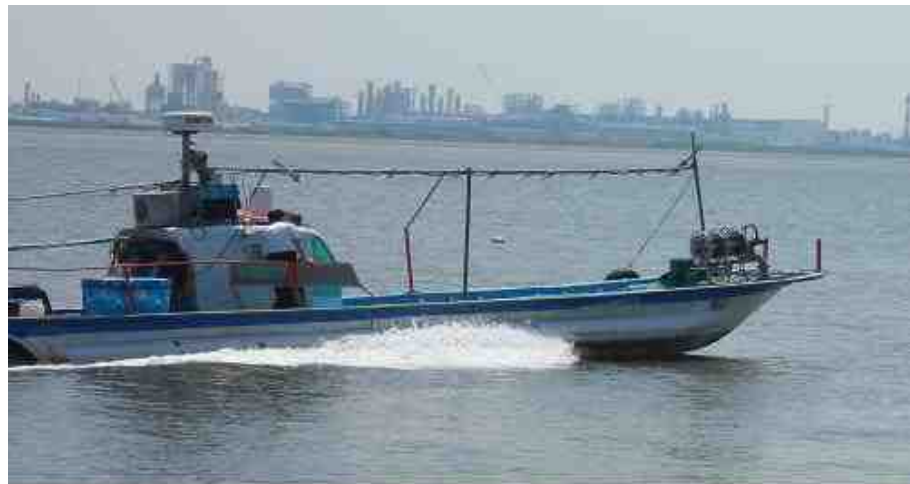
[사진 1] 재림호의 속력 약 17노트(rpm 3500) 항해 상태(선수부 약 50cm 부상)

항법 적용에 대하여는 전술한 바와 같으므로 생략하고, 충돌 당시 재림호가 2오산호를 타고 넘었는지 여부는 이 사건 발생의 원인과는 관계가 없지만, 양측의 주장이 달라 제1심 심판관이 장항항에서 재림호에 대하여 사고 당시와 같은 조건의 속력 약 17노트(매분 당 주기관 회전수 3,500)로 항해 중 선수부의 부상 정도를 확인하였다.

그 결과 재림호의 선수부는 약 50cm 부상한 상태로 2오산호의 선체를 타고 넘어갈 정도는 아닌 것으로 판단하였고, 2오산호 선장 B의 부인이 군산해양경찰서에서 진술한 진술조서 중 1회 진술조서에서는 “재림호의 선수부분이 2오산호의 좌현 조타실을 덮치고 우현선미 쪽으로 지나갔다” 고 하였고, 3회 진술조서에서는 “재림호가 충돌하면서 조타실을 치고 바로 배를 타고 넘어가서 공중에 약 20미터 날아간 후 해상에 떨어졌다” 는 취지로 진술을 반복하고 있어 진술에 신빙성이 없다고 판단되어 2오산호의 주장을 배척한다.(사진. 1 참조)

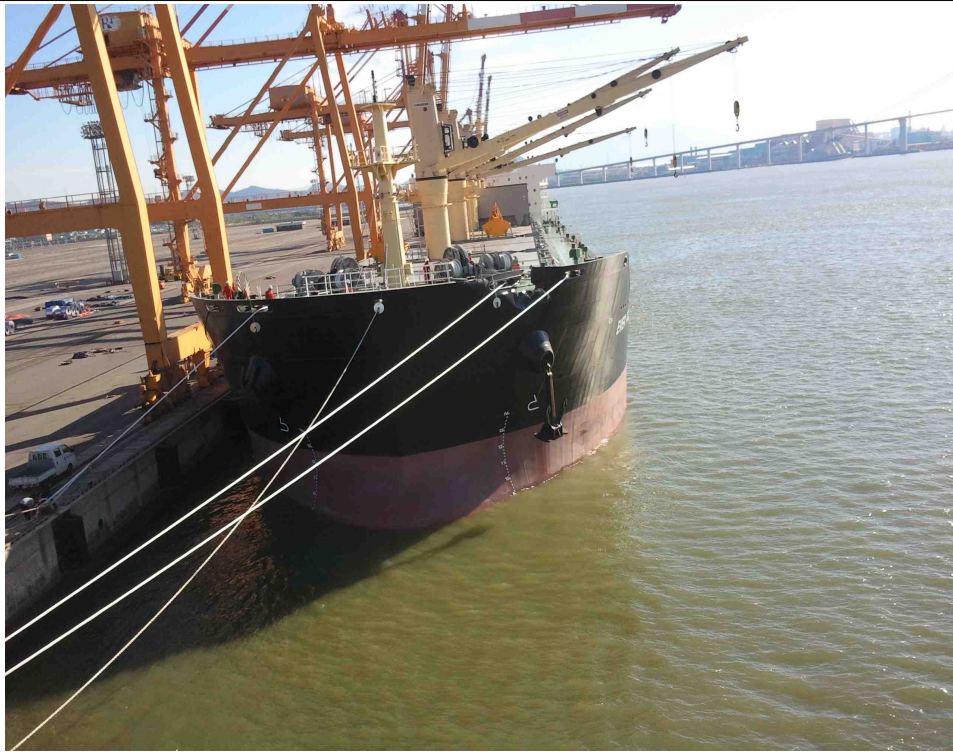
[그림 2] 에버 프로그레스 선수 계류삭 모습

이어 도선사 A는 이 선박의 너비 약 2.5배 떨어진 거리에서 안벽과 평행을 유지하며 2척의 예인선 지원을 받아 제3번 선석에 우현접안을 하려고 하였으나 동 부두 제2번 선석에 계류하고 있던 상대 선박 에버 프로그레스의 선수 계류삭(Head line)이 제3번 선석까지 넘어와 비정상적으로 묶여 있어, 접안할 선석 길이 부족으로 접안이 곤란하자 선장 E와 협의하여 접안을 포기하고, 여수해상교통 관제센터(여수VTS)에 이와 같은 사실을 통보한 후 같은 날 06시 35분경 광양항 5정박지(WAK-5)로 향하였다.

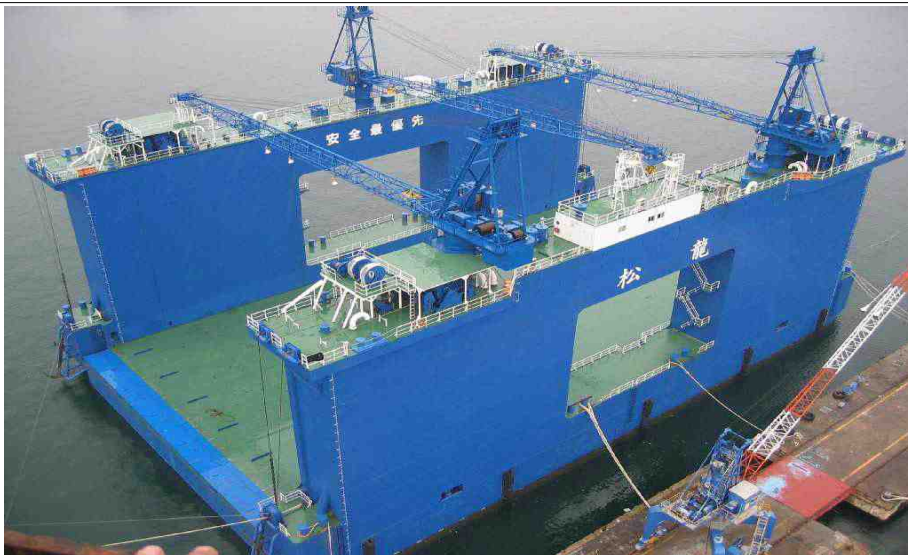
부선 에스에프디20000호

이 부선의 상갑판 하부는 제1~4번 밸러스트 탱크(P, C.P, C.S, S), 선수 톱 밸러스트 탱크(S), 선미 톱 밸러스트 탱크(S), 연료 탱크(P), 청수 탱크(P) 등이 구획되어 있고, 상갑판 상부는 좌현과 우현 측에 높이 31.50미터, 폭 6.00미터, 길이 약 76.00미터의 갑판실이 있어 바람의 영향을 많이 받도록 되어 있다.

또한 선수와 선미 좌우현에 각 1개씩 총 4개의 닻 [무게 8.325톤, 무간묘(Stockless Anchor)] 이 투양묘를 위한 윈치(Winch), 양묘기(Windlass)와 함께 장착되어 있다. 여기에 계류삭은 선수와 선미 좌우현에 직경 56밀리미터, 길이 180미터의 강제로프(Wire Rope)에 직경 120밀리미터, 약 18미터의 피피로프(Polypropylene Rope)를 연결하여 사용하고, 계선주(Bitt)로부터 약 5미터 거리에 위치한 피피로프는 안벽 끝단에 닿아 오랫동안 반복된 마찰로 인하여 마모되어 강도가 저하되어 있었으나 부선을 공사 현장에 투입한 이후 확인하거나 교환하지 않았다. 그리고 이 부선은 사고 발생 후 사단법인 한국선급으로부터 2012년 5월 4일 선박검사를 받았다.

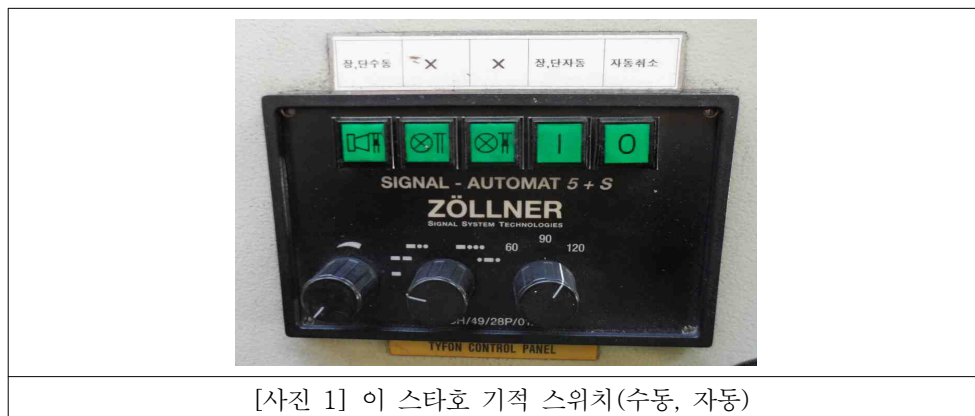
이 스타호의 기적은 「선박설비기준」 제89조의 규정에 의하여 음압(소리의 크기)이 138데시벨(dB) 이상으로서 소리가 상당히 강하기 때문에 소형 어선이 가까이 접근할 경우에는 소리를 청취할 수 있다고 판단되지만, 기적 소리는 선수방향에서 강하게 들리고 횡방향에서는 약하게 들리기 때문에 이화7호가 이 스타호의 좌현 횡방향에서 접근하고 있었던 점과 이화7호의 주기관 작동 소음 등으로 인하여 기적 소리를 듣지 못하였을 수도 있다고 판단된다.

그리고 인천항에 정박중인 이 스타호에 방문하여 이 스타호의 조타실에 설치되어 있는 기적 스위치(사진. 1 참조)를 확인한바, 2분 간격으로 장음 1회를 자동으로 울릴 수 있는 기능이 있었다.

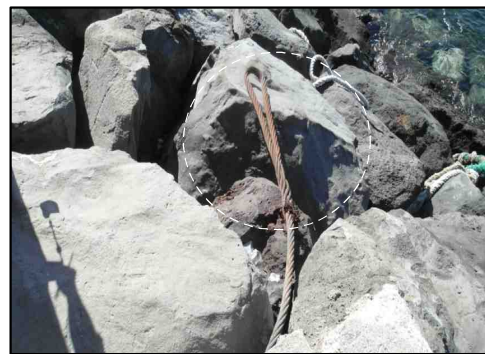
[사진 2] 방파제 기초석과 강제 로프

이 방파제 하단부에는 방파제 축조당시 설치된 것으로 추정되는 직경 약 35밀리미터 강제 로프 고리 4개(사진 1)가 있어 종전에는 이곳에 계류사를 매어 정박·계류하여 온 것으로 보이나, 이 강제 로프고리는 노후·부식으로 절단되었거나 절단될 우려가 있어 사용하지 아니한 것으로 보이고, 대신 방파제 하단에 축조된 테트라포트(TTP) 또는 기초석에 직경 약 25~40밀리미터 강제 로프(사진 2)를 누군가가 감아 놓아 이곳에 선박들이 계류사를 매어 정박·계류할 수 있게 되어 있다.

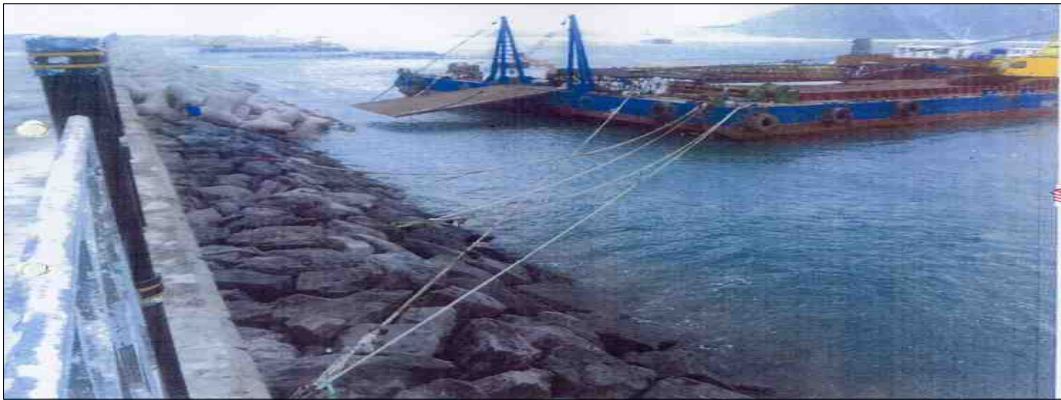
[사진 3] 거원호 좌초 전 정박·계류 상태

초석산업건설(주) 현장소장 F 및 전 직원 D, 삼성물산(주) 부장은 같은 달 4일 및 무이파가 내습하기 바로 전날인 6일 오후에 거원호가 계류하고 있는 장소에 들러 계류상태 등을 확인하고 돌아갔으나 별다른 추가 조치는 하지 않았다.

한편, 화순항 종합관리센터장 J은 태풍내습 시 화순항이 피항지로 적합하지 않다고 판단하고 화순항에 정박중인 선박에 대하여 한림항이나 애월항 등 다른 안전한 항만으로 피항하여 줄 것을 권유 및 계도하였으나 A(주) 현장소장 F, 전 직원 D 등 회사 관계자 누구도 이러한 권고를 듣지 못했다. 이때 화순항에는 일부 선박들은 피항하고 부선 거원호를 포함한 부선 3척과 화물선 1척 등이 정박 또는 계류하고 있었다.

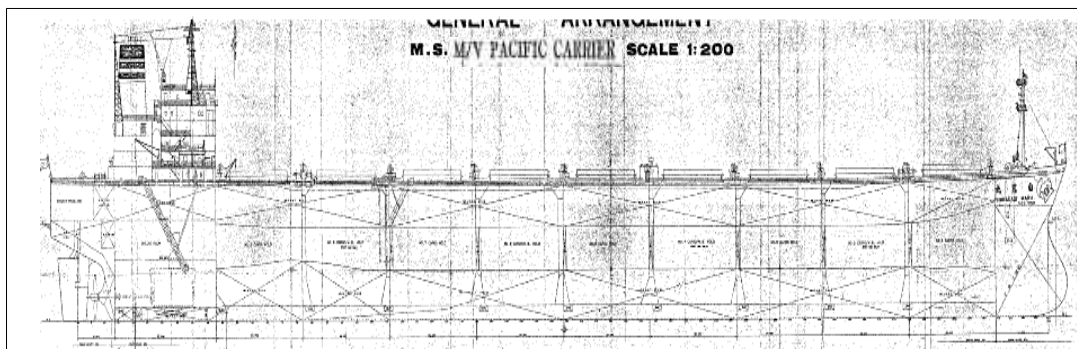
[그림 1] 퍼시픽캐리어호의 일반배치도

이 선박의 선체구조는 상갑판 하부에 선수로부터 선수탱크, 제1번~제9번 화물창, 기관실 및 선미탱크의 순으로 계획되어 있고, 화물창 하부에 제1번~제5번 이중저탱크, 화물창 좌우 측면에 제1번~제5번 톱사이드 탱크가 배치되어 있으며, 상갑판 상부의 선미부에 6층으로 된 선원거주구역과 조타실이 배치되어 있다. 그리고 선수부 좌우현에는 각각 약 12톤의 스톡리스(Stockless) 닻 1개와 닻줄(Chain) 15절(Shackle)이 장치되어 있다(그림 1 참조).

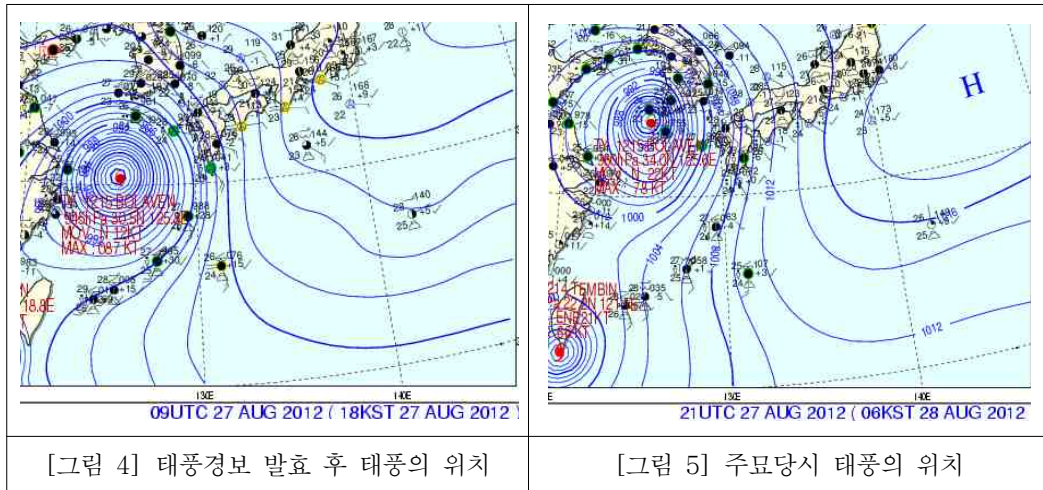
제15호 태풍 “볼라벤” 의 영향으로 2012. 8. 27. 16:00경 경상남도 사천시를 포함한 남해동부 앞바다에 태풍경보가 발효되자, 선장 A는 우현 닻과 닻줄 9절을 내어준 뒤 선수부가 좌, 우로 움직이는 것을 줄이기 위하여 좌현 닻과 닻줄 3절을 내어 투하하고 대기하다가 같은 날 18:30경 기관

장 E에게 연락하여 주기관을 사용할 수 있도록 준비시키고 선교에는 선장의 지휘 아래 항해당직제에 따라 항해사와 조타수가 근무하였다(그림 4, 5 참조).

2012. 8. 28. 05:00경 선장 A는 경남 사천시 삼천포화력방파제 등대로부터 178도 방향, 약 1.58마일 떨어진 북위 34도 52분 26초·동경 128도 06분 12초 해상에서 남동쪽에서 불어오는 강풍과 높은 파도에 의해 닻이 끌리고 있는 것을 발견하고 주기관을 저속(Dead Slow Ahead)으로 지속적으로 사용하여 선체가 밀리지 않았으나, 같은 날 05:30경 선수부에서 받는 피칭(Pitching)으로 인한 호깅(Hogging) 및 새깅(Sagging)의 반복으로 선체의 피로가 누적되어 손상된 선체의 중앙부가 아래로 함몰되면서 구상선수부와 선미 추진기가 수면위로 올라와 추진력 및 파주력을 상실함으로써 선체가 사천시 신수도 방향으로 약 1 내지 2노트의 속력으로 밀리기 시작하였으며, 그 후 4번 및 5번 화물창의 파공부위에 용접한 철 구조물이 해상으로 탈락되었다(그림 6 참조).

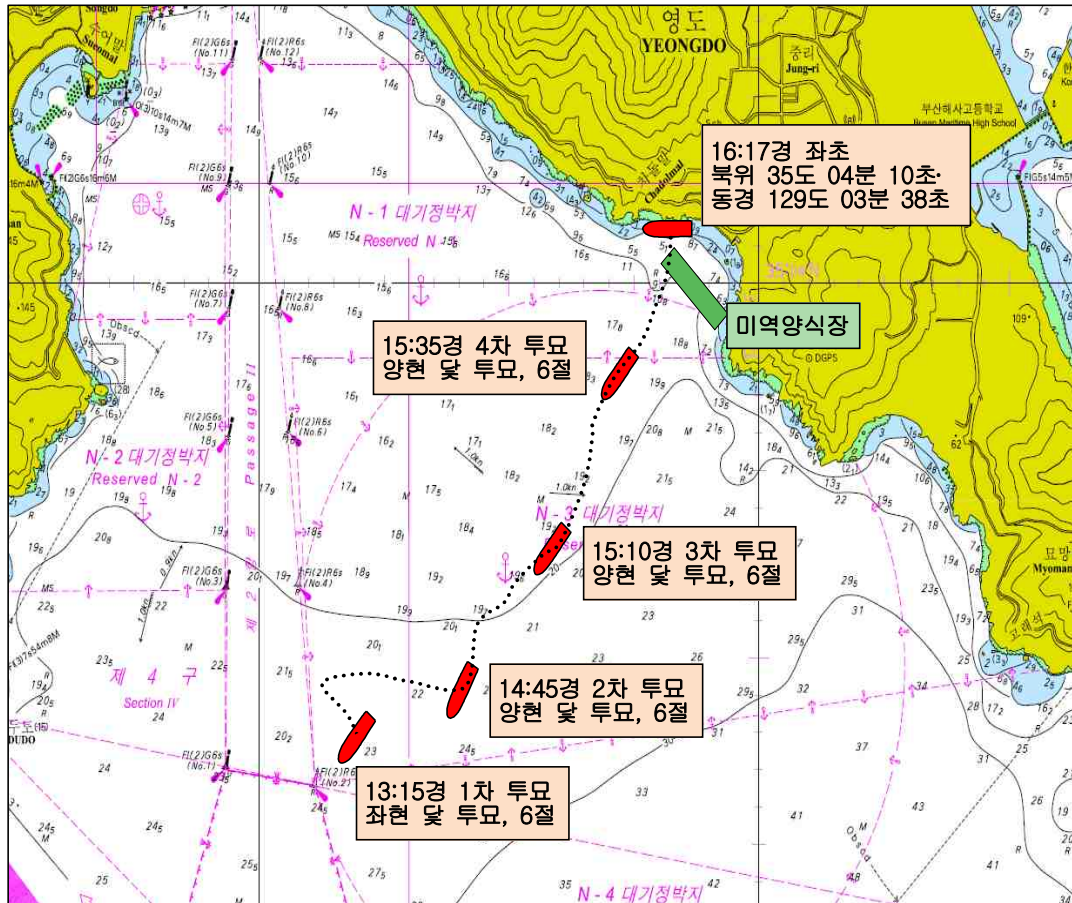
[그림 1] 제해호 좌초과정 상황도

그러나 이 선박의 선수가 3 ~ 4m 오르락 내리락 하고 선수가 ∞ 모양으로 움직이면서 파주력을 잃고 닻이 다시 끌리면서 선미의 정박선과 가까워지는 것을 발견한 선장 A는 충돌을 피하기 위해 같은 날 15:00경 주기판을 사용하며 다시 양묘하면서 부산VTS에 예인선의 도움을 요청하였으나 악화된 기상 상태로 예인선이 출항할 수 없다는 통보를 받았으며, 도선사의 도움을 요청하였으나 이

선장 A는 이 선박이 3차 정박 후에도 닻이 끌리자 같은 날 15:15경 재차 양묘하여 주기관을 사용하여 부산남항의 정박지를 벗어나 외해로 나가려 하였으나 강한 바람과 높은 파도에 계속 떠밀리며 영도구 중리 해안가의 미역 양식장으로 향하자 같은 날 15:35경 미역 양식장을 피하기 위해 좌현 닻을 6절 내어 4차 투묘하였다.

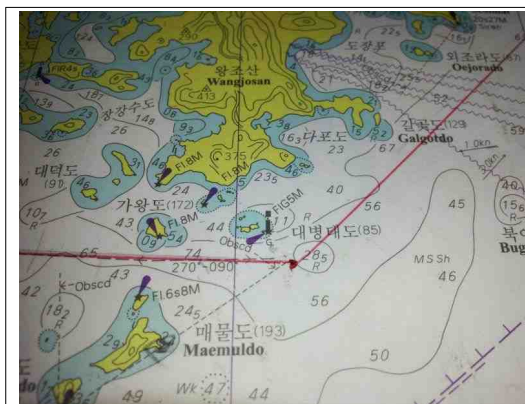
[그림 3] 조타실에 비치된 해도(229번)

항해당직을 서던 1등항해사 A는 선박의 위치를 해도에서 작도하여 확인하지 않고 레이더와 지피에스플로터의 간이전자해도만을 사용하여 선박의 위치를 짐작하며 매물도 북단의 변침점에 도착하면 침로를 270도로 변침하려고 마음 먹고 전방 경계를 하였다. 이때 본선에서 사용하고 있는 해도와 지피에스플로터의 간이 전자해도에는 앞서 설명한 바와 같은 개정된 항로가 표시되지 않았다(아래 그림 3, 4 참조).

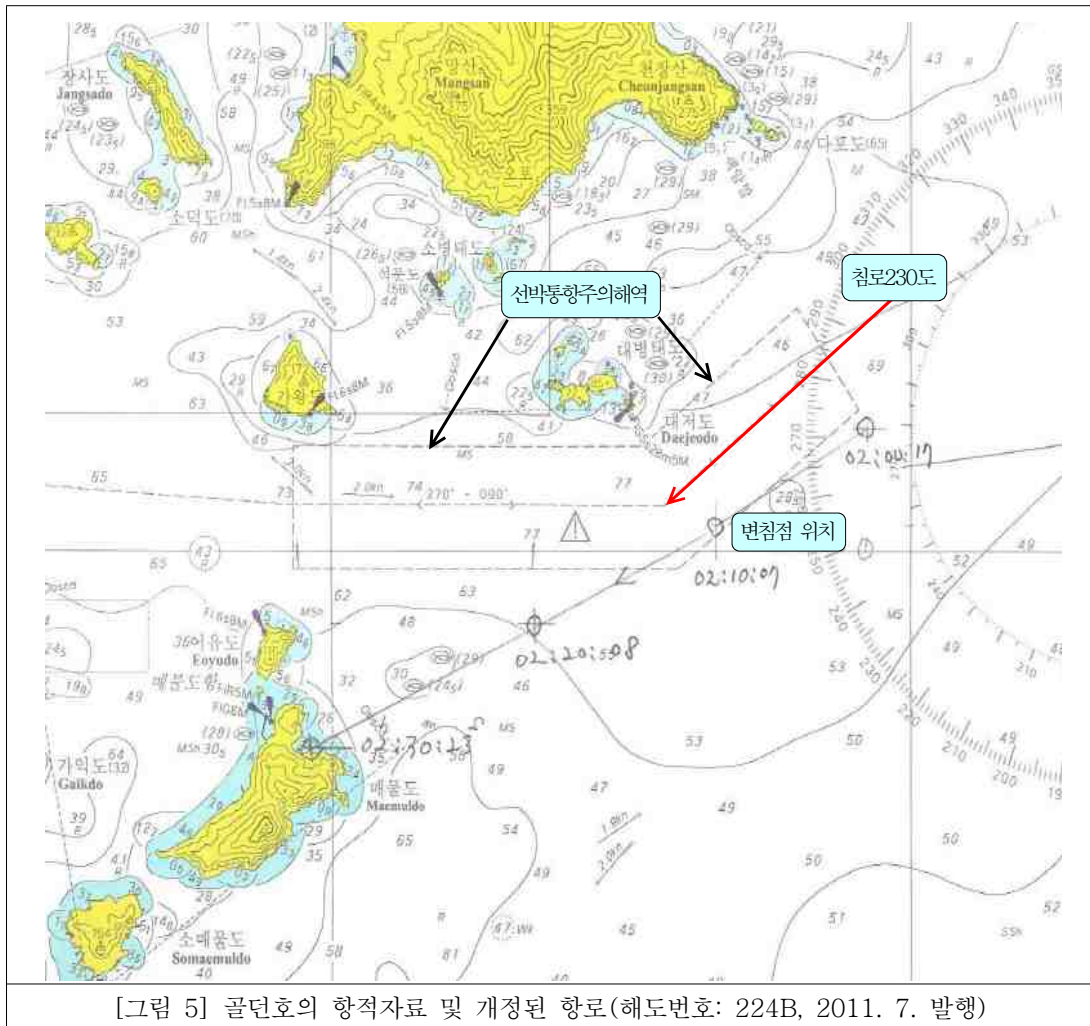
[그림 5] 골턴호의 항적자료 및 개정된 항로(해도번호: 224B, 2011. 7. 발행)

당직조타수 없이 혼자 항해당직을 수행하던 1등항해사 A는 간의의자를 조타기의 스탠드 뒤에 갖다 놓고 앉아 항해당직을 수행하다가 같은 날 02:00경부터 졸음을 참지 못하고 깜박 잠이 들어 대병태도 등표 부근 변침점에서 광양항을 향하여 침로 270도로 변침을 하지 못하였다.

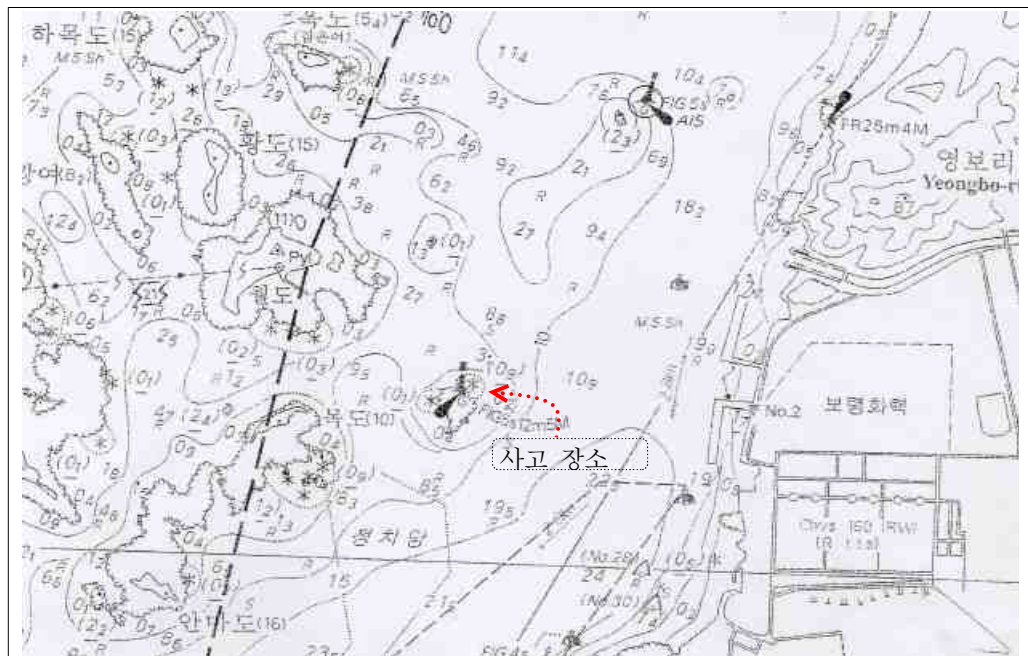
[그림. 2] 사고 장소부근 해도

장보고호가 좌초된 사고 장소는 충청남도 보령시 오천면 보령화력발전소 부두 서쪽방향 약 715미터에 위치하고 있으며, 해도 상에 높이 0.9미터의 간출암과 이 간출암 주변에 저수심대는 반경 150미터 크기의 원형 모양으로 수심이 1미터 이내로 표기되어 있다.

이 간출암은 고조 때는 수면 아래에 잠기어 보이지 않다가 저조 때에 수면 위로 나타나기 때문에 간출암에 근접하여 항해하는 것은 좌초의 위험이 높다.

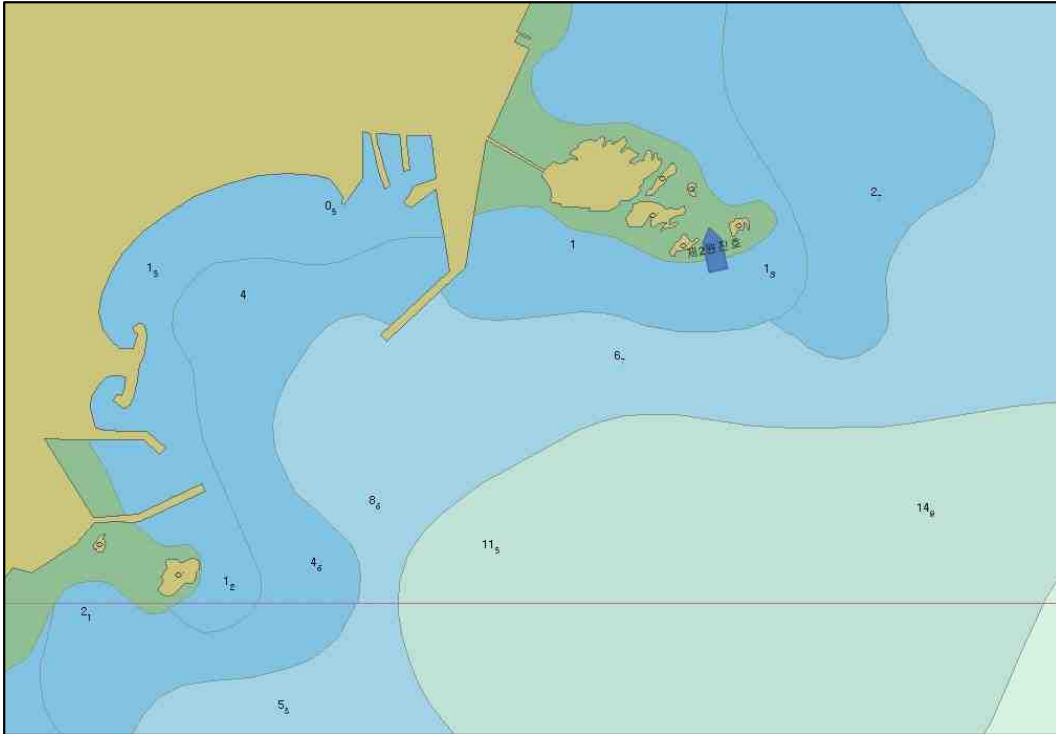
[그림 1] 제2원진호 좌초 지점

선장 A는 상선을 피한 직후 이 선박의 선회 목표 지점 및 변침점인 구룡포항 입구에서 선회토록 하는 기능이 설정된 것으로 알고 항해하다가 잠을 이기지 못하고 선교 내 의자에 앉아 졸기 시작했고, 이 선박은 남서풍 및 조류의 영향으로 예정항로에서 오른쪽으로 밀리면서 2013년 7월 8일 04시 30분경 구룡포항 사라말 등대로부터 037도, 약 0.9마일 해상에서 암초에 좌초되었다([그림 1]참조).

이 사고로 이 선박은 선저 외판과 용골이 심하게 파손되었고, 기관실 선저에 파공이 생겨 기관실에 해수가 유입됨에 따라 선장 A는 포항어업정보통신국에 구조 요청을 하였다. 같은 날 08시 20분경 포항해양경찰서의 구조활동에 의해 선장 A를 포함한 선원 7명이 별다른 부상 없이 전원 구조되었으며, 이 선박은 이후 인양되어 경상북도 포항시 소재 대성조선소에서 수리를 완료하였다.

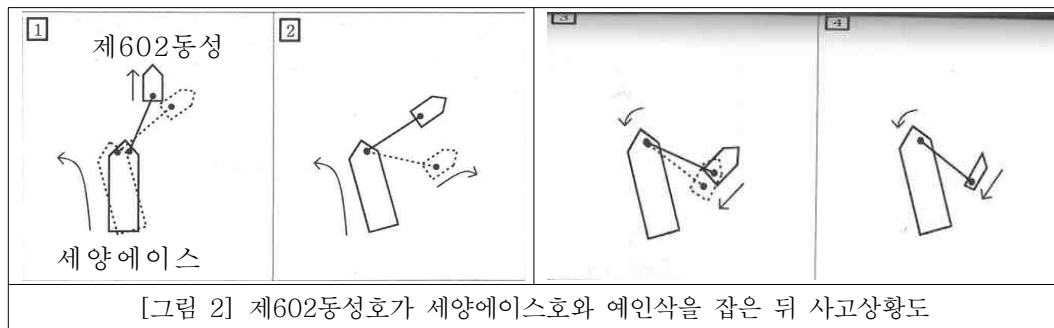
세양에이스호 선장 B는 선수부에 있는 1등항해사에게 예인삭을 풀었는지 확인하지 않은 채 감천항으로 가기 위하여 주기관을 사용하여 저속전진한 뒤 약 2.9노트의 속력으로 좌전타를 함으로써 대기 중인 제602동성호가 세양에이스호의 전진타력에 의해 아래 [그림 2]와 같이 우선회되며 끌려가고 있었다.

이때 제602동성호 선장 A가 사고의 위험을 느끼고 기관장을 시켜 선미비트에 고박된 예인삭을 풀기 위하여 후진하였으나 풀지 못한 채, 예인삭의 장력이 예인선의 선수미 방향으로 작용하지 아니하고 예인선 선체의 횡방향으로 작용함으로써 좌현으로 경사되어 2012. 8. 23. 14:33경 부산광역시 영도구 생도 등표로부터 252도 방향, 0.7마일 거리인 북위 35도 02분 01초·동경 129도 04분 49초 해상에서 전복되었다.

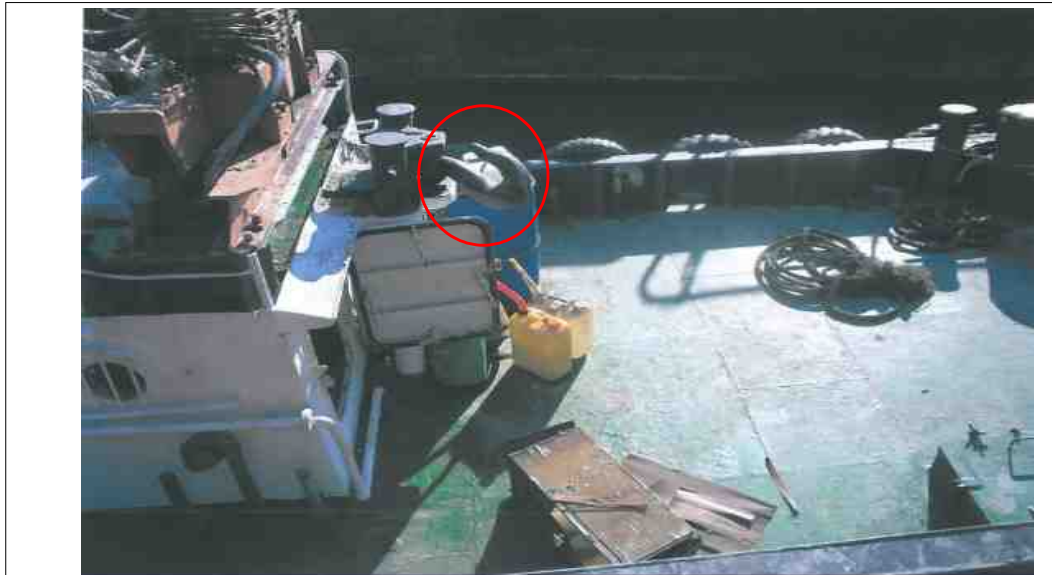
[사진 2] 코쌀티1호 선미갑판 상부 약 1m 위치에 있는 예인용 후크

이후 코쌀티1호 선장 (망)D는 J(주) 부장 C로부터 예부선의 아접안시 지원 작업에 대한 연락을 받고 기관장 E에게 지시하여 기관장이 예인줄의 양쪽에 아이(Eye)가 만들어져 있는 길이 약 40m, 직경 약 40mm의 예인줄을 본선의 선미갑판 끝단으로부터 길이 약 6m, 높이 약 1m 위치(기관실 뒤)에 있는 예인용 후크(Hook)에 건 뒤(아래 사진 2 참조), 반대편 끝줄을 부선 금강12호에 던져 주어 부선 선두가 부선의 우현선수에 있는 비트에 걸었다.

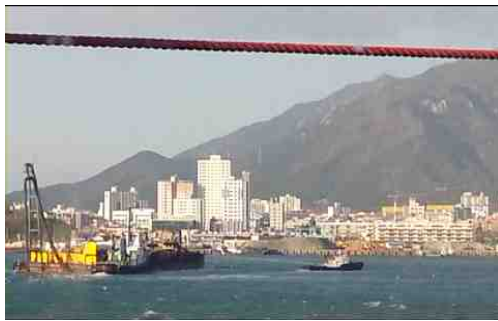
[사진 3] 코쌀티1호가 우현으로 방향전환
(충돌 30초 전 모습)

사고 약 30초 전 금강11호 선장 A는 우현선수 약 1시 방향에 있는 정박선(뒤에 “예인선 88티-8호로 밝혀짐)과 거리 약 300m 떨어진 위치에서 정박선의 뒤쪽으로 돌아서 가기 위하여 진침로 약 010도로 조선하며, 3.6노트의 속력으로 예항하던 중 코쌀티1호가 금강11호 예인선열의 진행방향과 다르게 침로가 우현으로 바뀌며 방향전환을 하는 것을 보고 VHF 채널 22번에서 “선장님 그 쪽으로 가면 안 됩니다.” 라고 말하였지만 역시 코쌀티1호 선장은 이 말을 알아듣지 못하였다(아래 사진 3 ~ 6 참조).

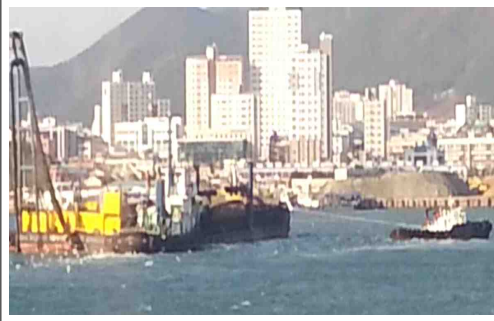
[사진 4] 코쌀티1호가 좌현으로 경사
(충돌 20초 전 모습)

사고 약 30초 전(선장 A가 통화한 거의 같은 시각)에 코쌀티1호 선장 (망)D도 선체가 좌현으로 두 번 크게 휘청하며 기울어지는 것을 느끼고 VHF 같은 채널로 “금강11호 선장에게 너무 세게 밀면 코쌀티1호가 전복될 것 같으니 금강11호가 부선 금강12호 미는 것을 정지하시오” 라고 말하고 바로 주기관의 클러치를 중립으로 놓자, 금강11호 예인선열의 전진속력(3.6노트)에 의해 예인줄에 강한 장력이 생기며, 코쌀티1호의 선미부가 급속히 부선 금강12호의 우현 중앙부 쪽으로 끌려가다가 거의 직각으로 충돌한 후, 2012. 11. 11. 15:52:40경 경남 사천시 삼천포신항 방파제등대로부터 352도, 672미터인 북위 34도 55분 21초·동경 128도 04분 54초 해상에서 코쌀티1호가 좌현으로 전복되었다(아래 그림 3 참조).

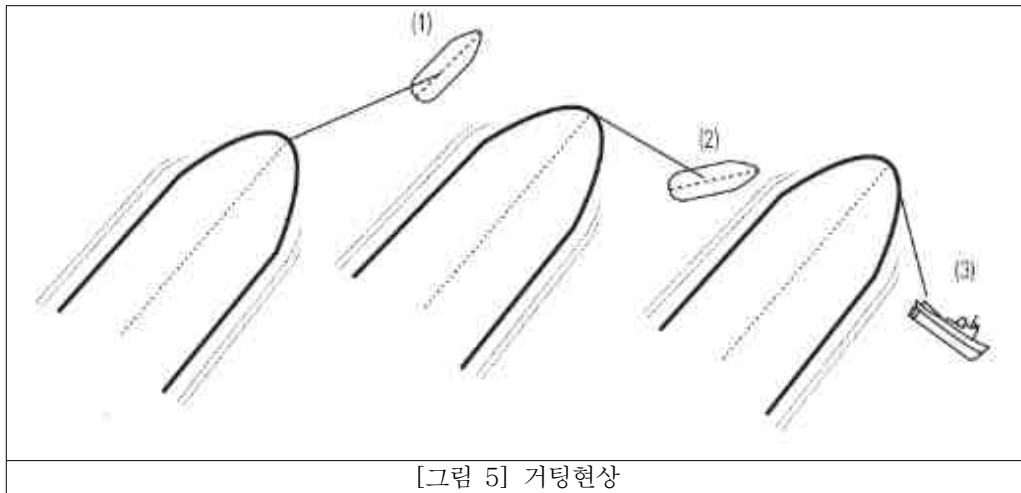
코쌀티1호가 금강11호의 피예인부선 금강12호의 우현선수에 길이 약 40m 예인줄을 잡고 나란히 항해하다가 예인선열의 방향전환을 위하여 우현변침을 함으로써 코쌀티1호가 우선회하는 과정에서 코쌀티1호에 과도한 장력이 걸리면 코쌀티1호가 피예인부선 금강12호에 예인되는 것과 같은 현상이 발생한다.

이때 코쌀티1호의 선수미선이 예인줄의 방향과 직각이 되면 선미갑판 상부 후크에 잡은 예인줄에 피예인부선 금강12호가 끌어당기는 강한 힘을 받아 코쌀티1호는 좌현으로 대각도 횡경사하며 동요하게 되는데 이를 거팅(Girting)현상이라고 한다.

그러나 금강11호 선장 A는 코쌀티1호가 예인선열의 진행방향과 다르게 우현으로 침로가 바뀌며 방향전환을 하는 것을 보고 VHF 채널 22번에서 “선장님 그 쪽으로 가면 안 됩니다.” 라고 말한 뒤, 즉각적인 감속 또는 후진기관을 사용하여 사고의 위험을 방지하여야 함에도 이를 소홀히 한 채 진침로 010도와 3.6노트의 속력을 유지함으로써 거팅현상이 발생하여 복원력을 잃고 전복되었다고 판단된다.

거팅현상은 예인줄의 장력이 예인선의 선수·미 방향으로 작용하지 아니하고 예인선의 선체의 중간부분에서 횡방향으로 작용함으로써 발생하므로 주 예인선 금강11호나 보조 예인선 코쌀티1호는 급한 증속 또는 대각도 선회를 삼가고, 예인줄을 풀 때까지 서로 동일한 방향으로 선수미선을 유지하도록 침로와 속력을 유지하여야 한다.

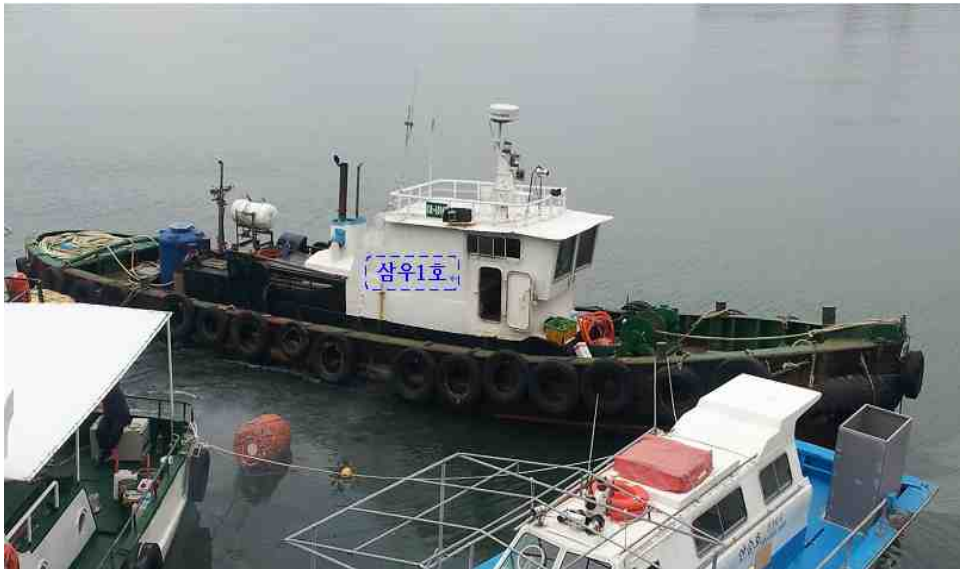
[사진 2] 신시선착장 사고 장소에 정박 중인 삼우1호

한편, 2013년 5월 31일 14시 20분경(조고 약 164cm) J 및 K 새만금사업단 직원과 수명심판관이 합동으로 신시선착장 사고 위치에 정박한 삼우1호 상갑판에서 추가 달린 낚싯줄을 이용하여 삼우1호 사고 위치 부근의 수심을 측정한 결과 약 2.5미터인 것을 확인하였으며, 잠수부가 삼우1호 선수부 계선주에 매달아 놓은 와이어 줄 아래(광장부 안벽으로부터 약 25미터, 방조제부 안벽으로

부터 약 45미터 지점)의 수심을 확인한 결과 추가 해저면의 딱딱한 물체(사석 추정)에 닿는 느낌이 들었으며, 이 지점의 수심은 약 1.5미터로 확인되었다.

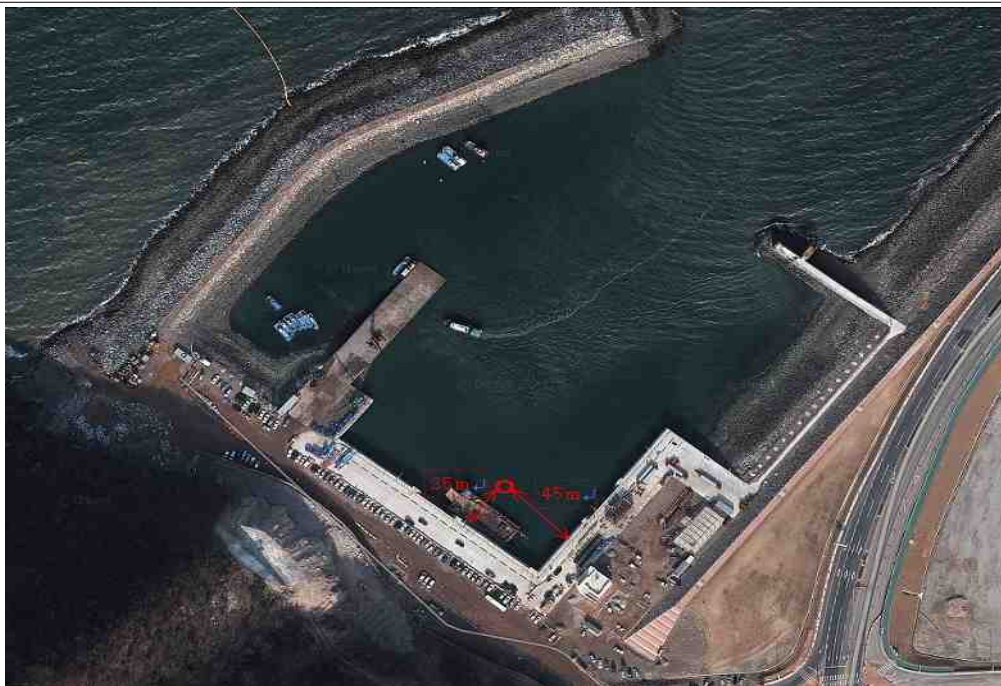
[그림 2] 삼우1호 사고 장소의 사석 추정 물체 발견 위치(적색 원)

사고 후 선장 A는 잠수부를 투입하여 선저에 사석(항만공사용 피복돌)이 있는 것을 확인하였으며, 사고 당일 저조 때 양수기를 이용하여 선내의 물을 배출하여 선박을 복원시켜 보니 선저는 손상이 없어서 다른 예인선에 예인되어 군산항에 도착한 후 J 소재 만도기계에서 해수에 잠겼던 주기관을 수리하여 운항하고 있다.

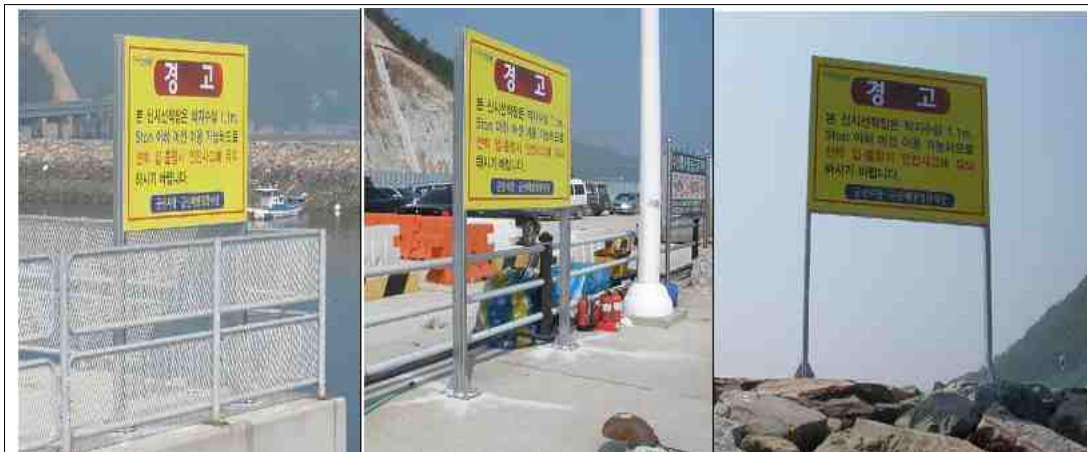
[사진 3] 신시선착장에 설치된 경고판(5톤 이하 선박 이용 가능 알림)

사고 후 J에서는 신시선착장 방파제와 물량장에 ‘본 신시선착장은 박지수심 1.1미터, 5톤 이하 어선 이용 가능하므로 선박 입·출항 시 안전사고에 유의하시기 바랍니다’ 라는 경고판을 제작하여 설치하였다.

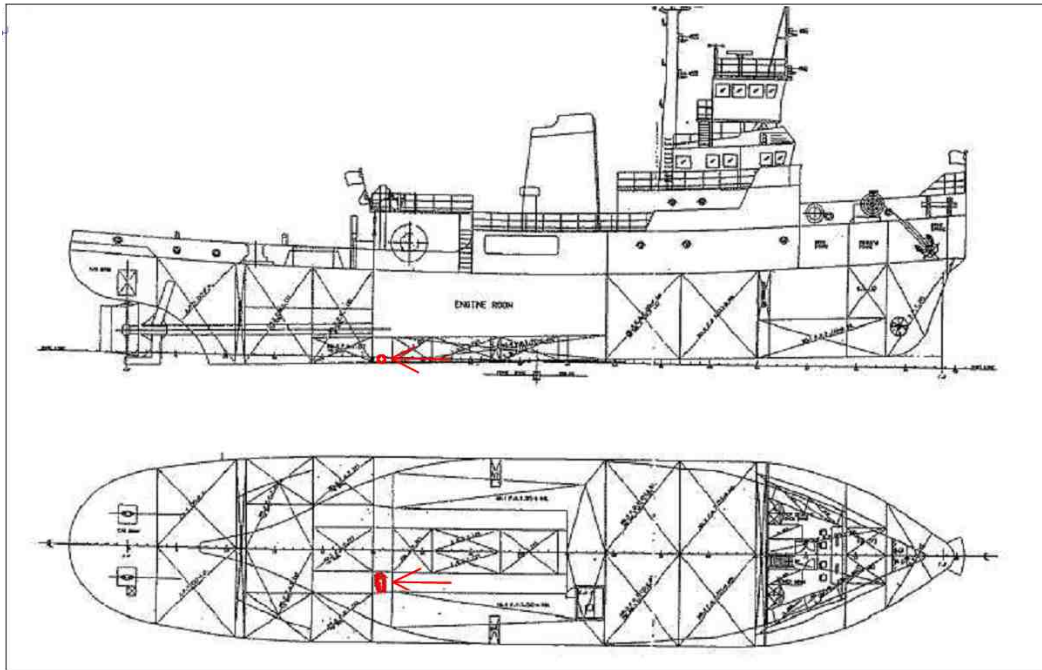
[그림 2] 코스코202호 파공 발생 부위

코스코202호는 황천 항해 중 수면하부에 균열·파공이 발생하여 이를 통해 기관실이 침수되면서 부력을 상실하고 침몰하였으므로 가능성 있는 균열·파공의 원인을 분석할 필요가 있다.

따라서 다른 가능성에 대한 원인이 불분명한 경우 출항 이후 계속된 황천 항해 중 높은 파도로 인해 선저부가 파도에 의해 충격을 받는 슬래밍(Slamming)현상이 자주 발생하였다는 선원들의 진술에 의거하여 노후된 선체에 지속적인 충격이 가해지며 선체 외판의 피로 누적부에 균열이나 파공이 발생하였을 가능성이 가장 크다고 판단된다.

코스코202호는 선령 35년 된 노후 선박이나 이 건 침몰사건이 발생하기 약 6개월 전에 실시한 입급검사 겸 정기검사에서 실시한 선체 외판의 주요부위에 대한 두께측정(Thickness Measurement) 결과 (사)한국선급 강선규칙에서 허용하는 20% + 1mm의 쇄모(衰耗)한도 허용치보다 작은 최대 약 10%의 쇄모율을 보여 통과한 후 운항하던 중 황천과 조우하여 피로 누적에 의한 균열·파괴공이 발생하여 기관실이 침수되며 부력을 상실하고 침몰하였다.

나. 노후선은 발청, 철판의 마모, 피로 누적, 용접부의 결함, 충격에 의한 재질의 변성 등 선체의 균열이나 파공 등이 발생하여 선체의 안전을 저해할 요인이 많으므로 세심한 주의를 갖고 탱크 내부, 화물창 등 선체의 주요부위에 대해 점검표를 작성하여 주기적인 점검을 실시하여야 한다.

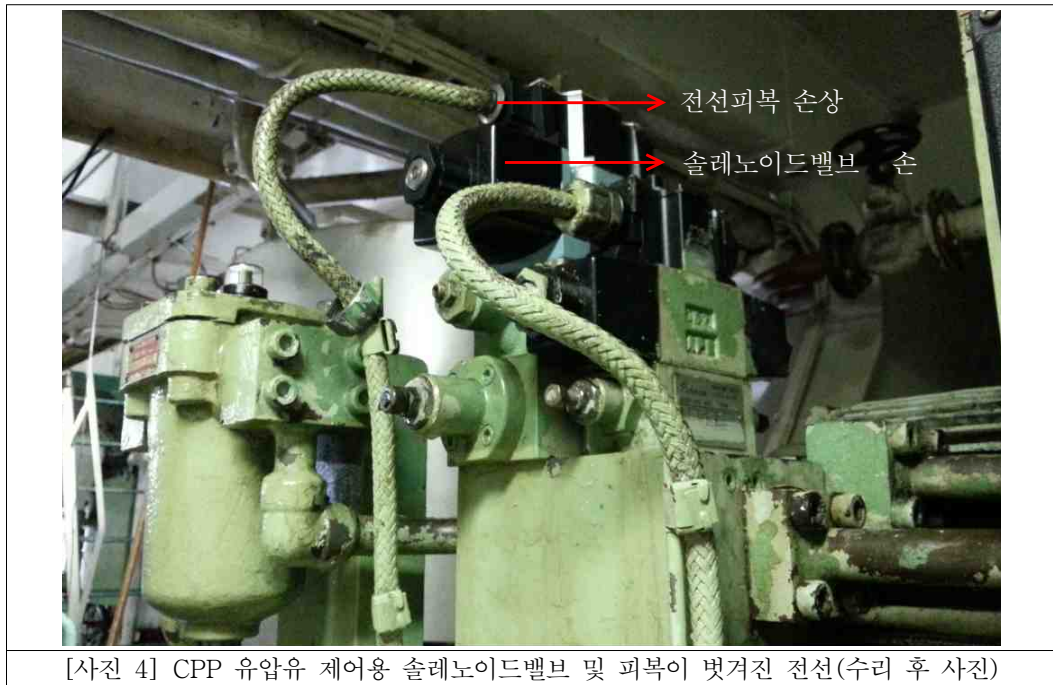
이후 이 선박은 부산 영도구 소재의 L 직원이 승선하여 점검결과 기관실에 있는 CPP의 유압유 제어용 솔레노이드밸브의 마그네틱 코일이 소손되어 있는 것을 발견하고 솔레노이드밸브와 마그네틱 코일에 연결된 부위에서 전선의 피복이 벗겨져 누전되고 있는 부분을 교체하였다. 이후 CPP 전·후진 기관이 정상적으로 작동되었다(아래 사진 4 참조)
