2014 海洋安全審判事例集

(2013. 1. 1~12. 31)

海 洋 水 産 部
中央海洋安全審判院

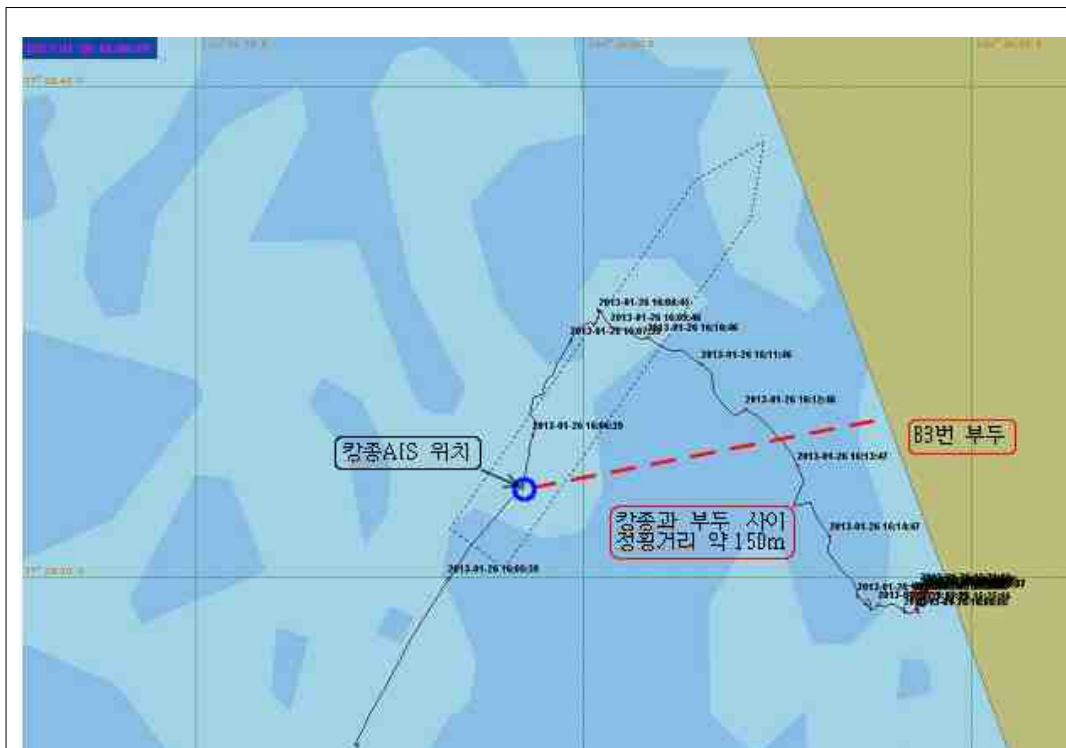
[그림 2] 강종이 부두에 접촉할 무렵 부두와 정횡거리

그런데 도선사 A는 강종을 인천항 갑문 통과 후 83번 부두에 좌현 접안하면서 감속을 위한 기관사용을 부적절하게 하고 부두와 정횡거리를 정확하게 확인하지 않음으로써, 선수가 부두안벽과 정횡거리 약 150미터로 근접할 때까지 약 3노트의 속력을 유지한 상태에서 무리하게 선박을 우측으로 회전시켜 좌현 접안을 시도함으로써 이 선박의 구상선수가 부두와 접촉하게 되었다.

인천항 선거내 83번 부두에 길이 약 190미터, 흘수 약 10.60미터 상태의 강종을 좌현 접안하기 위해서는 좁은 여유 수역과 낮은 수심 등을 고려하면서 선박의 조종특성을 감안하여 안전한 속력을 유지하고 부두와의 거리를 수시로 확인하여 안전하게 접안을 시도하여야 한다.

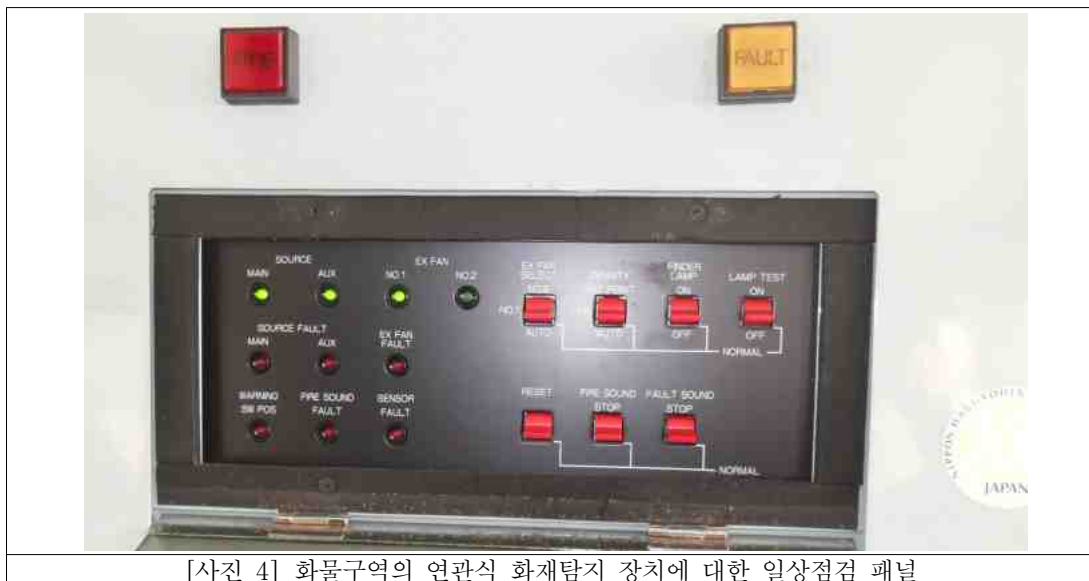
이후 선장 A는 2012년 12월 6일 01시 30분경 제주특별자치도 서귀포시 남방 320마일 거리인 북위 28도 18분 00초·동경 124도 16분 00초 해상에서 반복되는 큰 파도와 기관실로 유입된 해수의 유동수 영향으로 선박이 우현으로 대각도 경사되어 침몰의 위험이 있다고 판단하고 선단선에 구조요청을 하면서 초단파무선전화 채널 16번으로 조난신호(SOS)와 자동조난신호(EPIRB)를 발사하였고, 선박은 곧 전복 · 침몰되었다.

해양사고관련자 제주파이오니아호 소유자 J(이하 “소유자 J” 라 한다)는 그간 일본어로만 된 화재탐지장치의 취급설명서를 선박에 비치하고 한글로 번역하지 않았다.(이번 화재사고 후에 한글로 번역하여 제공하였다.) 이 화재탐지장치의 취급설명서에 의하면 일상점검사항으로 아래 [사진 4]의 패널에서 ①주 전원 및 보조전원의 등(Lamp)이 켜져 있는지 확인해야 하고, ②연기배출 송풍기 전원의 등이 켜져 있는지 확인해야 하며, ③고장신호(Fault)의 등이 점등되어 있으면 안 되므로 반드시 소등되어 있는지 확인해야 하고, ④램프 테스트 스위치를 눌러 각 표시등에 불이 들어오는지 확인해야 하며, ⑤점검종료 후 각 스위치의 위치는 정상(Normal) 위치로 놓았는지 등을 점검하도록 되어 있으나 이에 대한 일상점검을 하지 않아 사고당시 선교의 화물구역 화재탐지장치에서 화재경보기가 작동되지 않았다.

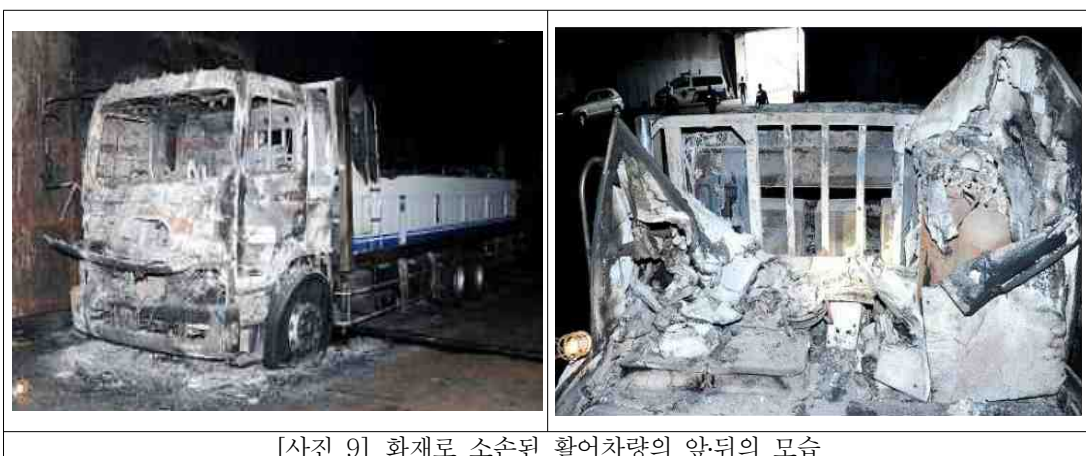
[사진 9] 화재로 소손된 활어차량의 앞뒤의 모습

이후 여수해양경찰서 소방요원들이 승선하여 화재 진화작업이 완료된 것을 확인하고 환풍기를 가동하여 화물창내 공기를 청정한 뒤 선원들과 함께 화물창 내부를 수색해 본 결과, 다른 차량은 이상이 없는데 제2갑판의 좌현선미에 주차된 활어차량의 운전석 부근이 전소된 것을 발견하였다.(아래 사진 9 참조)

이 사고로 제2갑판에 적재된 활어차량 1대가 소손되고, 화물차 운전기사 H는 화재로 인하여 질식사 하였으며, 운전기사의 부인은 부상을 입어 병원에서 치료받고 퇴원하였다.

이 화재사건은 출항한 후 약 5시간 경과될 무렵 시동이 정지된 활어차량 조수석 하단부의 엔진룸 내 축전지에 연결된 전선의 절연피복이 손상되는 과정에서 전선이 단락되어 발생한 단락결과 불꽃이 주위의 가연성물질에 옮겨 붙어 발생된 것으로(사진 10, 11 참조), 차량 소유자 K(주)가 평소 차량의 전선에 대한 점검·정비를 소홀히 하였다고 판단된다.(국립과학수사연구원 서부분원의 감정서 참조)

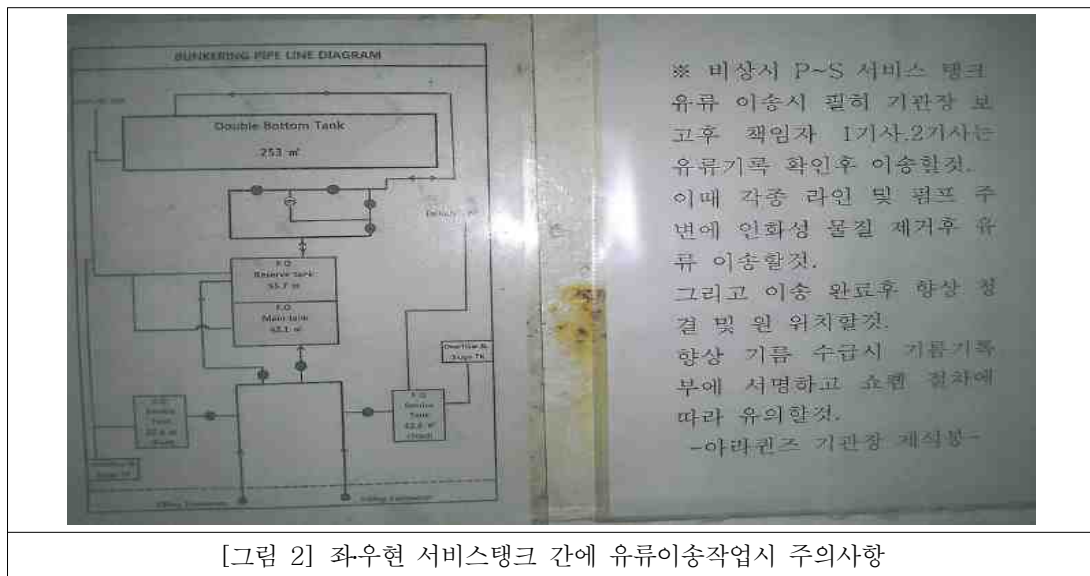
[그림 2] 좌우현 서비스탱크 간에 유류이송작업시 주의사항

이 선박의 기관실에는 주기관의 매분 회전수(RPM)가 약 1,200인 고속으로 회전하기 때문에 주기관의 배기관에는 석면으로 방열장치가 되어 있었고, 이 석면의 표면에는 70도 내지 80도의 고온을 유지하고 있어 배기관으로부터 약 1.5m 떨어진 연료유 서비스탱크에서 인화점이 약 70도인 선박경유(MDO)를 취급해서는 안 되지만 기관장 B는 비상시 이송작업을 하도록 하였다(아래 그림 2 참조)

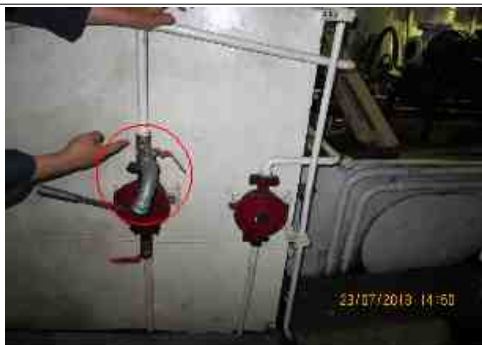
이때 이 선박의 기관장 B는 좌현 서비스탱크에서 드레인을 배출시 드레인에 이물질이 들어 있는 것을 쉽게 식별할 수 있도록 여수해양조선소에서 드레인 배출배관에 설치된 핸드펌프(HAND PUMP, 이하 “핸드펌프”라 한다) 위에 수도꼭지형태의 밸브를 설치하여 그 밸브를 열고 핸드펌프를 손으로 조작하여 플라스틱 통(약 80내지 100ℓ)에 드레인을 받아 드레인의 상태를 확인하도록 하였다(아래 사진 2, 3 참조).

[사진 2] 핸드펌프 위에 설치된 드레인 샘플링 채취 밸브

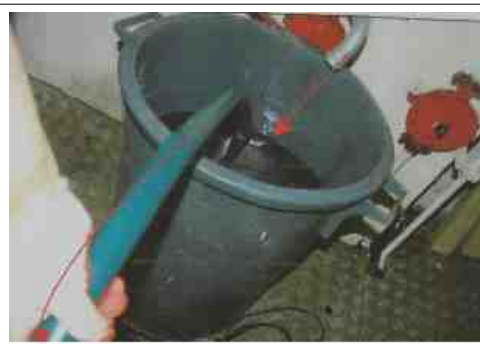
[사진 3] 드레인을 담은 플라스틱 통

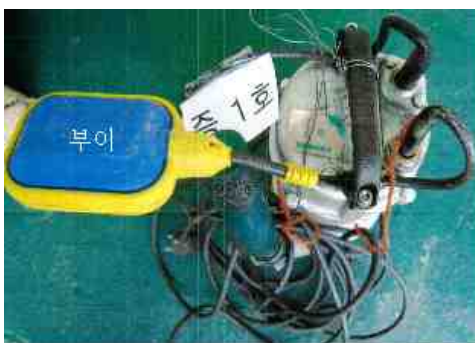
위의 잠수펌프는 이탈리아에서 구입한 것으로 모터(토출압력 약 1.2kg)의 본체에 작동스위치 역할을 하는 부이가 설치되어 있어 전기 콘센트에 잠수펌프의 전기코드가 꼽혀 있어도 기름이 어느 정도 차야 자동으로 펌프가 작동되고 기름이 줄면 부이가 내려가 자동으로 정지된다.

[사진 4] 빌지 배출용 잠수펌프 및 부이

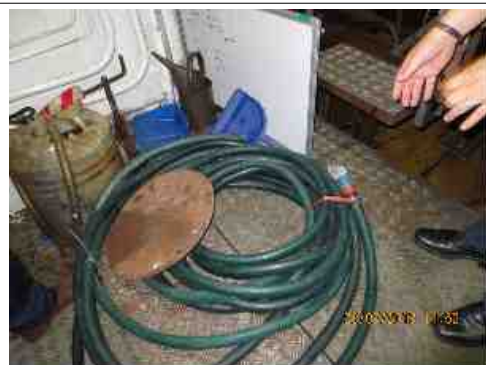
[사진 5] 연료 이송용 호스

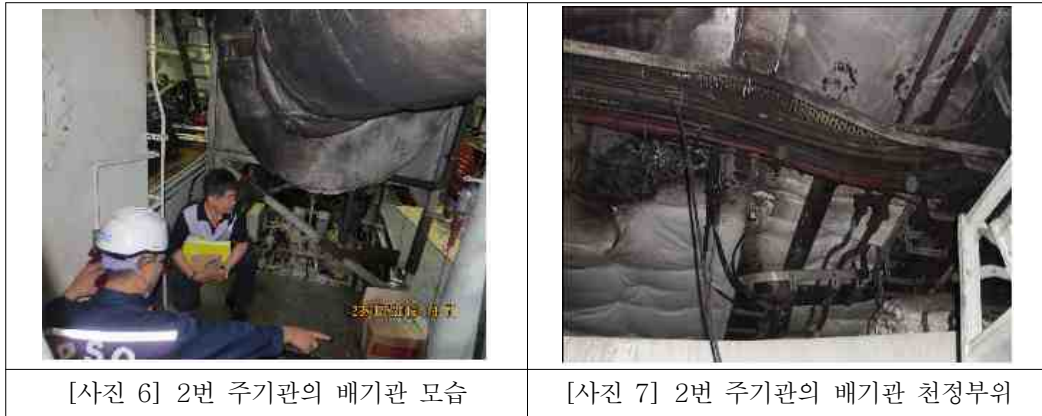
이 무렵 2등기관사 D가 저녁식사를 마치고 기관실로 내려오다가 3등기관사의 몸에 불이 붙어 있는 것을 발견하고 자기 옷을 벗어 진압하였고, 기관장 B가 급히 기관실로 내려가 3, 4번 주기관의 기관실 출입문을 닫고 2번 주기관을 정지시킨 다음 2등기관사와 함께 기관실에 비치된 휴대용 소화기를 사용하여 2번 주기관의 배기관 부근에 화재를 진압하였다(아래 사진 6, 7 참조).

화재를 진압한 기관장 B는 화재사고 주변을 살펴보니 잠수펌프가 플라스틱 통에 담겨 있었고 출입문 쪽 전기 콘센트에 연결된 잠수펌프의 전기 플러그가 바닥에 떨어져 있었으며 잠수펌프에 연결된 기름 이송호스가 빠져 있는 것을 발견하였다.

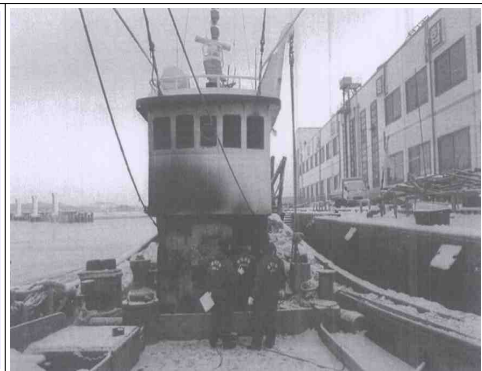
유압기실은 출입문이 닫혀 있는 상태로 침입흔적은 발견되지 않고, 출입문측을 중심으로 우측벽면과 좌측의 유압유 탱크측이 심하게 소훼되었으며, 우측 천정부 전기배선 뭉치에서 전기적 단락흔이 식별되므로 발화장소는 유압기실로 판단하였다.

[사진 1] 발화장소(유압기실)

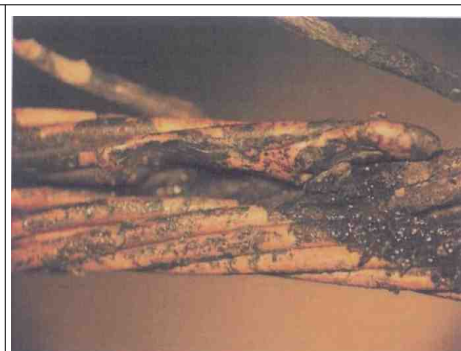
발화장소로 판단되는 유압기실 천정부 전선뭉치에서 전기적 단락흔이 식별되고 바닥부에서 초기 발화될 전기장치 및 인위적 착화흔이 식별되지 않음으로, 천정부 전기배선이 선체진동 등으로 전선이 손상되어 합선이 발생하여 피복이 연소되면서 발화된 것으로 추정되나, 유압기실 전기배선에서 수거하여 국립과학수사연구원에 의뢰한 전선의 단락여부에 대한 감정 결과를 검토하여 판단하기로 하였다.

[사진 3] 유압기실 상부 전선 단락흔

군산해양경찰서에서 의뢰한 제937만복호의 유압기실 전기배선에서 수거한 전선에 대하여 감정한 결과 단락흔이 식별되지만, 이 단락흔이 절연피복 자체의 손상에 의해 화재 발생 전에 형성되었는지, 또는 화재 발생 후 확장된 외부 화염에 의해 절연피복이 소실되어 형성된 것인지에 대한 판별은 불가하다.

가. 선박의 전선은 노후 및 열기에 의한 열화로 피복이 손상되거나 절연저항이 불량하게 되므로 외관 점검 및 정기적인 절연저항시험을 통하여 전선 상태를 확인하고 정비하여야 한다.

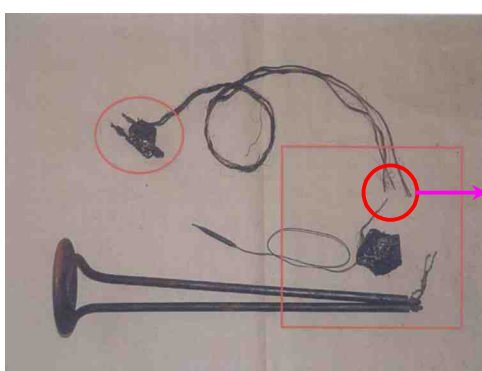
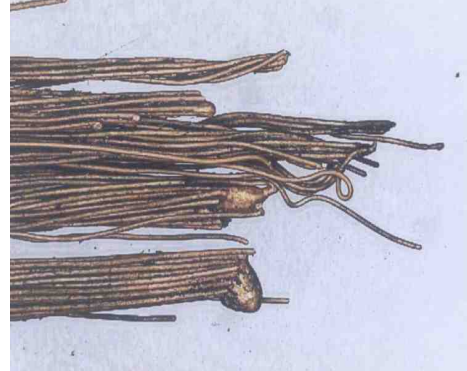
그리고 시즈히터 전원선에서 합선흔(단락흔)이 식별되고 히터에 연결된 것으로 추정되는 센서와 코드선에서도 합선흔이 식별되며, 시즈히터의 발열부에 가연물이 부착되어 탄화되면서 형성된 것으로 판단되는 소손이 식별되므로 히터는 작동 중에 있었던 것으로 판단된다.(사진 1, 2 참조)

따라서 고무물통에 설치한 시즈히터가 켜진 상태로 미상의 원인에 의해 가연물인 고무물통에 접촉되어 발화한 것으로 추정된다.

<p>[사진 1] 시즈히터(히터, 전선, 플러그)</p>	<p>[사진 2] 시즈히터 플러그 연결 전선 (단락흔 식별)</p>

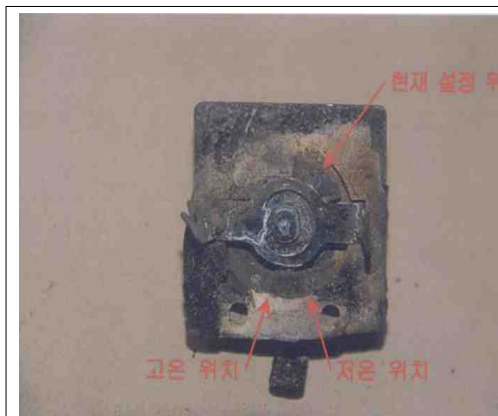
온도설정레버는 최소 위치를 기준으로 약 1/3의 위치에 설정되어 있는 상태이고, 시즈히터 발열부 외부에 가연물이 융착되어 있으며, 발열부 내의 열선은 용단되지 않은 상태 및 절연 또한 파괴되지 않은 상태였다.(사진 3, 4 참조)

[사진 3] 시즈히터 온도설정레버

시즈히터 발열부에 가연물이 융착된 점 등으로 보아, 시즈히터 발열부에 가연물(고무 용기)의 접촉에 의한 발화 또는 발열부로부터 전달되는 열기에 의해 전원코드의 절연피복이 손상되는 과정에서 발생하는 전기적인 발열 등에 의한 발화 가능성이 있다.

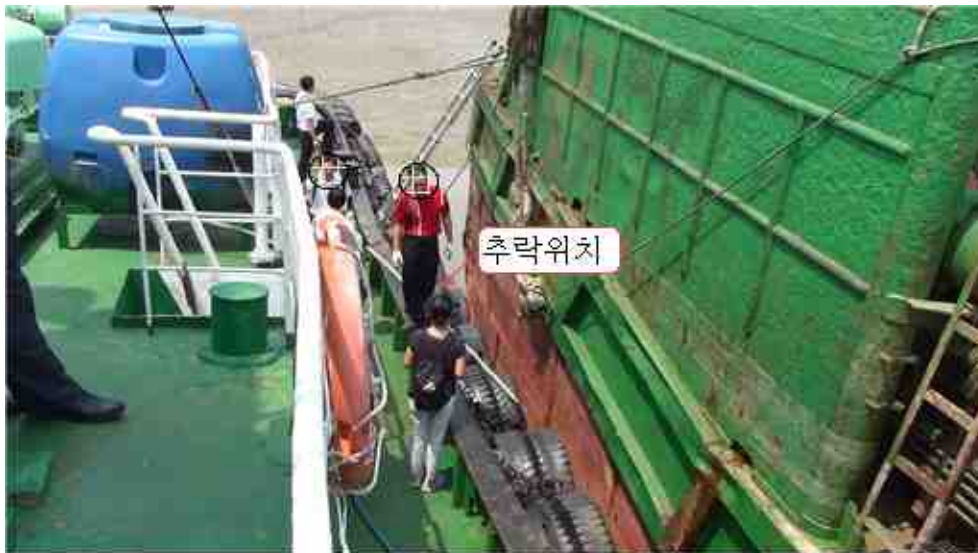
선원 (망)F는 뱃전 부근에서 작업을 할 때는 선체 흔들림의 영향이나 작업 수행 과정에서 뱃전으로 넘어지는 경우 바다로 추락할 위험이 있으므로 구명조끼(Life Jacket)을 착용하고 구명줄(Life Line)을 선체에 고정하는 등 선외로 추락하는 것을 방지하는 조치를 취하여야 함에도 이를 소홀히 한 채 상갑판 물청소 준비 작업을 수행하다가 2012년 7월 23일 05시 30분경 북위 37도 09분 02초·동경 126도 33분 04초 지점인 경기도 화성시 우정읍 입파도등대 기점 012도 2.5마일 해상에서 뱃전 쪽으로 넘어지면서 바다에 빠졌는데, 이때 해양사고관련자 A는 가래를 뱉기 위하여 선교 좌현 측 출입문을 나가면서 선원 (망)F가 해상으로 추락하는 것을 목격하였다.

[그림 5] 조타실에서 내려다 본 상갑판 좌현 측 통로

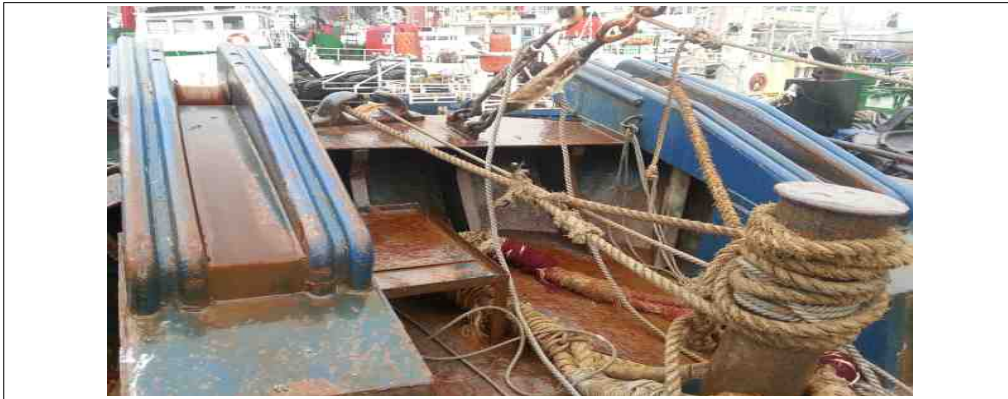
[사진 3] 선수갑판의 좌우현 양망대 물러

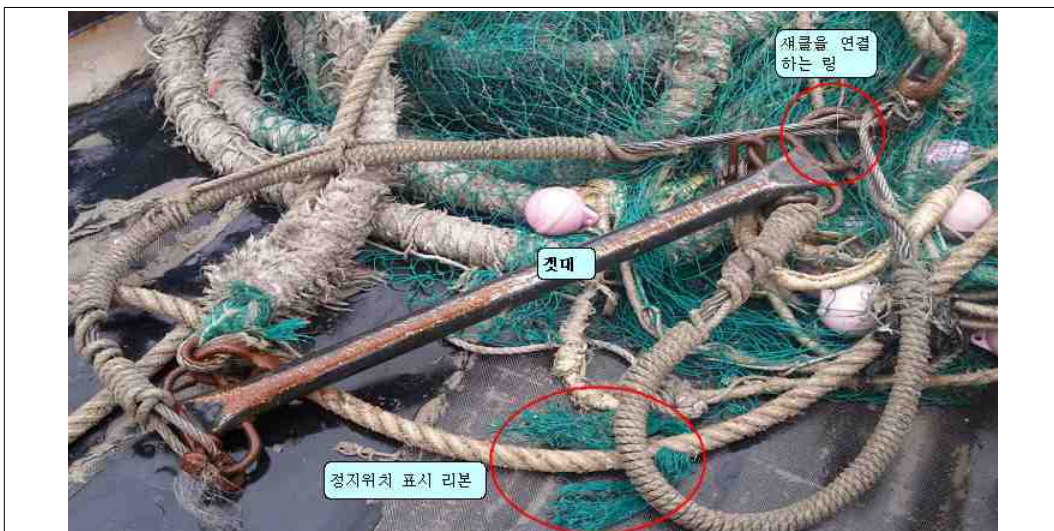
이때 갯대가 선수갑판의 양망대를 통과할 수 없으므로 원활한 작업을 위하여 갯대로부터 약 7.2m 위치의 후릿줄에 푸른색 그물을 잘라 리본처럼 묶어 놓고(사진 4 참조), 이 리본이 선수갑판의 양망대 물러를 통과해 보이면 양망기의 운전자가 작동레버를 중립으로 놓고 양망작업을 중지한다.

[사진 4] 갯대, 링, 리본

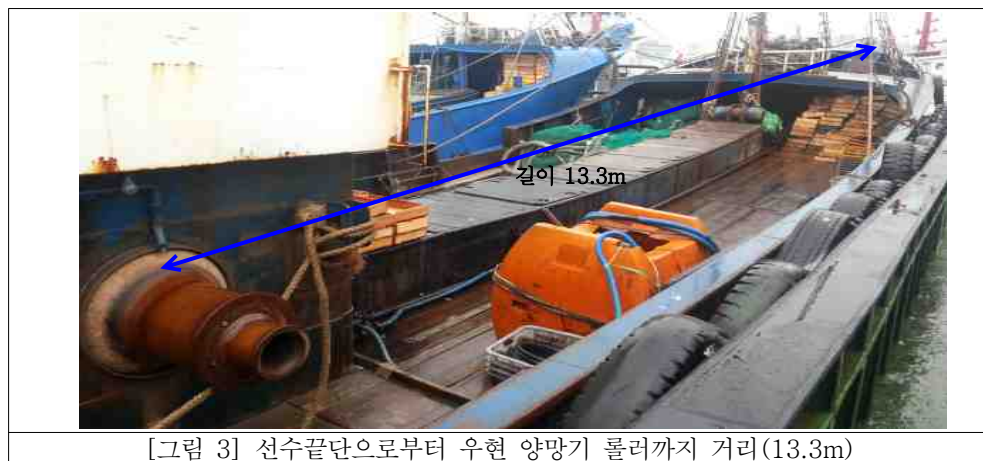
그러나 조기장이 선교하부의 우현 양망기 롤리에 후릿줄을 감아 선미방향으로 당길 때, 리본이 잘 보이게 하기 위해서는 선수갑판의 끝단으로부터 양망기 롤리까지 거리가 약 13.3m 이므로 최소한 이 거리 이상 떨어져 리본을 설치해야 함에도 그 중간쯤인 7.2m 거리에 짧게 설치함으로써 약 6m 이상 멀리 떨어져 있는 리본을 쉽게 발견할 수가 없었고(그림 3 참조), 또한 푸른색의 그물을 잘라 묶어 놓은 리본의 색깔이 바다색깔과 비슷하여 잘 보이지 않았을 것으로 보이며, 이와 같은 작업을 할 경우 갯대가 선수갑판으로부터 올라오면 위험하므로 먼저 리본을 확인하고 작업을 중단시킨 뒤에 작업원이 선수갑판으로 나가도록 선원교육을 하지 않은 것 등은 선장으로서 작업장에 대한 안전관리를 소홀히 하였다고 판단된다.

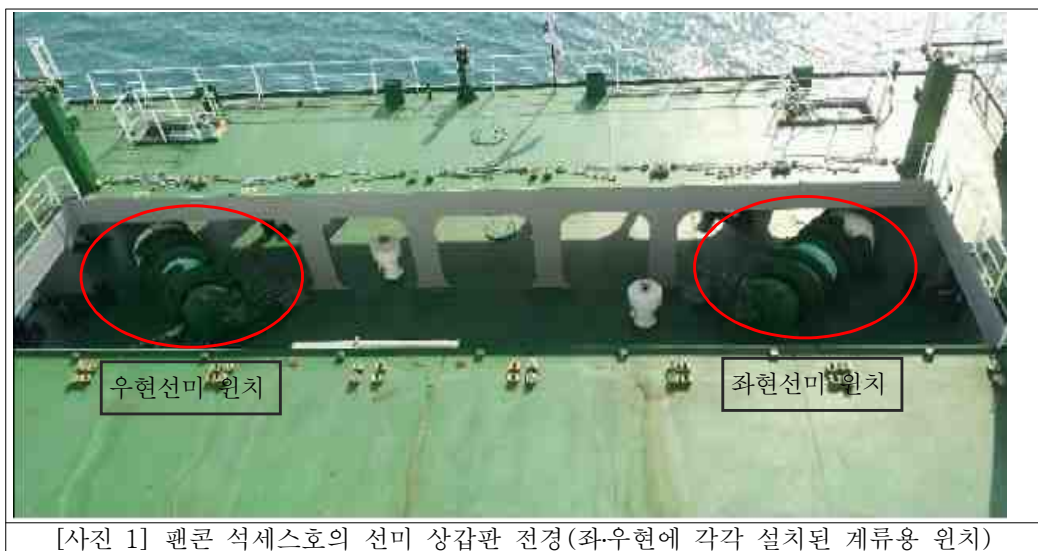
이 선박의 선미 계류용 원치는 접·이안 작업을 용이하게 하기 위하여 좌·우현에 각각 설치되어 있고 원치드럼의 앞뒤쪽 양 방향에서 계류줄을 잡도록 설계가 되어 있어, 한 쪽 방향은 원치 드럼에 의해 운전자가 보호되지만 다른 쪽 방향은 보호대가 없어 보호되지 않고 있다(아래 사진 1 참조).

그러나 이 컨테이너 선박은 접·이안 작업을 용이하게 하기 위하여 선미부의 계류용 윈치가 좌우현에 각각 설치되어 있고 윈치드럼의 앞·뒤쪽 양 방향에서 계류줄을 잡도록 설계가 되어 있어, 한 쪽 방향은 윈치 드럼에 의해 운전자가 보호되지만 다른 쪽 방향은 보호대가 없어 운전자가 보호되지 않고 있다.

따라서 향후 유사한 사고를 방지하기 위하여 이와 같은 방식의 윈치를 설치한 선박은 보호대를 설치하거나 원격조작장치로 변경 등 개선이 필요하다(아래 그림 3 참조).

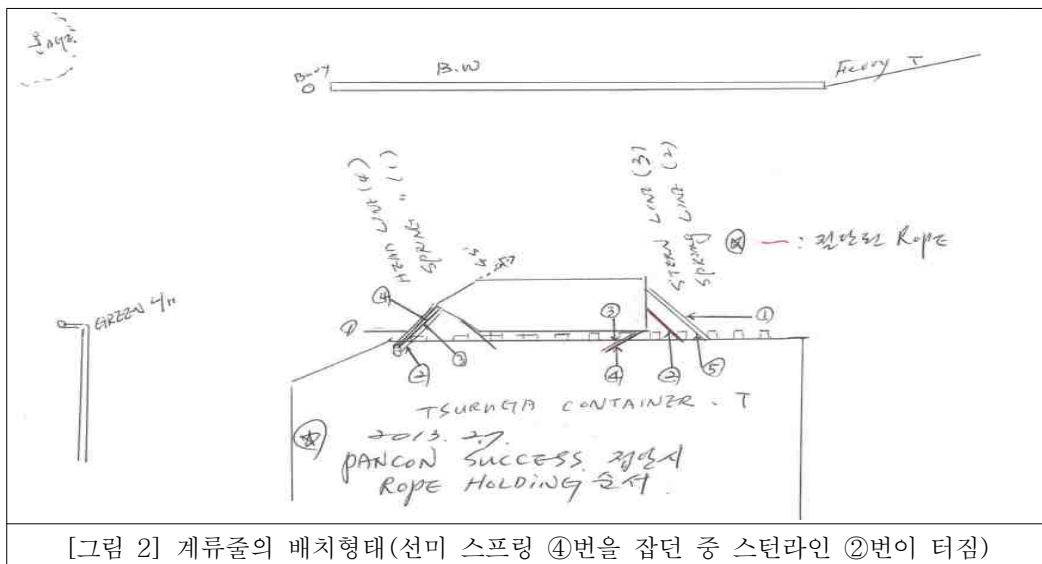
이때 이 선박은 예비줄 2개를 포함한 선수 좌우현 윈치에서 헤드라인 4개, 선수 스프링 1개, 선미 좌우현 윈치에서 스텐라인 3개, 선미 스프링 2개, 총 10개를 사용하였다(아래 그림 2 참조).

[그림 2] 계류줄의 배치형태(선미 스프링 ④번을 잡던 중 스텐라인 ②번이 터짐)

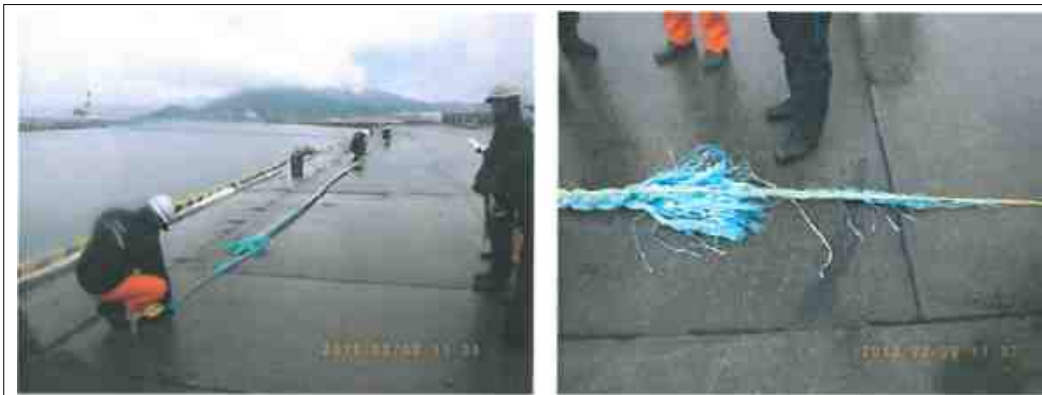
[사진 2] 스팀라인이 끊어진 후 부두비트에 남아 있는 부분(일본 현지 사진촬영)

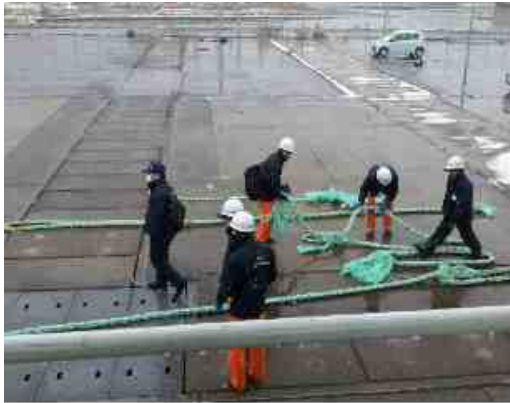
[사진 3] 일본해상보안청에서 육상비트에 남은 줄을 모아 사진촬영(2013. 2. 9.)

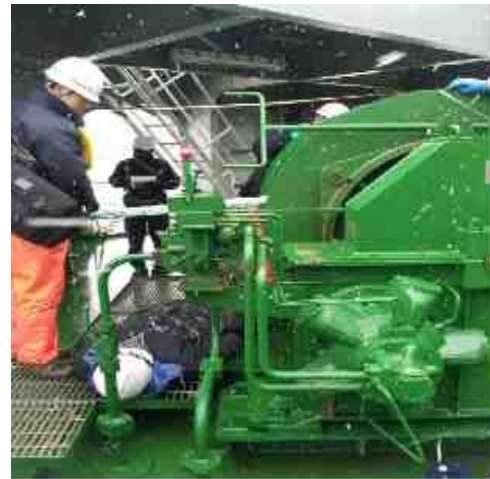
[사진 4] 1등항해사의 사고위치 (2013. 2. 9.)

1등항해사는 갑판장으로부터 선미 상갑판의 스티어링라인 1개와 스프링라인 1개가 끊어졌다는 보고를 받고 선미갑판으로 나와, 선원들과 함께 끊어진 스티어링라인을 1개를 잡고 다시 스프링라인을 잡기 위하여 좌현선미 윈치부근에 서 있다가 방금 교체한 스티어링라인(길이 약 60m)이 선미상갑판의 페어리더 앞에서 끊어지며, 좌현선미 윈치의 드럼에서 페어리더까지 펼쳐진 계류줄 길이 약 7.4m의 끝단이 1등항해사를 가격하여 사망한 것으로 판단된다.

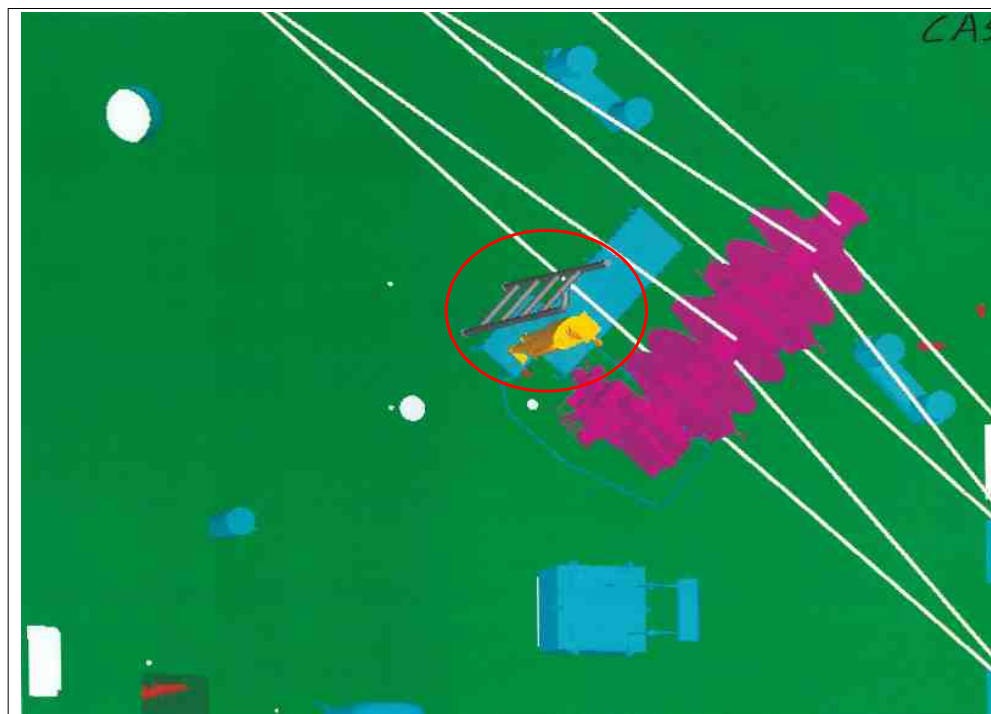
[그림 3] 현대미포조선소에서 검토한 보호대의 형태

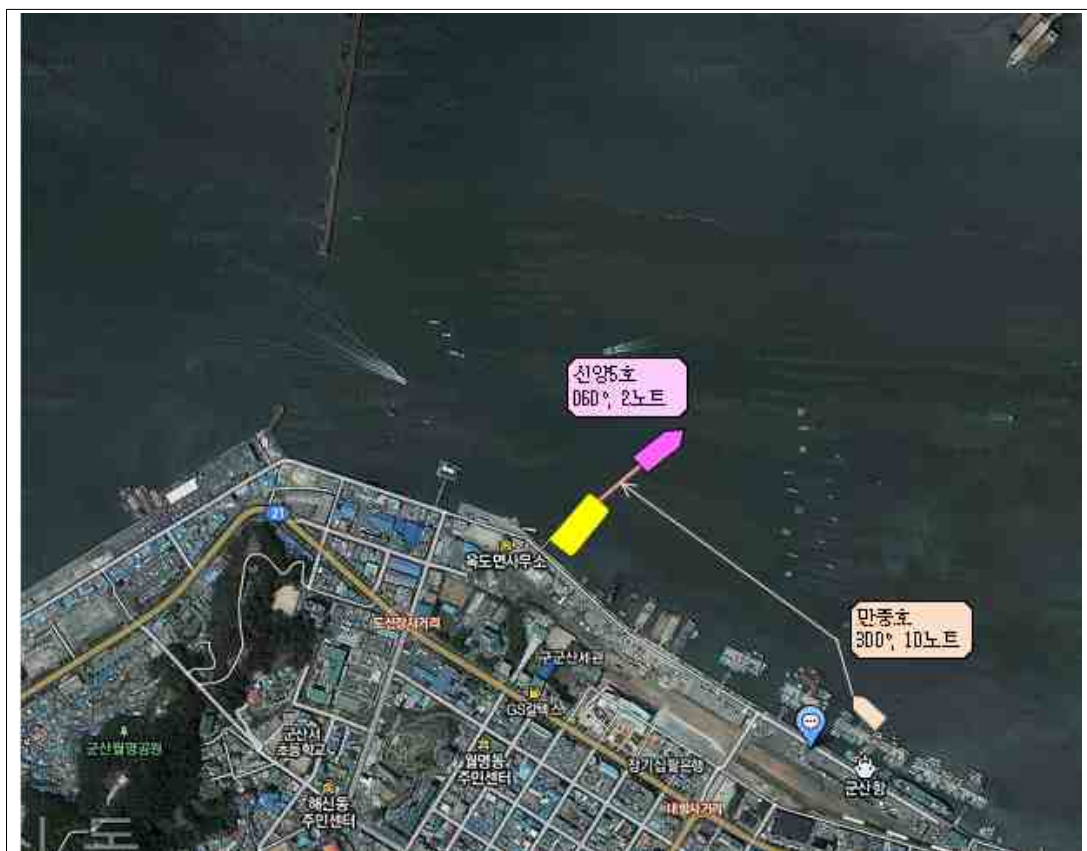
신양5호 측의 경고에도 불구하고 만풍호 선장 B는 진로 전방에서 신양5호와 중앙16호가 출항하는 것을 알지 못한 채 그대로 신양5호 선미의 예인줄 쪽으로 항해를 계속하여 2012년 7월 24일 18시 55분경 군산 내항 진포테마공원 앞 북위 35도 59분 33초·동경 126도 42분 50초 해상에서 만풍호 우현 선수의 양망기가 예인줄에 걸린 후 조타실 앞에 앉아 있던 선원 C가 예인줄에 걸리면서 해상으로 추락하였으며, 사고 약 1주일 후에 장항제련소 부근 해상에서 C의 시신을 발견하였다.

[그림 2] 만풍호가 신양5호 예인줄에 접근 상황(군산 내항 진포테마공원 앞 해상)
