2013 海洋安全審判事例集

(2012. 1. 1~12. 31)

海 洋 水 産 部
中央海洋安全審判院

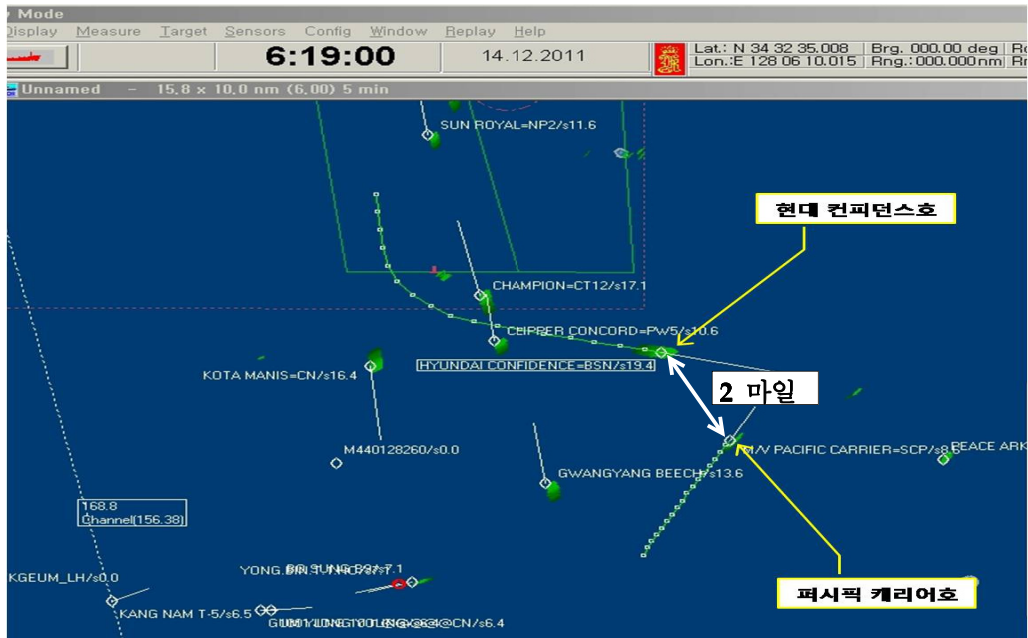
[그림 1] 여수VTS 레이더 영상(06:19 00초)

이후 1등항해사 B는 상대선과의 최근접거리(CPA)가 0.7마일임을 확인한 후 충돌의 위험성이 거의 없다고 생각하고 침로와 속력을 유지한 채 속항하다가 같은 날 06:12경 좌현 10시 방향 상대거리 약 3.9마일에서 현대 컨피던스호의 녹등을 보았으며 상대선이 진침로 120도, 속력 약 19.0노트로 선수 전방을 통과할 것으로 관측하였고, 이후 상대선과 점점 가까워져 상대거리가 약 1.9마일이 되었을 무렵인 06:18 50초(충돌 5분 10초 전)에 충돌의 위험성을 느끼고 현대 컨피던스호를 VHF로 호출하여 “귀선 본선 앞쪽으로 추월(추월상태가 아니었다) 해 가실 겁니까?” 라고 물었고, 현대 컨피던스호 측에서는 “귀선이 지금 앞쪽에 있는 불빛을 흰하게 밝힌 선박입니까?” 라고 반문하였다.

이에 대한 답변으로 1등항해사 B가 06:19 03초에 “귀선 지금 스타보드 쿼터(바우라고 해야 됨)에 있는 선박이고 앞에 불빛 환한 배는 어선입니다.” 라고 알려 주었으나, 현대 컨피던스호 측은 “본선 스타보드 쿼터에 있는 배요?” 라고 다시 반문하였고, 퍼시픽 캐리어호 1등항해사 B가 “예, 귀선 스타보드 쿼터 쪽이요.” 라고 응답하자, 06:19 15초에 현대 컨피던스호 측에서는 “예, 확인해 보겠습니다.” 라고 하였다.

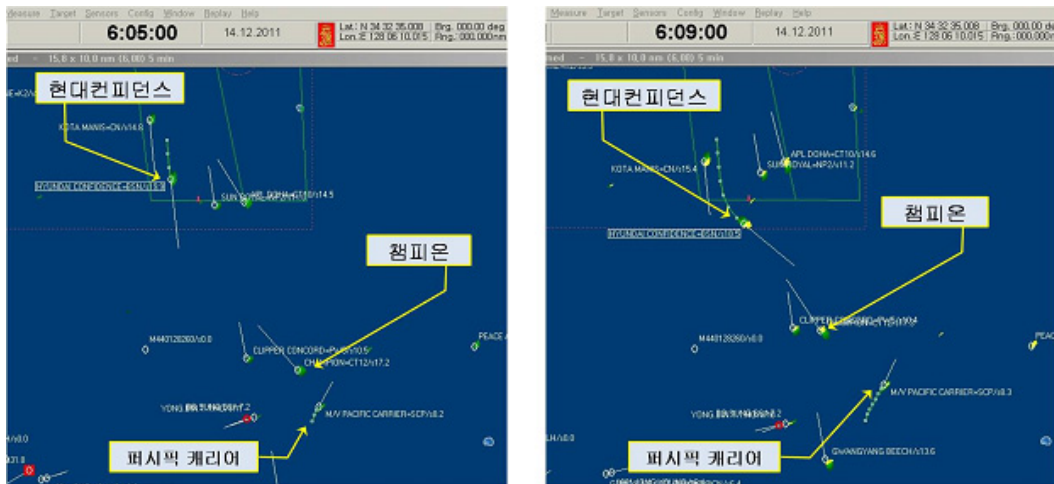
[그림 2] 여수VTS 레이더 영상(06:05경, 06:09경)

1등항해사 D는 06:12경 여수해만 중앙 제A호 유도 등부표로부터 진방위 약 140도 방향, 약 1.28마일 해점에서 부산항을 향하여 속력 18.5노트, 침로 104도로 정침하고, 06:14경 조종장치를 자동조타로 전환하였다.

이후 1등항해사 D는 주로 S-band 레이더를 관찰하면서 전방경계업무를 수행하였으며, 함께 당직을 수행하던 필리핀인 조타수는 충돌 6분 전인 06:18경 1등항해사 D의 허락을 받고 조타실 안에 있는 화장실로 갔다.

1등항해사 D는 광양항 교통안전특정해역의 통행로로 올라오던 입항선들과 진로 전방의 정박선들에 대하여 관찰을 하면서 혼자서 항해당직을 수행하던 중 정박선 사이에서 삼천포항으로 향하던 퍼시픽 캐리어호의 영상과 AIS 신호를 보았지만 선명 및 그 동정에 대하여 정확한 확인을 하지 못하다가 충돌 5분 10초 전인 06:18 50초에 상대선이 VHF로 자선을 호출하여 “귀선이 지금 본선 앞쪽으로 추월해 가실 겁니까?” 라고 묻자 “귀선이 지금 앞쪽에 있는 불빛을 흰하게

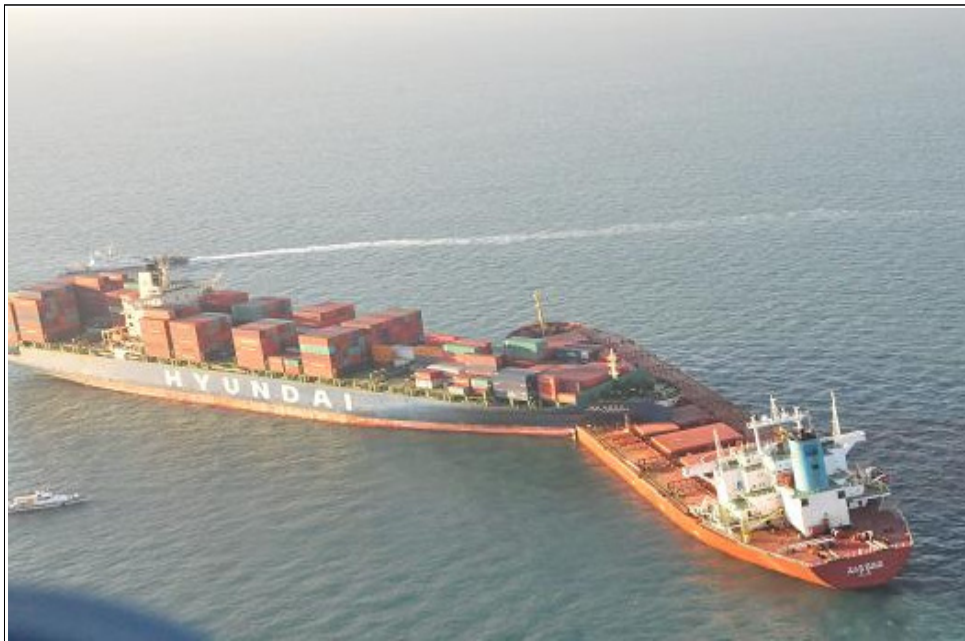
[그림 3] 양 선박의 충돌된 모습

이 사고로 퍼시픽 캐리어호는 좌현 중앙부가 길이 약 20m, 높이 약 10m가 파공된 상태에서

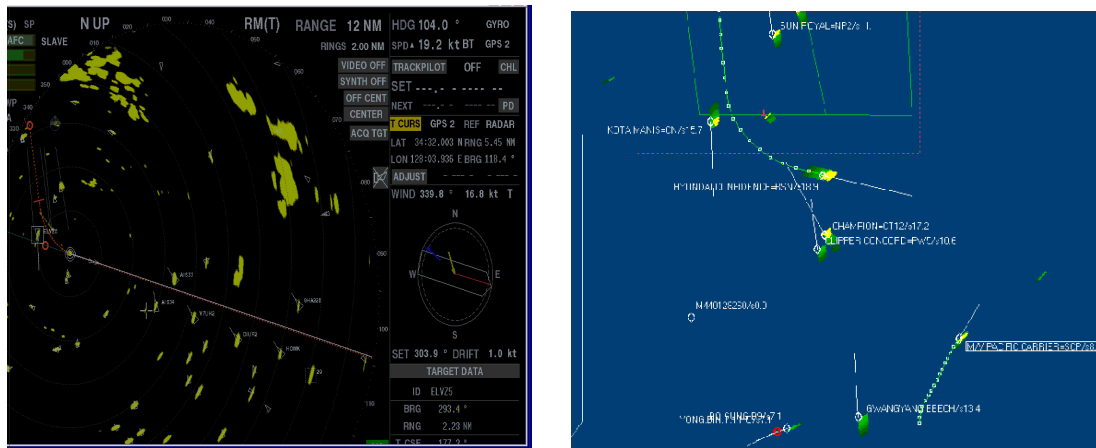
[그림 5] 충돌 9분전(06:13경) 현대 컨피던스호 VDR와 여수 VTS 저장 항적비교

아래 항적도에서 보는 바와 같이 여수 VTS 항적도에서는 퍼시픽 캐리어호와 진로를 횡단하는 상태에서 조우하는 것이 명백한데도 현대 컨피던스호 레이더 항적도에는 퍼시픽 캐리어호가 타겟팅(Targetting) 되어 있지 않고, 통화 내용에 의하더라도 퍼시픽 캐리어호의 영상이 무엇인지 모르고 있었다는 점이다.(물론 1등항해사는 S-band 레이더를 사용하여 진로를 횡단하는 선박의 영상을 알

고 있었다고 주장하지만 타겟팅을 하지 않고 레이더 플로팅 관찰을 하였다는 것은 설득력이 없고 타겟팅을 하였다면 상대선의 벡터만 보고서도 즉각 위험한 조우 관계가 형성되어 있다는 것을 알 수 있었을 것이고 이를 알고 있었다면 소각도 피항을 하지 않았을 것임은 너무나 명백하다.)

통항량이 많은 광양항 출입항로의 진입구 및 삼천포항 출입항로에서 위와 같은 레이더 경계에 의한 관찰도 부족하였을 뿐만 아니라 경계 요원을 추가로 배치하여 상대선의 등화를 관찰하여 충돌의 위험성을 사전에 확인하는 바탕을 마련하지 아니하고 오히려 선장은 회사의 매뉴얼상의 규정을 무시한 채 조타실을 떠남으로써 1등항해사 혼자서 당시 상황을 면밀히 관찰하고 적절한 대책을 수립하여 통항 안전을 확보하기엔 상황이 매우 어려웠을 것으로 판단된다. 즉 이 충돌사고는 현대 컨피던스호 1등항해사의 경계소홀이 1차적 원인이 되었고, 이 경계소홀은 선장의 직무 태만에 의하여 그 결정적 영향을 받았다고 판단된다.

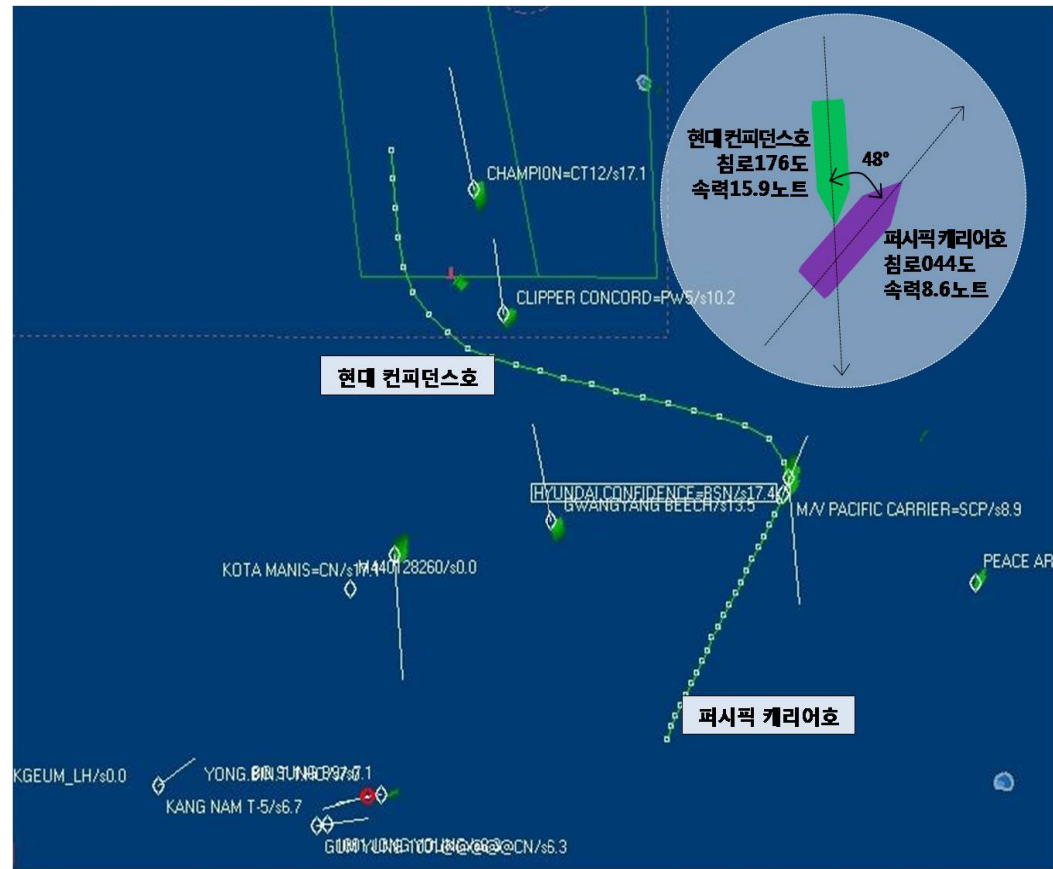
충돌 상황도
<p>화물선 퍼시픽 캐리어호 · 컨테이너선 현대 컨피던스호 충돌사건 (중해심 제2012-5호)</p>

사고발생해역		사고 일시
		2011. 12. 14. 06:24경
		사고 장소(세계측지계)
		북위 34도 33분 17초 동경 128도 01분 49초 해상 (경남 남해군 상주면 세존도등대로부터 진방위 약 322도 방향, 약 4.23마일 해상)

횡단상태의 피항선이 항법오판으로 피하지 않음에도 유지선이 피항협력하지 않아 충돌

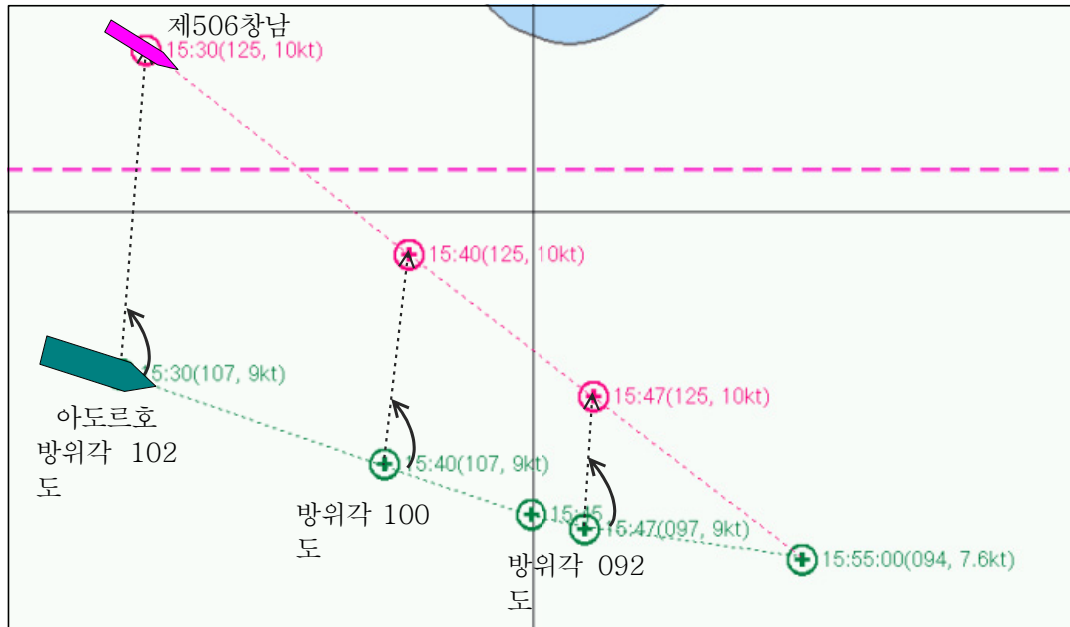
[그림 1] 아도르호의 선박자동식별장치(AIS) 자료와 제506창남호의 지피에스플로터에 근거한 운항상황(전자해도 작도)

충돌직전 이 선박의 2등항해사 E은 항해일지 정리를 위해, 1등항해사 A는 위치확인을 위하여 해도실에 함께 있다가 선교앞쪽으로 나간 2등항해사가 좌현선수 전방 약 10 내지 20m 거리에 접근해 있는 상대선을 발견하고 소리치자 1등항해사 A가 2등항해사에게 우현전타를 지시하고 주기관을 정지하였으나 피하지 못하고 2011. 10. 3. 15:55경 전남 완도군 청산면 여서도등대로부터 160도, 약 4.1마일 거리인 북위 33도 55분 20초·동경 126도 56분 43초 해상에서 선수방위 094도의 아도르호 구상선수부가 침로 125도의 제506창남호 우현 선미부에 양 선박의 선수미선 교각 약 31도로 충돌하였다.

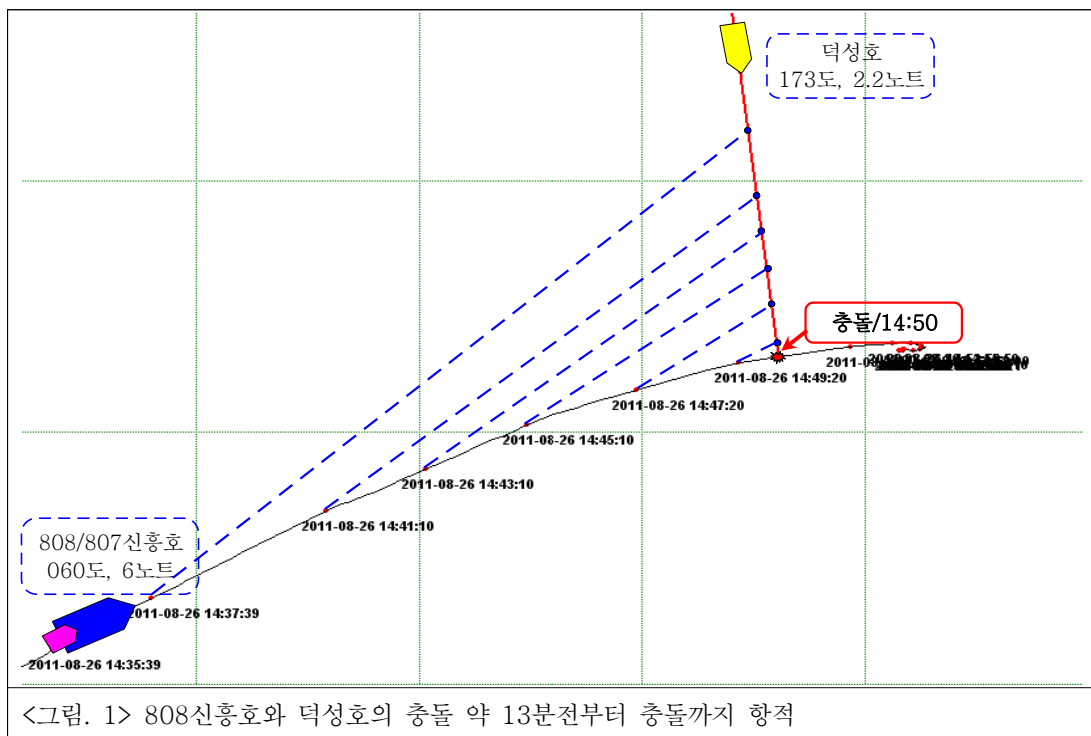
808신항호의 자동식별장치에 의한 충돌 약 13분 전부터 충돌까지 항적과 덕성호의 항적(진침로 173도, 2.2노트)을 도시하여 같은 시간대의 위치를 비교해 보면 808신항호에서 바라본 덕성호의 상대방위가 거의 변함없이 충돌의 위험을 안고 접근하는 것을 알 수 있다.(그림. 1 참조)

808신항호의 자동식별장치 항적자료에 의하면 이 선박은 충돌 약 10분 전까지 진침로 약 060도로 항해하다가, 충돌 약 10분전에 우현으로 약 5도 변침하여 진침로 약 065도로 항해하였고, 충돌

약 5분전에 진침로 약 073도로 변경하였으며, 충돌 당시에는 약 080도로 선수방위가 변하고 그 이후에도 계속 우현으로 선회하고 있었다.

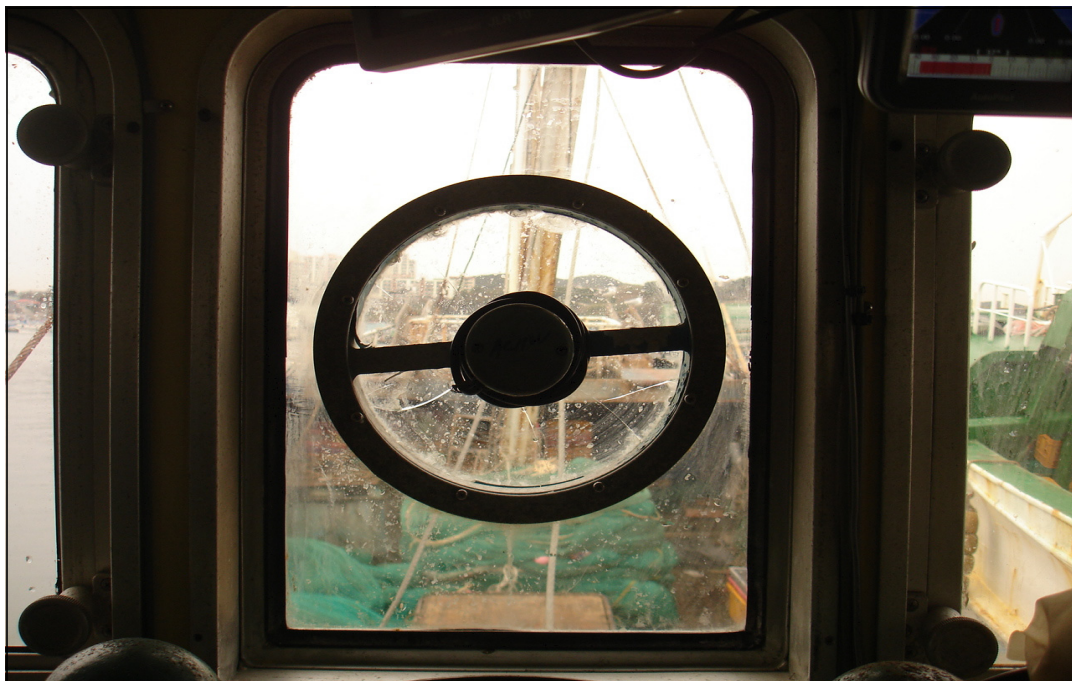
[사진 1] 성북호 조타실 중앙에서 바라본 전방 전경

성북호는 1964년 9월 1일 일본국 장기대양조선소에서 건조·진수된 경상북도 포항시 소재 기선 저인망 어선이다. 이 선박의 주요제원은 총톤수 59.00톤, 길이 26.55미터, 너비 5.24미터 및 깊이 2.65미터이고, 주기관으로 연속최대출력 330킬로와트(kW)의 디젤기관 1기가 설치되어 있다. 이 선박의 조타실에는 정면 중앙부에 자기나침반(Magnetic Compass)이 설치되어 있고, 레이더 1대, 지 피에스플로터(GPS Plotter), 초단파무선전화(VHF) 및 단파무선전화(SSB) 등 항해 및 통신기기가 설치되어 있다. 그리고 전자유압조타장치가 자기나침반과 연계되어 자동조타가 가능하다. 레이더는 노후되어 작동 중 탐지거리를 1.5마일 이내로만 맞추어 사용하고 있다. 또한 이 선박의 조타실은 천정높이가 155센티미터이고, 전방 경계를 위한 눈높이가 약 125센티미터로서 항해당직자가 적절한 항해당직을 수행하기 위해서는 의자에 앉아야 가능하다. 특히 조타실 전방의 상갑판에는 기중기(Derrick)가 설치되어 있고, 선수보루(Forecastle)가 조타실과 수면 상 거의 같은 높이에 위치하고 있으며, 항해 중 선미트림이 형성되기 때문에 조타실 정중앙에서 좌·우 각각 약 20도 전방의 경계가 원활하지 아니하다. 그 결과 이 선박은 항해당직자가 조타실 우현 쪽에서 의자에 앉은 채 조타할 수 있도록 조타기 등을 배치하여 운항하고 있고, 이에 좌현 쪽에 대한 전방 경계가 상대적으로 열악한 상태이다.

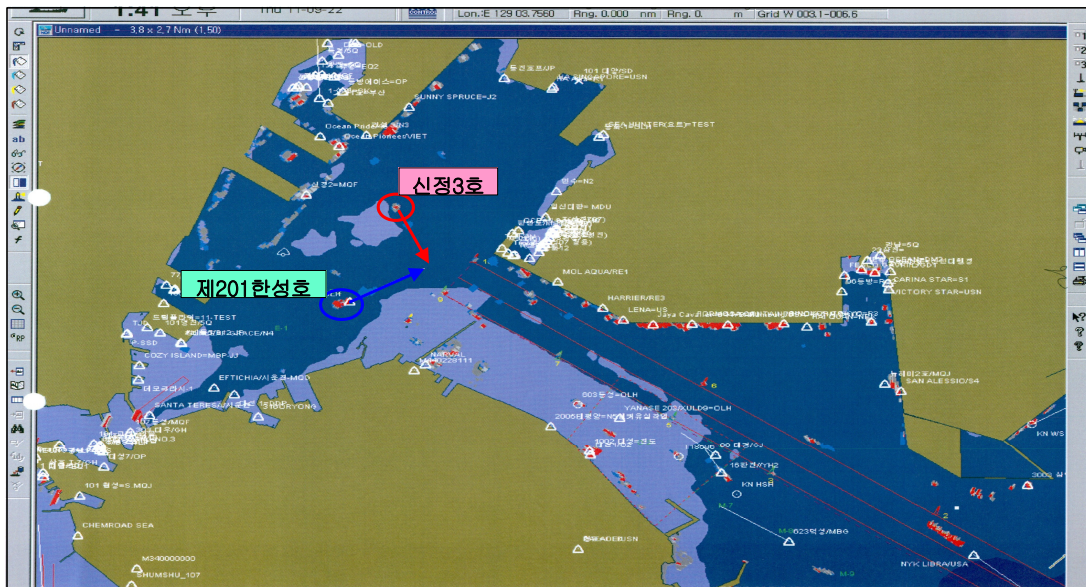
[그림 3] 부산항해상교통관제센터의 VTS항적

신정3호의 선장은 충돌사고 당일 부산항 4부두에 계류 대기하고 있던 중, 급수 요청을 받고 출항하여 부산광역시 영도구 동삼동에 소재한 국제크루즈터미널로 약 3노트의 속력으로 항해하며 부산항 제1항로 끝단에 위치한 제9등부표 근처에서 충돌 3초 전 뒤쪽에서 갑자기 나타난 상대선을 발견하고 좌전타하였으나 충돌을 피하지 못하였다고 진술하였으나 부산항해상교통관제센터의 VTS항적[그림 1]을 분석하면 항해하는 신정3호의 선수 약 2시 방향에서 상대선 예인선 제201한성호와 피예인부선 야나세3002호가 약 6노트의 속력으로 부산항 제1항로 북서쪽 입구를 향해 접근하고 있는 것을 확인할 수 있으며 신정3호가 상대선 예인선 제201한성호와 피예인부선 야나세3002호를 발견하지 못한 것은 체계적인 관측으로 적절한 경계를 유지하지 아니하였던 것으로 판단된다.

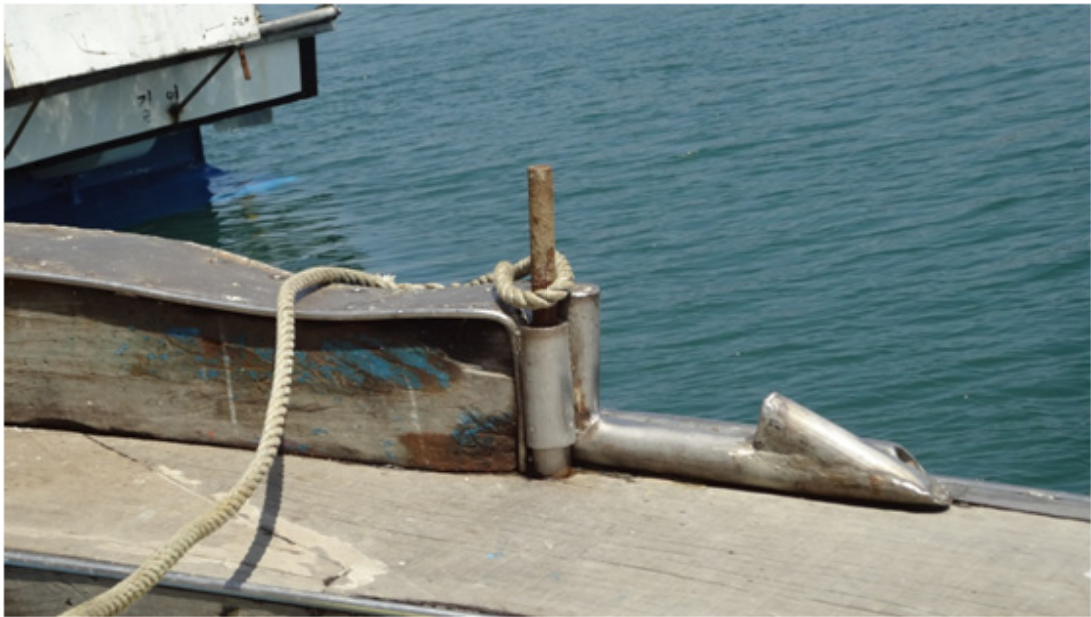
해양사고관련자 B는 조업장소에 도착한 후 곧바로 미리 설치해 둔 안강망 어구 2통을 양망하여 멀리 약 12톤을 어획한 후 같은 날 12시 00분경부터 어망 부표에 연결된 직경 20밀리미터 정도인 밧줄을 선수 우현 방현대에 고정된 쇠파이프에 걸고 정박상태로 멀리 삼기 작업을 시작하였으며, 이때 제2범양호의 주변에는 같은 선단 소속의 여러 척의 안강망 어선들이 멀리잡이 조업을 하고 있었으며, 제2범양호는 정박한 상태임에도 자선이 정박중임을 나타내는 ‘구형’의 형상물을 표시하지 아니하였다.

그림 7. 어망부표에 연결된 밧줄을 걸었던 쇠파이프

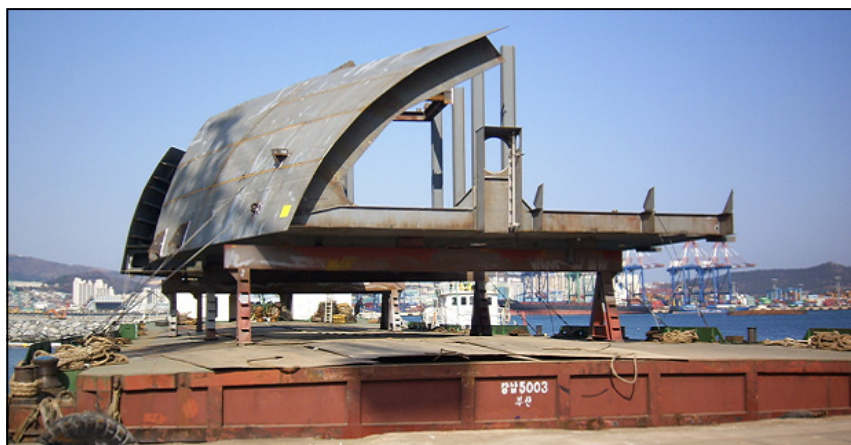
이때 해양사고관련자 A은 강남5003호 갑판 위에 높이 약 2미터의 철재 받침대(6개)를 설치하여 그 위에 해치커버(Hatch Cover) 구조물을 3미터 높이로 적재하고 있어서 좌현 측 주변경계가 불가능할 정도로 시야가 확보되지 아니한 상태임에도 강남5003호에 경계원을 배치하지도 아니하였으며, 또한, 강남5003호 선체 및 적재 화물에 의한 강한 반사파 때문에 조타실에 설치된 레이더 2대를 모두 사용하지 못하고 작동대기상태로 둔 채 항해를 계속하였다.

그림 14. 강남5003호 갑판 위 선체구조물(Block) 적재 모습(참고용)

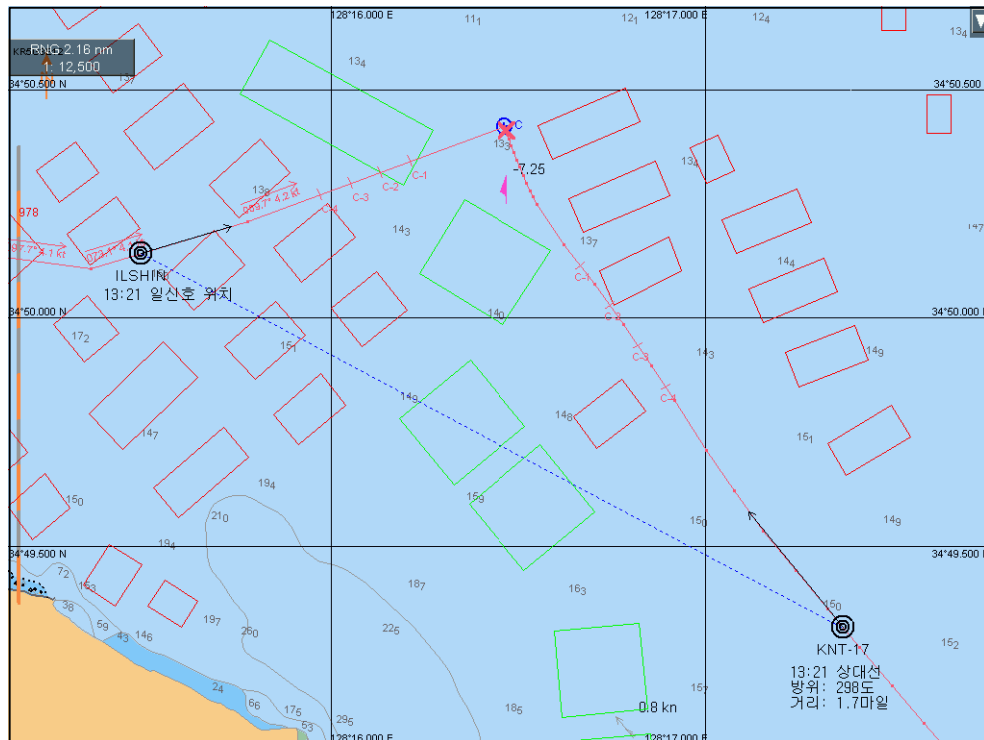
같은 시 21분경(충돌 10분 전경) 해양사고관련자 A은 상대선 일신호 예인선열이 자선의 선수 좌현 측 전방 진방위 298도 1.7마일 정도 거리의 양식장 사이 좁은 수로를 따라 충돌의 위험을 가진 채 접근하고 있었으나 이를 알아차리지 못한 상태에서 갑판장 F에게 조타와 경계업무를 수행하게 하고, 자신은 조타실 후부 우현 측에 설치된 해도 보관함 위에서 월말 작업일지와 항해일지 등을 작성하기 시작하였다.(그림 5 참조)

그림 15. 충돌 10분 전경 강남티-17호 예인선열과 일신호의 위치

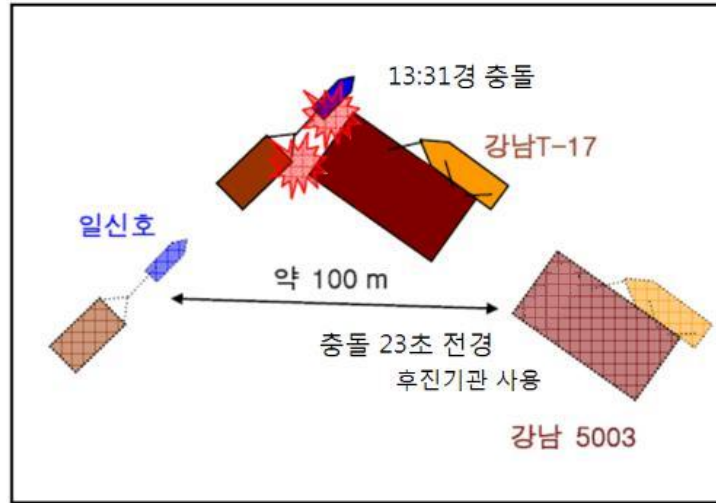
갑판장 F는 해양사고관련자 A의 지시에 따라 진침로 320도와 340도 사이로 수동조타하면서 자선의 선수 좌현 측에 대한 경계를 위한 시야가 충분히 확보되지 아니한지라 충돌의 위험을 가진 채 접근하는 일신호 예인선열을 관측하지 못하고 항해를 계속하다가 상대선이 100미터 정도로 접근한 충돌 23초 정도 전경에서야 선수 좌현 측에서 근접하는 일신호의 피예인 양식장뗏목을 발견하고는 위험을 느낀 나머지 곧바로 주기관의 회전수를 줄였다.(그림 6 참조, 참고: G손해사정(주) 부산사무소의 『부산 “강남 5003” 호와 어장관리선 “일신” 호 충돌사고 초기보고』)

그림 16. 강남티-17호의 상대선 초인과 충돌상황

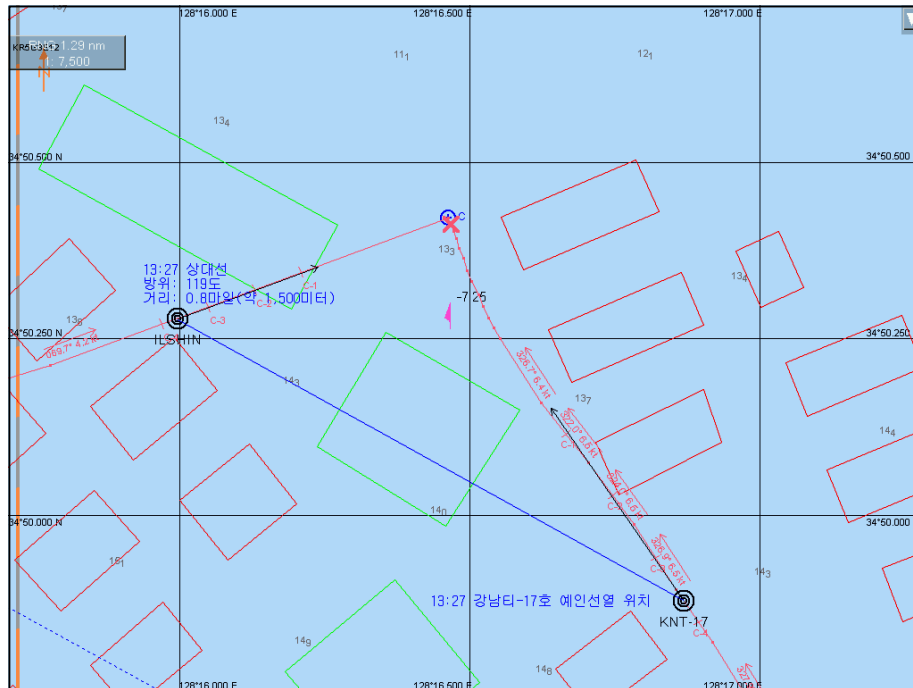
굴 양식장 사이의 좁은 수로를 따라 항해하던 일신호 예인선열은 같은 시 27분경 좁은 수로를 지나 양식장 중간해역 통항로로 진입하였는데, 이때 상대선 예인선열이 진방위 119도 0.8마일(약 1,500미터) 거리 해상에서 접근하고 있었으나 일신호 선장 (망)H은 주변경계를 태만히 하여 이러한 사실을 알아차리지 못하고 인평마을 선착장으로 가기 위하여 진침로 070도, 4노트 정도의 속력으로 정침한 후 항해를 계속하였다.(그림 10 참조)

그림 20. 일신호 중간해역 진입시 강남티-17호 예인선열 위치

일신호 예인선열이 양식장 사이의 좁은 수로를 따라 항행할 때는 당연히 “횡단하는 상태” 규정이 적용될 수 없는 상황이며, 양식장 중간해역 통항로로 진입하였을 때는 이미 충돌 4분 전경으로 상대선을 인지하여 충돌의 위험이 있는지를 확인한 다음 자선이 유지선인지 피항선인지를 판단하고 그 판단에 따른 적절한 동작을 하기에는 너무 부족한 시간이라 하지 아니할 수 없을 것이다.(그림 10 참조)

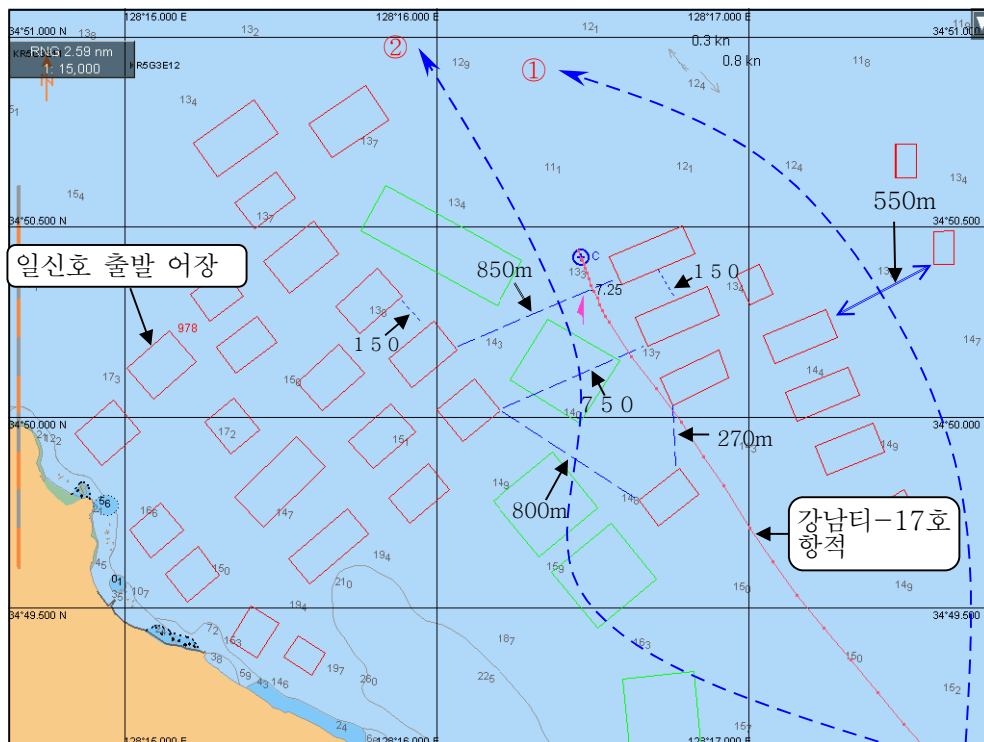
강남티-17호 예인선열이 수로 폭이 270미터 정도인 현재의 통항로를 선택한 것이 이진 충돌사고의 발생과 상당한 인과관계가 있는 것으로 보기는 어렵지만, 양식장 시설을 보호하면서 안전하게 통항하는 등 해양사고를 예방한다는 관점에서 본다면, 더 오른쪽에 위치한 중간해역 통항로(그림 12의 ①)나 왼쪽에 위치한 중간해역 통항로(그림 12의 ②)를 선택하는 것이 더 안전한 선택이 되었을 것이다.

그림 22. 강남티-17호 항로 선정 검토

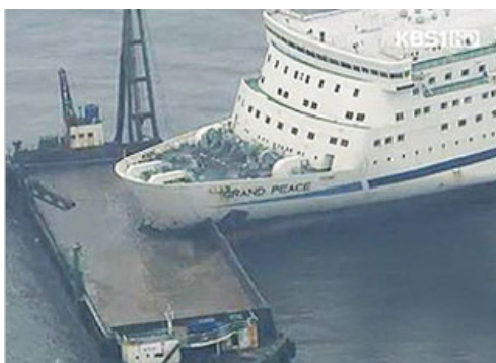
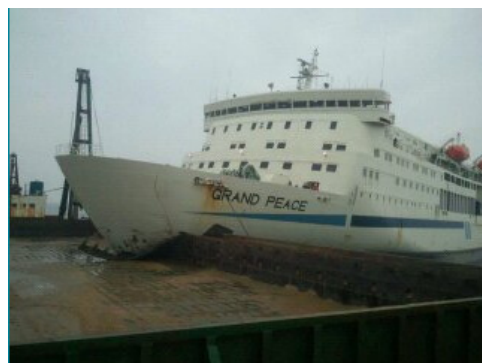
성진3호가 성진23호 쪽으로 접근하던 중 같은 날 07시 10분경 태안군 안도등대 북서방 약 3.7마일 거리의 북위 36도 59분 58초·동경 126도 06분 31초 해상에서 성진23호의 선수방위가 약 008도를 가리키고 있는 상태에서 그랜드 피스 선수부가 성진23호 좌현 후반부 외판을 양 선박의 선수미선 교각 약 75도로 강하게 충돌하여 그랜드 피스 선수가 성진23호의 선체에 깊숙이 꽂혀있는 상태가 되었다.

<그림. 2> 양 선박의 충돌 모습

이 사고로 인하여 성진23호 선두와 펌프기사가 부상을 입었고 성진23호 좌현 후반부 선체가 약 6미터 깊이로 크게 파손되었으며, 그랜드 피스는 정선수에 약 40cm 균열이 발생하였다.

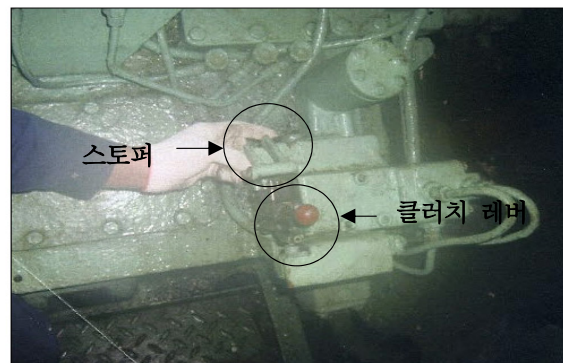
이때, 해양사고관련자 3등기관사 E(이하 ‘3등기관사 E’ 라 한다)는 주기관에 묻어 있는 기름때를 닦던 중 상기 기술한 스토퍼를 약 180도로 젖히고 스토퍼 뒤편에 있는 기름때를 닦은 후 원상 복구하지 아니하여 클러치가 스토퍼로 인하여 고정되면서 전·후진되지 아니하여 추진기가 작동 될 수 없는 상태에 있었으나 이를 알아차리지 못하였다.

<그림 1. 클러치 레버와 스토퍼가 분리된 상태>

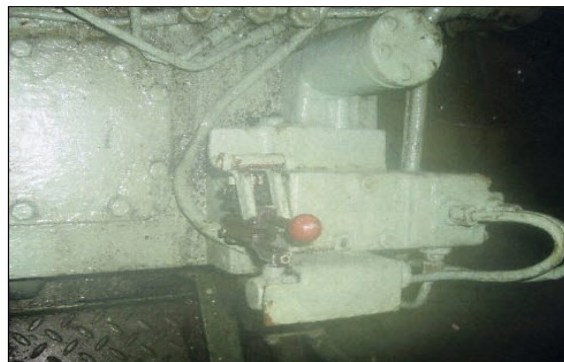
<그림 56. 클러치 레버에 스토퍼가 채워진 상태>

또한 해양사고관련자 기관장 D(이하 ‘기관장 D’ 이라 한다)는 주기관의 운전 필요하지 아니하고 사고 위험성이 상존하고 있는 클러치의 스토퍼가 누구나 접근이 쉬운 위치에 방치되고 있었으나 이를 철거하거나 고정하는 등 관리를 소홀히 하였다.

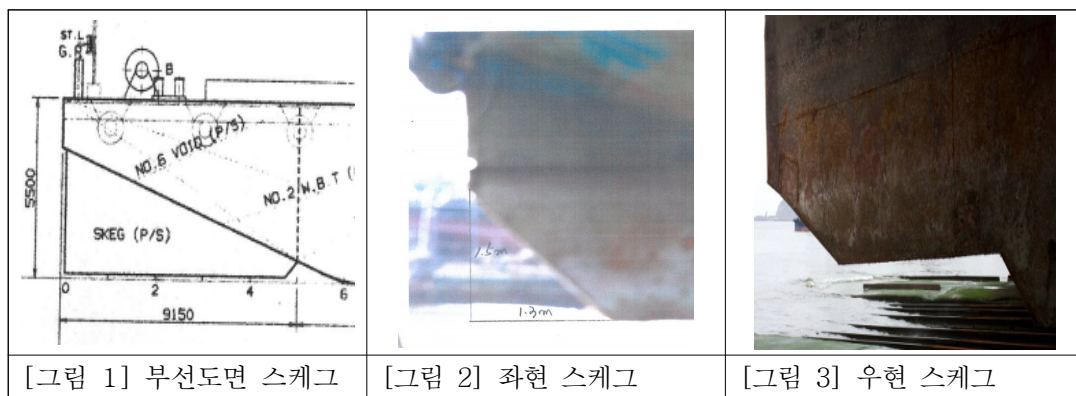
이 부선은 선미부 좌우현 스케그가 구)선박검사기술협회에서 2006. 8. 31. 승인된 아래 [그림 1]의 부선도면과 같이 선저면의 연장선에 각각 같은 형태로 되어 있으나 실제로는 아래 [그림 2, 3]과 같이 각각 다른 형태인 상태에서 그간 평갑판 부선으로 사용해 오다가 2012. 4.경 다대포항 정박 중 상갑판에 높이 약 3.5m의 창구코밍을 아래 [사진 1]과 같이 신설하여 화물을 운송하였다.

그러나 부선 선주측은 이를 확인하여 시정하지 않고 동 부선을 계속 화물운송에 사용하다가 이번 사고가 발생한 다음에 부산 감천항 소재 동연해양조선소(구:성산조선소)에 상가하여 제1번 평형수탱크 손상부위를 수리하면서 선미 좌우현 스케그도 함께 수리하였다. 또한 앞서 [그림 1, 2, 3]에 살펴 본 바와 같이 선박검사기술협회에서 2006. 8. 31. 승인된 부선 세아호의 일반배치도면에 표시된 스케그와 실재는 다른 형태로 되어 있었다.

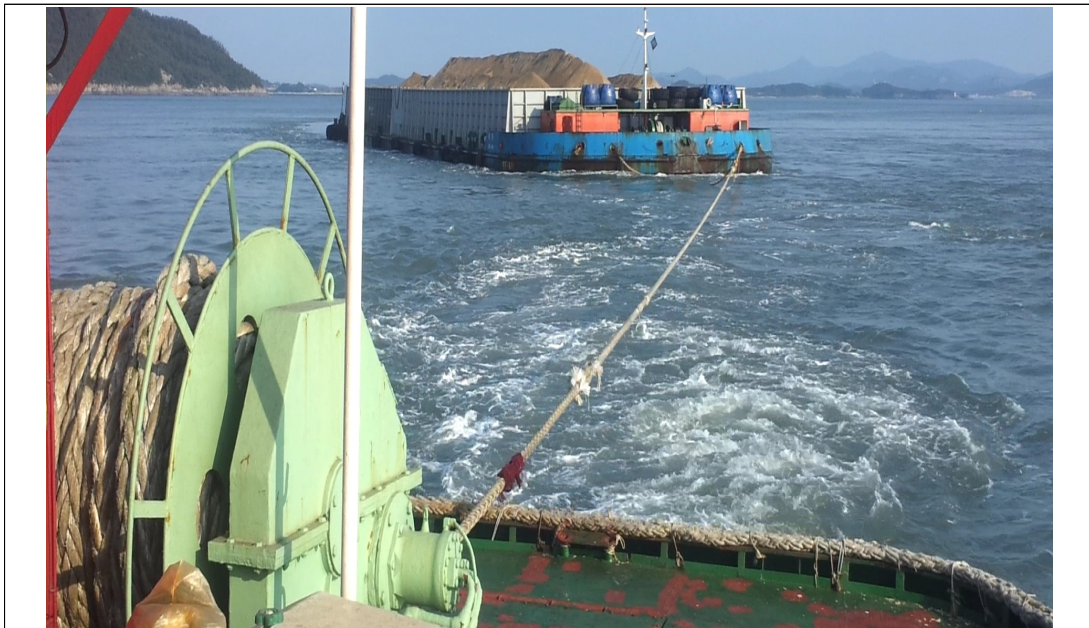
좌우로 휘둘리는 현상이 아래 [사진 1]과 같이 심해서 예인하지 못하고 광양항 정박지에 정박해 놓고 부선 선두 E에게 이 문제를 얘기하자 E가 J 측 회사에 연락할 때 선장의 얘기를 전달하였으며, 남해선박 전무 F(이하 “F” 이라 한다)에게도 부선에 문제가 있어 예인을 못하겠다고 전화로 보고하자, F이 부선 선주 대리인 D에게 이런 사실을 알려 주었다.

[사진 1] 예인선 77신정호가 부선 세아호를 예인 당시 부선의 휘둘림 현상

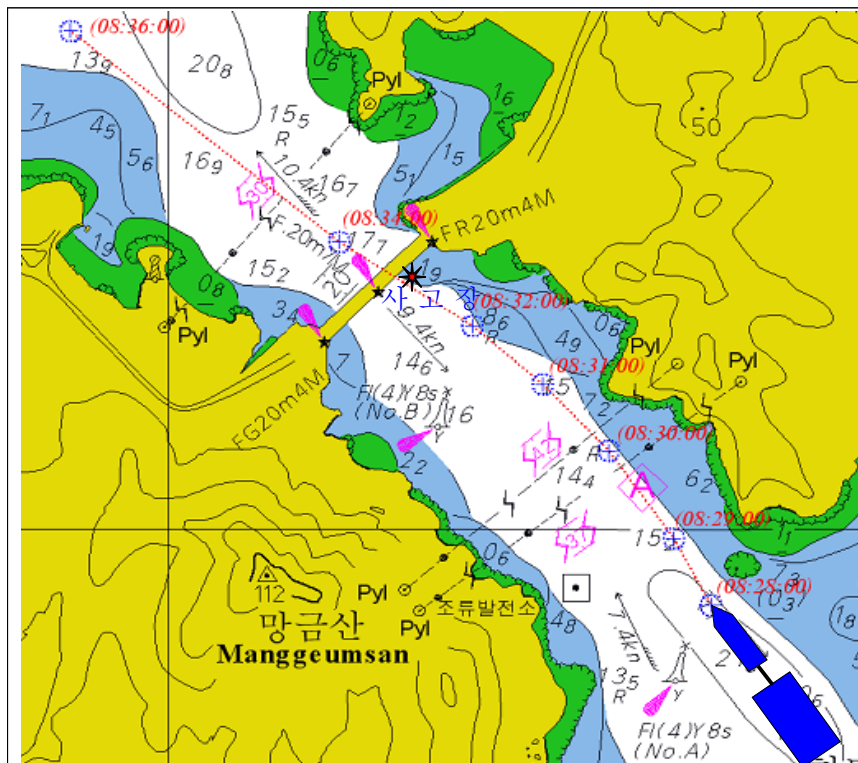
좌초 약 5분 전인 같은 날 08:28경 77신정호 예인선열은 아래 [그림 4]와 같이 진도대교(수로 폭 약 320m, 통항 가능폭 약 240m) 부근 조류발전소의 A호 등부표를 진침로 331도, 약 8노트의 속력으로 통과한 후, 진도대교의 맞은편에서 오는 배가 없지만 오는 배의 통항을 방해하지 않기 위해서 수로의 중앙에서 오른쪽으로 항해하다가 진도대교로부터 300m 내지 400m 지점에서 진도대교의 중앙으로 가기 위하여 좌현변침을 하였으나 약 4.7노트의 순조에 떠밀려 2012. 6. 5. 08:33경 전남 해남군 문내면 녹도등대로부터 317도 방향, 1.04마일 떨어진 북위 34도 34분 19초·동경 126도 18분 22초 해상에서 피에인부선 세아호가 진도대교 북단에 있는 수중암초(해도수심 1.90m)에 좌초되었다.

[그림 4] 예선 77신정호의 진도대교 부근 AIS항적도(08:28~08:36)

그러나 예인선 77신정호 선장은 지난 항차와 같이 이 예인선열이 진도대교를 통과할 경우 물 때를 감안하여 유속이 약할 때 통과해야 함에도 조석표를 보지 않고 조류예보표에 기재된 전류(Slack) 시각 07:20을 물의 흐름이 정지된 시각으로 착각하고 순조가 시작되는 시각을 08:00경으로 잘못 판단함으로써 유속이 빠른 시간대에 명량수도로 진입하였으며, 또한 진도대교의 맞은편에서 오는 선박이 없는 상태에서 “사실”란의 [그림 4]와 같이 명량수도의 중앙에서 오른쪽 끝 쪽으로 항해할 때, 빠른 유속과 부선의 휘돌림 현상을 감안하지 않고 육지 해안가 저수심대에 근접하여 항해하는 등 부적절한 조선을 하였다고 판단된다.

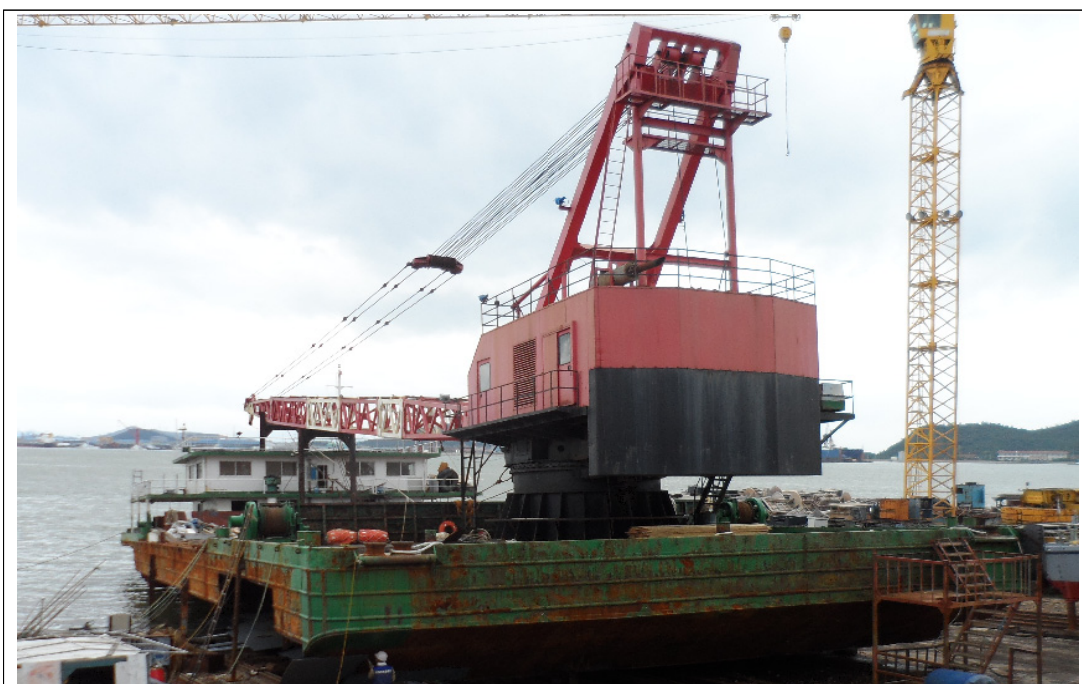
<사진. 1> 유성101호의 사고 후 조선소 상가 모습

이 사고로 삼성호가 좌초 후 침몰되었고 유성101호는 좌초된 우현 선저부가 크게 손상되었다.

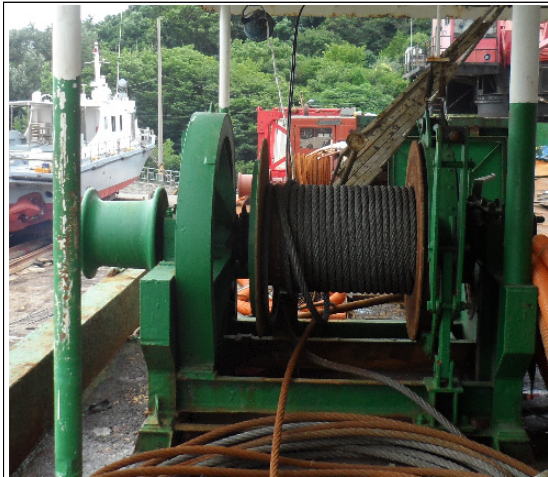
2개의 닻은 각각의 양묘기에 의해 작동하게 되어 있으며, 닻은 선미 상갑판에서 곧바로 투하할 수 있도록 되어 있다.(사진. 2, 3 참조)

<사진. 2> 유성101호 윈드라스(좌우 2기)

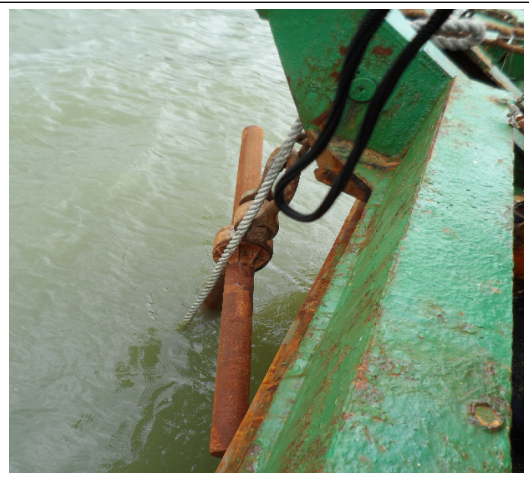
사고 당시 유성101호는 좌현 닻 1개를 투하하고 닻줄 약 100미터를 내어 주었다.

<사진. 3> 유성101호 닻(좌우 2개)

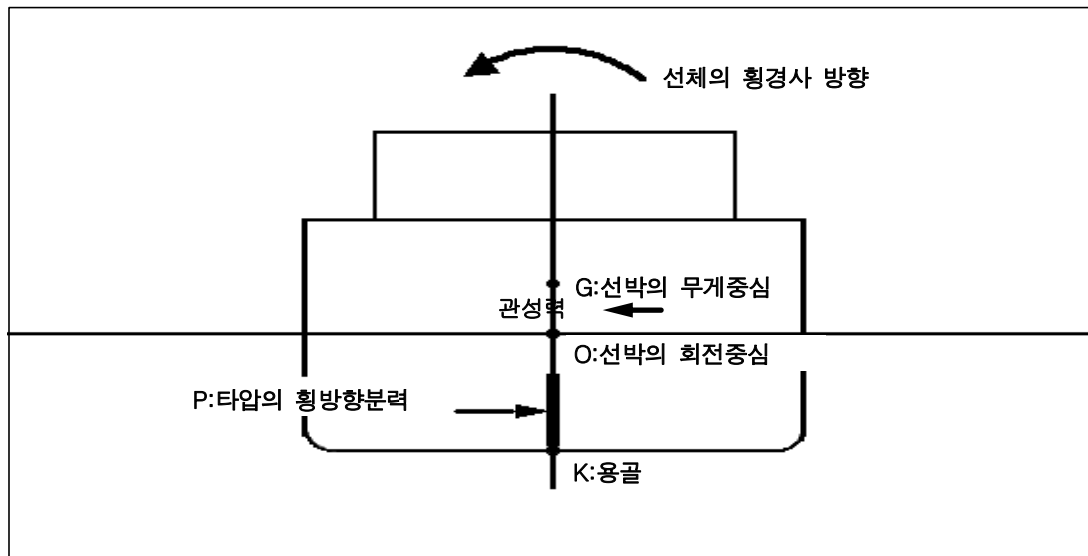
따라서 제739건아호가 좌현으로 횡경사되자 횡경사를 복원시키기 위해 좌선회하던 중 전복하였다는 생존 선원의 진술에 미루어 선장이 좌현타와 주기관을 사용하여 좌선회를 시도하였던 것으로 추정되며 이러한 조전은 타압에 의해 발생한 횡방향분력(P)과 선박의 무게중심(G)에서 발생하는 관성력에 의해 아래 [그림 3]과 같이 좌현으로 횡경사하게 된다.

[그림 3] 타압에 의한 선체 횡경사

따라서 제739건아호 선장의 이러한 행위는 이 선박의 전복을 가속화시킨 것으로 판단된다.

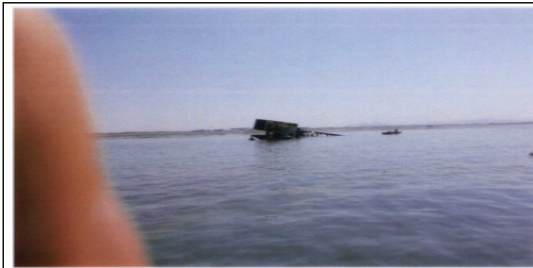
<그림 2> 장도202호 전복된 모습

준설선 장도202호는 2012년 4월 7일 07시 46분경 평택해양경찰서 평택파출소에 선체가 기울어지고 있다는 사고가 접수되어 같은 날 07시 55분경 평택파출소 순찰차를 타고 온 경찰관이 보고 있는 가운데 경기도 평택시 포승읍 만호리 소재 평택항 동부두 앞 0.1마일 거리인 북위 36도 56분 42초·동경 126도 50분 48초 해상에서 선체가 우현으로 90도 기울어지며 전복되었다.

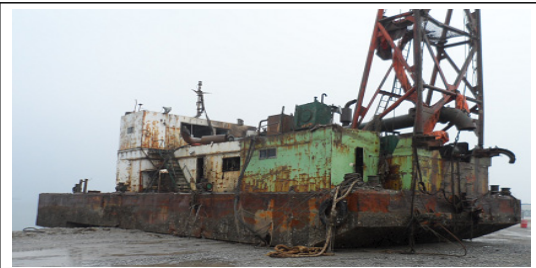
<그림 3> 장도202호 인양 후 모습

준설선 장도202호는 갯고랑에 90도 각도로 전복된 후 기관실에 고여있던 유성폐수에 의해 인근 해역에 오염이 발생하여 해경정 6척과 해양환경관리공단 2척의 오염방제선의 지원으로 오염방제 조치를 하였으며 2012년 5월 9일 선체가 인양되어 육상에 올려놓은 상태로 폐선처리할 예정이다.

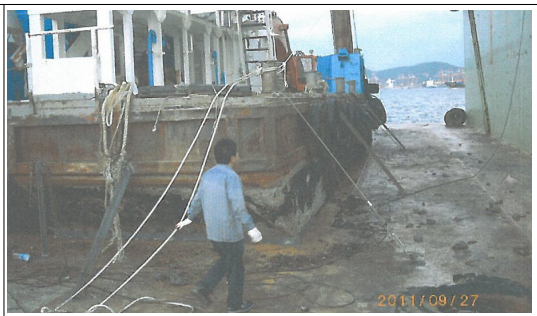
그림 34 피에인플로팅도크 에프디2101호

그러나 이 예인선열이 항해 중 황천과 조우하여 파도에 흔들리자 피에인플로팅도크 에프디2101호의 상갑판에 실려있던 제4007서초호의 무게를 이기지 못한 용접 고박 부위가 파손되며 에프디2101호의 상갑판을 구성하는 철판이 함께 손상되었고 제4007서초호가 선수로 밀려 내려가 예인선과 연결된 예인줄을 절단하며 해상으로 추락하였고 에프디2101호는 상갑판으로 유입된 해수가 손상된 상갑판을 통해 내부로 유입되며 해상으로 침몰한 것으로 판단된다.

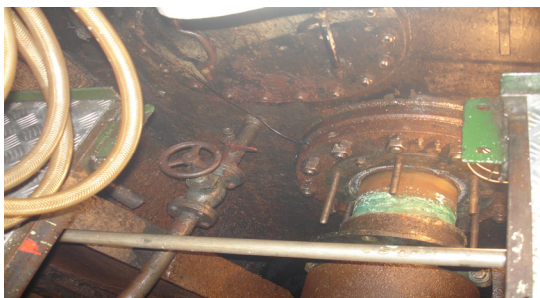
선 명	제301대화호		
선 적 항	부산광역시		
선박소유자	J		
총 톤 수	417.00톤		
기관종류·출력	디젤기관·882킬로와트 1기		
해양사고관련자	A	B	J C
직 명	기관장	1등기관사	대표이사

이 선미관은 항해 중에는 글랜드패킹 점검을 하여 해수의 유입량이 증가하면 글랜드에 설치된 스톱볼트 조임상태를 조정하여 유입량을 최소화 하는 등 글랜드패킹의 풀림상태, 패킹의 마모상태 등을 기관장이나 당직기관사에 의하여 철저히 점검하도록 되어 있다. 그리고 조선소에서 하가한 이후 통상 6개월 정도는 특별한 경우가 아니면 신환이나 증체(增締) 하지 아니하여도 큰 무리가 없는 것이 일반적이며, 이 부분에 대한 검사 즉, 축계를 발출하여 패킹이 접촉하는 부분을 정기적으로 검사하는 주기가 5년임을 감안해 볼 때 더욱 그리하다 할 수 있다.

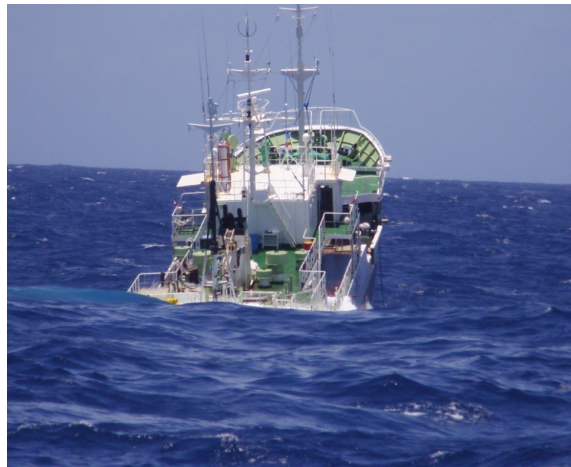
이 선박은 기관실 침수 후 선원들이 전원 퇴선한 후 선미가 완전히 잠겨 연돌부근까지 침수되었고 선체는 약 45도 이상 선미침수가 된 상태로 있다가 조금씩 침수가 진행되어 약 5 일후에 침몰되었다.

[퇴선 후 선미가 완전히 잠긴 301대화호 모습]

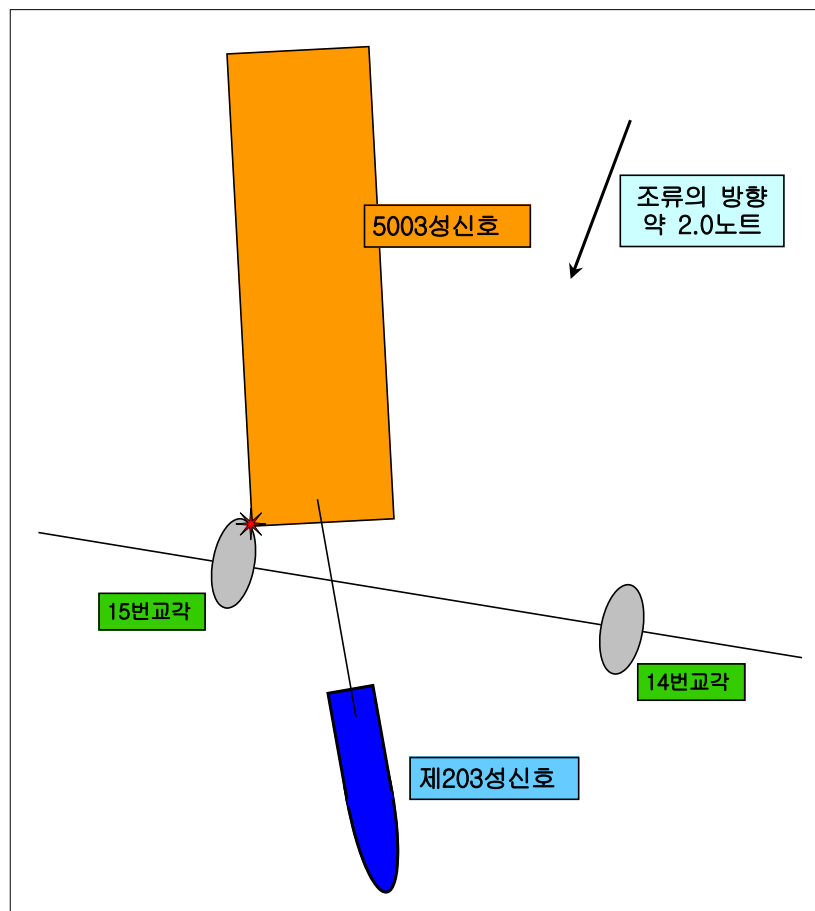
[그림 44] 접촉상황도

제203성신호 예인선열은 가항수로 폭이 약 40미터인 (구)거제대교 14번 교각과 15번 교각 사이를 통과하던 중 2011년 4월 19일 17시 54분경 북위 34도 53분 01초·동경 128도 28분 25초 해상에서 피에인부선 5003성신호가 조류에 압류되며 우현 선수부가 (구)거제대교 15번 교각의 방충재와 접촉하였다.

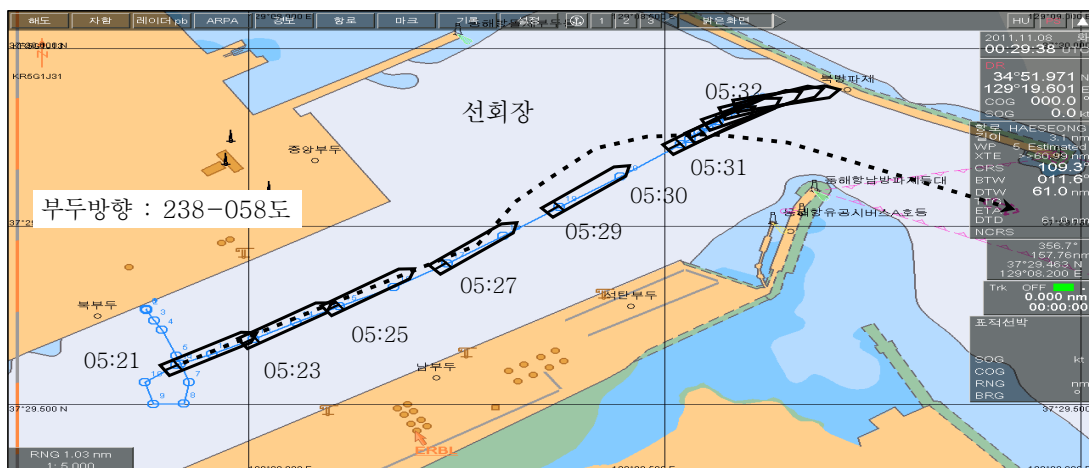
[그림 2] 베가로즈의 방파제접촉 상황도

그러나 베가로즈는 [그림 2]와 <표 1>에서 보는 바와 같이 북부두 제23번 선석에서 예선의 지원을 받으며 이안하여 우현 쪽으로 선회한 후 극미속 전진기관을 사용하며 항해하다가, 본선의 선수에서 북방파제까지 약 260미터 떨어져 있던 접촉 약 2분 전에서야 뒤늦게 우현 변침을 함으로써 북방파제와 접촉하였다.

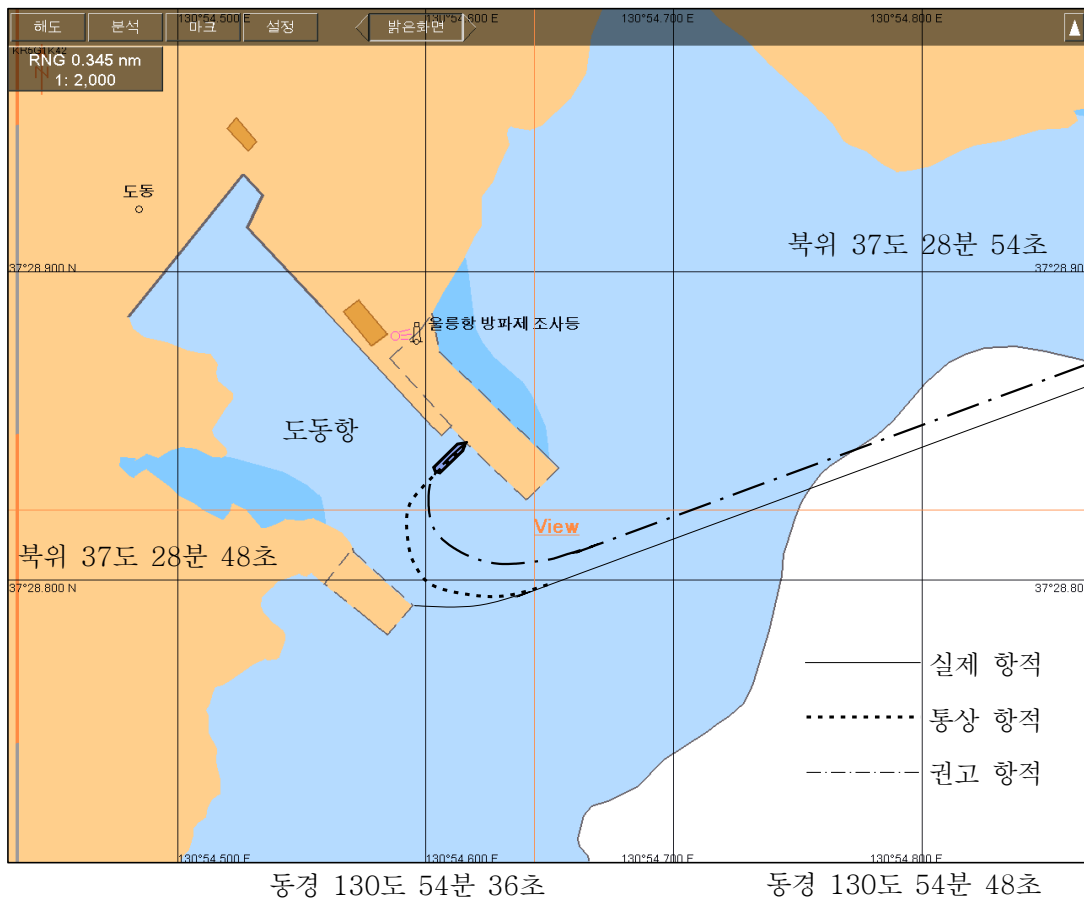
[그림 1] 도동항의 배치와 우성훼리호의 항적도

표를 탐지할 수 있고, 휴어기로서 어선의 도동항 출입항이 드물며 레이더에 도동항 부근을 향해 중인 선박이 탐지되지 않자 해양경찰 및 선박소유자에게 연락하지 아니한 채 도동항의 통상적인 진입방법으로 도동항에 입항하던 중 뒤늦게 우현 변침을 함으로써 우성훼리호의 좌현 선수부가 남 방파제 끝단에 접촉하게 되었다.

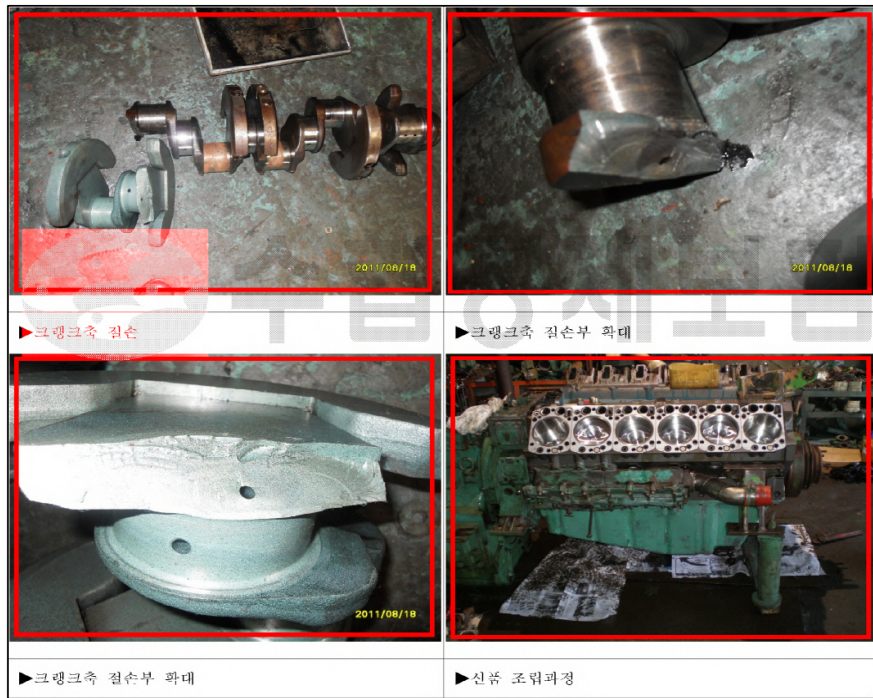
[사진 6. 절손된 크랭크샤프트와 실린더 블럭]

라) 급유공 중심에서 외측으로 절손부의 음영부분이 진하게 나타나고 있는 바, 이는 급유공 부위에서 노치작용이 발생된 것을 보여준 것이다.

즉, 음영부분이 진하게 나타난 절손부위는 절손이 점진적으로 진행됨을 의미하고, 밝은 부분이 순간적으로 절손되었다고 고려된다.

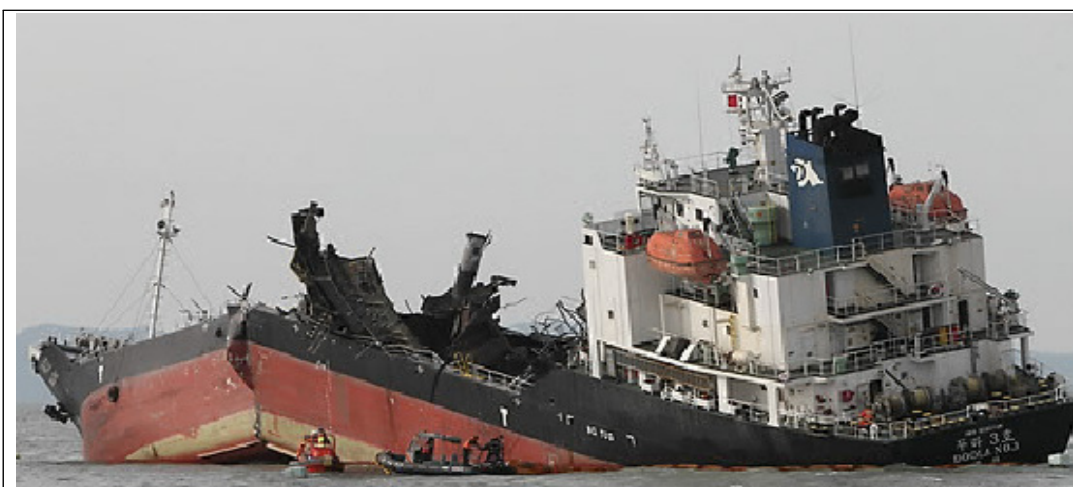
<사진. 1> 두라3호의 폭발 후 모습

사고 발생 후 폭발한 화물탱크의 상태는 2번 탱크부터 5번 탱크까지 상부 갑판이 대부분 선체에 분리되어 날아가고, 4·5번 탱크의 중앙 중통격벽이 우현 쪽에서 좌현 쪽으로 파손되어 벌어지고 이탈되었으며, 5·6번 우현 탱크 사이의 횡격벽이 선미 쪽으로 함몰되었다.

그리고 우현 4·5번 탱크 사이 횡격벽이 우현 3번 탱크 바닥에 떨어져 있고, 4번 탱크 중앙 중통격벽이 선미에서 선수 쪽으로 접히고 파손된 상태였다.

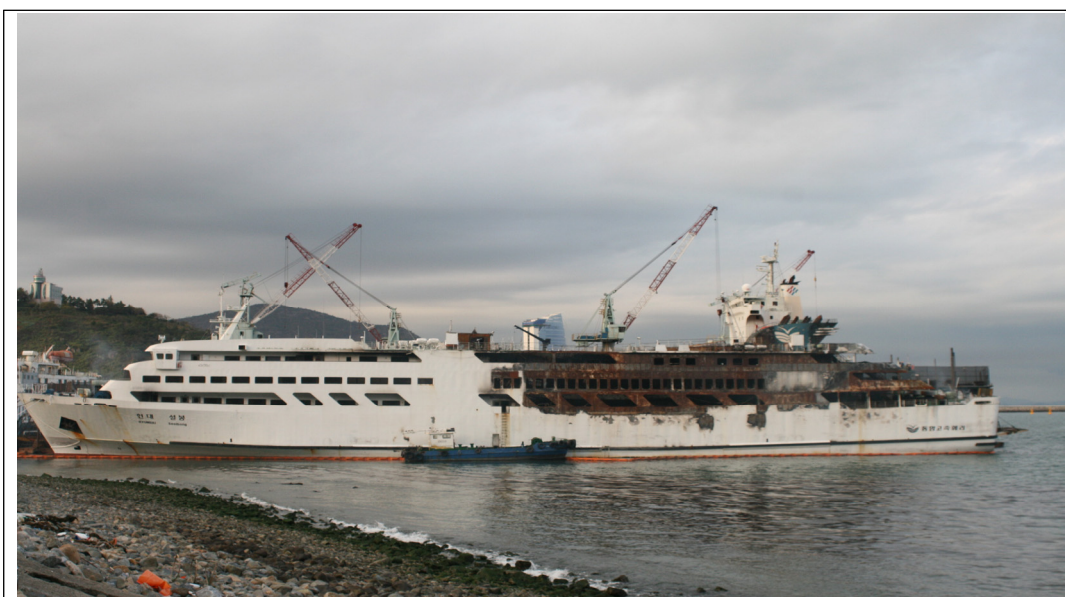
이 화재사고로 화물갑판(Main Deck), 차량갑판(Upper Deck) 및 여객갑판(A Deck)이 중앙부에서 선미부까지 전소되었고, 적재된 화물차 및 일반화물이 거의 전소되고, 여객 21명(남자 10명, 여자 11명)이 가벼운 부상을 입었다.

<사진. 1> 현대설봉호 화재 발생 후

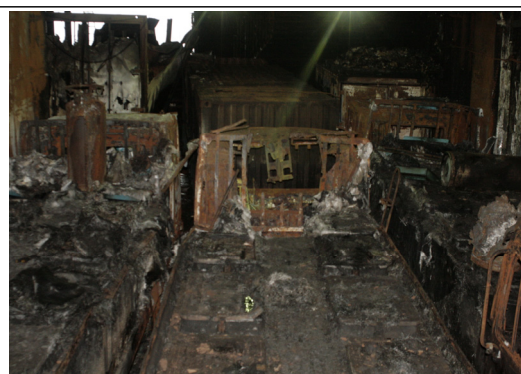
<사진. 2> 화재발생 활어 운반차량

(1) 일반적으로 활어 운반차량은 해수에 항상 노출되어 해수의 염분이 차량 철판을 부식시킬 수 있기 때문에 다른 차량에 비해 부식 정도가 빨라 활어 운반차량의 축전지 전원과 송풍기의 스위치인 차단기까지 연결된 전선에는 화재의 위험성이 있다고 볼 수 있다.

(2) 활어 운반차량의 축전지에서 송풍기(Blower) 측으로 연결된 전선이 외부에 노출되어 있어 진동이나 마찰 등에 의하여 전선의 피복이 벗겨지거나 손상될 우려가 있다.

해양사고관련자 주식회사 G(대표이사 H)는 활어 운반차량(85가 ****)의 소유자로서 활어 운반차량은 축전지에서 송풍기(Blower)로 연결된 전선 등이 손상되거나 전기적 연결단자의 풀림이 쉽게 올 수 있으므로 차량에 적재된 송풍기 등 전기적인 장치에 대해 철저히 점검·정비하여 화재위험을 미연에 방지하여야 할 직무상 요구되는 주의의무가 있음에도, 이를 소홀히 하여 회사에서 활어 운반차량(85가 ****)을 소유·운영하면서 체계적인 정비지침서 없이 운전기사에 의존하여 임시방편 식으로 무자격업체에 의해 차량 및 수조관의 산소공급장치 등을 정비한 행위는 이 화재사건을 발생케 한 직무상 과실로 인정된다.

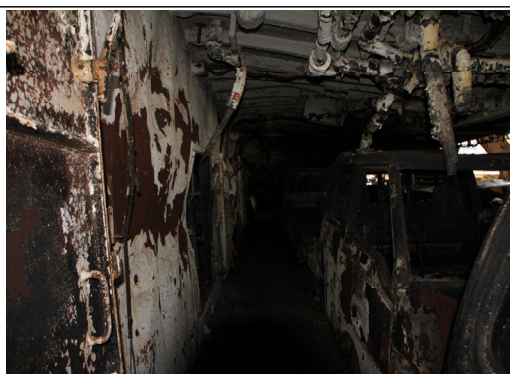
<사진. 3> 화물갑판 내부

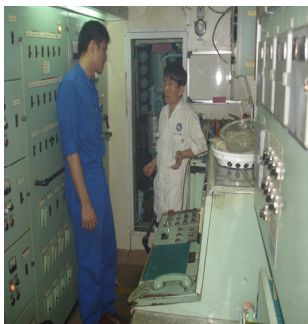
[208동원호 기관실 (당직실)]

당직실 천정은 이 선박이 진수될 때부터 베니어판(Veneer, Plywood)으로 시공되어 있어 운항 중 전선의 상태와 위생수관의 부식상태 등을 당직실에서는 천정을 철거 또는 개방하여 확인하기 전에는 알 수 없는 상태였다.

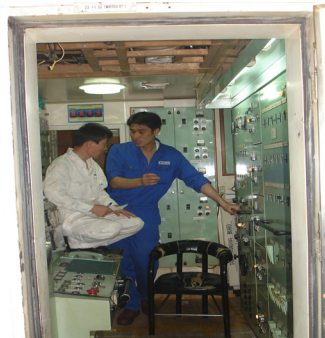
기관장 A는 화재사고 후 당직실 화재원인을 파악하던 중 주배전반 부근 천정에 위치한 해수관(위생수관)이 부식되어 손가락이 들어가는 크기의 파공부 3개소를 발견하였고 물이 떨어지고 있는 것을 확인하였다.

[208동원호 기관실 당직실과 개방된 천정]

비록, 이 해수관 상태를 점검하고자 할 경우에는 제조시부터 설치된 천정 베니어판을 제거해야 하는 작업이 선행되어야 하고 이 작업은 정비·관리책임자인 기관장이 운항 중 천정베니어판을 통과하여 해수가 떨어지거나 누수 흔적(자국)을 목격하기 전에는 직접 철거·점검하기가 매우 어려운 사항임은 사실이지만, 선박의 안전을 위하여 눈에 보이지 아니하는 취약부분에 대한 점검·정비는 정비계획을 세워 철저히 점검할 뿐만 아니라, 점검·정비기록을 유지해 나가야 할 사항으로 판단된다.
