2013 海洋安全審判事例集

(2012. 1. 1~12. 31)

海 洋 水 産 部
中央海洋安全審判院

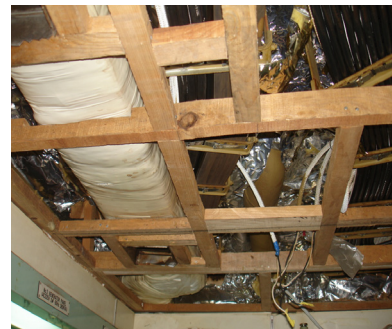
바) 당직실 천정 안에 수 많은 전선이 배선되어 있고 화장실로부터 내려오는 해수관이 함께 설치되어 있는 점

[208동원호 당직실 천정 안의 해수관 환풍관, 전선, 각목]

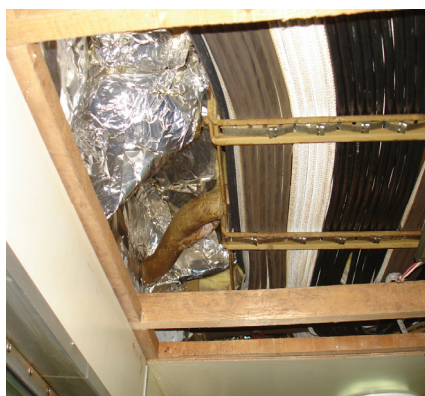
사) 화재사고 후 천정 안에 있는 해수관이 부식되어 손가락이 들어갈 만큼 파공된 부위가 3군데 발견된 점과 해수관 중 위생수관의 부식이 타 관 보다 심한 점

[208동원호 당직실 천정 안, 전선과 해수관]

아) 화염, 연기, 유독가스가 주배전반으로부터 집중적으로 발생한 점을 고려하면 당직실 천정 안의 해수관이 부식되면서 쏟아져 나온 해수가 전선에 접촉되고 전선을 따라 주배전반으로 흘러 들어가면서 단락을 일으켜 발생한 단락열과 불꽃이 주변으로 빠르게 번졌다고 판단된다.

비록, 이 해수관 상태를 점검하고자 할 경우에는 제조시부터 설치된 천정 베니어판을 제거해야 하는 작업이 선행되어야 하고 이 작업은 정비·관리책임자인 기관장이 운항 중 천정베니어판을 통과하여 해수가 떨어지거나 누수 흔적(자국)을 목격하기 전에는 직접 철거·점검하기가 매우 어려운 사항임은 사실이지만, 선박의 안전을 위하여 눈에 보이지 아니하는 취약부분에 대한 점검·정비는 정비계획을 세워 철저히 점검할 뿐만 아니라, 점검·정비기록을 유지해 나가야 할 사항으로 판단된다.

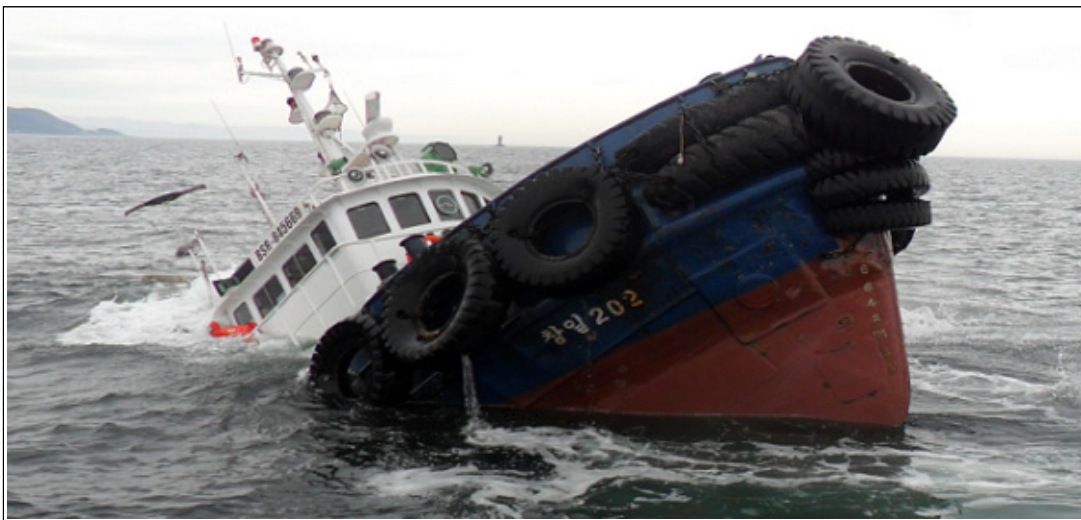
이후 선장 A은 선미부가 가라 앉아 더 이상 예인항해가 곤란하다고 판단하고 선미 예인삭을 절단한 후 선박을 우현으로 선회시켜 해양경찰의 경비정이 있는 곳으로 항해하던 중 같은 날 14시 44분경 울산광역시 동구 주전항방파제 등대로부터 129도 방향, 0.86마일 떨어진 북위 35도 33분 08초·동경 129도 28분 19초 해상에서 선체가 순식간에 침몰되었다. 선장 A을 포함한 선원 3명은 이 선박이 침몰되는 것을 보고 구명동의를 가지고 바다로 뛰어 들었으며, 이후 인근에 있던 해양경찰의 경비정에 의해 구조되었다.

[사진 2] 창일202호 침몰모습

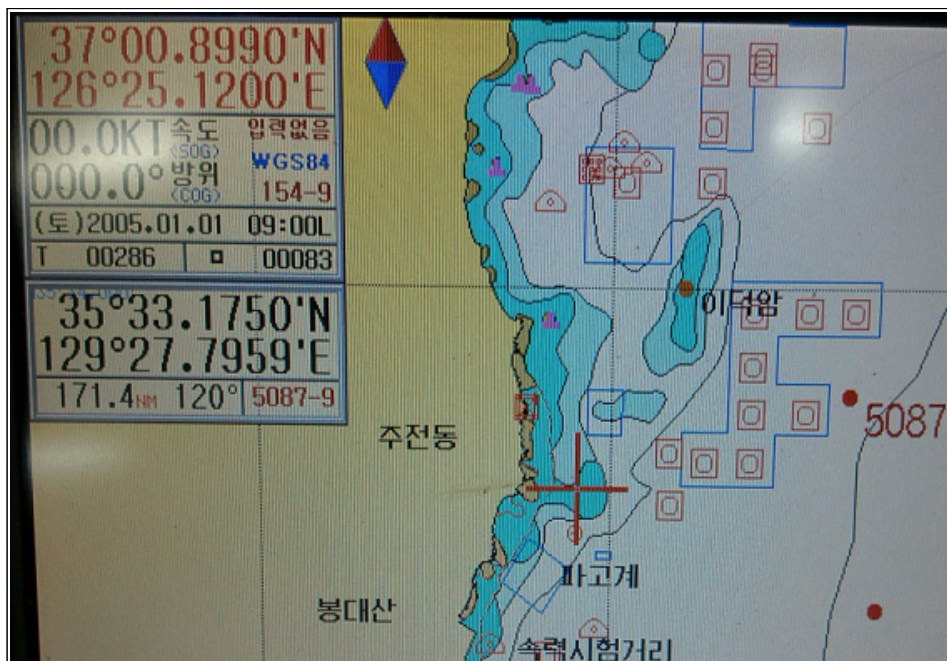
이 선박에 탑재된 위성항법장치의 플로터(GPS Plotter)는 국내 삼영이엔씨에서 제조된 것으로 나비스 3100 형식이며, 이 플로터에 탑재된 사고해역의 간이해도는 아래 [그림 1]과 같이 제조자가 해도를 보고 자체적으로 제작한 것으로 선박안전법 제32조(항해용 간행물의 비치)의 규정에 의한 해도로 인정될 수 없고 항해사들의 항해 보조용으로만 사용될 수 있다.

그러나 선장 A은 2012년 2월 28일 이 선박의 선장으로 취임한 후 울산광역시 동구 주전동 앞 해상의 항로사정을 제대로 알지 못한 상태에서 시간과 연료를 절약하기 위하여 전임 선장이 위성항법장치 플로터(GPS Plotter)의 간이해도에 표시해 놓은 항로를 따라 항해하다가 국립해양조사원에서 발간한 수심이 표시된 해도에서 선위확인을 소홀히 하여 좌초된 것이다.

[그림 1] 삼영이엔씨의 GPS 플로터 화면(형식: 나비스 3100)
