해양안전 기록집

해양수산부
해양안전심판원

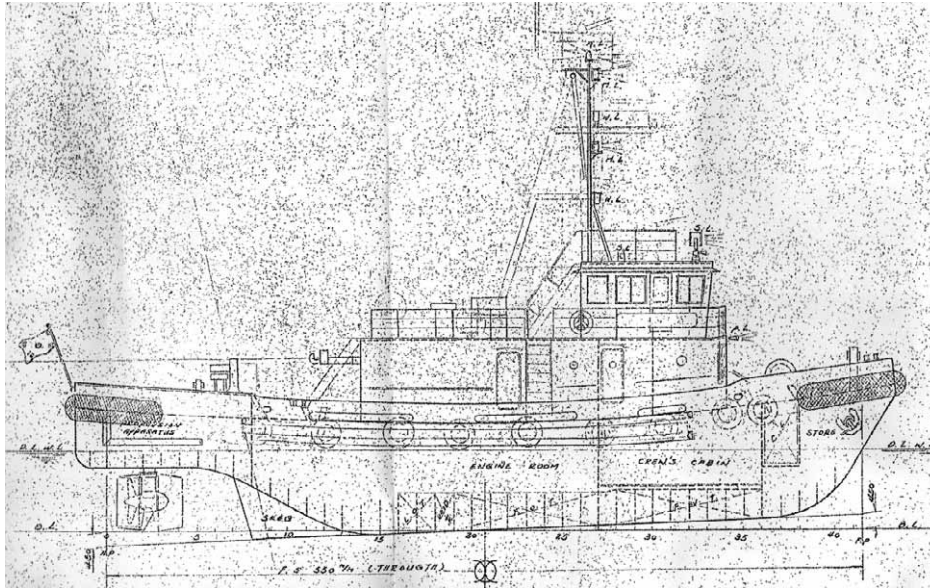
[그림 2] 일반배치도

(길이 20미터의 직경 약 8밀리미터 합성수지조 로프) 1개를 부두의 계선주(Bitt)에 걸어 매었다. 이후 선박소유자는 매일 선박을 방문하여 선박상태를 점검하고 확인하는 등 선박의 안전관리를 하면서 선박에 장치된 양묘기(Windlass) 등 각종 기기를 수리하였다. 그러던 중 선박소유자가 서울특별시에서 용무를 보기 위하여 같은 해 4월 2일 17시 00분경 선박을 떠나면서 지인에게 선박의 안전관리를 부탁하였으나 지인은 이 선박의 안전관리를 하지 않았다. 이후 이 선박은 바람 및 조류의 영향을 받으며 휴식부두 쪽으로 밀려 안벽에 설치된 방충재에 선수 돌출부가 걸렸고, 썰물 때 선체가 뒤로 빠져나가지 못하고 선미부가 해저에 얹힌 후 밀물 때 정상적으로 부상하지 못함으로써 기관실 및 선원실 출입문 등 개구부 등을 통해 해수가 유입되어 침수되기 시작하여 2014년 4월 4일 05시 50분경 목포시 목포 북항 휴식부두 앞 북위 34도 48분 12초 · 동경 126도 21분 26초 해상에서 침몰하였다.

- 항만내 정박 중이거나 계류 중인 모든 선박은 풍랑 및 조석 등의 영향에 대비하여 주기적으로 계류 상태, 선체의 경사 여부를 점검하는 등 선박의 안전관리를 철저히 하여야 한다.
- 선박소유자는 선박을 운항에 종사하지 아니하고 장기간 부두에 계류하고자 할 경우에는 선박의 안전과 계류 상태 등을 항상 감시할 수 있는 선원을 고용하여야 하고, 풍랑의 영향을 받지 아니한 부두 안쪽의 안전한 장소에 계류시켜야 한다.

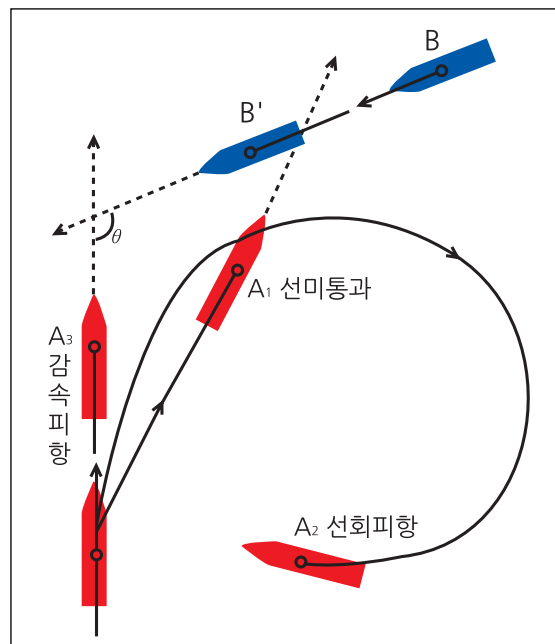
[그림 1] 피항조선의 패턴

(A1) B선의 선수를 횡단하지 않고 선미쪽으로 통화할 수 있도록 변침한다. — **선미통과**
