# 해양사고 특별조사보고서

– 해저전선매설선 리스폰더 화재사고 –

사고일자 : 2020.09.11.

중앙해양안전심판원 특별조사부

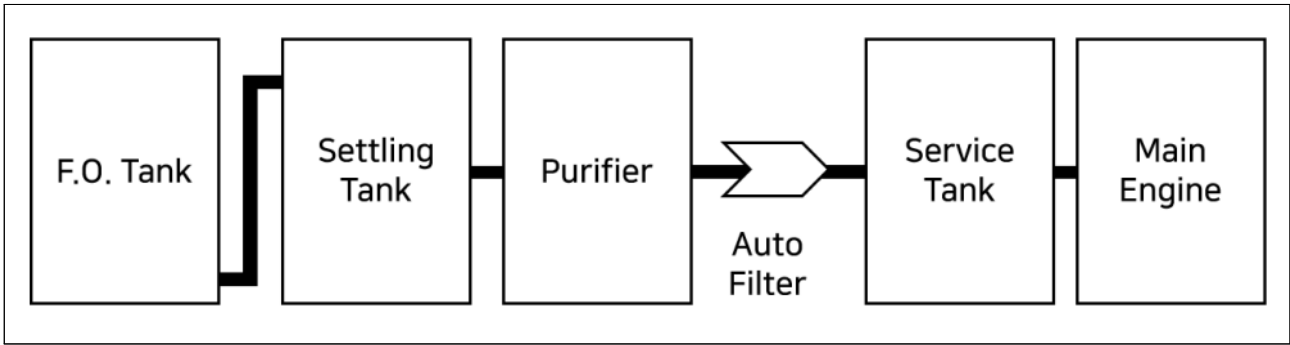
<그림 11> 연료유-주기관 이송 다이어그램

2.10.5 이 선박은 연료유탱크의 하단과 침전탱크의 상단이 배관으로 연결되어 있으며, 이송 펌프를 이용하여 연료유를 침전탱크로 이송시켜야 한다.

2.10.6 또한 이송펌프의 출구 측에는 체크밸브가 설치되어 침전탱크에서 연료유탱크로 역류되지 않도록 설계되어 있다. 만약 침전탱크의 연료유가 가득 차 넘치는 경우에는 기관실 발전기 인근에 위치한 F.O 오버플로우 탱크(Overflow Tank)로 이동하게 된다.

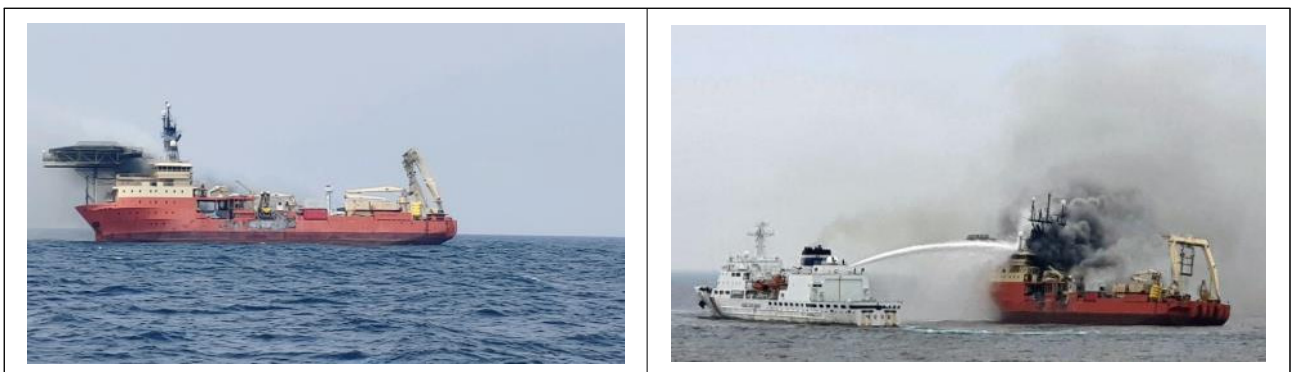
<그림 13> 리스폰더 화재 및 소화작업

2.14.4 이후, 해양경찰 및 소방서측에서 화재진압 중에 이 선박은 선수부에 급격한 기울기가 발생하면서 침몰<sup>18)</sup>하였고 침몰해역에 발생한 얇은 기름띠와 유막제거를 위해 방제작업을 실시하였다.

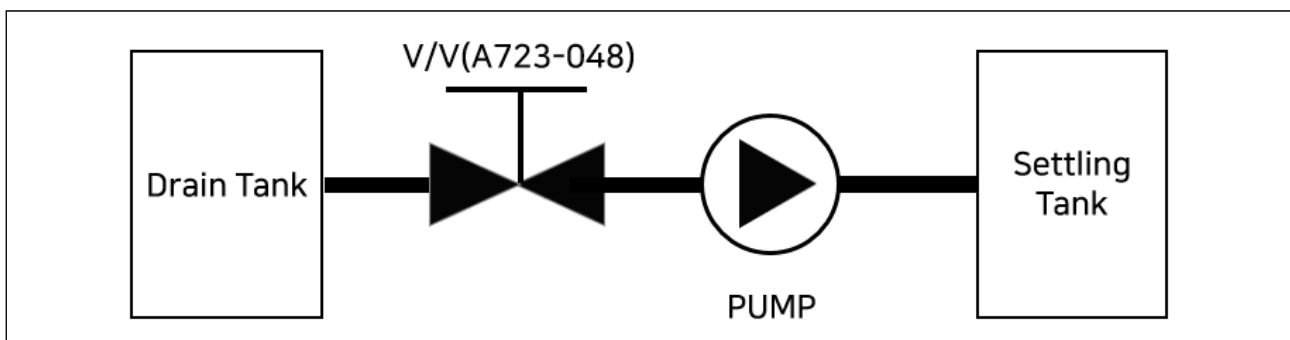
<그림 20> F.O 드레인탱크에서 세틀링탱크까지 이송 다이어그램

4.1.1.12 따라서 약 35분 동안 8.6톤 이상의 연료유가 F.O 드레인탱크에 유입된 원인으로는 F.O 드레인탱크와 116번(T116) 연료유 탱크가 연결된 이송밸브(A723-048)가 열려있

었고, 116번(T116) 연료유탱크의 연료유가 이 밸브의 배관을 통과하여 F.O 드레인탱크로 유입되었을 가능성이 높다고 판단된다.
