[특별조사 2022-002]

# 해양사고 특별조사보고서

- 컨테이너운반선 싸왓디방콕호 선원사망사고 -

중앙해양안전심판원 특별조사부

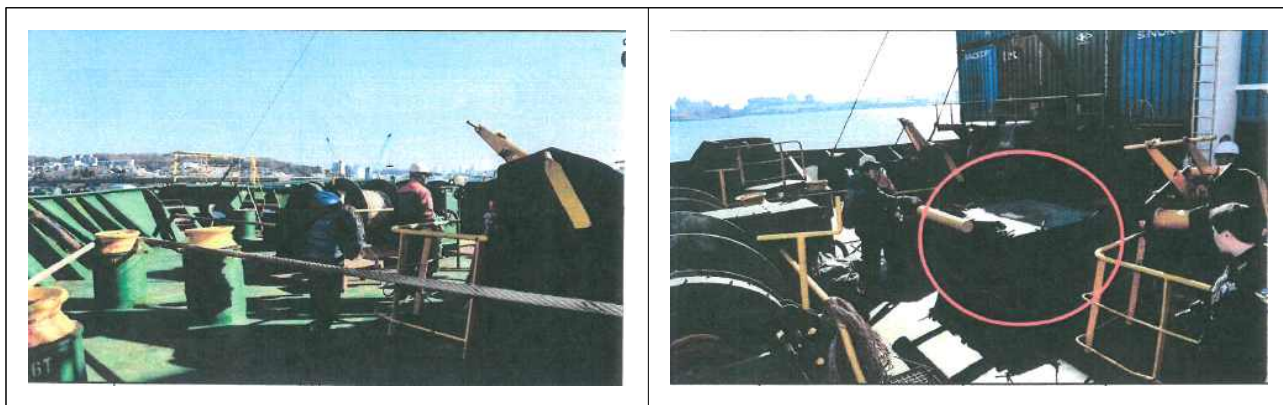
〈그림 4〉 선수갑판 및 갑판창고 모습

2.5.2 선수갑판상에는 윈드라스(Windlass), 윈치(Winch) 등 장비가 설치되어 있다. 갑판창고(Bosun Store)는 선수갑판 하부에 위치하고 있다. 이 창고에 출입하기 위해서는 위로 들어올리는 방식으로 된 덮개를(Small Hatch) 열어야 한다.

2.6.1 선수 갑판창고 출입구의 턱 높이는 갑판으로부터 약 80센티미터이다. 출입구 폐쇄를 위한 창고덮개는 약 140센티미터 × 약 140센티미터의 사각형 모양이다. 강 재질로 만들어진 이 창고 덮개의 중량은 약 100킬로그램<sup>4)</sup>이다.
