[특별조사 2022-006]

해양사고 특별조사보고서

- 일반화물선 유진에이스호 선원사망사고 -

사고일자 : 2019.06.28.

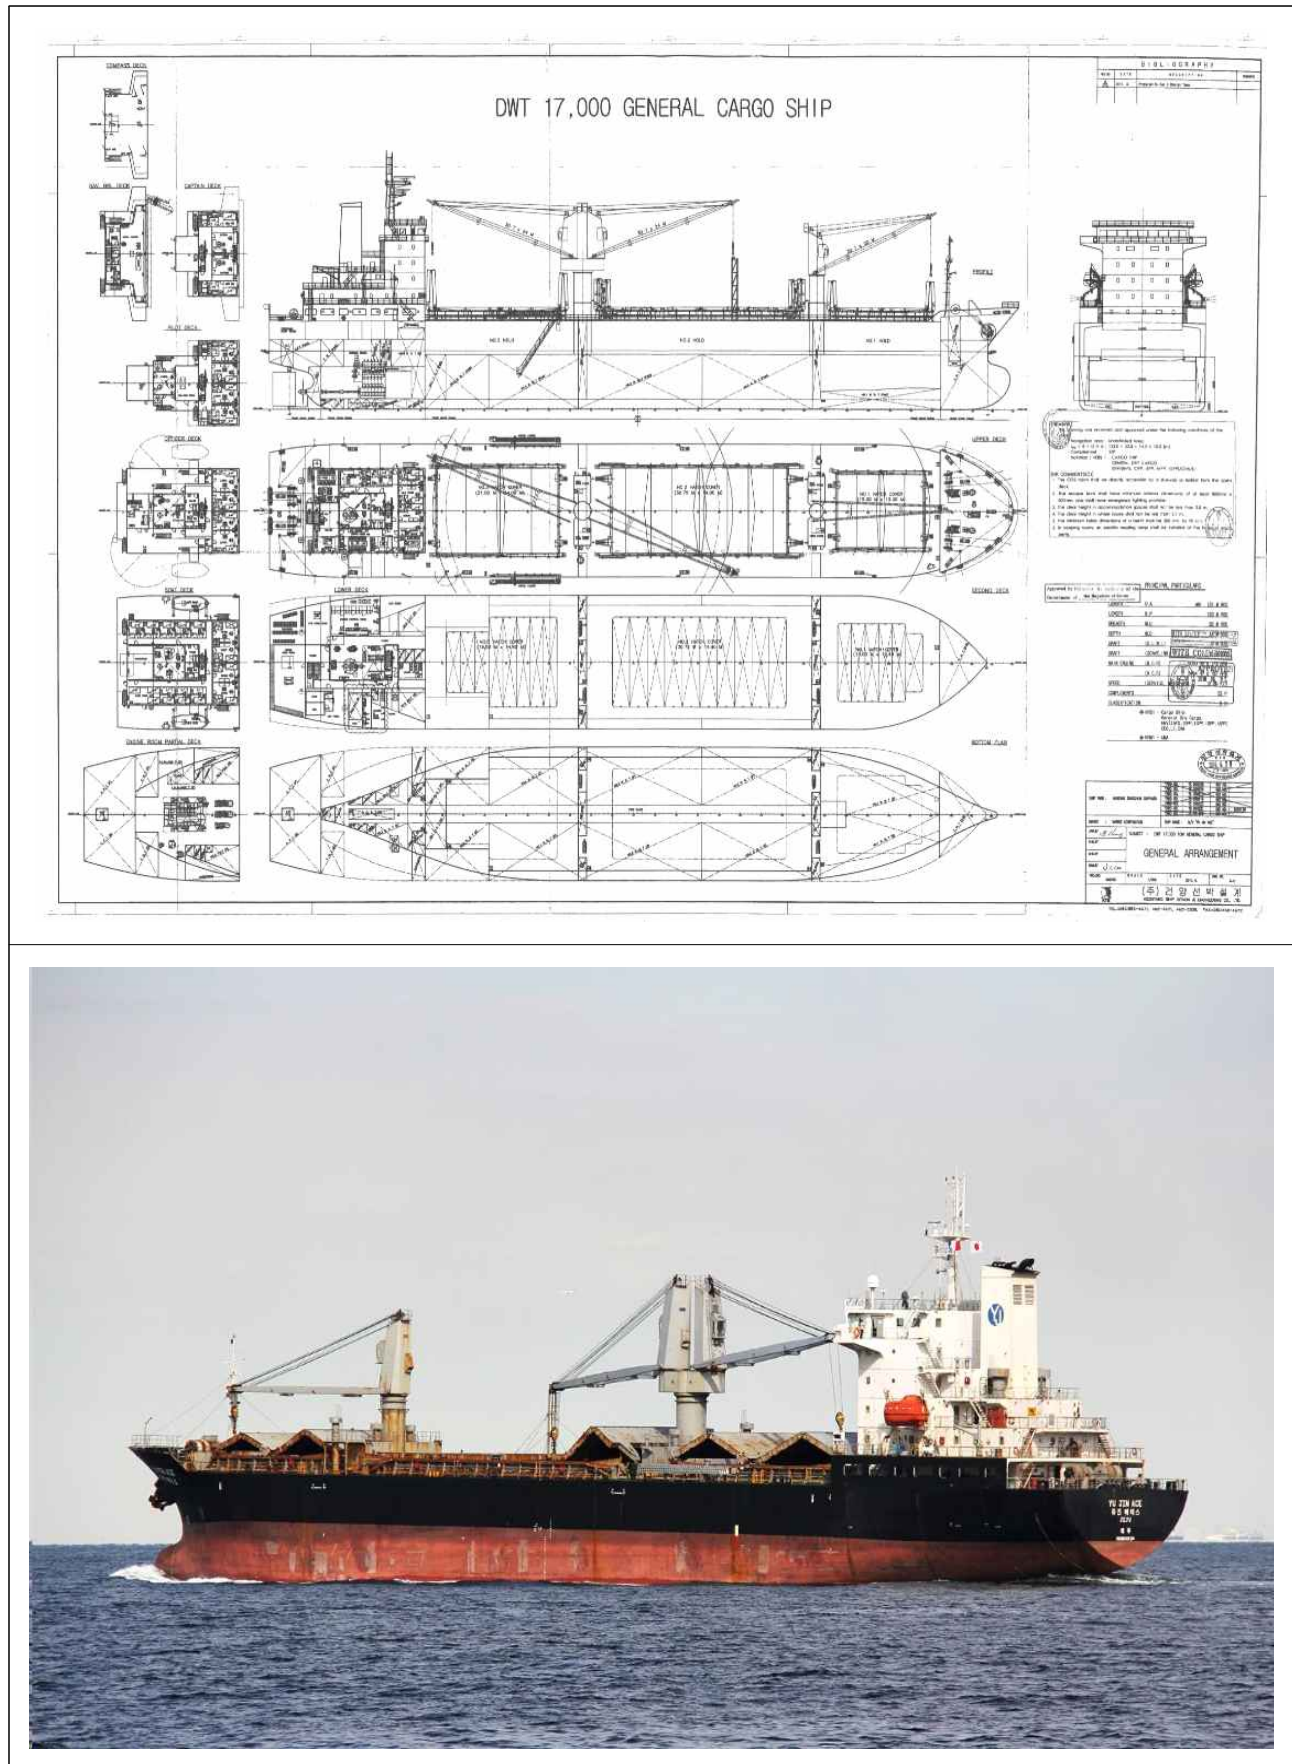
<그림 1> 유진에이스호 일반배치도 및 전경

2.1.2 유진에이스(YUJIN ACE)호는 중국 난통 통순조선소에서 건조된 선박으로 주요제원은 총톤수 11,481톤, 길이 124.45미터, 너비 22.00미터, 깊이 14.50미터의 일반화물선이다.

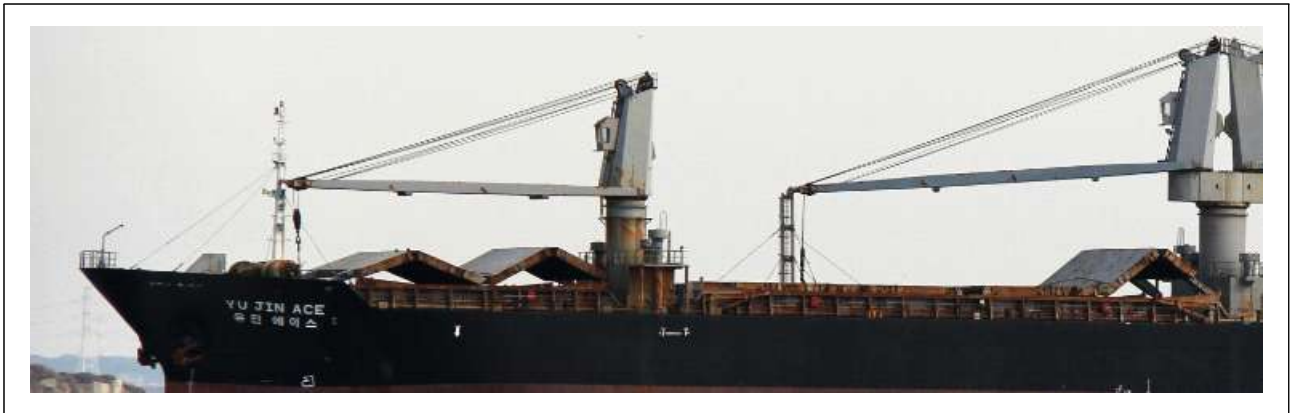
<그림 3> 상부 화물창 덮개 사진

2.5.3 상부 화물창의 화물창 덮개(Hatch Cover)는 접히면서 개폐되는 형태이나, 하부 화물창의 화물창 덮개는 여러 개의 사각형 판(Pontoon)으로 이루어져 선박의 크레인으로 들어서 개폐하는 폰툰형 화물창 덮개(Pontoon type hatch cover)이다.

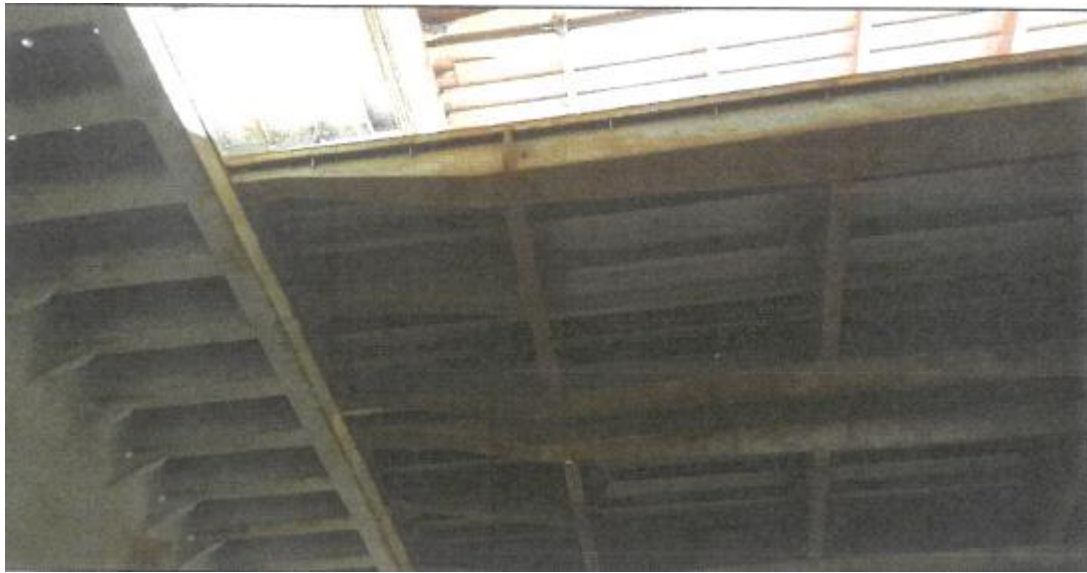
<그림 5> 화물창 바닥에서 하부 화물창 덮개를 올려다 본 모습

2.5.2 이 선박에는 3개의 화물창이 있으며, 각 화물창은 상부 화물창(Upper Hold)과 하부 화물창(Lower Hold)으로 구분되어 있다. 상부 화물창과 하부 화물창을 나누기 위해 화물창 중간에는 하부갑판(Second Deck)이 설치되어 있다. 화물창 바닥에서 하부갑판까지의 높이는 약 7.4미터이다.

2.5.4 2번 하부 화물창 덮개는 10개의 판(Pontoon)으로 구성되어 있다. 2번 화물창은 선박의 중간부분에 위치하고 있기 때문에 덮개의 모양은 직사각형이며, 1개 판의 크기는 약 3.75×14.40 미터이다.
