# 해양사고 특별조사보고서

## - 일반화물선 에니 작업원사망사고 -

사고일자 : 2021.03.18.

중앙해양안전심판원 특별조사부

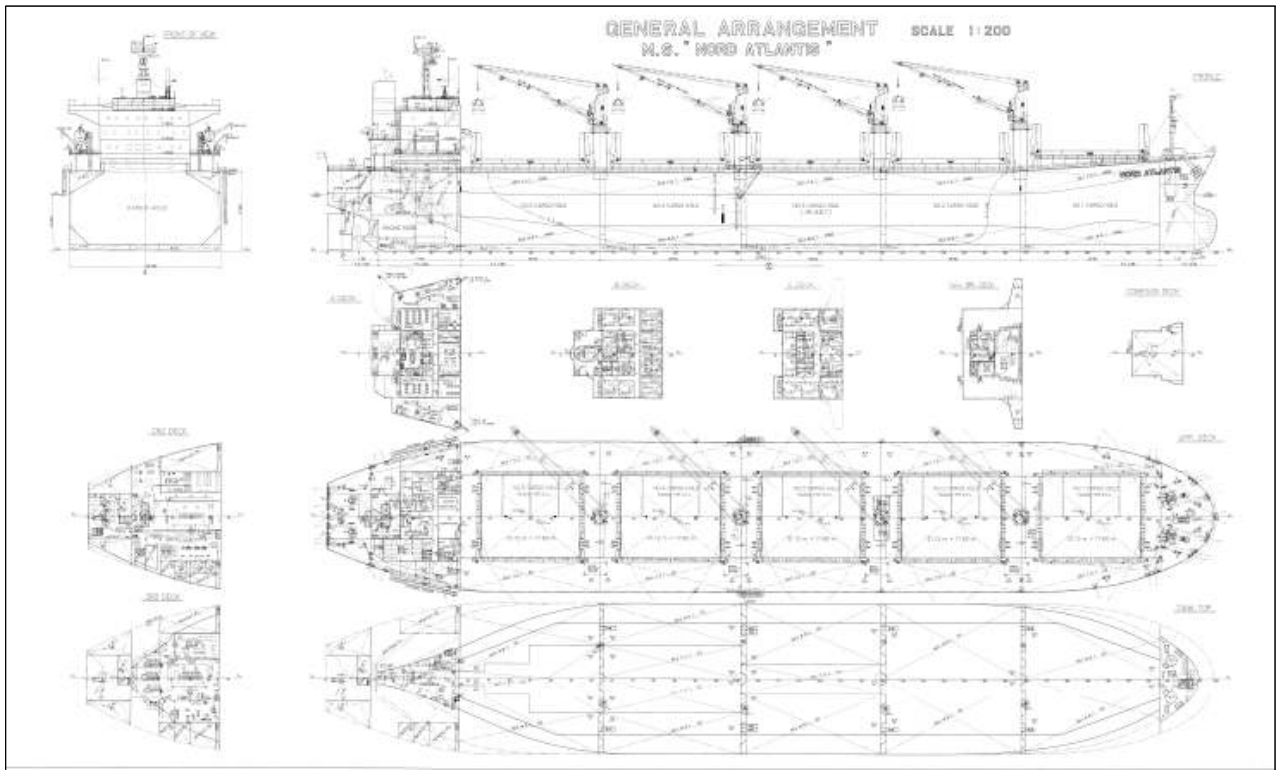
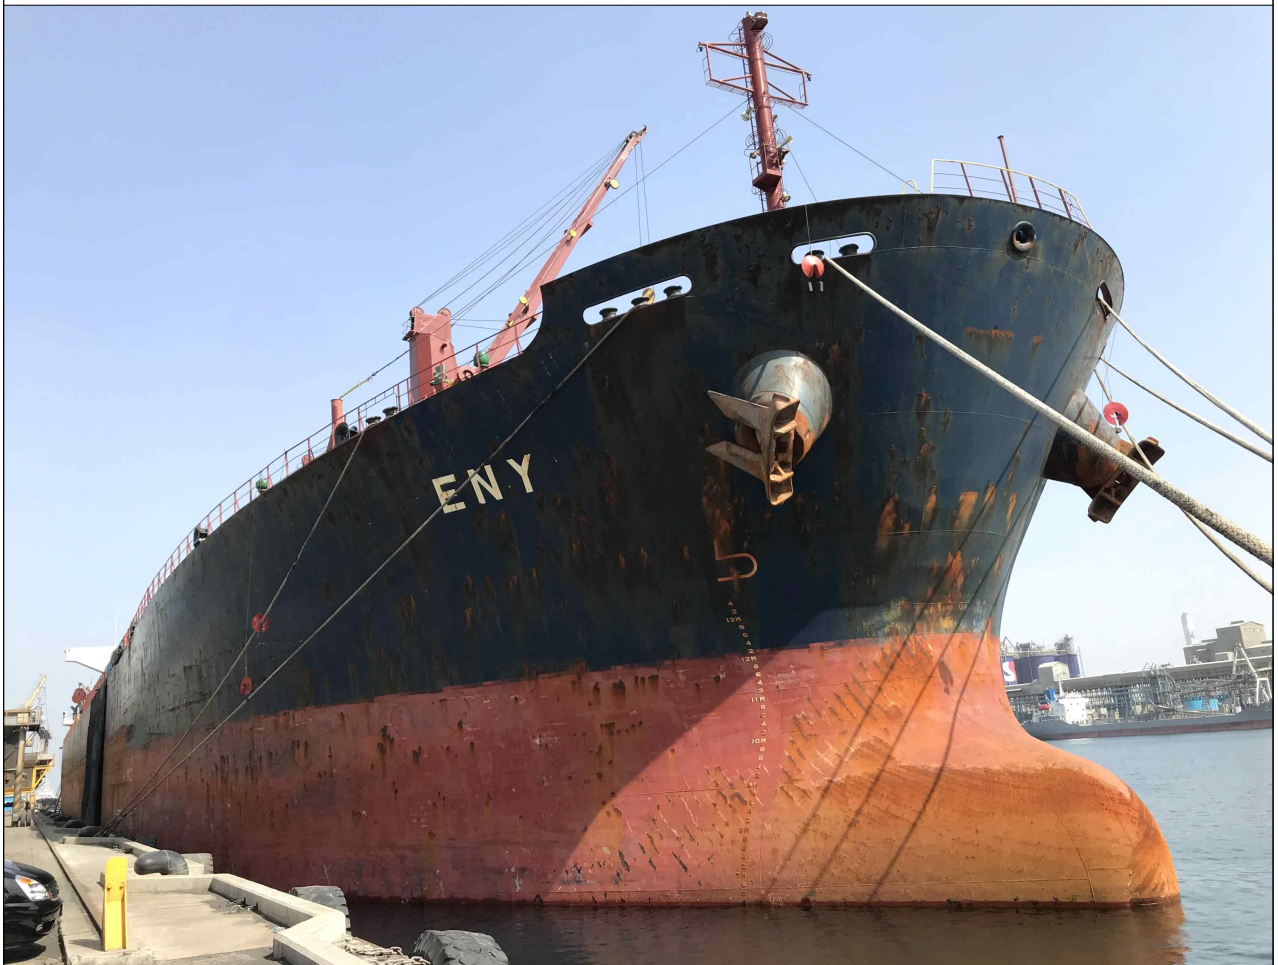
[그림 1] 에니 일반배치도 및 전경

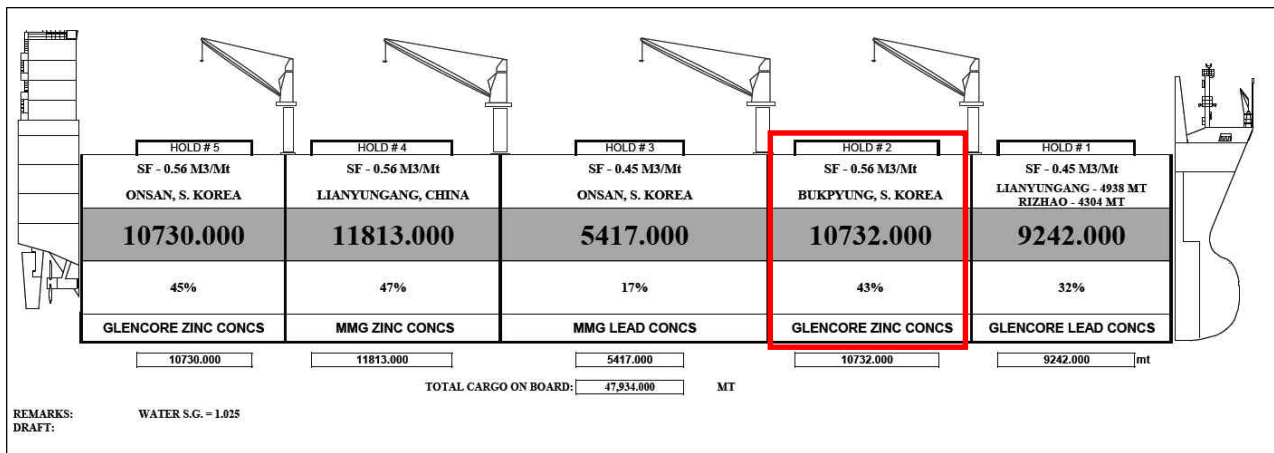
3.1.1 에니(ENY)는 아연정광(Zinc Concentrates), 납정광(Lead Concentrates) 등 약 48,000톤의 화물을 선적하고, 2021년 2월 15일 호주 동북부에 위치한 타운스빌(Townsville)을 출항하였다. 2번 화물창에 있는 화물을 제외한 모든 화물은 중국 렐원강(Lianyungang), 르자오(Rizhao), 한국 온산항에서 양하되었고 2021년 3월 15일에 온산항을 출항하였다. 2번 화물창에 있는 화물(아연정광 10,732톤)은 차항지인 동해항2)에서 양하할 예정이었다.

[그림 7] 화물창별 화물선적 내역
