해양사고 특별조사보고서

- 시험조사선 이사부호 선원사망사고 -

사고일자 : 2022.07.05.

중앙해양안전심판원 특별조사부

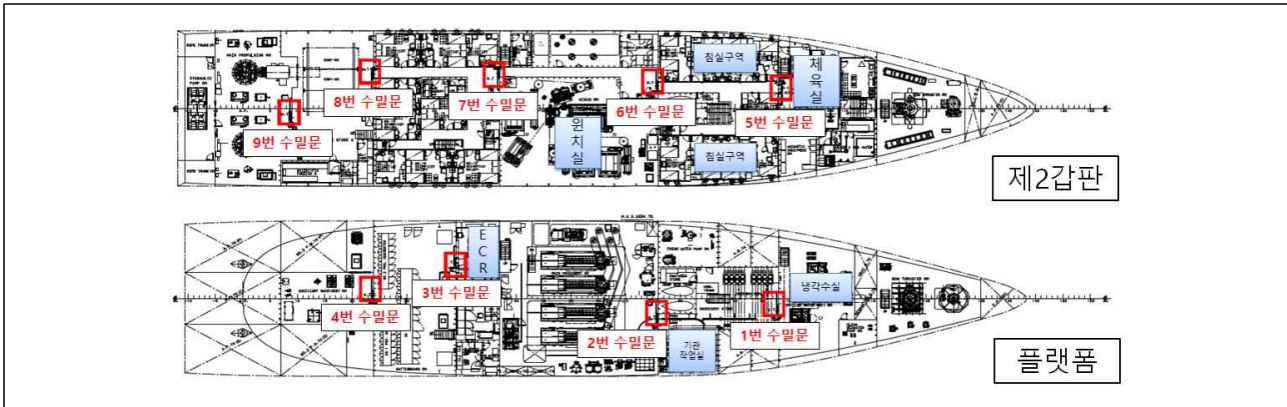
<그림 3> 이사부호 수밀문 위치와 번호

2.6.3 이사부호의 수밀격벽에는 총 아홉 개의 유압으로 구동되는 좌우 개폐식 슬라이딩 수밀문이 설치되어 있다. 구역별로는 체육실 및 연구원 침실이 있는 제2갑판 상에 다섯 개, 기관 설비가 있는 플랫폼에 네 개의 수밀문이 설치되어 있다.

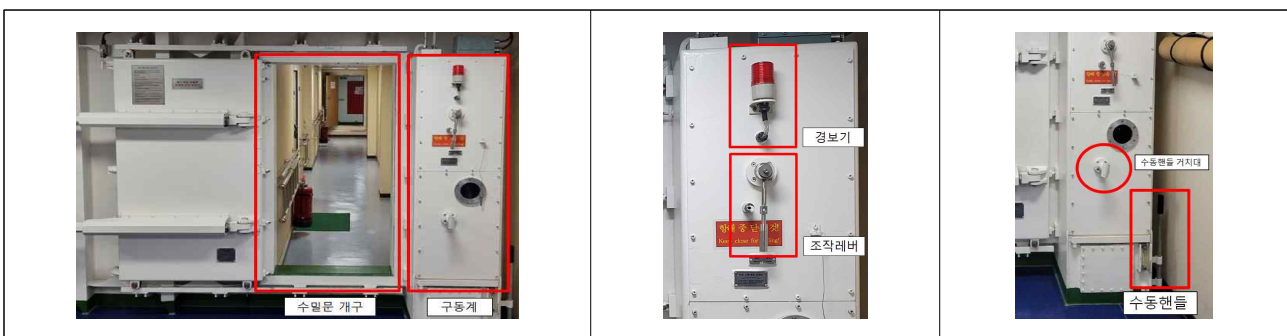
<그림 4> 수밀문 개구·구동계(좌), 조작레버·경보기(중), 수동펌프 핸들(우)

- 2.7.1 이사부호에 설치된 수밀문의 제작, 재질, 부품 등은 관련 규정 및 제조사의 규격에 따라서 만들어졌고 선급의 승인을 받았다.⁵⁾ 수밀문 개구의 크기는 설치된 장소에 따라서 다르며,⁶⁾ 사고가 발생한 5번 수밀문은 폭 80 센티미터, 높이 165 센티미터이다.
- 2.7.2 이사부호 수밀문은 유압시스템으로 구동되며 오일탱크, 유압펌프, 축압기(accumulator), 조작레버, 수동펌프 핸들, 압력계, 경보기 등으로 구성되어있다. 이 유압시스템은 440 볼트의 전원이 공급되어 최대 180 kg/cm² 압력으로 구동되며, 축압기의 용량은 32 리터이다. 경보기는 가시가청 신호를 내며 24볼트 비상전원과 연결되어 있다.

- 2.7.3 수밀문의 제원 상 닫힘 속도는 정상상태에서 20초 이상 40초 이하이며, 수동핸들을 이용한 수동펌프 사용 시에는 90초 이하로 작동한다.

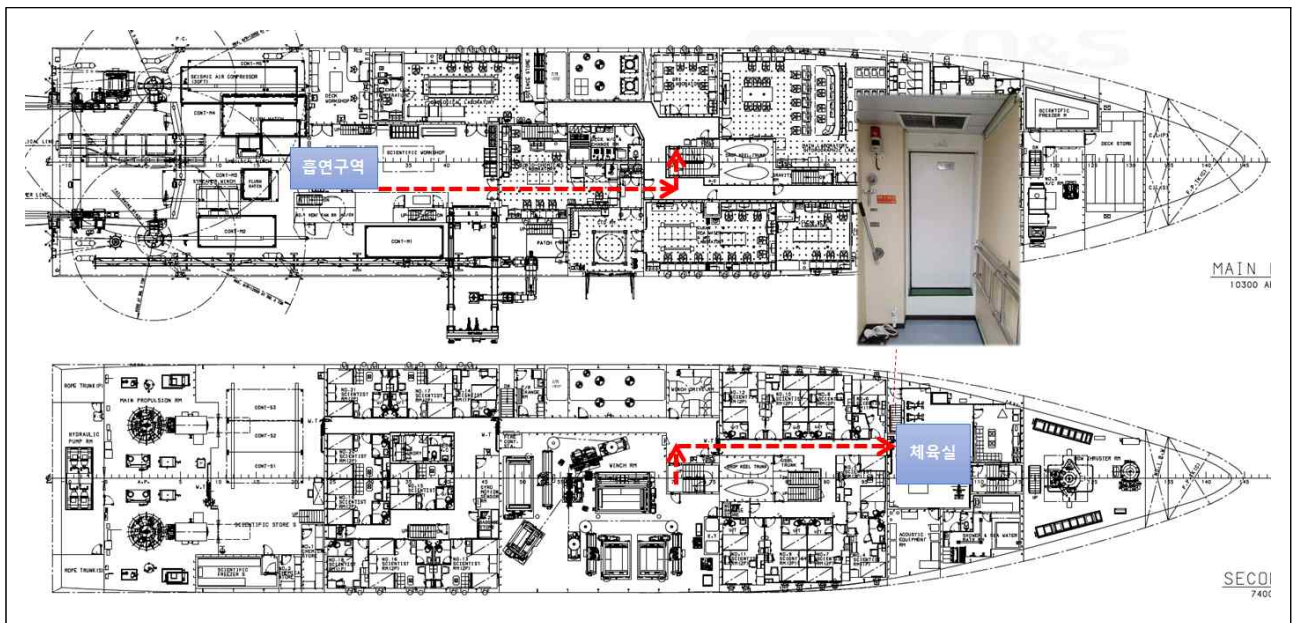
<그림 9> 전기장 이동경로(흡연구역 → 체육실 복도)

3.1.12 15시 15분경 제2갑판에 내려온 전기장은 연구원실 객실이 있는 복도를 따라 이동하여 5번 수밀문 앞에 이르렀다. 이 당시 5번 수밀문은 계속 닫혀있었다.

3.2.1 전기장은 5번 수밀문을 열고자 하였다. 평소 닫아둔 수밀문을 개방하려고 한 이유는 확실하지 않다. 다만, 수밀문 정비를 하고 있었기 때문에 작동 상태를 점검하려 했거나 또는 단지 흡연구역에서 체육실로 돌아가는 시간을 절약하려 했을 수도 있다. 이 5번 수밀문의 복도쪽 조작레버에는 고정핀(stopper)이 단힘상태에서 상시 꽂혀있었다.

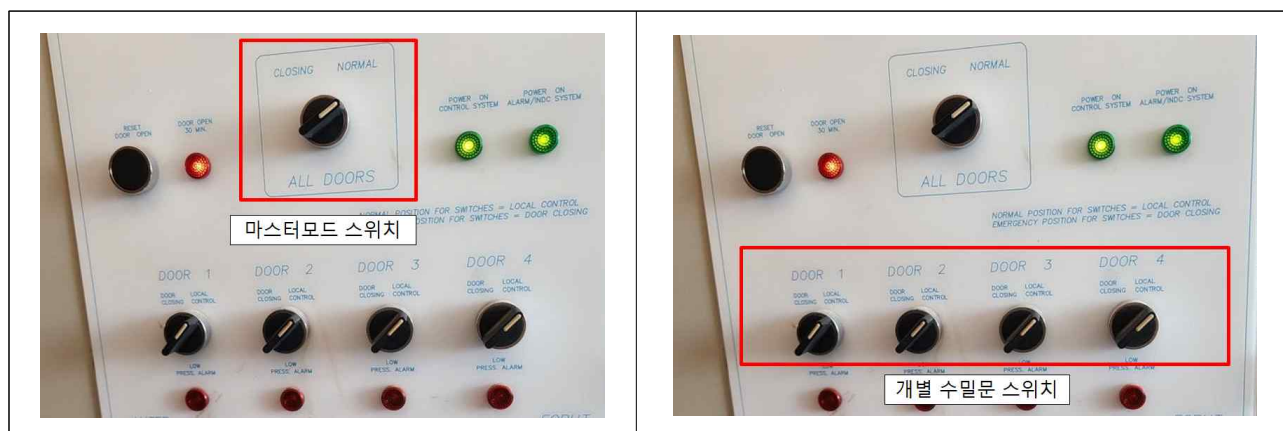
<그림 18> 다른 시험조사선 “온누리호”에 설치된 수밀문 제어반

4.6.4 한편, 한국해양과학기술원의 다른 시험조사선인 “온누리호” 선교에 설치된 수밀문 제어반에는 “마스터모드 스위치”가 있고 그 아래에 개별수밀문 조작스위치가 있어 이사부호 제어반과 기능과 배치가 다를 수 있다.

4.6.5 이처럼 이사부호에 설치된 수밀문 제어반의 기능이 다른 시험조사선과 상이하여 선원들이 그 차이점과 기능을 숙지하지 못할 경우 조작에 혼란을 일으킬 여지가 있어 보인다. 따라서 선원들이 수밀문 제어반의 기능을 명확하게 숙지하여 비상시 수밀문 제어를 차질없이 이행할 수 있도록 충분한 교육을 통해 작동법을 익히도록 하는 것이 중요하다고 판단된다.

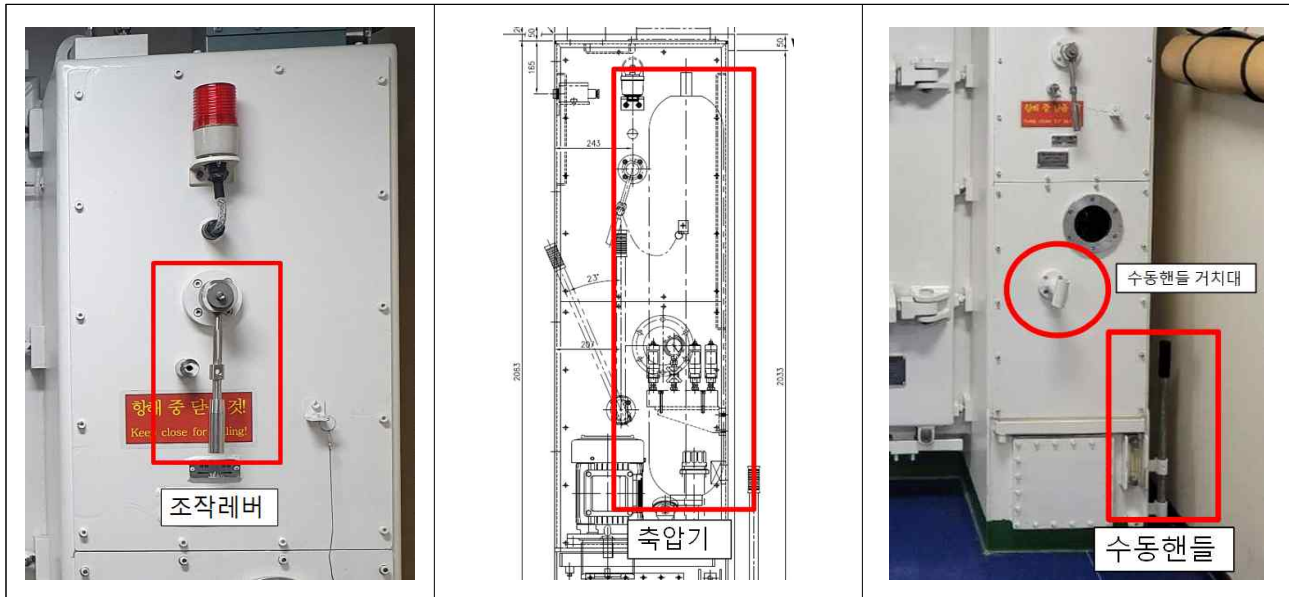
<그림 19> 조작레버(좌), 축압기 도면표시(중), 수동펌프 레버(우)

4.6.7 한편, 지역제어 방식인 개별 수밀문 현장에서 수밀문을 작동하는 방법은 세 가지이다. 첫째, 유압펌프를 구동하여 조작레버를 이용하는 방법, 둘째, 전원 차단 시 축압기의 잔존압력으로 구동하는 방법, 셋째, 구동유압이 충분하지 않을 경우 수동핸들로 이용하여 작동하는 방법이다.

4.6.8 이사부호의 경우 “지역제어”는 선교 제어반의 열쇠형 스위치를 “수동단힘”에 놓는 경우 가능하다. 평상시 아홉 개의 수밀문 스위치는 모두 “수동단힘” 위치인 “지역제어” 상태였다. 다만, 이사부호는 “지역제어” 상태일지라도 선교 제어반 하단의 초록색 “문단힘” 버튼을 누르면 “원격제어”와 동일하게 문이 폐쇄되므로 시스템적으로 명확히 구별되고 분리된 “지역제어” 상태로 보기 어려워 수밀문 제어와 운용에 주의가 요구된다고 판단된다.
